設楽ダム予定地周辺の地質について

図版・資料

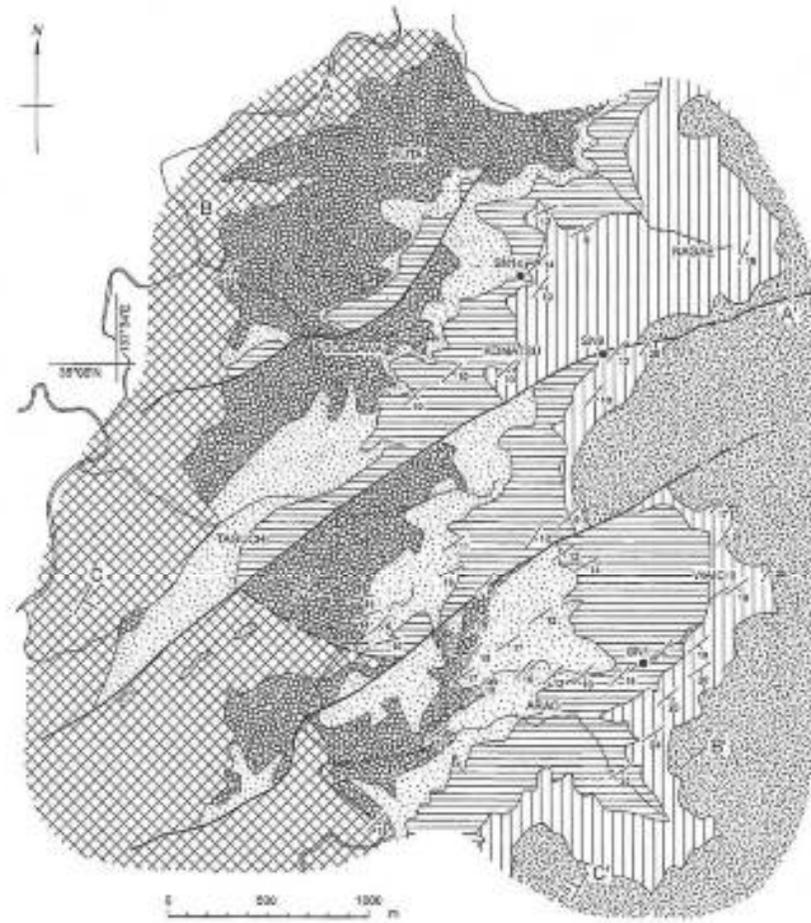
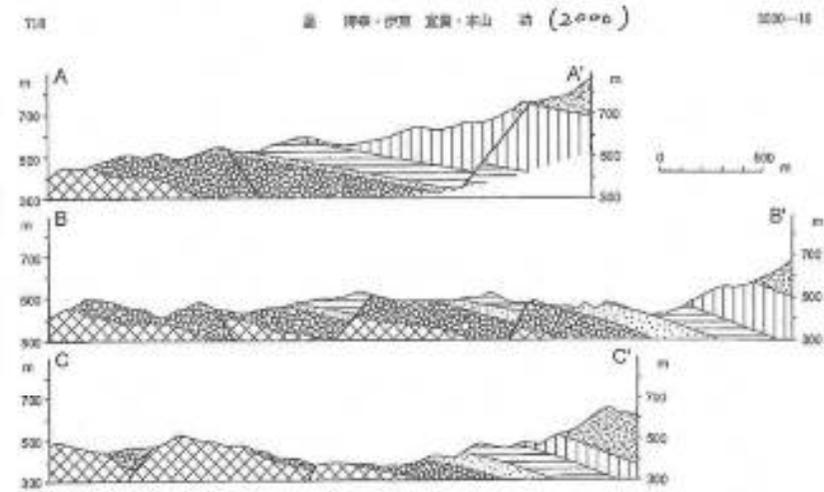
図1 田口付近の地質平面図と地質断面図
比較的大きな3本の断層が貫いている。 星 博之ほか(2000年)より引用

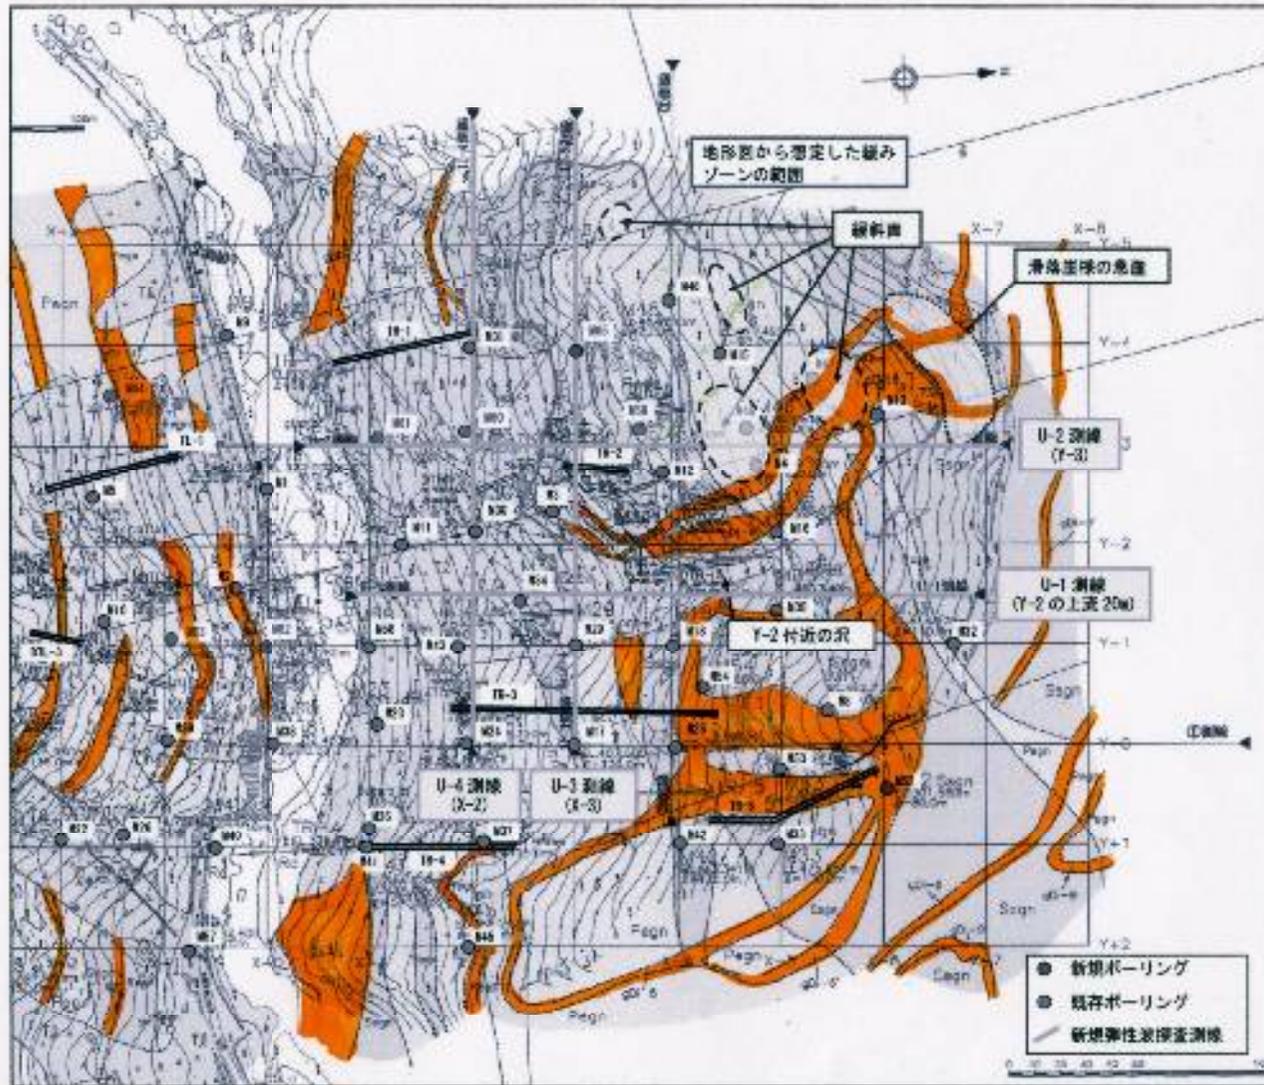
図5 ダムサイト右岸の等粒状閃緑岩の分布（色づけ部分）
急立した斜面にフェンスタ（窓）構造をつくっている。

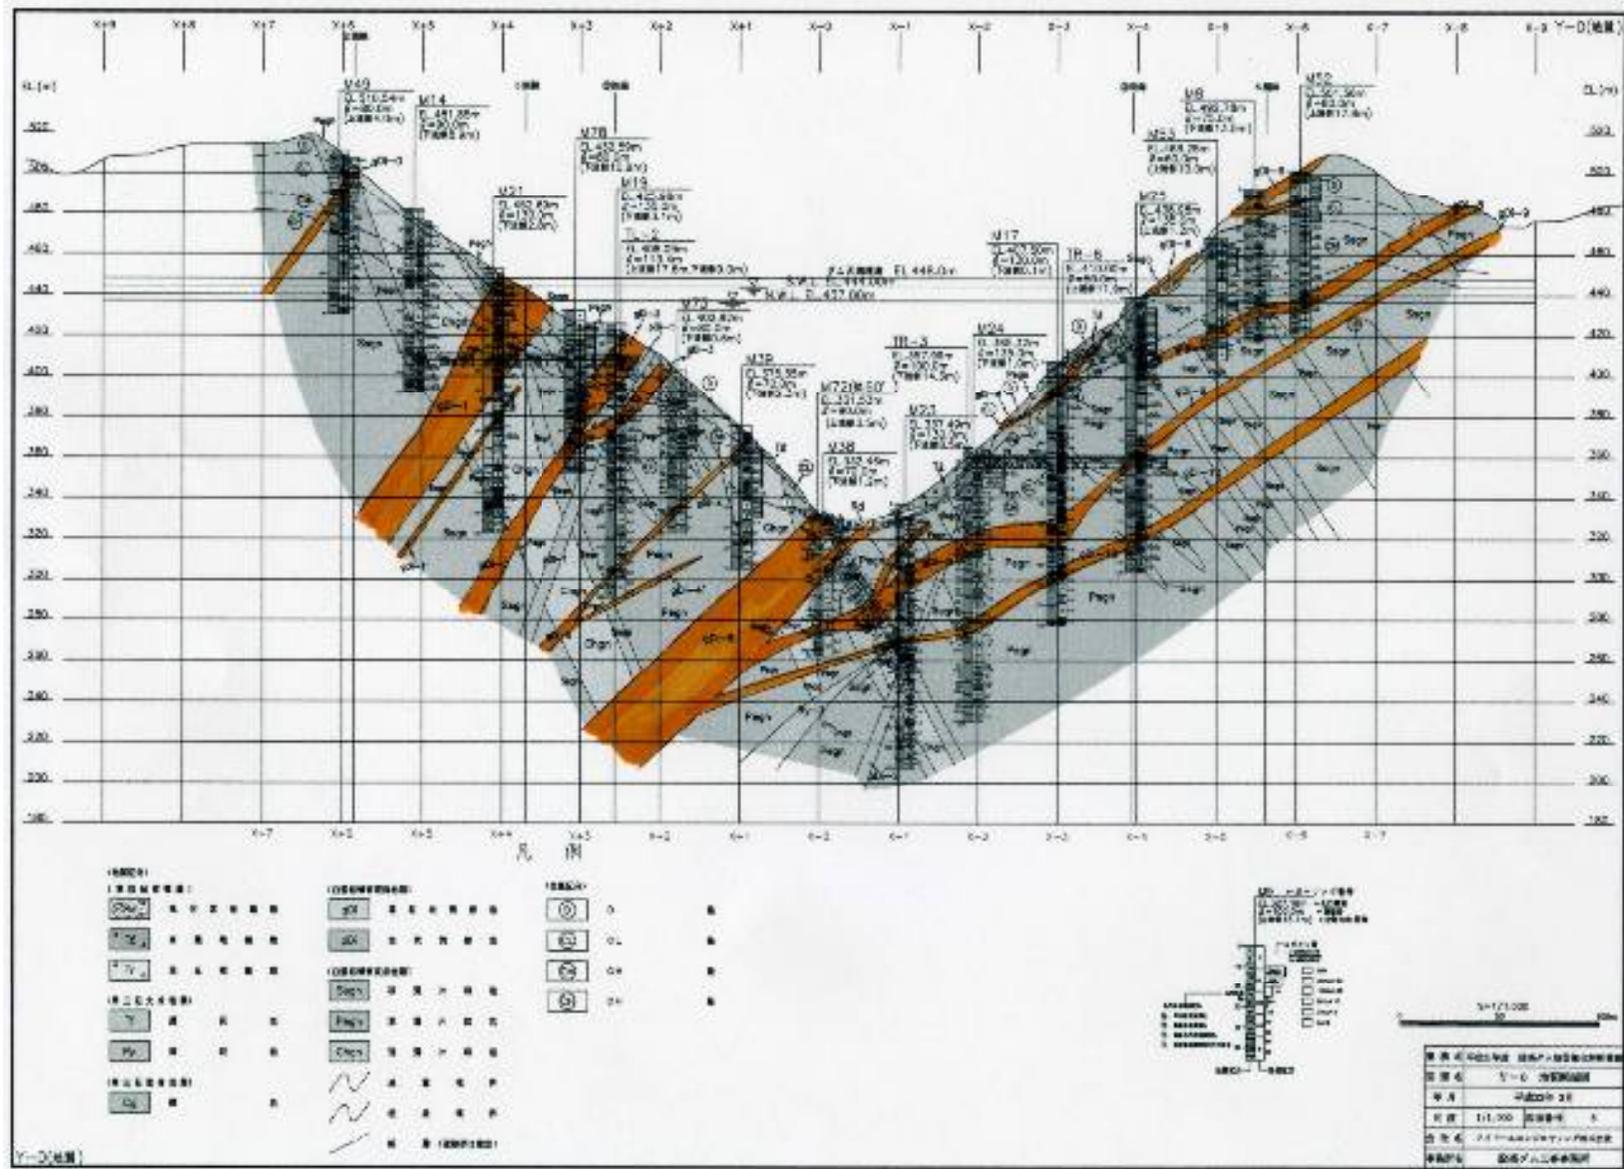
図7 ダムサイトY-0断面における等粒状閃緑岩の分布 (色づけ部分)

片麻岩の片理構造とほぼ直角に交差し、基盤の岩盤をさいの目に切る。

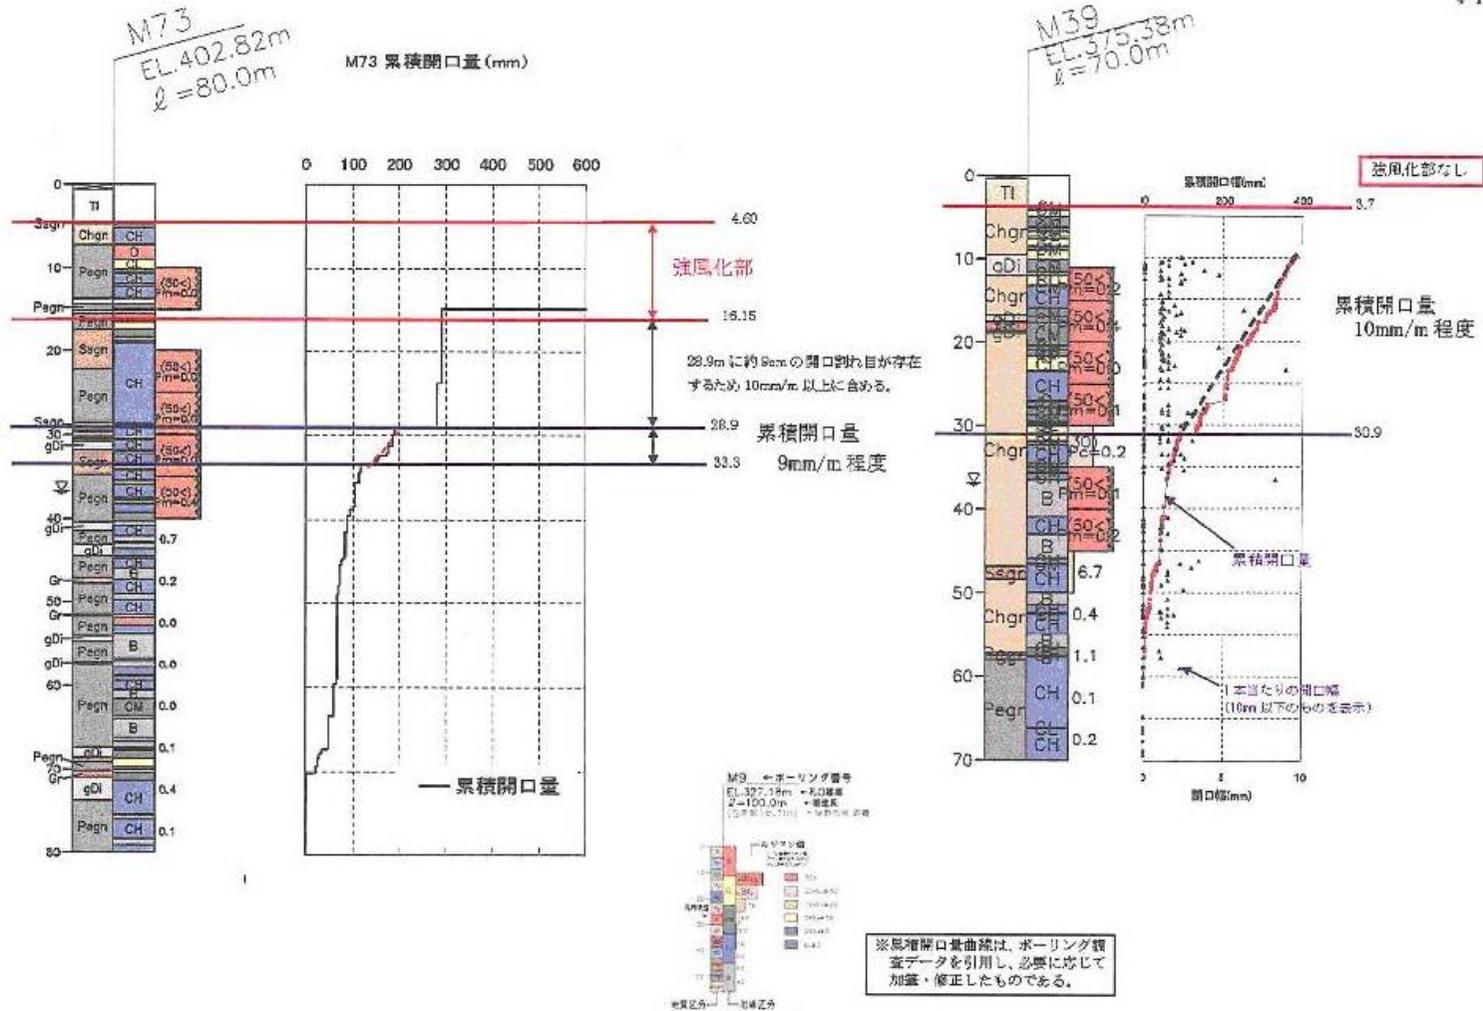
図 8 - 1 右岸ボーリング資料に示された開口亀裂

M73 では急拡大して (滑って) いる箇所がある .

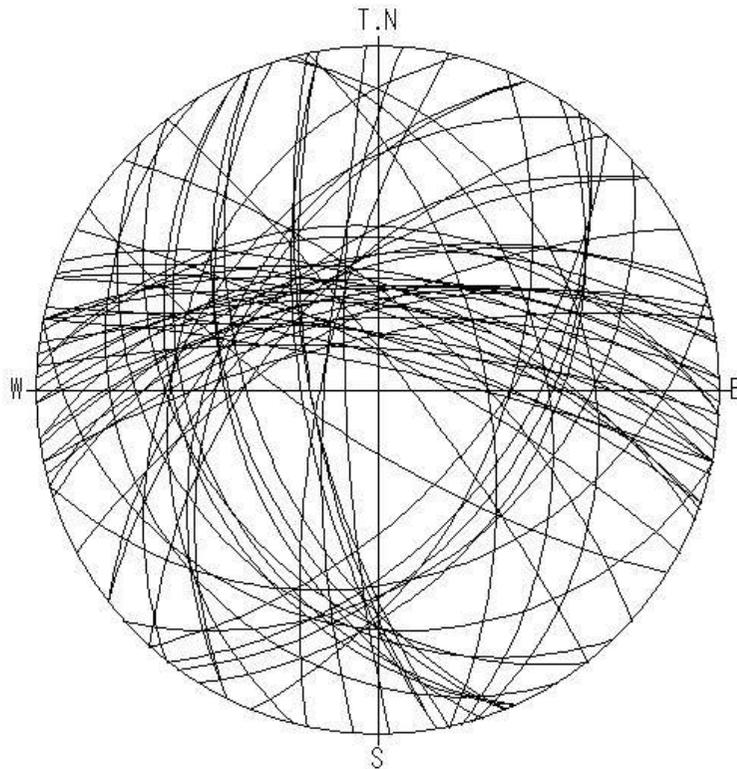
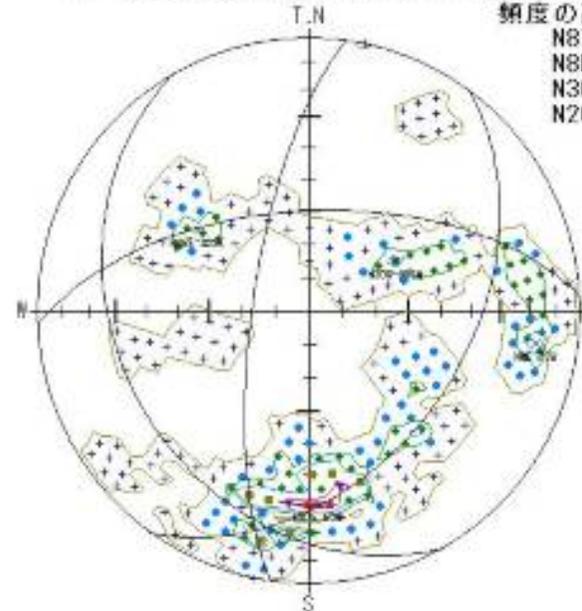
頻度の高い地質分離面
 N87E 60N
 N8E 73W
 N30W 30SW
 N26E 42SE

図9 横坑TR - 3 で確認された亀裂の方向性

4方向に亀裂の集中が見られる。

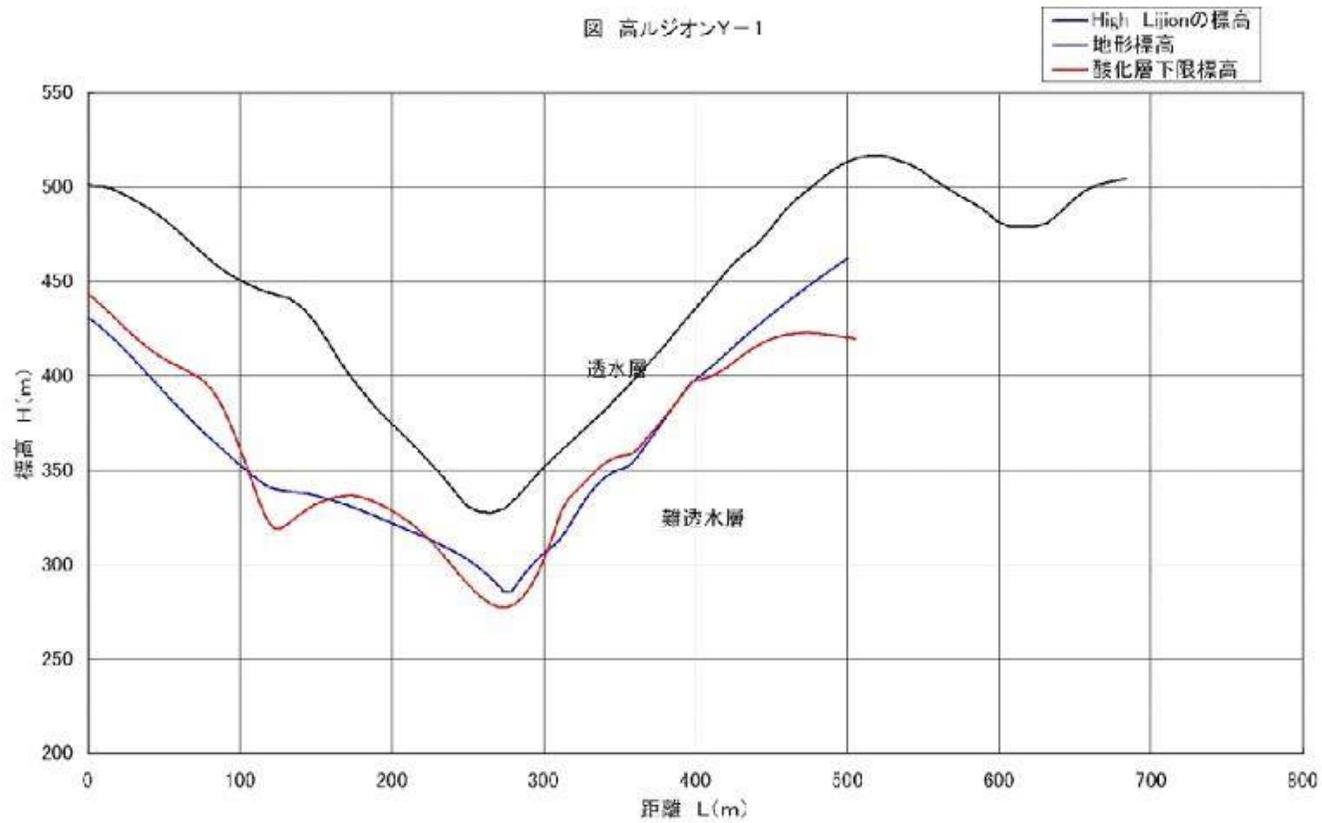
図 1 4 酸化層下限と透水層 / 難透水層境界との関係 (ダムサイト Y - 1地形断面)
酸化層と透水層はほぼ一致している .

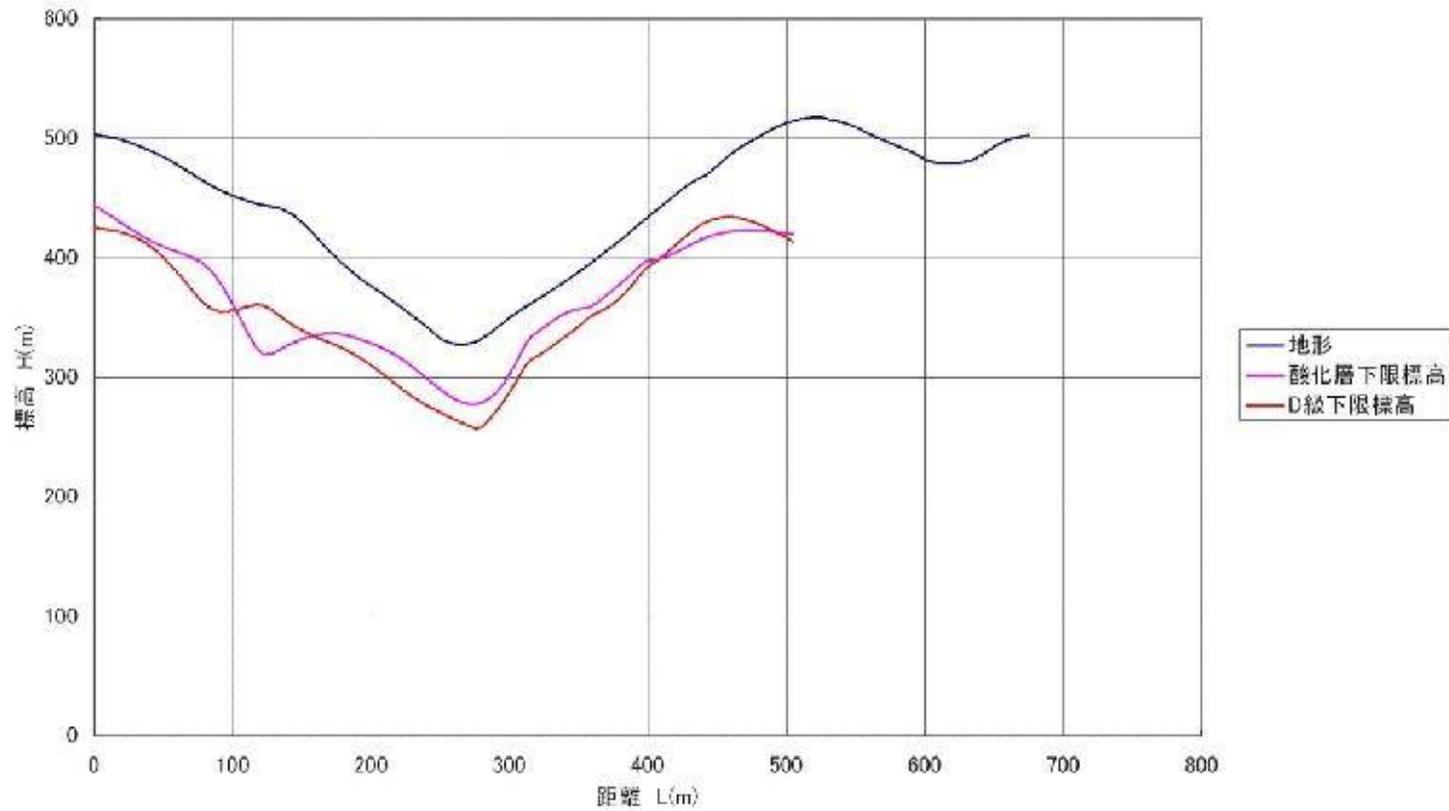
図 1 5 酸化層下限とD級岩盤下限との関係 (ダムサイトY - 1地形断面)
酸化層とD級岩盤の分布はほぼ一致している。

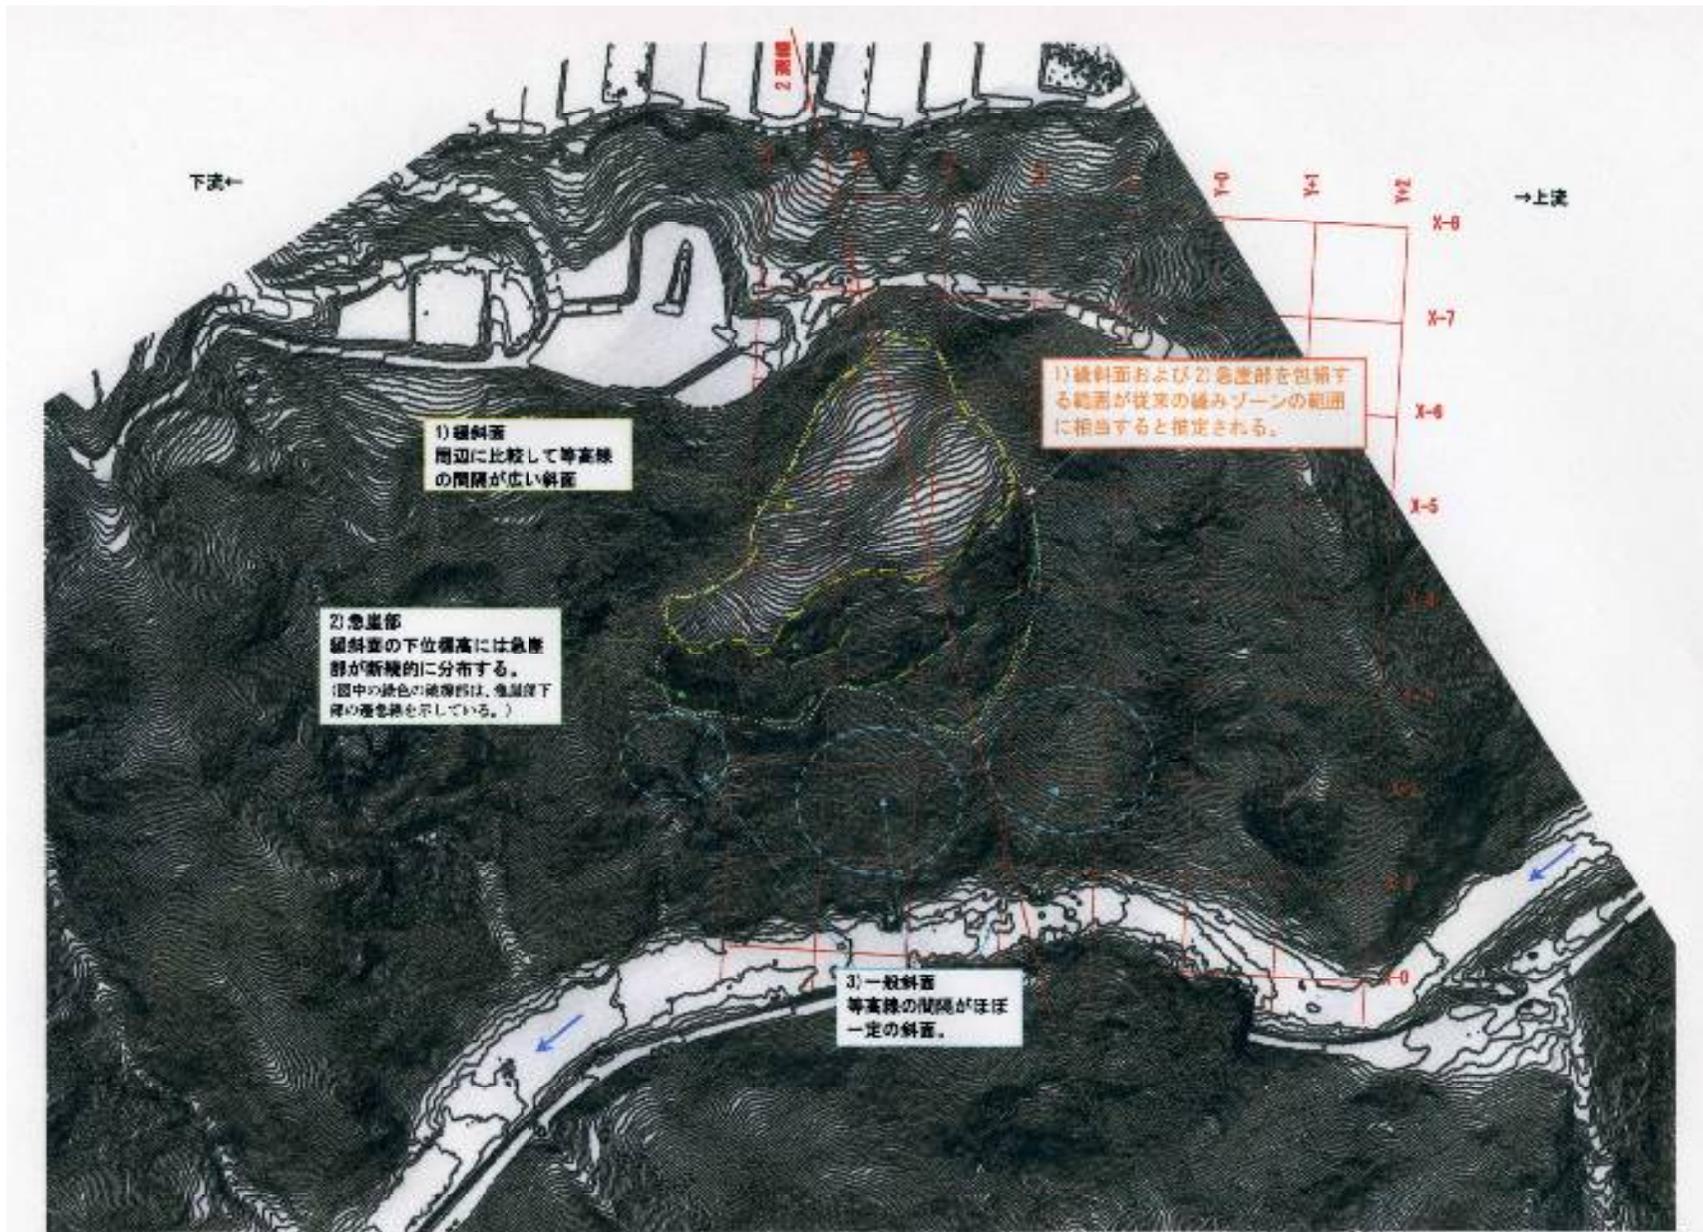
図16 右岸緩みゾーンの位置と地形 (平成20年度地質調査報告書、図 - 5.1.1)

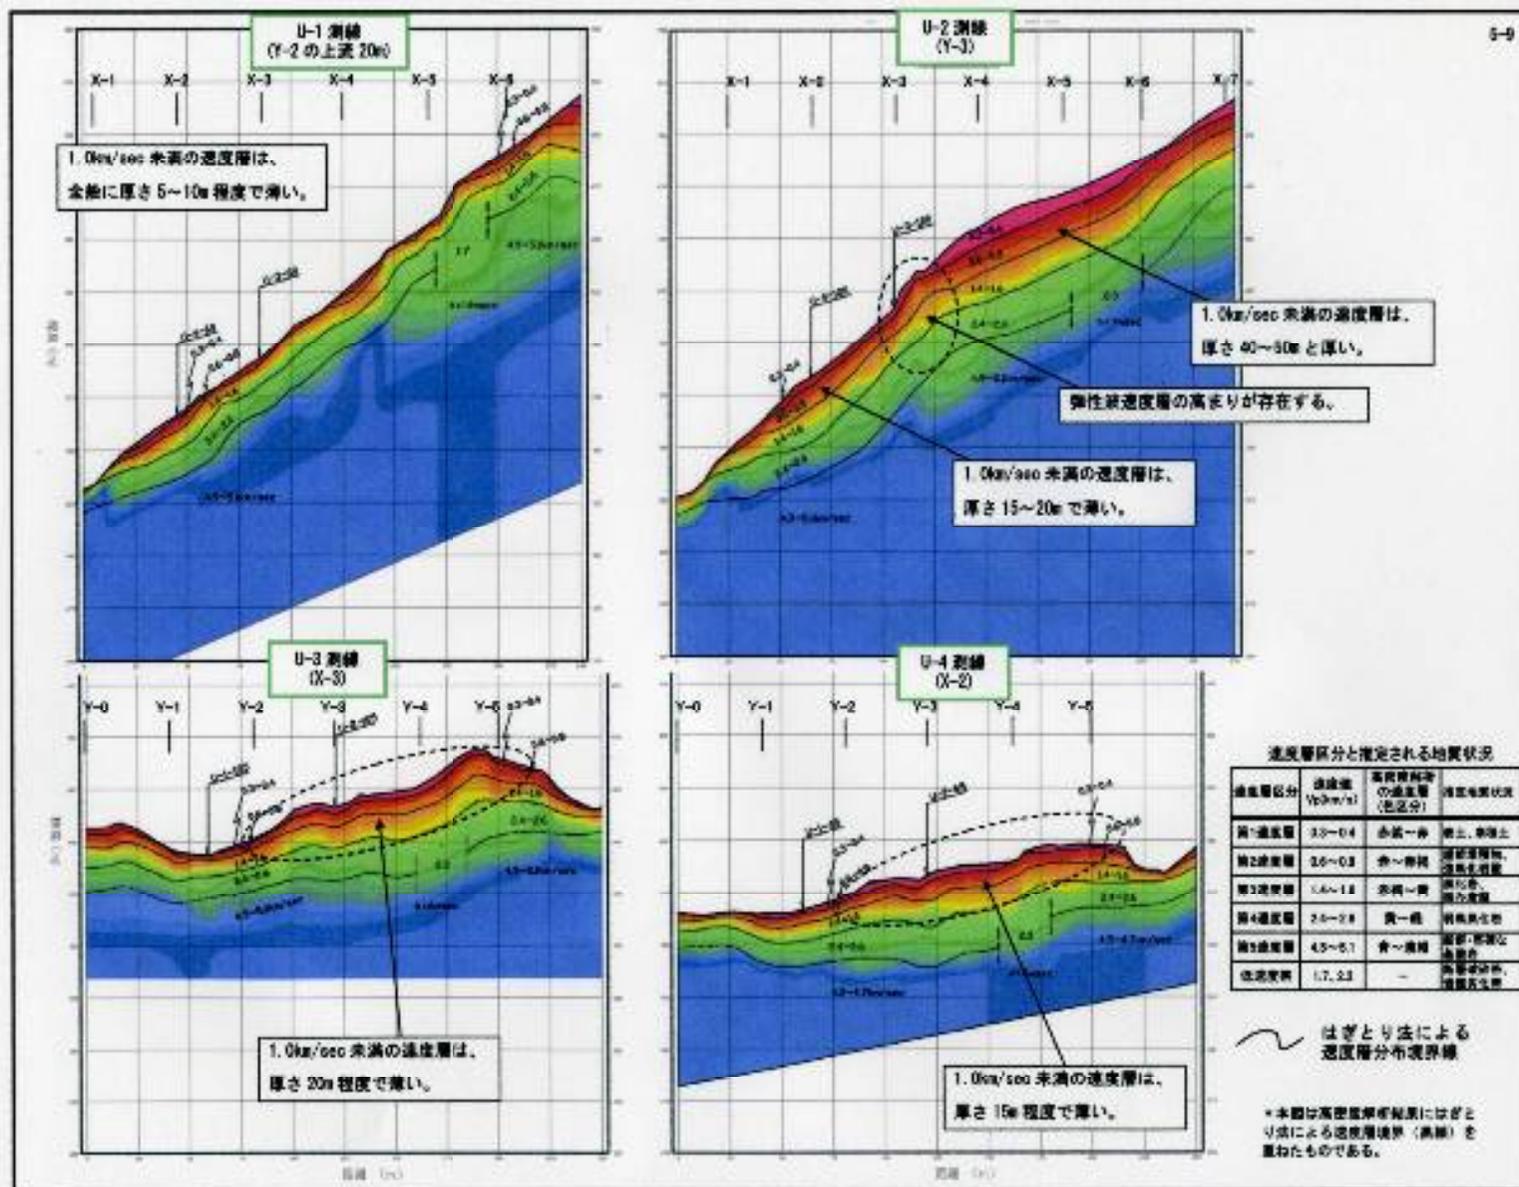
図17 右岸緩みゾーン地質断面、右上U-2断面 (平成20年度報告書、図5.1.4)

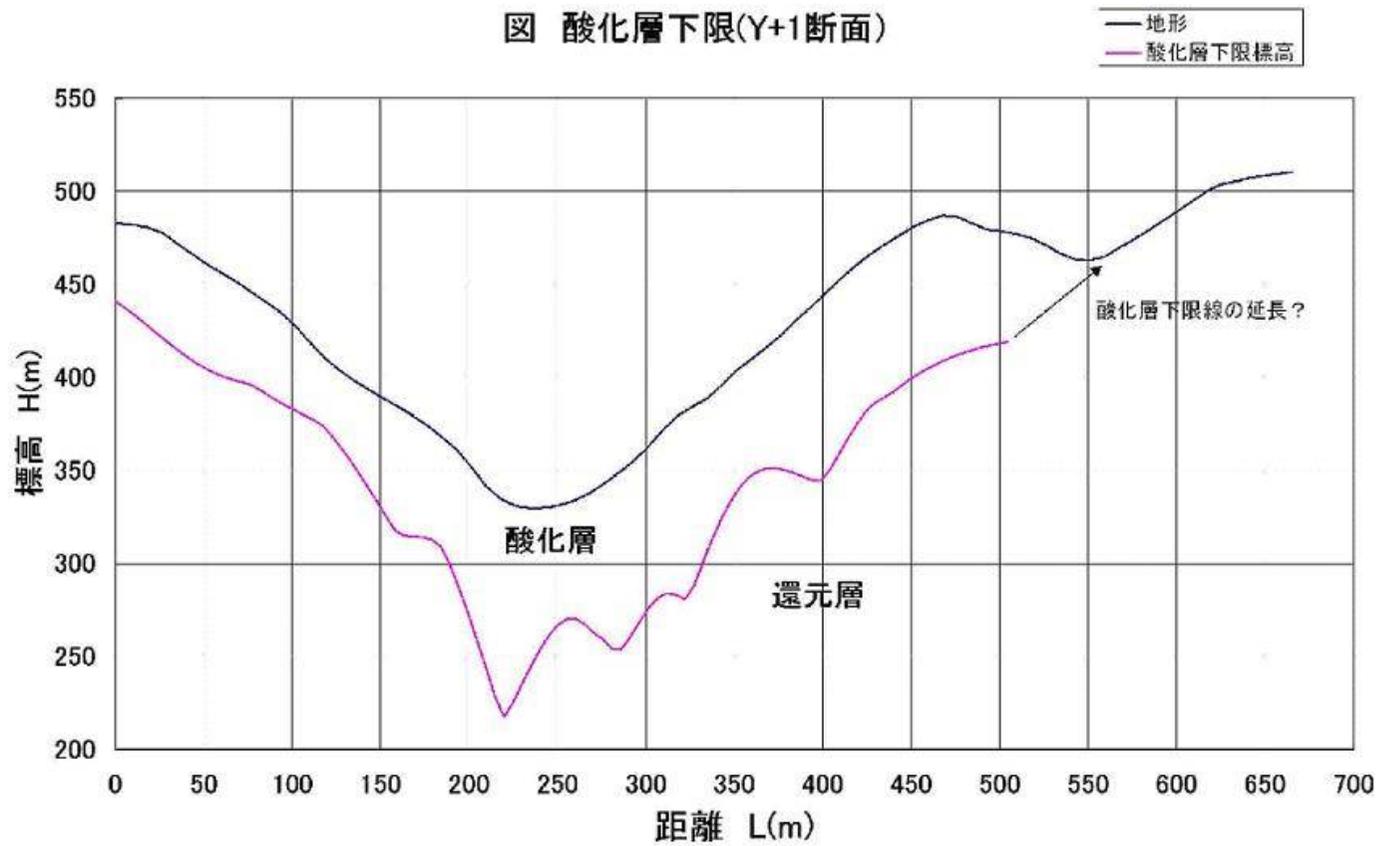
図 2 0 酸化層下限の深度分布 (ダムサイト Y + 1 地形断面)
 松戸地区の凹地地形に連続しているように見える。

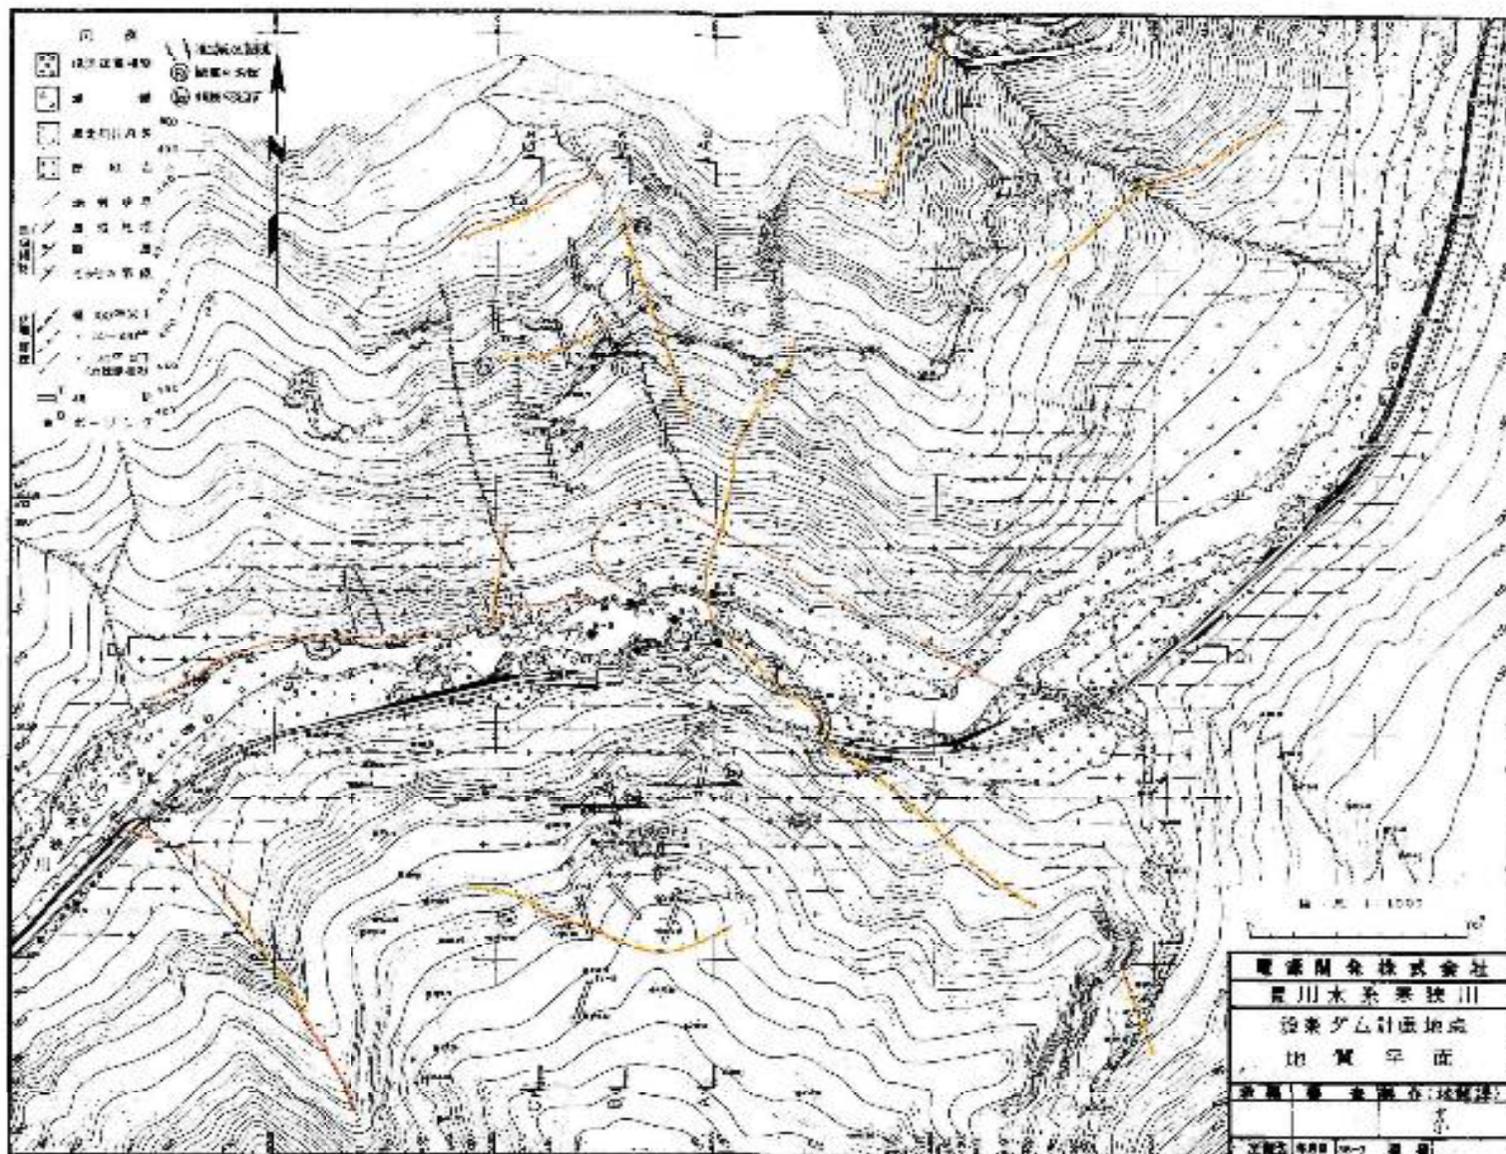
資料3 電源開発(株)の調査、「豊川水系寒狭川 設楽ダム地点地質平面」(1963年)

黄色線は断層。

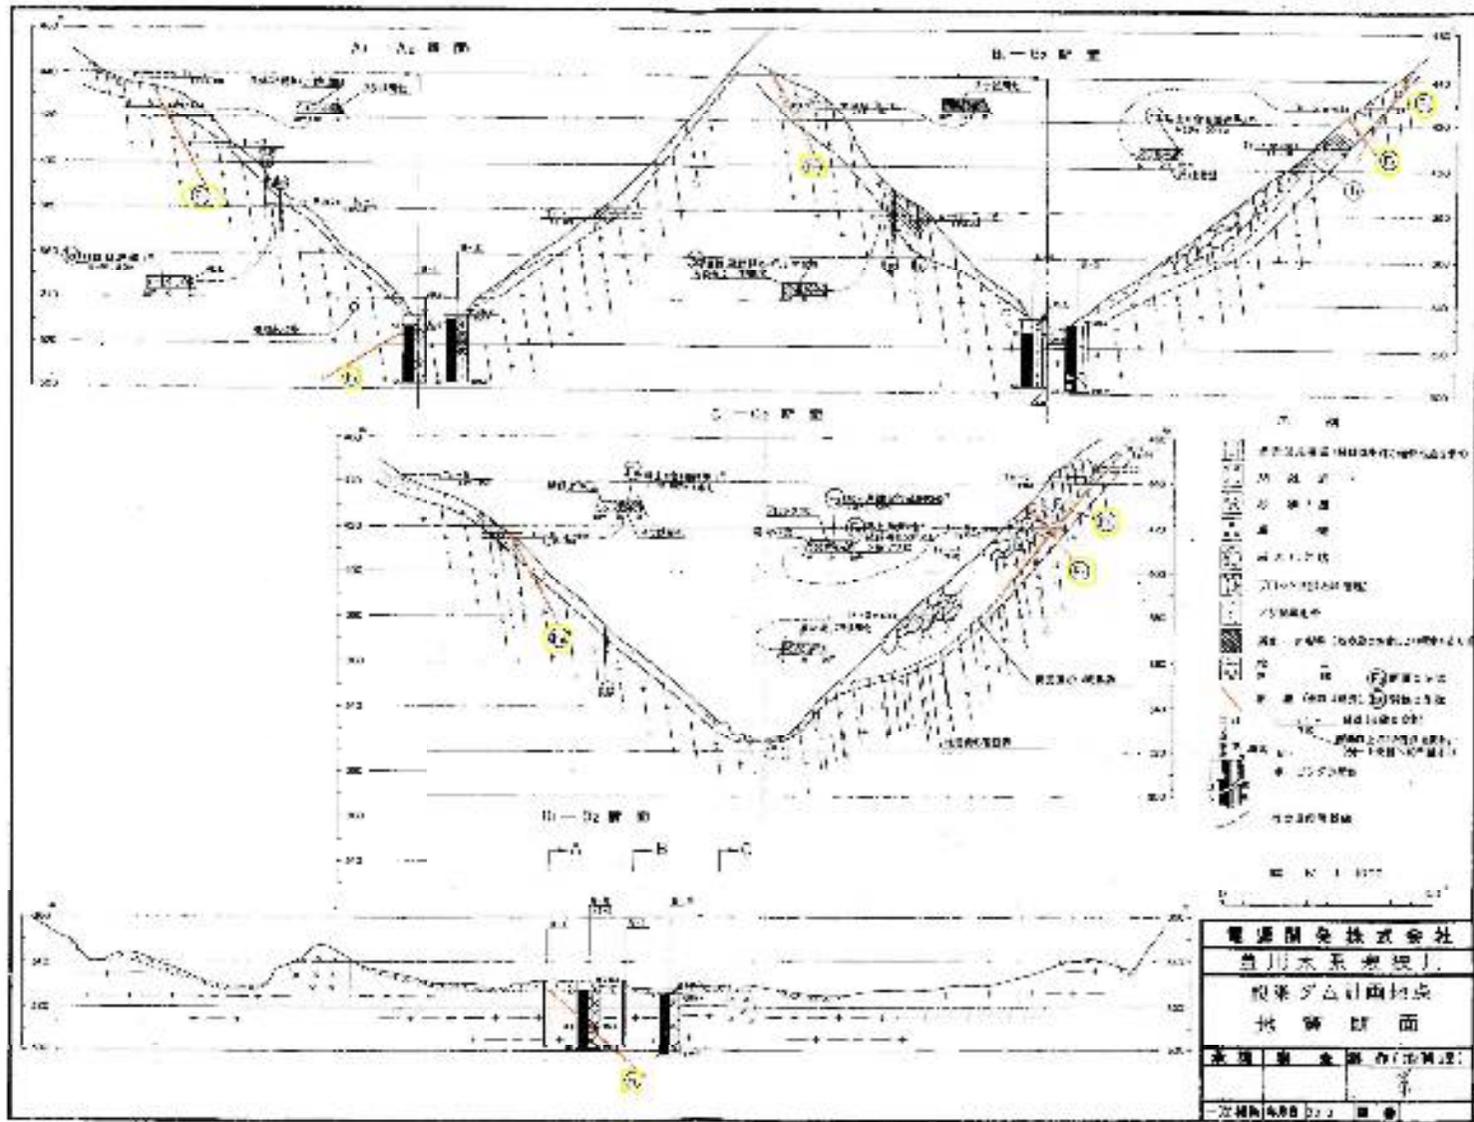
資料4 電源開発(株)の調査、「豊川水系寒狭川 設楽ダム地点地質断面」(1963年)
着色部は断層を示す。
