# 危ない地質地盤\_設楽ダム予定地

シンポジウム in したら

2015年5月9日

市野 和夫

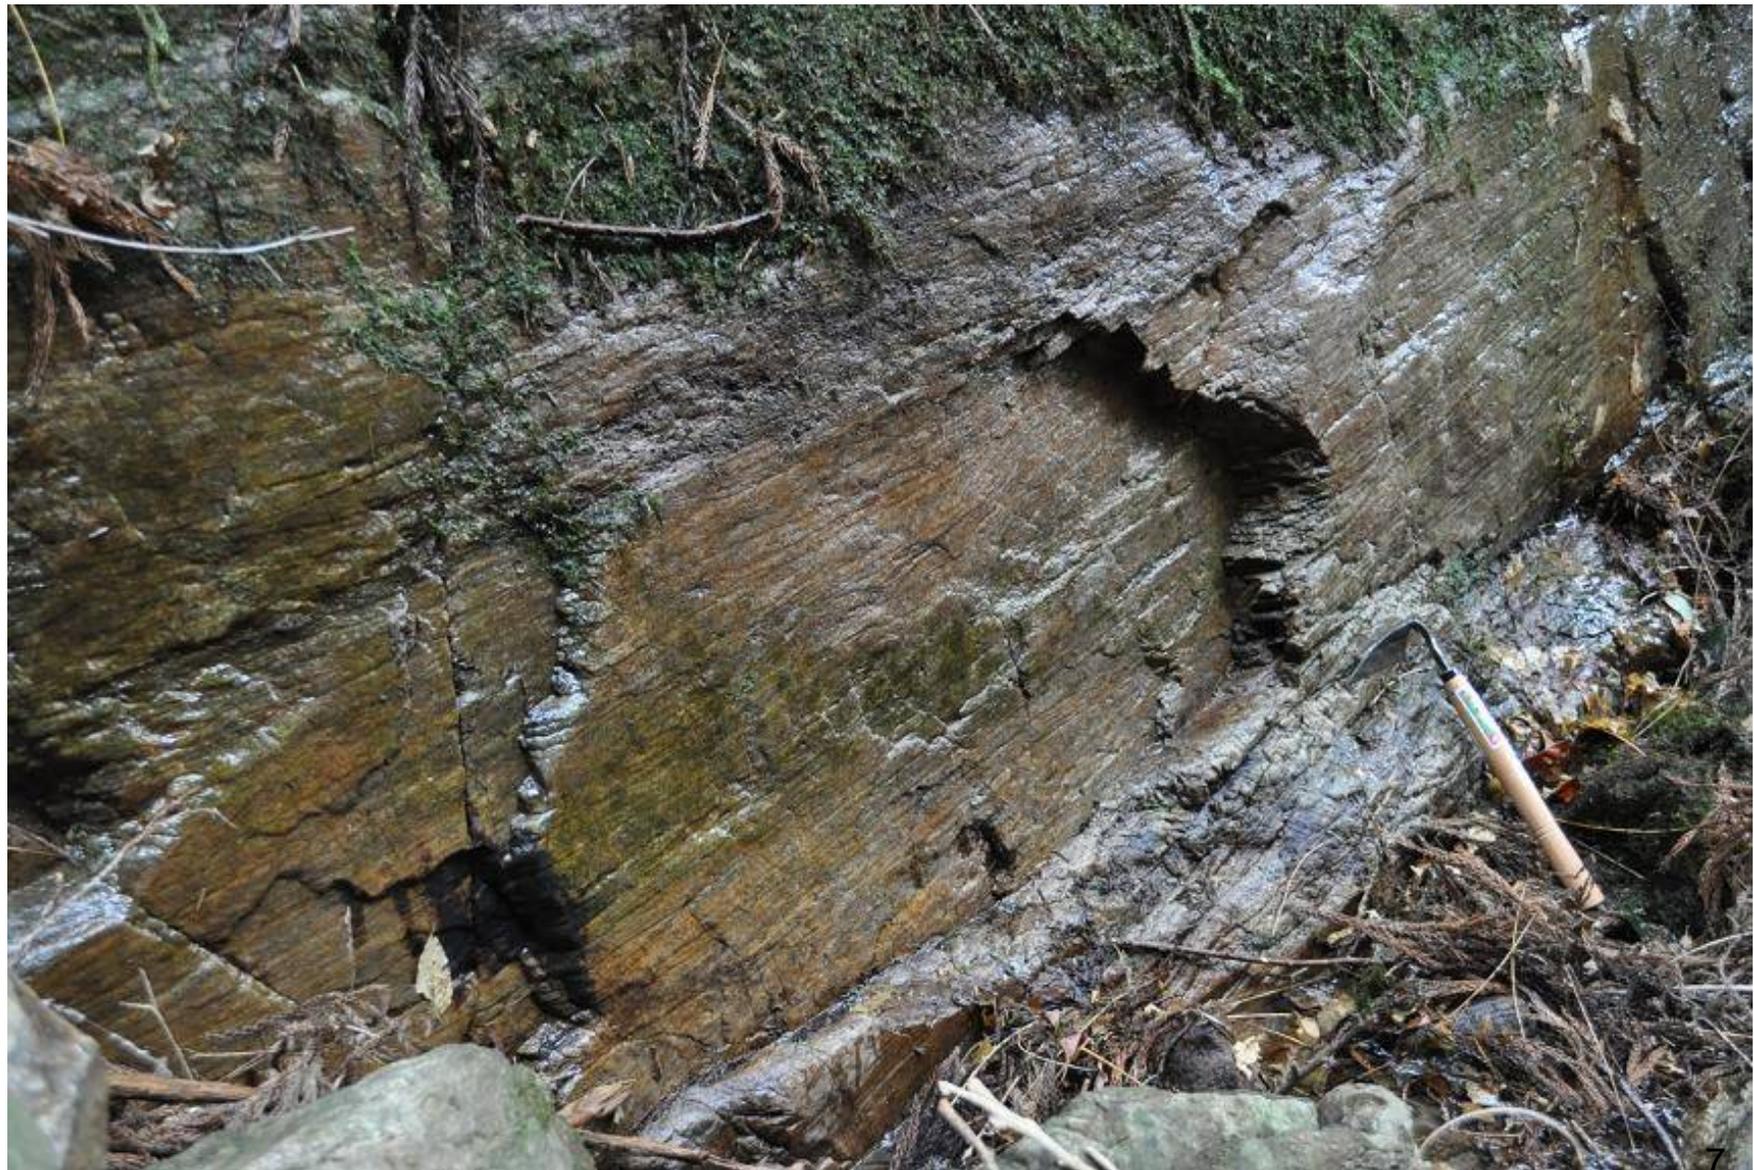
本宮山南側斜面でN30E断層 豊川市東上町炭焼地区\_露頭の一つ

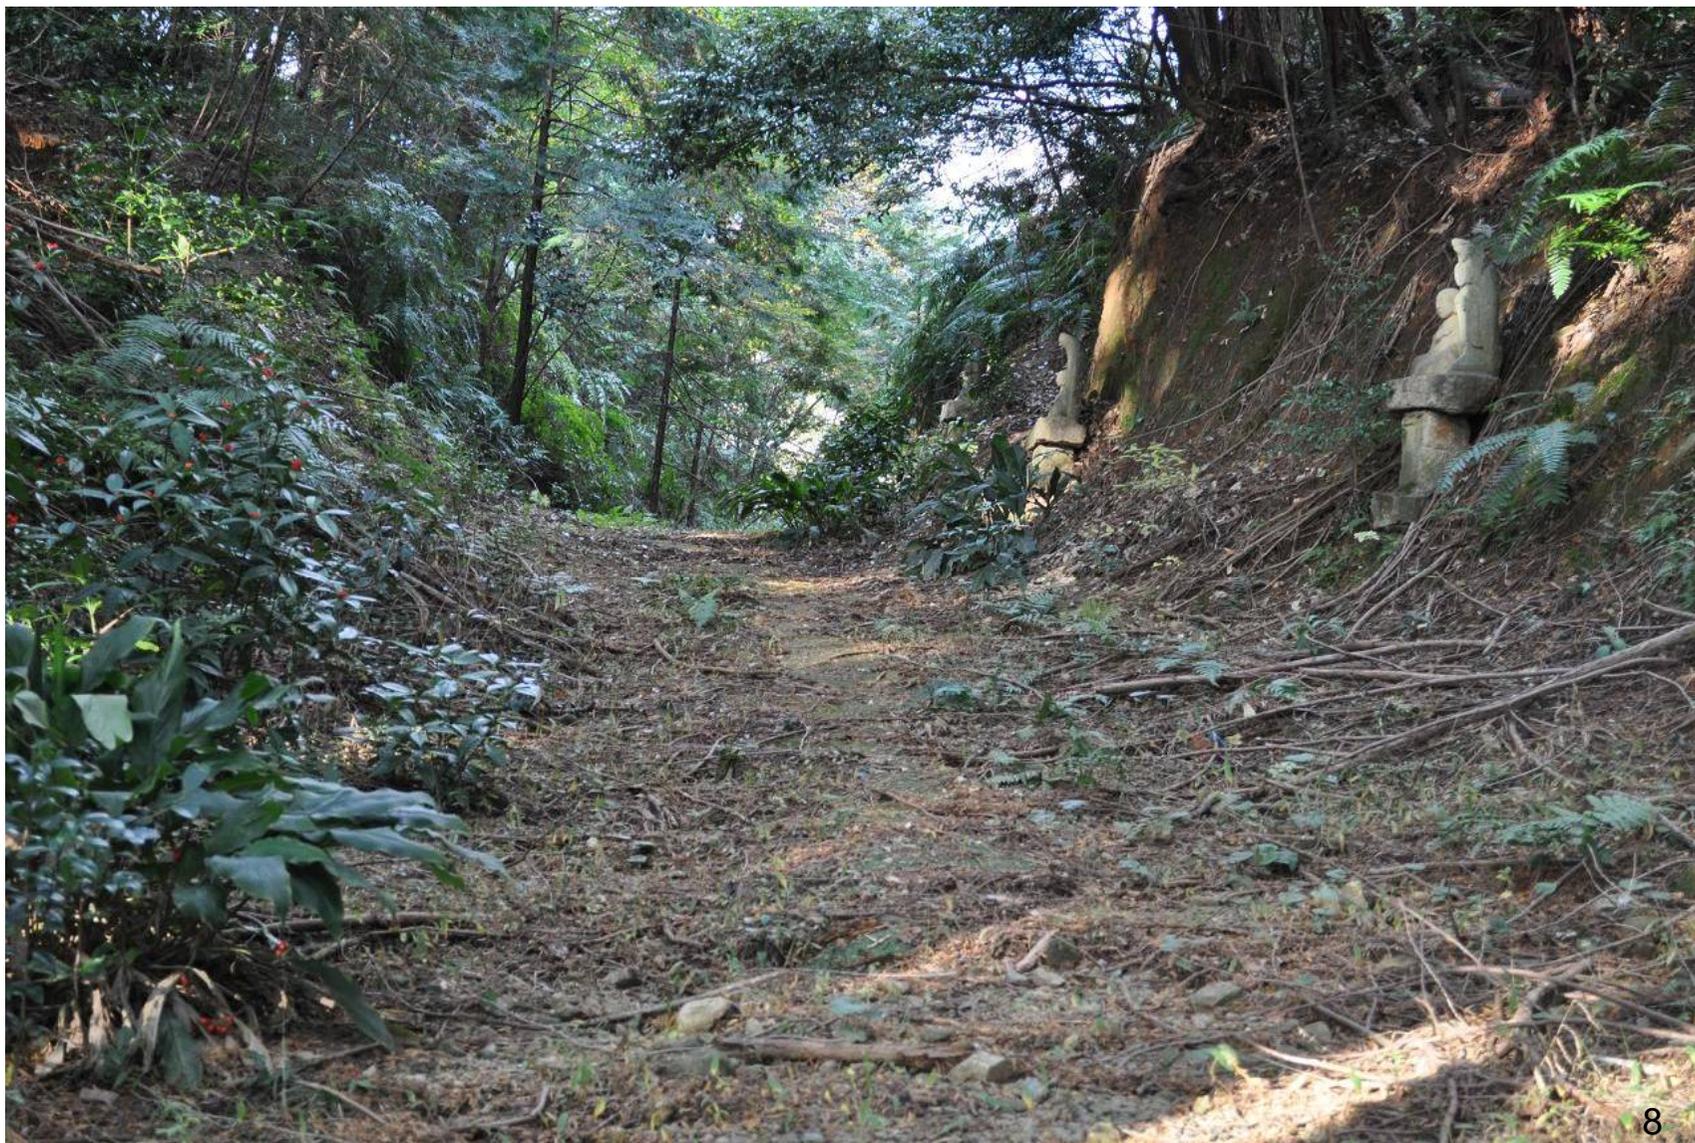
活断層と判断した根拠\_N30E断層 豊川市上長山町\_弘法の道\_本宮山の南西山麓

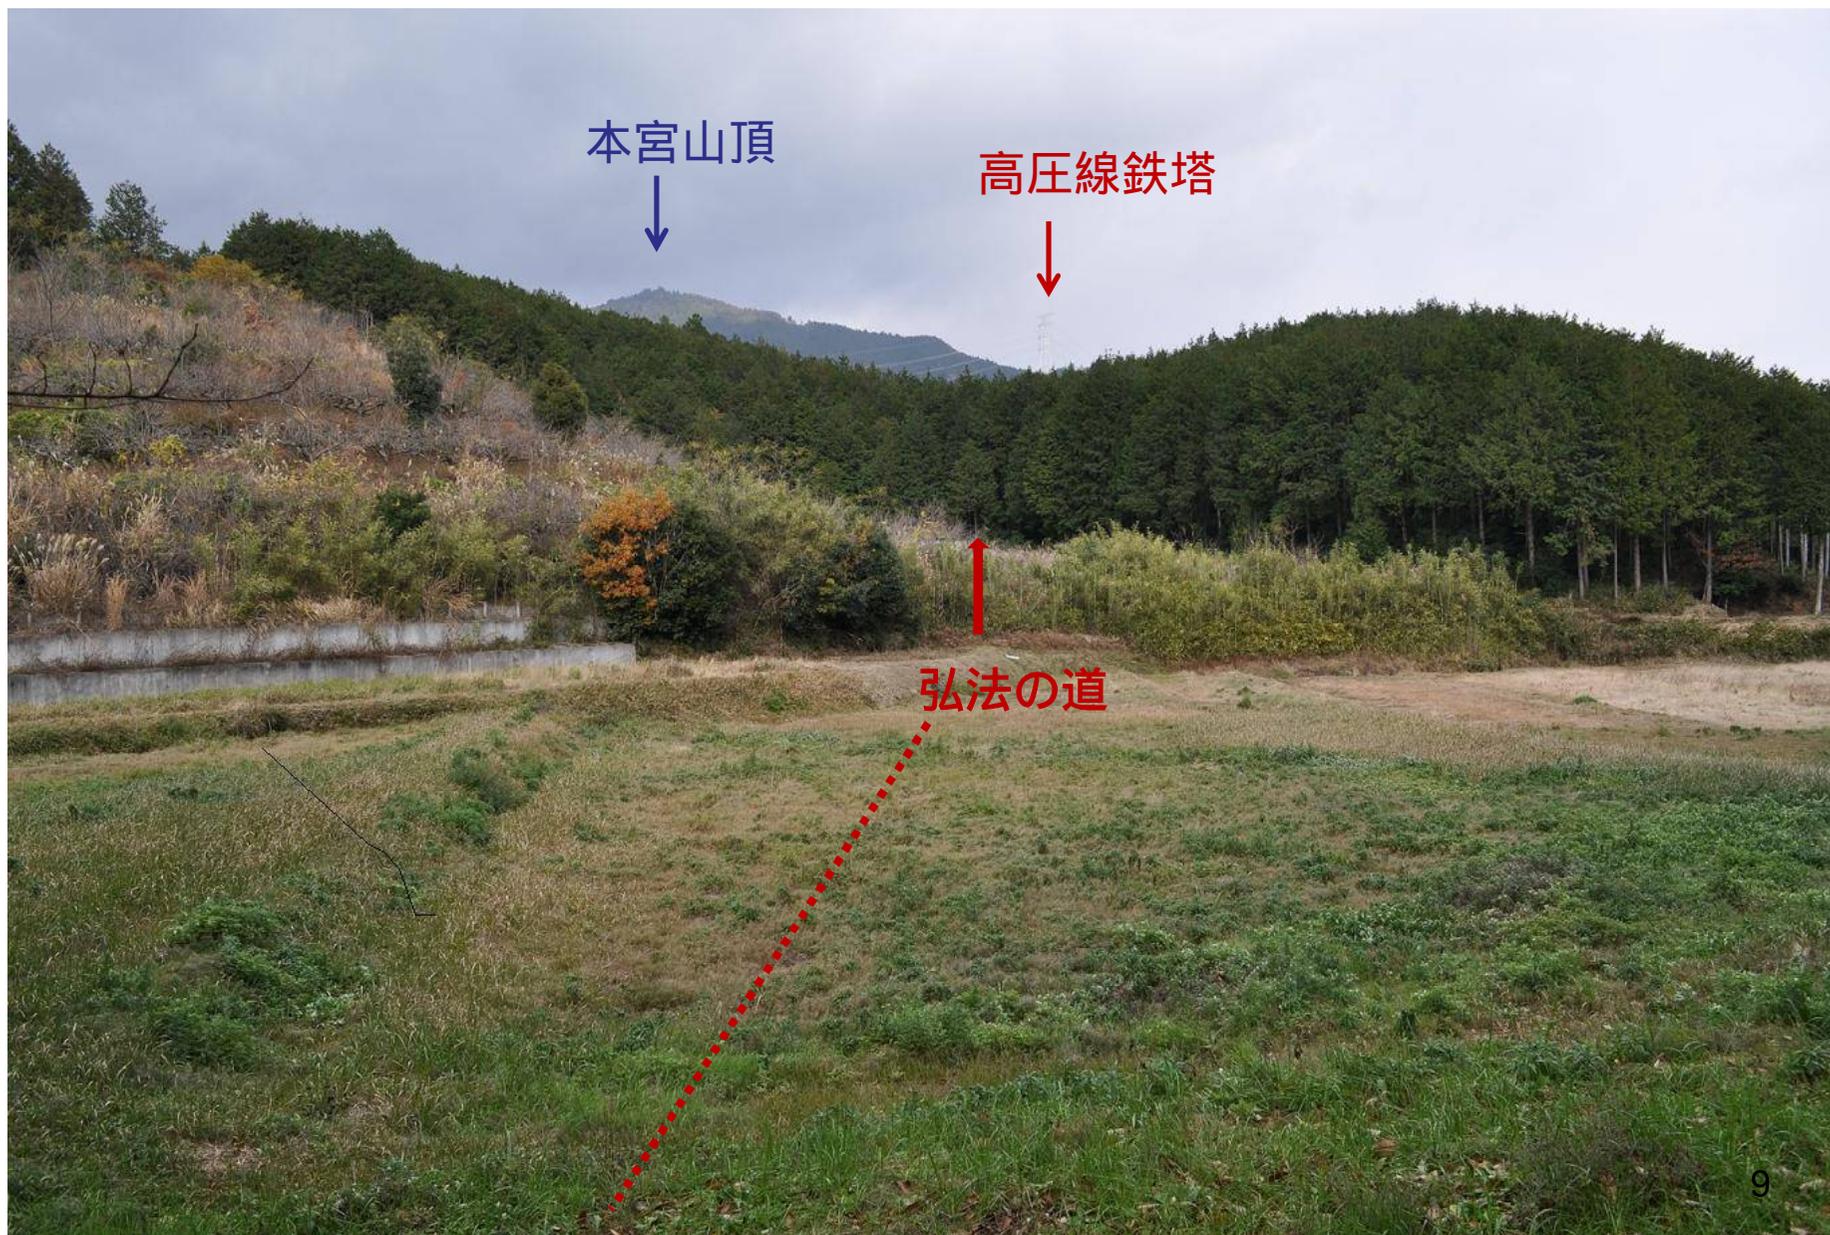
活断層と判断した根拠\_\_N30E断層

上長山\_本宮山の南西側山麓

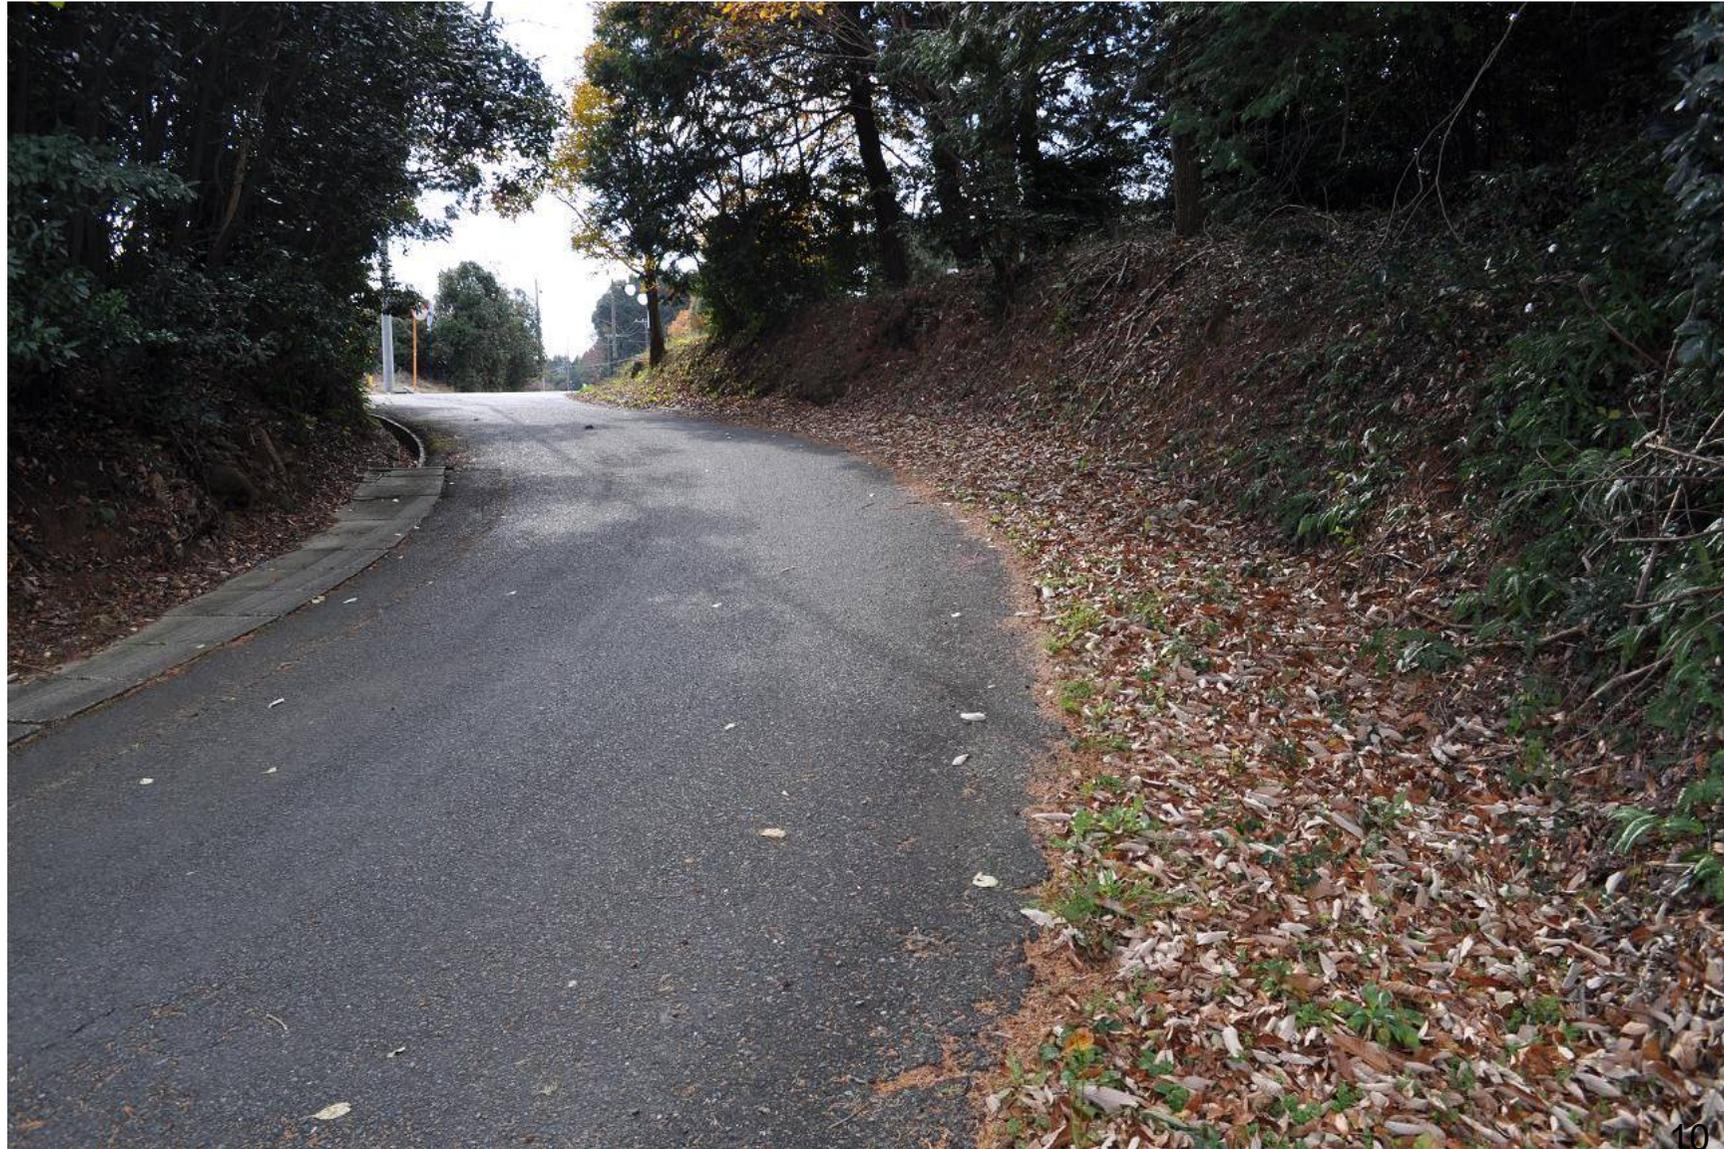
活断層と判断した根拠\_\_N30E断層 段丘切り通し、この先の上長山から足山田にかけての段丘上に直線状凹地があり、段丘の末端にため池がある

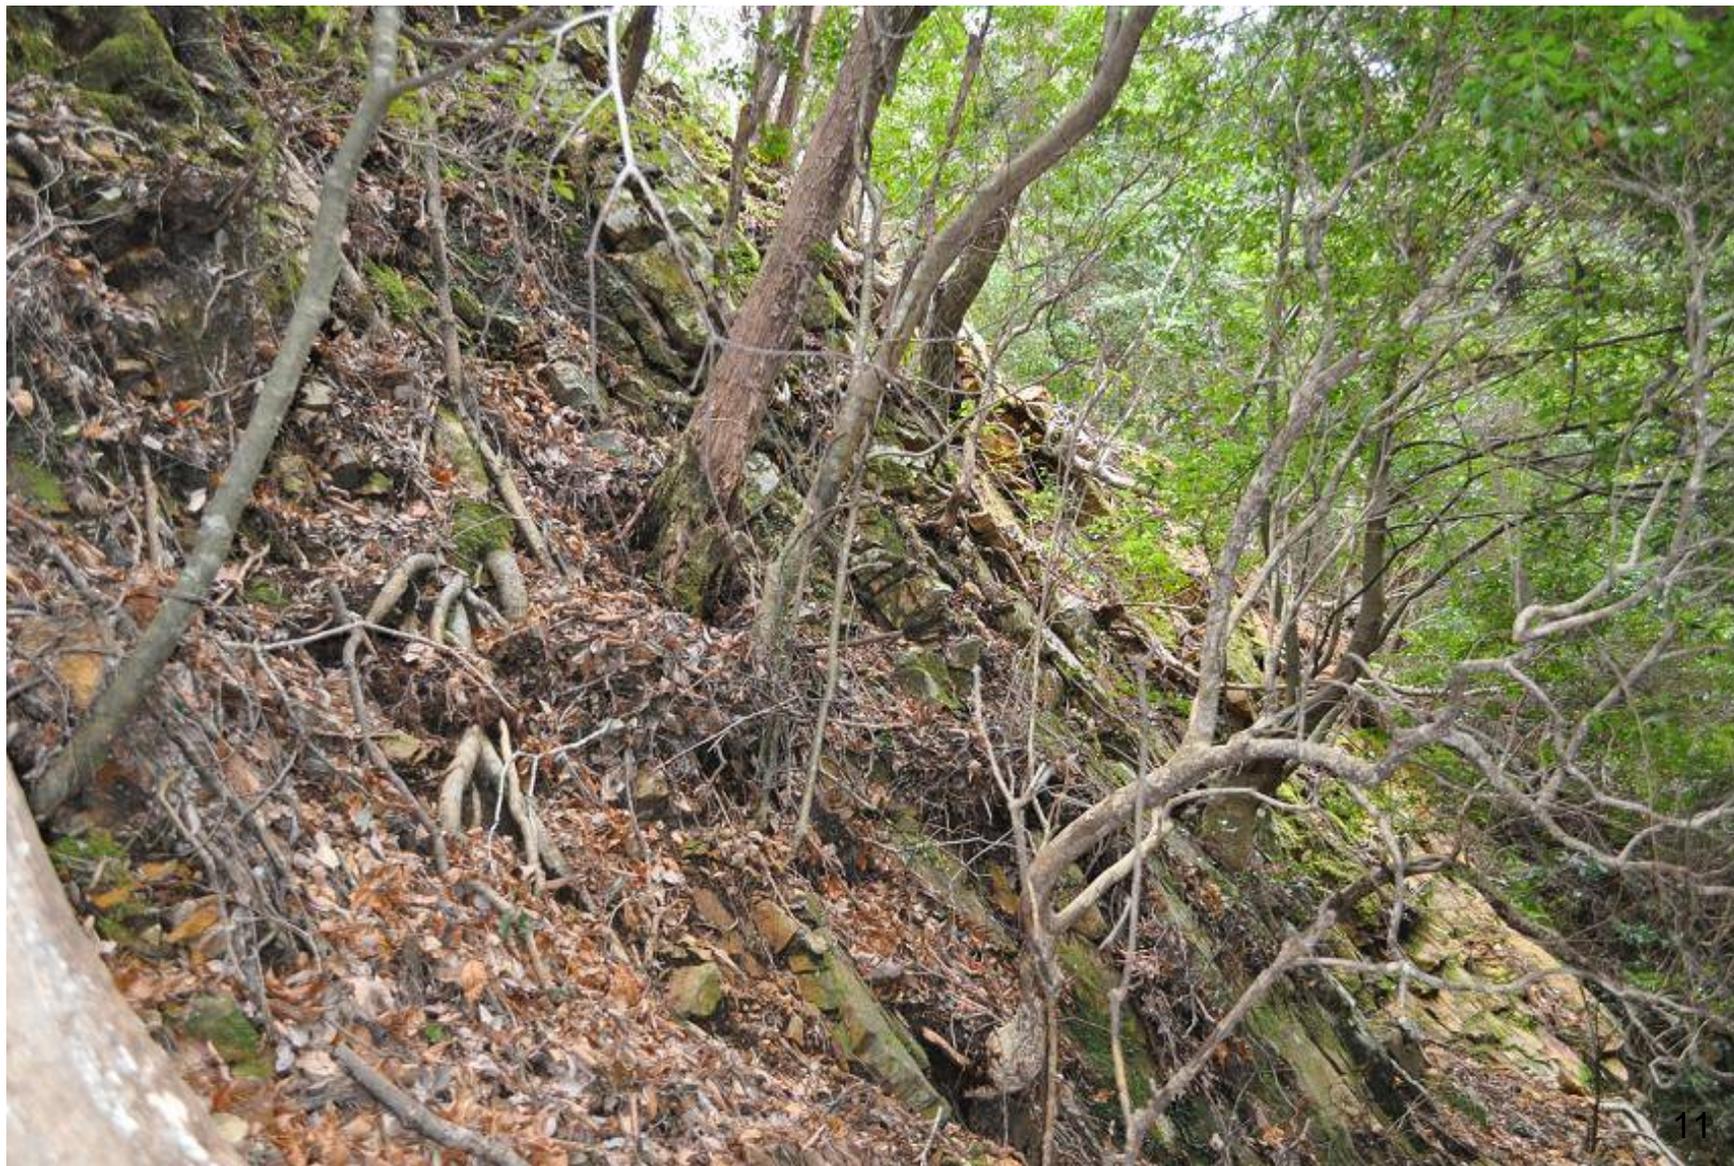
N30E 系 断層の露頭、付近の地形など\_竜頭山の北東尾根

尾根の向きに近い角度の崩壊地\_安山岩

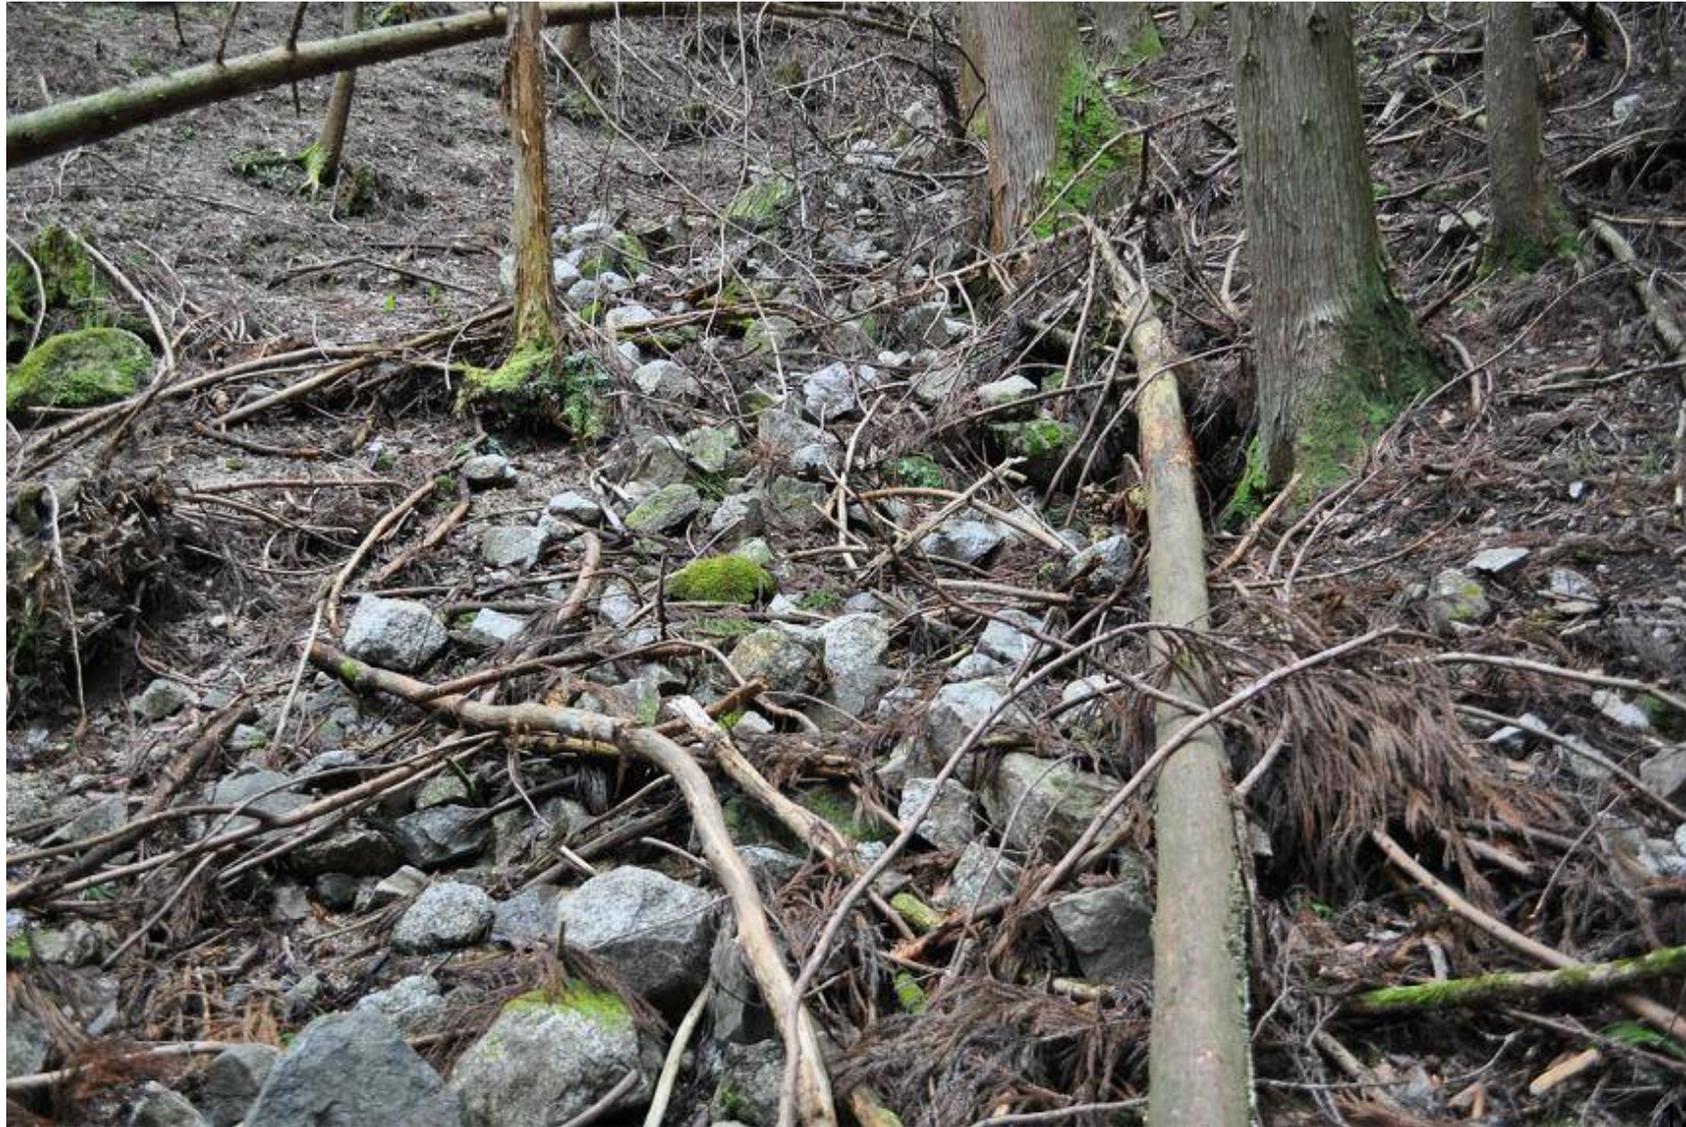
N30E 系 断層の露頭、付近の地形など\_竜頭山の北東  
崩壊地の沢\_さまざまな大きさの角礫が斜面から供給\_花崗岩

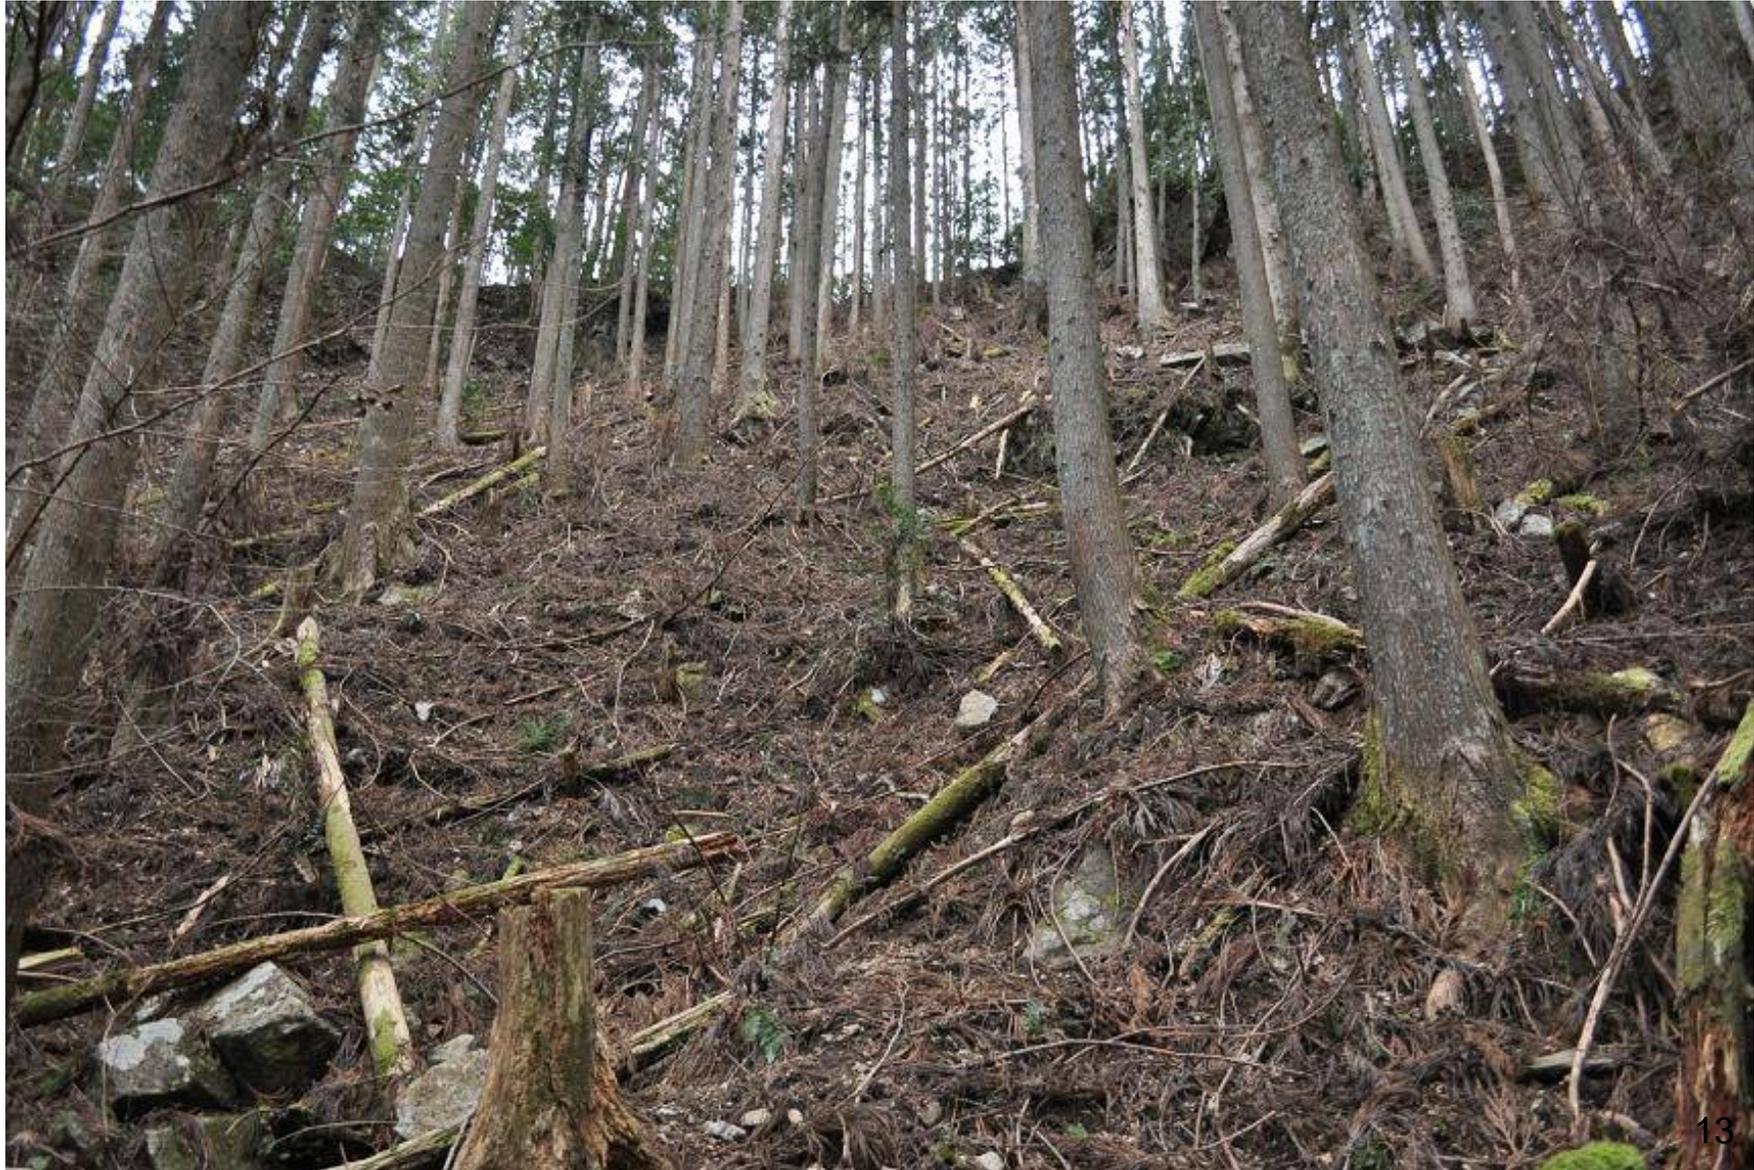
N30E 系 断層の露頭、付近の地形など\_竜頭山の東北東尾根  
尾根の向きと直交する崩壊地\_尾根を背に逆 U 字型の崩壊地形\_花崗岩

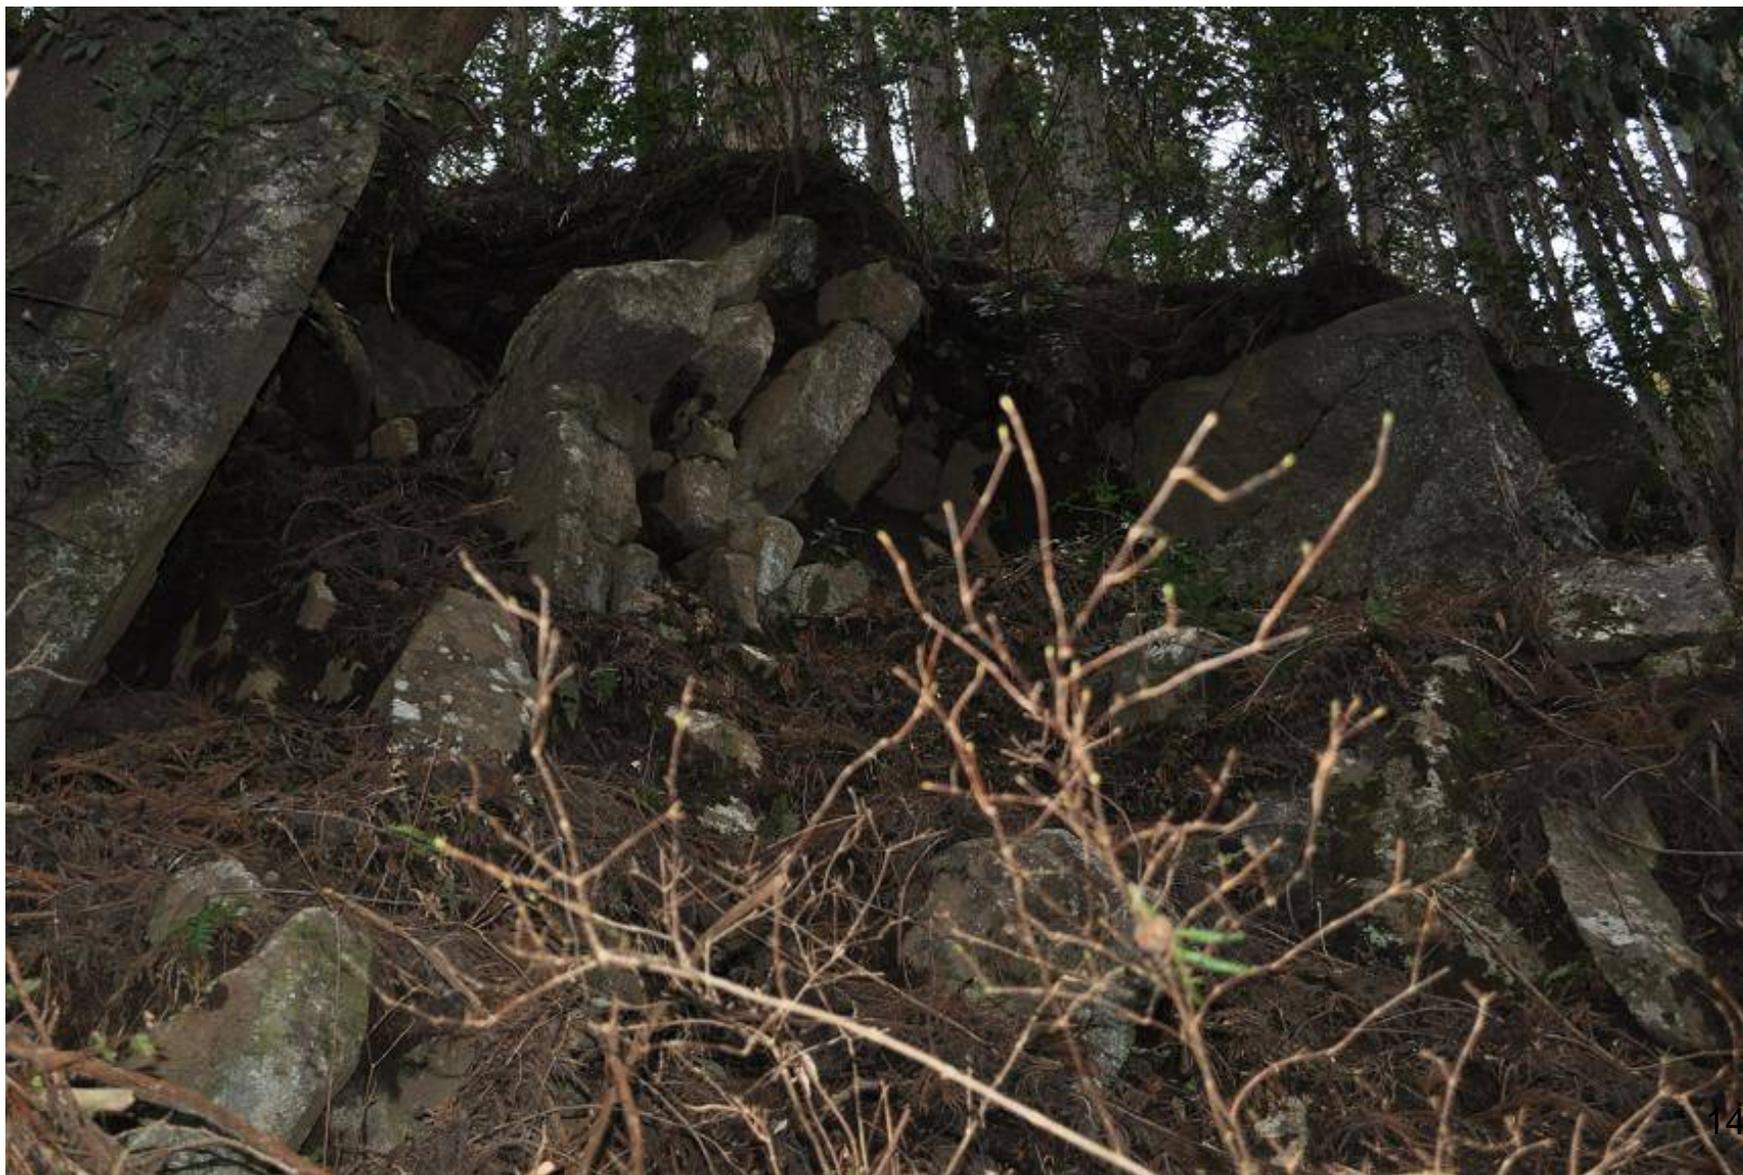
N30E 系 断層の露頭、付近の地形など\_竜頭山の東北東尾根  
尾根の向きと直交する崩壊地\_破砕帯の中心付近\_花崗岩

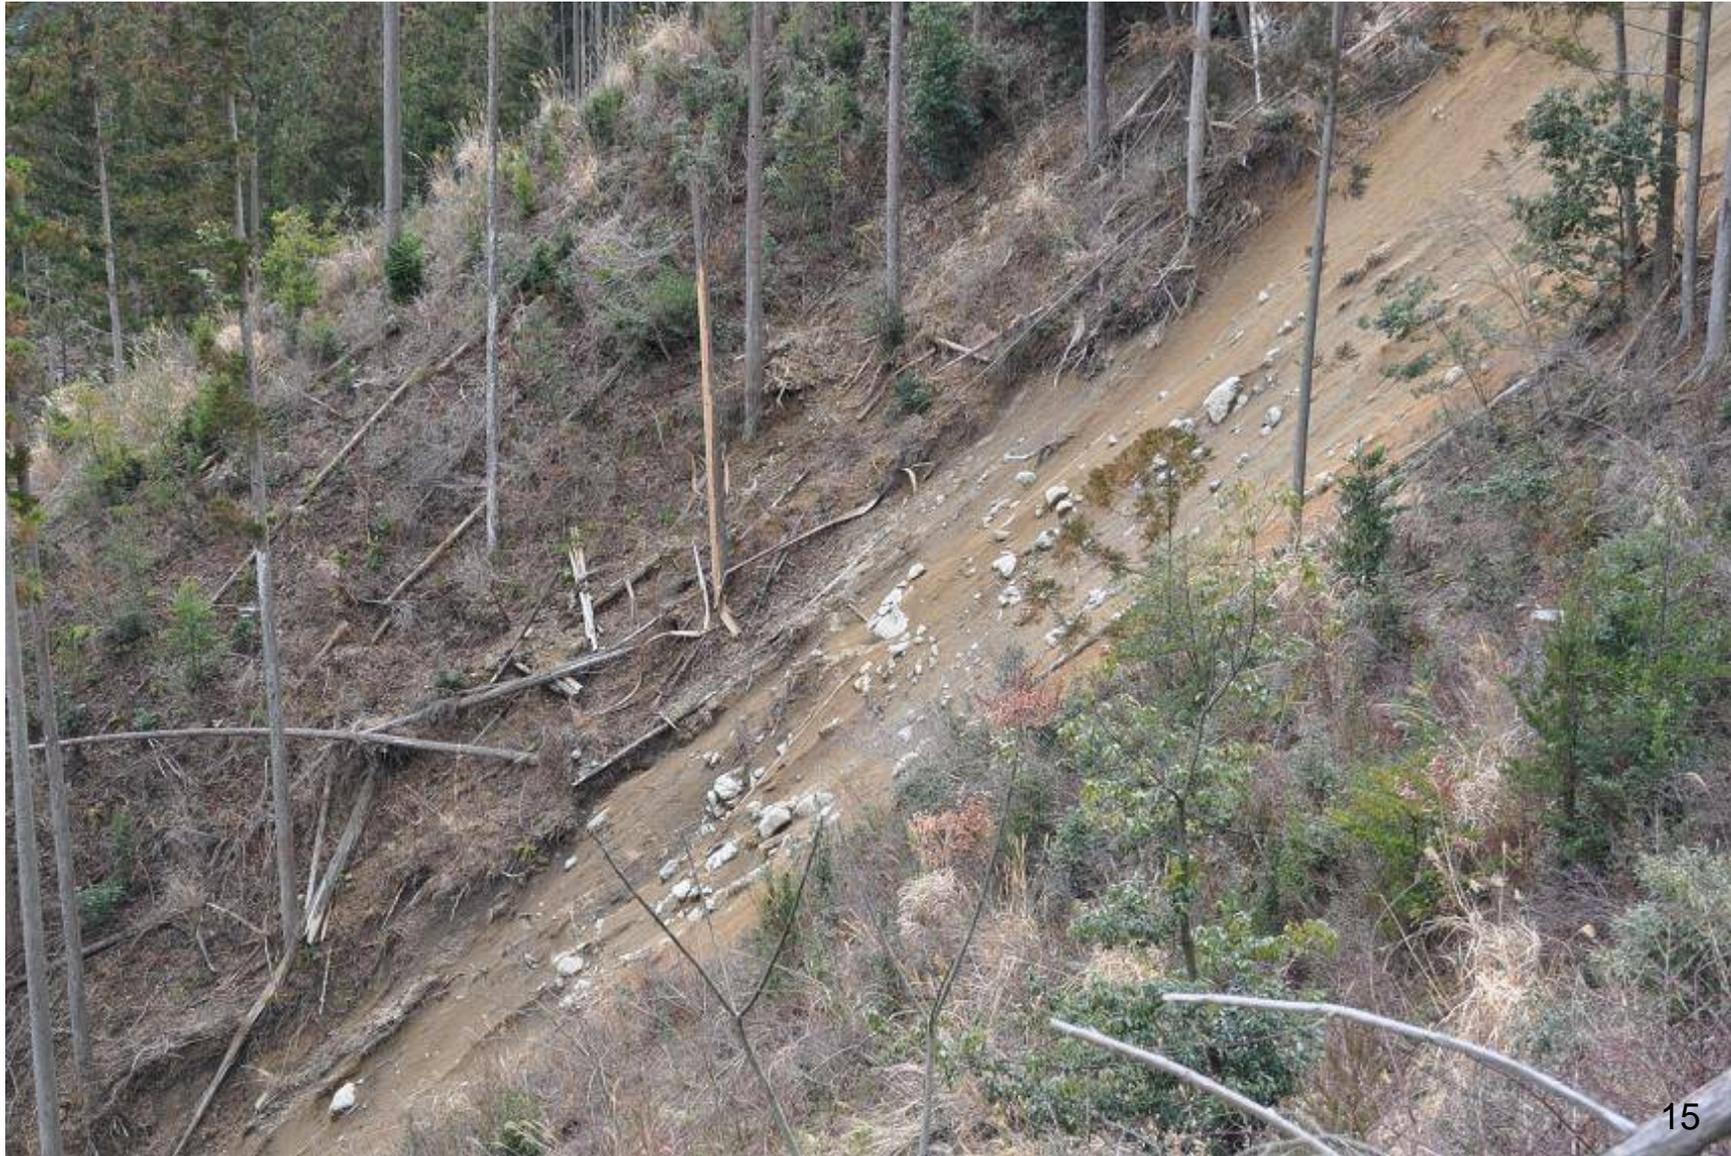
N30E 系 断層の露頭、付近の地形など\_竜頭山の東側\_中腹  
斜面崩壊地\_マサ(真砂)と角礫がすべる\_花崗岩

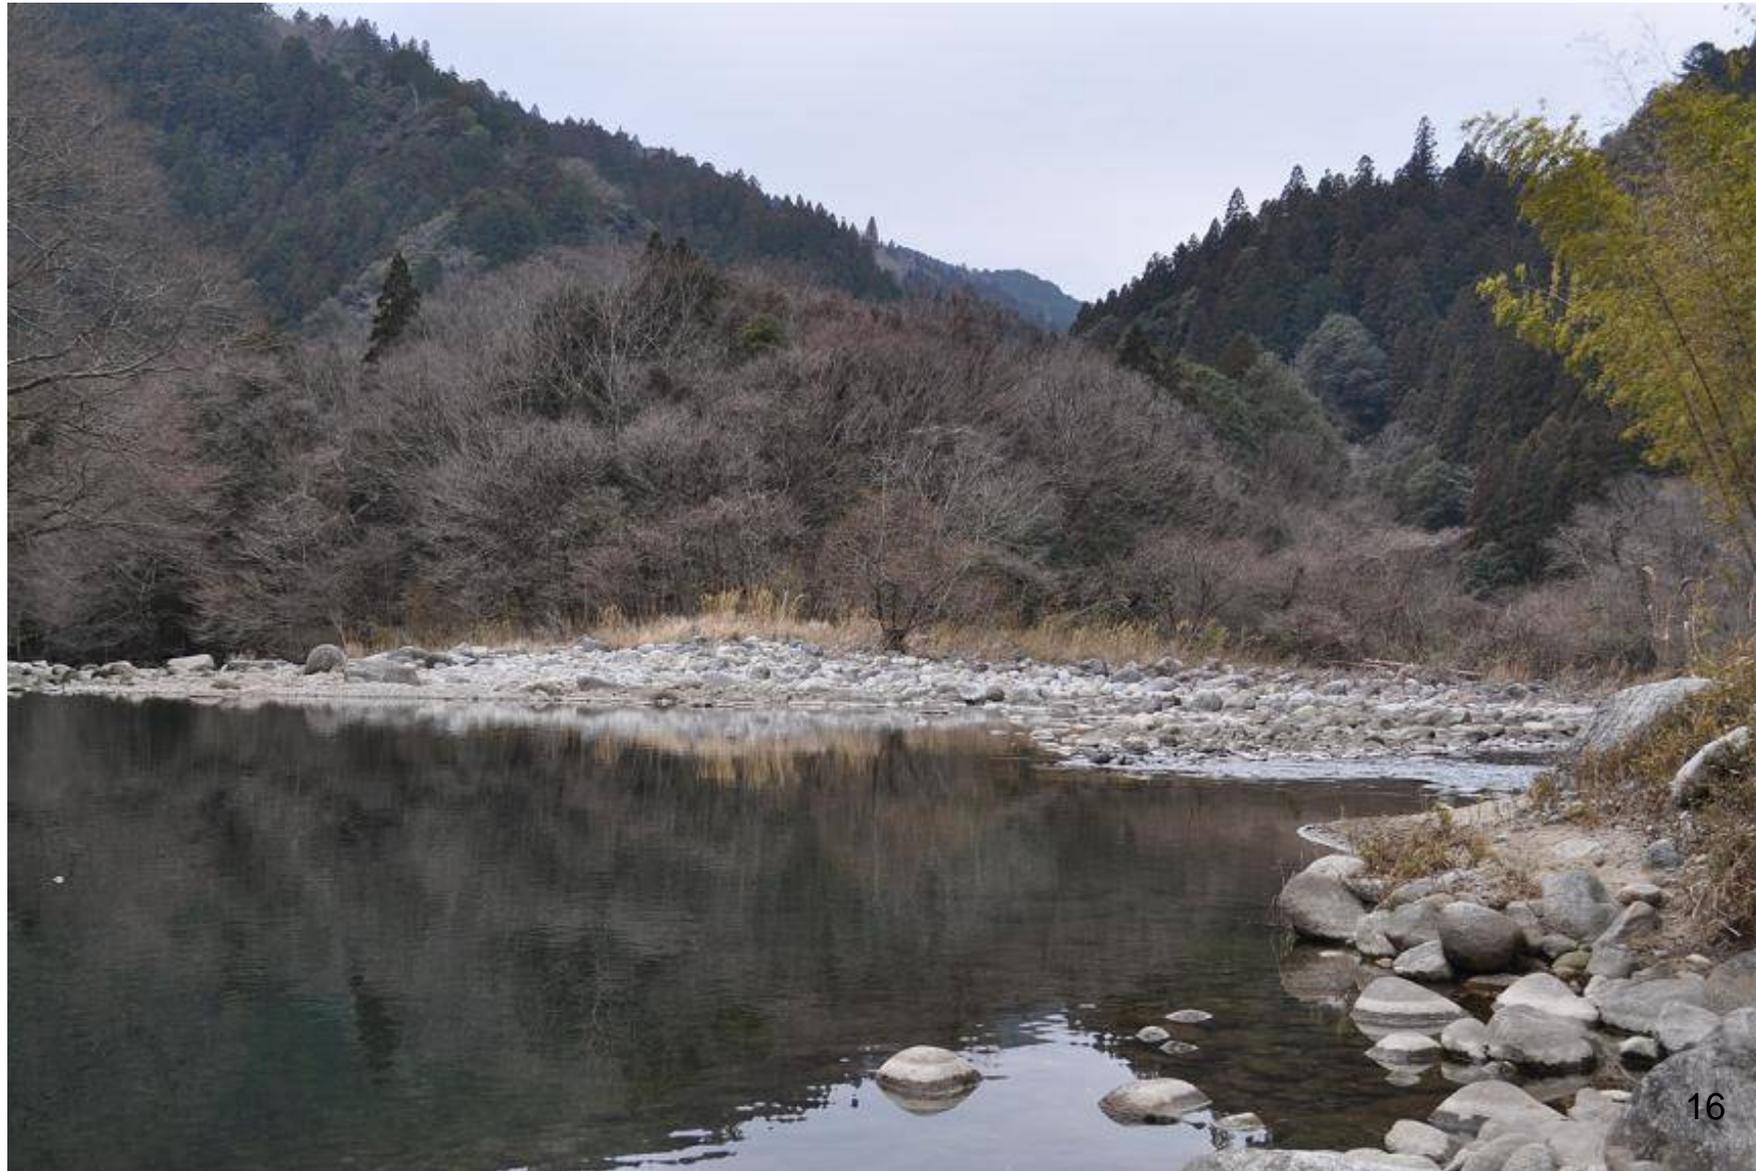
N30E 系 断層の露頭、付近の地形など\_竜頭山の東側\_花崗岩  
寒狭川にできた規模の大きい中洲\_過去の地すべりを示す

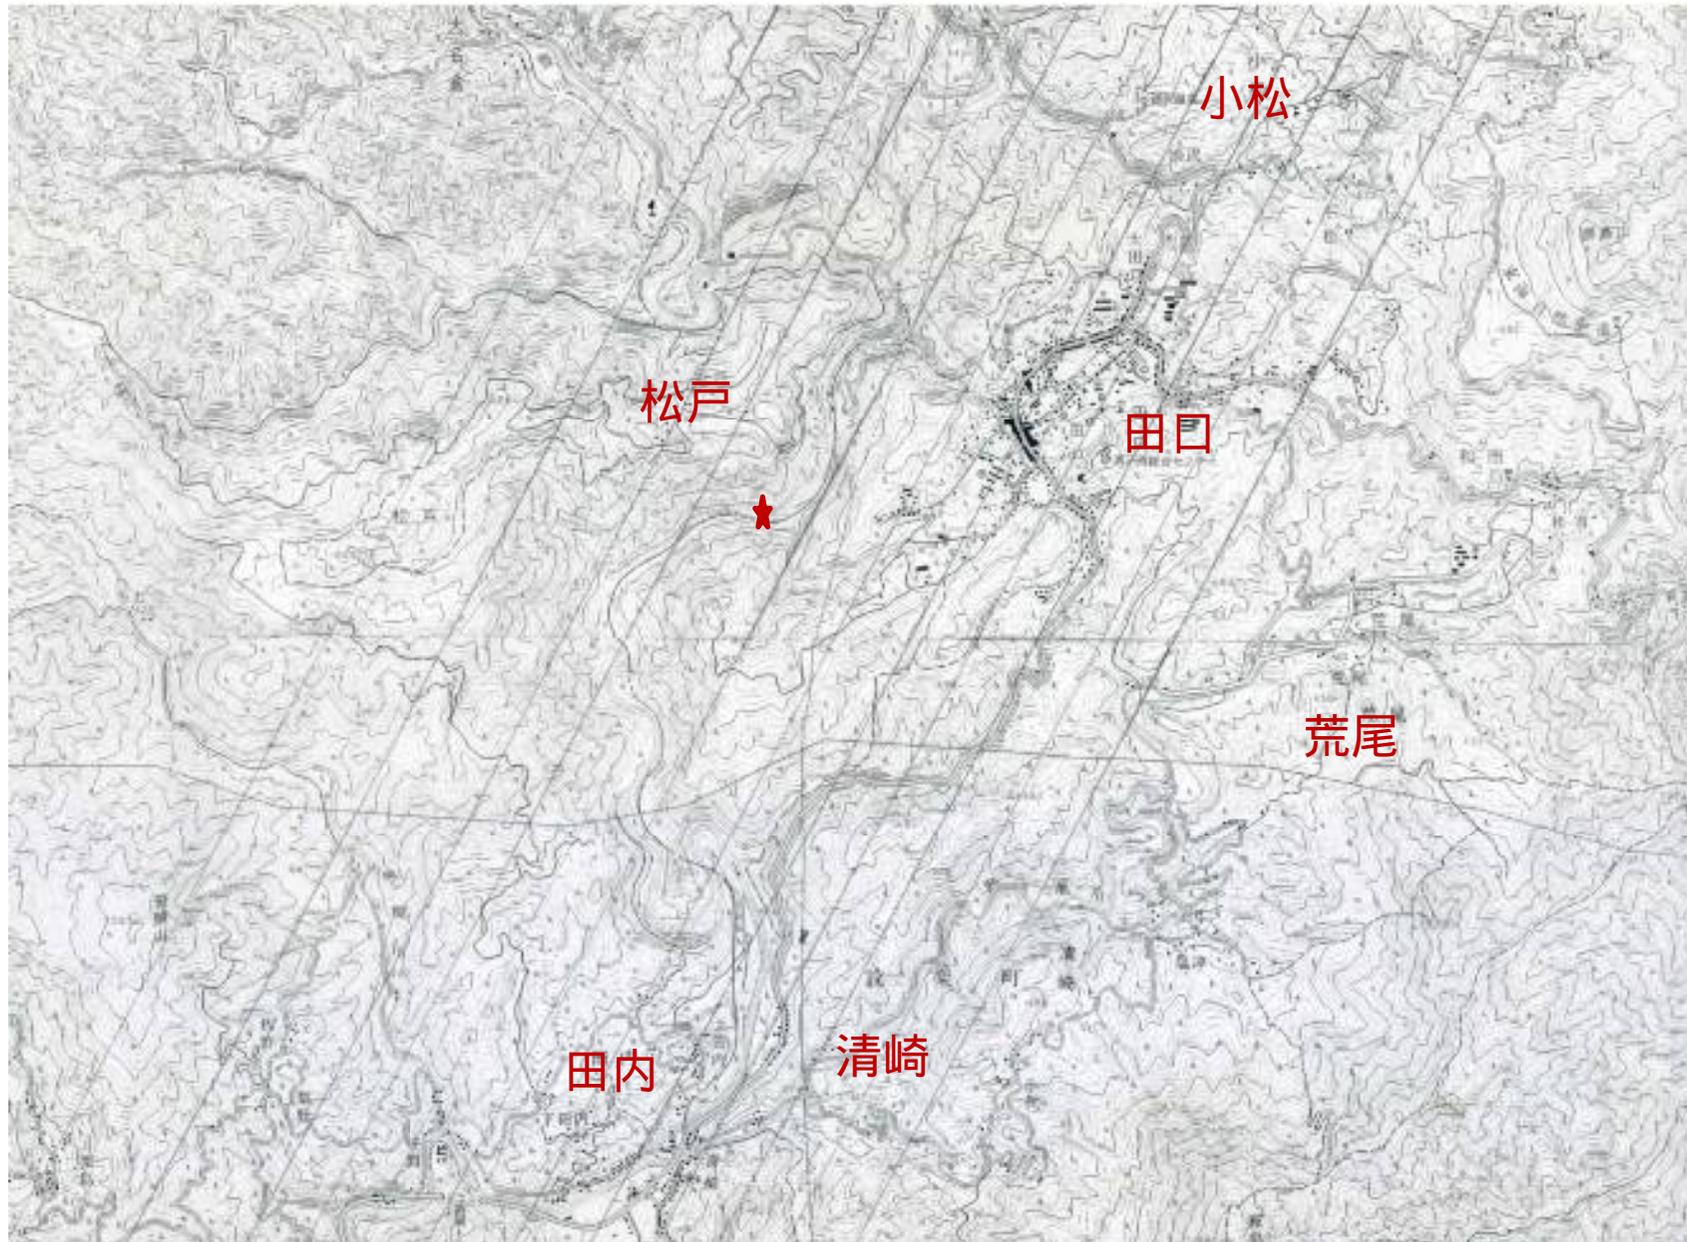
**現時点の見方：** 中央構造線の分岐断層 (N30E)系は、幅約 3kmの凹地帯を形成しており、一帯の岩盤は破砕されている。
