# 危ない地質地盤\_設楽ダム予定地

シンポジウム in したら

2015年5月9日

市野 和夫

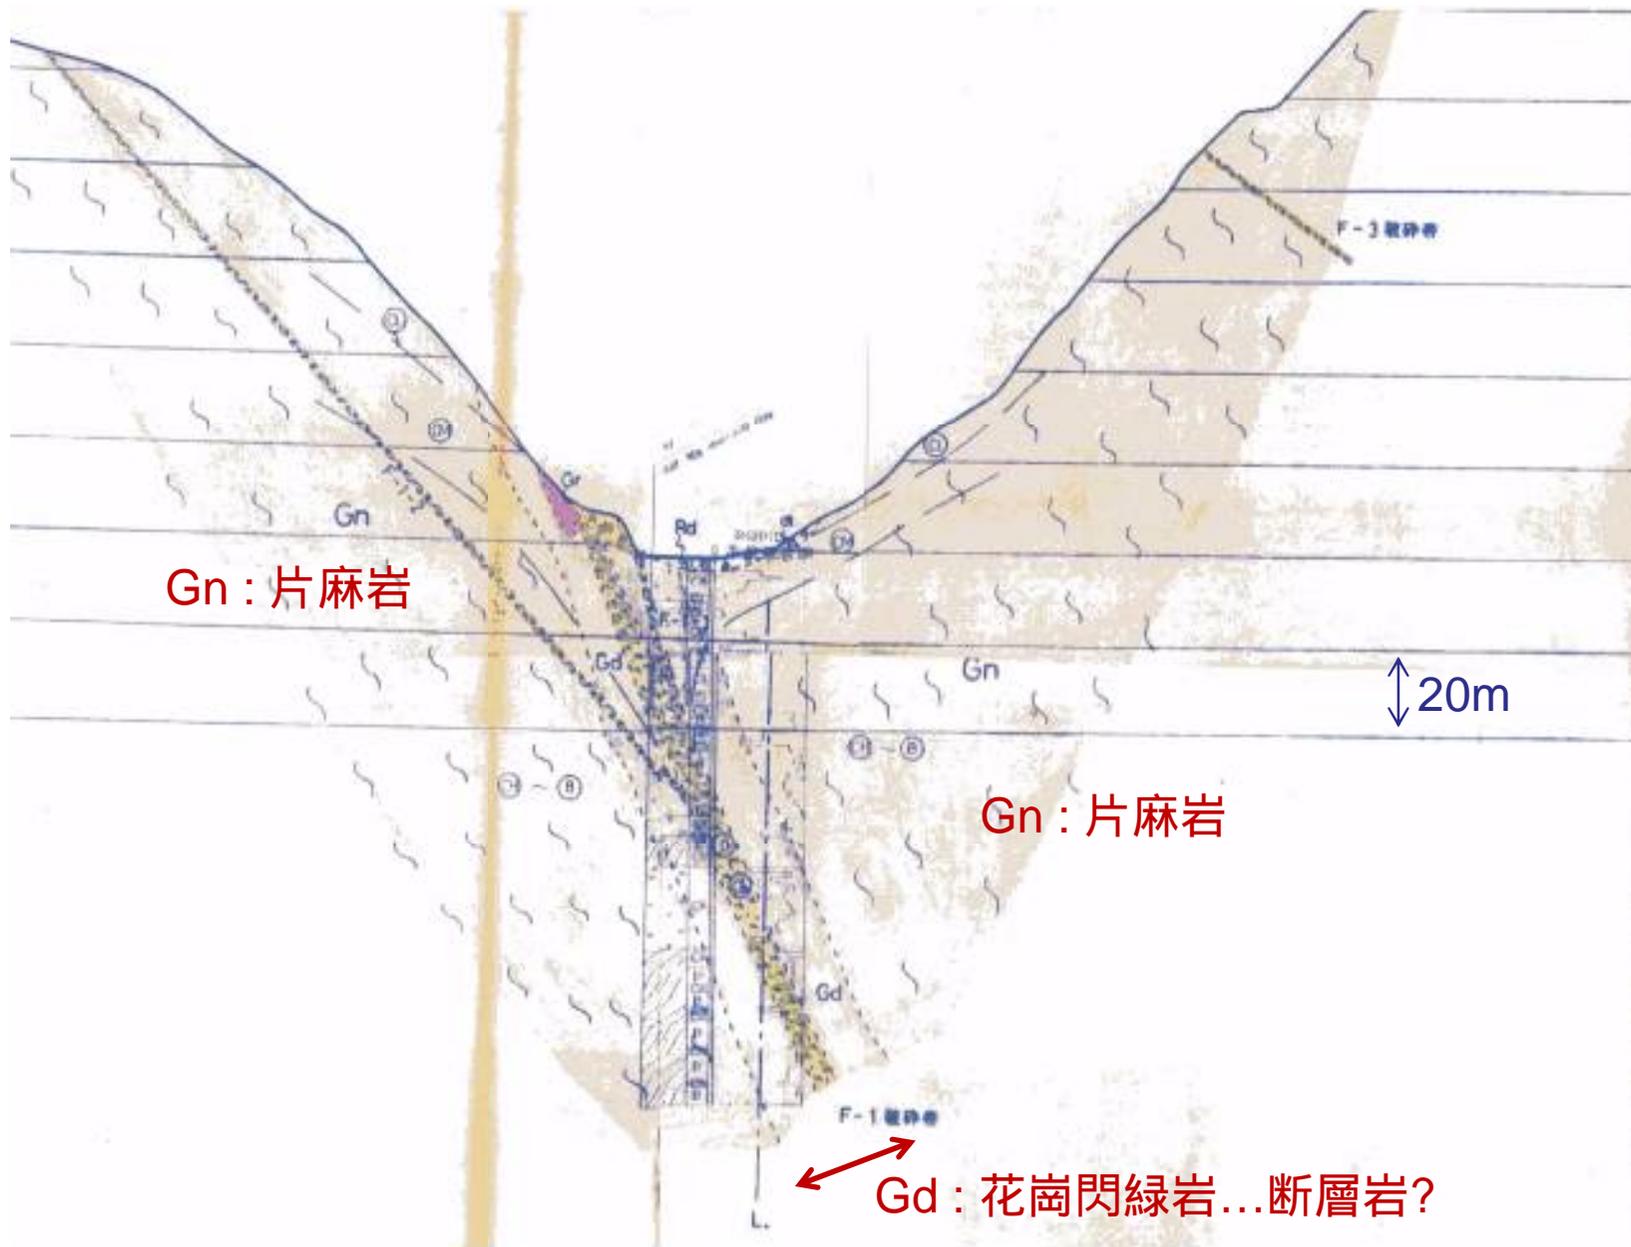
F-1 断層の断面図 (U-1 ボーリング地点)  
 平成4年度設楽ダムサイトボーリング調査 (基礎地盤コンサルタンツ株)

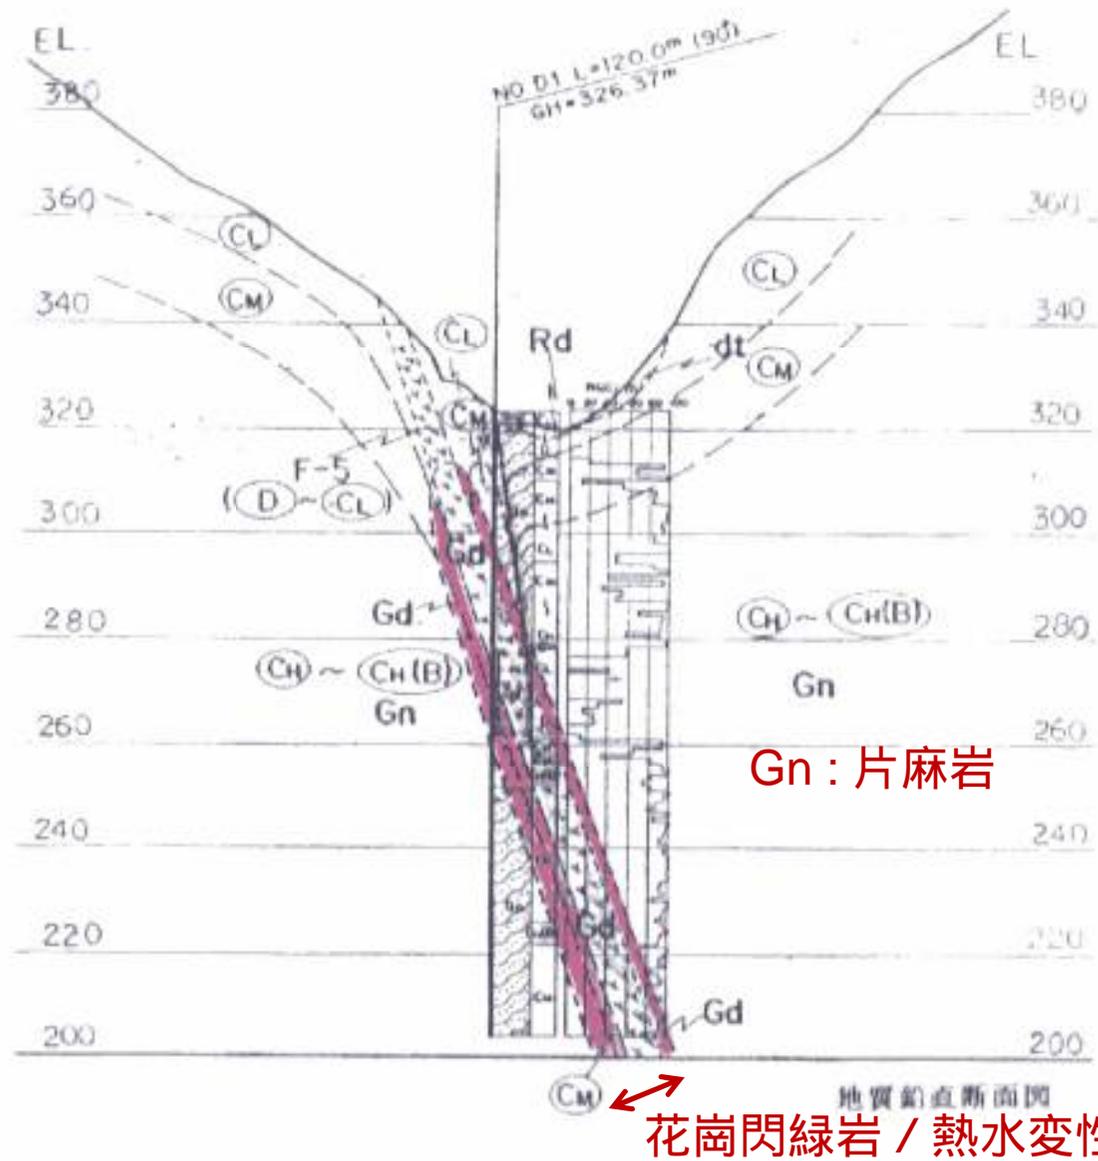
F-5 断層の断面図 (D-1 ボーリング地点)  
平成4年度設楽ダムサイトボーリング調査 その2 (梶谷エンジニアリング株)<sup>23</sup>

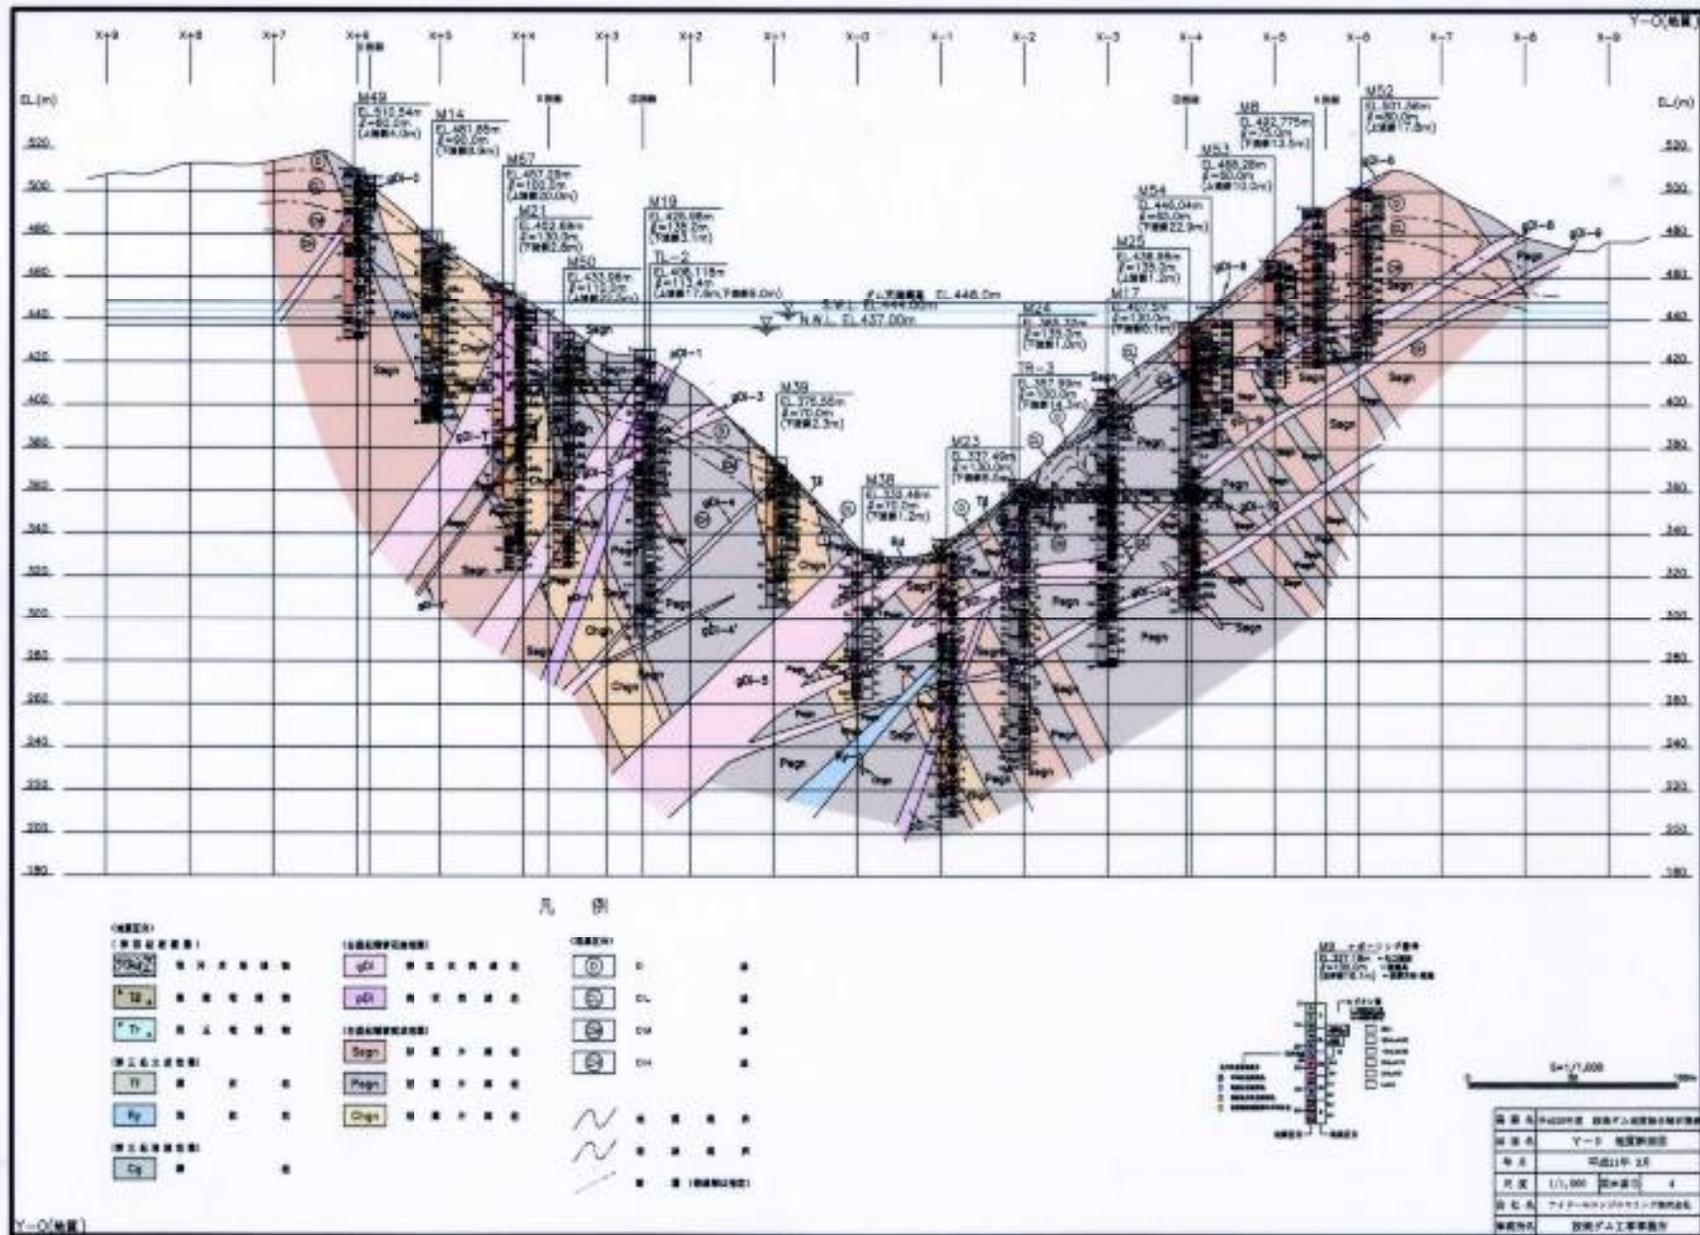
平成20年度設楽ダム地質総合評価報告書別冊1から、ダムサイト断面図（右岸：松戸）等粒状閃緑岩の貫入岩脈が東西方向に発達、浸食を受けたことが分かる

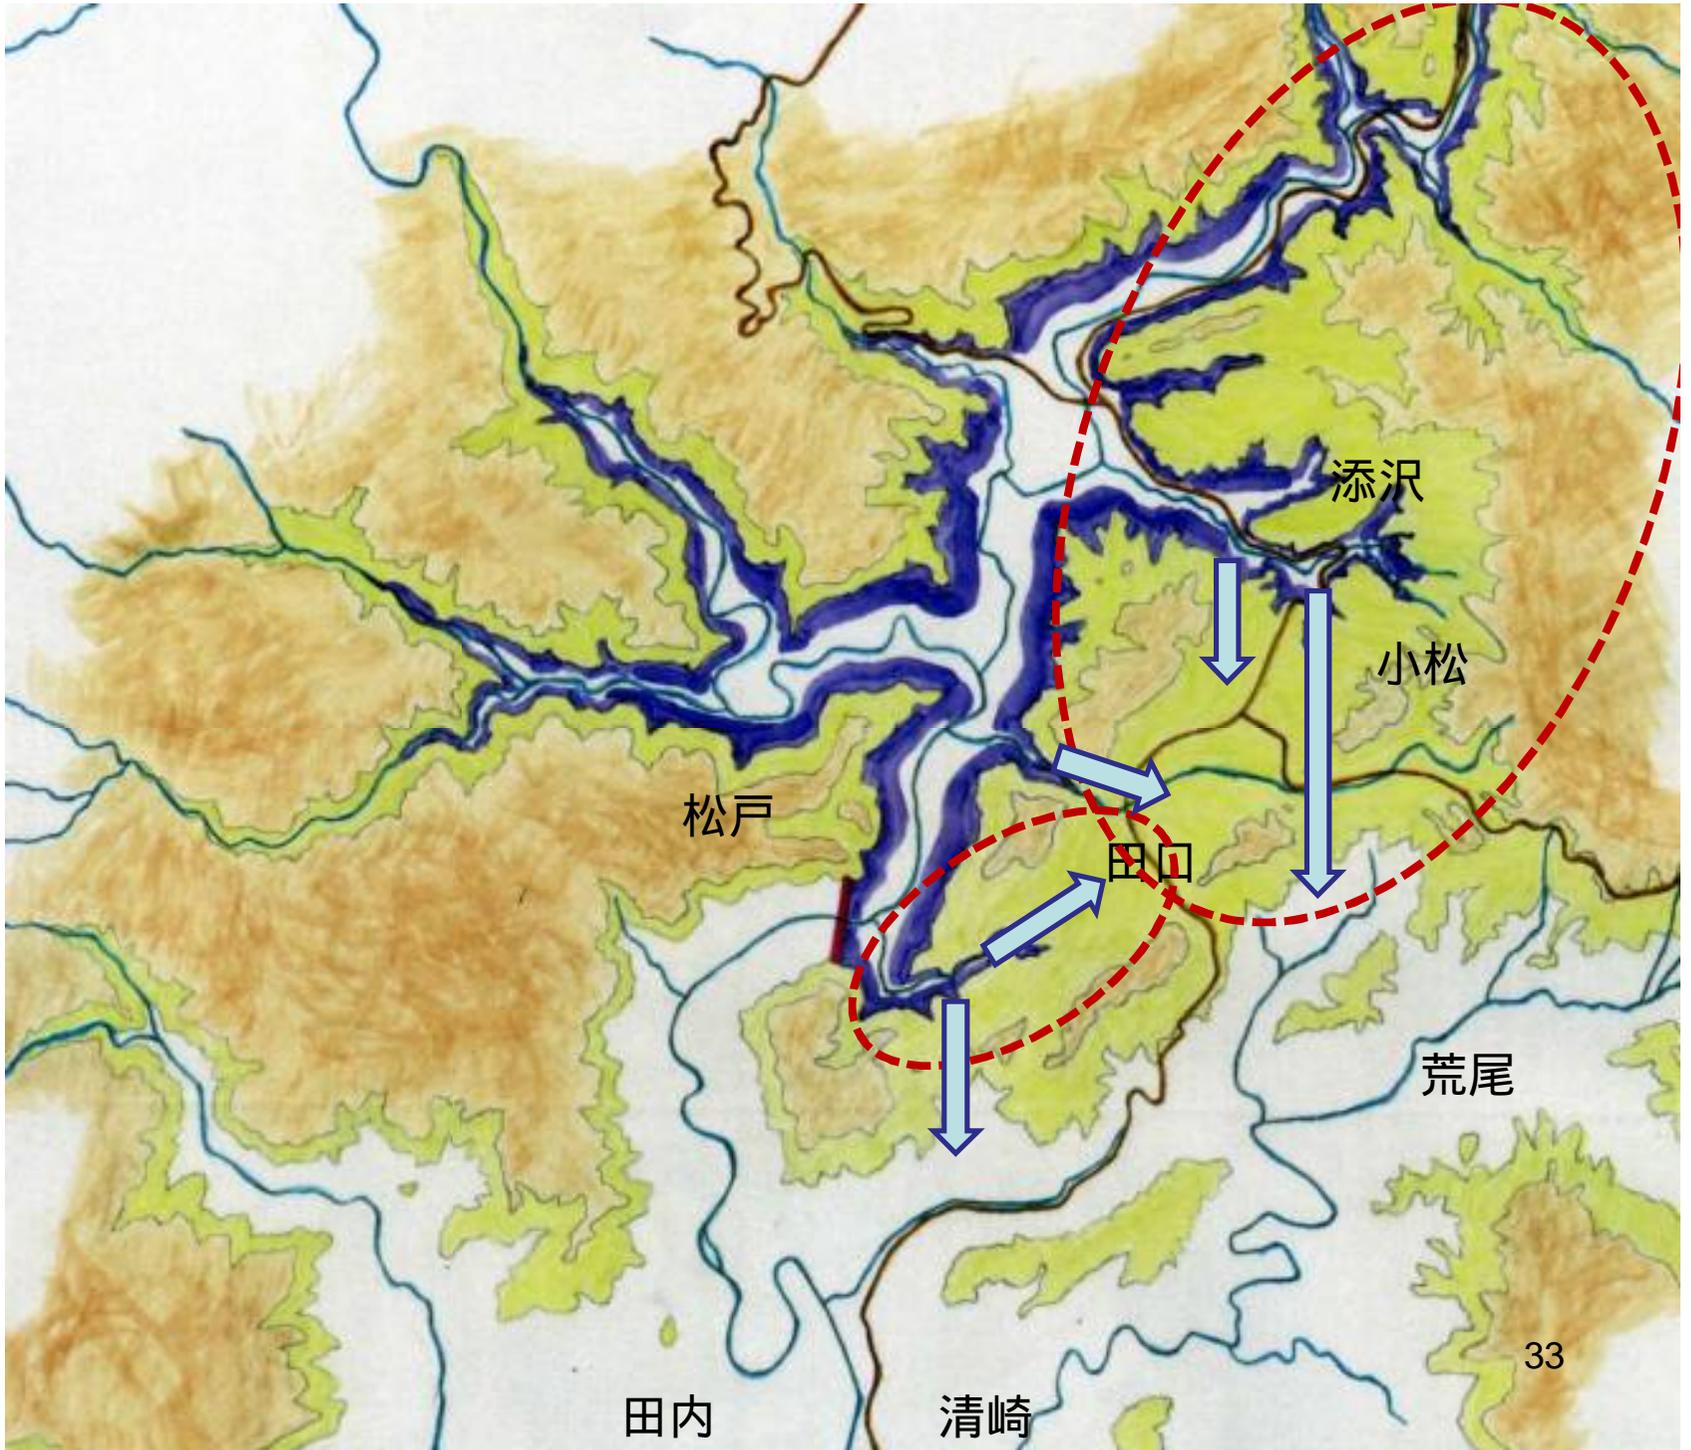
水を透しやすい新第三紀層の分布、傾斜は南東  
ダム湖の湛水が浸透 液状化、地すべり、漏水
