# 地質地盤の要件を満たさない設楽ダム建設事業は中止を！

＝ダムサイト選定段階の国の地質調査報告書に対する批判的検討および現地調査結果から＝

2015 年 12 月 11 日

設楽ダムの建設中止を求める会 代表 市野 和夫

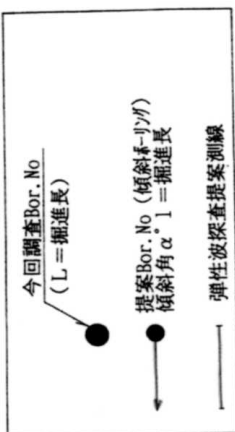
図5-1 上流案ダムサイト提案追加位置図  
(S=1:2000)

H4 年度ダムサイトボーリング調査報告書および、同 その 2 において、F-1、F-5 についてそれぞれ U1 地点と D1 地点において、斜めボーリング調査が提案されたが、その後実施されていない。

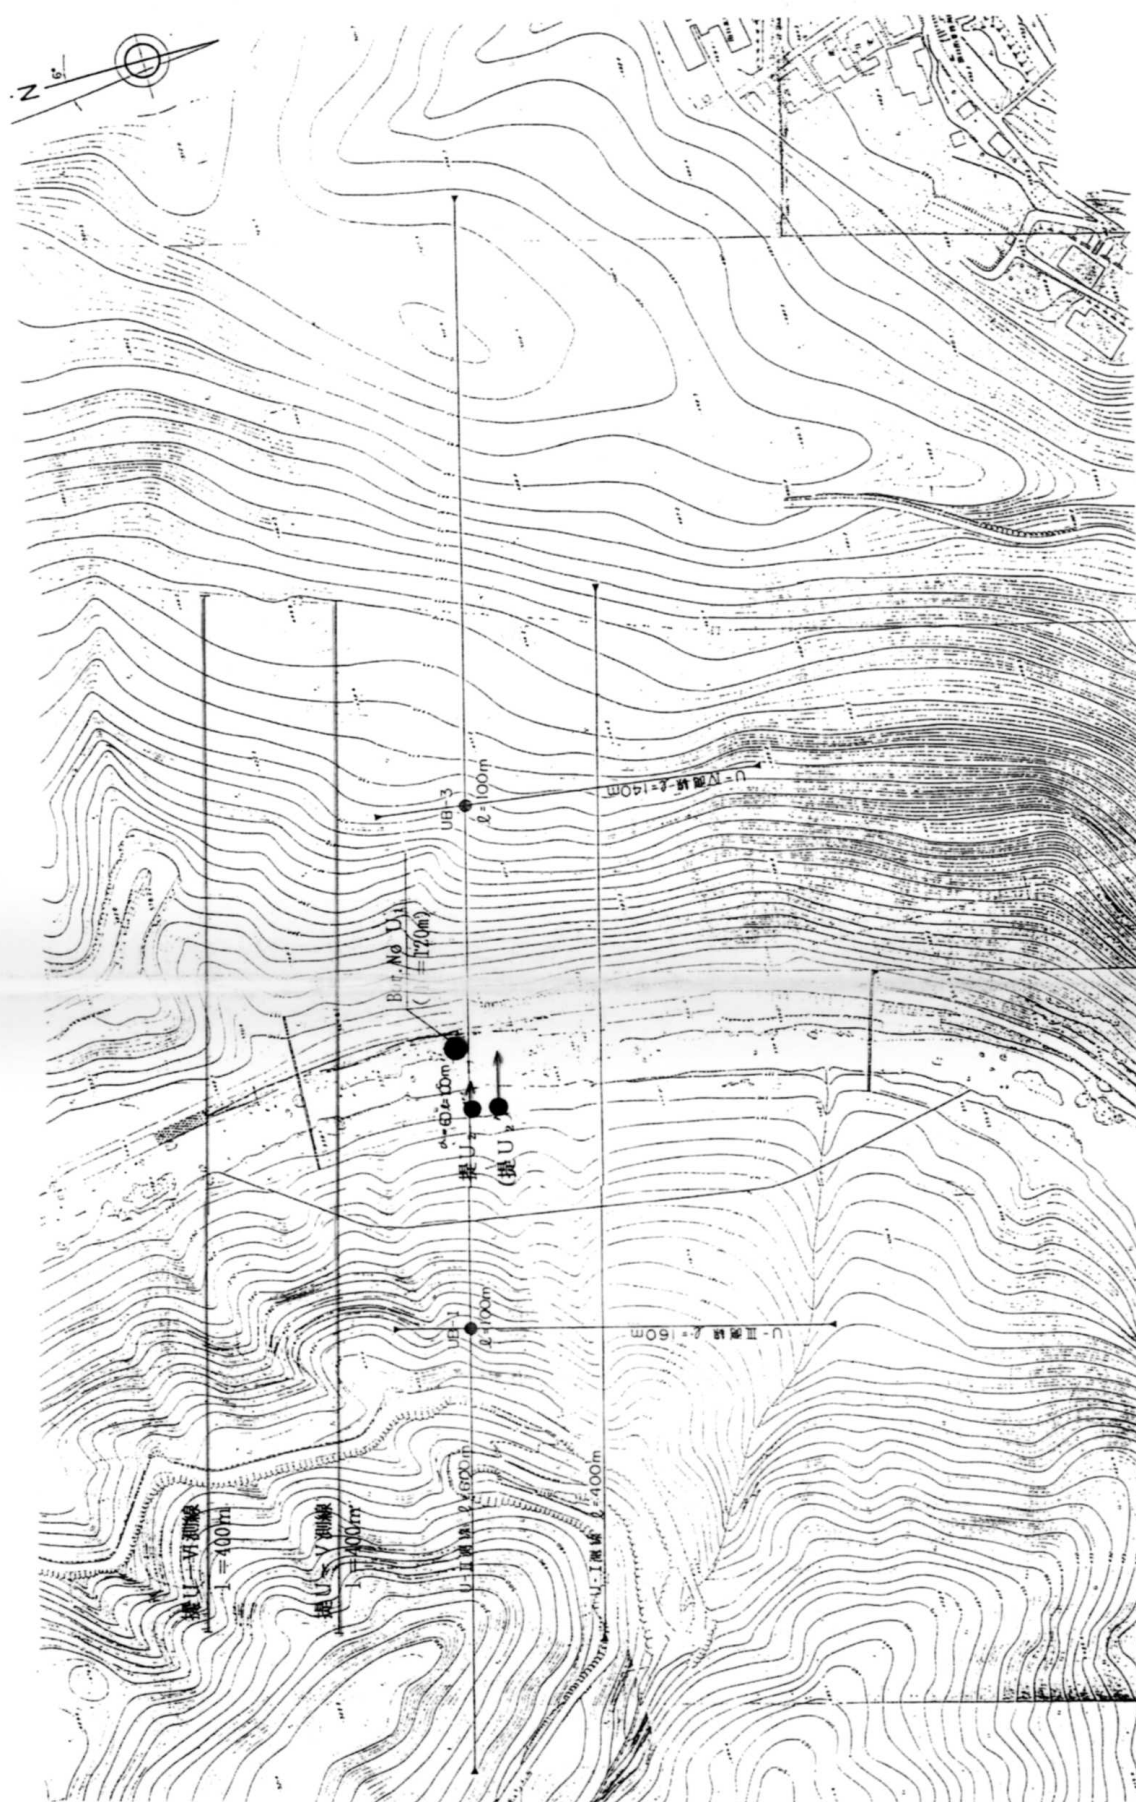
H4 年度ダムサイトボーリング調査報告書において、松戸地区の平坦地（凹地）においてボーリング調査の提案がなされたが、その後実施されていない。
