国の地質調査は不合格！ 設楽ダム本体建設の中止を求める！

= 市民調査の結果 =

活断層の疑いの濃い断層が発見され、田口西部地区の第三紀層と基盤の境界（不整合面）の見積りに大幅な誤りがあることが判明した

設楽ダムの建設中止を求める会 代表・市野和夫

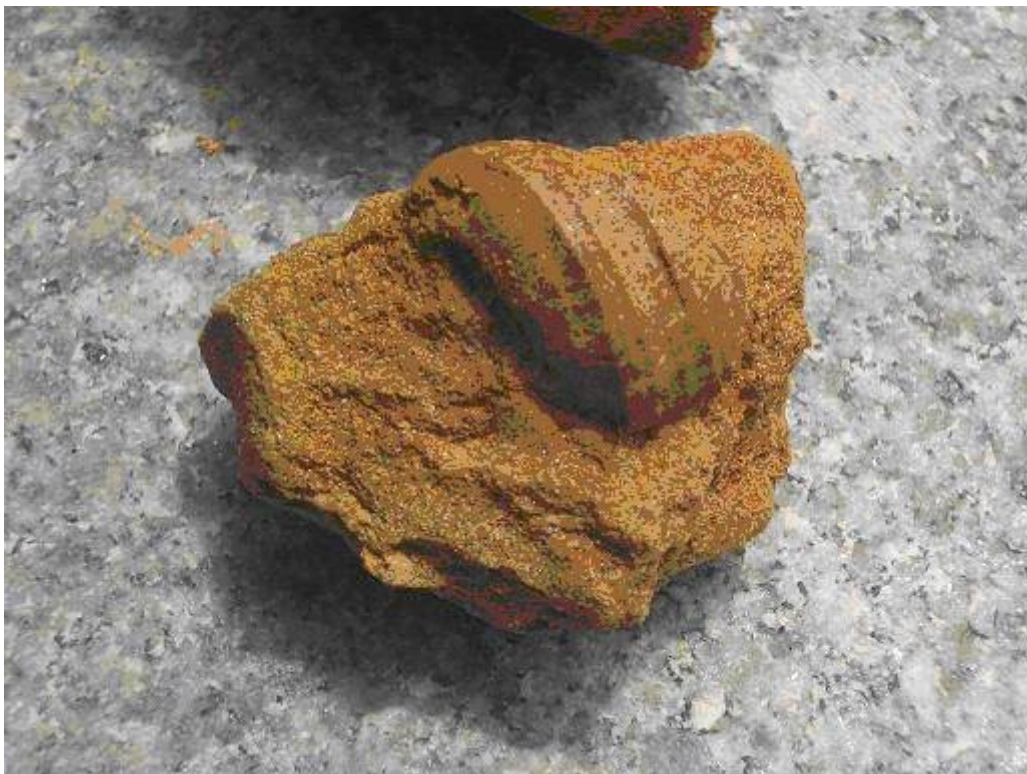
愛知県を相手どった住民訴訟⁽¹⁰⁾の過程で、設楽ダムの地質調査報告書類の開示資料が支援者から届けられ、国土問題研究会の設楽ダム調査団によって分析・検討された⁽¹¹⁾。訴訟では、被告の愛知県側が争点化を避けたため、地質面に関する論点の掘り下げは十分ではなかったが、準備書面を用意する過程で、事業者の地質調査報告書の記述に不自然さを感じとった。高裁の判決後、問題点を整理しつつ⁽¹²⁾、現地に足を運んで調査を始めた。事業者作成の地質図に基盤の領家変成岩類とされている地点から、出るはずのない貝類の化石が見つかる^(写真1・13)など、見逃すことのできない問題点がはっきりしてきたため、2015年度の高木仁三郎市民科学基金の助成を受けて、市民による「設楽ダム建設予定地周辺の地質調査」に取り組んだ。

写真1 ダム事務所作成(H5)の地質図では片麻岩が分布するとされる田口シウキ地区の町道沿いの地点から出土した巻貝の化石(伊奈紘 撮影)

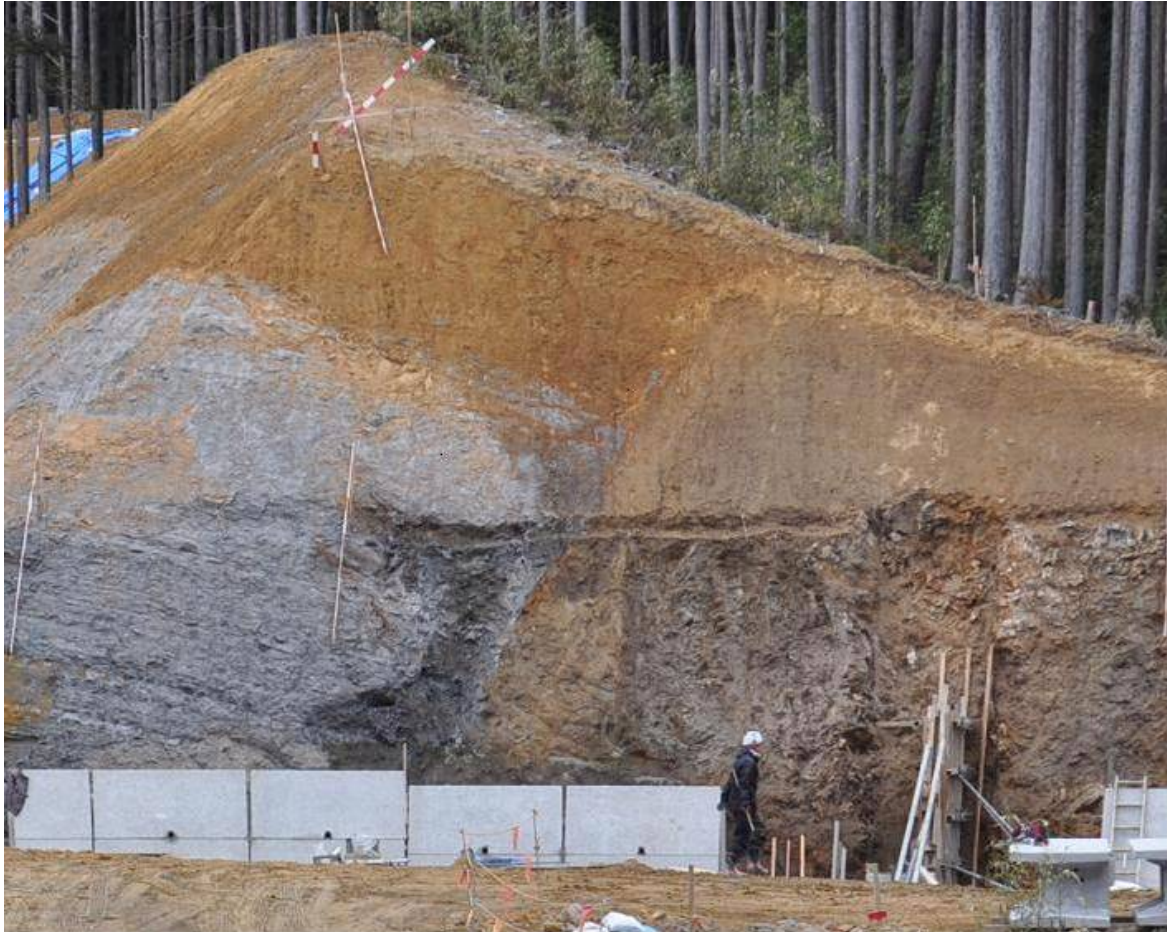
ダムサイトの左岸側では、高透水性のゾーン⁽¹⁵⁾が上下流方向に貫いていることが明らかになっており、また周りより異常に地下水位の高い部分もある。これらは、今回われわれが初めて確認した東西走向（N80E，56N）の断層露頭^(写真2・16)の西側の延長線上に当たることから、両者が関係しているものと思われる。この断層は、地表の風化層まで変位させており、第四紀断層（活断層）の疑いが濃い特徴を持っており、同時に、ダムサイト左岸斜面で谷側に傾斜する流れ盤を形成している。高透水性ゾーンや異常に高い地下水位の原因となっている可能性が高く、漏水を起こすとともに左岸斜面の深層崩壊を起こす恐れがあるものと判断される。

写真2 田口南西部の道路工事現場で見つかった断層露頭、風化層まで変位しているように見える。

今回、われわれが実施した市民調査によって、ダムサイト左岸斜面を切る断層が発見された。この断層は活断層の可能性が高く、水漏れや大規模地すべりを起こす恐れが否定できない。少なくとも、第四紀断層について二次調査は不可欠となった。

- (16) 田口シウキ地区の付け替え道路工法面に出現した断層露頭 (写真参照) .
- (17) 「平成 5 年度設楽ダム地質検討業務委託報告書」の付図 2500 分の 1 地質図から読み取り .
- (18) M40、および M41 ボーリングの結果、断層破碎帯がダム敷直下に存在することが示されている。「平成 14 年度設楽ダムサイト左岸ボーリング調査報告書」, 基礎地盤コンサルタンツ .
