平成20年度  
設楽ダム地質総合解析業務  
報 告 書

平成21年3月

アイドルエンジニアリング株式会社

#### 6.4 Ld-2ブロックの評価について

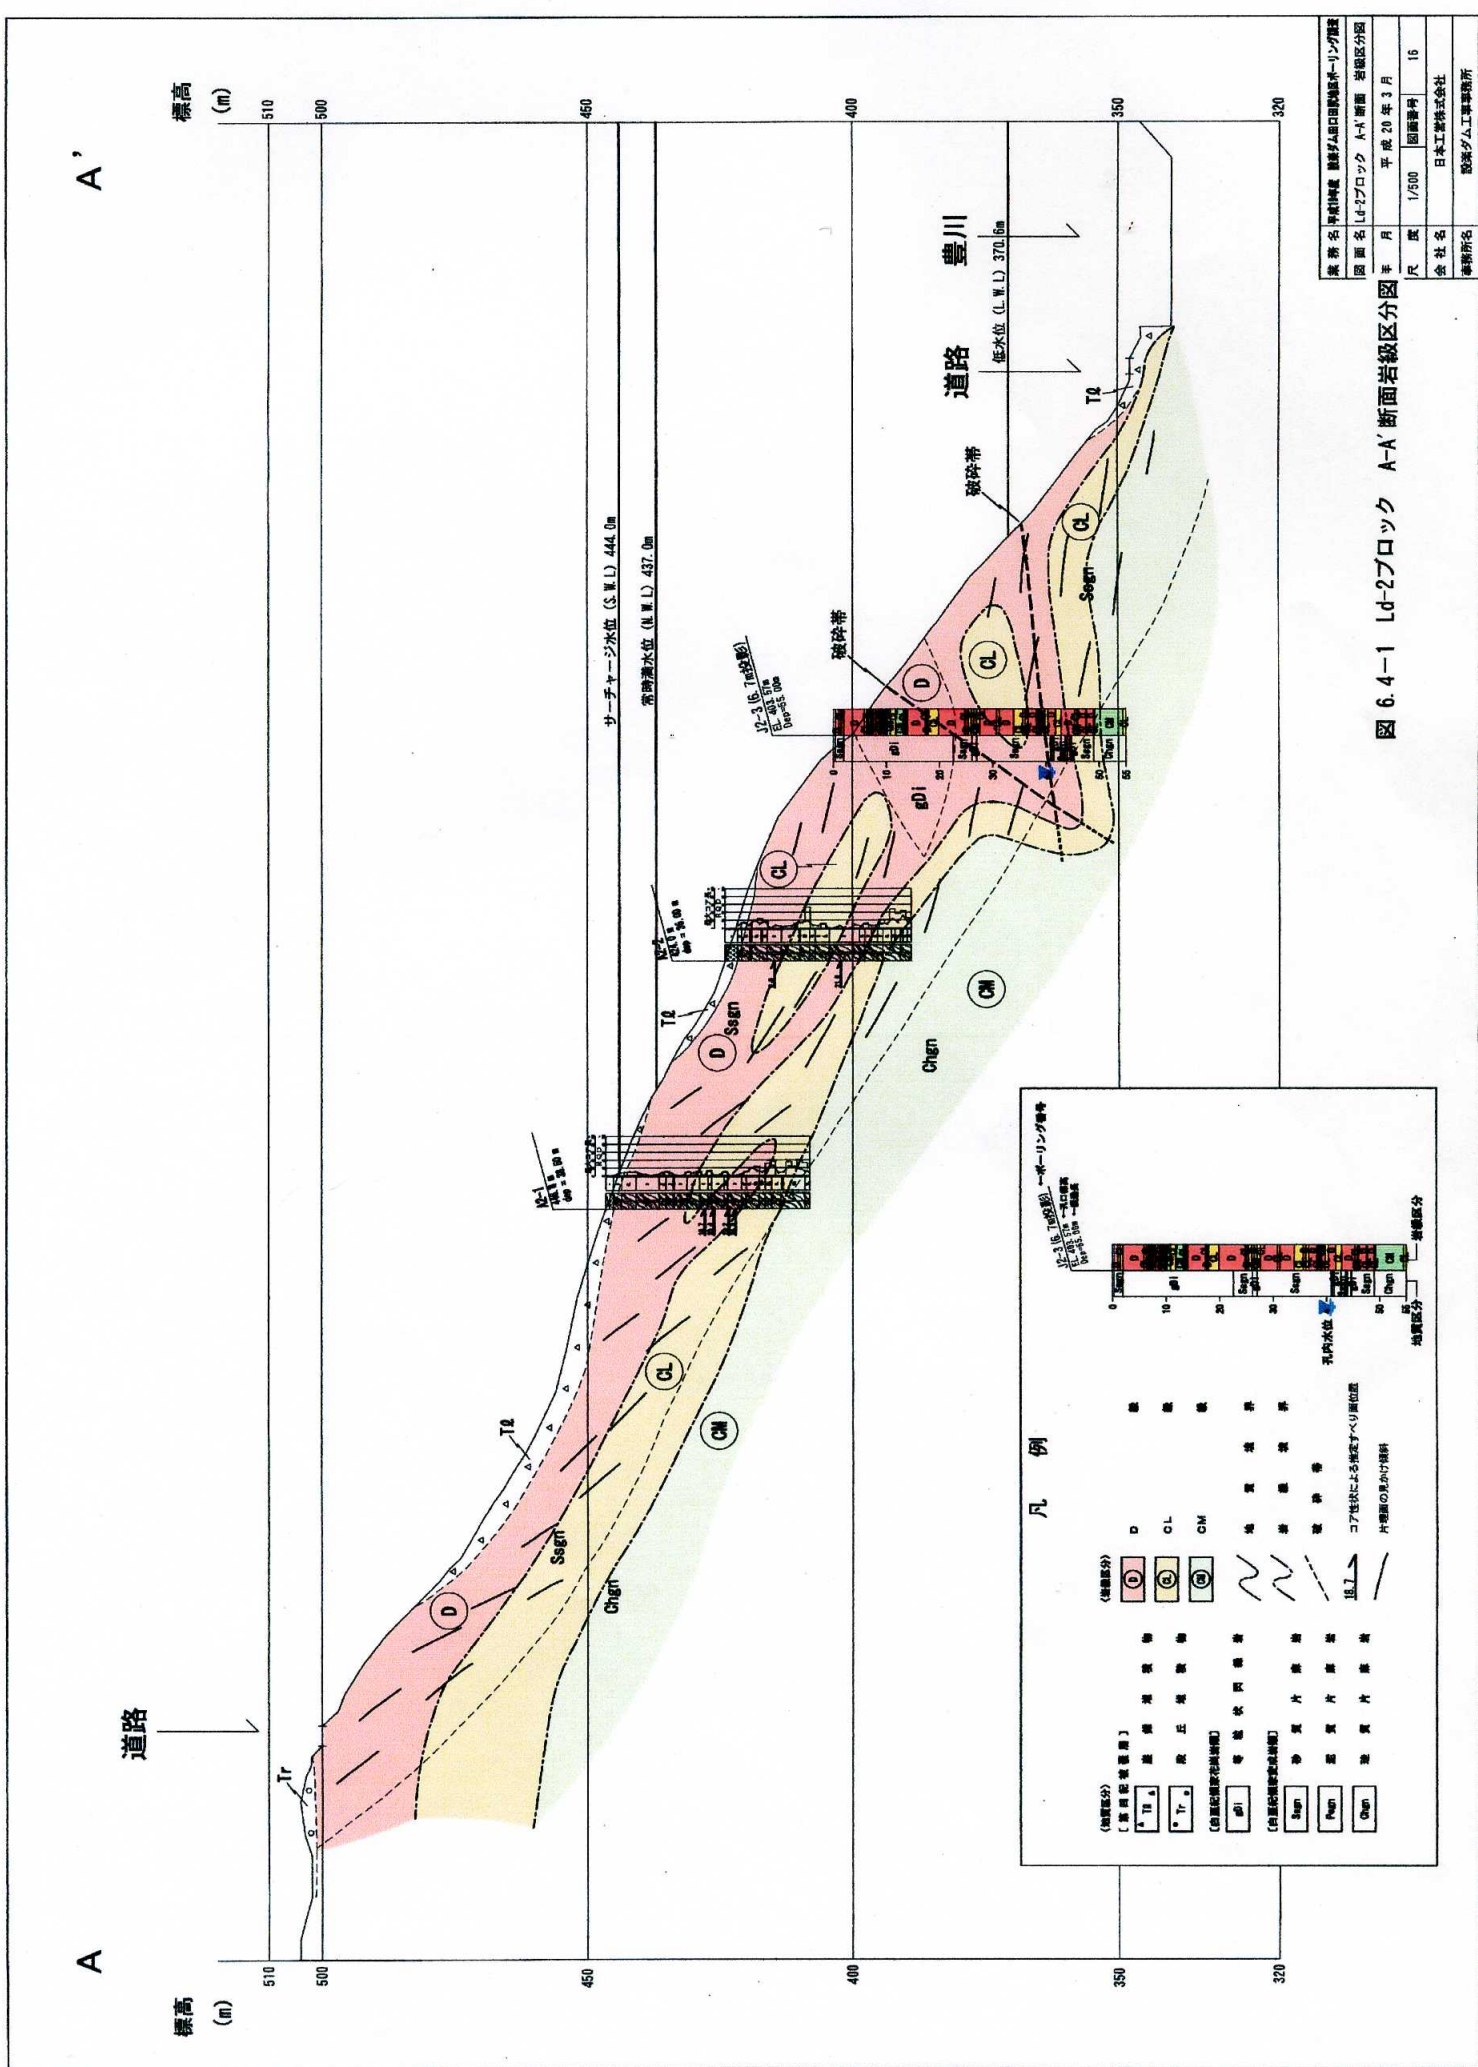
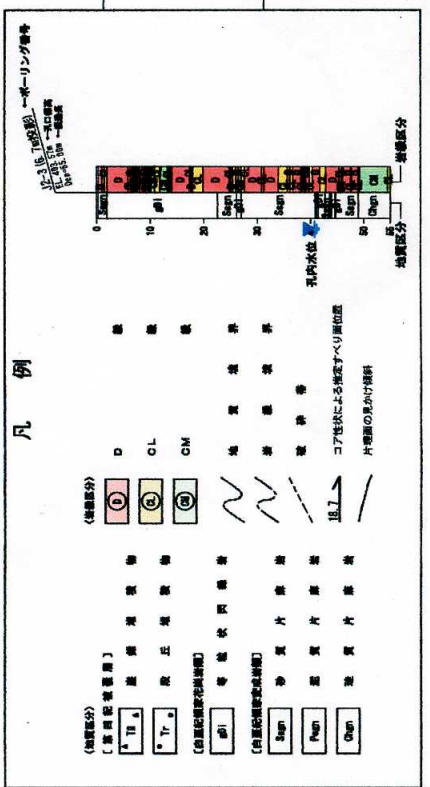
図 6.4-1 Ld-2ブロック A-A'断面岩盤区分図

以下の根拠から、Ld-2ブロックについては、いわゆる“地すべり”ではないと判断される。

- ・ Ld-2ブロック周辺の緩斜面(平坦面)については、段丘面の可能性がある。
- ・ ボーリングコアの状況が、CL~D級の繰り返しではあるものの、初生構造が認識できる部分がある。
- ・ 河床部にはCM~CH級岩盤が分布しており、J2-3のコア状況が悪い深度45~50mまでを含むような地すべりが、地形上抽出できない。
- ・ 深度20mまでのD級を示す部分は、閃緑岩の強風化部に相当する。
- ・ 深度20m以深も、コア状況は断続的に礫状~土砂状を示すが、コア形状を保ち基質の締りが良い部分が多く、断層角礫と判断される。深度25m付近、深度43m付近にボアホールスキャナーにおいて断層破碎帯の走向傾斜を認識し、地質断面図に投影した結果、J2-3孔付近では断層によって、比較的深部まで岩盤状況が悪いものと想定した。

ただし、選択的に風化する閃緑岩が分布すること、走向傾斜が認識できない断層破碎帯が複数あると考えられることから、周辺地山はダムサイトなどと比べると比較的深部まで岩盤に複雑な緩みが生じているものと判断され、J2-3孔と同様な岩盤状況であると推察される。よって、湛水時に岩盤斜面が不安定化する可能性は否めず、今後も注意が必要であると考えられる。

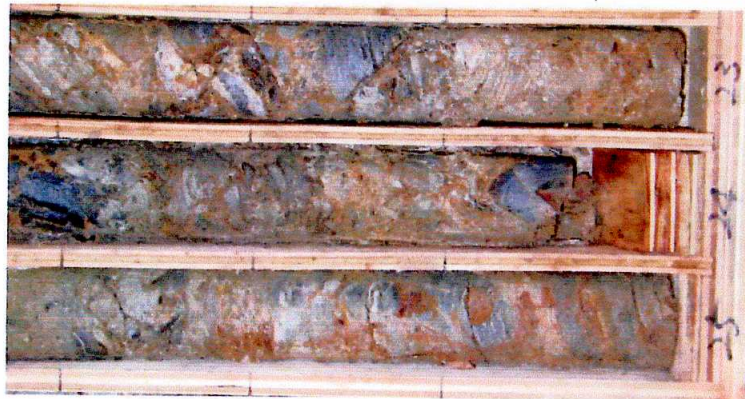
写真 6.4-1 J2-3孔 24m付近

コアは礫混じり土砂状だが岩構造を残し、基質(細粒部)部は締りが良く、コアは形状を保つ。
