## **2) 地表地質踏査露頭など写真及び説明**

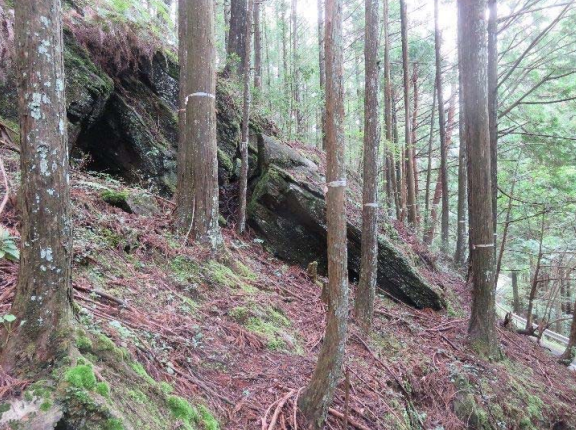
1  
片麻状構造が完全に流れ盤となっており、背面に開口状の引張亀裂のある露頭。

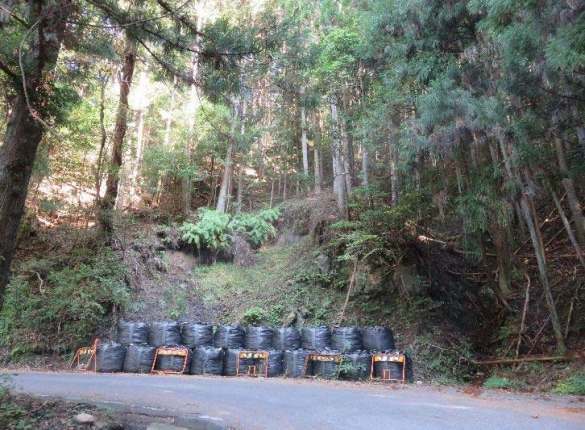
2  
ヘアピンカーブにおける地すべりと大型土囊による土砂流出対策。SL-4の包括的地すべりの素因となっている緩傾斜破碎帯が分布する。

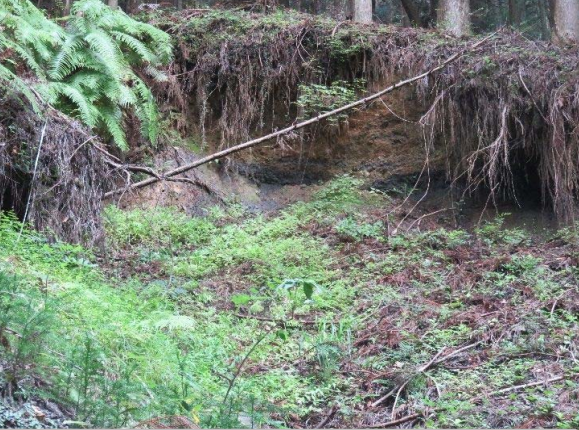
3  
崩壊面頭部に見られる黒色粘土化したほとんど水平な緩傾斜構造を持つ破碎帯。これ自身も移動土塊の可能性が高い。

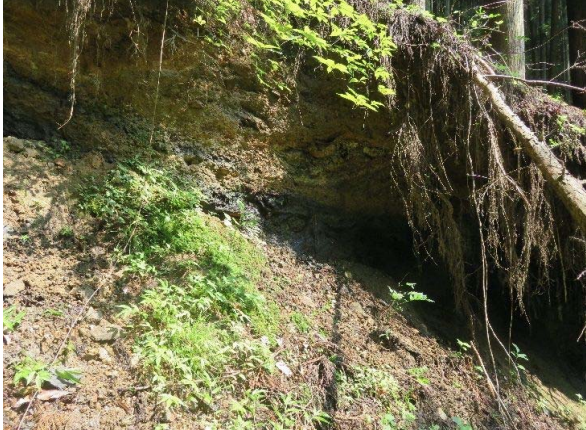
4  
崩壊面頭部に見られる破碎帯の接写。

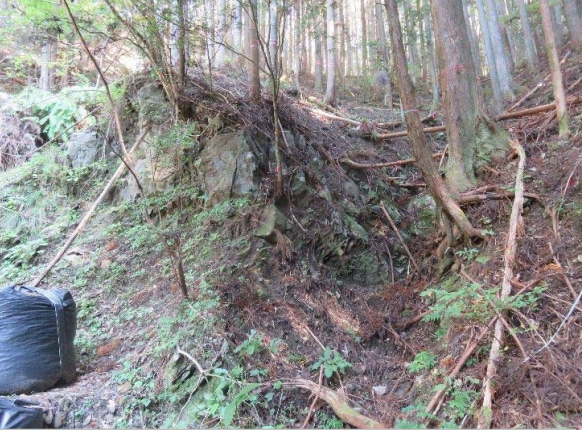
5  
隣接する沢筋には破碎帯中の中石と見られる硬質な珪化変質した片麻岩が見られる。この沢に表流水はなく、崩壊地が浸潤する。

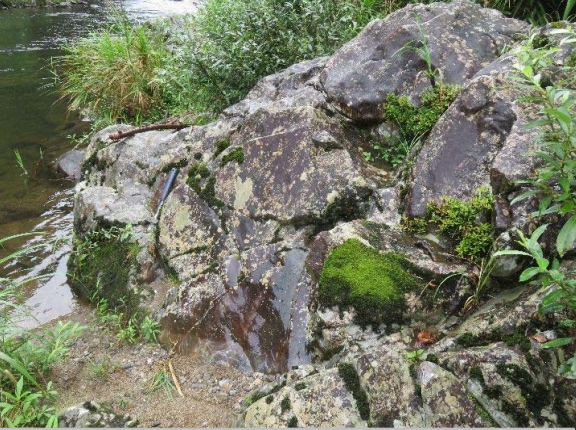
6  
J4-7下の河床。砂質片麻岩の硬質な露頭。片麻状構造自体が主要な分離面となっていない。

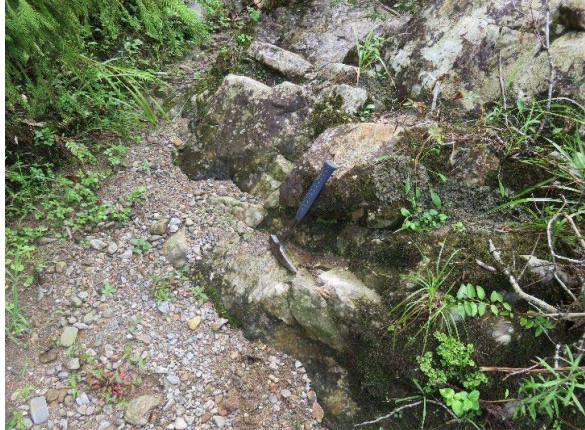
7  
砂質片麻岩中に貫入しているペグマタイト。

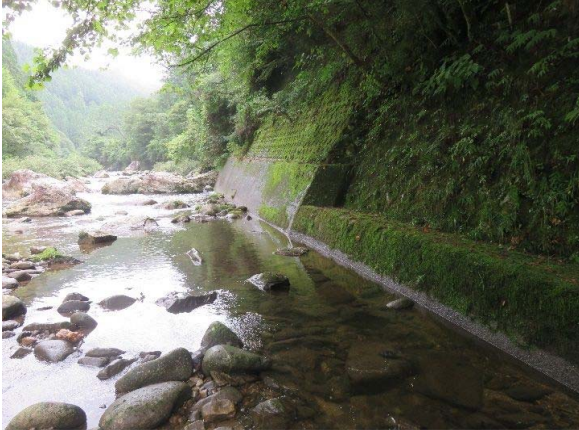
8  
J4-8下の河床。規模の大きい護岸工が構築されている。堅岩の露頭はない。

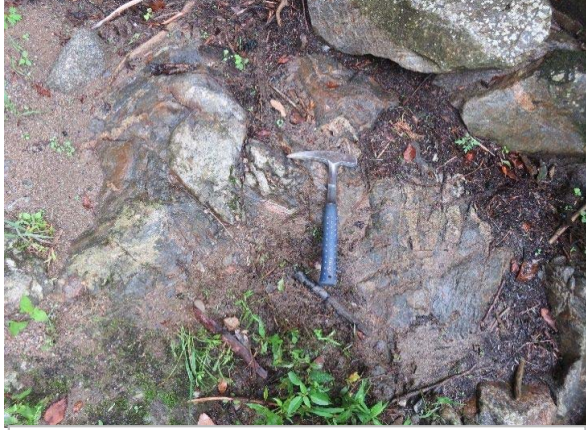
9  
地点8の近傍。微褶曲構造が見られる弱破碎岩。

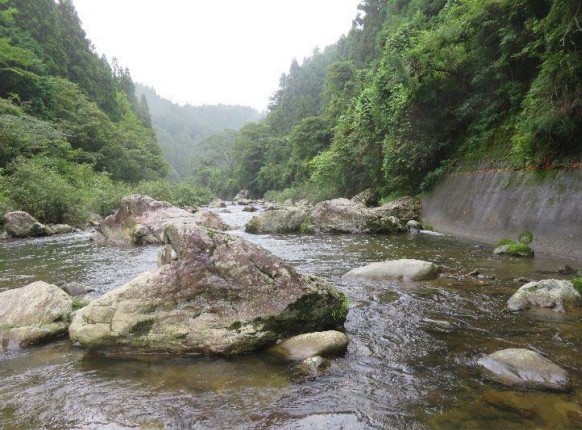
10  
本流左岸は露頭が少なく、護岸工が多くの範囲で構築されている。数m径の巨転石が散在している。

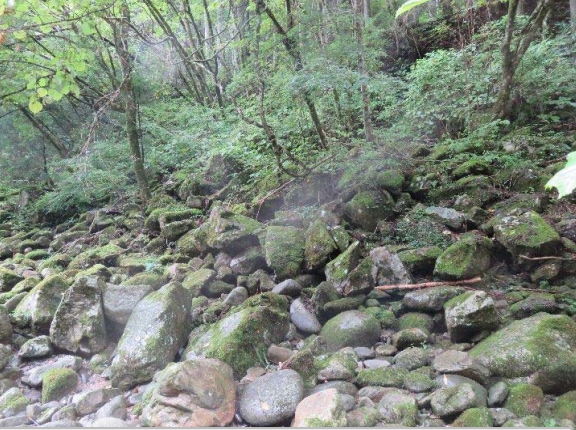
11  
左岸河床には、岩塊を主とした土石の押し出しが顕著。

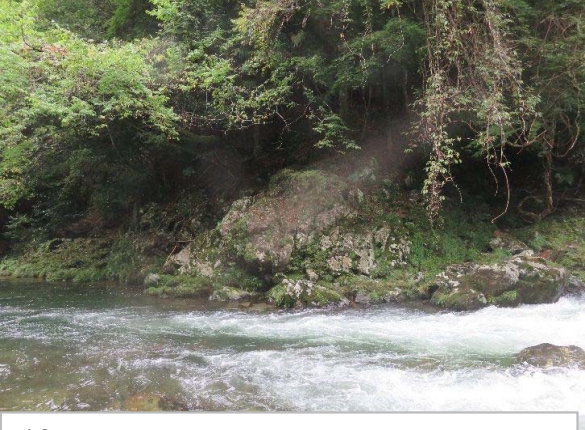
12  
数m径以上の巨転石が押し出している。

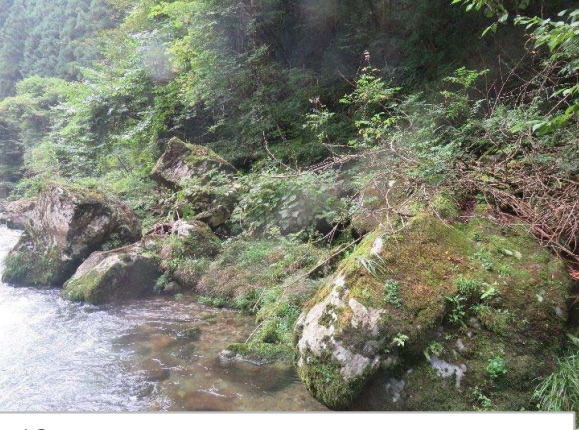
13  
押し出し時には、一部河道閉塞が発生した可能性も考えられる。

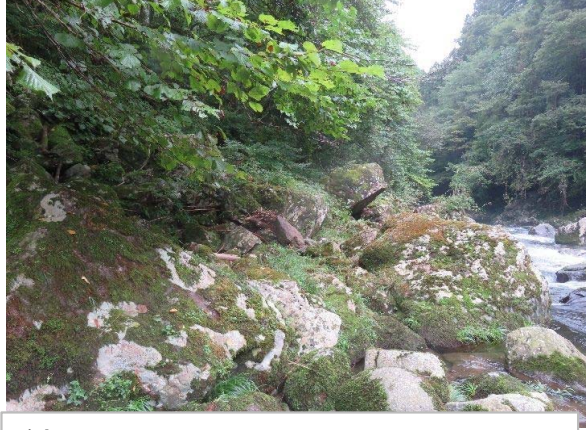
14  
押し出し時には、一時的に河道が右岸側へ移行し、右岸側の斜面下部が侵食を受けた地形が見られる。

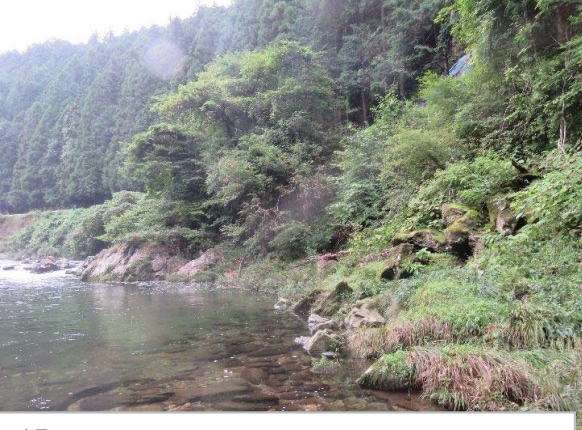
15  
押し出し土砂が堆積した箇所の直上流には、ナマグサ淵が分布し、左岸には堅岩の分布が見られる。

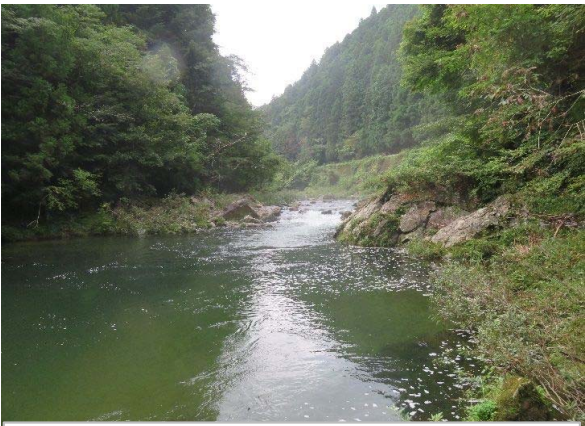
16  
ナマグサ淵の全景。淵の直上流には、両岸から岩盤がせり出しており、その上流側には河道閉塞時に形成された沖積段丘が右岸に分布。

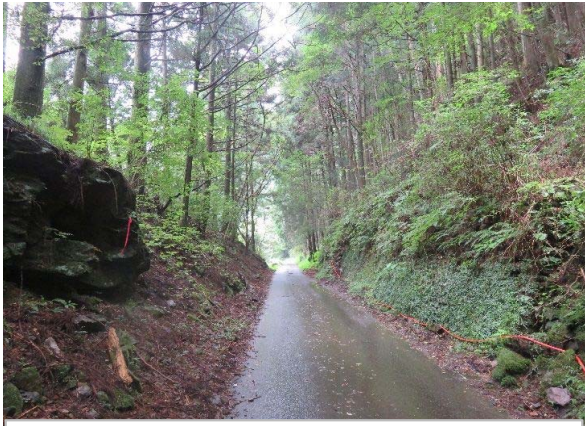
17  
旧田口鉄道跡の町道平野松戸線の切割。崩落堆を切り割って、設置されている。

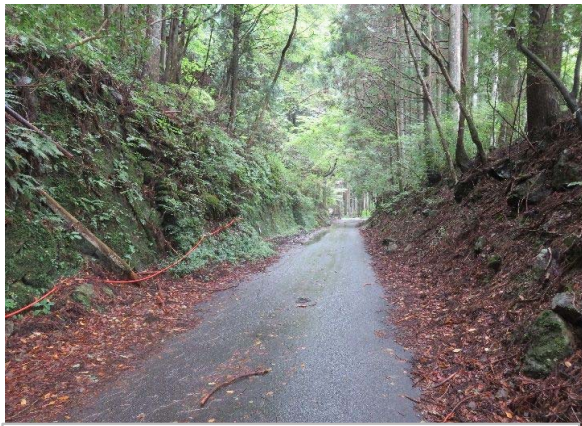
18  
切割の山側は、空石積みによつてのり面保護されているが、常時の湧水と押し出し変形が見られる。

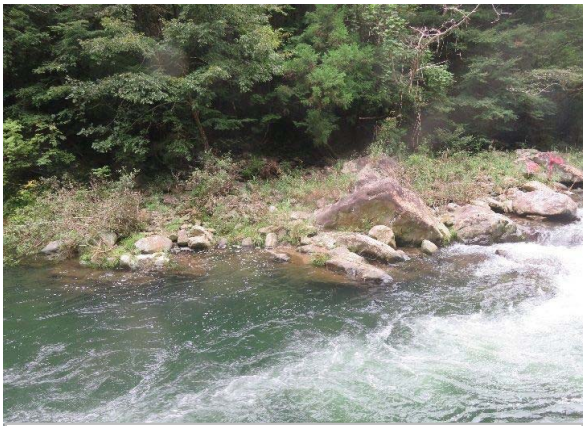
19  
ナマグサ淵直上流右岸の岩盤露頭。砂質片麻岩～縞状片麻岩の堅岩が分布する。

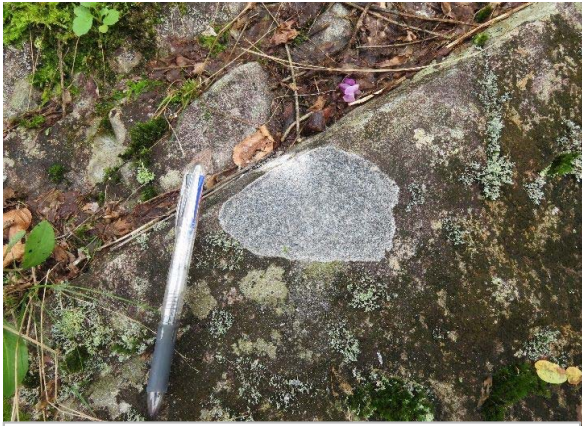
20  
ナマグサ淵右岸の岩盤露頭。砂質片麻岩が主体であるが、一部閃緑岩の堅岩が分布する。

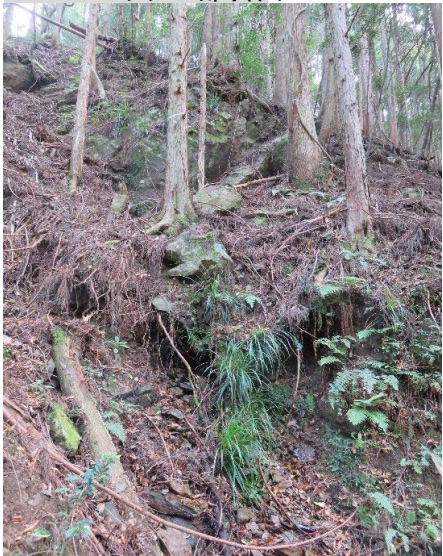
21  
標高360m付近の湧水地点。深層すべり面の末端部よりやや高い位置にある。

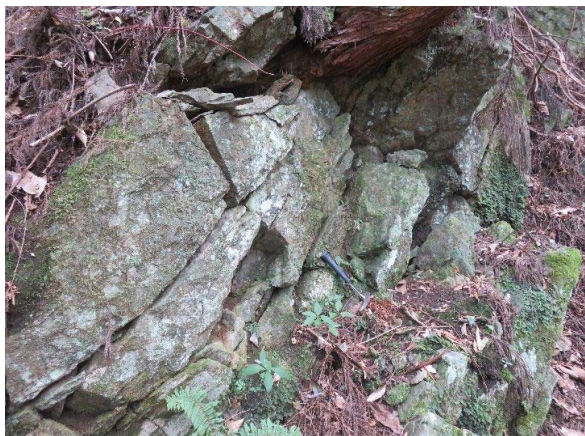
22  
江ヶ沢に面する斜面の最上部遷急線直下。縞状片麻岩の硬質だが緩んだ岩盤が分布。

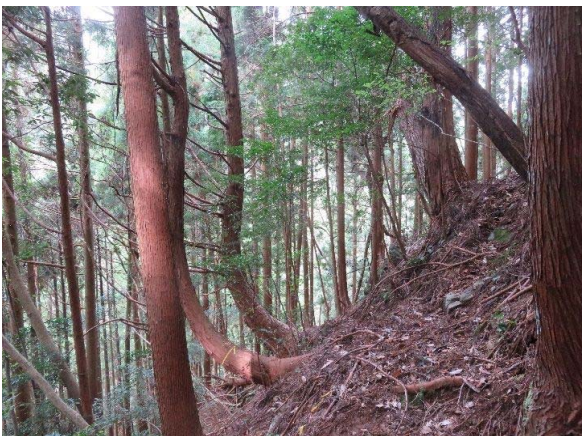
23  
斜面の転倒性変位によって、赤松の根曲りが顕著となっている。

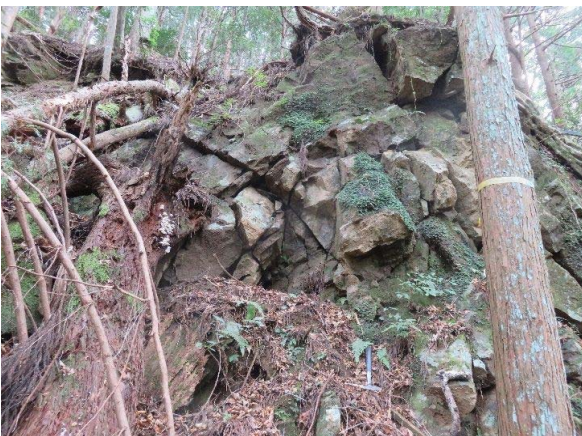
25  
浅層すべり土塊の一部を構成する崩壊地頭部の緩んだ岩盤。せり出しが見られる。

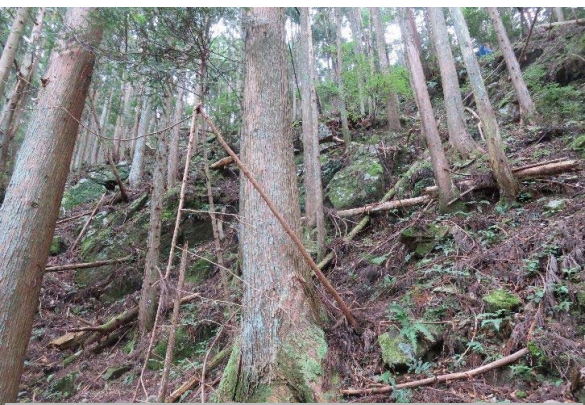
27  
崩壊地頭部の遷急線直下には、せり出しと緩んだ岩盤の分布が見られ、落石が頻発している。

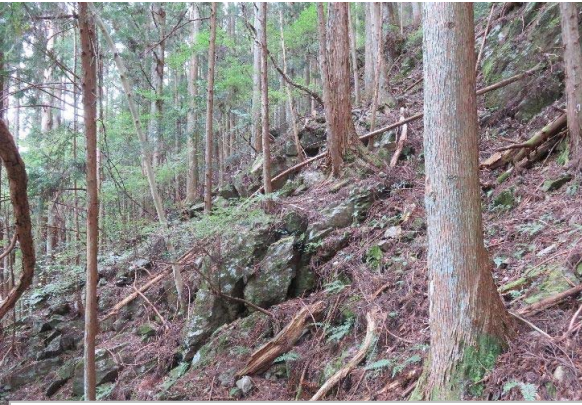
28  
頭部崩壊地の状況。完全に分離した移動岩盤が斜面上に残存している。

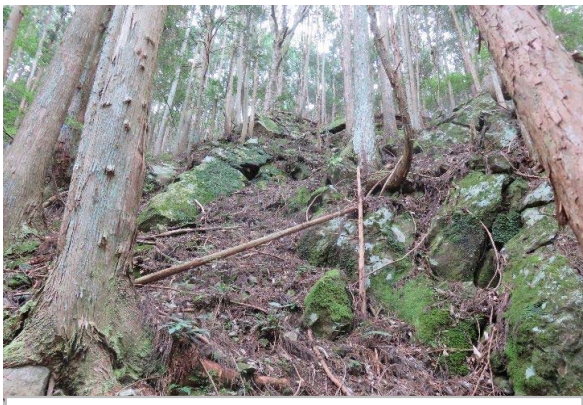
29  
岩盤すべり跡地。左側の平滑面(苔が付着)は、完全な平面形状で、スリッケンラインが認められる。

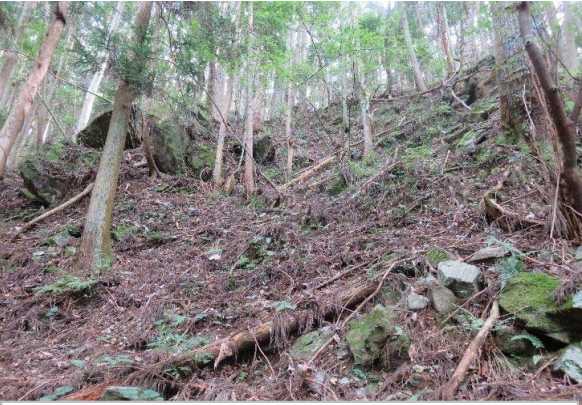
30  
幅15～20m規模の岩盤崩落跡が連続している。残存尾根部が不安定化している。

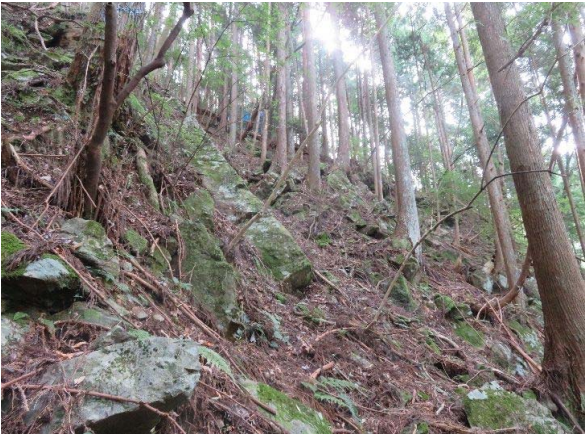
31  
地点29の岩盤崩壊跡地を側方から望む。  
岩盤構造に規制された楔状ブロックの崩壊。

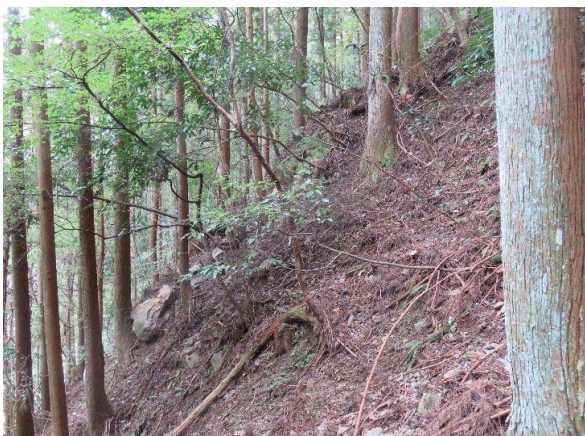
32  
SL-2ブロックの北端付近では、最下部の遷急線の侵食によって上部斜面の不安定化が生じている。

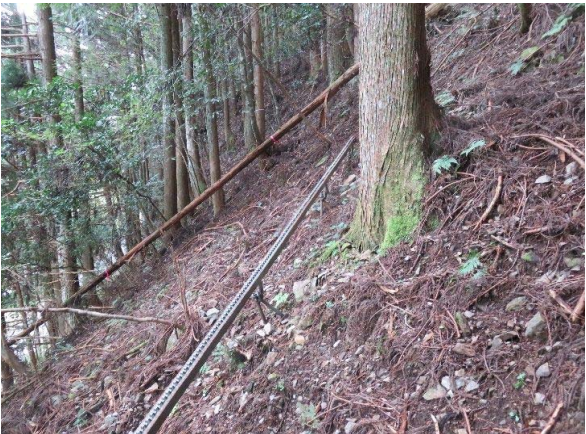
36  
SS-13斜め上方斜面における湧水点。  
常時の湧水が認められる。

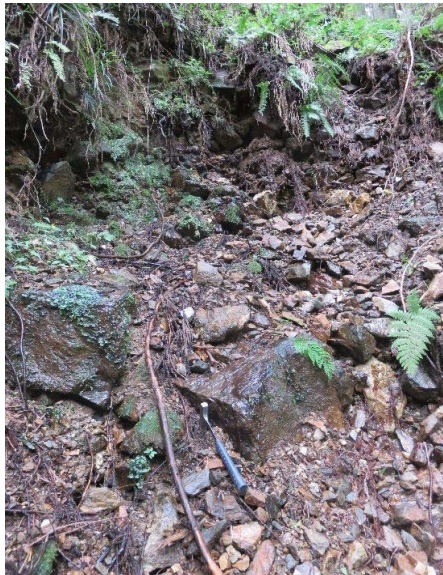
37  
最下部遷急線直下の顕著な湧水点。  
豪雨時には、表流水が顕著である。

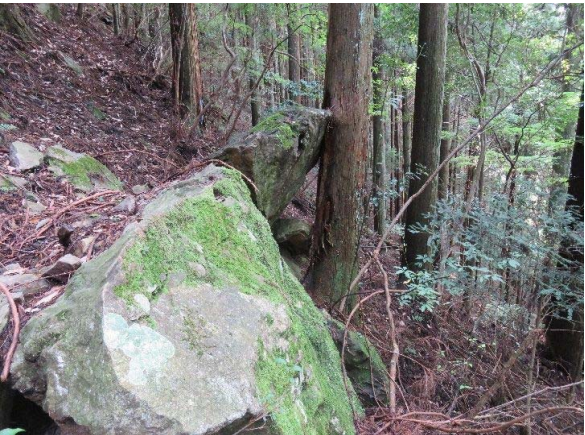
40  
SS-12地点の近傍の立木に支持された転石。  
砂質片麻岩露頭の浮石から落下したもの。

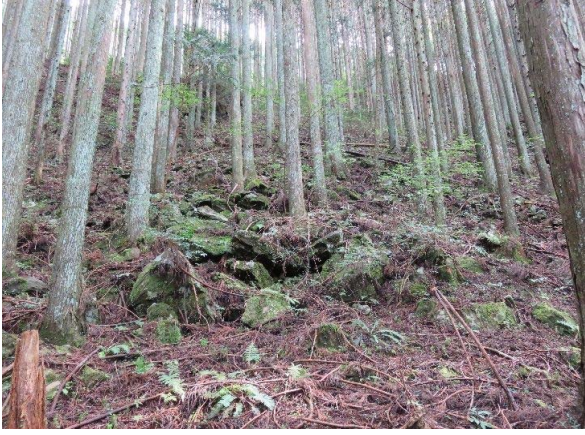
42  
SL-2ブロックとの境界部の崖錐斜面。古い崩壊堆が斜面上に残存している。

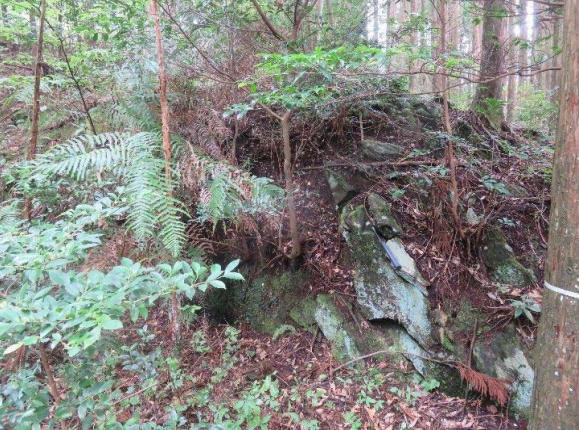
43  
ブロック上部斜面の表層に見られる地すべり性の小岩盤ブロック。岩盤構造を完全に残している。

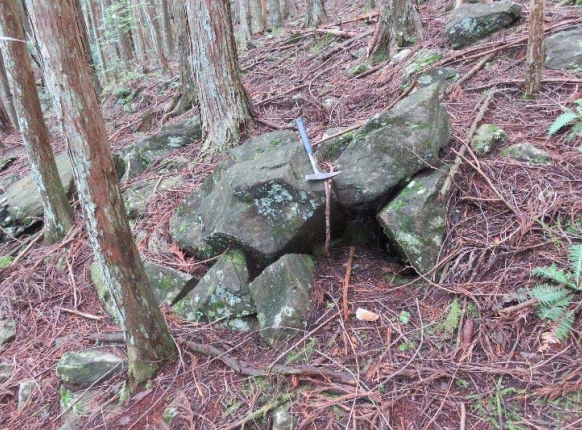
44  
斜面中腹の緩斜面上に分布する岩塊。緩んでおり、風穴状の開口部が見られる。

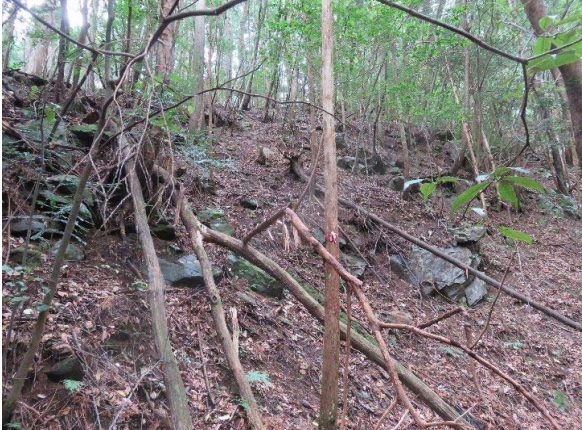
45  
標高420m付近の遷急線直下の状況。岩塊状の緩んだ岩盤が散在する。

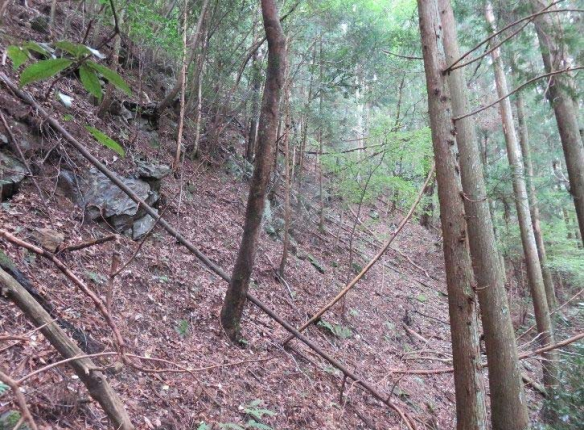
46  
標高420m付近の遷急線直下の状況。現在の崩壊の発生源となっている。

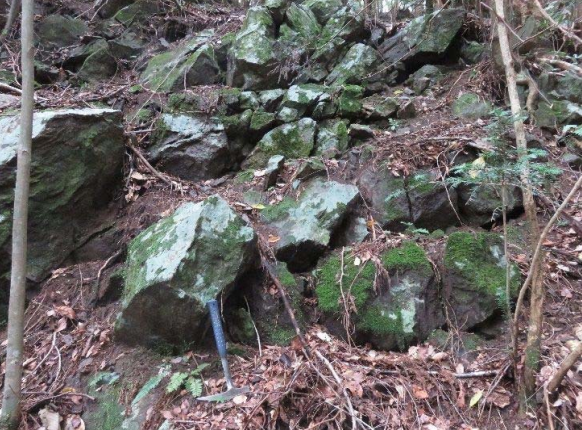
47  
遷急線直下の著しく緩んだ岩盤状況。角礫質堆積物の上位に分布するものと考えられる。

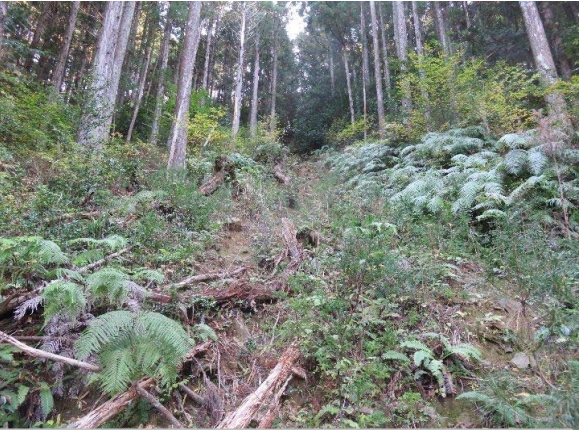
51  
包括的SL-4ブロックの古い滑落崖に発達する最近のガリー状の侵食谷。最上部の岩盤は流れ盤である。

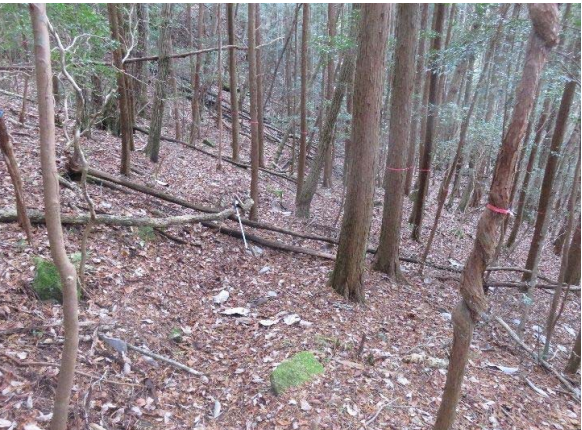
55  
上部緩斜面上に見られる比高1.0～1.5m高の段差地形。比較的最近の地すべり活動を反映していると思われる。

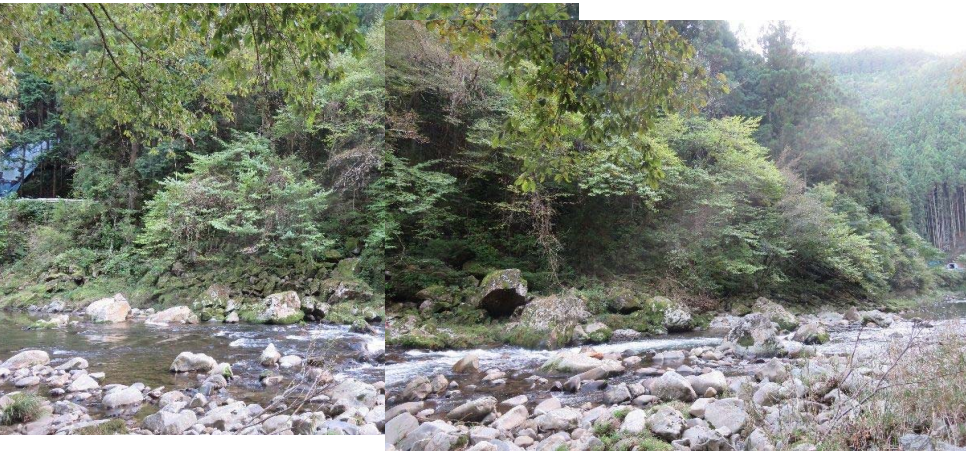
61  
SL-2ブロック斜面末端の押し出し土砂部の全景。一時、河道閉塞を起こした可能性が高い。

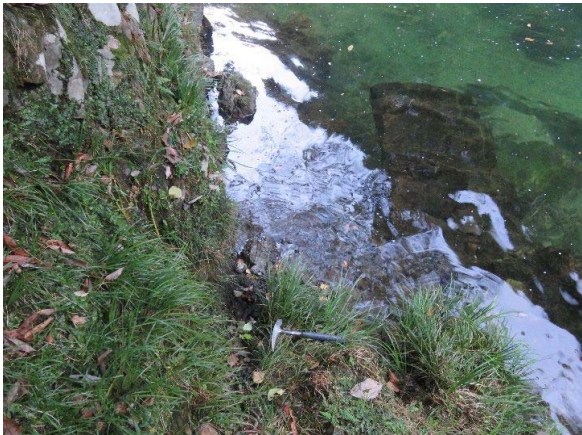
62  
塊状の閃緑岩露頭と片麻岩類との境界の破碎帯。幅150cmの固結状多亀裂帯を伴っている。N85W/90。

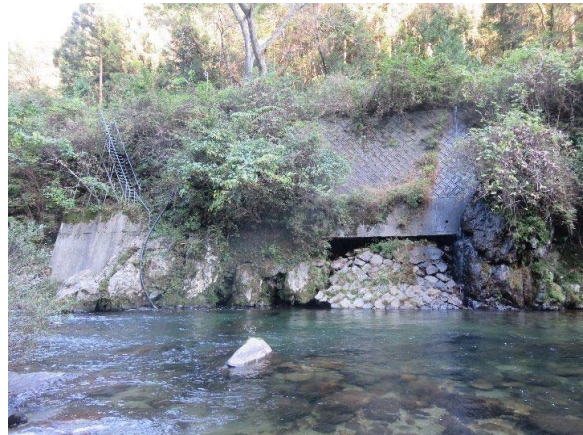
64  
町道平野松戸線の川側盛土は護岸工が構築されているが、基礎洗掘が進んだ箇所も複数認められる。
