2016年7月26日

## 設楽町田口地区西部の道路工事で現れた活断層と推定される断層について

市野和夫（設楽ダム建設中止を求める会・代表）

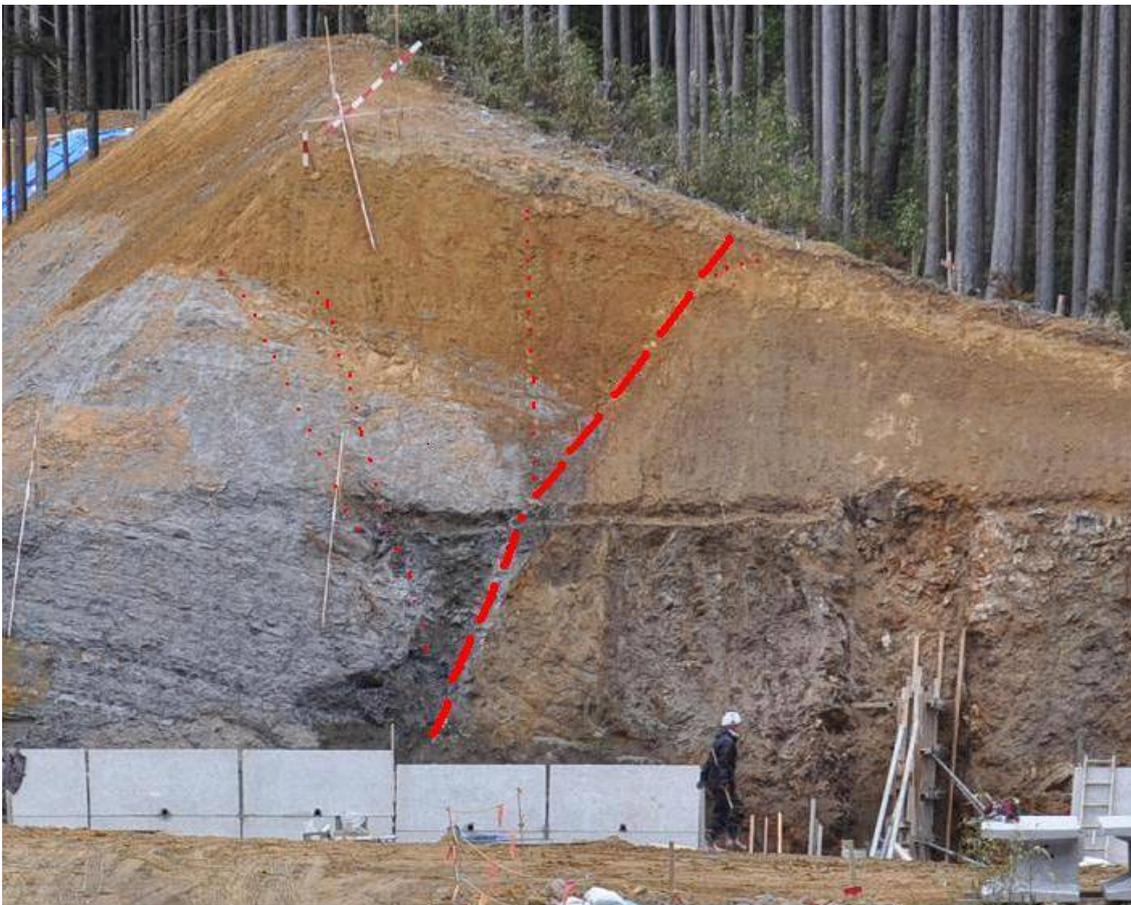
**写真1** 設楽町田口地区西部の道路工事法面に現れた断層。2016年4月2日 筆者撮影。  
表層の風化層まで、変位させていること、また、上盤側が上昇している地形が読み取れる。

Loc. A：東経 137 度 33 分 58 秒，北緯 35 度 5 分 2 秒（設楽町清崎下の沢）

- 2) 走向傾斜： N80E 56N (ほぼ東西走向で、北に50~60度傾斜)
- 3) 上盤(北側)： 青灰色の泥岩～砂岩の互層で一部に海生の貝類化石を含む。
- 4) 下盤(南側)： 半固結の礫岩。不淘汰の角礫(巨大礫を含む)が赤褐色の砂質の基質に埋まっており、田口累層の最下層を成す基底礫岩と推定される。なお、この礫岩は幾分破碎されており、この付近で南北走向の断層が交差している可能性が高い。
- 5) 上盤側の泥岩・砂岩層は、断層を挟んだ下盤の礫岩層に対して上位(後期)の堆積層であるので、層序から判断すれば、北落ちの正断層とみなされる。しかしながら、正断層では、ずれ落ちた上盤側が低い地形となるはずであるが、実際には上盤側が高くなっており、現在は上盤側が上昇に転じている逆断層と推定される。
- 6) 西側の延長(図1-A)： 豊川(寒狭川)による浸食を受けて北傾斜となっているダムサイト左岸の斜面上部を上下流方向、斜面に沿う傾き(流れ盤)で切っている。なお、この斜面部分は、第三紀層ではなく、基盤の領家変成岩でできている。
- 7) 東側の延長(図1-B, 図1-C)： 約1700m東の道路の法に第三紀の砂岩・礫岩を貫く破碎帯を確認。破碎帯露頭の位置 Loc. B： 東経137度34分55秒、北緯35度5分33秒、標高約460m。この位置を通っているものと推定される。
- 8) 既知の断層との新旧関係(図1-B)： Loc. A から Loc. B に向かう途中、国道257号線を越える辺りで東北-西南走向の既知の断層と交差するが、このN80E断層の走向に変化は見られない。この断層の方が新しく、東北-西南走向の既知の断層(地質図でこの付近で角度を変えて描かれている)を変位させているものと推定される。

今回発見された N80E (北から東に 80 度の走向)の断層は、過去の正断層活動によって上盤(北)側がずり落ちた経歴を持つものと考えられる。正断層では、沈んだ側の地盤は反対側の地盤に対して、低い地形となるはずである。ところが、この断層に沿った地形をみると一般に上盤側が下盤側に比べて高い地形となっていることから推定して、その後、衝上断層(逆断層)活動に変化したものと考えられる。現在の中部地方の地殻は、東西方向および南北方向ともに圧縮の場におかれていることから、この断層は、第四紀に活動を繰り返している活断層(第四紀断層)である可能性を否定できない。

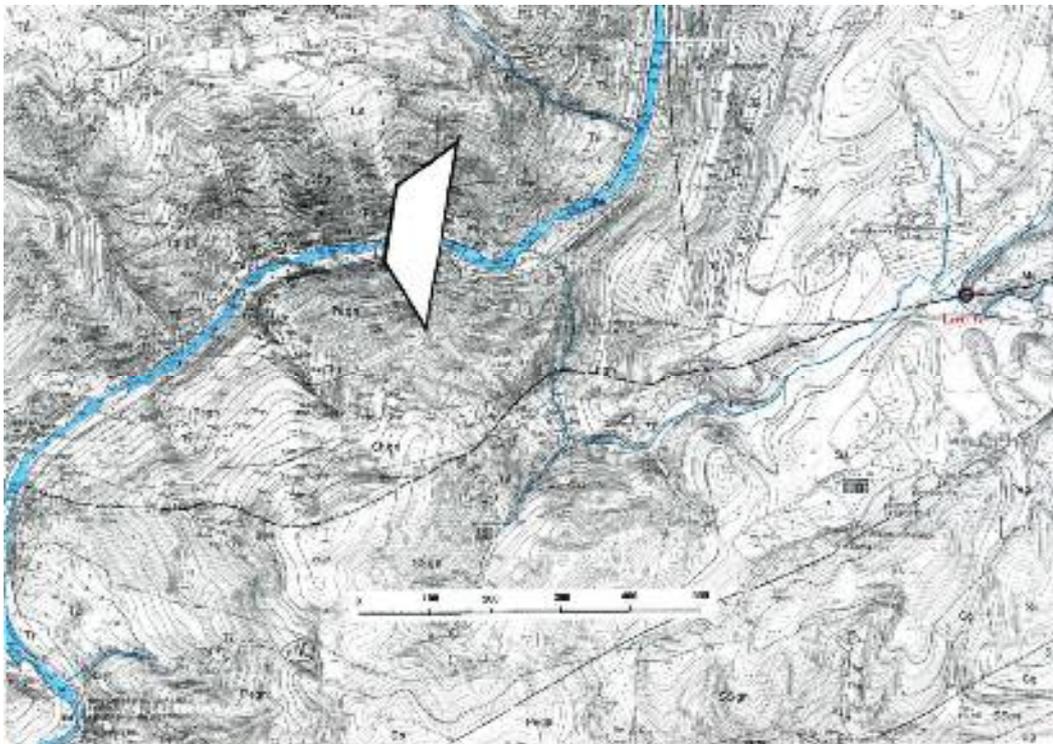
図1 A 地質平面図、断層露頭 Loc.A 付近から西側(ダムサイト側)への断層の延長(推定)

図 1 断層の推定走向を点線で示す。西側の延長はダムサイト左岸斜面を通り、東側の延長は、設楽町和市方面に向かう。平成 5 年度設楽ダム地質検討業務委託報告書、付図 2500 分の 1 地質平面図(部分)に加筆。

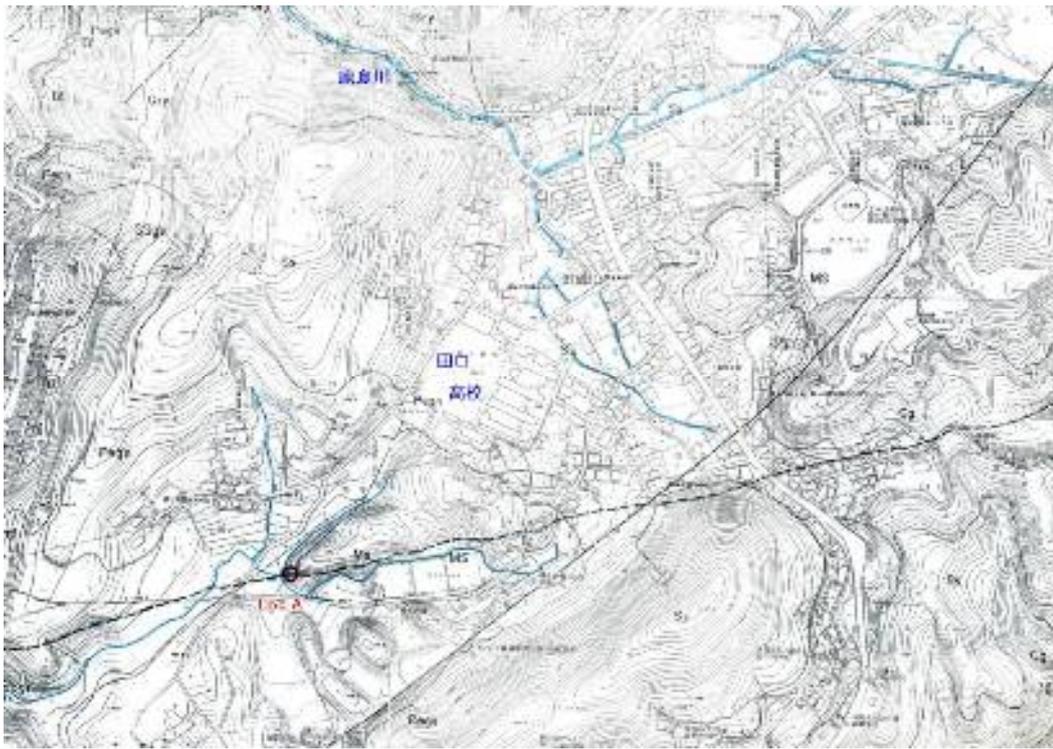
図1 - B 国道 257 号および北東 南西走向の断層と交差する N80E 断層

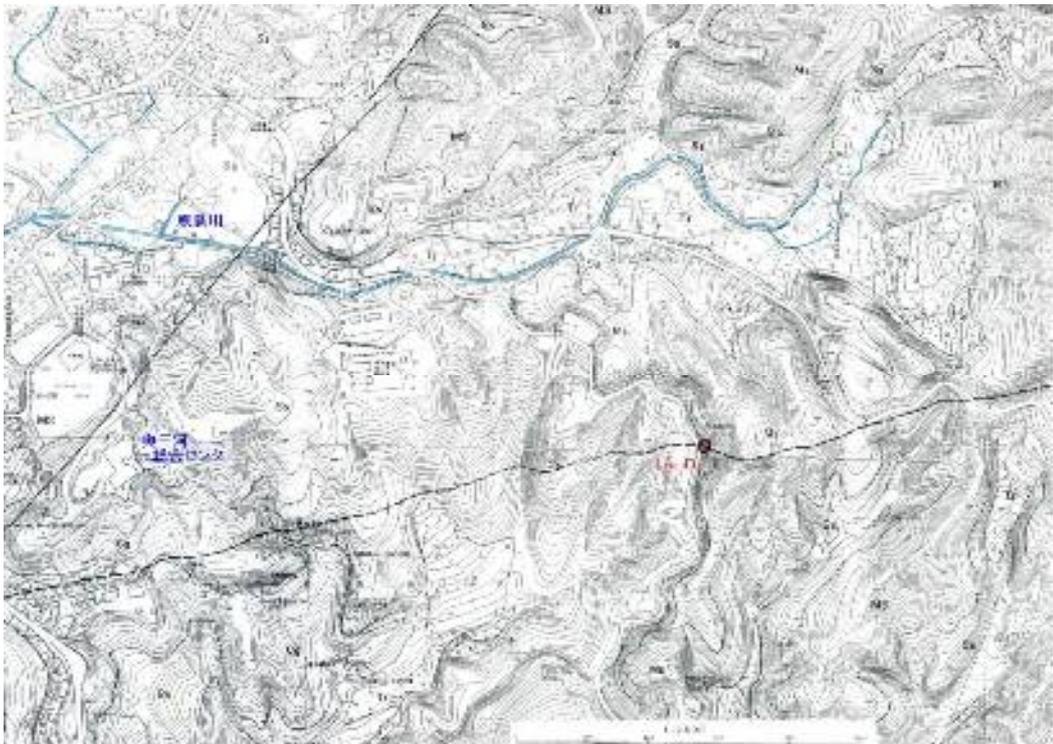
図 1 - C 東方への延長、断層露頭から約 1700mの地点の道路法 Loc. B に破碎帯

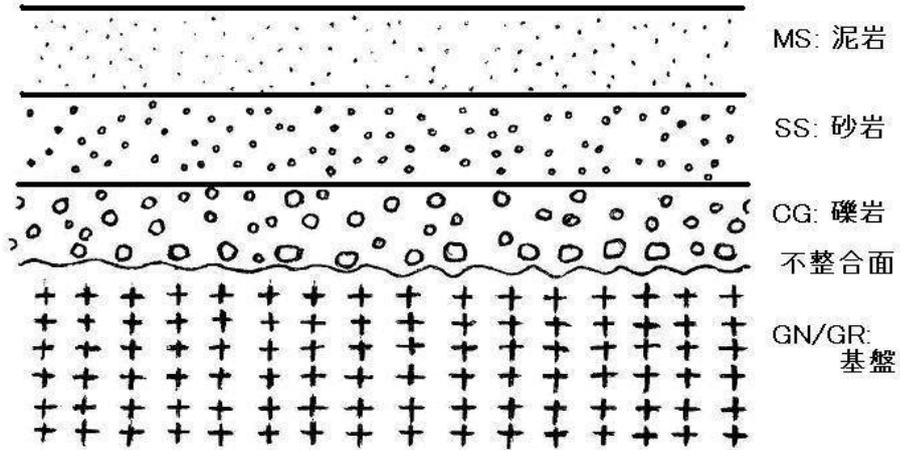
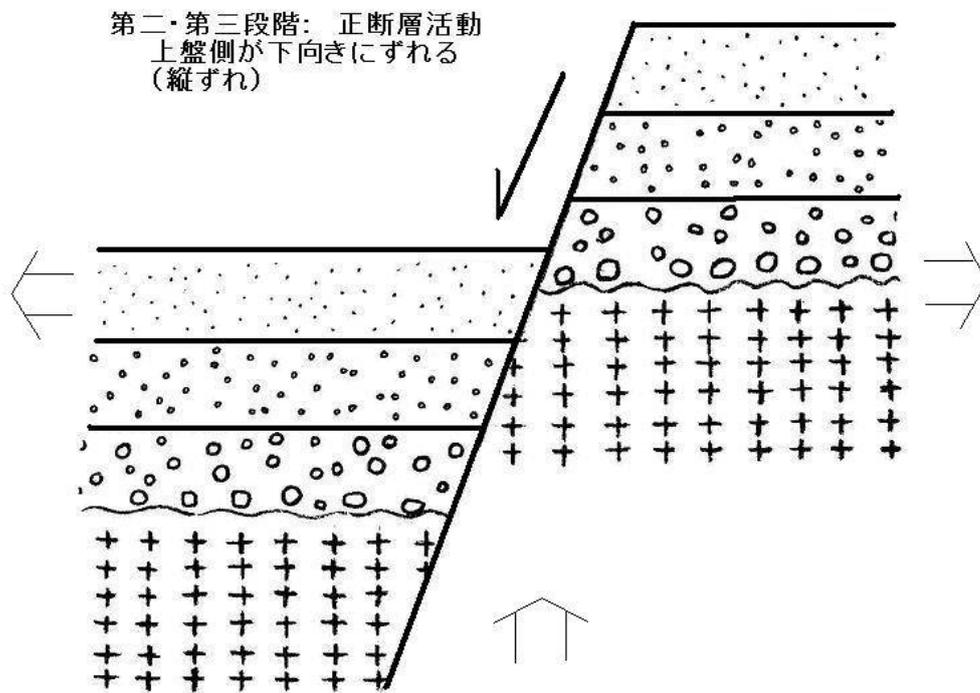
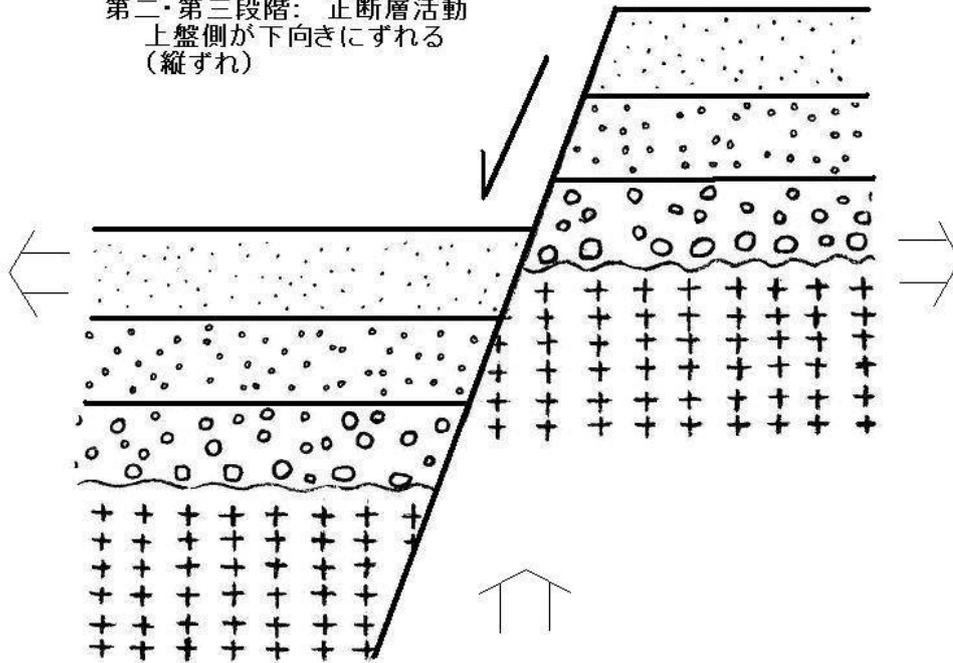
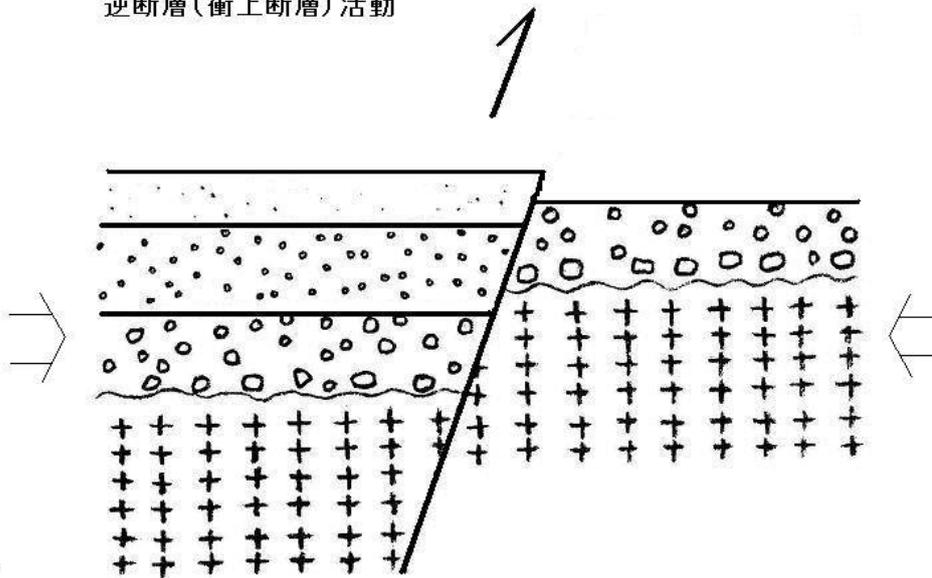
図2 断層の履歴の概要(推定)

第一段階： 陥没してできた海に堆積物が溜まる。  
 領家帯の花崗岩・片麻岩などからなる基盤岩の上  
 に新第三紀の堆積層が覆う。境界は不整合。

設楽層群の堆積(2000~1700万年前)

隆起に伴う正断層活動、  
 続いて火山活動・盆状構造の形成に伴う正断層活動

第二・第三段階：正断層活動  
上盤側が下向きにずれる  
(縦ずれ)

第4段階：圧縮の場  
逆断層(衝上断層)活動

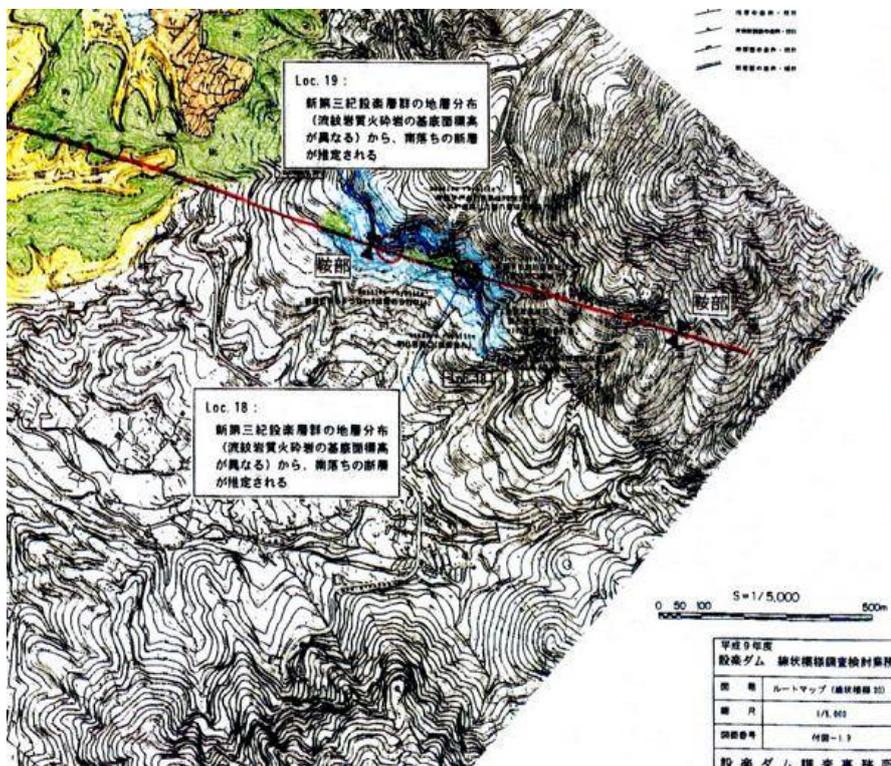
この地域で愛知県防災会議地震部会が“活断層の疑いの濃い”リニアメント(線状模様)とみなしている線に相当する「線状模様 20」の現地踏査結果が、国(建設省中部地方建設局設楽ダム調査事務所)の報告書「平成 9 年度設楽ダム線状模様検討業務」の付図 1.9「ルートマップ(線状模様 20)」に述べられている。それを見ると、「線状模様 20」の東の端に近い Loc.18, 及び Loc.19 の 2 点の露頭観察結果から、南落ちの断層の存在が示唆されている(図3)。一方、より西側にある露頭の Loc.20~Loc.25 では、断層の存在は確認されなかったとされ、結論としては、他の線状模様と同様に確実度の低い L<sub>3</sub> との判定が維持されている。

図3 国の「平成9年度設楽ダム線状模様検討業務報告」の付図-1.9, ルートマップ(線状模様

20) (部分) . 線状模様 20(赤色実線)の東(右)端付近の Loc.18 , および Loc.19 地点では「南落ちの断層の存在が推定される」と書かれている。今回発見された断層の東側延長がこの付近で重なる。

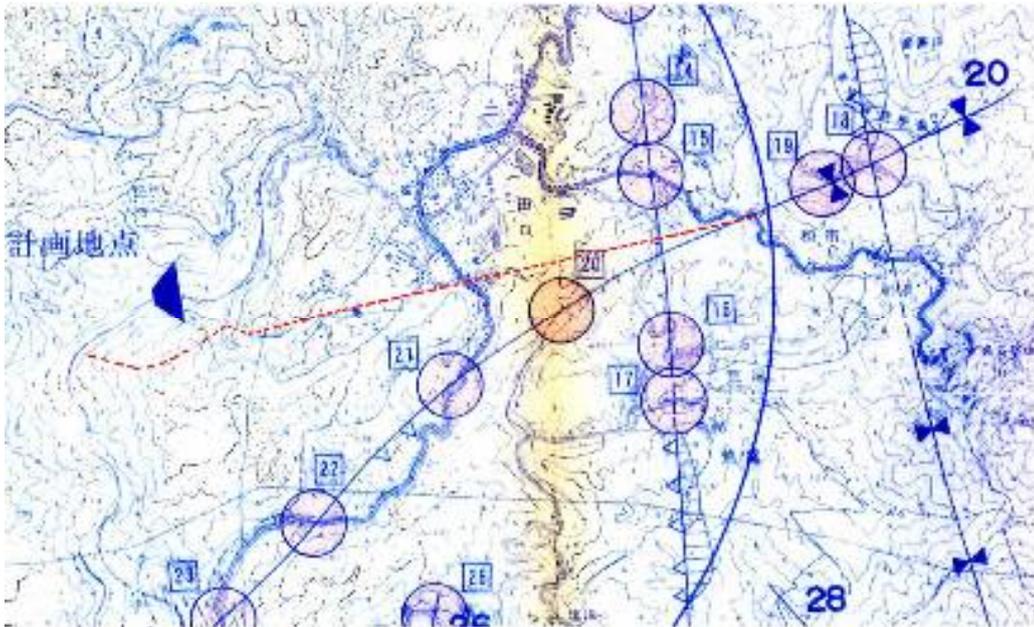
今回、われわれが発見した断層(N80E)を東側に延長すると、「線状模様 20」の東の端付近でほぼ重なることがわかった(図4)。国の報告書には、Loc.18, Loc.19 の踏査記録も含まれており、「線状模様付近に(南落ちの)地質断層の存在する可能性が高い」との所見欄の記述は注目される。この断層は、ほぼ東西走向でダムサイト方向に向かうが、国による「線状模様 20」の線引きは Loc.20 付近から南西方向に曲がり、走向が外れている。愛知県防災会議が認定した“活断層の疑いの濃いリニアメント”についての慎重な検討がなされて来なかったといわざるを得ない。

図 4 平成 9 年度設楽ダム線状模様検討業務委託報告書の付図の一部、円弧はダム計画地点から 3km を示す。線状模様の 20 に沿った四角内の数値は露頭番号を示す。加筆した東西走向 N80E の断層の推定走向(破線)は、Loc.18 ~ Loc.19 付近で線状模様 20 と重なる。

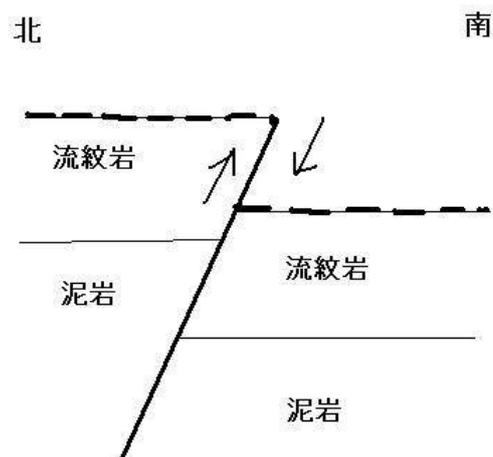
また、この推定の根拠は、国が実施した平成 9 年度の線状模様検討報告書の「線状模様 20, Loc.18, Loc.19 地点では、第三紀に堆積した泥岩層を被覆する流紋岩が、線状模様の北側と南側で高度差があり、北側の方が高い」とする観察結果(図5)からも補強される。この Loc.18, Loc.19 地点は、今回の断層露頭から東へ 2,700~2,800m 付近に当たる。

図 5 平成 9 年度設楽ダム線状模様検討業務報告書の線状模様 20 , Loc.18, Loc.19 付近の調査票に描かれたイラストを改図

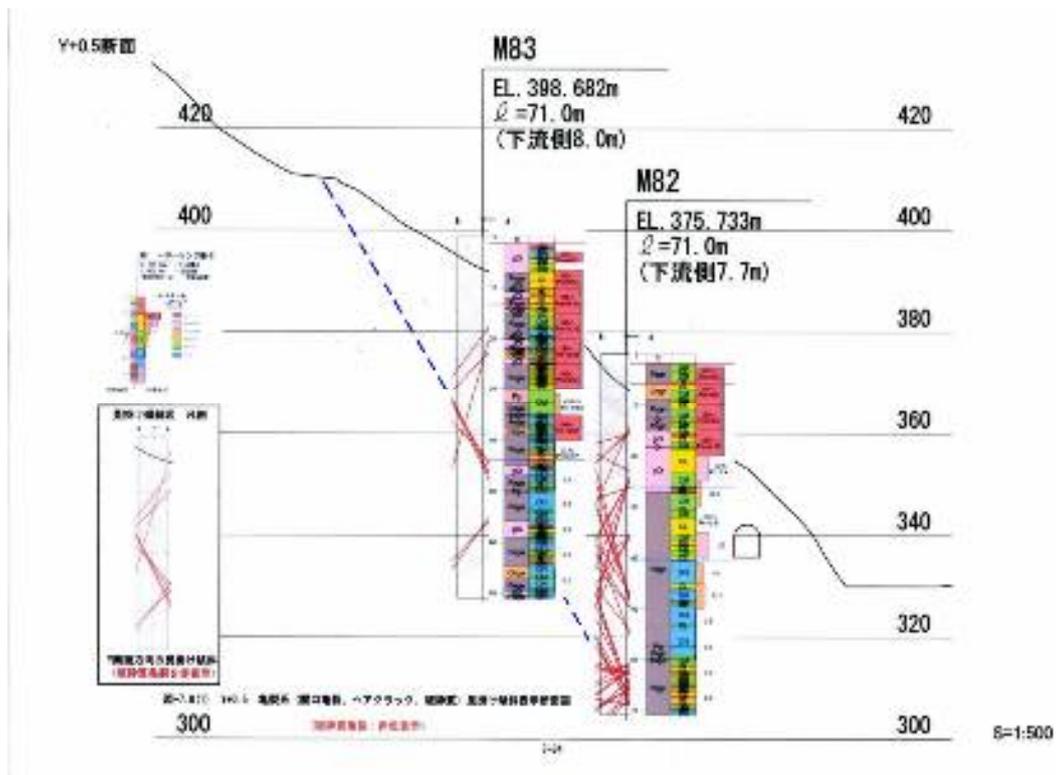
なお、一般に、活断層は一本とは限らず、数本の断層が併走する断層系をなしていることがある。ちなみに、最近実施された平成 26 年度設楽ダムサイト地質調査報告書には、左岸の (Y+0.5) 断面に、2 地点のボーリング結果が図示され、この断層と併走すると考えられる走向傾斜の似た破碎帯が深度 67m 付近 (M82)、および 45m 付近 (M83) に示され、2 点間での連続性も示唆されている。この図から、この断面において地表を破碎帯が切る標高は 410m 付近と推定され、ちょうど北向き斜面の途中にある平坦部分(膨らみ)に当たる(図 6)。

図 6 M82, M83 ボーリング結果, (Y+5) 断面図. 破碎質亀裂(青の破線を加筆)に注目.  
平成 26 年度設楽ダムサイト地質調査報告書(図 - 7.8(1), 7 - 34 ページ)

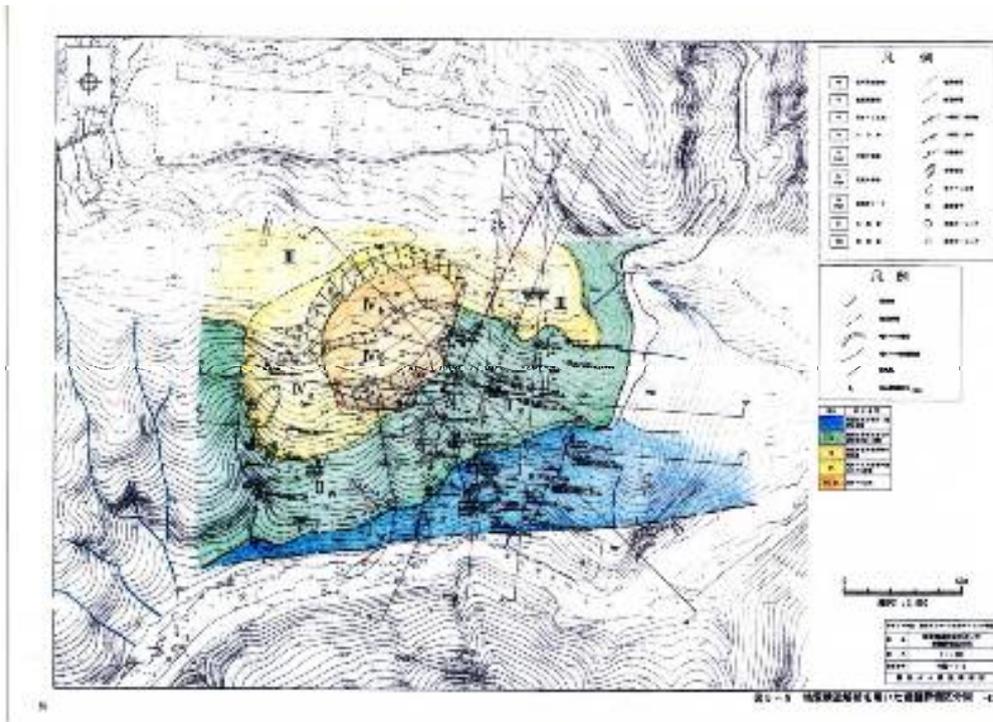
また、平成 10 年度設楽ダムサイト右岸ボーリング調査報告書には、豊川河床に沿う東西走向、85 度北傾斜の断層 (F - 2) が示されており、同系統の断層と考えられる(図 7)。この断層は他の断層と交差しているにもかかわらず変位されずに直線的に延びていることから、古いものではないと考えられる。ダムサイト付近には、東西走向の高角度の断層が幾本も併走しており、そのうちの複数本は、ダムサイトを貫通していることが明らかである。また、松戸地区の二重山稜地形の向きも東西方向であり、東西走向の断層系との関連が否定できない。平成 4 年度設楽ダムサイトボーリング調査報告書には、東西走向で 85 度北傾斜の幅 3m 超の破碎帯 (F - 2 (上流案), 名称は同じであるが平成 10 年度の河床に沿う F - 2 断層とは別のもの) が示されており、西側へ延長すると二重山稜地形

図7 河床に沿って東西方向に直線的に走るF-2断層. 北北東-南南西の断層と交差するがその影響を受けていないように見える. 平成10年度ダムサイト右岸ボーリング調査報告書, 付図13.

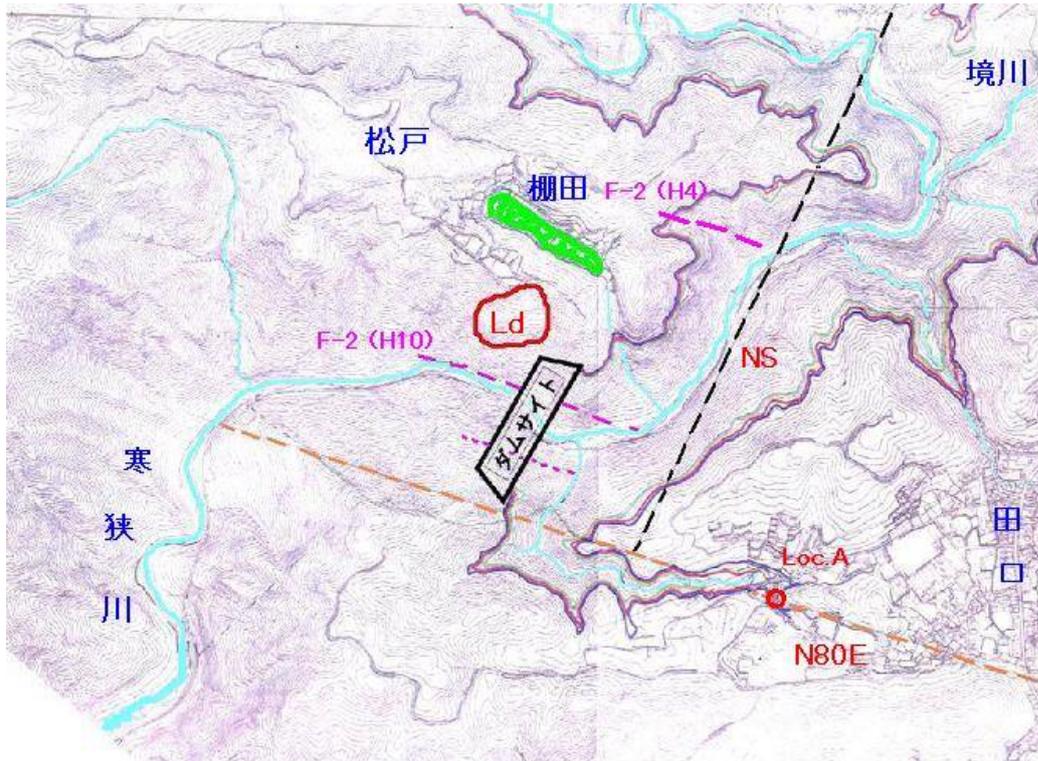
南下してきた豊川(寒狭川)は、ダムサイト直上流地点で東西方向へとほぼ90度流路を変える。この流路の屈曲は、南北走向の断層に沿って流下する豊川が、この東西走向の断層系と出合って流路を西方に変えたと推定される(図8)。

ダムサイト付近は、東西方向および南北方向に複数の断層破砕帯が交差し、豊川の河床や兩岸斜面には深部に及ぶ亀裂・破砕帯が広がっている。漏水や深層崩壊の可能性を否定することはできない。従って、この地点に巨大ダムを建設することは、限りなく無謀な選択であると判断される。少なくとも、転流工や本体工に入る前に、これらの推定活断層系についての詳細な調査が実施される必要があり、以前から懸念されてきた、二重山稜・大規模深層崩壊の問題についても解明されねばならない。

図8 寒狭川の流路や二重山稜などの地形を規制していると推定される断層系
