## 設楽ダム予定地周辺の断層・破碎帯をめぐって

( ) 東西走向の縦ずれ断層

市野和夫

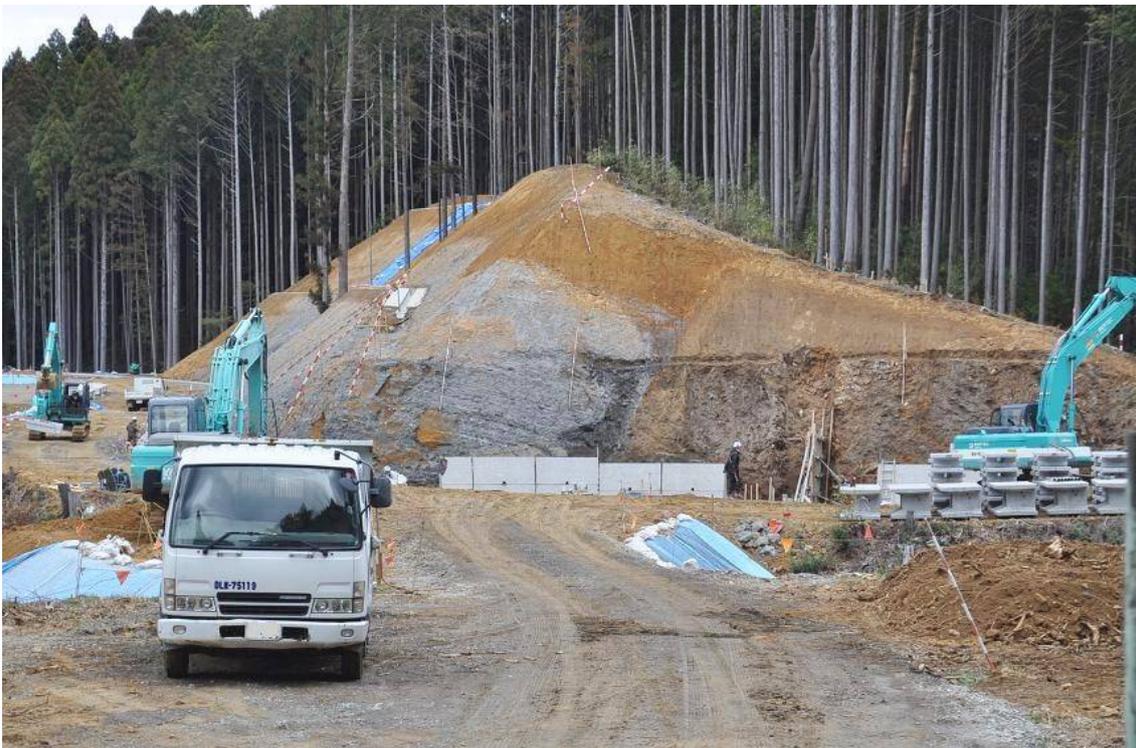
写真 1 設楽町田口地区西部(清崎下の沢)の道路工事ののり面に現れた断層露頭,西側から東に向かって撮影,2016年4月2日。その後,のり面全体がコンクリート構造物とモルタル吹き付けによって覆われたので現在は見ることはできない。

2) 走向傾斜: N80E 56N (ほぼ東西走向で、北に 50~60 度傾斜)

3) 上盤(北側): 青灰色の泥岩～砂岩の互層で一部に海生の貝類化石を含む。

4) 下盤(南側): 半固結の礫岩。不淘汰の角礫(巨大礫を含む)が赤褐色の砂質の基質に埋まっており、田口累層の最下層を成す基底礫岩と推定される。なお、この礫岩は幾分破碎されており、この付近で南北走向の断層が交差している可能性が高い。

5) 上盤側の泥岩・砂岩層は、断層を挟んだ下盤の礫岩層に対して上位(後期)の堆積層であるので、層序から判断すれば、北落ちの正断層とみなされる。しかしながら、地形の特徴から現在は上盤側が上昇に転じている逆断層と推定される。

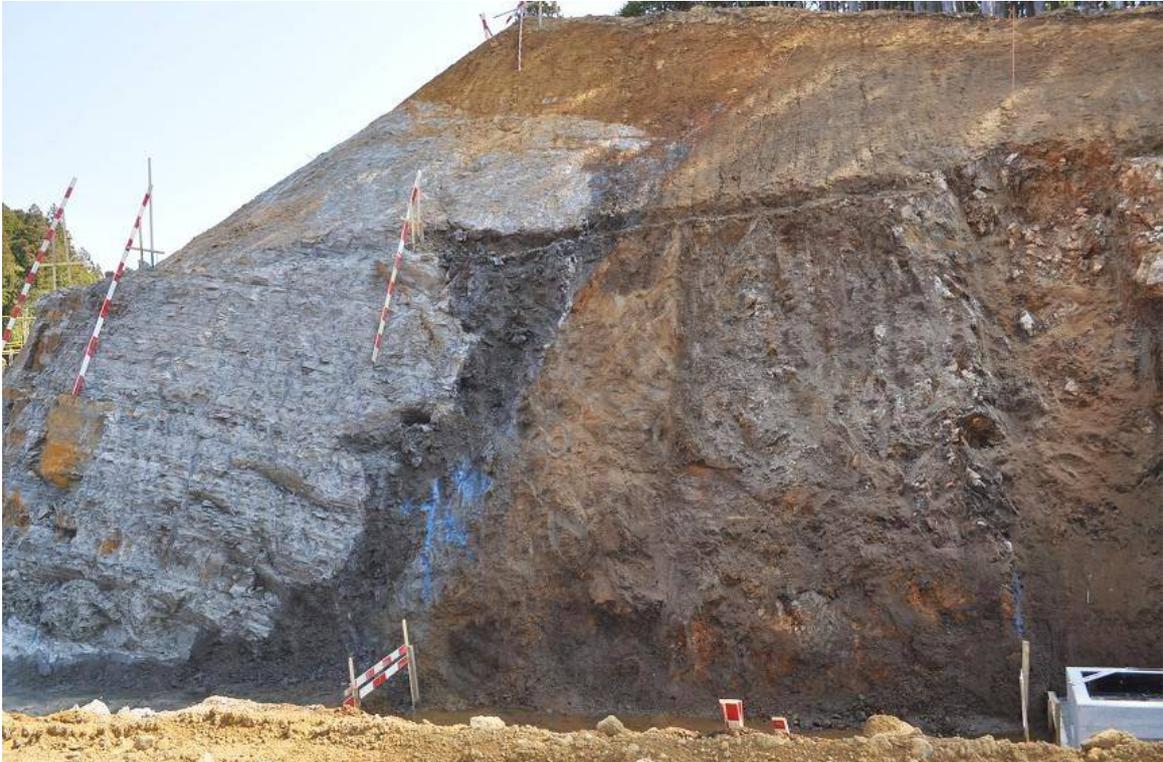
写真 2 断層露頭、上盤(左側)は青灰色の泥岩～砂岩の互層でゆるい南傾斜。下盤(右側)は巨大礫を含む礫岩で、いくぶん破碎されている。2016年3月27日撮影。

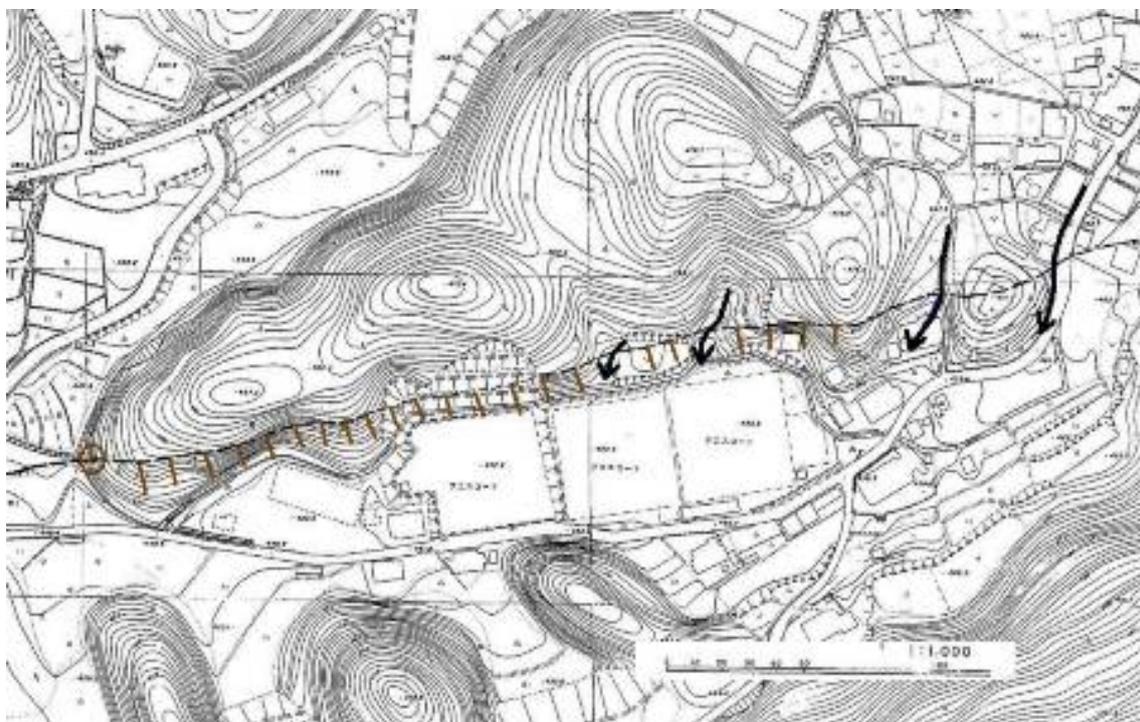
図 - 1a N80E56N 断層の推定延長線(破線)と地形(上)

推定延長線上に小沢の屈曲、直線的な急崖、鞍部と尾根の屈曲など、特徴的な断層地形が見られる。一部に撓曲崖を思わせる微弱な地形の膨らみも見られる。地形の特徴を総合すると、右ずれ成分を含む縦ずれ（逆）の断層で、活断層の疑いが濃いと思われる。

印は確認された露頭位置，断層が小沢を横切る位置と流路の変曲点がほぼ一致する。また、直線状に延びる急崖地形が読み取れる。1000 分の一地質図(平成 5 年度地質総合検討業務

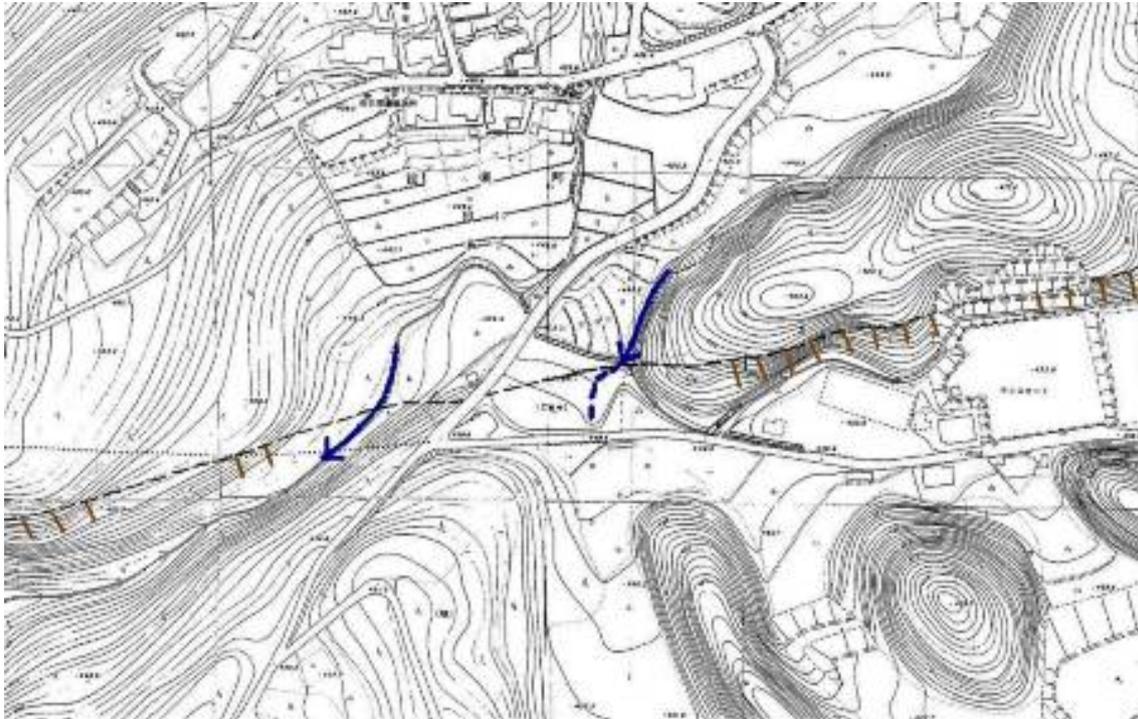
図 - 1b N80E56N 断層の推定延長線 (破線)と地形(中)

小河川の変曲部で横断。1000 分の一地質図(同上)部分に加筆。

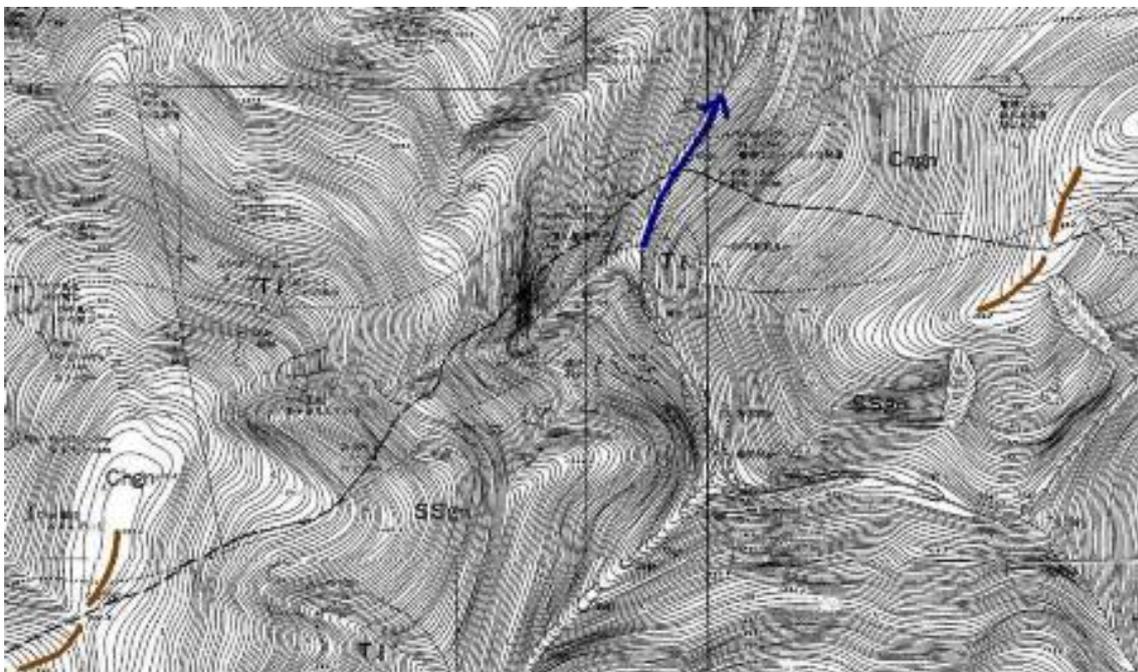
図 - 1c N80E56N 断層の推定延長線 (破線)と地形(下)

断層が横切る地点が尾根筋と小河川の流路ともに変曲点となっている。また、尾根地点では鞍部を通過している。図の右寄り上部の緩斜面部分には推定延長線沿いに撓曲崖を思わせるわず

かな凸部の連なりがあるように見える。1000分の一地質図(同上)部分に加筆。

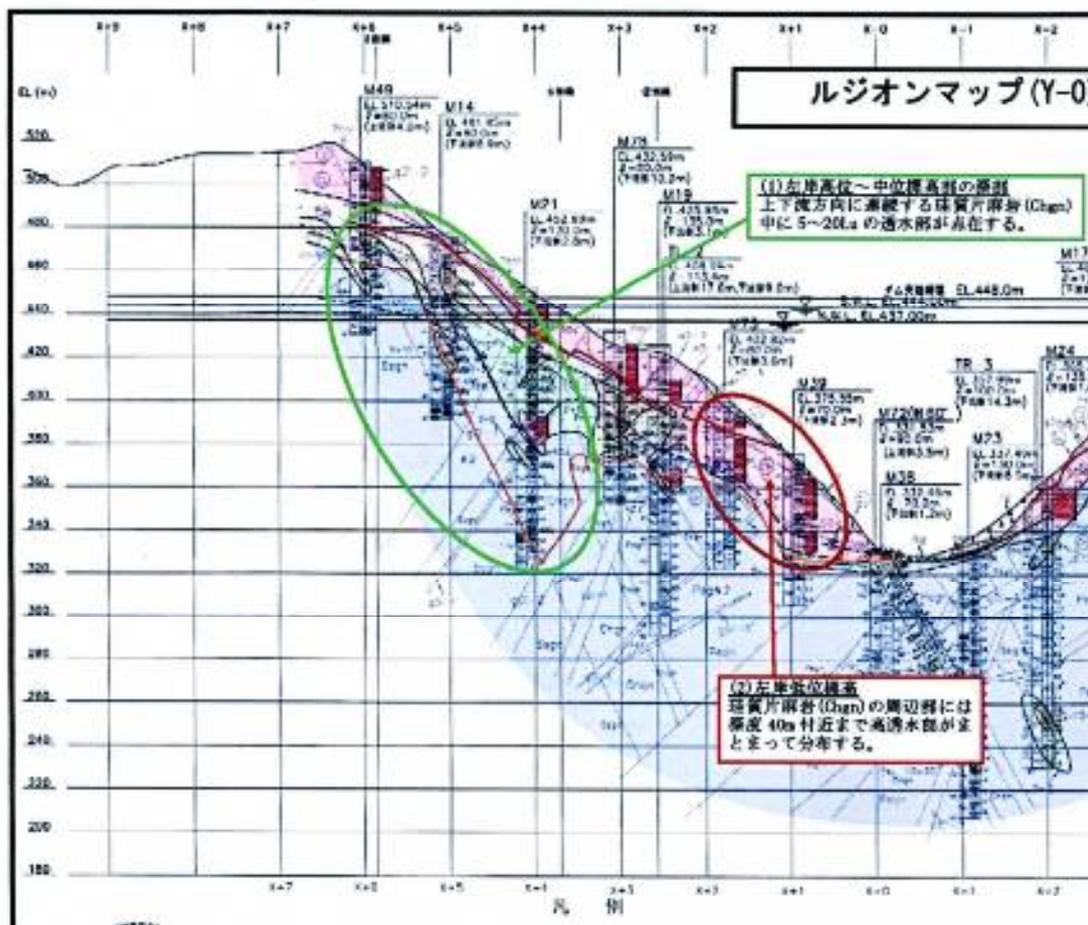
図2 ダムサイト左岸の上下流(東西)方向に連なる二筋の高透水ゾーン,平成21年度設楽ダム地質総合解析業務報告書,図9.1.4 Y0ルジオンマップ(部分)

ボーリング調査等の結果は、深部まで透水性の高い帯状の地盤が、左岸高標高部と低標高部の二筋あり、上下流(東西)方向に延びていることを示している。報告書のダムサイト左岸の地質透水性の断面図<sup>(6)</sup>を図-2に示しておく。高標高部の高透水部と並行して深部まで酸化層が発達していることは注目される。今回発見された東西走向の断層は、高標高部の高透水ゾーンの走向・傾斜とほぼ一致しており、断層運動によって深部まで亀裂が発達して透水性が高まり、地表水の浸透により深部まで酸化が進んでいるものと判断される。同報告書では、高透水部と珪質片麻岩の分布との関連に触れているが、断層との関係

についての考察はなされていない。

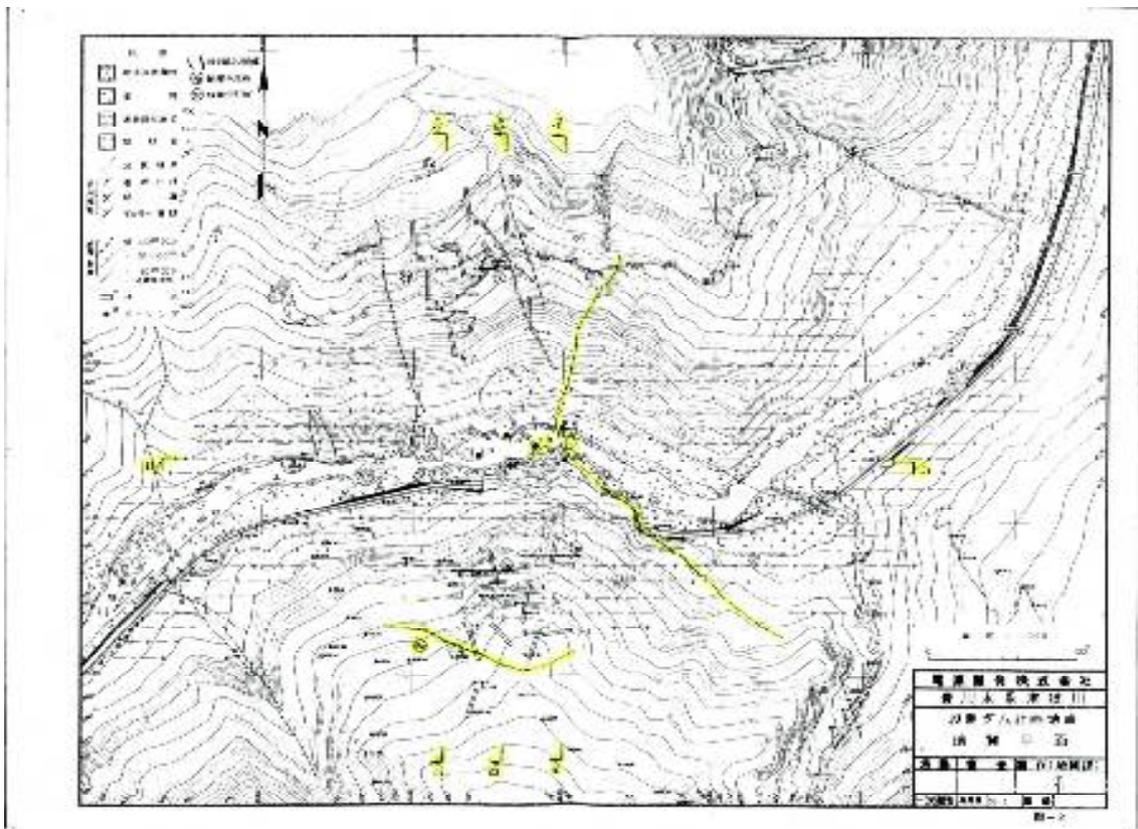
図 - 3a 設楽ダム計画地点地質平面 電源開発(株), 1963.3

いっぽう、低標高部の高透水ゾーンは開口亀裂の発達したいわゆるゆるみゾーンであることが明らかにされているが、このゆるみの原因については触れられていない。高標高部の場合と同様に、断層運動の影響がもっとも考えやすいことから、高角度の東西走向の断層の記載がないか調べてみた。国の報告書にはダムサイトの左岸に東西走向の断層は示されていないが、電源開発(株)が1963年に作成した「豊川水系寒狭川設楽ダム計画地点一次報告」<sup>(7)</sup>の中に、対応する断層が描かれていることが分かった。同報告の地質平面、および地質断面(図-3a, b)に描かれているF断層は、ダムサイト左岸の標高430~440m付近の地表をほぼ東西に走り、約60度北傾斜とされている。左岸低標高部の高透水ゾーンについても、この東西走向の断層のずれによって深部から生じた亀裂がゆるみの主要な原因と考えるのが合理的であろう。

ダムサイト左岸に東西走向の断層 F , 右岸から左岸にかけて北西 南東方向の断層 F が、破線で描かれている。

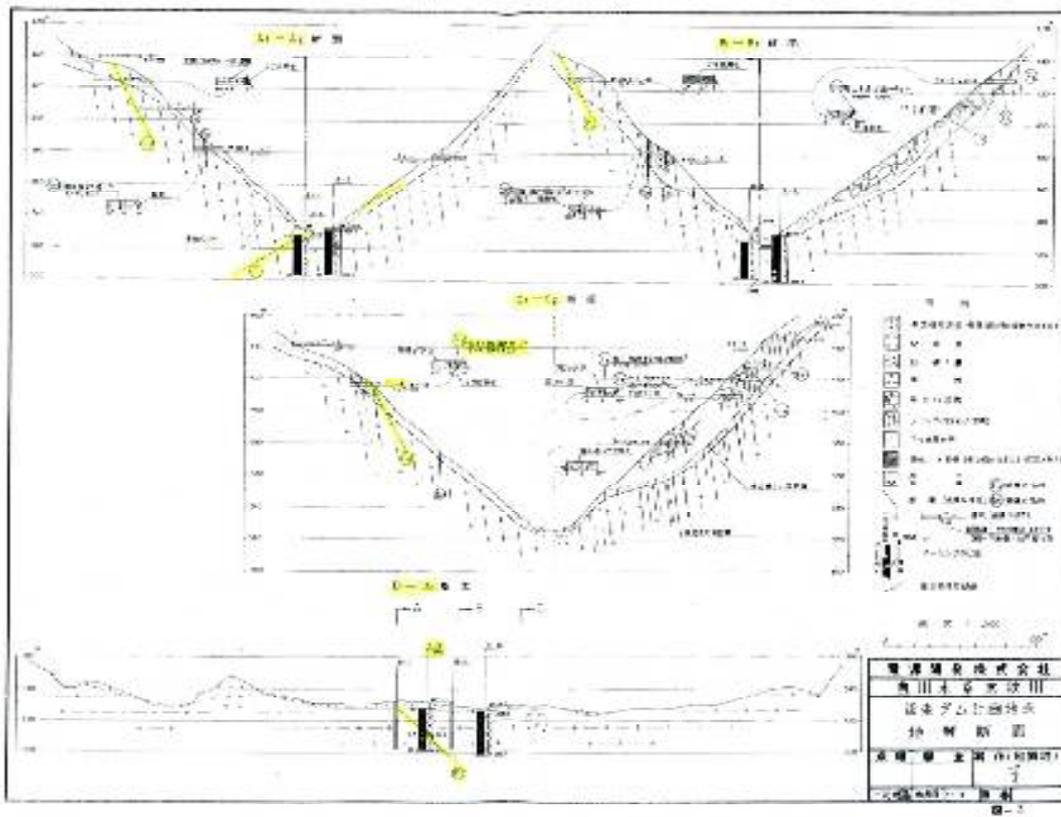
図 - 3b 設楽ダム計画地点地質断面 電源開発(株), 1963.3

南北方向の3つの断面(A, B, C)と東西方向の断面(D)が描かれている。断層F<sub>I</sub>とF<sub>II</sub>の傾斜が読み取れる。

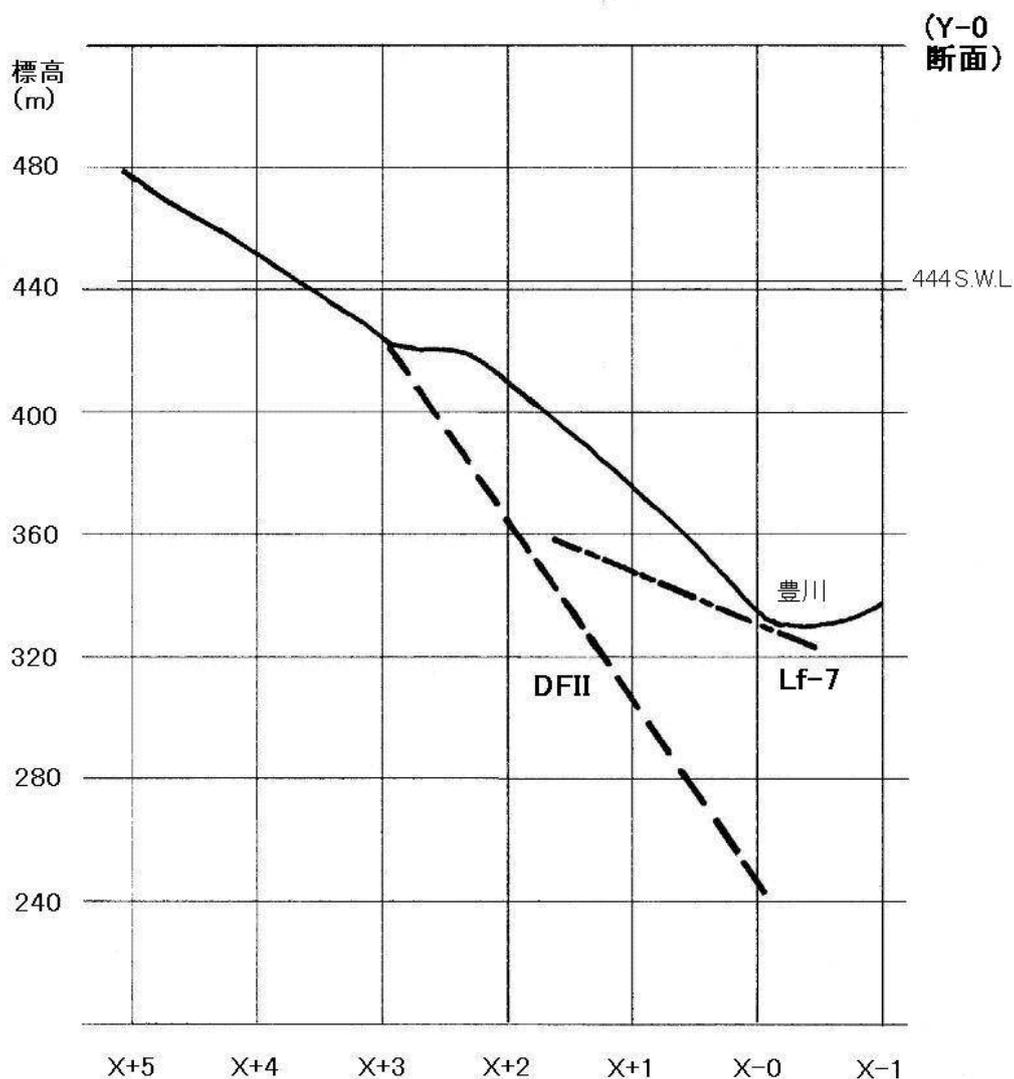
図 4 設楽ダムサイト計画地点左岸(Y-0)断面における断層

DFII 断層は、ほぼ東西走向で約 60 度北傾斜で、計画値を上下流方向に走る(図 3 に掲げた

電源開発(株)の調査報告から推定)。低角度断層 Lf-7 は、平成 21 年度報告書, 4-37~4-80 ページ、および 9-3 ページの表 9.1.2 低角度弱層の評価に基づく。

ここで、M39 孔は、ダムサイトの地質調査区域を東西 (X 方向) 南北 (Y 方向) の 40m 幅のメッシュで線引きしてあり、その X+1 軸と Y-0 軸の交点におけるボーリング孔である。既往ボーリング一覧表で M39 を確認すると、孔口の標高が 375.55 m となっている。以上の情報から、低角度断層 Lf-7 が M39 ボーリング位置の標高 346 m 付近の地中をゆるい北傾斜で切っていることが分かる。

平成 21 年度報告書には、電源開発の調査報告は反映されておらず、当然ながら、図 4 に示した DFII 断層は考慮されていない。そのため、この報告書の記述では「組み合わせる弱層はない」とあるが、実際には、高角度断層 DFII (電源開発の FII) がこの Lf-7 の南側直近を通っている。Lf-7 は DFII の枝断層であるとも考えられる。主・枝の直接の関係にはないとしても、亀裂の発達したゆるみゾーン内において近接する弱線どうしであるので、両者が合わさって岩盤のずれや崩壊をひきおこす可能性は否定できないだろう。
