# 設楽ダムサイトを活断層が貫く…市民科学調査で判明

市野 和夫 （設楽ダム地質調査グループ）

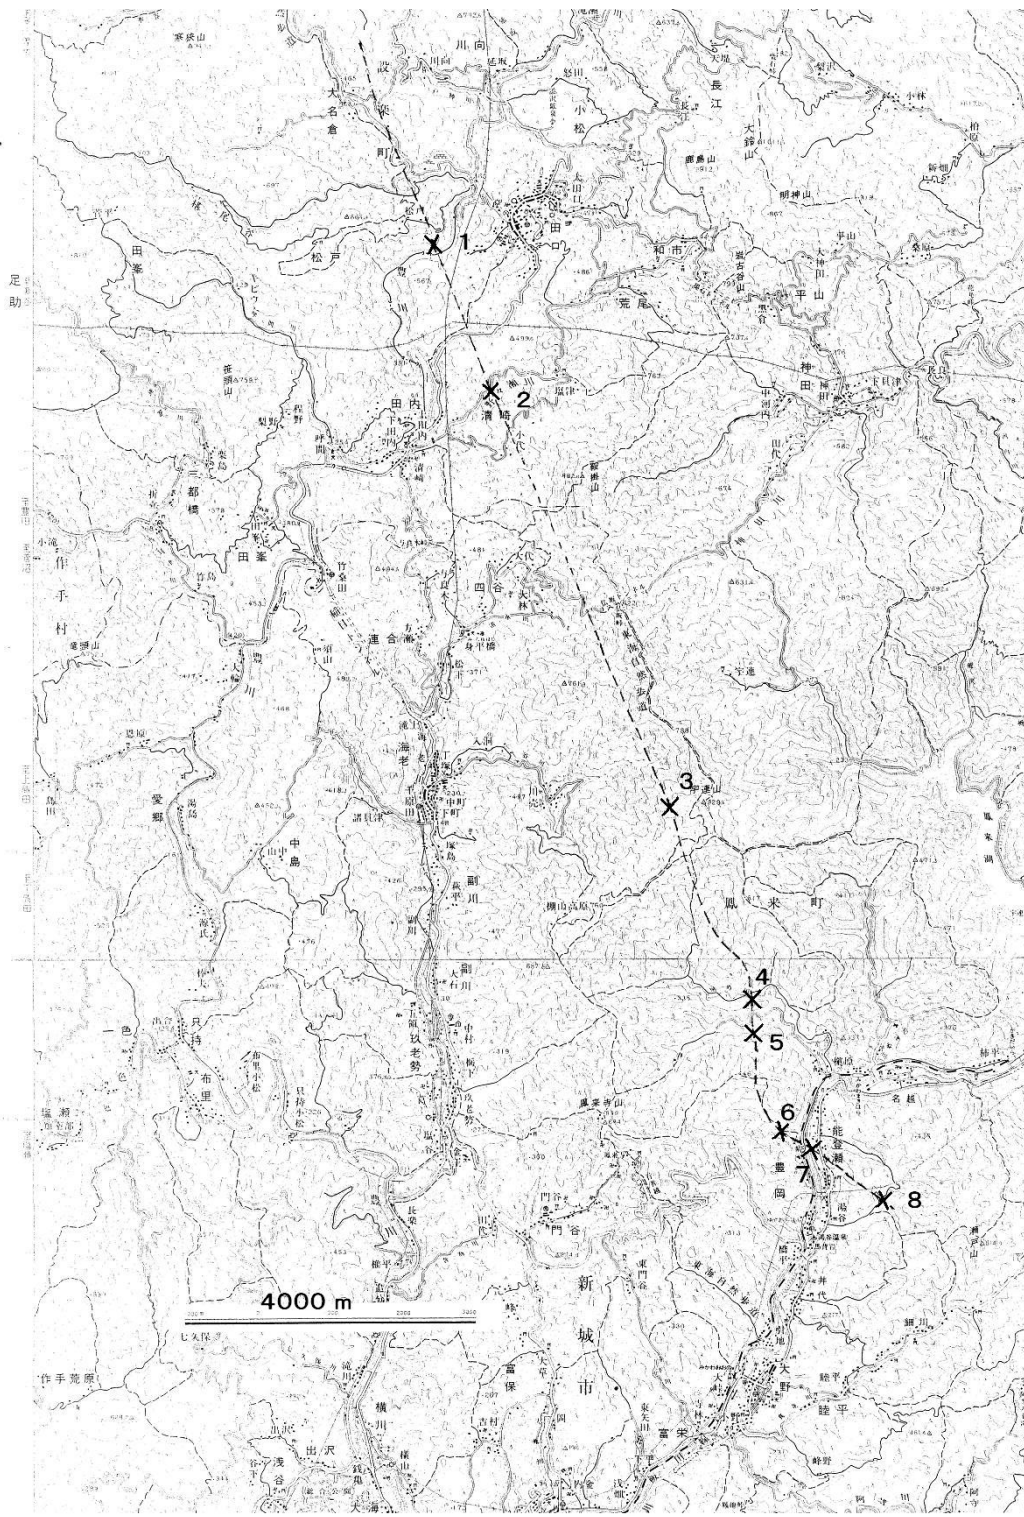
図 1 には、国土地理院発行の 5 万分の 1 地形図上に、確認した露頭を記入して滑らかに破線で結び、推定断層線を描いた。また、同 2 万 5 千分の 1 地形図上に、中央構造線に近い新城市能登瀬付近から設楽火山のほぼ中心部に当たる宇連山までの推定断層線を描いたのが図 2 である。図中の数字は表 2 の No.を示す。

図1 ダムサイト右岸の F-③断層の延長は、ほぼ N20W 高角で中央構造線 (ML) の直近まで続いている。ダムサイトにおいては、中角度であるが、他の露頭ではすべて高角度であり、ダムサイトのみの傾斜は異常値を示しているものと判断される。 国土地理院 5 万分の 1 地形図 (田口、三河大野) に基づく、縮尺線長:4000m.

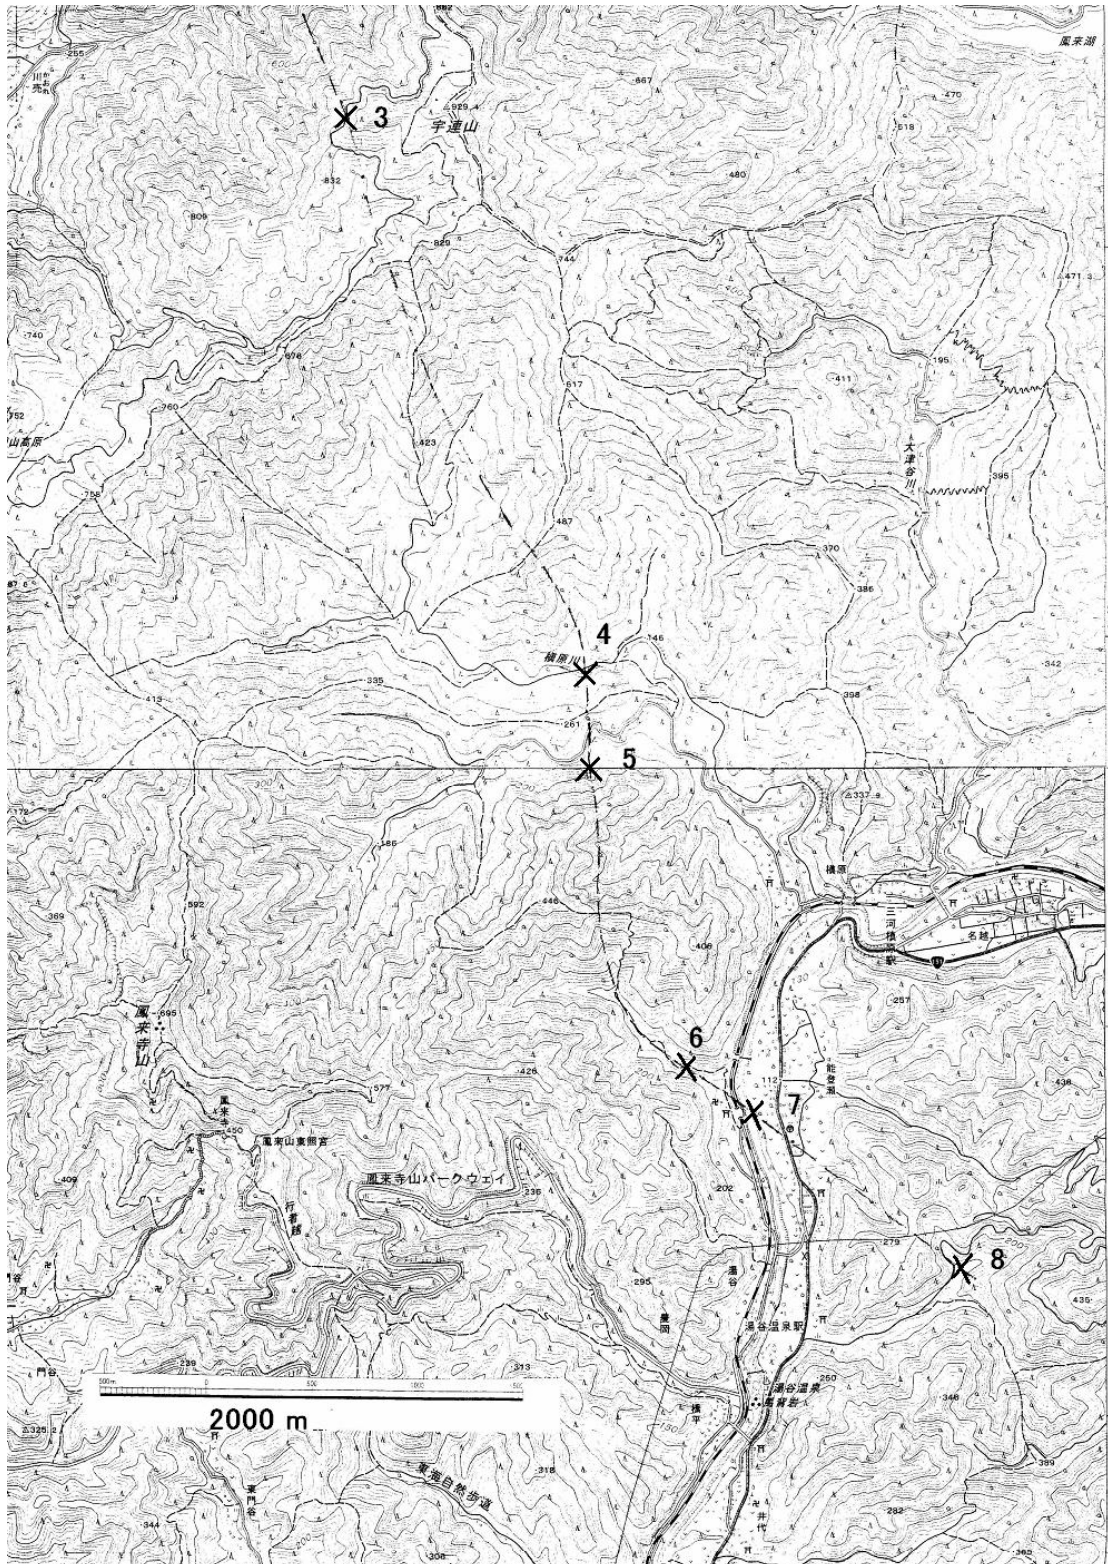
国土地理院 2 万 5 千分の 1 地形図(海老、三河大野)に基づく、縮尺線長:2000m.

図 2 F-③断層延長の南東側、宇連山・榎原川・宇連川(能登瀬)付近では、走向が N20W→NS→N40W と変化し、南東端(?)付近では N40W 高角で、ほぼ ML に直交する。

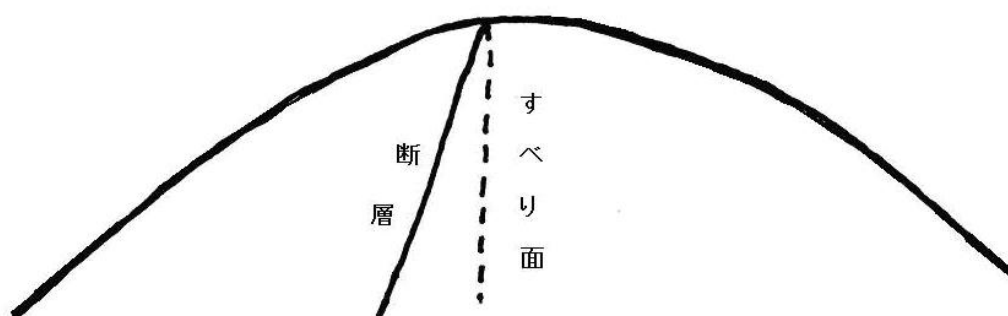
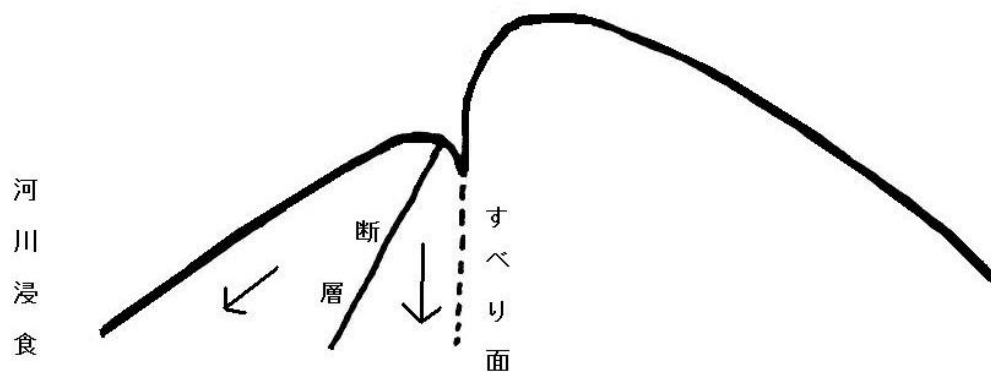
設楽ダムとの関係で特に重要な点の一つは、ダムサイト（松戸の南尾根）における断層の傾斜（事業者による横坑・ボーリング調査によるデータ）が他の露頭と比較して低角であることが明らかになったことである。すなわち、他の地点の全てで高角度である断層が松戸の尾根部分だけ、ゆるい傾斜となっているという事実は、松戸南尾根（二重山稜地形の南半分）が山体すべりというべき巨大な岩盤すべりを起こしている結果とみれば、合理的に説明できる（図3参照）。

図3 松戸の二重山稜地形は、山体すべりが強く疑われる。
