2021年5月18日

設楽ダムの本体工事を始めてはいけない

設楽ダム地質調査グループ

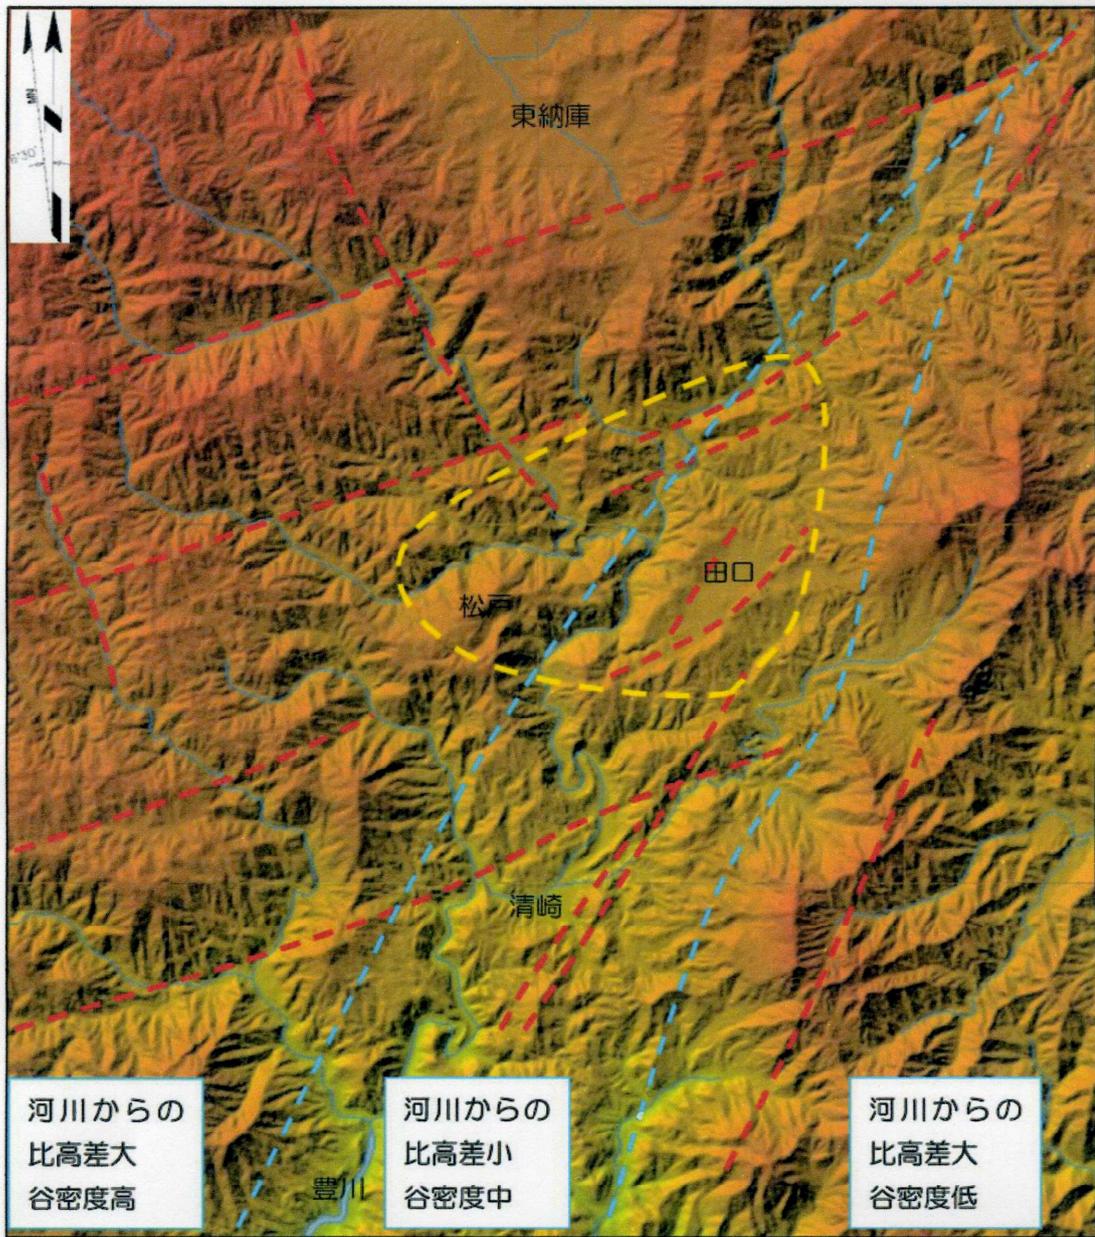
設楽ダム計画地の北西側に、明瞭で長い線状模様(リニアメント)の存在が事業者の平成29年度地質調報告書^(注4)で示された。その線状模様の南東側の延長はダムサイト直近に至ることが分かるが、報告書はそのことには触れずに、ただ図中に目立たない破線で描かれているのみである(図1-1)。図1-1は該当するリニアメントの破線を見やすくし、ダムサイトの位置を加筆したものである。なお、図2は地形を立体視できる産総研の活断層データベース^(注5)の設楽ダム計画地付近であるが、(加筆した二つの矢印の間)に線状模様が読み取れる。

図1 1 図中、上端左よりから北北西 - 南南東方向に延びる赤色の破線が該当するリニアメント
平成 29 年度 設楽ダム付替道路関連地質調査業務 報告書, p.7, 図 2.1.2

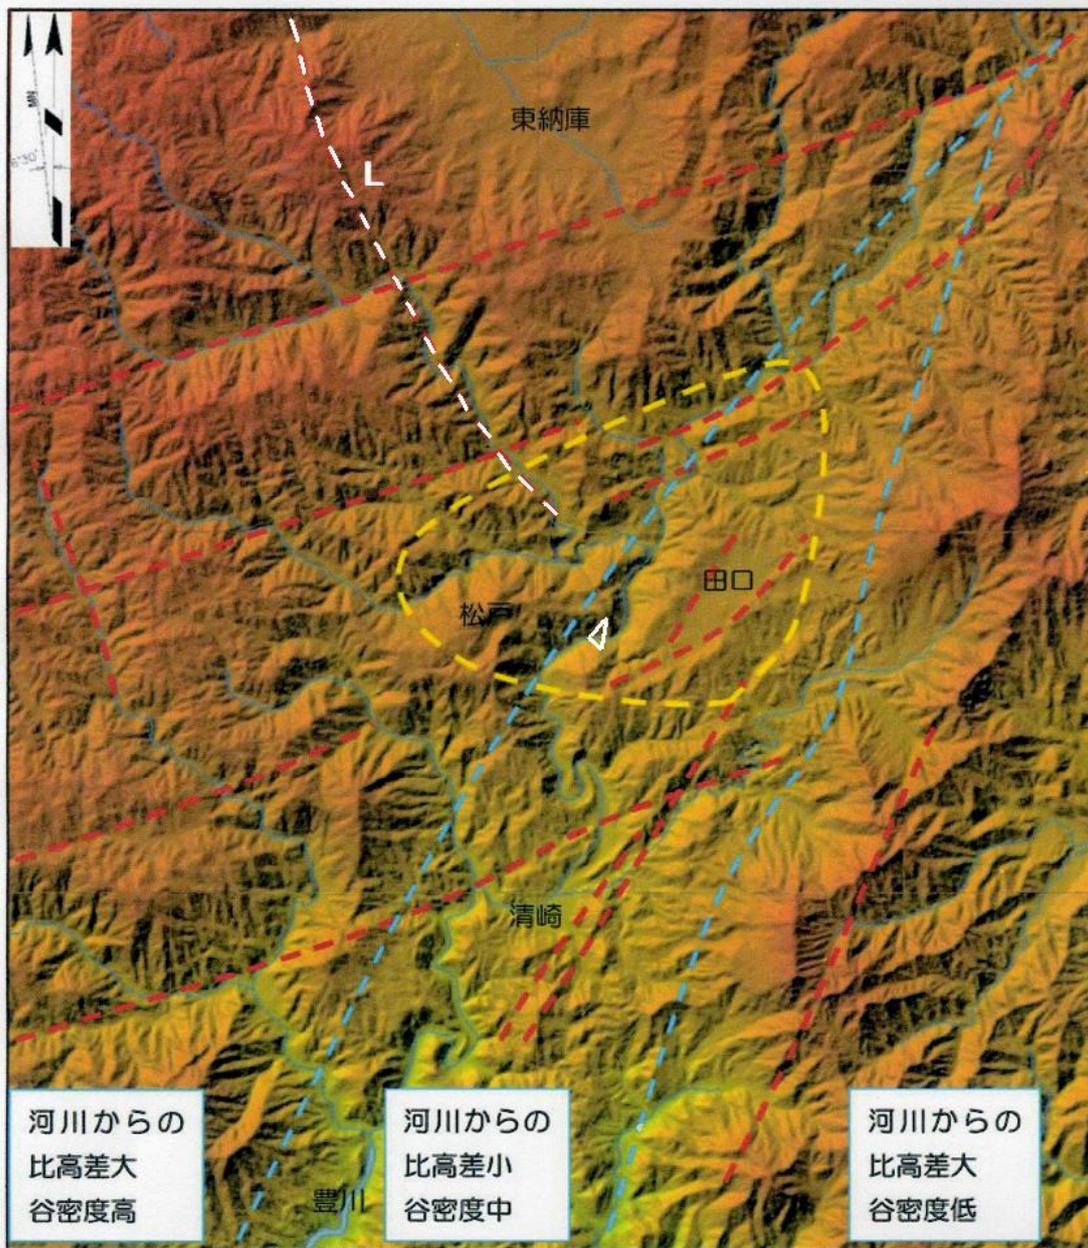
北西-南東走向のリニアメント(L)
 白色破線は、原図の赤色破線を
 白色化した。ダム位置を加筆。

図1 1' 図1 1の当該リニアメント(線状模様)を見やすくするために白色破線(L)とした。
 平成 29 年度 設楽ダム付替道路関連地質調査業務 報告書, p.7, 図 2.1.2 に加筆

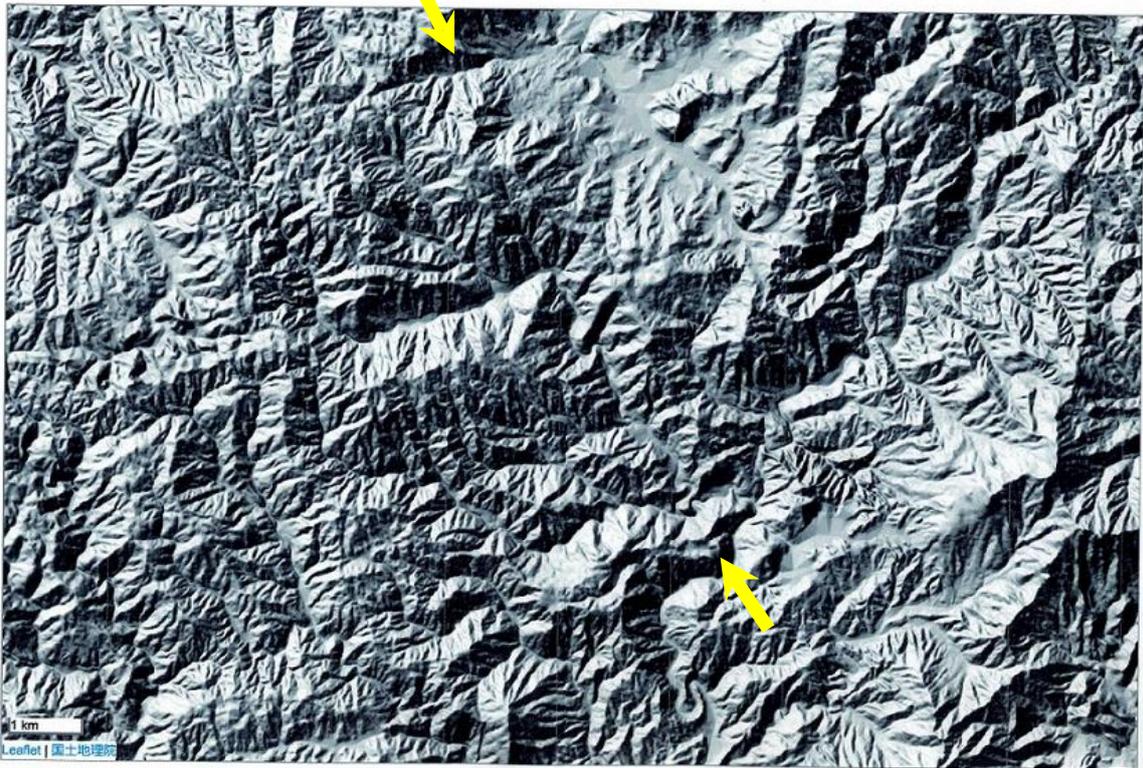
図1 2 産業総合研究所 活断層データベースより、ダムサイト計画地付近の地形
2つの矢印(加筆)の間が、大名倉方面の寒狭川沿いの線状模様に対応する。

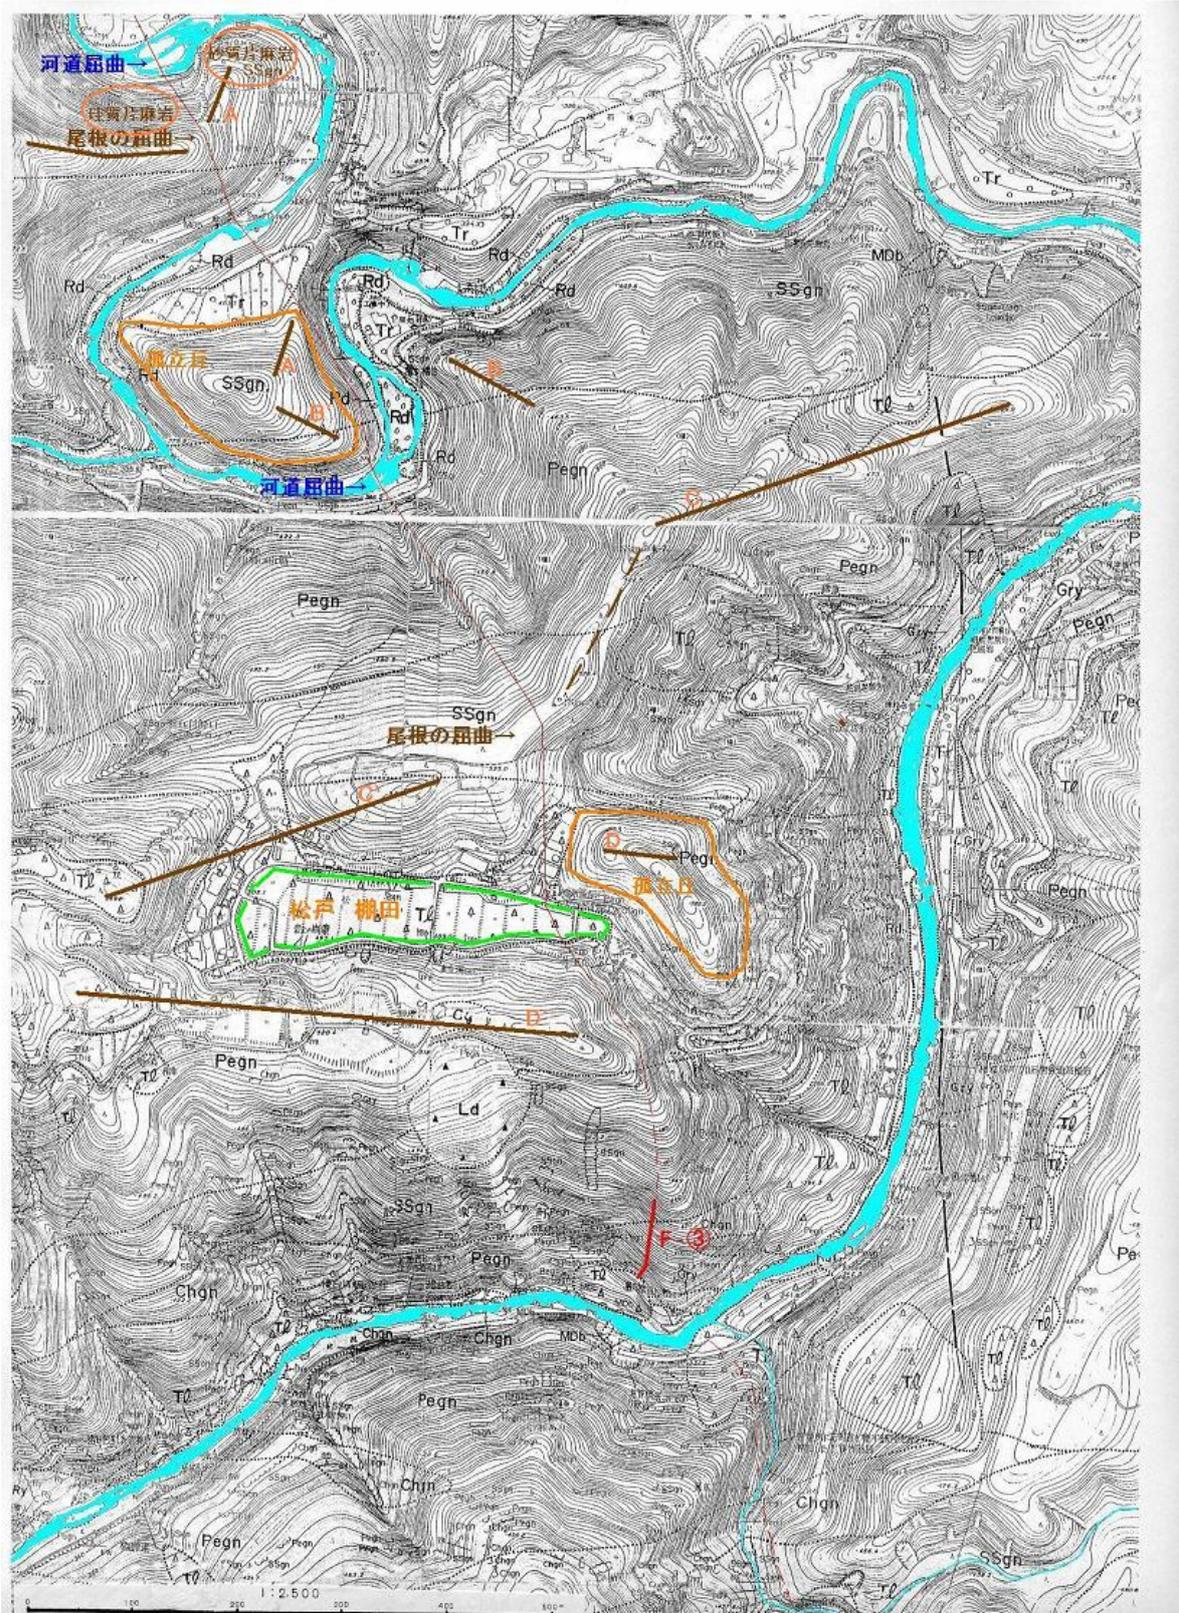
図1 4 推定 F- 断層線に沿う地形

そこで、F- 断層が左横ずれ断層であると仮定して、事業者の報告書^(注7)付図の 2500 分の 1 地質平面図を利用して、詳細な地形を検討してみたところ、尾根の屈曲、孤立丘、河道の屈

曲、遷急線、線状凹地、崩壊地などが推定断層線に沿って分布していることが明らかとなった（図1-4）。これらの地形の中から、尾根の屈曲と孤立丘に着目して、断層の左ずれ活動による地形変動が生じたのか否かを検討した。

その結果、松戸から大名倉にかけての北北西方向で、現在は別々の8本の尾根地形が、推定断層線に沿って約180m（左横ずれを元に戻す方向に）ずらすと、2本ずつの対がほぼ直線に載って4本の尾根筋であったことが示された。また、推定断層線が河道を横切っている2箇所では、明瞭な河道屈曲が生じており、もう1箇所は、河道の右回りから左回りへの変曲点となっている。断層の横ずれ活動に伴って、川の下流側が高標高側に変位する場合に明瞭な河道屈曲が現れる。反対に川の上流側が高標高側に変位する場合には、明瞭な屈曲は現れず、変曲点が現れると判断される。尾根が折れ曲がっているように見える大名倉の露頭を現地踏査した結果では、屈曲部分の尾根の両側ともに岩質は珪質片麻岩で同じように見えるが、ちょうど折れ曲がり部分のおよそ20m程度は表面から見る限り、細礫からなっており、ここをかなりの規模の断層破碎帯が貫いていると推定される。この近傍では、川を挟んで両側に第四期に堆積した段丘面があることから、この一帯は、F-断層が活断層（第四紀断層）であるか否かの検証をする適地と推定される。

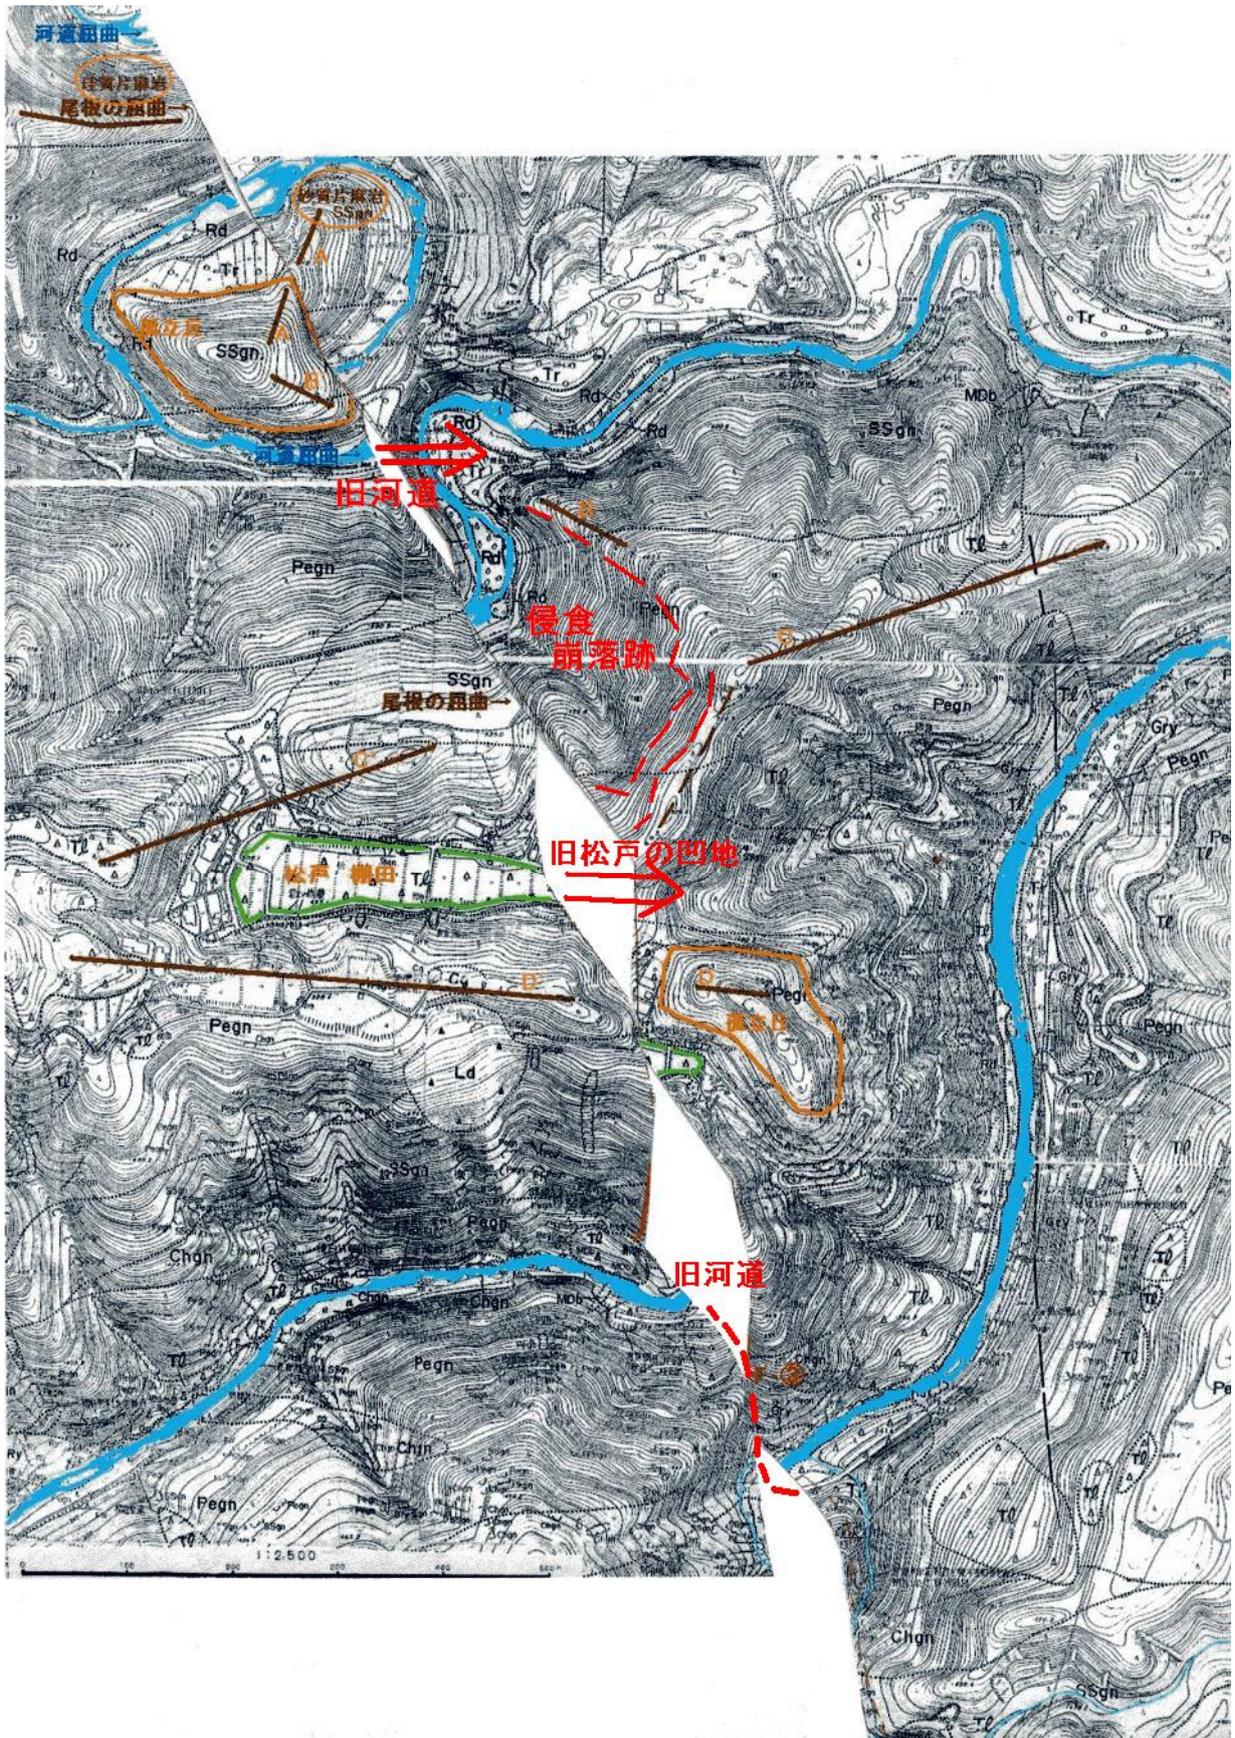
図1 5 F- 推定断層線に沿って左横ずれを約 180m セットバックした図

以上の他、ダムサイト直上流の南南東側の延長方向では、ちょうど江ヶ沢が大きく北上して寒狭川に合流している。江ヶ沢は上流部では東から西に向かって流下し、ちょうどこの推定断層線と交差する付近で北向きに大きく方向転換している。およそ180mの左横ずれが生じる以前に戻してみて、ダムサイト直上流の寒狭川の河道が清崎側の山地に埋もれてしまうことになれば、前提となる横ずれ断層の仮説が崩れることになる。セットバックしてみると、この江ヶ沢が北上する区間は、寒狭川の旧河道が回り込んでいた部分に相当し、ちょうどその旧河道の回り込みにほぼ沿う形で断層による横ずれが生じ、旧河道は江ヶ沢の谷筋として残ったものとみなすことができる。したがって、この部分でも横ずれ活断層の存在を否定する材料はない。以上の結果を図1-5に示す。

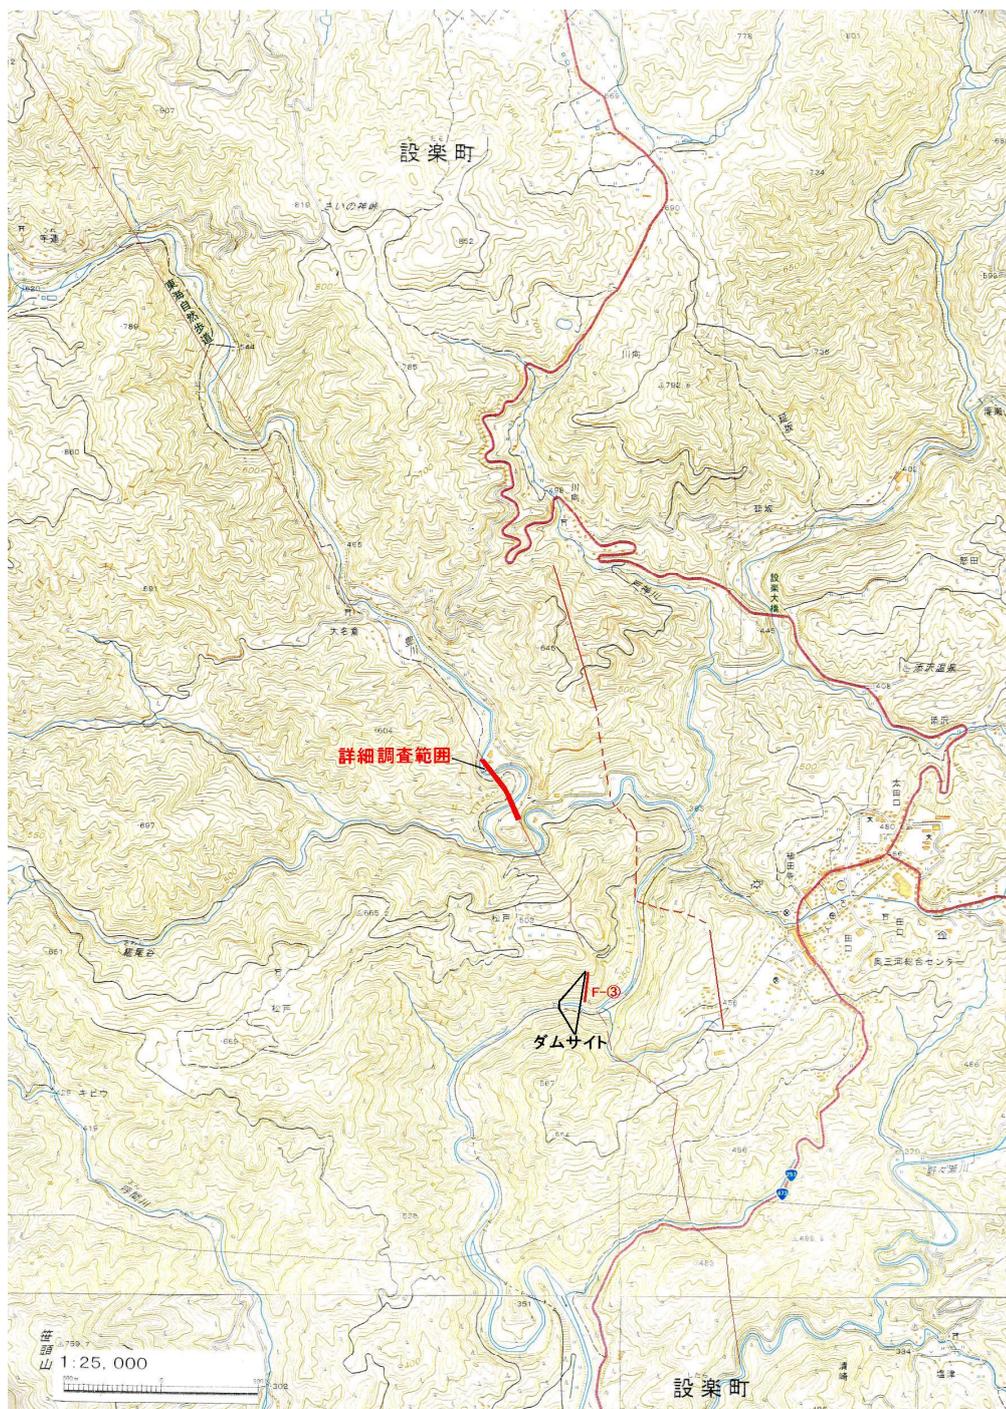
図1 6 詳細調査 トレンチ実施区域(赤い太線)の提案
国土地理院, 25000 分の 1 地形図に加筆

25,000 分の 1 地形図 (図 1 6) 上に調査計画範囲 (設楽町大名倉地区) を示す。この範囲では、寒狭川の 2 箇所の変曲点と 1 箇所の変曲点、尾根の明瞭な屈曲、および寒狭川沿いの 2 箇所の段丘地形を推定断層線が横切っている。トレンチ調査を含めて、断層破碎帯および、段丘変位について、専門家による詳細な調査を行い、断層の運動方向、変位の大きさ、最新の活動時期等について、明らかにするよう提案する。

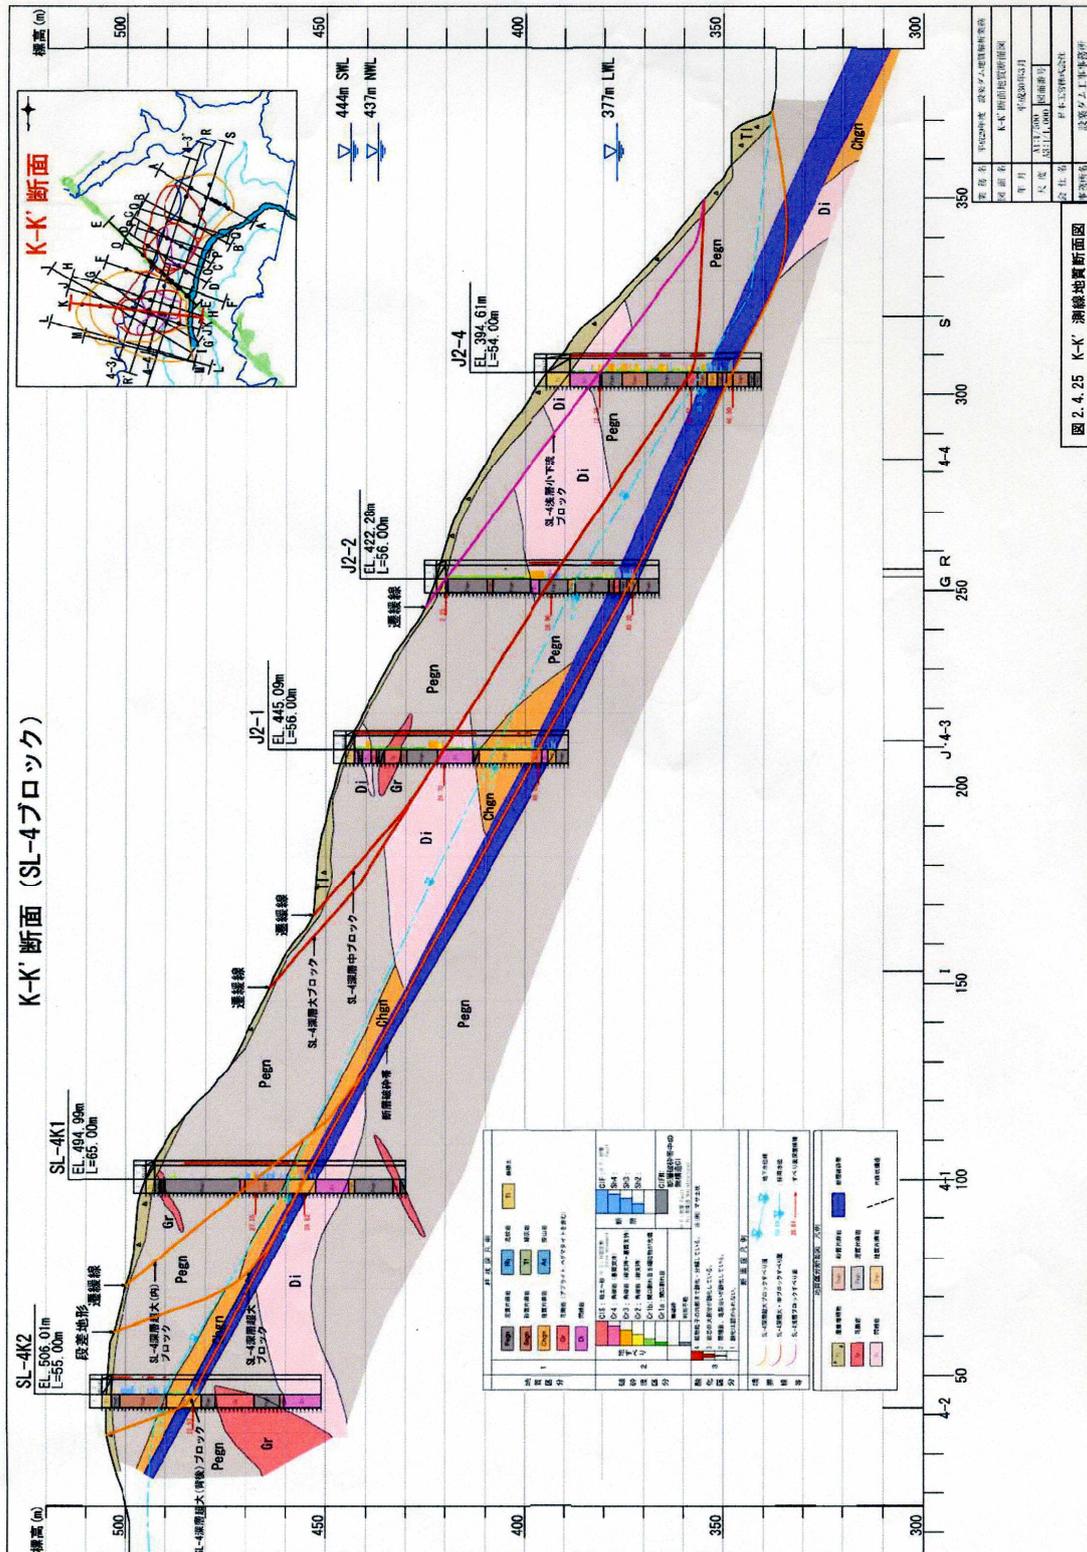
- 1) SL-4 ブロックの基底すべり面をなす北西-南東走向の規模の大きい断層がある。
- 2) 地すべりブロックのボーリング調査によって、斜面には深層すべりの巨大なブロックがいくつも存在する(図2-1)。
- 3) 地すべり地塊のすべり面を成す層の一つに、河川堆積層(第四紀堆積物と考えられる)が確認されたことから、(地質学的に最近の)第四紀に大規模すべりによって巨大な地塊が斜面移動をし、河道を塞いで堰止湖が生じ、段丘堆積層が生じるという出来事があった^(注10)ことが分かる(図2-2)。
- 4) なお、このSL-4 ブロックの基底すべり面をなす断層の走向とほぼ一致するリニアメントが平成5年度報告書^(注11)の図4.7「ダムサイト付近線状模様図」に示されているが、この北西-南東走向のリニアメントには記号番号は付されておらず、活断層の調査対象に含まれなかったことが読み取れる(図2-3)。
- 5) SL-4 ブロックから北西側延長方向でこの基底すべり面となっている断層が寒狭川を横切ると推定される付近で河道が大きく屈曲しており、左ずれの変動地形である疑いがある(図1-6)。

図2 1 平成 29 年度報告書(注9)の図 2.4.25 K-K'測線地質断面図
 基底断層の上に大規模な岩盤移動体(超巨大地塊)が位置し、さらにその上に複数の移動体(巨大地塊)が載っている。

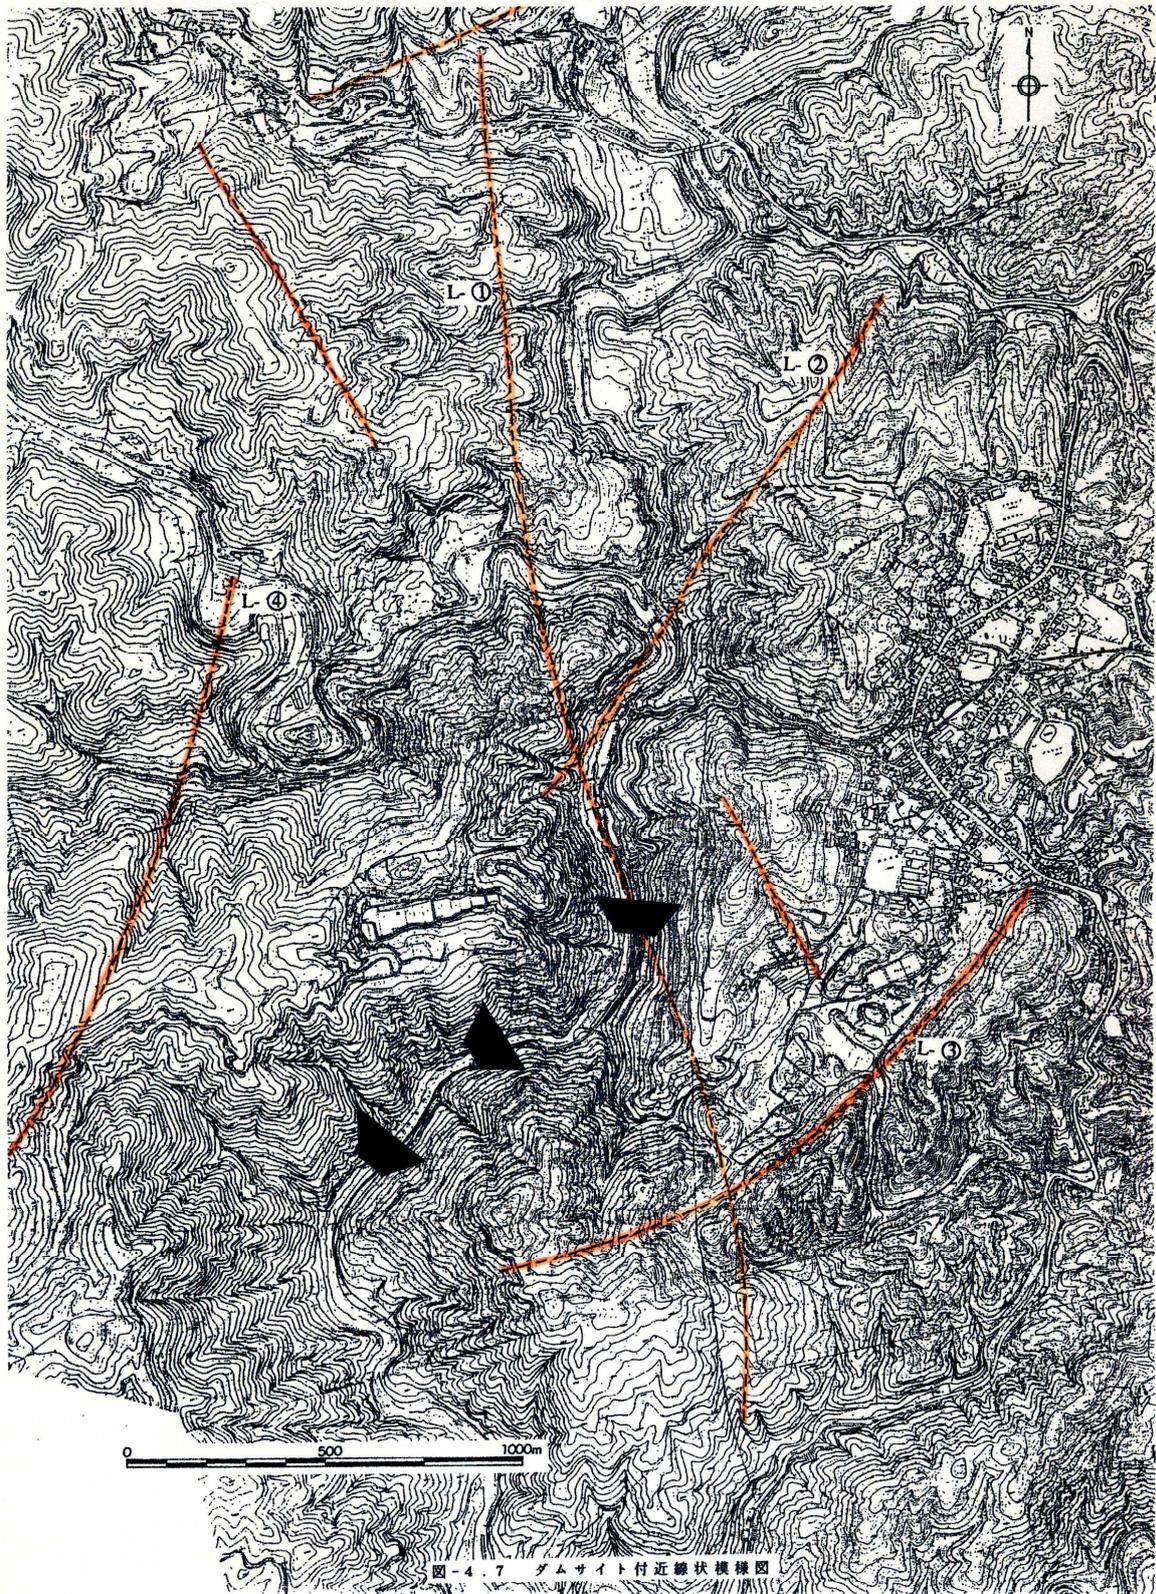
図2 3 平成5年度報告書^(注11)の図 4.7'ダムサイト付近線状模様図、
ダムサイト上流のダム湖左岸の高標高部、および大名倉方面の高標高部に
北北西 南南東走向の線状模様が描かれているが、記号番号が付されていない。
