2014年10月10日

設楽ダムの建設中止を求める会

## 設楽ダム建設予定地周辺の地質地盤についての公開質問状（その2）

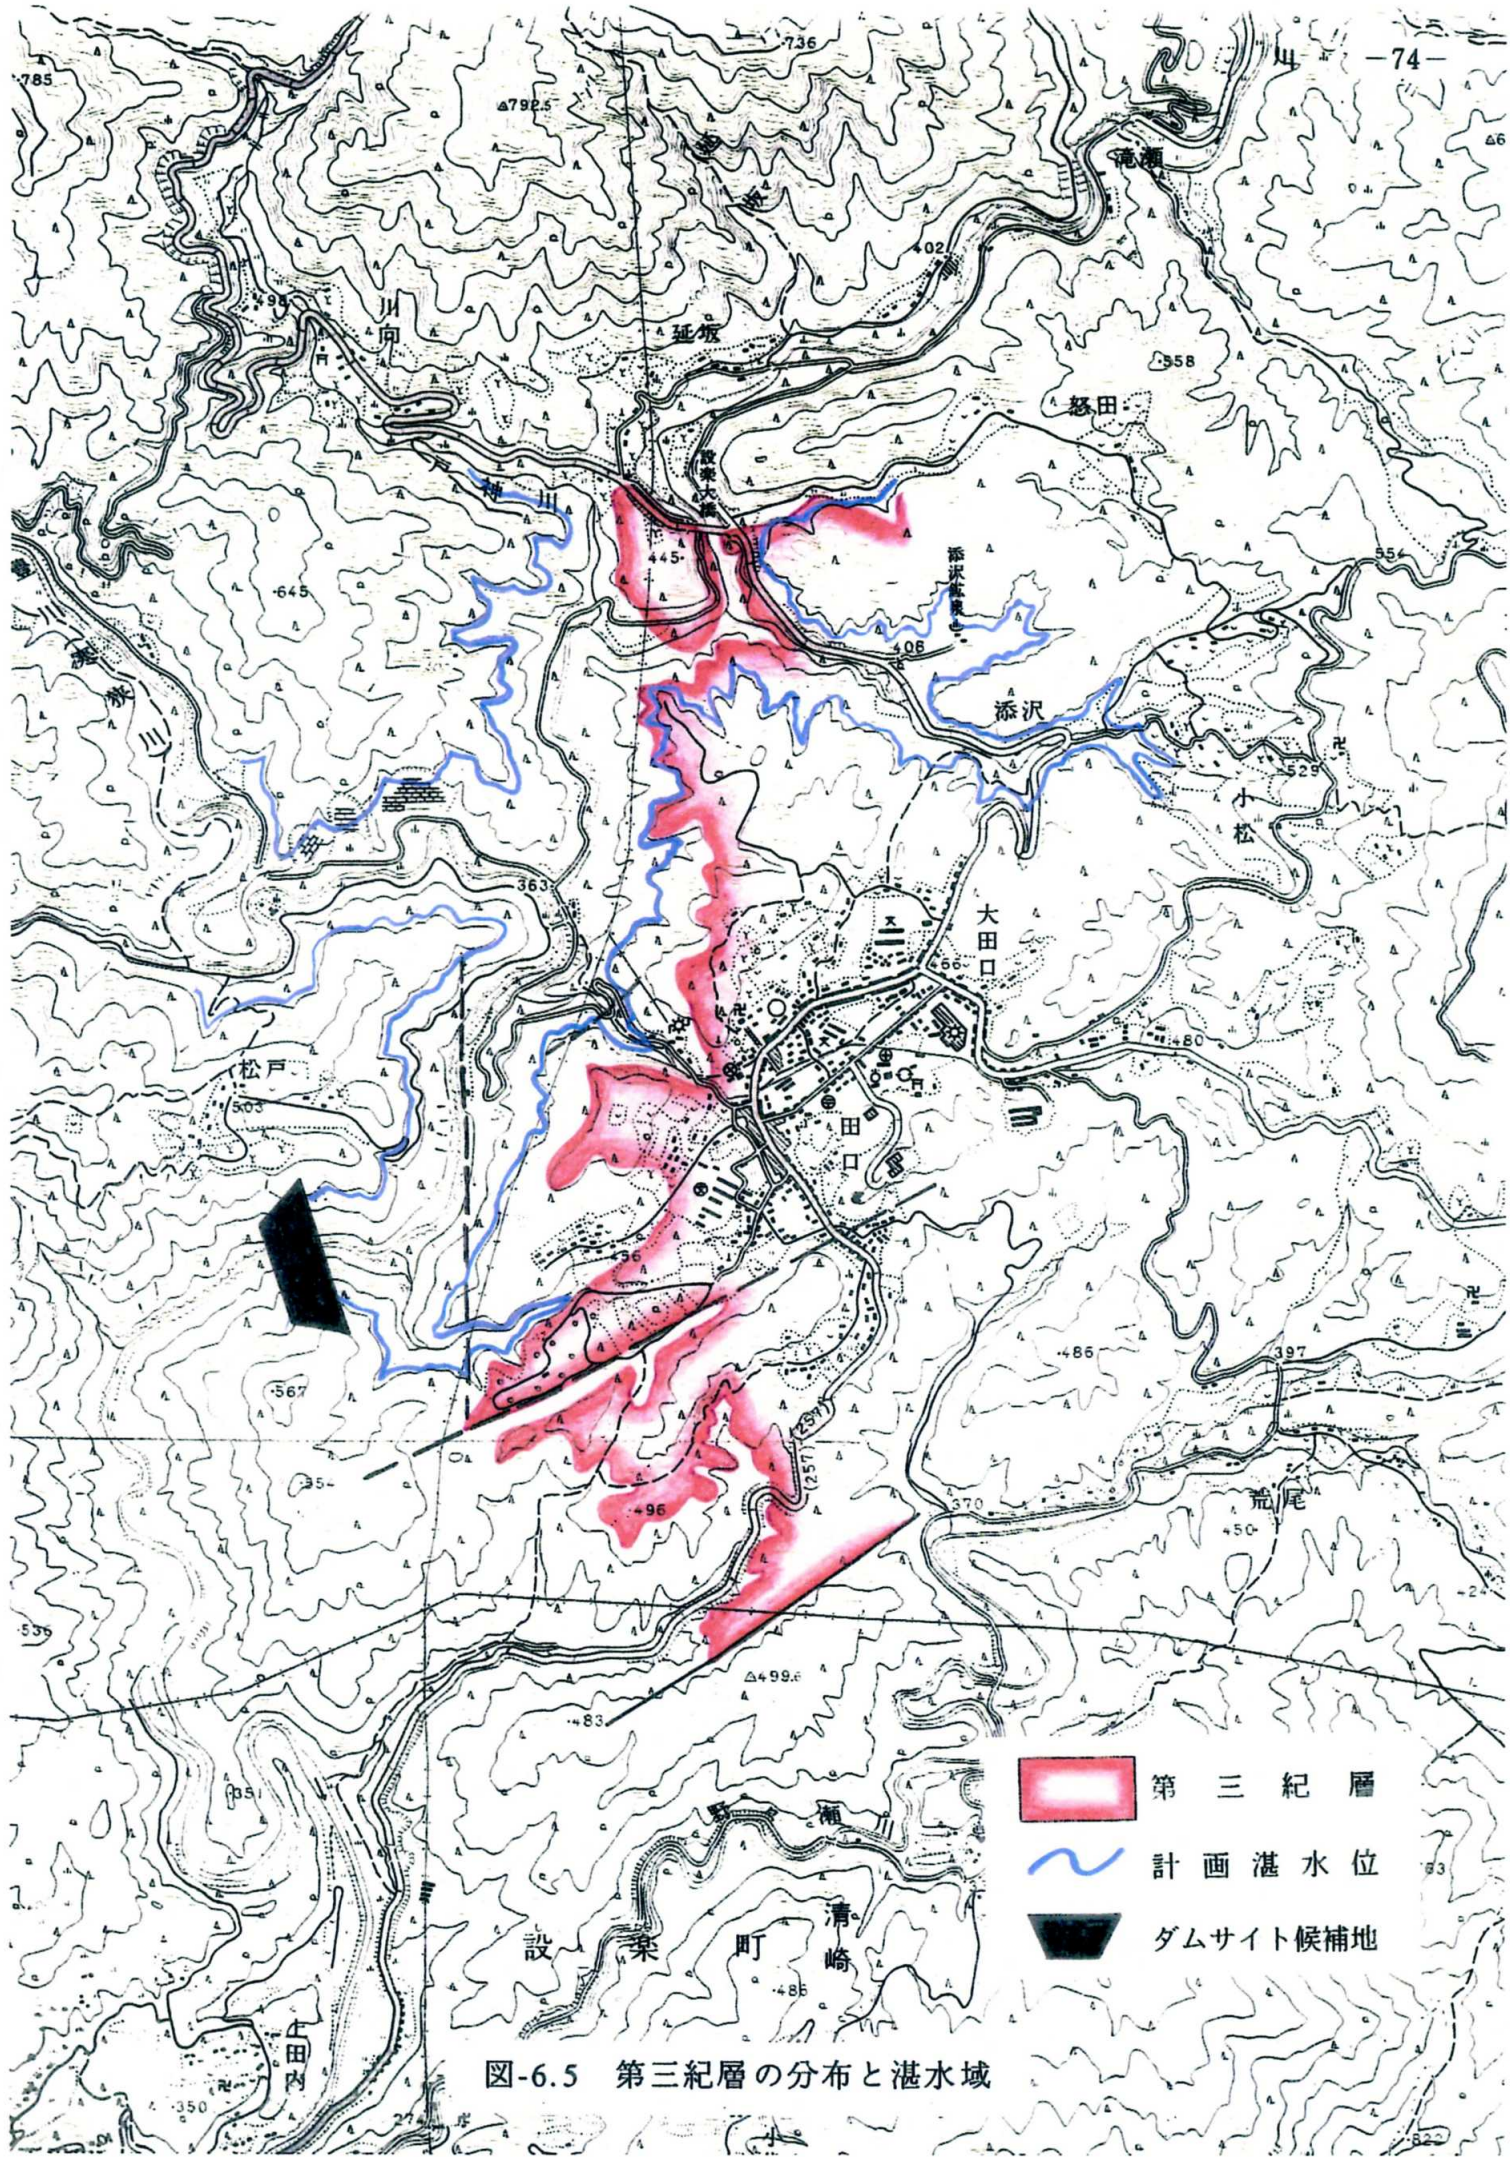
図-6.5 第三紀層の分布と湛水域

平成5年度報告書、図-6.5の第三紀層の分布域は、平成元年度の設楽ダム地質調査業務委託の付図-1.1と比較して、江ヶ沢沿いの湛水区域をはずすように高標高側に引き上げられて描かれており、湛水区域周辺は基盤岩である片麻岩が分布しているとされています。これは片麻岩の巨礫(新第三紀田口累層)の露頭を岩盤の露頭と見間違えているものと推定されるため、現地において詳しく検証することが必要です。 なお、上記平成元年度の付図-1.1は、平成5年度報告に比べて第三紀層の砂岩層(川角累層)はより広く分布していることとなっていて、田口西南部江ヶ沢付近では、湛水線近くまで描かれているものの、他地域と異なって砂岩層の下部に礫岩層(田口累層)を欠いていて、基盤の片麻岩の上に

なお、この平成5年度の報告書、図-6.5に描かれているダムサイト位置は、中流案(中)で、現在の予定地点は100m程度上流側に移って、軸の向きも変わった中流案(上)となっています。図には、南北の断層の外に県道瀬戸設楽線の断層についても示されていますが、長さ～連続性についてはいずれも推定のもので、詳細な調査はなされていません。

また、南北断層については、平成5年度の報告書、図4-7に南北方向に長く連続した線状模様が示されており、問題の地山を越えて南に続いていることから、断層が南方向に続いている可能性は高く、漏水は避けられないものと推定されます。詳細な調査が必要です。

以上、貴職においては、**ダム湖湛水の漏水問題は避けて通ることはできない大問題であることを認め、詳細な調査が必要であることを表明されるよう求めます。**

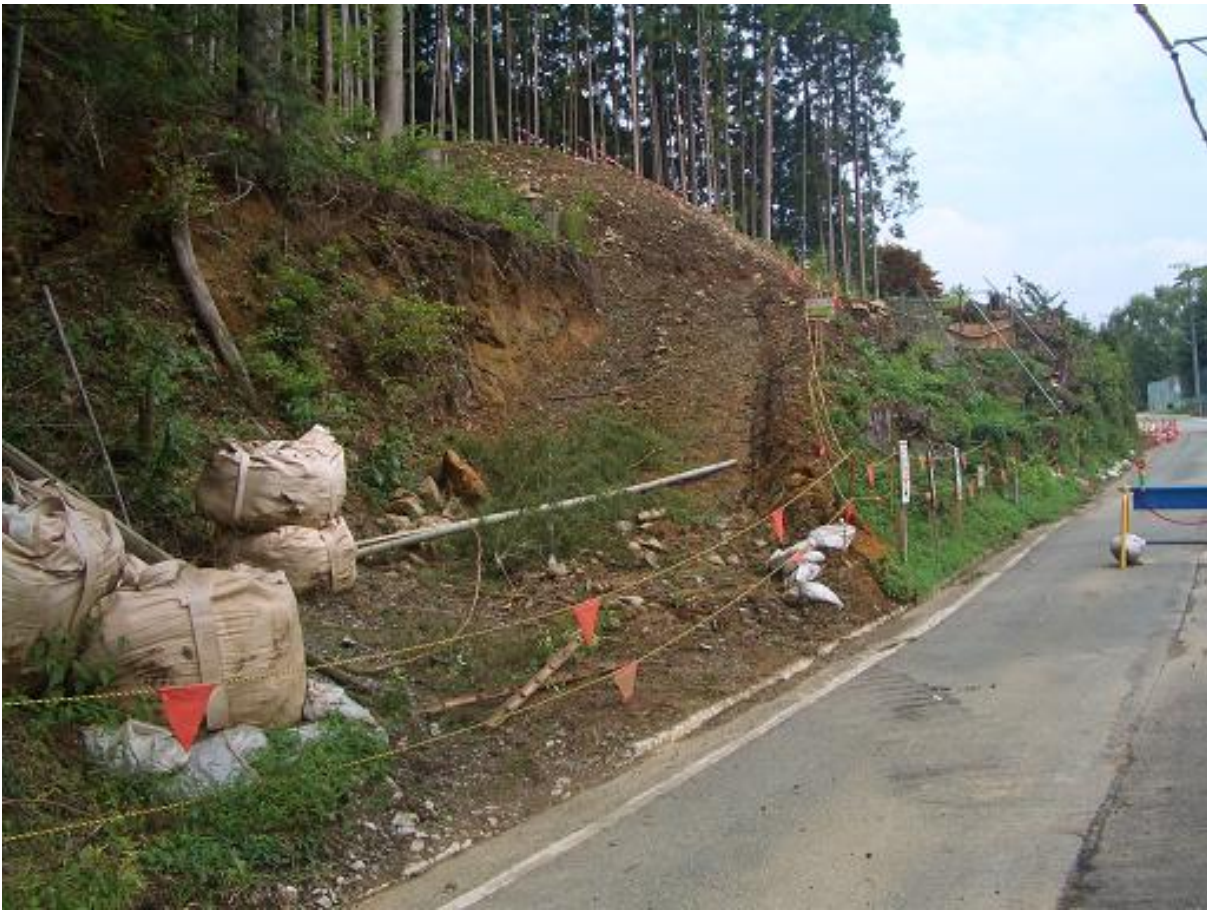
なお、平成5年度の報告書付図の地質図で片麻岩の分布域とされている田口シウキ地区の地層露頭から我々は二枚貝や巻貝の浅海性の化石を見出ししており、この地質図が現実を反映していないことは明らかです。

浅海性貝化石の田口シウキ地区の出土地点 (撮影 伊奈紘)

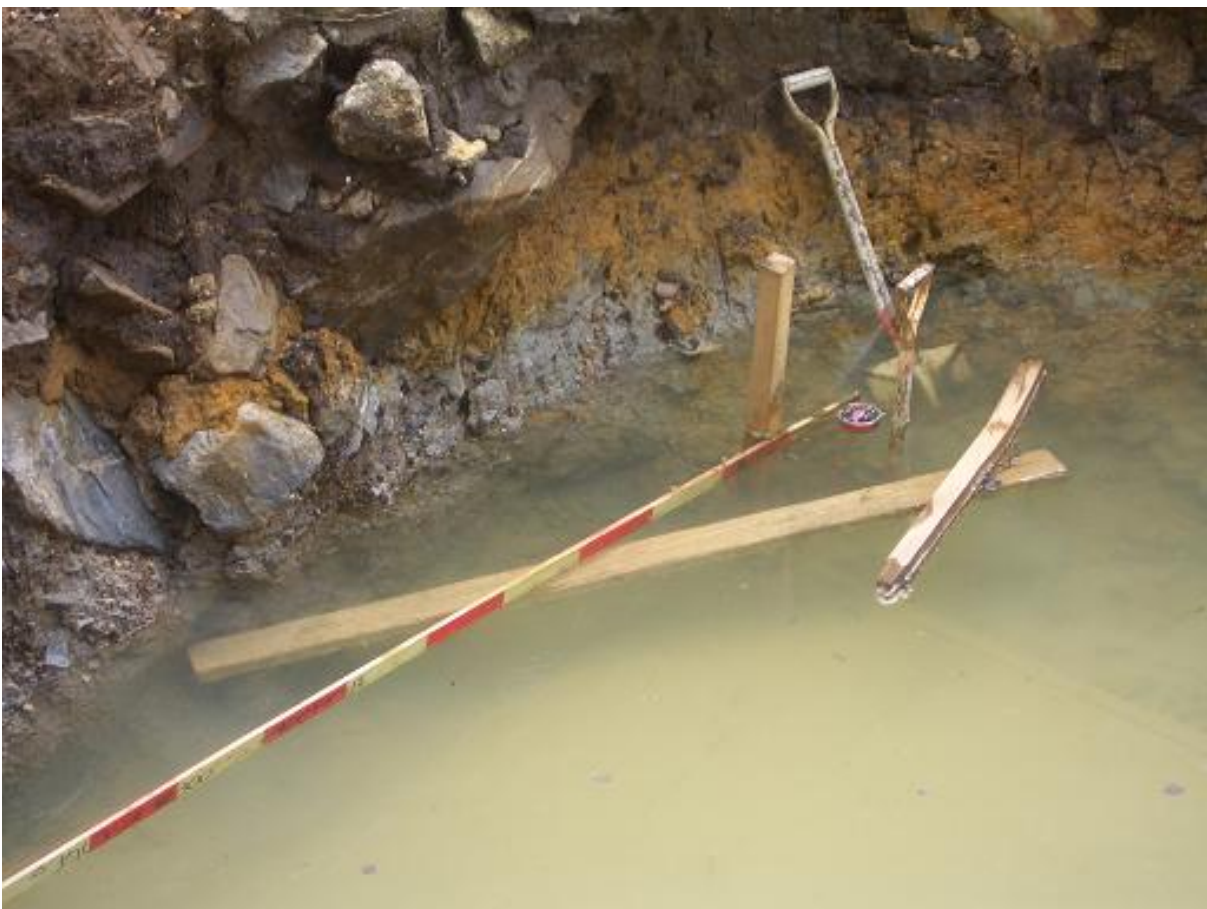
化石出土地点付近の露頭状況 (撮影 伊奈紘)

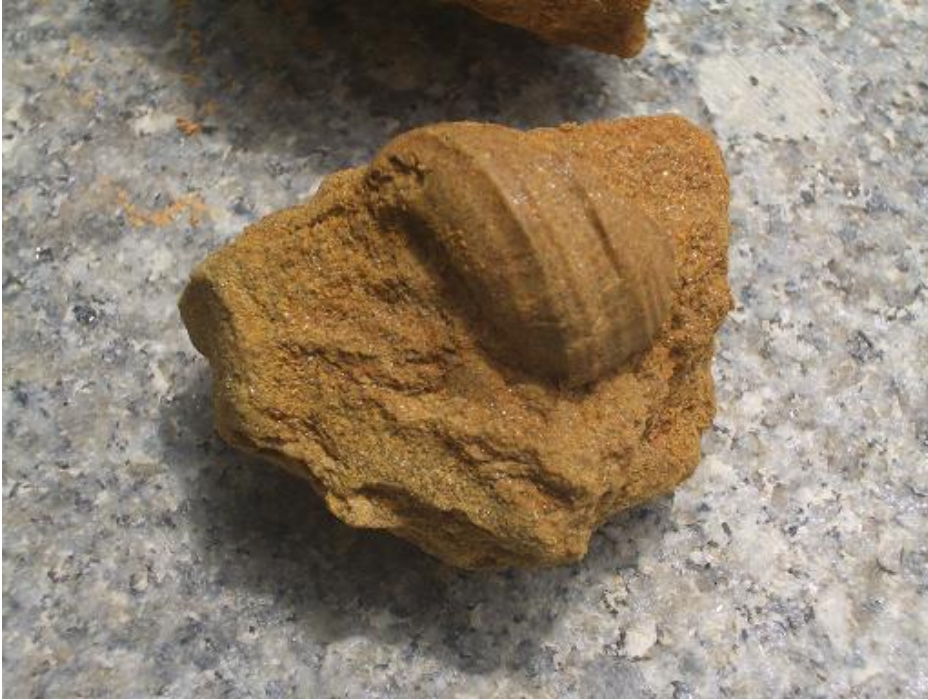
出土した巻貝化石 (撮影 伊奈紘)

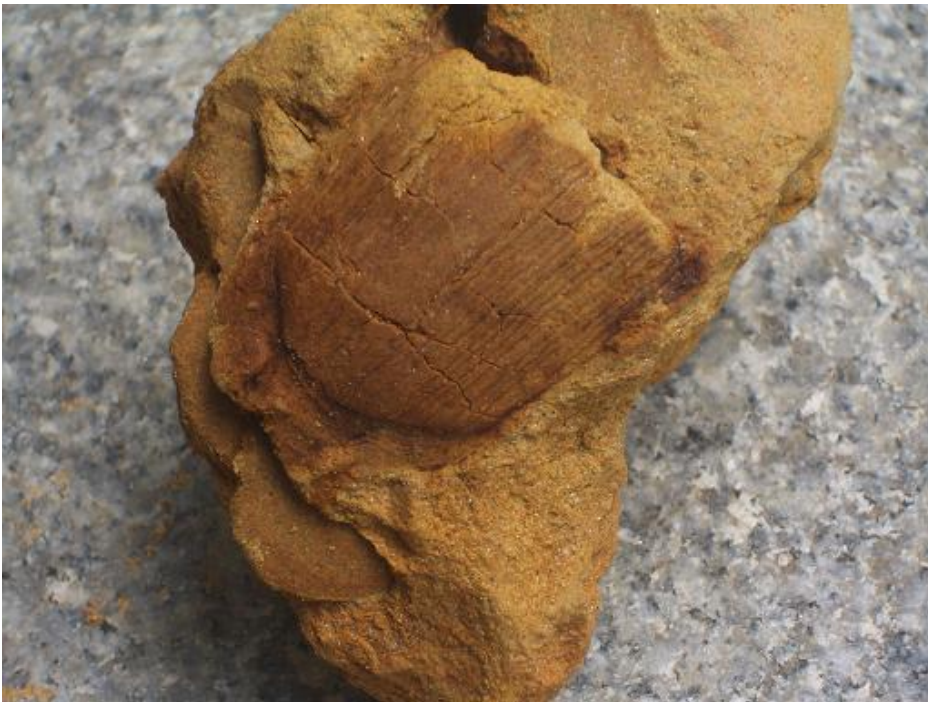
出土した二枚貝の化石 (撮影 伊奈紘)
