2016 年 7 月 21 日

## 設楽町田口地区西部の道路工事で現れた活断層と推定される断層について

市野和夫（設楽ダム建設中止を求める会・代表）

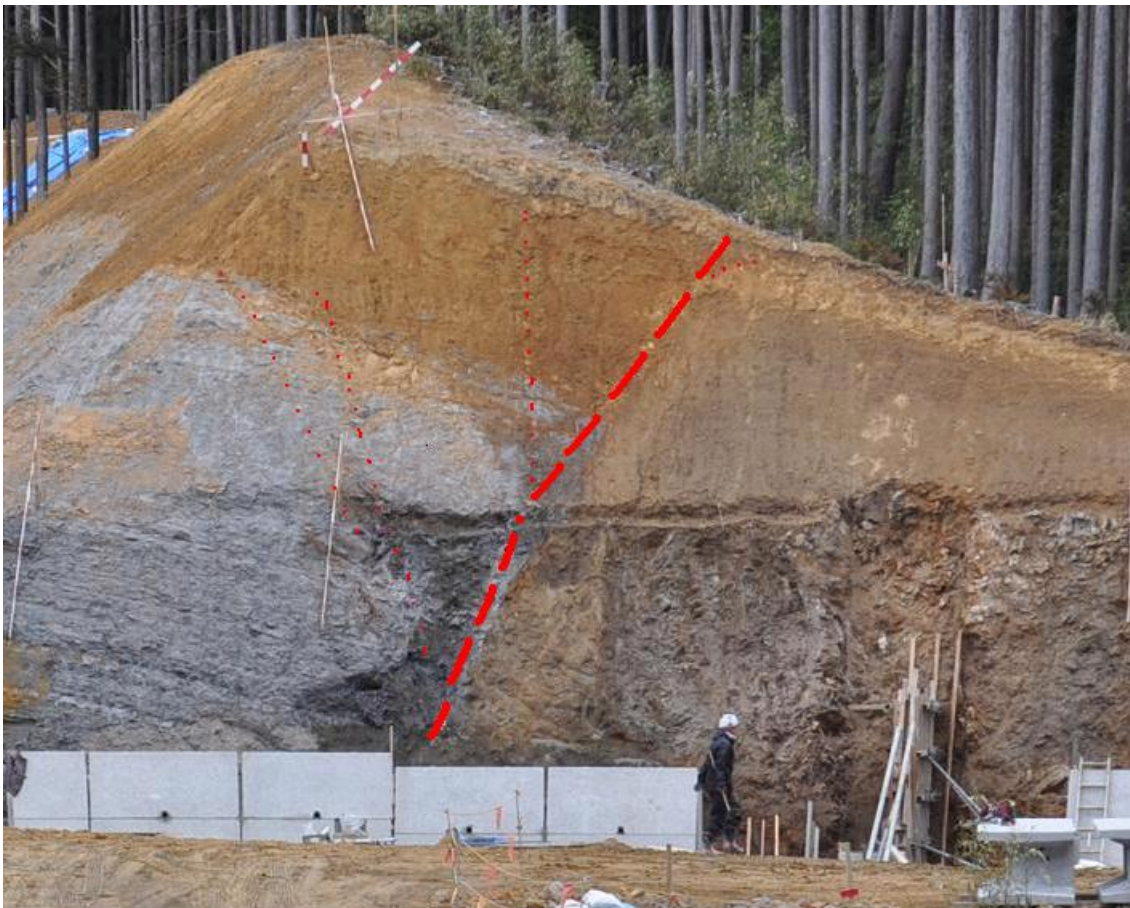
**写真 1** 設楽町田口地区西部の道路工事法面に現れた断層。 2016 年 4 月 2 日 筆者撮影。  
表層の風化層まで、変位させていること、また、上盤側が上昇している地形が読み取れる。

- 2) 走向傾斜： N80 E 56N (ほぼ東西走向で、北に 50~60 度傾斜)
- 3) 上盤(北側)： 青灰色の泥岩～砂岩の互層で一部に海生の貝類化石を含む。
- 4) 下盤(南側)： 半固結の礫岩。不淘汰の角礫(巨大礫を含む)が赤褐色の砂質の基質に埋まっており、田口累層の最下層を成す基底礫岩と推定される。なお、この礫岩は幾分破碎されており、この付近で南北走向の断層が交差している可能性が高い。
- 5) 上盤側の泥岩・砂岩層は、断層を挟んだ下盤の礫岩層に対して上位(後期)の堆積層であるので、層序から判断すれば、北落ちの正断層とみなされる。しかしながら、正断層では、ずれ落ちた上盤側が低い地形となるはずであるが、実際には上盤側が高くなっており、現在は上盤側が上昇に転じている逆断層と推定される。
- 6) 西側の延長(図1-A)： 豊川(寒狭川)による浸食を受けて北傾斜となっているダムサイト左岸の斜面上部を上下流方向、斜面に沿う傾き(流れ盤)で切っている。なお、この斜面部分は、第三紀層ではなく、基盤の領家変成岩でできている。
- 7) 東側の延長(図1-B, 図1-C)： 約 1700m 東の道路の法に第三紀の砂岩・礫岩を貫く破碎帯を確認。破碎帯露頭の位置 Loc. B： 東経 137 度 34 分 55 秒, 北緯 35 度 5 分 33 秒, 標高約 460m. この位置を通っているものと推定される。
- 8) 既知の断層との新旧関係(図1-B)： Loc. A から Loc. B に向かう途中、国道 257 号線を越える辺りで東北-西南走向の既知の断層と交差するが、この N80E 断層の走向に変化は見られない。この断層の方が新しく、東北-西南走向の既知の断層(地質図でこの付近で角度を変えて描かれている)を変位させているものと推定される。

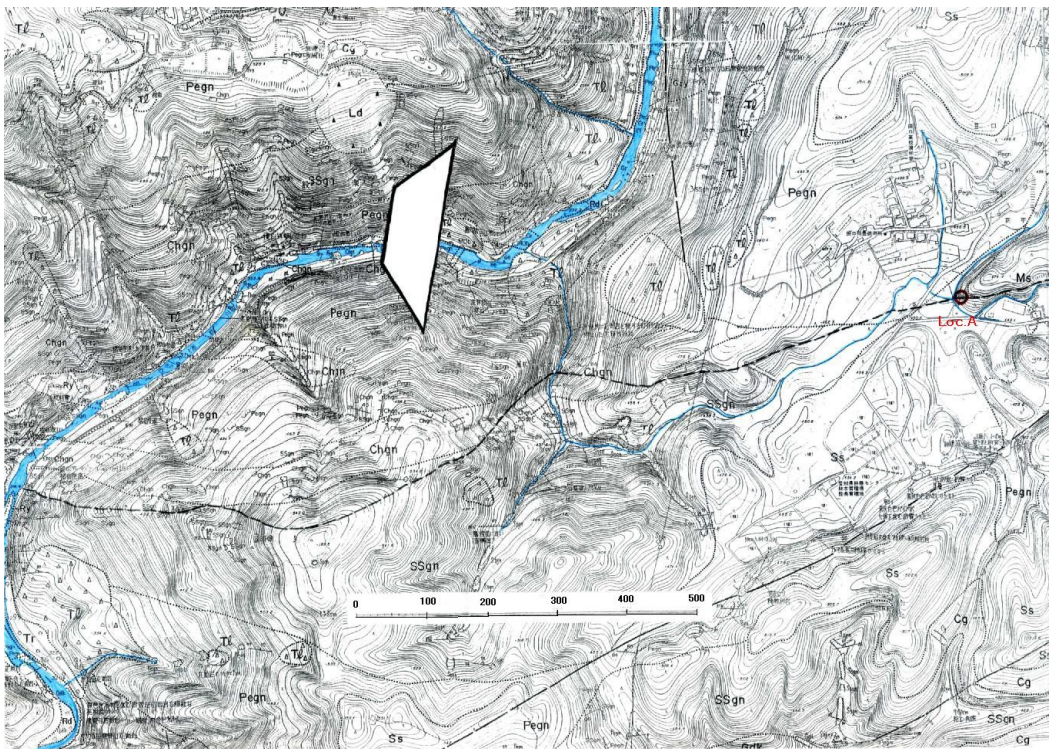
図1-A 地質平面図、断層露頭 Loc.A 付近から西側(ダムサイト側)への断層の延長(推定)

図 1 断層の推定走向を点線で示す。西側の延長はダムサイト左岸斜面を通り、東側の延長は、設楽町和市方面に向かう。平成 5 年度設楽ダム地質検討業務委託報告書, 付図 2500 分の 1 地質平面図 (部分) に加筆。

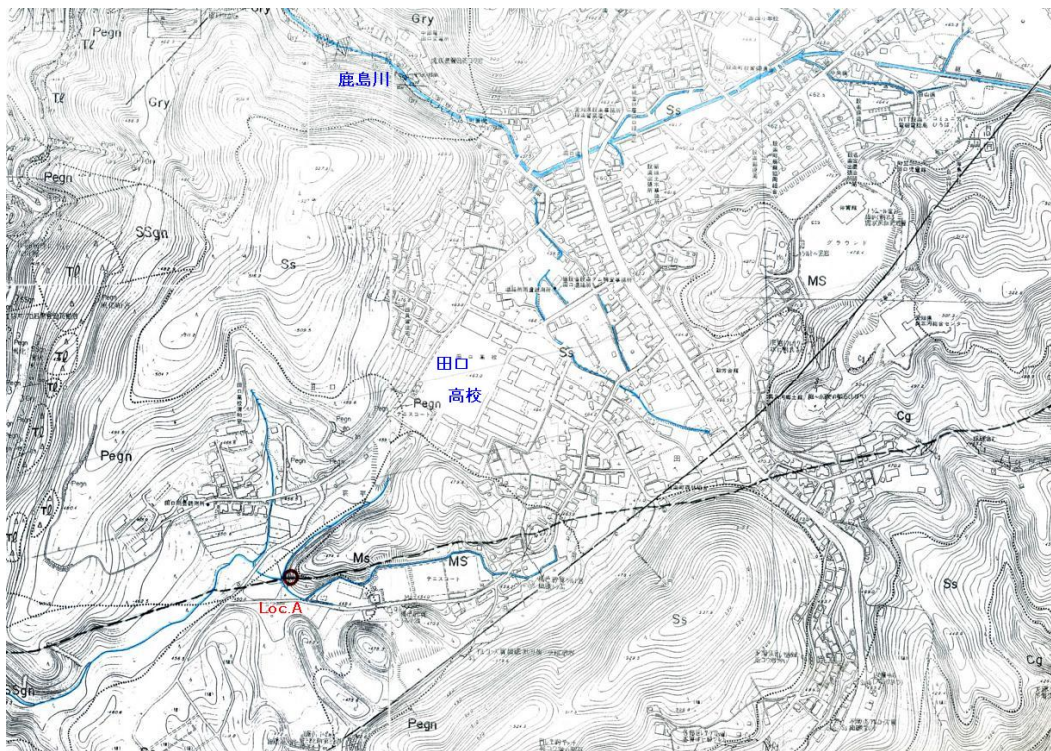
図1-B 国道 257 号および北東—南西走向の断層と交差する N80E 断層

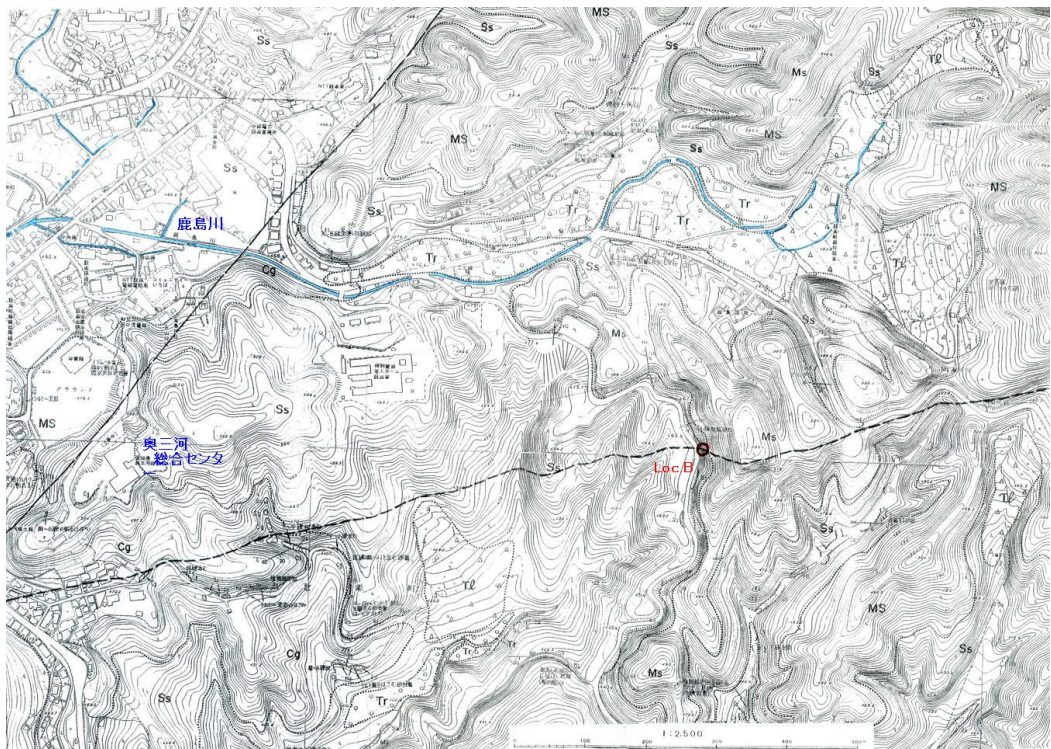
図 1-C 東方への延長、断層露頭から約 1700mの地点の道路法 Loc. Bに破碎帯

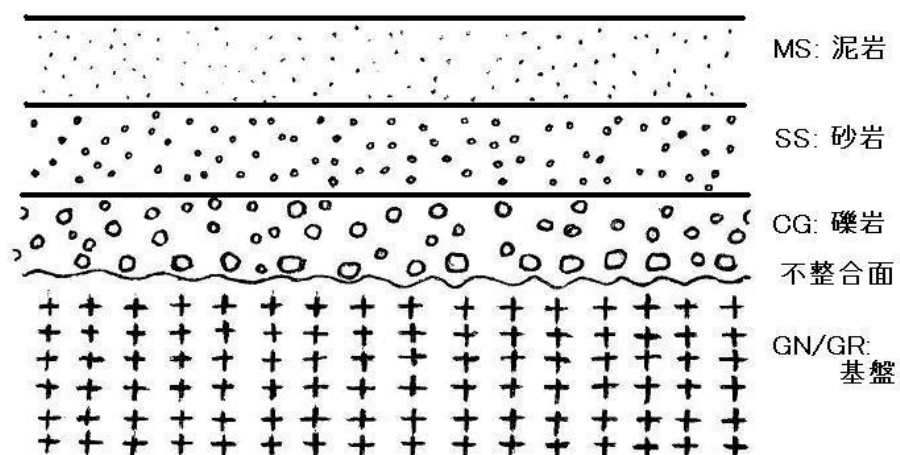
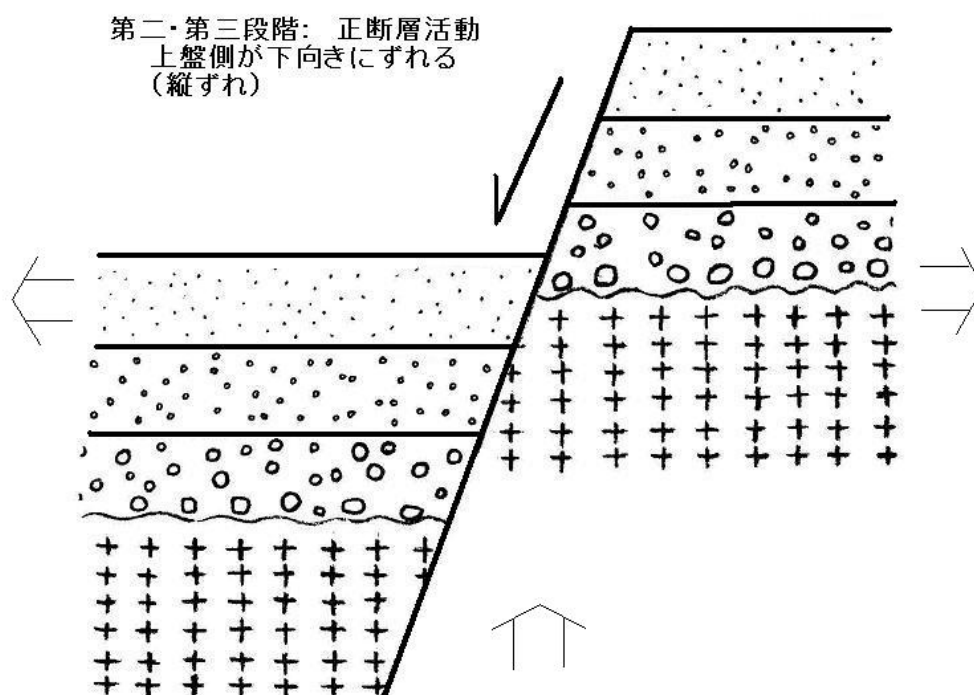
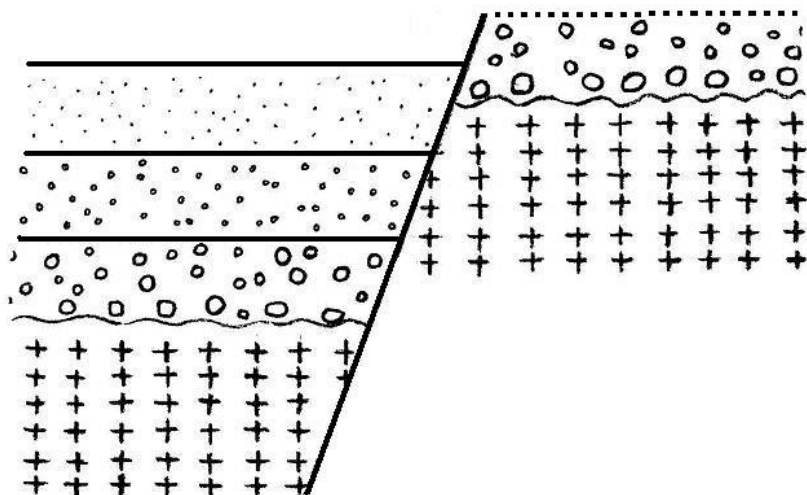
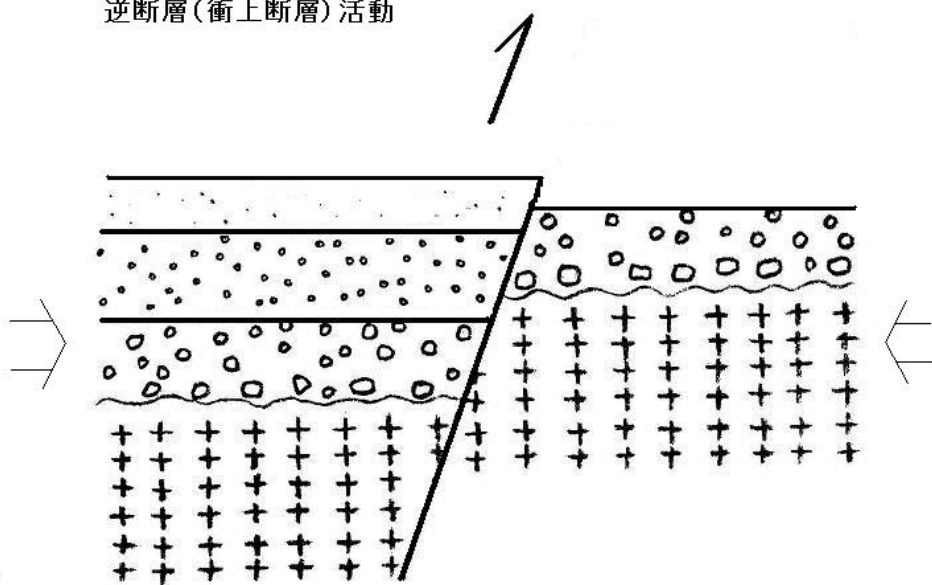
図2 断層の履歴の概要（推定）

今回発見された N80E（北から東に 80 度の走向）の断層は、過去の正断層活動によって上盤（北）側がずり落ちた経歴を持つものと考えられる。正断層では、沈んだ側の地盤は反対側の地盤に対して、低い地形となるはずである。ところが、この断層に沿った地形をみると一般に上盤側が下盤側に比べて高い地形となっていることから推定して、その後、衝上断層（逆断層）活動に変化したものと考えられる。現在の中部地方の地殻は、東西方向および南北方向ともに圧縮場におかれていることから、この断層は、第四紀に活動を繰り返している活断層（第四紀断層）である可能性を否定できない。

第一段階： 陥没してできた海に堆積物が溜まる。  
 領家帯の花崗岩・片麻岩などからなる基盤岩の上に新第三紀の堆積層が覆う。境界は不整合。

設楽層群の堆積 (2000～1700 万年前)

隆起に伴う正断層活動、  
 続いて火山活動・盆状構造の形成に伴う正断層活動

第4段階： 圧縮の場  
逆断層（衝上断層）活動

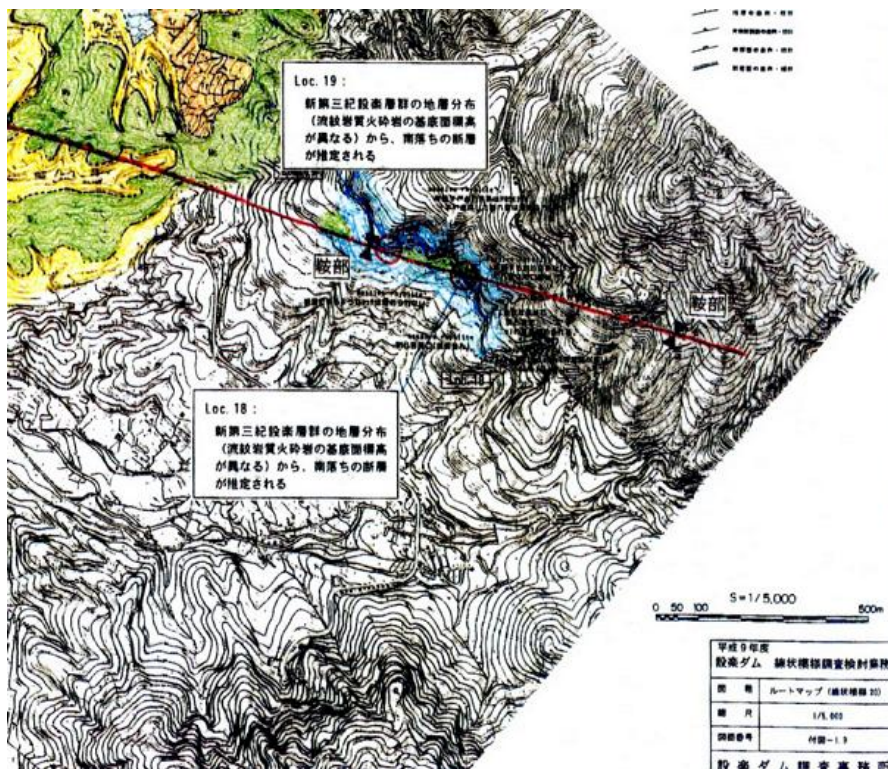
この地域で愛知県防災会議地震部会が“活断層の疑いの濃い”リニアメント(線状模様)とみなしている線に相当する「線状模様 20」の現地踏査結果が、国(建設省中部地方建設局設楽ダム調査事務所)の報告書「平成 9 年度設楽ダム線状模様検討業務」の付図-1.9「ルートマップ(線状模様 20)」に述べられている。それを見ると、「線状模様 20」の東の端に近い Loc.18, 及び Loc.19 の 2 点の露頭観察結果から、南落ちの断層の存在が示唆されている(図3)。一方、より西側にある露頭の Loc.20～Loc.25 では、断層の存在は確認されなかったとされ、結論としては、他の線状模様と同様に确实度の低い L<sub>3</sub> との判定が維持されている。

図3 国の「平成9年度設楽ダム線状模様検討業務報告」の付図-1.9, ルートマップ(線状模様

20) (部分)．線状模様 20 (赤色実線) の東 (右) 端付近の Loc.18, および Loc.19 地点では「南落ちの断層の存在が推定される」と書かれている。今回発見された断層の東側延長がこの付近で重なる。

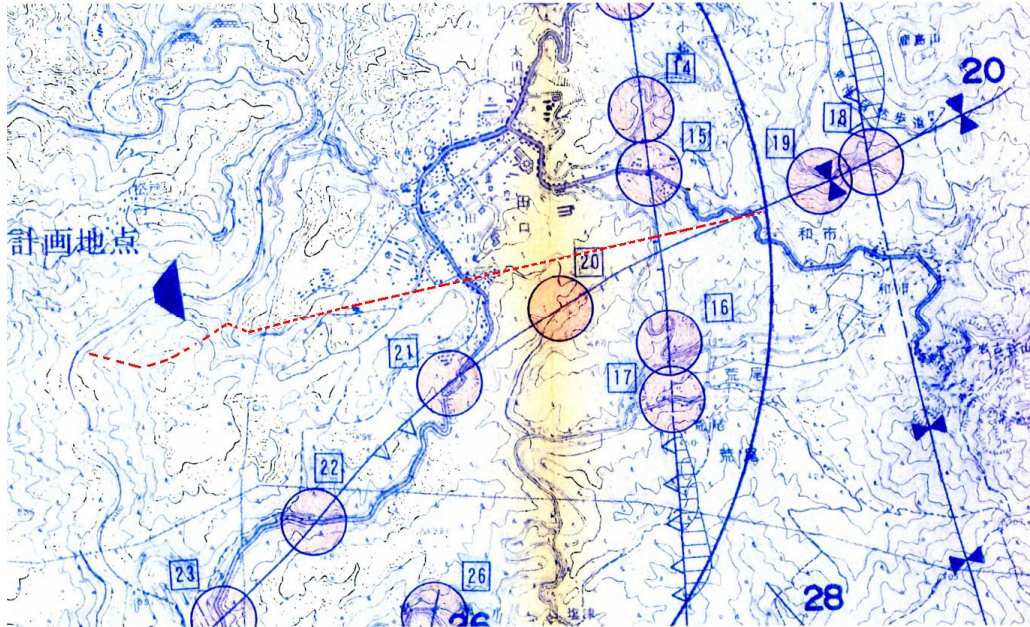
今回、われわれが発見した断層(N80E)を東側に延長すると、「線状模様 20」の東の端付近でほぼ重なることがわかった(図4)。国の報告書には、Loc.18, Loc.19 の踏査記録も含まれており、「線状模様付近に(南落ちの)地質断層の存在する可能性が高い」との所見欄の記述は注目される。この断層は、ほぼ東西走向でダムサイト方向に向かうが、国による「線状模様 20」の線引きは Loc.20 付近から南西方向に曲がり、走向が外れている。愛知県防災会議が認定した“活断層の疑いの濃いリニアメント”についての慎重な検討がなされて来なかったといわざるを得ない。

図 4 平成 9 年度設楽ダム線状模様検討業務委託報告書の付図の一部、円弧はダム計画地点から 3km を示す。線状模様の 20 に沿った四角内の数値は露頭番号を示す。加筆した東西走向 N80E の断層の推定走向 (破線) は、Loc.18～Loc.19 付近で線状模様 20 と重なる。

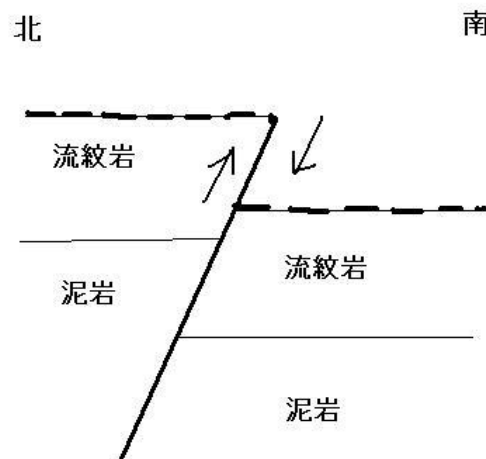
また、この推定の根拠は、国が実施した平成 9 年度の線状模様検討報告書の「線状模様 20, Loc.18, Loc.19 地点では、第三紀に堆積した泥岩層を被覆する流紋岩が、線状模様の北側と南側で高度差があり、北側の方が高い」とする観察結果(図5)からも補強される。この Loc.18, Loc.19 地点は、今回の断層露頭から東へ 2,700～2,800m 付近に当たる。

図 5 平成 9 年度設楽ダム線状模様検討業務報告書の線状模様 20, Loc.18, Loc.19 付近の調査票に描かれたイラストを改図

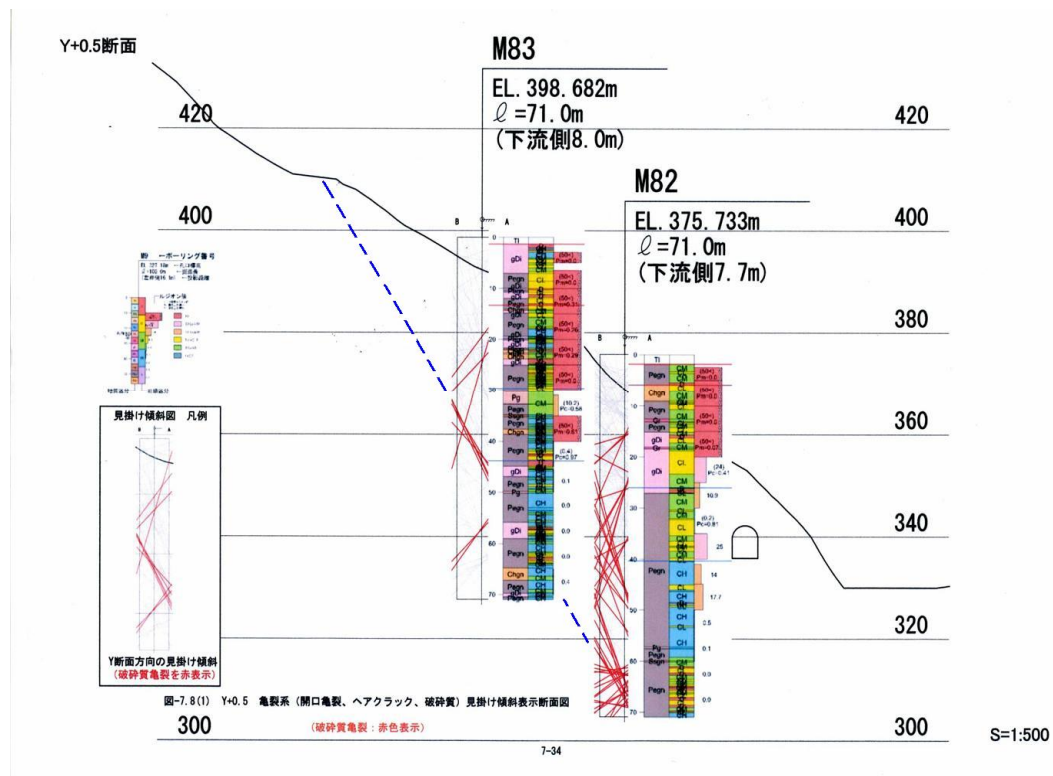
なお、一般に、活断層は一本とは限らず、数本の断層が併走する断層系をなしていることがある。ちなみに、最近実施された平成 26 年度設楽ダムサイト地質調査報告書には、左岸の (Y+0.5) 断面に、2 地点のボーリング結果が図示され、この断層と併走すると考えられる走向傾斜の似た破碎帯が深度 67m 付近 (M82)、および 45m 付近 (M83) に示され、2 点間での連続性も示唆されている。この図から、この断面において地表を破碎帯が切る標高は 410m 付近と推定され、ちょうど北向き斜面の途中にある平坦部分 (膨らみ) に当たる (図 6)。

図 6 M82, M83 ボーリング結果, (Y+5) 断面図. 破碎質亀裂 (青の破線を加筆) に注目.  
平成 26 年度設楽ダムサイト地質調査報告書 (図-7.8 (1), 7-34 ページ)

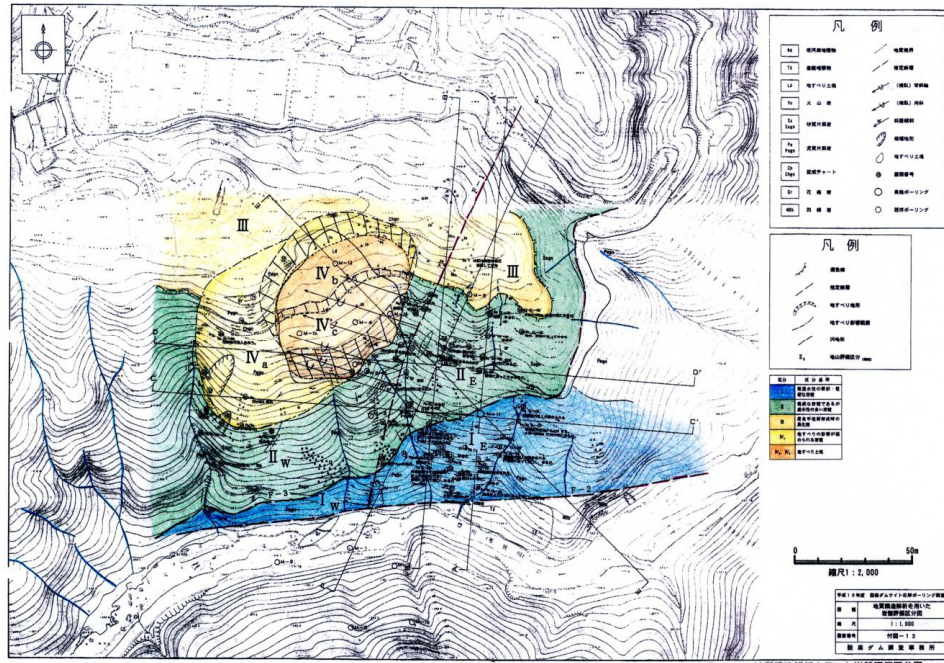
また、平成 10 年度設楽ダムサイト右岸ボーリング調査報告書には、豊川河床に沿う東西走向、85 度北傾斜の断層 (F-2) が示されており、同系統の断層と考えられる (図 7)。この断層は他の断層と交差しているにもかかわらず変位されずに直線的に延びていることから、古いものではないと考えられる。ダムサイト付近には、東西走向の高角度の断層が幾本も併走しており、そのうちの複数本は、ダムサイトを貫通していることが明らかである。また、松戸地区の二重山稜地形の向きも東西方向であり、東西走向の断層系との関連が否定できない。平成 4 年度設楽ダムサイトボーリング調査報告書には、東西走向で 85 度北傾斜の幅 3m 超の破碎帯 (F-2 (上流案), 名称は同じであるが平成 10 年度の河床に沿う F-2 断層とは別のもの)、が示されており、西側へ延長すると二重山稜地形

図 7 河床に沿って東西方向に直線的に走るF-2断層. 北北東-南南西の断層と交差するがその影響を受けていないように見える. 平成 10 年度ダムサイト右岸ボーリング調査報告書, 付図 13.

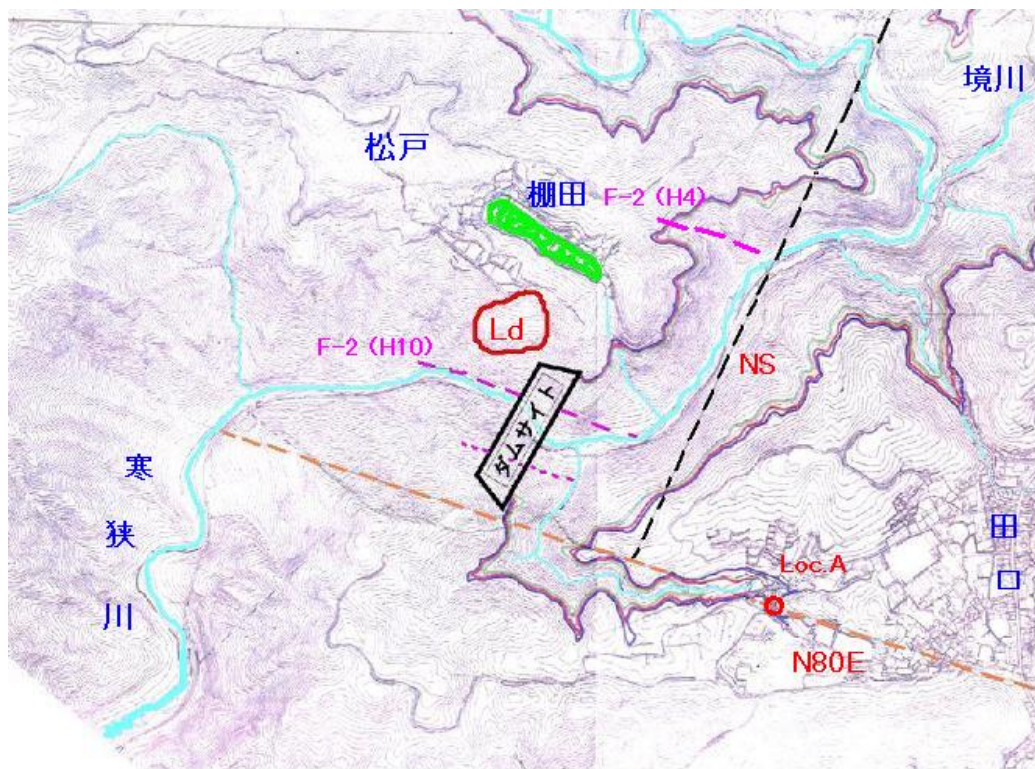
以上を踏まえて、結論すれば、活断層の疑いが濃い東西走向の断層はダムサイト左岸の上部を上下流方向に切っている。また、この断層と併走する同系統の複数の断層がダムサイトの岩盤を上下流（東西）方向に貫通しているものと推定される。ダムサイト左岸の岩盤の緩みの程度は大きく、深部まで透水性が高いことがボーリング調査で判明している。

南下してきた豊川（寒狭川）は、ダムサイト直上流地点で東西方向へとほぼ 90 度流路を変える。この流路の屈曲は、南北走向の断層に沿って流下する豊川が、この東西走向の断層系と出合って流路を西方に変えたと推定される（図8）。

ダムサイト付近は、東西方向および南北方向に複数の断層破碎帯が交差し、豊川の河床や両岸斜面には深部に及ぶ亀裂・破碎帯が広がっている。漏水や深層崩壊の可能性を否定することはできない。従って、この地点に巨大ダムを建設することは、限りなく無謀な選択であると判断される。少なくとも、転流工や本体工に入る前に、これらの推定活断層系についての詳細な調査が実施される必要があり、以前から懸念されてきた、二重山稜・大規模深層崩壊の問題についても解明されねばならない。

図8 寒狭川の流路や二重山稜などの地形を規制していると推定される断層系
