# 設楽ダム予定地周辺の地質ガイドⅡ

## Geo Guide around the Shitara Dam Project Area

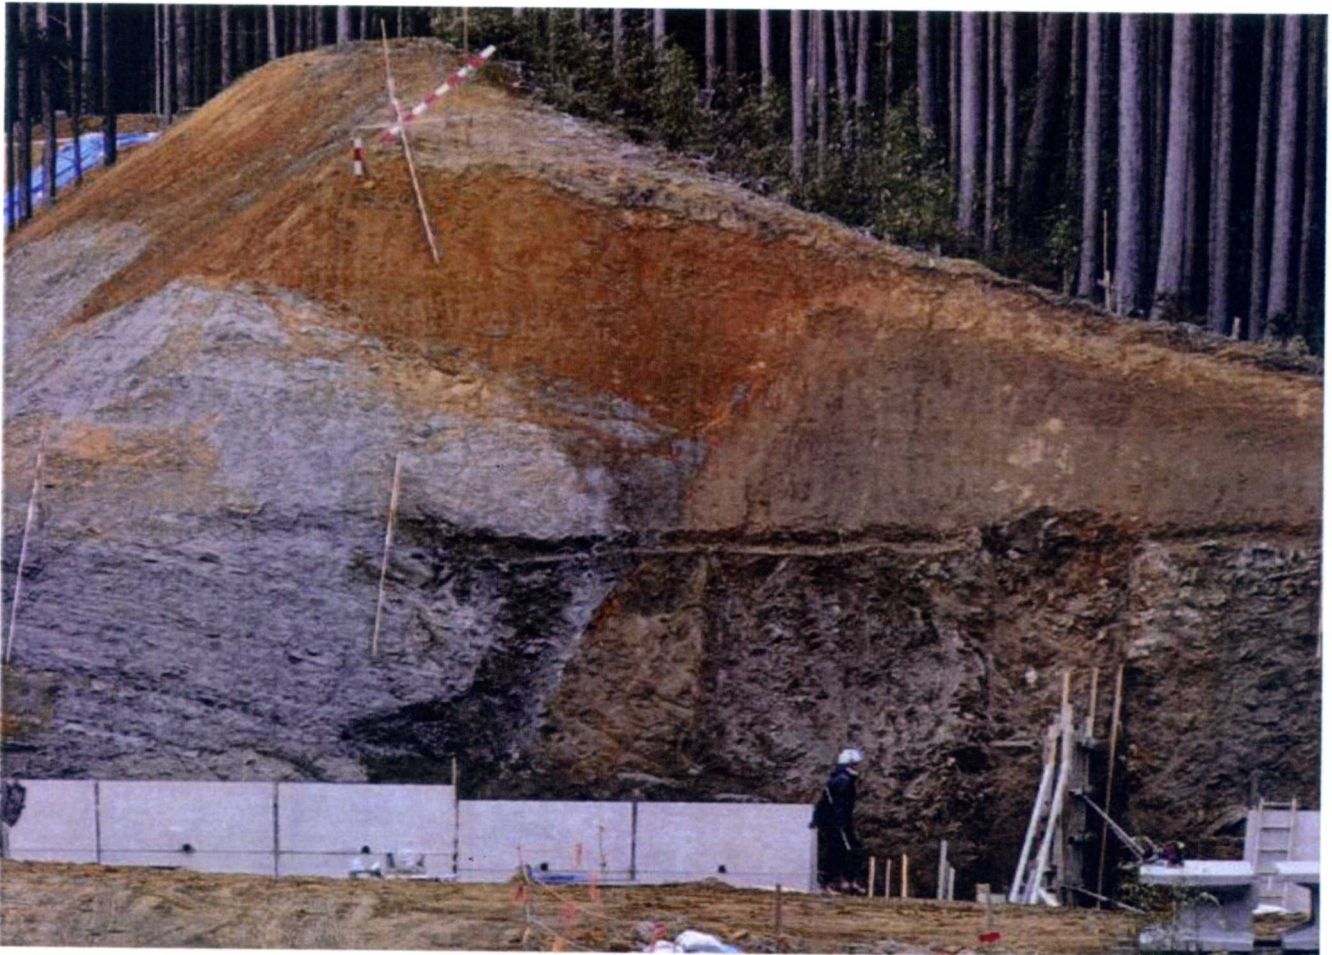
### ○ 発見された東西走向の推定活断層 (N80E56N)

設楽町田口地区西部(清崎下の沢)の露頭の写真(2016年4月2日撮影)。特徴から、縦ずれ(逆断層)の第四紀断層と推定される。西側に延伸するとダムサイト左岸上部を通る。現在はセメントでカバーされて見ることはできない。

なお、ほぼ平行なダムサイトを通る破碎帯が2014年度のダムサイトボーリング調査で示されており(Cz M82・M83(H26))、F-2(H10)を含めて同系統の東西走向の複数の断層がダムサイト地点を貫いているものと推定される。
