設楽ダム予定地周辺の地質ガイドⅡ

Geo Guide around the Shitara Dam Project Area

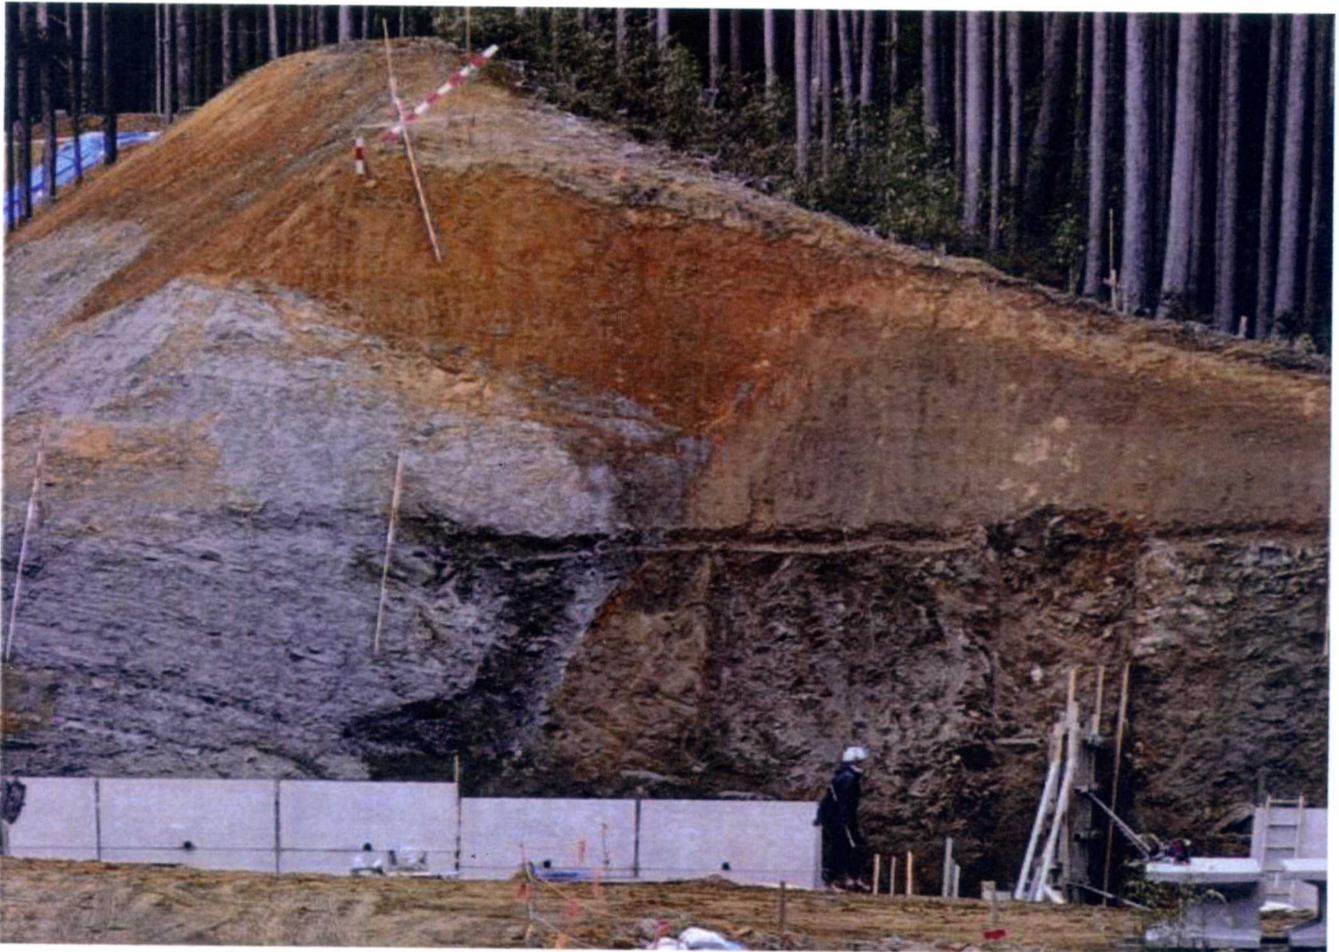
○ 発見された東西走向の推定活断層 (N80E56N)

設楽町田口地区西部(清崎下の沢)の露頭の写真(2016年4月2日撮影)。特徴から、縦ずれ(逆断層)の第四紀断層と推定される。西側に延伸するとダムサイト左岸上部を通る。現在はセメントでカバーされて見ることはできない。

なお、ほぼ平行なダムサイトを通る破碎帯が2014年度のダムサイトボーリング調査で示されており(Cz M82・M83(H26))、F-2(H10)を含めて同系統の東西走向の複数の断層がダムサイト地点を貫いているものと推定される。

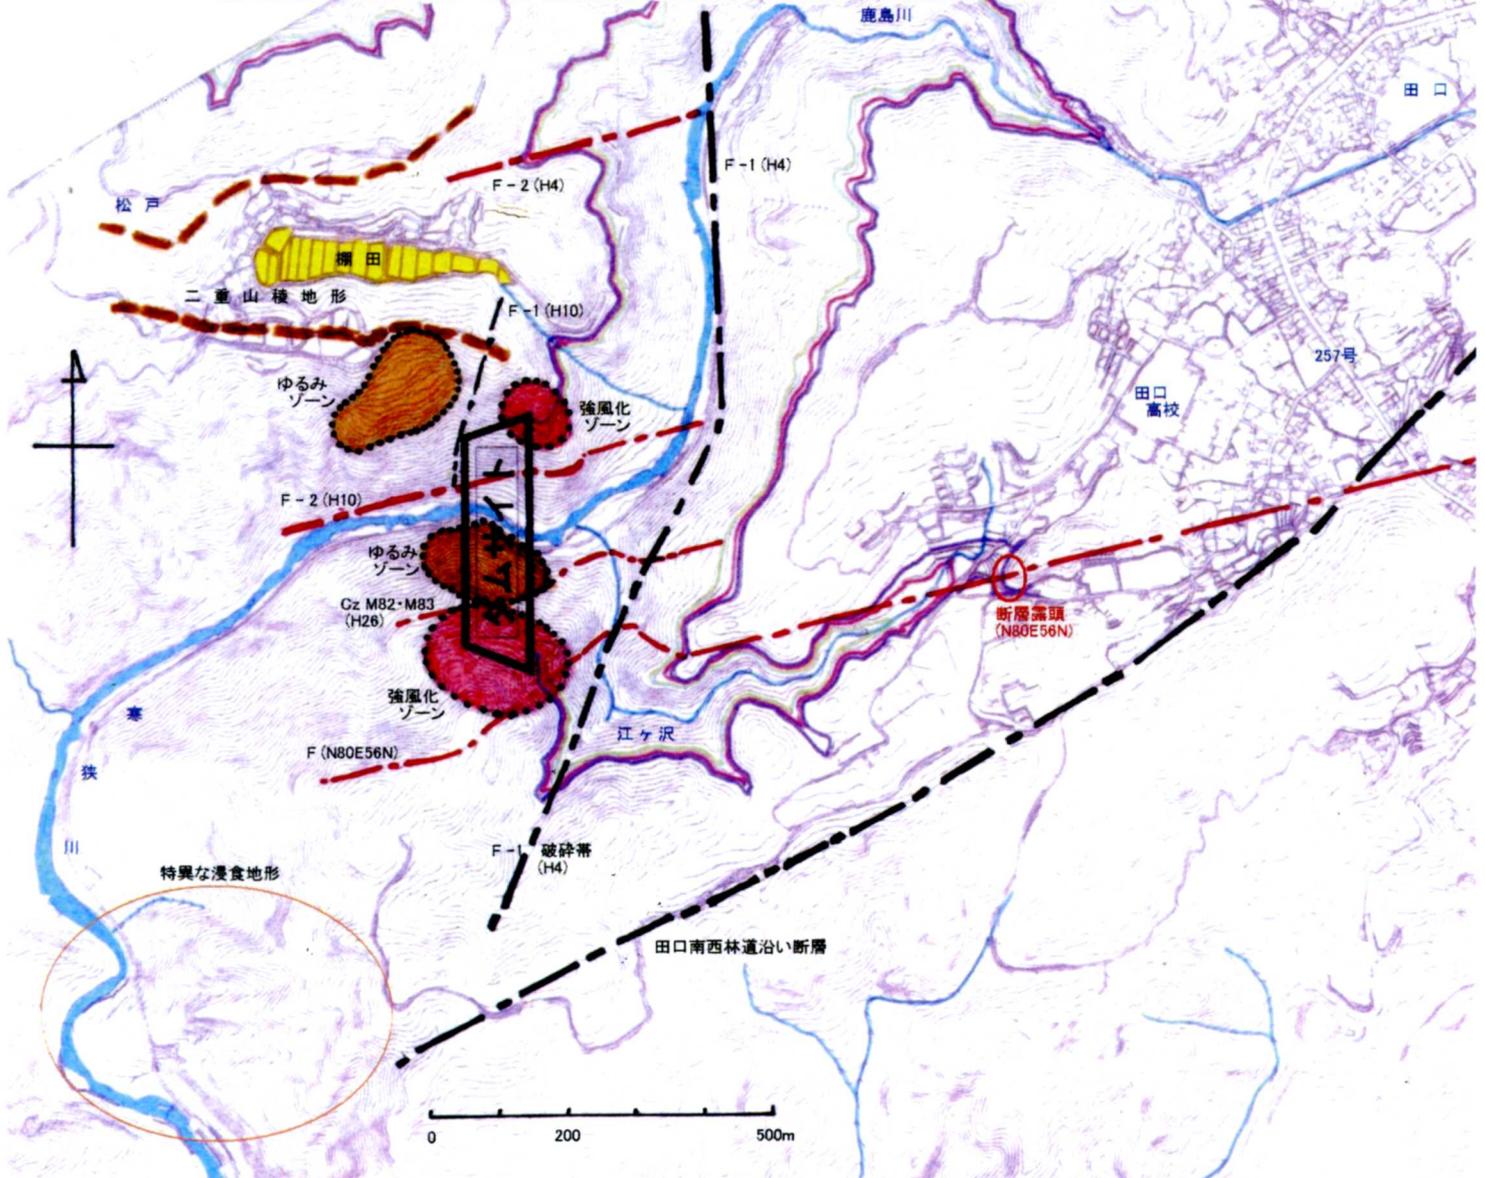
【図解】 ダムサイト付近の地形・断層・岩盤ゆるみ・漏水

断層破碎帯は、容易に浸食されるので、河川流路となりやすい。設楽ダムサイト予定地付近の寒狭川では、上流側は南北走向のF-1(H4)破碎帯に沿い、ダムサイト部分は東西走向のF-2(H10)破碎帯等に沿って流れていると考えられる。

尾根が縦に裂けたように二つに割れ、間に線状の窪地が形成されるには、理由がある。最も考えやすいのは、断層によるずれである。ダムサイト右岸の松戸地区の場合には、東西方向に窪地が延び、棚田となっている。東西方向の高角度断層、F-2(H4)などが絡んでいる可能性がある。

第四紀断層は地質学的な意味で最近動いたことのある断層である。一般に、古い断層と交差する場合には、新しい断層のずれによって、古い断層が切断され、変位する。N80E断層と交差する田口南西林道沿いの断層が変位を受けているようにみえる。また、南北走向のF-1(H4)断層は、東西走向の複数の断層によって変位を受けて、破碎帯が南西方向に延びているとも考えられる。

岩盤の亀裂には、隙間なく密着した亀裂と、隙間のある亀裂（開口割れ目）とがある。強風化ゾーンの下部に、さらに厚さ5mを超える開口割れ目の発達した層がある場合に、中部地整による設楽ダムサイト予定地の地質調査報告書では、ゆるみゾーンと呼んでいる。ゆるみゾーンでは、水を通しやすい高透水性の層が地表から40m以上の深さにまで達している。

堅硬な岩盤であれば、深部まで風化や割れ目が発達することはあり得ない。ゆるみゾーンは断層が原因となっている可

能性がある。深部から岩盤がずれる断層運動によって深部まで亀裂が発達し、水や空気が浸透して風化が進む。

旧田口鉄道（現在は町道）の第二トンネル付近の斜面には、数本の急傾斜の沢が発達し、水流も豊富である。この付近には、田口南西林道沿いの断層とF-1（H4）破碎帯が達しており、地下水の流れる“水みち”ができていたのではないかと推定される。この推定が正しければ、ダム湖からの漏水は避けられないと思われる。

ダム貯水池の岩盤には大きな水圧がかかる。開口割れ目が深部まで発達したゆるみゾーンは、漏水が大きな問題となる。ボーリング調査では、約10気圧の水圧をかけた場合、高透水性ゾーンで1m当たり、毎分50リットルを超える水漏れが生じることが確認されている。ゆるみゾーンや強風化ゾーンがダムサイトを上下流に縦断しているため、問題は深刻である。
