乙事件:平成20年(行ウ)第3号 設楽ダム公金支出差止等請求事件

## ダムが河川環境に及ぼす影響

証人 村上哲生 (名古屋女子大学)

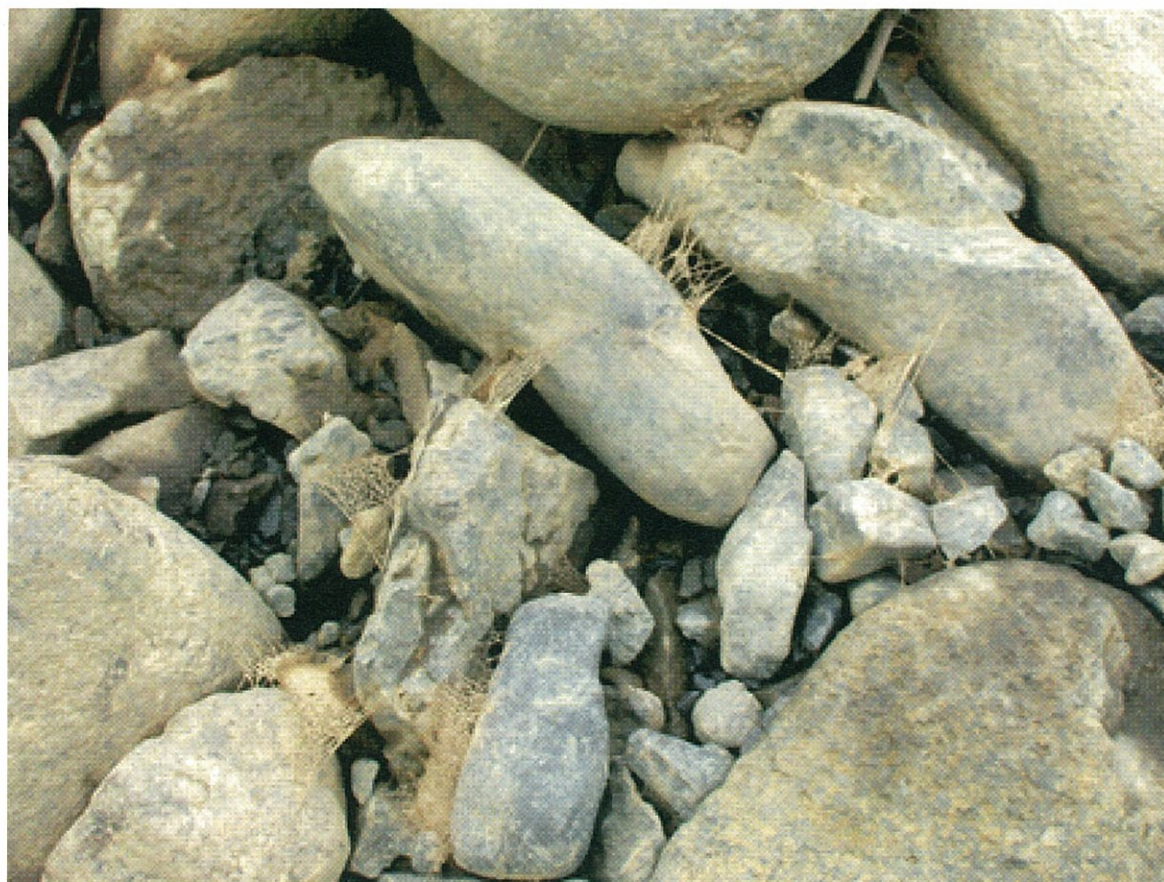
アーマーコート化 (河床材料の粗粒化)

岩尾内ダム (北海道) 下流での観察例

大礫間の砂が流出していることに注意。礫間に造網型のトビケラの巣が見られる。

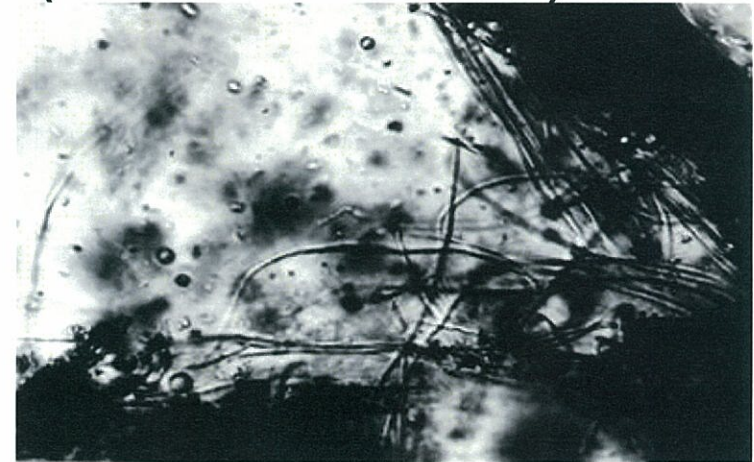
球磨川、糸状藍藻 (*Homeothrix varians*)

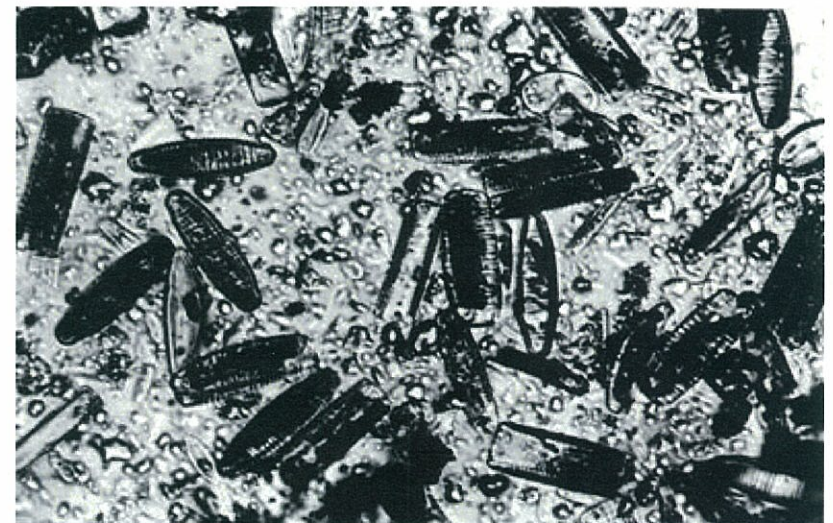
川辺川、珪藻 (*Diatoma vulgaris*)
