乙事件:平成20年(行ウ)第3号 設楽ダム公金支出差止等請求事件

「自然に優しい設楽ダム建設」を検証する

2009.12.07

市野和夫

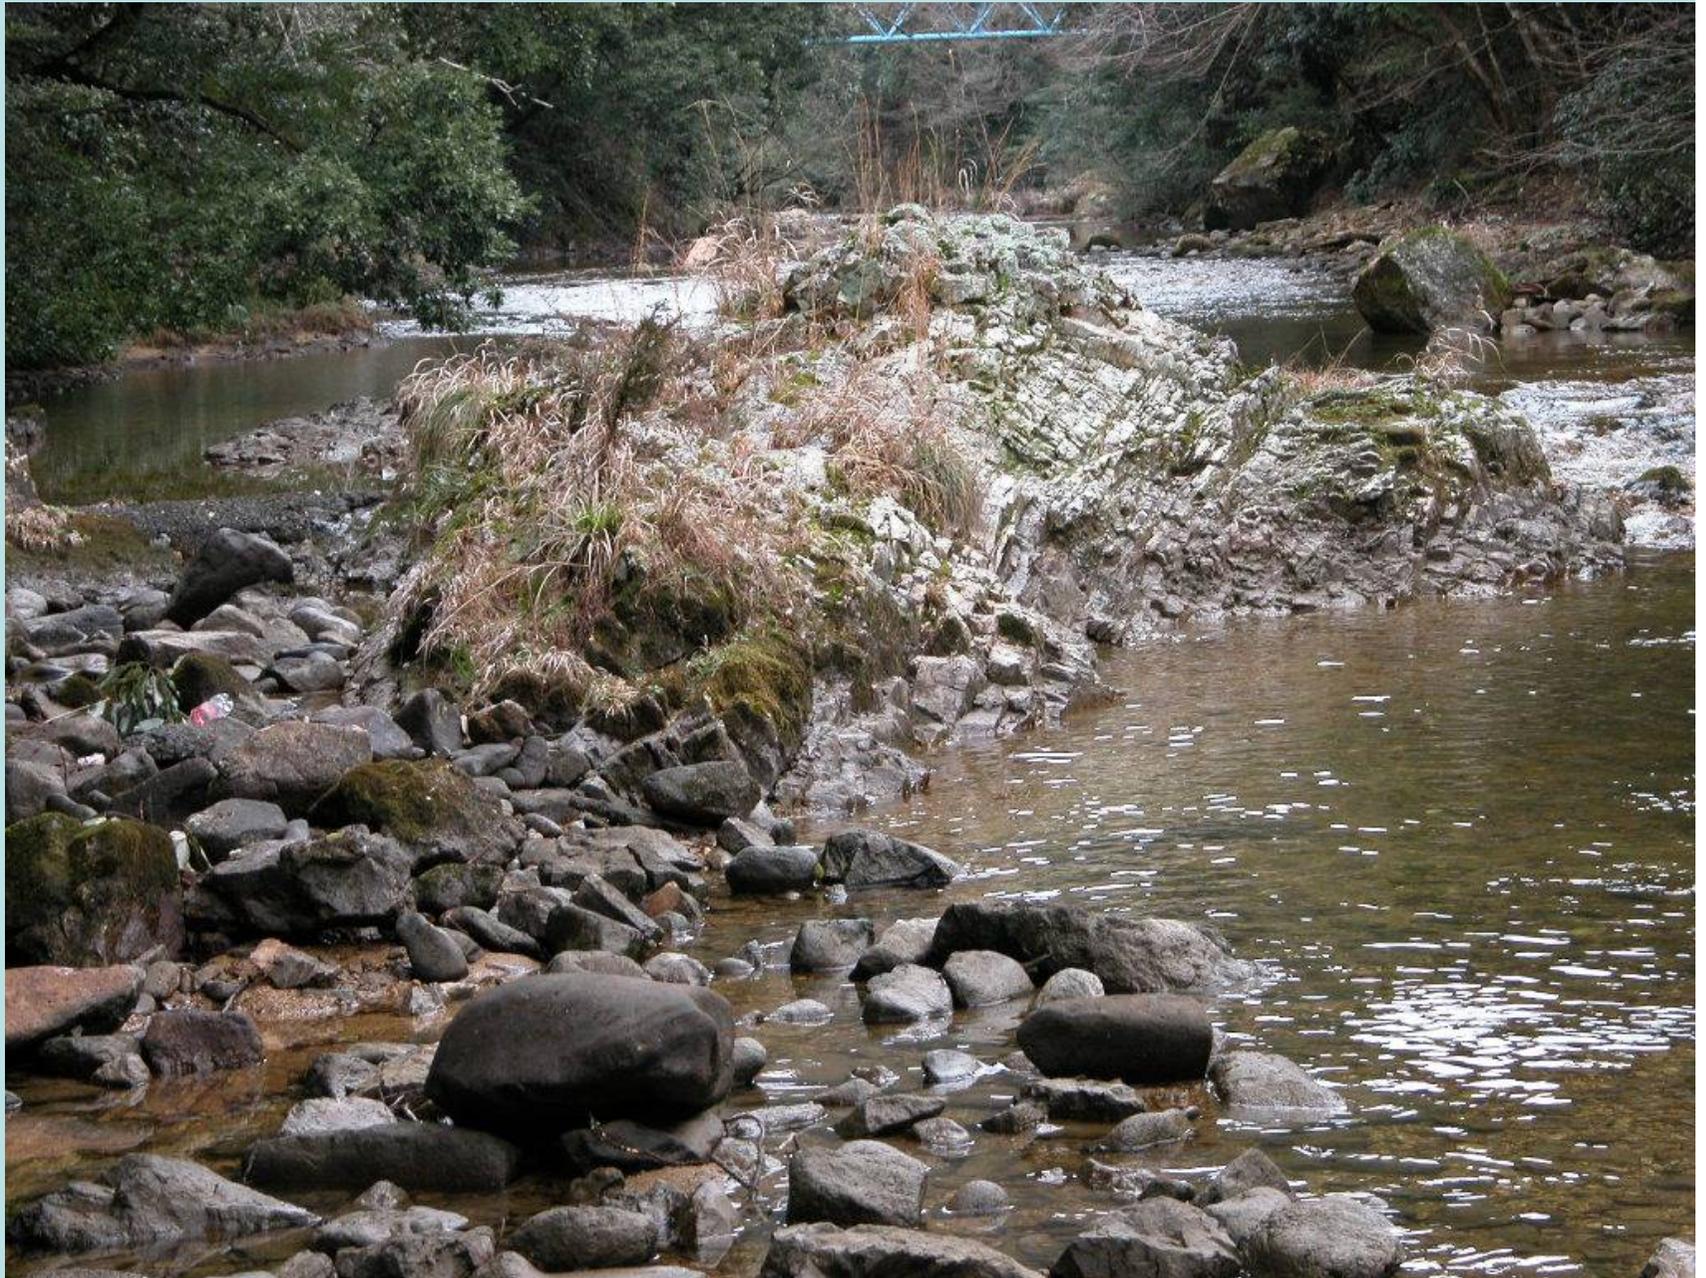
宇連川上流部(宇連ダム下流域)の川床の状況

岩盤の上に浮石が転がる、砂がほとんどない。

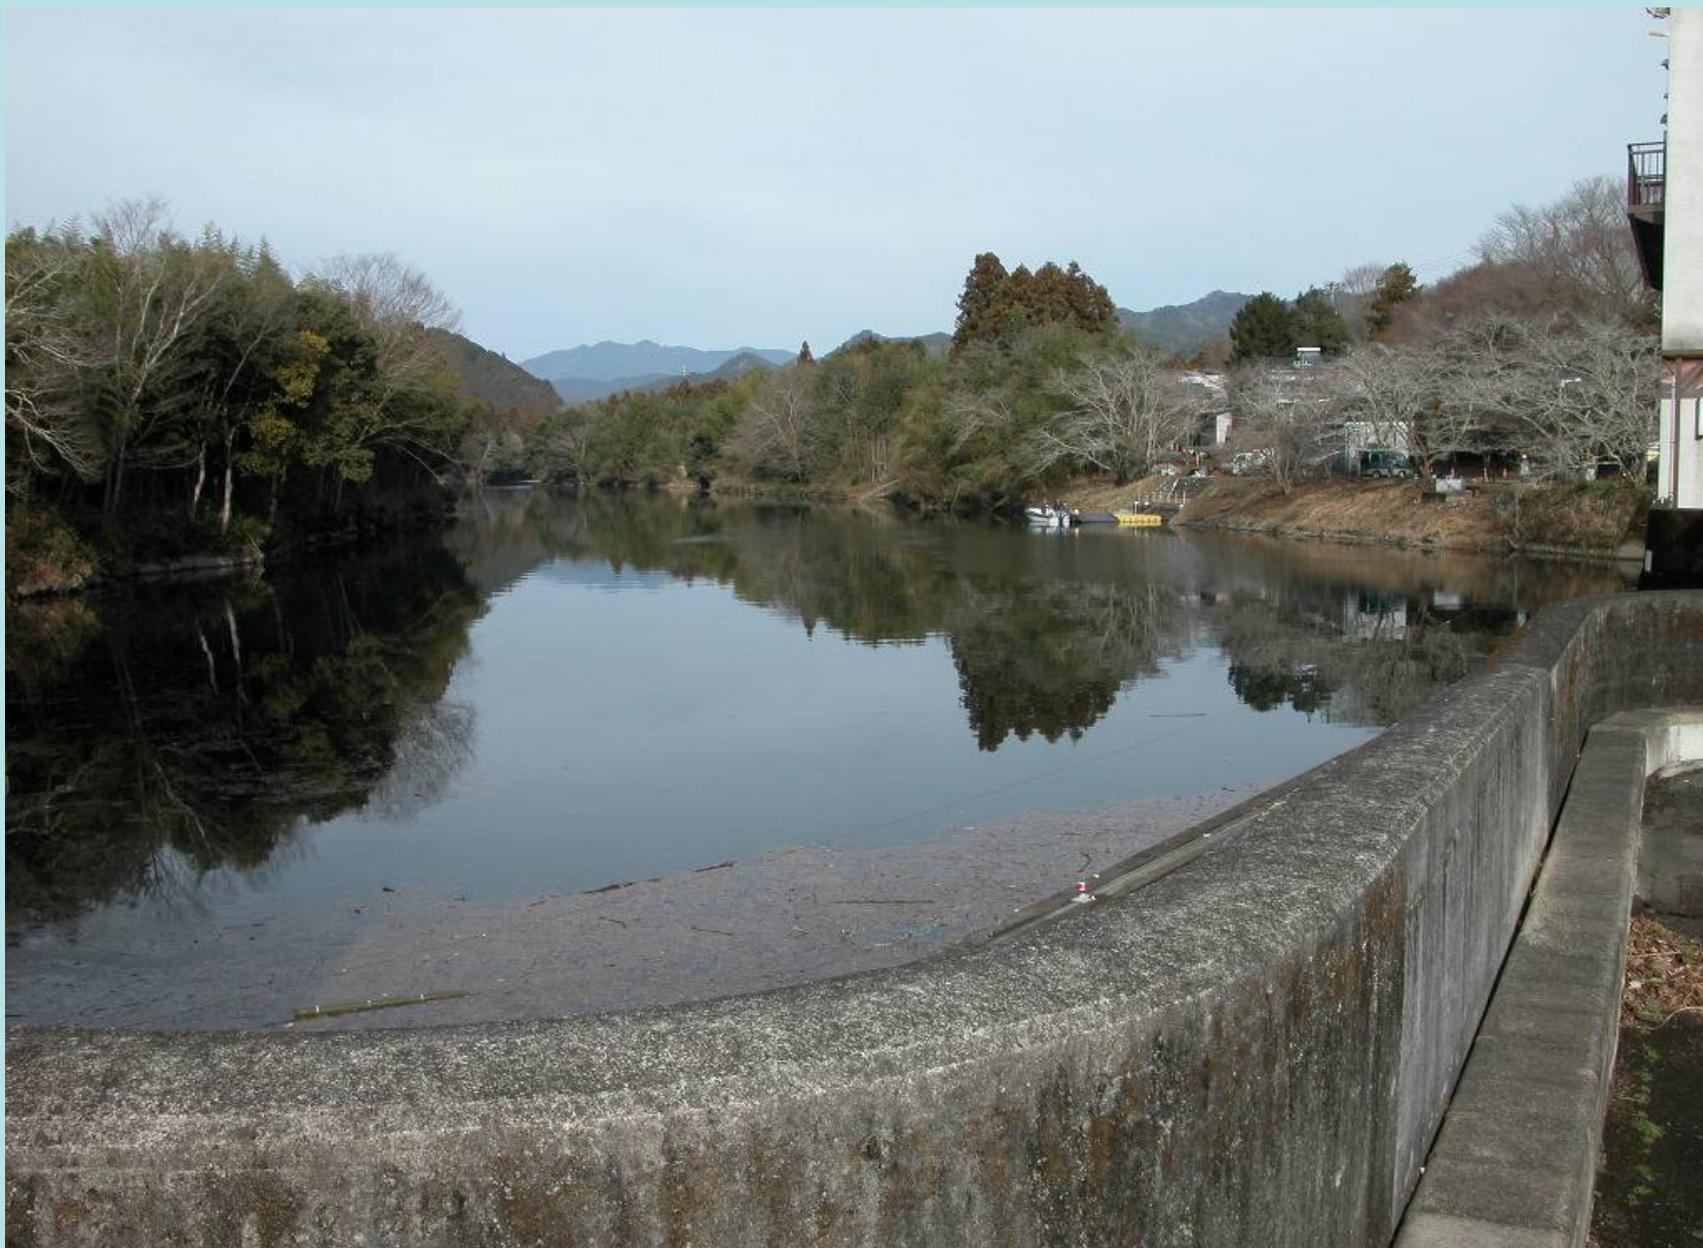
宇連川 大野頭首工(豊川用水取水堰)から上流方向を見る

高さ二十六メートルの堰堤による堰き止め湖

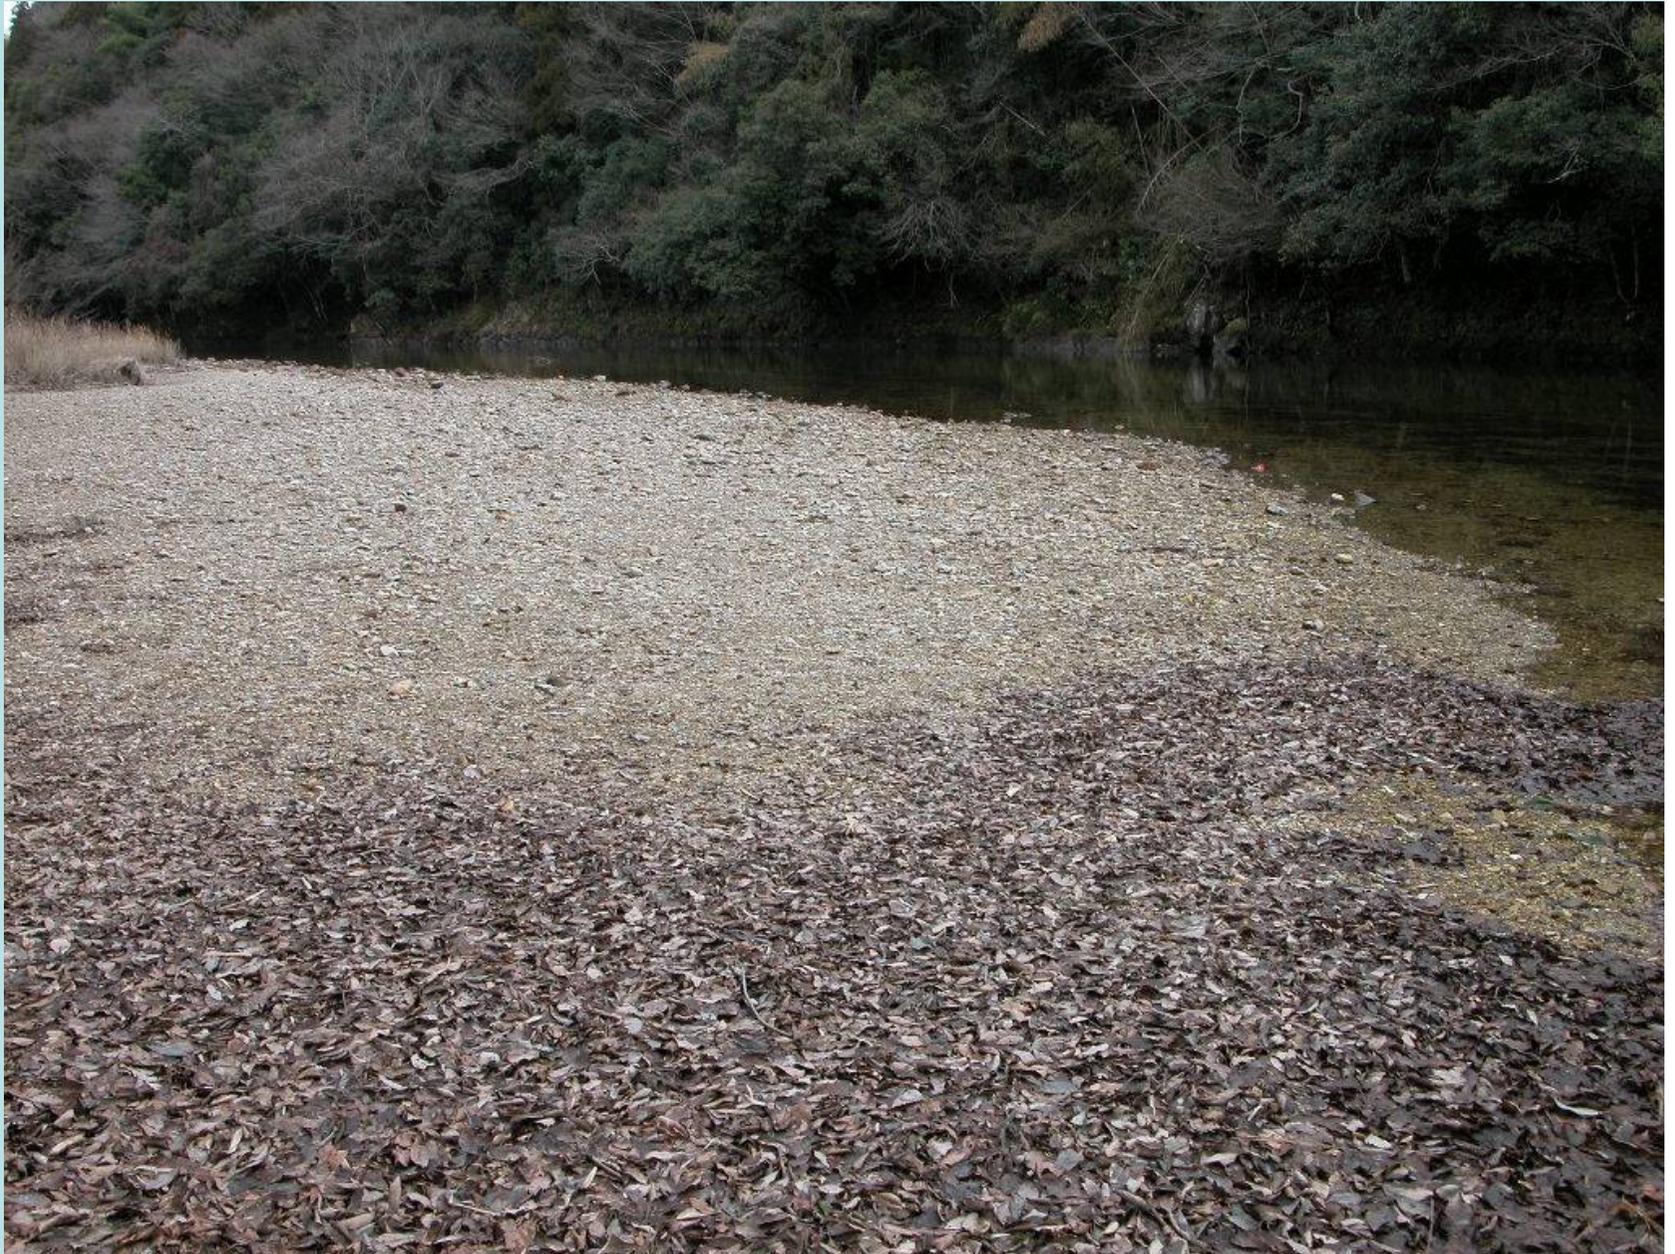
宇連川 大野ダム湖尻の堆砂状況

多量の堆砂で川床が上昇、落葉も堆積している

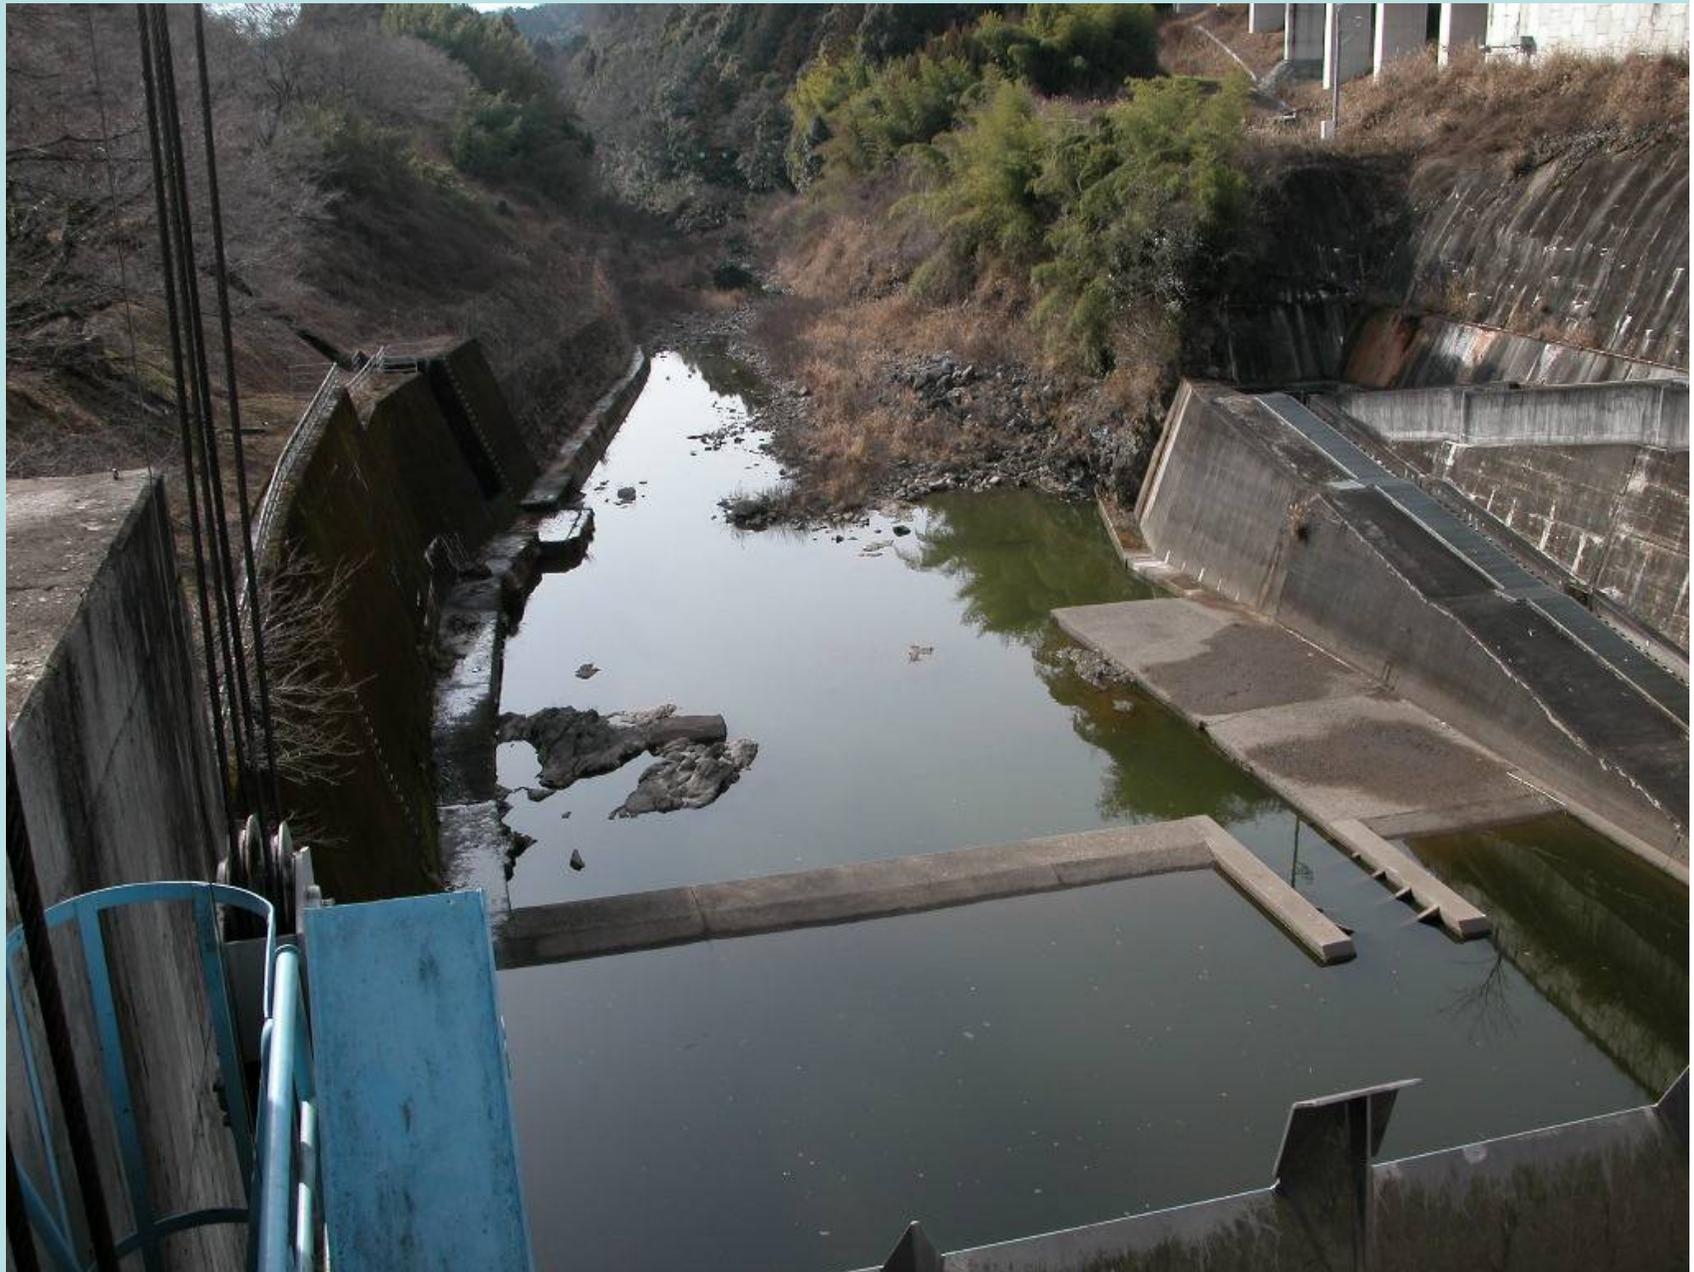
宇連川 大野頭首工直下の状況

豊川用水への取水により、年間180日程度流量なし

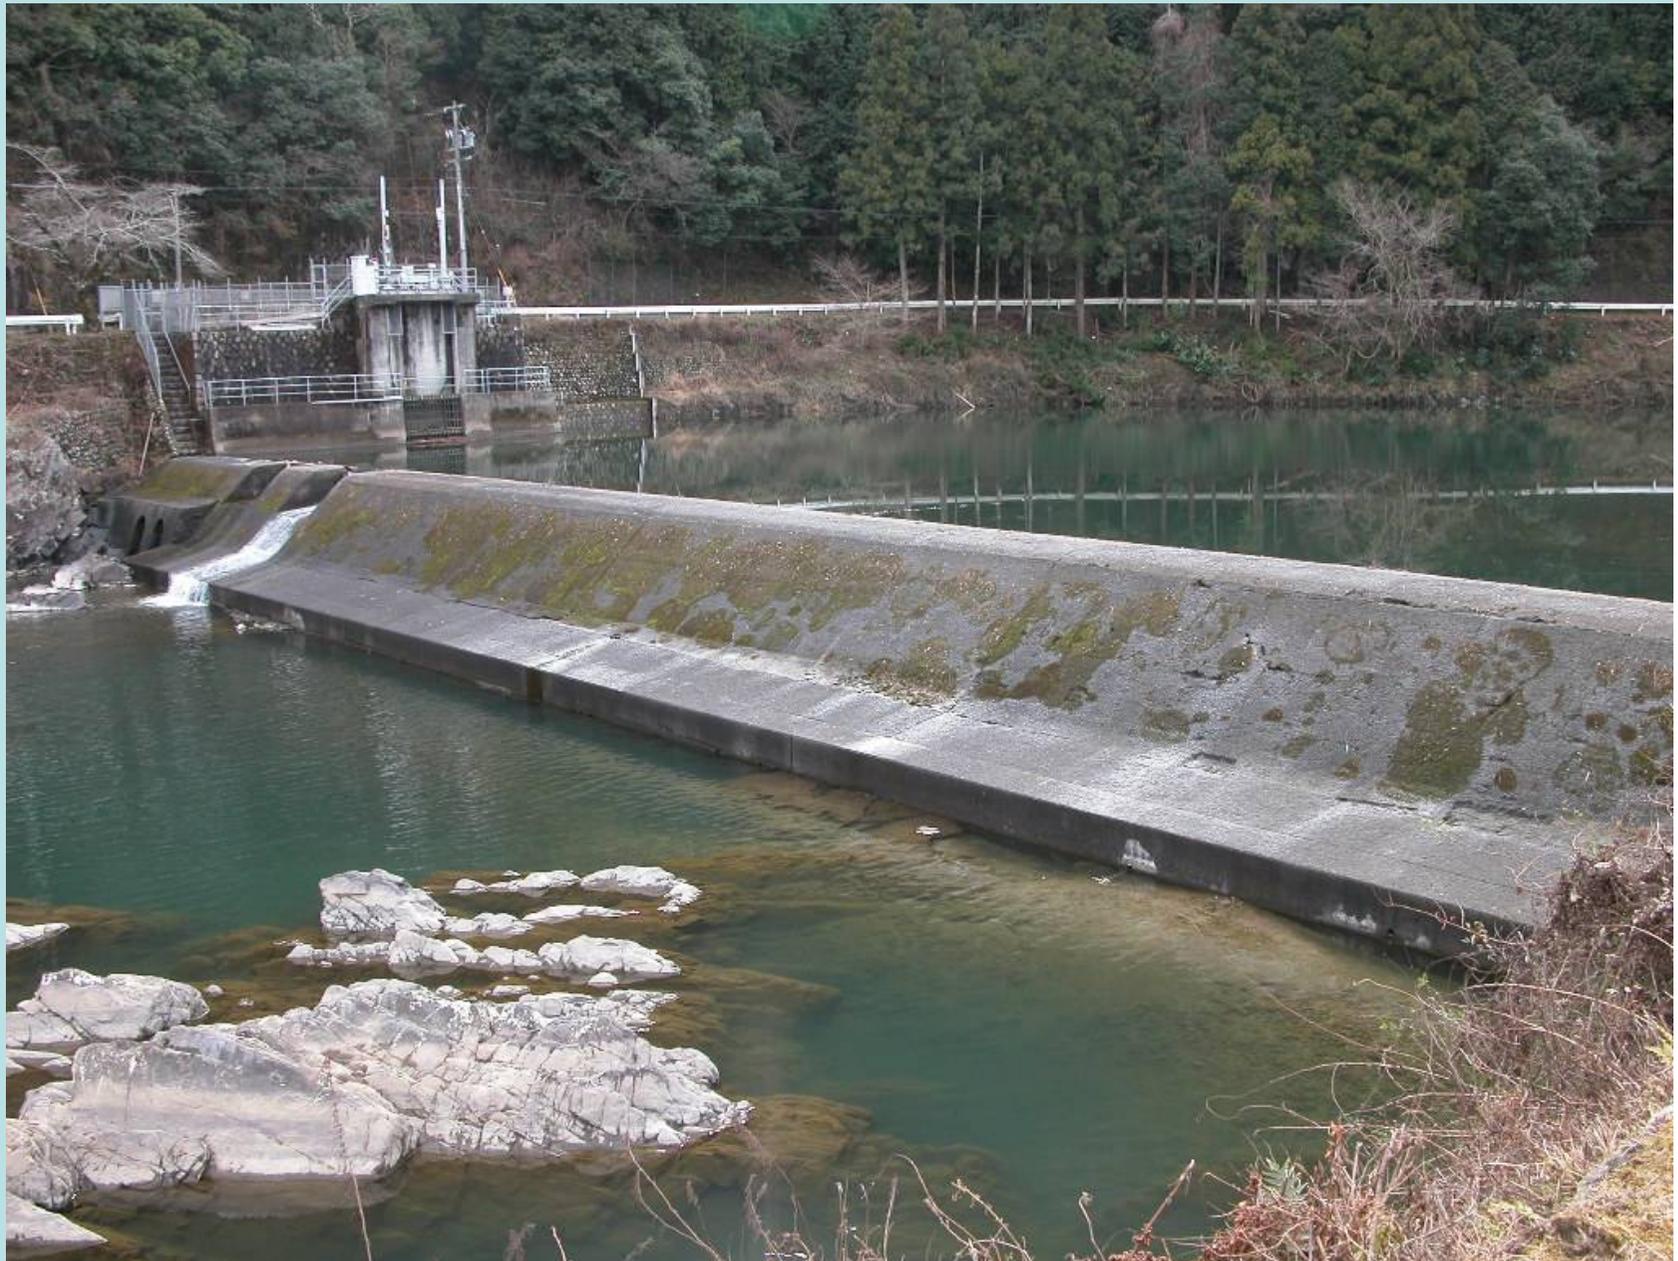
寒狭川 布里発電所取水堰地点の状況

この堰より下流を寒狭川下流域と呼ぶこととする

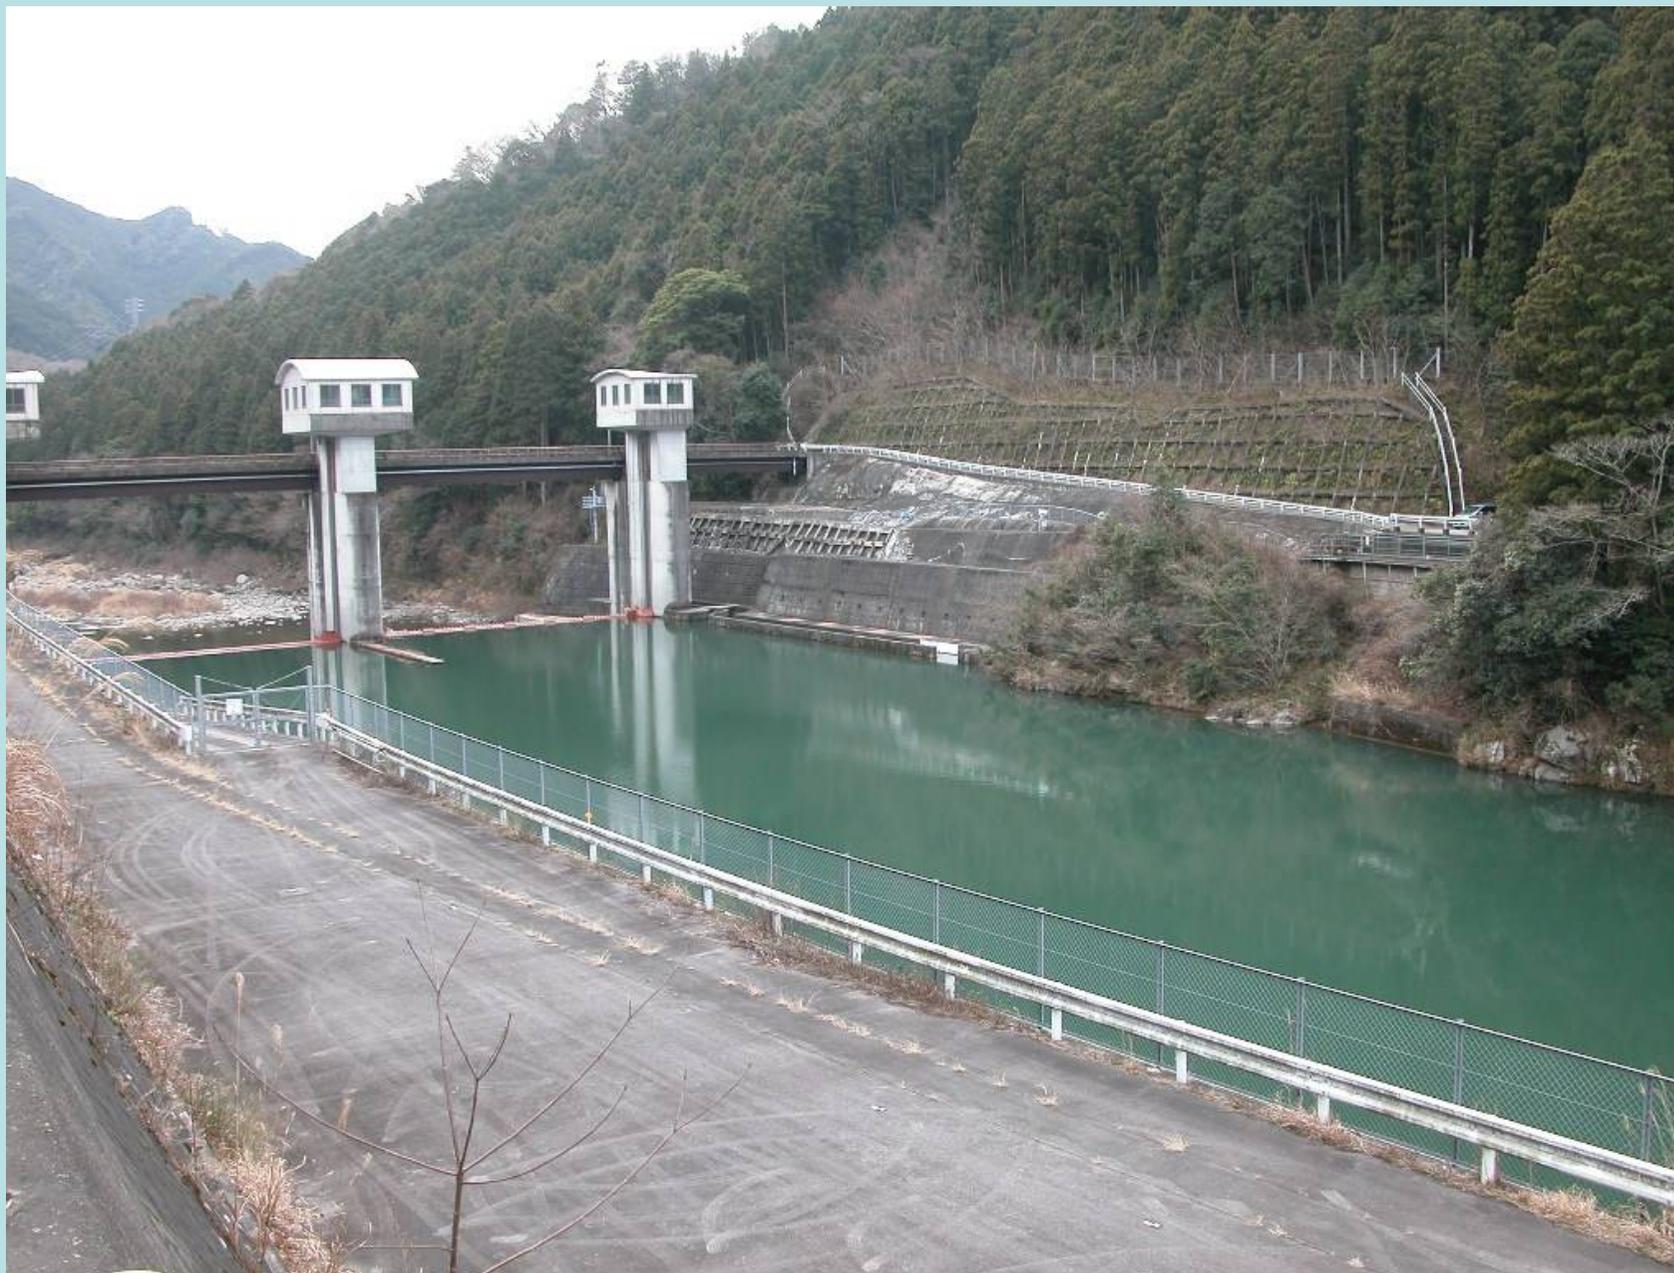
寒狭川下流 寒狭川頭首工(左岸側から)の状況

建設に際して、貯水容量確保のため川底を浚渫した

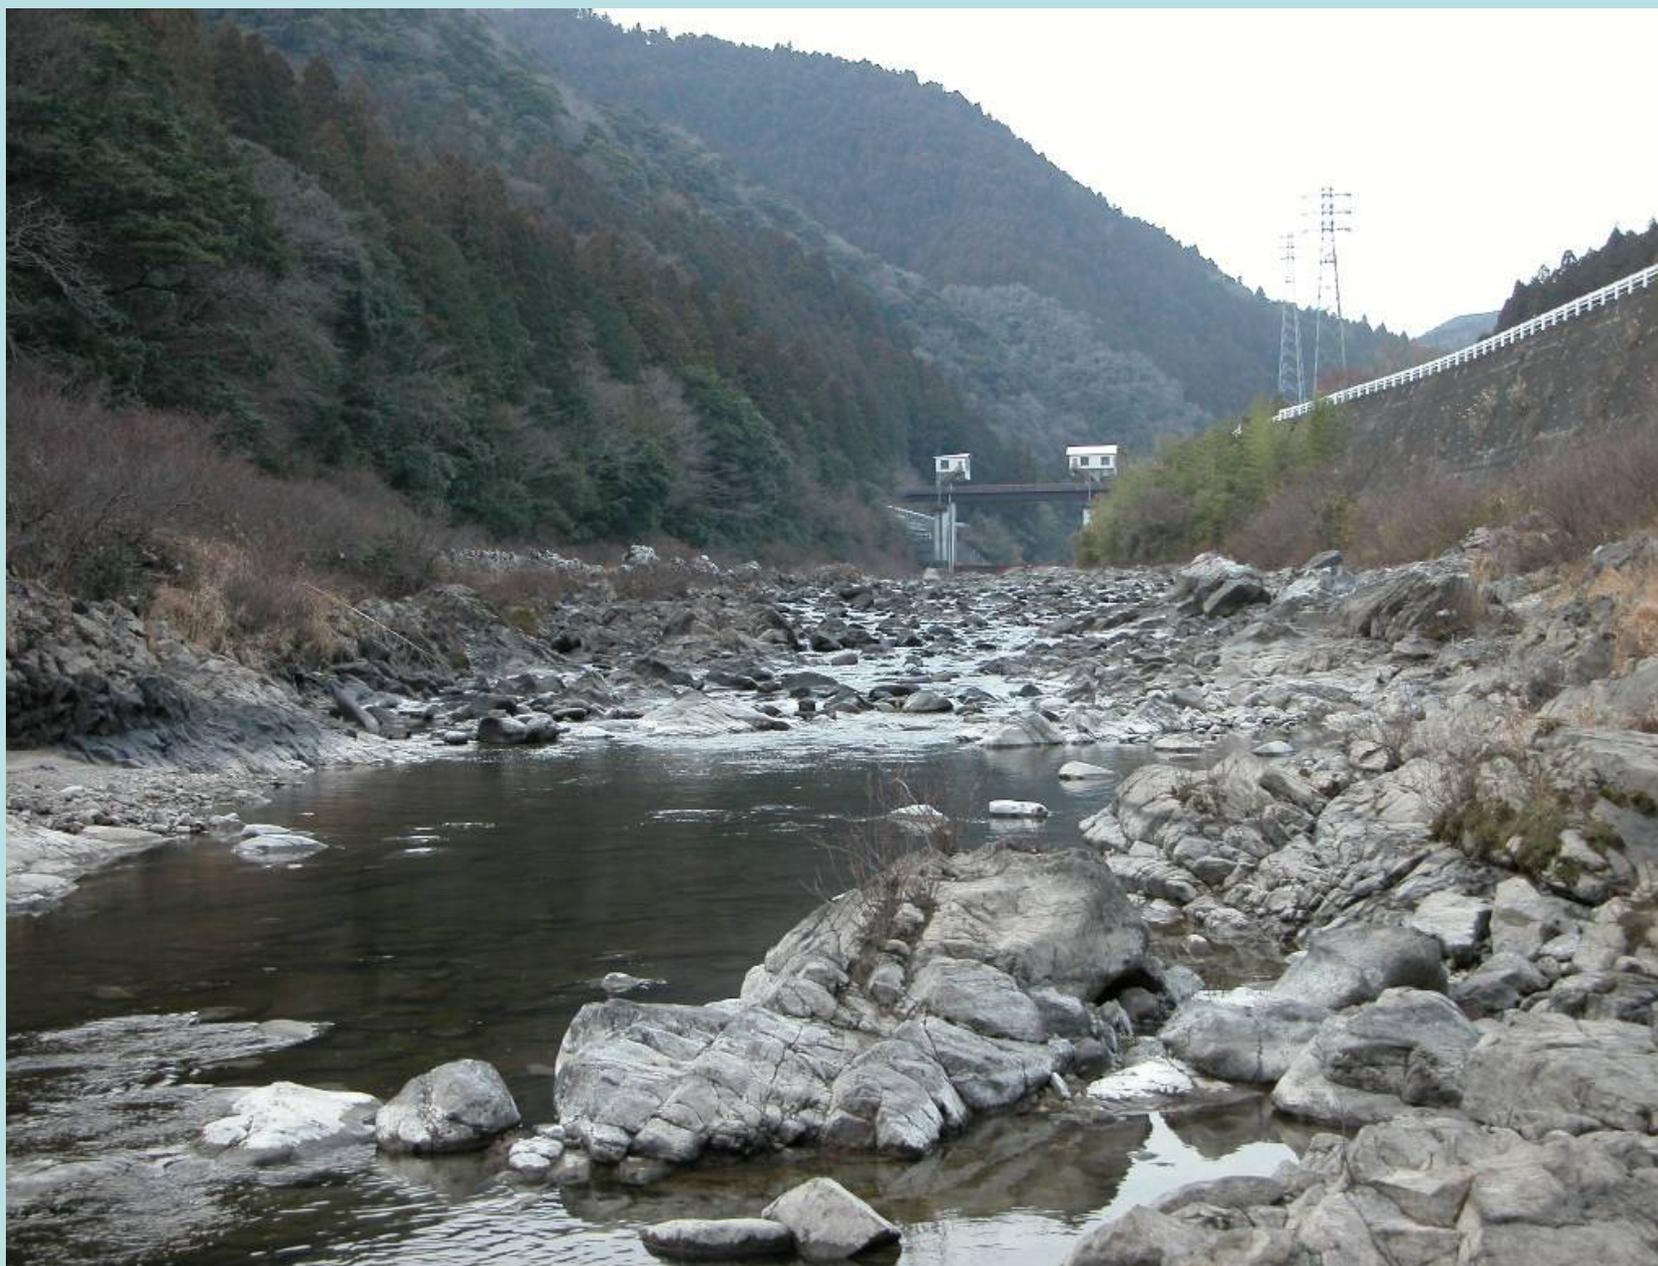
寒狭川下流 寒狭川頭首工下流の状態

瀨の部分から砂利が失われて大きな浮石と岩盤が目立つ
完成から10年経過

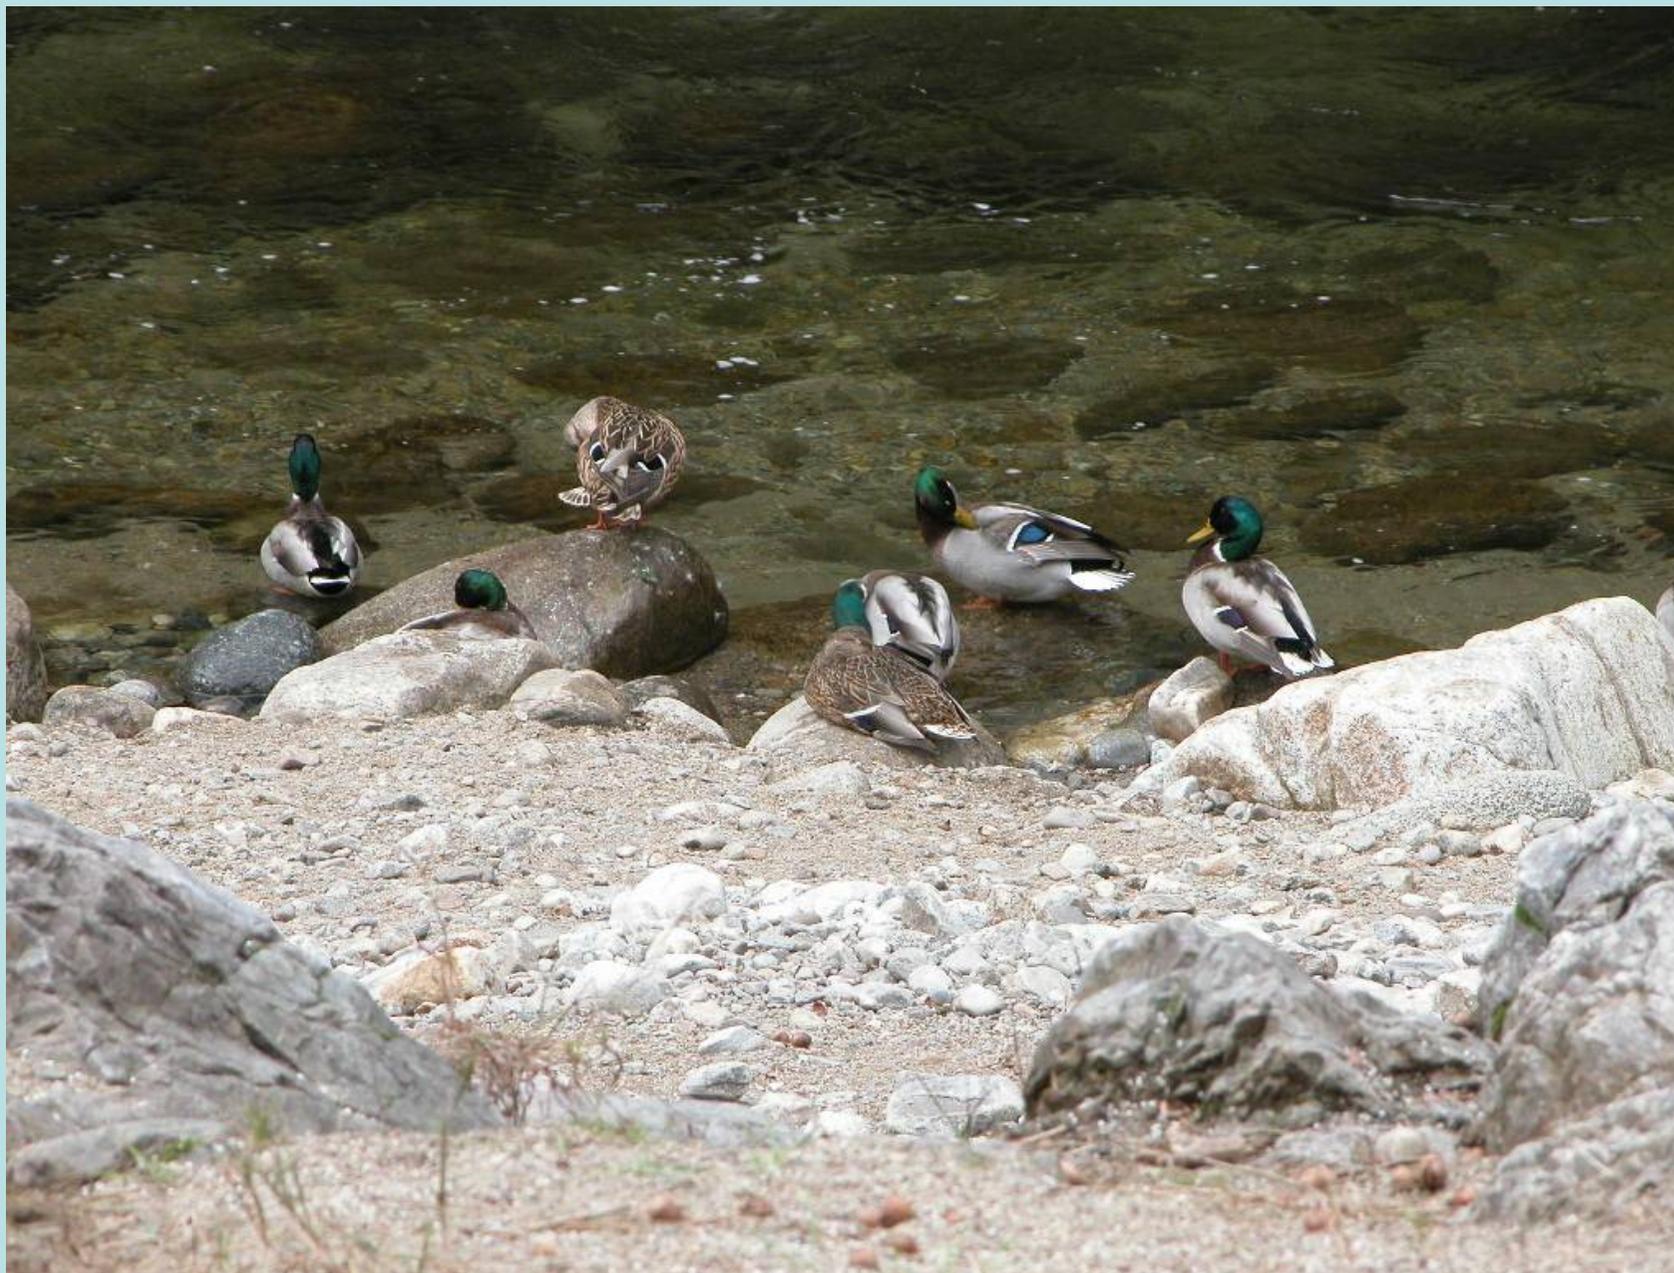
寒狭川上流部 設楽町竹桑田

川原や、水中の転石を埋める砂利が豊富に存在

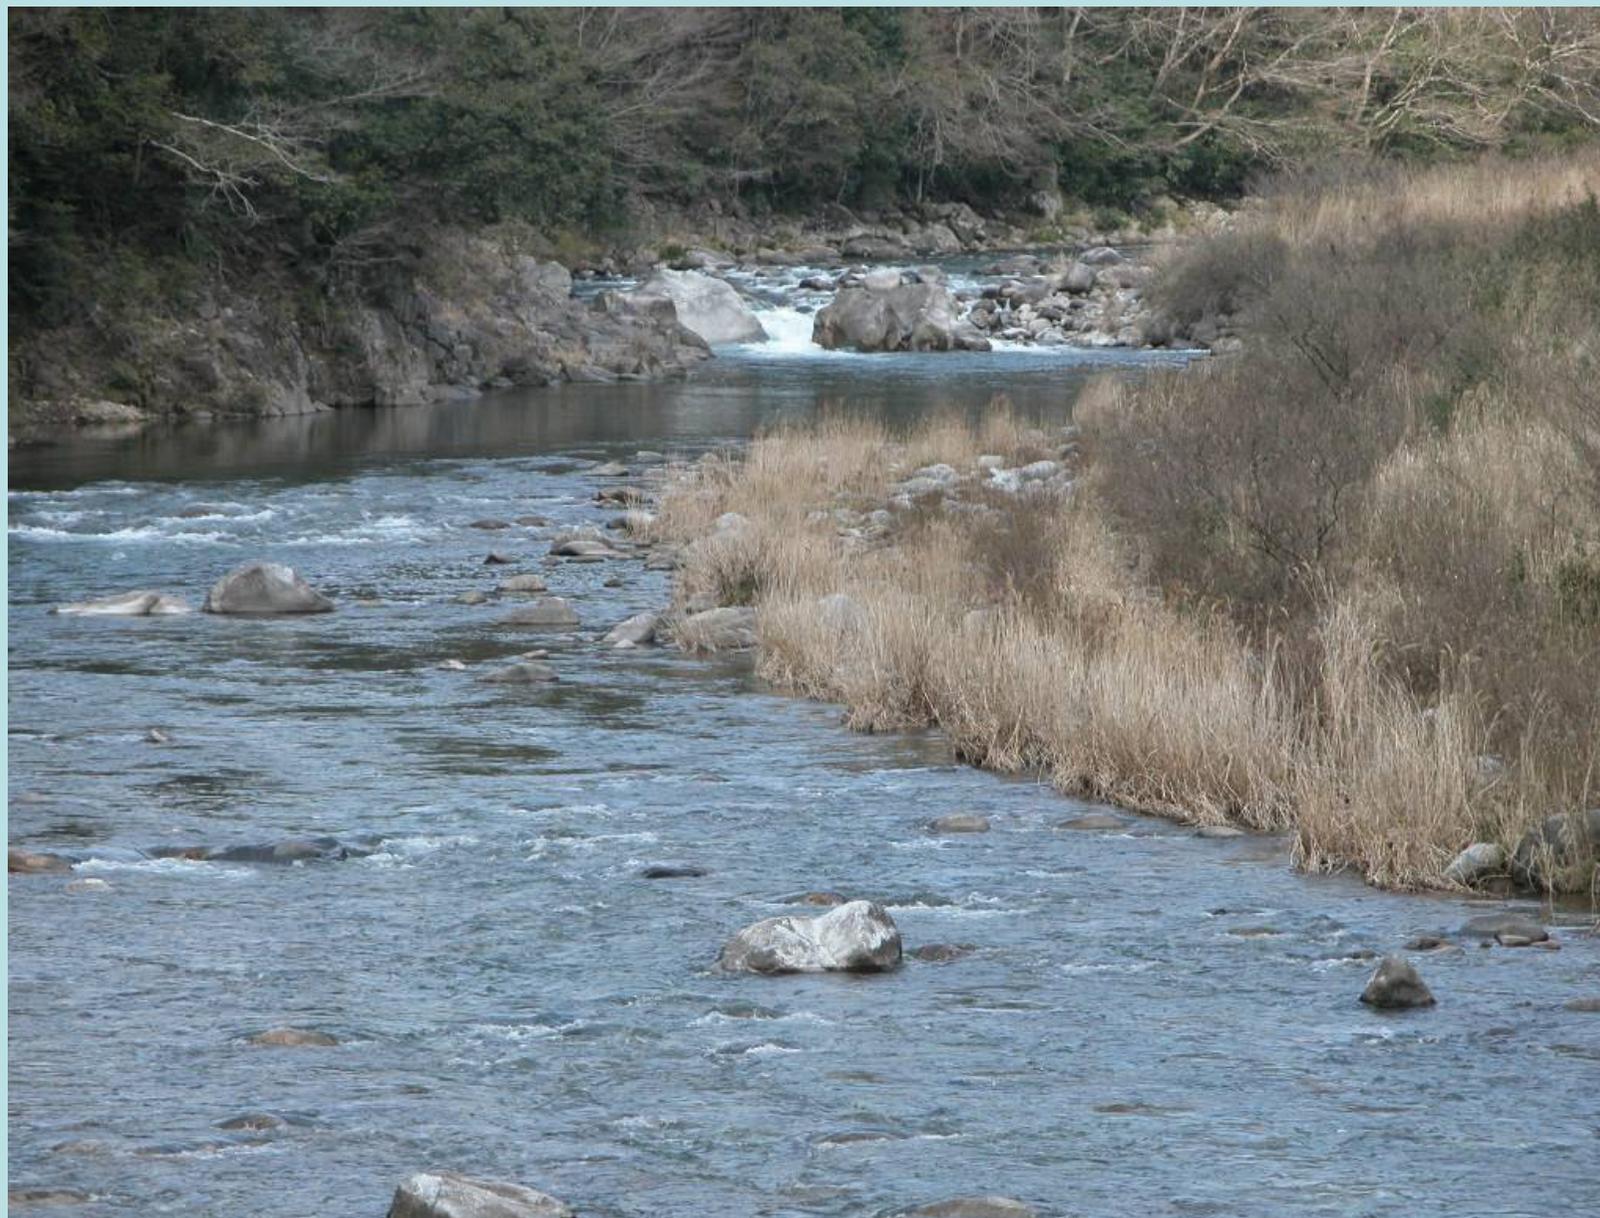
寒狭川上流部 布里より上流の自然な流れ

（新城市恩原）
瀬と淵の繰り返しが続く、川原も発達している

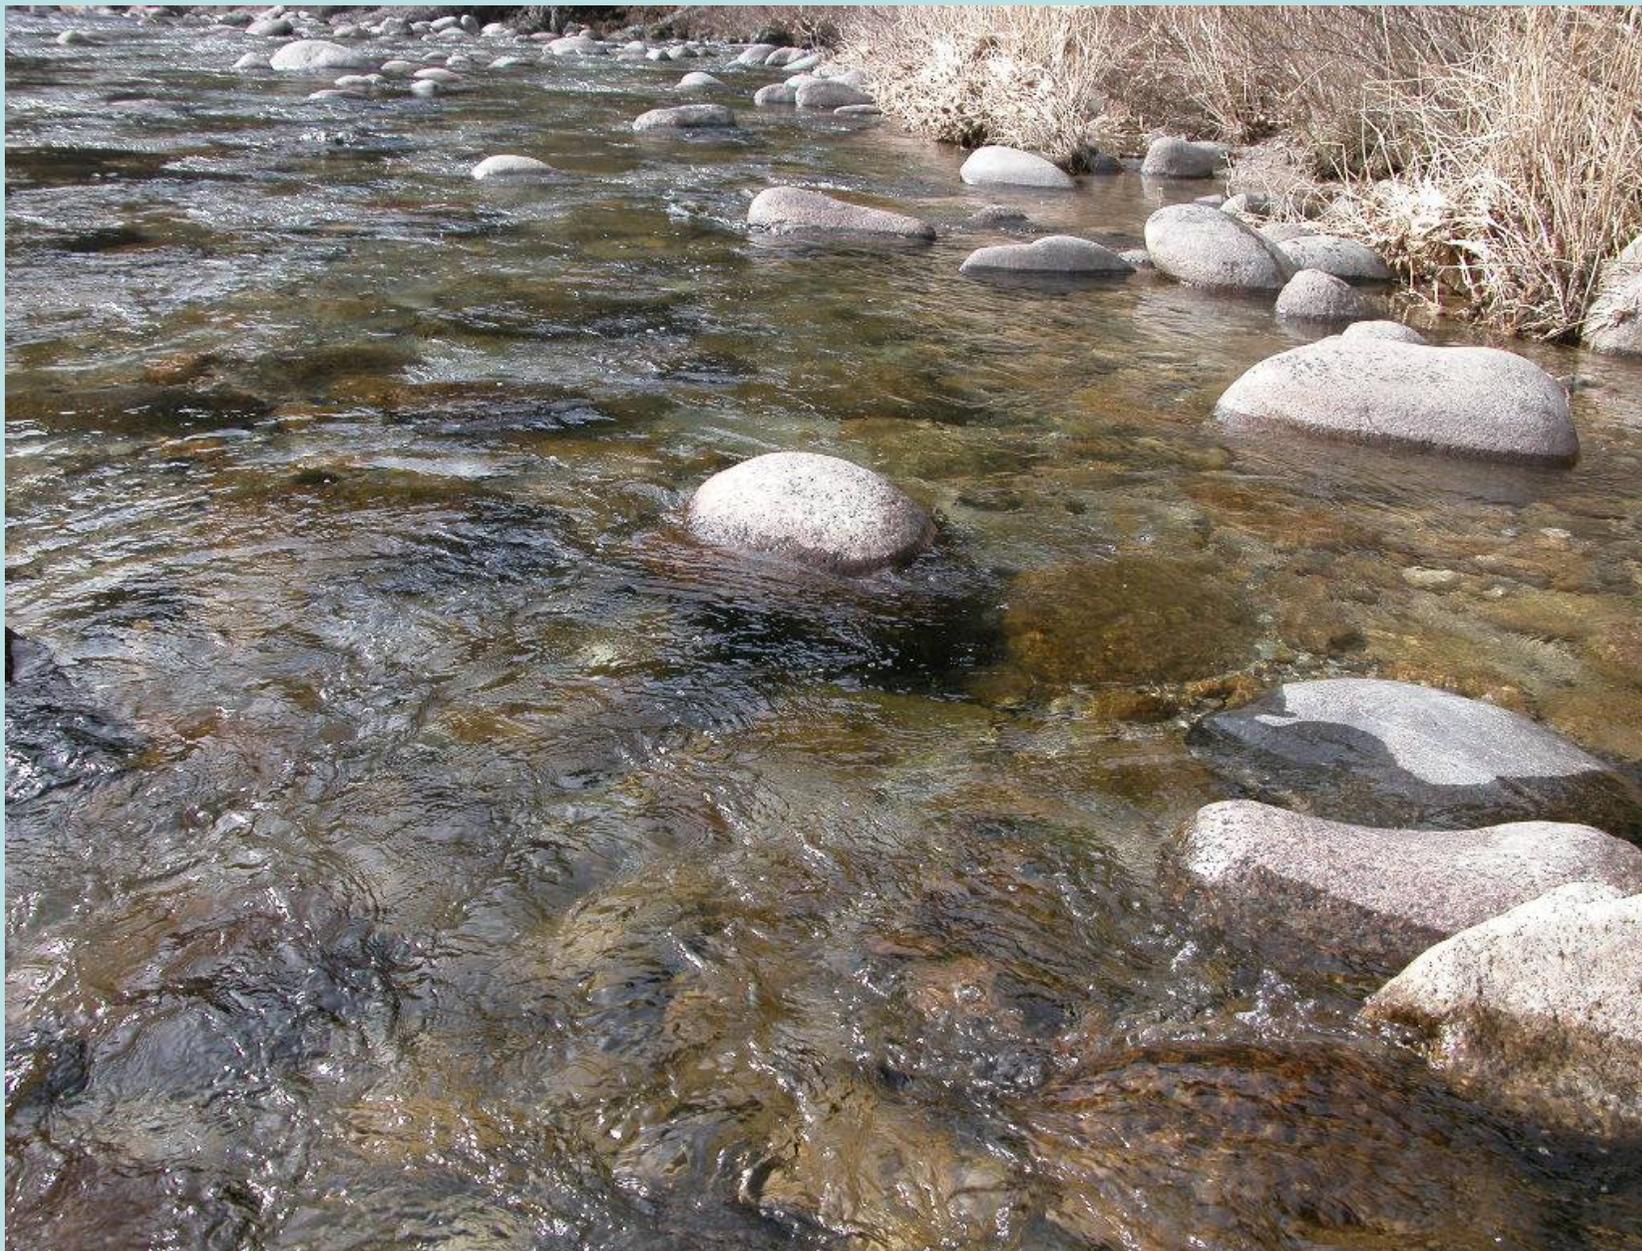
寒狭川上流部 布里より上流の瀬の状態

瀬に堆積した丸い転石と埋め尽くす

さまざまな粒径の砂礫 (新城市棒夫)

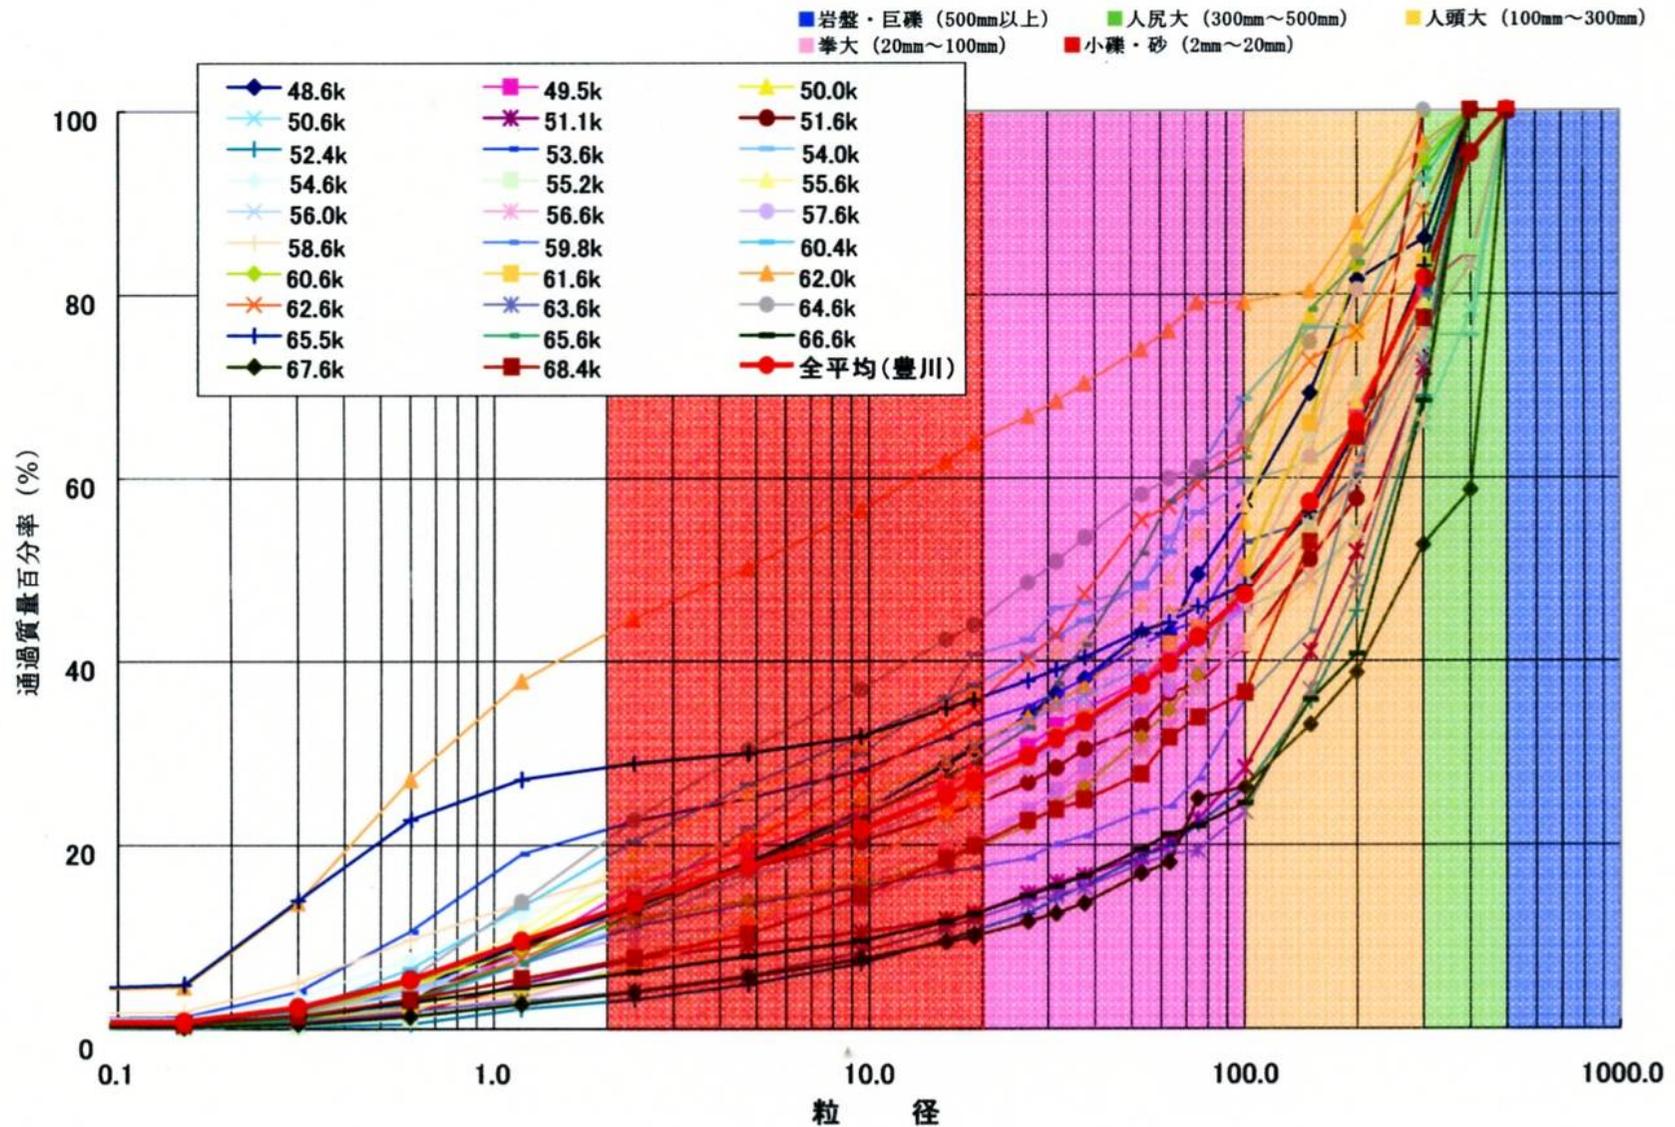
図 6. 1. 7-53 (1) 河床構成材料の粒径加積曲線(豊川)

設楽ダム予定地下流の豊川(寒狭川)の河床の状況 (環境影響評価書 6.1.7.4予測結果 6.1.7-140)
