乙事件:平成20年(行ウ)第3号 設楽ダム公金支出差止等請求事件

「自然に優しい設楽ダム建設」を検証する

2009.12.07

市野和夫

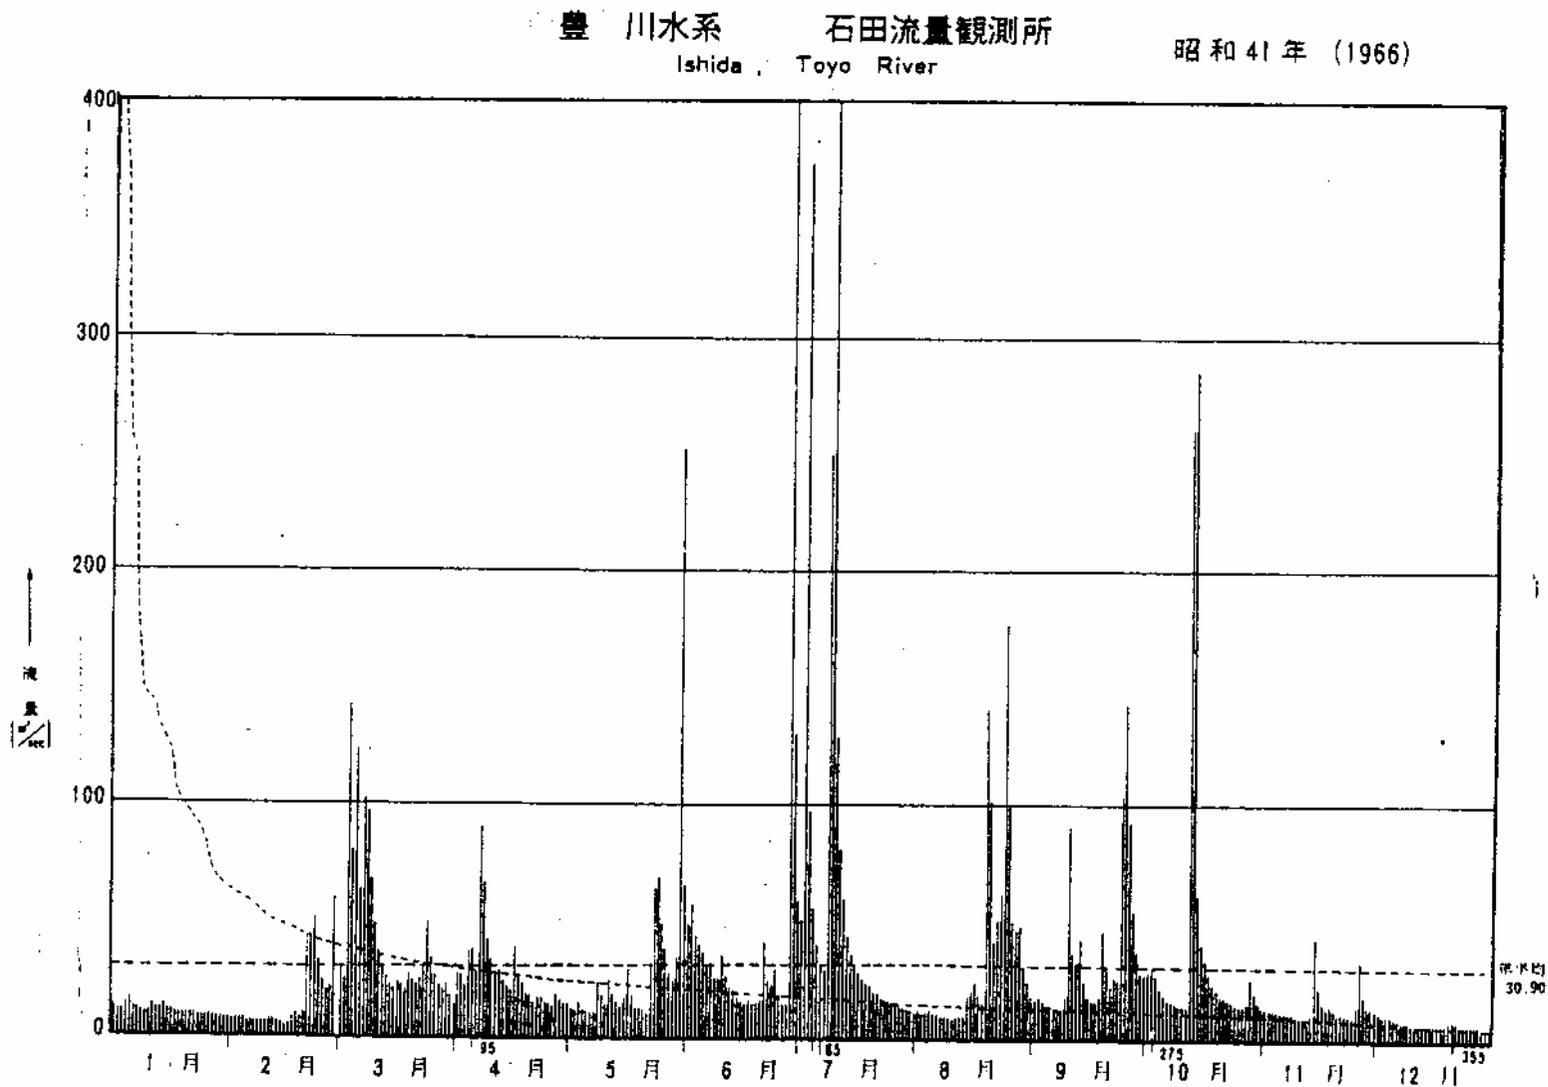
豊川の日流量図(1966年) 石田 流量年表より

豊川用水完成前

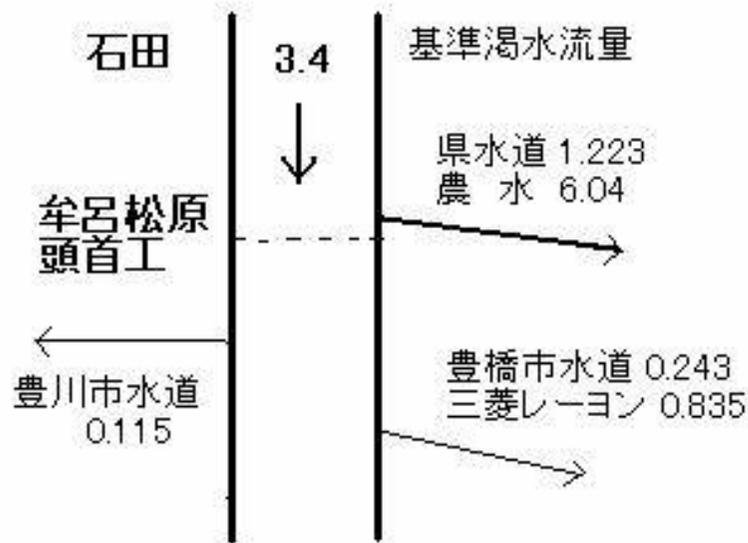
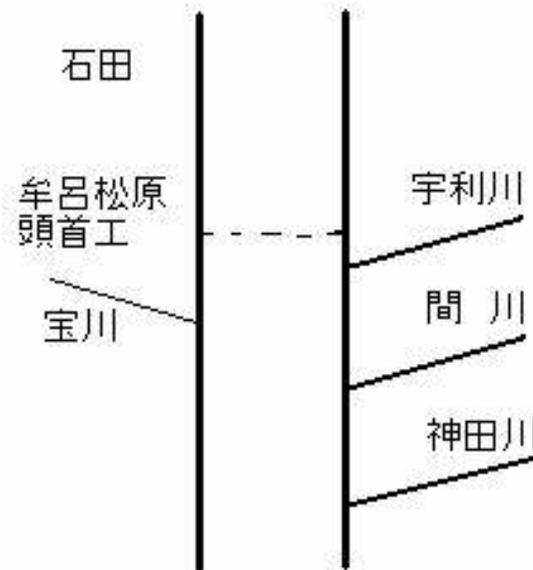
牟呂松原頭首工直下の正常流量 2.0 5.0 m³/秒について

- ・石田基準点における基準濁水流量 3.4 m³/秒
- ・牟呂松原からの県水道 1.223 m³/秒の取水 (農水:慣行水利 6.04)
- ・下流 1.193 m³/秒の取水
- ・支流の流入状況

取水量はいずれも最大値
単位: m³/秒

取水地点付近で豊川に合流する支流

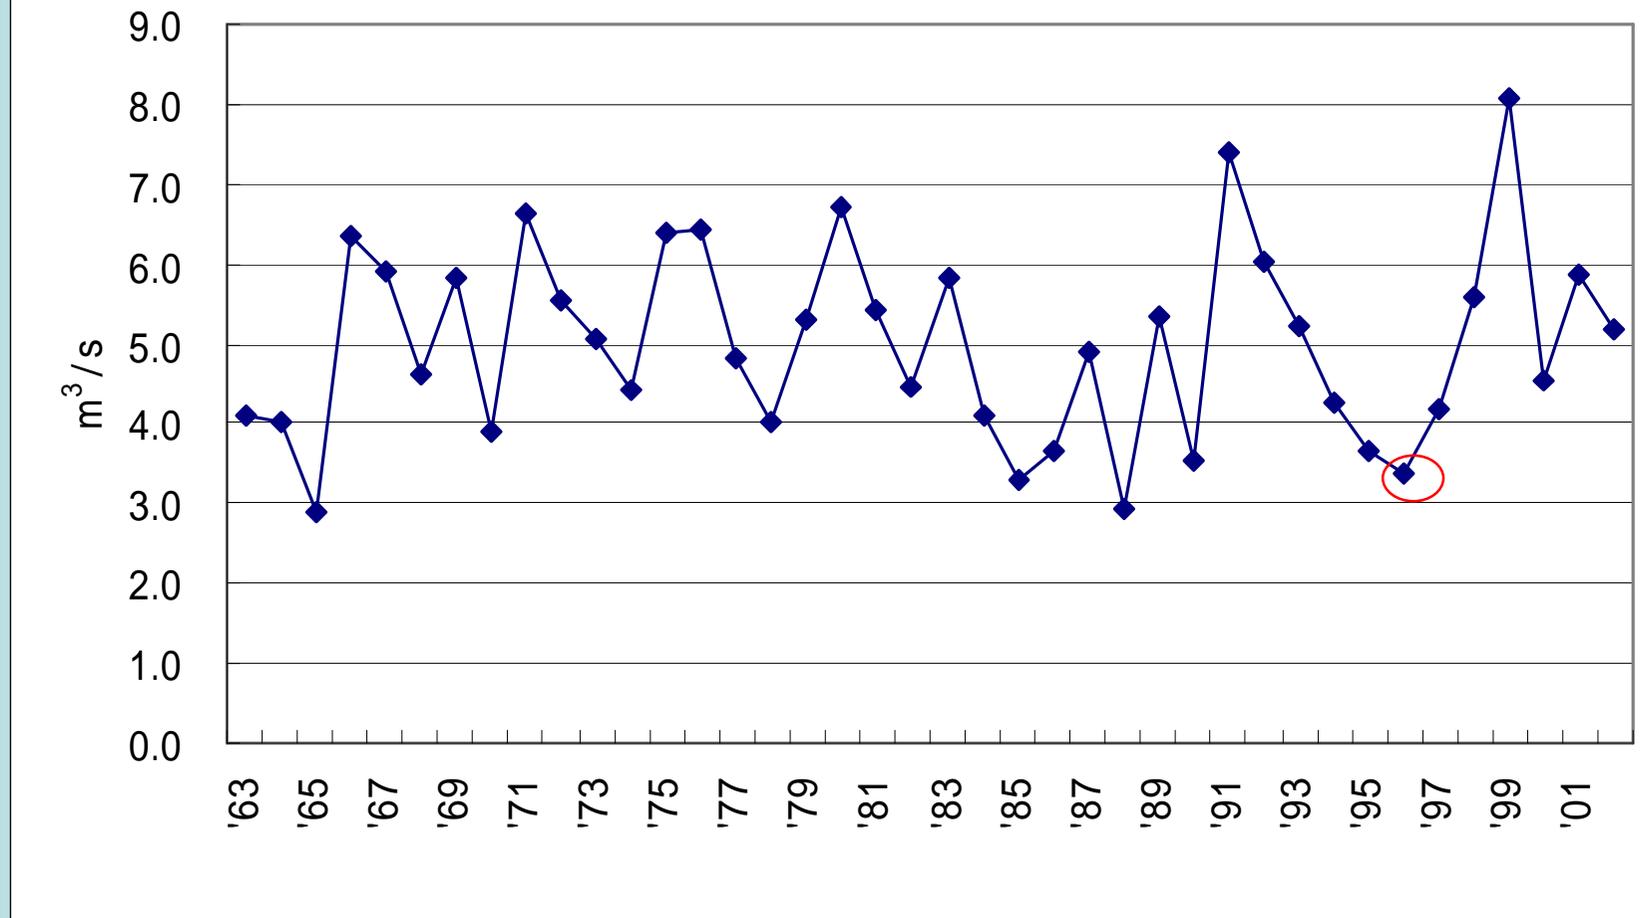
湧水流量の推移('63~'02、石田地点)

湧水流量： 1年365日の日平均流量のうち、多いほうから355番目の日平均流量(単位 m^3/s)

基準湧水流量： ある地点で10年で1番(40年で4番)に少ない湧水流量で、正常流量の目安とされる。

石田地点40年間のデータから、平均湧水流量： $5.0 m^3/s$ 、 **基準湧水流量： $3.4 m^3/s$**
