# 本末転倒した「流水の正常な機能の維持」

- 1 ) はじめに（低水管理）
- 2 ) 設楽ダム計画に盛り込まれた流水の正常な機能の維持
- 3 ) 正常流量、制限流量を国（河川管理者）が決める
- 4 ) これまでの開発で何が起きているのか
- 5 ) 最低流量を確保すれば河川環境がよくなるのか？
- 6 ) 設楽ダム建設による深刻な環境影響

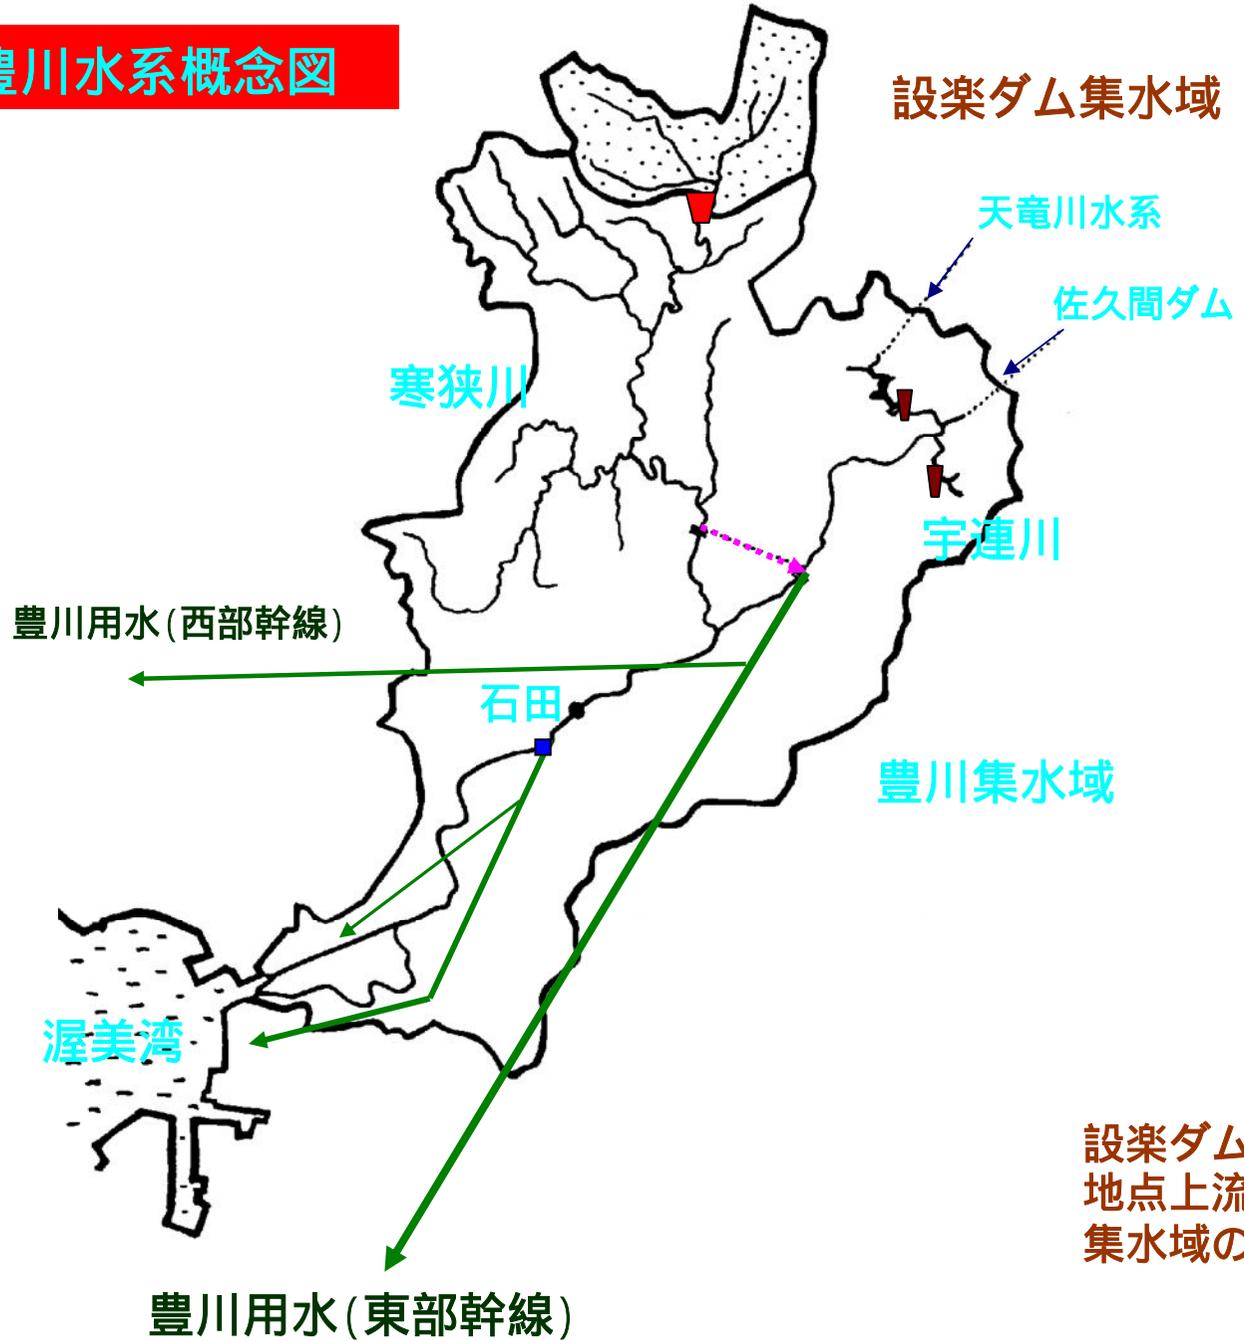
# 豊川水系概念図

豊川水系の水資源開発は宇連川水系の人工化を著しく高めた。

設楽ダム集水面積62km<sup>2</sup>は石田地点上流集水域の約11%、豊川集水域の約9%にあたる。

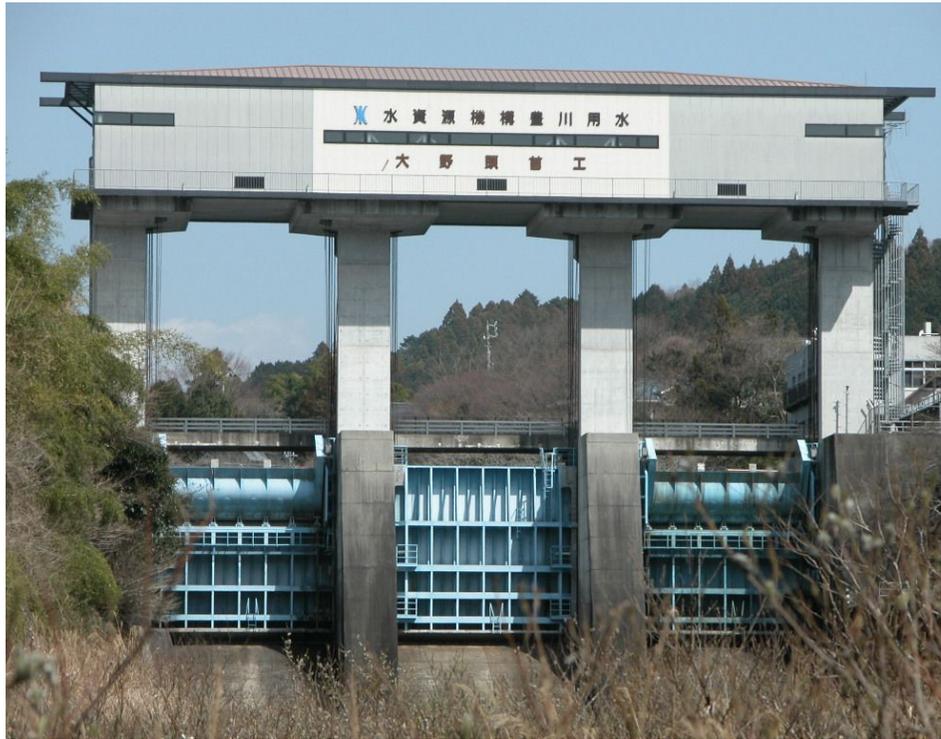
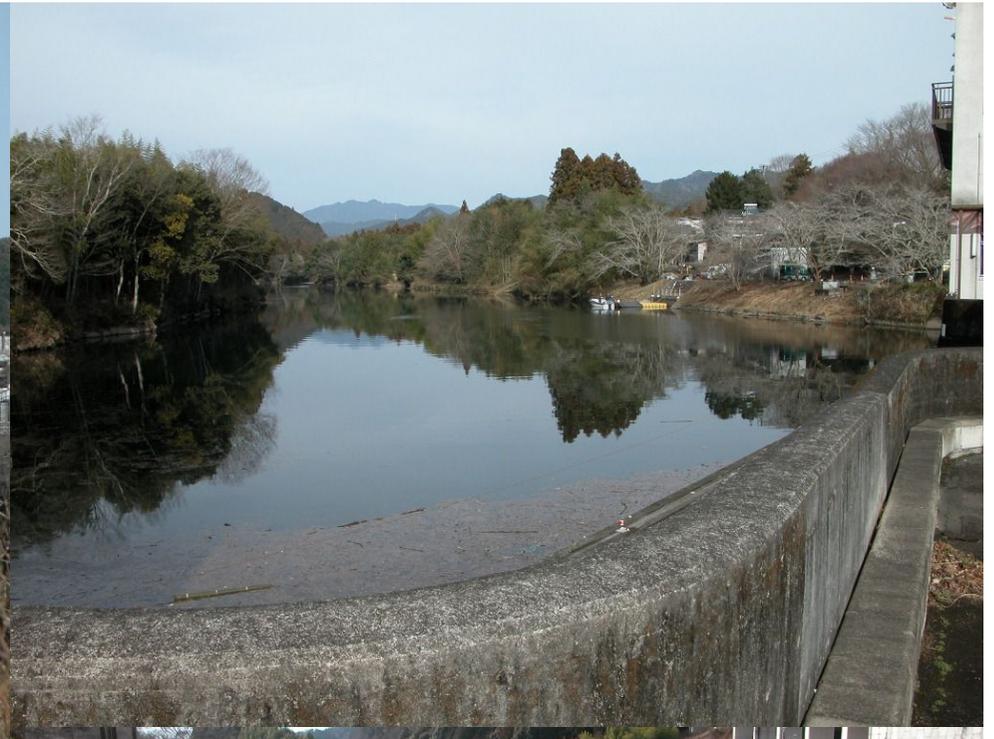
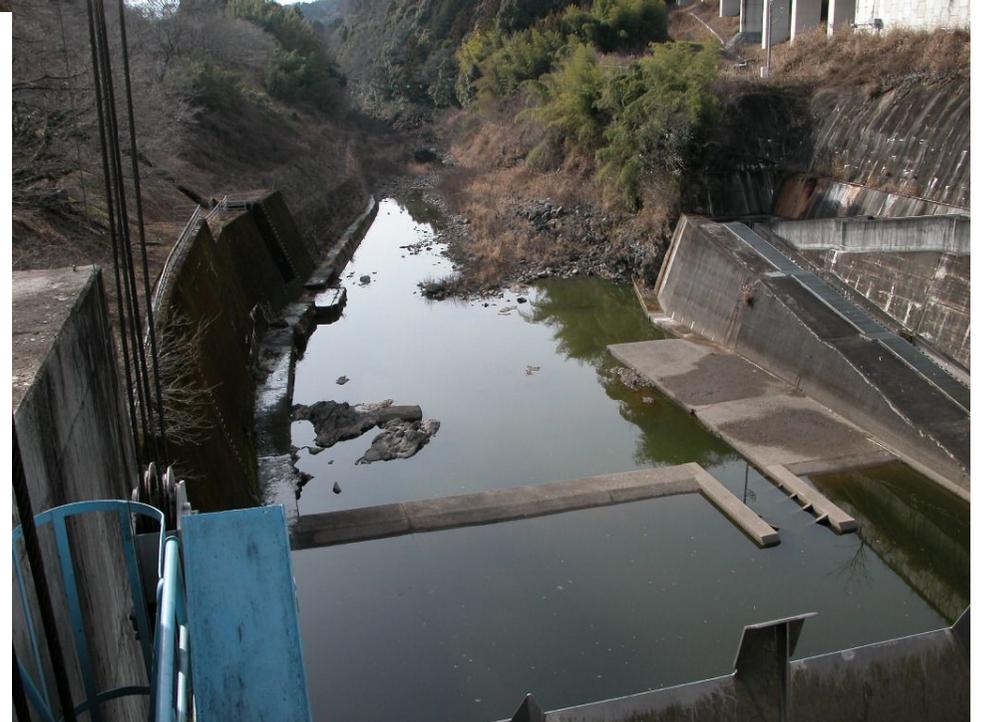
上左 : 大野頭首工 (ダム)

上右 : 堰き止めによってできたダム湖

下右 : 豊川用水への取水によって生じたダム下流の断流状態

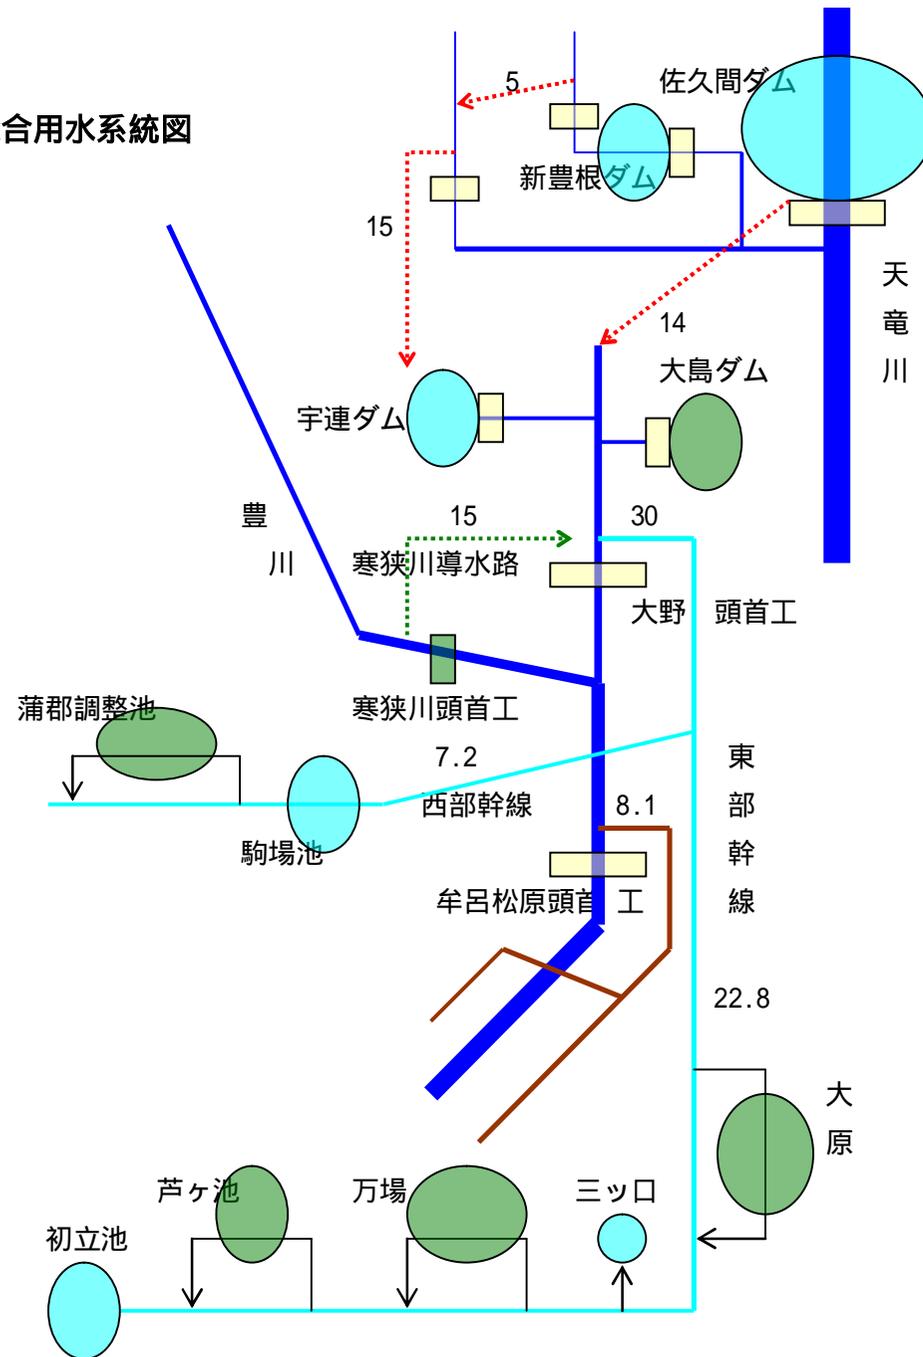
豊川総合用水系統図

2002年3月に完成した総合用水事業で、取水を1億 $m^3$ 弱増やすための設備（緑色）が増設された。

2002年以降は開発された水源で十分に需要は満たされている。

数値は最大取水量

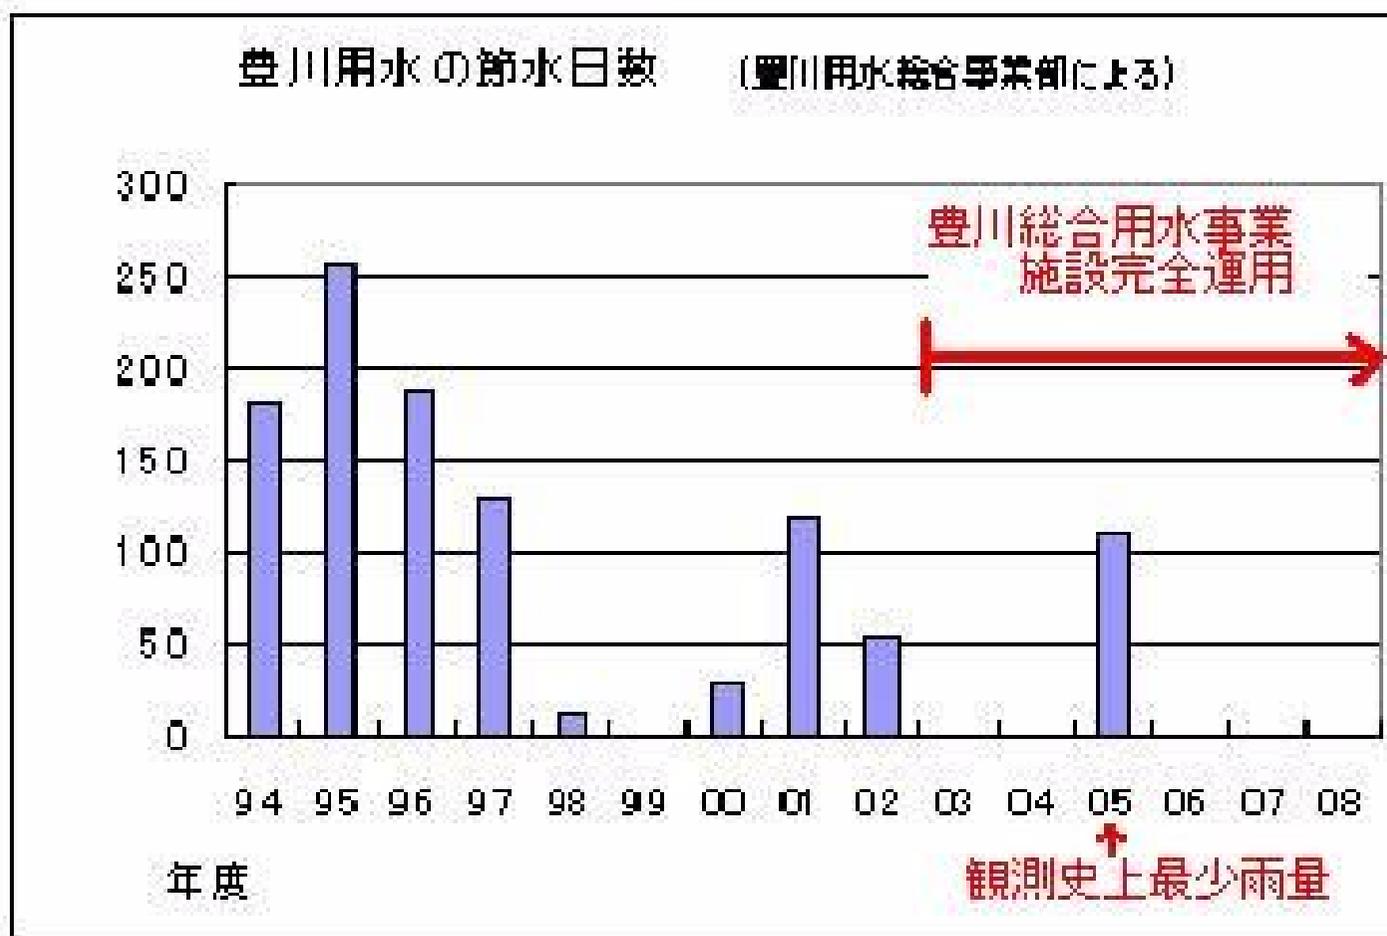
### 取水制限が実施された年間平均日数(平成4年～平成13年)

※ 日本で水利用が進んでいる代表的な7つの水系で比較

設楽ダム事務所作成のパンフ掲載グラフに(青色で)書き加えたもの。

豊川総合用水事業が完成して以降、豊川の水需給は、大幅に改善されたことがわかる。(国はこのことを隠してダム造りを進めてきた。)

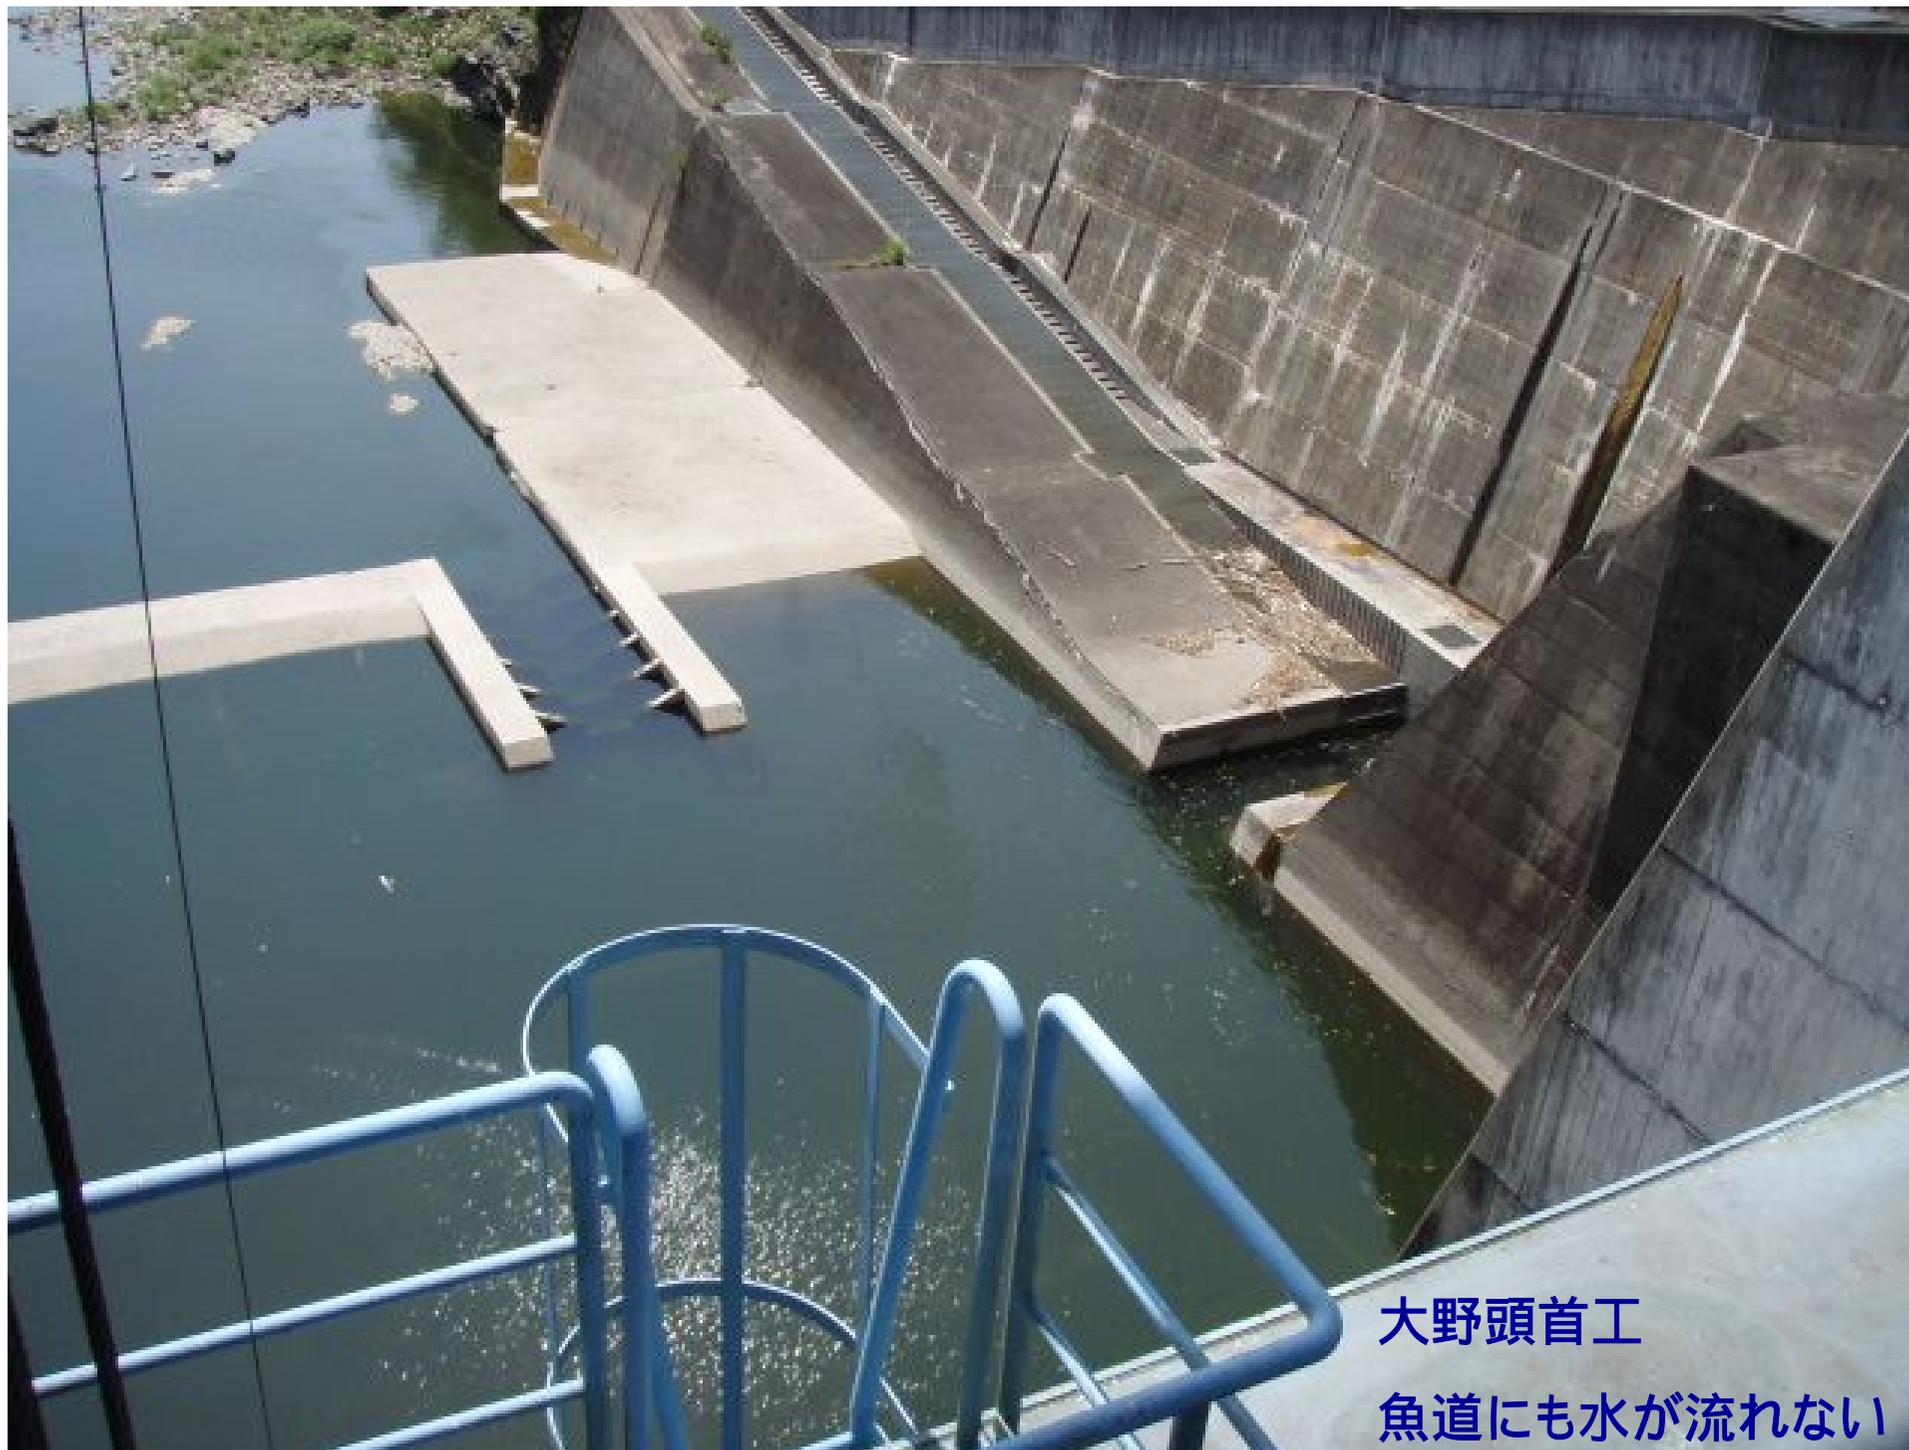
大野頭首工  
魚道にも水が流れない

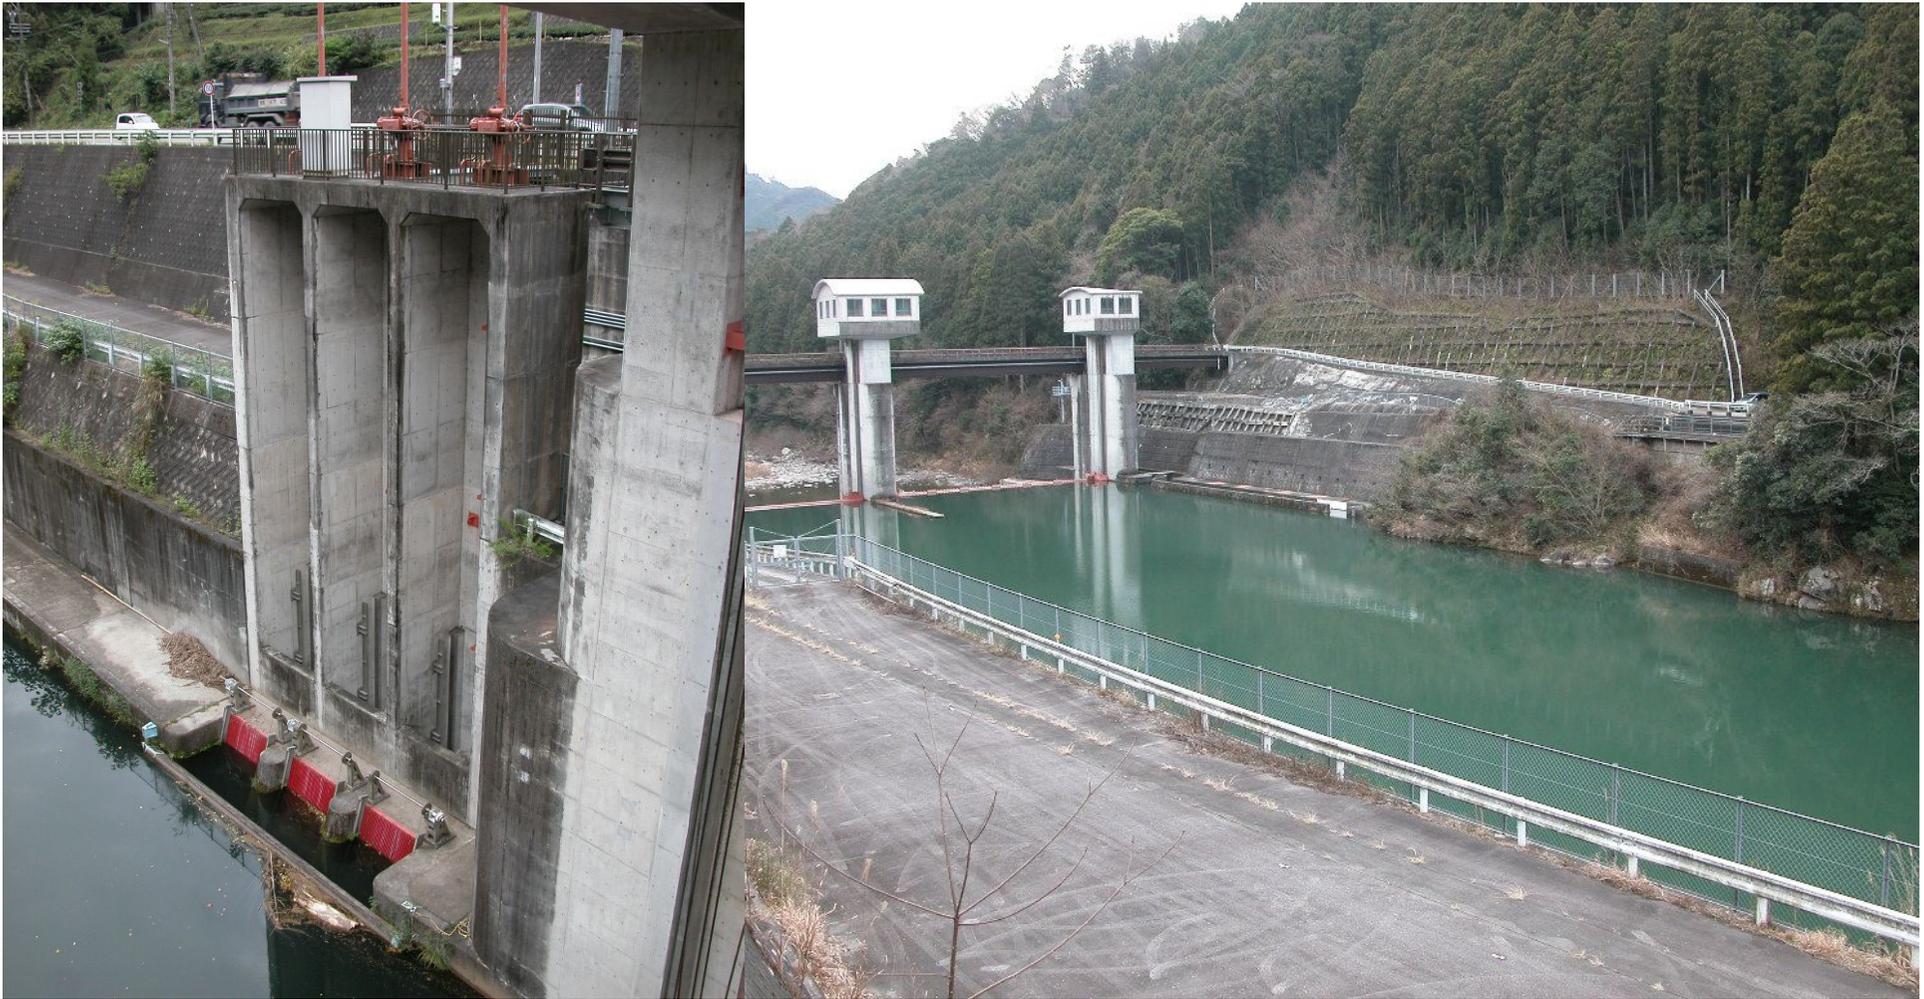
豊川総合用水事業で完成した寒狭川頭首工  
大島ダム、大原・万場・芦ヶ池・蒲郡調整池の水源施設に  
加えて、寒狭川からも豊川用水への取水が始まった。

取水口  
ここからトンネルで  
宇連川に水を回す

寒狭川頭首工 堰の上流側は、浚渫  
によって川底に溜まっていた砂利が  
失われた。

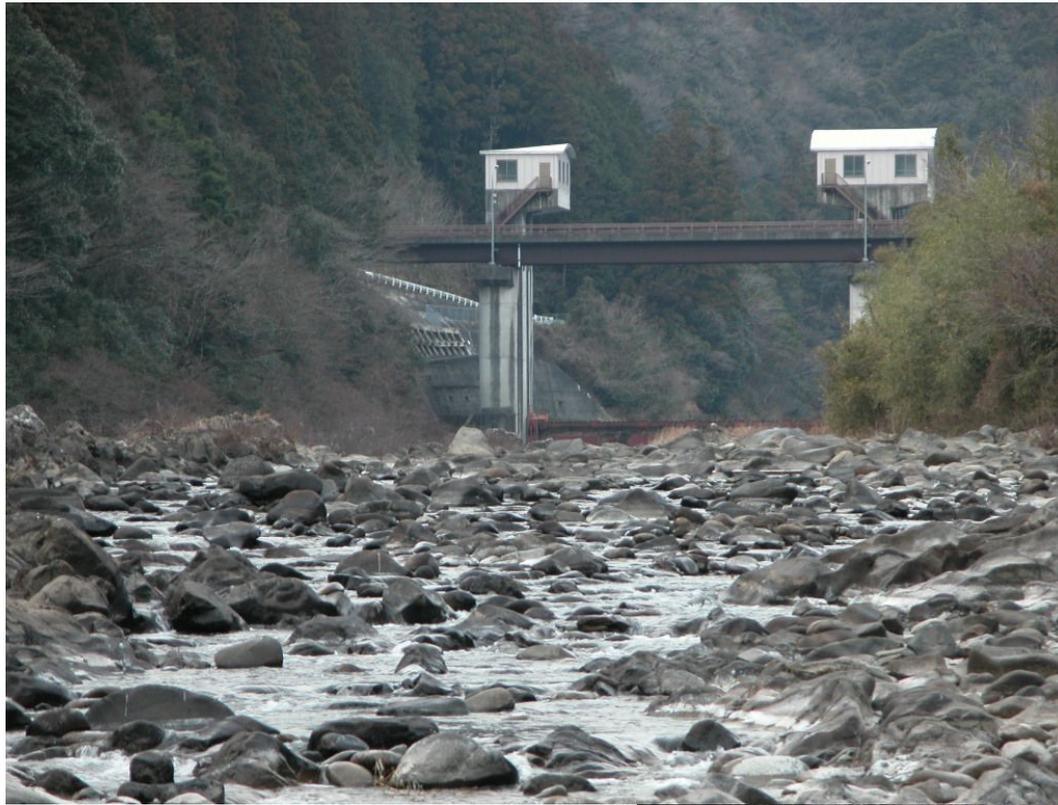
堰の下流は丸石の転石  
や砂礫がほとんどない

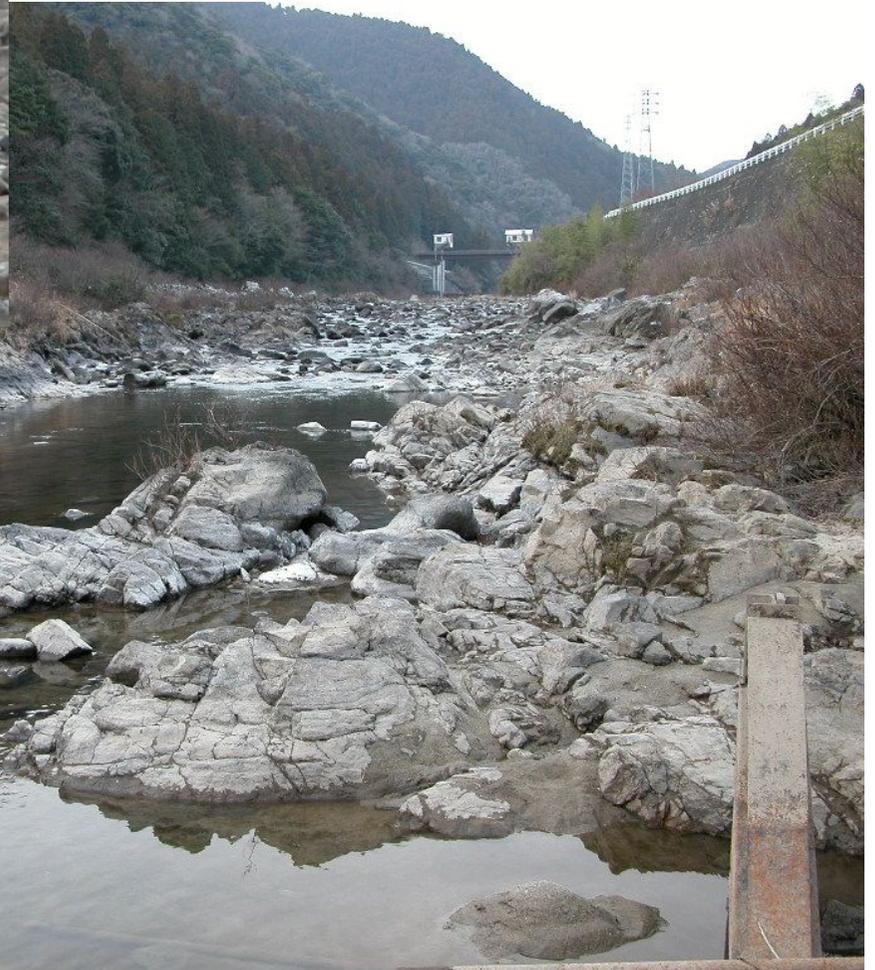
鎧のようなゴツゴ  
ツした岩盤が露出  
した状態となる

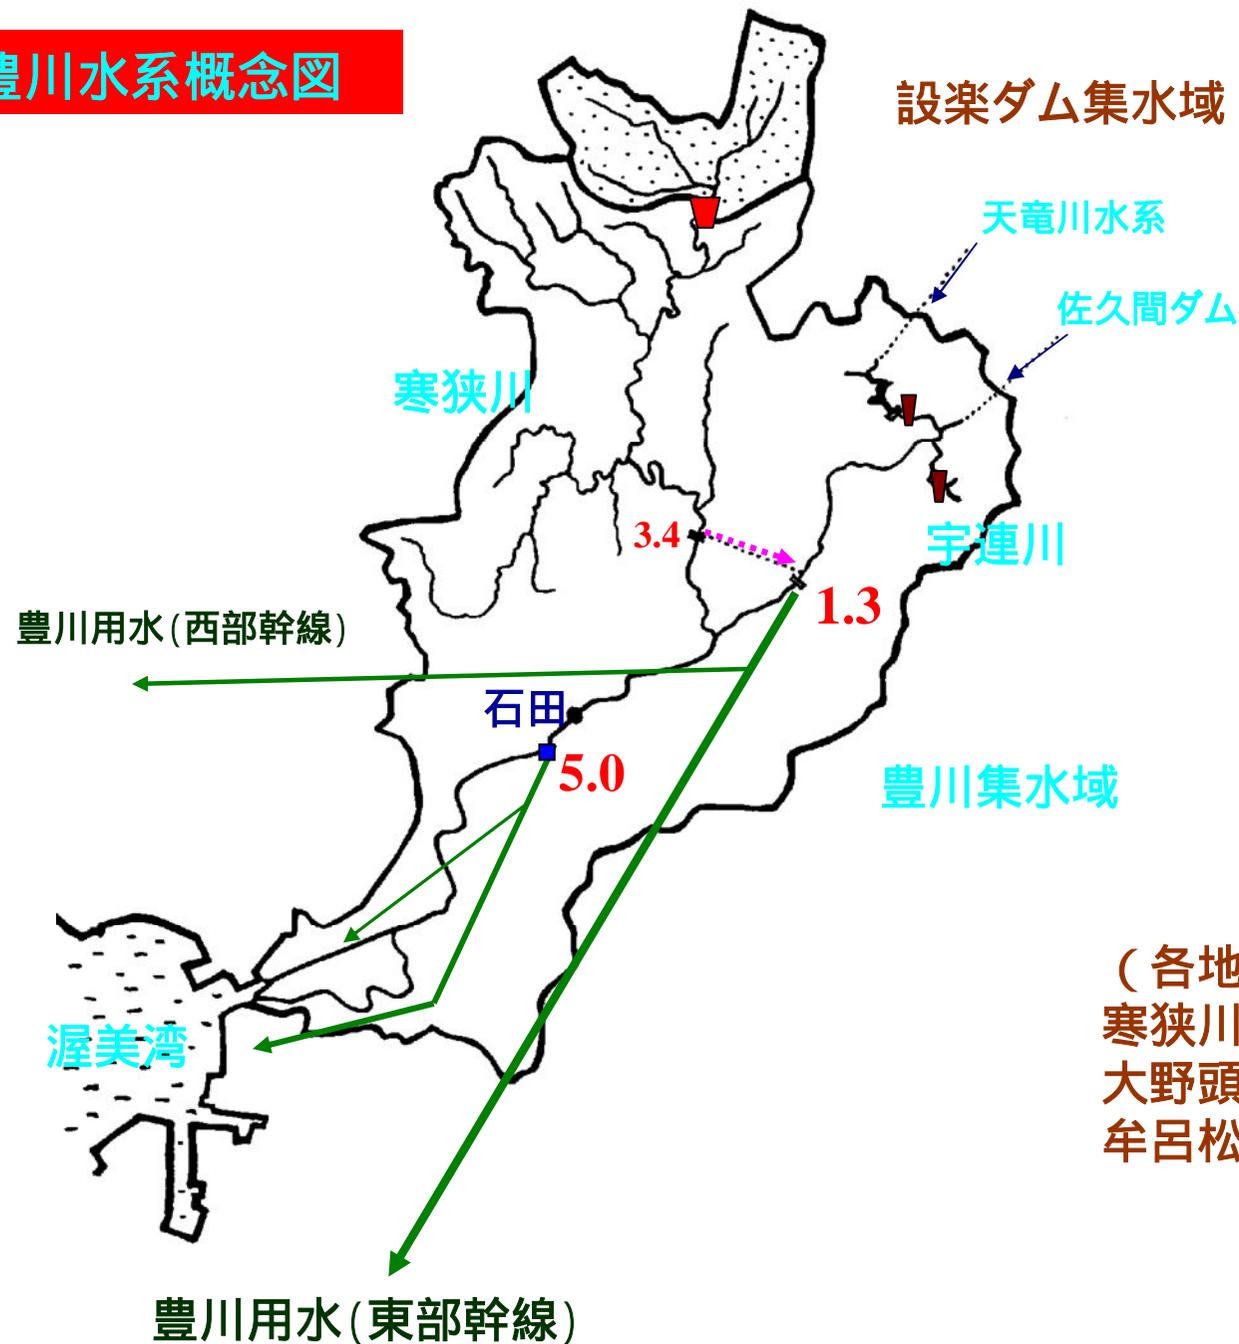
# 豊川水系概念図

豊川水系の主な取水地点における制限流量を国が引き上げた。

(各地点の制限流量)  
寒狭川頭首工地点：3.4m<sup>3</sup>/s  
大野頭首工地点：0 1.3m<sup>3</sup>/s  
牟呂松原頭首工地点：2 5m<sup>3</sup>/s

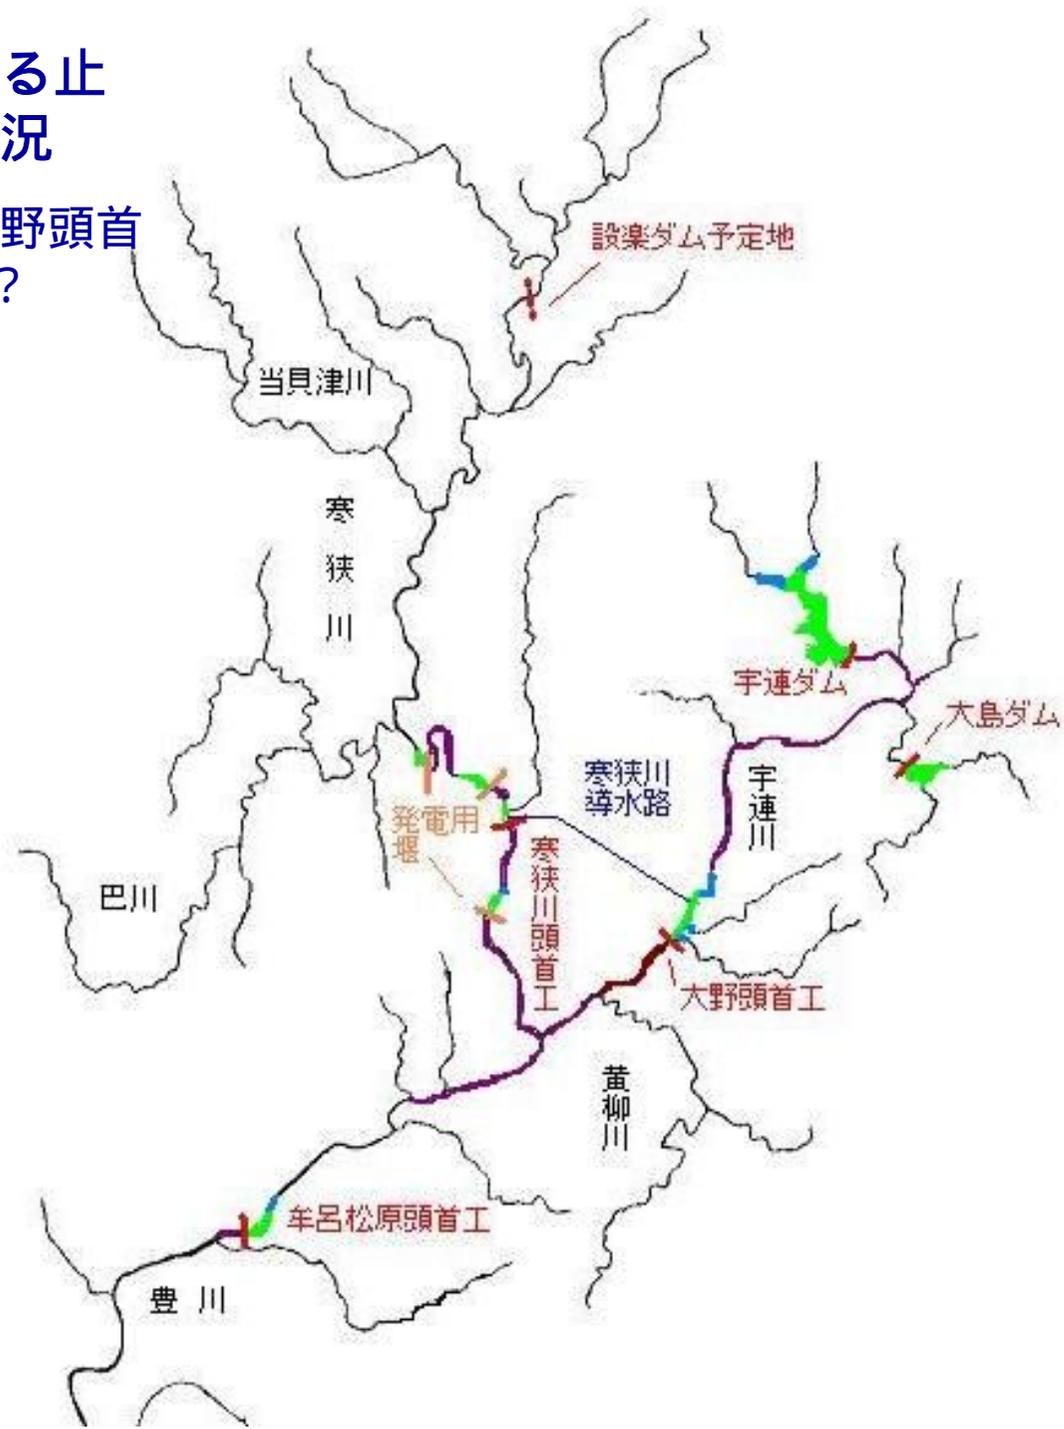
# 豊川水系の堰・ダム等による止水化、堆砂、砂利消失の状況

寒狭川から1.3m<sup>3</sup>/秒の水を大野頭首工下へ回して流況改善効果は？

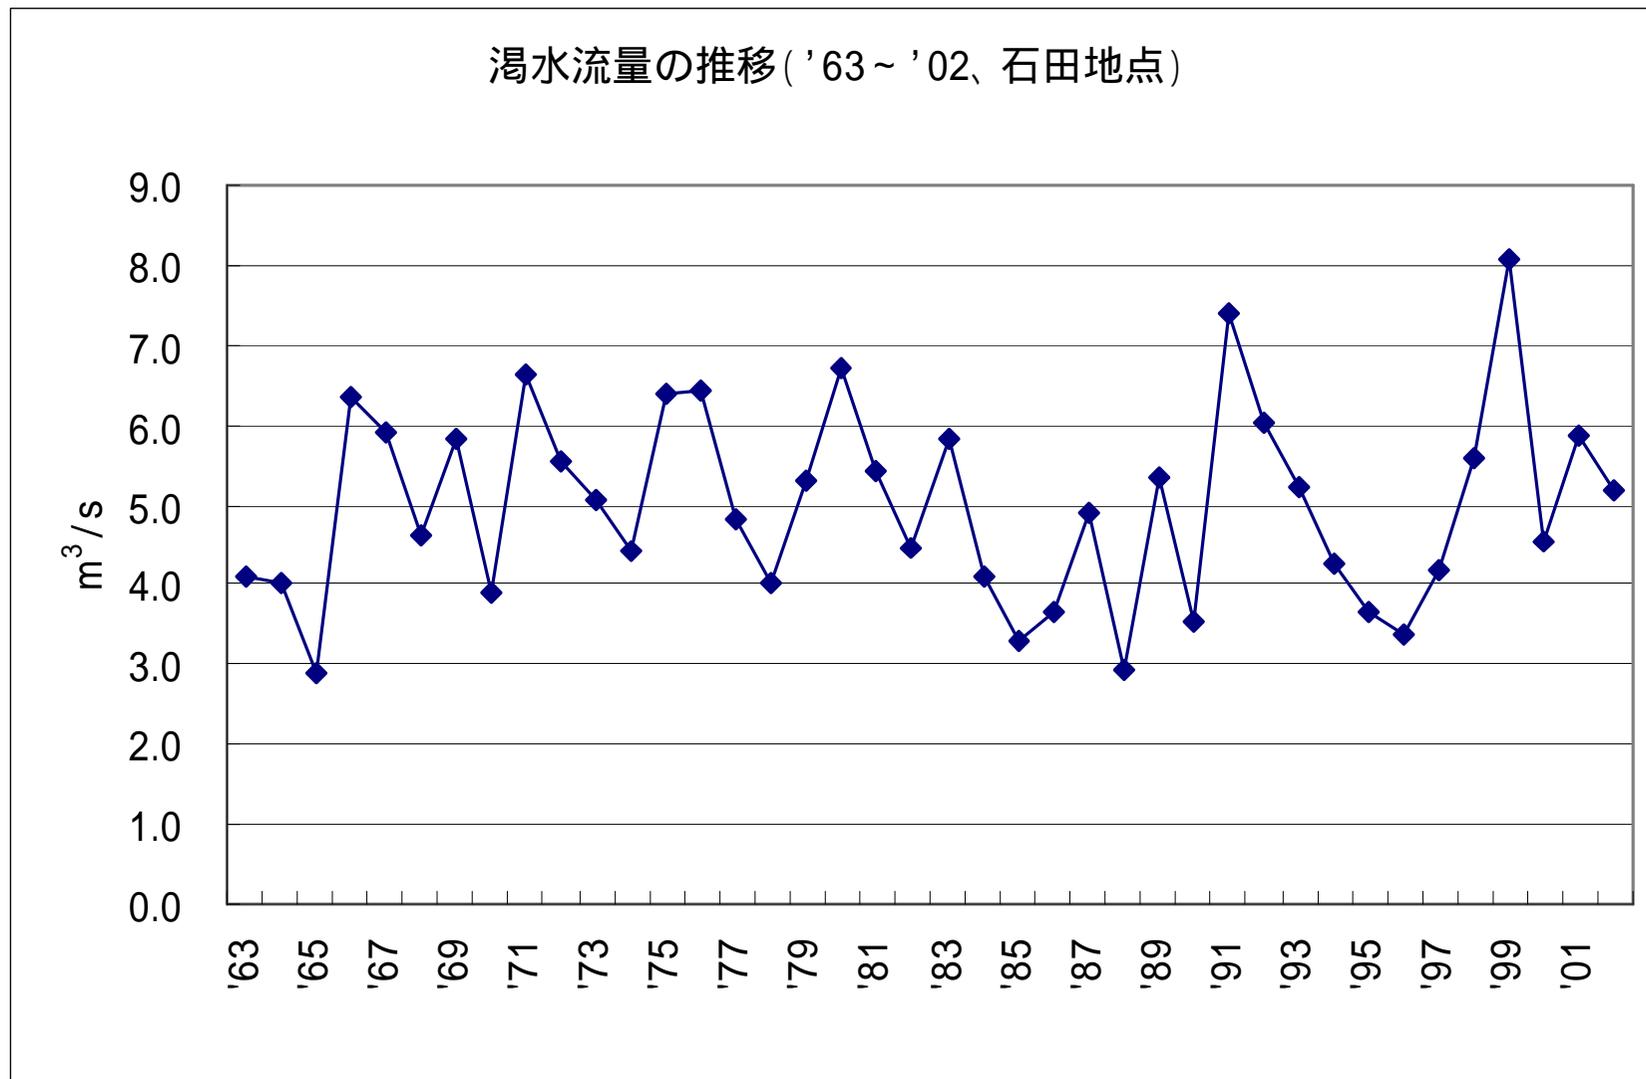
湧水流量： 1年365日の日平均流量のうち、多いほうから355番目の日平均流量(単位m<sup>3</sup>/s)

基準湧水流量： ある地点で10年で1番(40年で4番)に少ない湧水流量で、正常流量の目安とされる。

石田地点40年間のデータから、平均湧水流量： 5.0 m<sup>3</sup>/s、 基準湧水流量： 3.4 m<sup>3</sup>/s

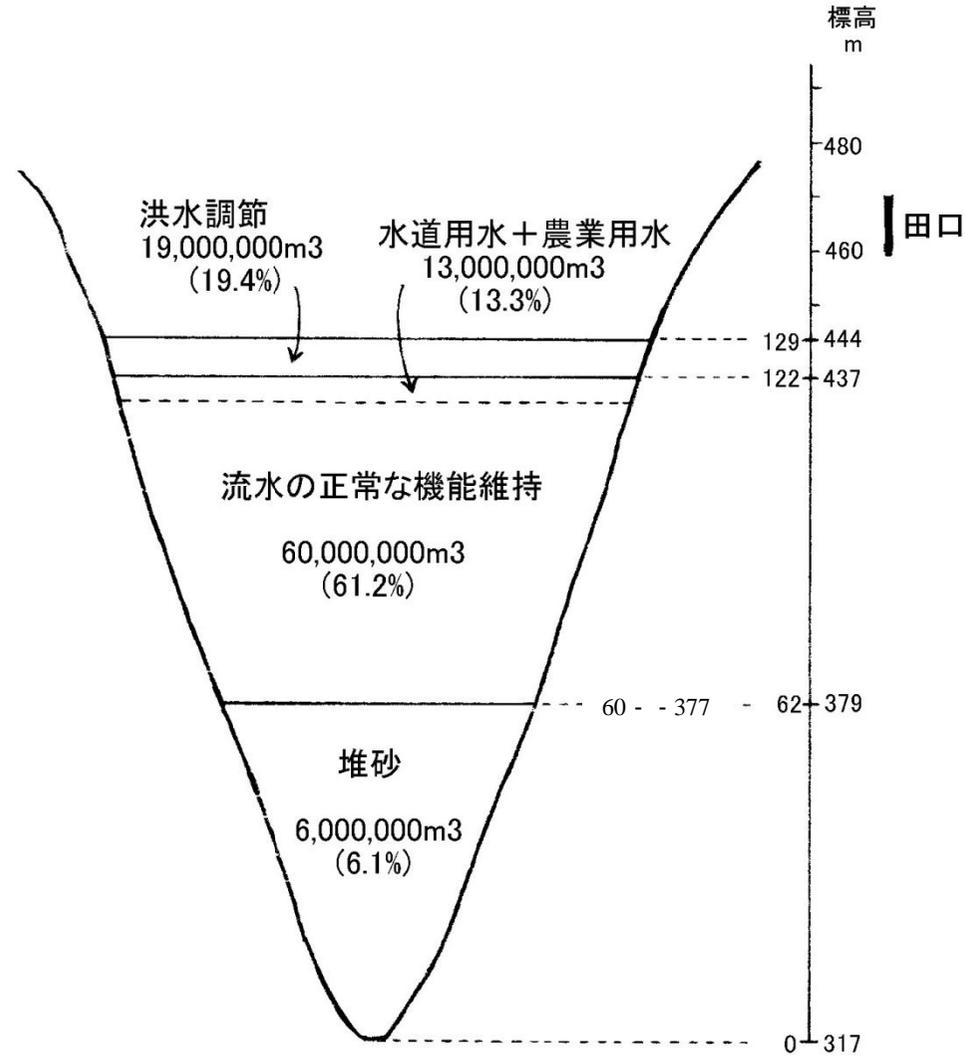
設楽ダムのご概念図  
一目的別容量配分とダムの高さ

総貯留容量 9800万m<sup>3</sup>

6000万m<sup>3</sup>の不特定  
容量は、

少雨化傾向による  
供給施設の安定供  
給量の低下に備え

流水の正常な機能  
の維持のために使  
う

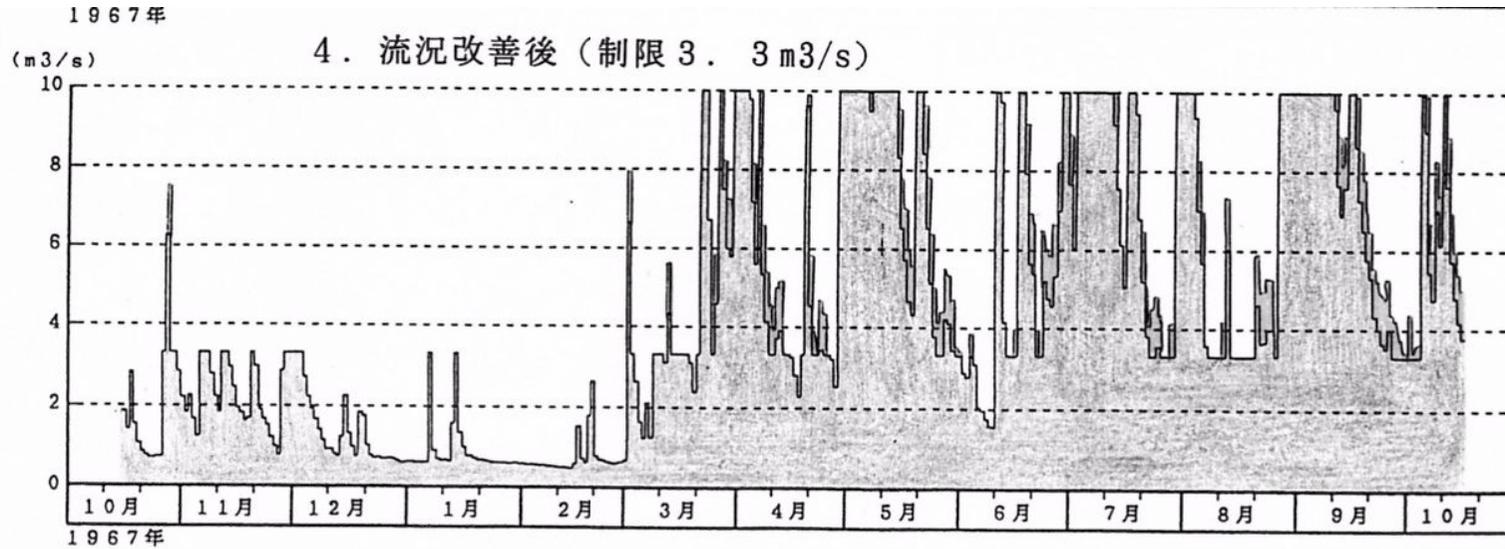
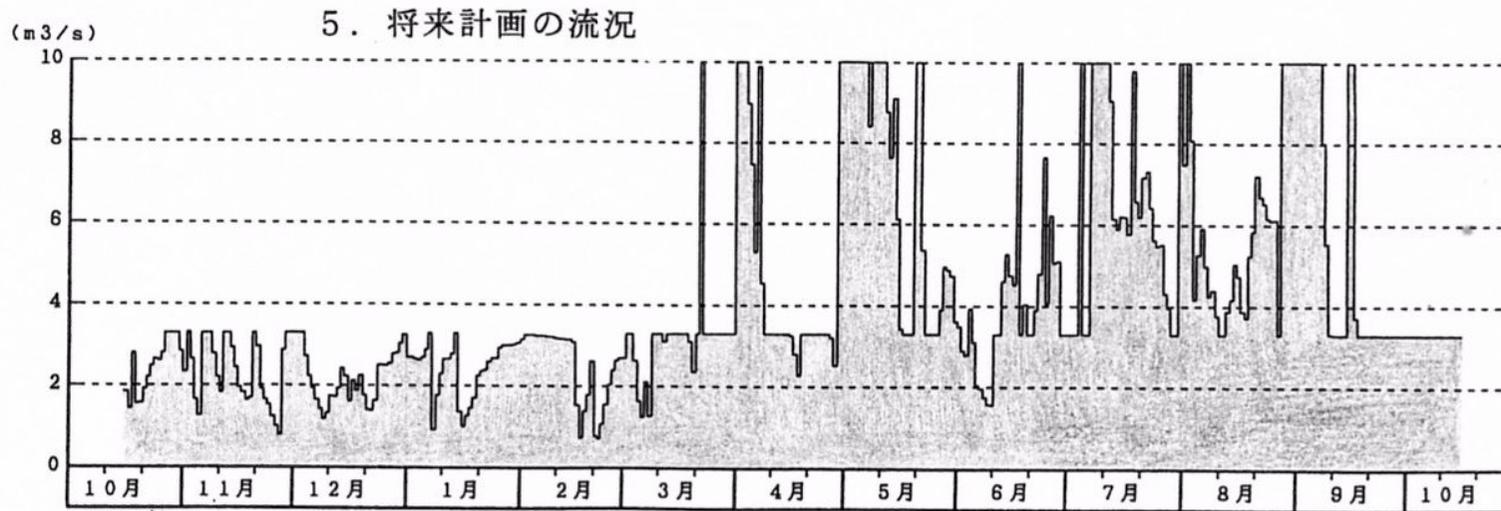
寒狭川頭首工直下地点の流況比較

4. 現況、 5. 設楽ダム完成時点

(豊川流況総合改善事業 事業説明書 平成9年 建設省豊橋工事事務所 作成資料より)

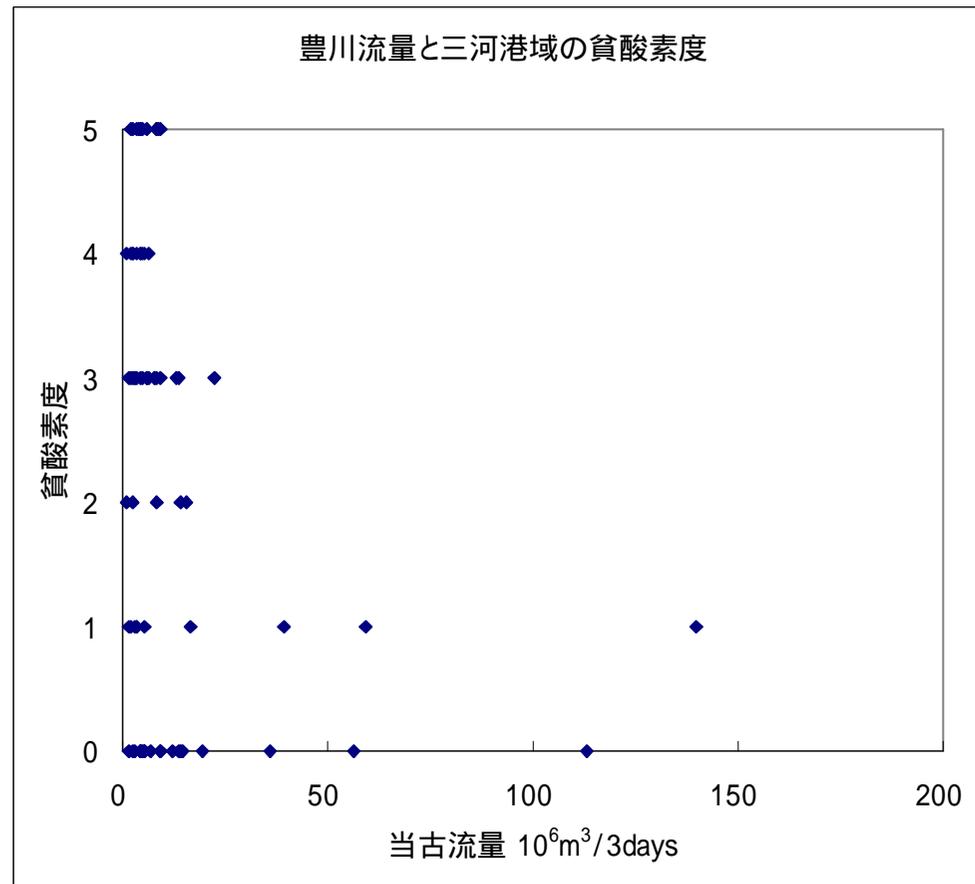
## 観測日前3日間の豊川流量と三河港域の貧酸素度 (市野, 2006)

貧酸素度0: 酸素飽和度が31 ~ 50%, 面積割合50%以下,  
貧酸素度5: 酸素飽和度が0 ~ 10%。面積割合50 ~ 100%

三河港域: 西浦半島先端と田原市白谷を結んだ線の東側

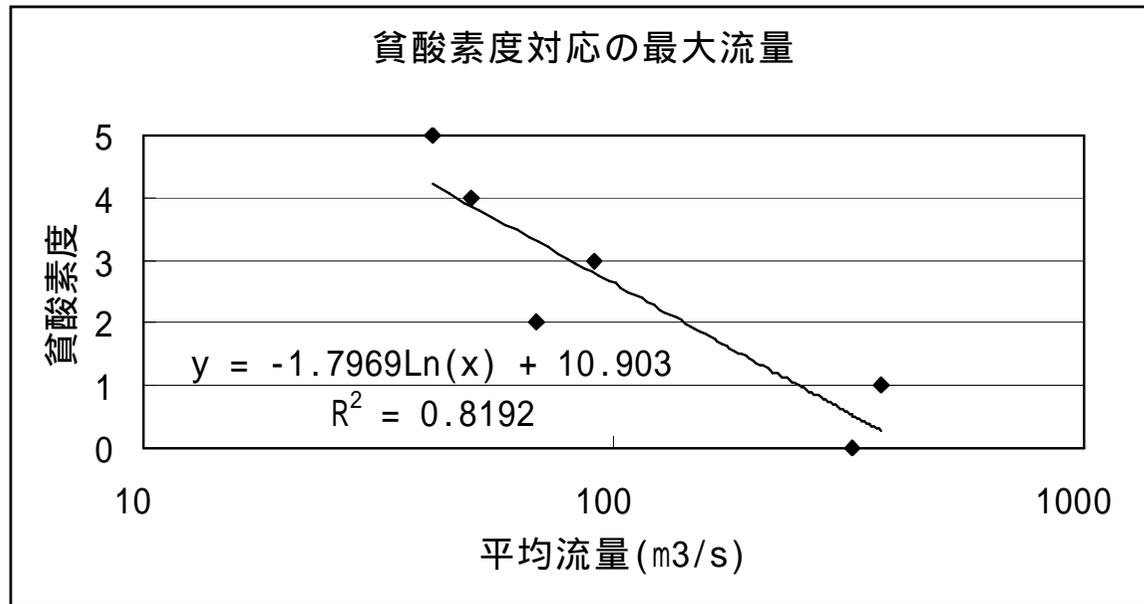
5日間流量と貧酸素度の関係の中で、それぞれの貧酸素度で最大流量との関係を見ると、流量の対数と貧酸素度の間によい関係が見られた。

最大流量	貧酸素度
27	5
47	4
81	3
142	2
247	1
432	0

豊川流量が27m³/秒以下であれば、貧酸素化が最大になる可能性が高い。

流量：m³/秒
