# 本末転倒した「流水の正常な機能の維持」

- 1 ) はじめに（低水管理）
- 2 ) 設楽ダム計画に盛り込まれた流水の正常な機能の維持
- 3 ) 正常流量、制限流量を国（河川管理者）が決める
- 4 ) これまでの開発で何が起きているのか
- 5 ) 最低流量を確保すれば河川環境がよくなるのか？
- 6 ) 設楽ダム建設による深刻な環境影響

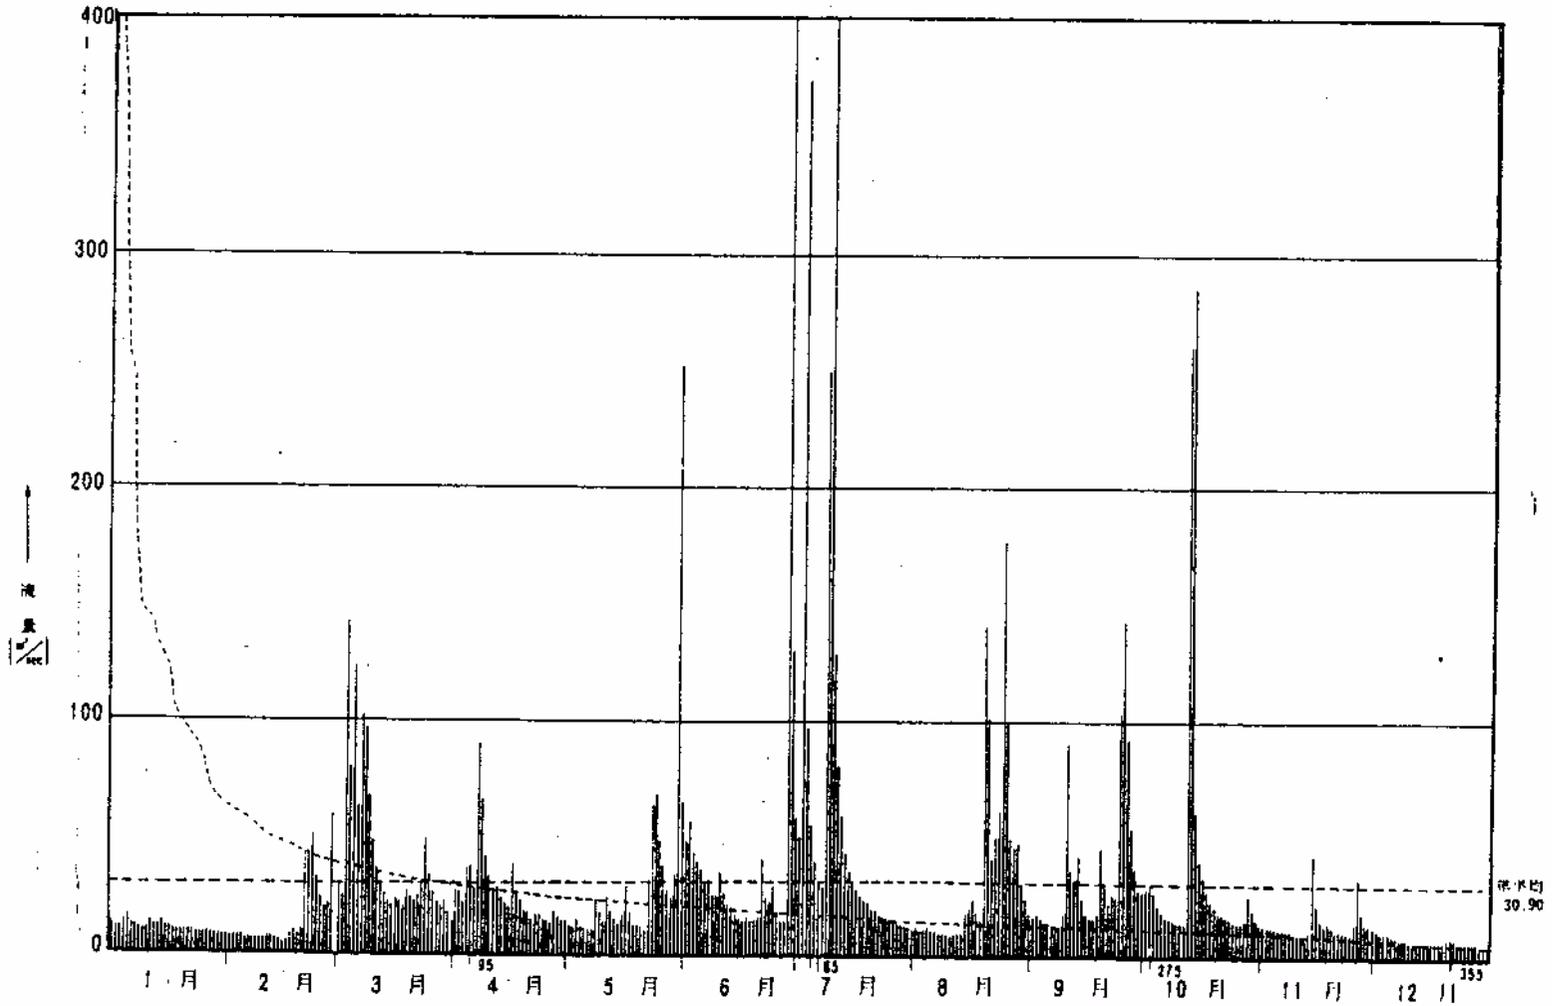
# 豊川の日流量図(1966年) 石田 流量年表より

豊川水系 石田流量観測所  
Ishida, Toyo River

昭和41年 (1966)

豊川用水完成前

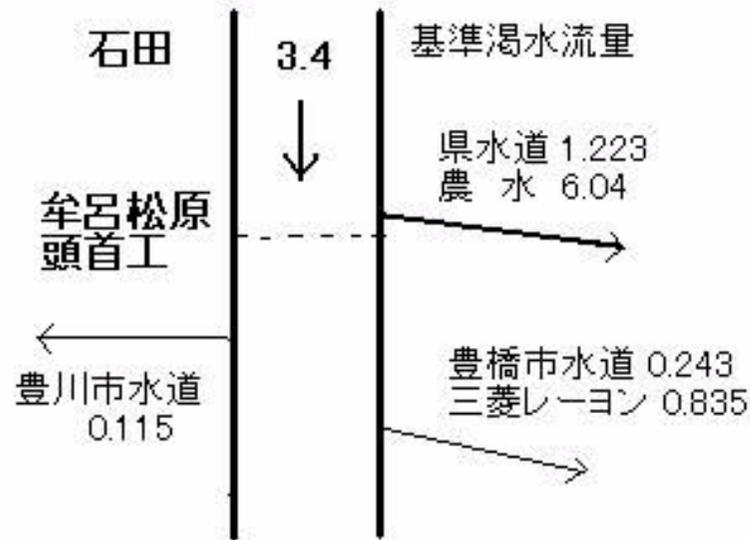
- ・石田基準点における基準濁水流量 3.4 m<sup>3</sup>/秒
- ・牟呂松原からの県水道 1.223 m<sup>3</sup>/秒の取水 (農水:慣行水利 6.04)
- ・下流 1.193 m<sup>3</sup>/秒の取水
- ・支流の流入状況

取水量はいずれも最大値  
単位: m<sup>3</sup>/秒

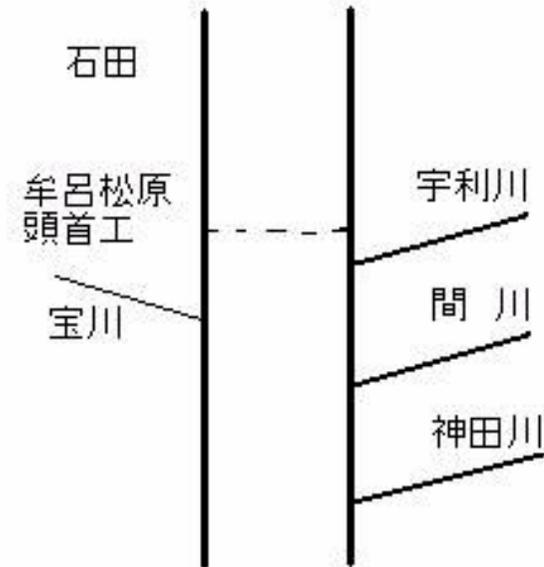
取水地点付近で豊川に合流する支流

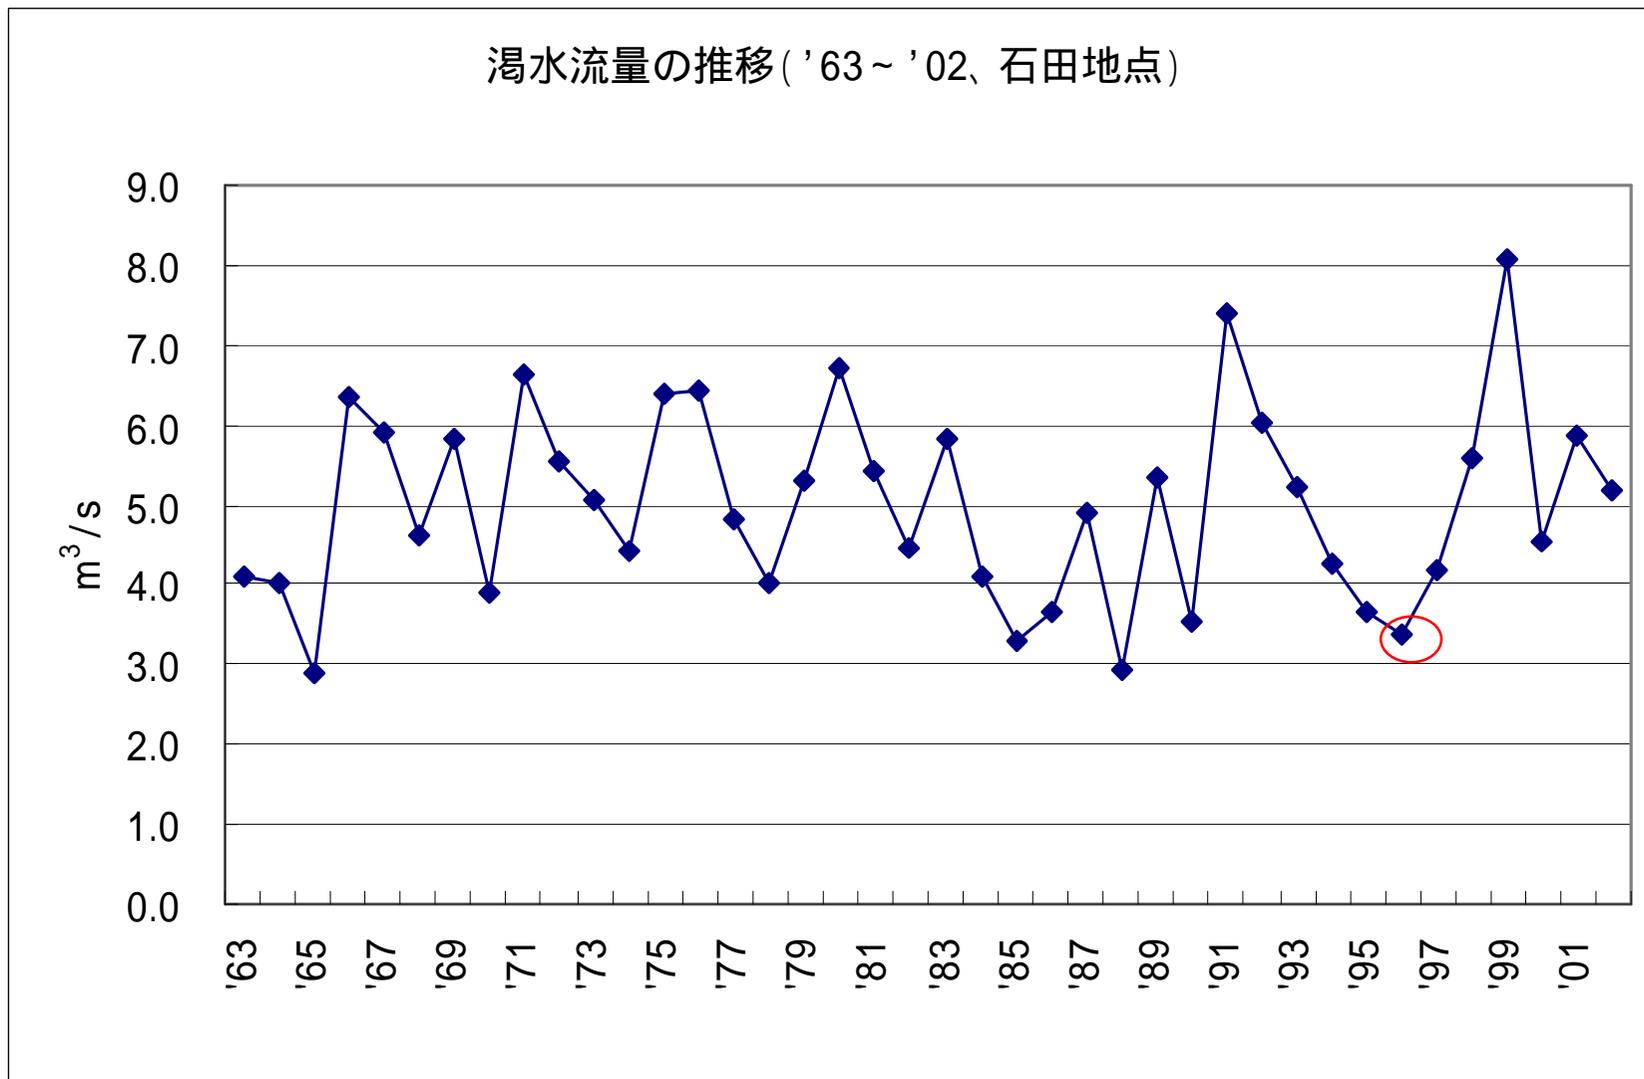
湧水流量： 1年365日の日平均流量のうち、多いほうから355番目の日平均流量(単位m<sup>3</sup>/s)

基準湧水流量： ある地点で10年で1番(40年で4番)に少ない湧水流量で、正常流量の目安とされる。

石田地点40年間のデータから、平均湧水流量： 5.0 m<sup>3</sup>/s、 **基準湧水流量： 3.4 m<sup>3</sup>/s**

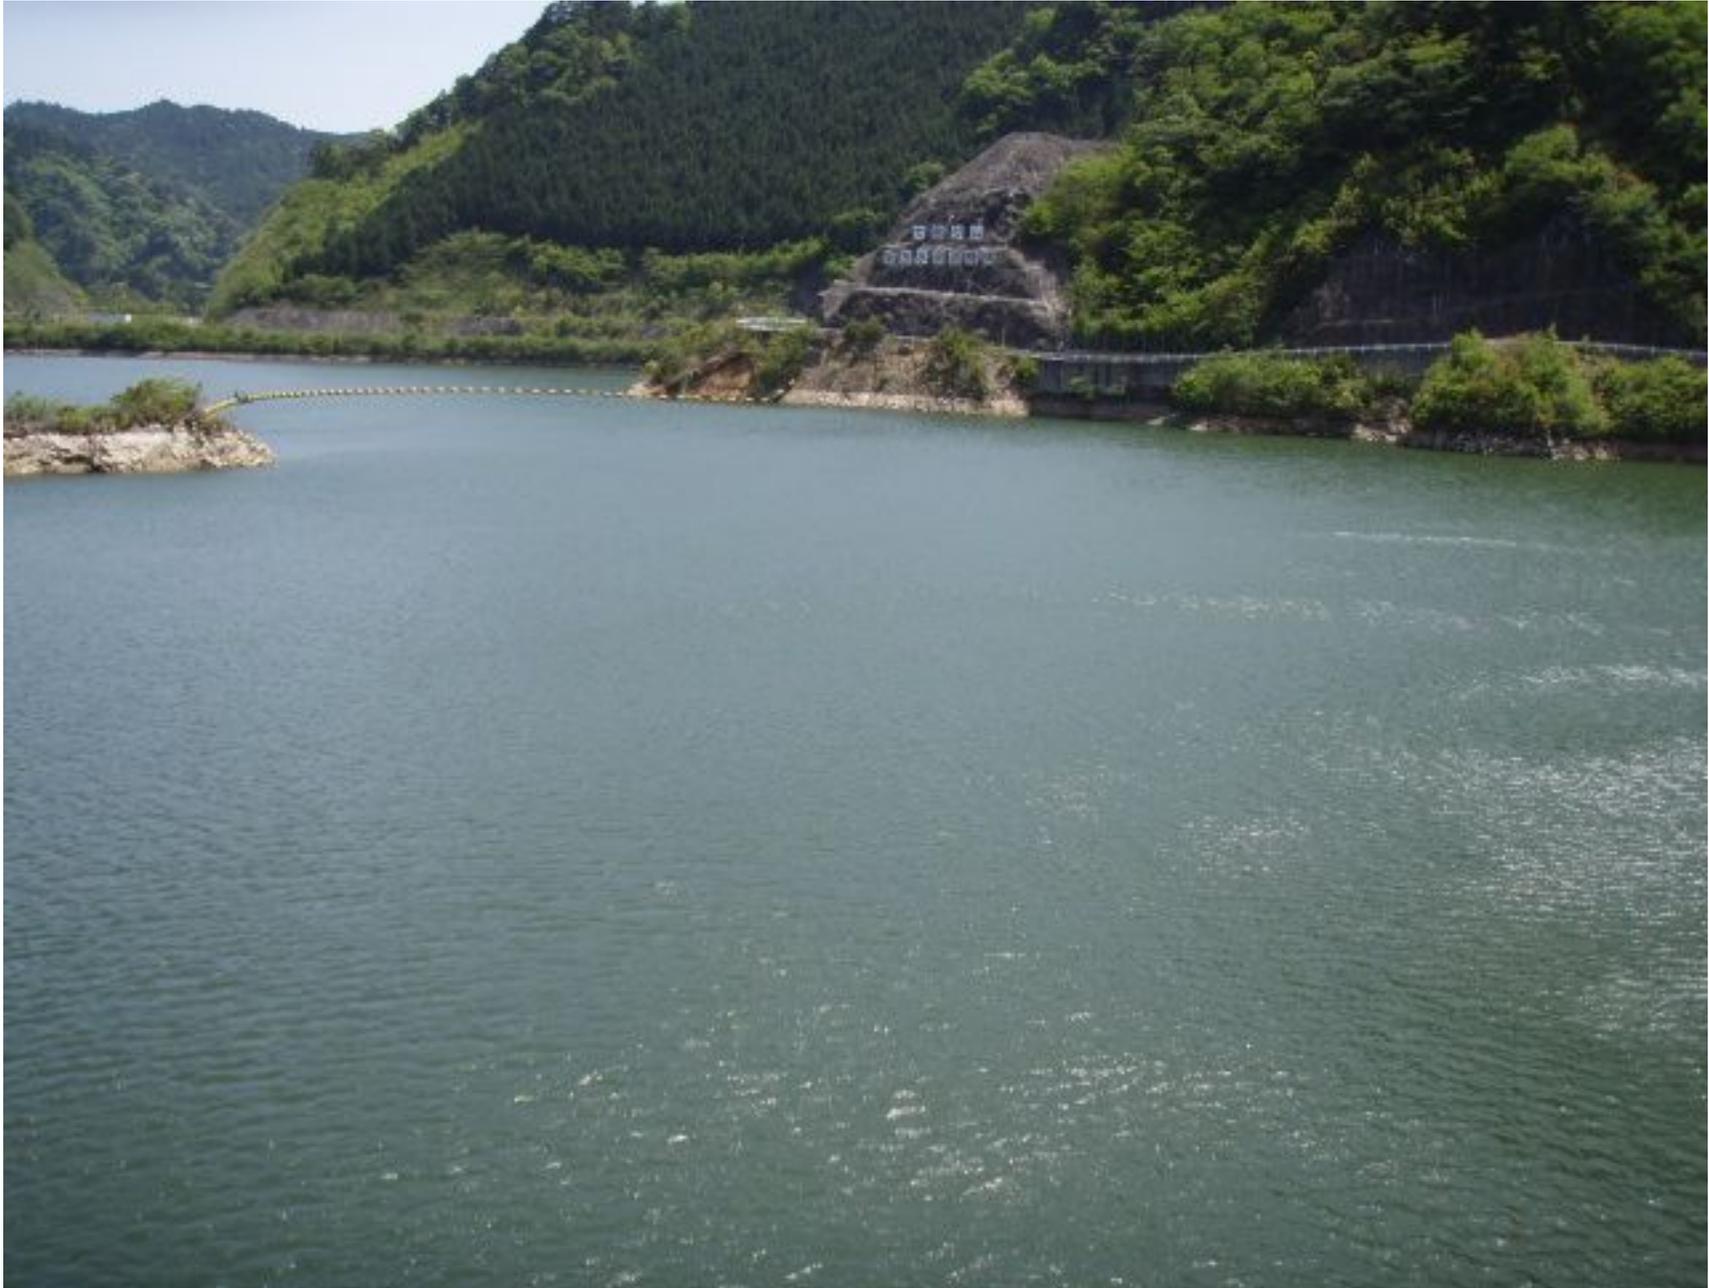
大島ダムの人造湖

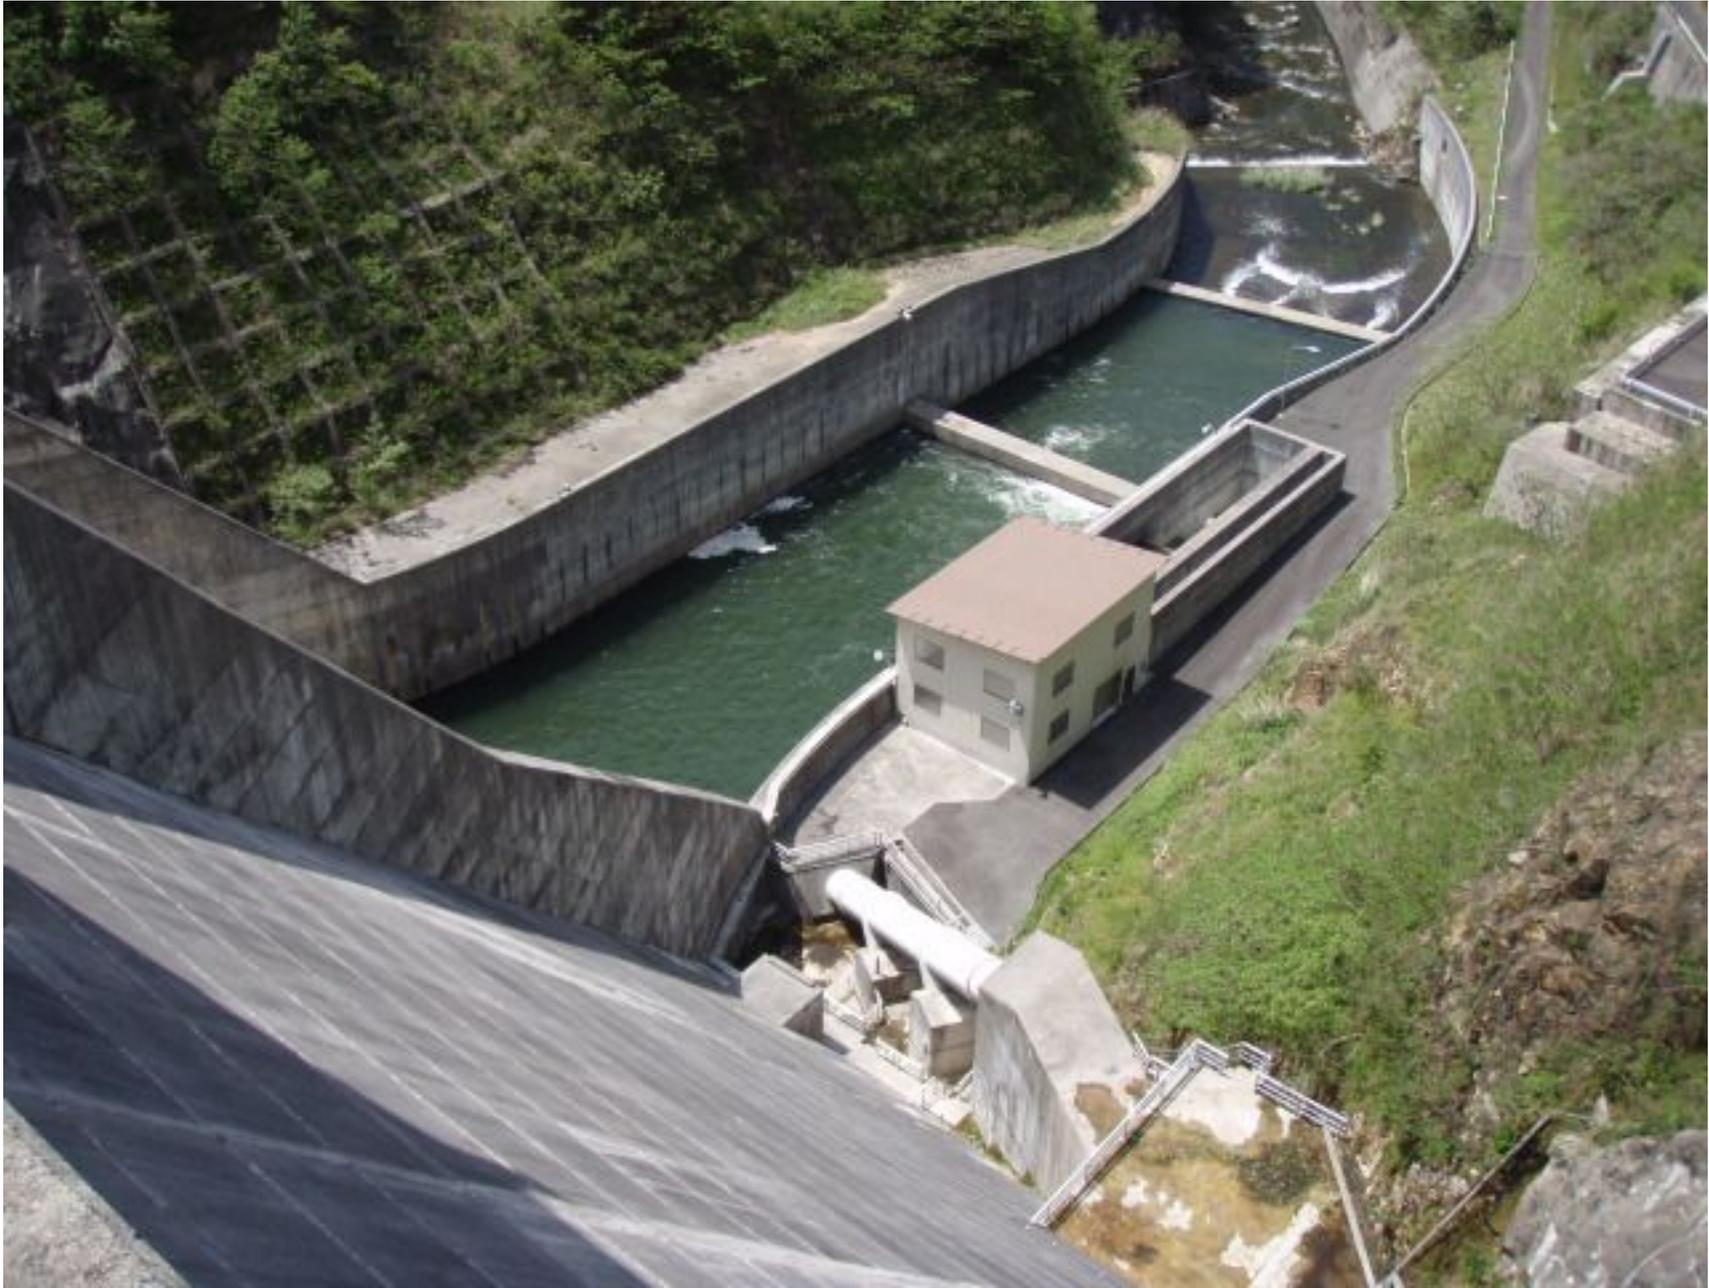
大島ダム 堰堤下、緑色の放流水

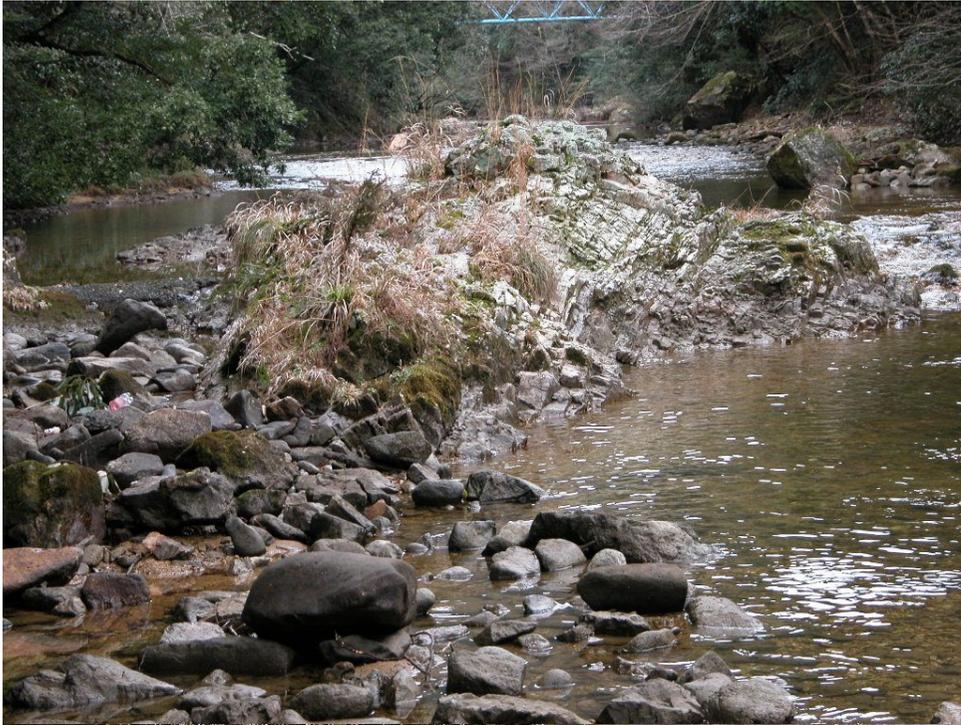
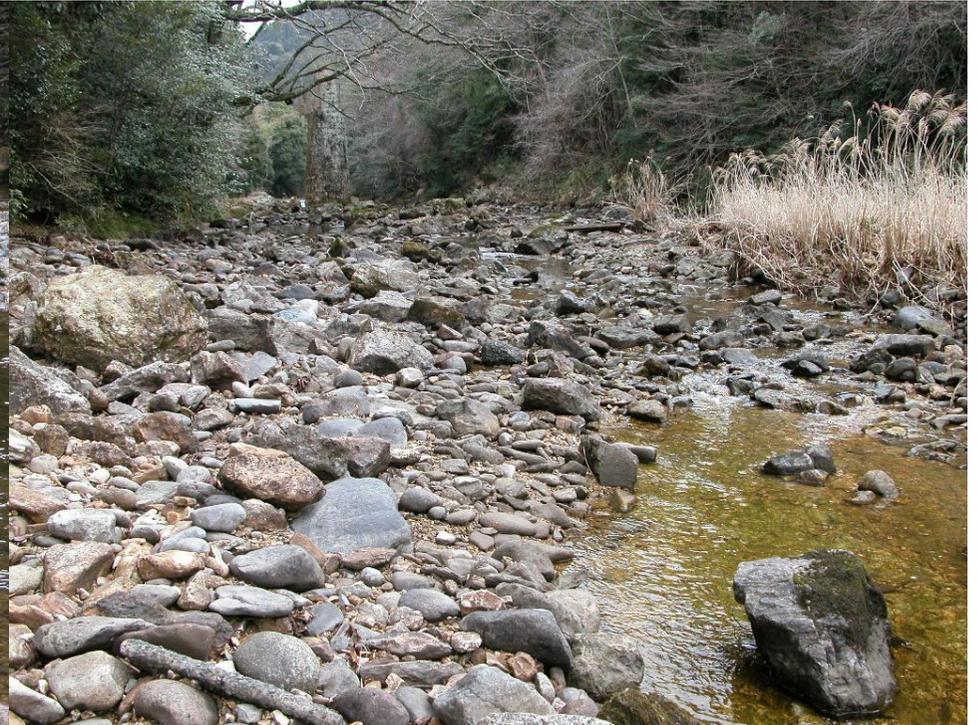
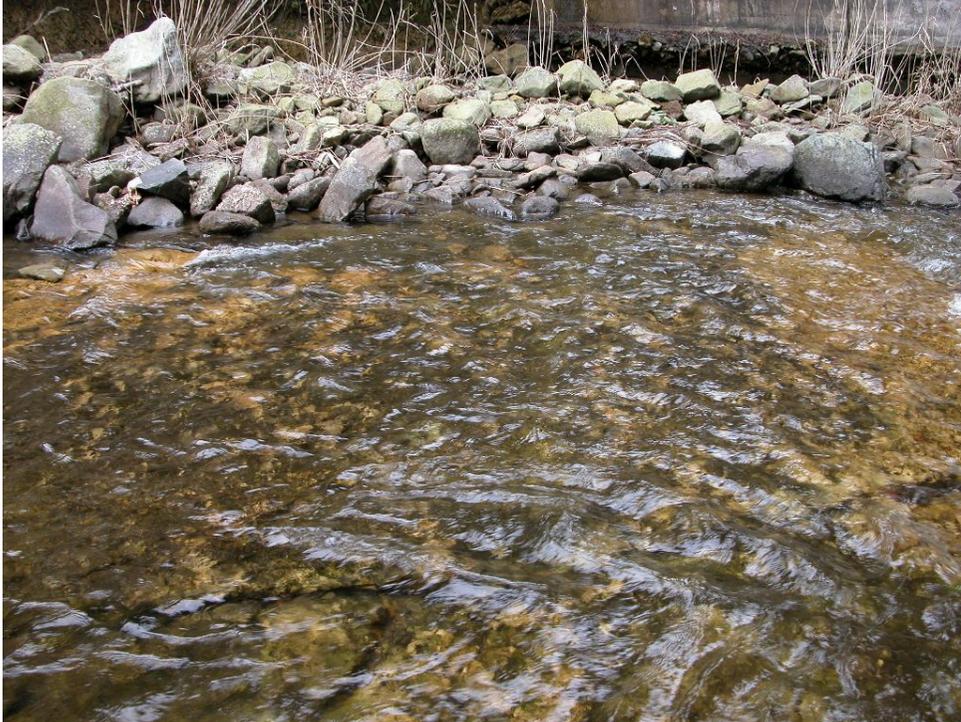
左上・右上：宇連川（川合、大島川合流点の直上）岩盤の上に浮石が目立ち、砂利がとても少ない。

左下：大島川（川合、宇連川合流点の直上）岩盤の表面が黒ずんでおり、角ばった浮石が目立つ。

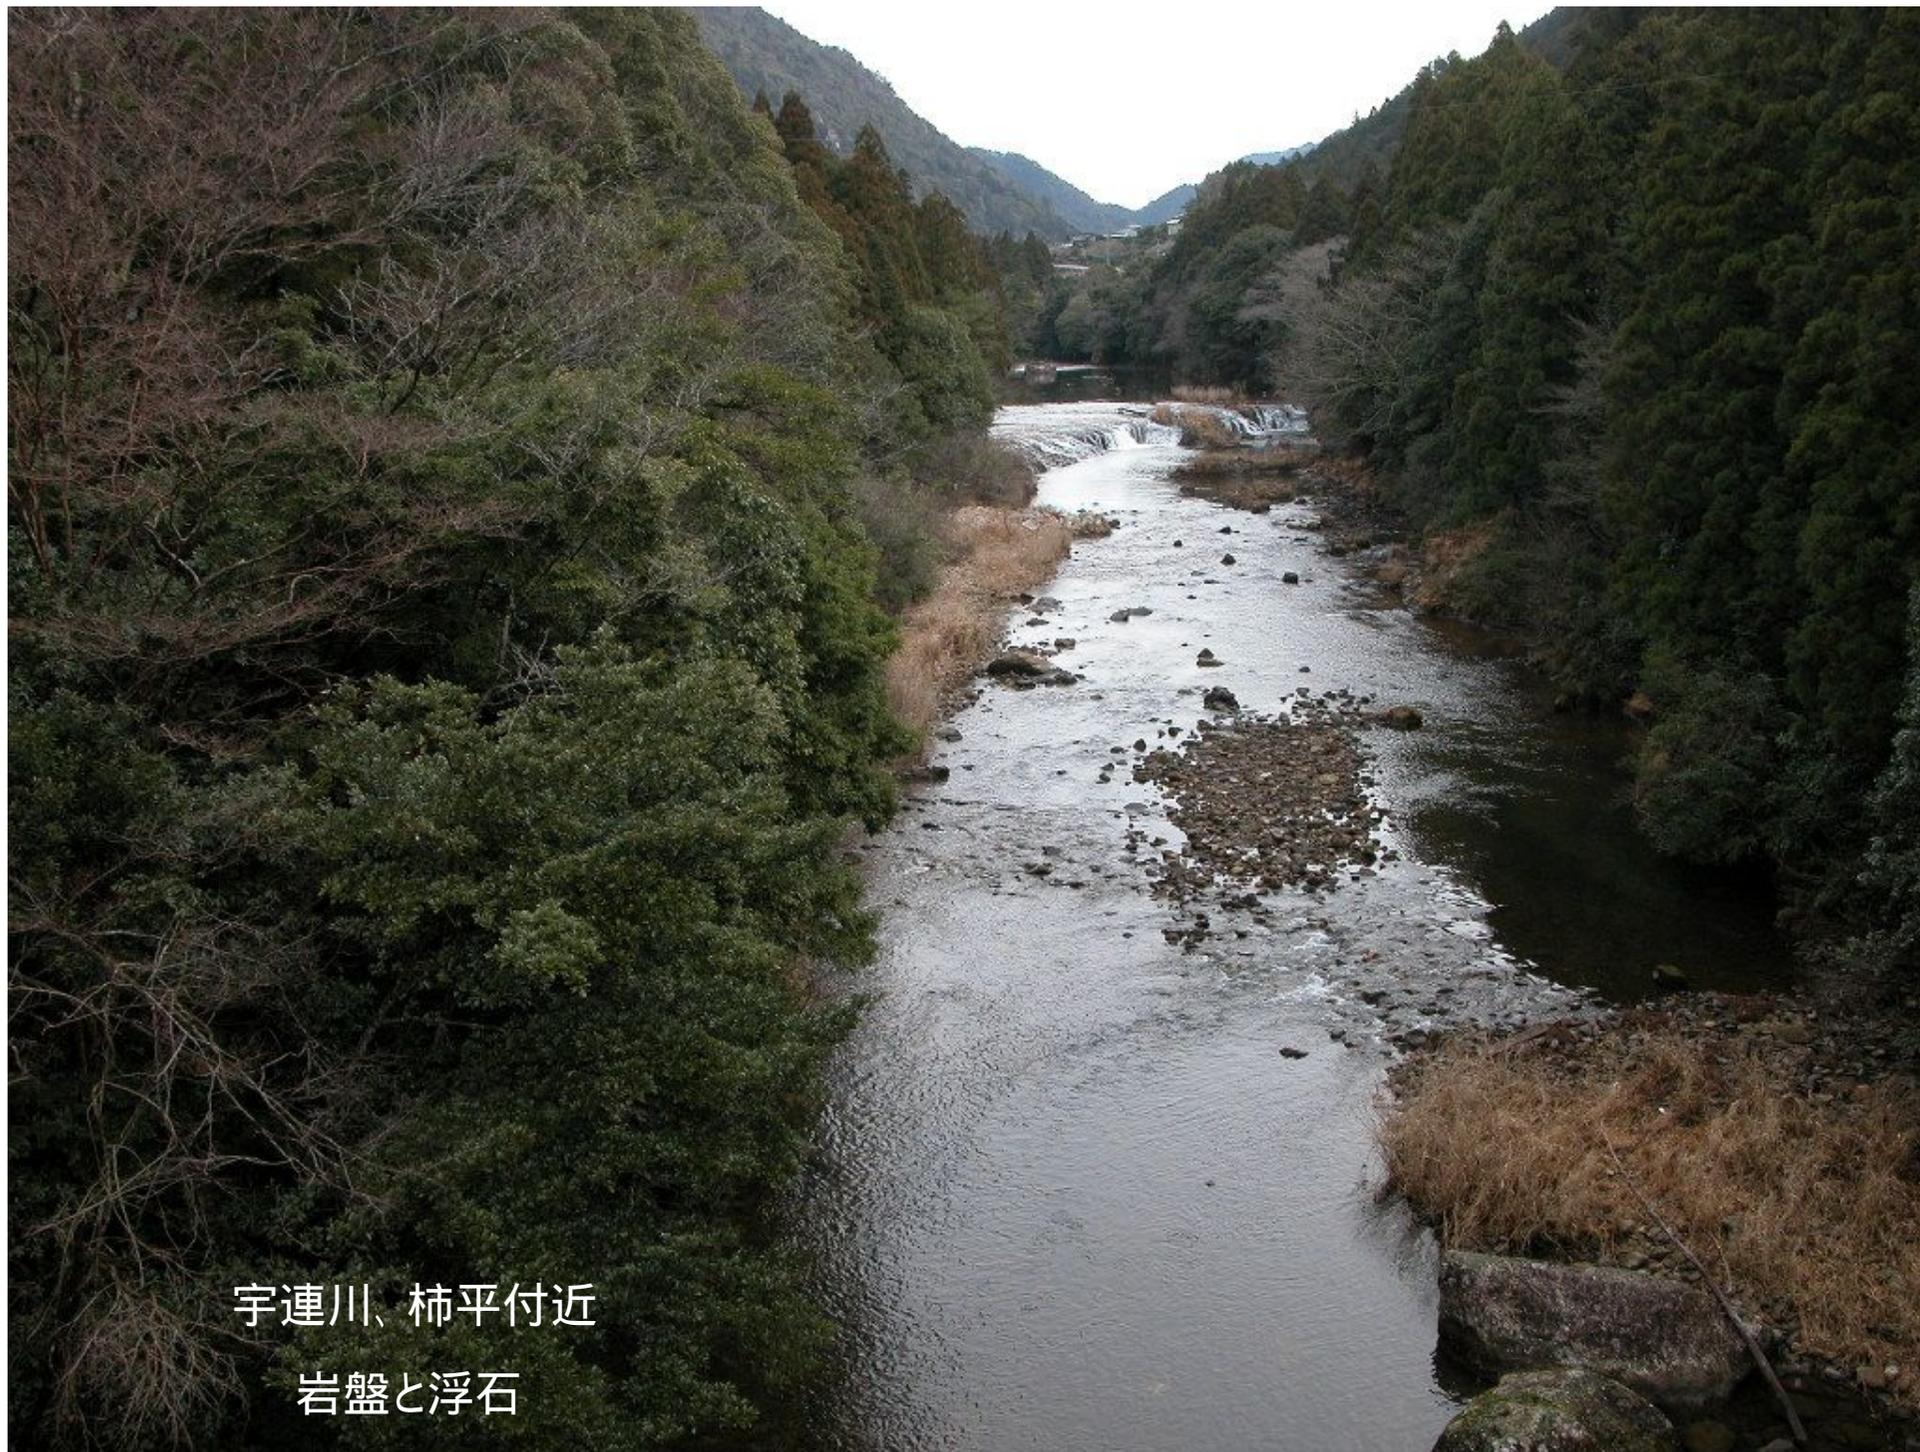
宇連川、柿平付近

岩盤と浮石

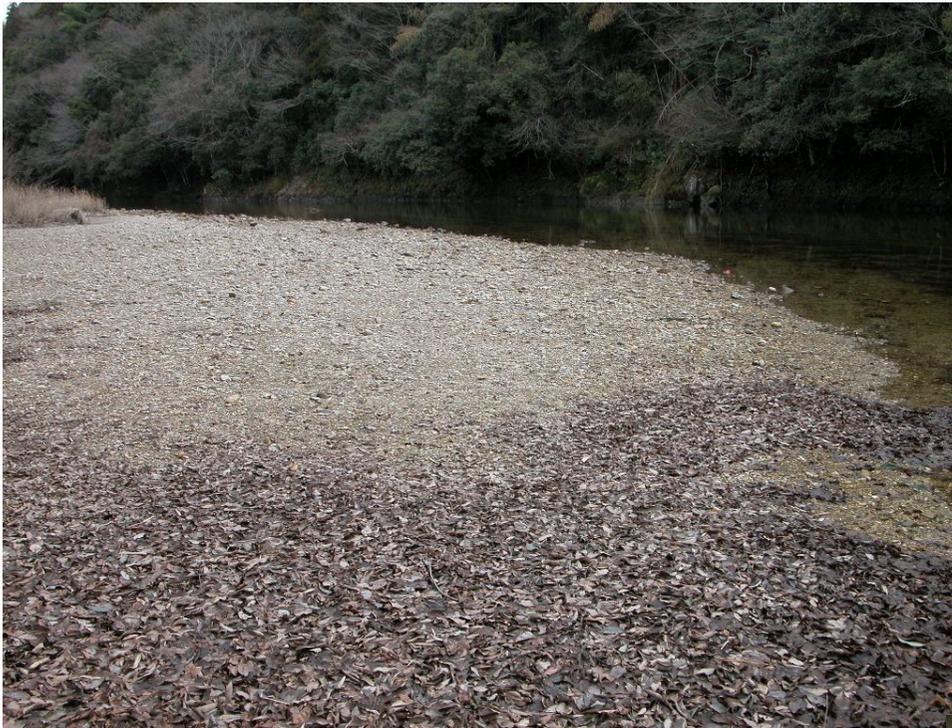
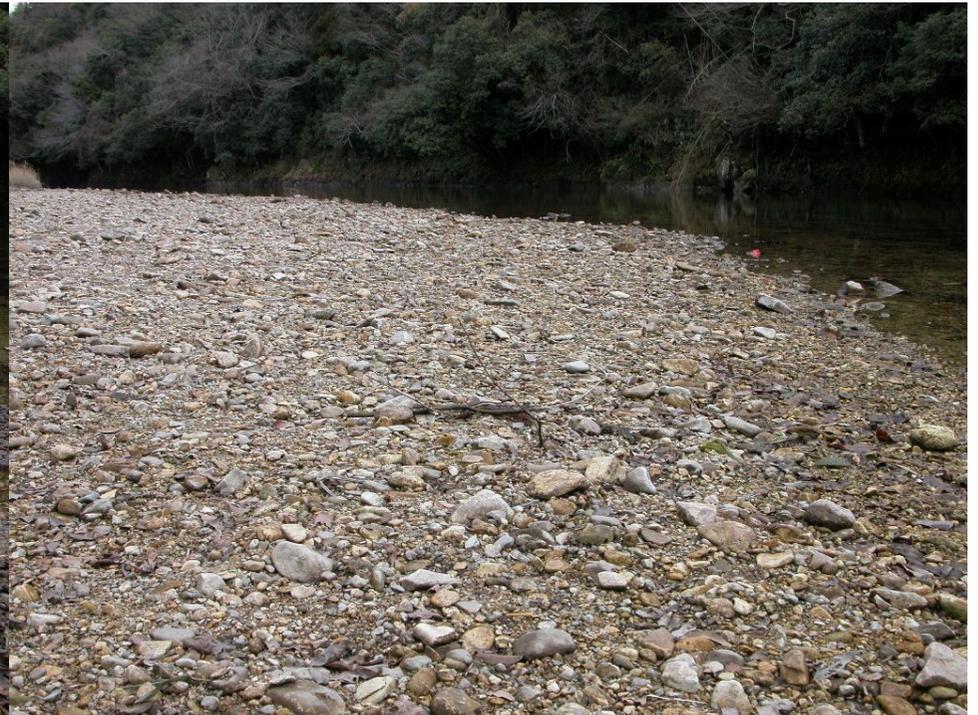
大野ダム湖尻に溜まった多量の砂利（堆砂）
