# 設楽ダムの建設中止を求める会

第42号 2016年6月25日

## 国の地質調査は不合格！

——活断層の疑いの濃い断層が発見され、田口西部地区の第三紀層と基盤の境界（不整合面）の見積もりに大幅な誤りがあることが判明した——

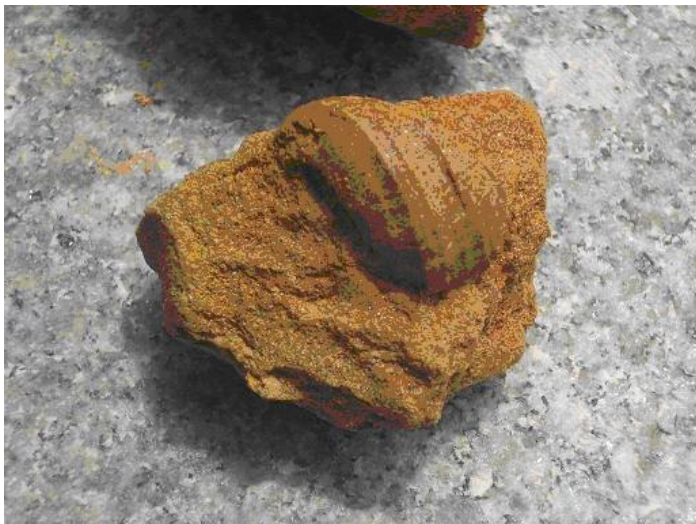
(写真： 国の作った地質図では出るはずのない地点から出土した巻貝 伊奈紘 撮影)

んで調査を始めた。事業者作成の地質図に基盤の領家変成岩類とされている地点から、出るはずのない貝類の化石が見つかる(写真左)<sup>(写真1、13)</sup>など、見逃すことのできない問題点がはつきりしてきたため、2015年度の高木仁三郎市民科学基金の助成を受けて、市民による「設楽ダム建設予定地周辺の地質調査」に取り組んだ。

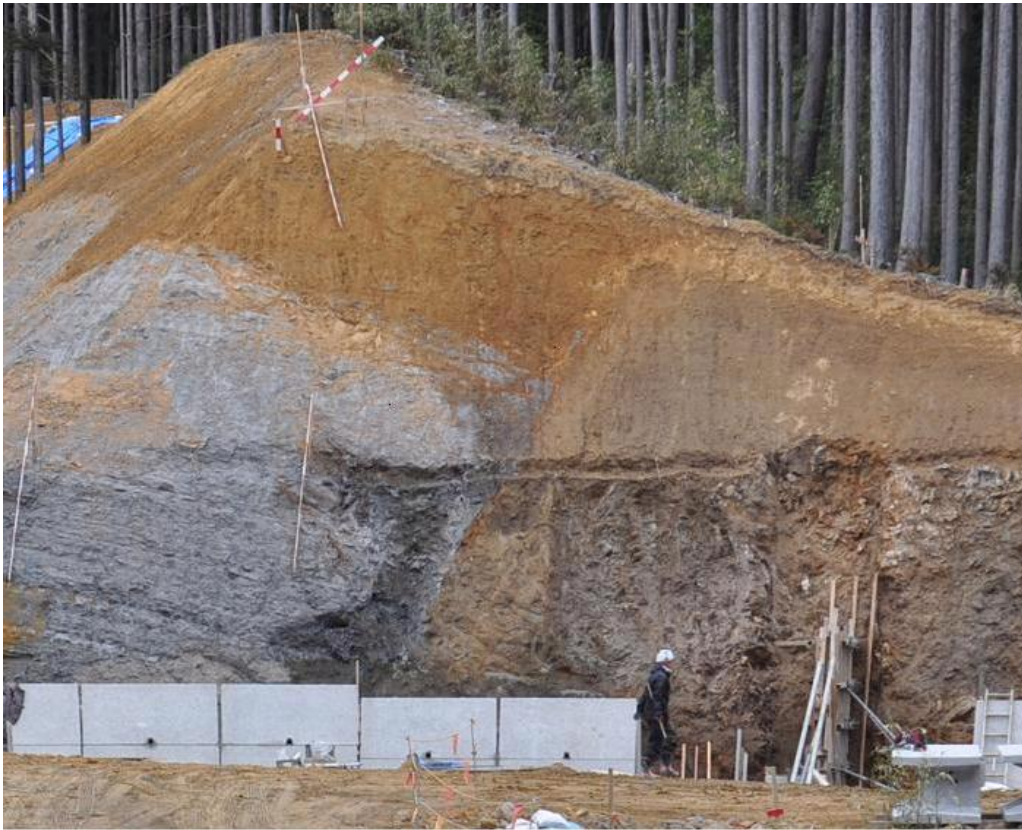
ダムサイトの左岸側では、高透水性のゾーン<sup>(15)</sup>が上下流方向に貫いていることが明らかになっており、また周りより異常に地下水位の高い部分もある。これらは、今回われわれが初めて確認した東西走向(N80E, 56N)の断層露頭(4頁写真)<sup>(写真2、16)</sup>の西側の延長線上に当たることから、両者が関係しているものと思われる。この断層は、地表の風化層まで変位させており、第四紀断層(活断層)の疑いが濃い特徴を持っており、同時に、ダムサイト左岸斜面で谷側に傾斜する流れ盤を形成している。高透水性ゾーンや異常に高い地下水位の原因となっている可能性が高く、漏水を起こすとともに左岸斜面の深層崩壊を起こす恐れがあるものと判断される。

写真：われわれの現地調査で発見した断層の露頭。（第四紀に形成された）表層の風化層まで変位されている。

今回、われわれが実施した市民調査によって、ダムサイト左岸斜面を切る断層が発見された。この断層は活断層の可能性が高く、水漏れや大規模地すべりを起こす恐れが否定できない。少なくとも、第四紀断層について二次調査は不可欠となった。

(16) 田口シウキ地区の付け替え道路工法面に出現した断層露頭 (写真参照)。

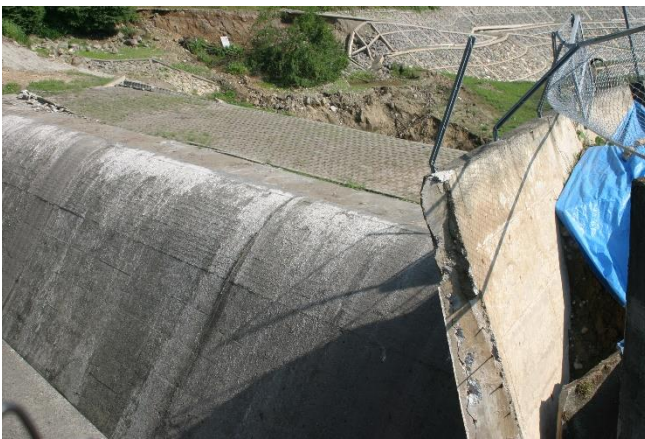
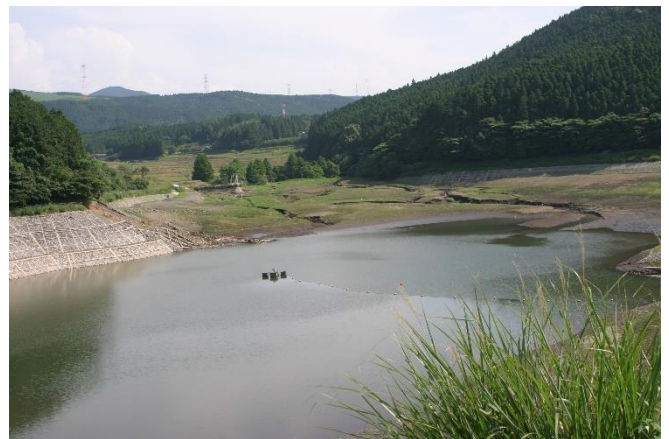
西原村にある大切畑ダムは農業用の小さなフィルダムです。これが地震で壊れ、水が漏れ出したので大騒ぎし、急きょ排水口から水を抜いたと報道されました。このダム直下に大切畑集落があったからです。水を抜いた後ダムの底には亀裂が入っていることがわかりました。堰堤も壊れていました。集落も地震で壊滅状態になり、集団移転することになりました。

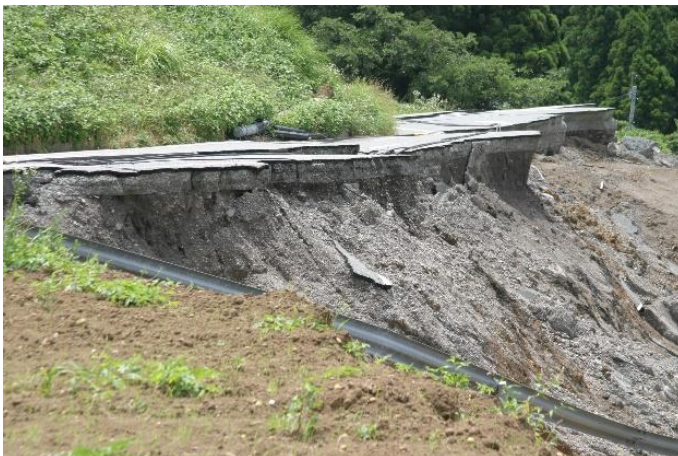
(写真1)

(写真1)の道路は立野集落から長陽大橋に向かう道路です。ダムができると湖岸道路になるのかな？でもご覧のとおりです。(写真2)はその手前の耕地にできた大きな亀裂です。この辺りにはこうした亀裂が何本も走っています。地震の揺れで地割れしたものでしょう。いずれもダム建設場所から数百mしか離れていません。

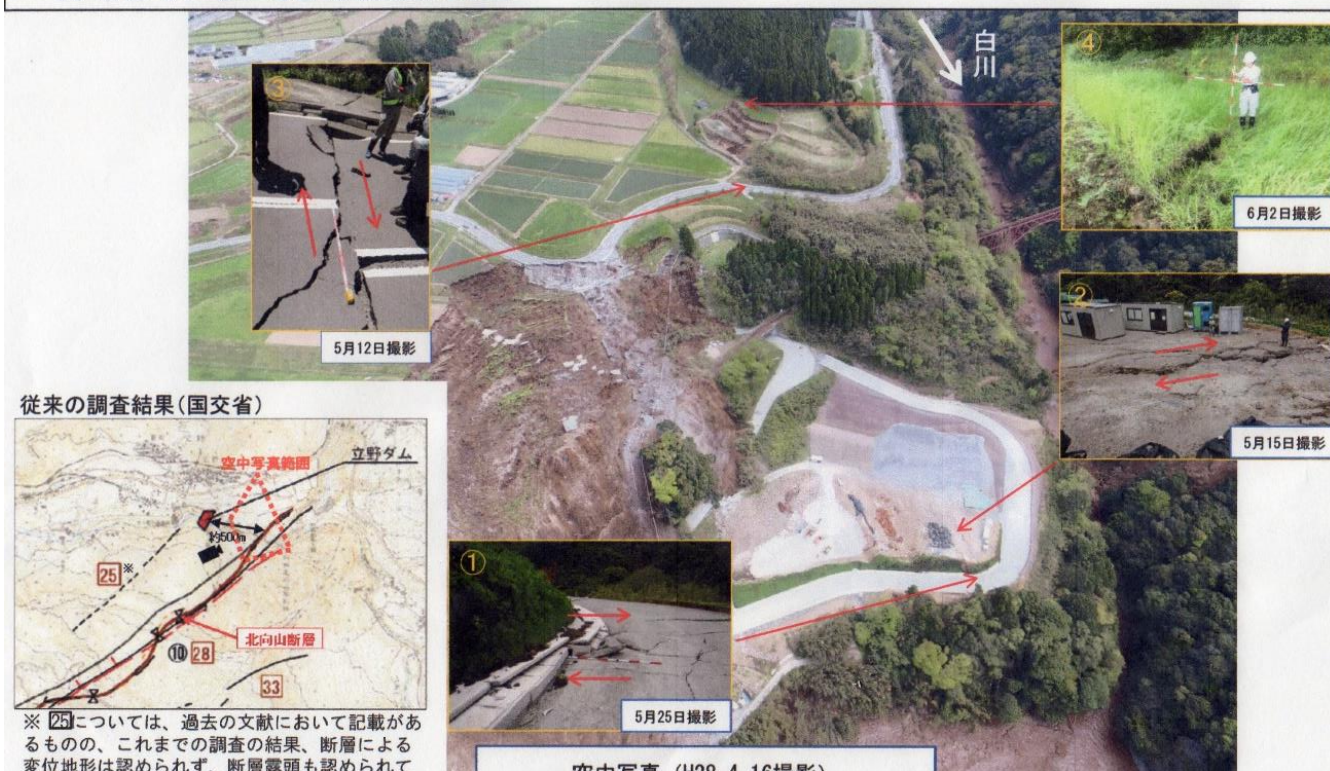
## 立野ダム周辺における活断層の調査について

次の写真は国交省が6月3日出した報告書の写真です。先の写真と同じ場所です。下の道路や南阿蘇鉄道の線路が埋まってしまっているのがわかります。

○地震発生後の現地調査で、地表の亀裂を確認した結果、ダム本体建設予定地から約500m離れた位置で、既知の北向山断層に沿って、地表亀裂がダム本体には向かわず、線状に分布していることを確認しました。

この報告書によると、「建設予定地付近の河川内では、表層の剥がれ落ち以外に大規模な崩落は発生していない」「地表亀裂は線状に分布し、ダム本体には向かっていない」と書かれていますが、いずれも都合のいい解釈による過小評価です。これで「予定通りダム建設を進める」と言いたいのでしょうか、ぞっとします。

この辺りは布田川断層帯の延長線上にあり、今回はたまたまこの辺りを震源とした地震は起きなかったことで、この程度の被害で済みました。それでも周辺部では山崩れが無数に発生し、死者も出ました。もしダムが完成していたら、水抜け用の5m×5mの穴は簡単に土砂でつまり、ダム湖全体が土砂や流木で埋まってしまって、役立たずの超大型砂防ダムと化したはずで、その後、土砂が穴抜けすれば、下流に大量の土石流を流す危険性が出てきます。更に布田川断層の亀裂がここまで伸びて、極近くを震源にした地震が発生すればダム本体やダム周辺部が崩壊し……。
