平成 28 年度

設楽ダム周辺地質調査業務

報告書

川 崎 地 質 株 式 会 社

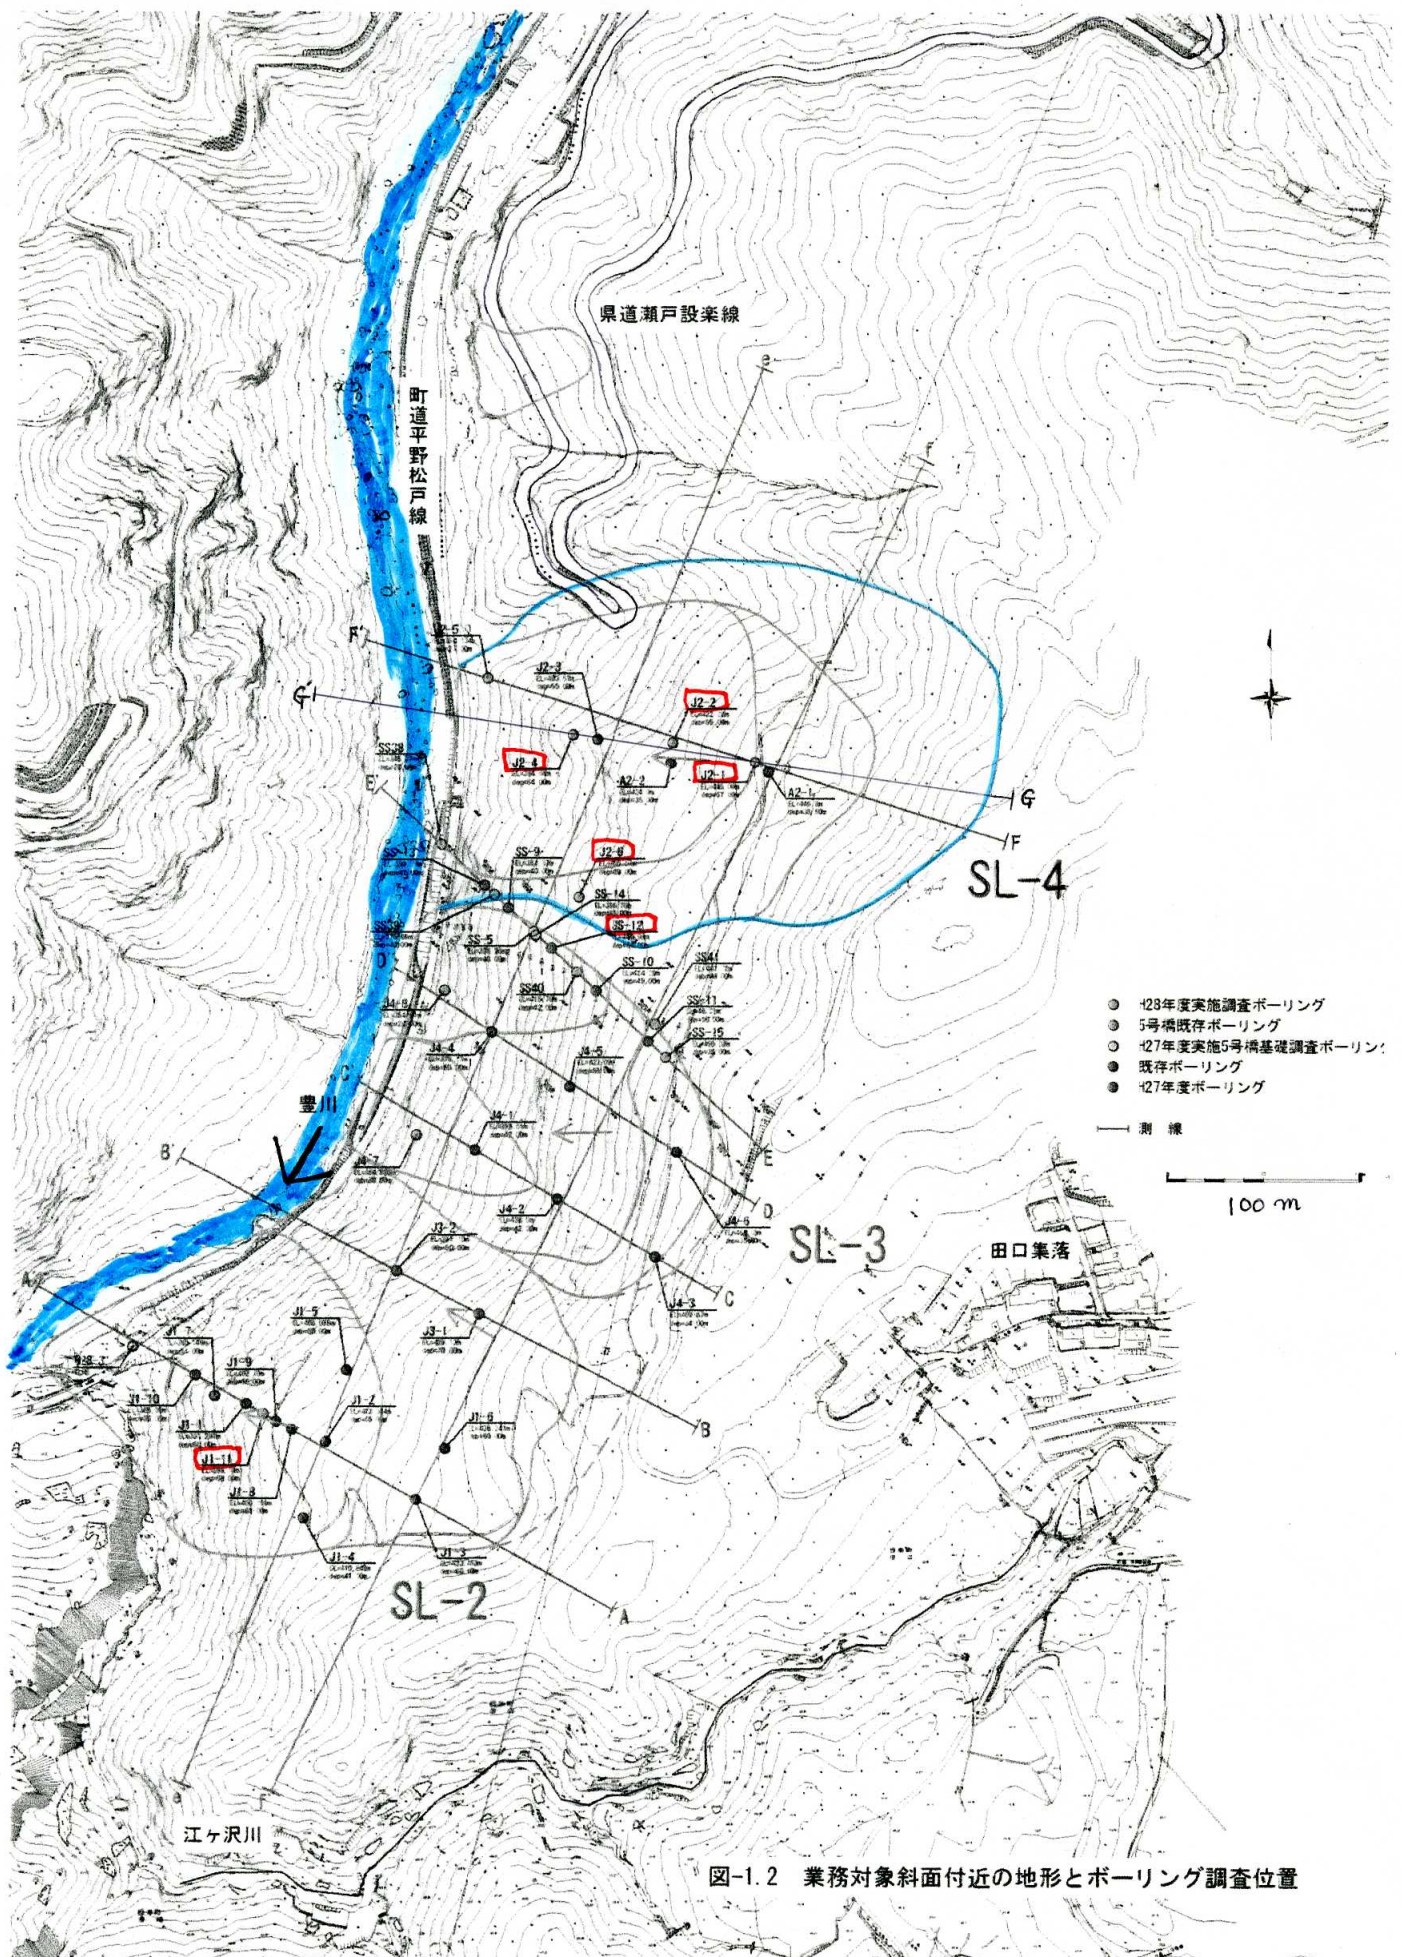
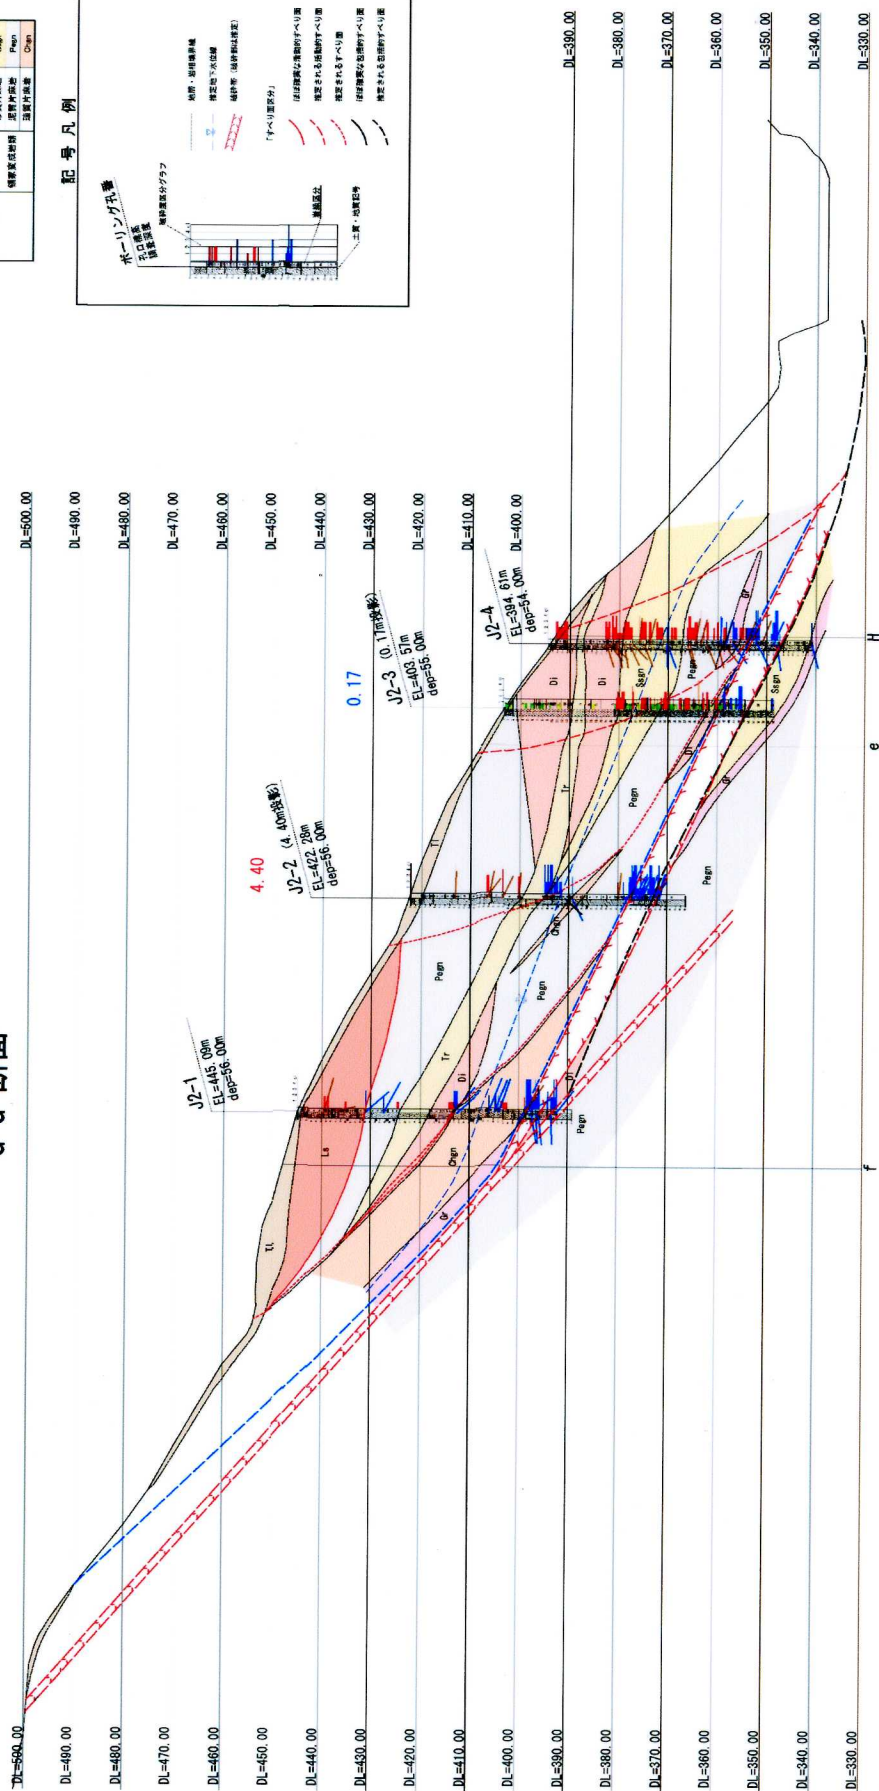
图-5.1.4 地质断面图 (G-G' 测线)

□：角礫質堆積層が確認されたボーリング位置

G-G' 断面
