平成10年度
設楽ダム地質総合解析業務

報 告 書

平成11年3月

建設省中部地方建設局
設楽ダム調査事務所

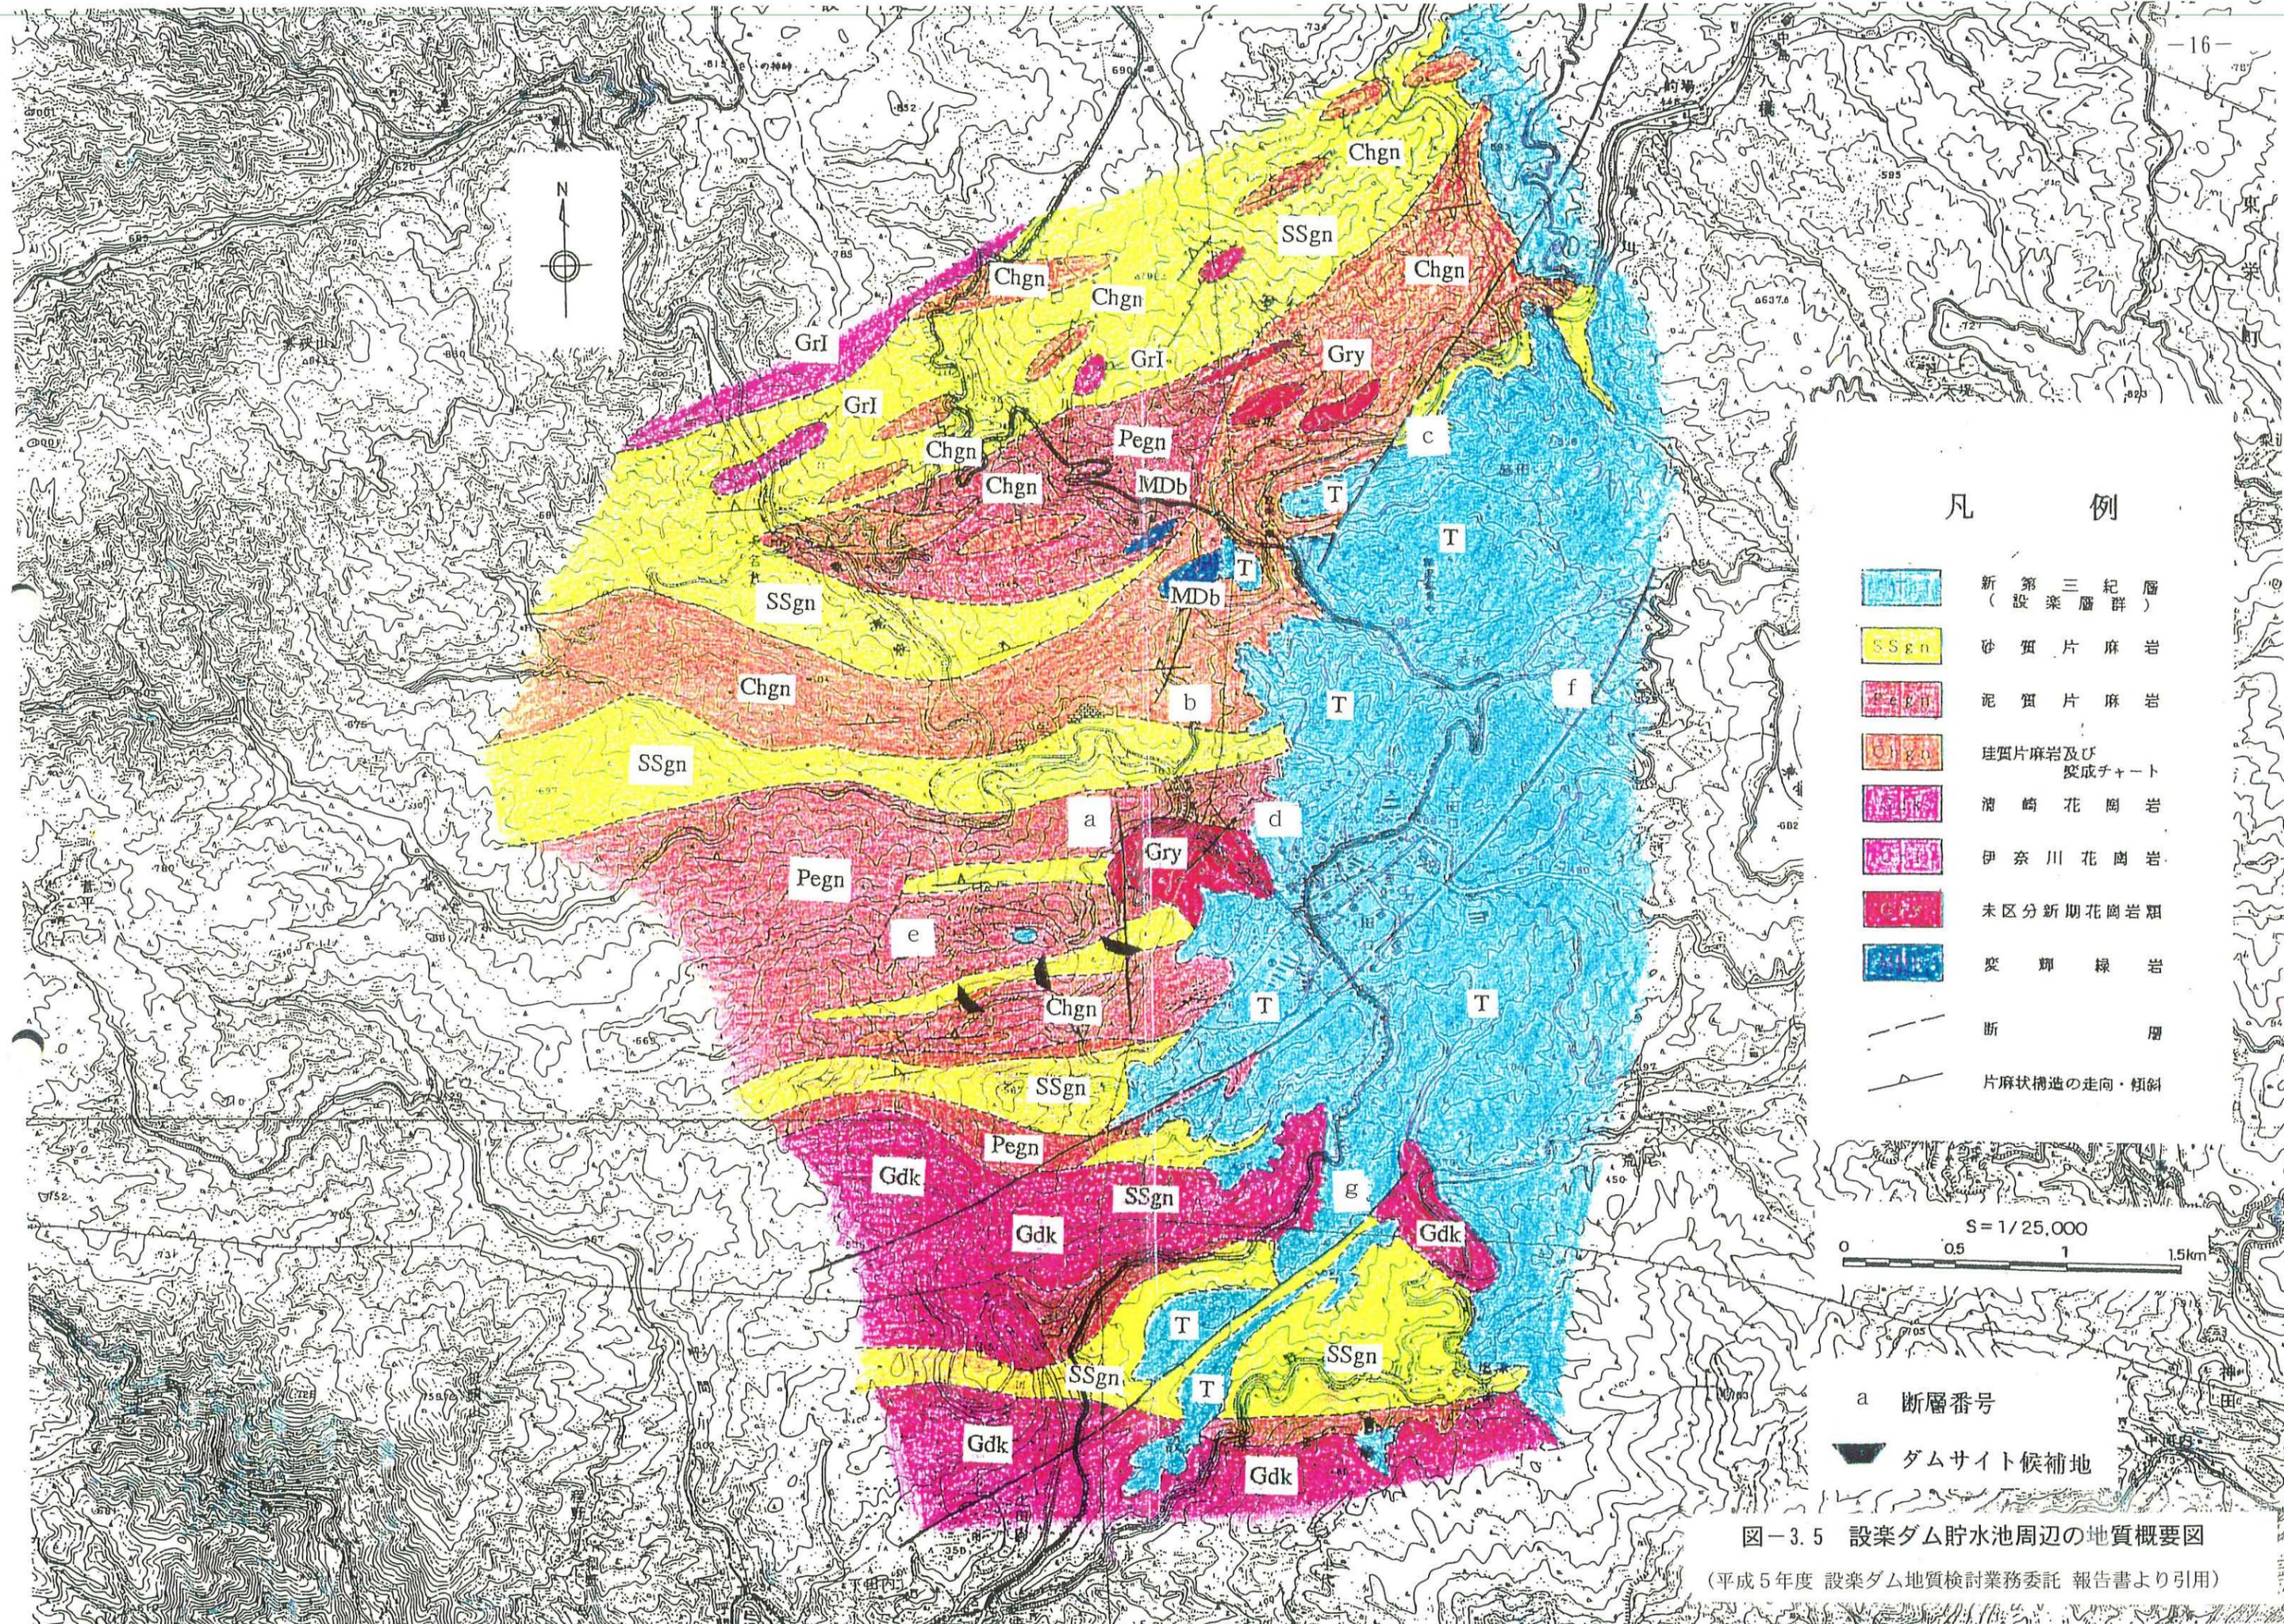
図-3.5 設楽ダム貯水池周辺の地質概要図

地質図 (1/2, 500) オーダーで認められる断層は、N-S から NE-SW 系が顕著である。貯水池内の断層は、既往地質踏査により確認されている 7 条である (図-3.5 の a~g)。これら断層の確認箇所およびその性状等については表-3.3 に示す通りである。この系列の断層のうち、設楽ダム計画地点周辺には、連続性の良い断層は f と g の 2 本があり、周辺の地質分布等から判断して東側が相対的に上がる変位を伴っているものと判断される。

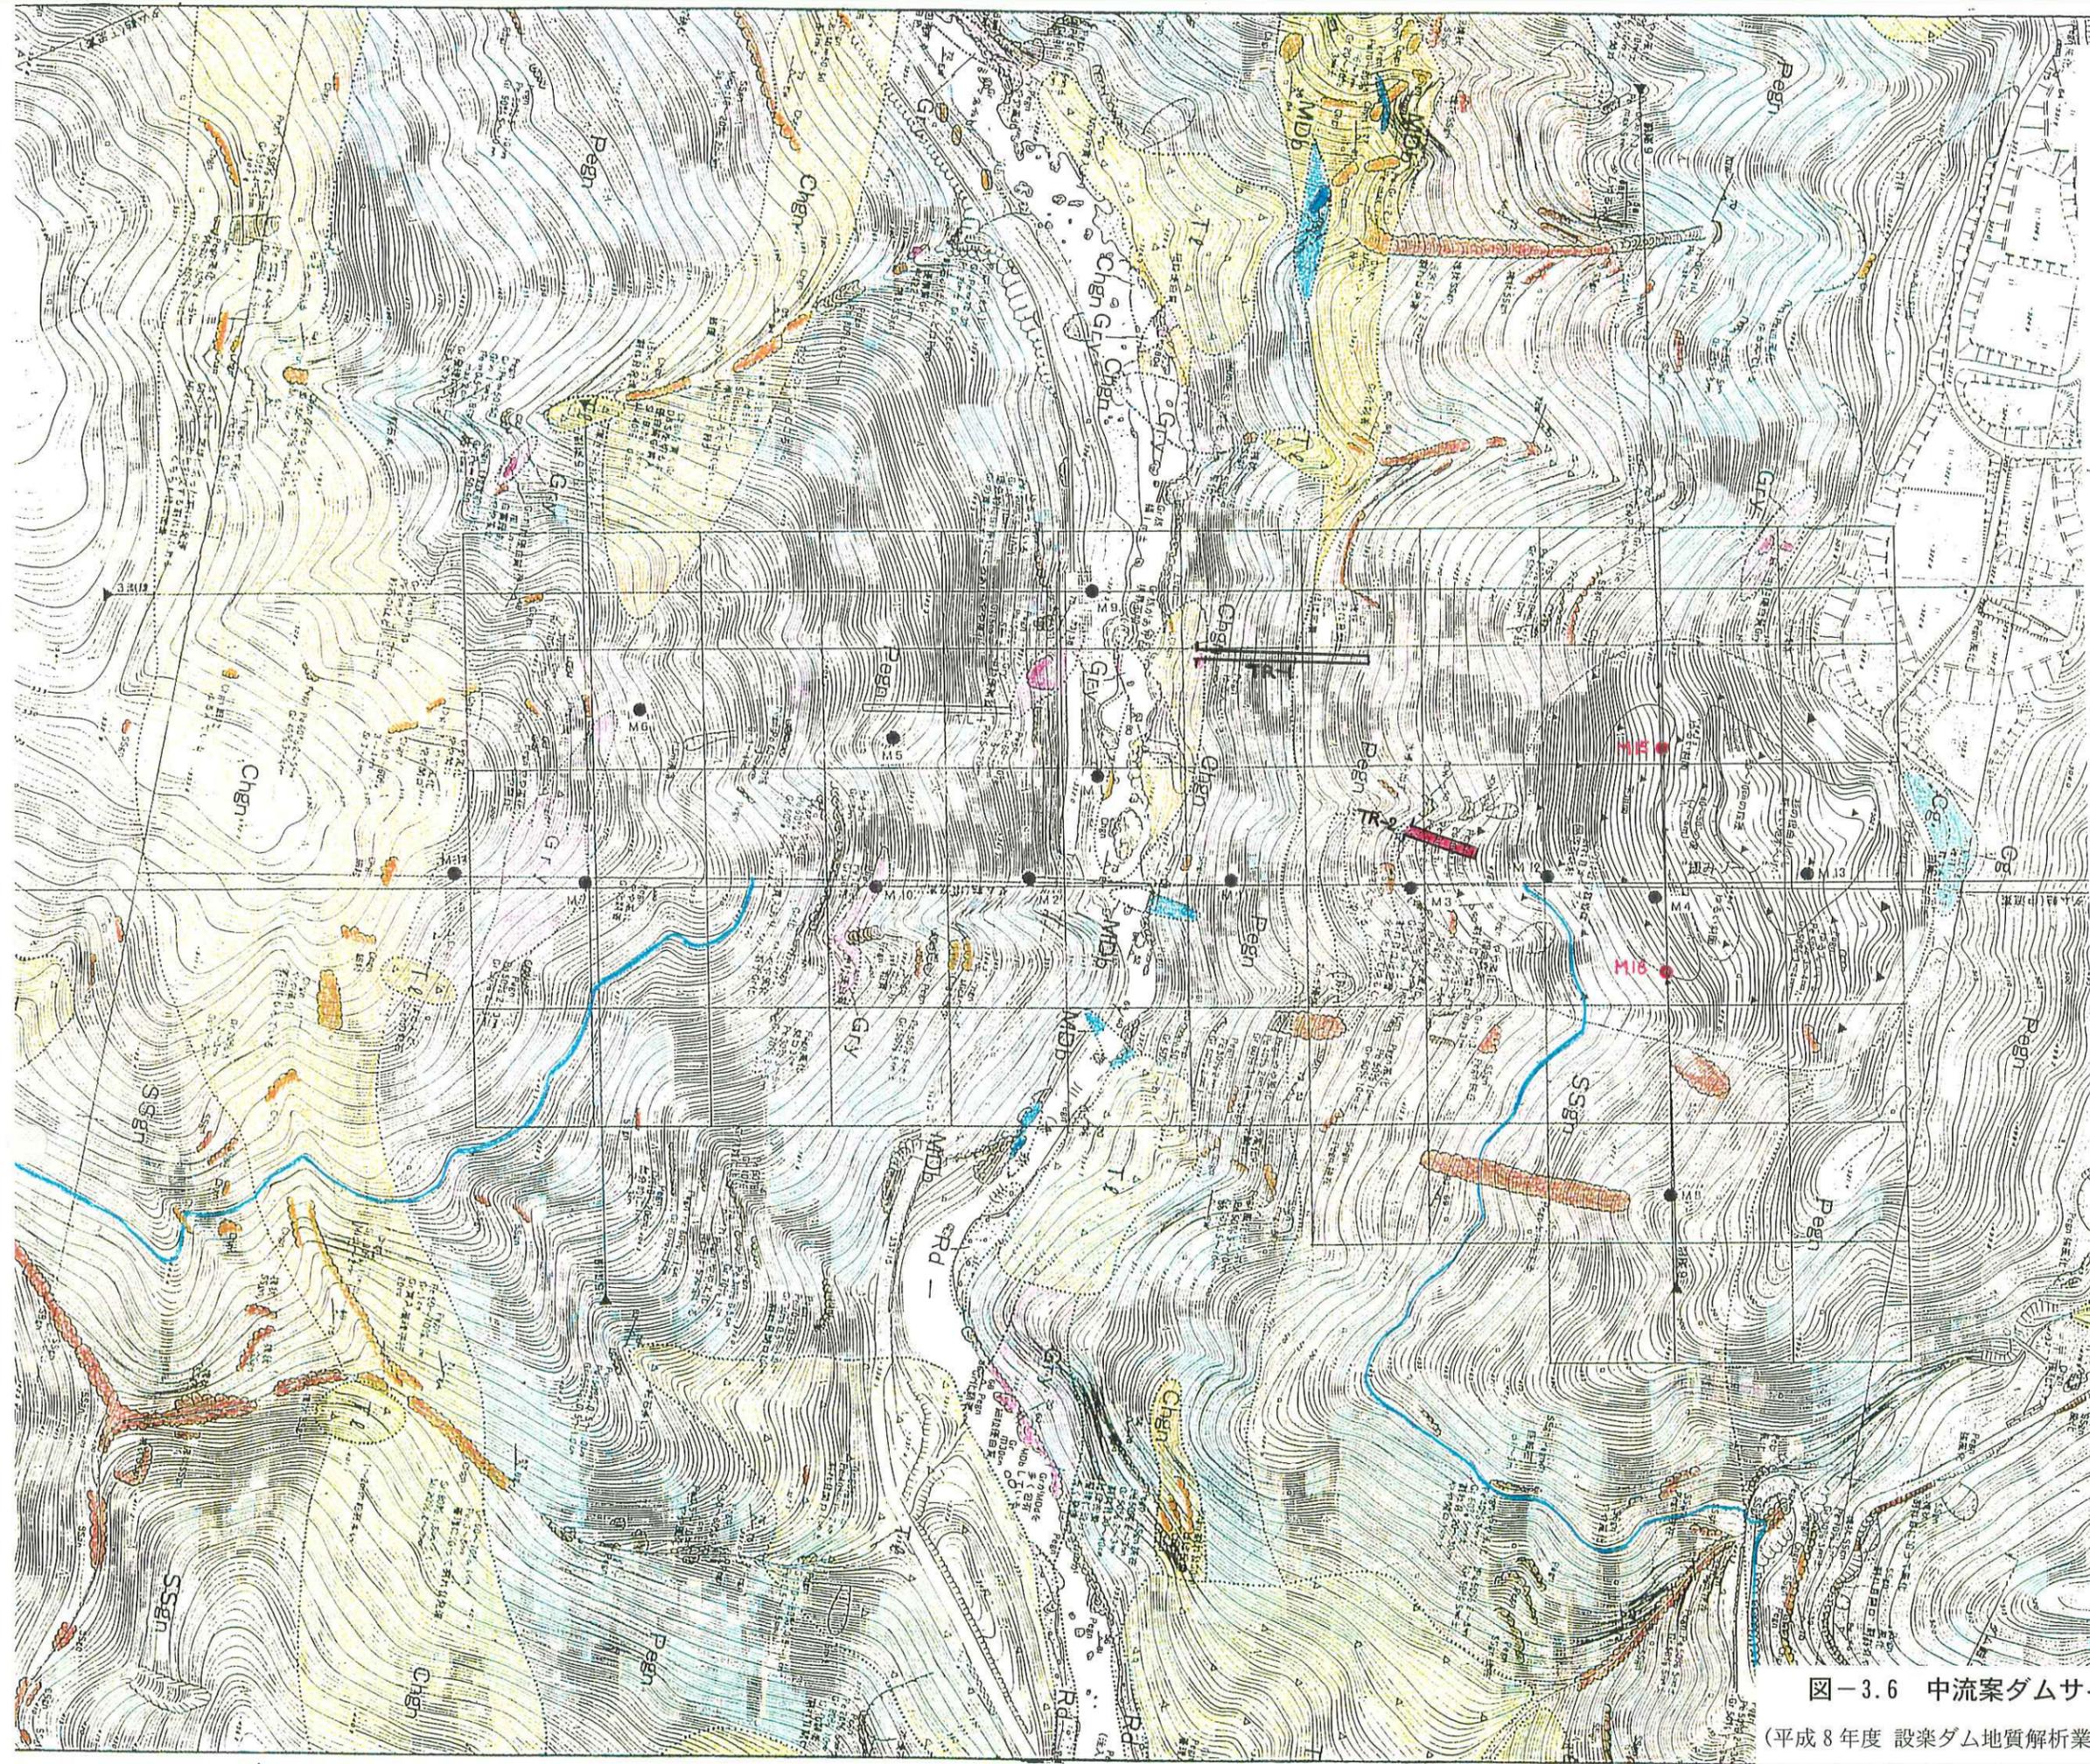
図-3.6 中流案ダムサイト地質平面図

ダムサイト候補地点付近に分布する地層は、主に領家変成岩類の砂質片麻岩、泥質片麻岩からなり、左岸側では珪質片麻岩～変成チャートが分布する。また、局部的に流紋岩質貫入岩が分布している。なお、ボーリング調査結果によると地山深部には花崗岩類が多く確認されている。

新第三紀層は、ダムサイト候補地点付近では、左岸側の概ね EL.500m以上に分布し、右岸側では松戸部落周辺の尾根部にごくわずかに分布するに限られる。

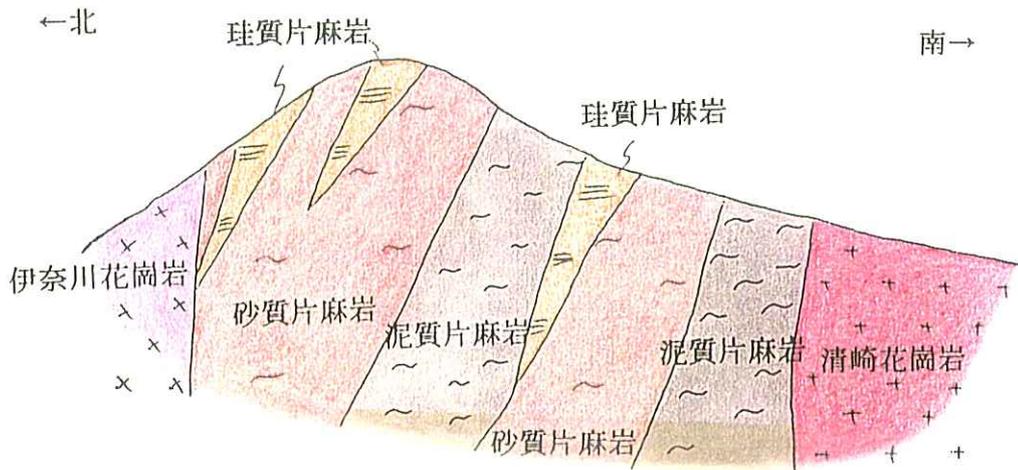
図-3.7 基盤岩の地質構造概念図

基盤岩（領家変成岩類）の地質構造は、図-3.7 に示すように、E-W~ENE-WSSW 走向で、北に高角度で傾斜している。領家花崗岩類は周辺の変成岩類に非調和に貫入しており、特定方向への構造の発達は認められない。

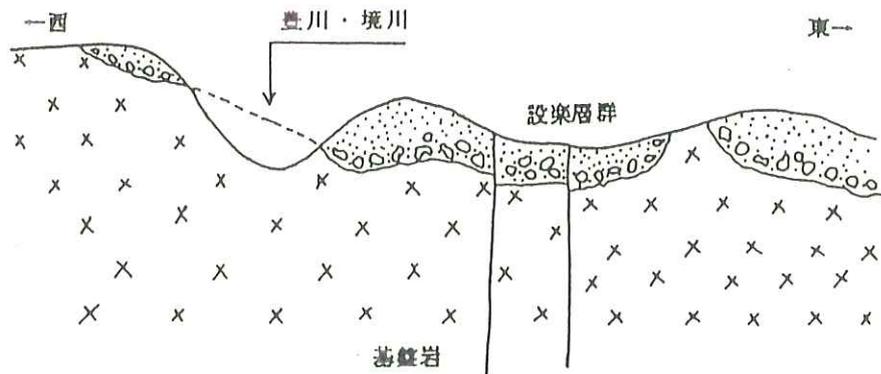
図-3.8 設楽層群の堆積状況の概念断面図

新第三紀層（設楽層群）は図-3.8 に示すように主に豊川・境川以東地域に発達しており（設楽盆状構造の西縁）、層理面の走向・傾斜は概ね NNE-SSW~NE-SW、全体として 10~30° 東に傾斜している。基盤岩との関係はアバットおよびオーバーラップの関係である（図-3.8 「設楽層群の堆積状況の概念断面図」参照）。

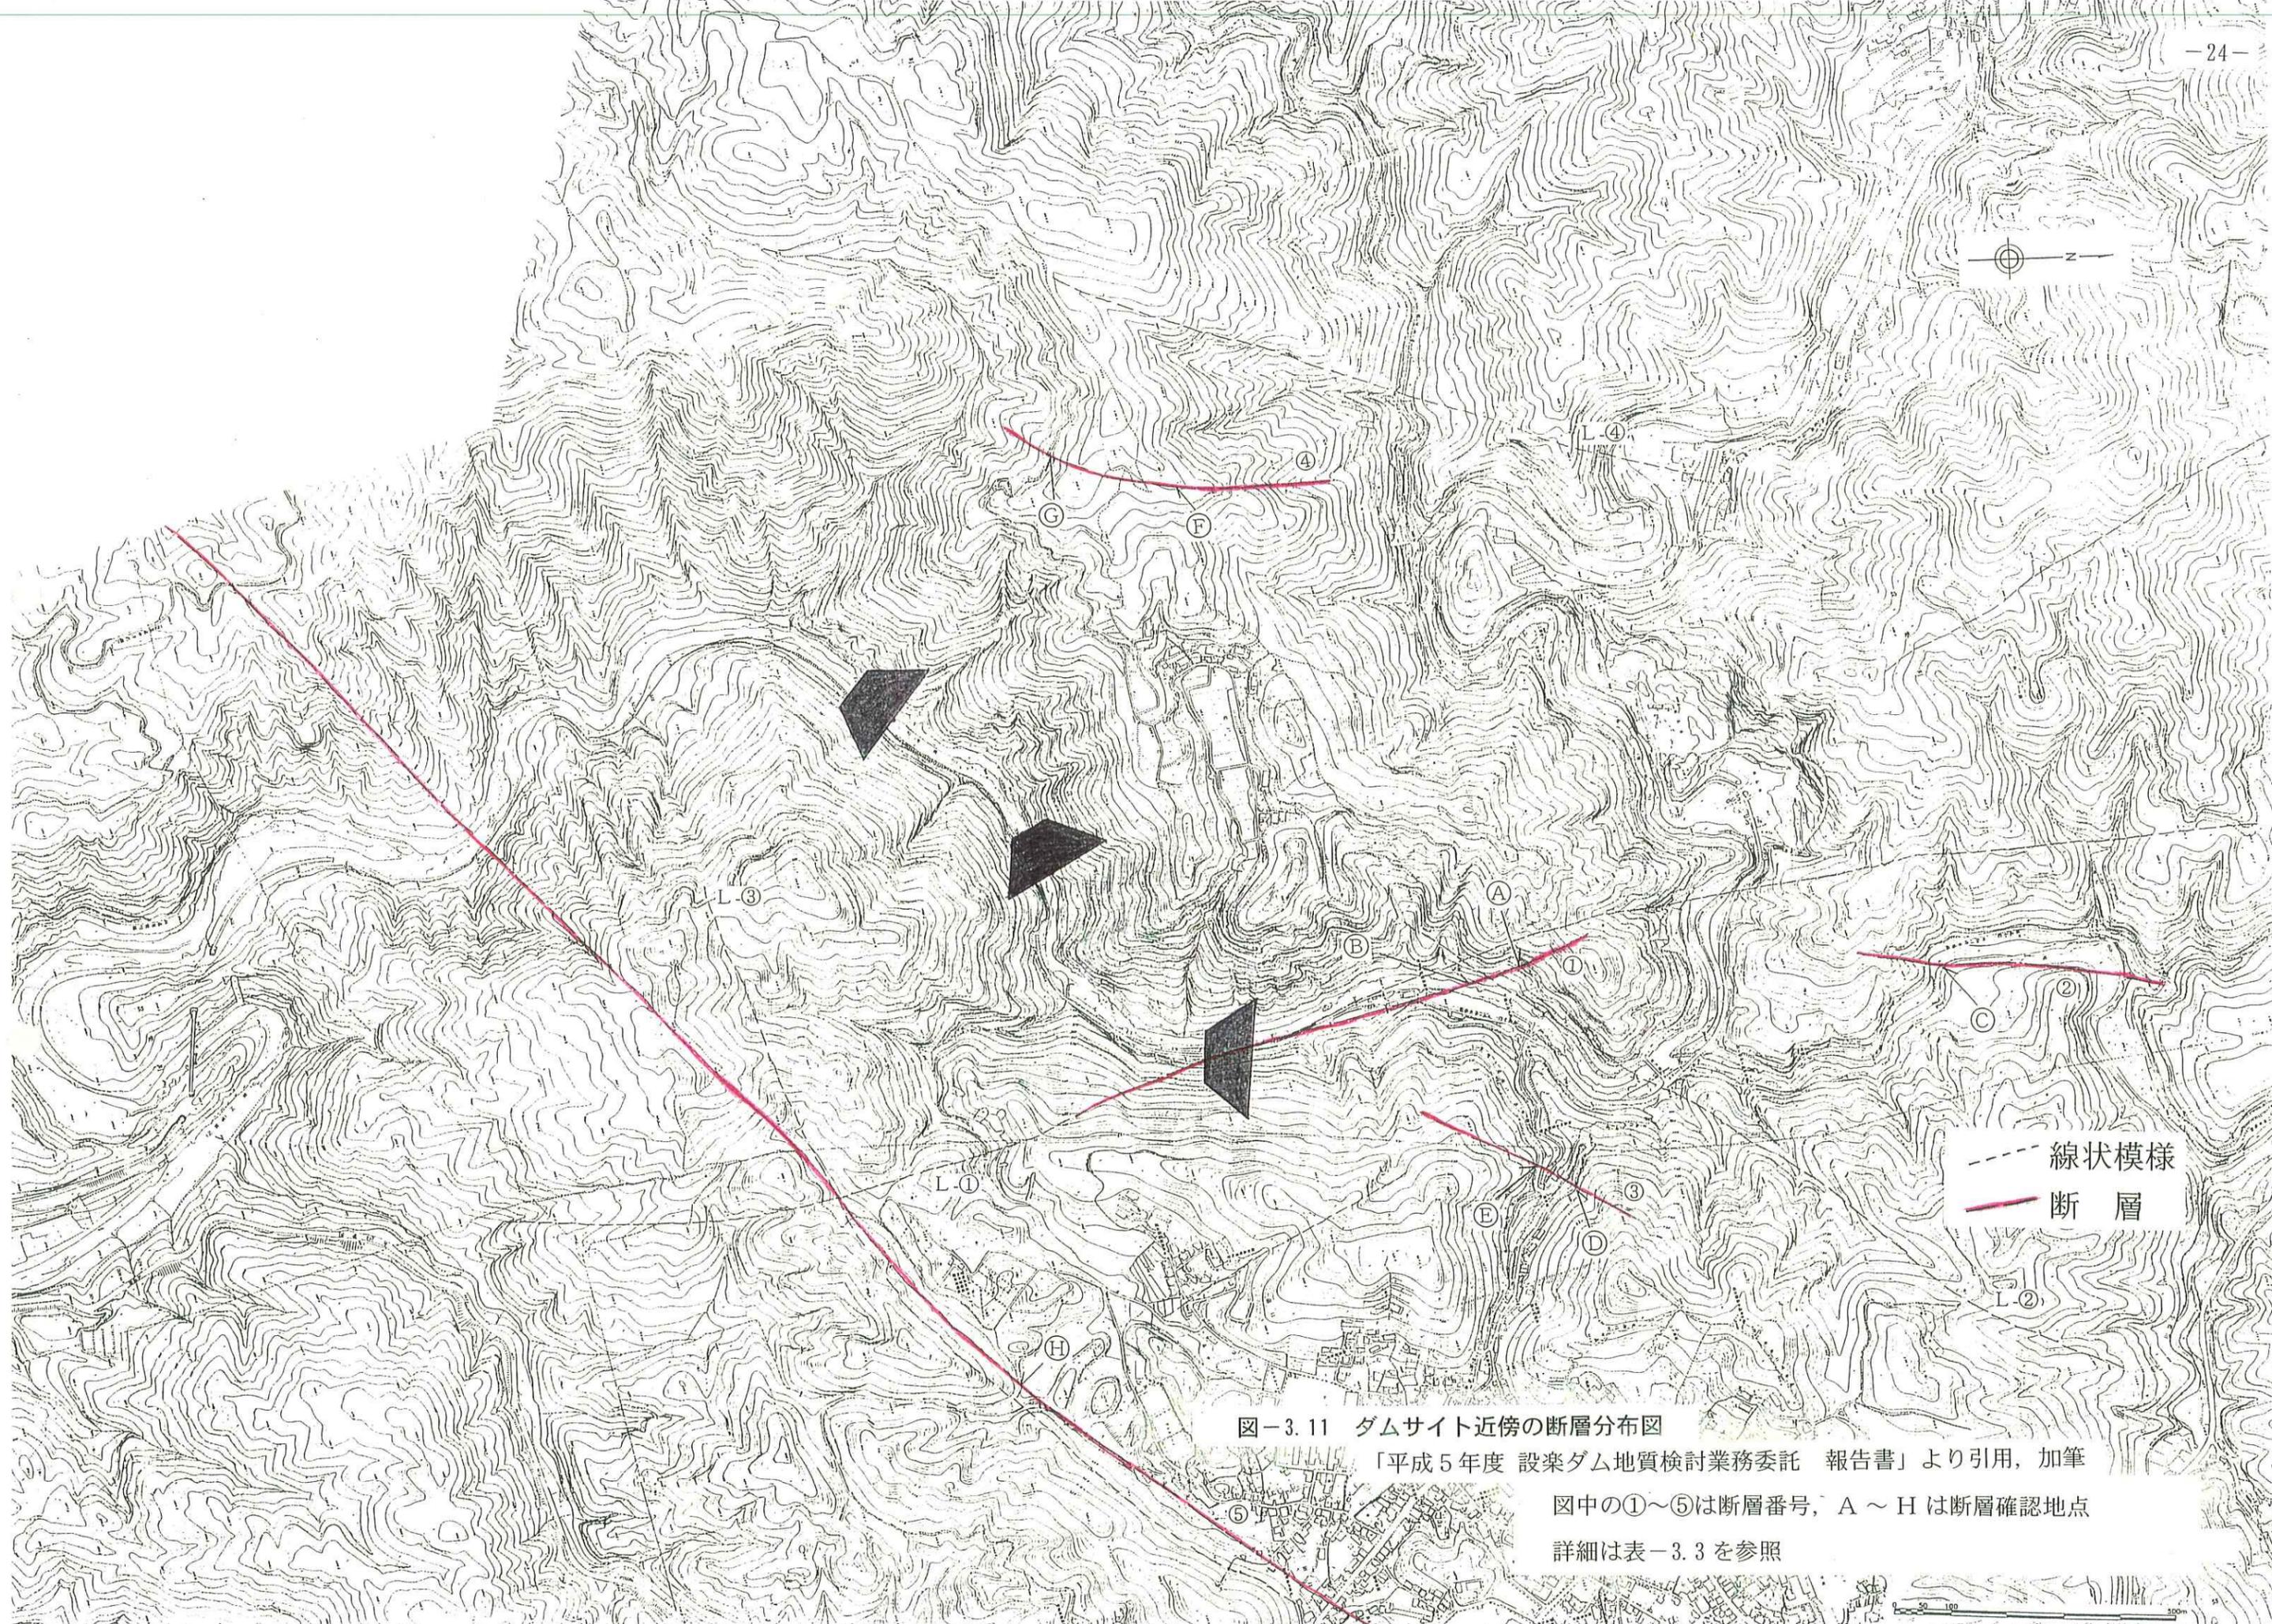
図-3.11 ダムサイト近傍の断層分布図
「平成5年度 設楽ダム地質検討業務委託 報告書」より引用，加筆
図中の①～⑤は断層番号，A～Hは断層確認地点
詳細は表-3.3を参照

ダムサイトに分布する領家変成岩類は、東西走向、 $50\sim 60^\circ$ 北傾斜を示し、この地質構造に沿って領家花崗岩類、流紋岩が貫入している。これらの基盤岩類を覆い設楽層群がやや東傾斜で分布している。

断層は、ダムサイトでは確認していない。ダムサイト近傍に分布する規模の大きい断層は、次の2つがある。

- 断層①：上流400m付近（上流案河床部ボーリングにて確認）に位置し、南北方向に900m（推定）程度連続する破碎幅5m程度の断層。
- 断層⑤：ダムサイトの南東600m付近に位置し、北東-南西方向に約6km（推定）程度連続する破碎幅1～2m程度の断層。

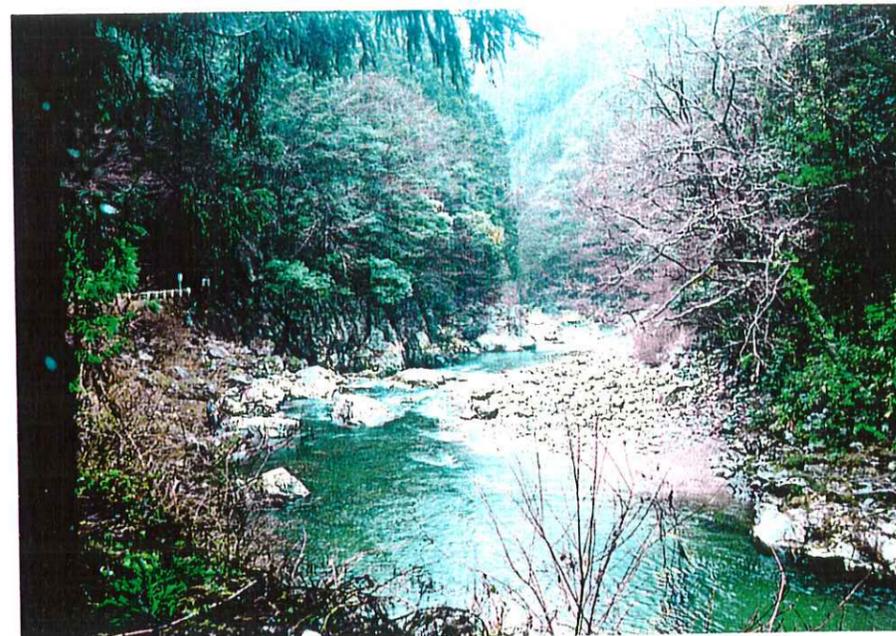
写真-1 左岸河床トンネル上流坑口付近の遠景
 [河床水面付近にはCH級の良好岩が分布、それ以上は風化し割れ目開口気味]

- ・ 河床部には、CH級良好岩が分布する。水面直上より、岩盤は風化し割れ目は開口気味である（写真-1、2、3、4）。
- ・ トンネルは覆工されているが、変状は認められない。
- ・ トンネル下流坑口付近は、崖錐集積地となっている（写真-5、6）。
- ・ 以上より、左岸低位部は河道側に張り出す地形をなしているが、その成因は河川の曲流および崖錐集積地形と判断される。

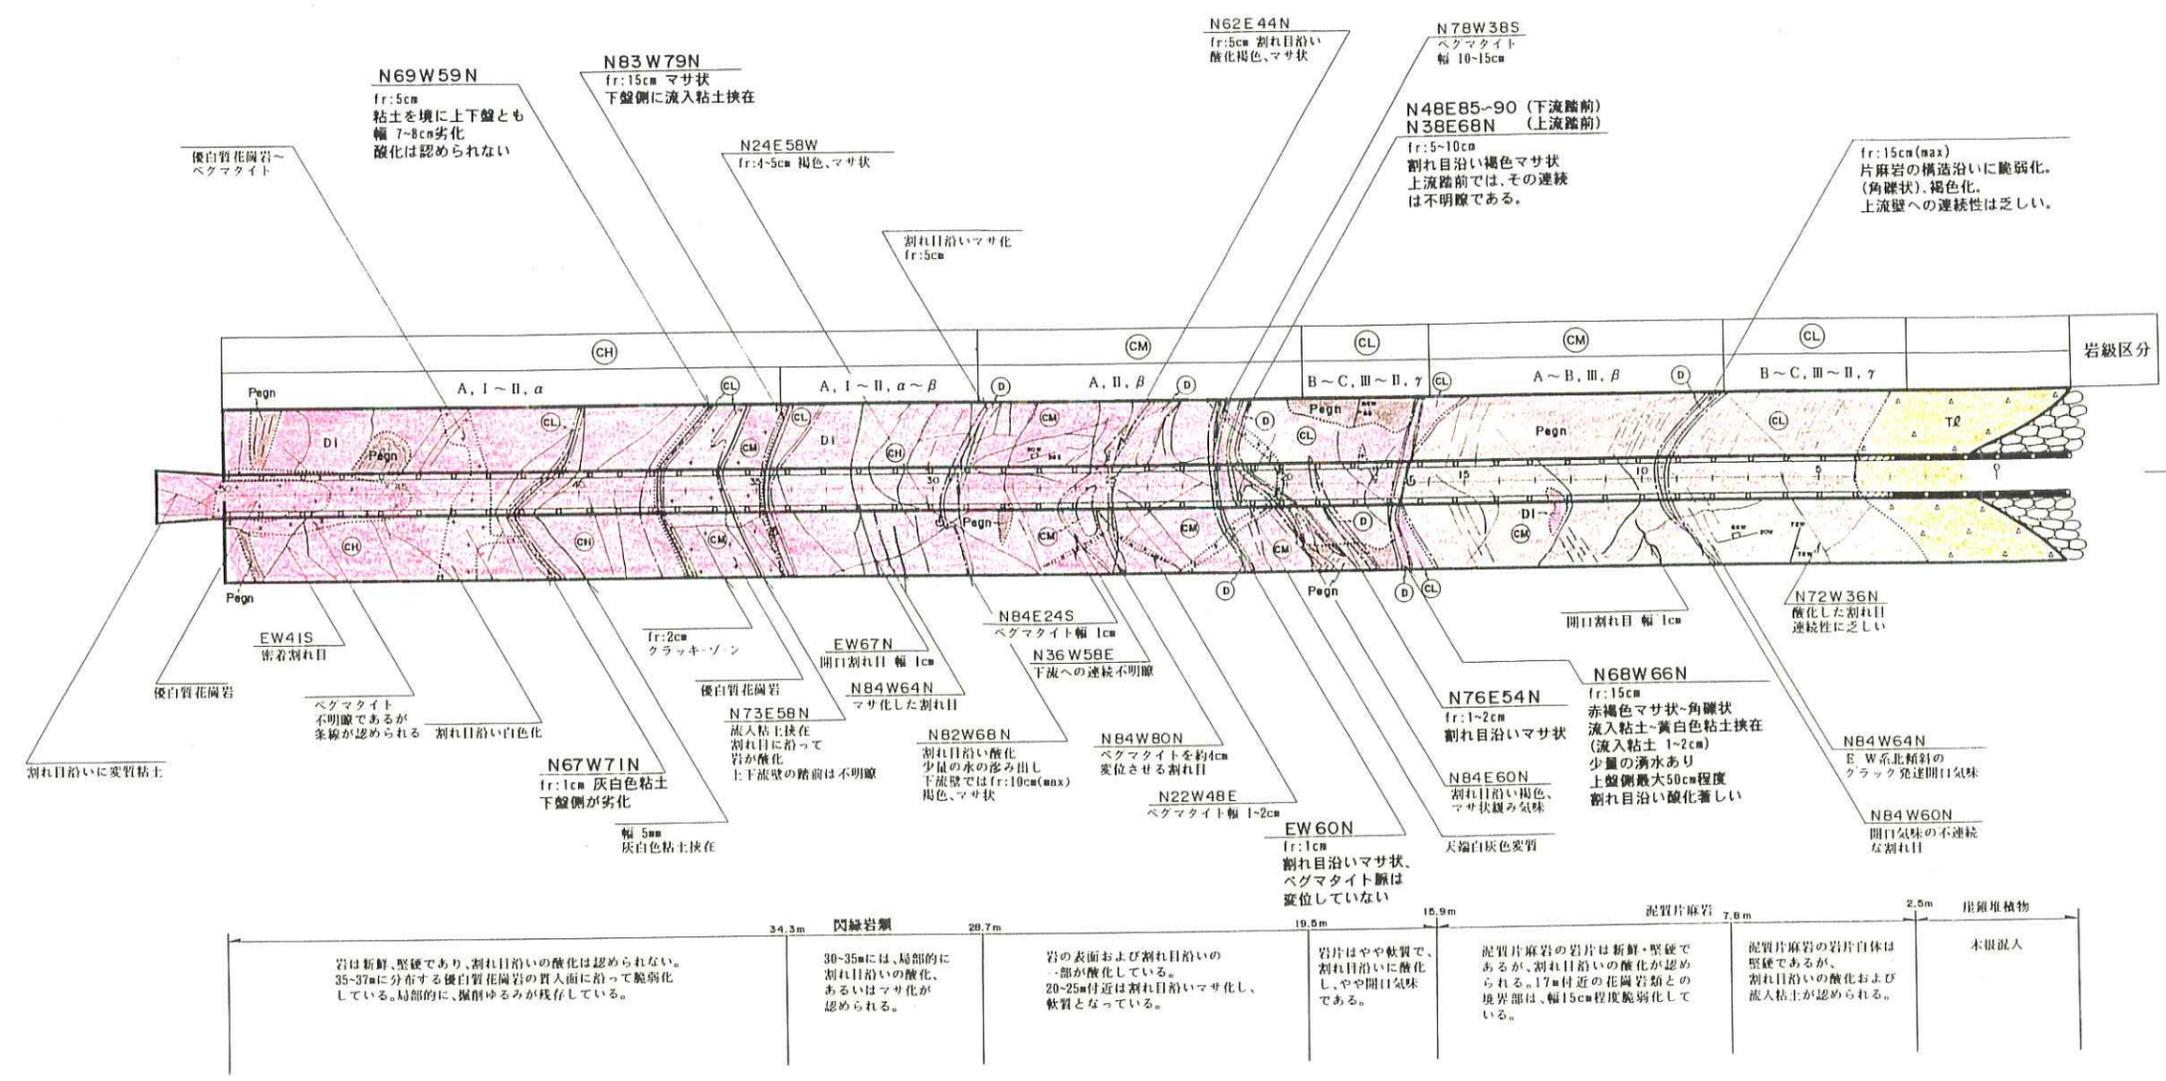
図-4.2 TL-1 横坑展開図 (地質)

明瞭な断層は分布していない。卓越する割れ目は、地質構造 (N70W~EW, 50~70N) に調和的で、北傾斜 (川側傾斜) 60° 程度の割れ目である。また、その割れ目は、割れ目に沿ってマサ化が進んでいる場合が多い。

また、片麻岩と花崗岩類との境界部は、赤褐色マサ状~角礫状を呈し、流入粘土を挟在している。これは、花崗岩類の貫入面に沿い、選択的に劣化が進んだものと推定される。この片麻岩と花崗岩類との境界部の劣化は、花崗岩類側がより劣化が進行している。

CL級ゾーンは、3~9m間で、岩自体は比較的良好であるが、9m付近に開口割れ目をともなうD級の割れ目が存在する。

CM級ゾーンは、9~29m間で、割れ目は酸化により褐色化している。17m付近は、CL級岩盤からなり、泥質片麻岩と花崗岩類との境界部に相当し、岩の劣化および風化、一部に変質が認められる。部分的な割れ目は、割れ目沿いに風化が進行し、マサ状のD級を呈している。

CH級ゾーンは、29~50m間である。29~35m間には、割れ目沿いの酸化による褐色化がみられ、35mよりも奥は新鮮堅硬な岩盤である。34.5~37.5m間は、優黒質花崗岩中に貫入した優白質花崗岩に沿って岩の劣化がみられ、CM級岩盤からなる。

横坑内における湧水あるいは水のしみ出しは、30m付近と35m付近の割れ目において認められる。

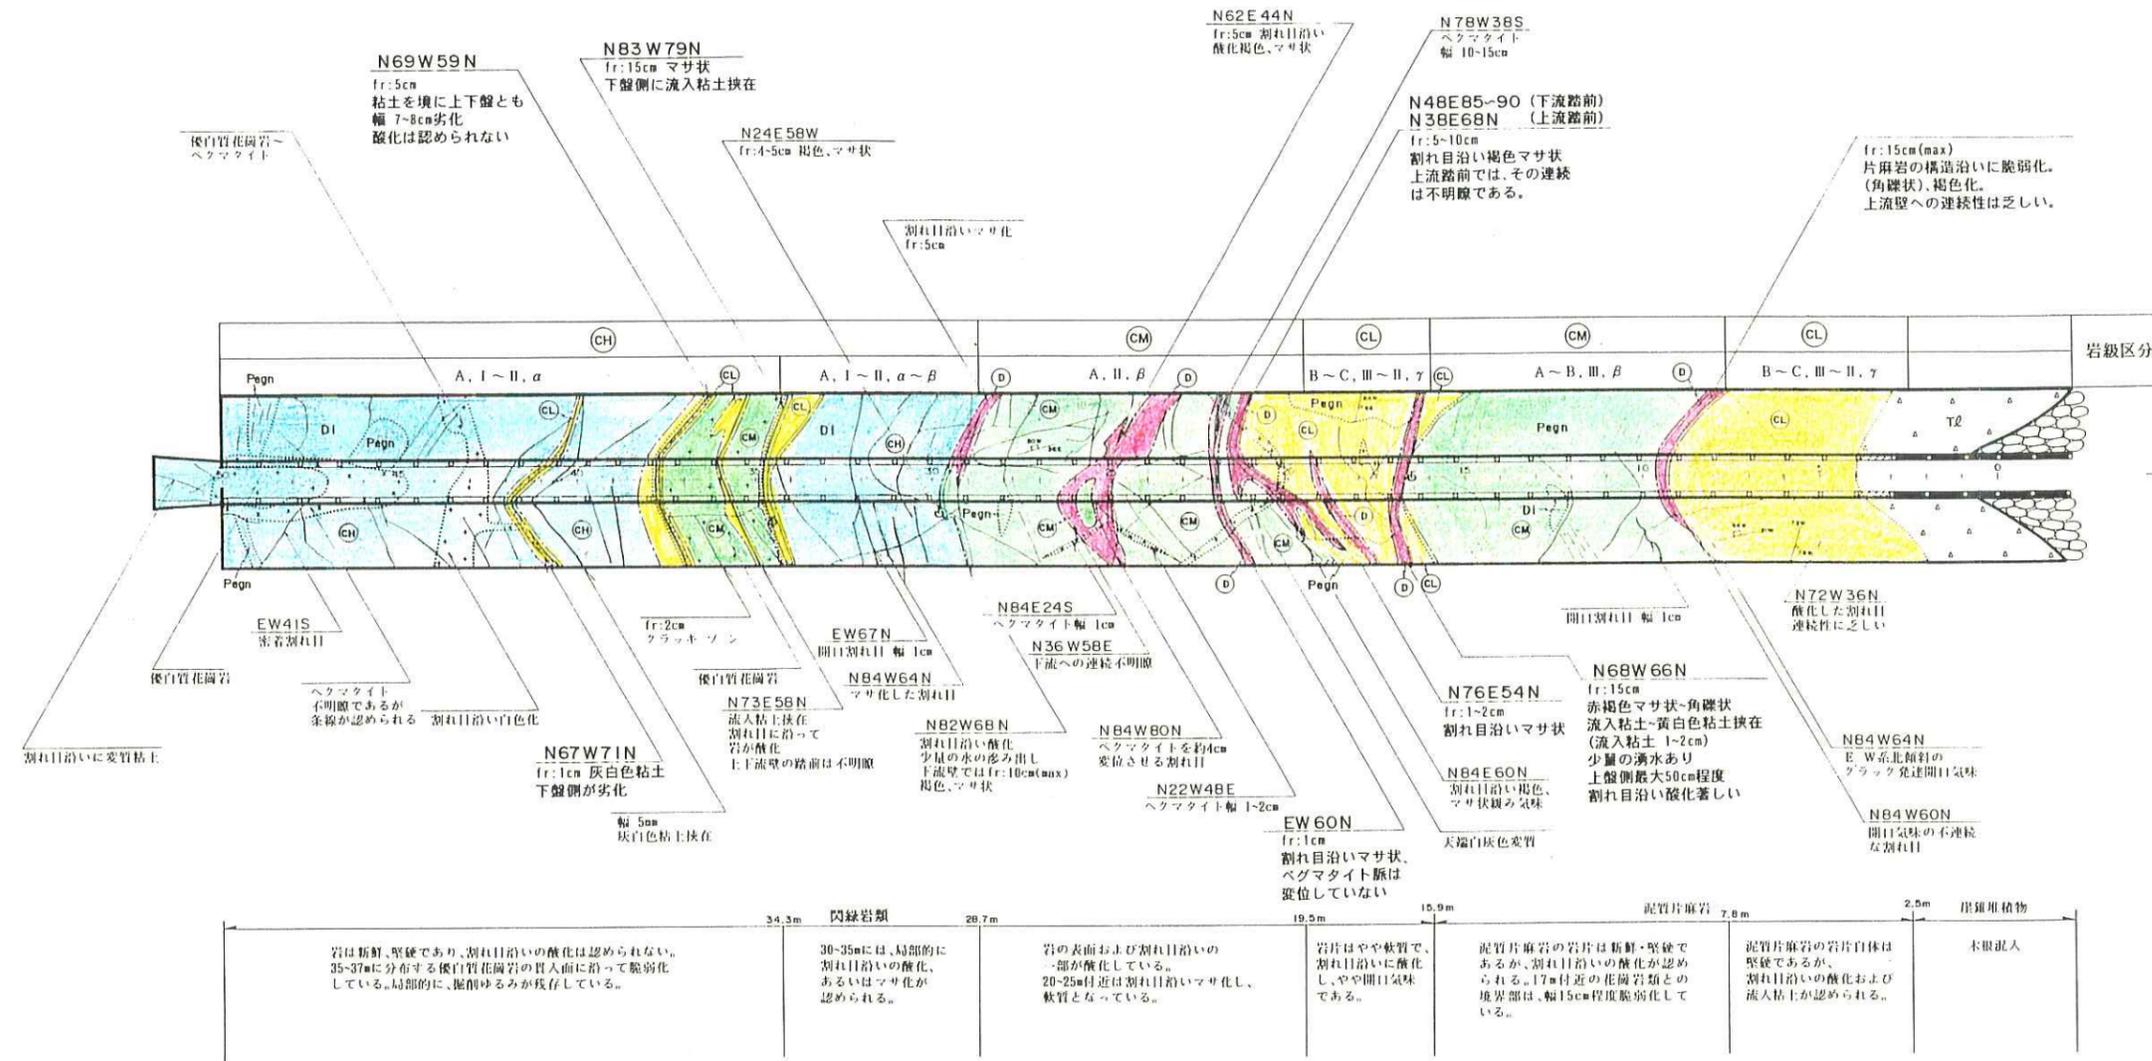
図-4.3 TL-1 横坑展開図 (岩級)

D級ゾーンは、分布していない。

また、29~35m間は、現段階ではCH級岩盤に区分しているが、局部的に割れ目沿いの酸化、あるいはマサ化が認められる。今後、調査密度が高まることにより、場合によってはCM級岩盤に評価される可能性もある。

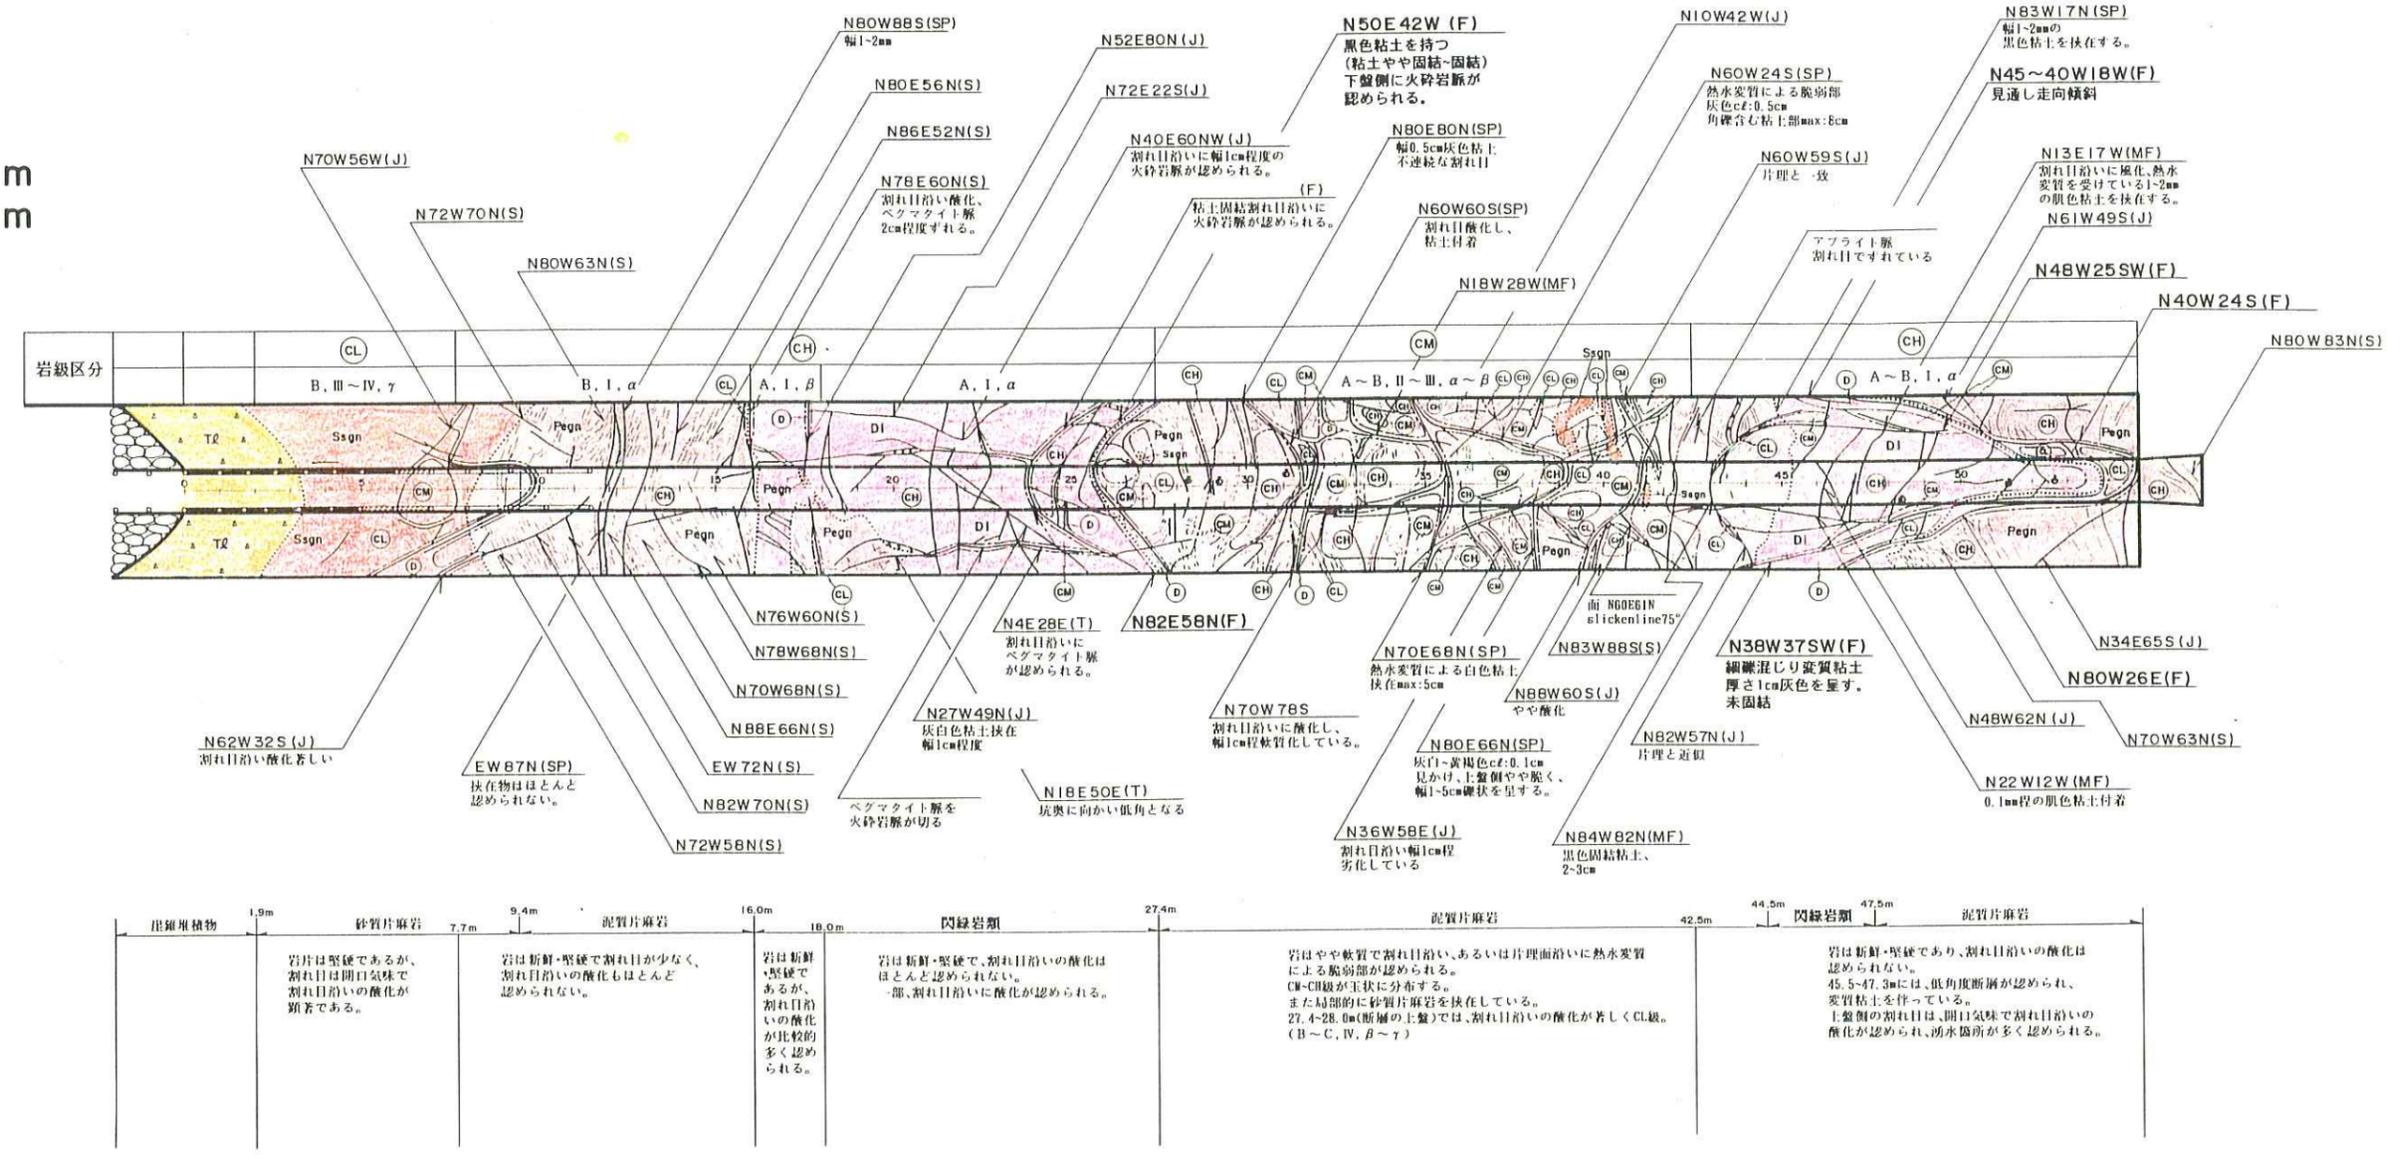
図-4.4 TR-1 横坑展開図 (地質)

地質は、主に泥質片麻岩と閃緑岩（新規花崗岩類）からなる。

本横坑には2箇所断層（破碎幅10cm以上）が発達する。抗口側（27m）に位置する断層は、N50E60Nの走向傾斜を示す右岸山側傾斜の高角度断層であり、泥質片麻岩と閃緑岩（新期花崗岩類）との地層境界となっている。

切羽側（45m〜）に位置する断層は、下流川側傾斜の低角度断層であり、断層面にはアンジュレーションが認められる。

27m〜42m間は、27m付近発達する高角度断層により上盤側の片理面が風化（一部弱変質）し、CM級主体となっていると考えられる。

27m付近および45m付近に発達する断層のうち、特に45m付近の低角度断層は、右岸天端付近に分布している“緩みゾーン”の成因と関連している可能性があり、この点については既往ボーリングの見直しで検討する。

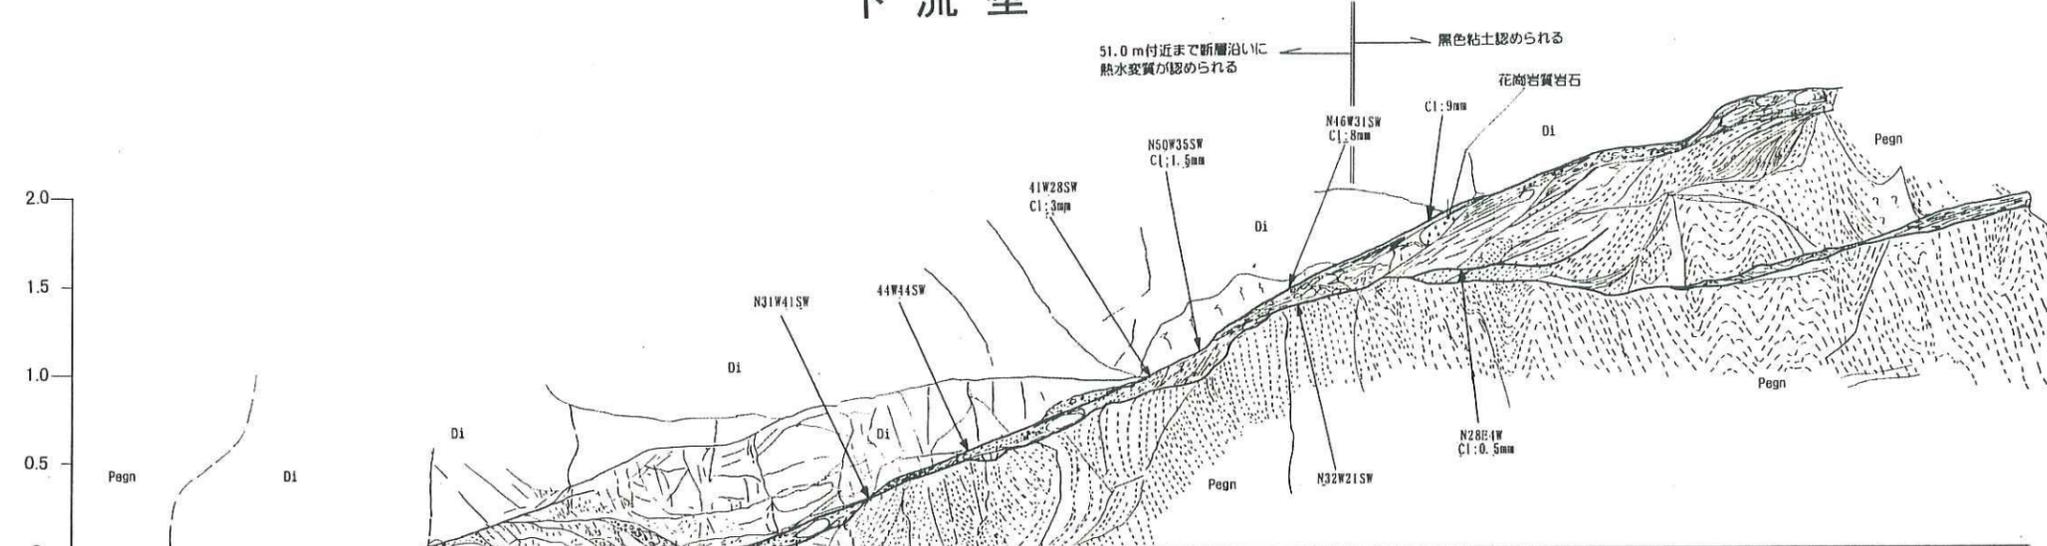
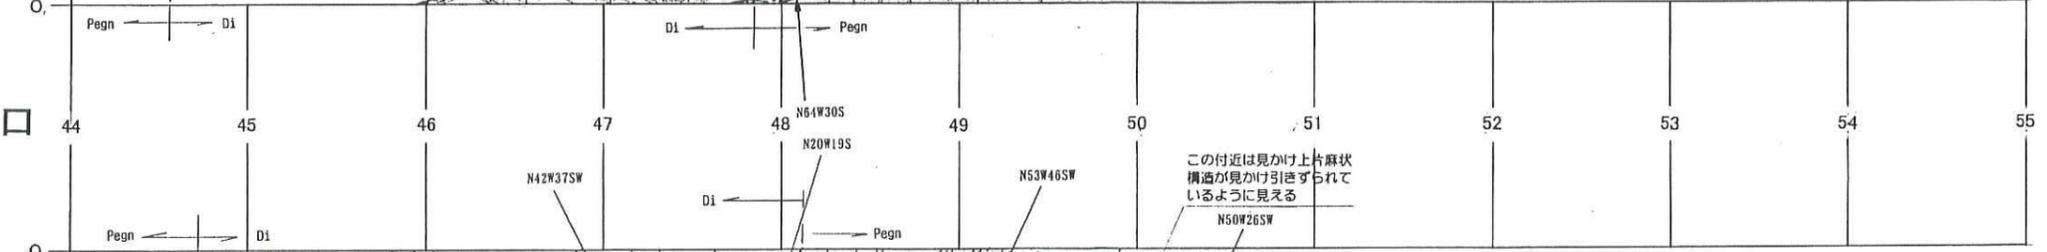
図-4.6 F-2 断層スケッチ

粘土状破碎部は上盤側と下盤側に2条に認められる。粘土状部の厚さは、2〜3cm程度であり、変質粘土を伴う場合が多い。

2条間の距離は、下流壁47〜51mでは15〜20cm、51m〜では広くなり80cm程度となる。上流壁ではCL級相当部を挟在し、30〜80cmである。

断層面にはアンジュレーションが認められ、各面の走向・傾斜はN30〜60W20〜40SWとレンジが広い。横坑における平均的な走向傾斜は横坑観察結果より、N55W20SWである。

断層の下盤側の44.5〜48.0mに一分布する新期花崗岩類が、上盤の新期花崗岩類ともともと同一のものと予測すると、この断層は逆断層の可能性があり、そのずれ成分は横坑の情報より見かけ5m以上である。

51.0 m付近まで新層沿いに
熱水変質が認められる

49.5 m付近まで新層沿いに
熱水変質が認められる

- ・ TR-1 抗に認められる F-2 断層は上盤側と下盤側に 2 条の粘土状破砕部が認められる。
- ・ 粘土状部の厚さは、2～3 cm 程度であり、変質粘土を伴う場合が多い。
- ・ 2 条間の距離は、下流壁 47～51m では 15～20cm、51m～では広くなり 80cm 程度となる。上流壁では CL 級相当部を挟在し、30～80cm である。
- ・ 平均的な走向・傾斜は、N55W20SW である。
- ・ F-2 断層は、上下盤の地質分布・地質構造や断層の内部構造から判断して、逆断層の可能性が高い。
- ・ 河床部には F-2 断層と同系統ではないが低角度の割れ目クラッキーゾーンが存在する。
- ・ F-2 断層と同系統の断裂系は、ボーリングでは M15 孔に認められるのみである。
- ・ ダムサイトで実施された既往ボーリングでは F-2 断層と同系統の低角度断層は認められていないことから、F-2 断層はダムサイトに向かって一続きで連続するものではないと考えられる。
- ・ また、その他の低角度断層についても、個々のボーリングでは認められるものの、隣接するボーリング孔では認められないことから一連の連続するようなものは存在しないものと考えられる。
- ・ TR-1 の F-2 断層と M15 に認められる同系統の断層を一連のものと仮定すると、F-2 断層の想定出現位置は、“緩み”ゾーンの上流端の分布と調和的と考えられる。
- ・ “緩み”ゾーンの下底部付近のボーリングコアは採取率が悪く、低角度の断裂系の分布を否定できない。
- ・ 上記 2 点より、F-2 断層が“緩み”ゾーンの成因に関与している可能性が高いものと考えられる。
- ・ また、深部に認められる低角度断裂系は、F-2 断層系列とは異なり、また、隣接するボーリング孔に連続していないことから、ダム築堤上問題となるようなものは存在しないものと判断される。しかしながら、今後の調査では留意する必要がある。
