平成10年度
設楽ダム地質総合解析業務

報 告 書

平成11年3月

建設省中部地方建設局
設楽ダム調査事務所

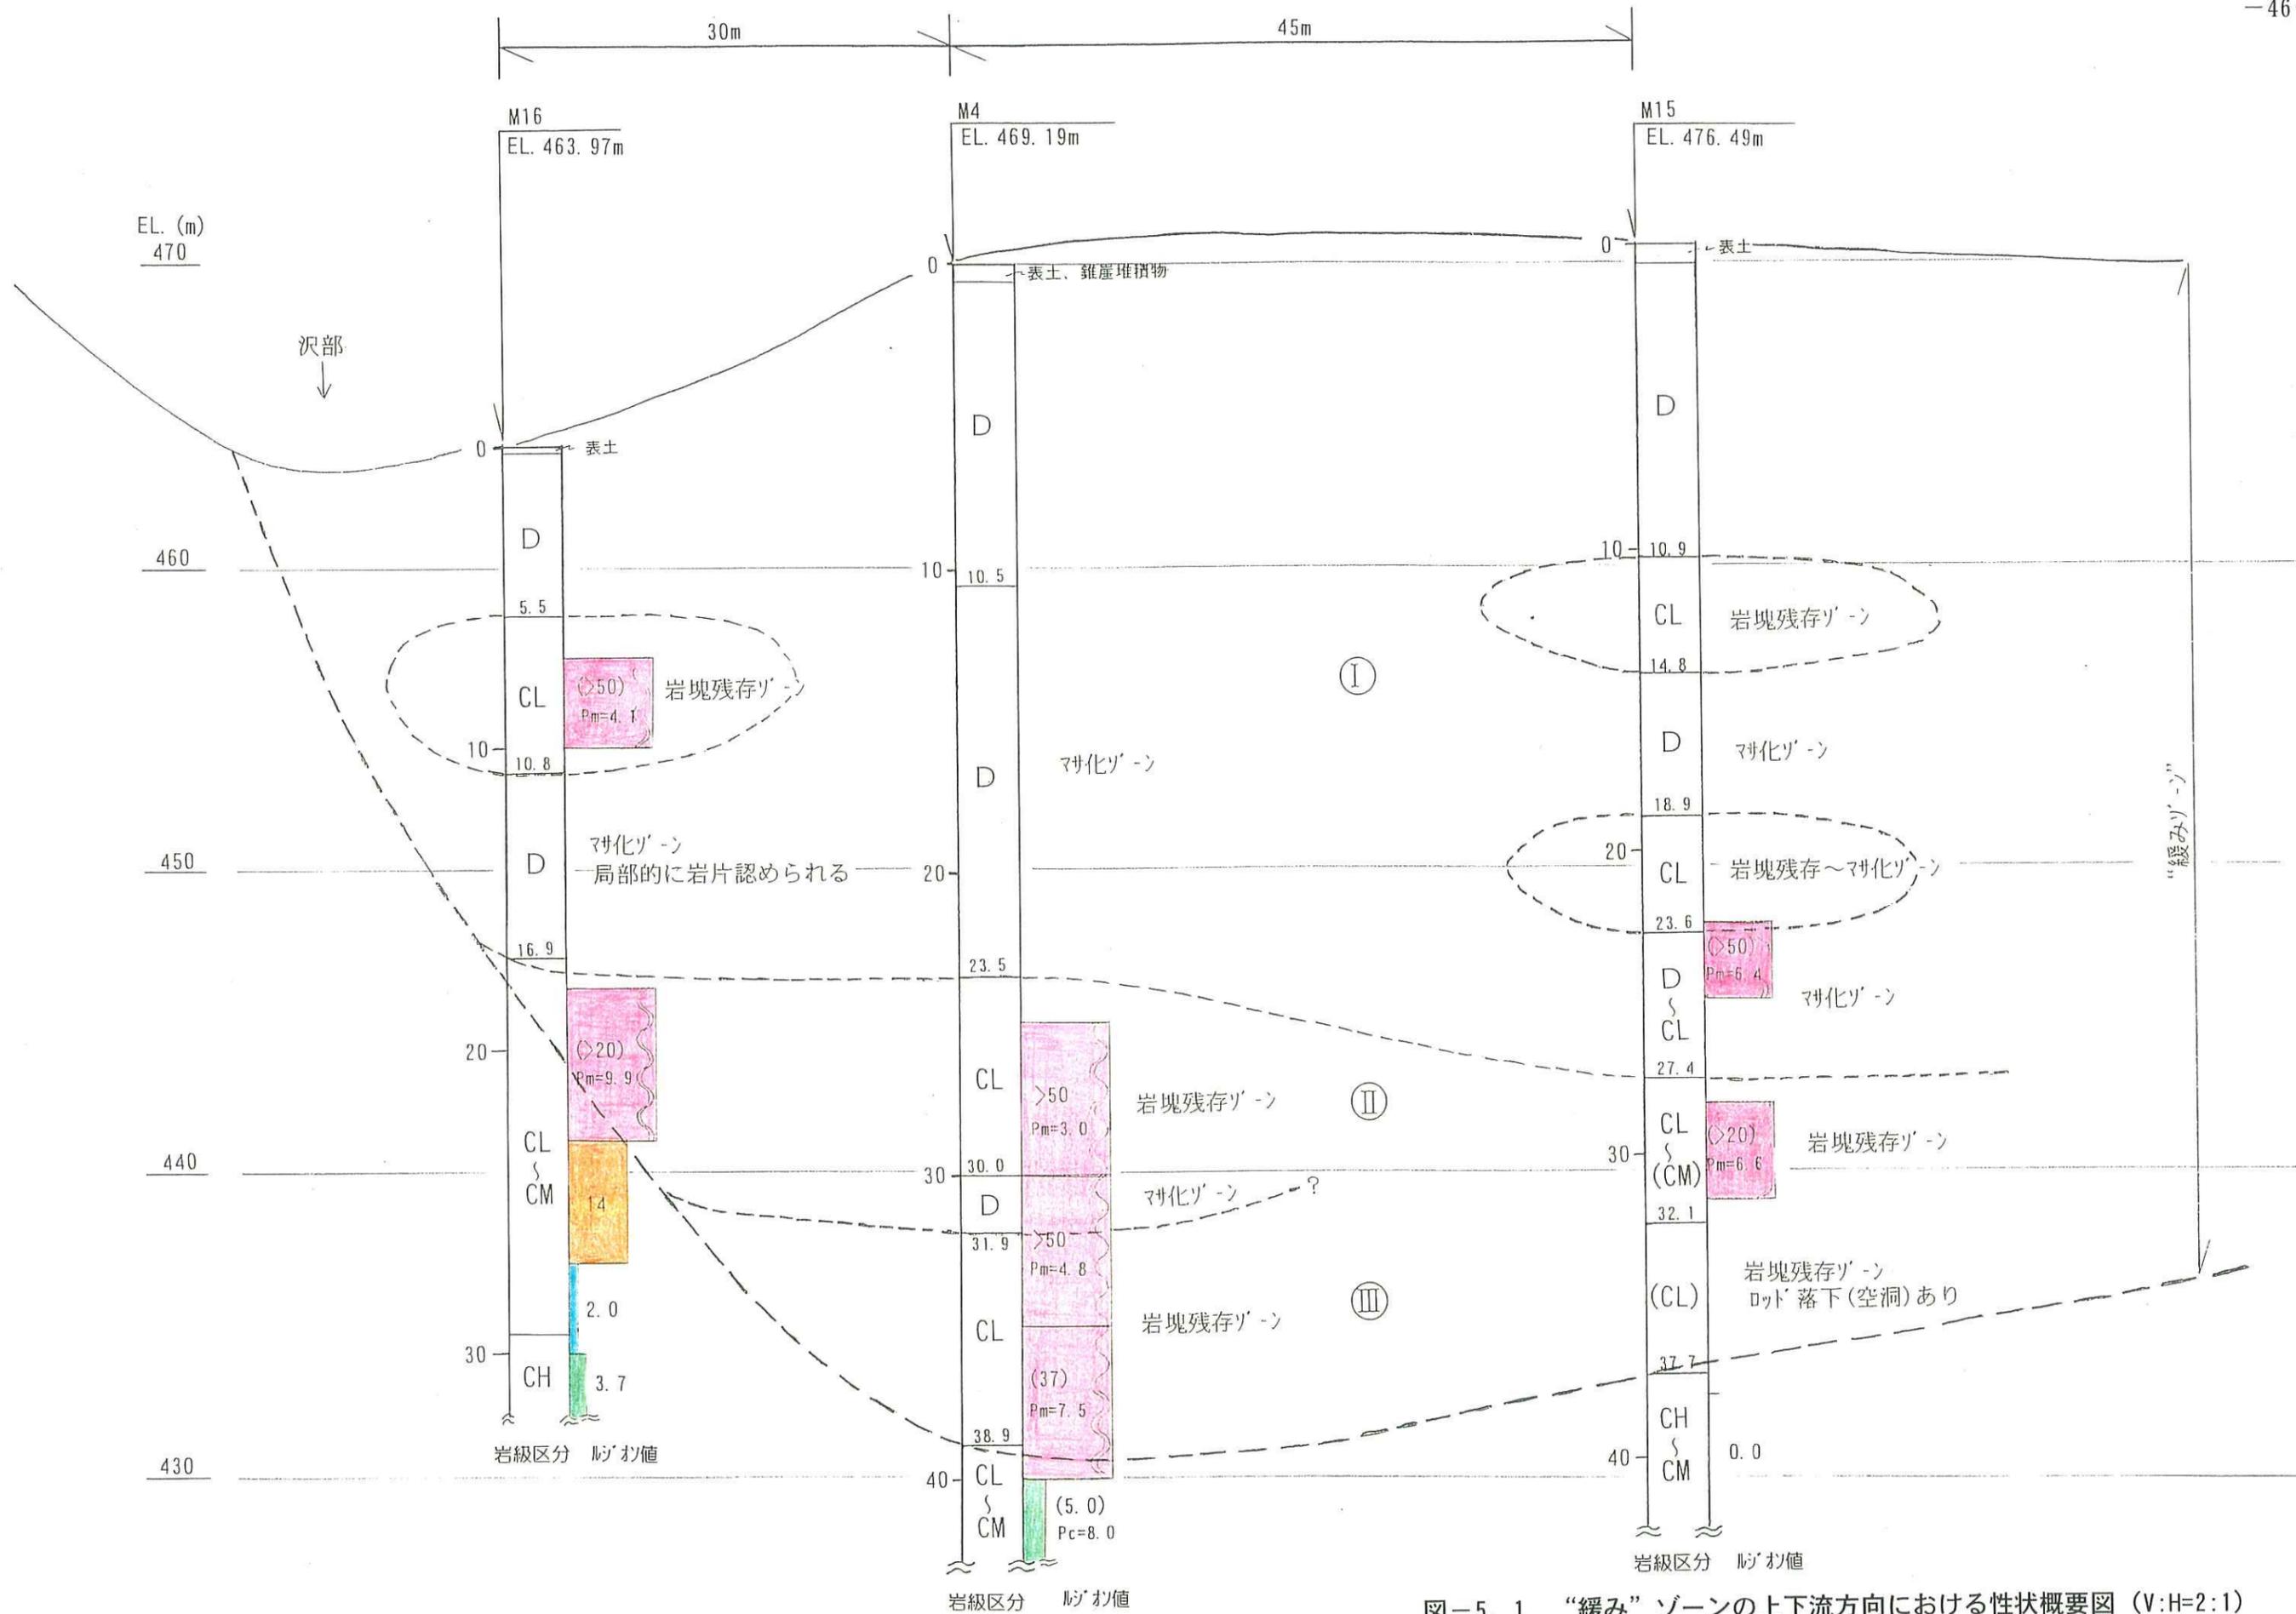
図-5.1 “緩み”ゾーンの上下流方向における性状概要図 (V:H=2:1)

“緩みゾーン”の分布するダム天端付近の上下流方向の分布を把握するために、上記2孔のボーリングが実施されている。その結果、“緩みゾーン”上流端については従来の想定通り上流側の沢部付近と予測されるが、下流端については、従来の想定より広くなる可能性がある。

“緩みゾーン”の成因に関連する明確な資料は得られていなかったが、TR-1坑で確認された低角度断層もしくは同系統の断層や変質部との関連が予想される。

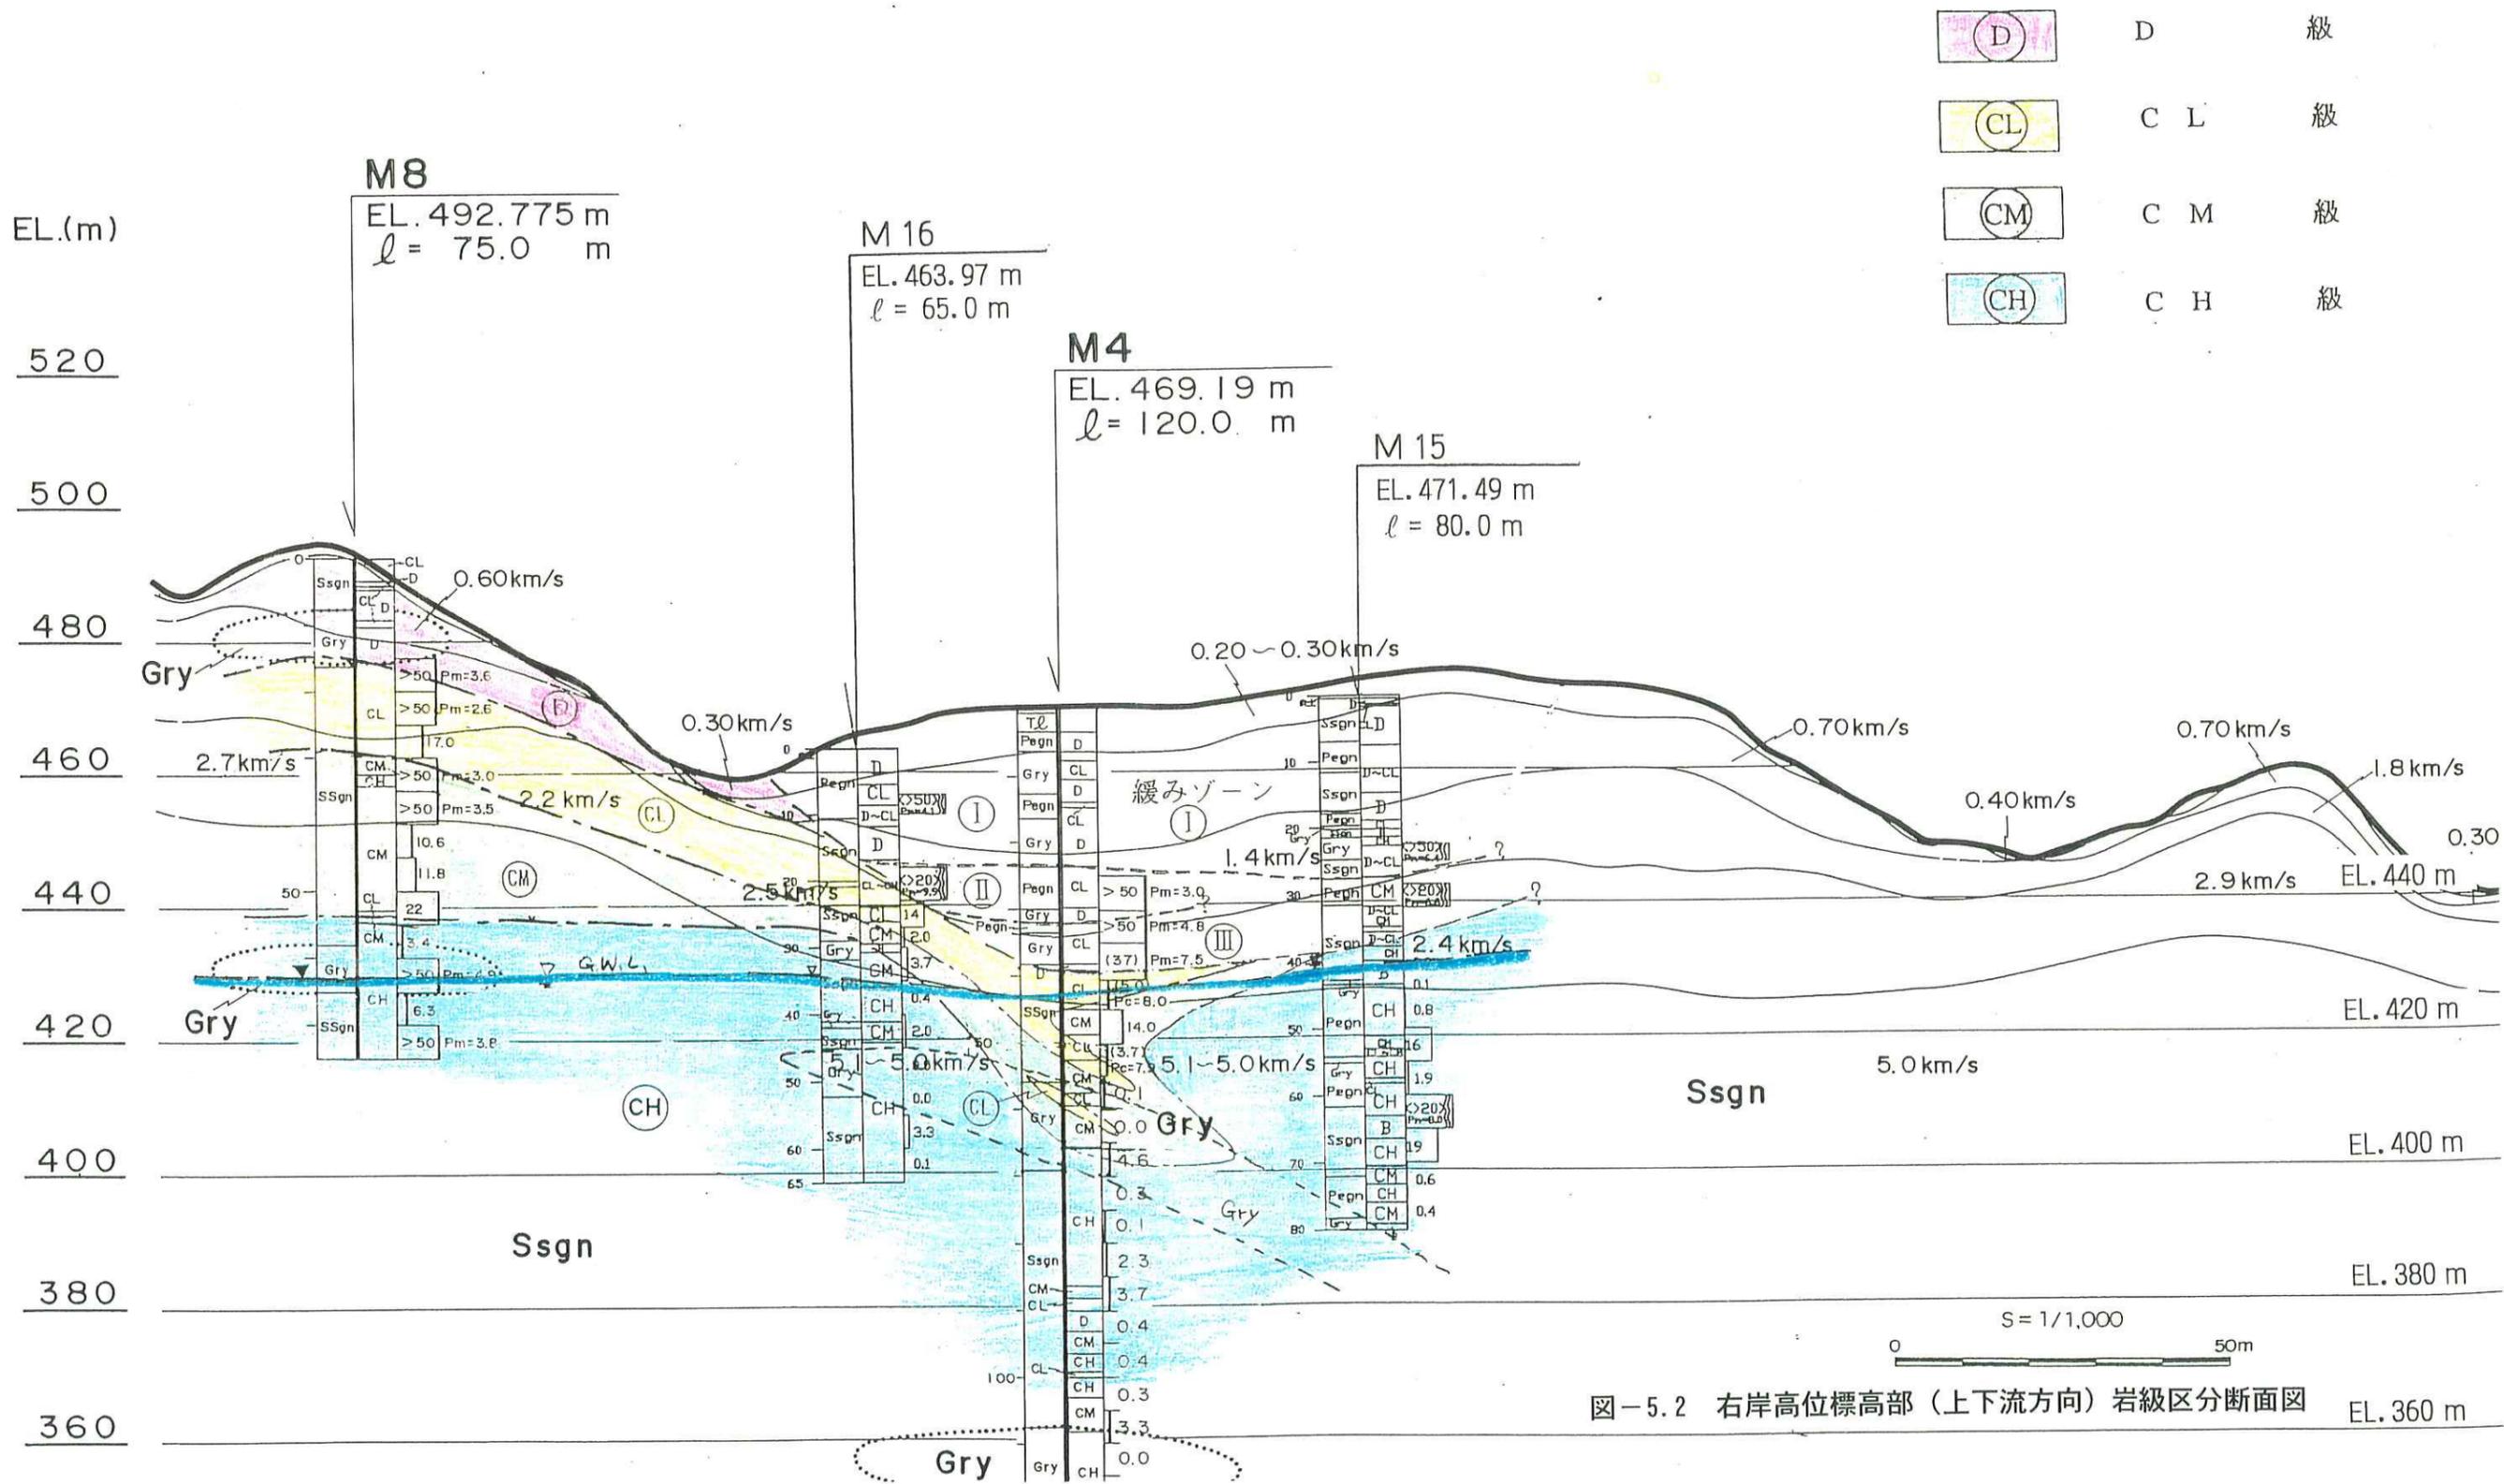
図-5.2 右岸高位標高部(上下流方向)岩級区分断面図

0.0 ~ 0.45m	表土
0.45~37.7m	“緩みゾーン”
37.7 ~ 37.85m	CM級
37.85~80.0m	CH級

0.0 ~ 0.2m	表土
0.2 ~ 16.9m	“緩みゾーン”
6.9 ~ 26.2m	CL級
6.2 ~ 29.3m	CM級
29.3 ~ 65.0m	CH級
