## 4.6 SL-3 ブロック対象ボーリング

### (1) SS-12 孔

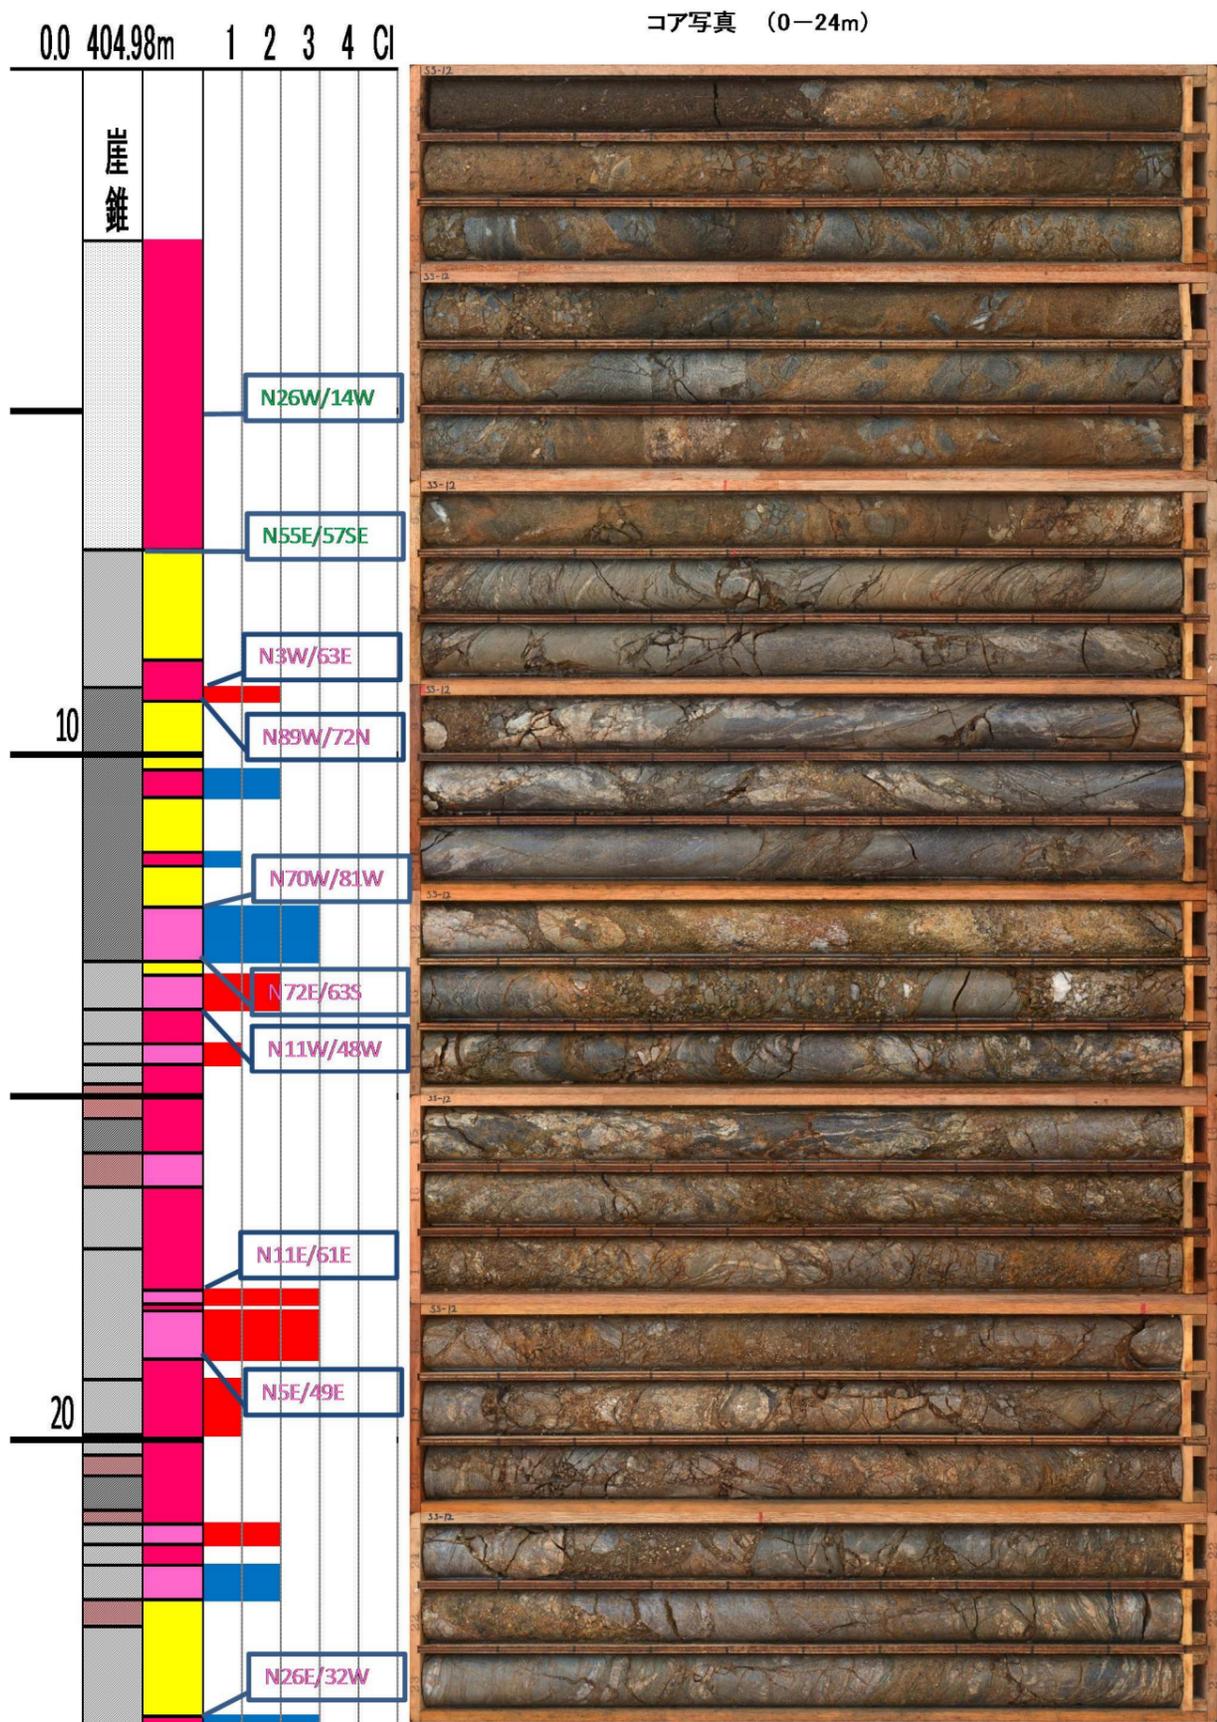
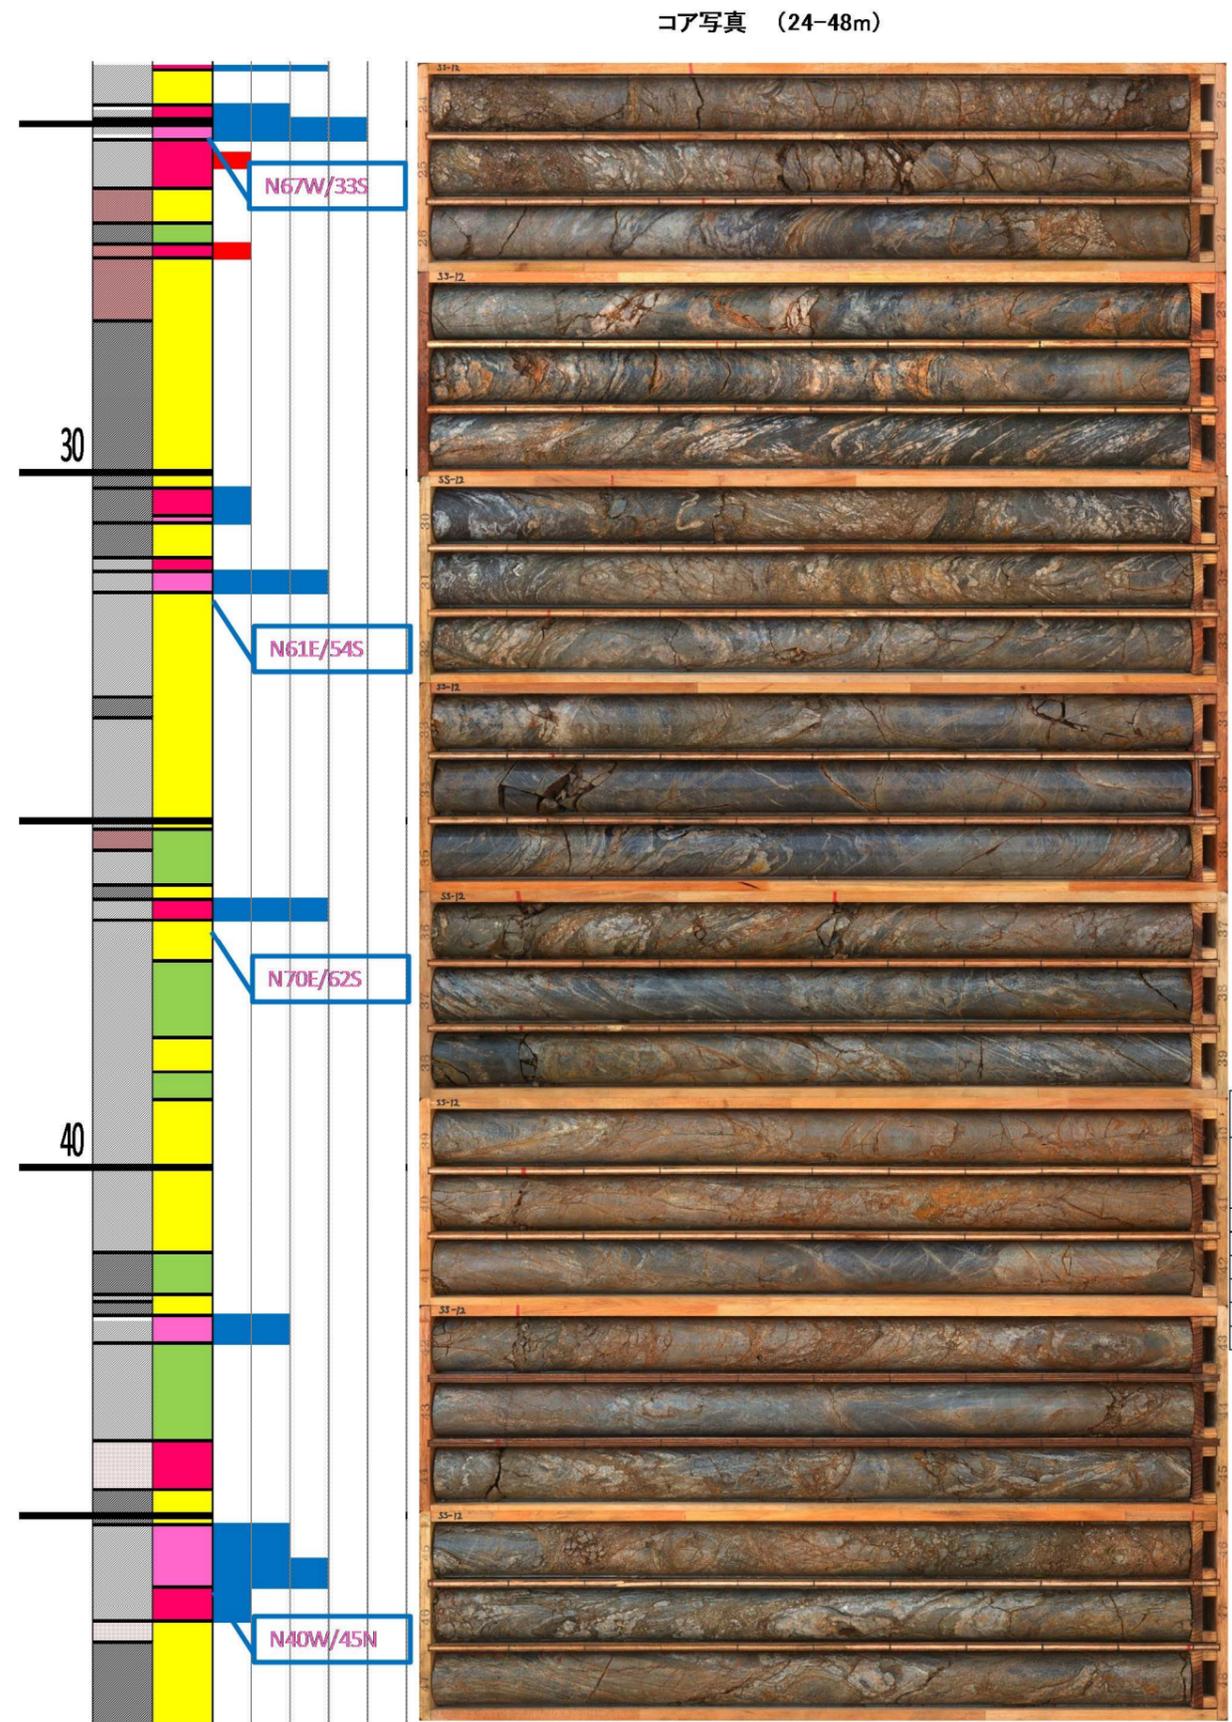
図-4.6.1 SS-12 孔の調査結果(1)

1.9～7.05m 間は、強風化によってマサ化した閃緑岩が分布している。砂状コアを主体とし、部分的には植物片を多量に含むことから、一部が再堆積性の堆積物である可能性がある。

以深には泥質・砂質片麻岩（一部に珪質片麻岩）が分布する。また 51.5m～56.6m 間には、花崗岩のややまとまった岩体が貫入しており、いくつかの小岩体がその下位に貫入している。

12.2～13.0m 間は、細礫～砂状破碎帯で、60° 傾斜のせん断面が明瞭である。BHS 測定・解析において、N70W/81S あるいは N87W/53S の面構造が得られていることから、SL-3 の北側側崖を形成する破碎帯の可能性が高い。

その下位 22.2m までは無構造的破碎帯が断続しており、いずれも N-S 系/E 傾斜の構造を有している。無構造的破碎帯の分布は概ね深度 22m 程度までで、それより下位には構造的の破碎帯が複数分布している。無構造的の疑いのある破碎部は、57m 付近まで一部にある。これ以深は、概ね良好な岩盤状況であるが、62m まで低角度の開口割れ目が発達する特徴がある。

図-4.6.1～図-4.6.3 に整理した結果を示す。

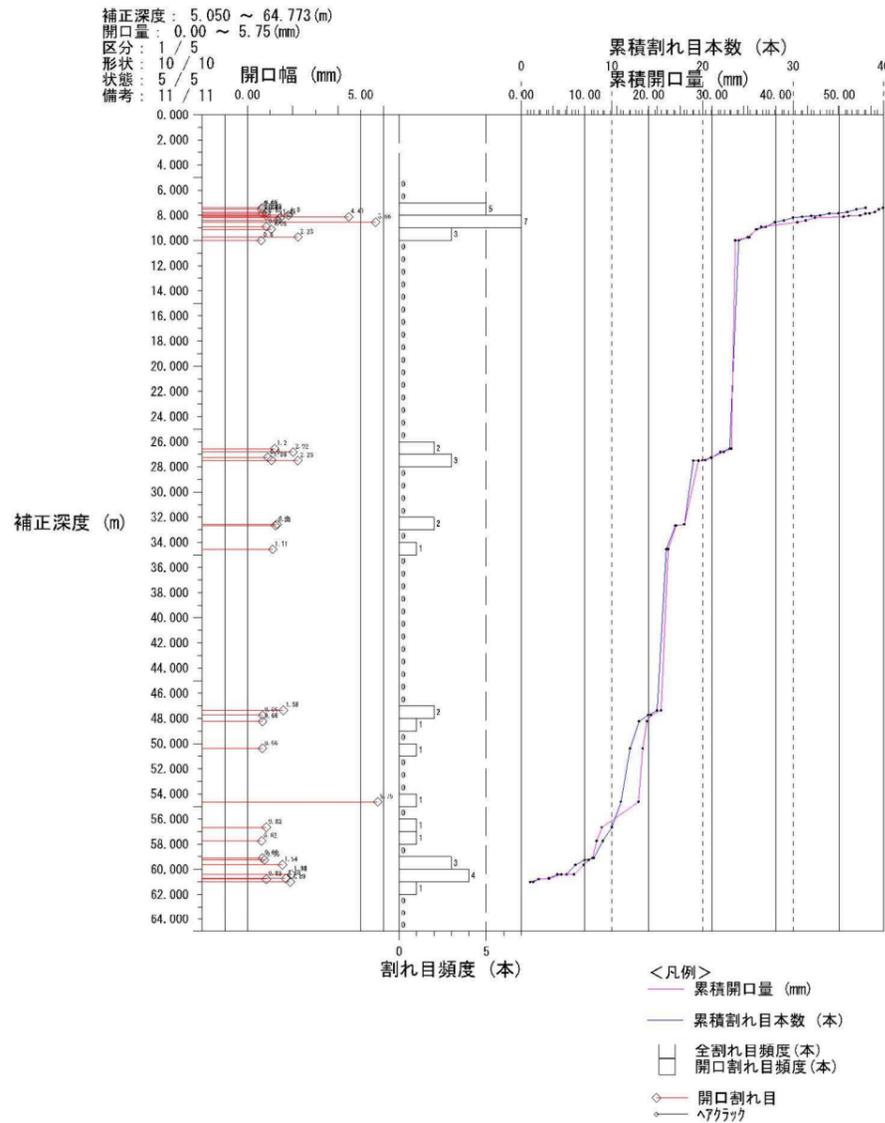
開口割れ目の累積開口量曲線

深度10m以浅における累積開口度(20mm以上)が顕著である。  
 7m以浅には、強風化(マサ化)した閃緑岩が分布しており、その直下である。  
 また、深部の60m前後における低角度割れ目沿いの開口度(10mm程度)が大きい。

累積開口量は55mm程度に達する。

■7m～10m 間における開口度が大きい（20 mm 以上）。また、深度 60m 前後における低角度割れ目沿いの開口度が大きい（10 mm 程度）。累積開口量は、55 mm に達する。

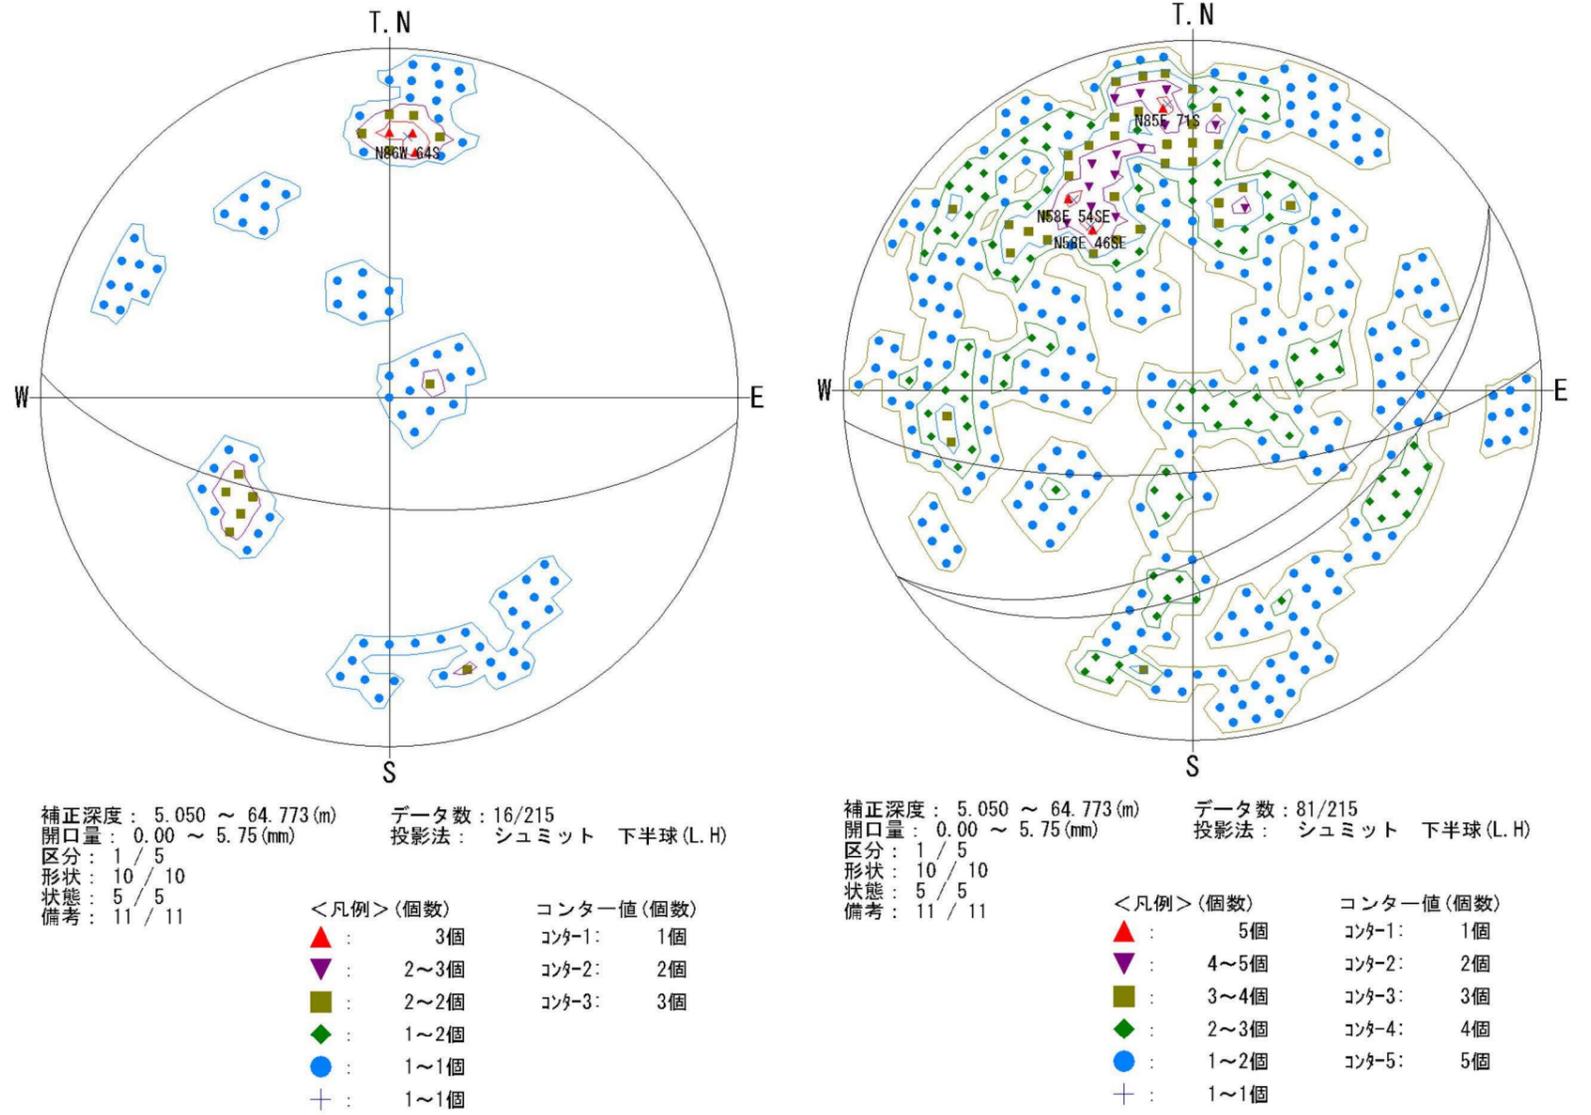
図-4.6.2 BHS 測定結果による割れ目系解析結果(SS-12 孔)

初生構造面のシュミットネット上における頻度分布

初生構造面(片麻状構造面)は、N86W/64Sに極がある。  
 ばらつきが大きく、集中度は低い。

破砕帯構造面の頻度分布と大円による表示

破砕帯構造面は、N58E/46SE~N85E/71Sに極を持つ。  
 全般にばらつきはあるが、初生構造面と類似した方向を持つ。  
 SL-3ブロック北縁の特徴を持つものと考えられる。

■片麻状構造面は、ばらつきが大きく、集中度は低いが、N86W/64S に一応極が認められる。

■破碎面構造は、ばらつきはあるが、片麻状構造面と類似した方向を持つ。一応、N58E/46SE～N85E/71S に極を持ち、これは高角受け盤構造となっている。

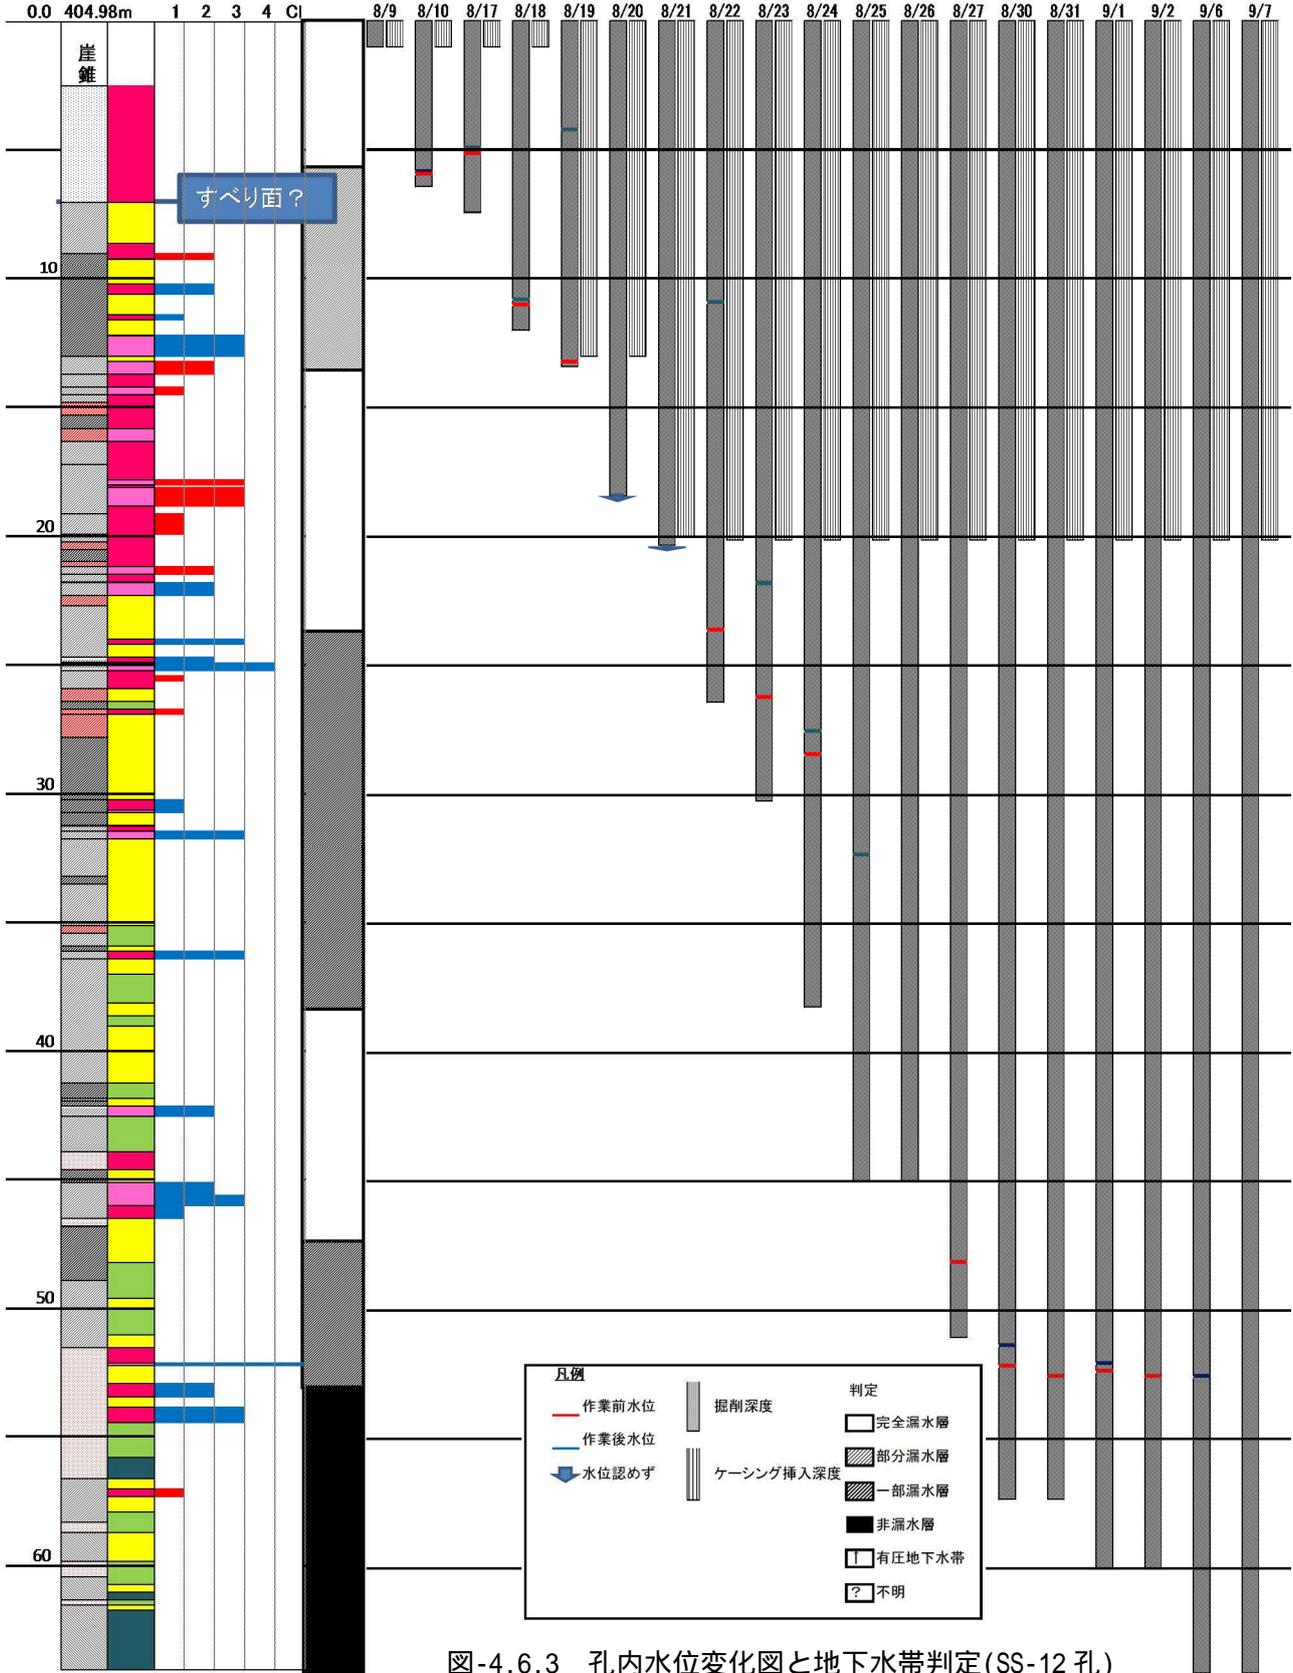
図-4.6.3 孔内水位変化図と地下水帯判定(SS-12 孔)

孔内水位は、掘削とともに順次低下し、ほぼ安定した水位は 52.5m 付近に位置する。深度 52～53m 間には孔内湧水があり、これによる影響が強く出ている可能性が大きい。

非漏水層に到達するまでは、完全漏水層、部分漏水層及び一部漏水層が連続している。非漏水層は 52.5m 以深に分布するが、62m まで開口亀裂が発達するので、これは河川水位との関係で存在する水位と考えられる。

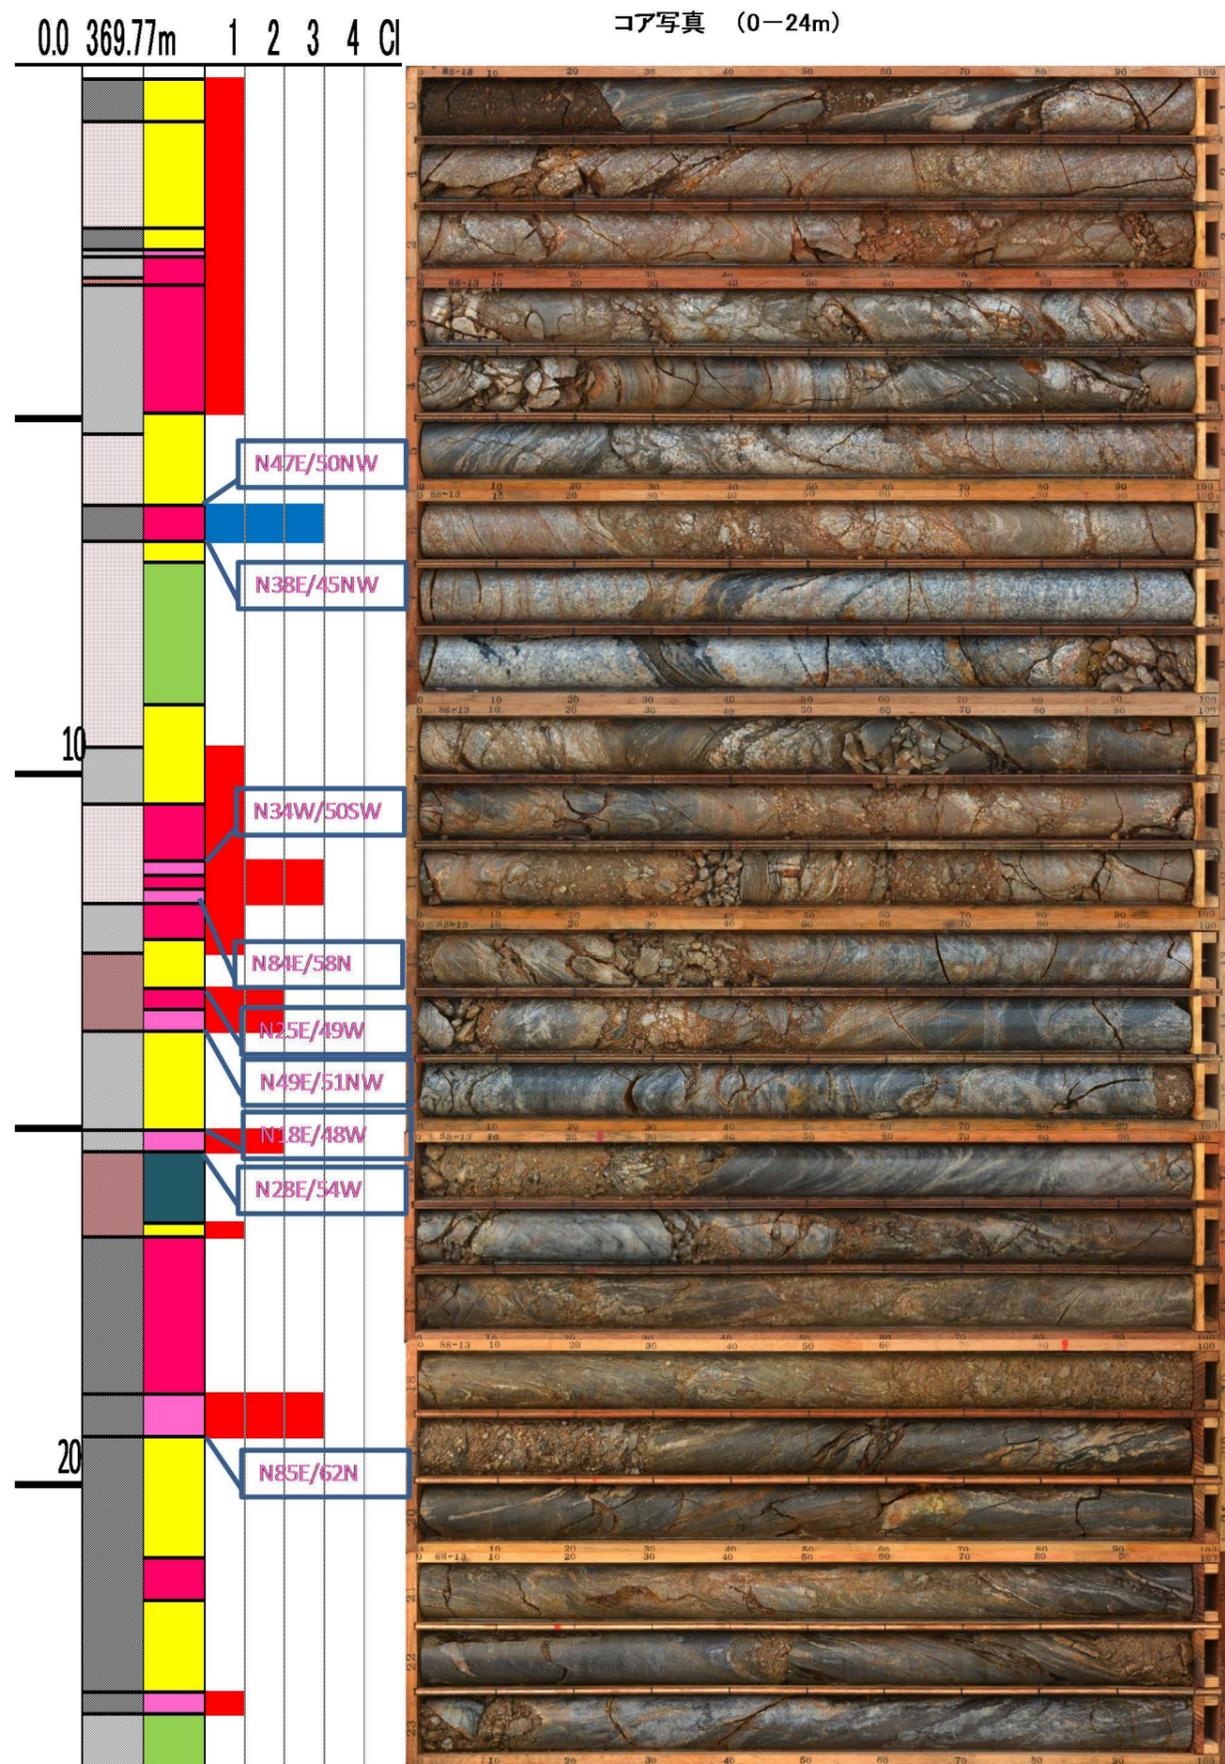
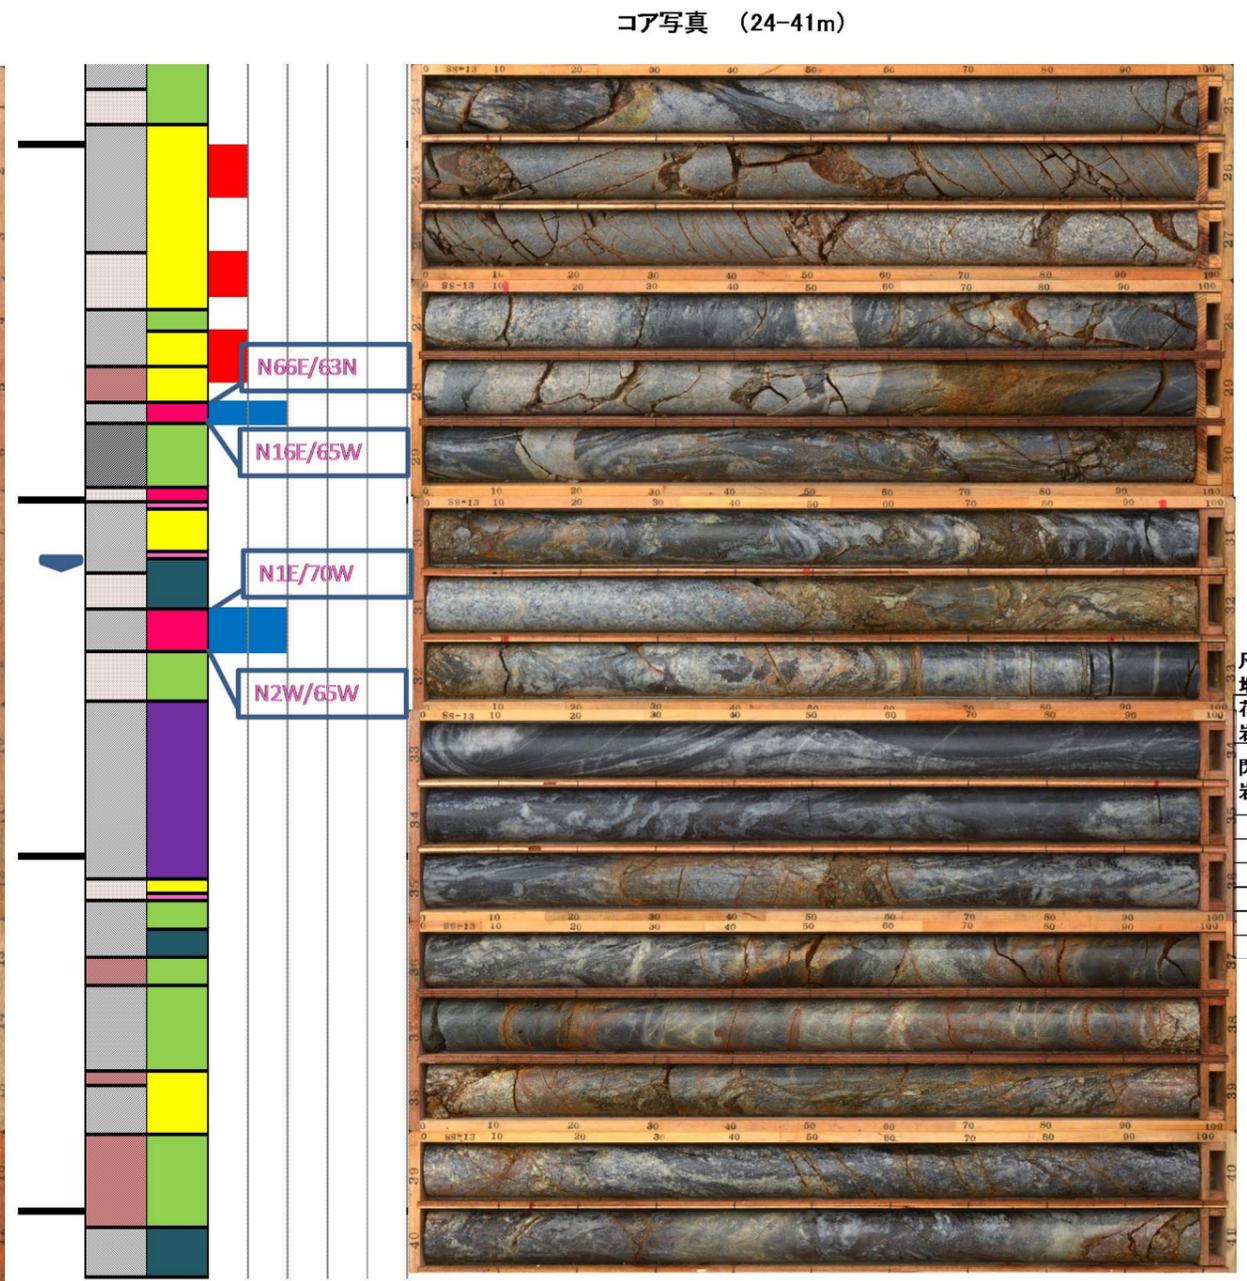
SS-13 (1)  
 図-4.6.4 SS-13 孔の調査結果

表層～11.75m 間は、花崗岩の貫入密度が高い。また、孔底まで花崗岩やペグマタイトの小岩体の貫入が頻繁に認められる。

貫入母岩の片麻岩類は、砂質片麻岩が主体であり、泥質片麻岩がこれに次ぐ。また、一部には珪質片麻岩の挟在がある。

高角度で断面線上では見かけ上、流れ盤をなす無構造的破碎部が卓越するが、明瞭なすべり面と判断されるようなせん断面（帯）は分布しない。深度 28m 以深に分布する構造的破碎部も同系統の高角度傾斜のものが卓越する。

深度 28m 以浅の割れ目の開口や緩みが顕著である。

39m 以深の割れ目の褐色化要因は、単なる酸化によるものではなく、元々ペグマタイト等の进入到に伴う珪化作用を含む鉍化変質が岩石中～割れ目沿いに形成され、硫化鉍物が多量に析出した後、酸化還元電位の比較的高い地下水の循環によって酸化・褐色化したものと考えられる。斜面変動あるいは構造的変形による要因は見いだせない。

図-4.6.4～図-4.6.6 に整理した結果を示す。

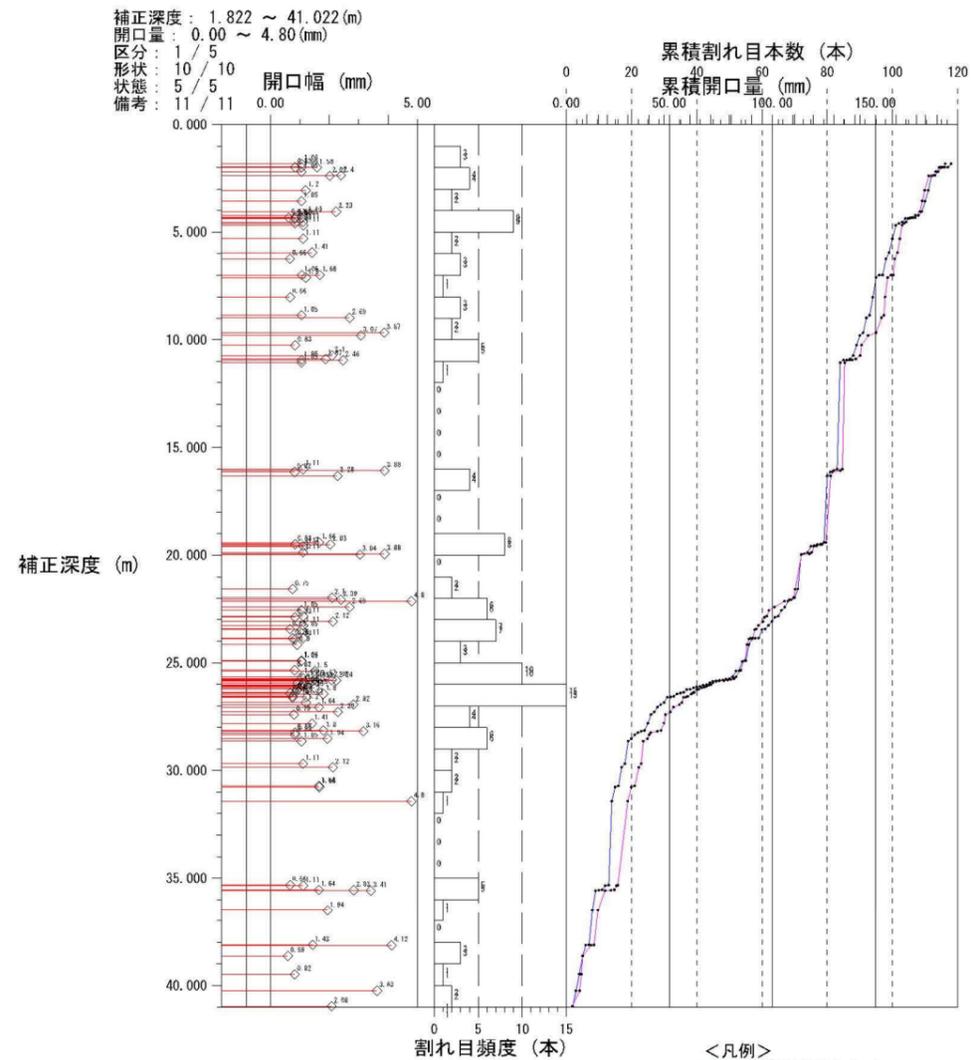
深度25~29m間における累積開口量の増加が顕著である(60mm程度)。この位置は、ほぼ町道平野松戸線の盛土高付近である。また11m以浅で50mm以上の累積開口量が認められる。これは、斜面表層の緩みゾーンに相当すると考えられる。

累積開口量は180mm程度に達する。

■本孔は、高角流れ盤の開口割れ目の発達の特徴で、破碎帯は比較的少ない。開口割れ目の方向の極は、N15E/54W にある。このほか、全般的に高角流れ盤の開口割れ目が卓越しており、低角のものも分布する。割れ目の開口性は、深度 25～29m 間における累積開口量の増加が顕著である（60mm 程度）。この位置は、ほぼ町道平野松戸線の盛土高付近である。また 11m 以浅で 50 mm以上の累積開口量が認められる。これは、斜面表層の緩みゾーンに相当すると考えられる。

累積開口量は 180 mm程度に達する。

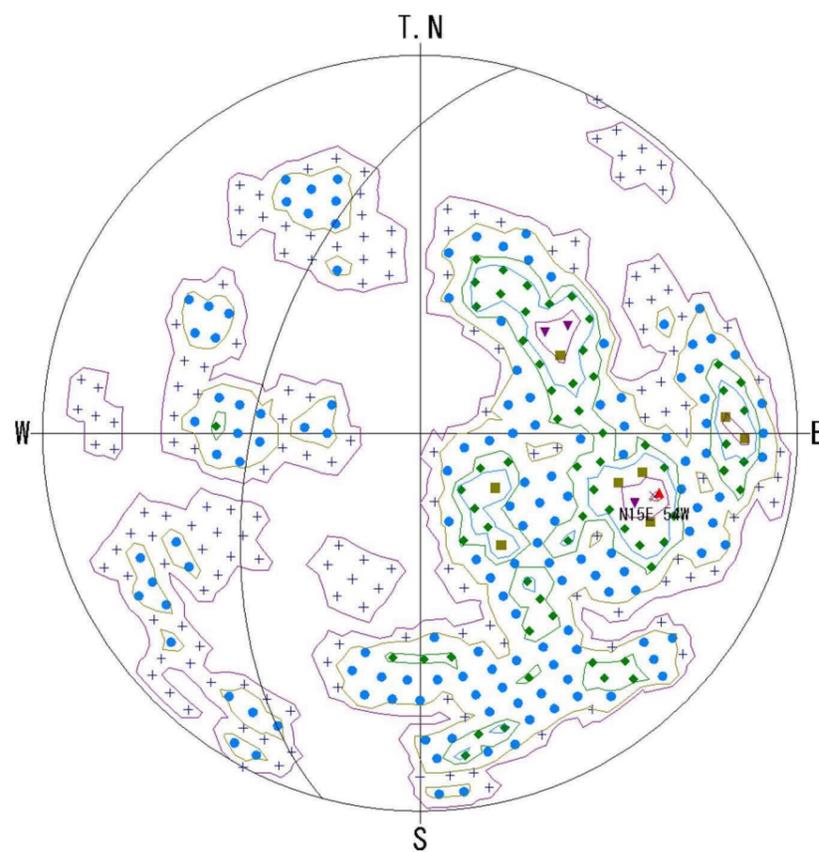
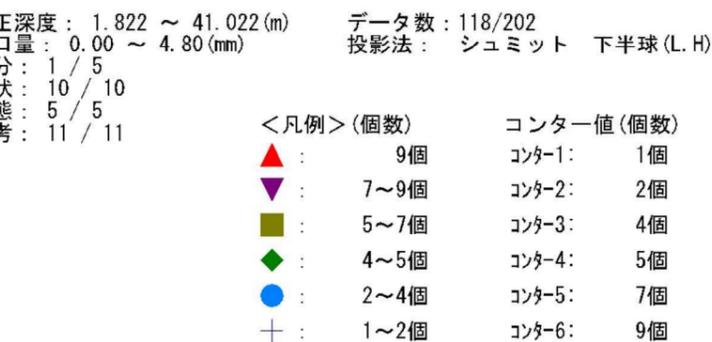
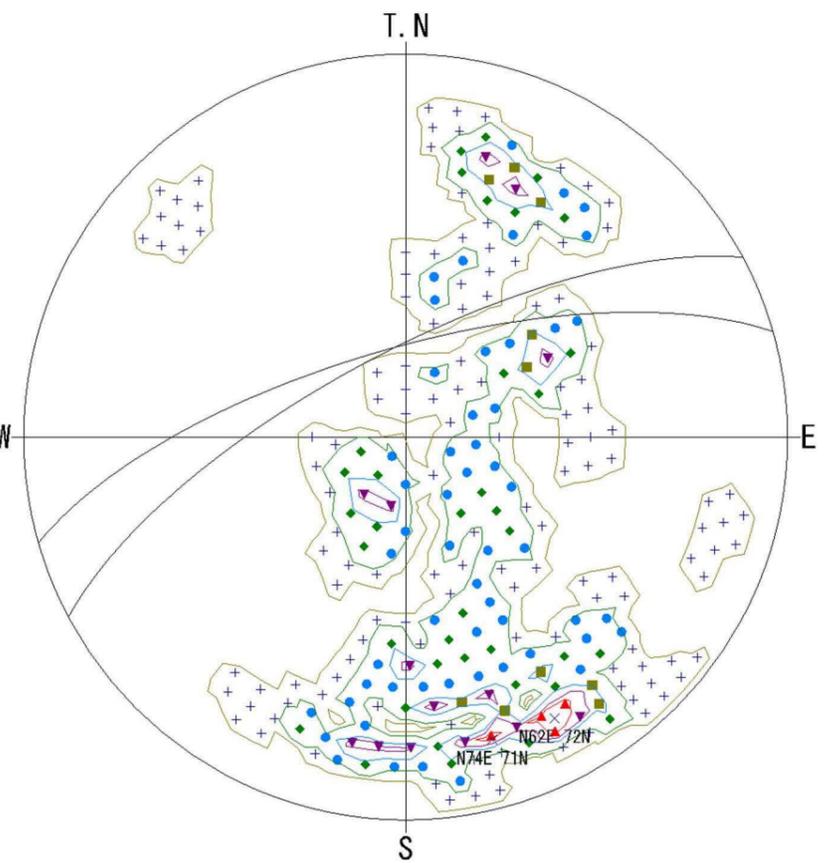
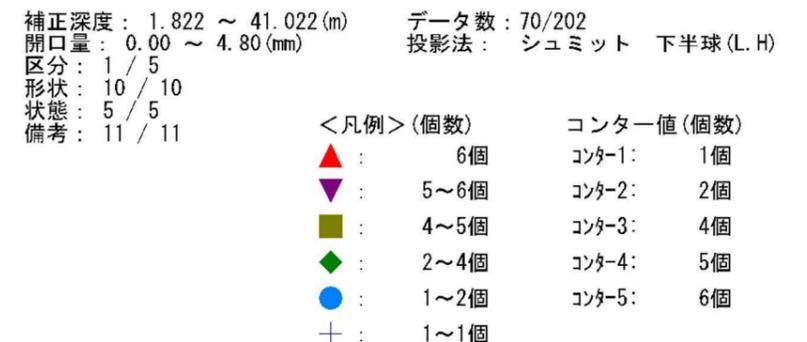
図-4.6.5 BHS 測定結果による割れ目系解析結果(SS-13 孔)

開口割れ目が特徴的で、破碎帯が比較的小さいのでこれを表示した。開口割れ目の方向の極は、N15E/54Wにある。このほか、全般的に高角流れ盤の開口割れ目が卓越しており、低角のものも分布する。

初生構造面(片麻状構造面)は、N62E/72N~W-E/70Nのものが卓越する。また低角度傾斜や逆傾斜のものも認められ、褶曲構造の影響が見られる。

■片麻状構造面は、N62E/72N～W-E/70N のものが卓越する。また低角度傾斜や逆傾斜のものも認められ、褶曲構造の影響が見られる。

■破碎面構造は、高角流れ盤構造のものが主体となっている。

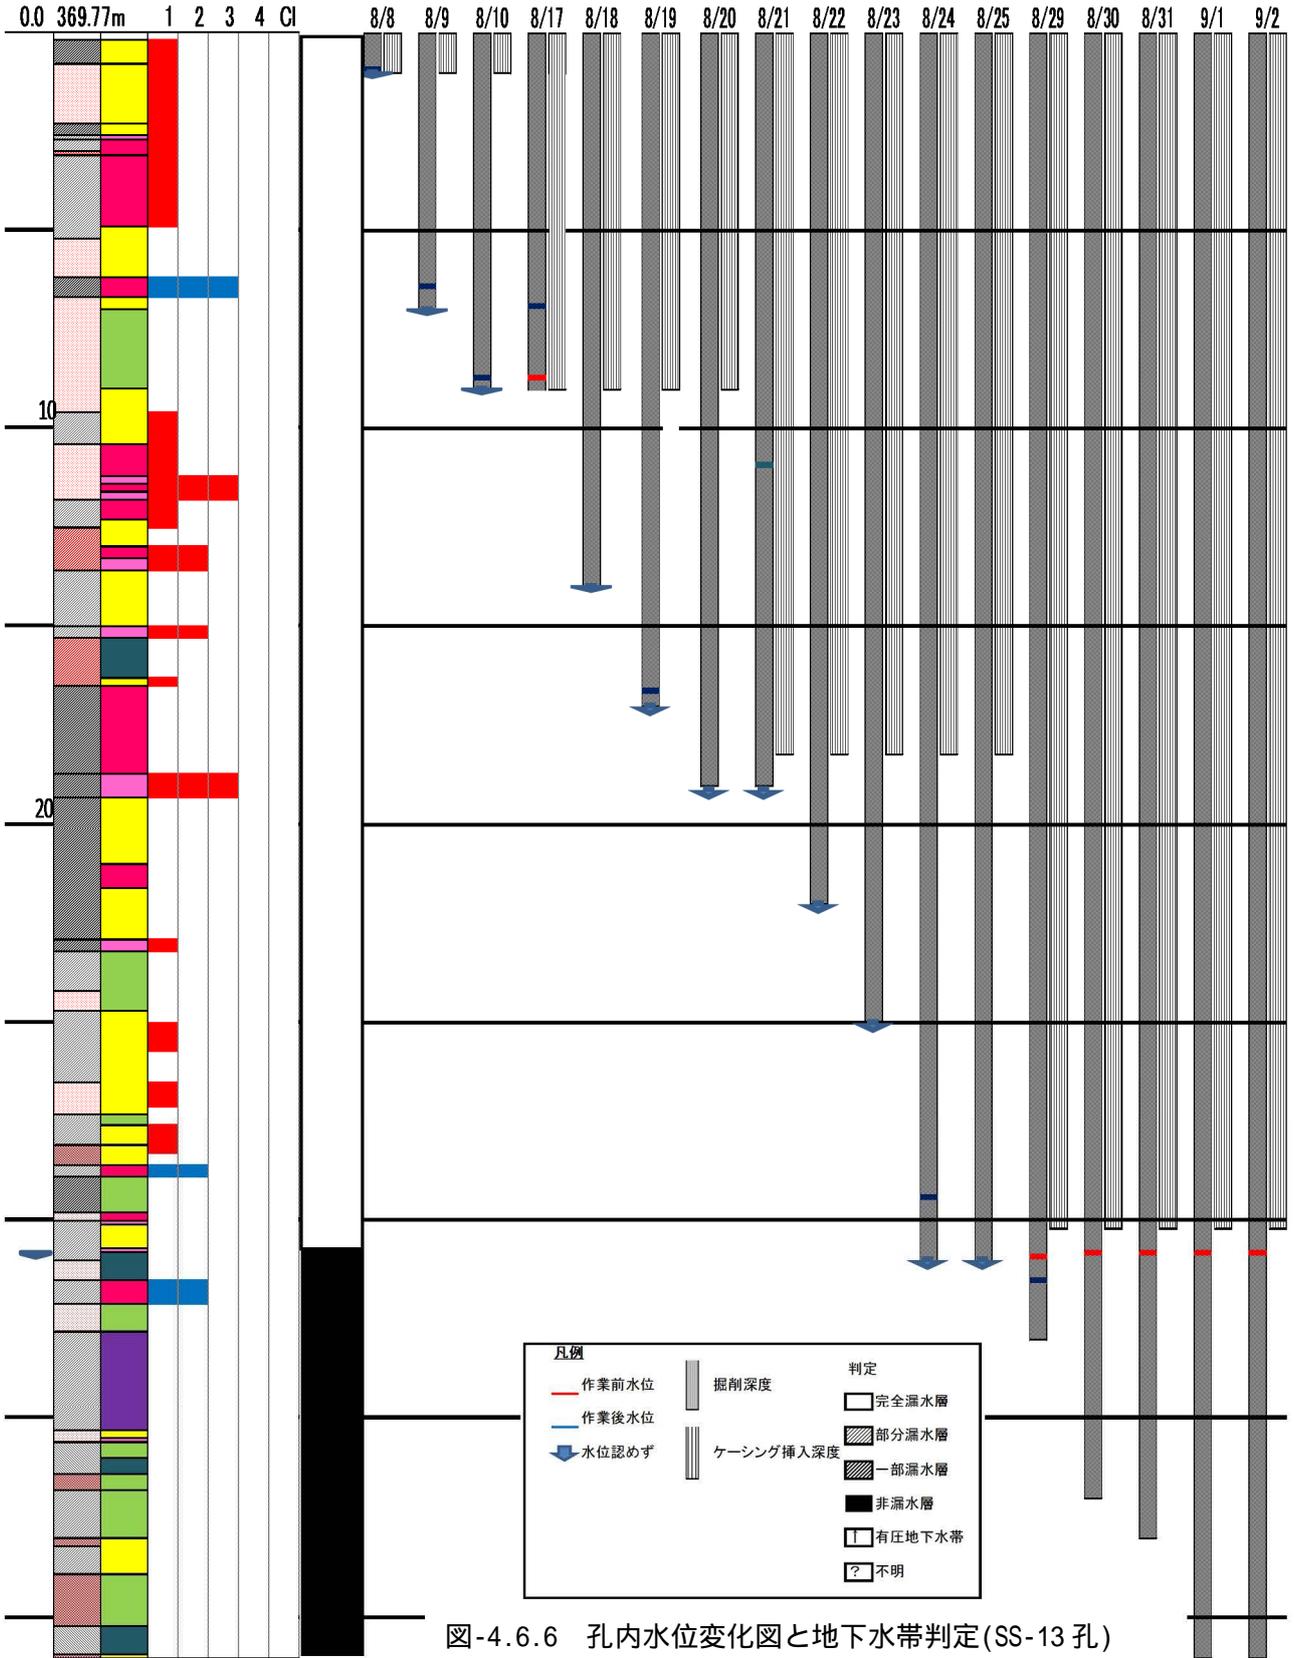
図-4.6.6 孔内水位変化図と地下水帯判定(SS-13孔)

孔内水位は、掘削とともに順次低下し、ほぼ安定した水位は 30.8m 付近に位置する。30.8m 地点において、割れ目から水が引かれている（逸水状況）ことから、これを反映した水位と考えられる。

非漏水層に到達するまでは、完全漏水層が連続している。これは、本孔における全般的な割れ目の開口性に起因していると考えられる。非漏水層は 30.8m 以深に分布するが、深度 28m まで開口亀裂が発達するので、ほぼ安定した水位は河川水位との関係で存在する水位と考えられる。

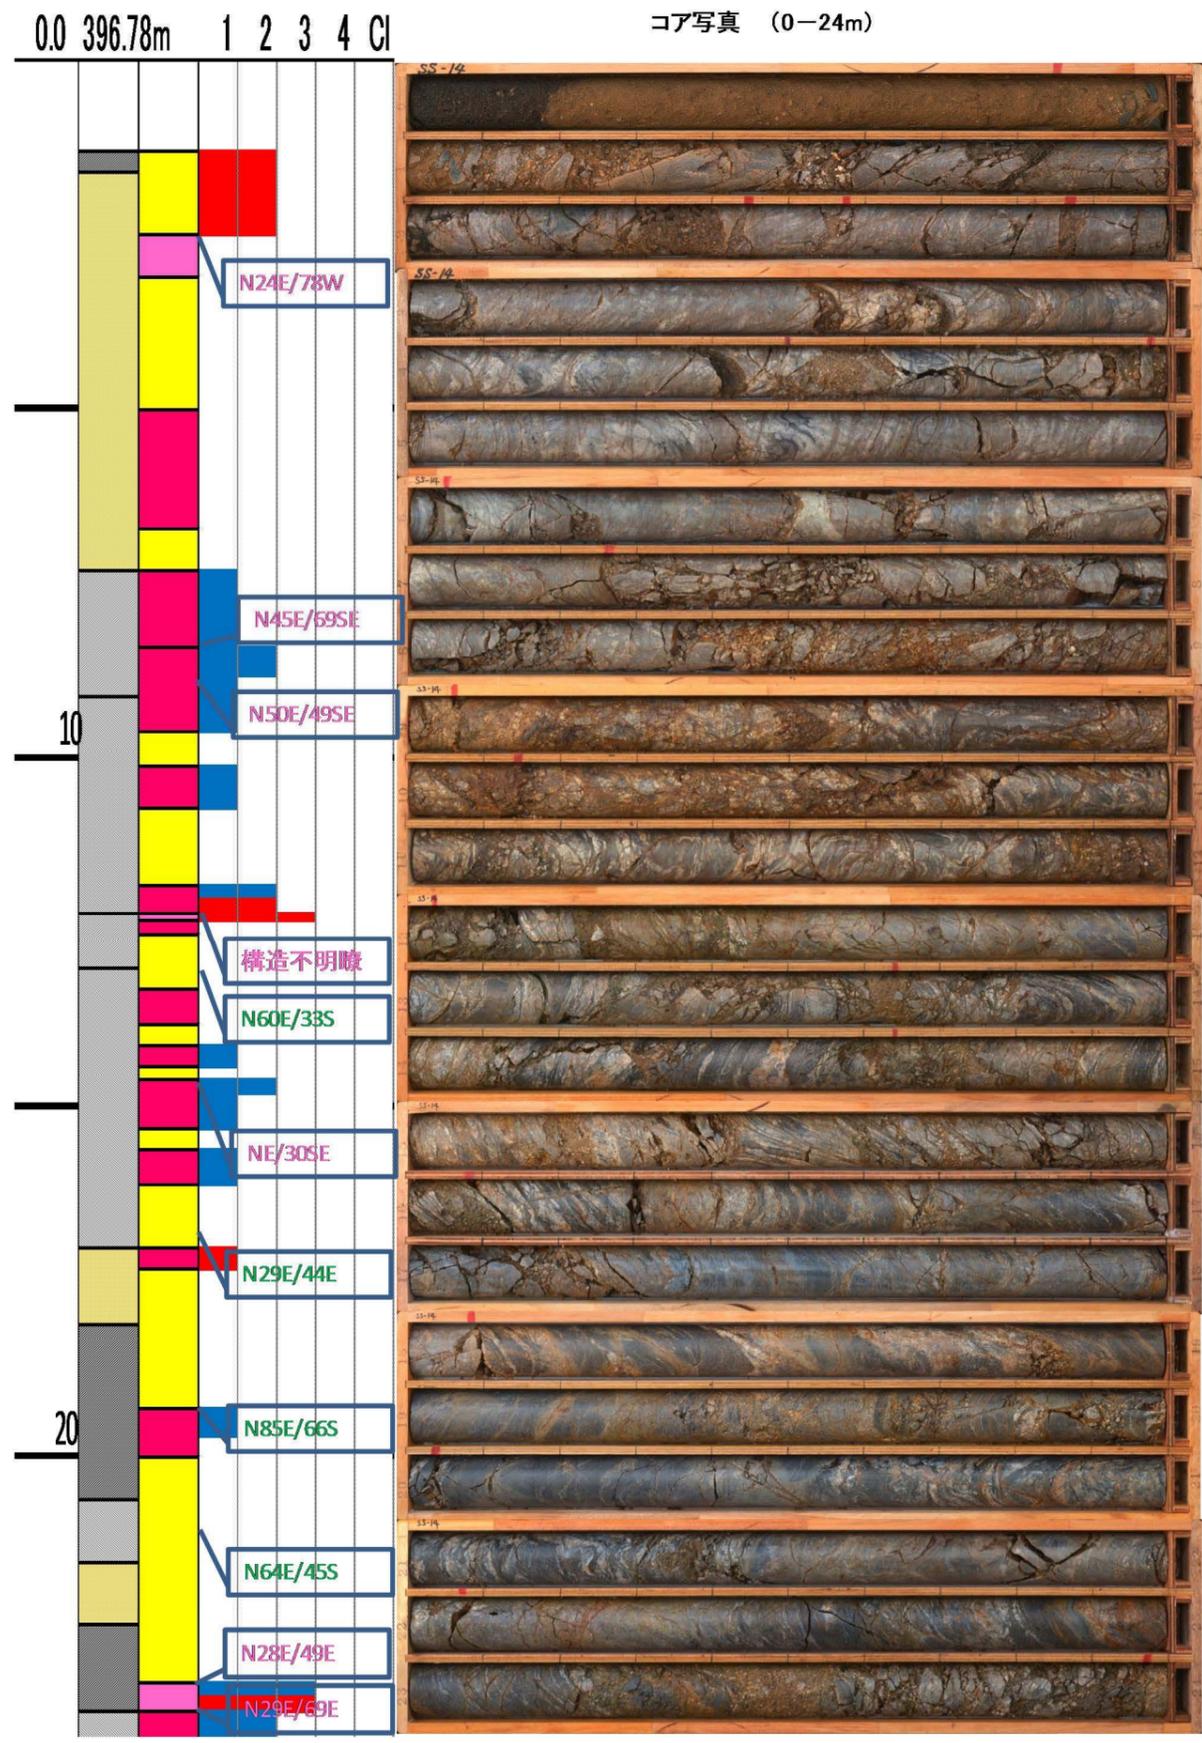
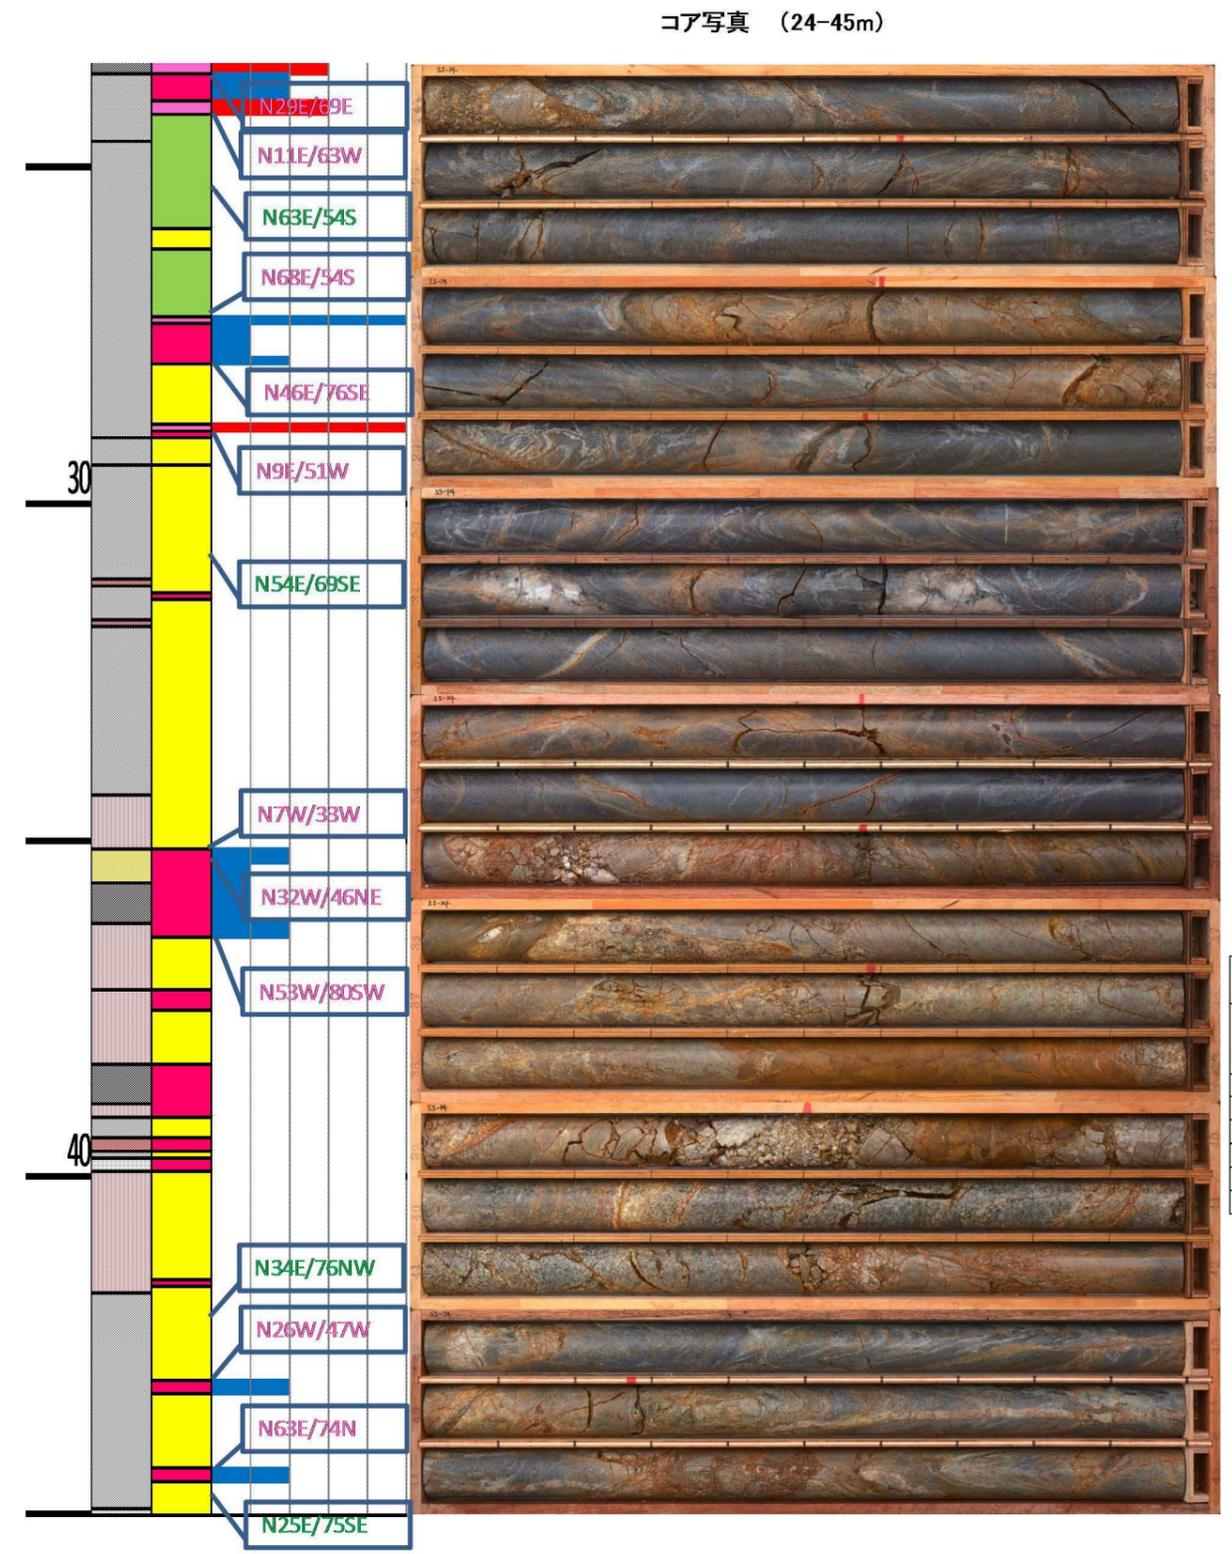
図-4.6.7 SS-14 孔の調査結果

表層 7.3m までは、珪質片麻岩が分布している。以深には、砂質片麻岩及び泥質片麻岩が繰り返し分布し、珪質片麻岩の薄層を複数挟在する。34.3m～41.65m 間には、細粒～中粒花崗岩及び閃緑岩の岩相変化の著しい火成岩の小貫入脈が多数貫入する。41.65m 以深は、砂質片麻岩が分布する。

7.5～16.0m 間において、構造的破碎帯及び幅の狭い無構造的破碎帯が頻繁に介在する。いずれも受け盤構造の破碎部であるが、一部で構造面が特定できない破碎部も存在する。

その下位 23.2m～24.2m までは無構造的破碎帯が連続しており、いずれも N-S 系/E 高角度傾斜の構造を有している。これ以深の破碎部は、主として熱水変質が起因する構造的破碎部であるが、深度 25～30m 間の比較的低角度の割れ目が開口している。

図-4.6.7～図-4.6.9 に整理した結果を示す。
