## 4.6 SL-3 ブロック対象ボーリング

### (1) SS-12 孔

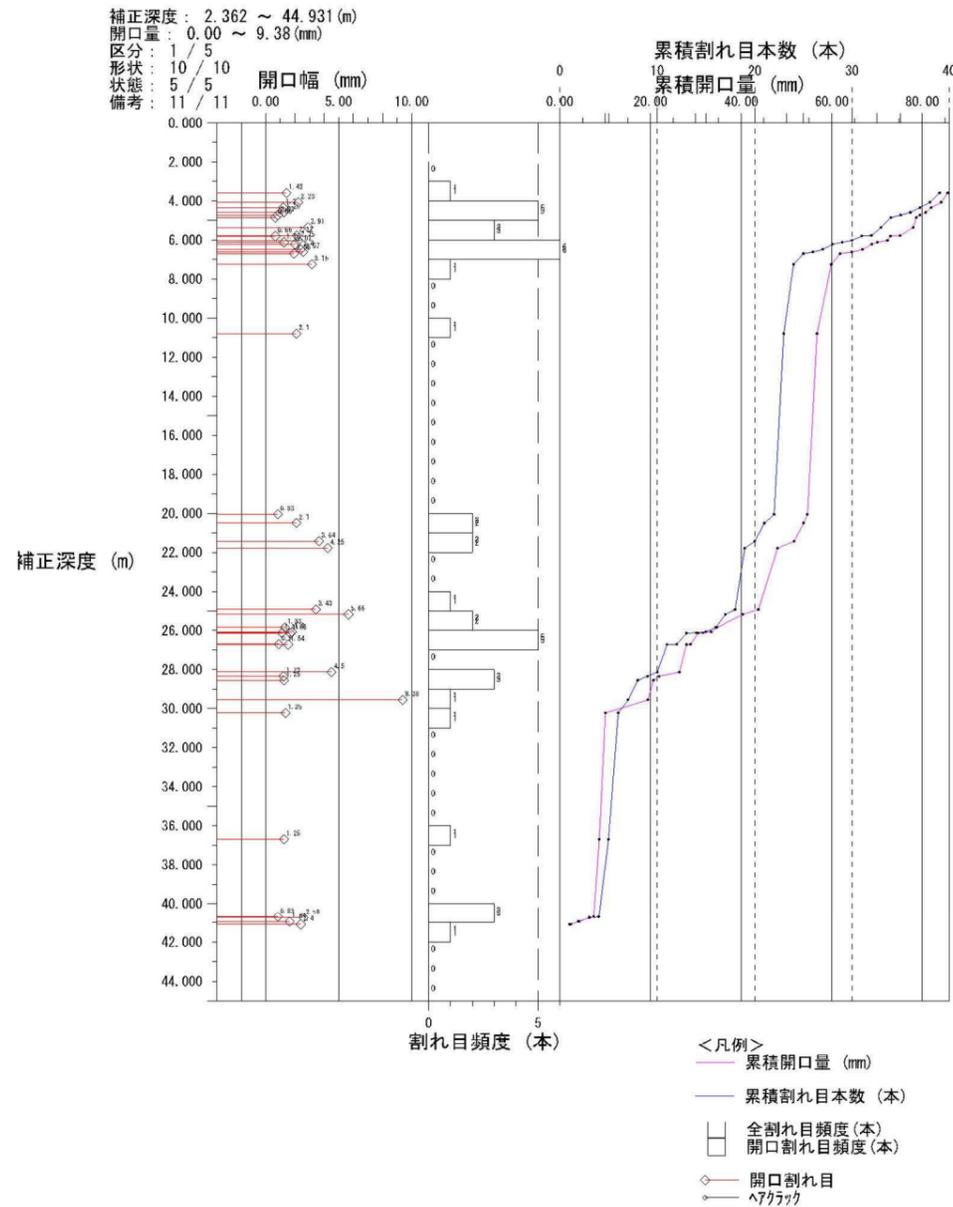
開口割れ目の累積開口量曲線

深度25~30m間の累積開口量が大きい(30mm程度)。また、深度7m以浅の累積開口量が大きい(25mm程度)。これは表層部の緩みを反映しているものと考えられる。

地下水位は未確認であるので、必ずしもボーリングは不動層に到達していないと考えられるが、累積開口量は85mm程度に達する。

■深度 7m 以浅の累積開口量が大きい (25 mm程度)。これは表層部の緩みを反映しているものと考えられる。深度 25～30m 間の累積開口量が大きい (30mm 程度)。累積開口量は、85 mmに達する。

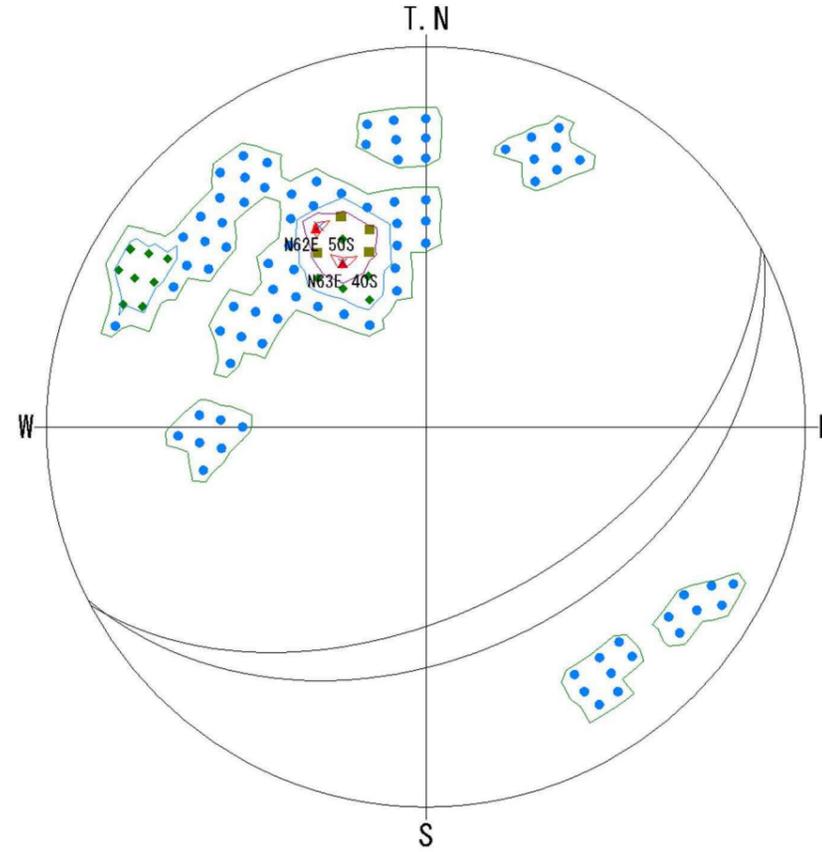
初生構造面のシュミットネット上における頻度分布

初生構造面(片麻状構造面)の極は、N62E/40~50Sに求められる。これは、斜面に対して高角受け盤構造であり、転倒変位の影響の可能性はある。

■片麻状構造面は、N62E/40～50S に極が求められる。これは、斜面に対して中角受け盤構造であり、転倒変位の影響も考えられる。

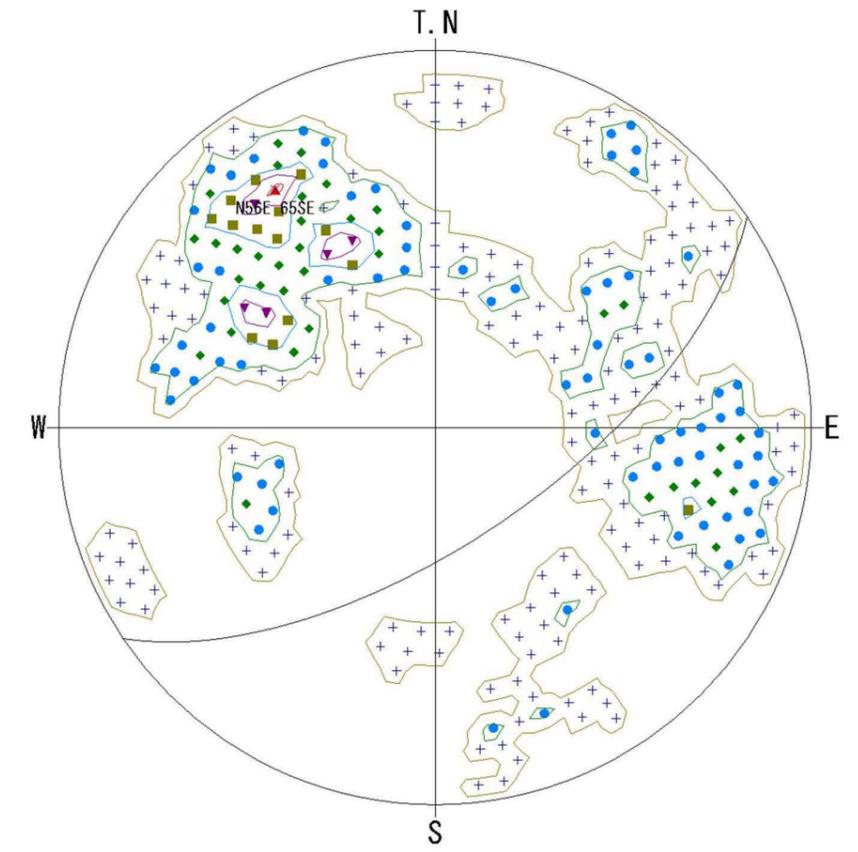
破砕帯構造面の頻度分布と大円による表示

破砕帯構造面の極は、N56E/65SEに求められるが、初生構造面を含めて、同系統の範囲に集中する。

■破碎面構造は、極が N56E/65SE に求められるが、初生構造面を含めて同系統の範囲に集中する。これは斜面に対して高角受け盤構造である。

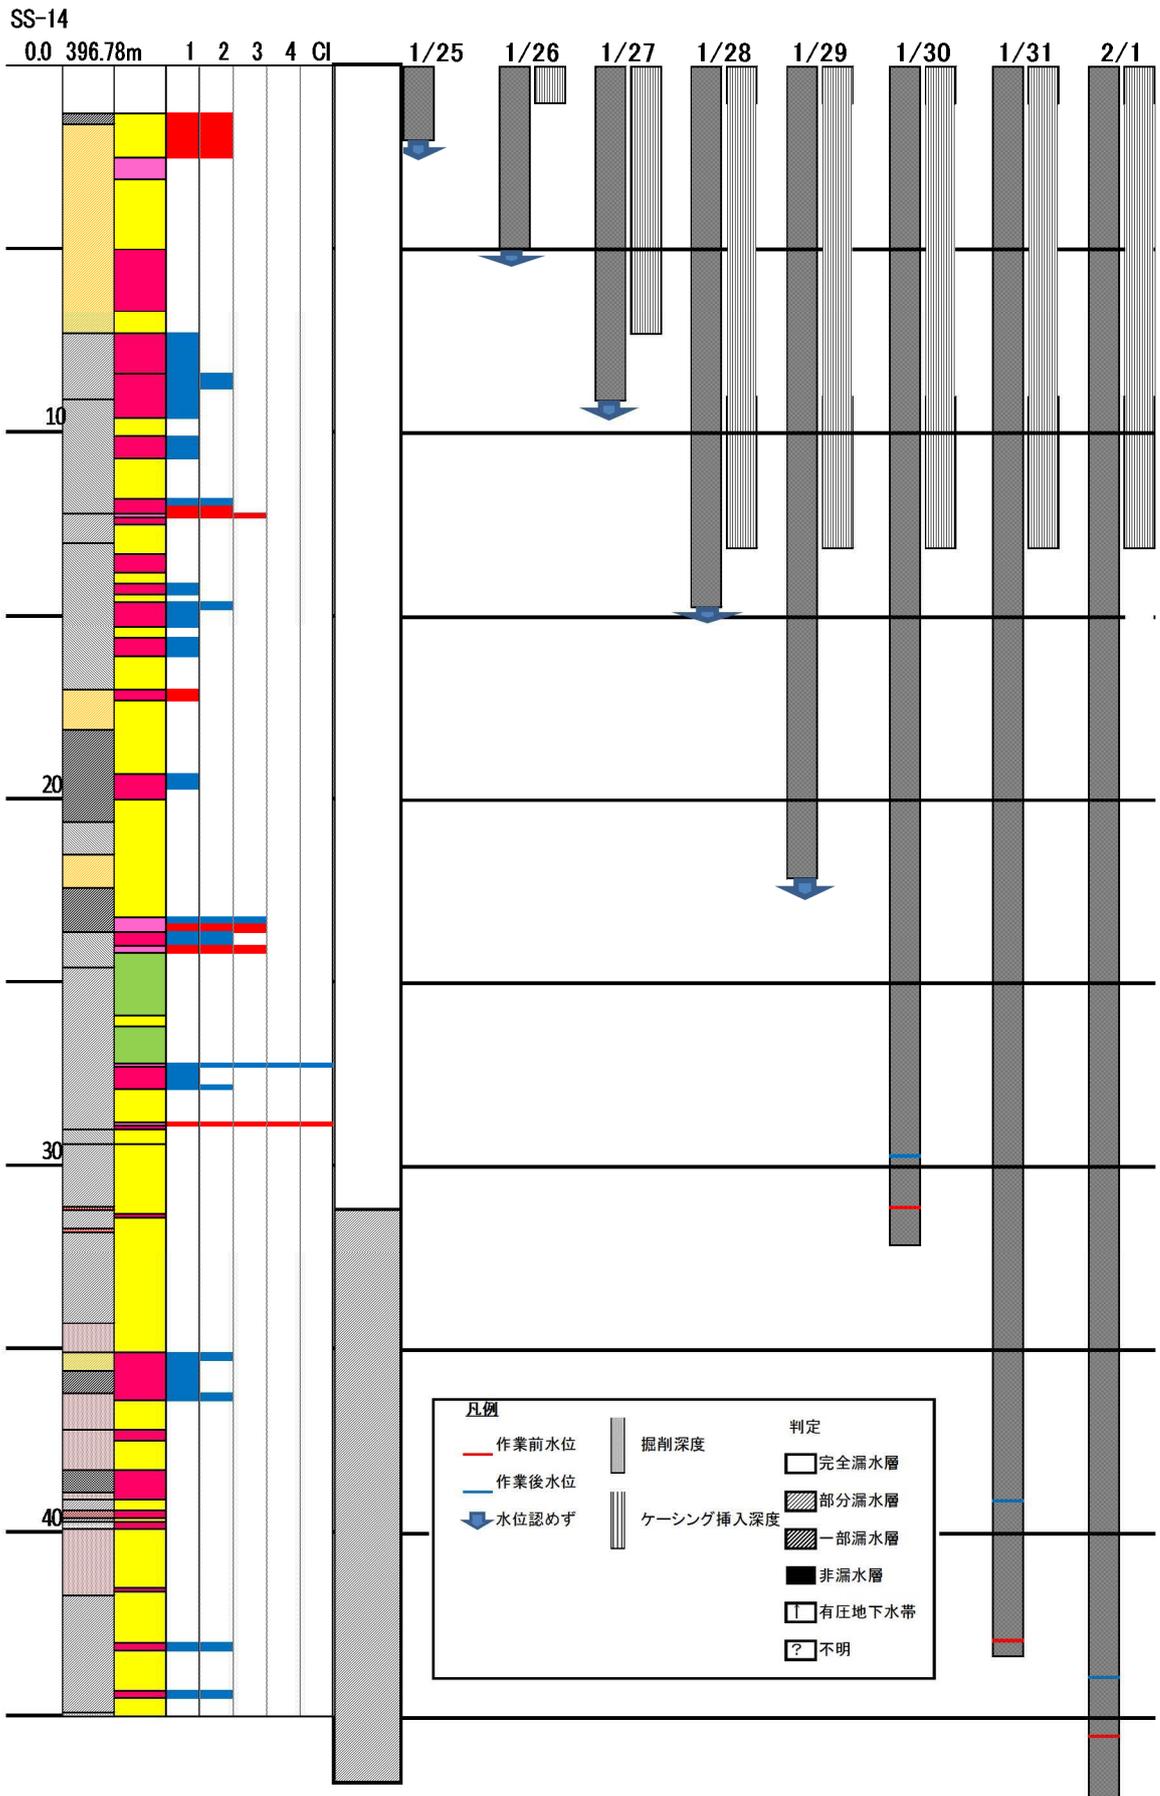
図-4.6.9 孔内水位変化図と地下水帯判定(SS-14孔)

孔内水位は、掘削とともに順次低下した。安定水位は未確認である。

非漏水層は未確認で、31m までは完全漏水層、それ以深は部分漏水層が連続している。

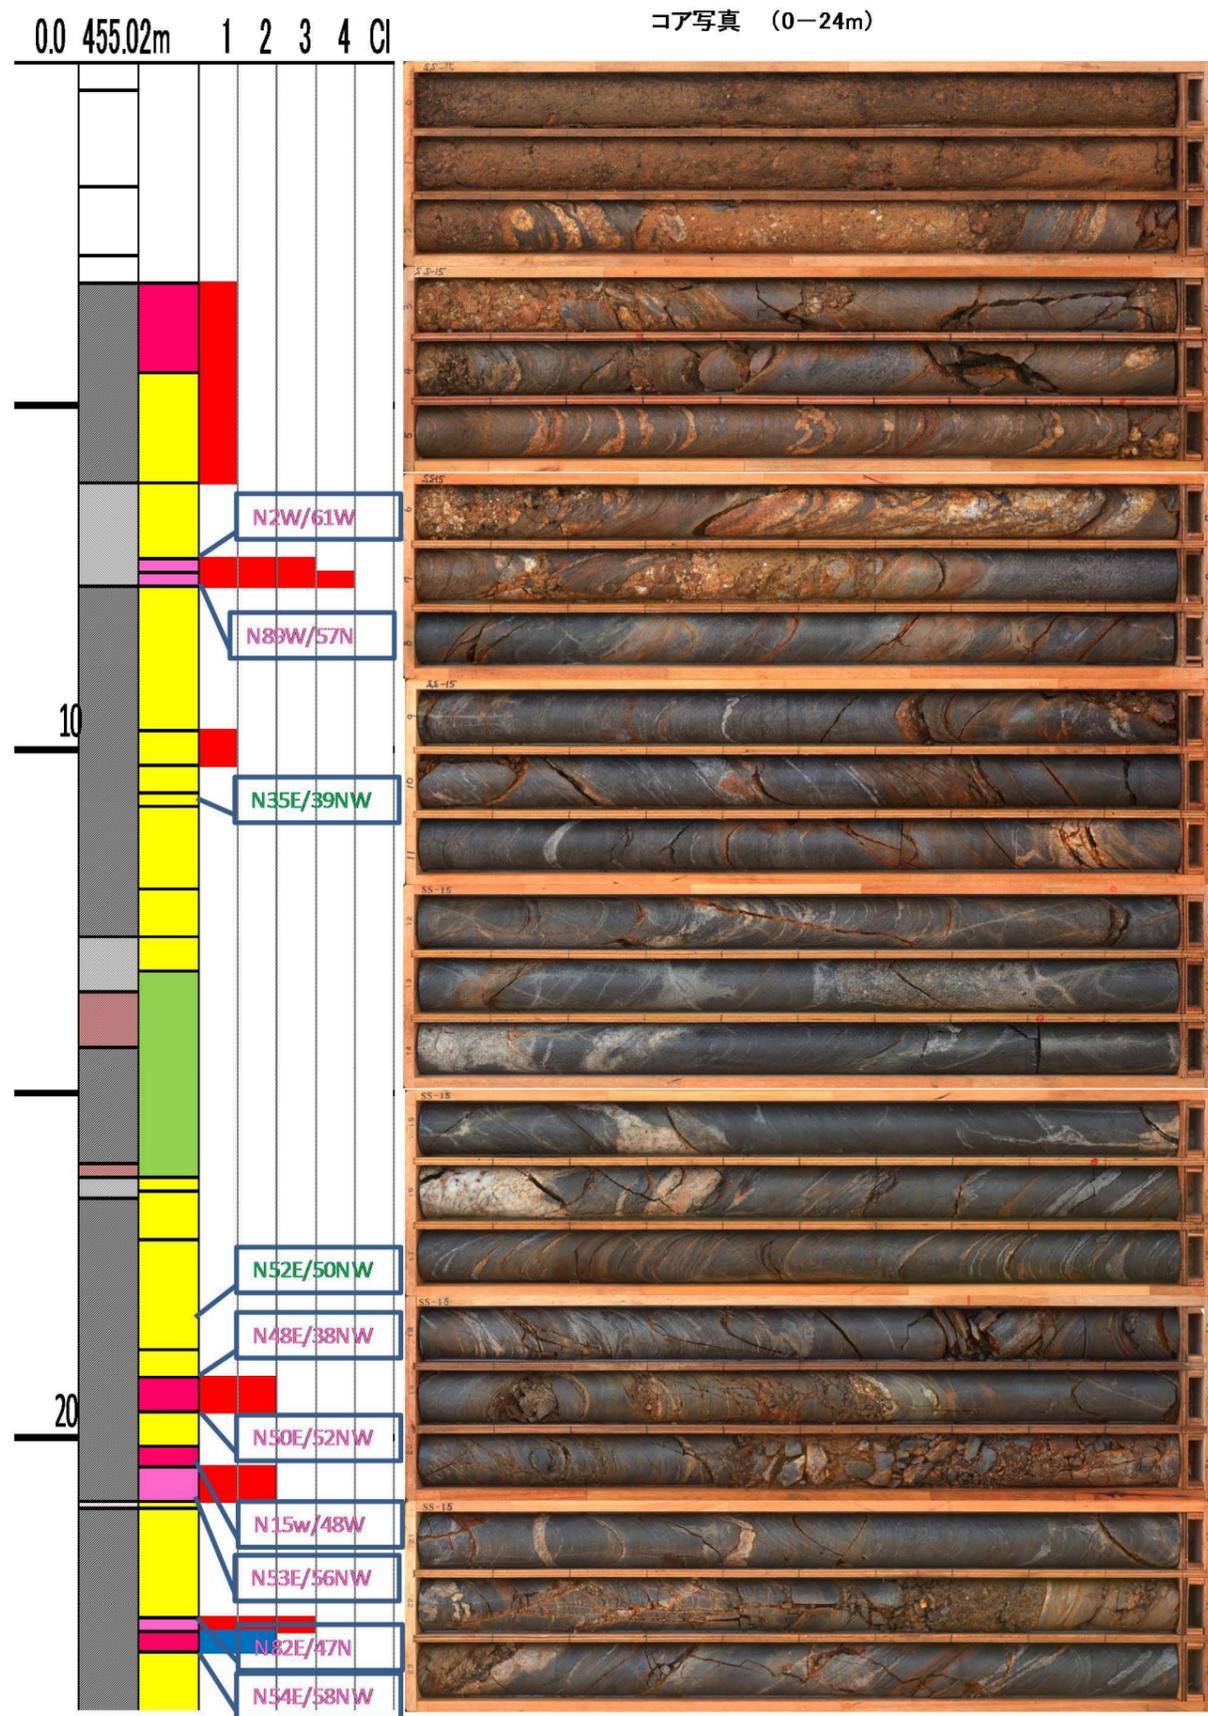
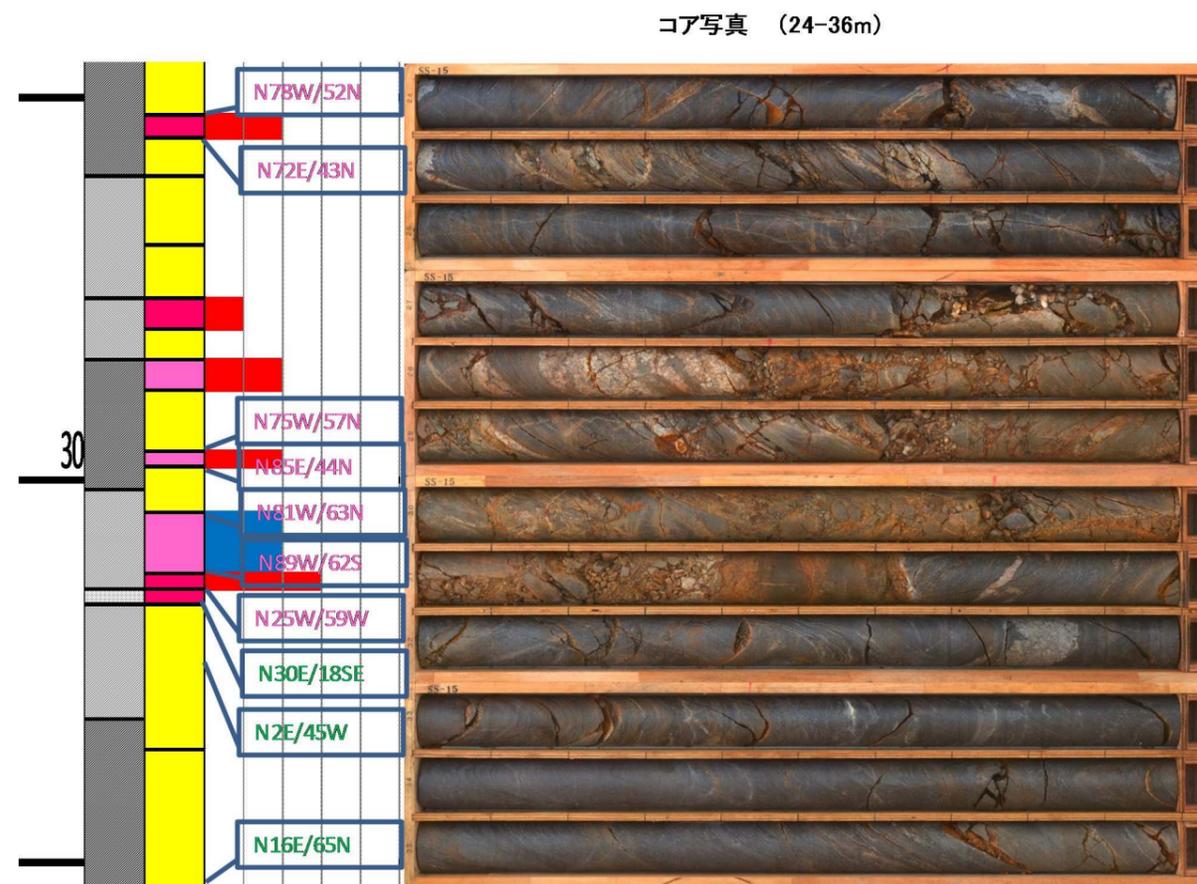
図-4.6.10 SS-15孔の調査結果

表層 3.2m までは、崖錐堆積物である。以深は、泥質片麻岩を主体とする砂質片麻岩との互層状の岩相が基調をなす。21m までは部分的に小規模のペグマタイトの貫入脈を伴っている。更に、31.4m～31.63m 間に閃緑岩の小岩脈が貫入している。

7.15～7.62m 間において、無構造的破碎帯が介在する。上盤で N2W/61W、下盤で N89W/57N であり、見かけはいずれも緩傾斜の流れ盤である。この無構造的破碎部は、風化状態が異なる顕著な境界面となっており、これより以浅では風化による岩石の軟質化が顕著となっているのに対し、これ以深では風化程度が軽微で十分な硬さを残した岩盤が分布している。すべり面となりえるゾーンである。

19.1m～31.4m 間は、比較的幅の狭い無構造的破碎帯及び構造的破碎帯の存在密度が高い。これらはいずれも N-S 系の走向で 40°～60° W 傾斜の構造を持っており、ほとんど平行な流れ盤構造をなしている。なお、顕著な破碎部ではないが、閃緑岩下盤の 31.63m における下位の比較的硬質な砂質片麻岩との境界部は、緩傾斜受け盤の構造を持っており、上位の破碎部卓越ゾーンとの明瞭な境界面となっている。

図-4.6.10～図-4.6.12 に整理した結果を示す。

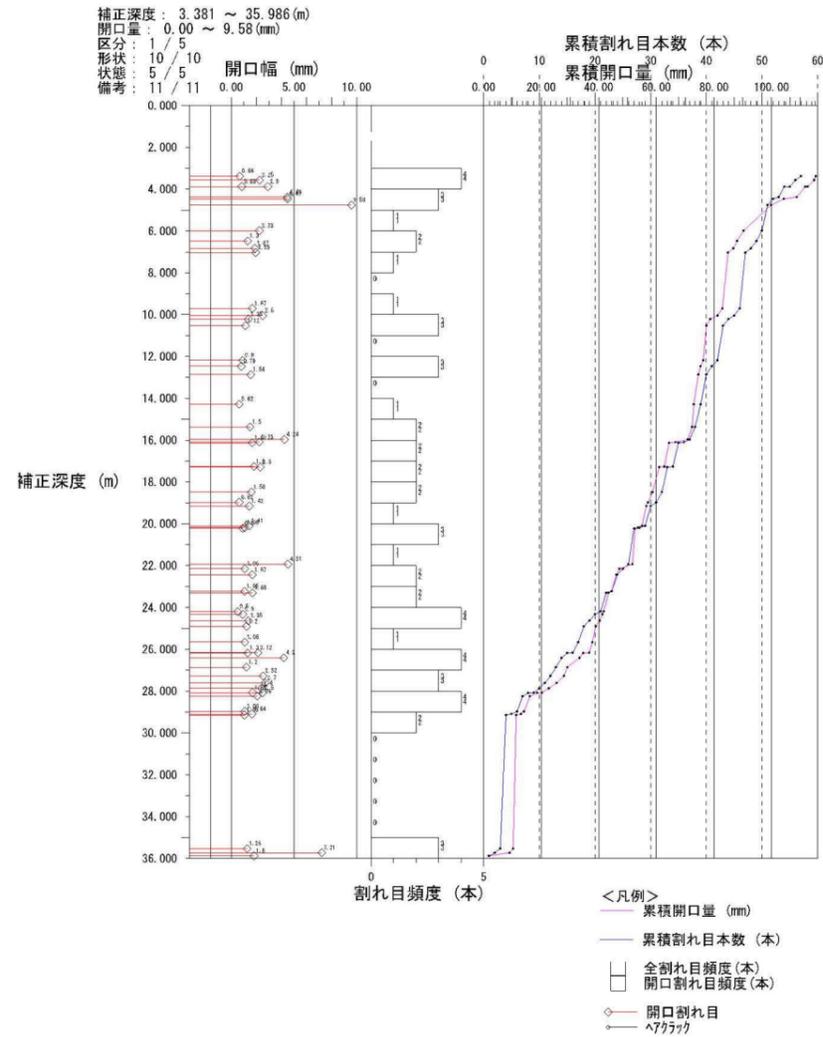
開口割れ目の累積開口量曲線

累積開口量曲線は、深度29m付近を境に、それ以浅では明瞭な変曲点を持たずに増加する。  
36m付近にも割れ目の開口が認められる。

地下水位は未確認であるので、必ずしもボーリングは不動層に到達していないと考えられるが、累積開口量は120mm程度に達する。

■累積開口量曲線は、深度 29m 付近を境に、それ以浅では明瞭な変曲点を持たずに増加する。36m 付近にも割れ目の開口が認められる。累積開口量は 120 mm 程度に達する。

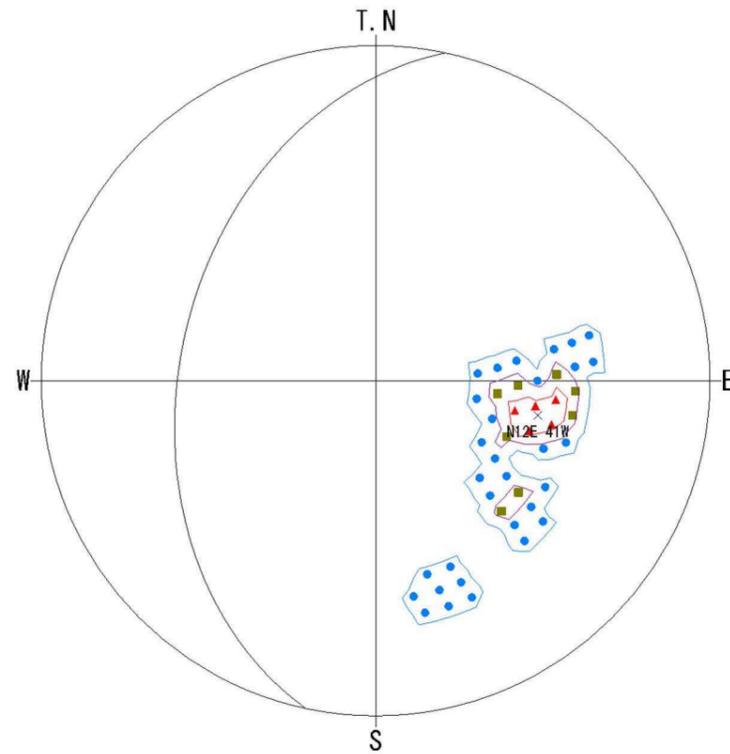
初生構造面のシュミットネット上における頻度分布

計測数は必ずしも多くないが、N12E/41Wに極を持つ。  
これを含め、NW傾斜方向へ40° ~ 45° 傾斜の片麻状構造面が支配的である。

■片麻状構造面は、計測数は必ずしも多くないが、N12E/41W に極を持つ。これを含め、NW 傾斜方向へ 40°～45° 傾斜の片麻状構造面が支配的である。これは、斜面に対して中角度流れ盤構造であり、地質素因的に不安定である。

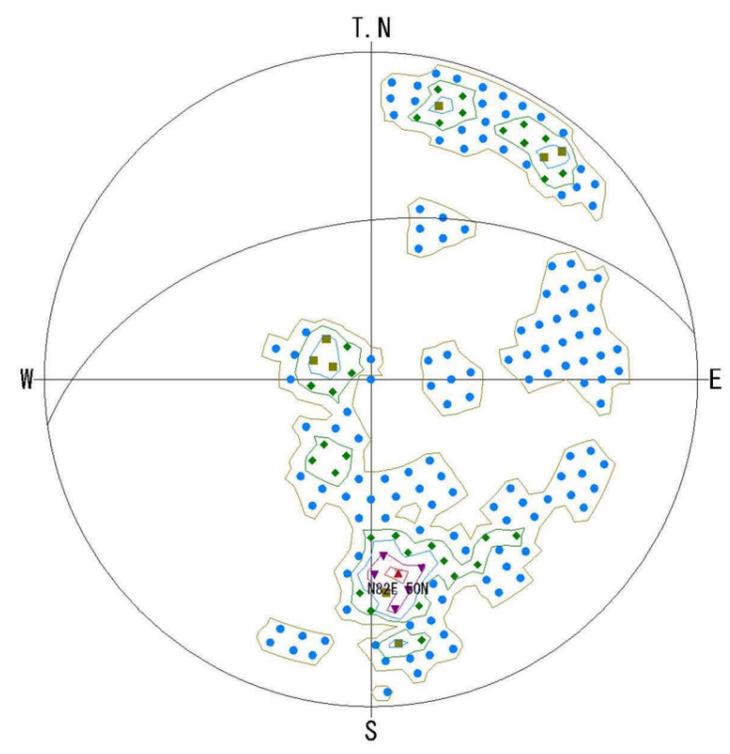
破砕帯構造面の頻度分布と大円による表示

破砕帯構造面の極は、N82E/50Nに求められる。  
これを含め、全般にW傾斜の破砕面が主体であり、斜面に対してほとんどが流れ盤である。

■破碎帯構造面の極は、N82E/50N に求められる。これを含め、全般に W 傾斜の破碎面が主体であり、斜面に対してほとんどが流れ盤である。

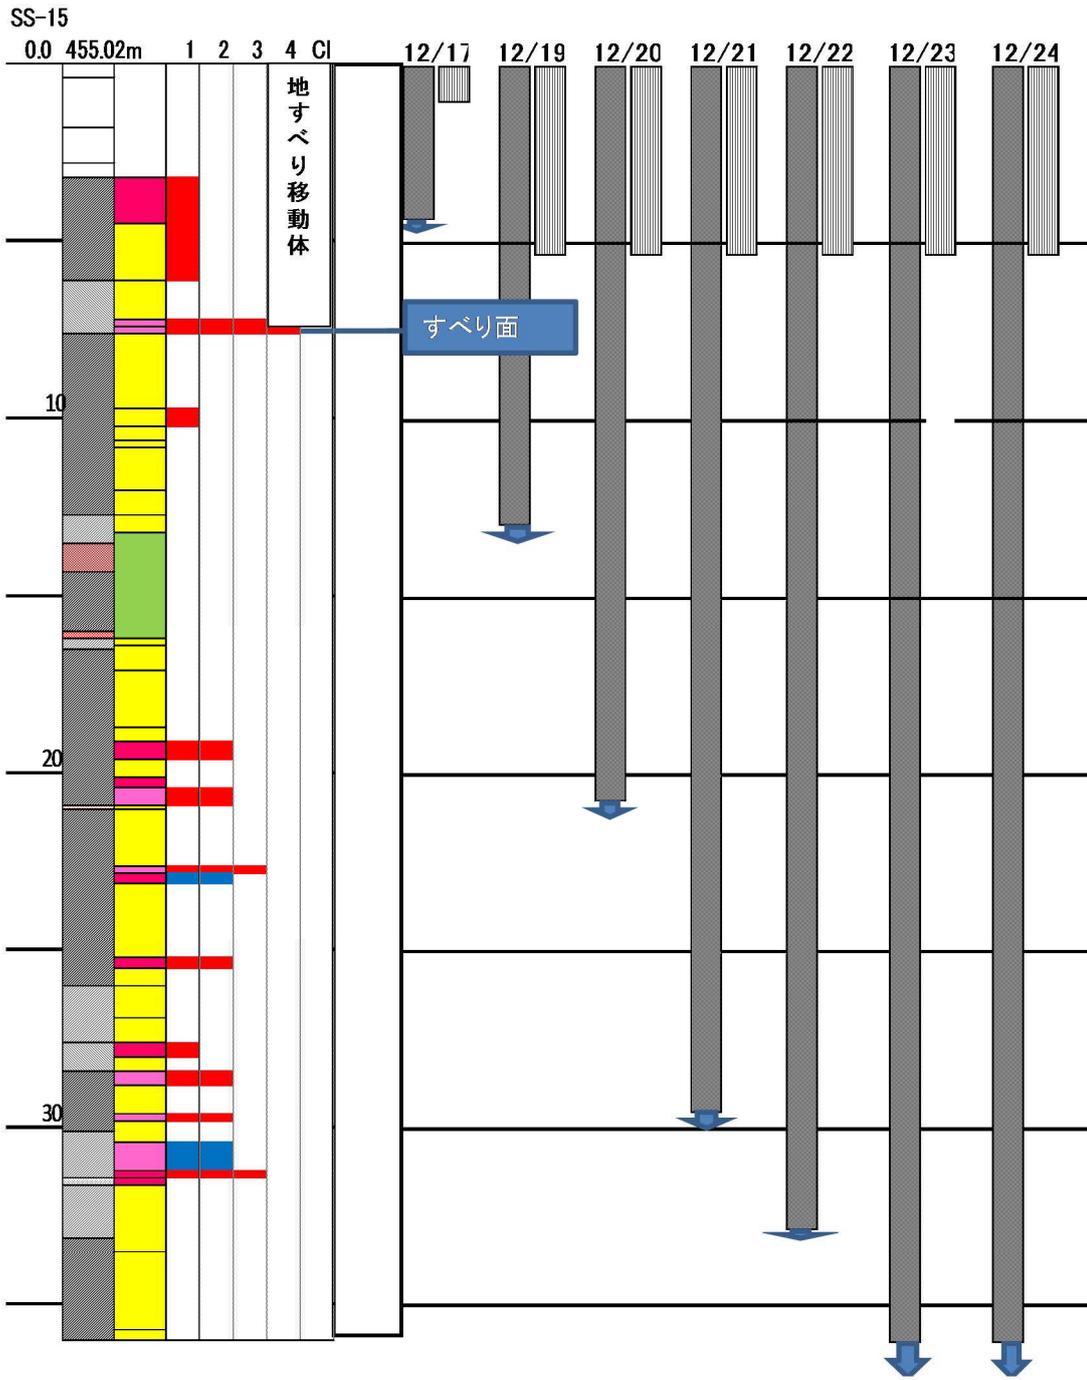
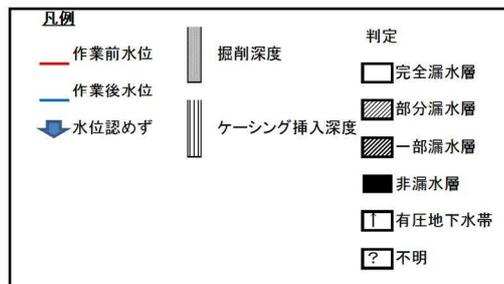
図-4.6.12 孔内水位変化図と地下水帯判定(SS-15孔)

孔内水位は、掘削とともに順次低下し、安定水位は未確認である。

孔底まで完全漏水層が連続している。

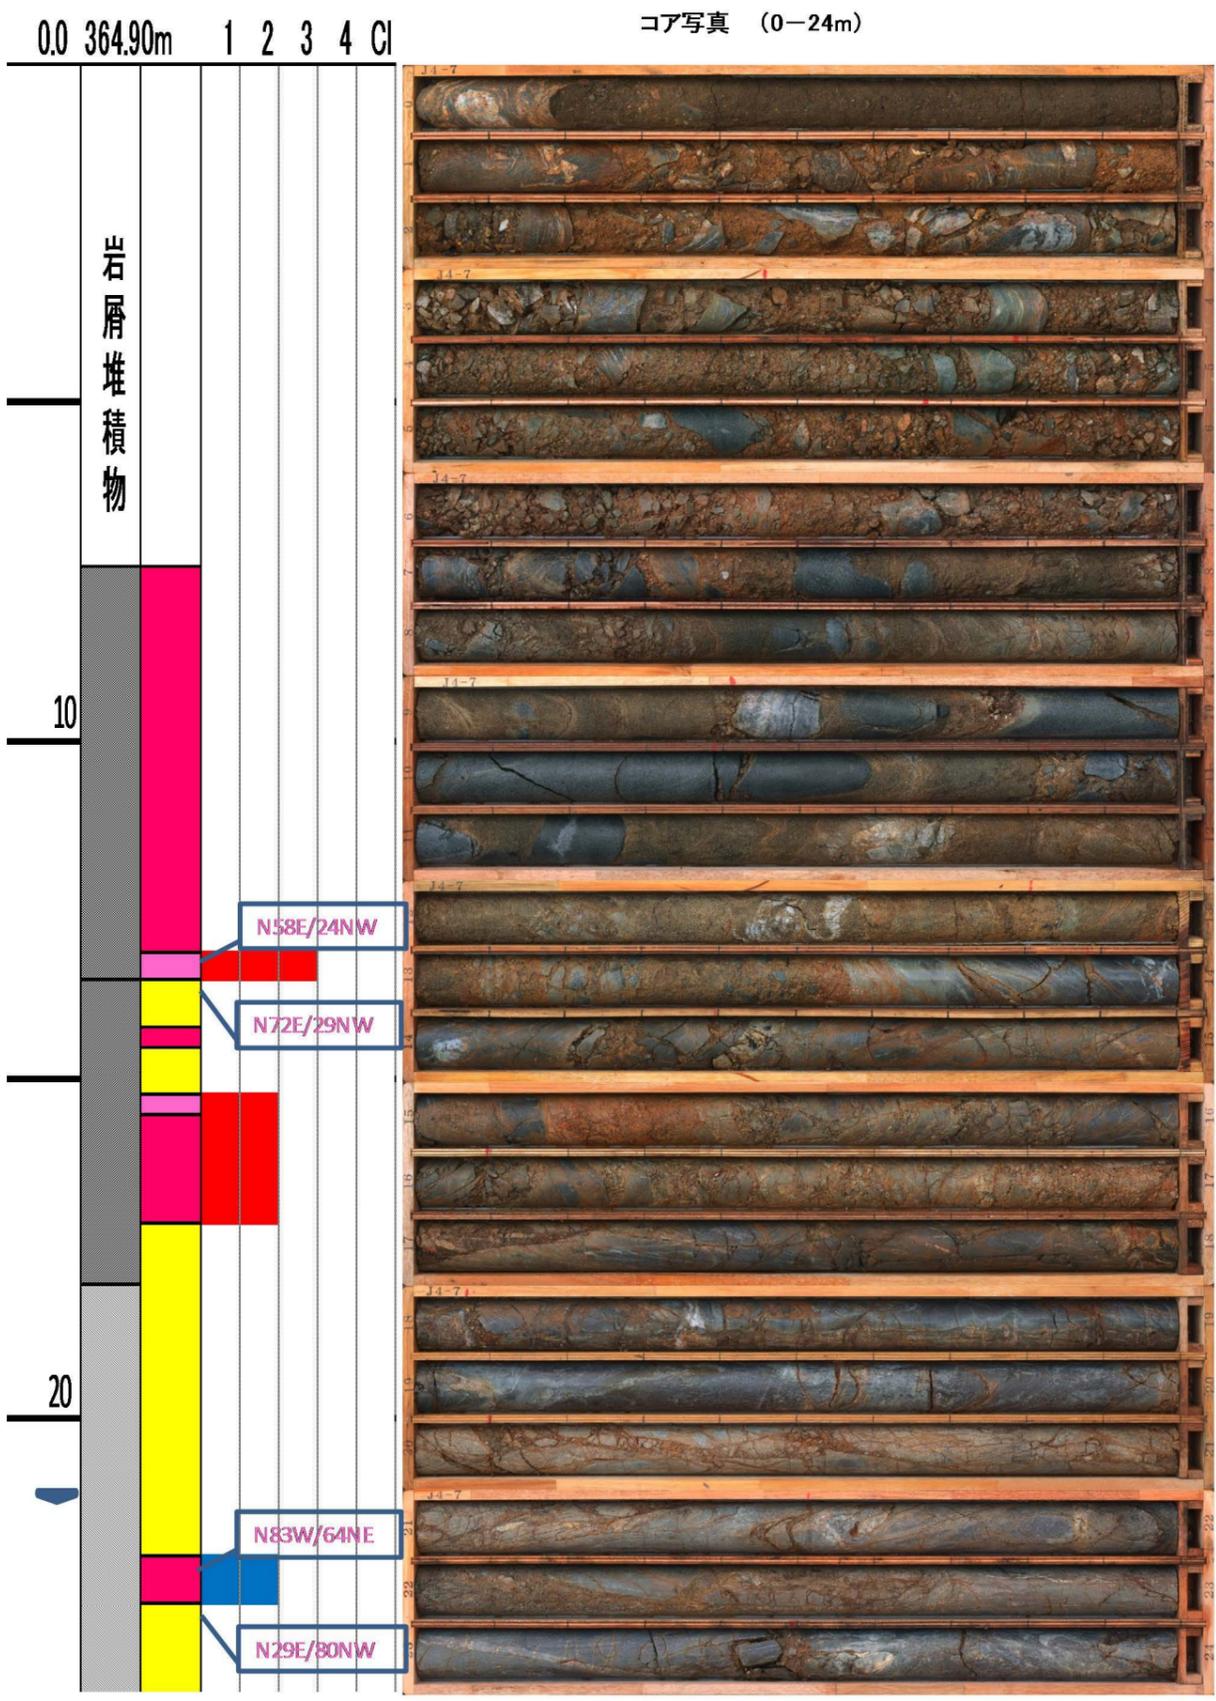
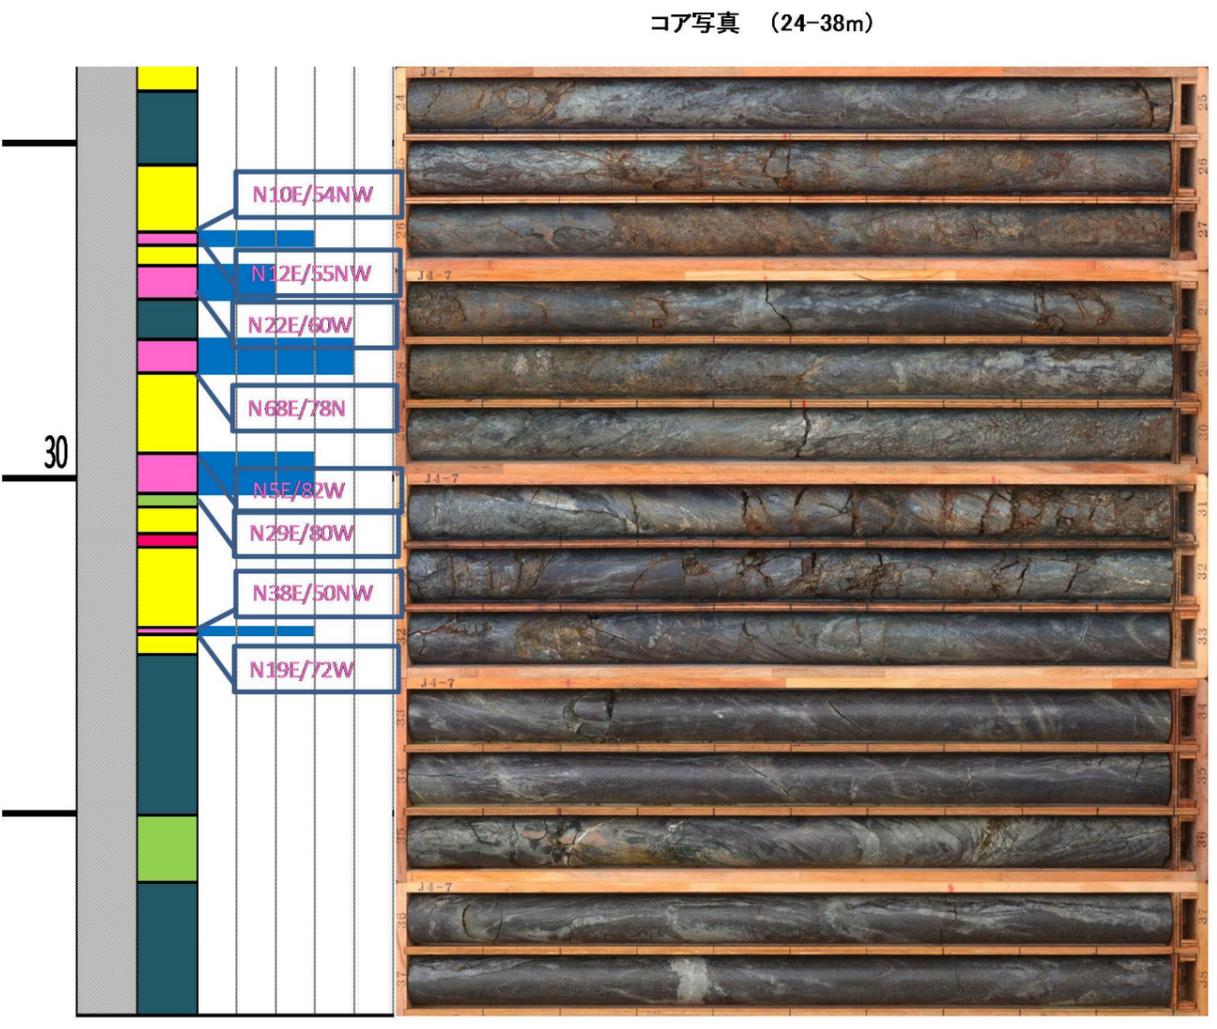
図-4.6.13 J4-7 孔の調査結果

表層 7.42m までは、崖錐堆積物である。7.42～13.52m までは斑状閃緑岩が分布する。以深～38m には、泥質片麻岩及び縞状片麻岩が分布する。

7.42m までの崖錐堆積物は、構成礫の種類から、4.60m までとその下位に分布するものに区分される。この内、4.60m までのものは、構成礫は全て縞状片麻岩であり、基質は細粒分混り砂礫で空隙が多い。これは高標高斜面から供給されたものである。これに対して、その下位に分布するものは、閃緑岩の礫を主体としたもので、基質は細粒分質砂礫で部分的に基質量が少ないものである。これは、閃緑岩が古い地表部に露出していた近傍の上方斜面から供給されたものである。

13.52m の閃緑岩と泥質片麻岩の岩相境界が明らかな無構造的破碎部の下盤面となっている（破碎度区分「3」：N72E/29NW）。

15.17～17.10m 間には、基本的に熱水変質の影響の強い破碎部があり、無構造的の可能性が高い（破碎度区分「2」：方向性は不明瞭）。

26.30～32.25m 間には、構造的破碎帯が断続する。これらは、最上部の破碎帯で N10E/54NW の方向を持ち、以下のいずれもが N-S/高角度 W 傾斜の破碎面を持っている。この内、最上部が方向性から見てすべり面の可能性を持つと考えられる。

なお、30.20～32.15m 間には、変位を伴う低角度の開口割れ目が発達している。

図-4.6.13～図-4.6.15 に整理した結果を示す。

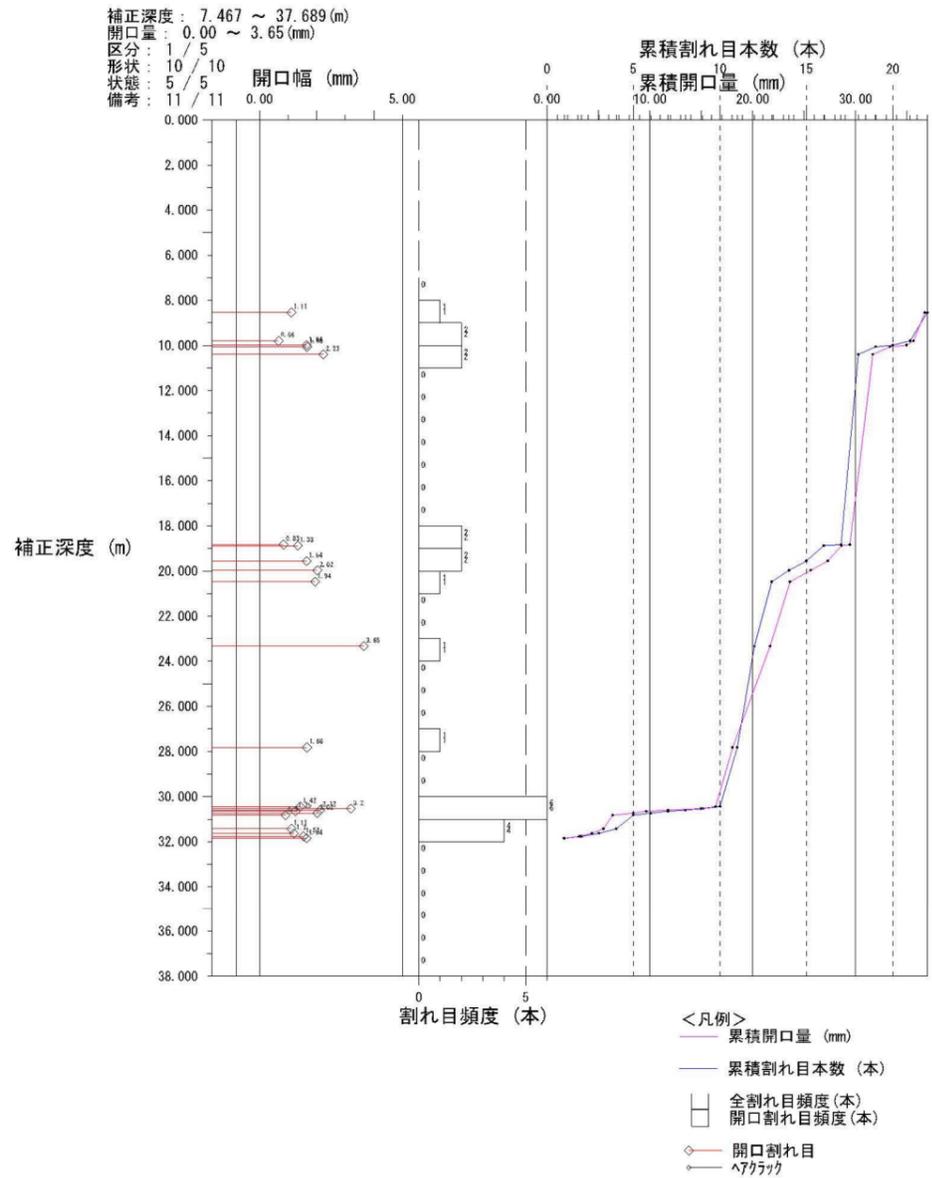
開口割れ目の累積開口量曲線

深度32~34m間における開口度が大きい(17mm程度)。

累積開口量は35mm程度に達する。

■深度 32～34m 間における開口量が大きい（17 mm 程度）。累積開口量は、35 mm 程度に達する。

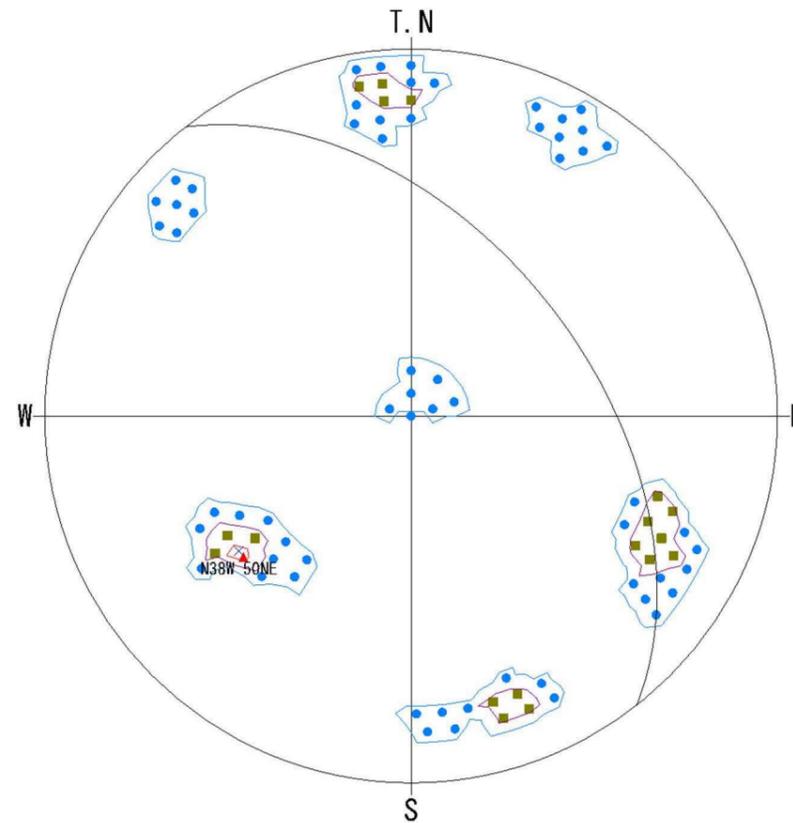
初生構造面のシュミットネット上における頻度分布

初生構造面(片麻状構造面)は相当ばらつき、微褶曲構造が発達する。ただし、概ね高角度のものが支配的である。

■片麻状構造面は、相当ばらつき、微褶曲構造が発達する。ただし、概ね高角度のものが支配的である。

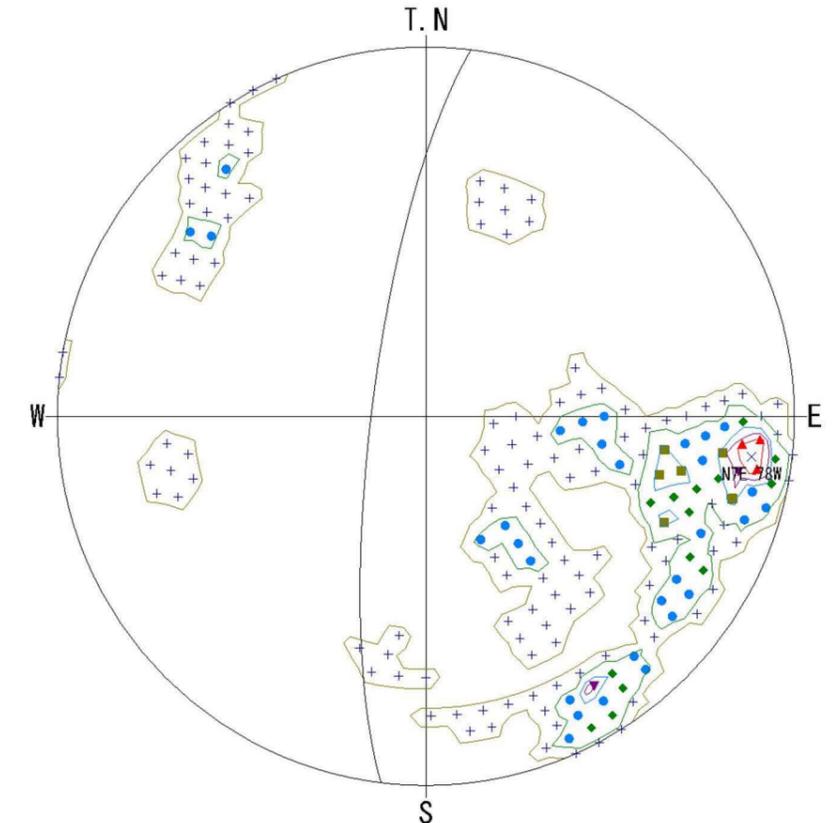
破砕帯構造面の頻度分布と大円による表示

破砕帯構造面は、N7E/78Wに極を持つが、N70E/70NW方向のものも集中度が高い。いずれも斜面に対して、高角度流れ盤である。

■破碎面構造は、N7E/78W に極を持つが、N70E/70NW 方向のものも集中度が高い。いずれも斜面に対して、高角度流れ盤である。

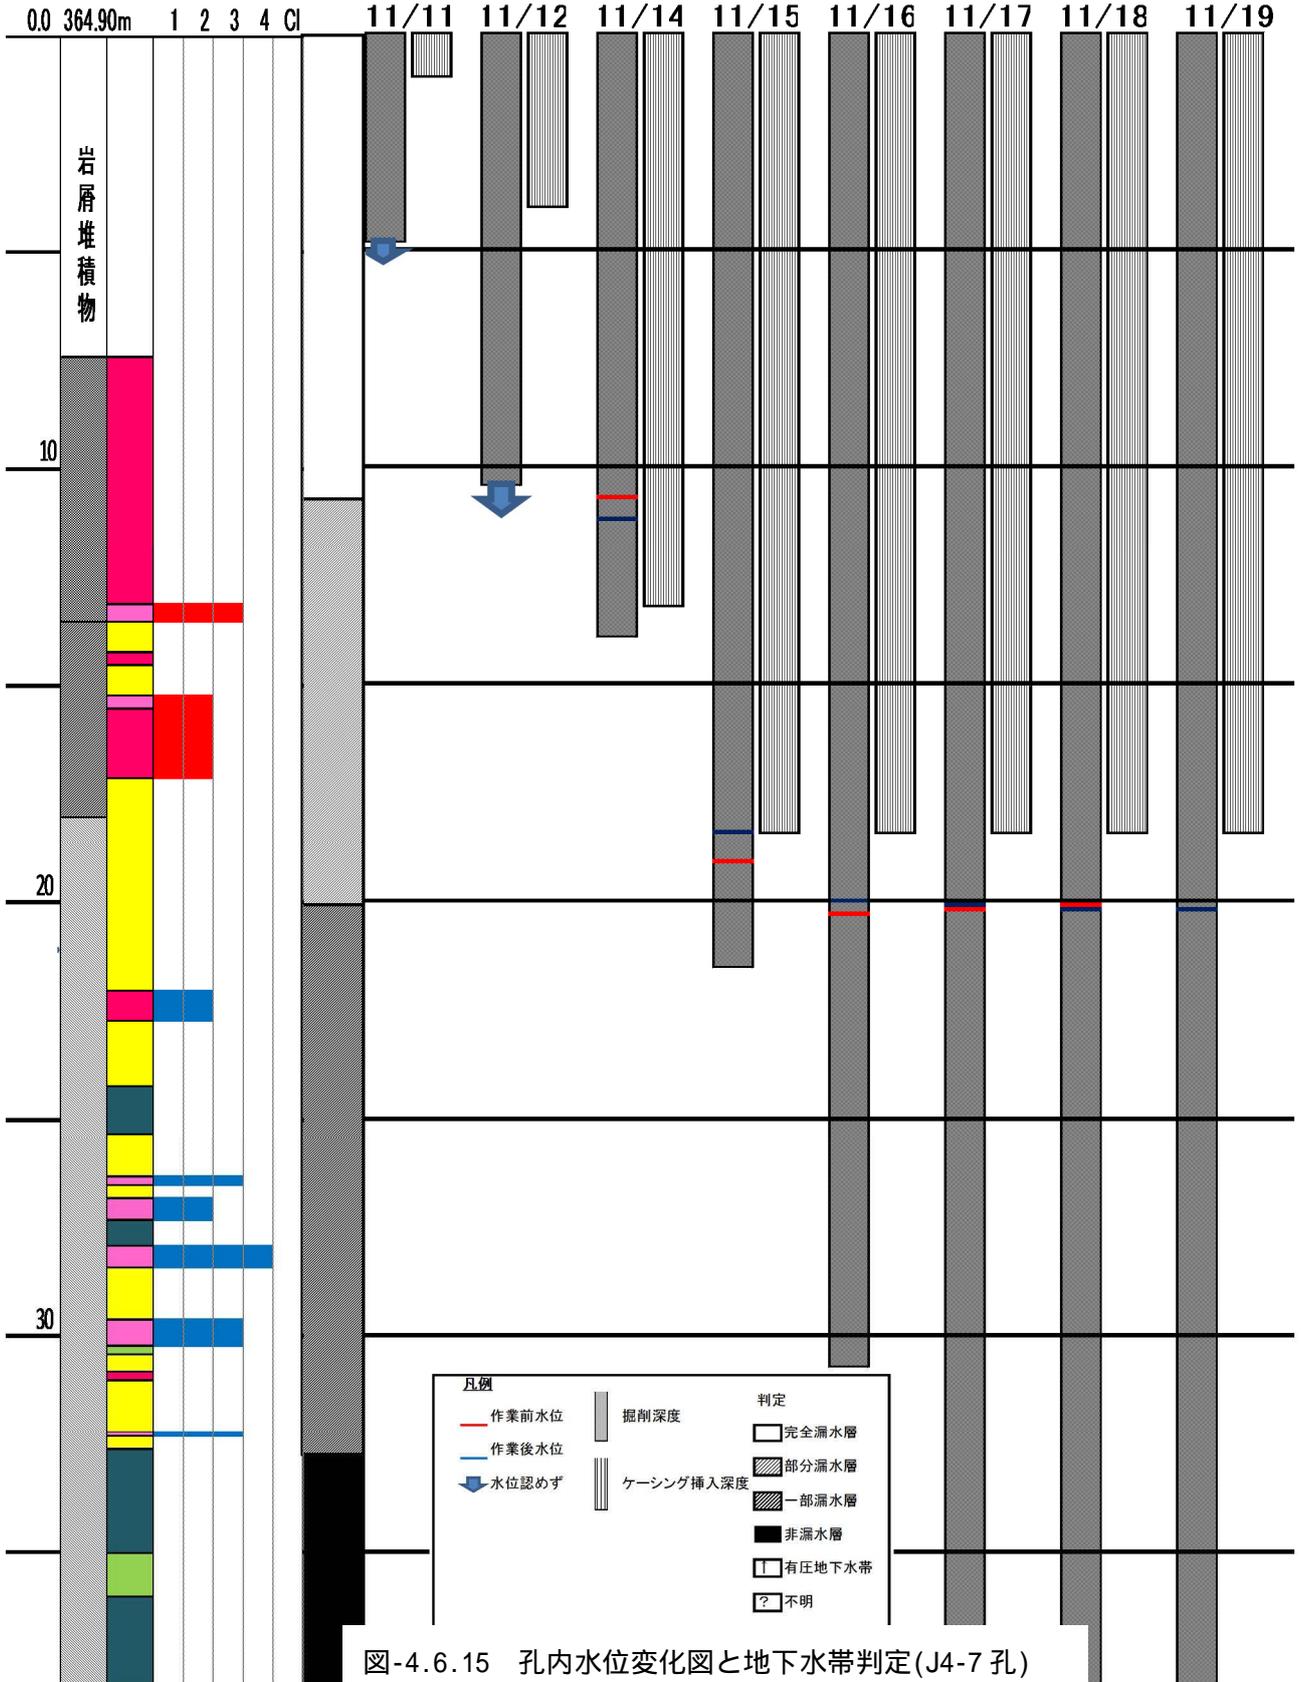
図-4.6.15 孔内水位変化図と地下水帯判定(J4-7 孔)

孔内水位は、掘削とともに順次低下し、構造的破碎帯を貫通後は安定水位は 20m 付近である。

非漏水層は 32.5m 以深で、10m までは完全漏水層、10～20m 間は部分漏水層、20～32.5m 間は部分漏水層である。

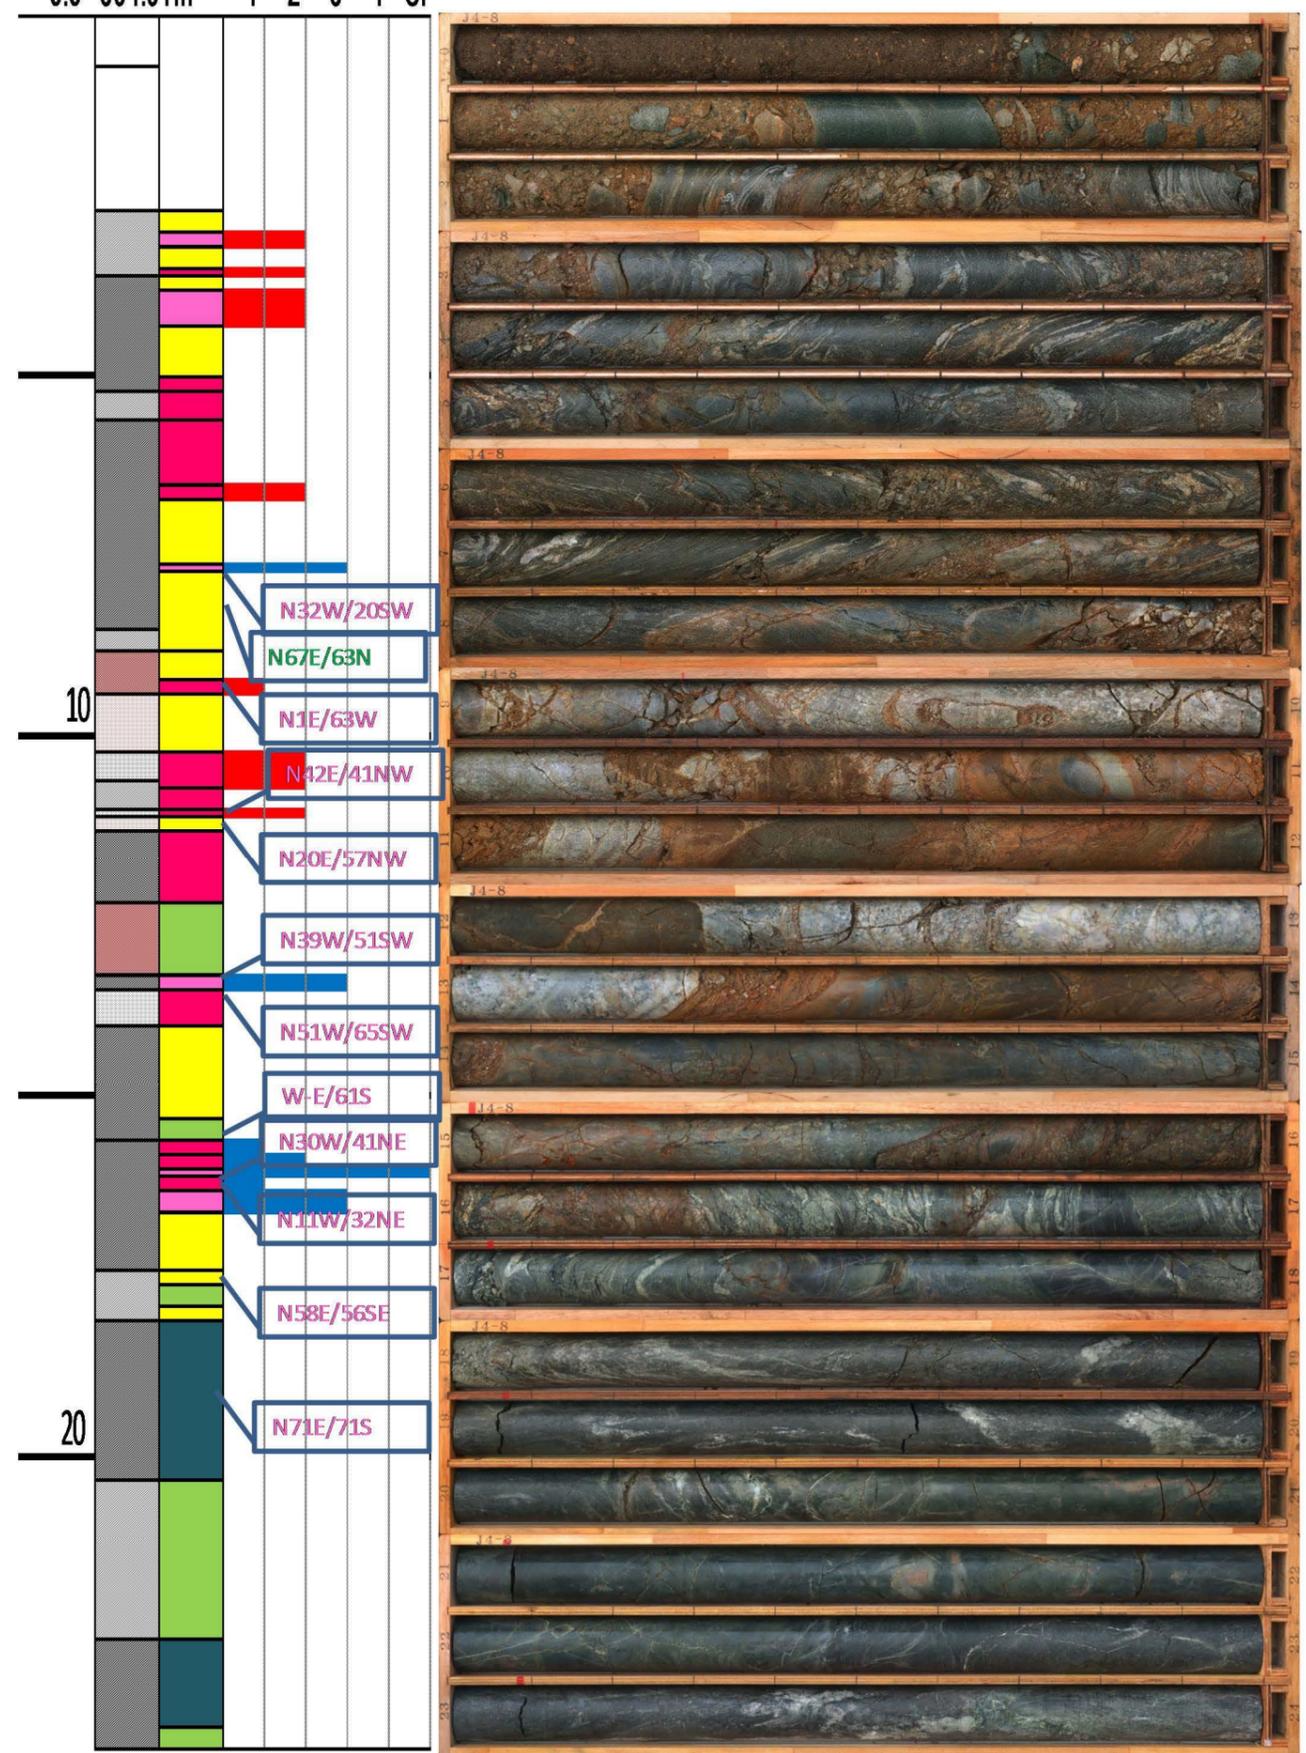
図-4.6.16 J4-8 孔の調査結果

表層 2.68m までは、崖錐堆積物である。2.68～8.75m までは泥質片麻岩を主体とした片麻岩類が分布する。8.75～14m 間には、ペグマタイト、花崗岩及び閃緑岩からなる複数の火成岩類が貫入し、一部に片麻岩類を取り込んでいる。以深～24m には、泥質片麻岩及び砂質片麻岩が分布する。

無構造的破碎部の挟在は、11.08m までの各所に小規模のものを挟在するが、これ以深は構造的破碎が局部的に分布する。

2.68～4.30m 区間の無構造的破碎部（破碎度区分「2」）は、割れ目の開口と緩みによる破碎部である。

11m 付近の無構造的破碎部（破碎度区分「2」）は、上盤が N42E/41NW、下盤が N20E/57NW の中角流れ盤の構造を持っている。

13.29～13.45m の構造的破碎部（破碎度区分「3」）は、上盤 N39W/51SW、下盤 N51W/65SW の構造を持っている。

15.6～16.55m 間は、構造的破碎帯が集中する。これらは、元々カタクレサイト質の変形を受けており、延性変形と脆性変形を重複して受けている。最下部の破碎度区分「3」の区間は、上盤 N30W/41NE、下盤 N11W/32NE の構造を持っており、中角受け盤の構造を持っている。

図-4.6.16～図-4.6.18 に整理した結果を示す。
