## 4.6 SL-3 ブロック対象ボーリング

### (1) SS-12 孔

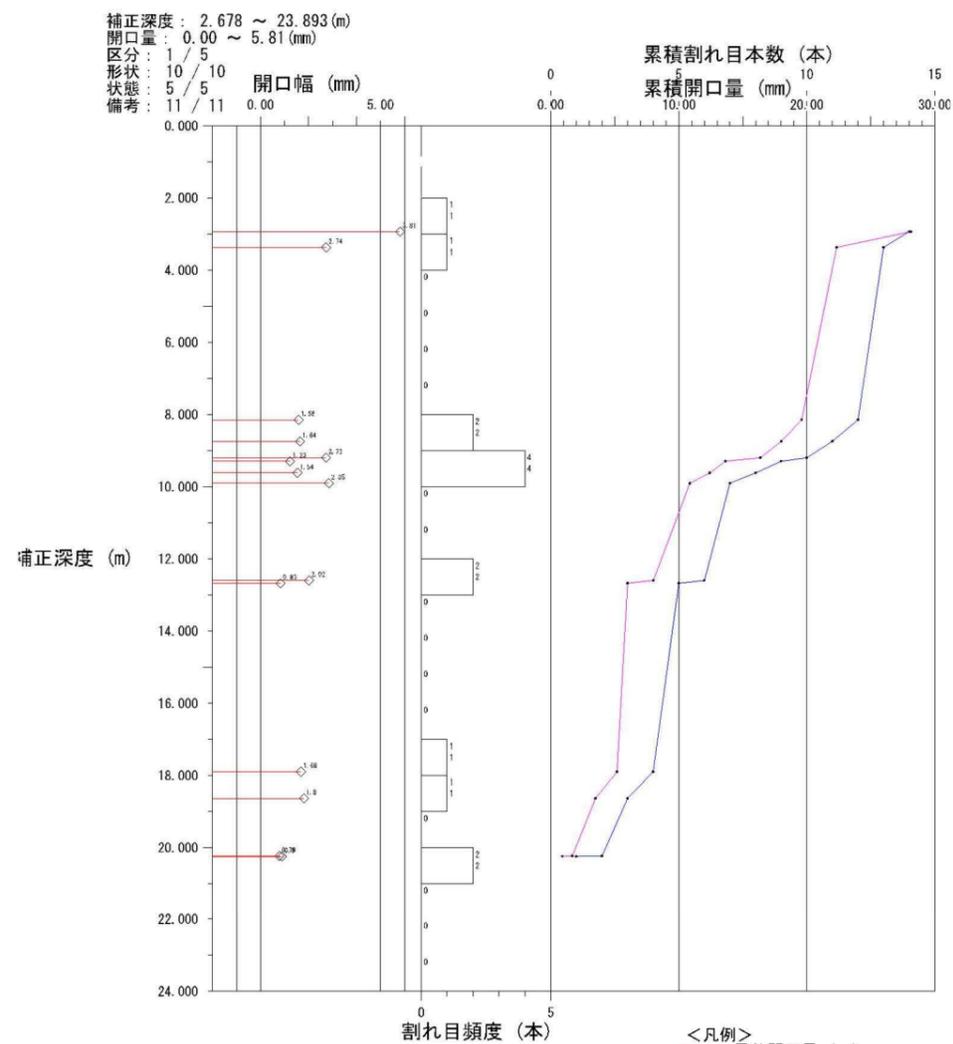
開口割れ目の累積開口量曲線

8~12m付近で開口量が増える傾向がみられる。  
 この深度は、町道平野松戸線の盛土面に位置にほぼ相当する。

累積開口量は28mm程度である。

■深度 8～12m 付近で開口量が増える傾向が見られる。この深度は、無構造的破碎が見られる下限深度にほぼ相当する。この深度は、町道平野松戸線の盛土面の位置にほぼ相当する。累積開口量は、28 mm 程度である。

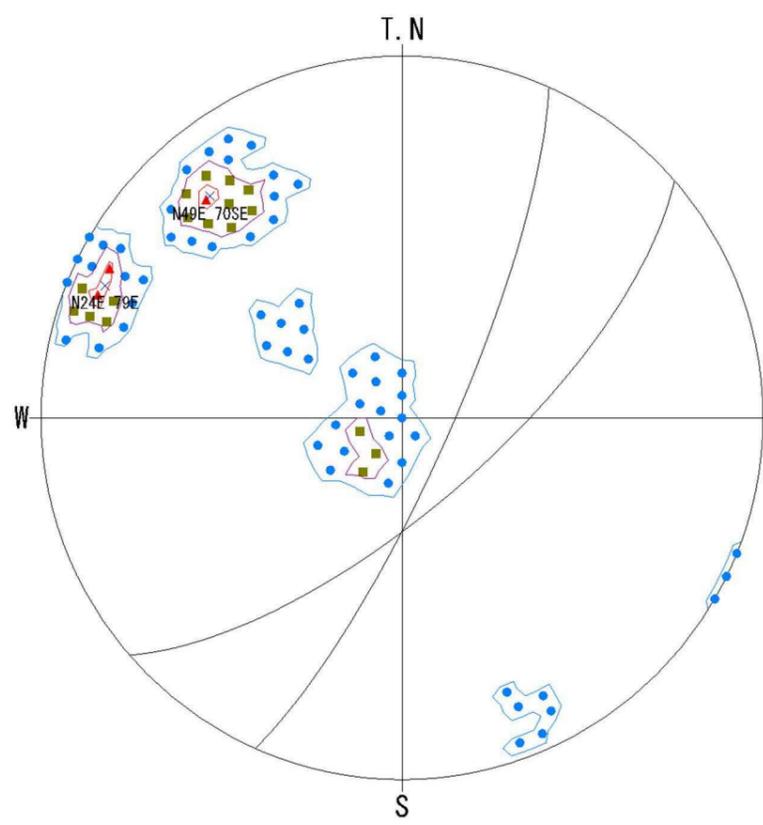
初生構造面のシュミットネット上における頻度分布

初生構造面(片麻状構造面)は、N24E/79E~N40E/70SEに極を持つ。  
 これらはほぼ現在の斜面に対して、走向は平行な高角受け盤である。

■片麻状構造面は、N24E/79N～N40E/70SE に極が求められる。これは、斜面に対して走向が平行な高角受け盤構造である。

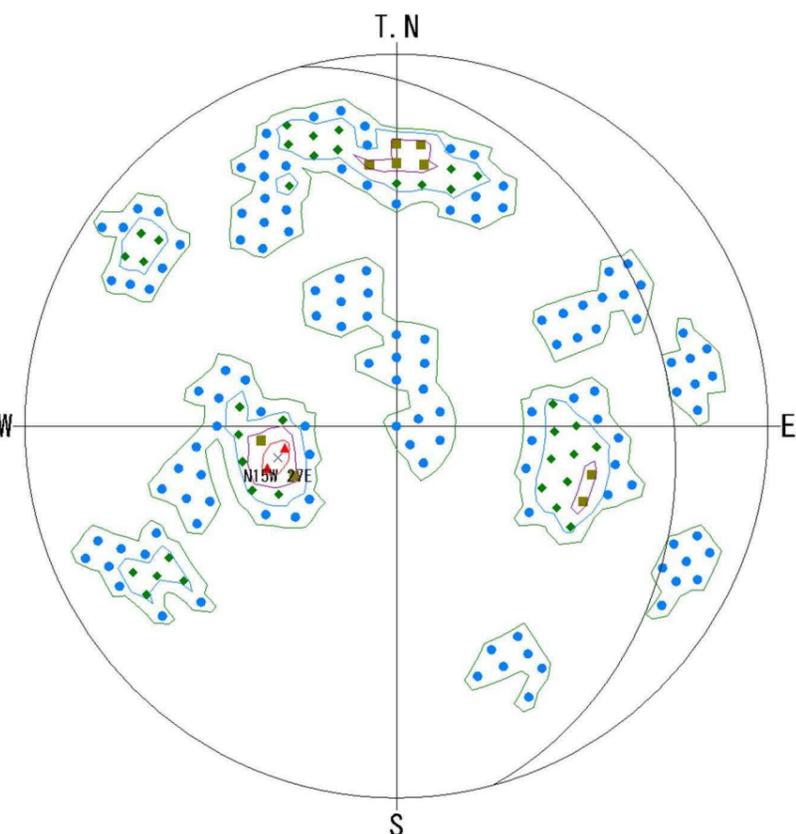
破碎帯構造面の頻度分布と大円による表示

破碎帯構造面は、全般にばらつき、低角度のものも認められる。  
 極は、N15W/27E に一応求められる。

■破碎面構造は、全般にばらつき、低角度のものも認められる。これは特に構造的破碎面である。極は、N15W/27E に一応求められる。

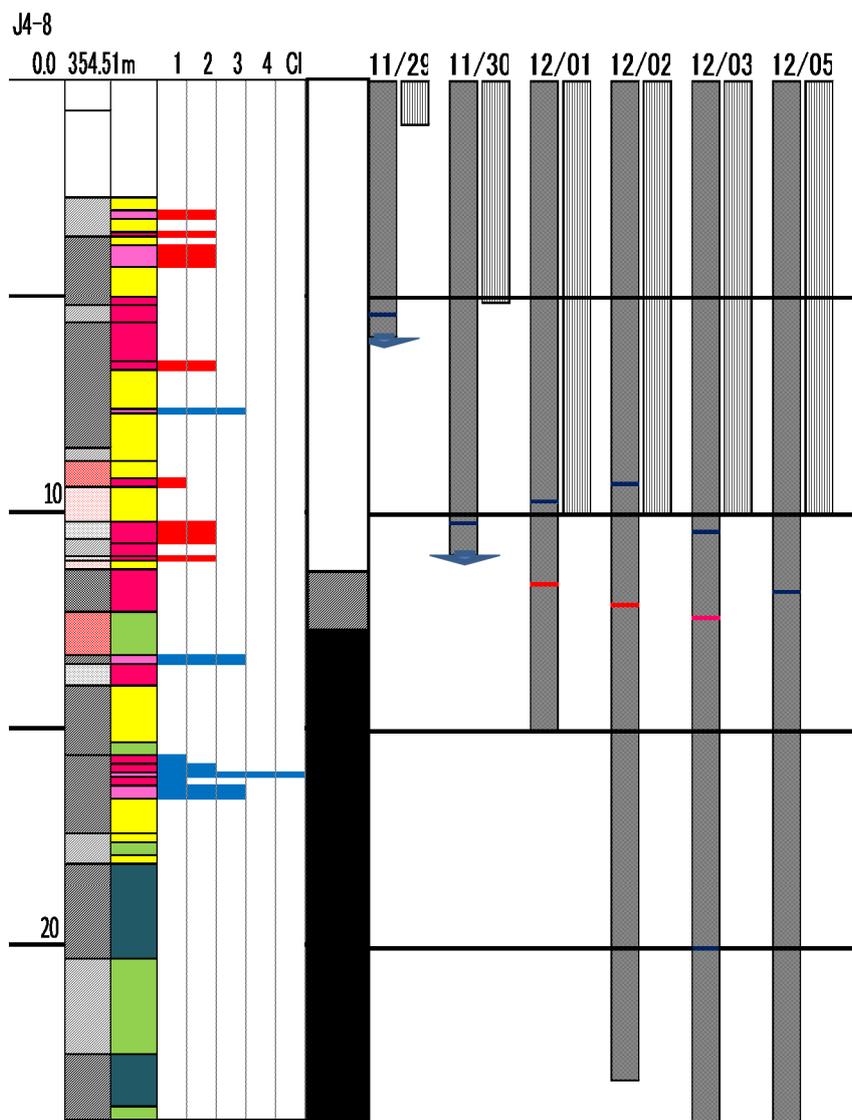
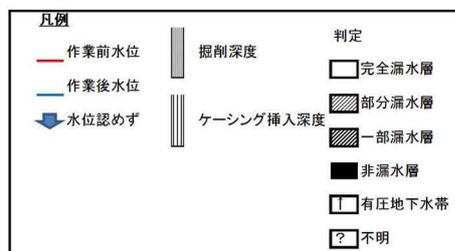
図-4.6.18 孔内水位変化図と地下水帯判定(J4-8孔)

孔内水位は、11m 付近までは順次低下し、無構造的破碎帯分布範囲を貫通後は、ほぼ GH-12m 付近に分布する。これは、河川水位に近いものである。

非漏水層は 12m 付近以深にあるものと見られ、11m までは完全漏水層、11～12m 間は一部漏水層と考えられる。

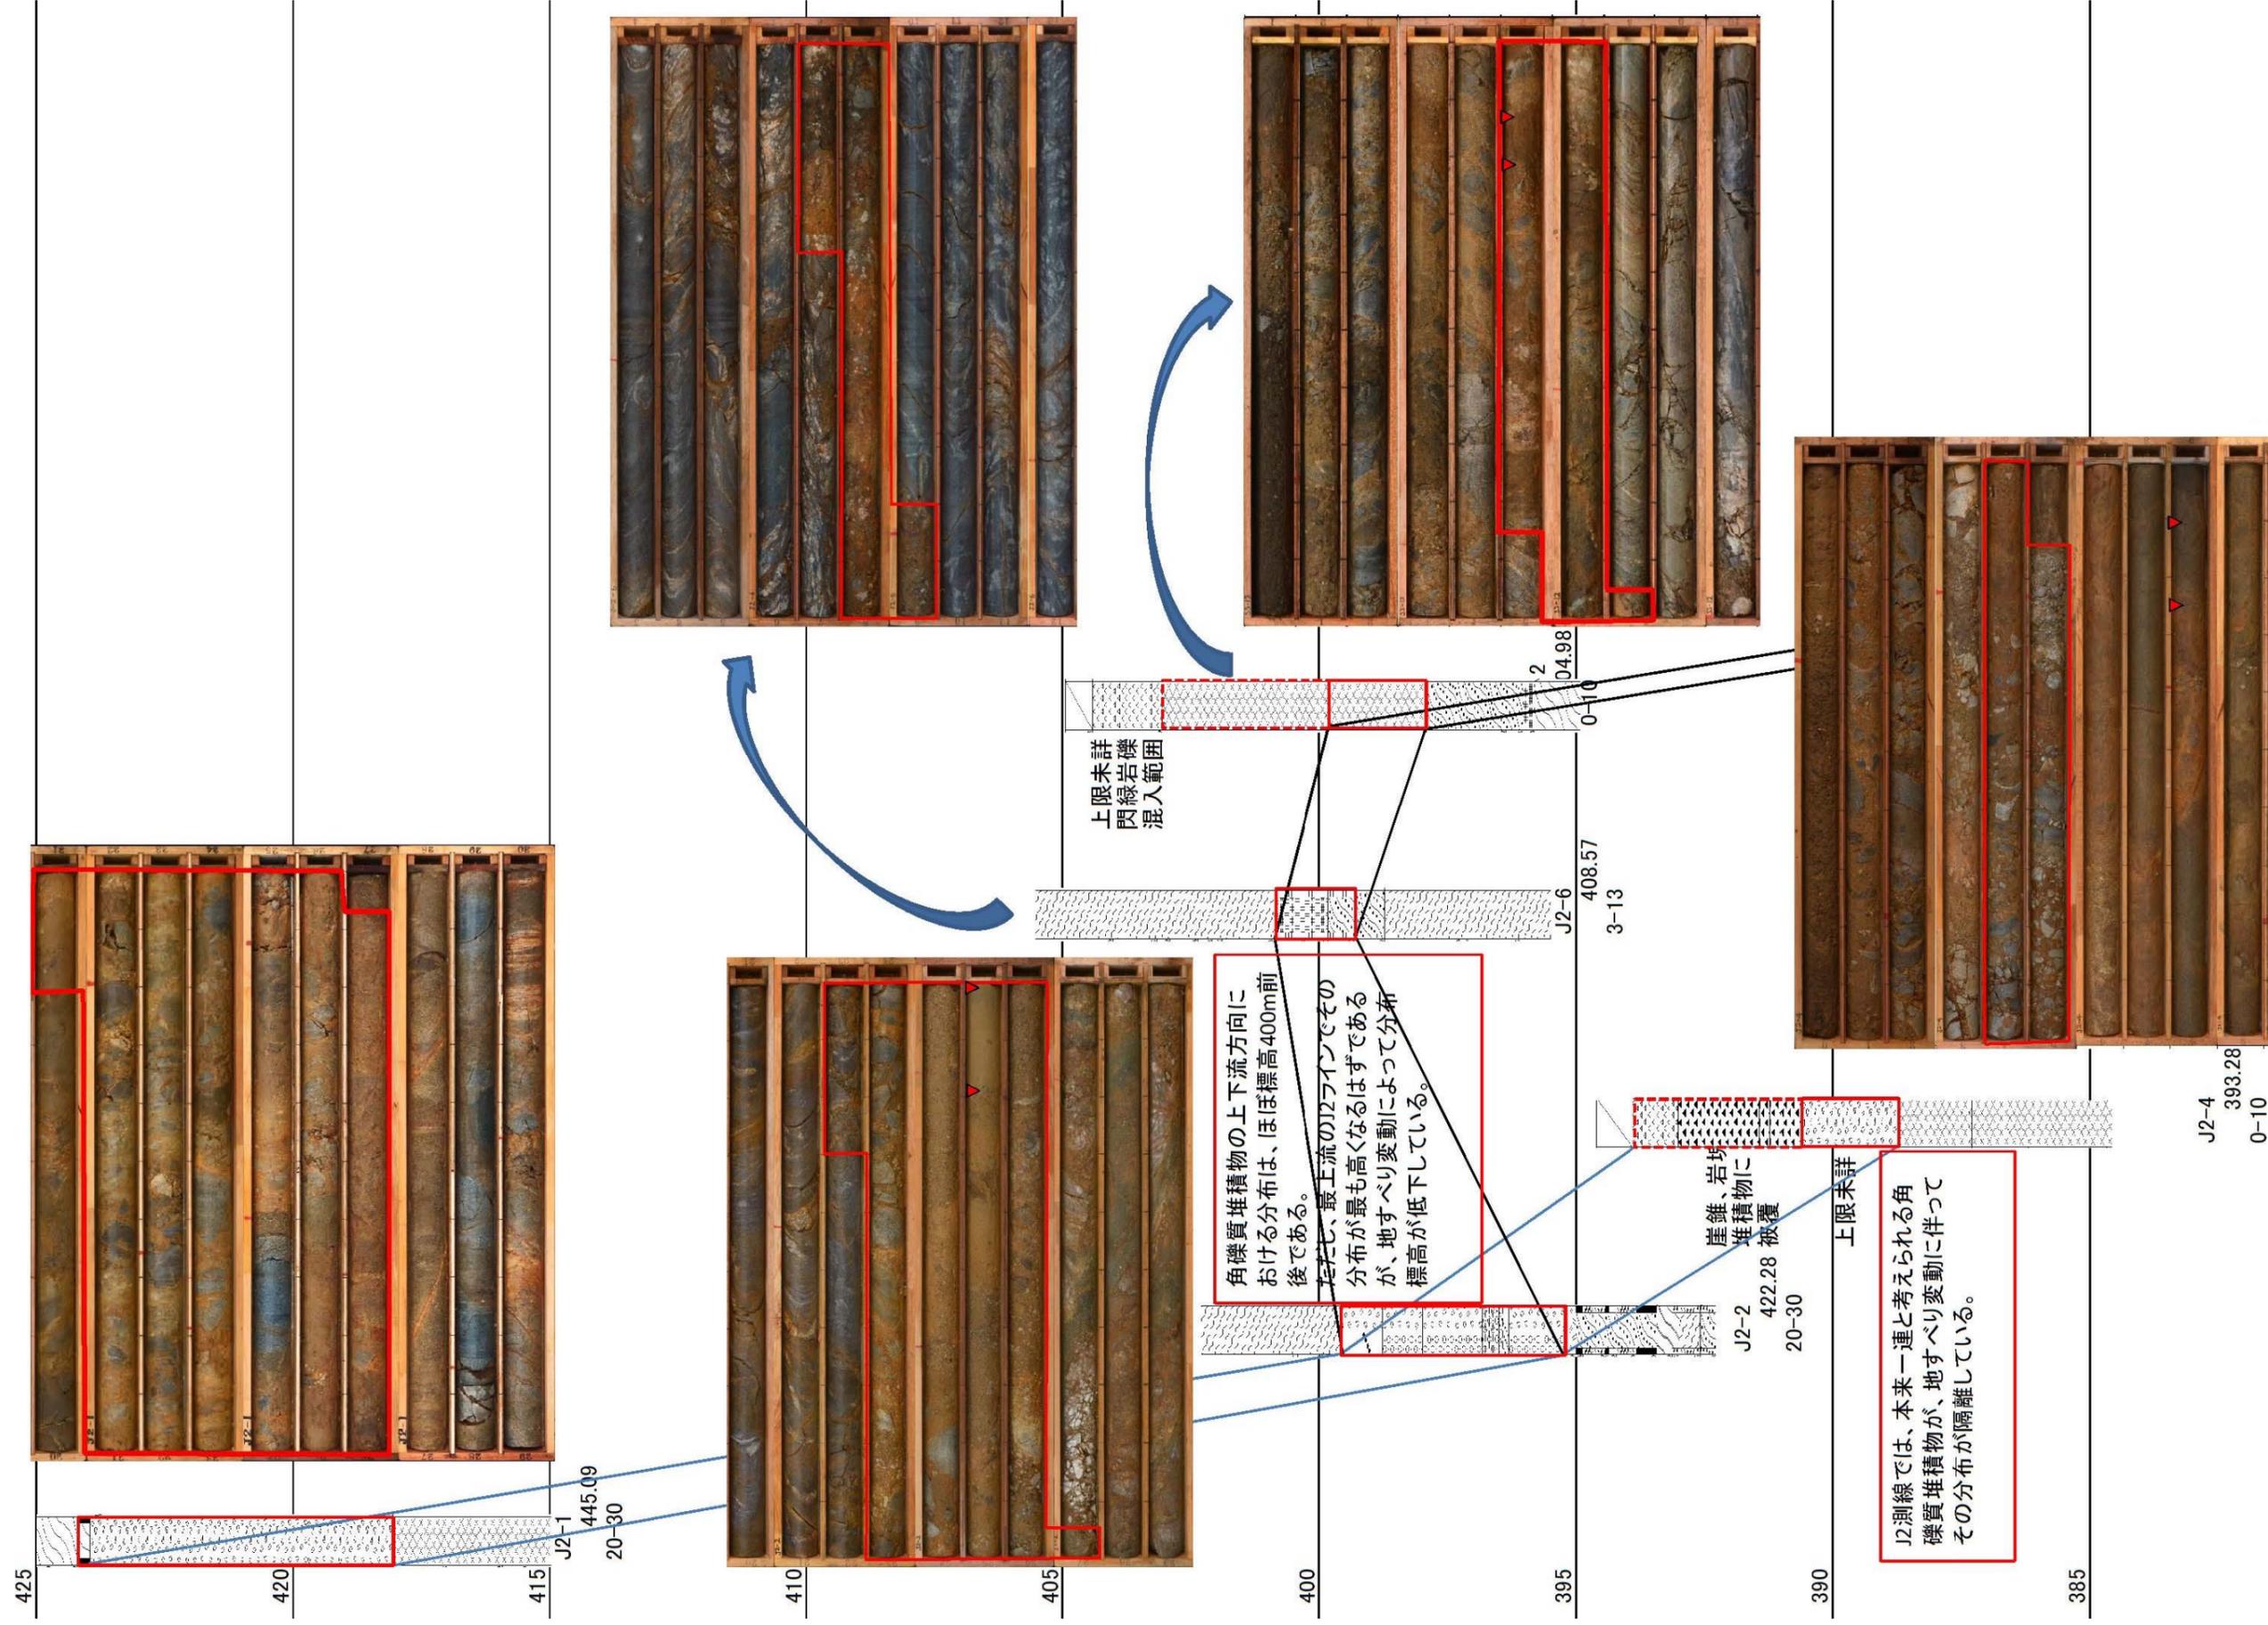
図-4.7.1(1) いわゆる「角礫質堆積物」に関する柱状対比図(1)

図-4.7.1 は、この角礫岩の分布が確認された地点を柱状対比図として示した。これらは、SL-4 ブロック及び SL-3 ブロックでは、ほぼ標高 400m 前後の付近に分布している。このようなことから、これらが堆積物である可能性が考えられた。これらの角礫岩が、仮に堆積層であった場合、この上位に分布する岩盤状の地質体は、地すべり性の移動岩塊と考えざるを得なくなる。対象斜面について、地史的な観点からの形成過程を踏まえたうえで安定性を議論するためには、この角礫岩の由来を明確にする必要が考えられる。

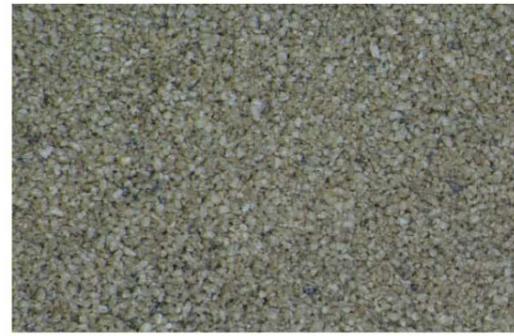
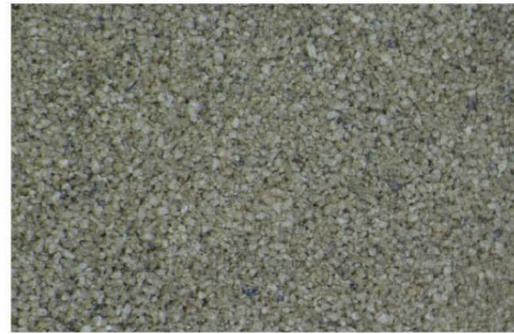
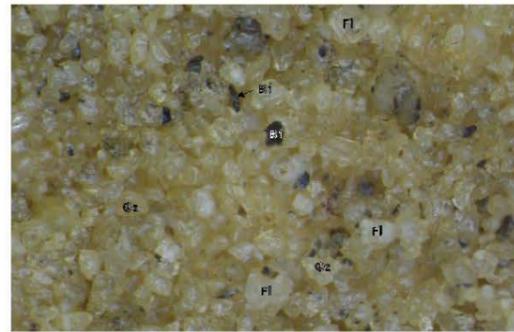
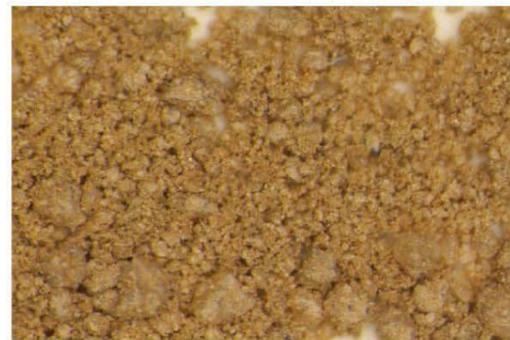
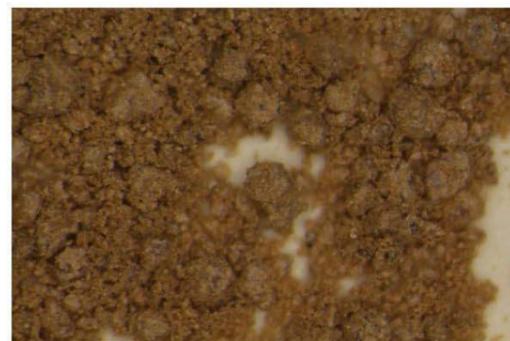
①J2-2 25.8~26.0m:角礫質堆積物中の細粒相

備考:細粒分は極細粒砂~シルト~粘土。

備考:相対的粗粒分は粗粒砂サイズ以上の粒子をほとんど含まず、粒度がよくそろった円形粒子が目立つ。

備考:粒子は円磨されているものが多い。

試料①は、構成粒子の主体は比較的粒径が均一で、角が取れた珪長質（石英・長石質）鉱物を主体としており、有色鉱物の混入が極めて少ない。このことは、これの形成過程で何らかの淘汰・分級作用が加わったことが確実であり、水付きの堆積物であることが確実である。ただし、洗浄過程で失われた細粒分も構成物中に相当含まれていたことも事実であることから、その堆積物は混濁流（例えば、土砂流あるいは土石流）起源のもので、急速に堆積したものであることが考えられる。

試料①については、別途、上下方向を設定した定方位の岩石薄片を作成し、偏光顕微鏡観察及び粒度を検討するためのモード測定を行った。その結果は、この試料が水付き堆積物であり、基質部のうねりが見られる。このことから、硬質の粒子を含む軟質堆積物である本層は、偏圧を伴う上載荷重を受けて変形した可能性が考えられる。斜面変動に伴って、この砂質泥ユニットの特に上部が強く変形を受けた可能性が高いと考えられる。

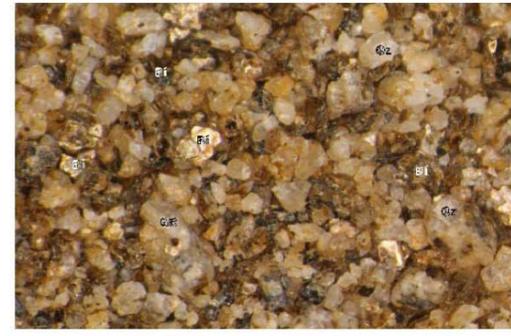
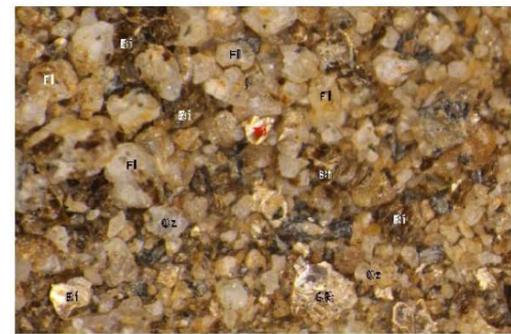
②J2-4 8.75~8.90m:閃緑岩の現地性マサ土

備考:淘汰不良で、稜字は角、歪角粒子が多い。

試料②は、3 者の内、最も粗粒で、閃緑岩における鉱物粒子間の縫合組織を残した岩片が含まれると共に、粒度が不均質かつ角ばったものが主体であることから、閃緑岩がマサ化した現地性の風化生成物であることは確実である。

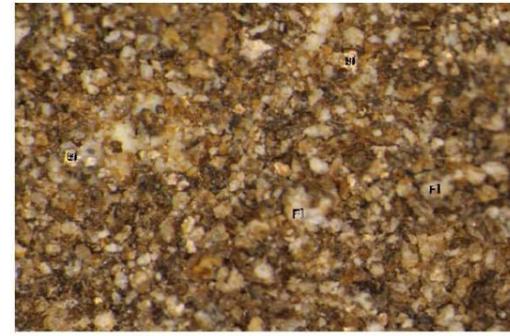
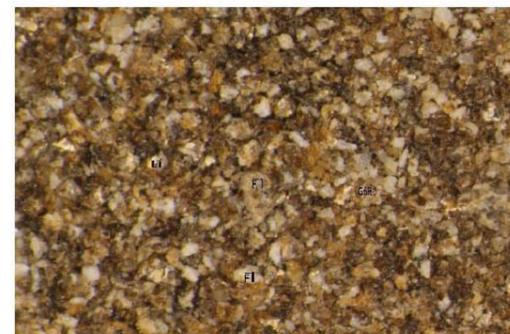
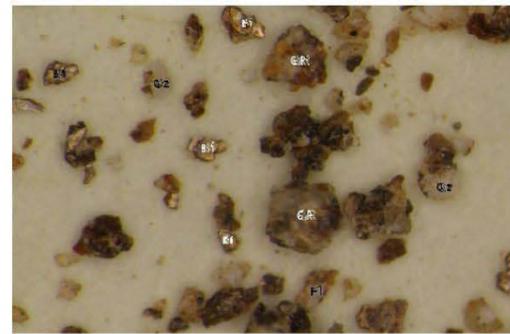
③SS-12 5.78~5.87m:再堆積性閃緑岩風化生成物の可能性のある試料

備考:石英はあるが非常に少ない。②より風化作用が進んで、褐色味が強い。全体に分解が進んで、より稜角が小さくなっている。

試料③は、試料②と比較して、より褐色化と分解が進み、粒径が小さくなっている。閃緑岩における鉱物粒子間の縫合組織を残した岩片も含まれる。石英粒子がごく少ない。これらの点から、明らかな水付き堆積物とは言えず、現地性の風化生成物である可能性が高いが、後背地近傍で再堆積した碎屑物である可能性は除外できない。

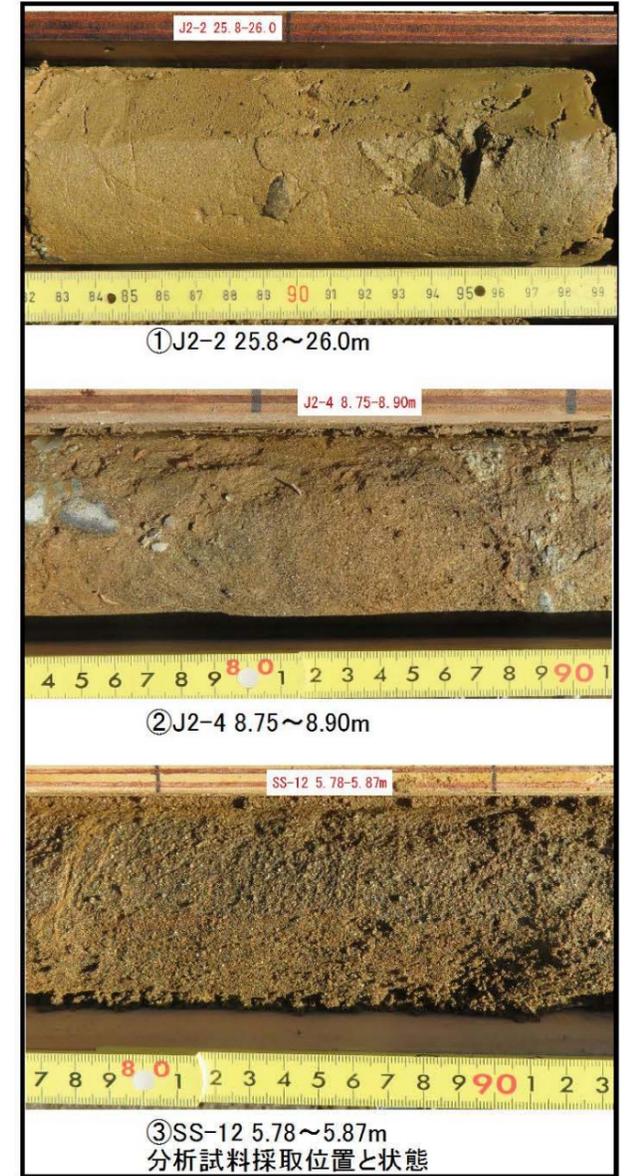
③SS-12 5.78~5.87m  
 分析試料採取位置と状態

①J2-2 25.8~26.0m

②J2-4 8.75~8.90m

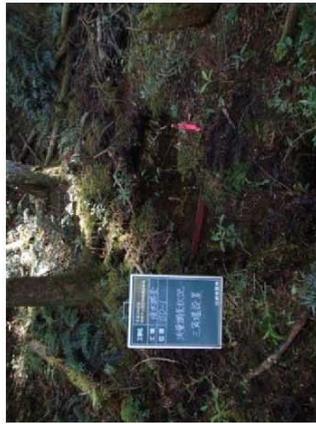
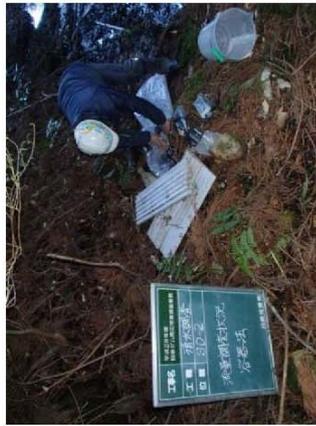
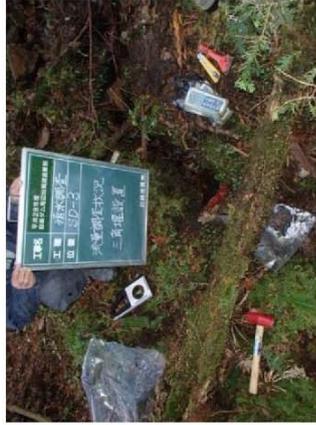
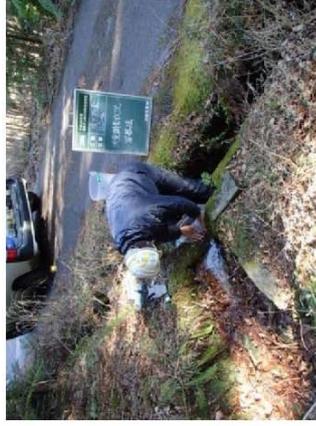
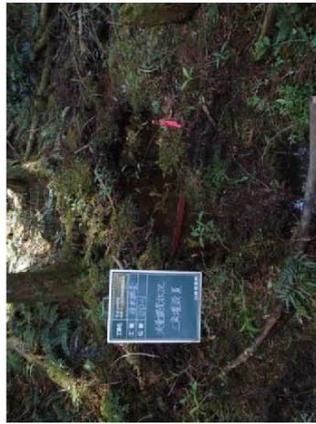
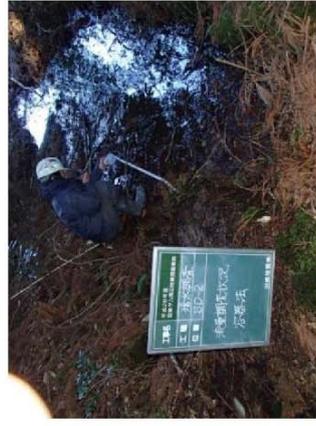
写真-4.8.1 流量調査状況写真

なお、次頁に現地における三角せき設置状況及び流量測定状況を示した(写真-4.8.1)。
