4) ボアホールスキャナ展開画像
および解析図

タイトル：平成28年度設楽ダム周辺地質調査業務
 孔番：SS-12 孔方位：0 孔傾斜：-90
 1.000m - 2.000m

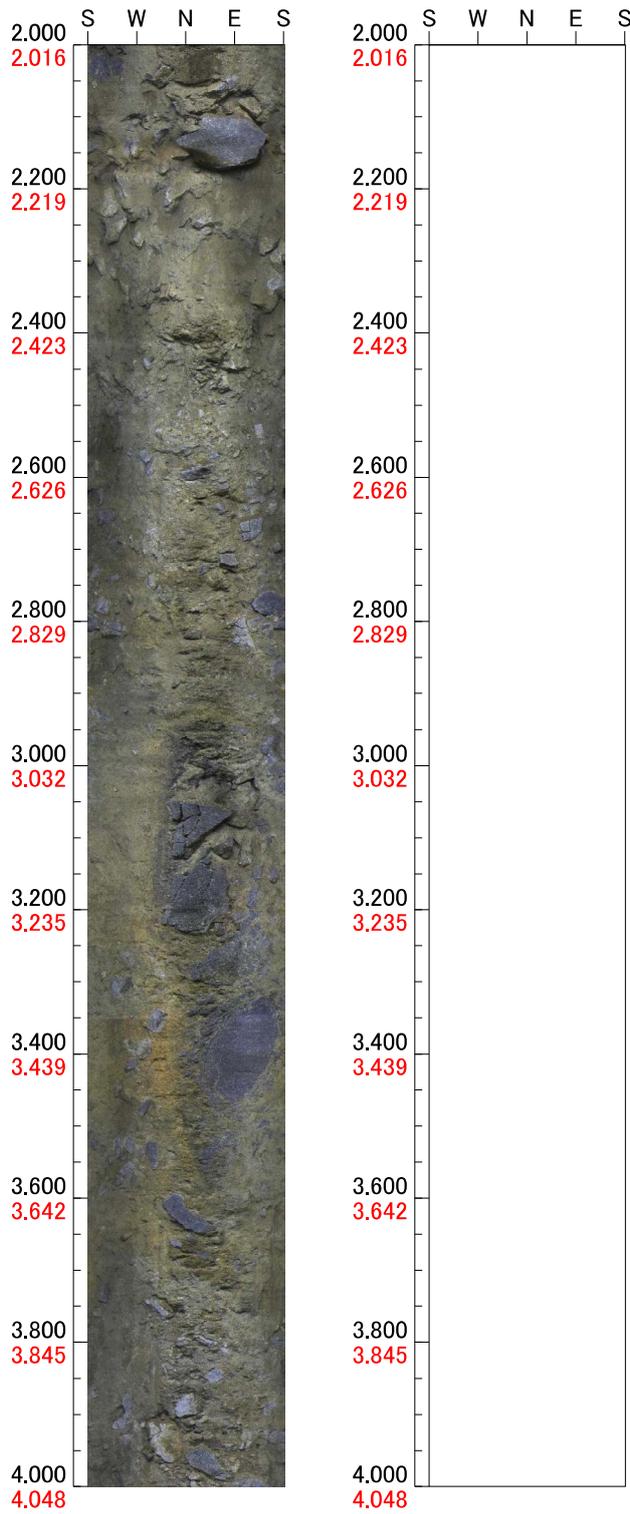
タイトル：平成28年度設楽ダム周辺地質調査業務
 孔番：SS-12 孔方位：0 孔傾斜：-90
 2.000m - 4.000m

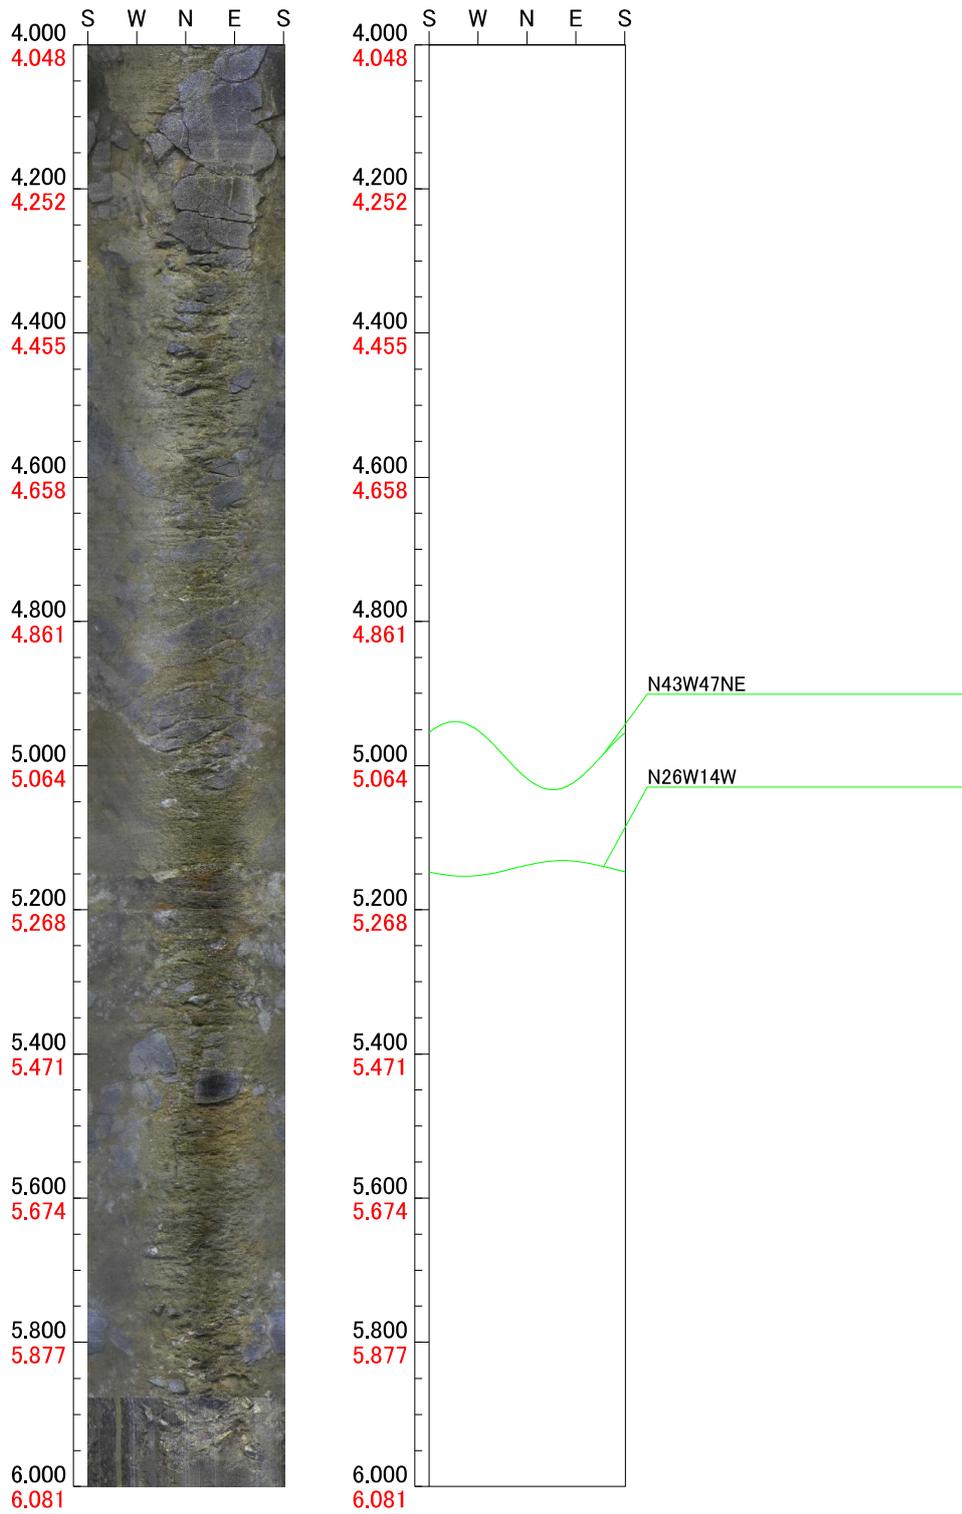
タイトル：平成28年度設楽ダム周辺地質調査業務
 孔番：SS-12 孔方位：0 孔傾斜：-90
 4.000m - 6.000m

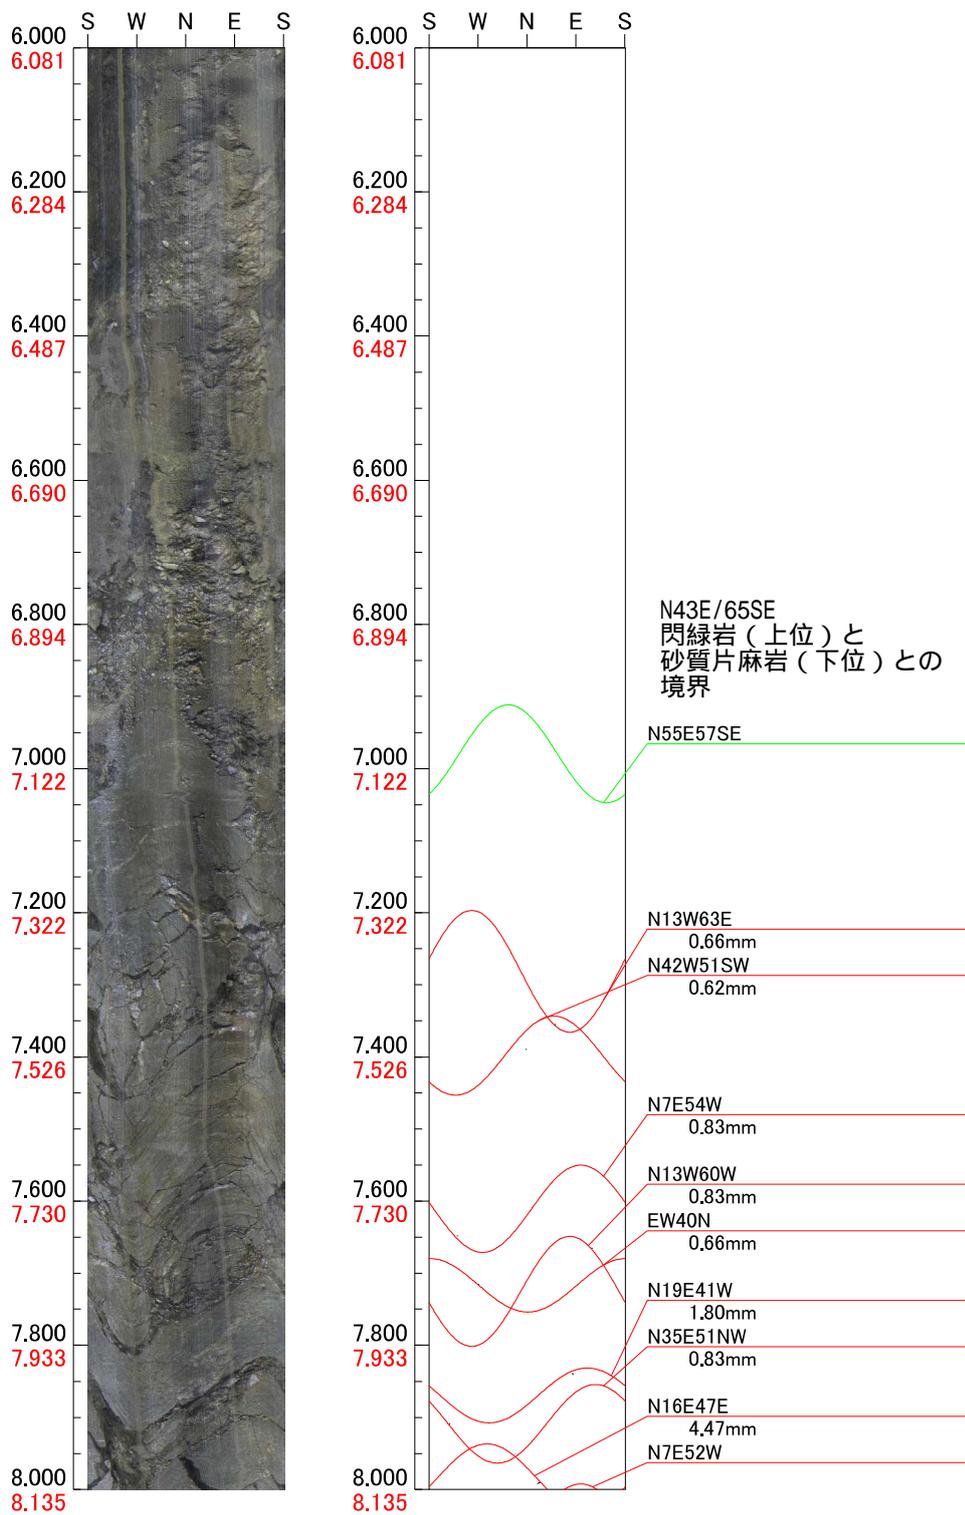
タイトル：平成28年度設楽ダム周辺地質調査業務
 孔番：SS-12 孔方位：0 孔傾斜：-90
 6.000m - 8.000m

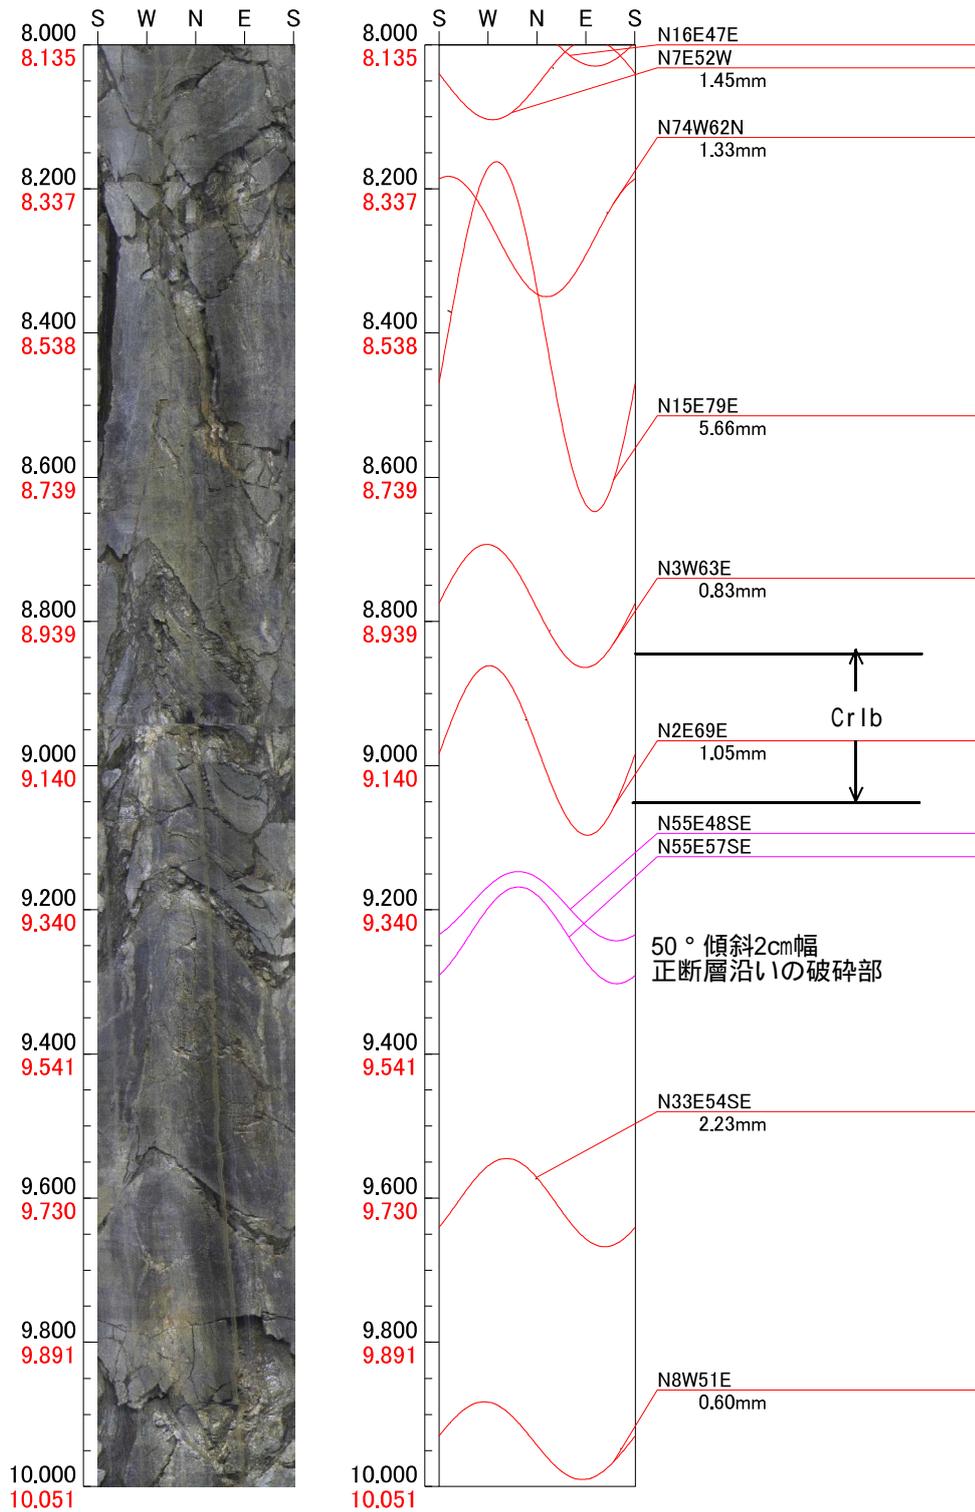
タイトル：平成28年度設楽ダム周辺地質調査業務
 孔番：SS-12 孔方位：0 孔傾斜：-90
 8.000m - 10.000m

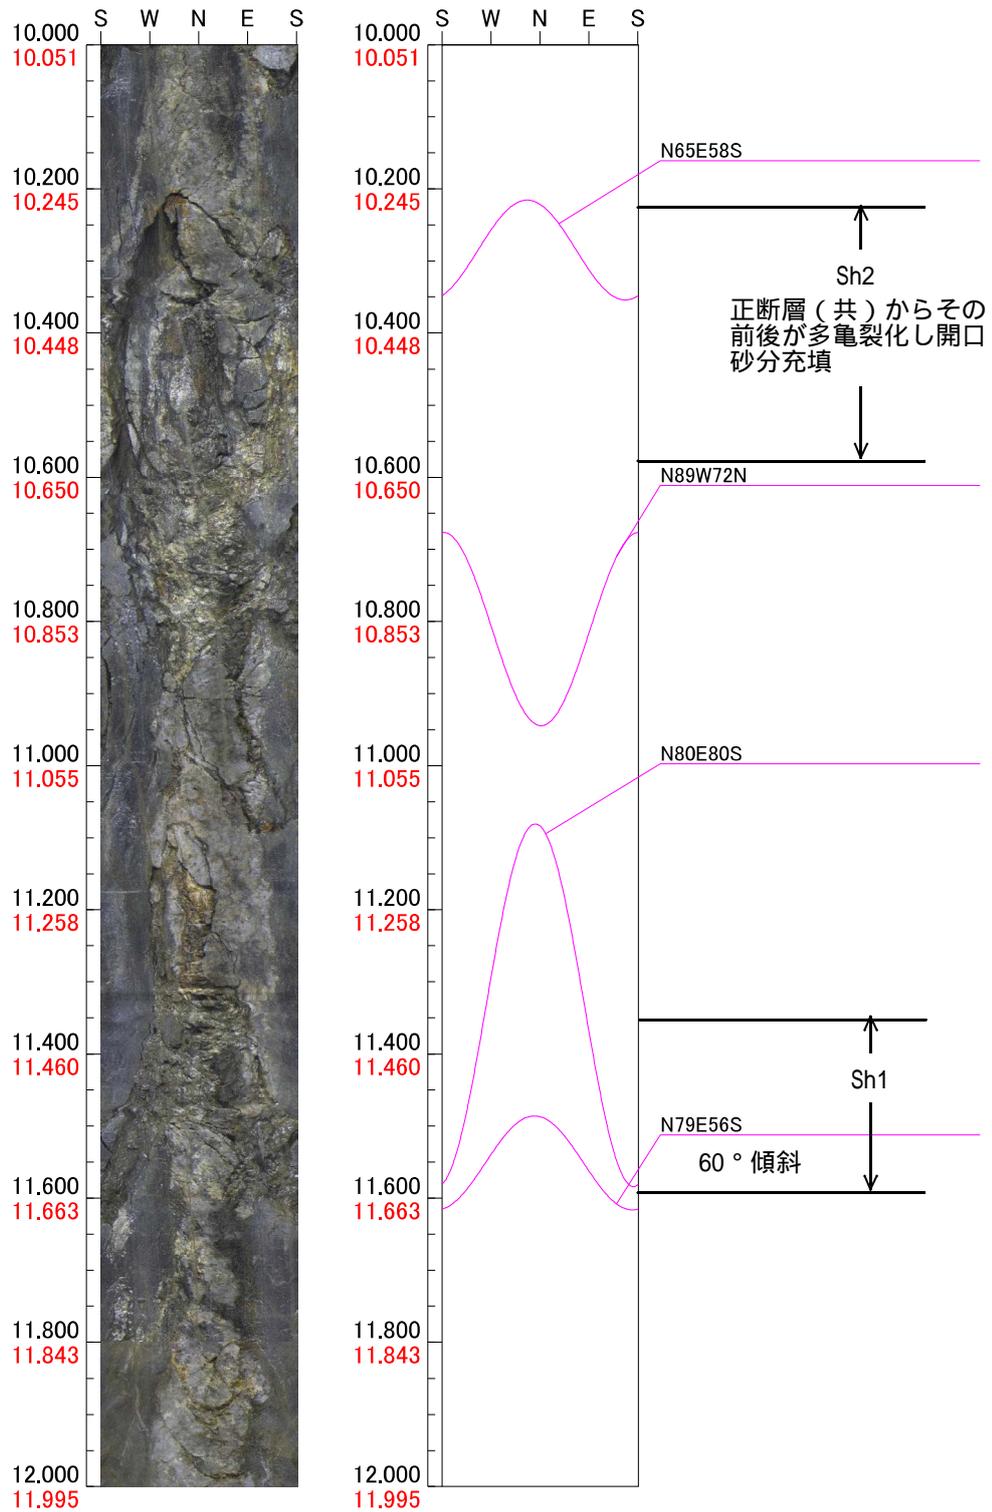
タイトル：平成28年度設楽ダム周辺地質調査業務
 孔番：SS-12 孔方位：0 孔傾斜：-90
 10.000m - 12.000m

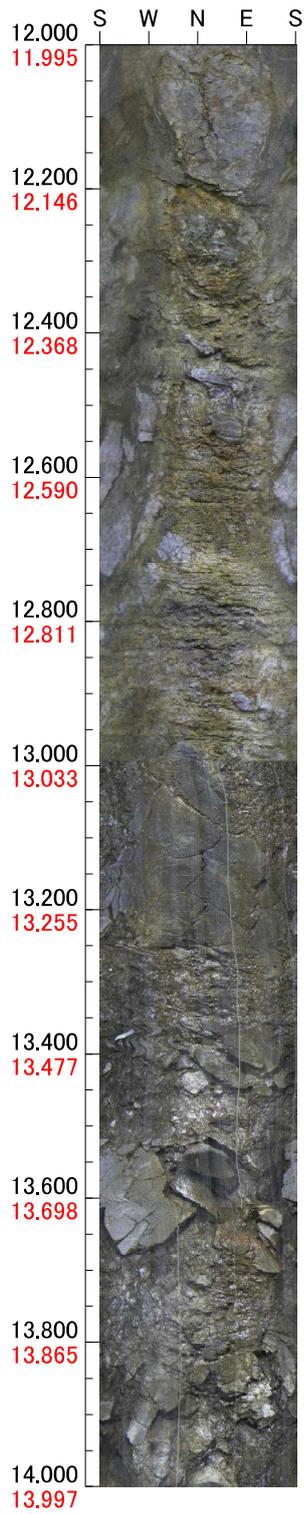
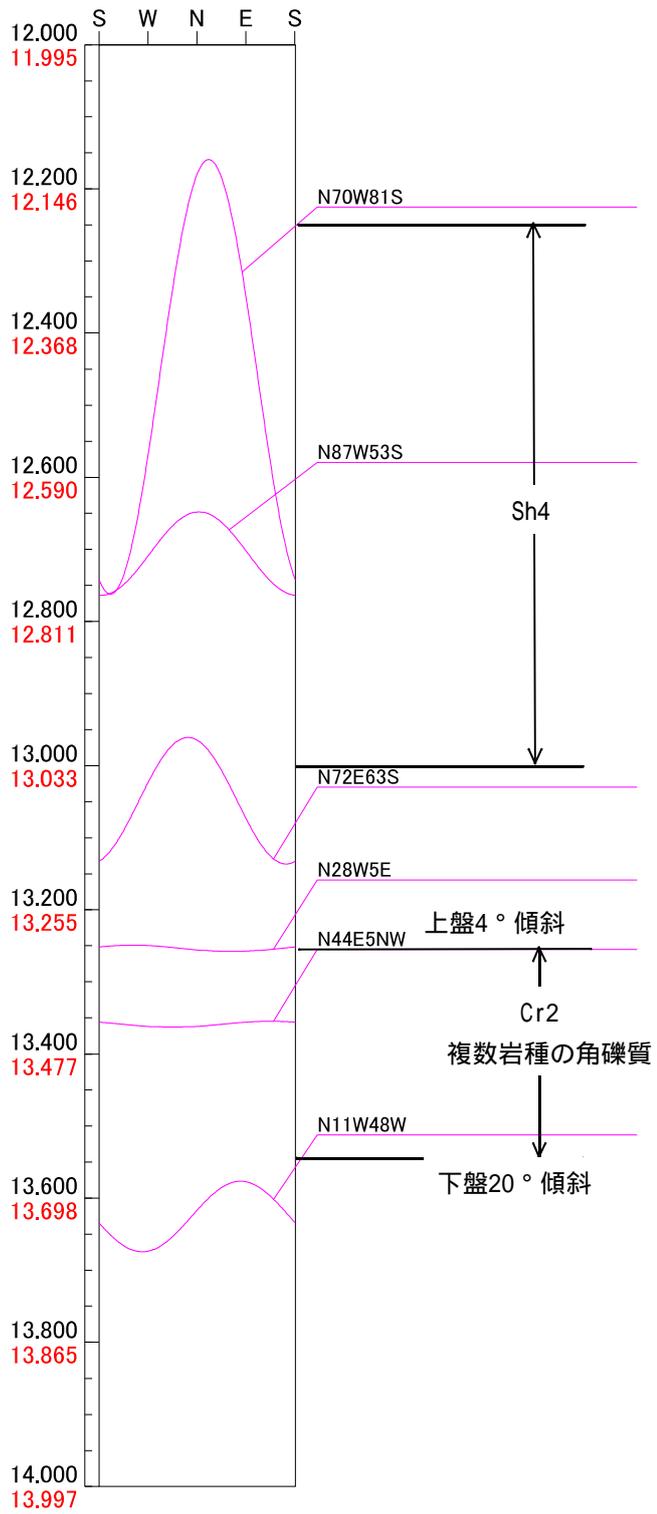
タイトル：平成28年度設楽ダム周辺地質調査業務
 孔番：SS-12 孔方位：0 孔傾斜：-90
 12.000m - 14.000m

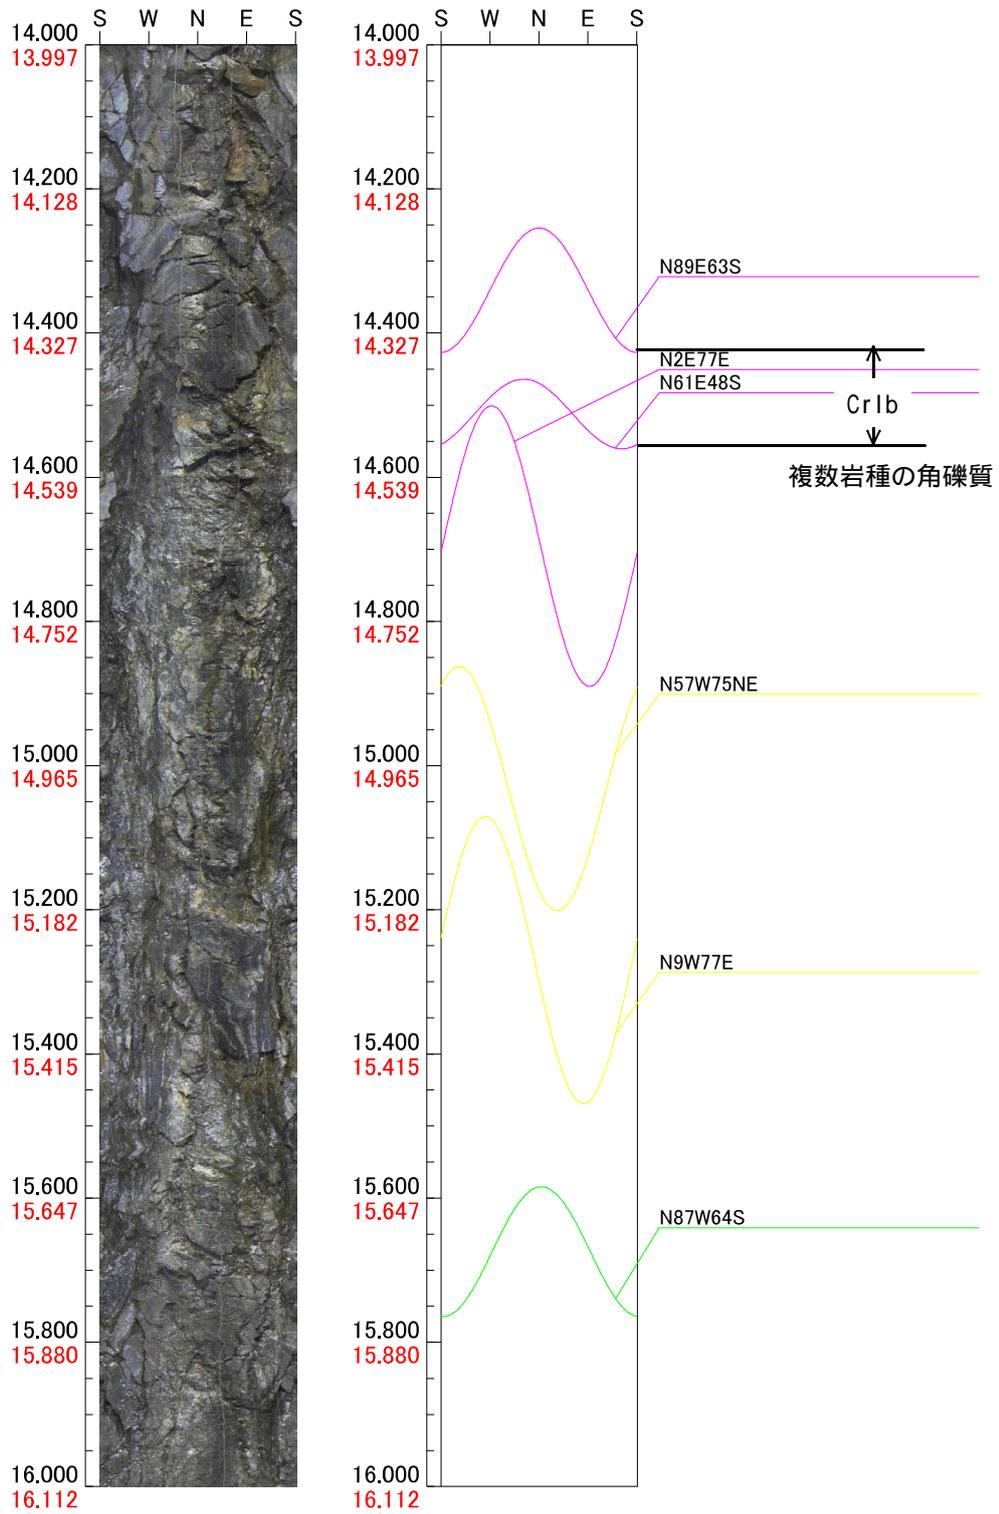
タイトル：平成28年度設楽ダム周辺地質調査業務
 孔番：SS-12 孔方位：0 孔傾斜：-90
 14.000m - 16.000m

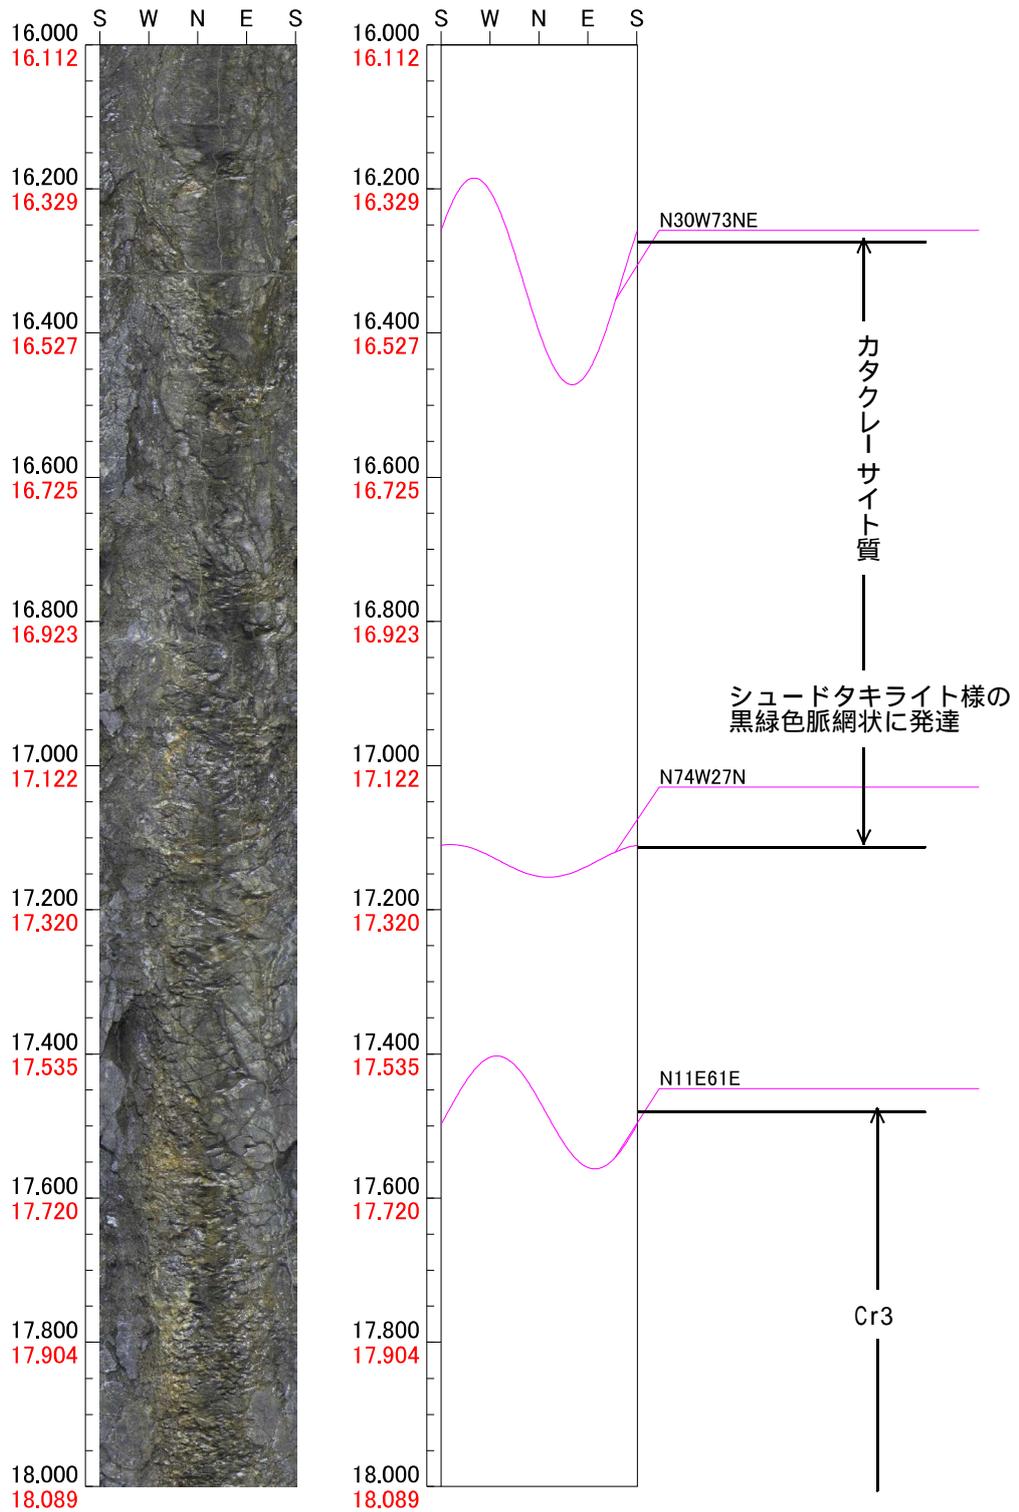
タイトル：平成28年度設楽ダム周辺地質調査業務
 孔番：SS-12 孔方位：0 孔傾斜：-90
 16.000m - 18.000m

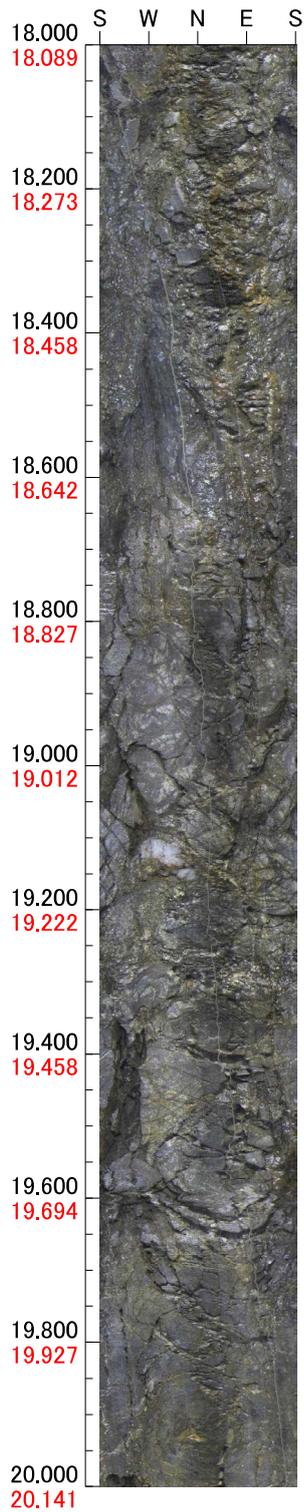
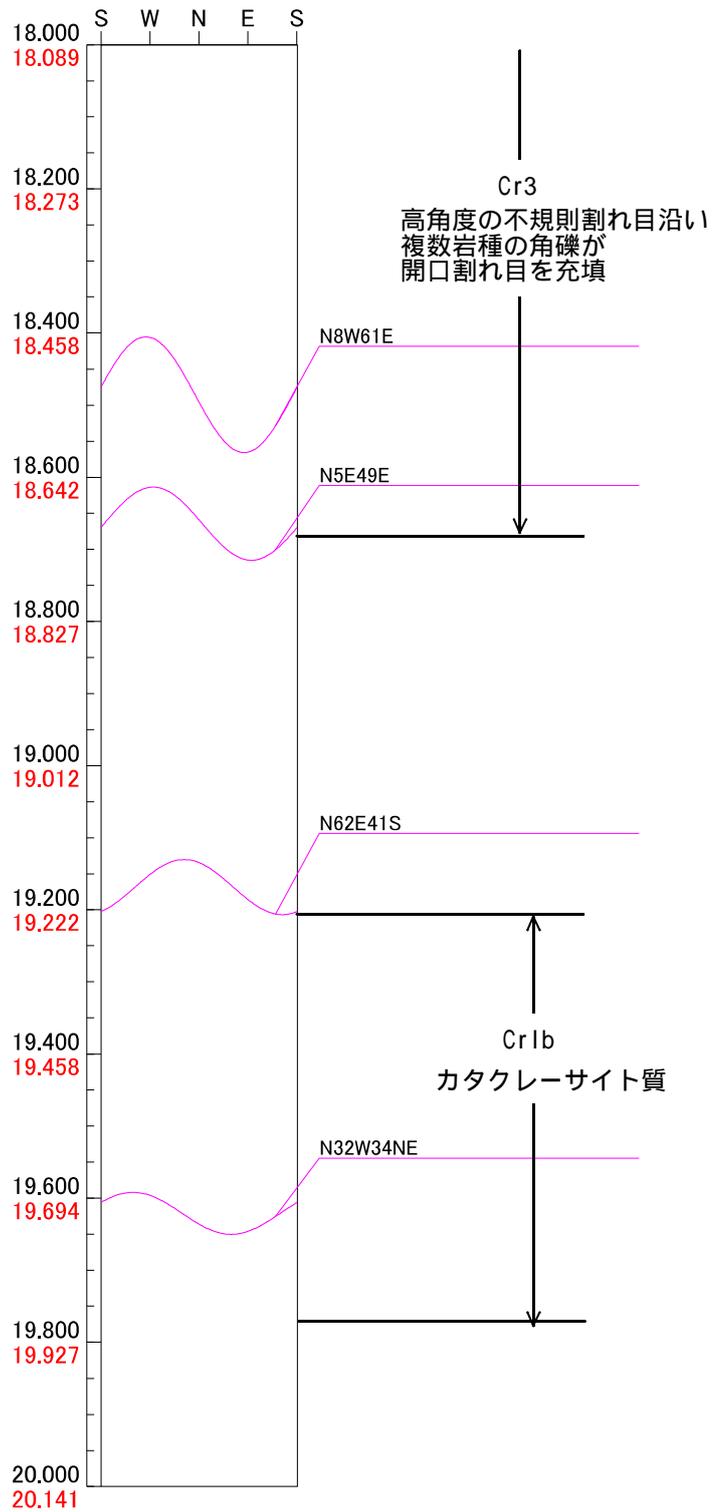
タイトル：平成28年度設楽ダム周辺地質調査業務
 孔番：SS-12 孔方位：0 孔傾斜：-90
 18.000m - 20.000m

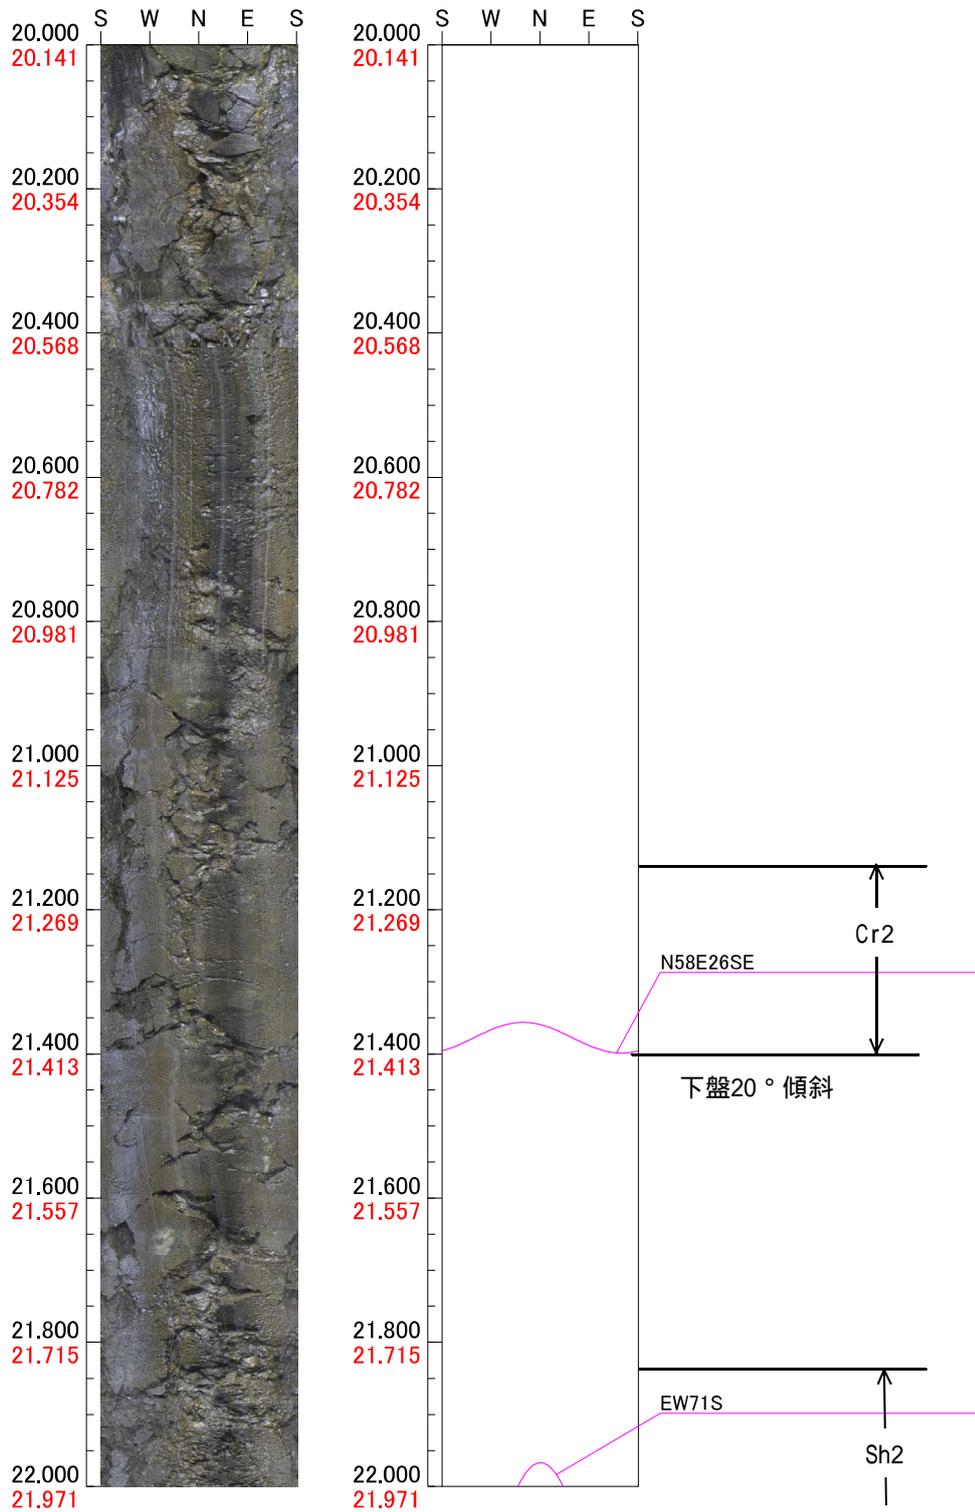
タイトル：平成28年度設楽ダム周辺地質調査業務
 孔番：SS-12 孔方位：0 孔傾斜：-90
 20.000m - 22.000m

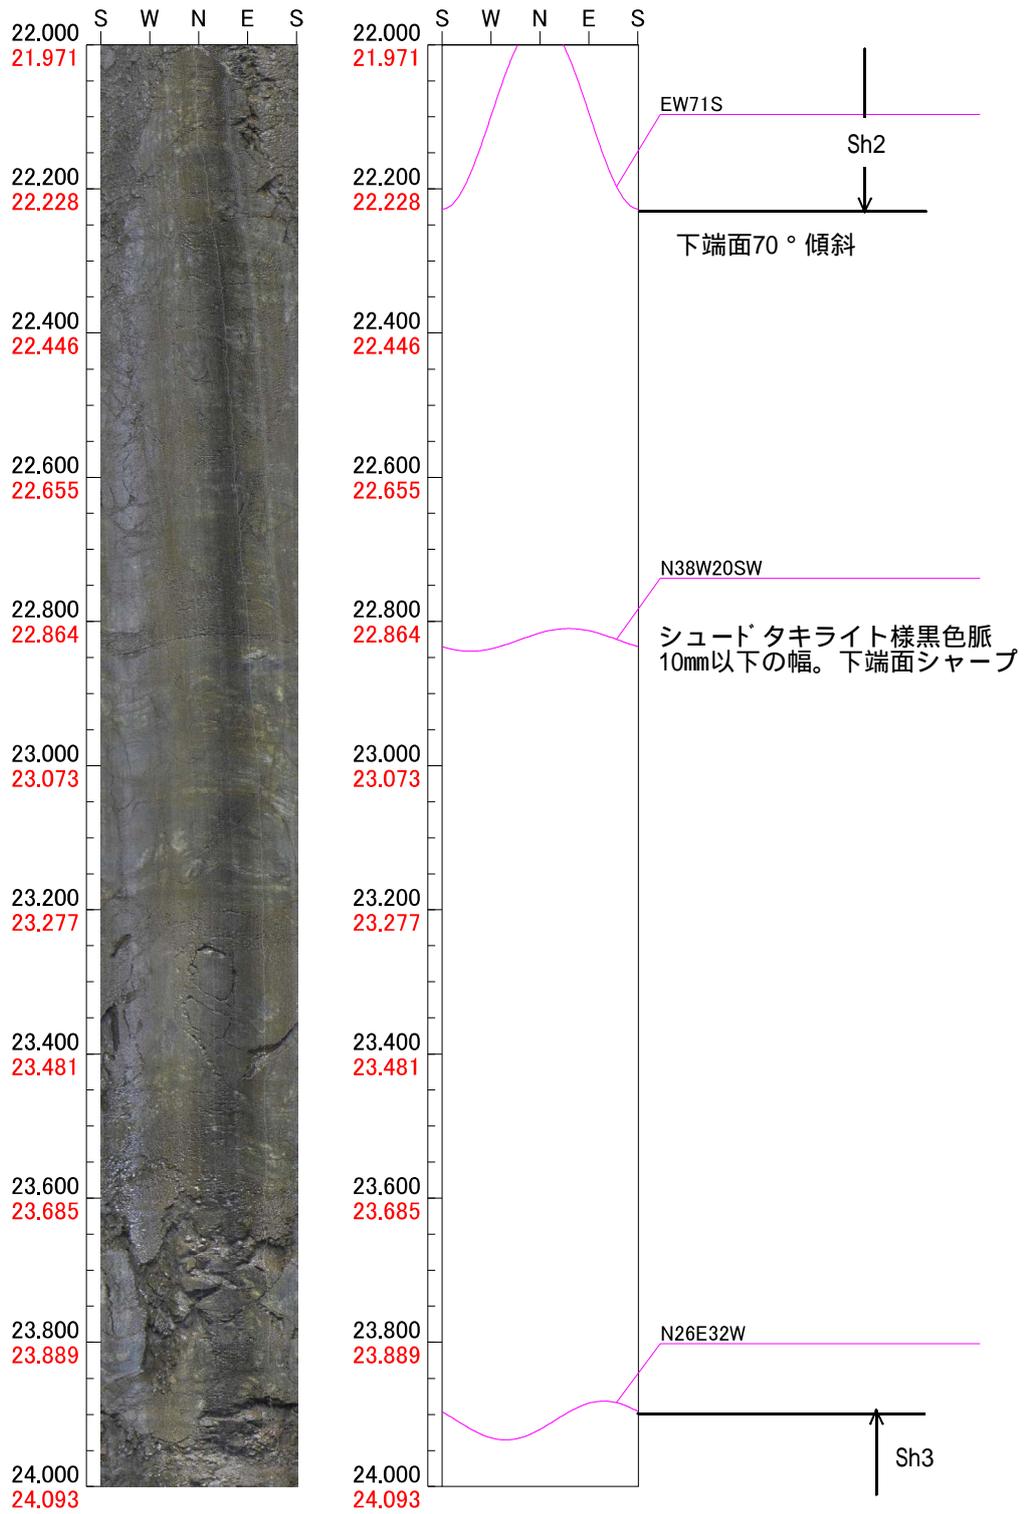
タイトル：平成28年度設楽ダム周辺地質調査業務
 孔番：SS-12 孔方位：0 孔傾斜：-90
 22.000m - 24.000m

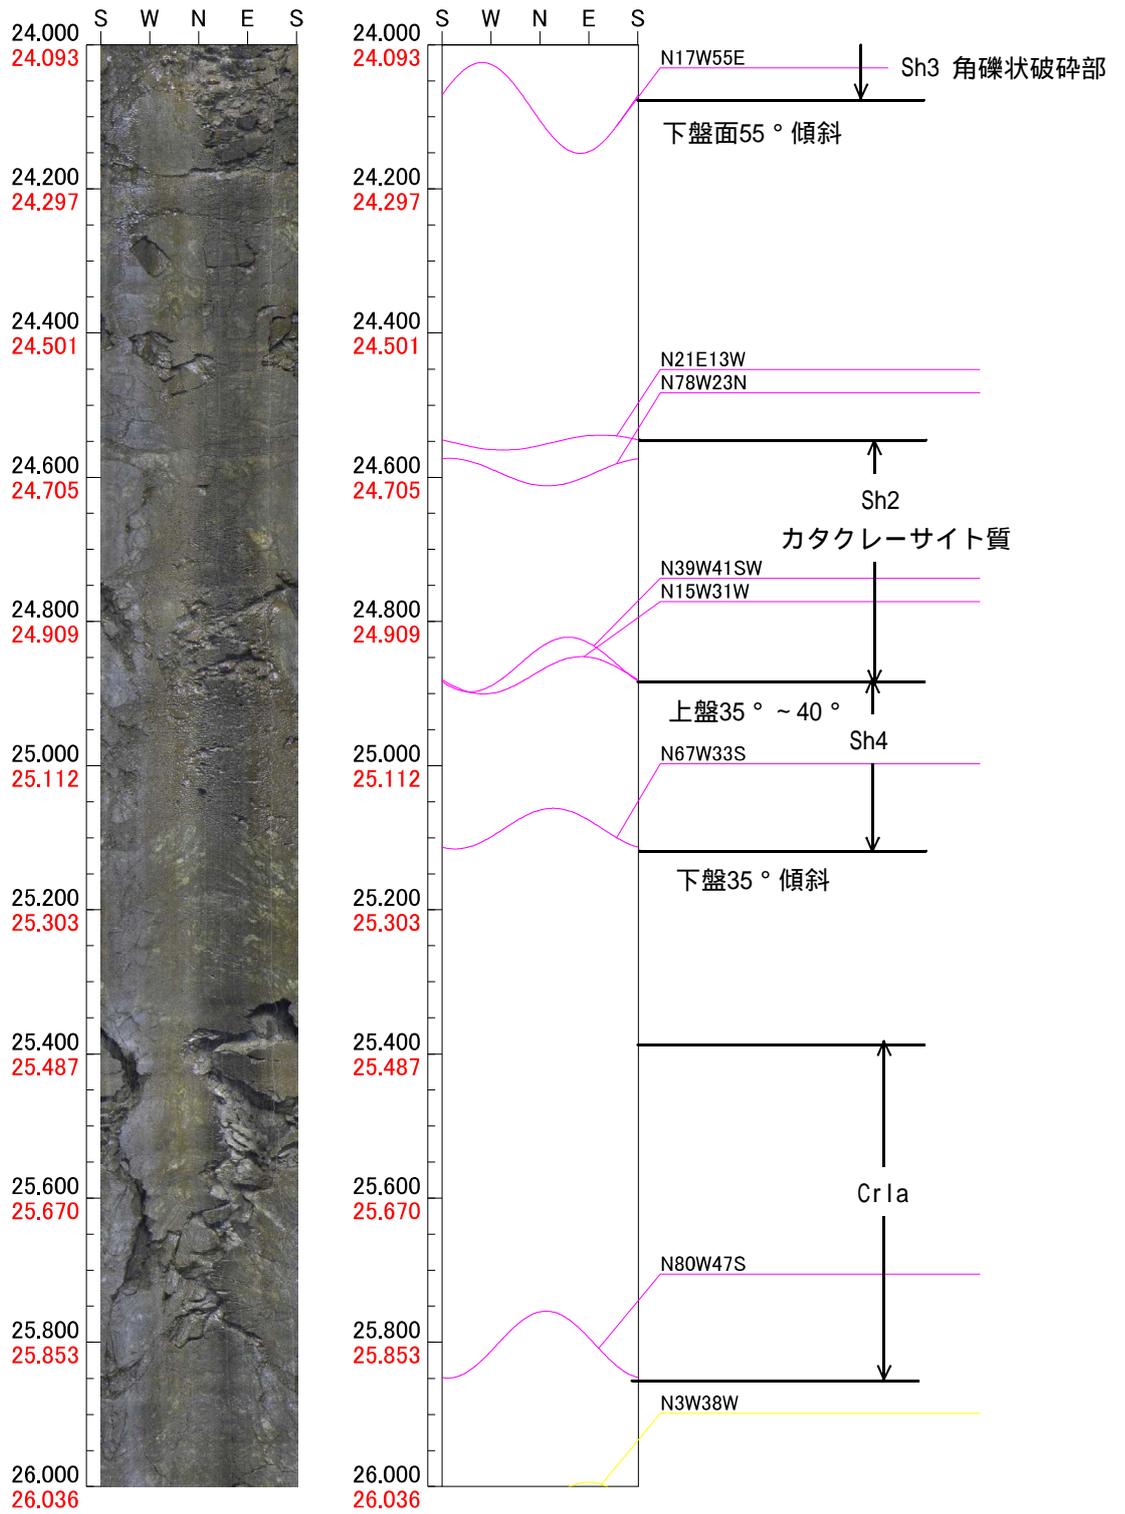
タイトル：平成28年度設楽ダム周辺地質調査業務
 孔番：SS-12 孔方位：0 孔傾斜：-90
 24.000m - 26.000m

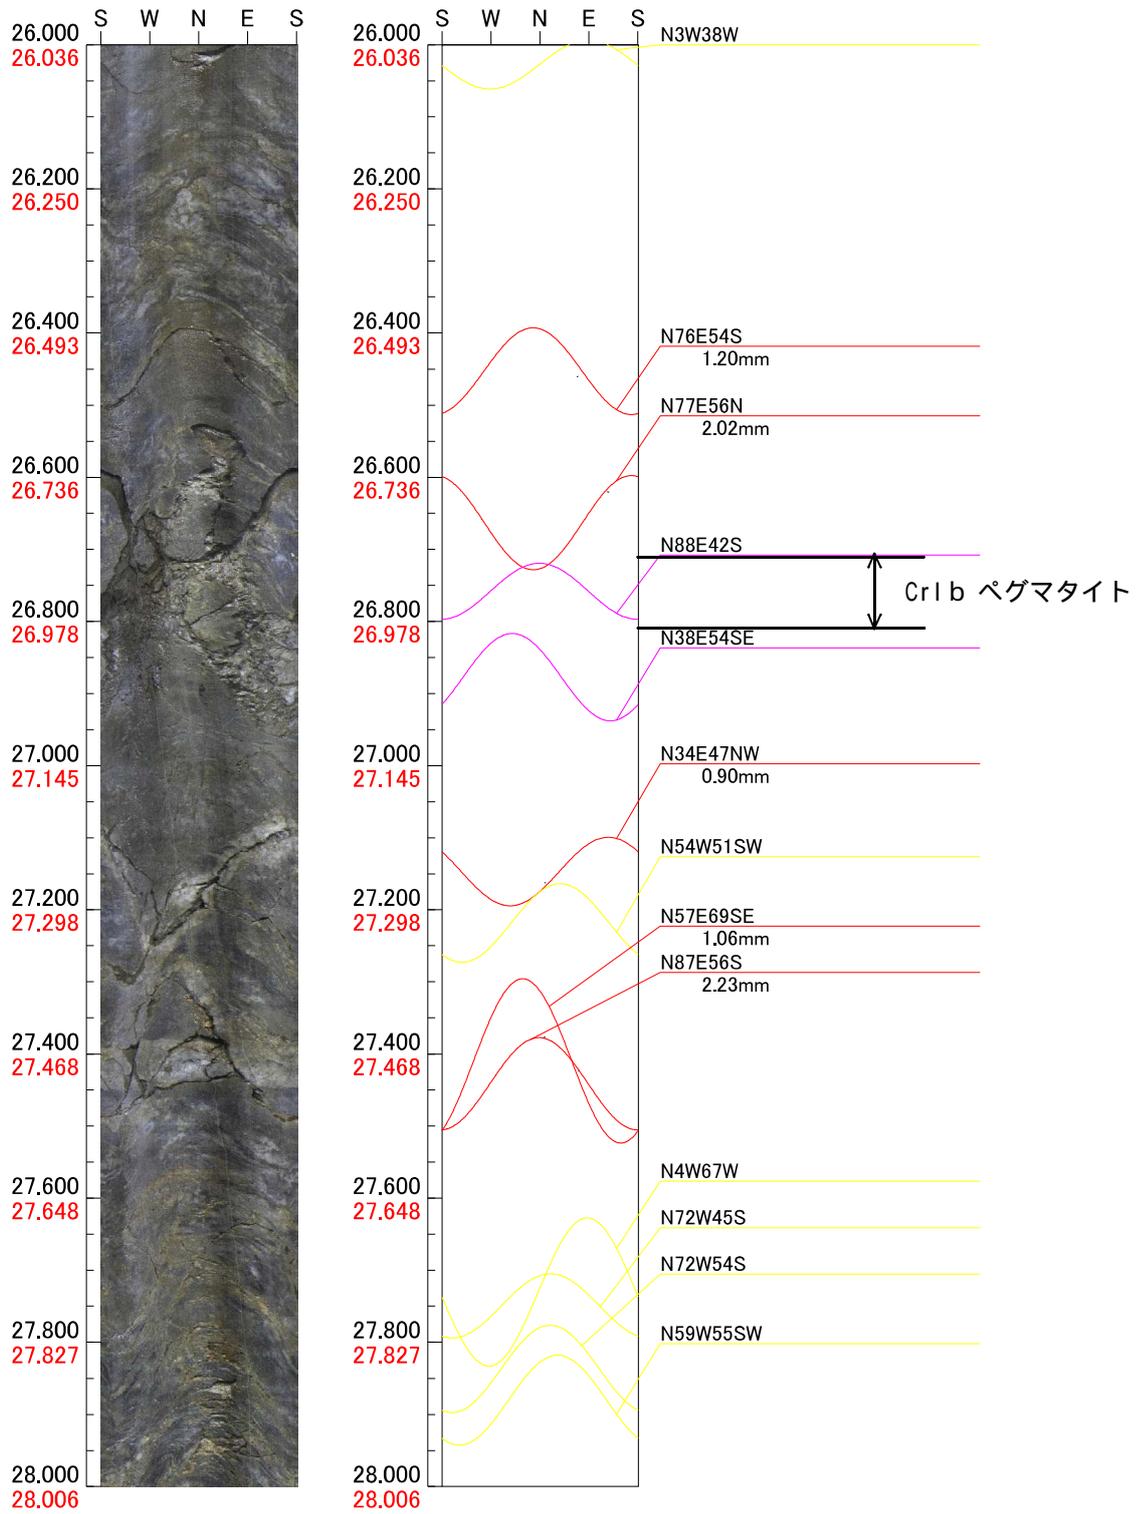
タイトル：平成28年度設楽ダム周辺地質調査業務
 孔番：SS-12 孔方位：0 孔傾斜：-90
 26.000m - 28.000m

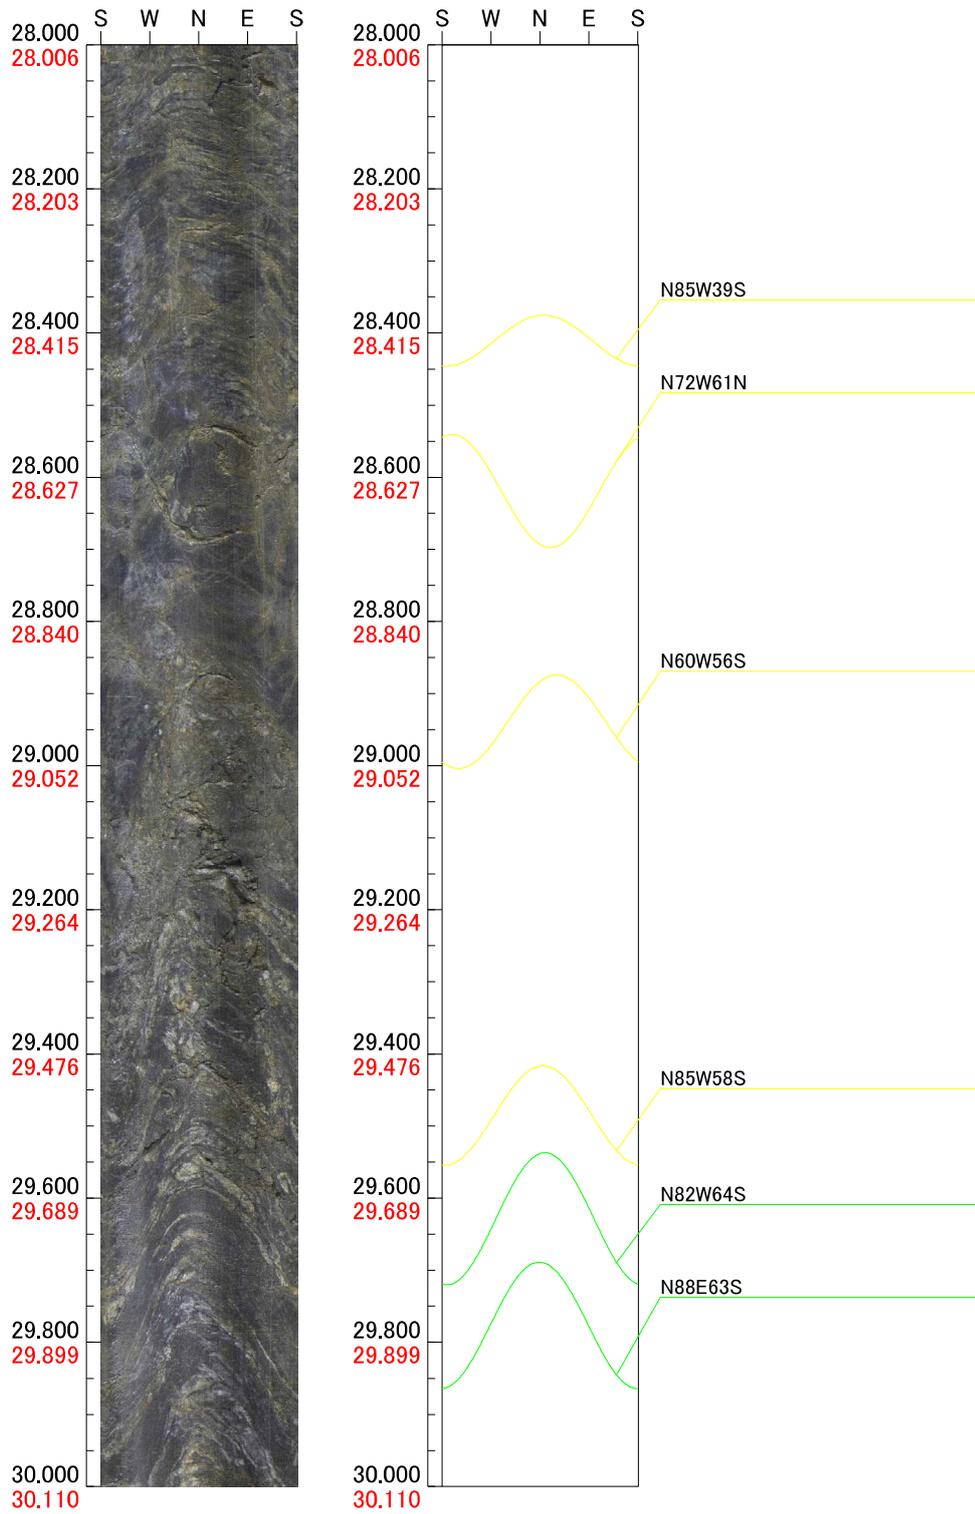
タイトル：平成28年度設楽ダム周辺地質調査業務
 孔番：SS-12 孔方位：0 孔傾斜：-90
 28.000m - 30.000m

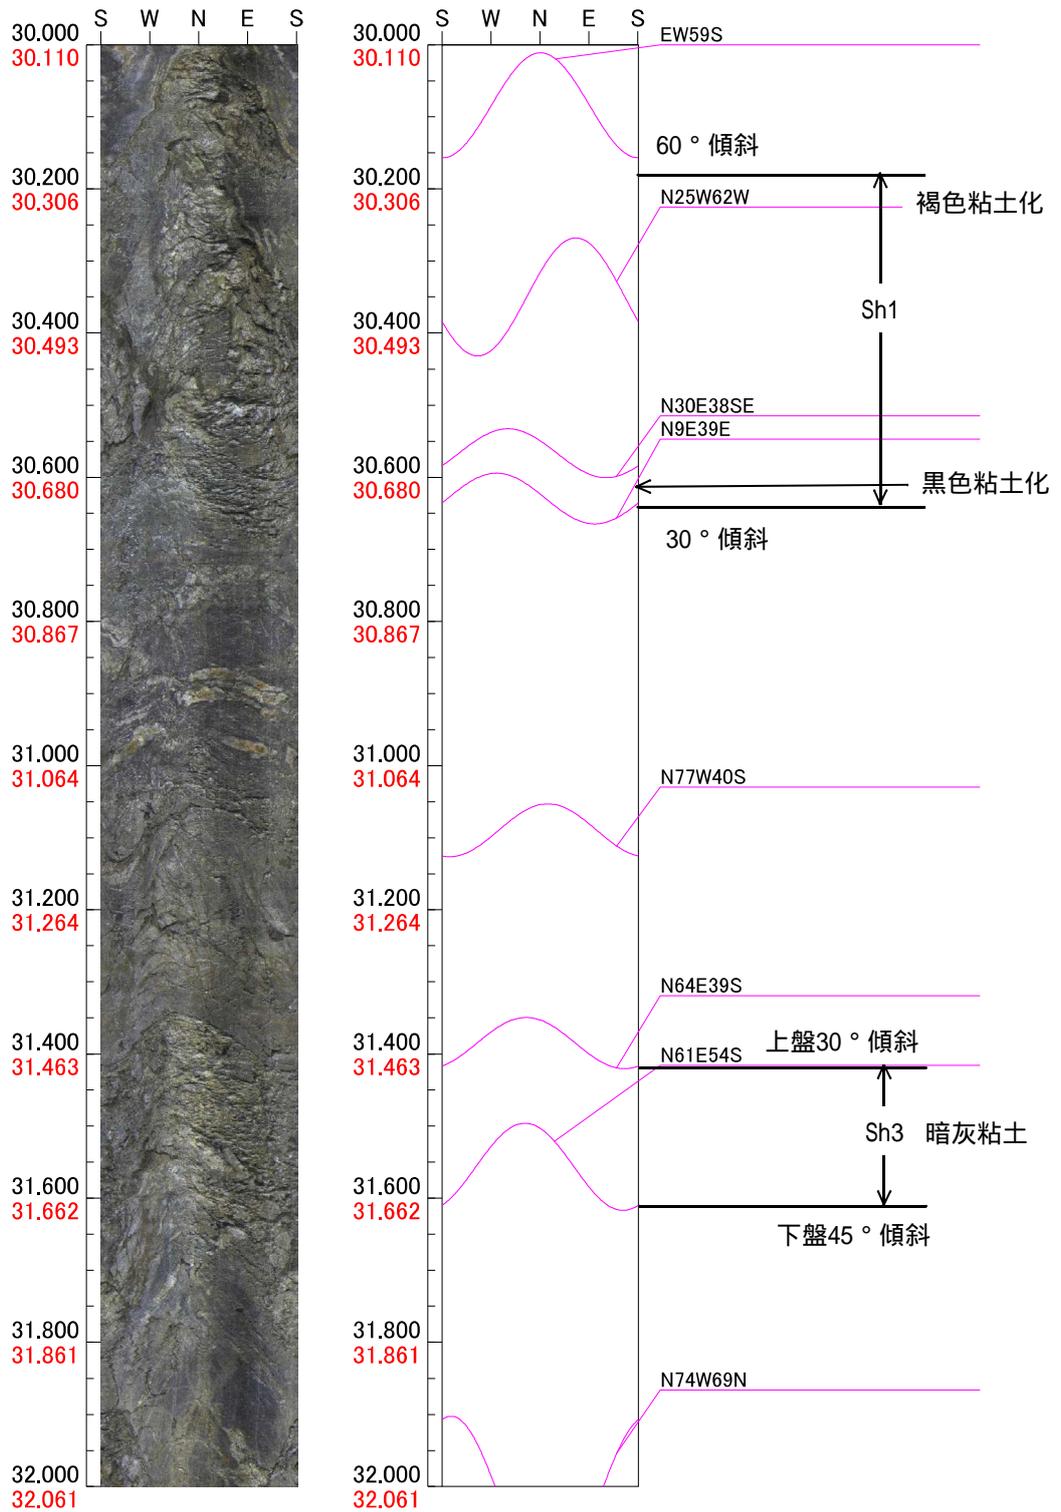
タイトル：平成28年度設楽ダム周辺地質調査業務
 孔番：SS-12 孔方位：0 孔傾斜：-90
 30.000m - 32.000m
