4) ボアホールスキャナ展開画像
および解析図

タイトル：平成28年度設楽ダム周辺地質調査業務
 孔番：SS-12 孔方位：0 孔傾斜：-90
 1.000m - 2.000m

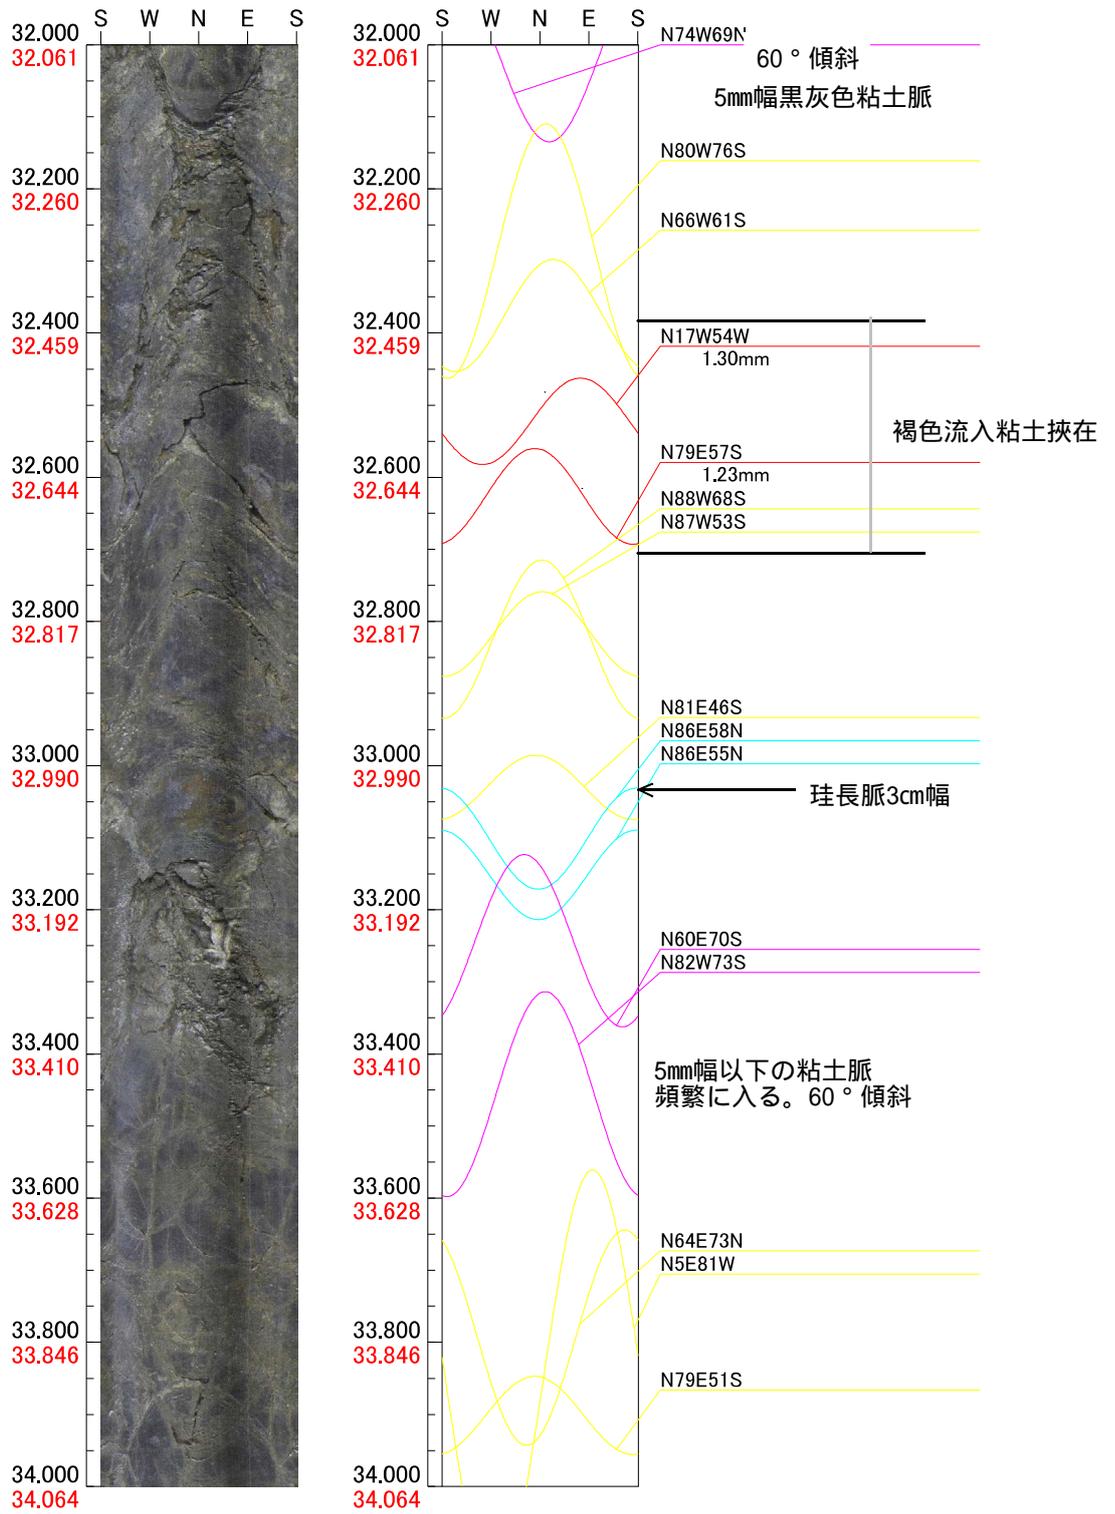
タイトル：平成28年度設楽ダム周辺地質調査業務
 孔番：SS-12 孔方位：0 孔傾斜：-90
 32.000m - 34.000m

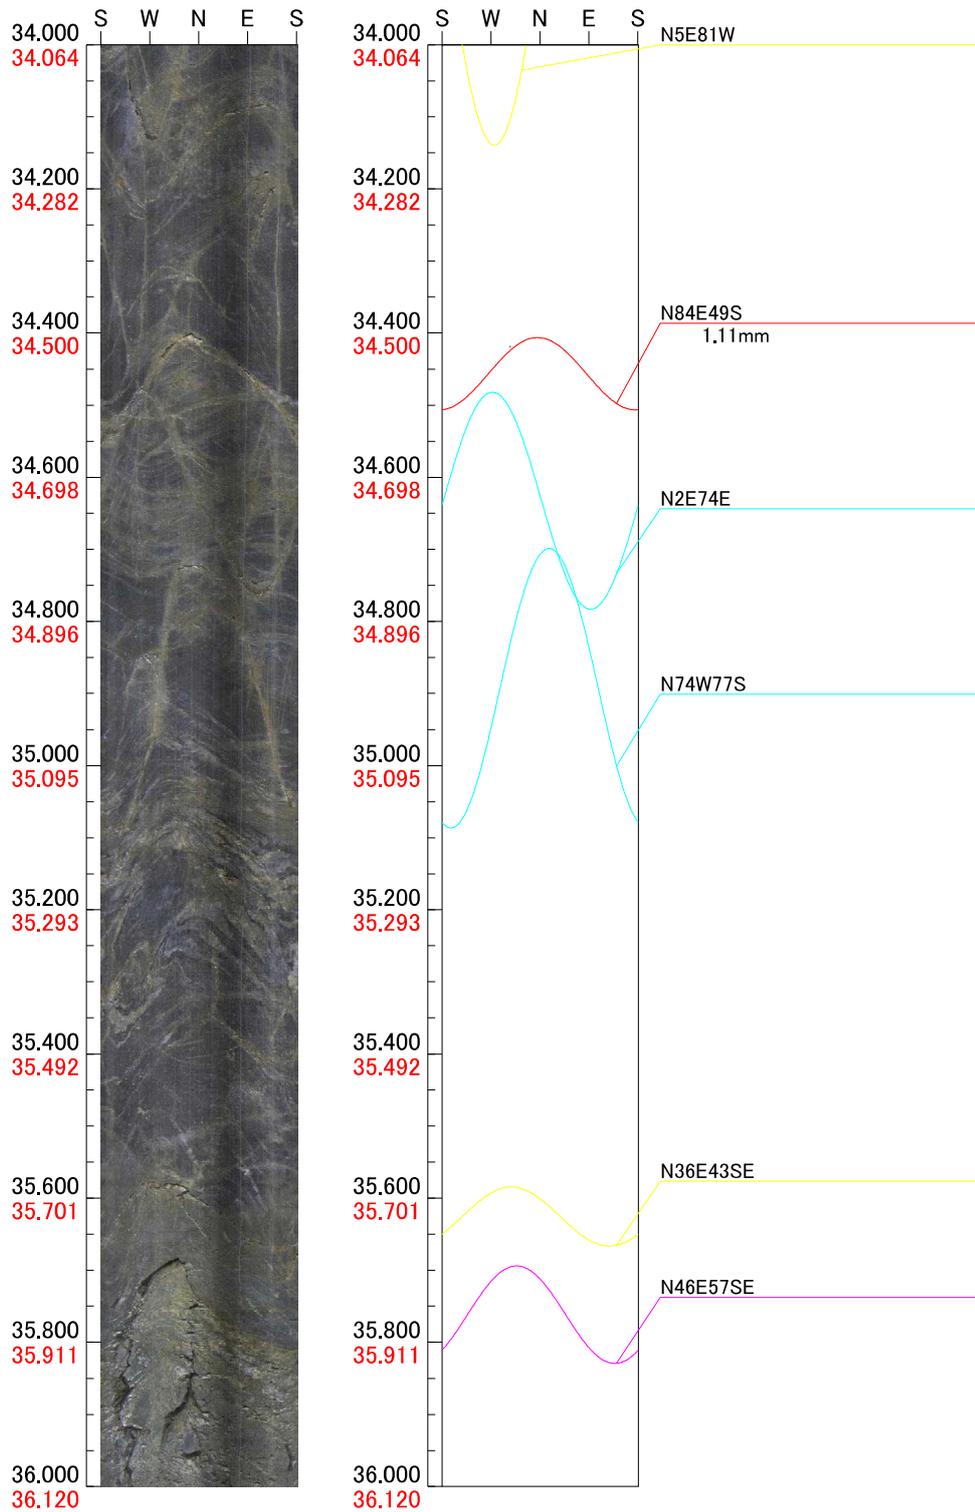
タイトル：平成28年度設楽ダム周辺地質調査業務
 孔番：SS-12 孔方位：0 孔傾斜：-90
 34.000m - 36.000m

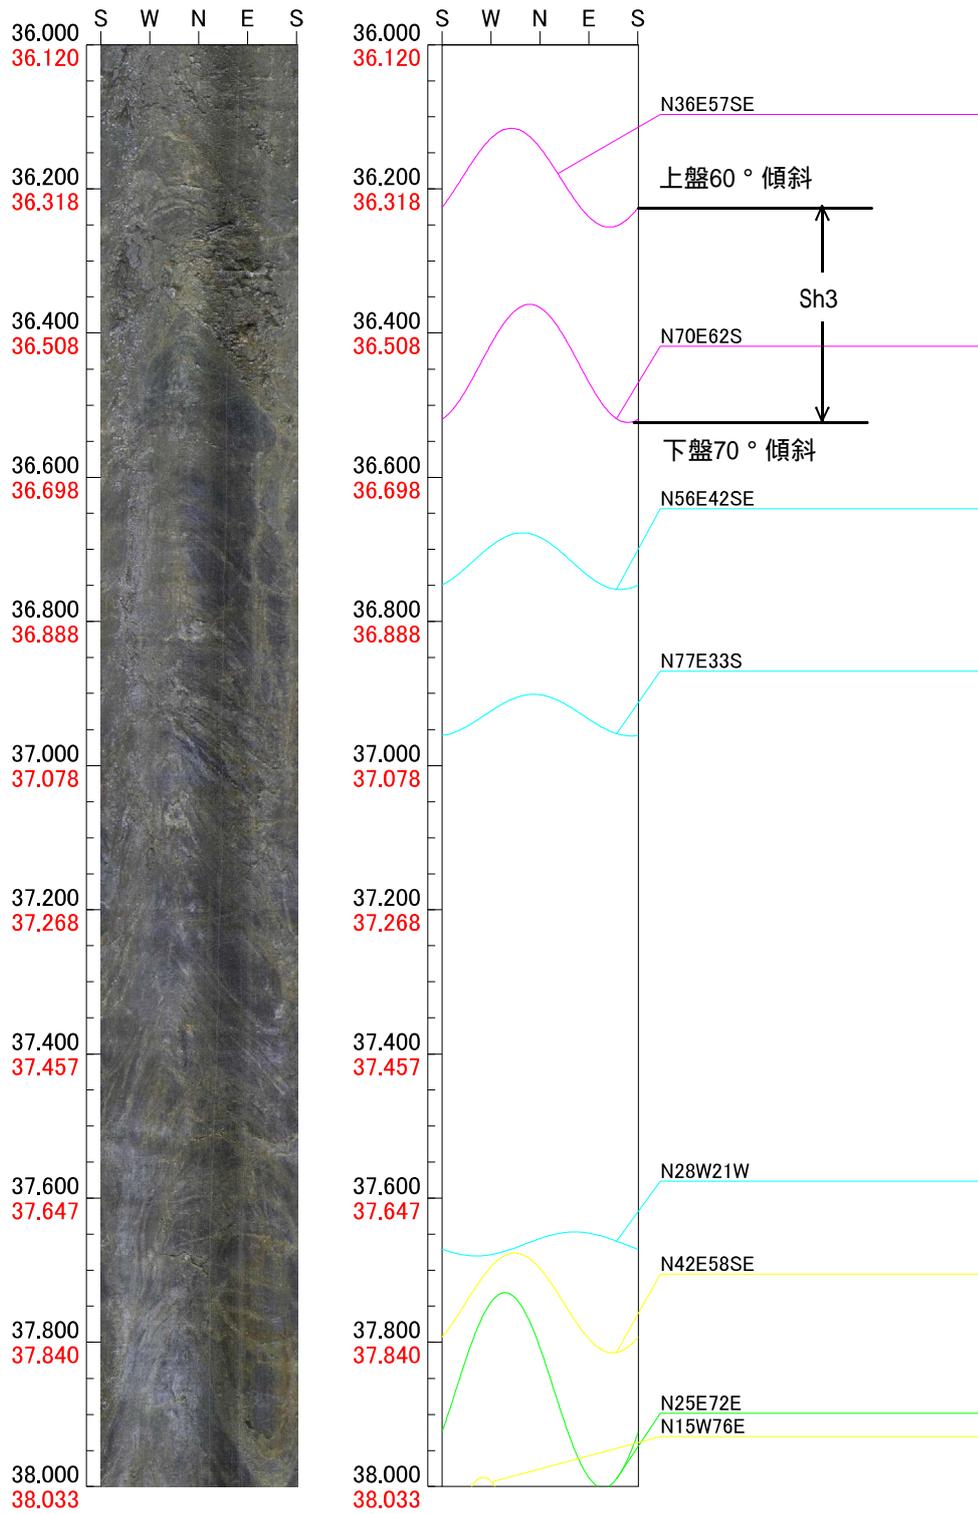
タイトル：平成28年度設楽ダム周辺地質調査業務
 孔番：SS-12 孔方位：0 孔傾斜：-90
 36.000m - 38.000m

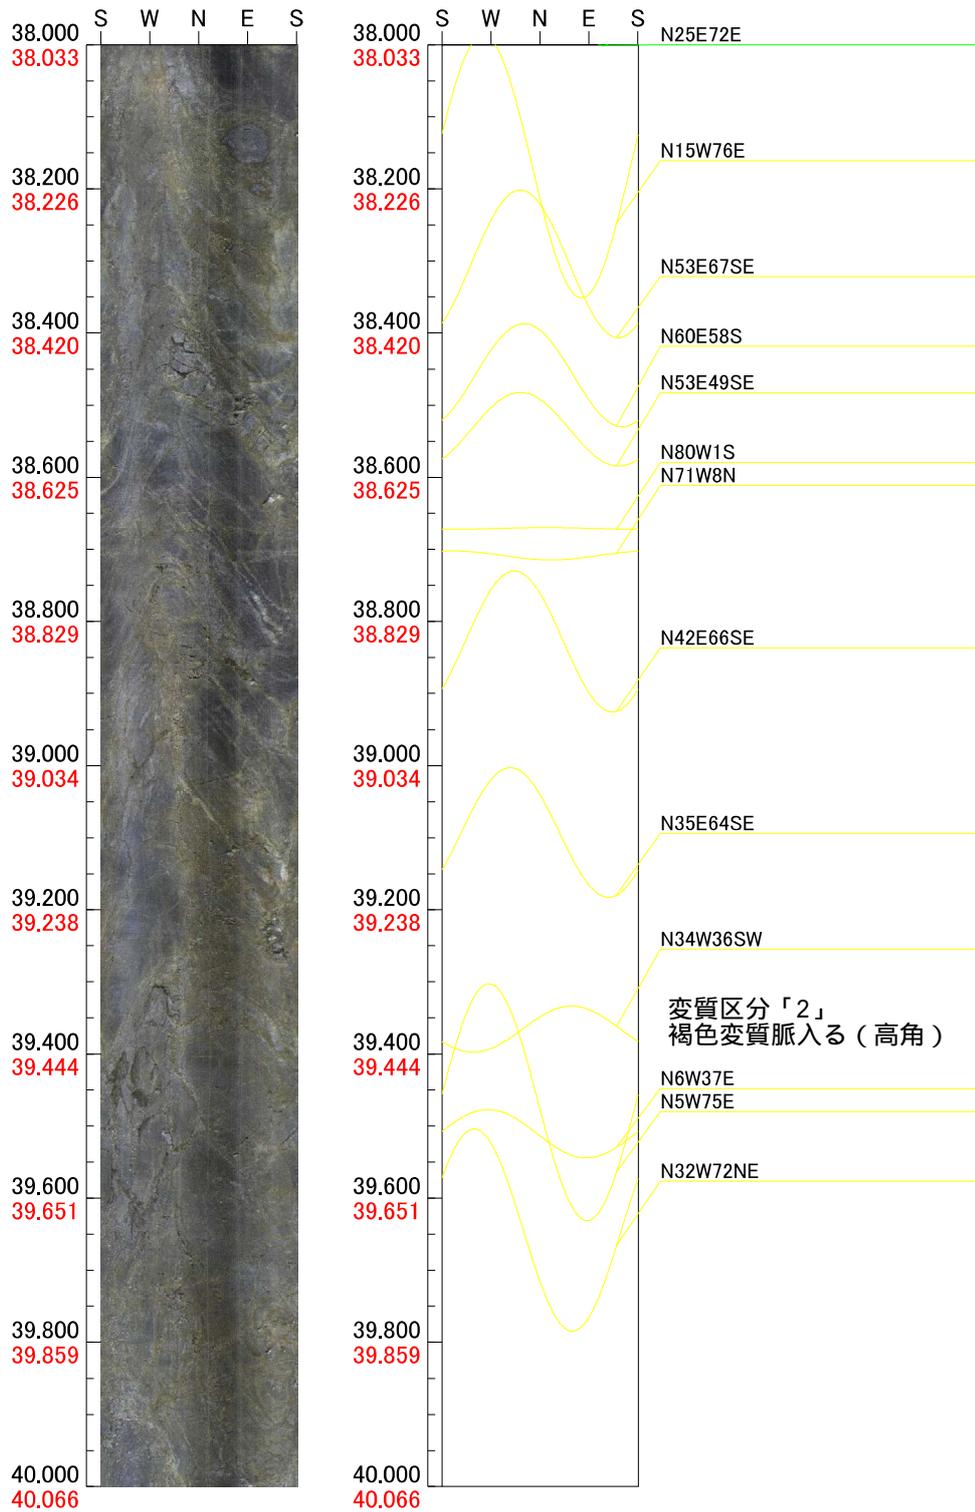
タイトル：平成28年度設楽ダム周辺地質調査業務
 孔番：SS-12 孔方位：0 孔傾斜：-90
 38.000m - 40.000m

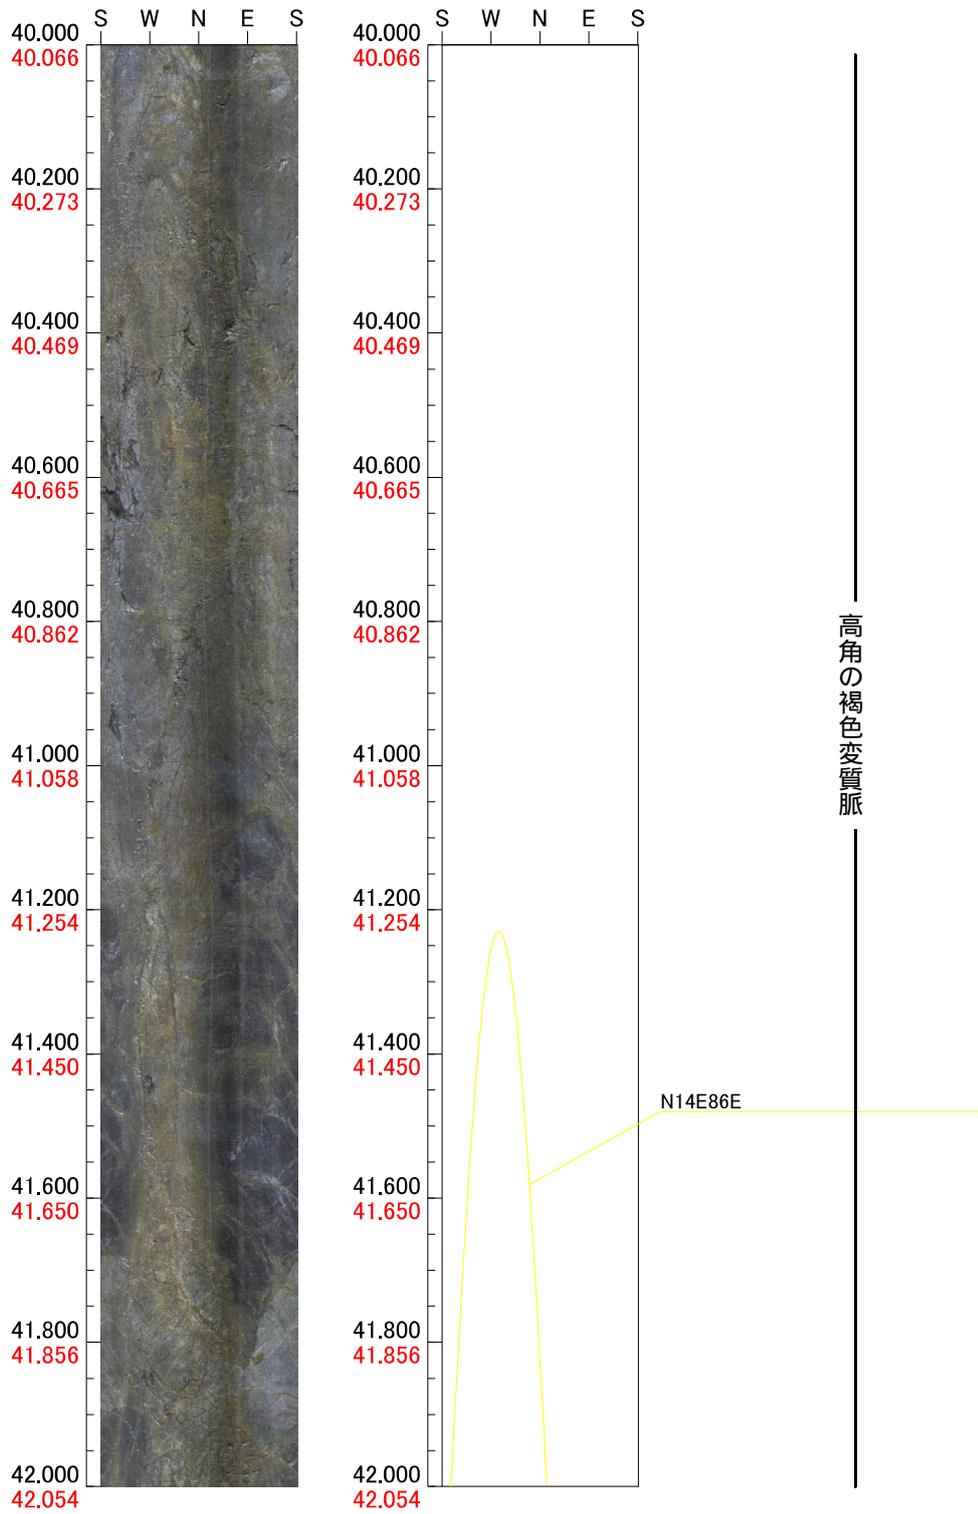
タイトル：平成28年度設楽ダム周辺地質調査業務
 孔番：SS-12 孔方位：0 孔傾斜：-90
 40.000m - 42.000m

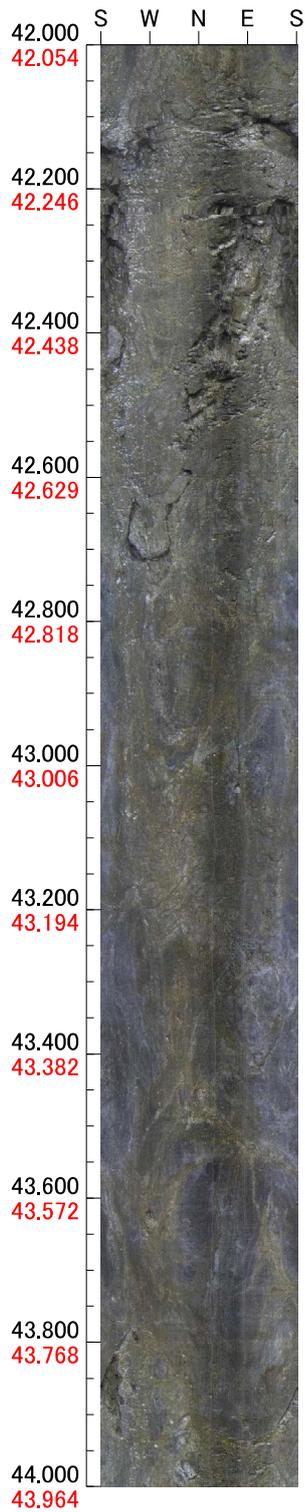
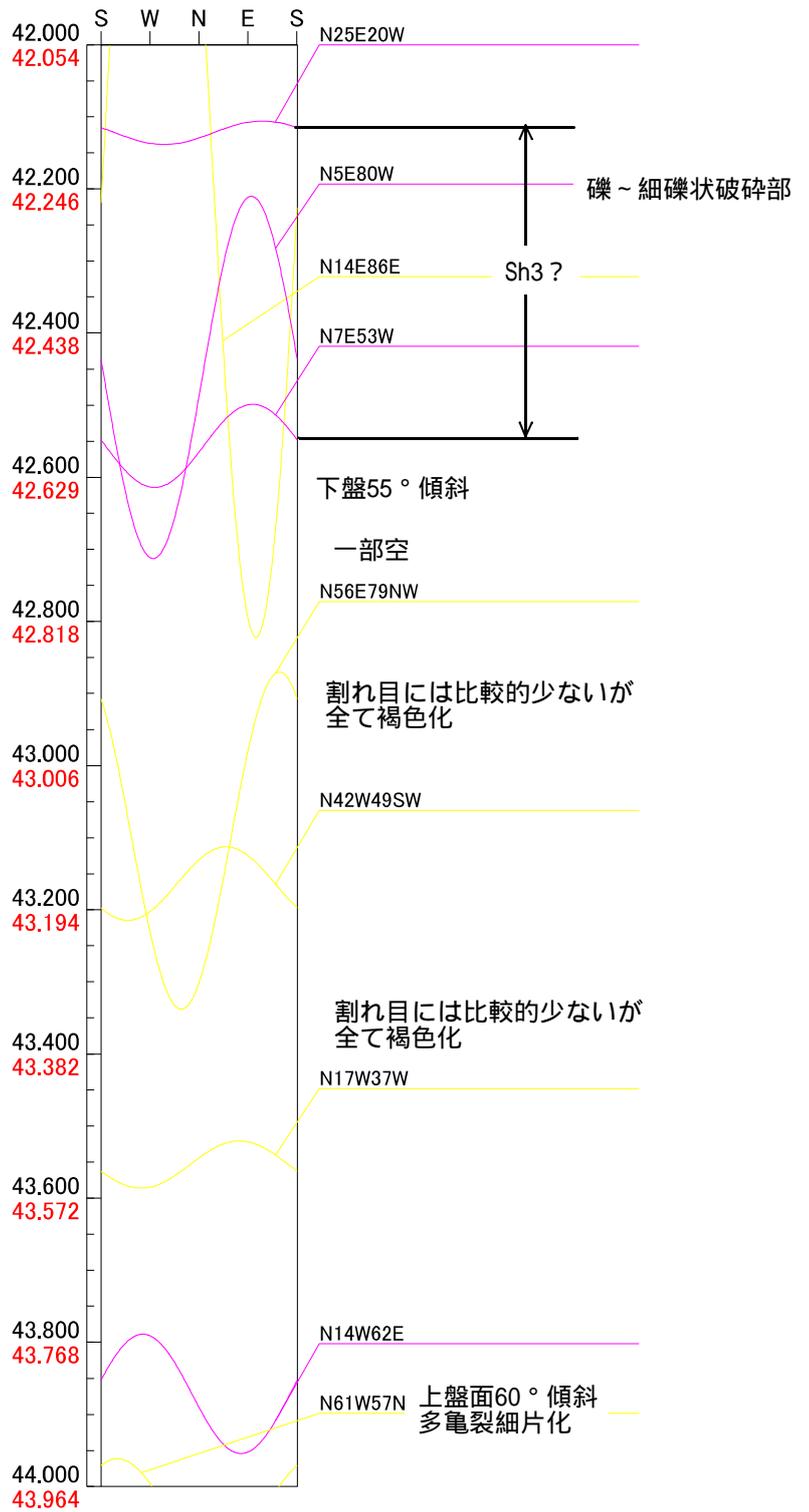
タイトル：平成28年度設楽ダム周辺地質調査業務
 孔番：SS-12 孔方位：0 孔傾斜：-90
 42.000m - 44.000m

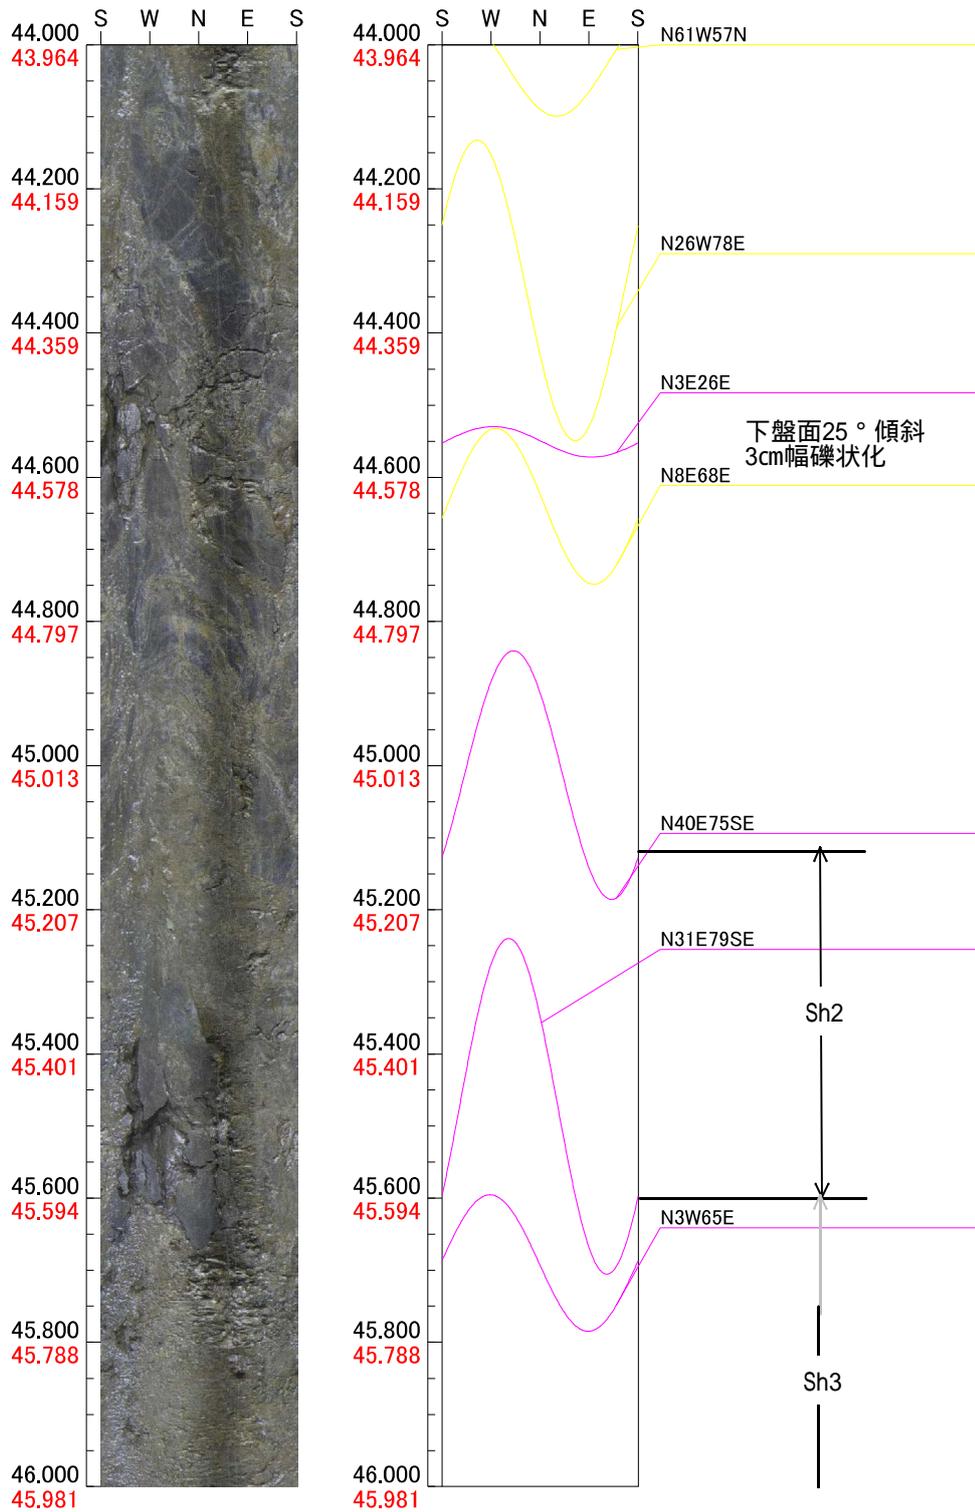
タイトル：平成28年度設楽ダム周辺地質調査業務
 孔番：SS-12 孔方位：0 孔傾斜：-90
 44.000m - 46.000m

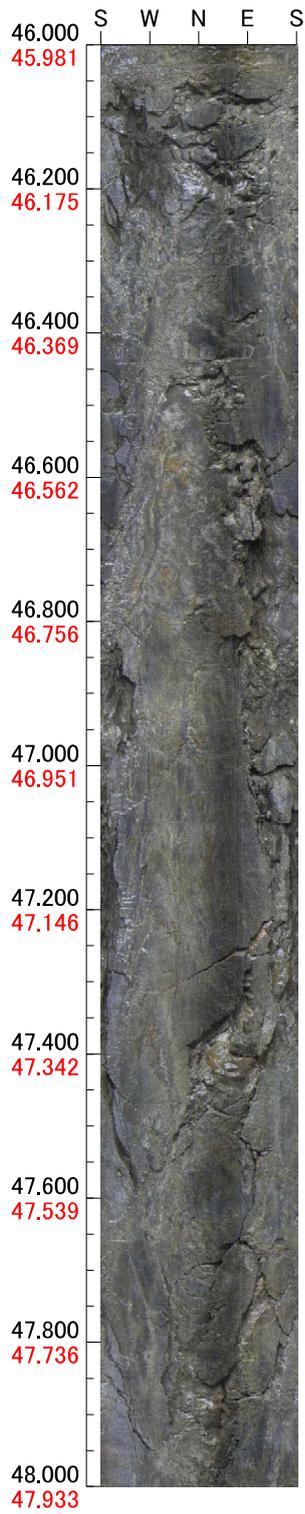
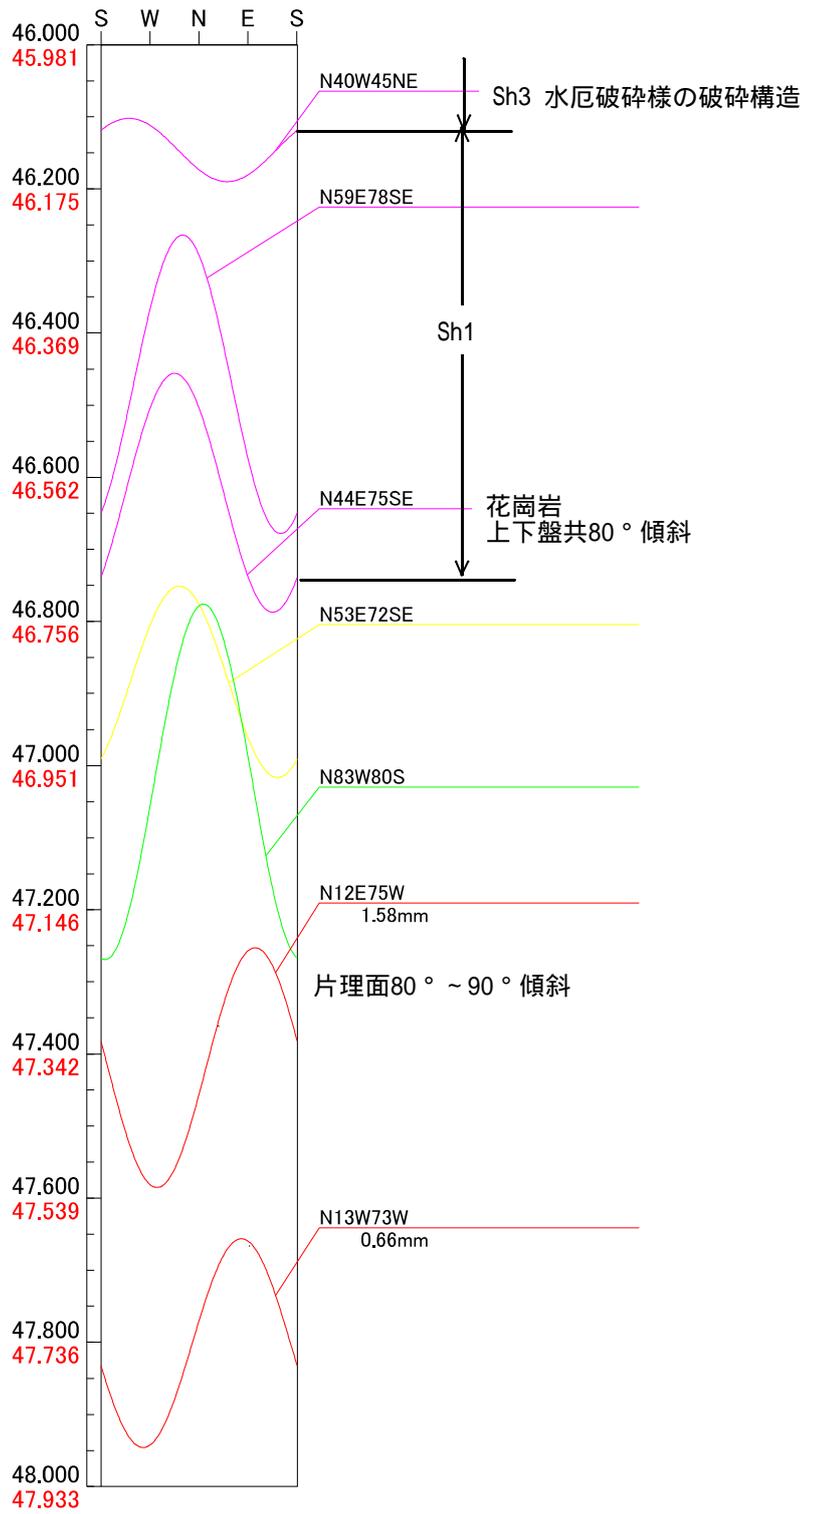
タイトル：平成28年度設楽ダム周辺地質調査業務
 孔番：SS-12 孔方位：0 孔傾斜：-90
 46.000m - 48.000m

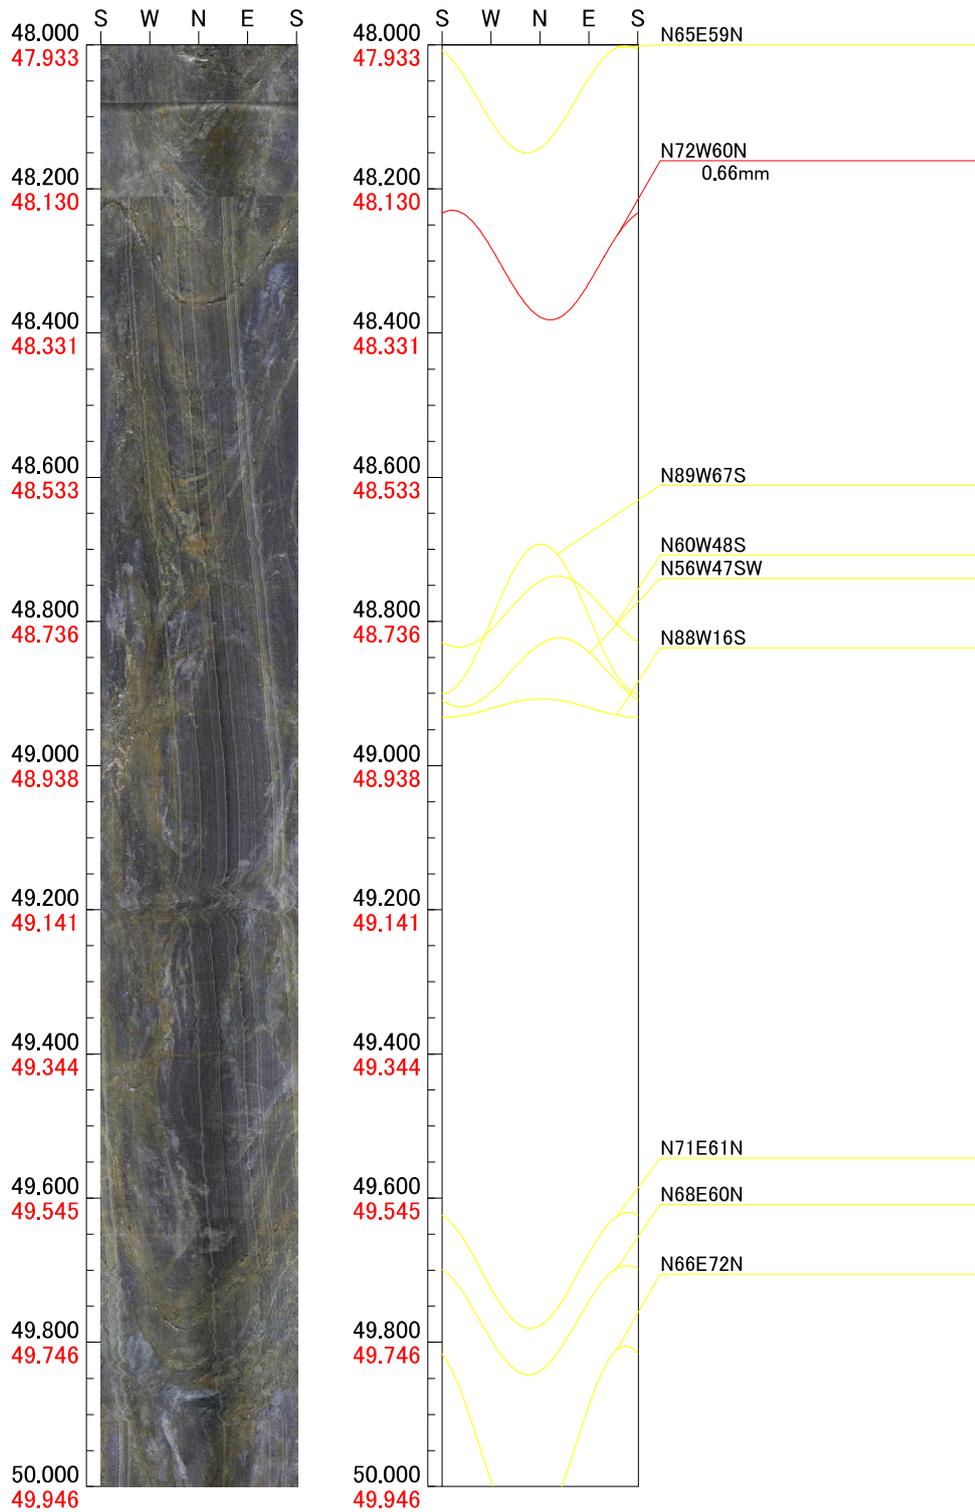
タイトル：平成28年度設楽ダム周辺地質調査業務
 孔番：SS-12 孔方位：0 孔傾斜：-90
 48.000m - 50.000m

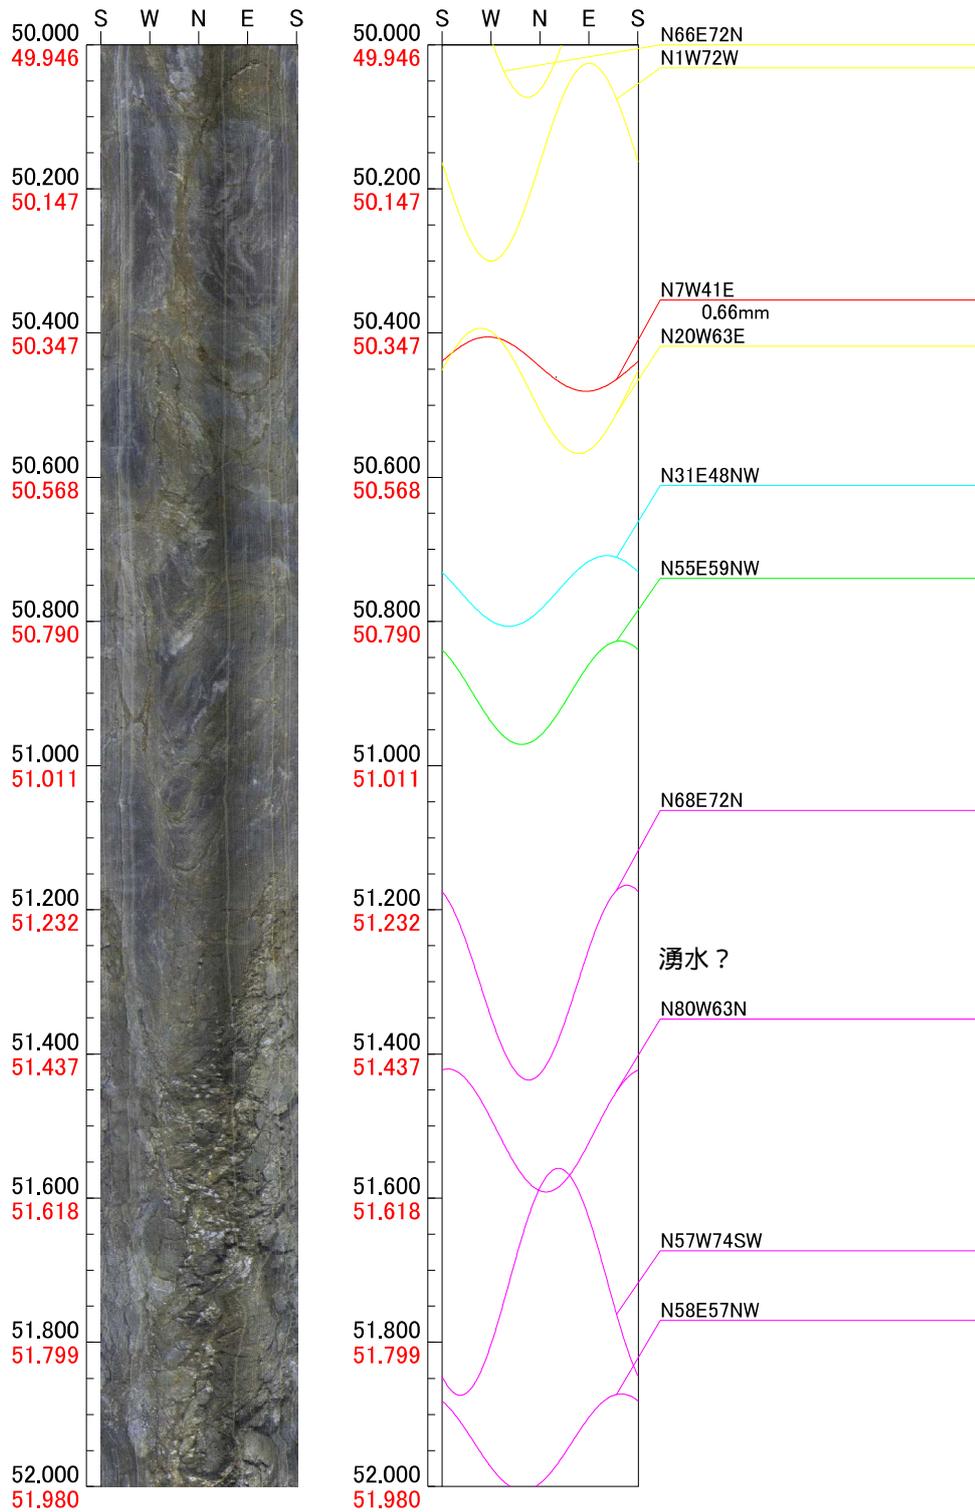
タイトル：平成28年度設楽ダム周辺地質調査業務
 孔番：SS-12 孔方位：0 孔傾斜：-90
 50.000m - 52.000m

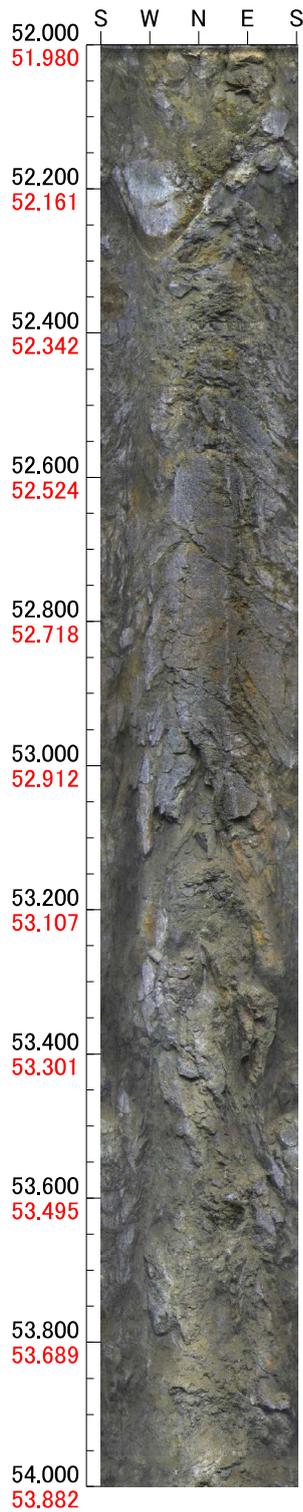
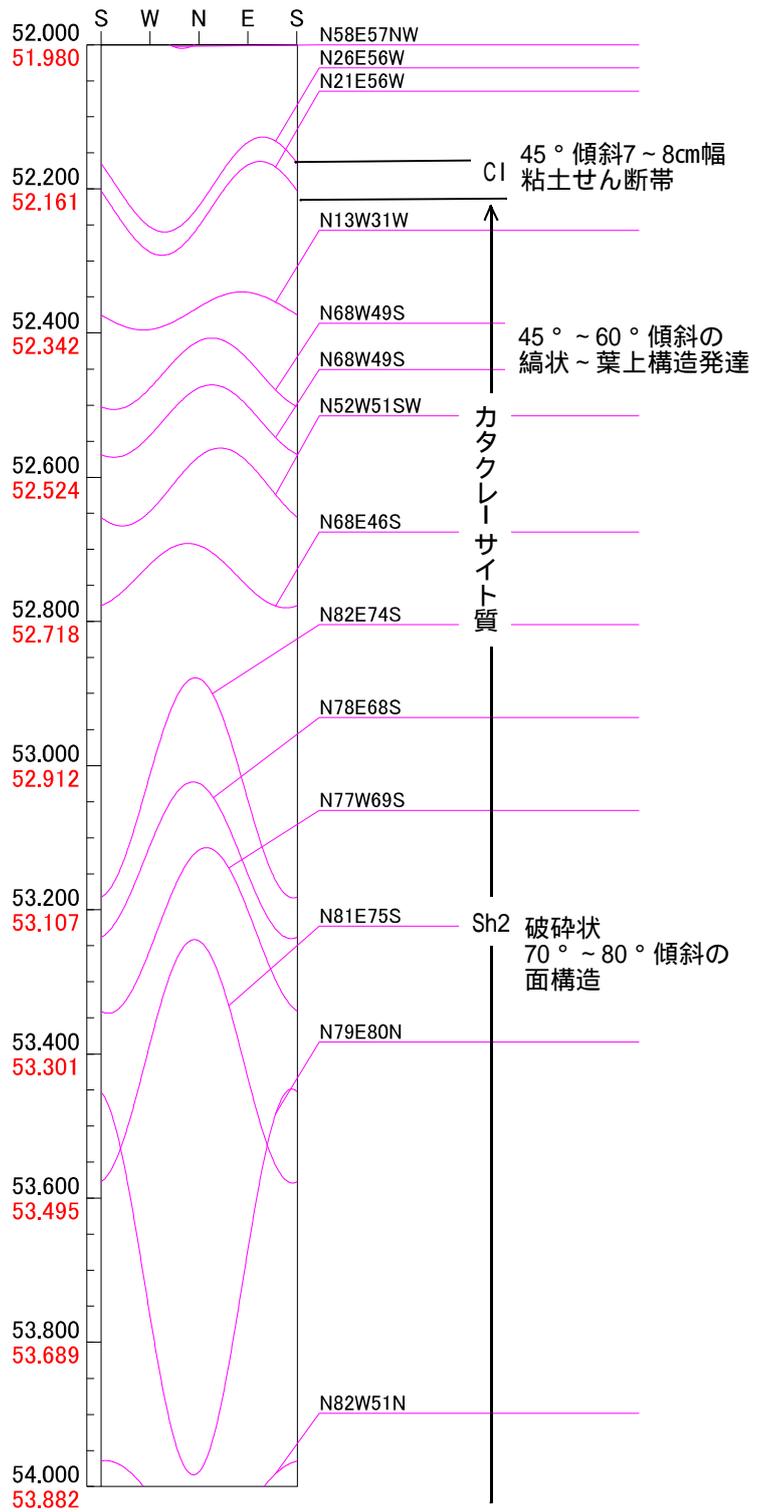
タイトル：平成28年度設楽ダム周辺地質調査業務
 孔番：SS-12 孔方位：0 孔傾斜：-90
 52.000m - 54.000m

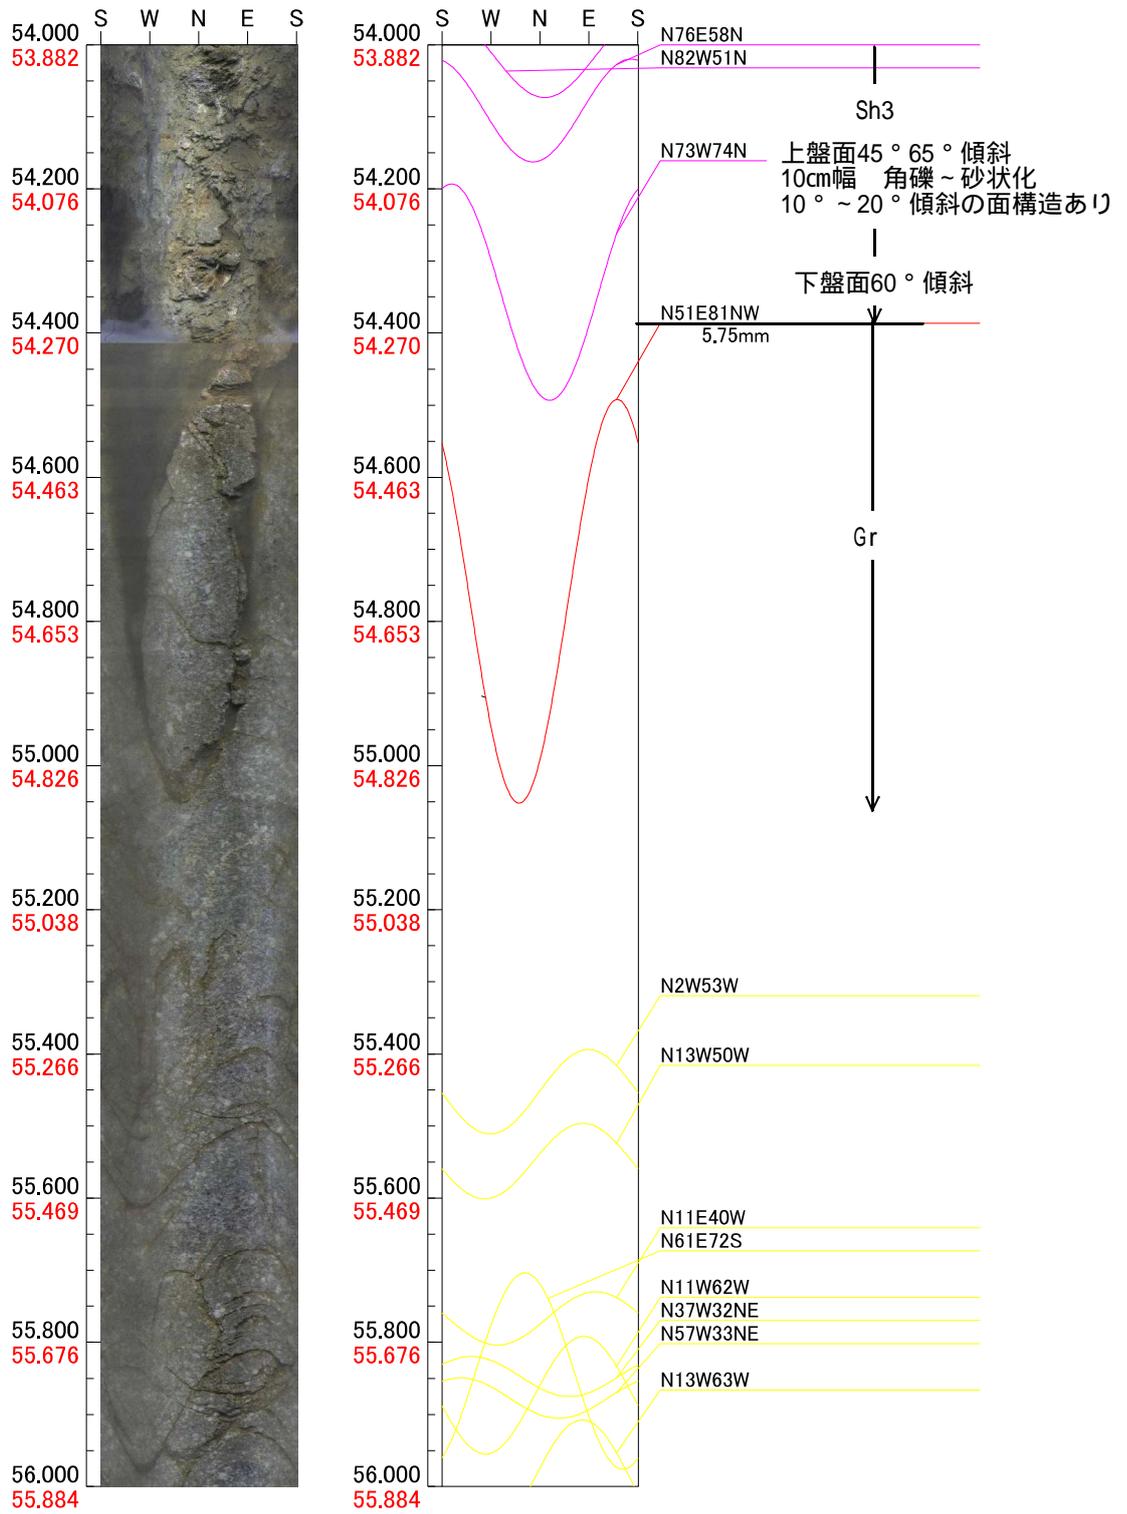
タイトル：平成28年度設楽ダム周辺地質調査業務
 孔番：SS-12 孔方位：0 孔傾斜：-90
 54.000m - 56.000m

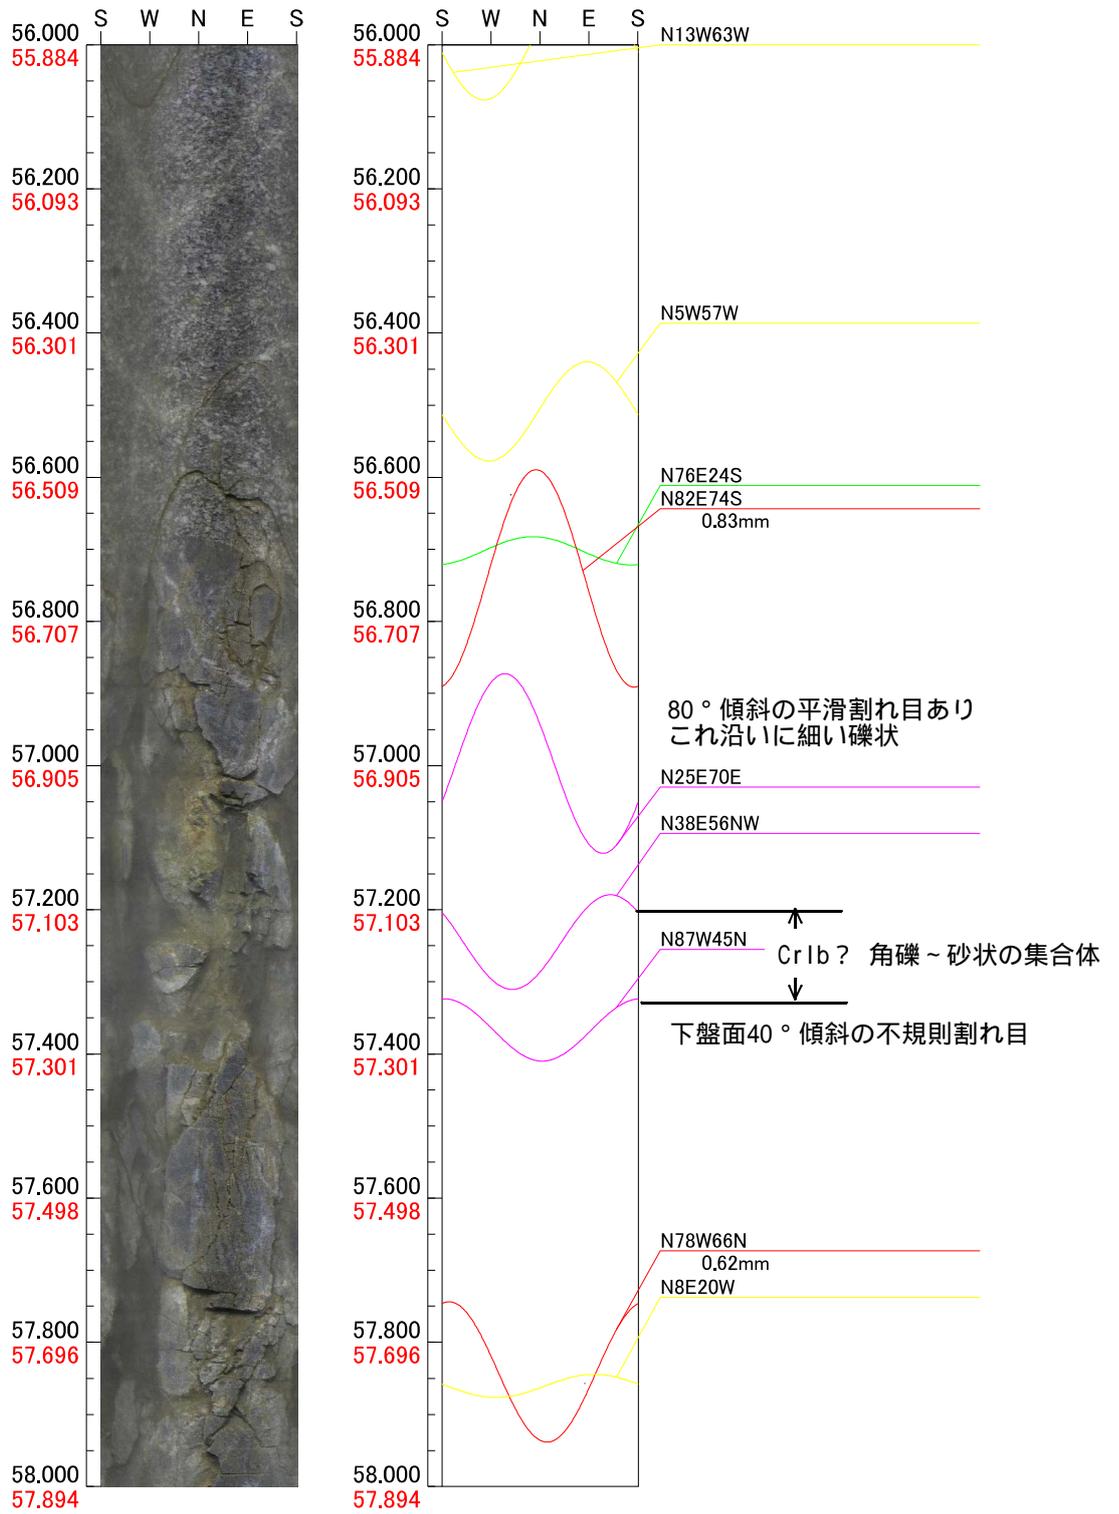
タイトル：平成28年度設楽ダム周辺地質調査業務
 孔番：SS-12 孔方位：0 孔傾斜：-90
 56.000m - 58.000m

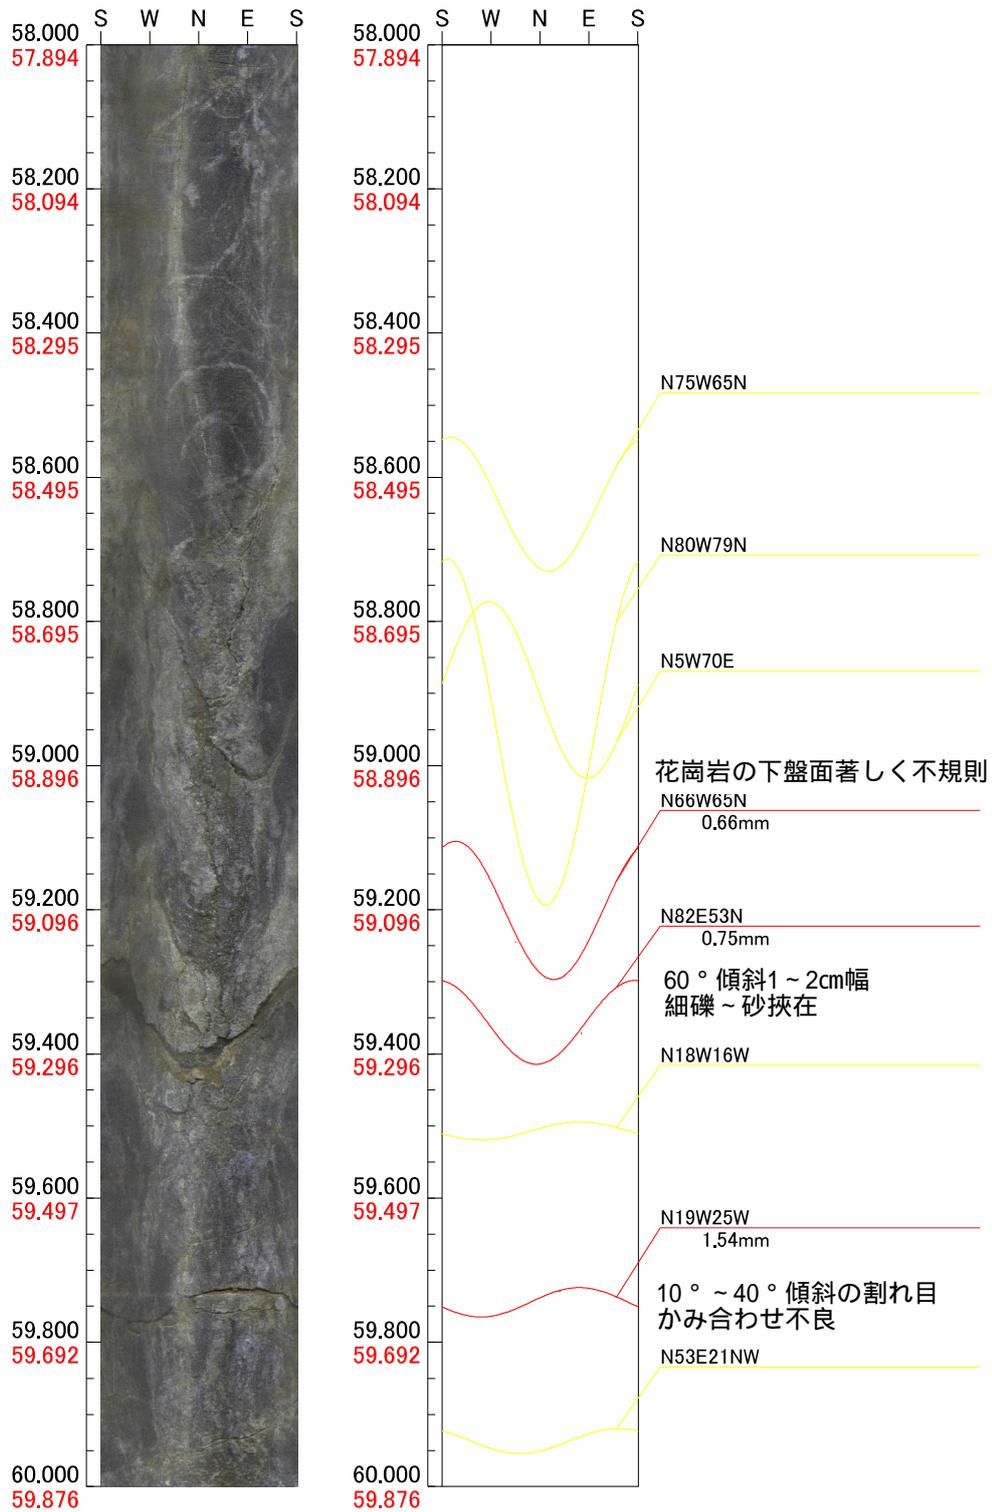
タイトル：平成28年度設楽ダム周辺地質調査業務
 孔番：SS-12 孔方位：0 孔傾斜：-90
 58.000m - 60.000m
