4) ボアホールスキャナ展開画像
および解析図

タイトル：平成28年度設楽ダム周辺地質調査業務
 孔番：SS-12 孔方位：0 孔傾斜：-90
 1.000m - 2.000m

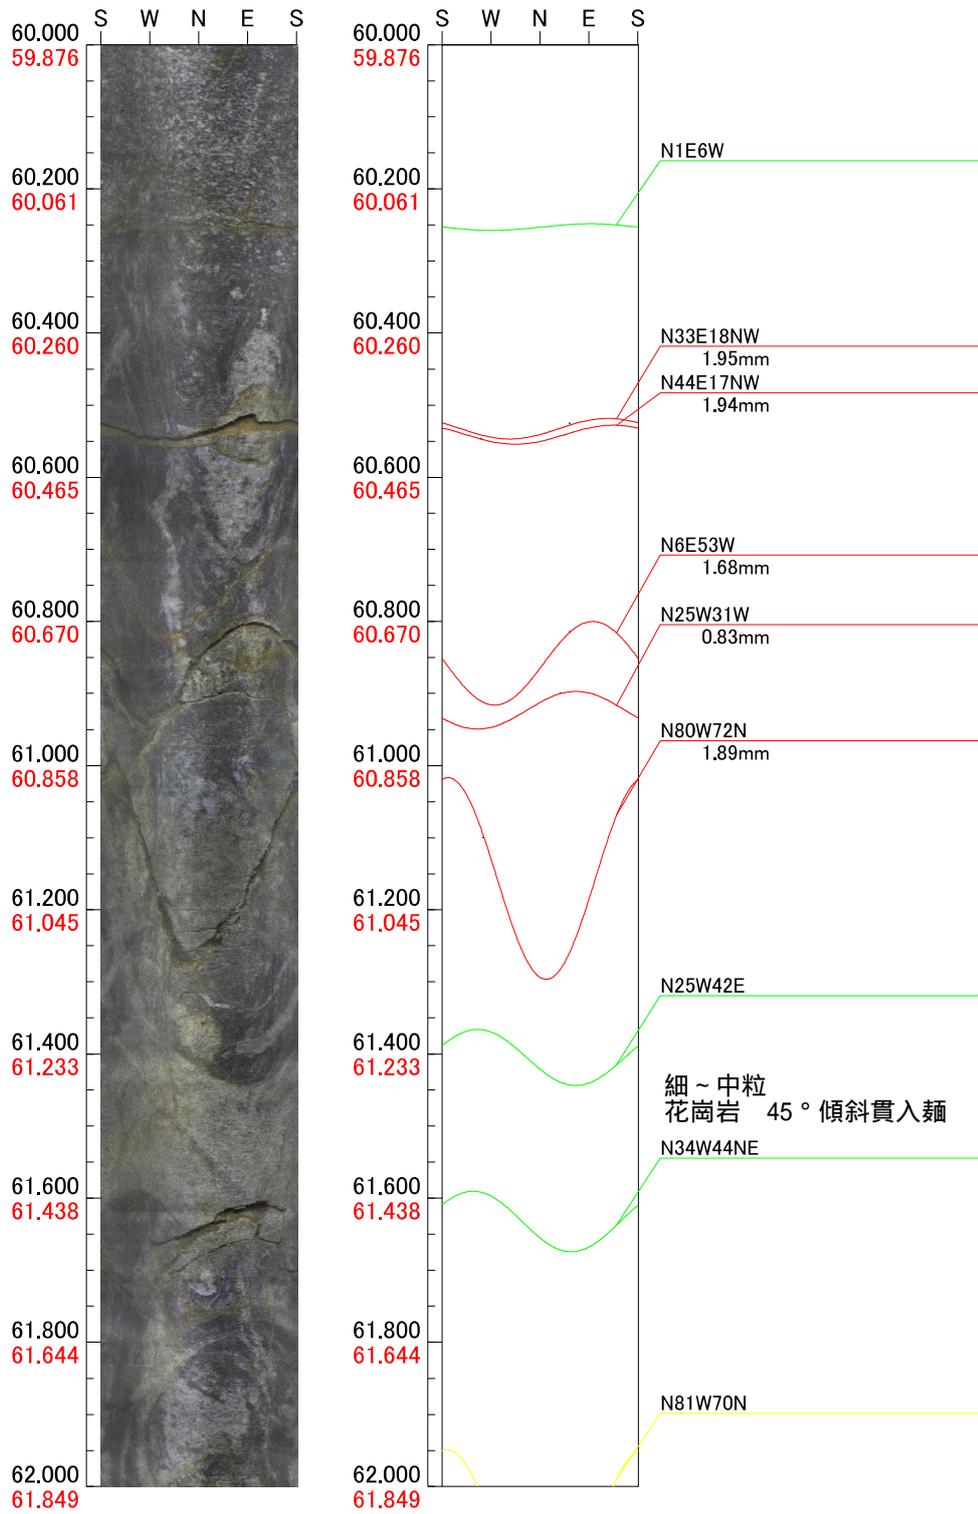
タイトル：平成28年度設楽ダム周辺地質調査業務
 孔番：SS-12 孔方位：0 孔傾斜：-90
 60.000m - 62.000m

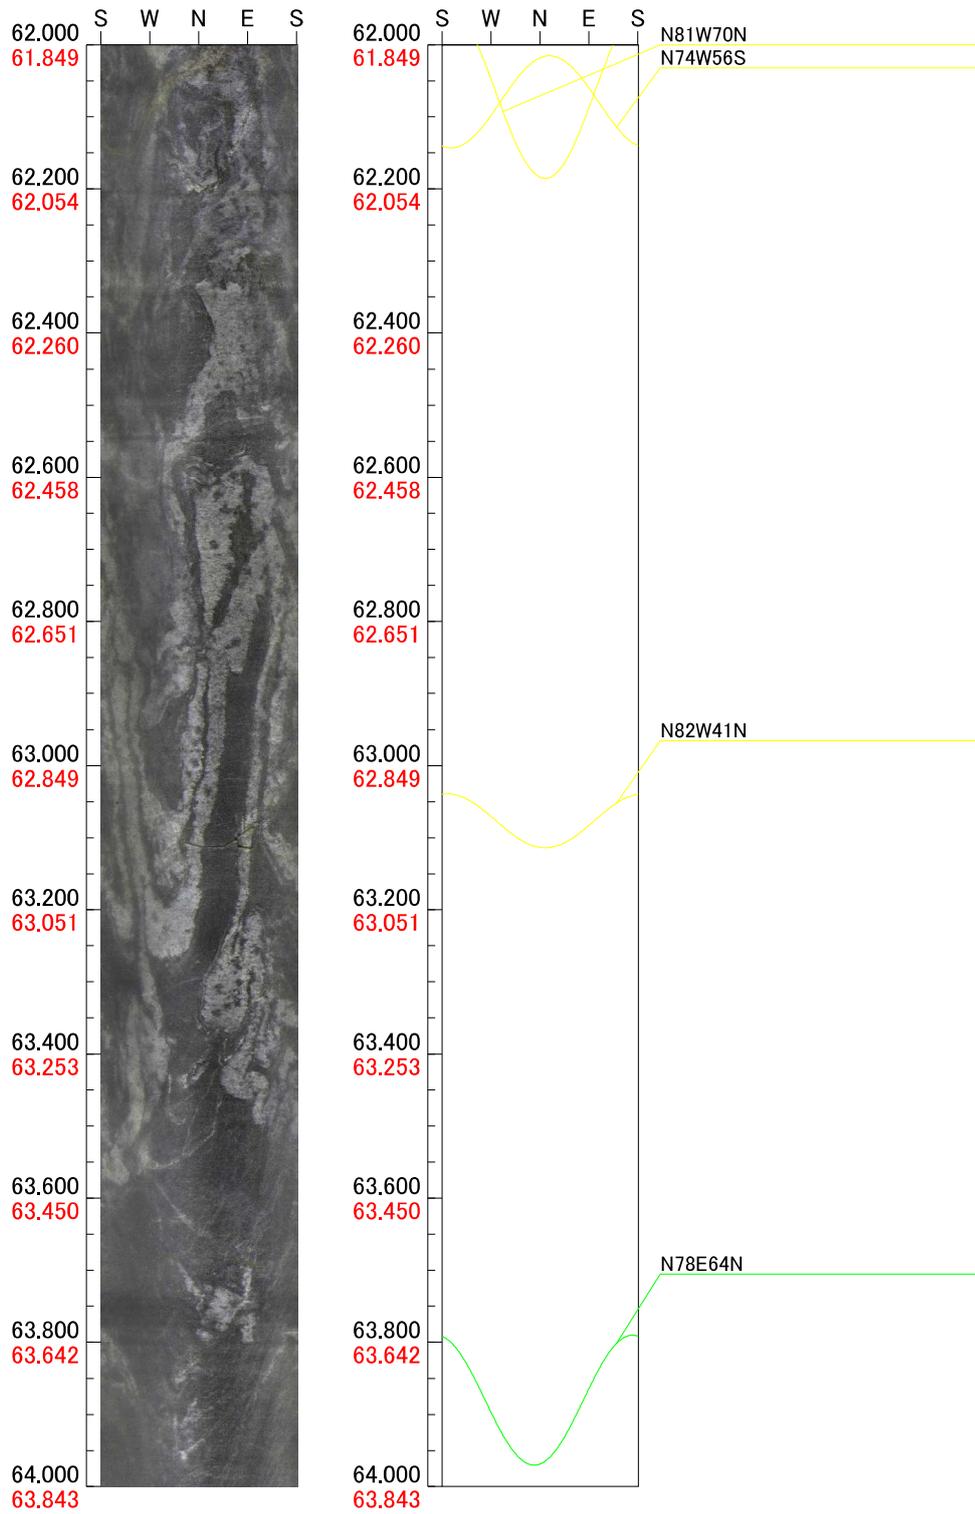
タイトル：平成28年度設楽ダム周辺地質調査業務
 孔番：SS-12 孔方位：0 孔傾斜：-90
 62.000m - 64.000m

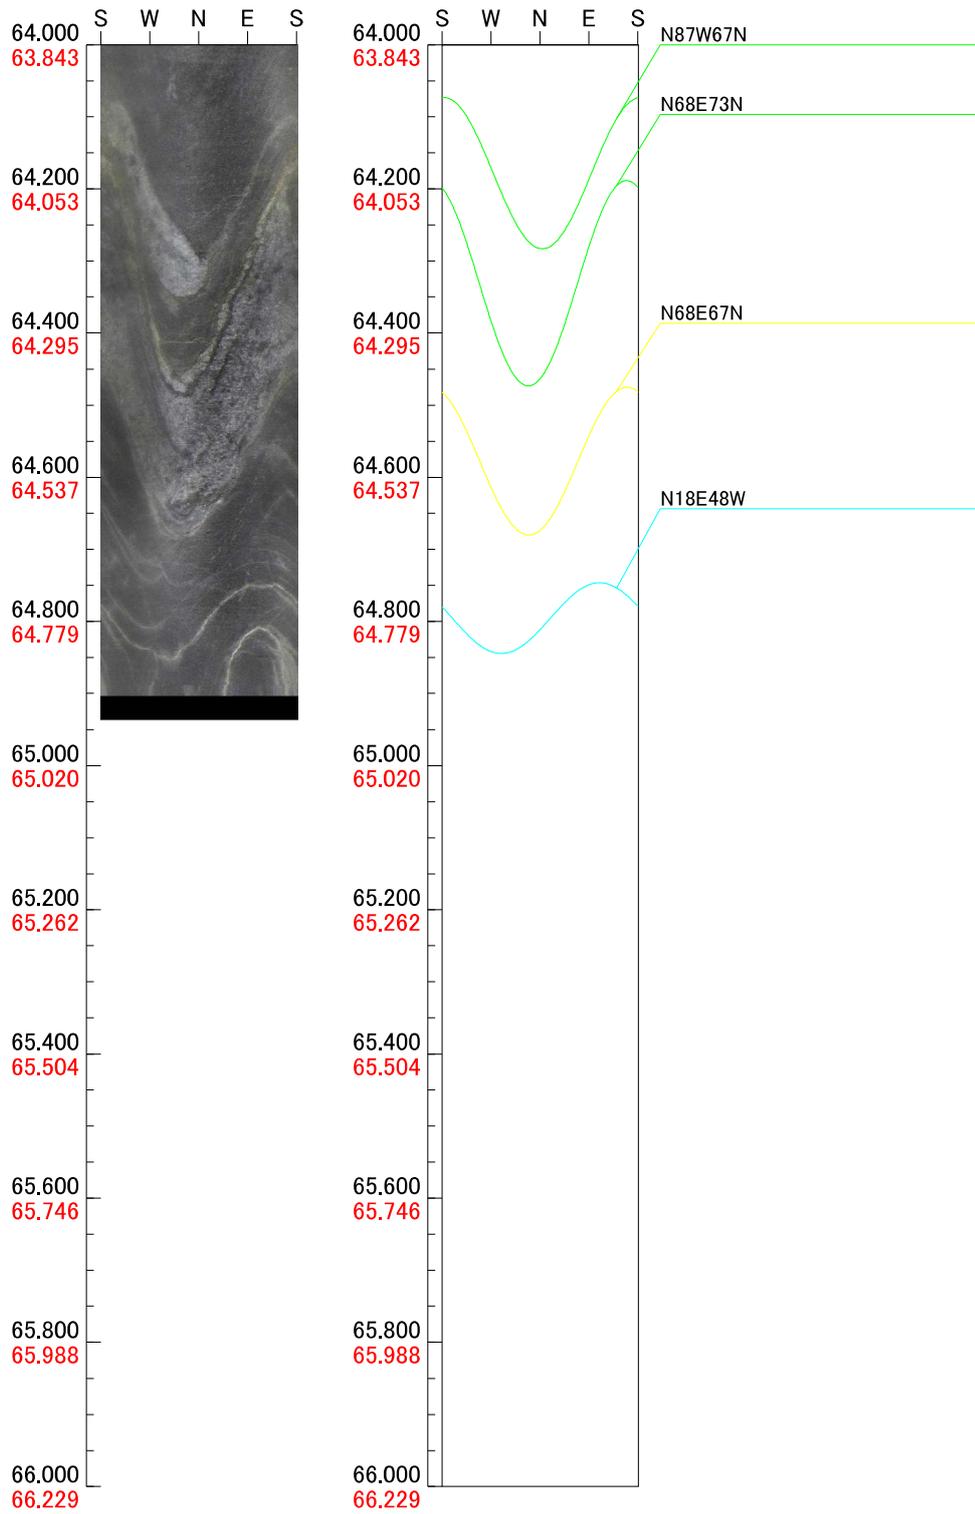
タイトル：平成28年度設楽ダム周辺地質調査業務
 孔番：SS-12 孔方位：0 孔傾斜：-90
 64.000m - 66.000m

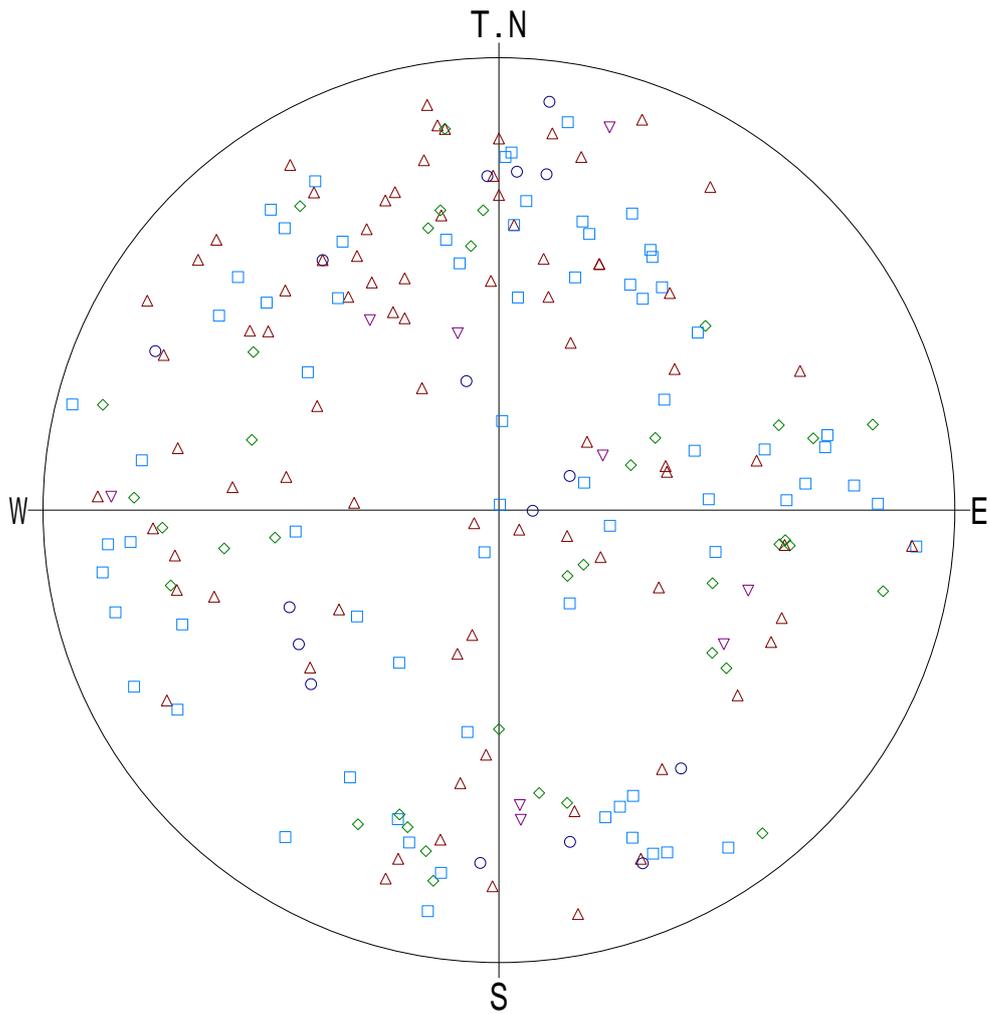
補正深度： 5.050 ~ 64.773(m)
 開口量： 0.00 ~ 5.75(mm)
 区分： 5 / 5
 形状： 10 / 10
 状態： 5 / 5
 備考： 11 / 11

データ数： 215/215
 投影法： シュミット 下半球(L.H)

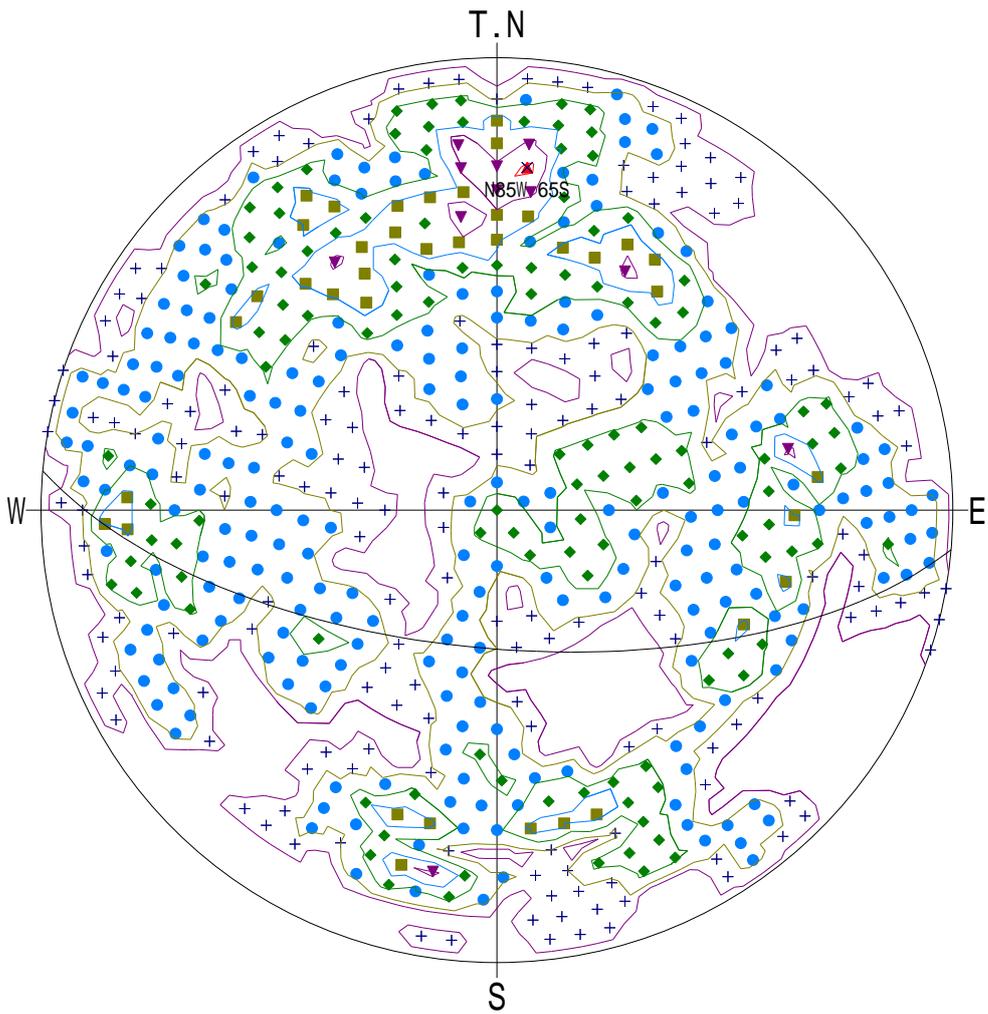
補正深度： 5.050 ~ 64.773(m)
 開口量： 0.00 ~ 5.75(mm)
 区分： 5 / 5
 形状： 10 / 10
 状態： 5 / 5
 備考： 11 / 11

データ数： 215/215
 投影法： シュミット 下半球(L.H)

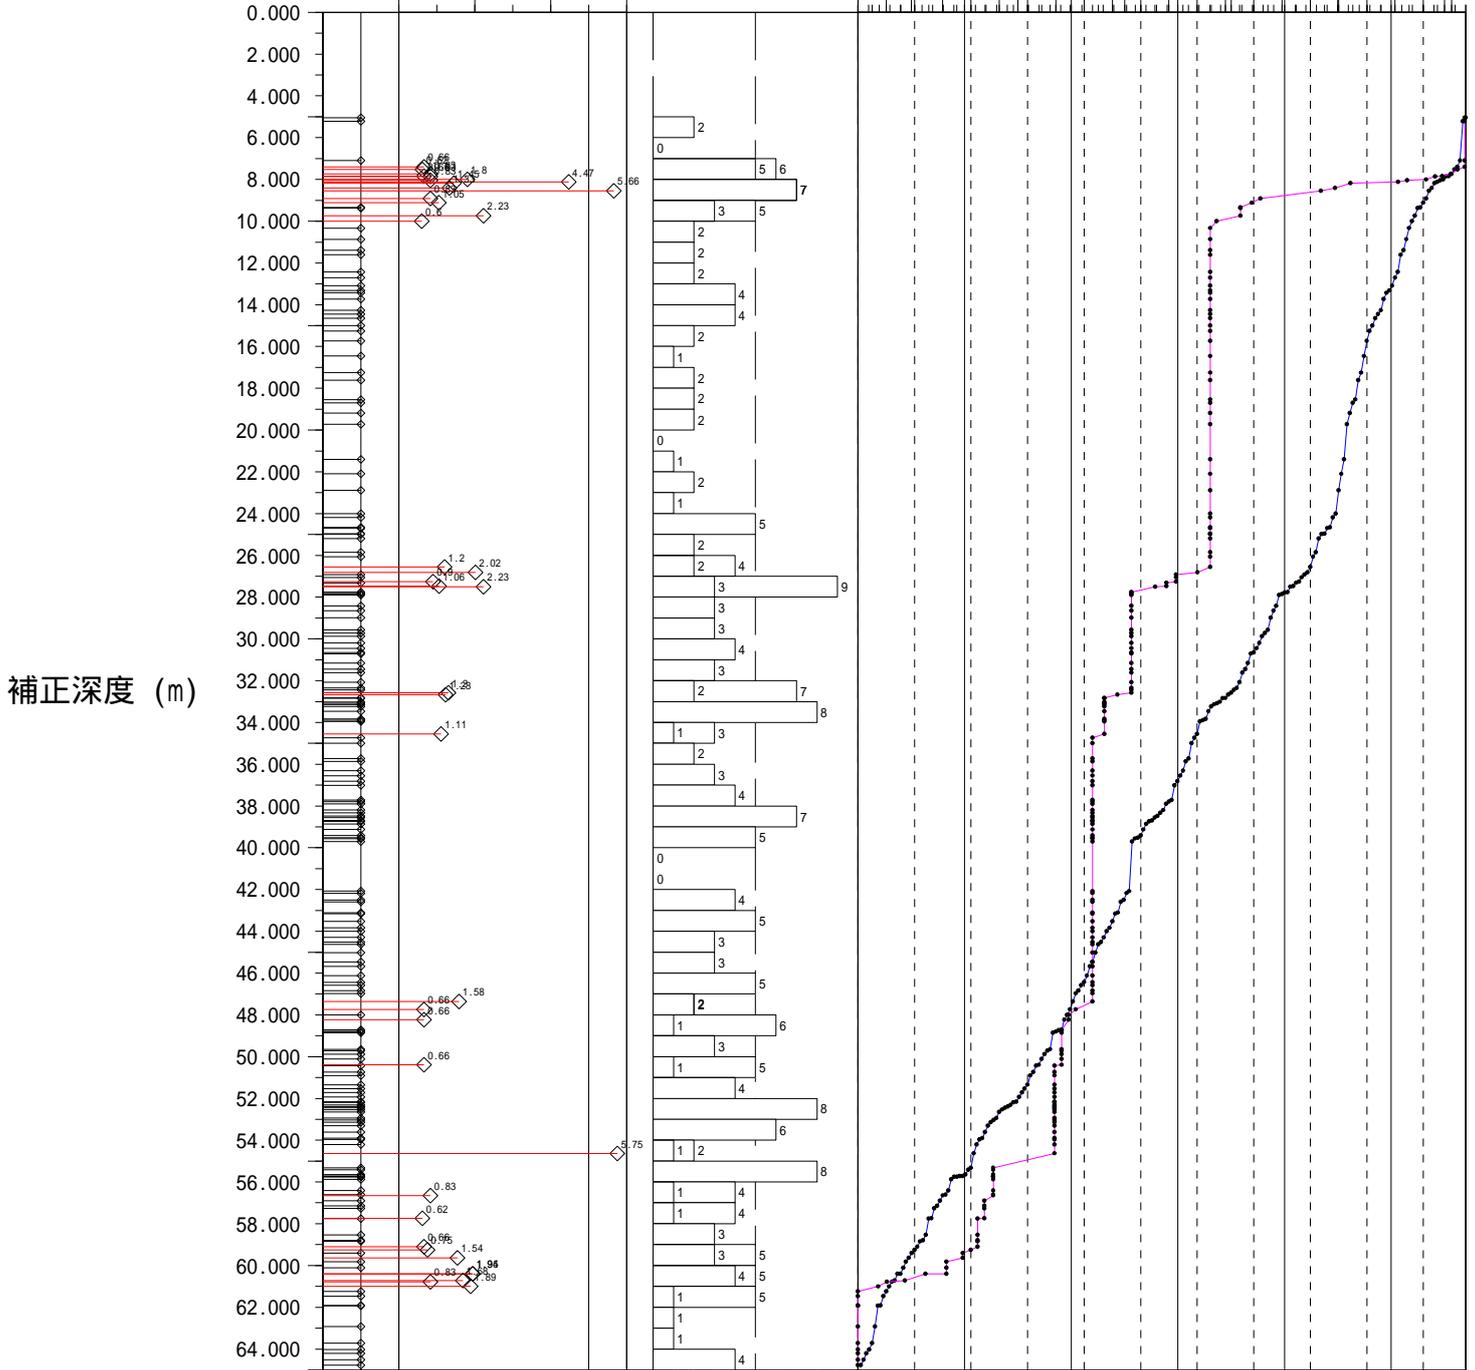
補正深度： 5.050 ~ 64.773(m)
 開口量： 0.00 ~ 5.75(mm)
 区分： 5 / 5
 形状： 10 / 10
 状態： 5 / 5
 備考： 11 / 11

開口幅 (mm)

累積割れ目本数 (本)

累積開口量 (mm)

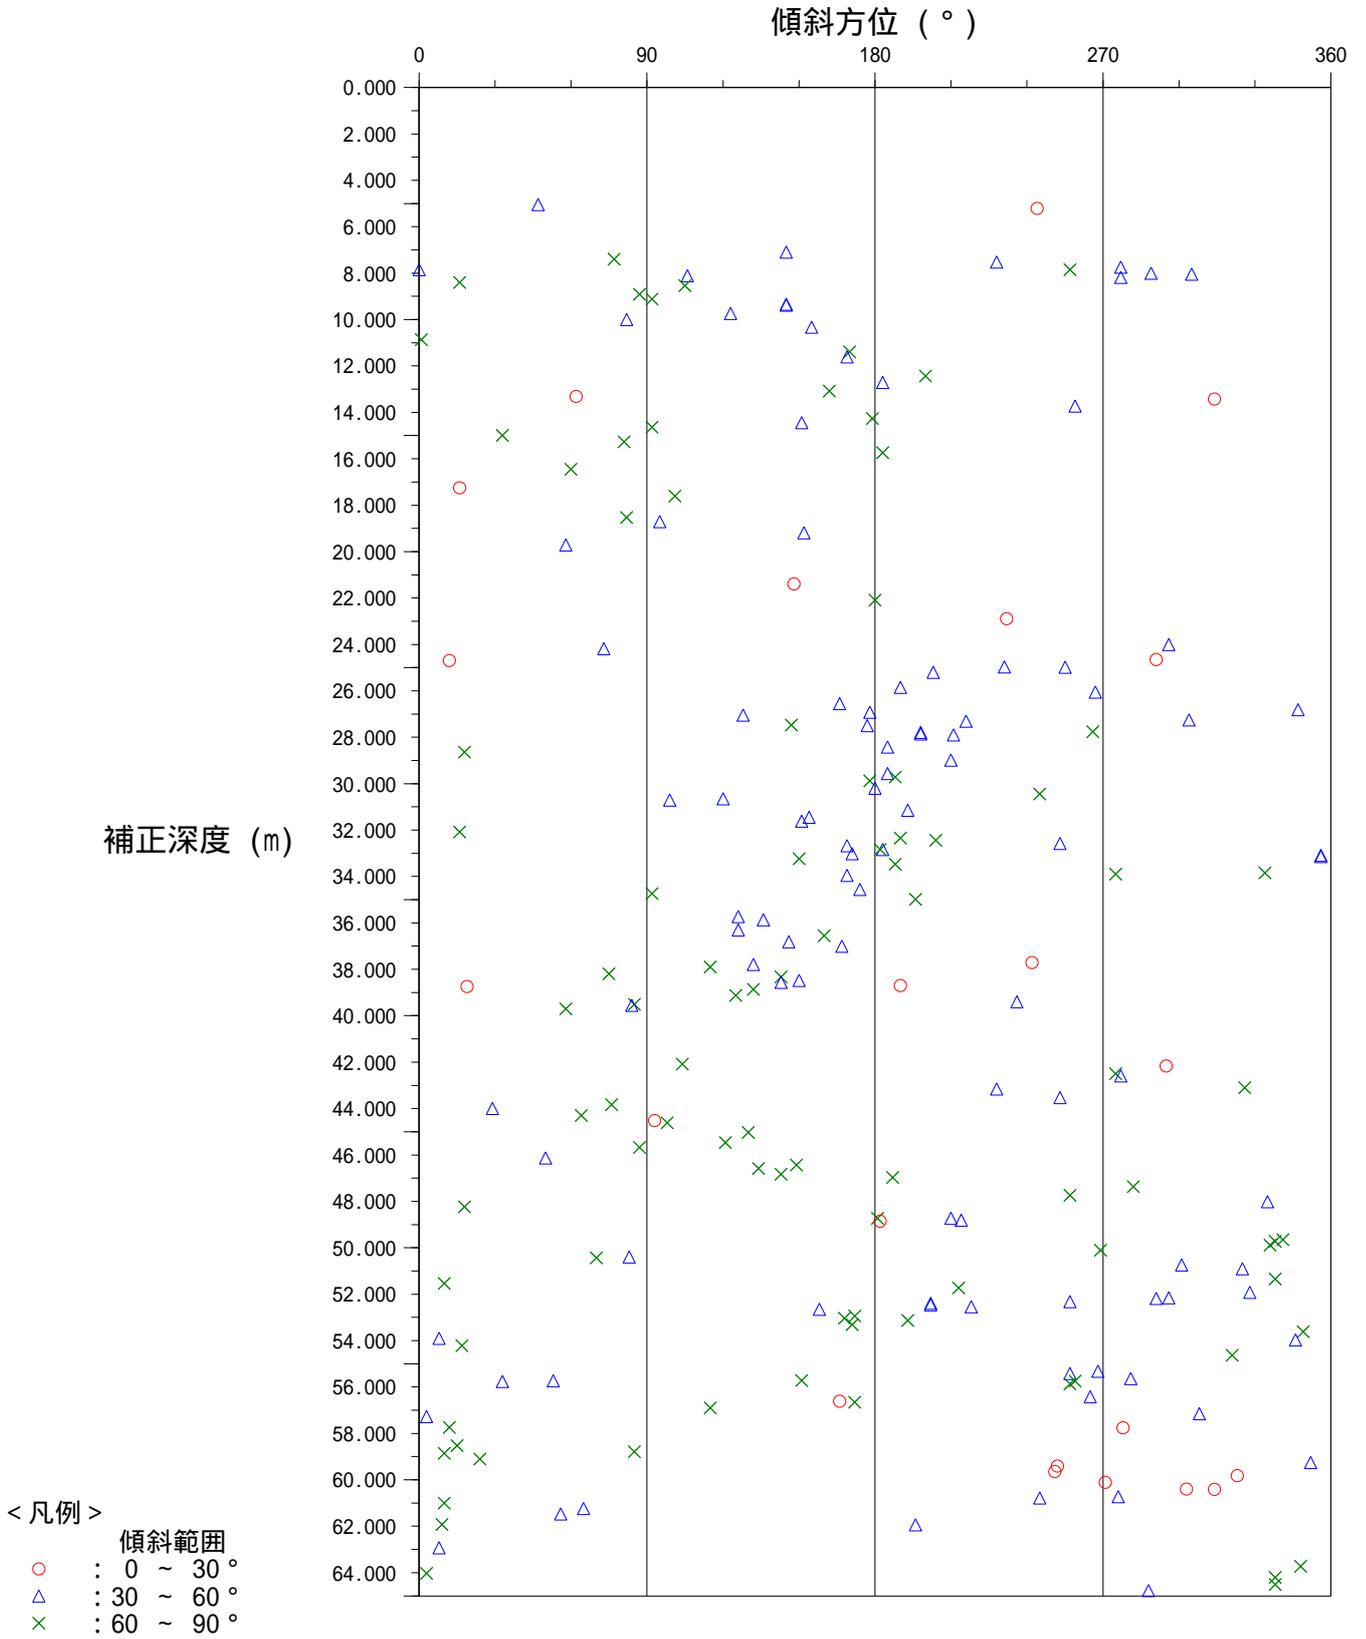
補正深度 : 5.050 ~ 64.773(m)
開口量 : 0.00 ~ 5.75(mm)
区分 : 5 / 5
形状 : 10 / 10
状態 : 5 / 5
備考 : 11 / 11

表示データ数 : 215 個

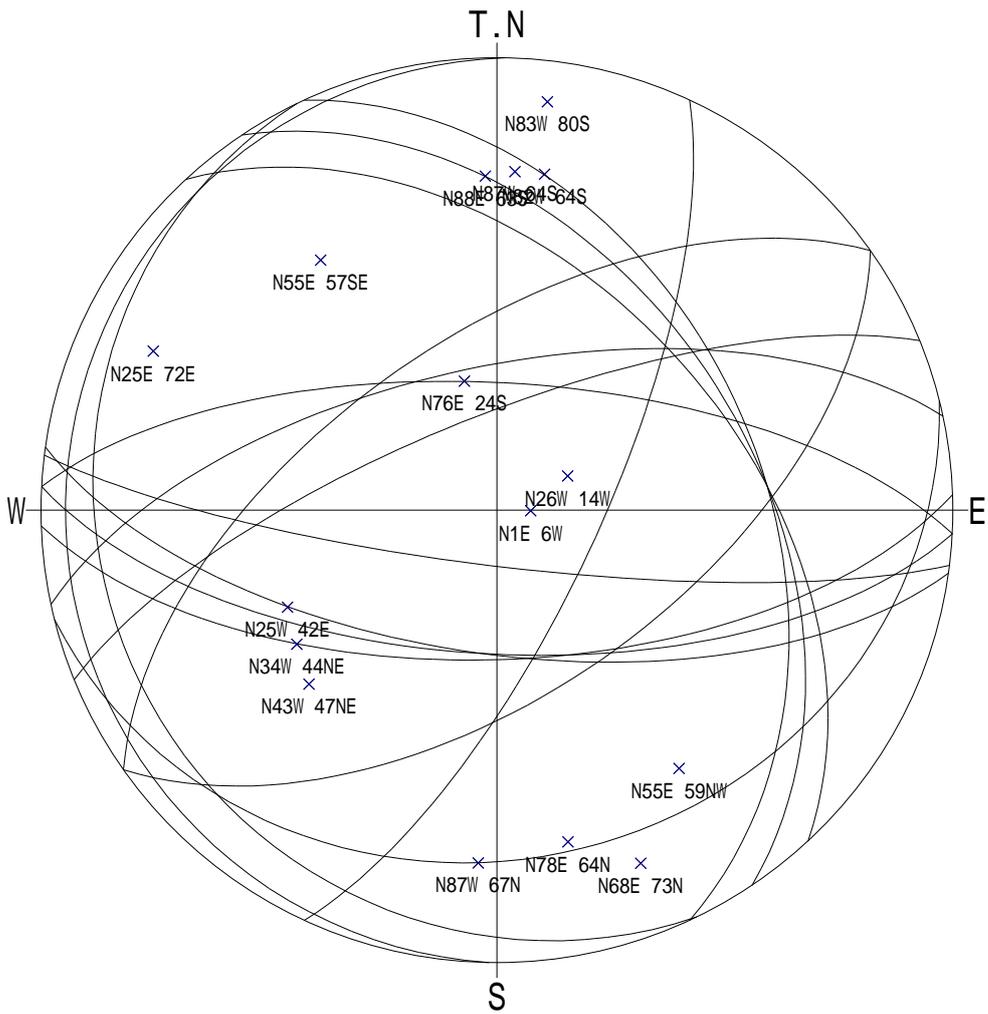
補正深度： 5.050 ~ 64.773(m)
 開口量： 0.00 ~ 5.75(mm)
 区分： 1 / 5
 形状： 10 / 10
 状態： 5 / 5
 備考： 11 / 11

データ数： 16/215
 投影法： シュミット 下半球(L.H)

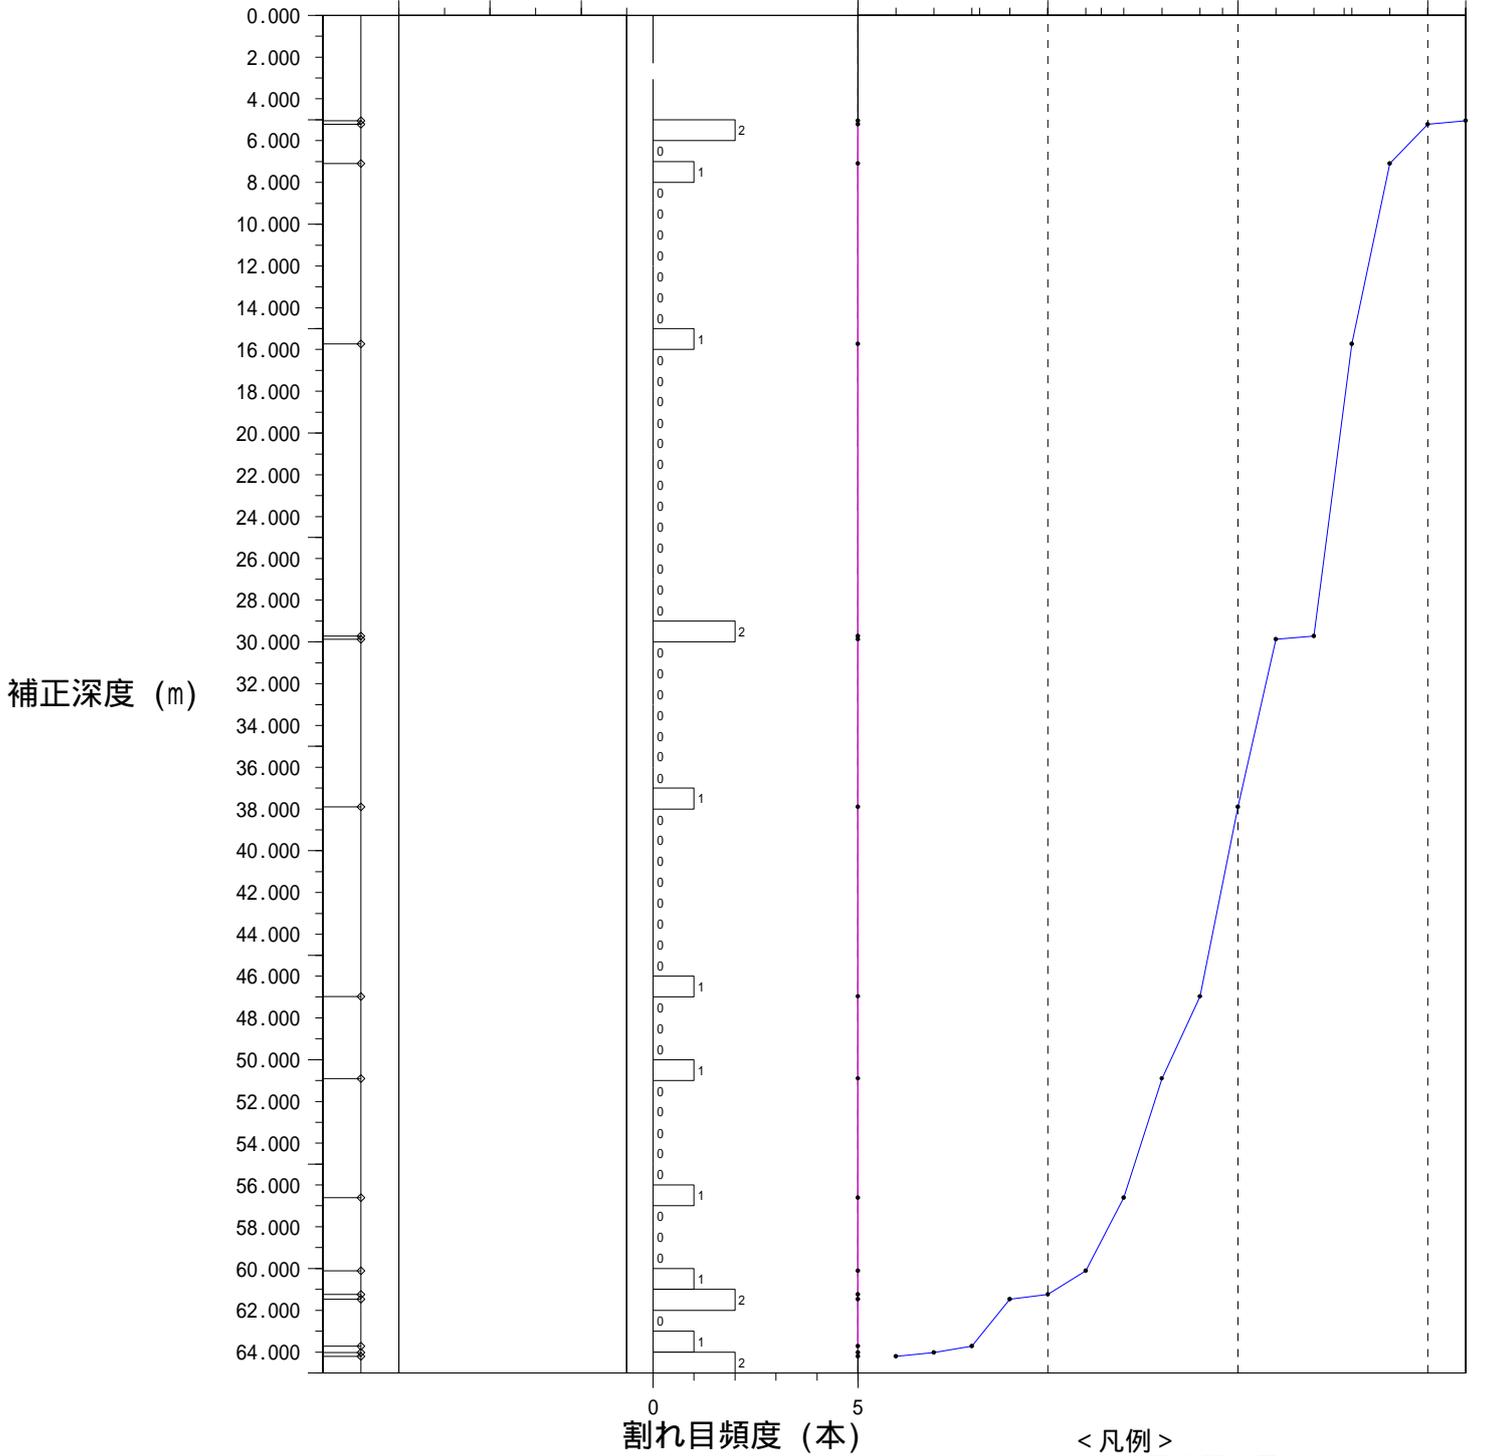
補正深度： 5.050 ~ 64.773(m)
 開口量： 0.00 ~ 5.75(mm)
 区分： 1 / 5
 形状： 10 / 10
 状態： 5 / 5
 備考： 11 / 11

開口幅 (mm)

累積割れ目本数 (本)

累積開口量 (mm)

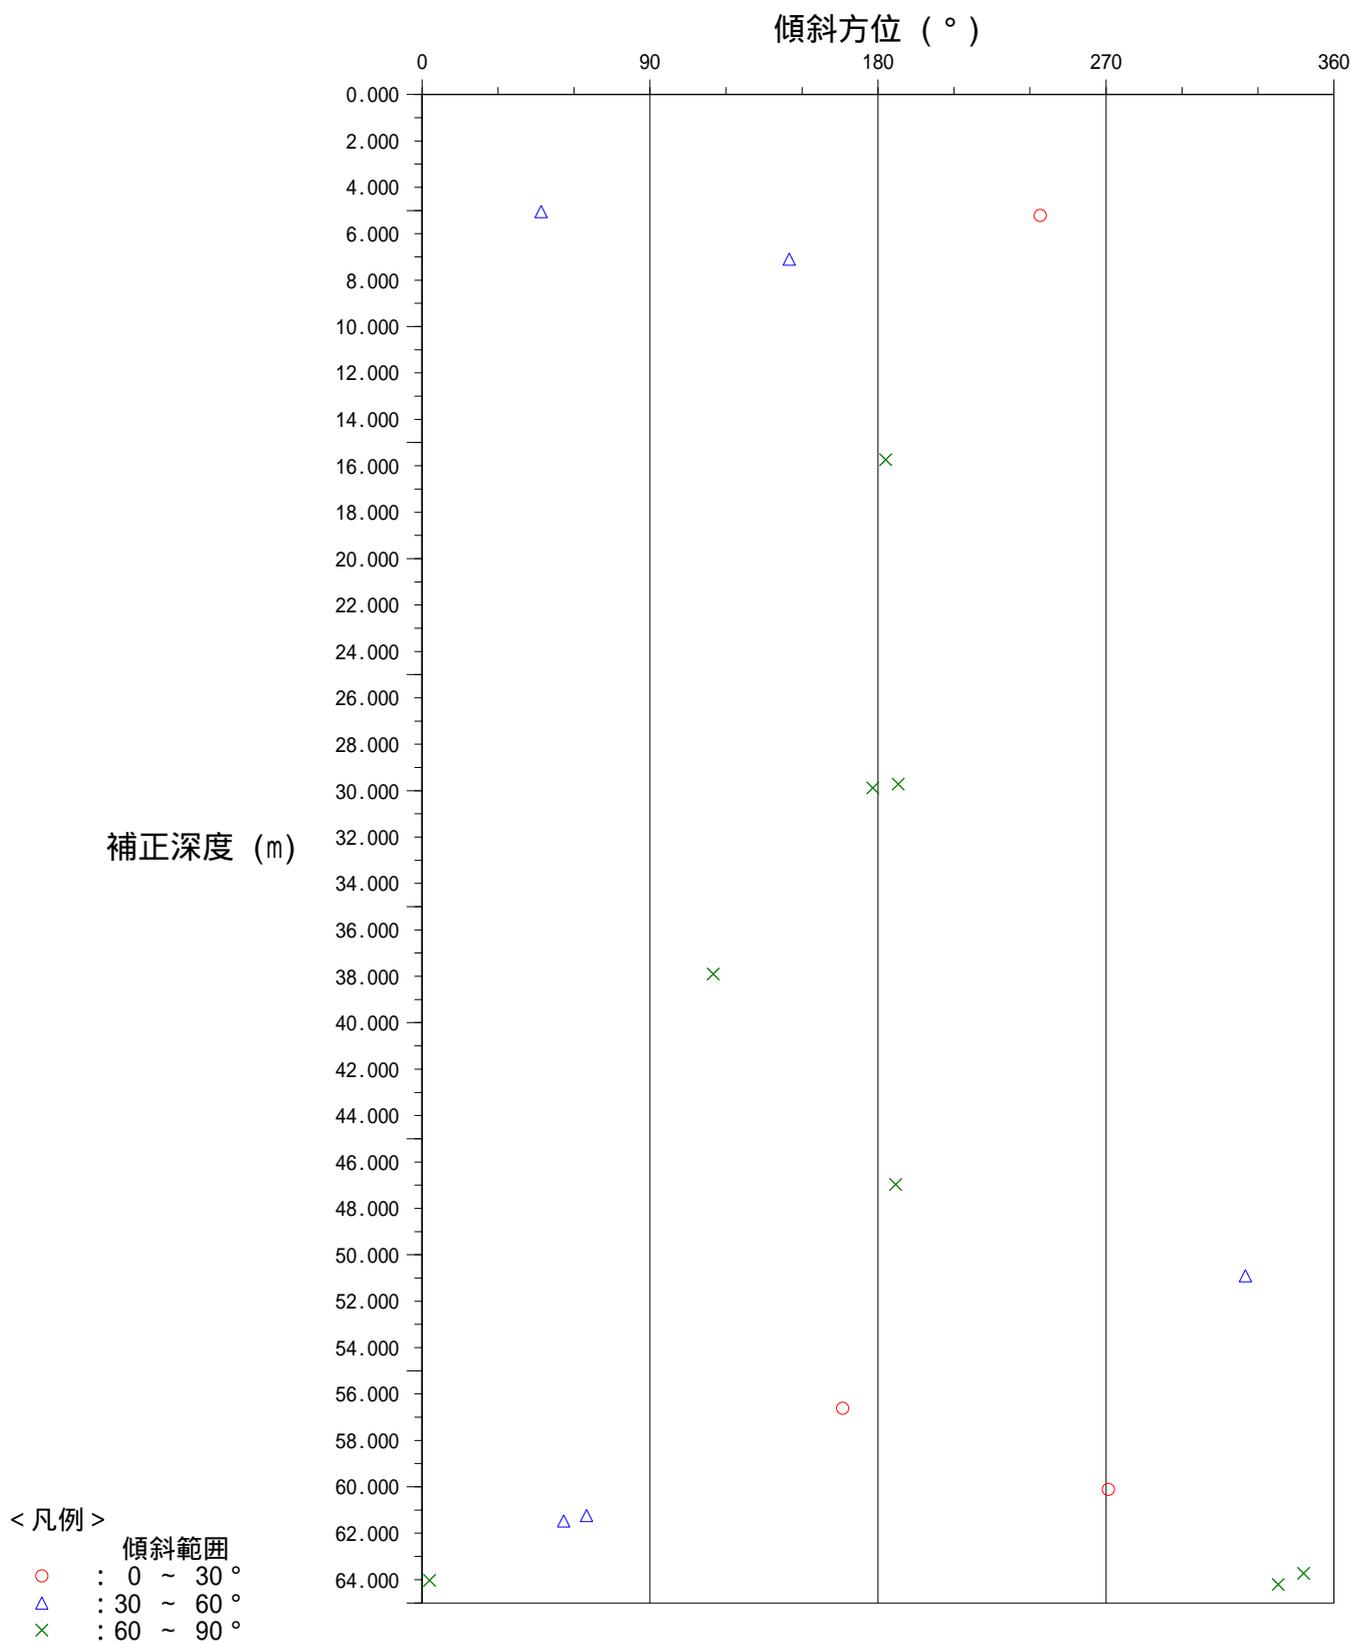
補正深度： 5.050 ~ 64.773(m)
開口量： 0.00 ~ 5.75(mm)
区分： 1 / 5
形状： 10 / 10
状態： 5 / 5
備考： 11 / 11

表示データ数： 16 個

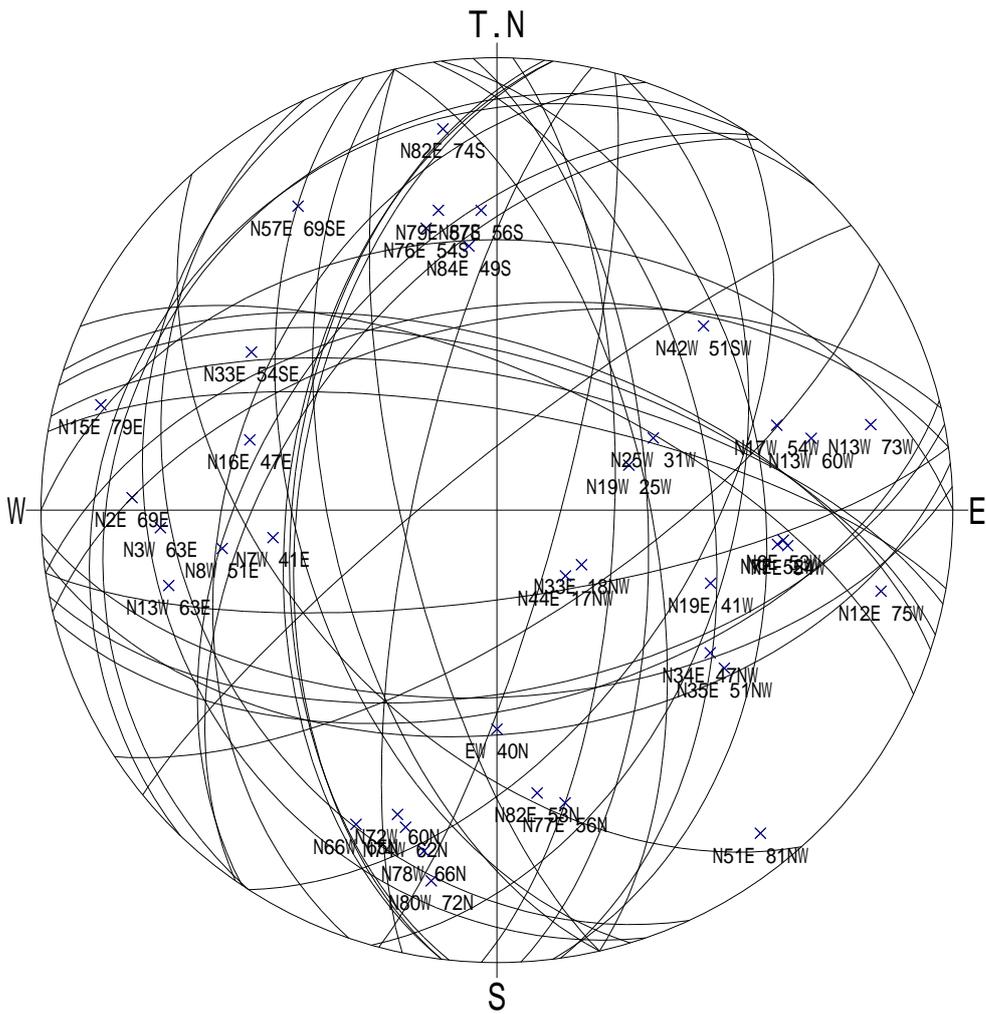
補正深度： 5.050 ~ 64.773(m)
 開口量： 0.00 ~ 5.75(mm)
 区分： 1 / 5
 形状： 10 / 10
 状態： 5 / 5
 備考： 11 / 11

データ数： 38/215
 投影法： シュミット 下半球(L.H)

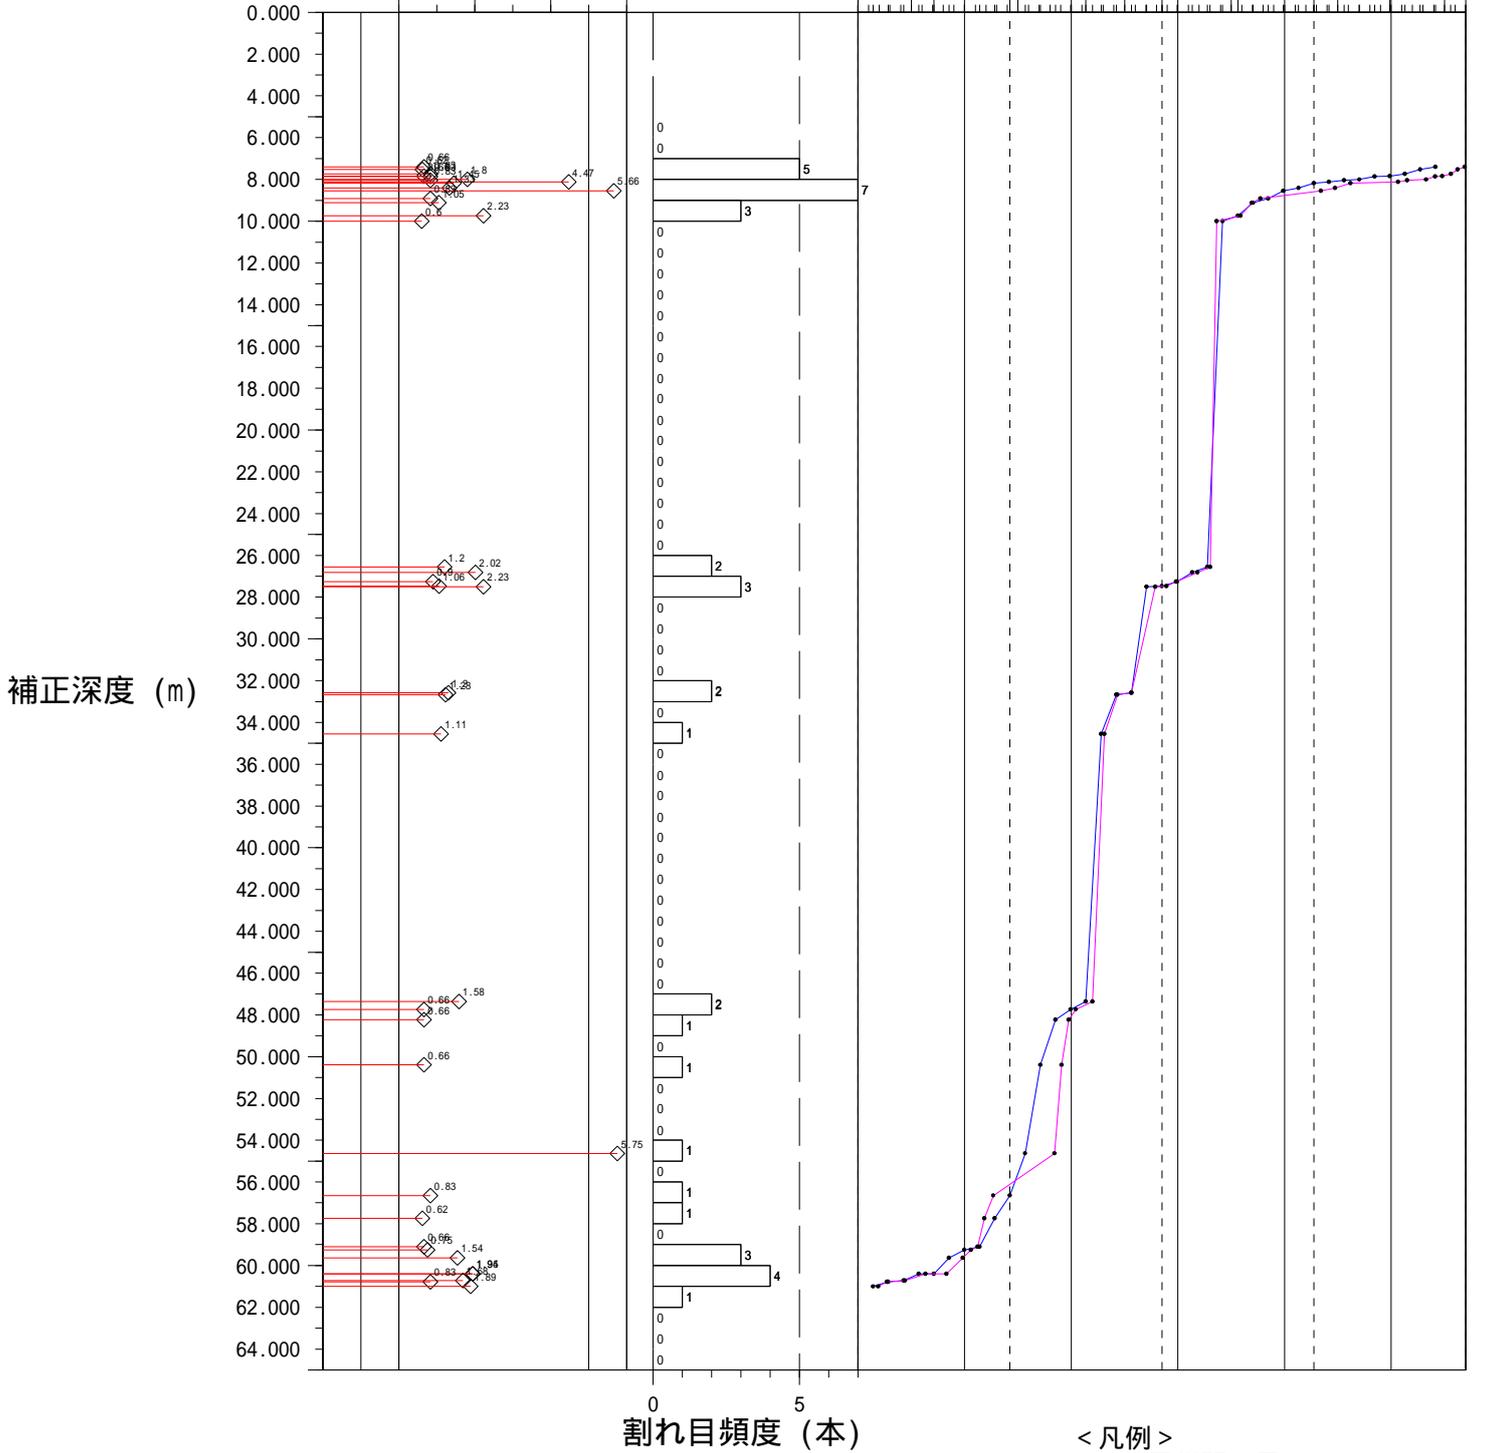
補正深度： 5.050 ~ 64.773(m)
 開口量： 0.00 ~ 5.75(mm)
 区分： 1 / 5
 形状： 10 / 10
 状態： 5 / 5
 備考： 11 / 11

開口幅 (mm)

累積割れ目本数 (本)

累積開口量 (mm)

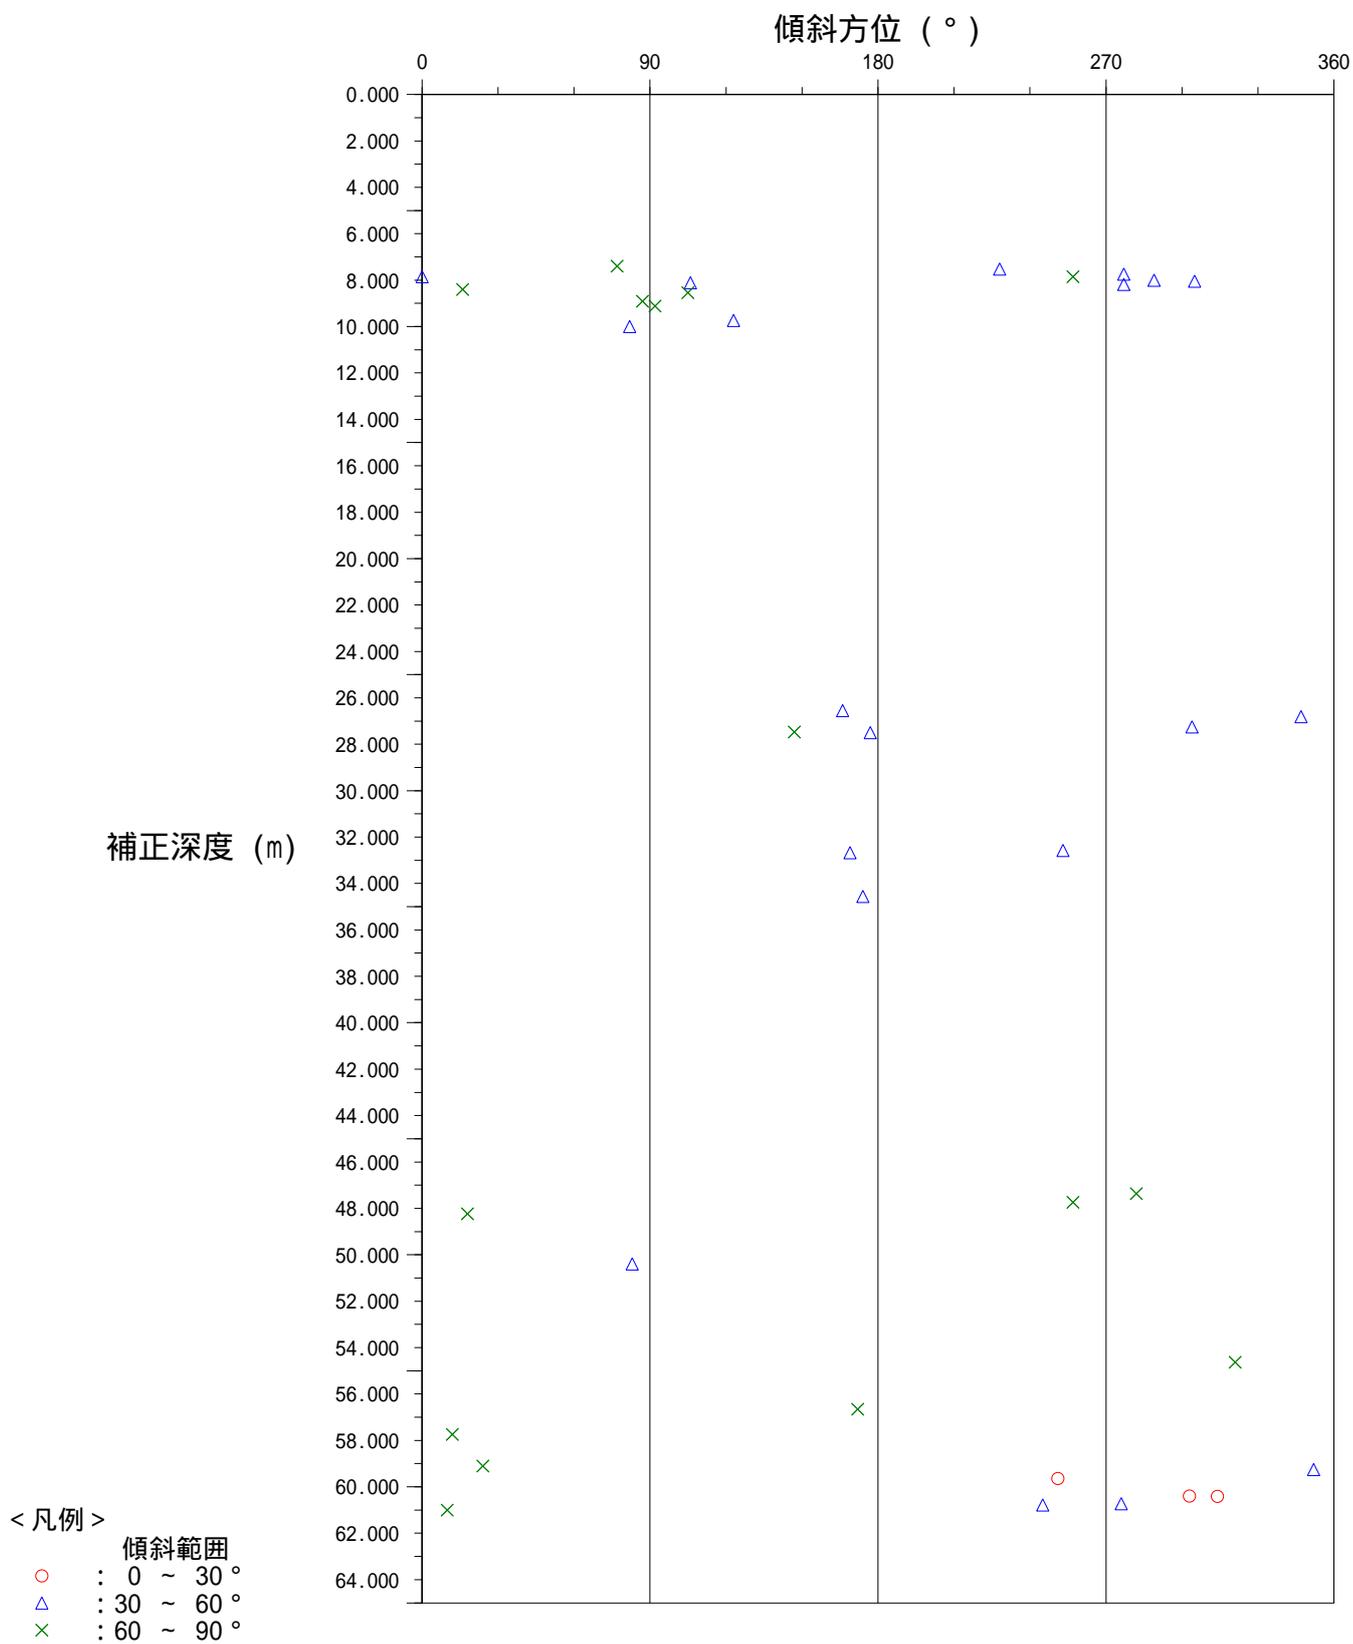
補正深度： 5.050 ~ 64.773(m)
 開口量： 0.00 ~ 5.75(mm)
 区分： 1 / 5
 形状： 10 / 10
 状態： 5 / 5
 備考： 11 / 11

表示データ数： 38 個

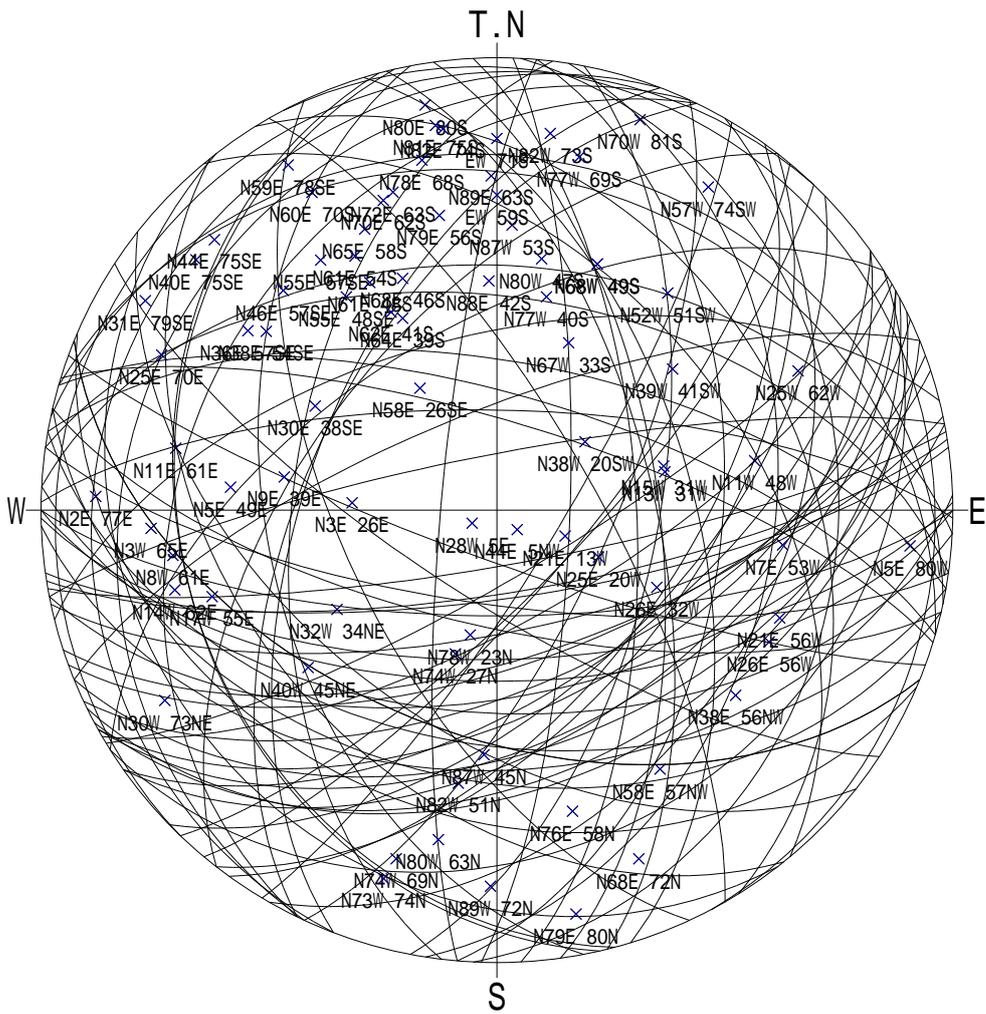
補正深度： 5.050 ~ 64.773(m)
 開口量： 0.00 ~ 5.75(mm)
 区分： 1 / 5
 形状： 10 / 10
 状態： 5 / 5
 備考： 11 / 11

データ数： 81/215
 投影法： シュミット 下半球(L.H)
