4) ボアホールスキャナ展開画像
および解析図

タイトル：平成28年度設楽ダム周辺地質調査業務
 孔番：SS-12 孔方位：0 孔傾斜：-90
 1.000m - 2.000m

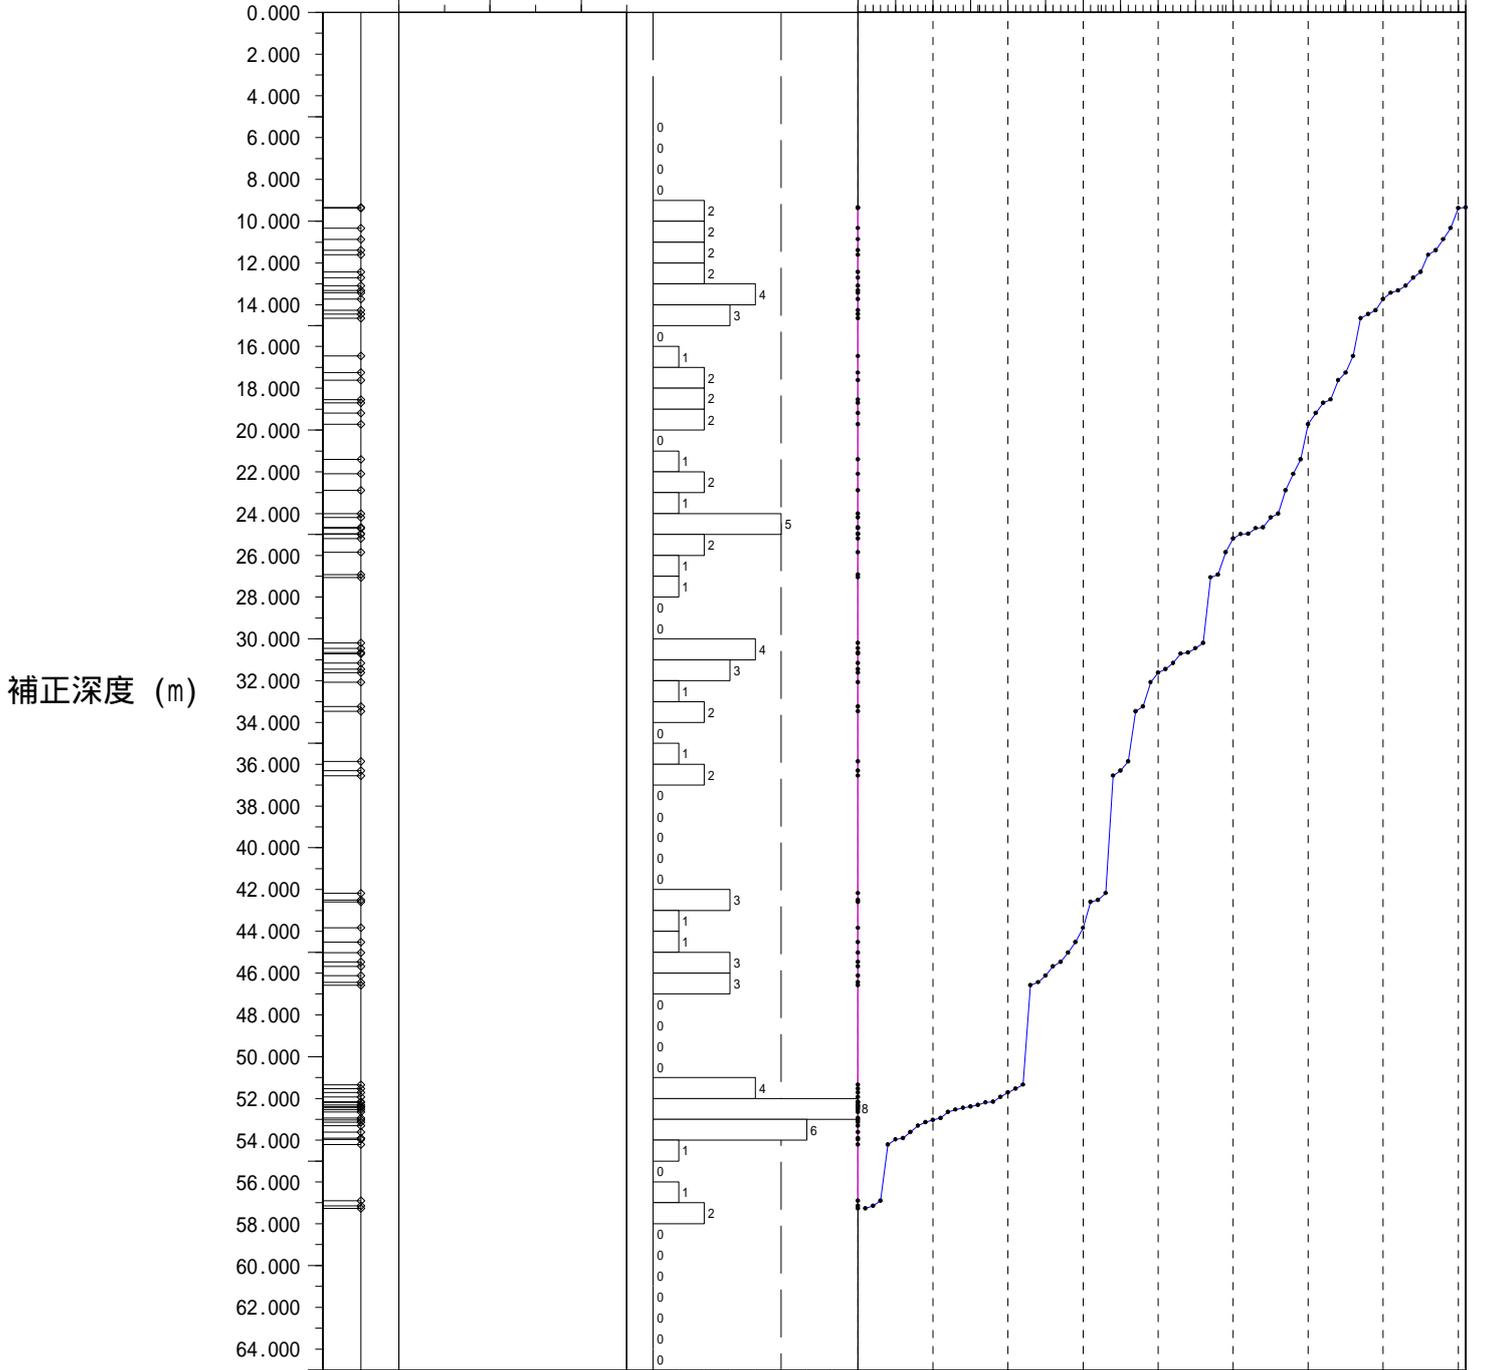
補正深度： 5.050 ~ 64.773(m)
 開口量： 0.00 ~ 5.75(mm)
 区分： 1 / 5
 形状： 10 / 10
 状態： 5 / 5
 備考： 11 / 11

開口幅 (mm)

累積割れ目本数 (本)

累積開口量 (mm)

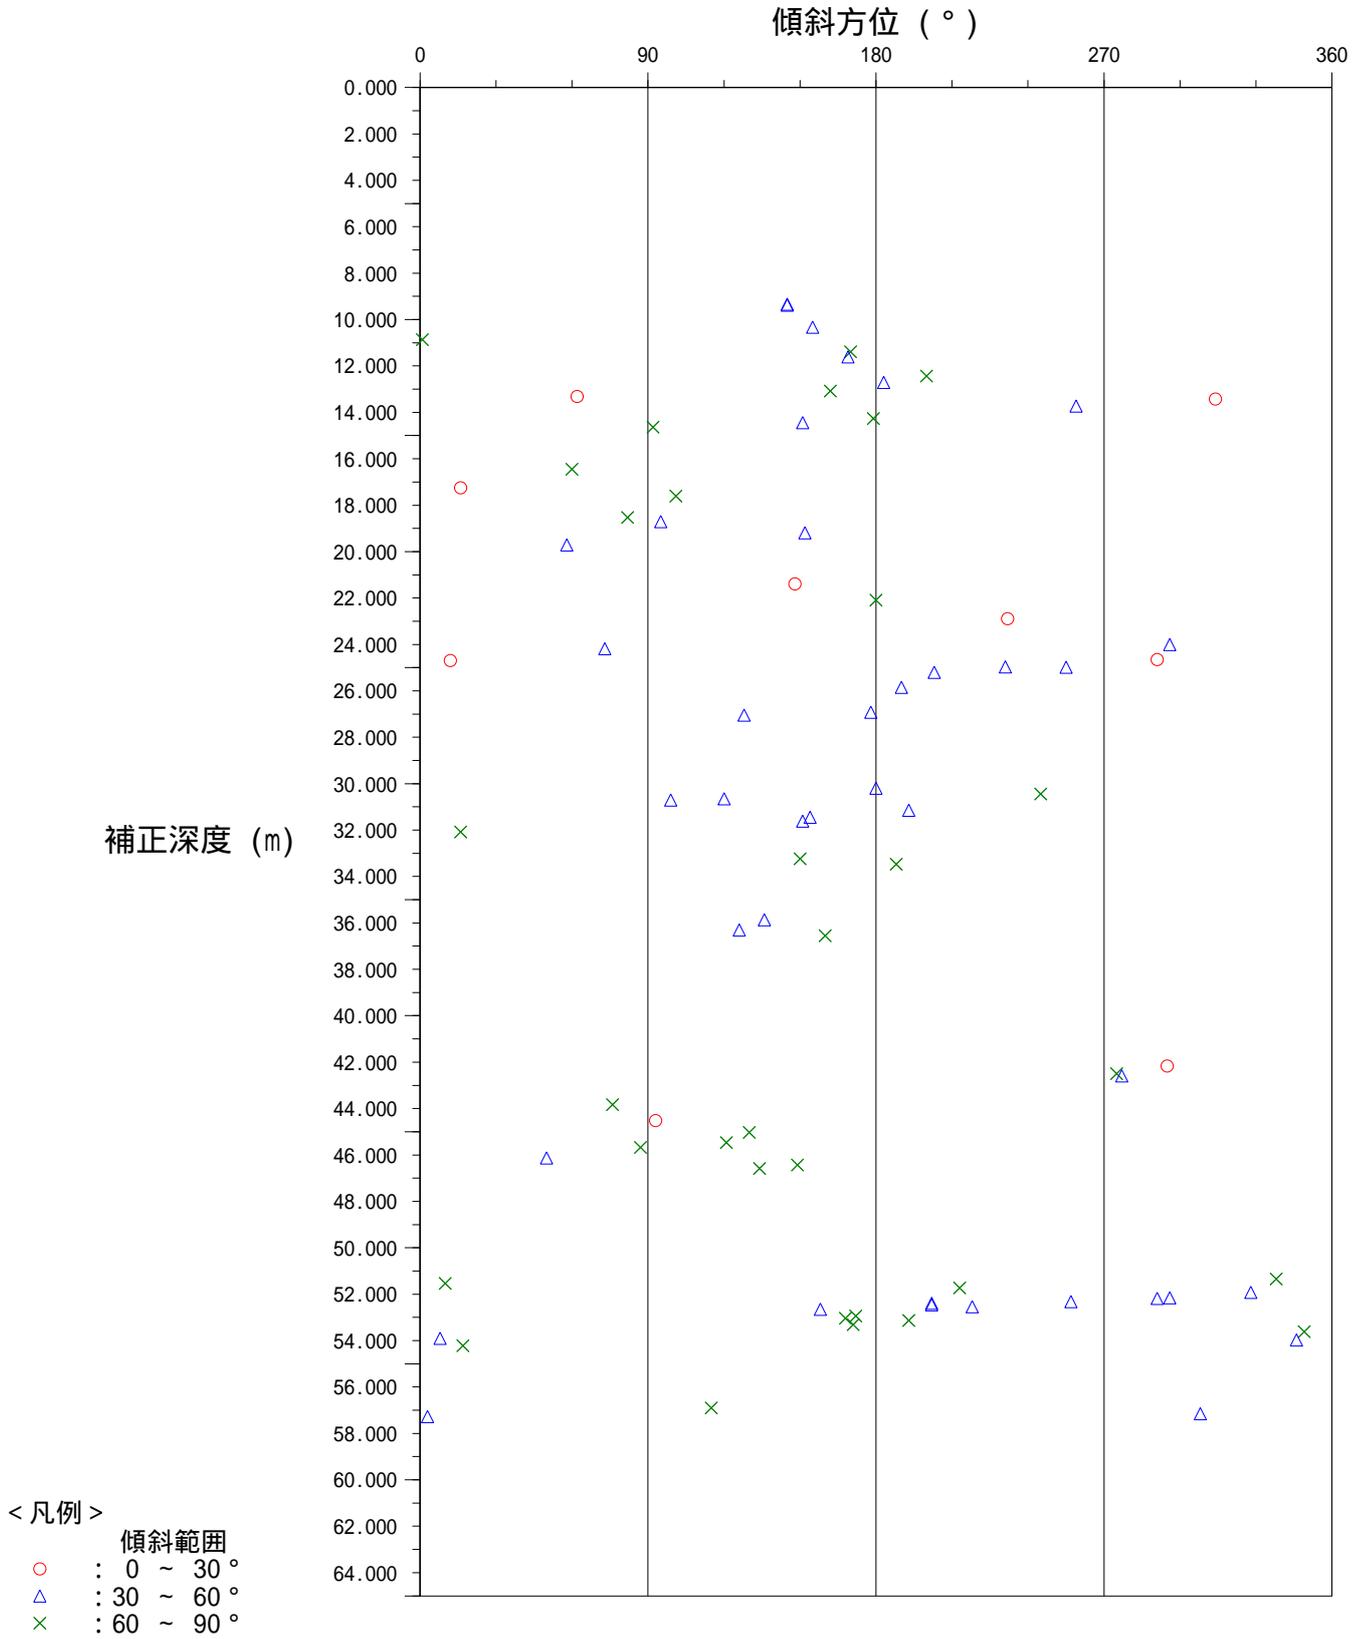
補正深度： 5.050 ~ 64.773(m)
開口量： 0.00 ~ 5.75(mm)
区分： 1 / 5
形状： 10 / 10
状態： 5 / 5
備考： 11 / 11

表示データ数： 81 個

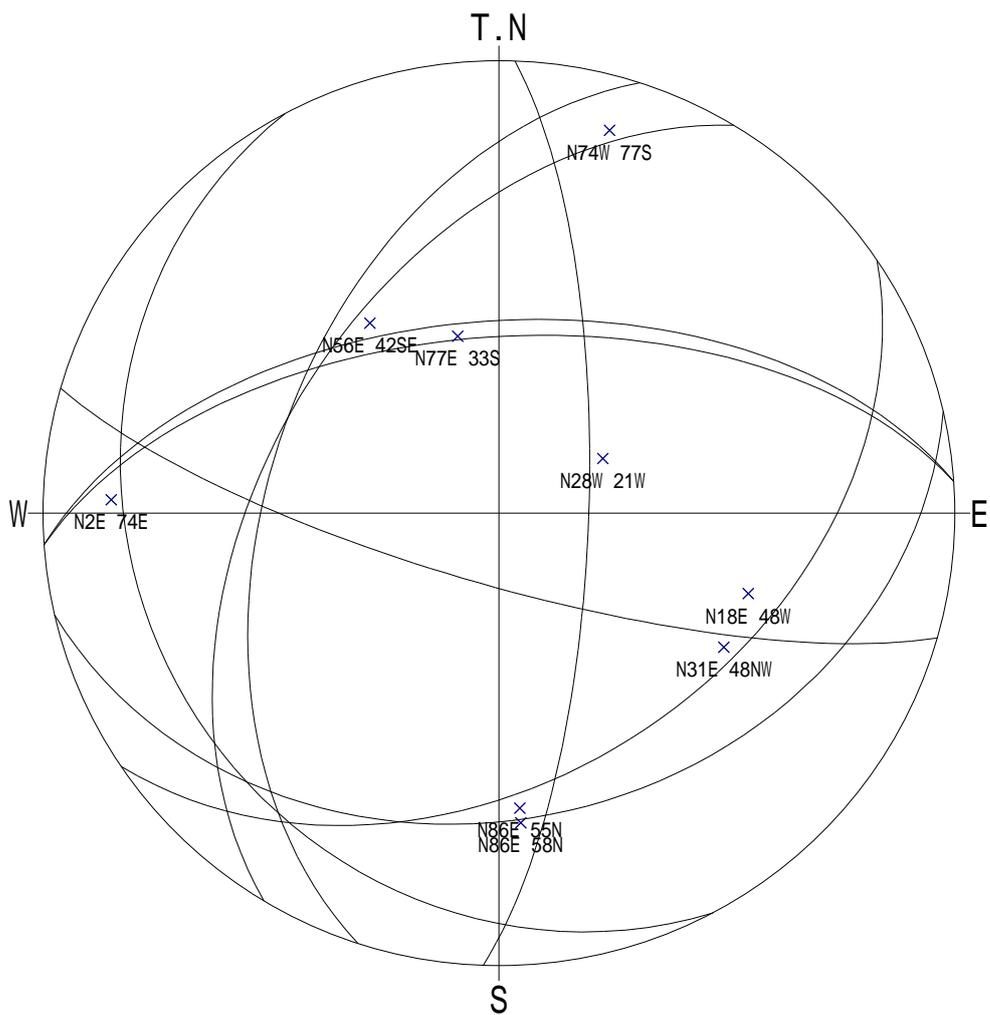
補正深度： 5.050 ~ 64.773(m)
 開口量： 0.00 ~ 5.75(mm)
 区分： 1 / 5
 形状： 10 / 10
 状態： 5 / 5
 備考： 11 / 11

データ数： 9/215
 投影法： シュミット 下半球(L.H)

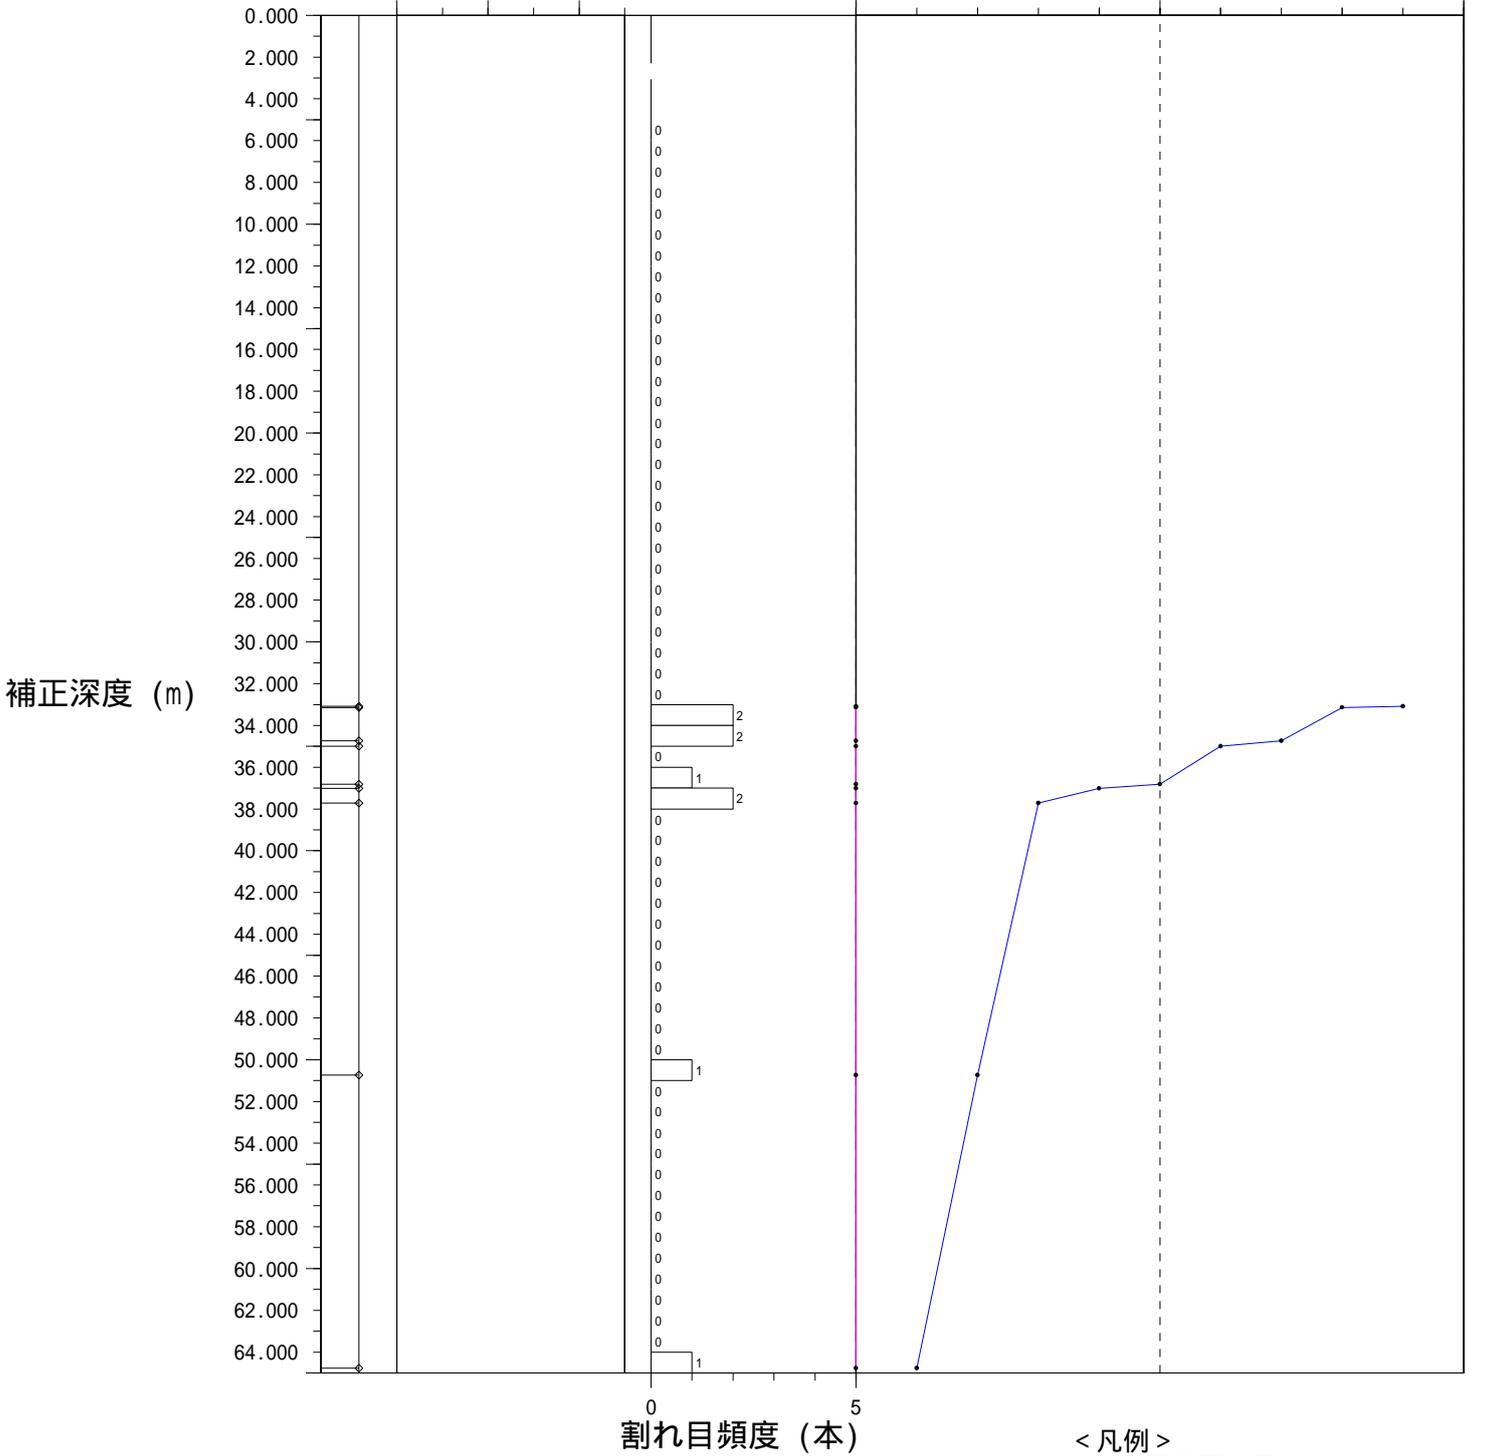
補正深度 : 5.050 ~ 64.773(m)
 開口量 : 0.00 ~ 5.75(mm)
 区分 : 1 / 5
 形状 : 10 / 10
 状態 : 5 / 5
 備考 : 11 / 11

開口幅 (mm)

累積割れ目本数 (本)

累積開口量 (mm)

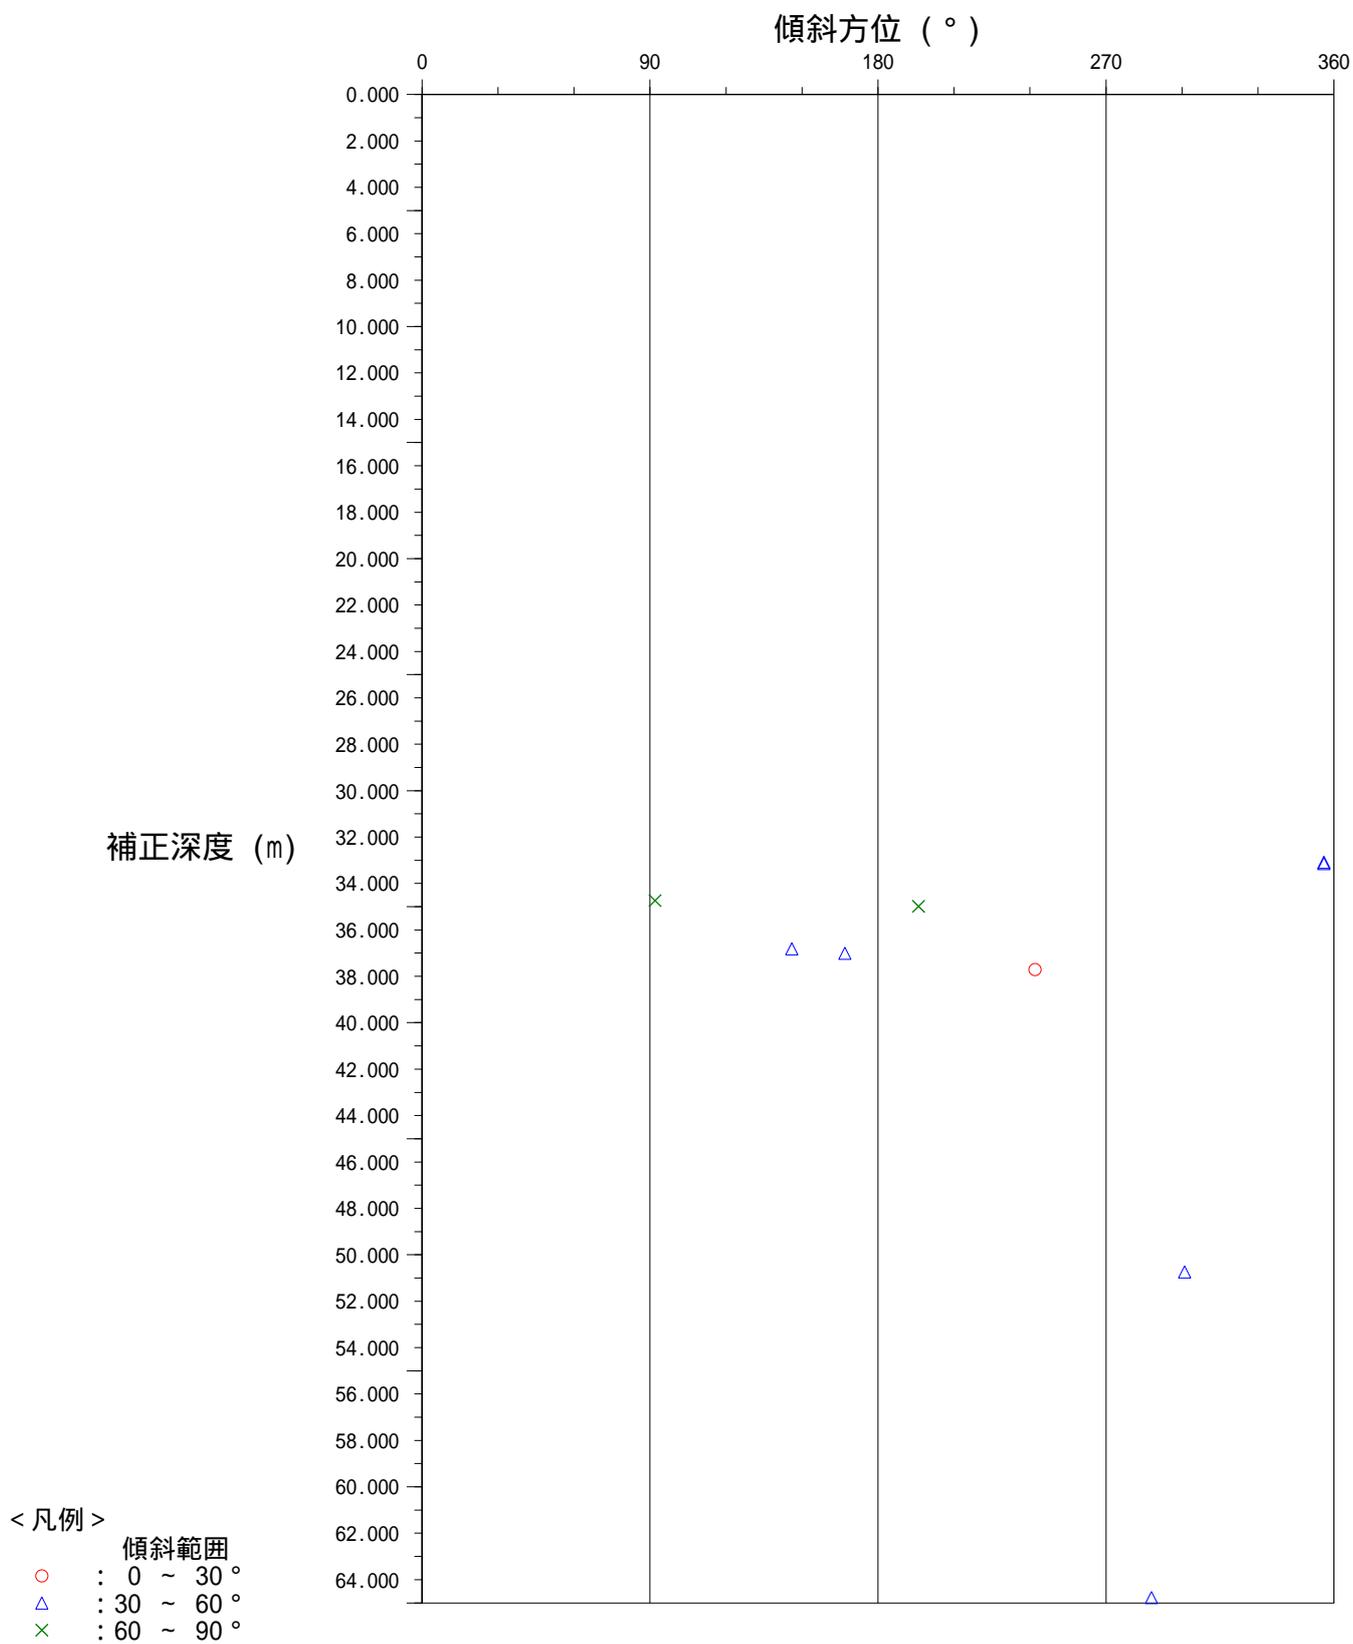
補正深度 : 5.050 ~ 64.773(m)
開口量 : 0.00 ~ 5.75(mm)
区分 : 1 / 5
形状 : 10 / 10
状態 : 5 / 5
備考 : 11 / 11

表示データ数 : 9 個

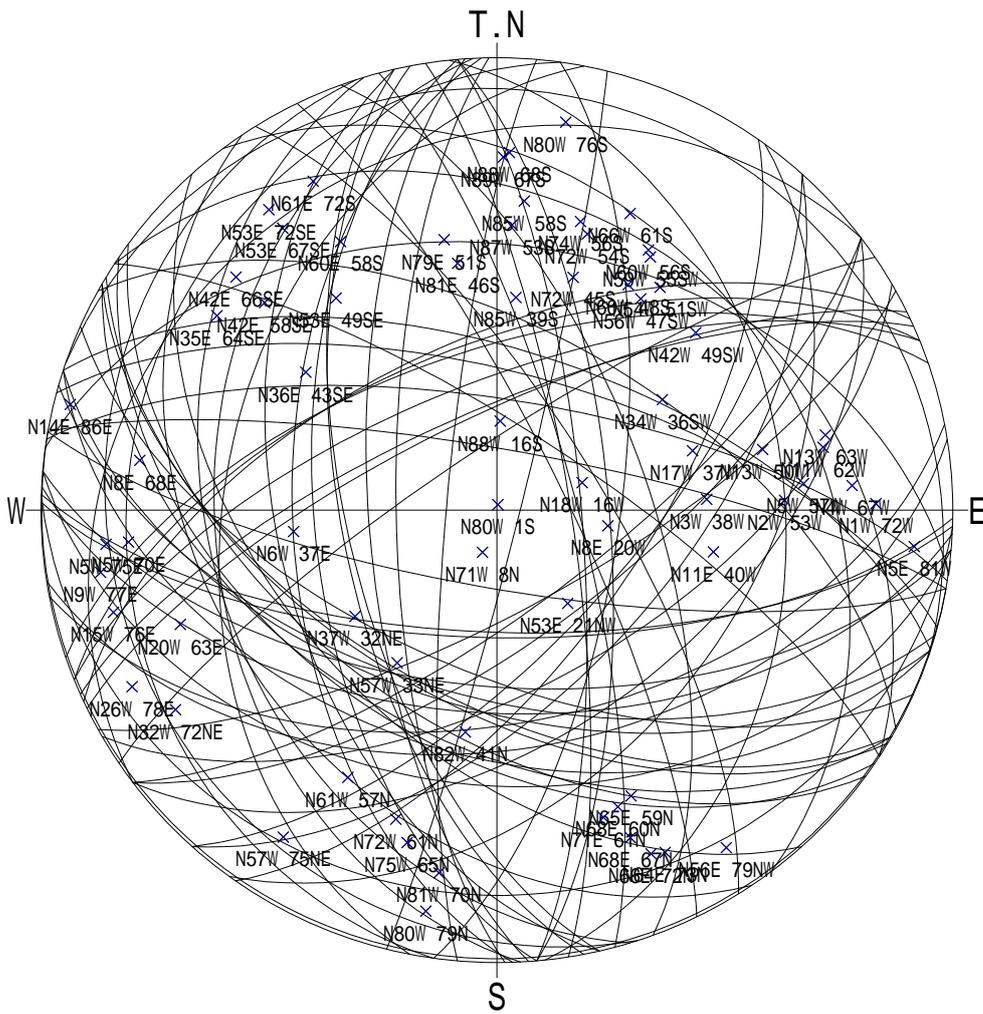
補正深度 : 5.050 ~ 64.773(m)
 開口量 : 0.00 ~ 5.75(mm)
 区分 : 1 / 5
 形状 : 10 / 10
 状態 : 5 / 5
 備考 : 11 / 11

データ数 : 71/215
 投影法 : シュミット 下半球(L.H)

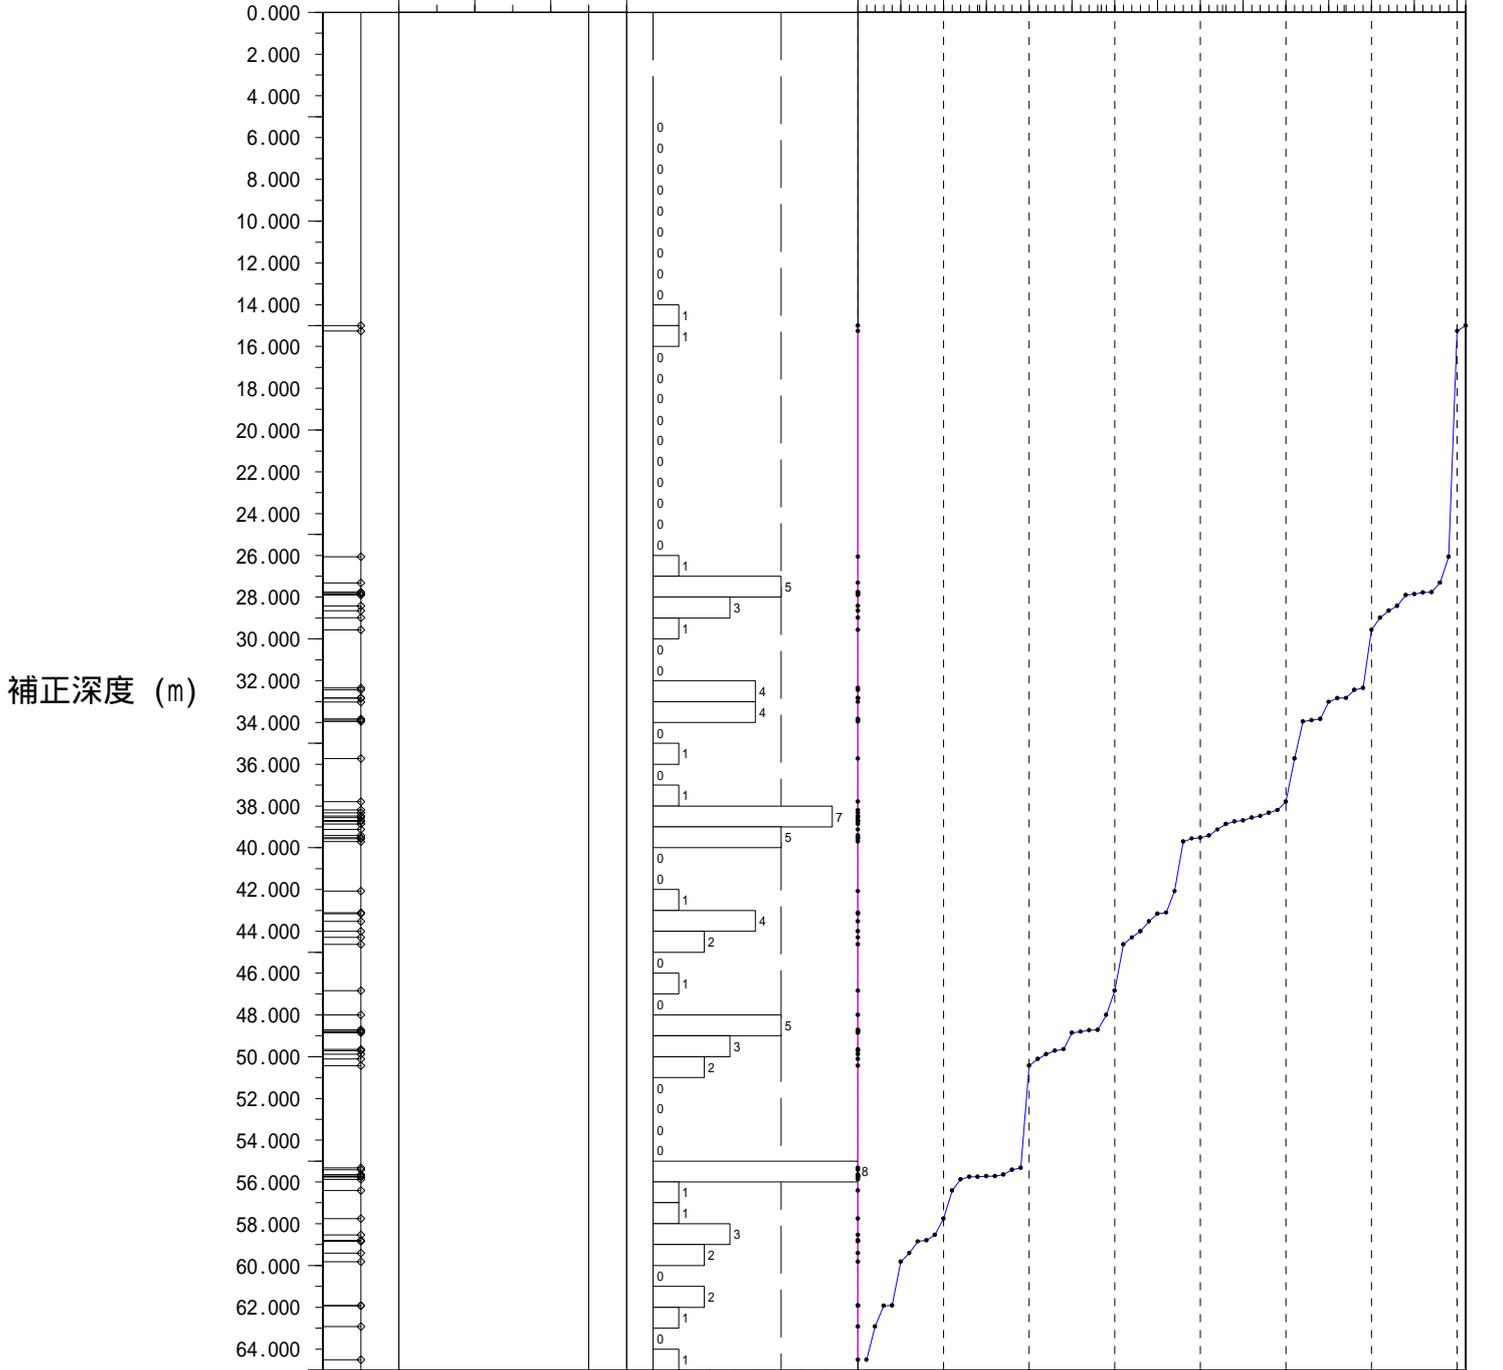
補正深度： 5.050 ~ 64.773(m)
 開口量： 0.00 ~ 5.75(mm)
 区分： 1 / 5
 形状： 10 / 10
 状態： 5 / 5
 備考： 11 / 11

開口幅 (mm)

累積割れ目本数 (本)

累積開口量 (mm)

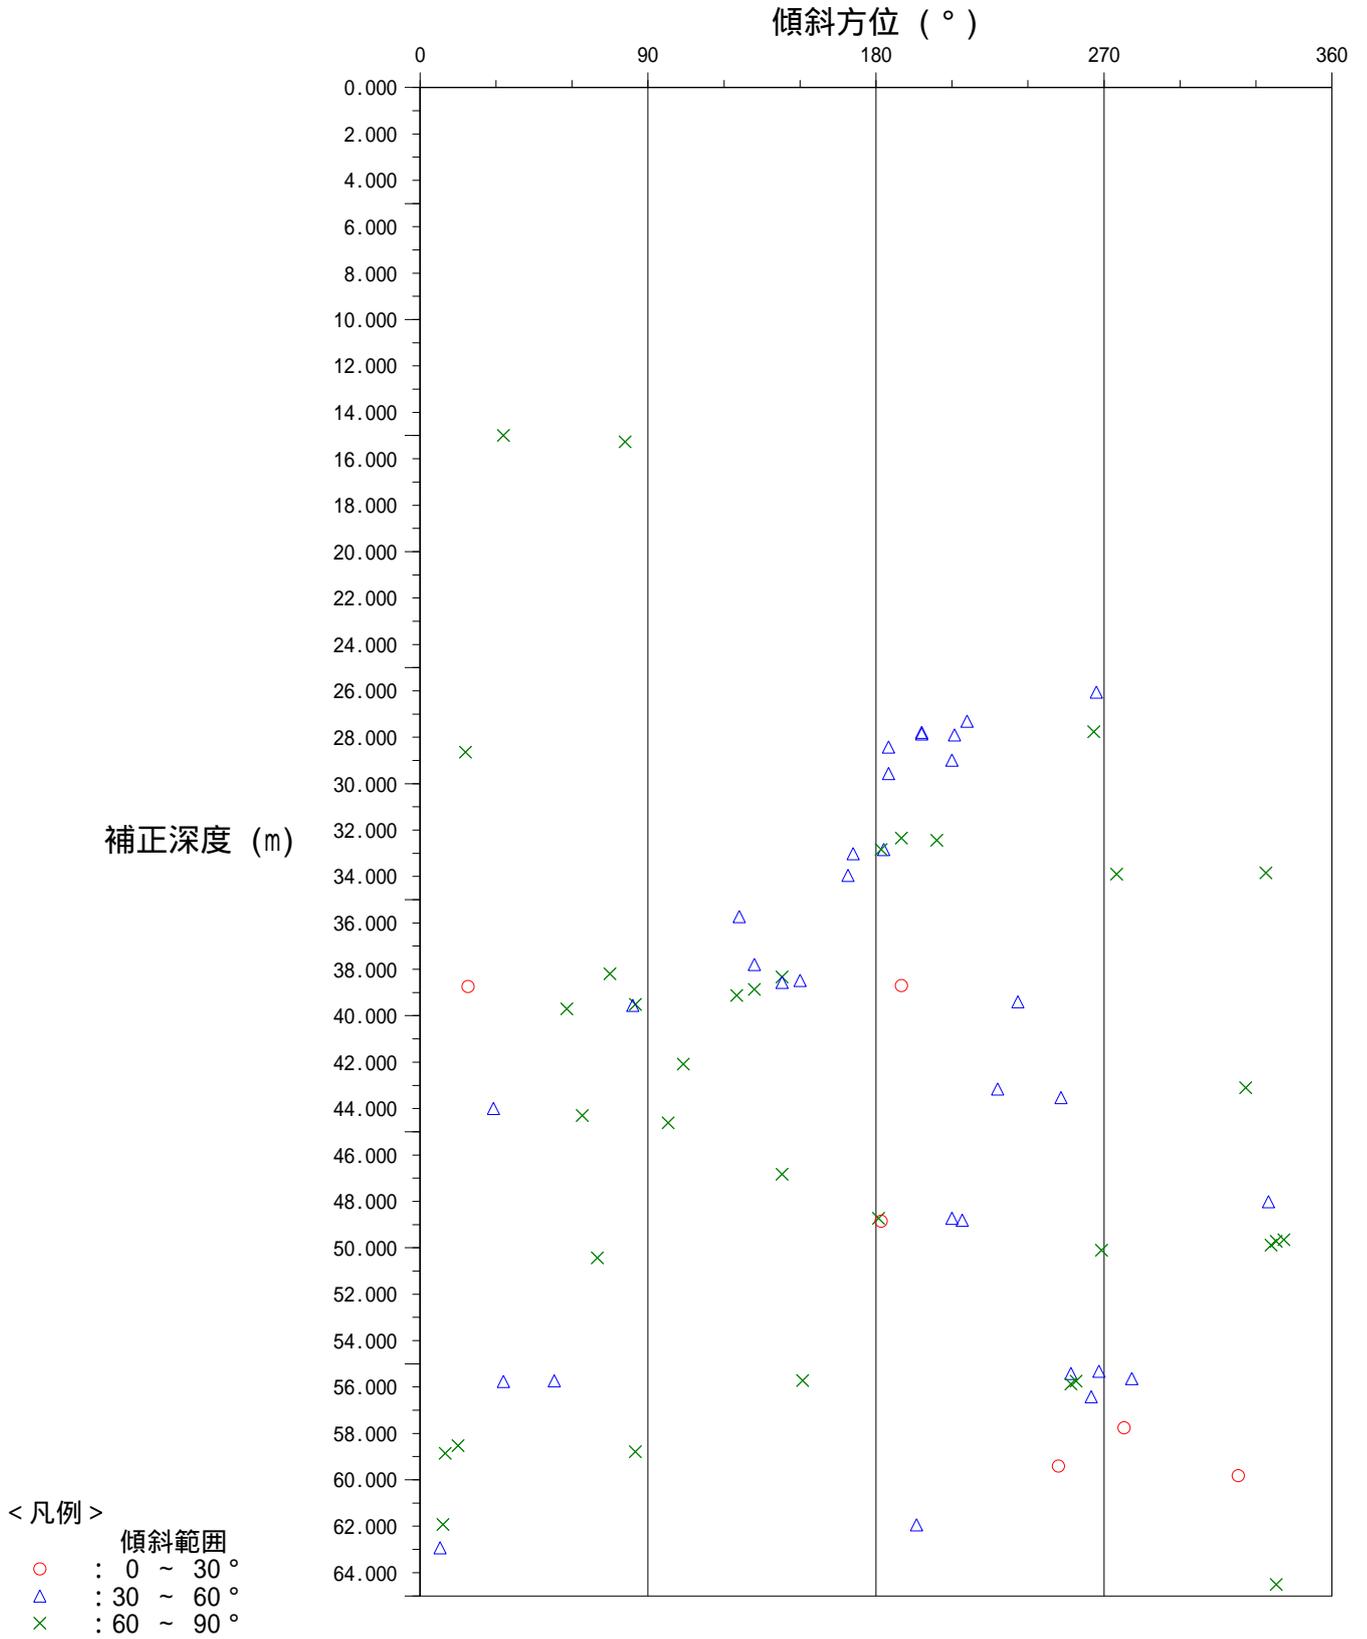
補正深度： 5.050 ~ 64.773(m)
 開口量： 0.00 ~ 5.75(mm)
 区分： 1 / 5
 形状： 10 / 10
 状態： 5 / 5
 備考： 11 / 11

表示データ数： 71 個
