タイトル：平成28年度設楽ダム周辺地質調査業務
 孔番：SS-14 孔方位：0 孔傾斜：-90
 1.000m - 2.000m

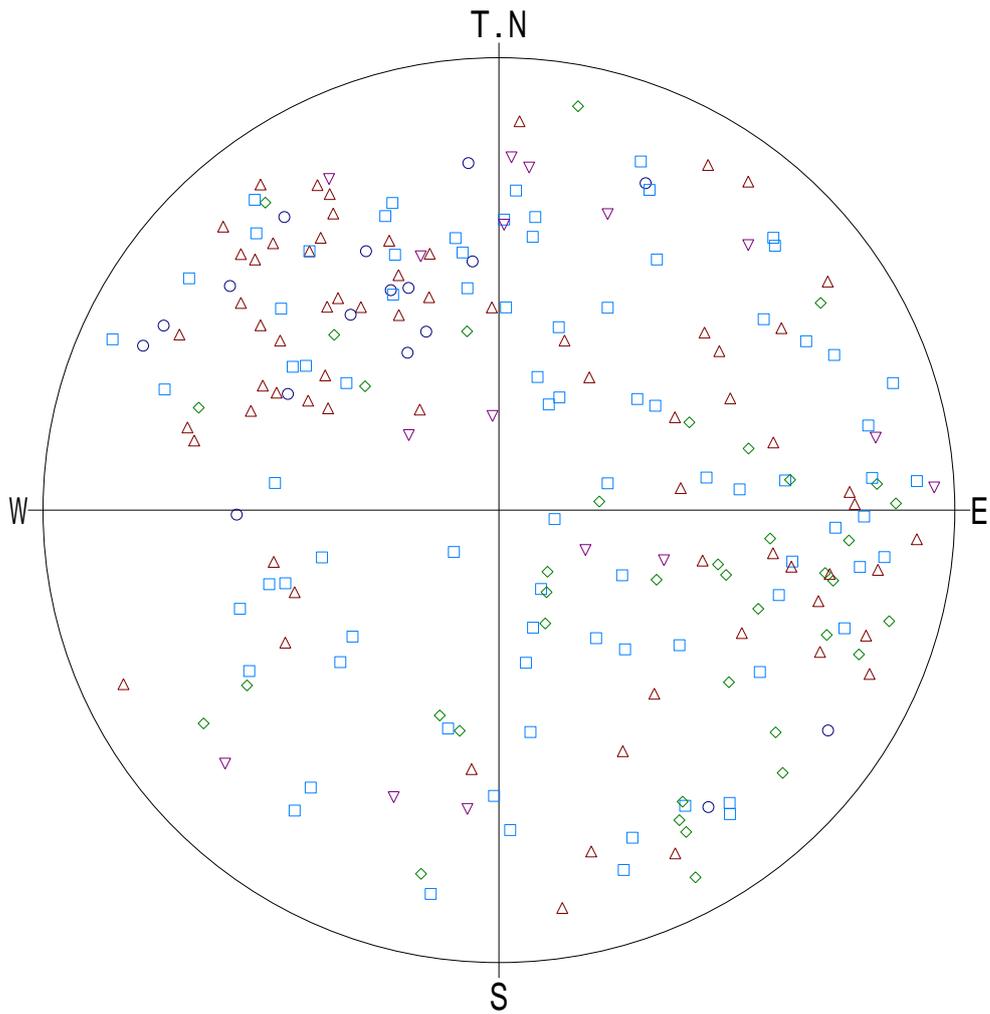
補正深度 : 2.362 ~ 44.931(m)
 開口量 : 0.00 ~ 9.38(mm)
 区分 : 5 / 5
 形状 : 10 / 10
 状態 : 5 / 5
 備考 : 11 / 11

データ数 : 222/222
 投影法 : シュミット 下半球(L.H)

- : 初生構造 17
- ◇ : 開口亀裂 39
- : ハア-クラック 82
- △ : 破碎帯 68
- ▽ : 鉱物脈 16

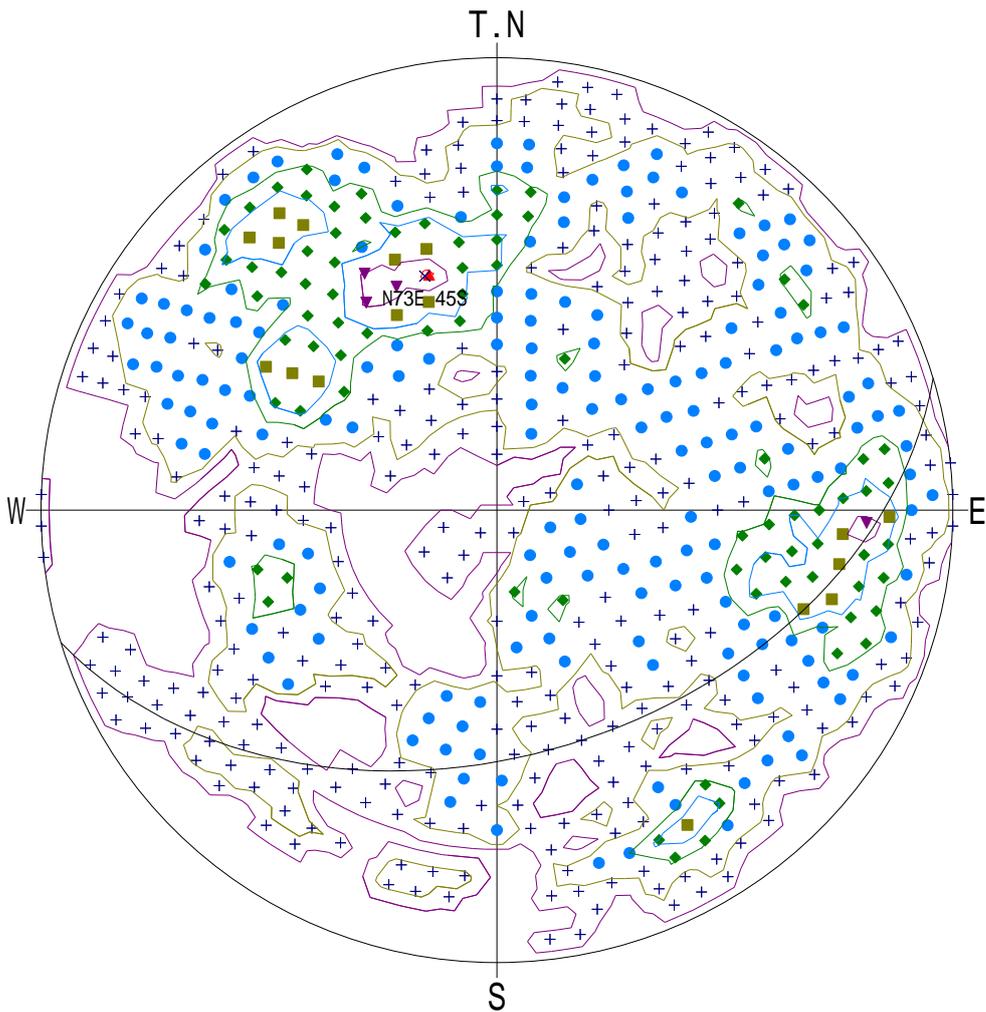
補正深度 : 2.362 ~ 44.931(m)
 開口量 : 0.00 ~ 9.38(mm)
 区分 : 5 / 5
 形状 : 10 / 10
 状態 : 5 / 5
 備考 : 11 / 11

データ数 : 222/222
 投影法 : シュミット 下半球(L.H)

< 凡例 > (個数)		コンター値(個数)	
▲ :	12個	コンター-1:	1個
▼ :	10 ~ 12個	コンター-2:	2個
■ :	7 ~ 10個	コンター-3:	5個
◆ :	5 ~ 7個	コンター-4:	7個
● :	2 ~ 5個	コンター-5:	10個
+	1 ~ 2個	コンター-6:	12個

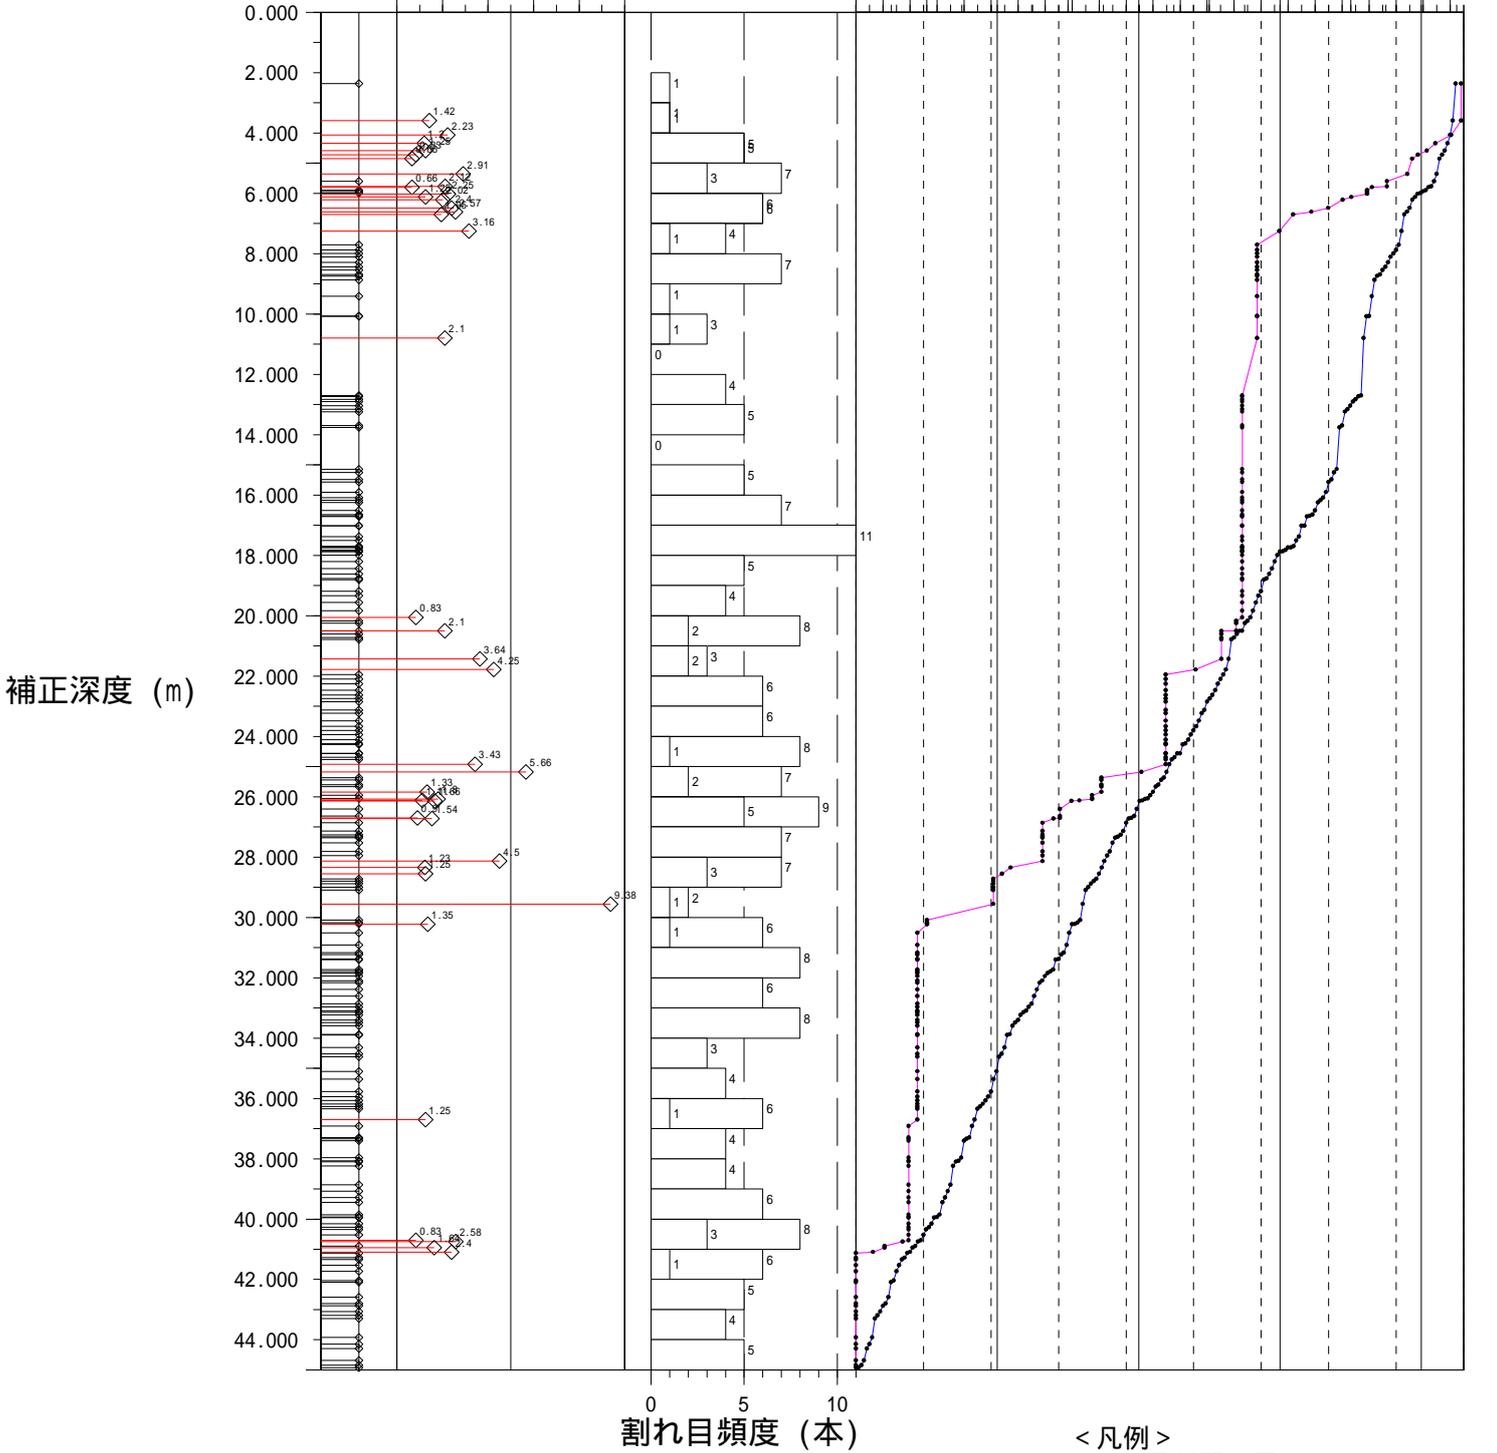
補正深度： 2.362 ~ 44.931(m)
 開口量： 0.00 ~ 9.38(mm)
 区分： 5 / 5
 形状： 10 / 10
 状態： 5 / 5
 備考： 11 / 11

開口幅 (mm)

累積割れ目本数 (本)

累積開口量 (mm)

- < 凡例 >
- 累積開口量 (mm)
 - 累積割れ目本数 (本)
 - 全割れ目頻度(本)
 - 開口割れ目頻度(本)
 - ◇ 開口割れ目
 - ◇ ヘアクラック

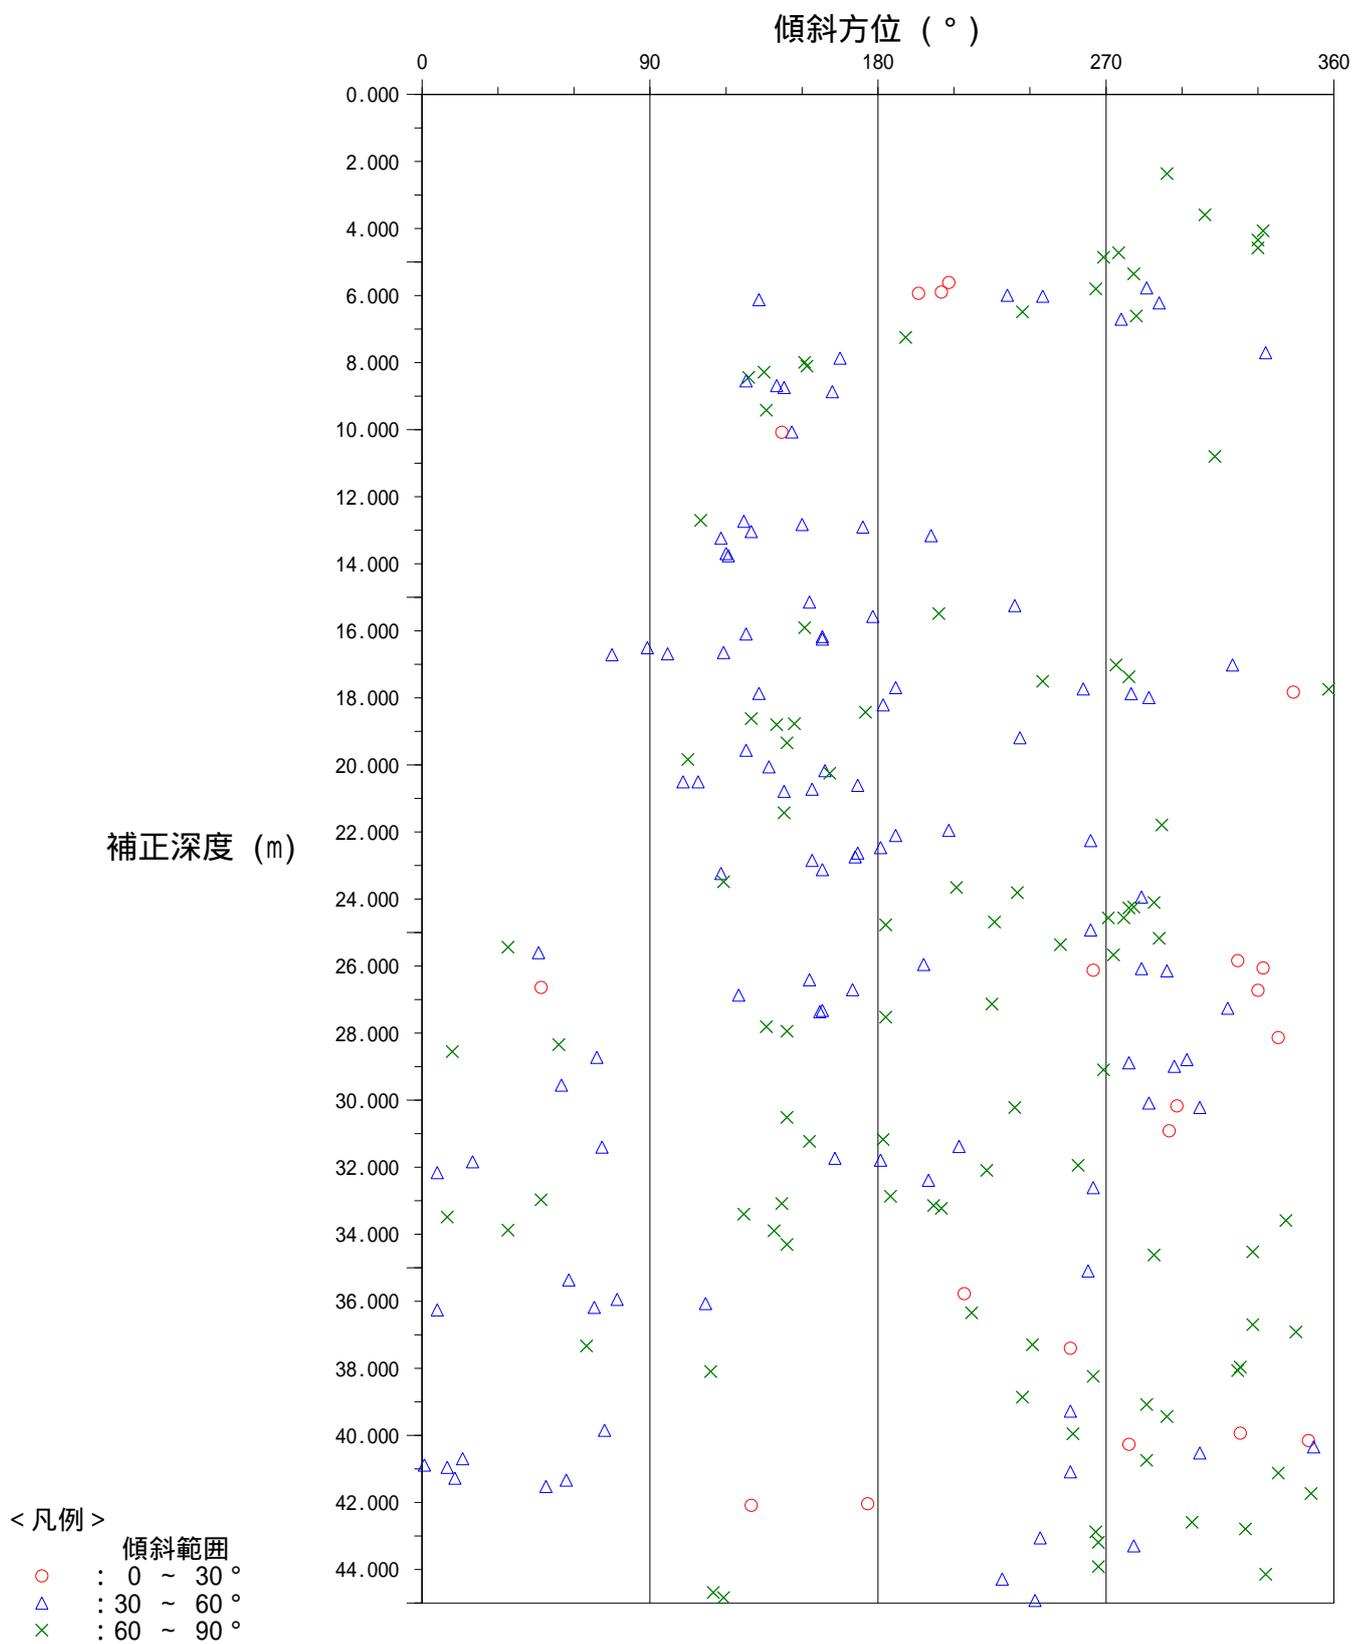
補正深度： 2.362 ~ 44.931(m)
開口量： 0.00 ~ 9.38(mm)
区分： 5 / 5
形状： 10 / 10
状態： 5 / 5
備考： 11 / 11

表示データ数： 222 個

方位： 0°
 傾斜： 鉛直 (下向き)

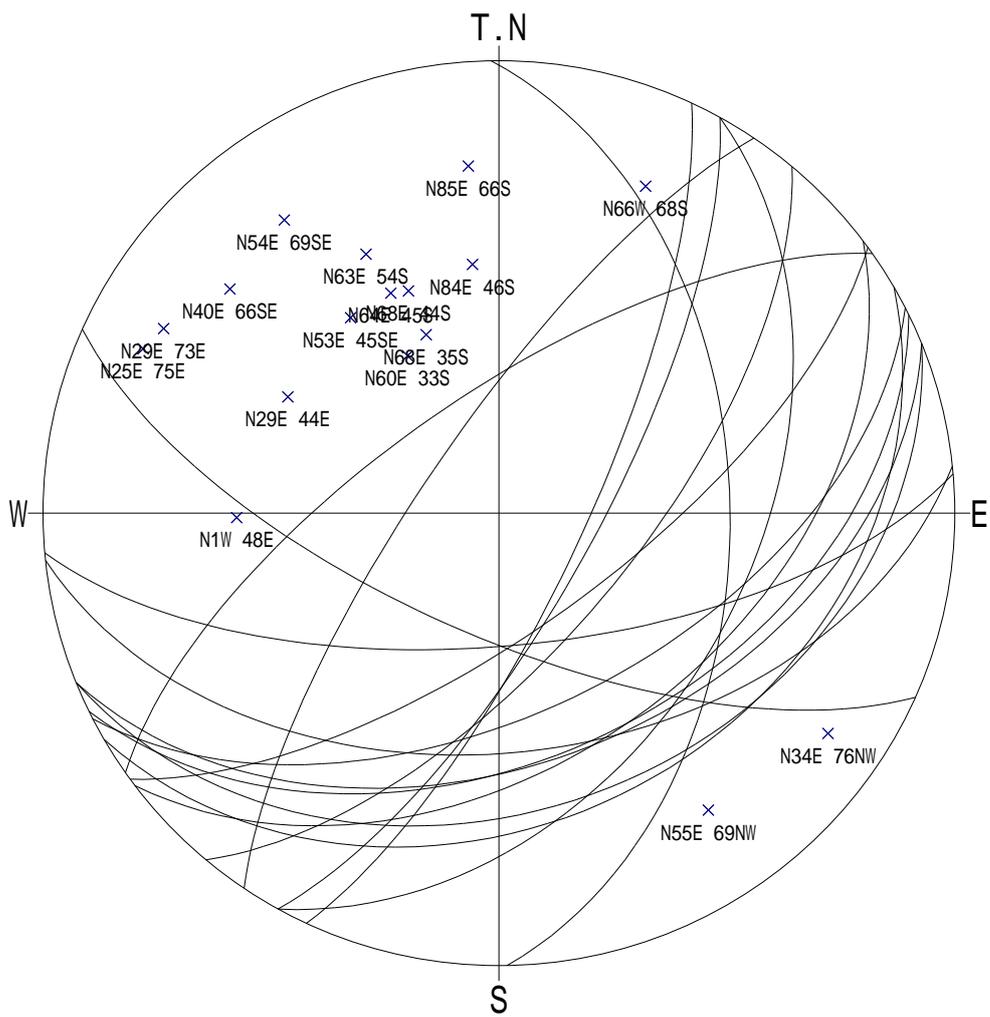
補正深度： 2.362 ~ 44.931(m)
 開口量： 0.00 ~ 9.38(mm)
 区分： 1 / 5
 形状： 10 / 10
 状態： 5 / 5
 備考： 11 / 11

データ数： 17/222
 投影法： シュミット 下半球(L.H)

- ：初生構造 17
- ◇：開口亀裂 0
- ：ヘアクラック 0
- △：破碎帯 0
- ▽：鉱物脈 0

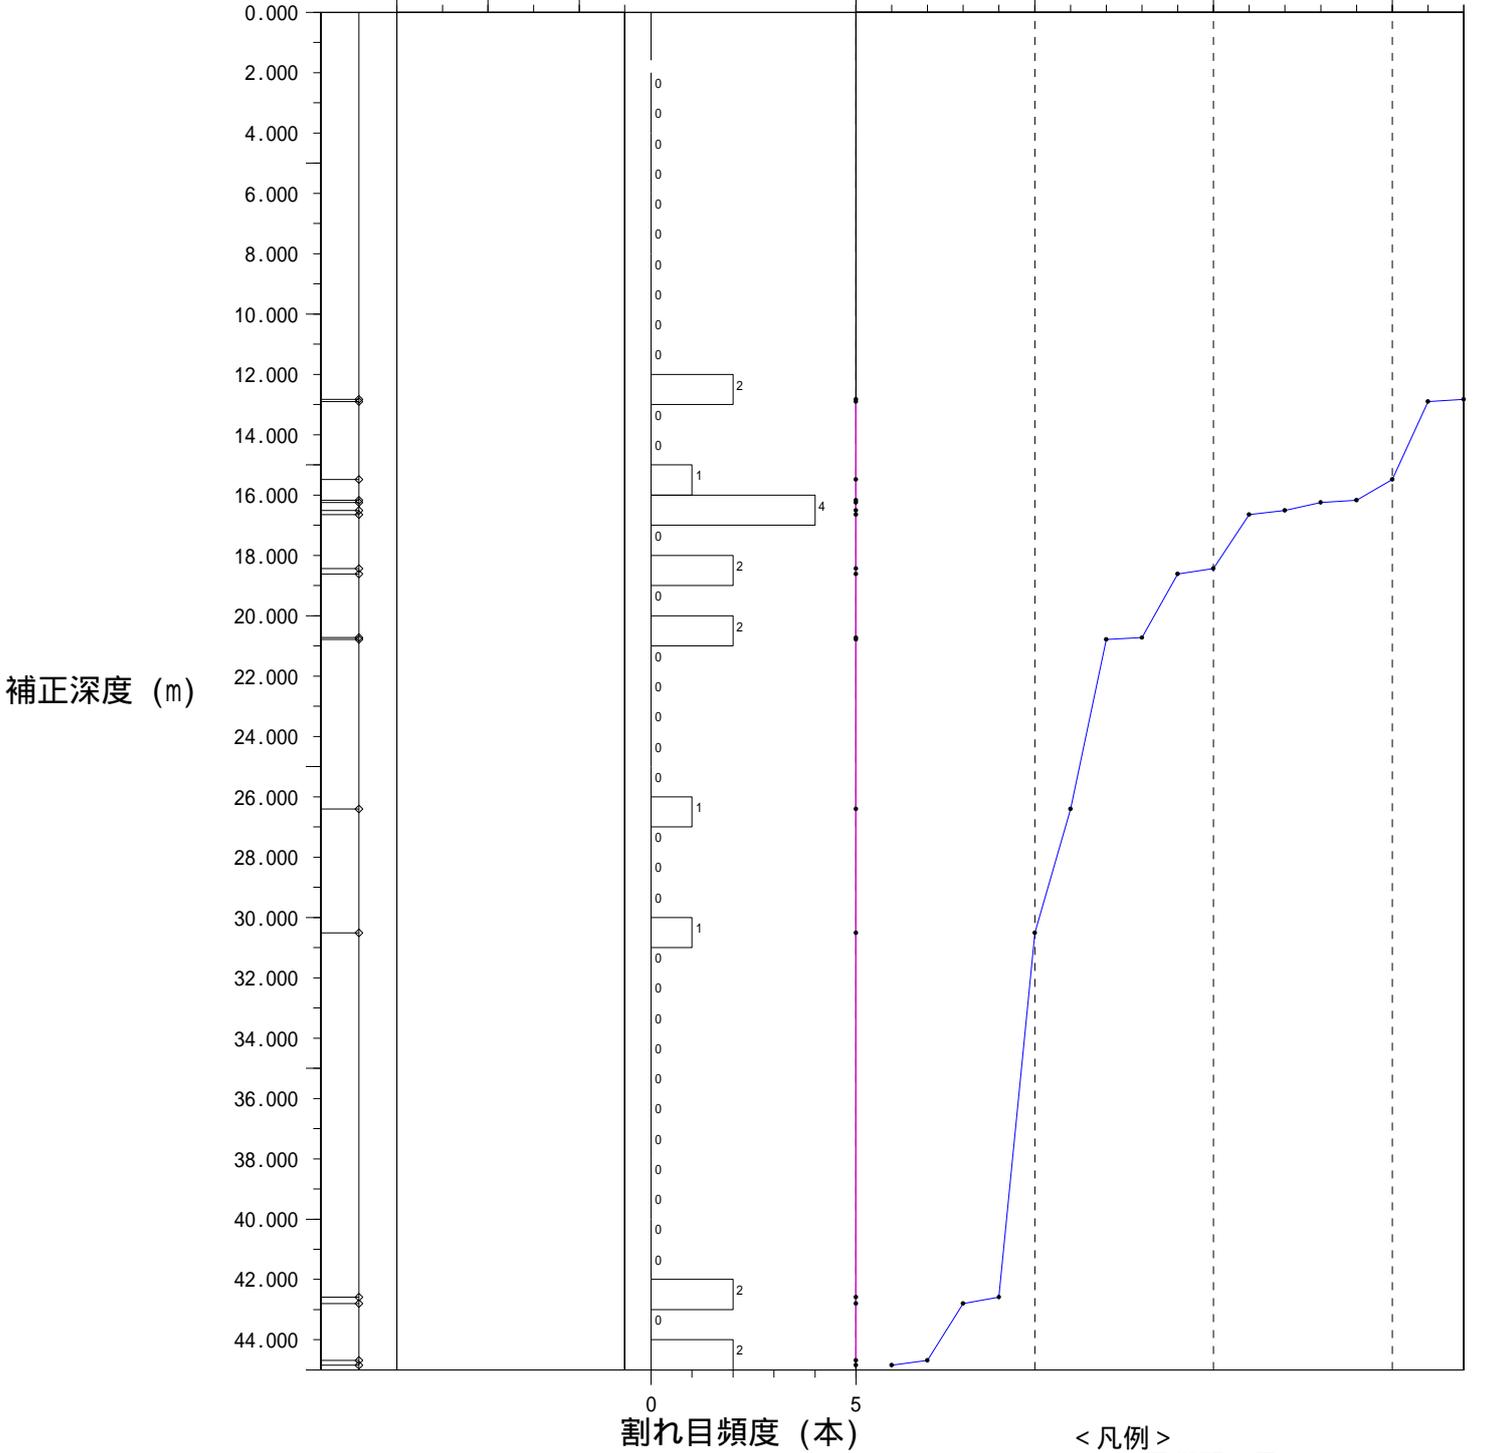
補正深度： 2.362 ~ 44.931(m)
 開口量： 0.00 ~ 9.38(mm)
 区分： 1 / 5
 形状： 10 / 10
 状態： 5 / 5
 備考： 11 / 11

開口幅 (mm)

累積割れ目本数 (本)

累積開口量 (mm)

- < 凡例 >
- 累積開口量 (mm)
 - 累積割れ目本数 (本)
 - 全割れ目頻度(本)
 - 開口割れ目頻度(本)
 - ◇ 開口割れ目
 - ヘアクラック

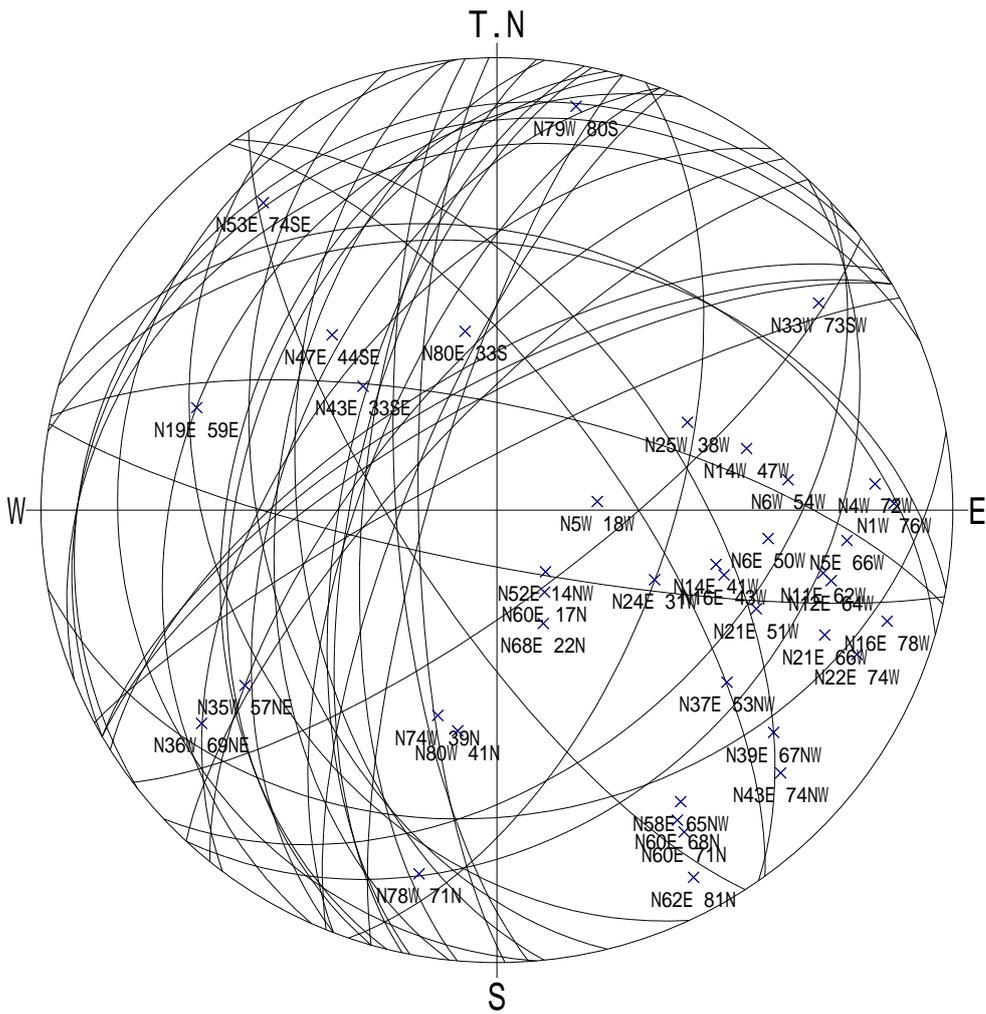
補正深度： 2.362 ~ 44.931(m)
 開口量： 0.00 ~ 9.38(mm)
 区分： 1 / 5
 形状： 10 / 10
 状態： 5 / 5
 備考： 11 / 11

データ数： 39/222
 投影法： シュミット 下半球(L.H)

- ：初生構造 0
- ◇：開口亀裂 39
- ：ヘアクラック 0
- △：破碎帯 0
- ▽：鉱物脈 0

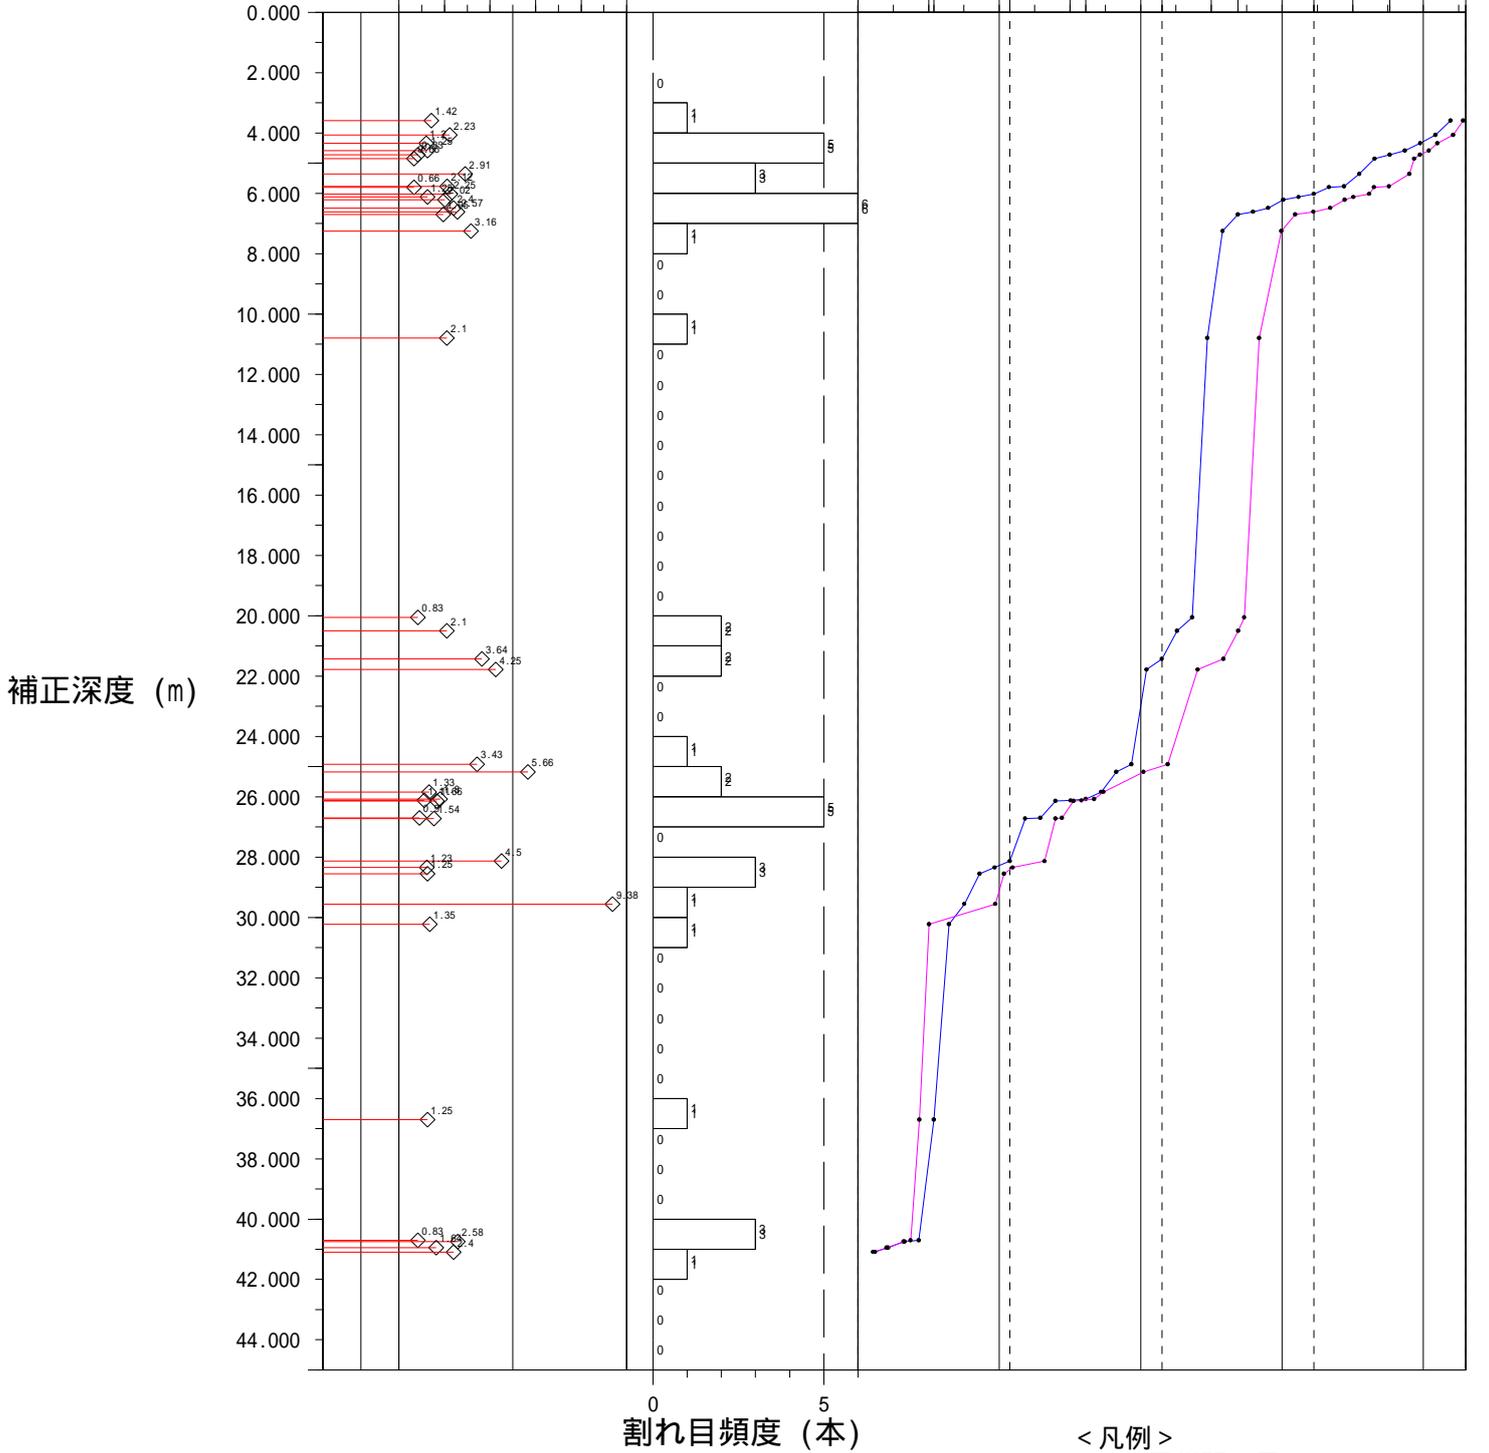
補正深度： 2.362 ~ 44.931(m)
 開口量： 0.00 ~ 9.38(mm)
 区分： 1 / 5
 形状： 10 / 10
 状態： 5 / 5
 備考： 11 / 11

開口幅 (mm)

累積割れ目本数 (本)

累積開口量 (mm)

割れ目頻度 (本)

- < 凡例 >
- 累積開口量 (mm)
 - 累積割れ目本数 (本)
 - 全割れ目頻度(本)
□ 開口割れ目頻度(本)
 - ◇ 開口割れ目
 - ◇ ヘアクラック

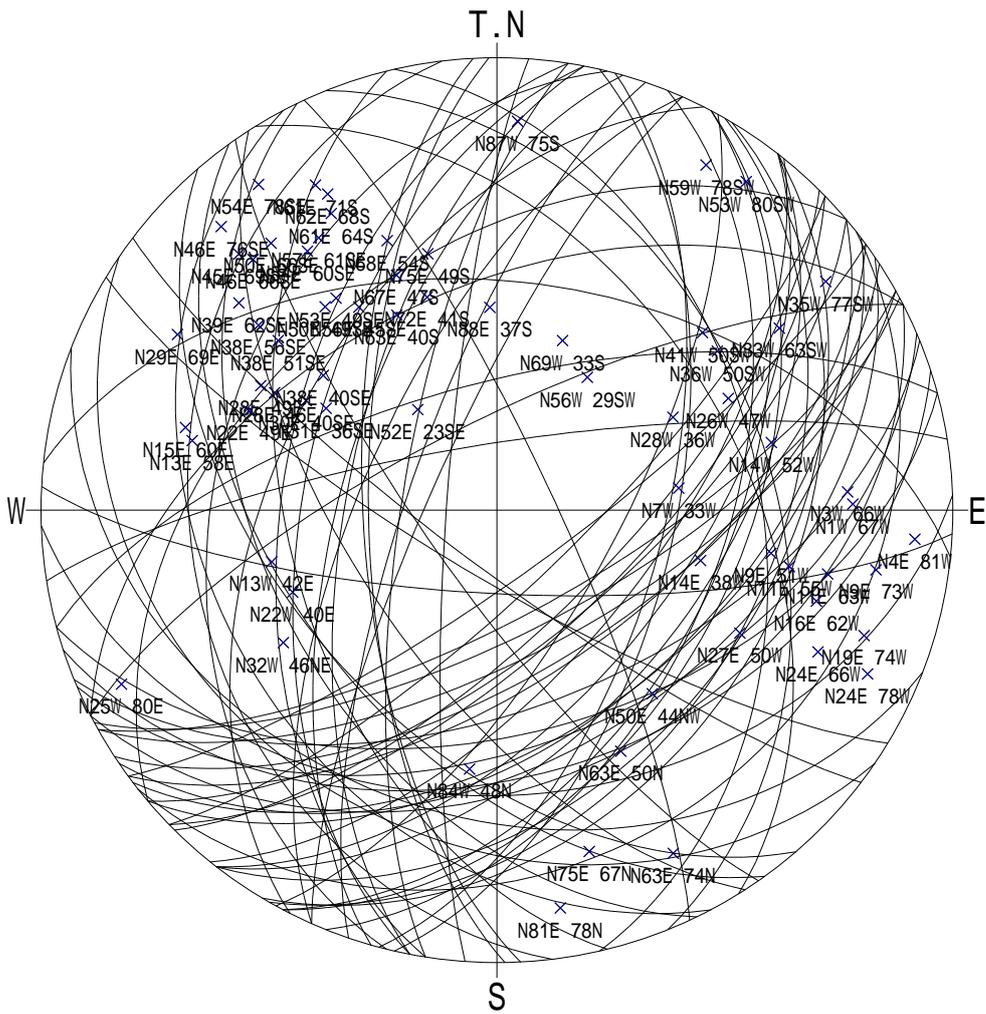
補正深度 : 2.362 ~ 44.931(m)
 開口量 : 0.00 ~ 9.38(mm)
 区分 : 1 / 5
 形状 : 10 / 10
 状態 : 5 / 5
 備考 : 11 / 11

データ数 : 68/222
 投影法 : シュミット 下半球(L.H)

- : 初生構造 0
- ◇ : 開口亀裂 0
- : ハア-クラック 0
- △ : 破碎帯 68
- ▽ : 鉱物脈 0

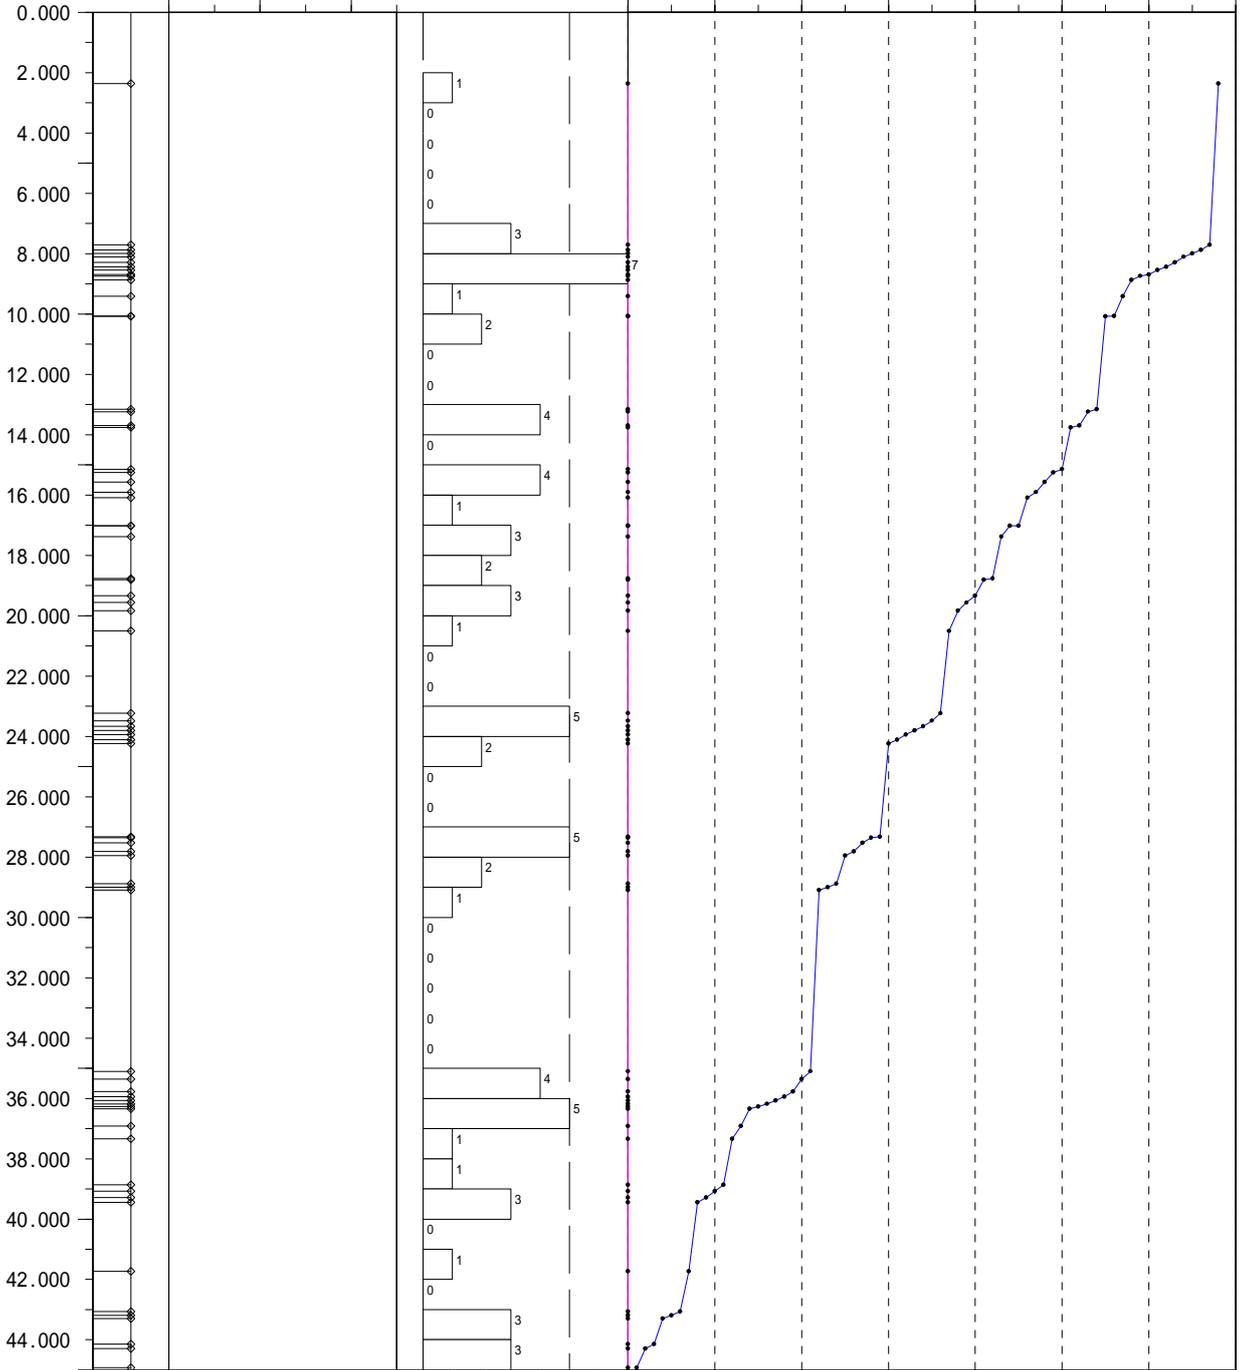
補正深度： 2.362 ~ 44.931(m)
 開口量： 0.00 ~ 9.38(mm)
 区分： 1 / 5
 形状： 10 / 10
 状態： 5 / 5
 備考： 11 / 11

開口幅 (mm)

累積割れ目本数 (本)

累積開口量 (mm)

補正深度 (m)

割れ目頻度 (本)

- < 凡例 >
- 累積開口量 (mm)
 - 累積割れ目本数 (本)
 - 全割れ目頻度(本)
 - 開口割れ目頻度(本)
 - ◇ 開口割れ目
 - ヘアクラック

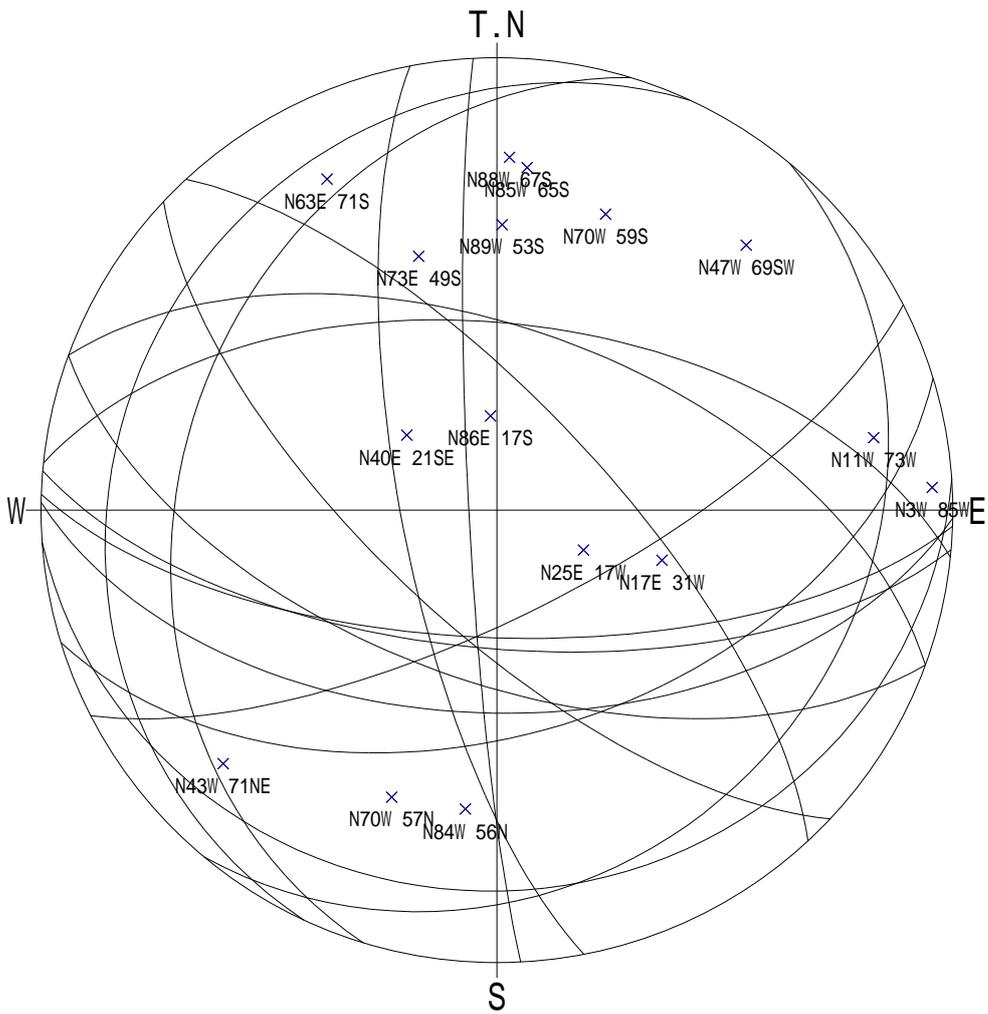
補正深度： 2.362 ~ 44.931(m)
 開口量： 0.00 ~ 9.38(mm)
 区分： 1 / 5
 形状： 10 / 10
 状態： 5 / 5
 備考： 11 / 11

データ数： 16/222
 投影法： シュミット 下半球(L.H)

- ：初生構造 0
- ◇：開口亀裂 0
- ：ヘアークラック 0
- △：破碎帯 0
- ▽：鉱物脈 16

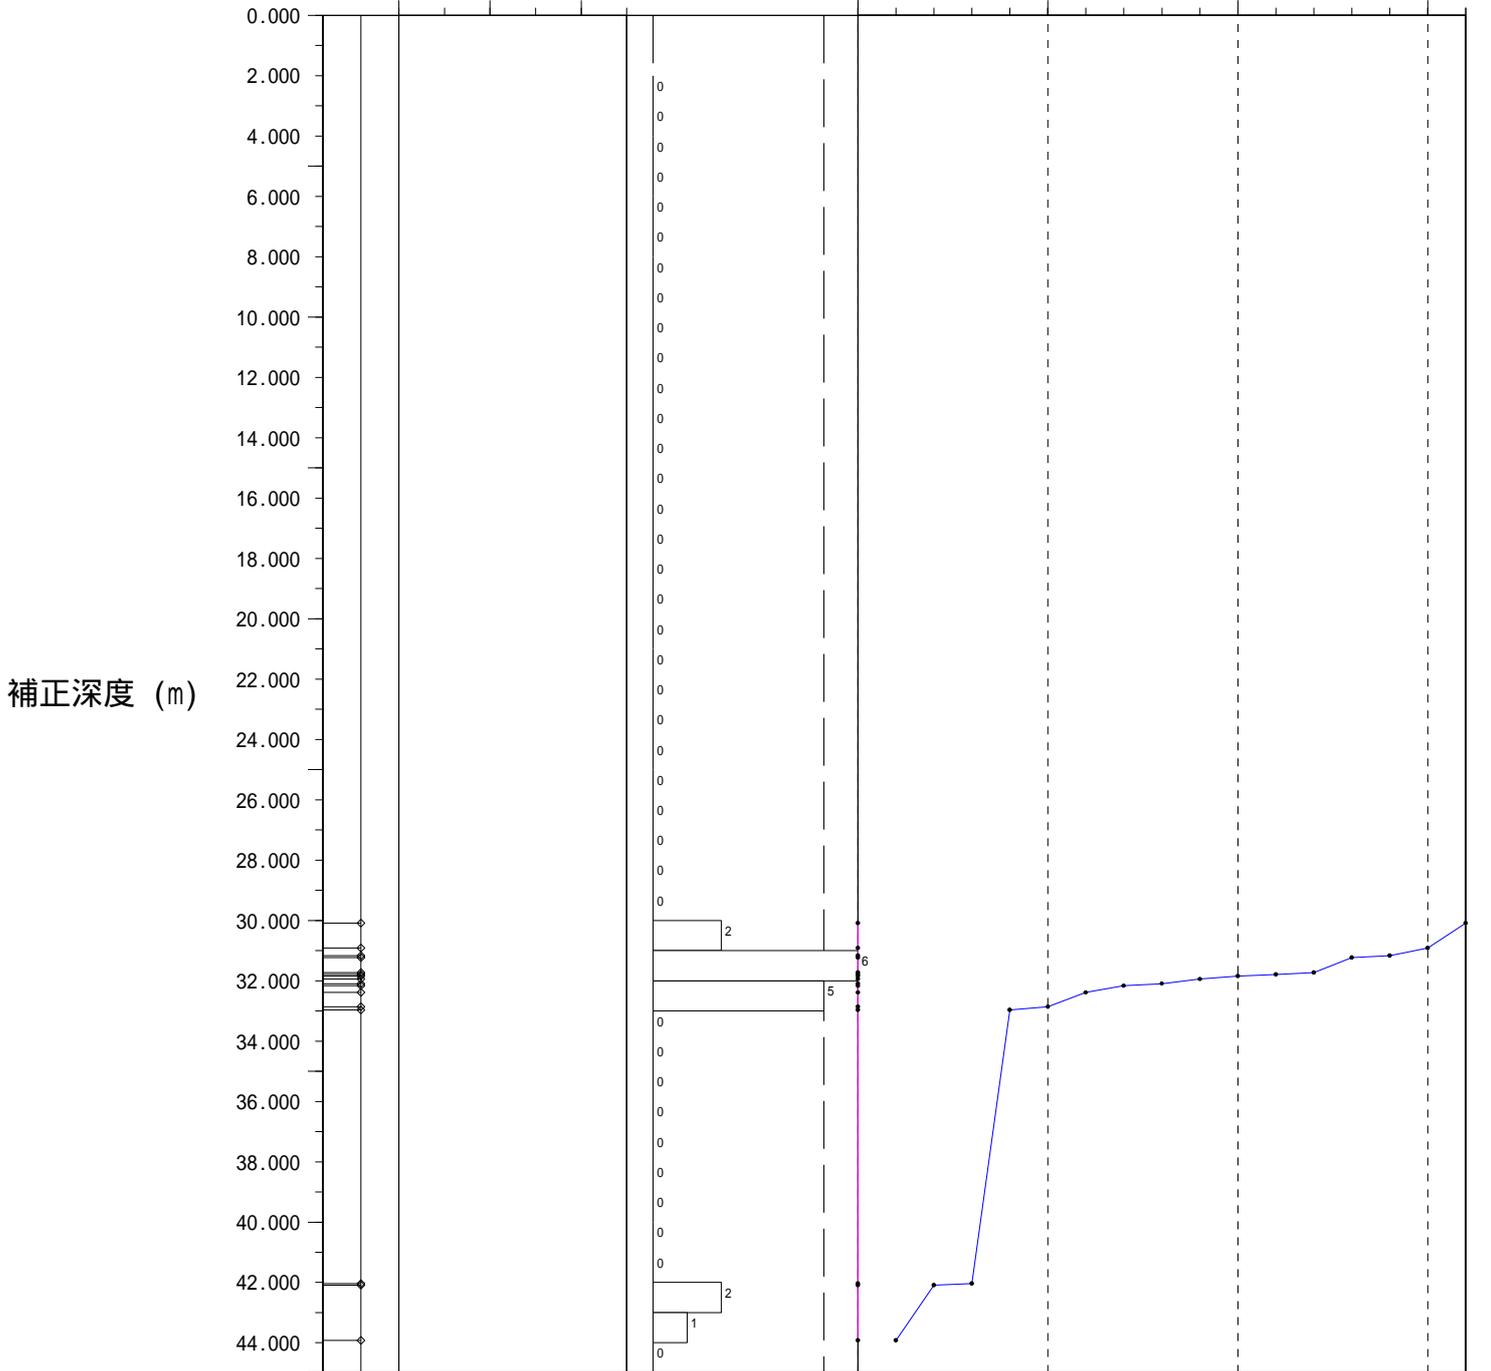
補正深度： 2.362 ~ 44.931(m)
 開口量： 0.00 ~ 9.38(mm)
 区分： 1 / 5
 形状： 10 / 10
 状態： 5 / 5
 備考： 11 / 11

開口幅 (mm)

累積割れ目本数 (本)

累積開口量 (mm)

割れ目頻度 (本)

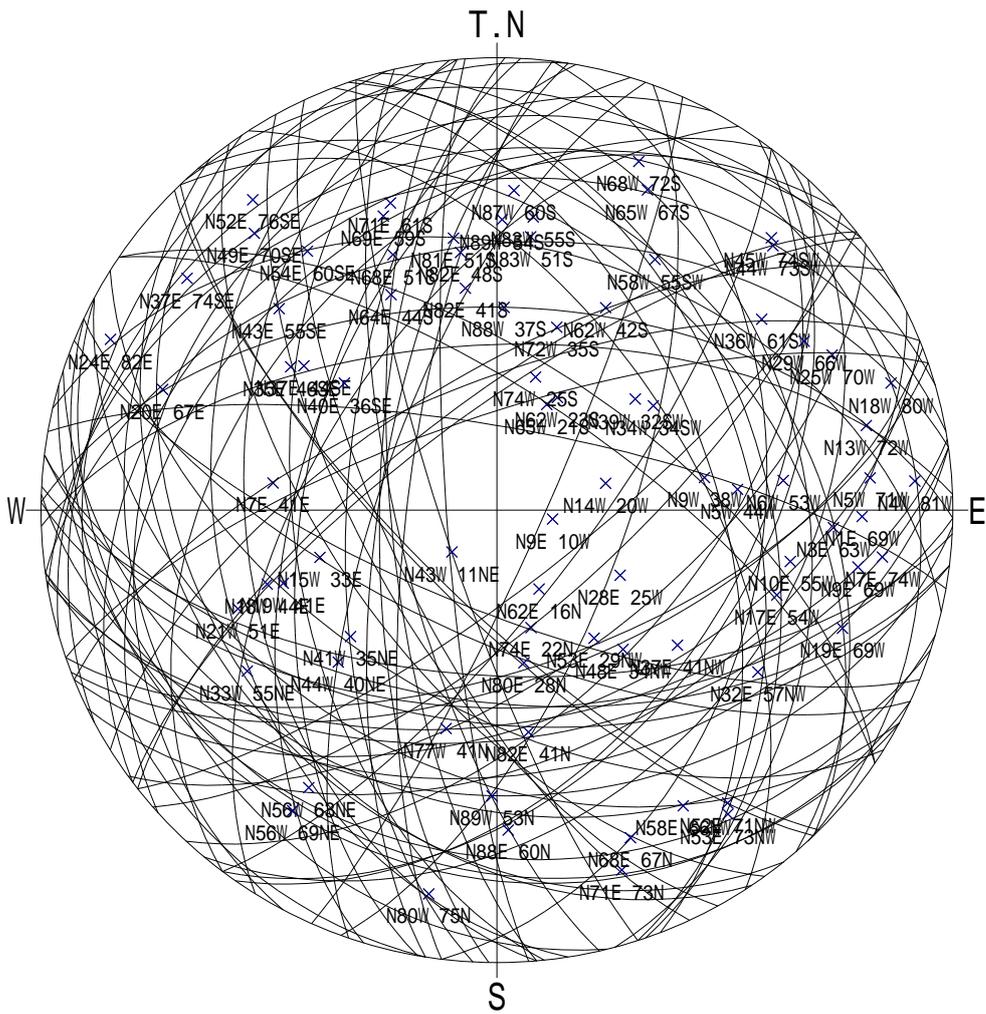
補正深度 : 2.362 ~ 44.931(m)
 開口量 : 0.00 ~ 9.38(mm)
 区分 : 1 / 5
 形状 : 10 / 10
 状態 : 5 / 5
 備考 : 11 / 11

データ数 : 82/222
 投影法 : シュミット 下半球(L.H)

- : 初生構造 0
- ◇ : 開口亀裂 0
- : ハア-クラック 82
- △ : 破碎帯 0
- ▽ : 鉱物脈 0

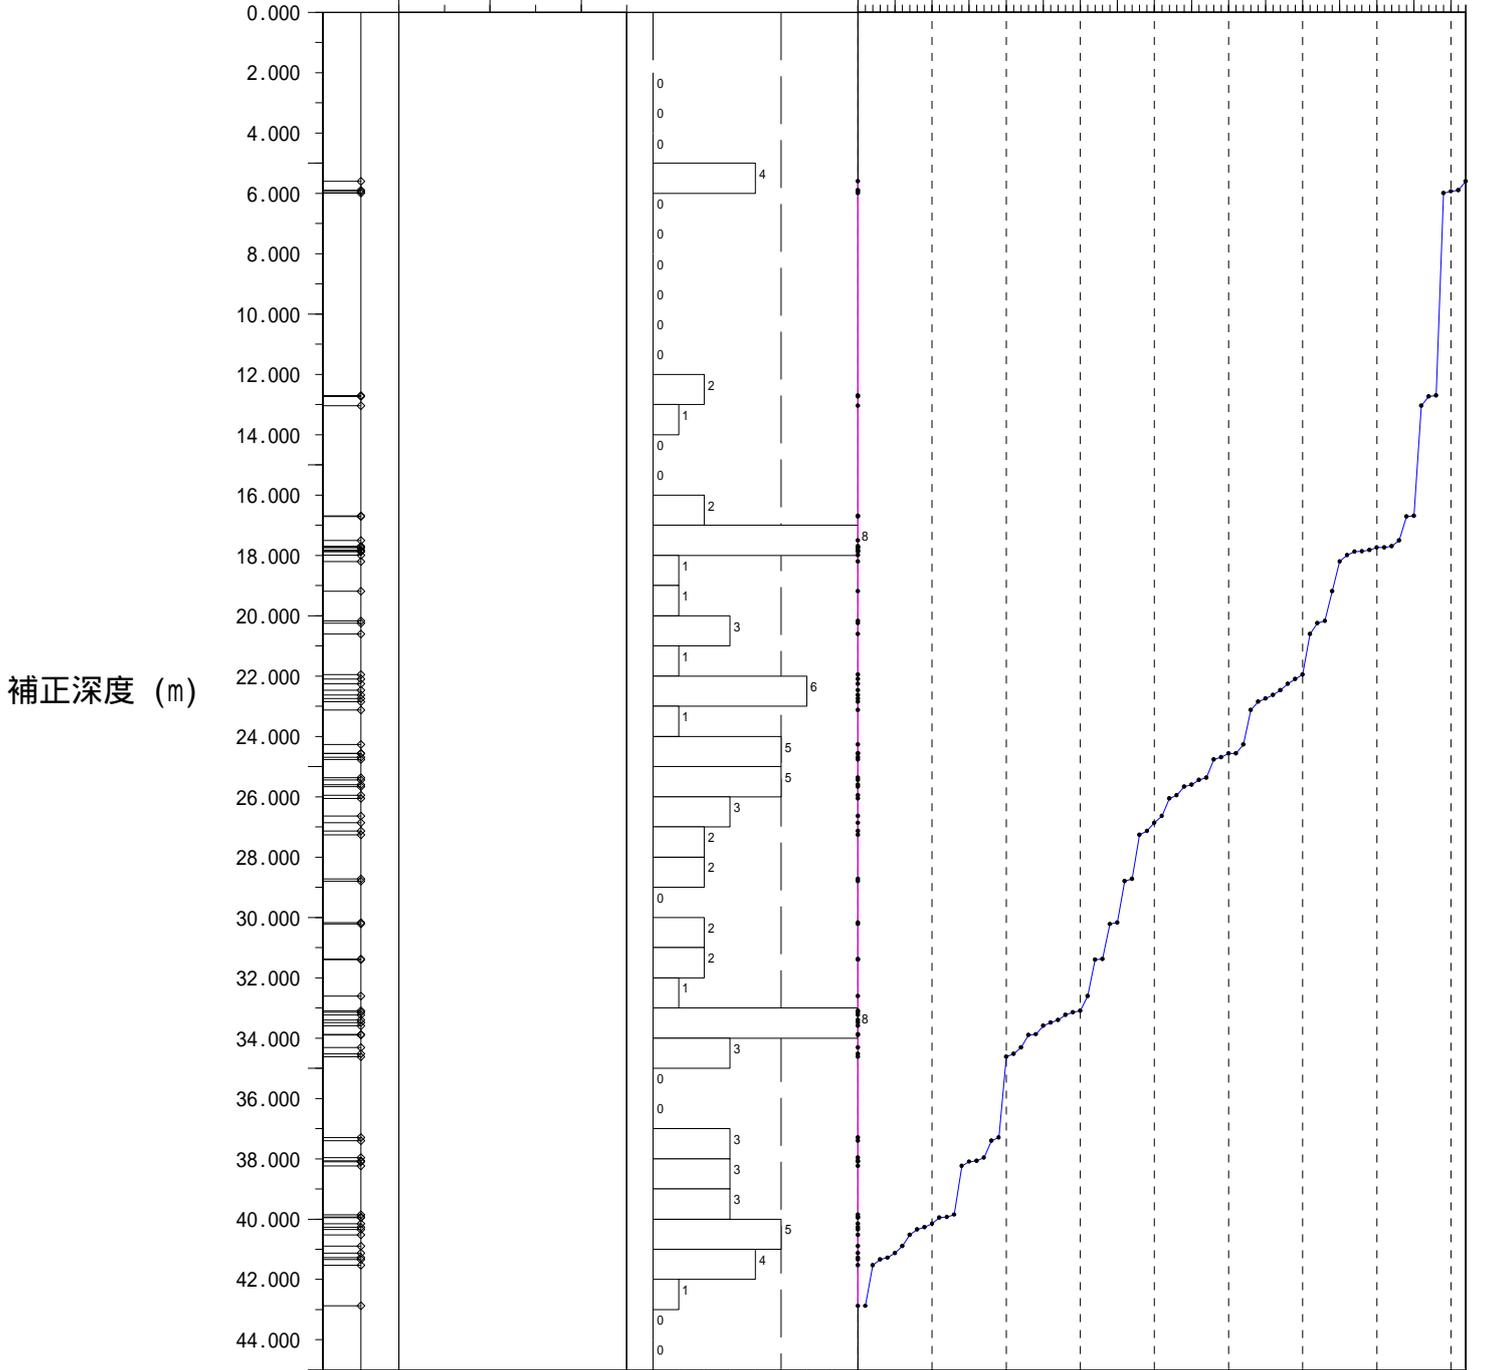
補正深度： 2.362 ~ 44.931(m)
 開口量： 0.00 ~ 9.38(mm)
 区分： 1 / 5
 形状： 10 / 10
 状態： 5 / 5
 備考： 11 / 11

開口幅 (mm)

累積割れ目本数 (本)

累積開口量 (mm)

割れ目頻度 (本)
