タイトル：平成28年度設楽ダム周辺地質調査業務
 孔番：SS-15 孔方位：0 孔傾斜：-90
 0.750m - 2.000m

表 . 不連続面一覧表 (1 / 3)

[平成28年度設楽ダム周辺地質調査業務]

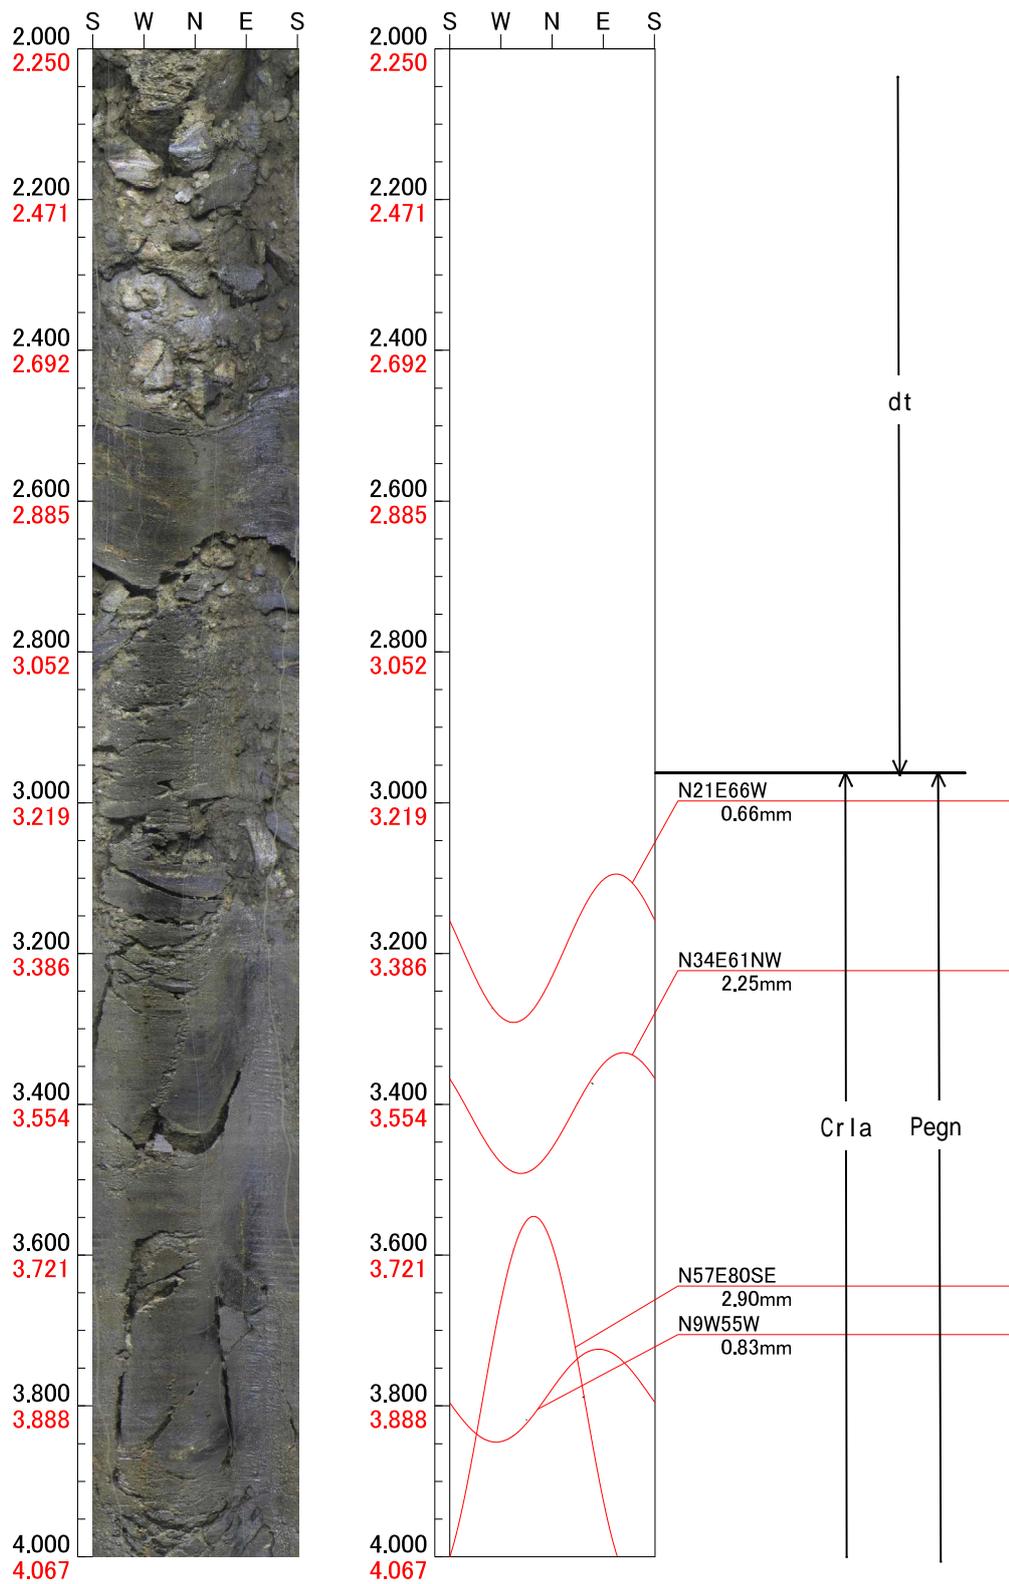
タイトル：平成28年度設楽ダム周辺地質調査業務
 孔番：SS-15 孔方位：0 孔傾斜：-90
 2.000m - 4.000m

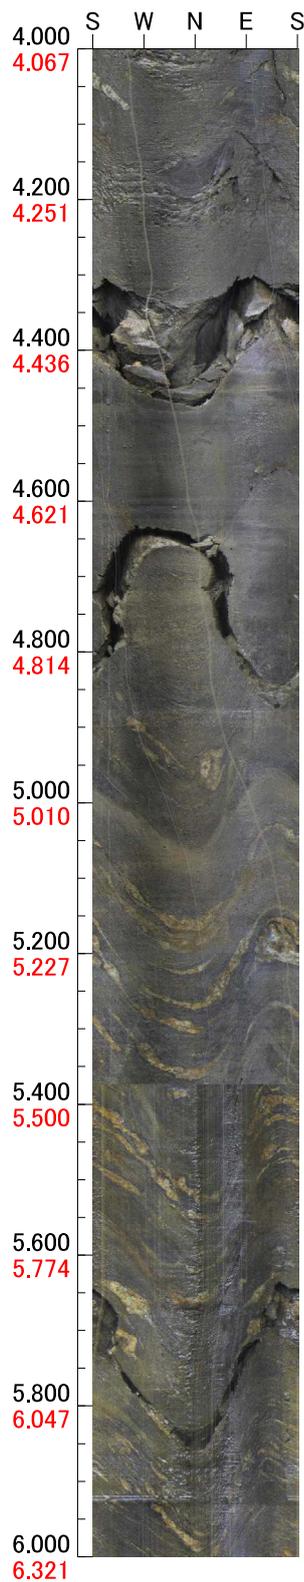
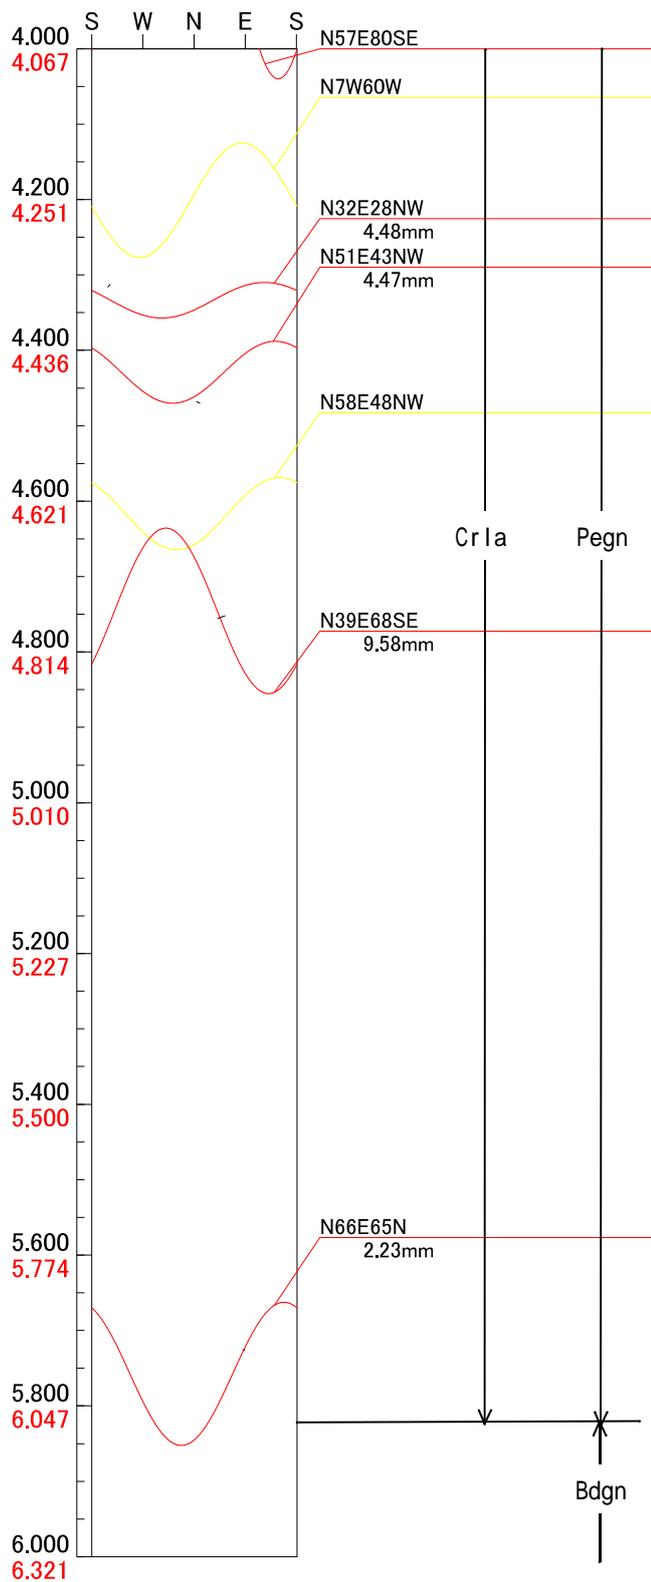
タイトル：平成28年度設楽ダム周辺地質調査業務
 孔番：SS-15 孔方位：0 孔傾斜：-90
 4.000m - 6.000m

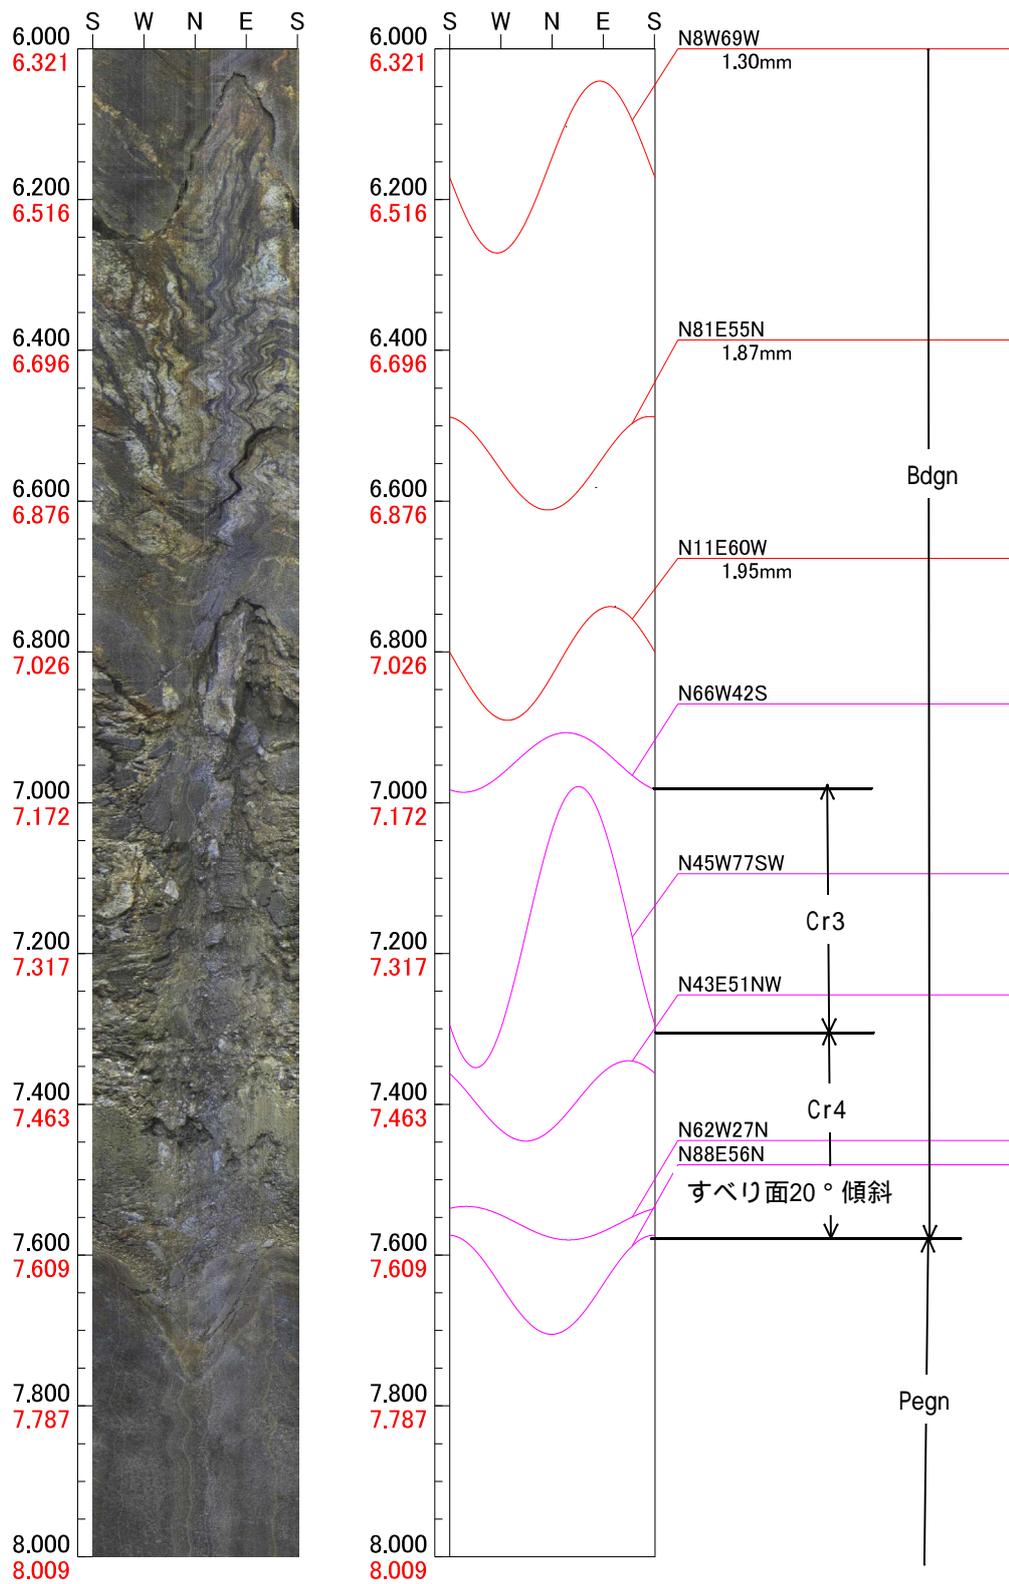
タイトル：平成28年度設楽ダム周辺地質調査業務
 孔番：SS-15 孔方位：0 孔傾斜：-90
 6.000m - 8.000m

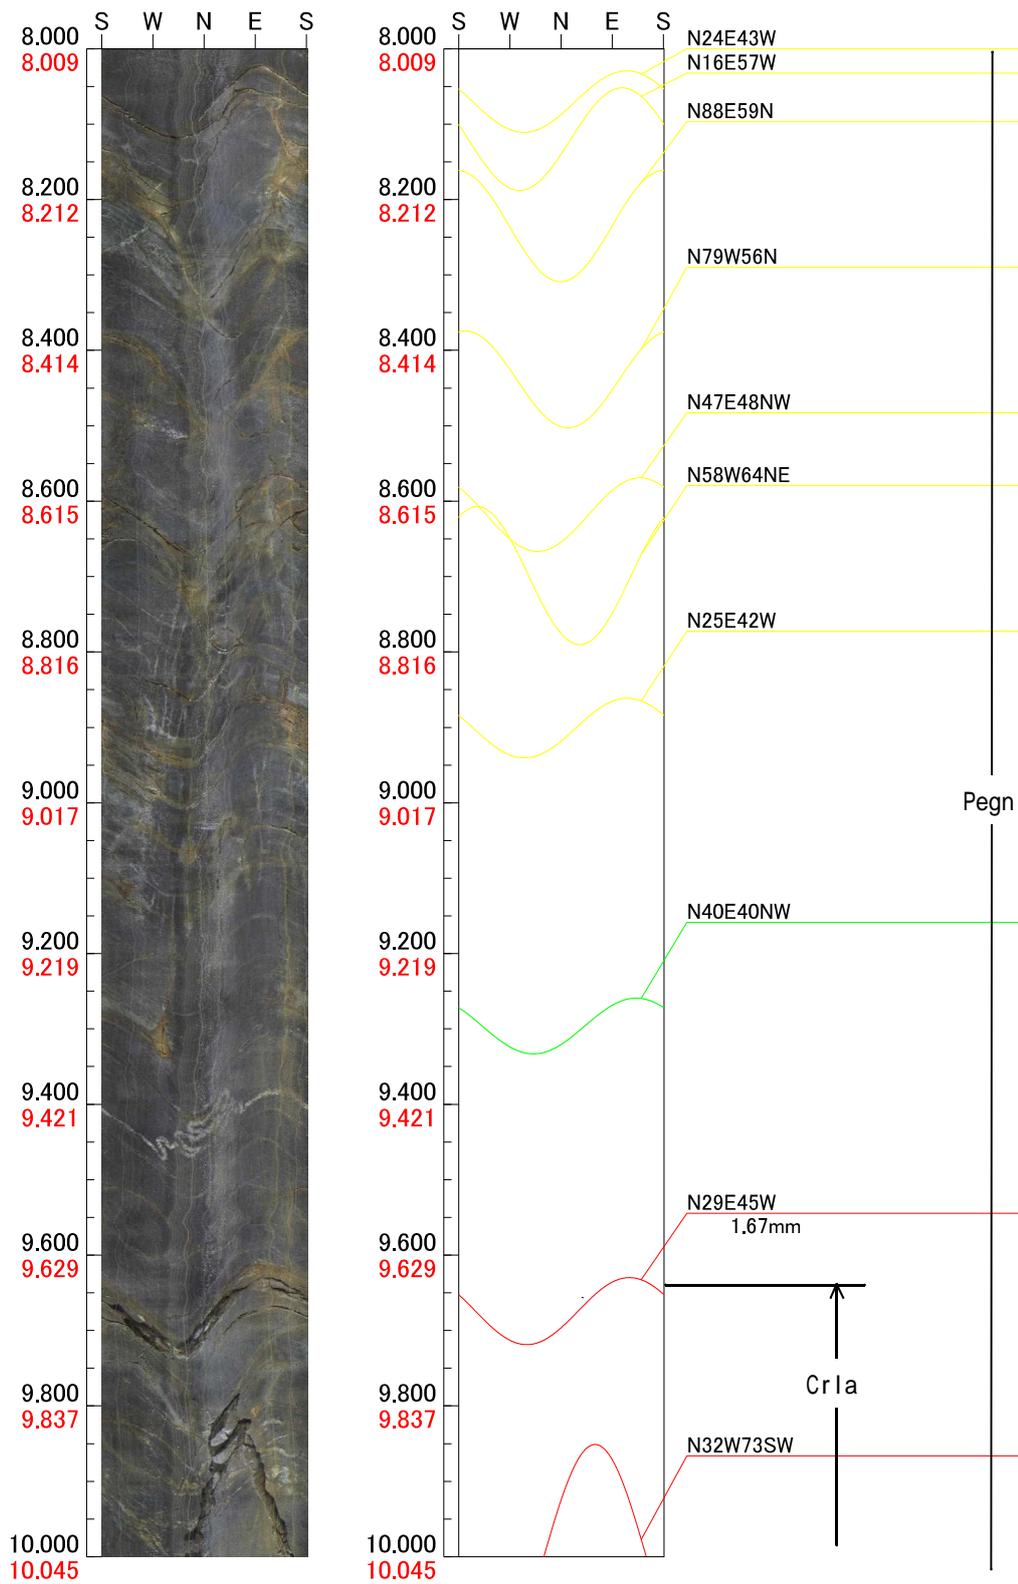
タイトル：平成28年度設楽ダム周辺地質調査業務
 孔番：SS-15 孔方位：0 孔傾斜：-90
 8.000m - 10.000m

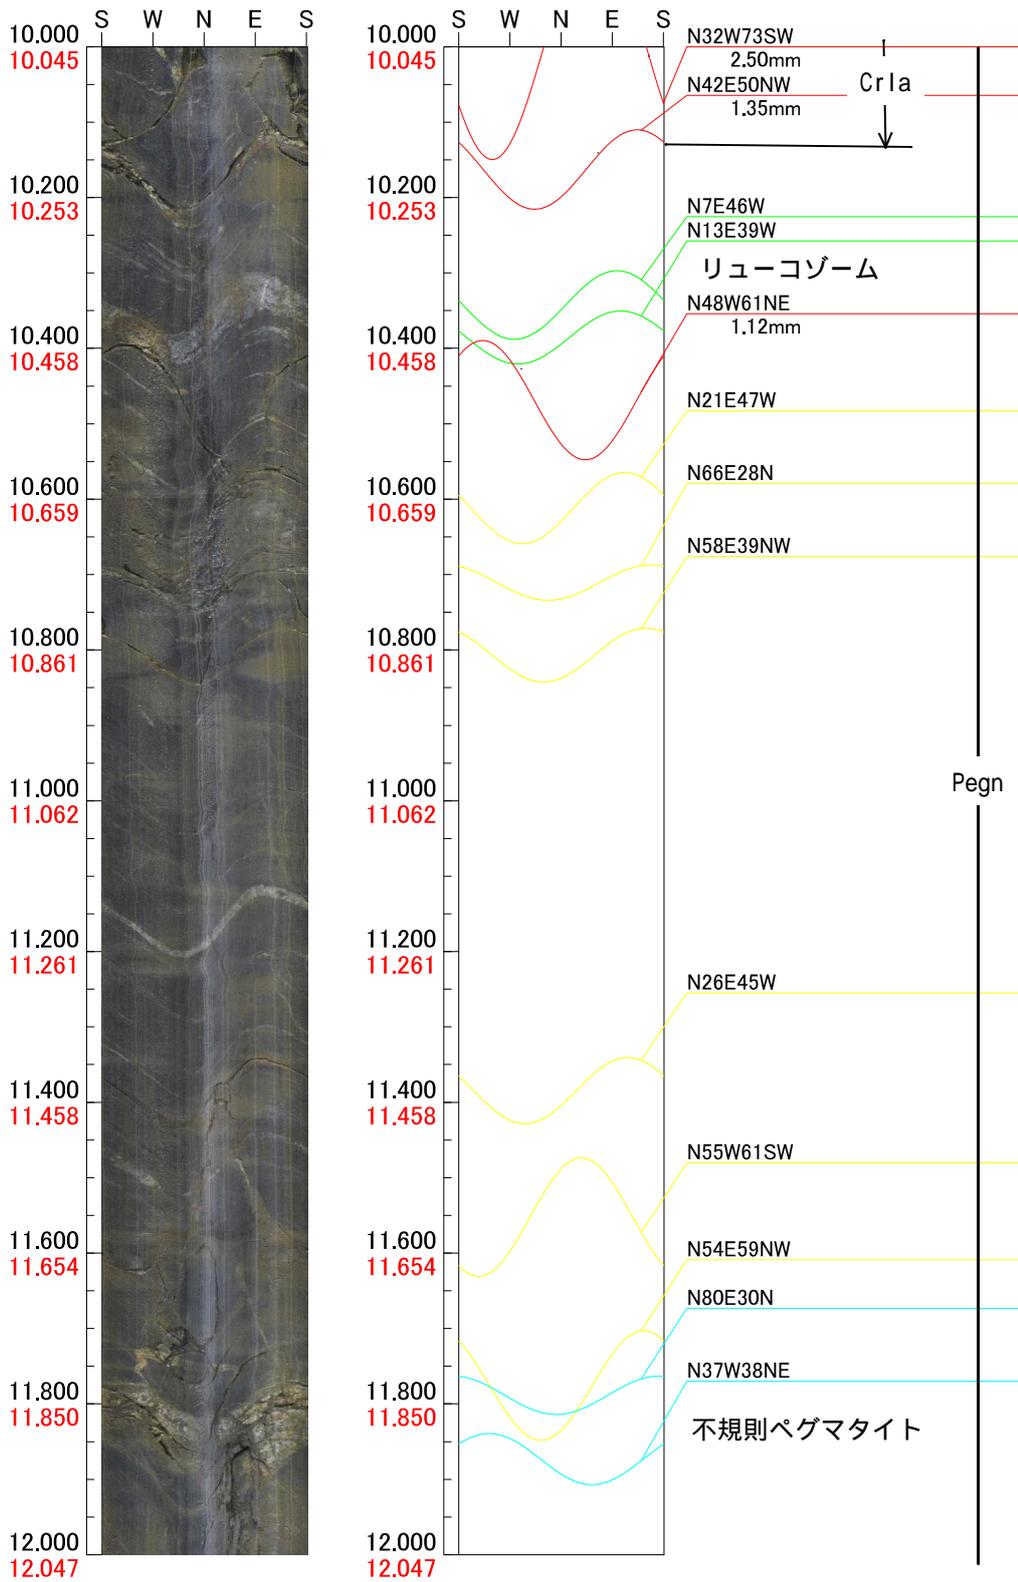
タイトル：平成28年度設楽ダム周辺地質調査業務
 孔番：SS-15 孔方位：0 孔傾斜：-90
 10.000m - 12.000m

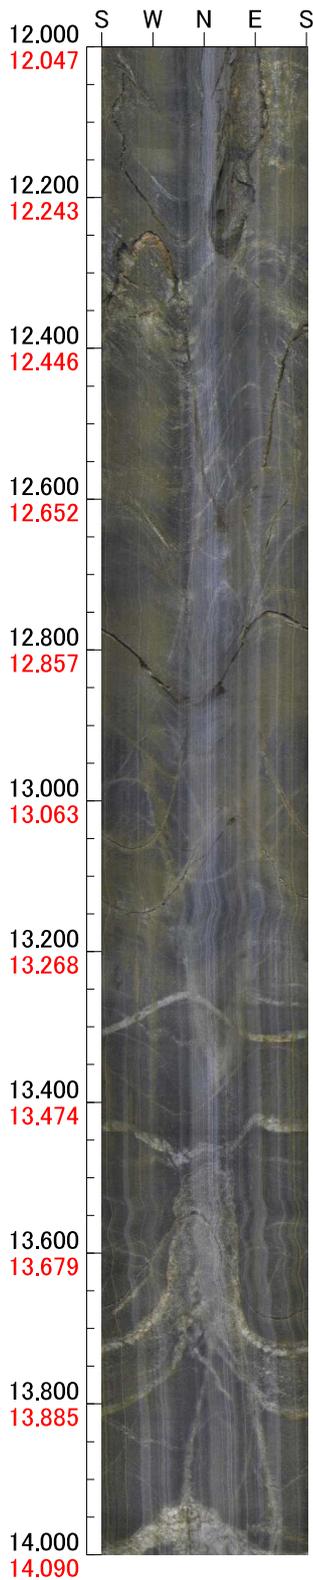
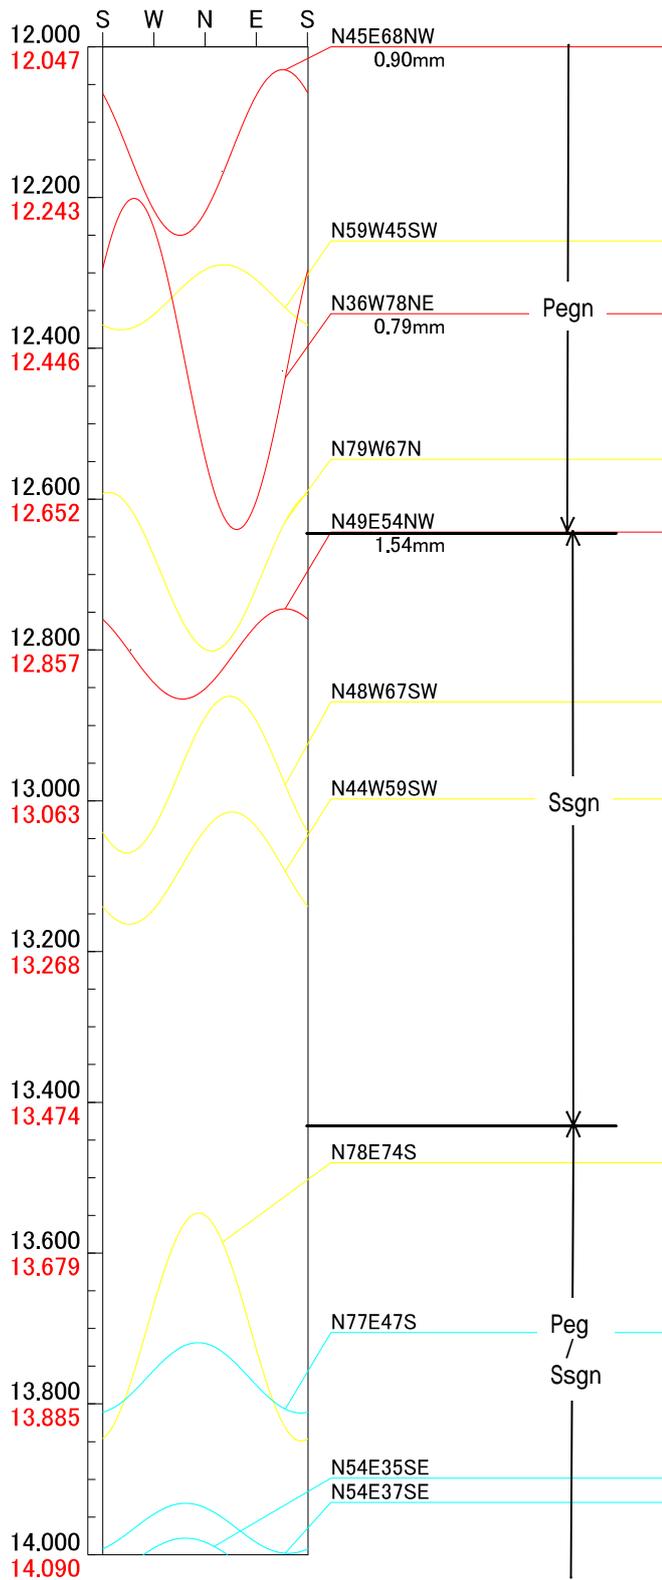
タイトル：平成28年度設楽ダム周辺地質調査業務
 孔番：SS-15 孔方位：0 孔傾斜：-90
 12.000m - 14.000m

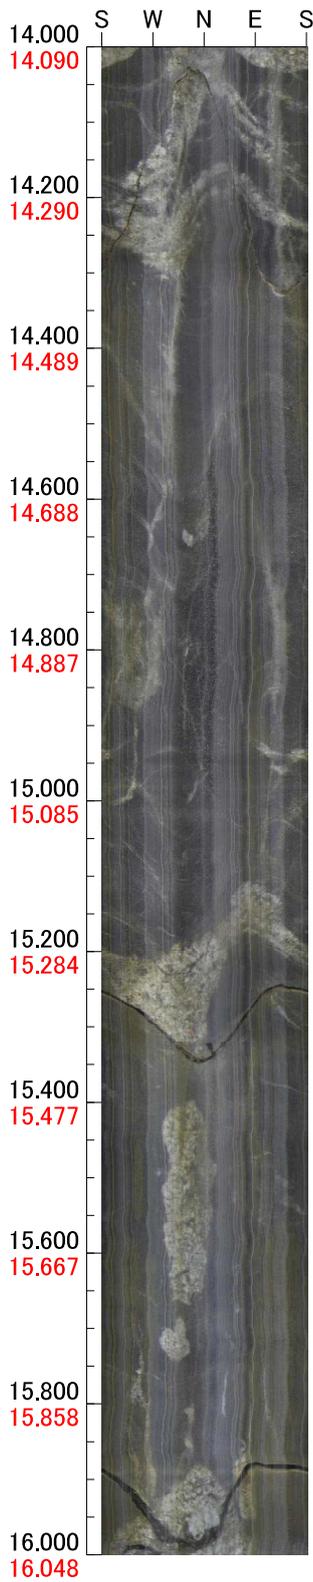
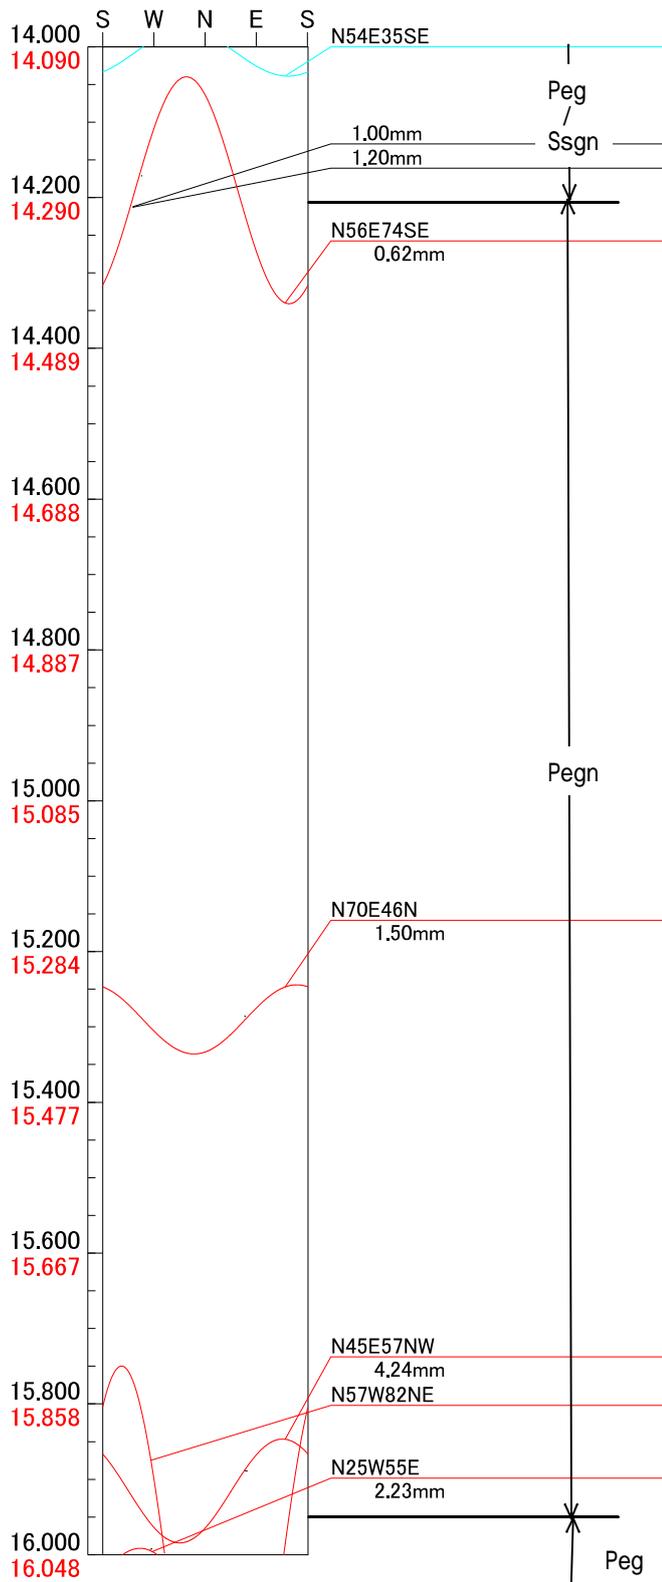
タイトル：平成28年度設楽ダム周辺地質調査業務
 孔番：SS-15 孔方位：0 孔傾斜：-90
 14.000m - 16.000m

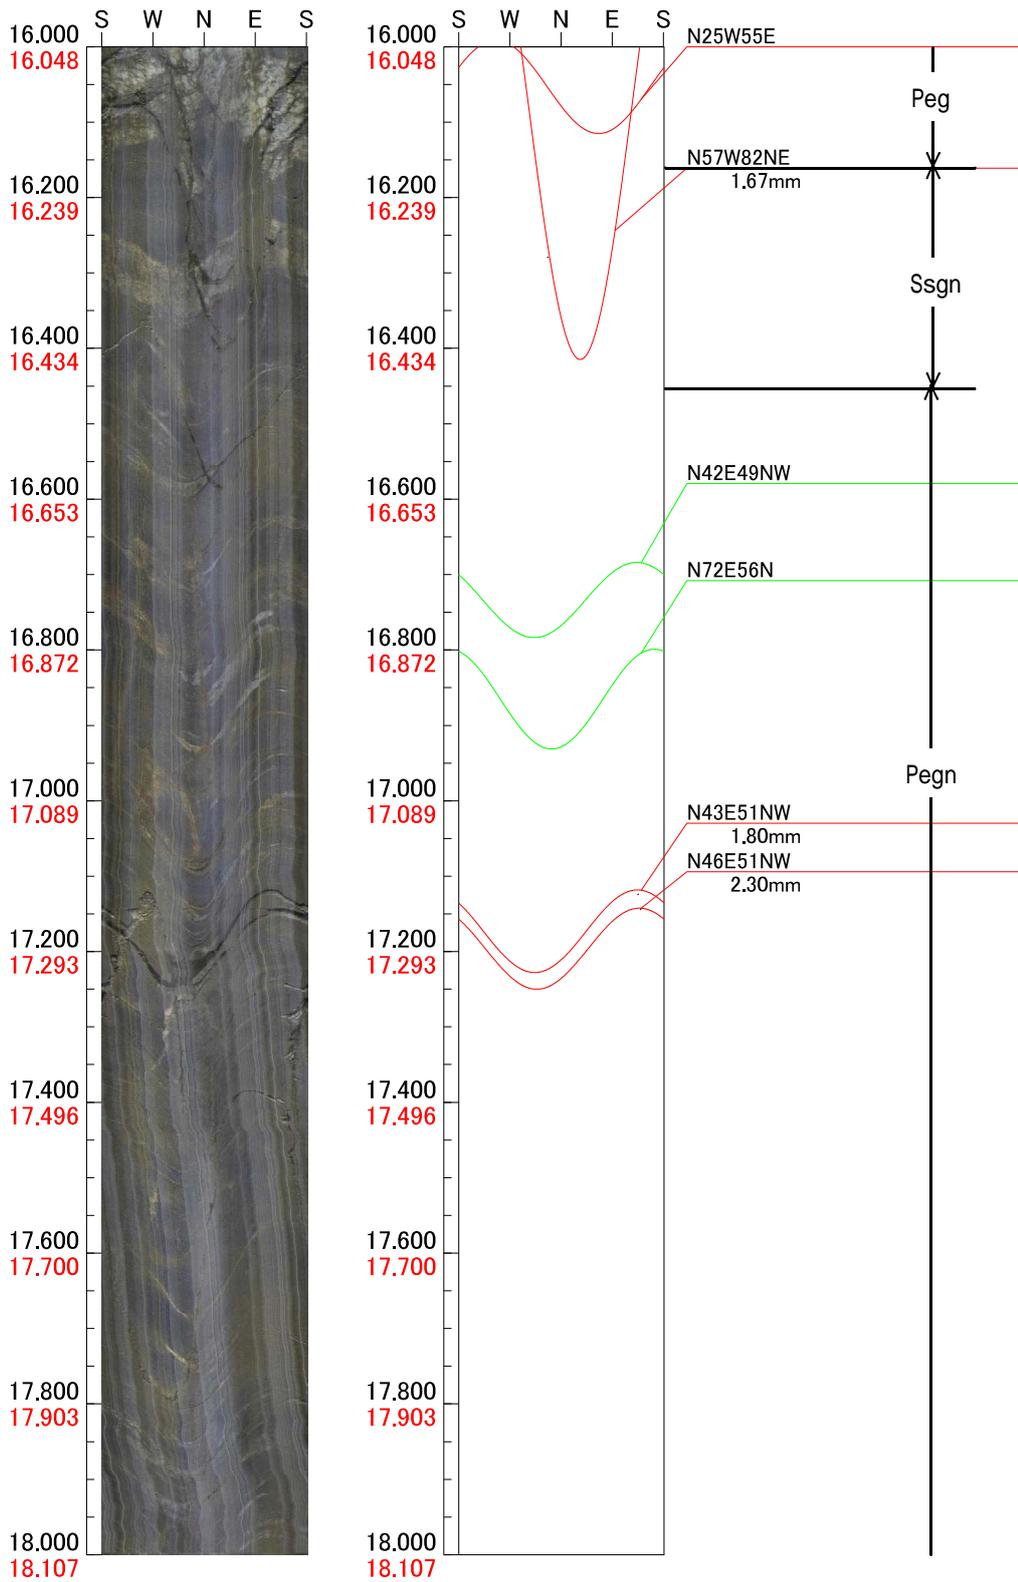
タイトル：平成28年度設楽ダム周辺地質調査業務
 孔番：SS-15 孔方位：0 孔傾斜：-90
 16.000m - 18.000m

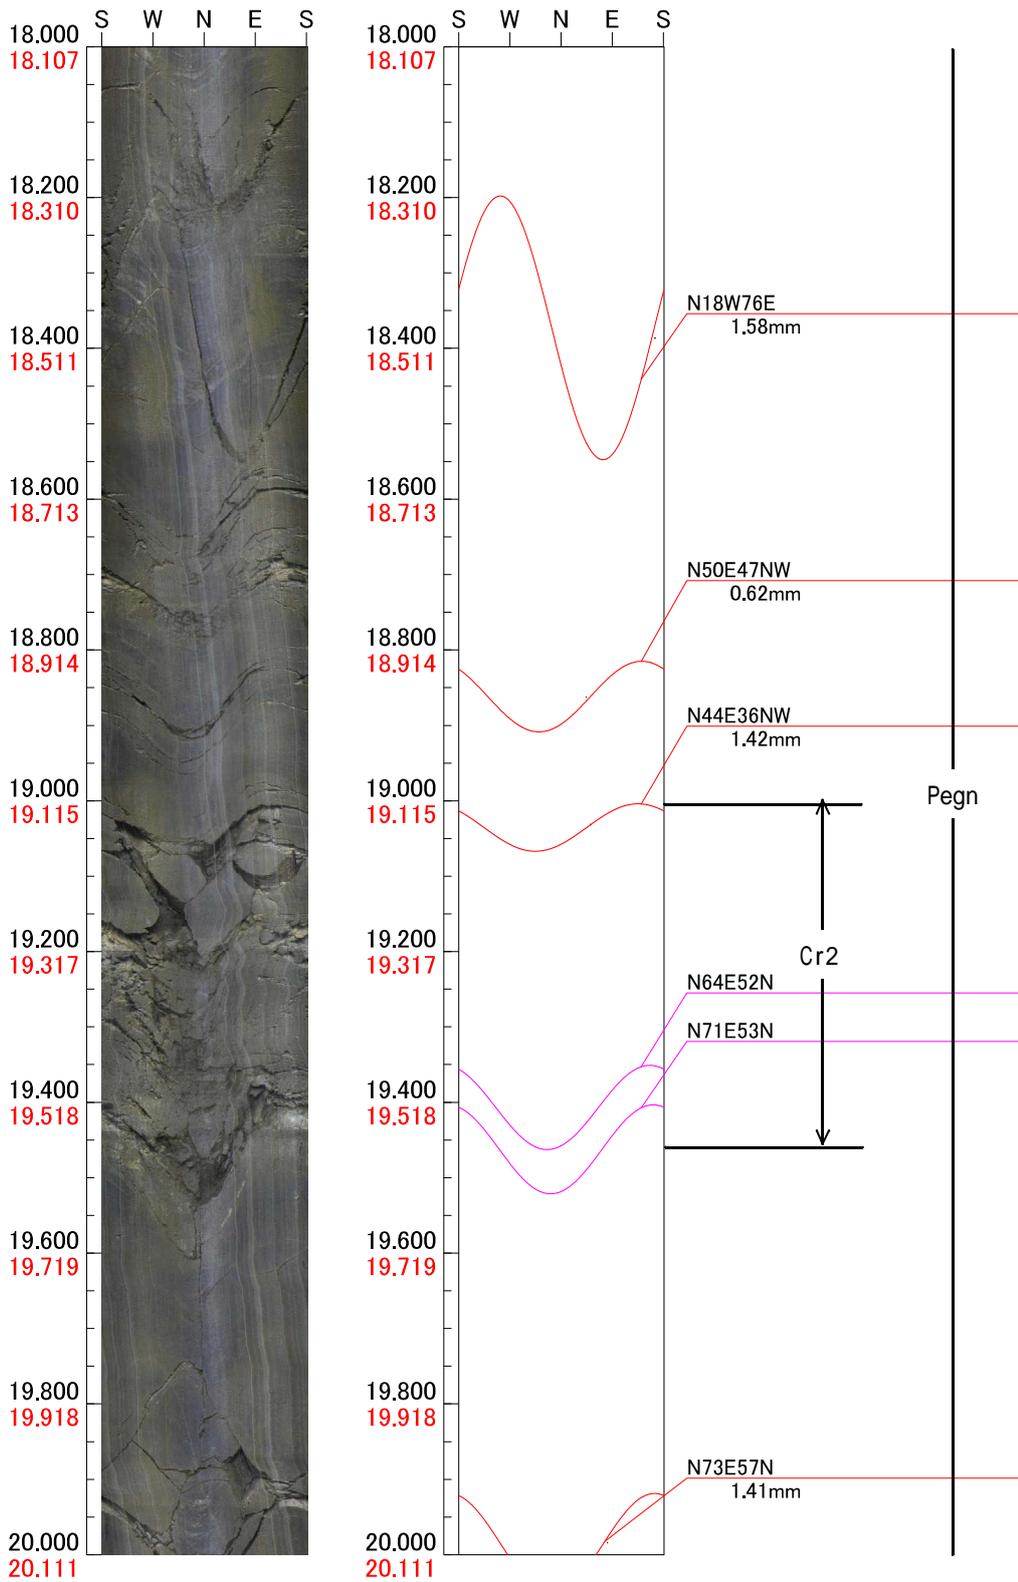
タイトル：平成28年度設楽ダム周辺地質調査業務
 孔番：SS-15 孔方位：0 孔傾斜：-90
 18.000m - 20.000m

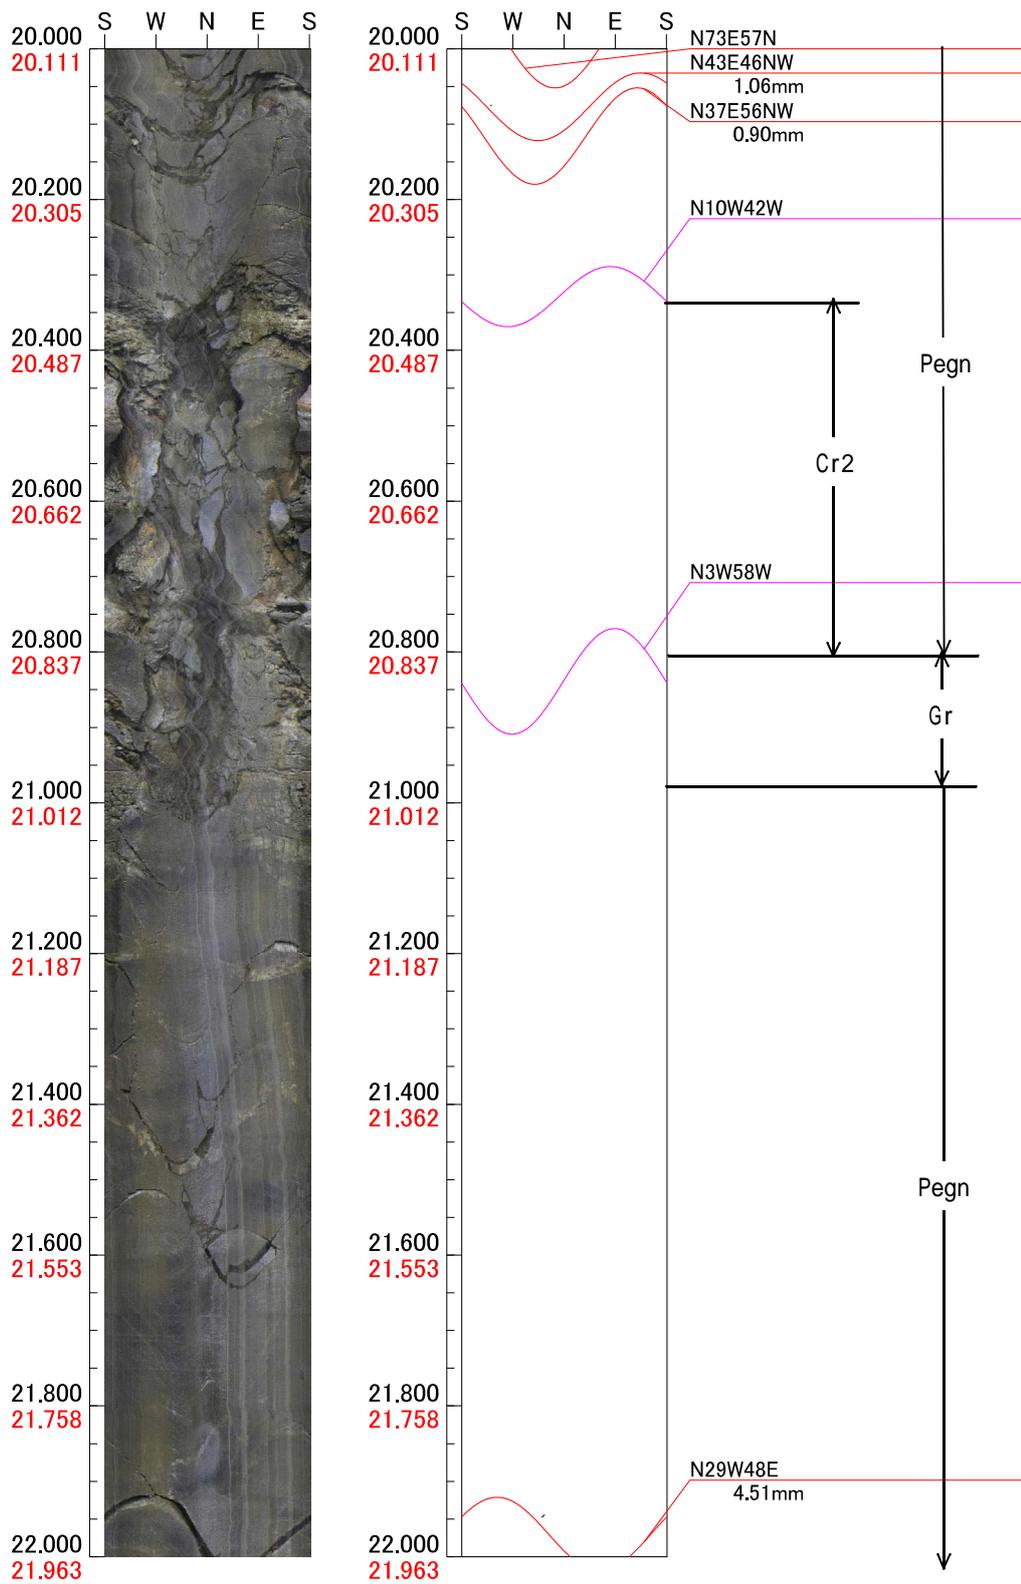
タイトル：平成28年度設楽ダム周辺地質調査業務
 孔番：SS-15 孔方位：0 孔傾斜：-90
 20.000m - 22.000m

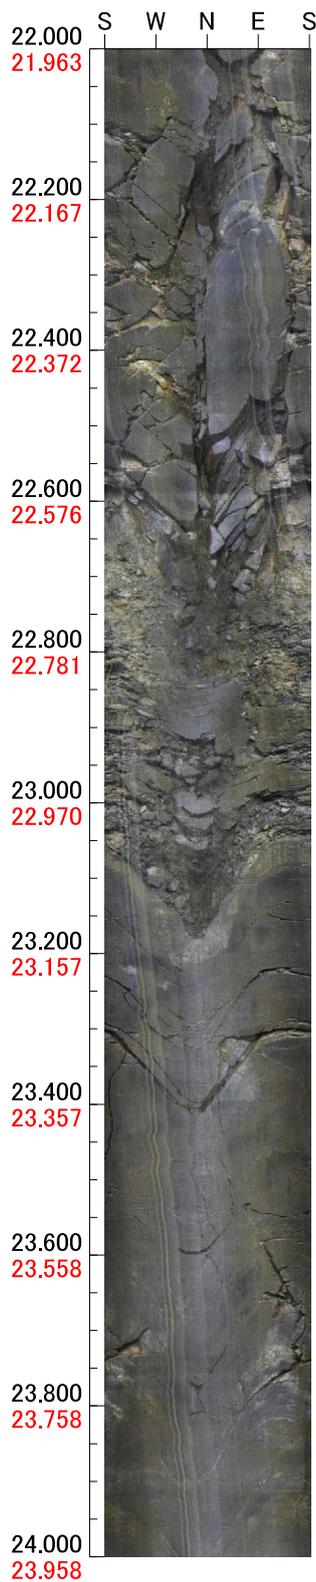
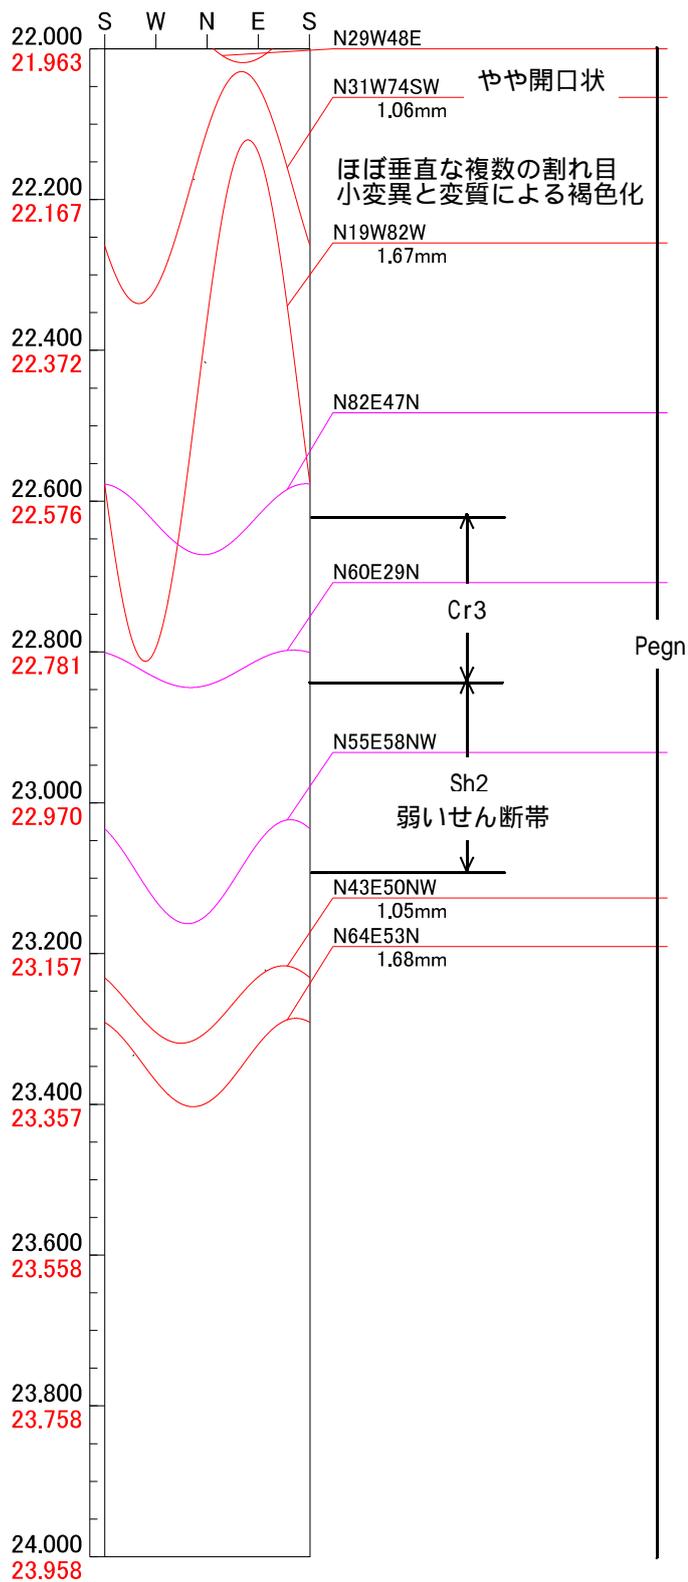
タイトル：平成28年度設楽ダム周辺地質調査業務
 孔番：SS-15 孔方位：0 孔傾斜：-90
 22.000m - 24.000m

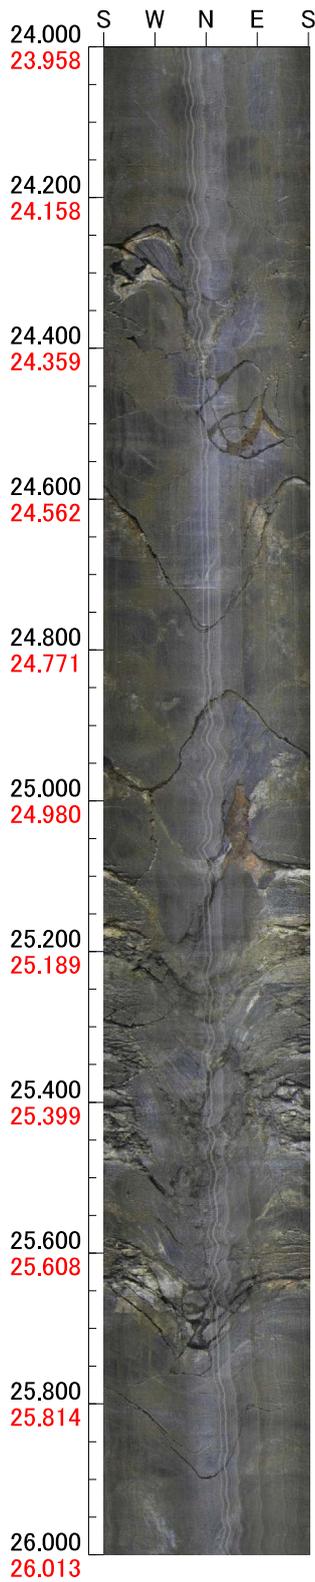
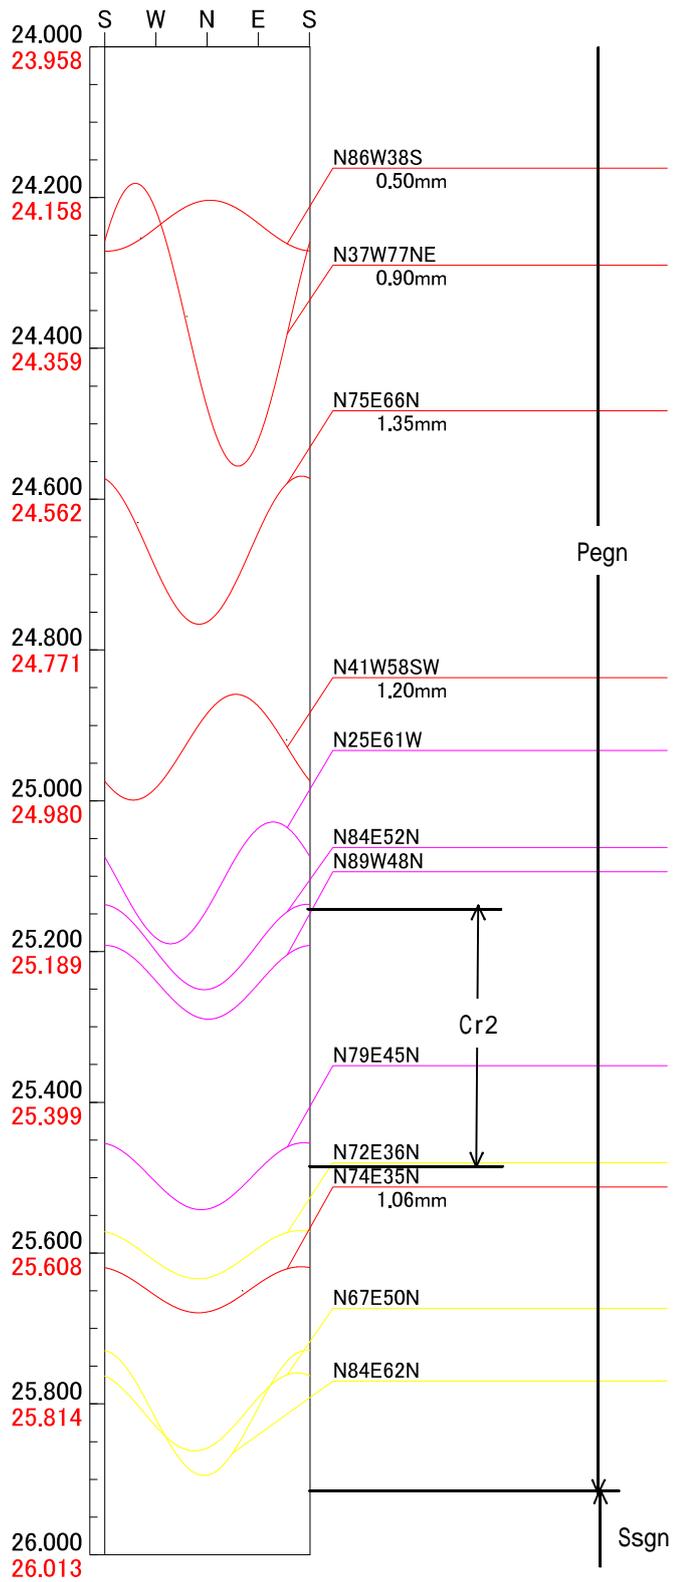
タイトル：平成28年度設楽ダム周辺地質調査業務
 孔番：SS-15 孔方位：0 孔傾斜：-90
 24.000m - 26.000m

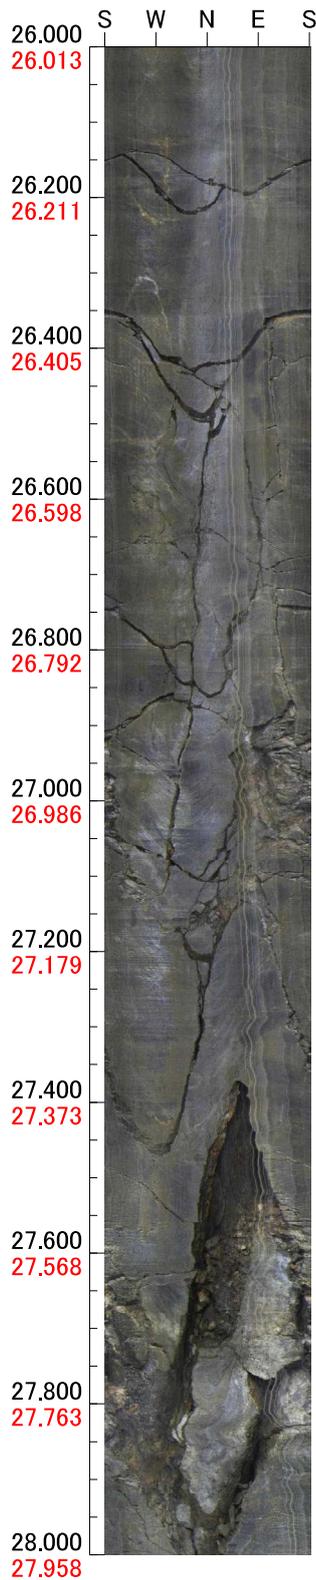
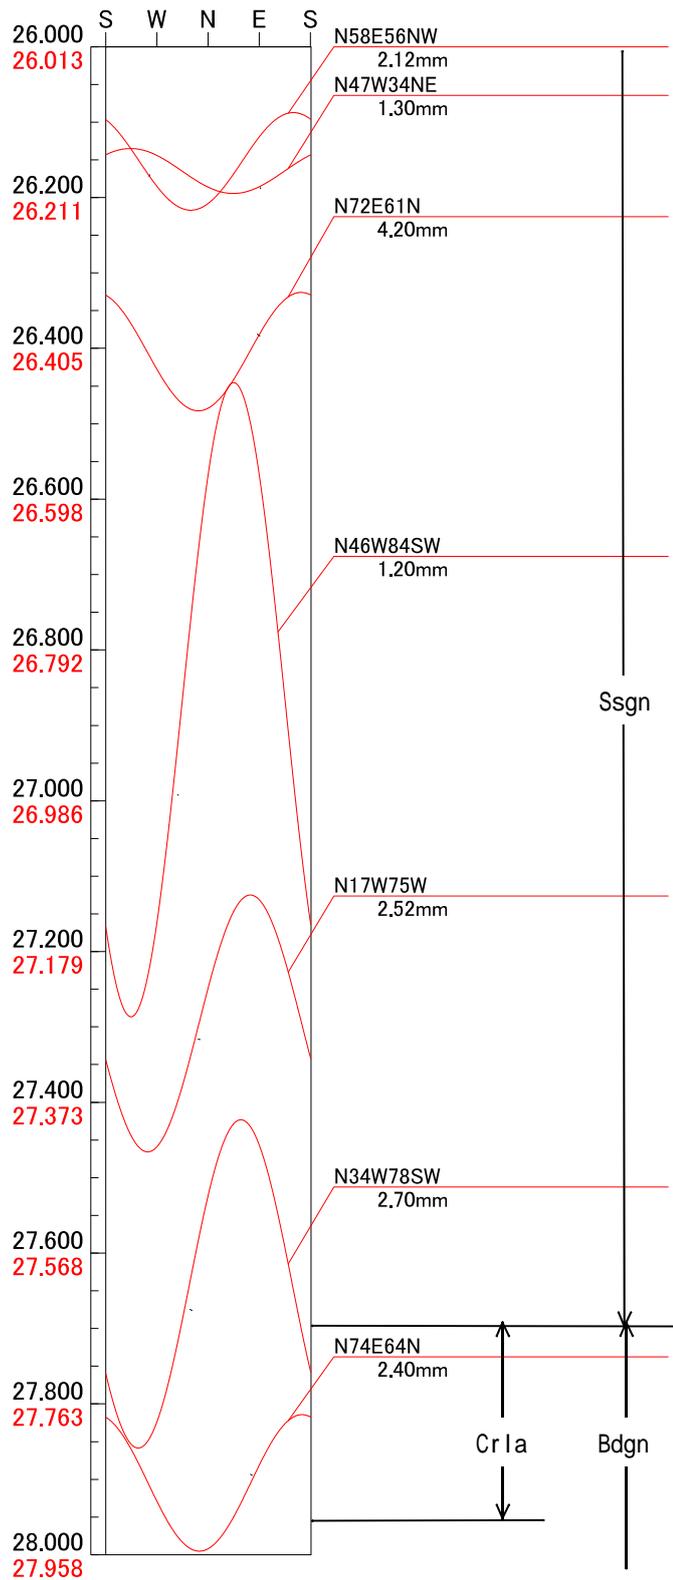
タイトル：平成28年度設楽ダム周辺地質調査業務
 孔番：SS-15 孔方位：0 孔傾斜：-90
 26.000m - 28.000m

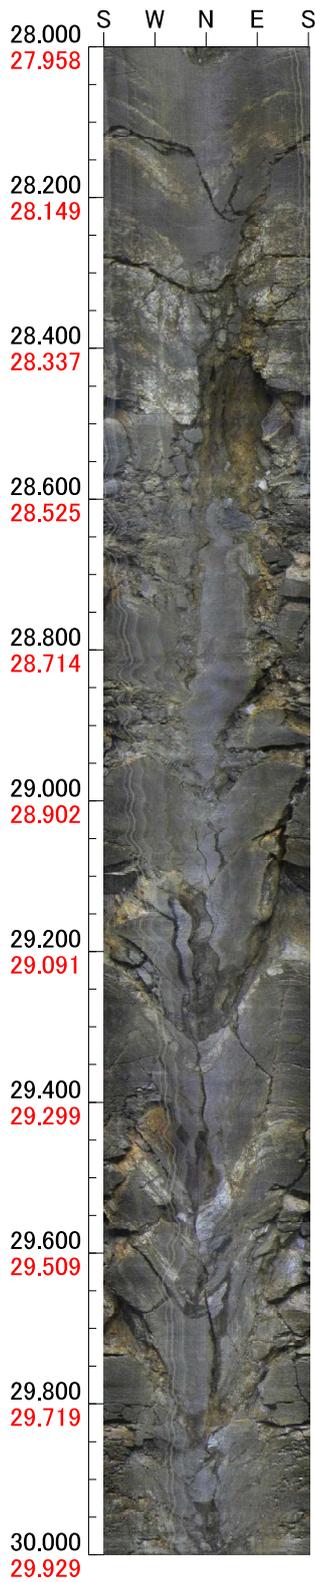
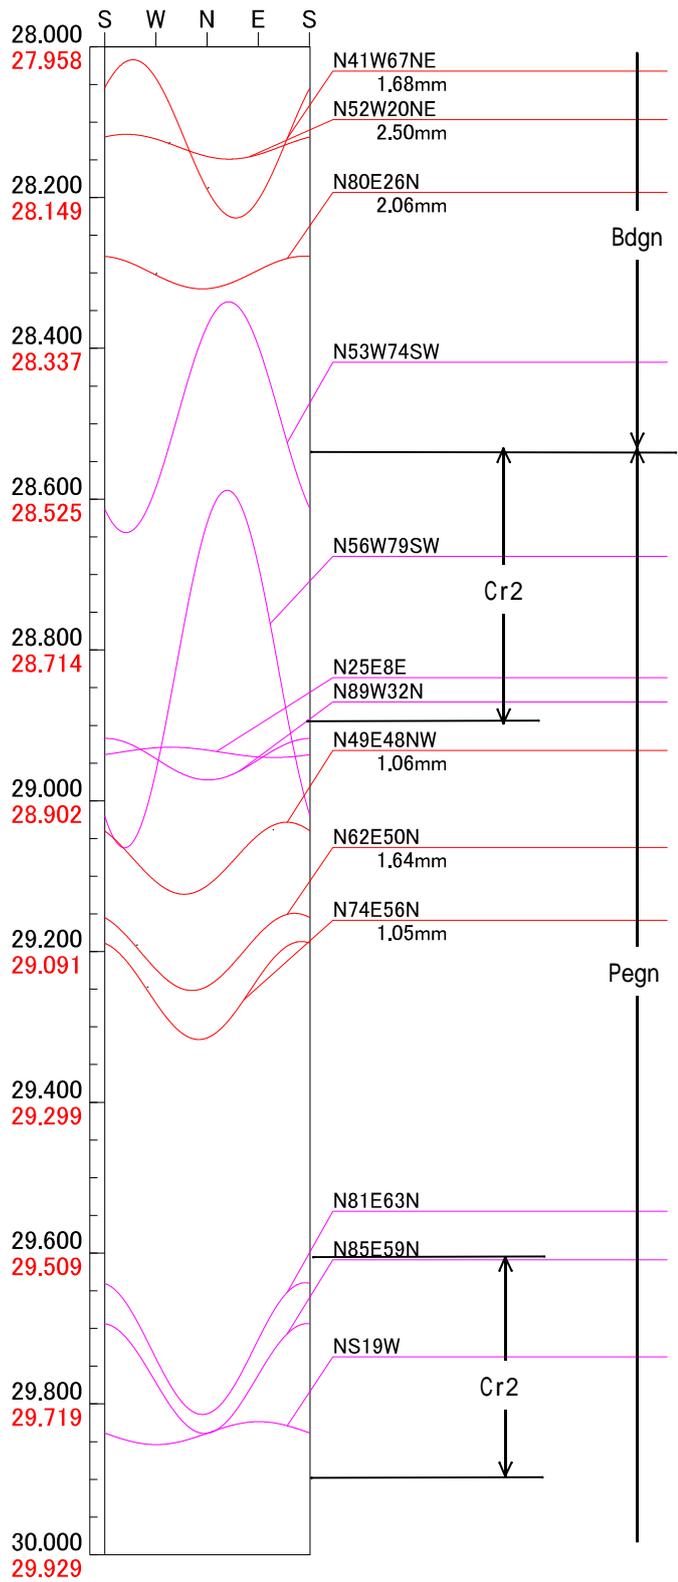
タイトル：平成28年度設楽ダム周辺地質調査業務
 孔番：SS-15 孔方位：0 孔傾斜：-90
 28.000m - 30.000m
