タイトル：平成28年度設楽ダム周辺地質調査業務
 孔番：SS-15 孔方位：0 孔傾斜：-90
 0.750m - 2.000m

表 . 不連続面一覧表 (1 / 3)

[平成28年度設楽ダム周辺地質調査業務]

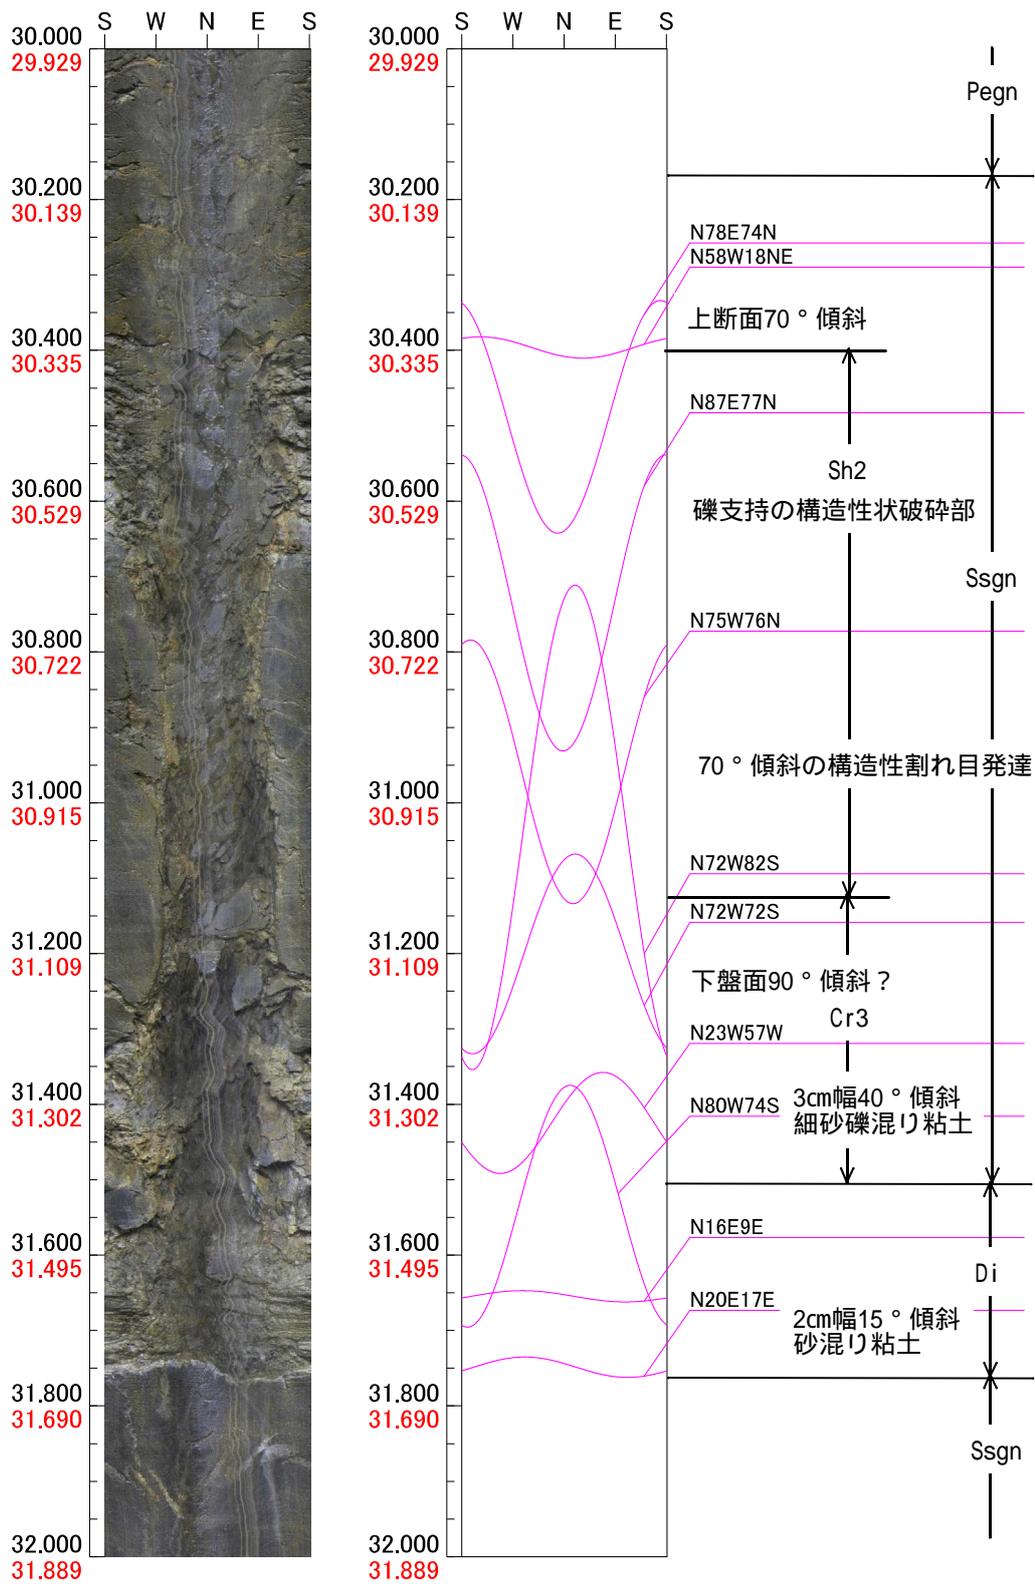
タイトル：平成28年度設楽ダム周辺地質調査業務
 孔番：SS-15 孔方位：0 孔傾斜：-90
 30.000m - 32.000m

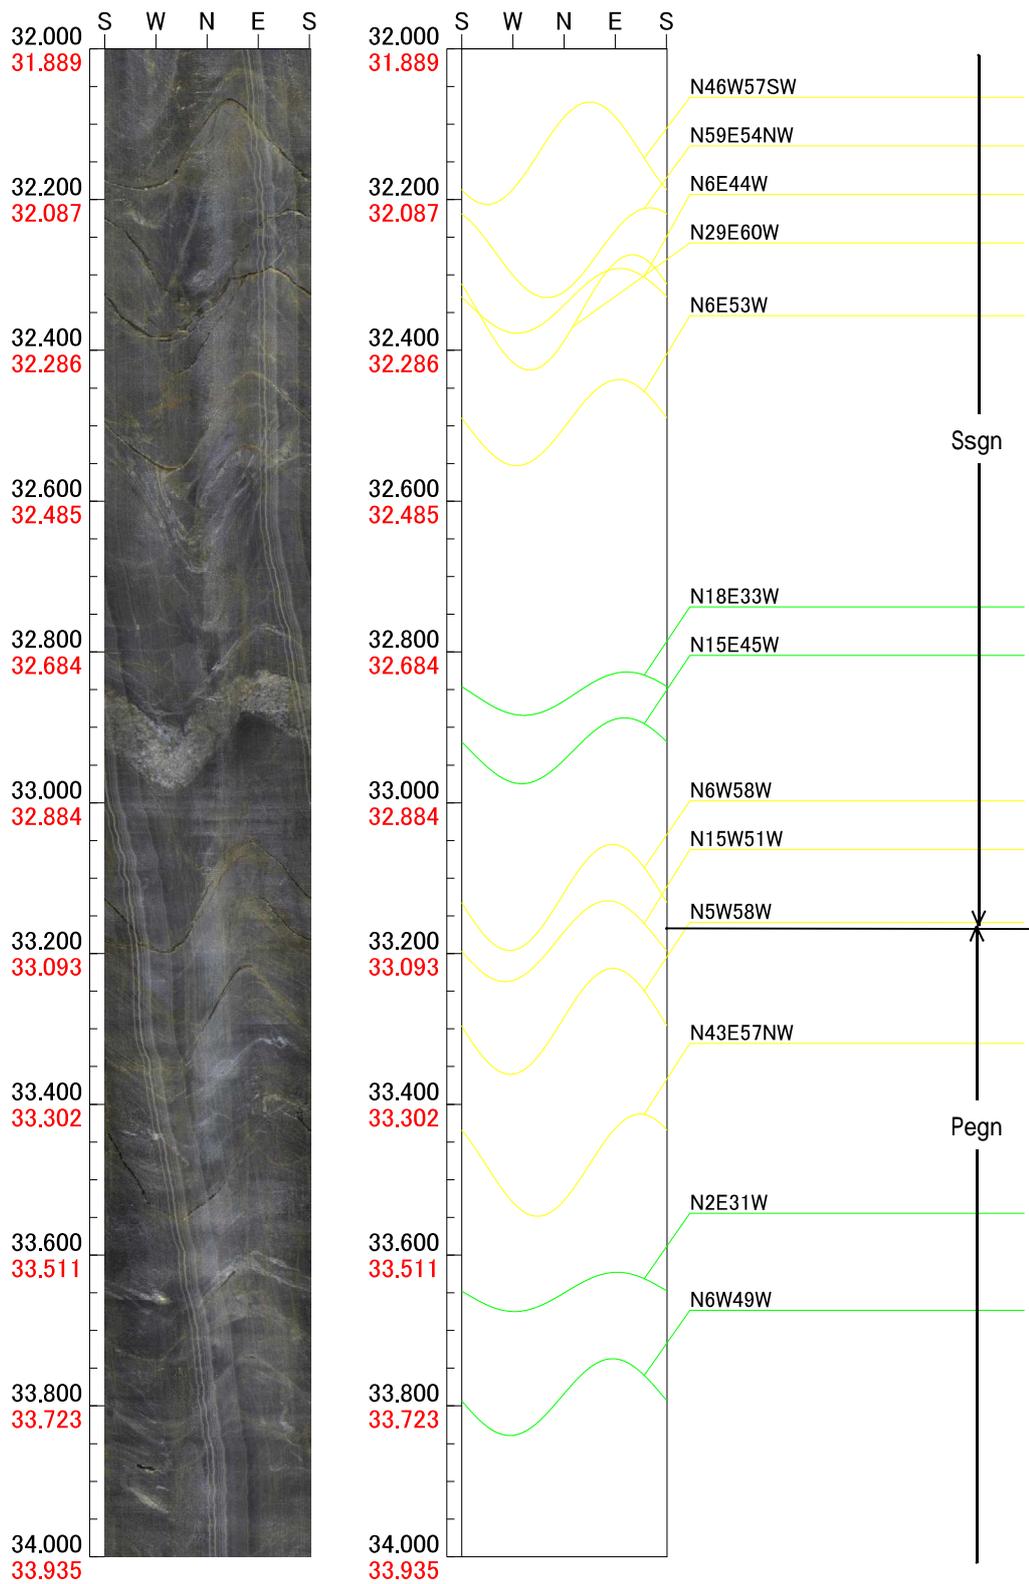
タイトル：平成28年度設楽ダム周辺地質調査業務
 孔番：SS-15 孔方位：0 孔傾斜：-90
 32.000m - 34.000m

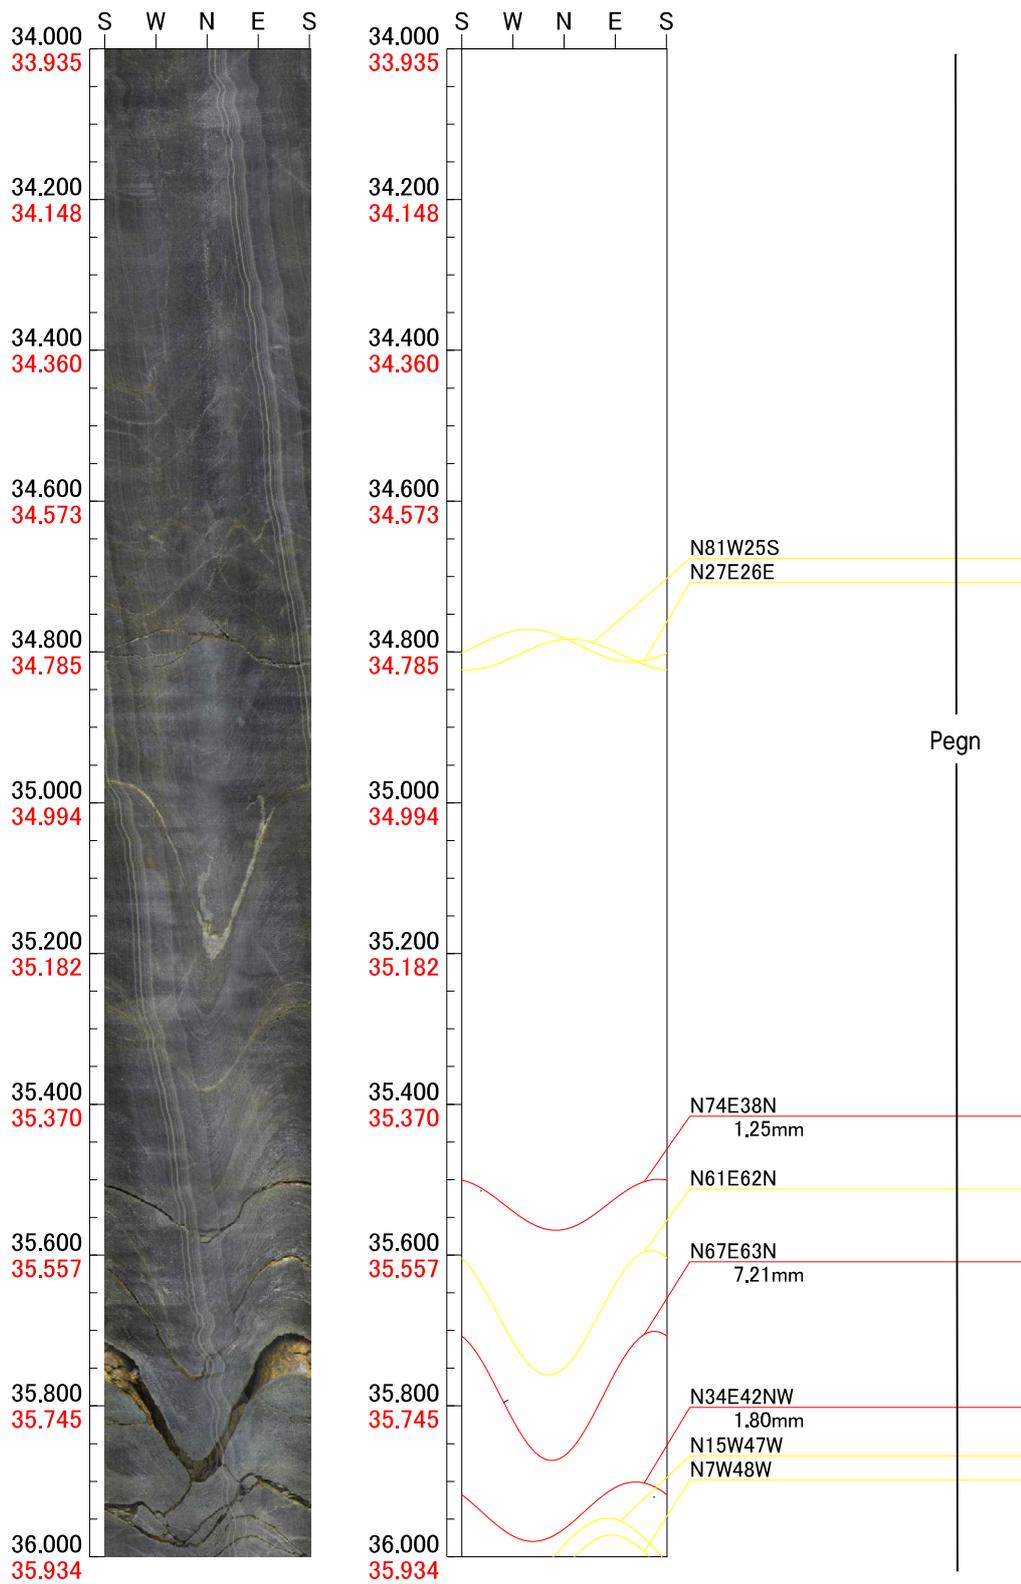
タイトル：平成28年度設楽ダム周辺地質調査業務
 孔番：SS-15 孔方位：0 孔傾斜：-90
 34.000m - 36.000m

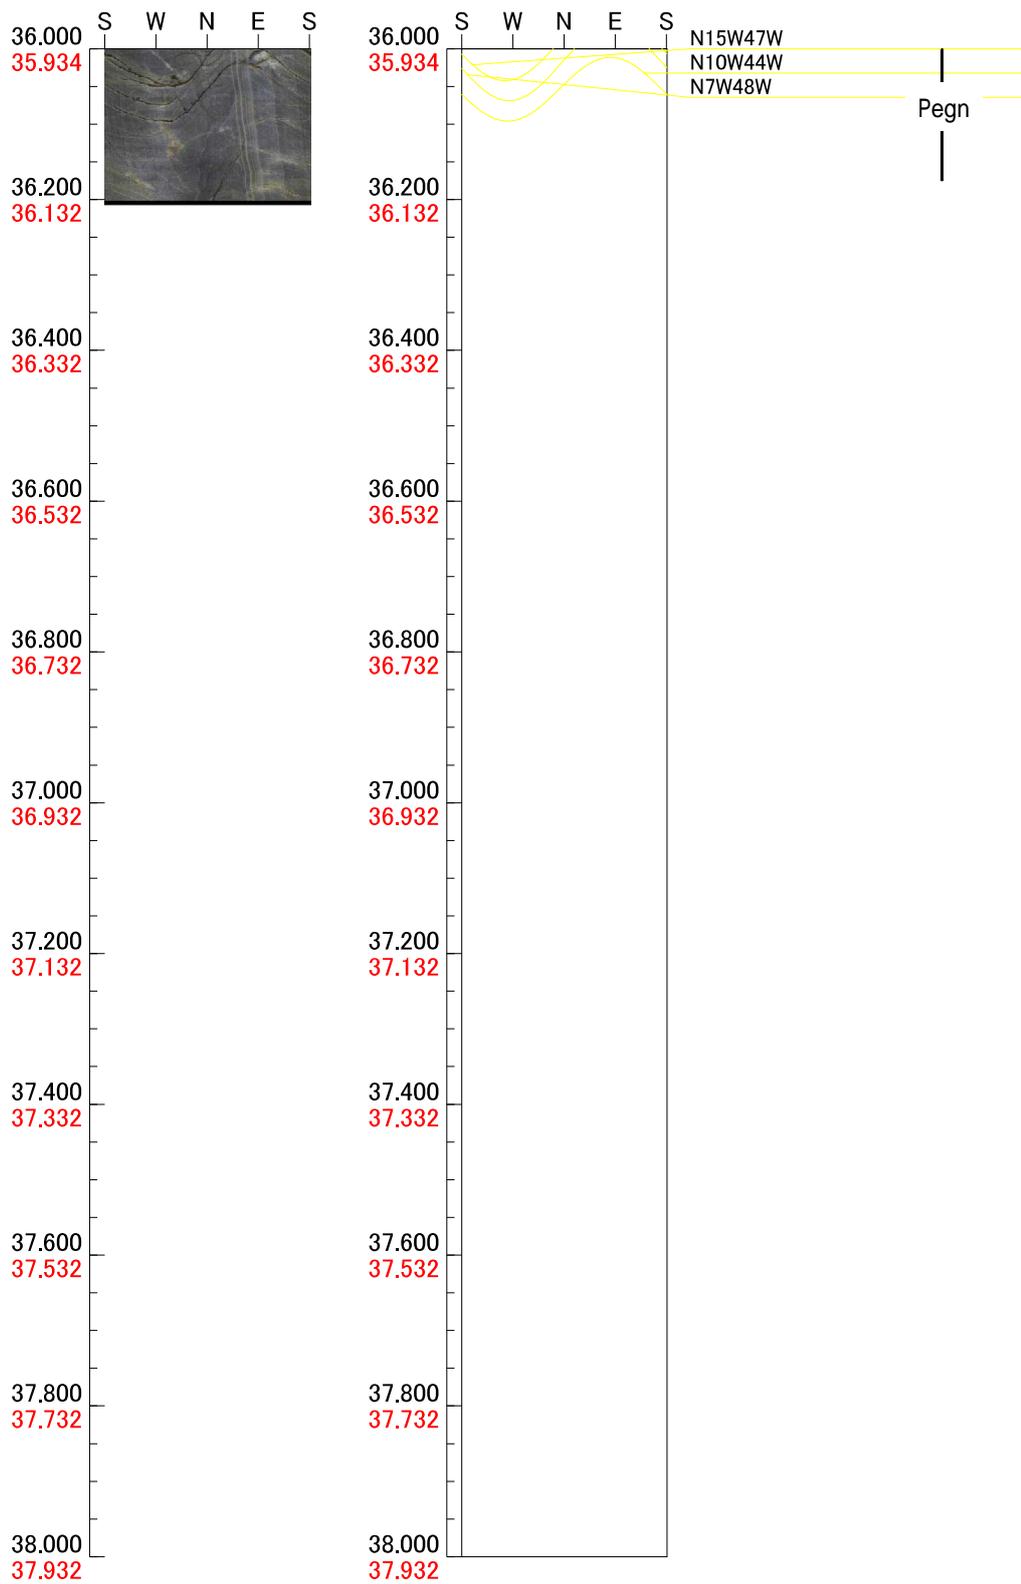
タイトル：平成28年度設楽ダム周辺地質調査業務
 孔番：SS-15 孔方位：0 孔傾斜：-90
 36.000m - 38.000m

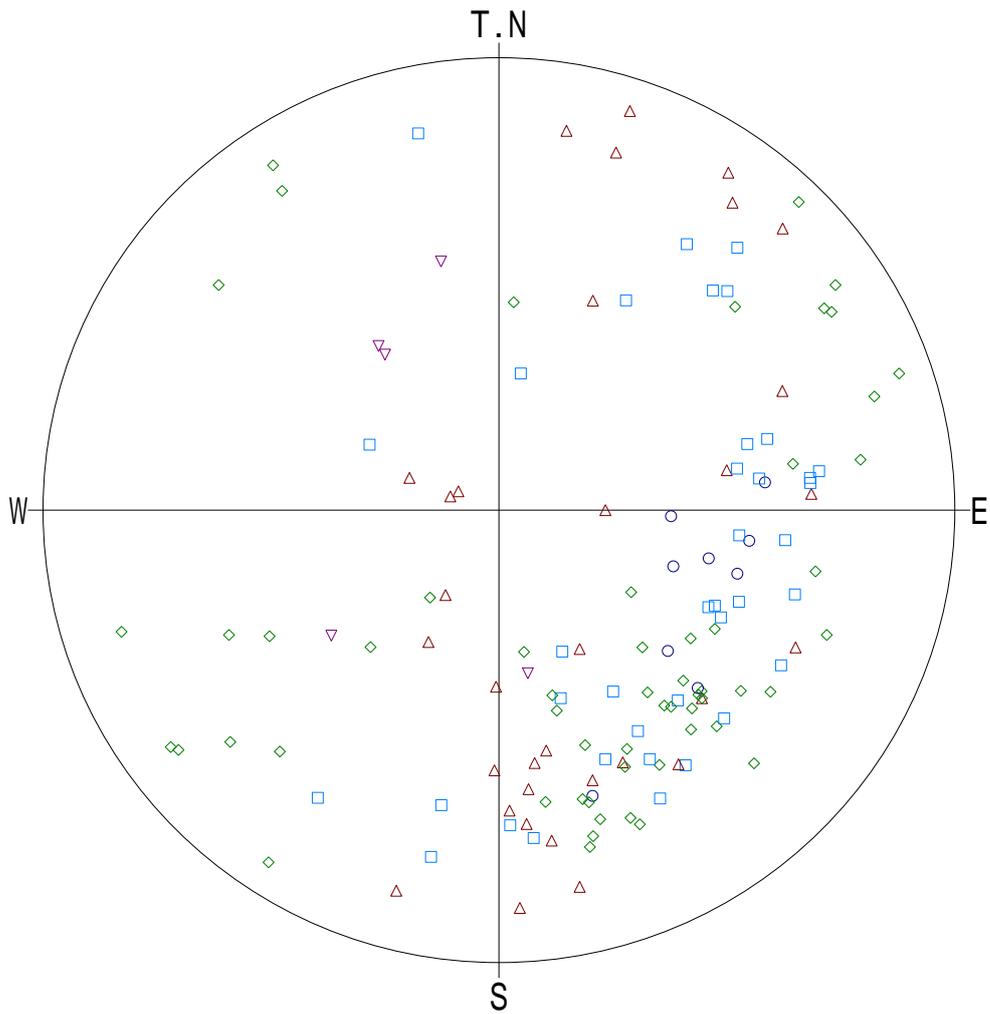
補正深度 : 3.381 ~ 35.986(m)
 開口量 : 0.00 ~ 9.58(mm)
 区分 : 5 / 5
 形状 : 10 / 10
 状態 : 5 / 5
 備考 : 11 / 11

データ数 : 142/142
 投影法 : シュミット 下半球(L.H)

- : 初生構造 9
- ◇ : 開口亀裂 57
- : ハア-クラック 38
- △ : 破碎帯 33
- ▽ : 鉱物脈 5

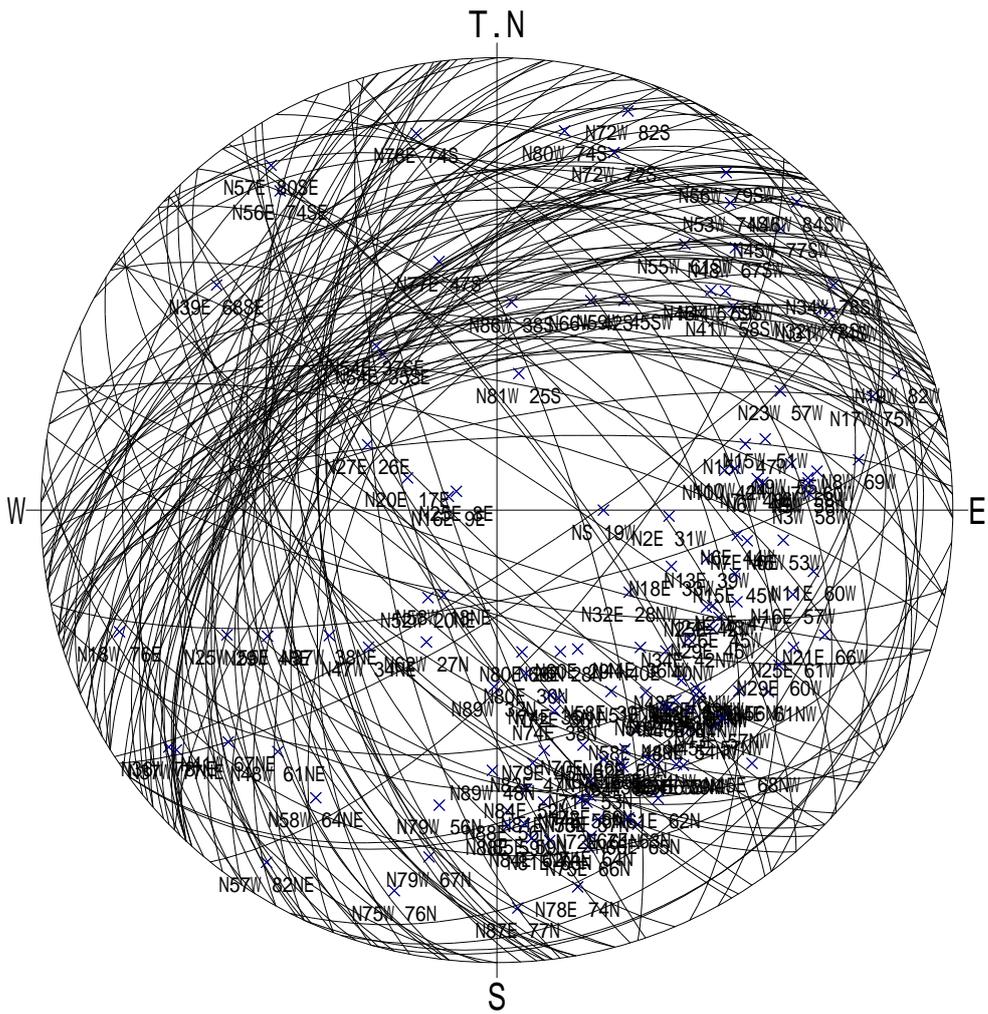
補正深度： 3.381 ~ 35.986(m)
 開口量： 0.00 ~ 9.58(mm)
 区分： 5 / 5
 形状： 10 / 10
 状態： 5 / 5
 備考： 11 / 11

データ数： 142/142
 投影法： シュミット 下半球(L.H)

< 凡例 > (個数)		コンター値(個数)	
▲	: 14個	コンター-1:	1個
▼	: 11 ~ 14個	コンター-2:	3個
■	: 8 ~ 11個	コンター-3:	6個
◆	: 6 ~ 8個	コンター-4:	8個
●	: 3 ~ 6個	コンター-5:	11個
+	: 1 ~ 3個	コンター-6:	14個

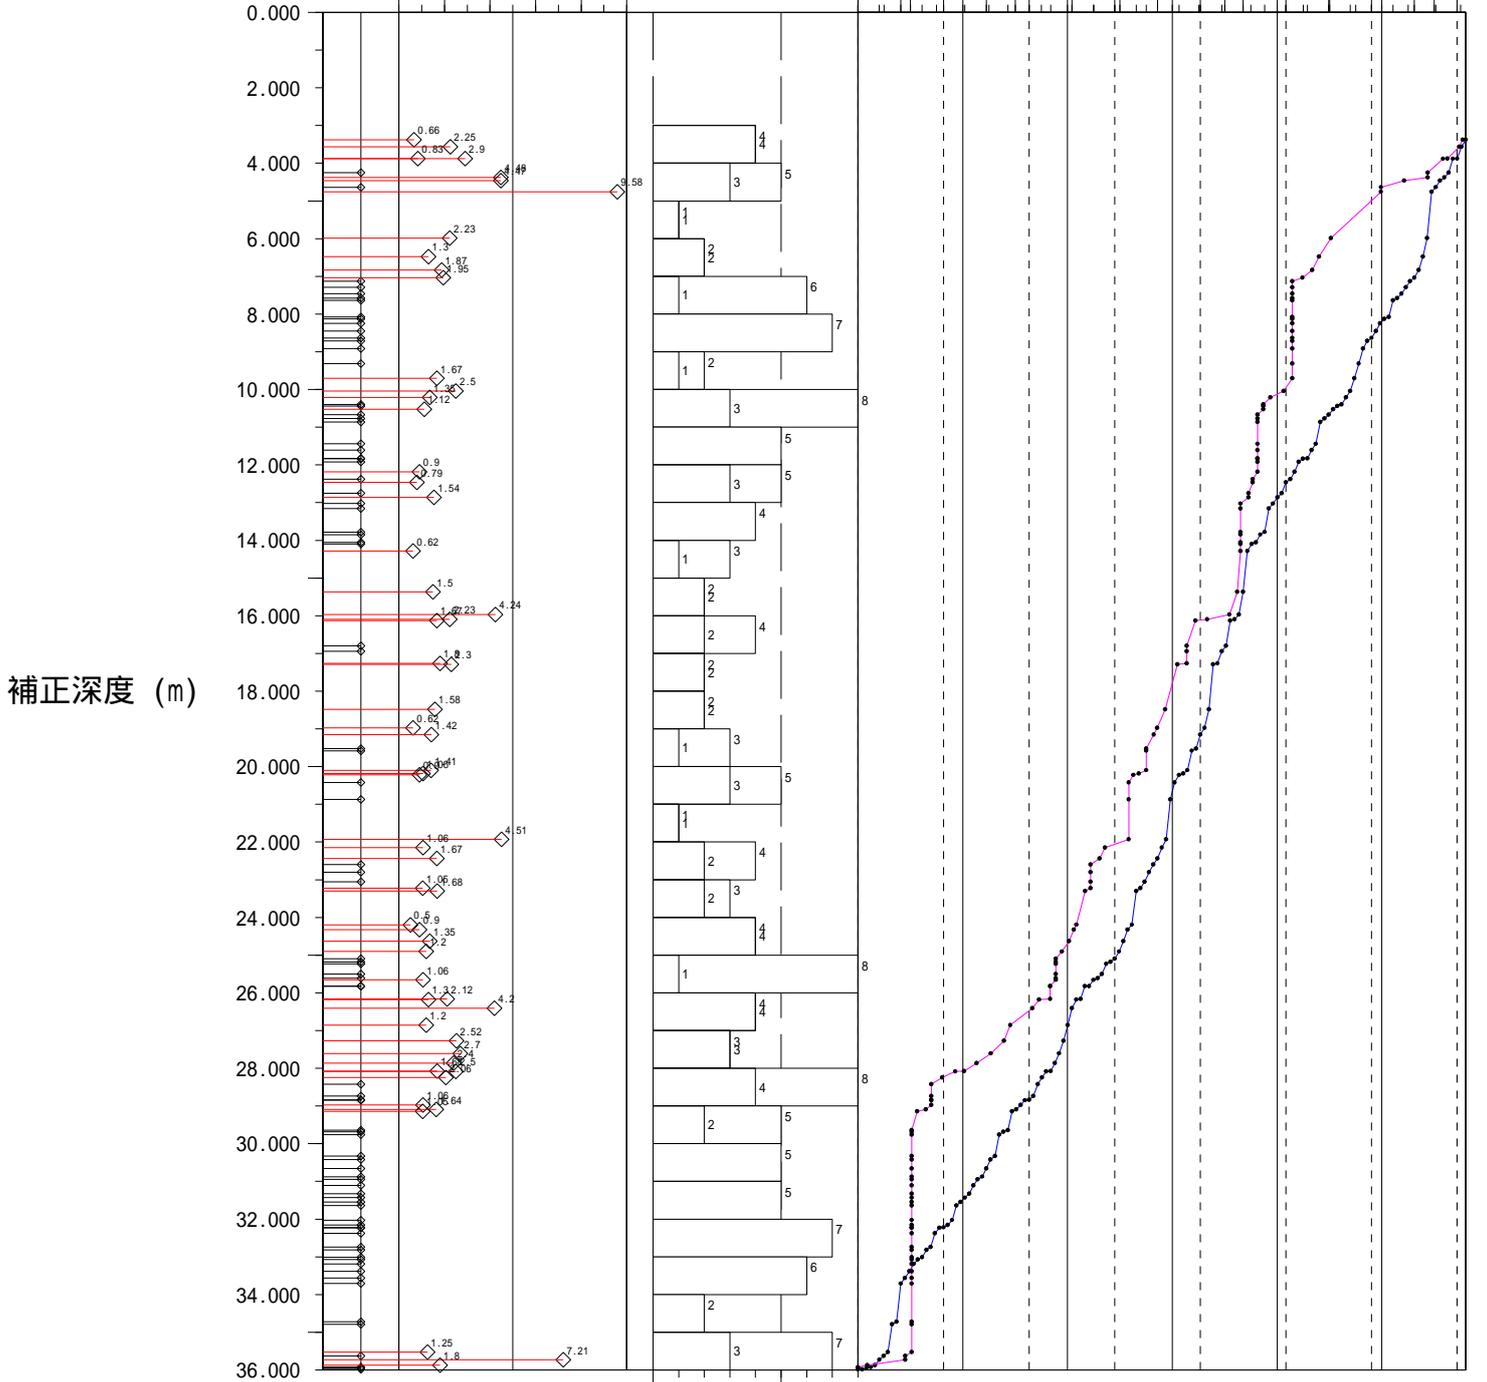
補正深度： 3.381 ~ 35.986(m)
 開口量： 0.00 ~ 9.58(mm)
 区分： 5 / 5
 形状： 10 / 10
 状態： 5 / 5
 備考： 11 / 11

開口幅 (mm)

累積割れ目本数 (本)

累積開口量 (mm)

割れ目頻度 (本)

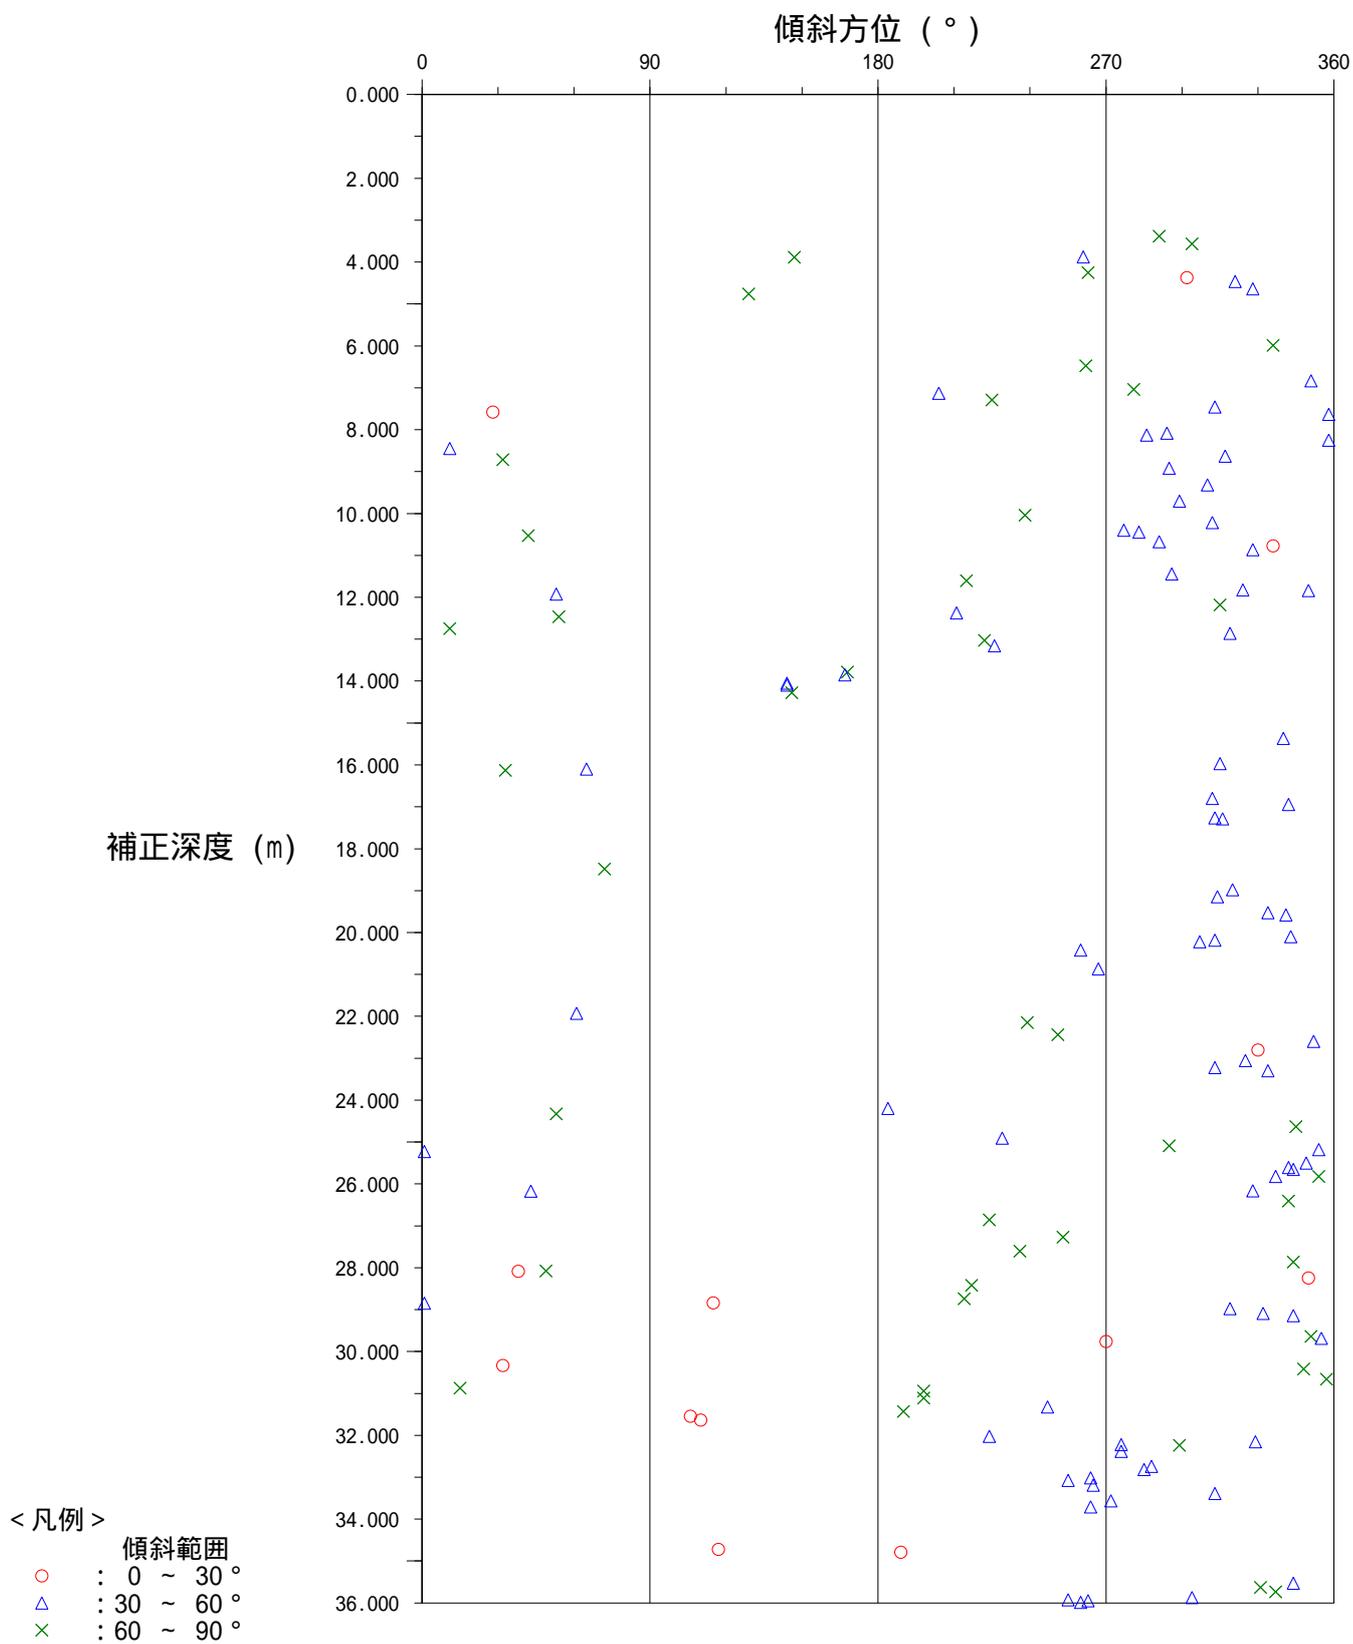
補正深度： 3.381 ~ 35.986(m)
 開口量： 0.00 ~ 9.58(mm)
 区分： 5 / 5
 形状： 10 / 10
 状態： 5 / 5
 備考： 11 / 11

方位： 0°
 傾斜： 鉛直 (下向き)

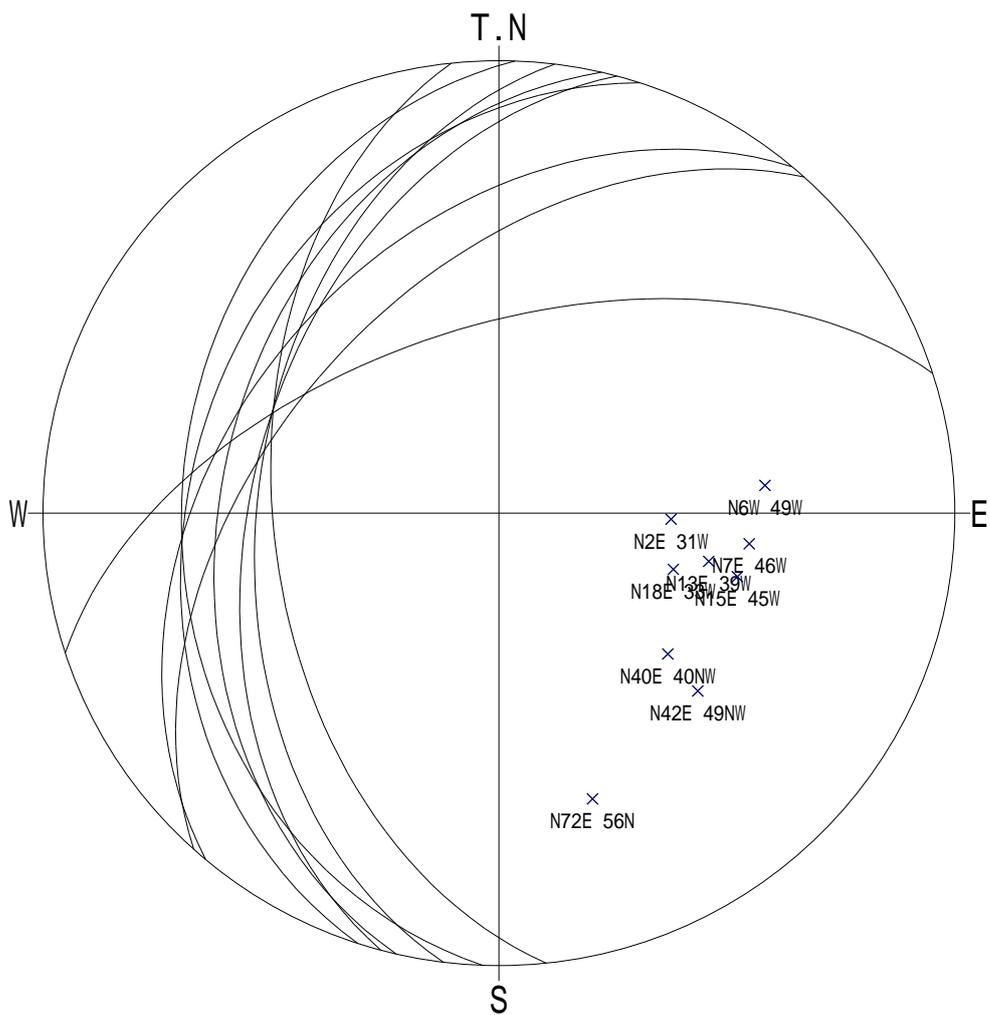
補正深度 : 3.381 ~ 35.986(m)
 開口量 : 0.00 ~ 9.58(mm)
 区分 : 1 / 5
 形状 : 10 / 10
 状態 : 5 / 5
 備考 : 11 / 11

データ数 : 9/142
 投影法 : シュミット 下半球(L.H)

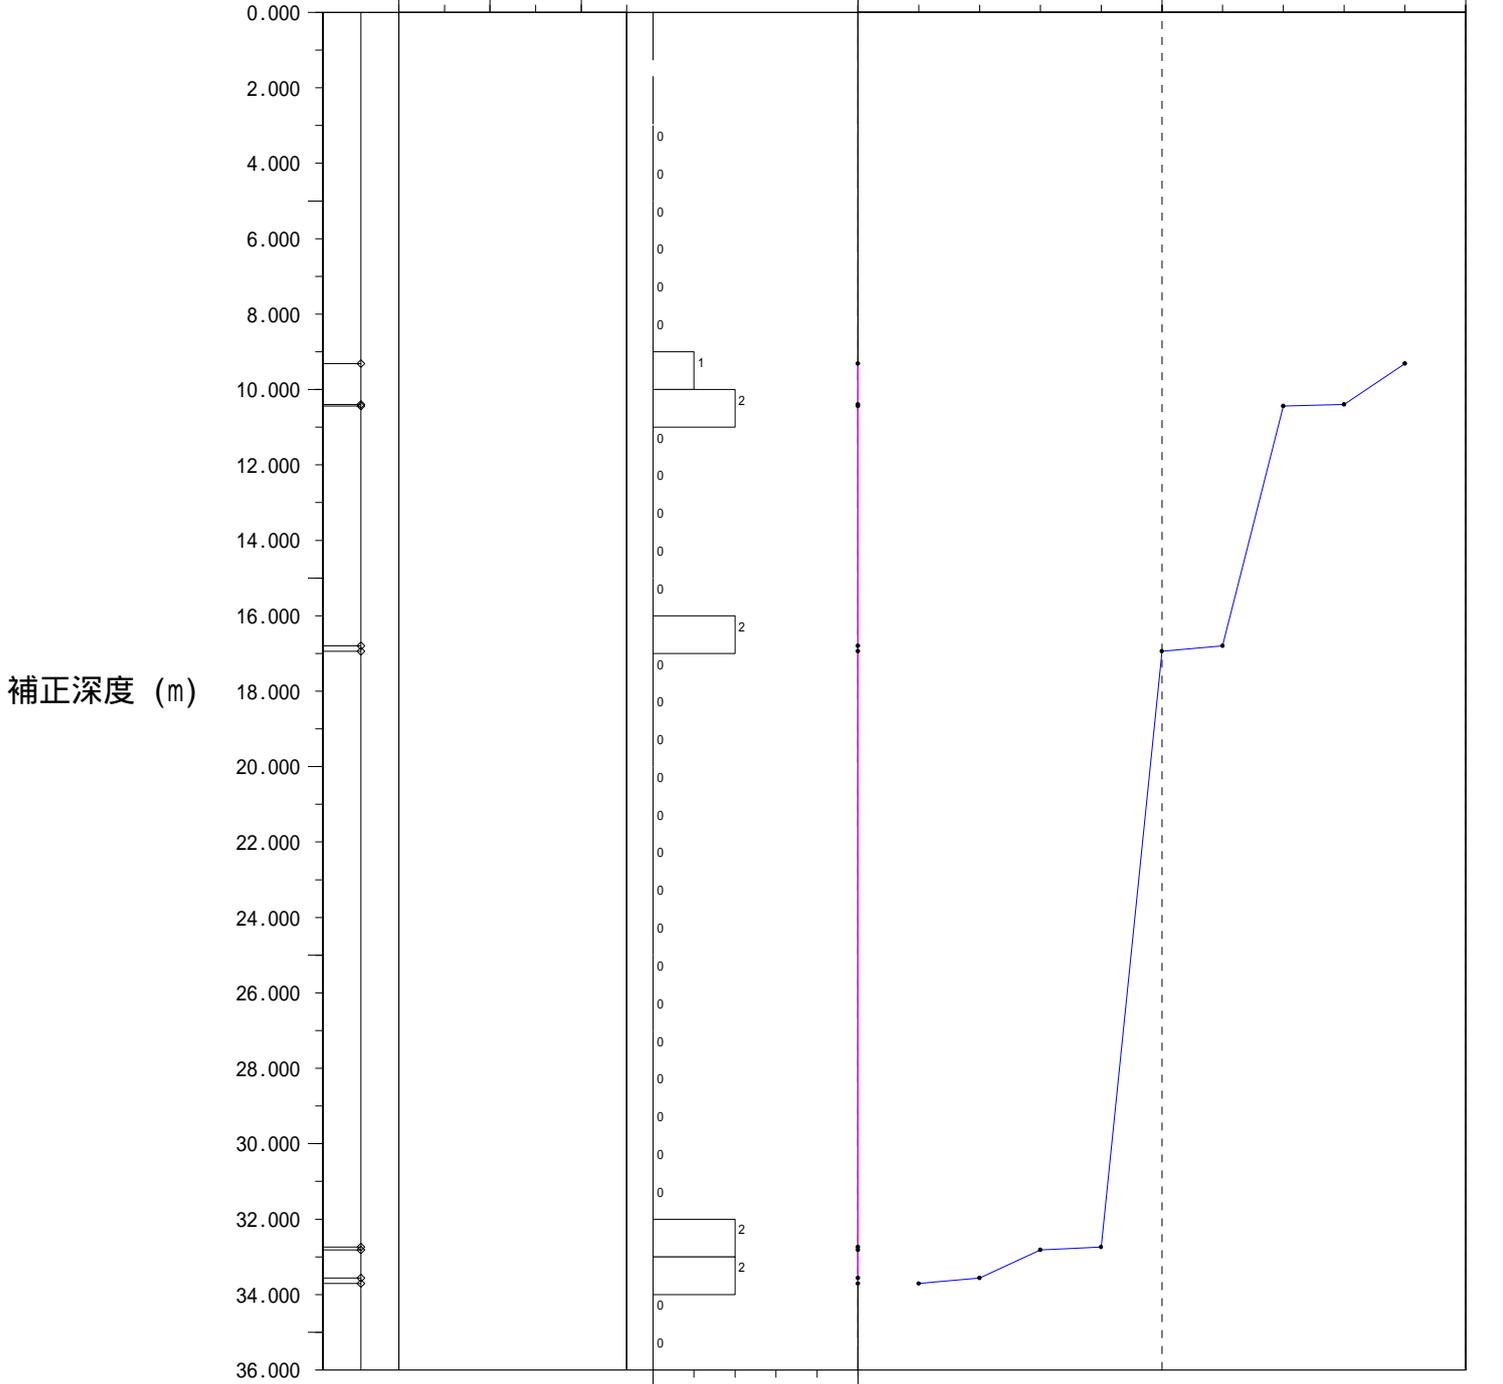
補正深度 : 3.381 ~ 35.986(m)
 開口量 : 0.00 ~ 9.58(mm)
 区分 : 1 / 5
 形状 : 10 / 10
 状態 : 5 / 5
 備考 : 11 / 11

開口幅 (mm)

累積割れ目本数 (本)

累積開口量 (mm)

割れ目頻度 (本)

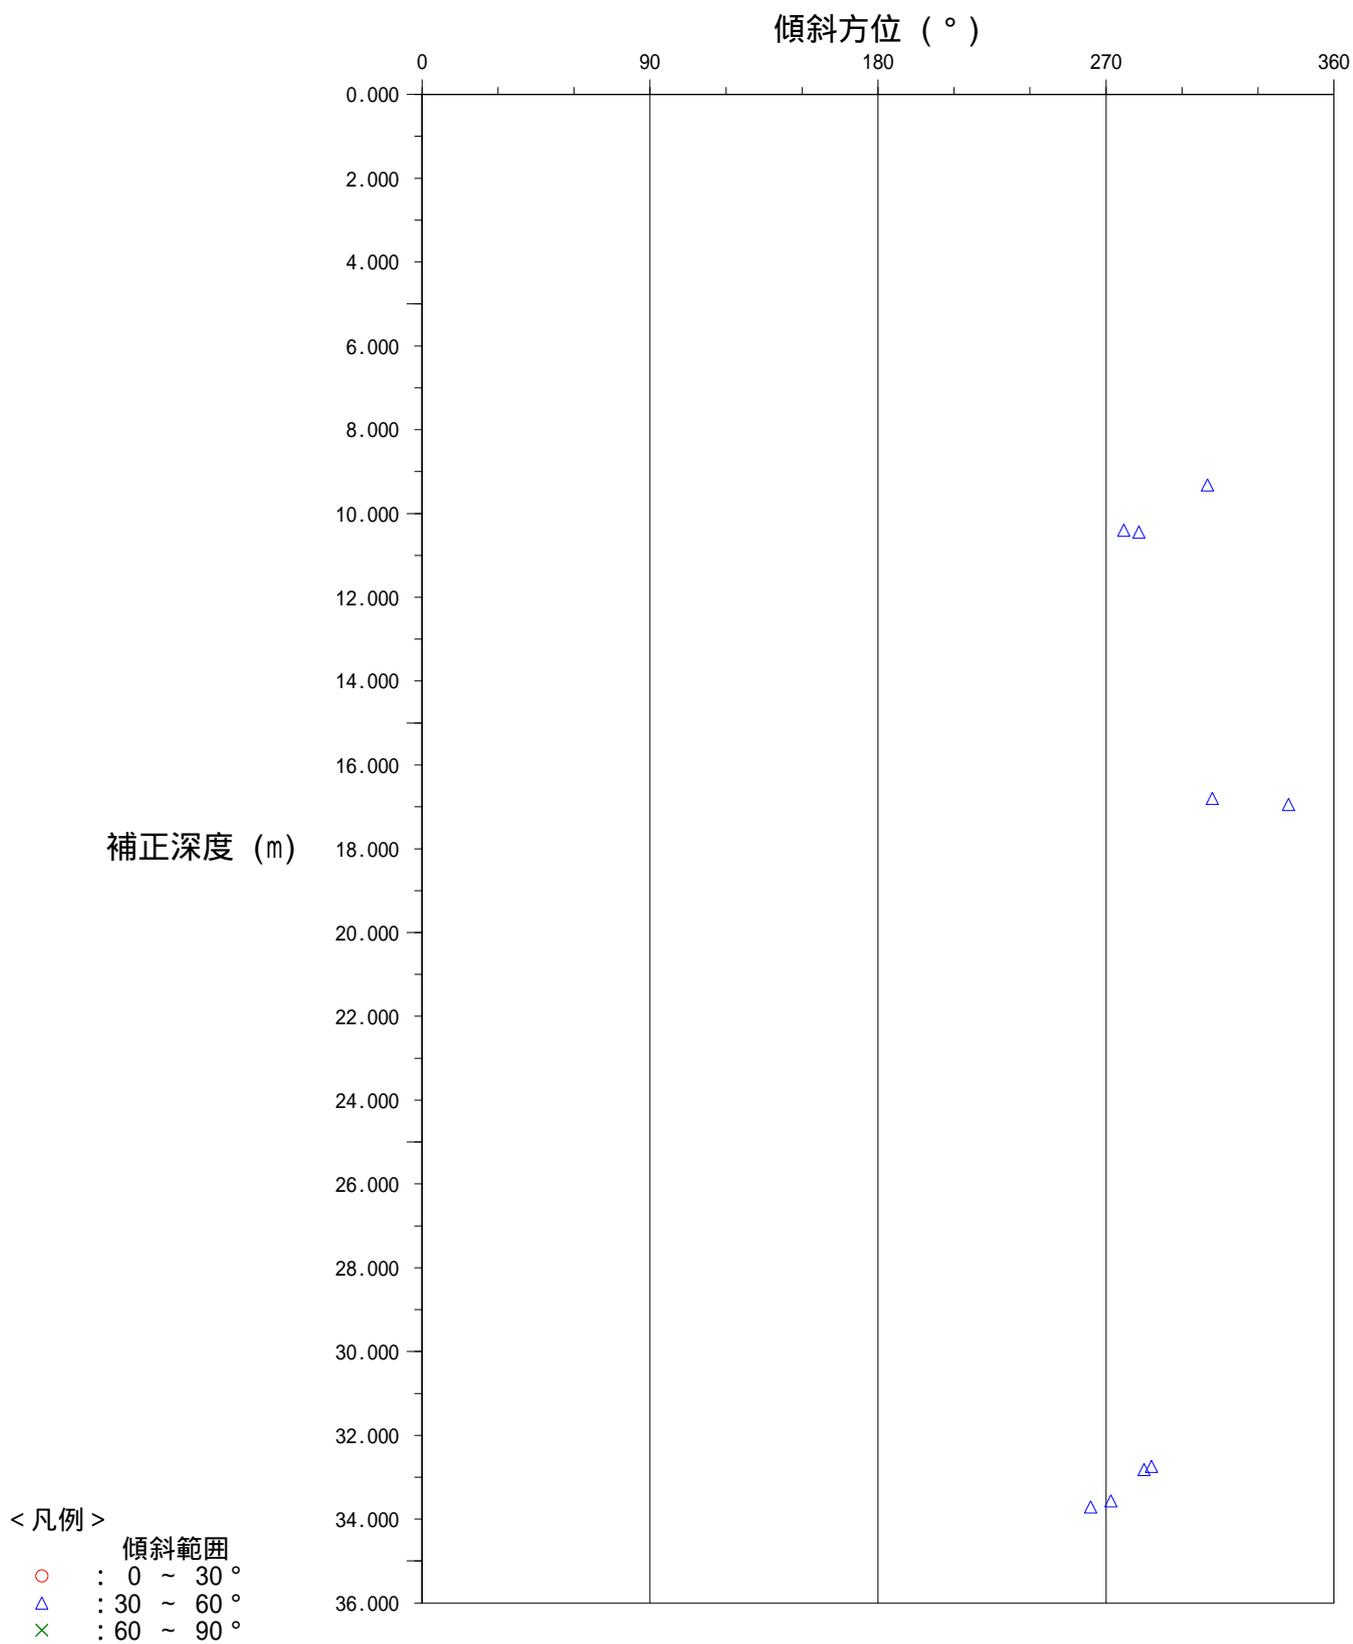
補正深度： 3.381 ~ 35.986(m)
 開口量： 0.00 ~ 9.58(mm)
 区分： 1 / 5
 形状： 10 / 10
 状態： 5 / 5
 備考： 11 / 11

方位： 0°
 傾斜：鉛直 (下向き)

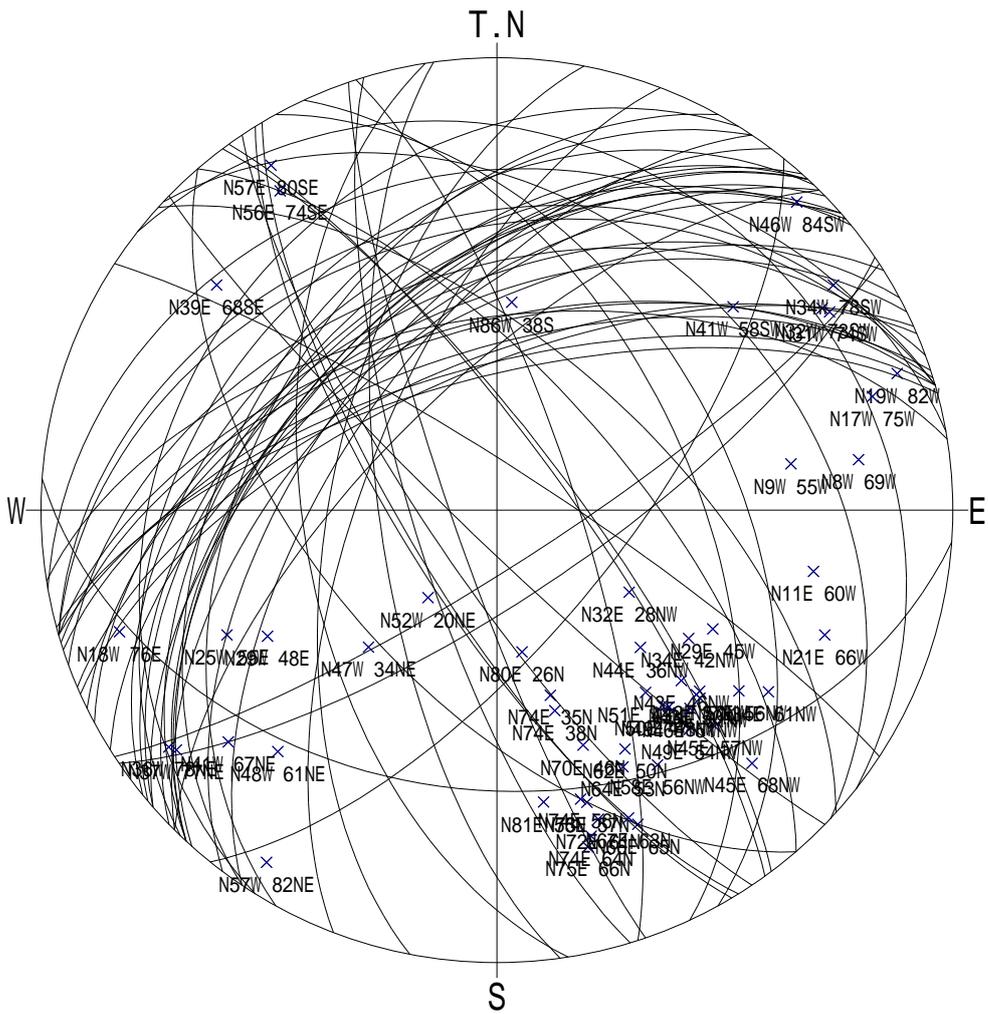
補正深度 : 3.381 ~ 35.986(m)
 開口量 : 0.00 ~ 9.58(mm)
 区分 : 1 / 5
 形状 : 10 / 10
 状態 : 5 / 5
 備考 : 11 / 11

データ数 : 57/142
 投影法 : シュミット 下半球(L.H)

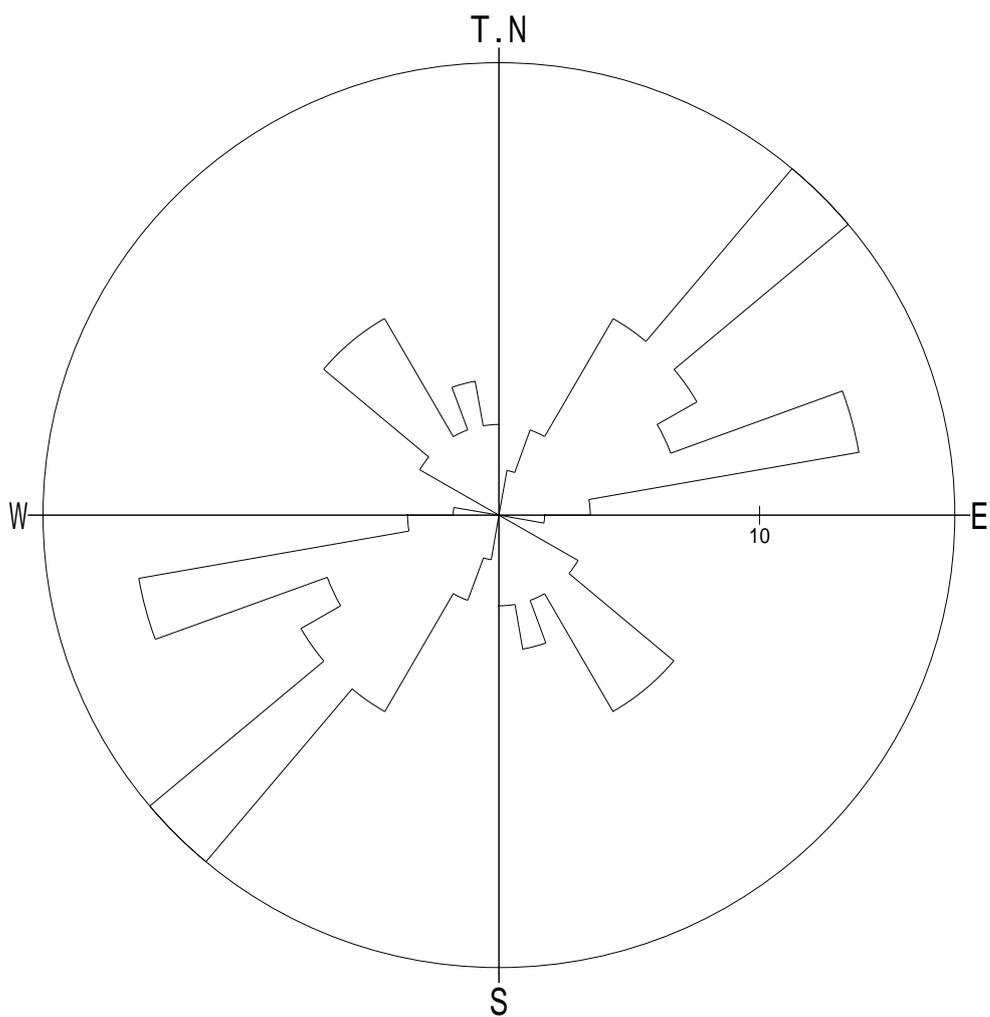
補正深度 : 3.381 ~ 35.986(m)
 開口量 : 0.00 ~ 9.58(mm)
 区分 : 1 / 5
 形状 : 10 / 10
 状態 : 5 / 5
 備考 : 11 / 11

データ数 : 57/142
 最大値 : 17.5% グルピング角度 : 10°

角度区分	個数	%	角度区分	個数	%
0- 9	0	0	90- 99	1	2
10- 19	1	2	100-109	0	0
20- 29	2	4	110-119	0	0
30- 39	5	9	120-129	2	4
40- 49	10	18	130-139	5	9
50- 59	5	9	140-149	5	9
60- 69	4	7	150-159	2	4
70- 79	8	14	160-169	3	5
80- 89	2	4	170-179	2	4

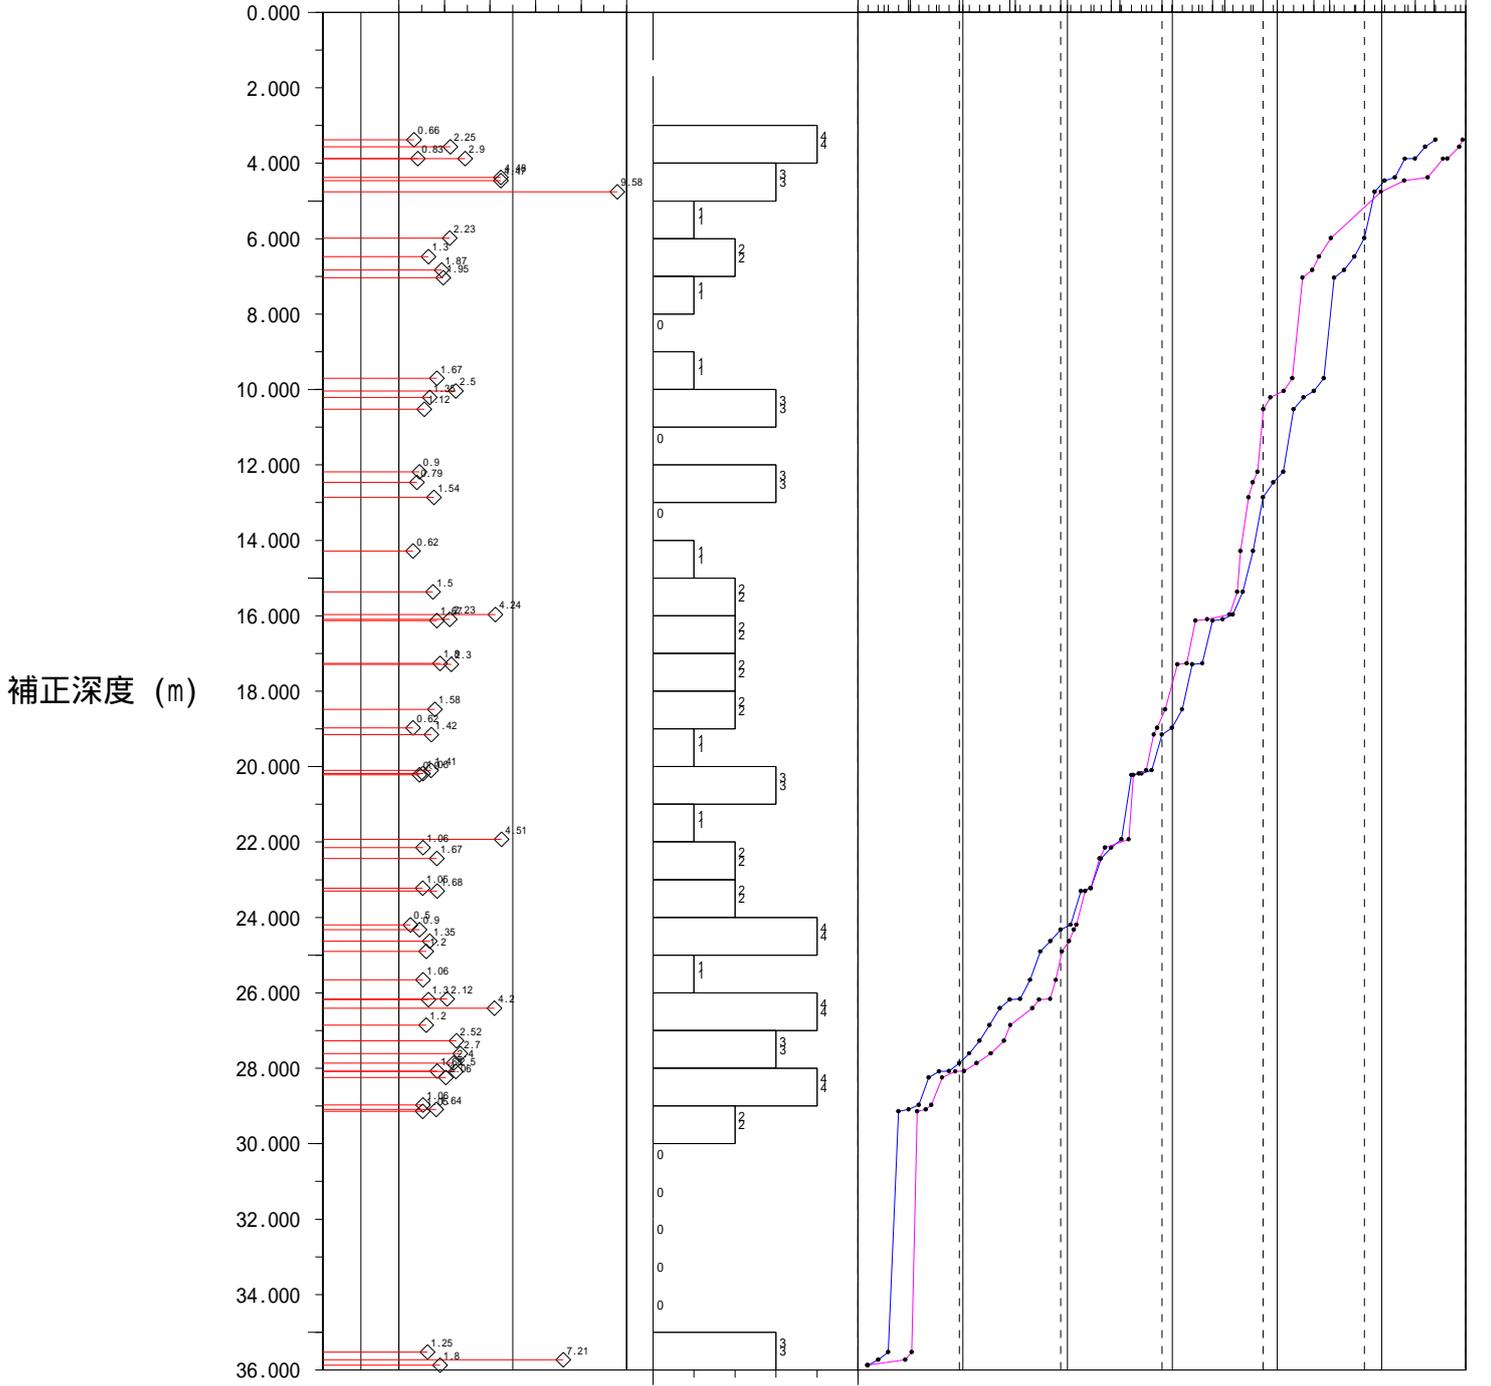
補正深度： 3.381 ~ 35.986(m)
 開口量： 0.00 ~ 9.58(mm)
 区分： 1 / 5
 形状： 10 / 10
 状態： 5 / 5
 備考： 11 / 11

開口幅 (mm)

累積割れ目本数 (本)

累積開口量 (mm)

割れ目頻度 (本)
