タイトル：平成28年度設楽ダム周辺地質調査業務
 孔番：SS-15 孔方位：0 孔傾斜：-90
 0.750m - 2.000m

表 . 不連続面一覧表 (1 / 3)

[平成28年度設楽ダム周辺地質調査業務]

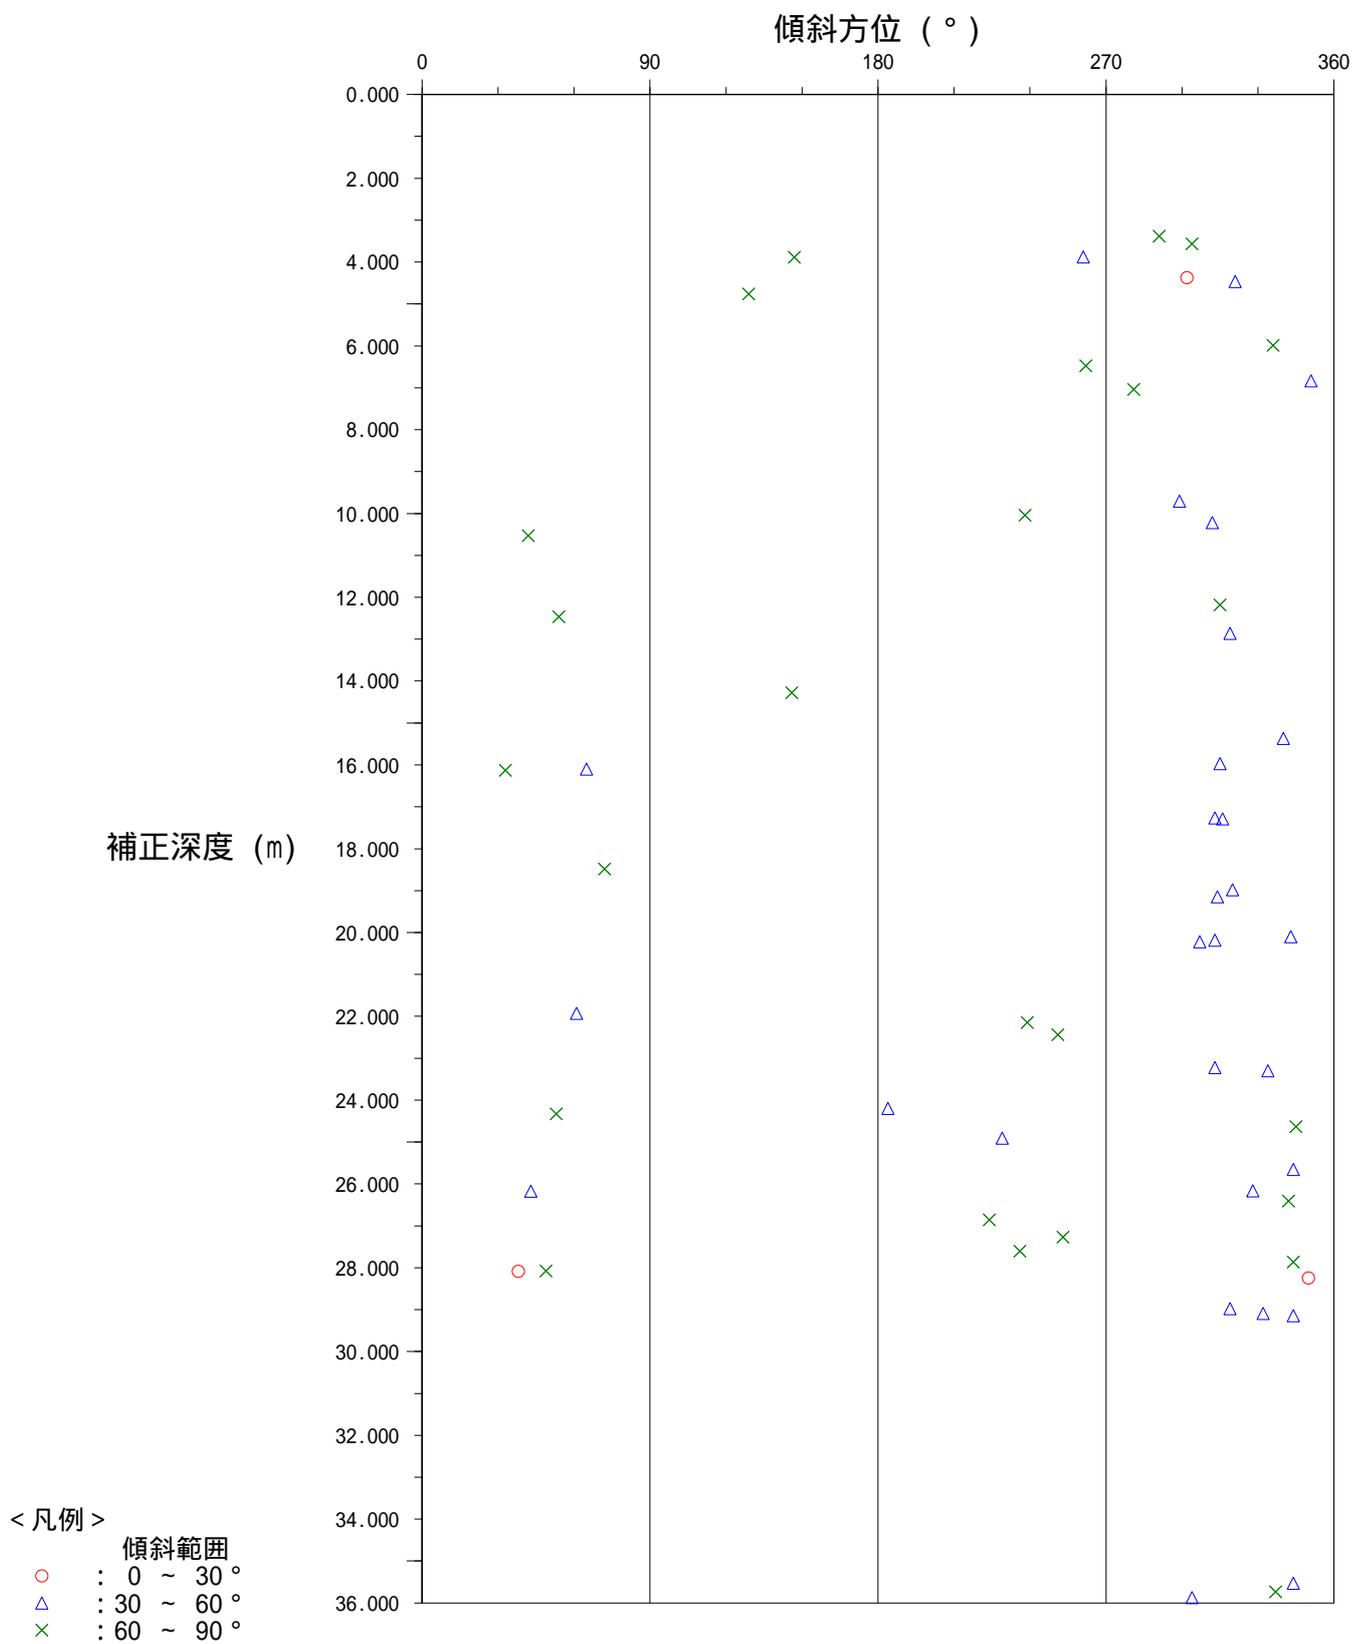
補正深度： 3.381 ~ 35.986(m)
 開口量： 0.00 ~ 9.58(mm)
 区分： 1 / 5
 形状： 10 / 10
 状態： 5 / 5
 備考： 11 / 11

方位： 0°
 傾斜： 鉛直 (下向き)

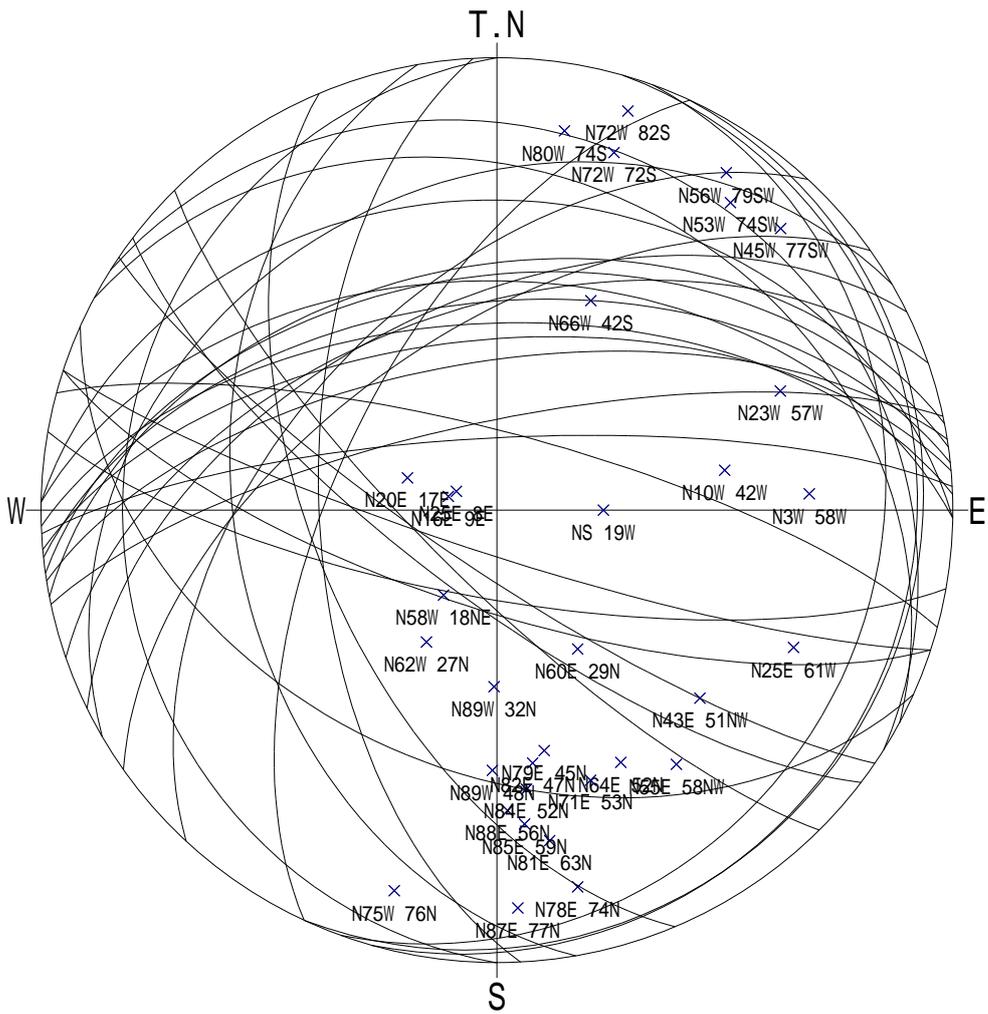
補正深度： 3.381 ~ 35.986(m)
 開口量： 0.00 ~ 9.58(mm)
 区分： 1 / 5
 形状： 10 / 10
 状態： 5 / 5
 備考： 11 / 11

データ数： 33/142
 投影法： シュミット 下半球(L.H)

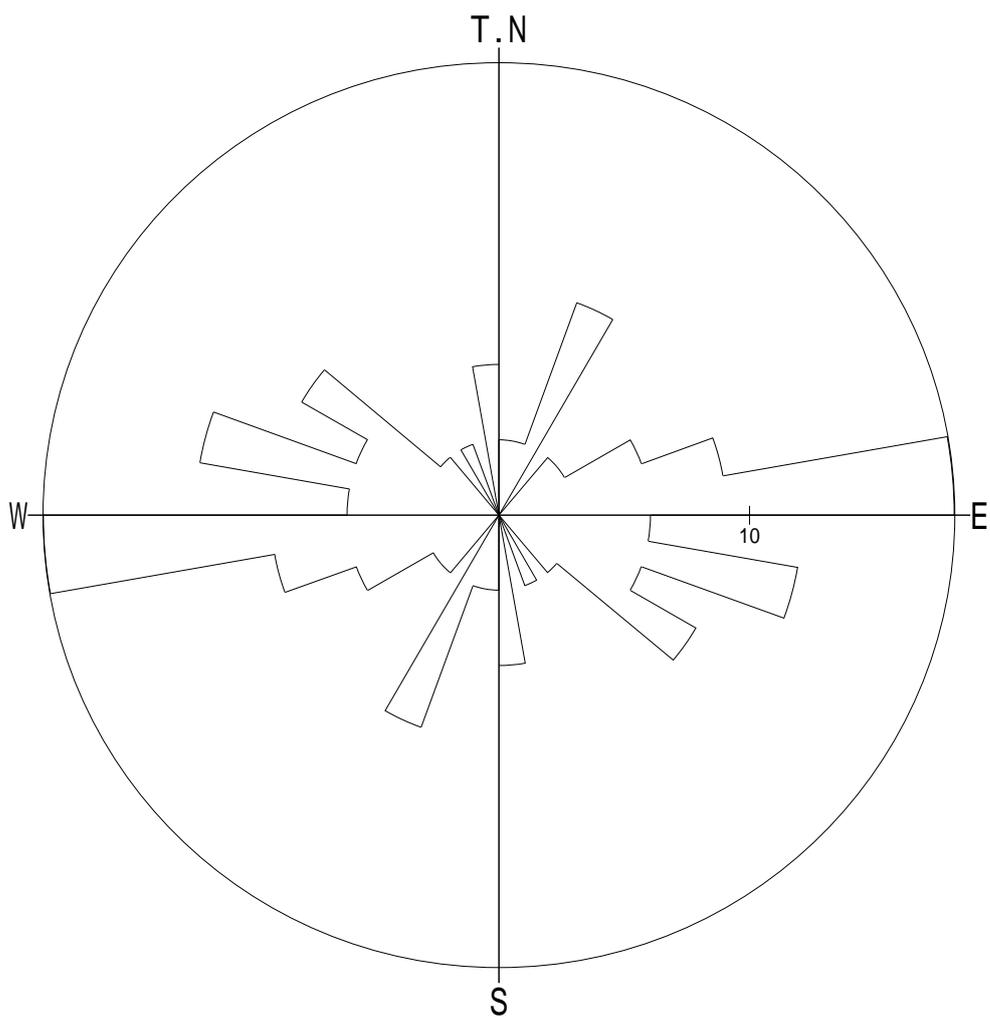
補正深度： 3.381 ~ 35.986(m)
 開口量： 0.00 ~ 9.58(mm)
 区分： 1 / 5
 形状： 10 / 10
 状態： 5 / 5
 備考： 11 / 11

データ数： 33/142
 最大値： 18.2% グルピング角度： 10°

角度区分	個数	%	角度区分	個数	%
0- 9	1	3	90- 99	2	6
10- 19	1	3	100-109	4	12
20- 29	3	9	110-119	2	6
30- 39	0	0	120-129	3	9
40- 49	1	3	130-139	1	3
50- 59	1	3	140-149	0	0
60- 69	2	6	150-159	1	3
70- 79	3	9	160-169	0	0
80- 89	6	18	170-179	2	6

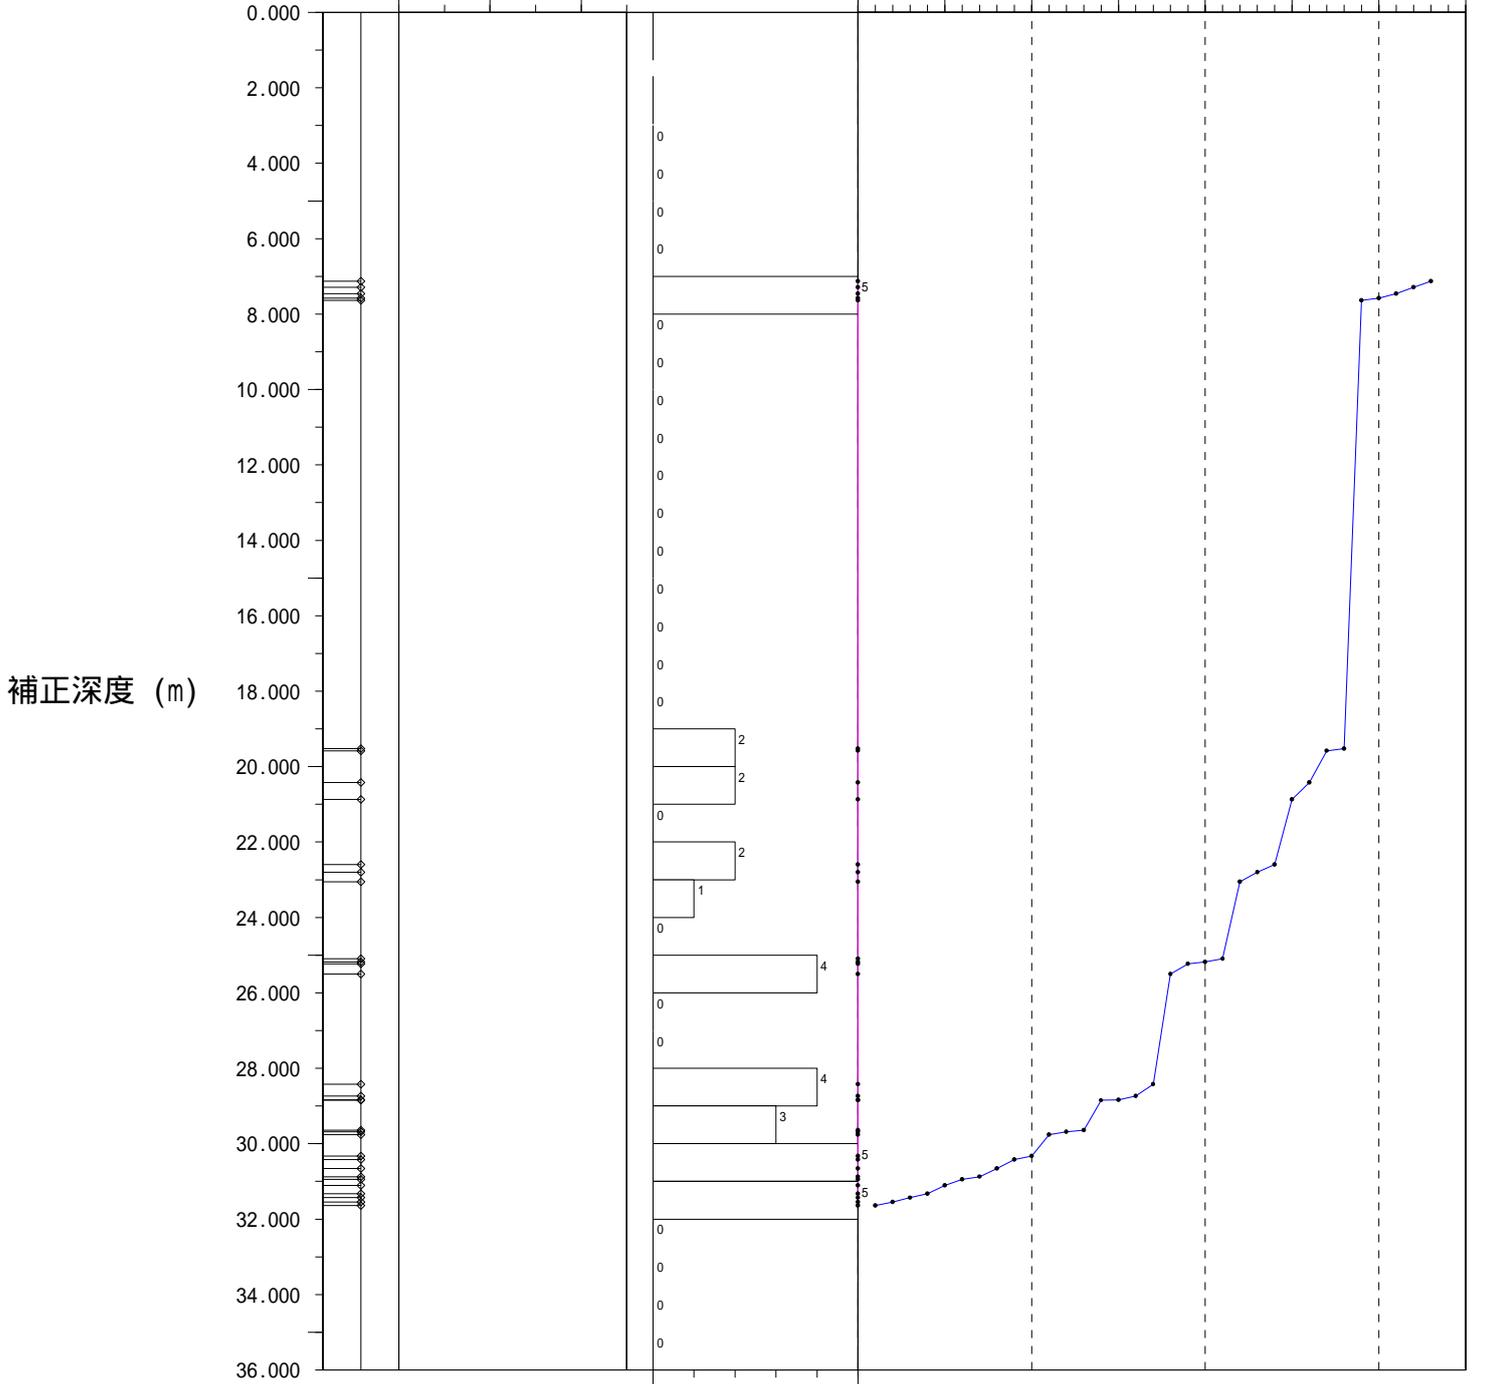
補正深度： 3.381 ~ 35.986(m)
 開口量： 0.00 ~ 9.58(mm)
 区分： 1 / 5
 形状： 10 / 10
 状態： 5 / 5
 備考： 11 / 11

開口幅 (mm)

累積割れ目本数 (本)

累積開口量 (mm)

割れ目頻度 (本)

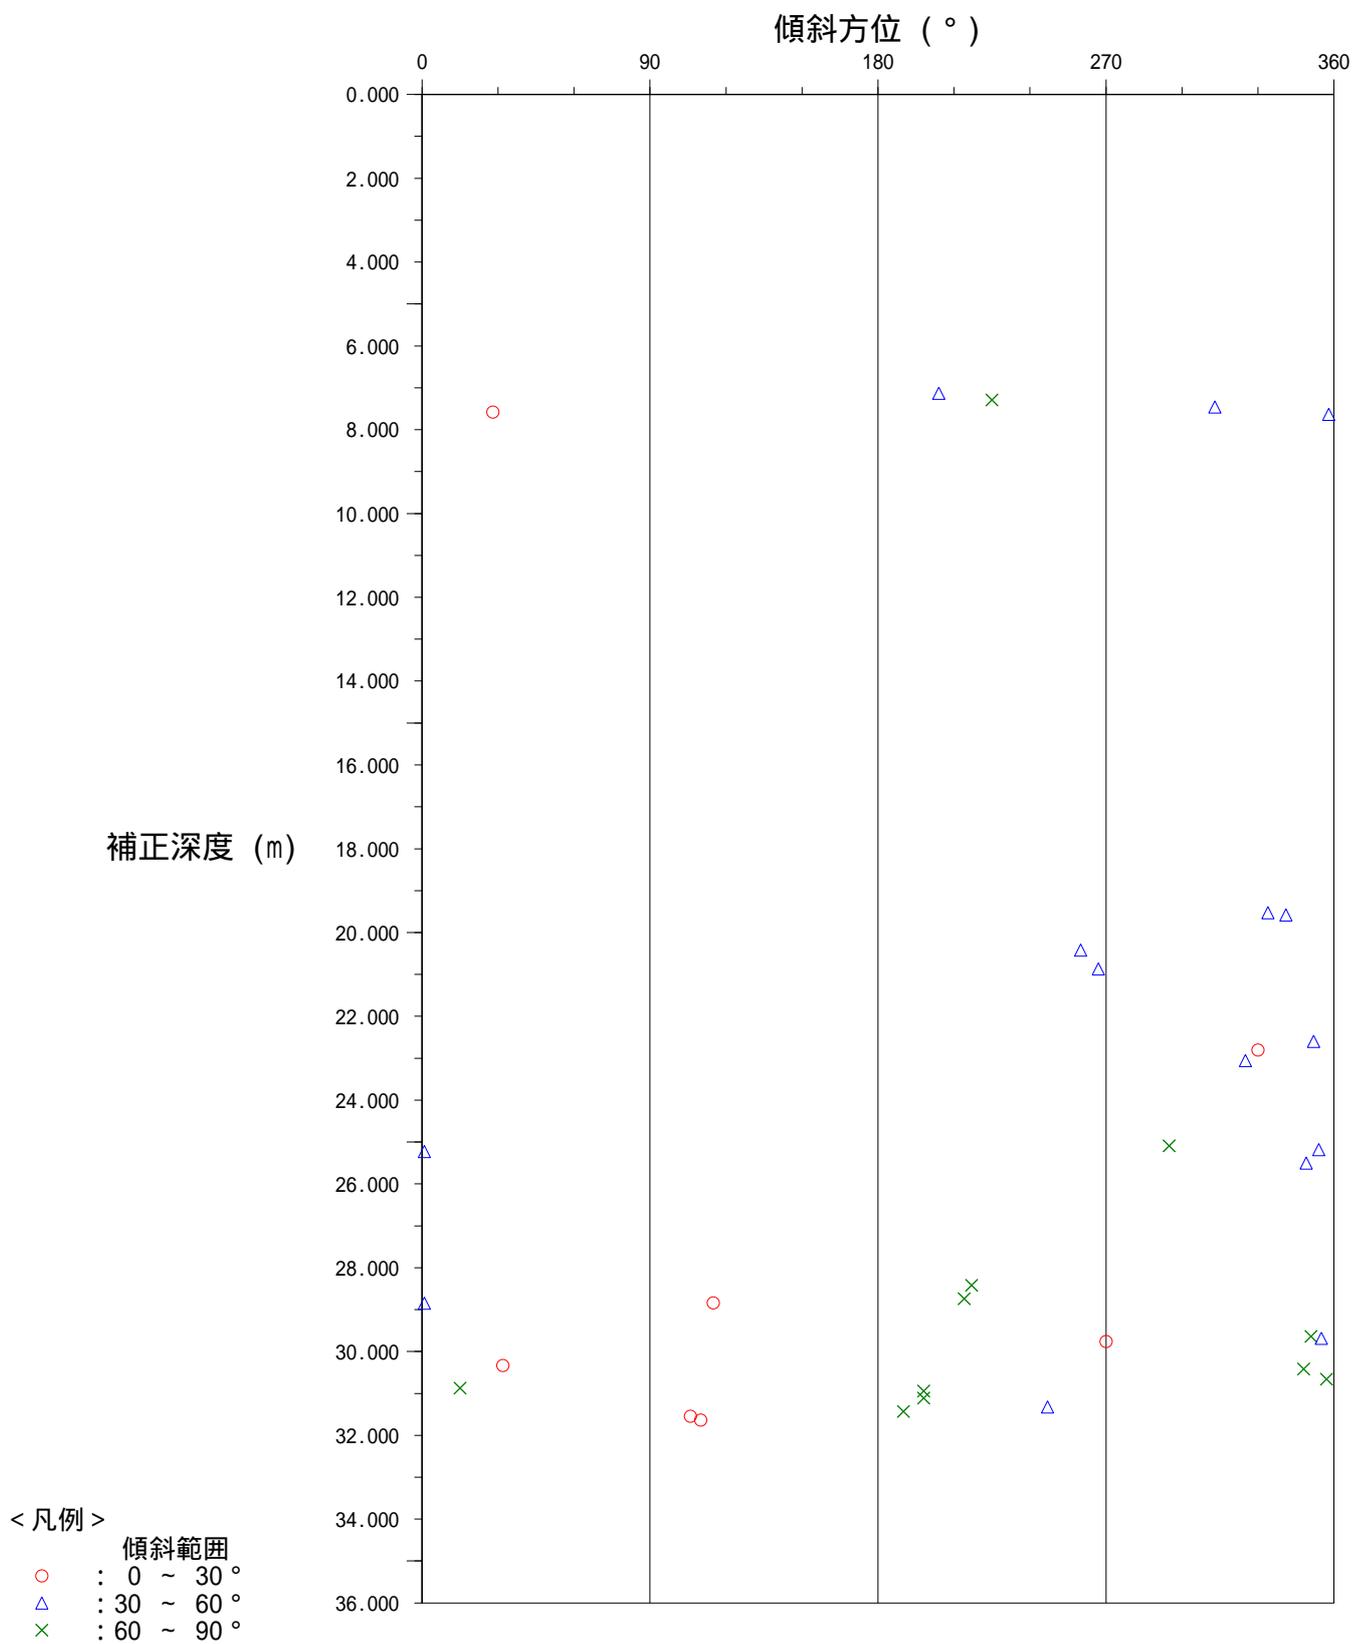
補正深度： 3.381 ~ 35.986(m)
 開口量： 0.00 ~ 9.58(mm)
 区分： 1 / 5
 形状： 10 / 10
 状態： 5 / 5
 備考： 11 / 11

方位： 0°
 傾斜： 鉛直 (下向き)

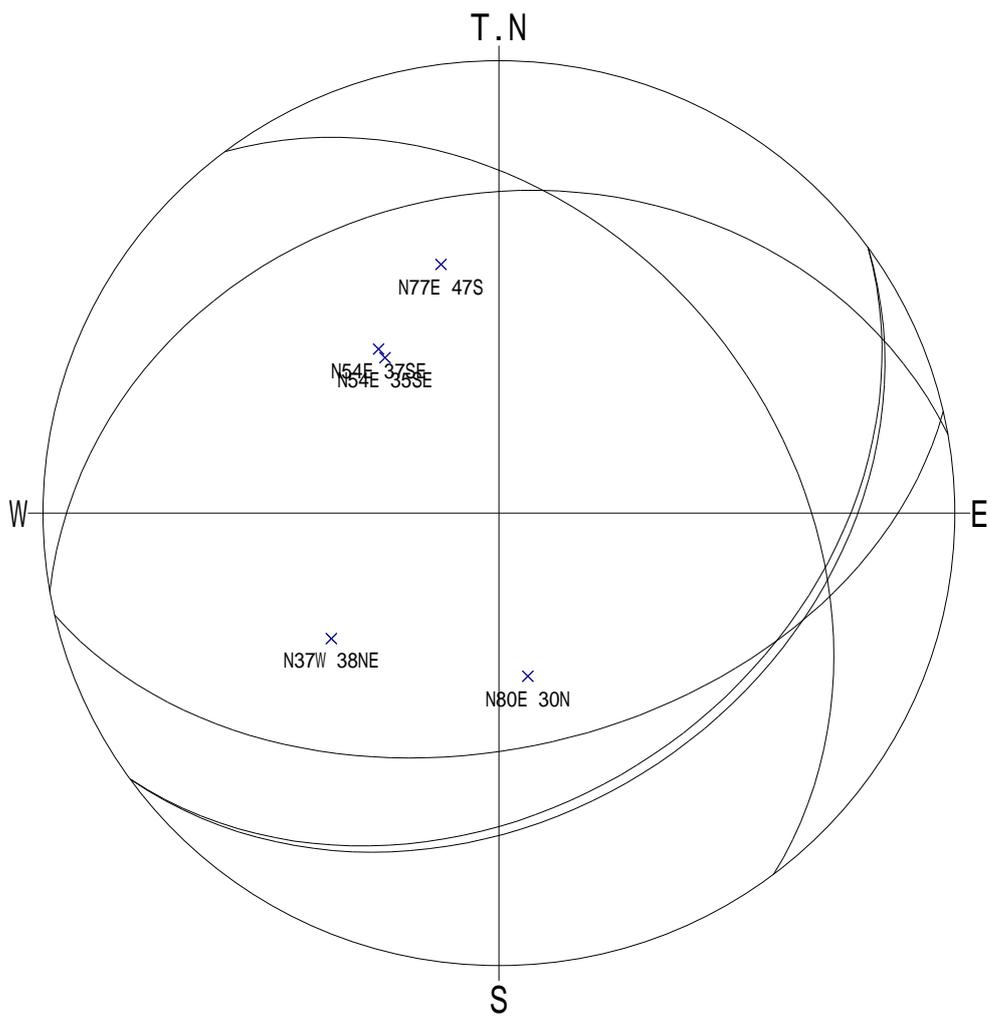
補正深度： 3.381 ~ 35.986(m)
 開口量： 0.00 ~ 9.58(mm)
 区分： 1 / 5
 形状： 10 / 10
 状態： 5 / 5
 備考： 11 / 11

データ数： 5/142
 投影法： シュミット 下半球(L.H)

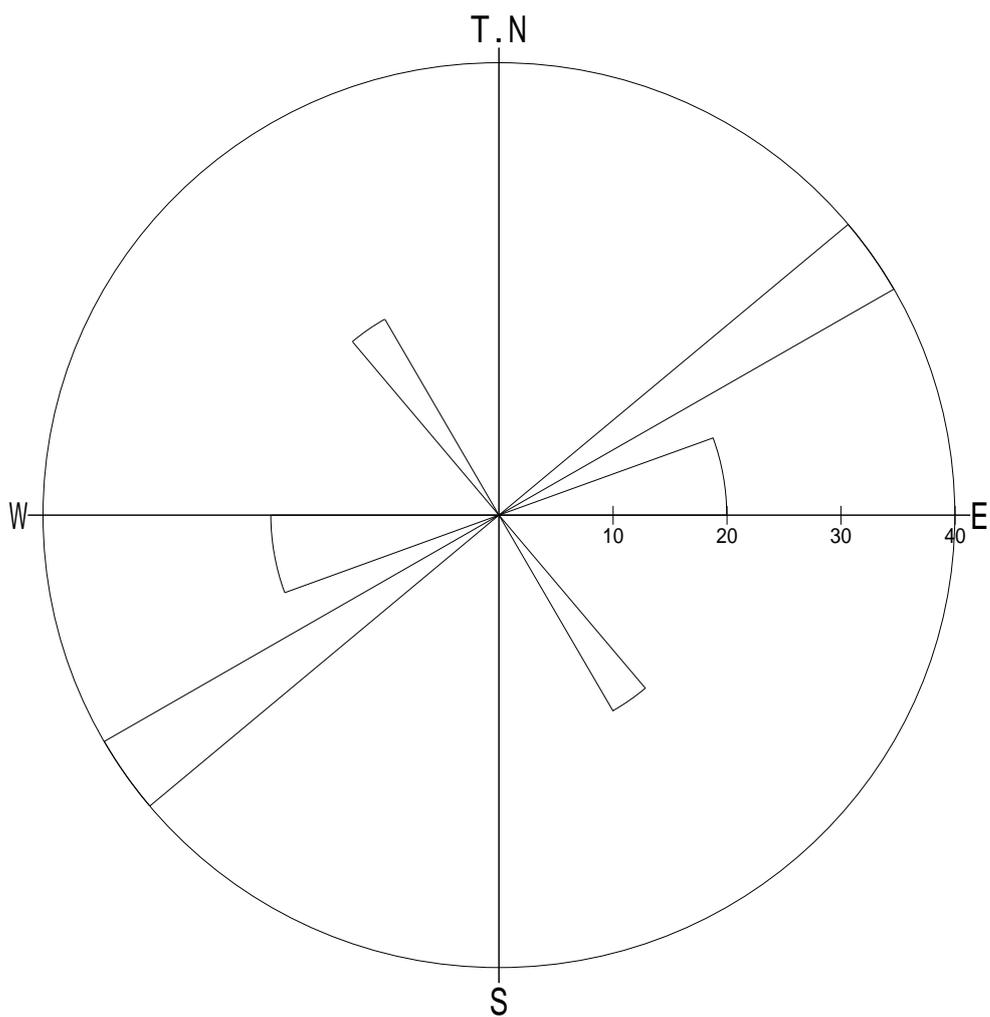
補正深度： 3.381 ~ 35.986(m)
 開口量： 0.00 ~ 9.58(mm)
 区分： 1 / 5
 形状： 10 / 10
 状態： 5 / 5
 備考： 11 / 11

データ数： 5/142
 最大値： 40.0% グルピング角度： 10°

角度区分	個数	%	角度区分	個数	%
0- 9	0	0	90- 99	0	0
10- 19	0	0	100-109	0	0
20- 29	0	0	110-119	0	0
30- 39	0	0	120-129	0	0
40- 49	0	0	130-139	0	0
50- 59	2	40	140-149	1	20
60- 69	0	0	150-159	0	0
70- 79	1	20	160-169	0	0
80- 89	1	20	170-179	0	0

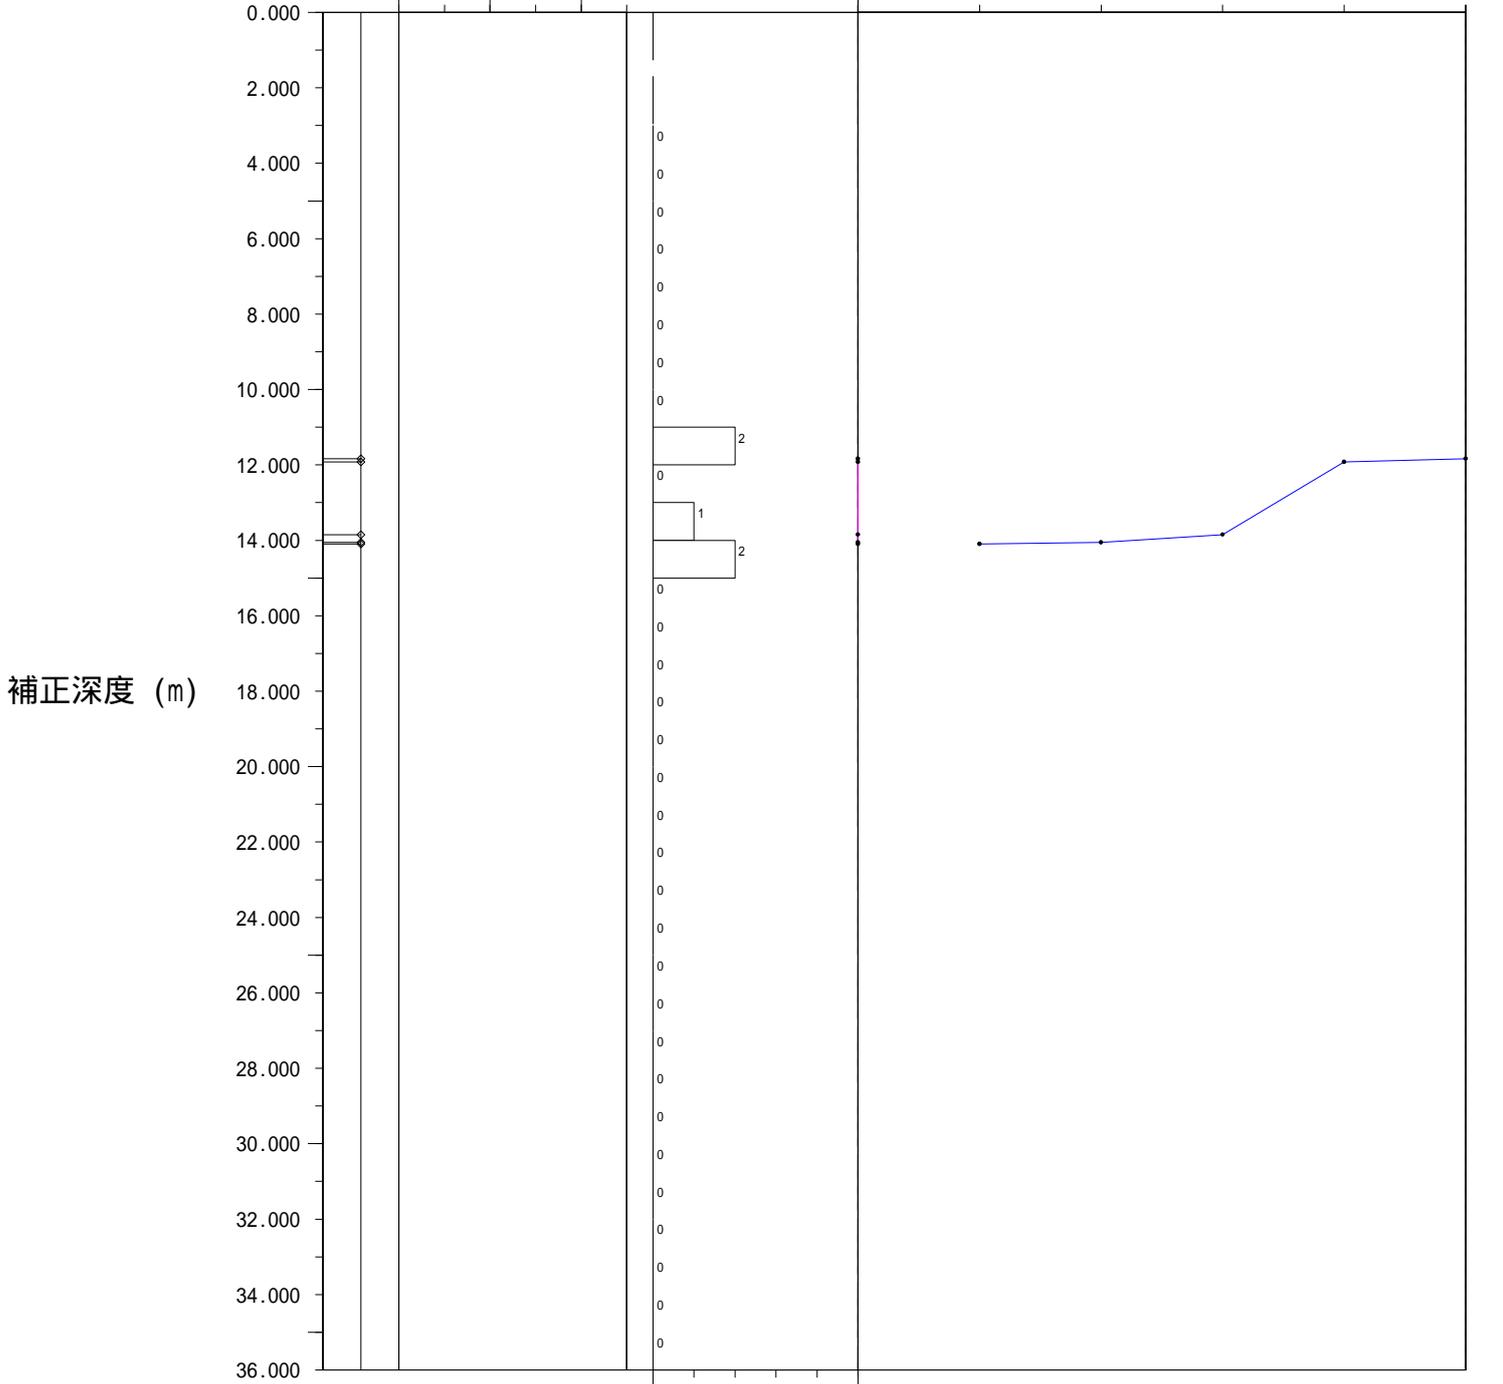
補正深度： 3.381 ~ 35.986(m)
 開口量： 0.00 ~ 9.58(mm)
 区分： 1 / 5
 形状： 10 / 10
 状態： 5 / 5
 備考： 11 / 11

開口幅 (mm)

累積割れ目本数 (本)

累積開口量 (mm)

割れ目頻度 (本)

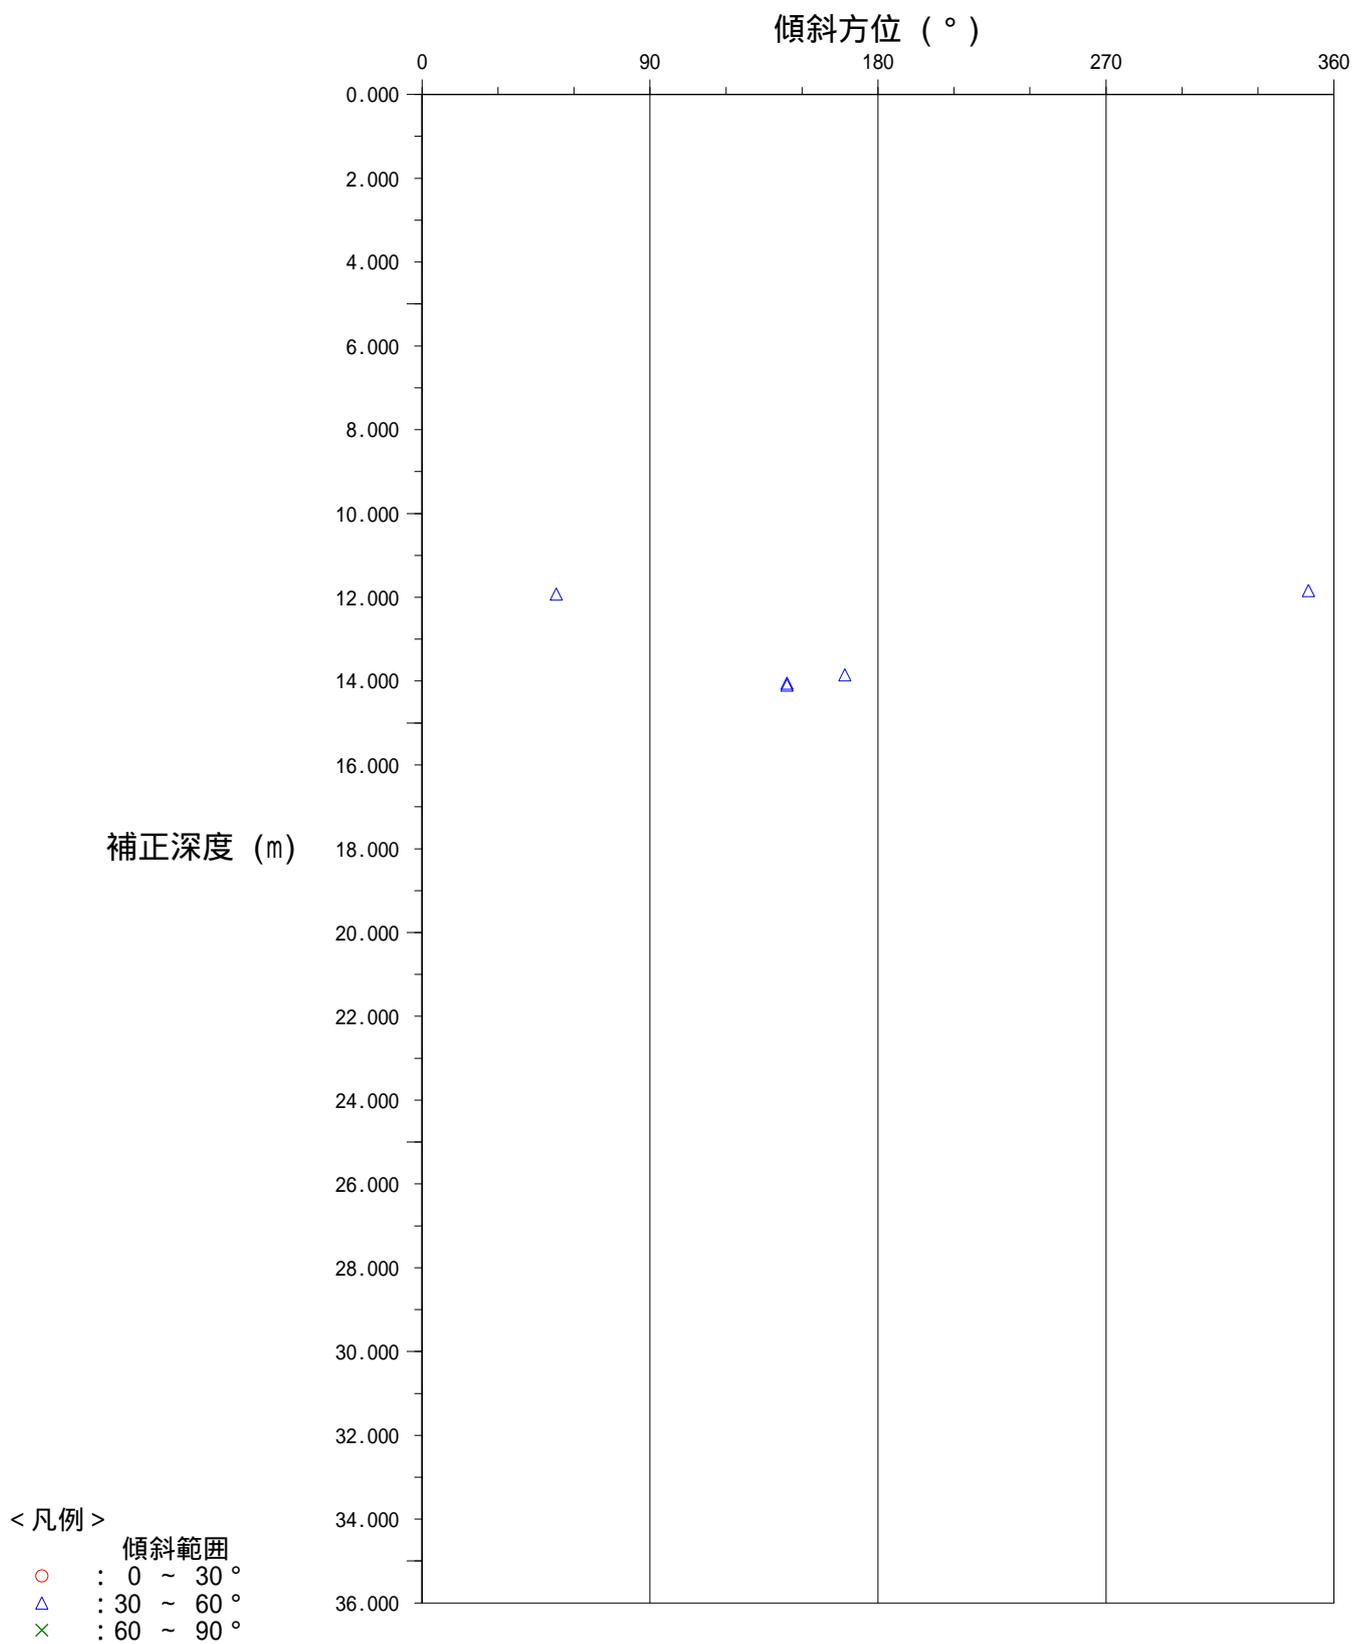
補正深度： 3.381 ~ 35.986(m)
 開口量： 0.00 ~ 9.58(mm)
 区分： 1 / 5
 形状： 10 / 10
 状態： 5 / 5
 備考： 11 / 11

方位： 0°
 傾斜： 鉛直 (下向き)

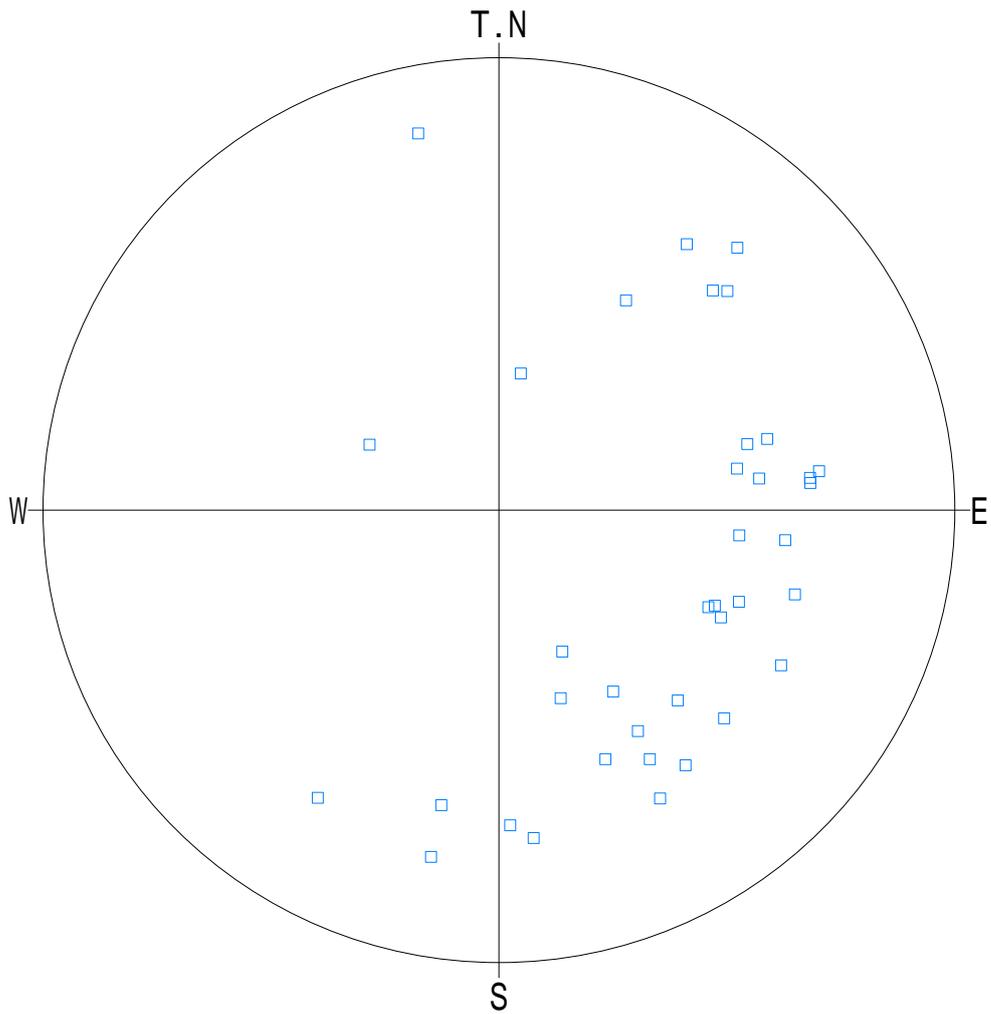
補正深度 : 3.381 ~ 35.986(m)
 開口量 : 0.00 ~ 9.58(mm)
 区分 : 1 / 5
 形状 : 10 / 10
 状態 : 5 / 5
 備考 : 11 / 11

データ数 : 38/142
 投影法 : シュミット 下半球(L.H)

- : 初生構造 0
- ◇ : 開口亀裂 0
- : ハア-クラック 38
- △ : 破碎帯 0
- ▽ : 鉱物脈 0

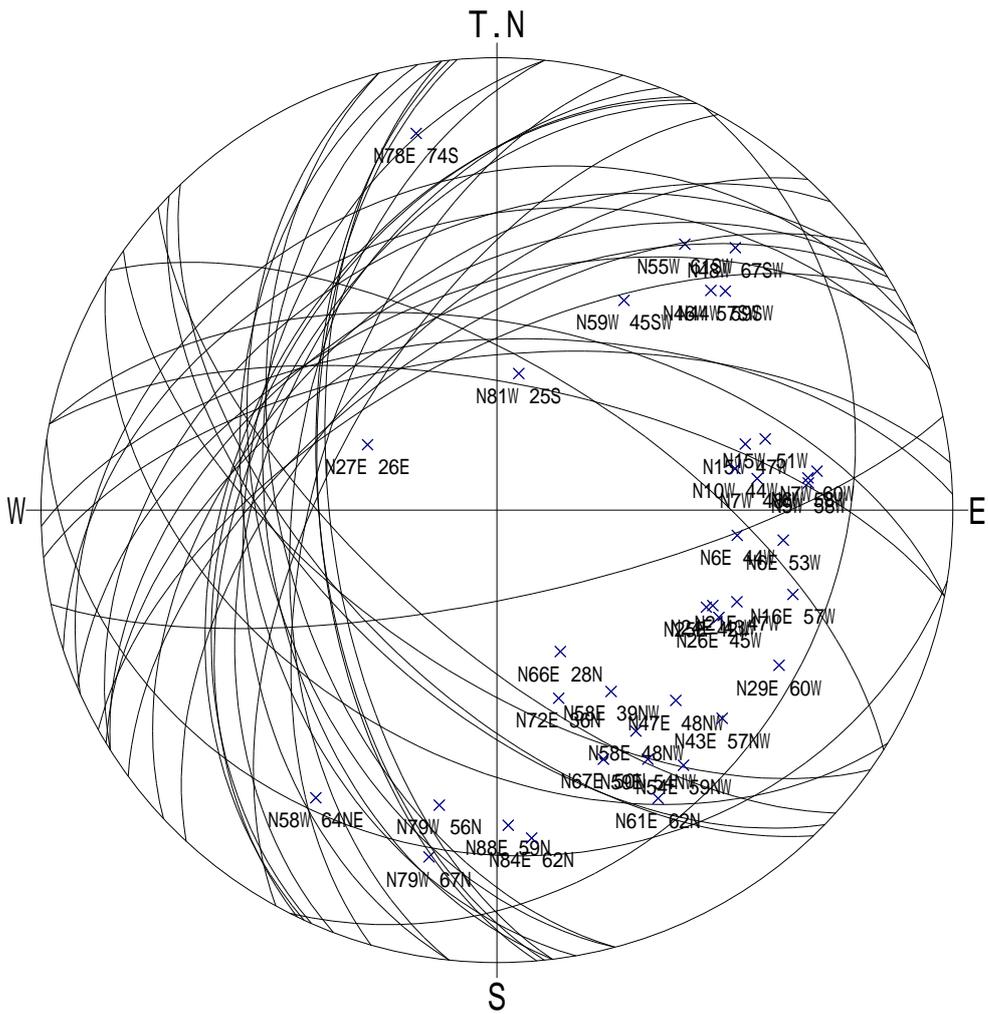
補正深度 : 3.381 ~ 35.986(m)
 開口量 : 0.00 ~ 9.58(mm)
 区分 : 1 / 5
 形状 : 10 / 10
 状態 : 5 / 5
 備考 : 11 / 11

データ数 : 38/142
 投影法 : シュミット 下半球(L.H)

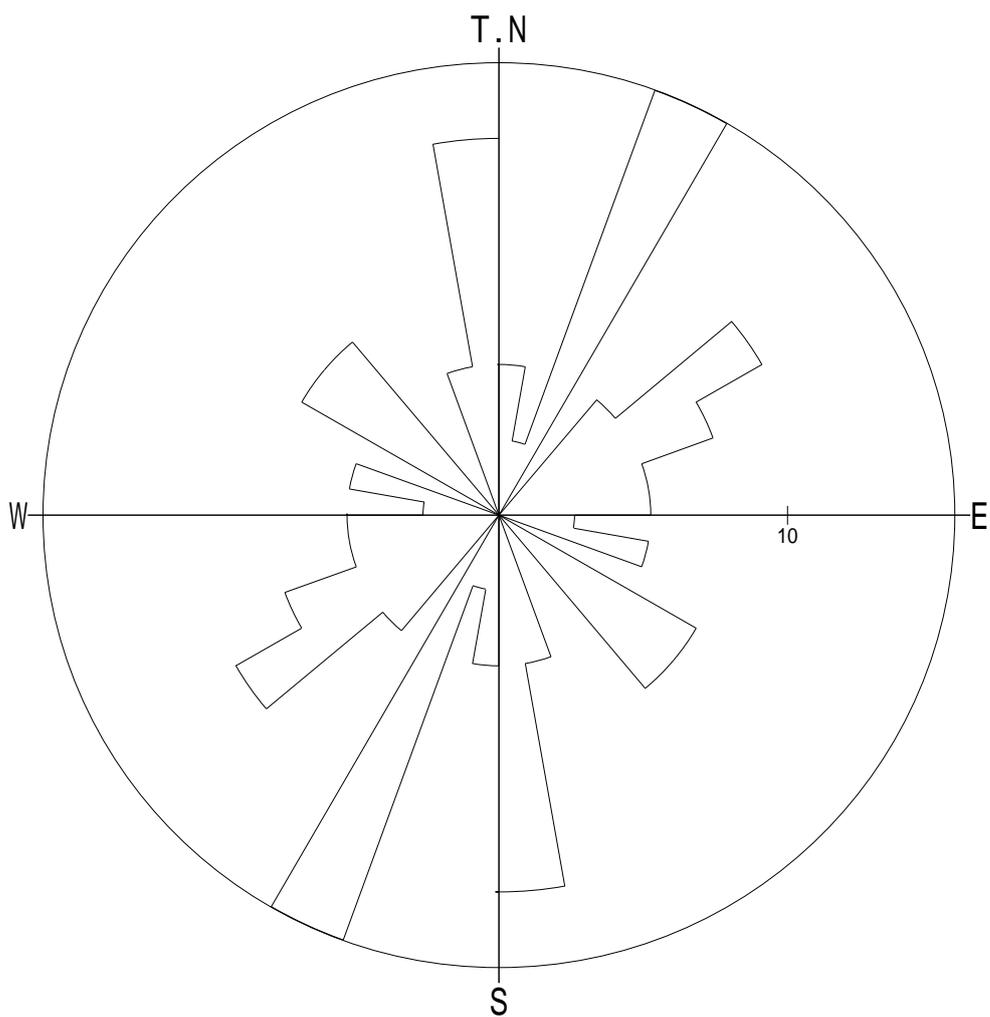
補正深度 : 3.381 ~ 35.986(m)
 開口量 : 0.00 ~ 9.58(mm)
 区分 : 1 / 5
 形状 : 10 / 10
 状態 : 5 / 5
 備考 : 11 / 11

データ数 : 38/142
 最大値 : 15.8% グルピング角度 : 10°

角度区分	個数	%	角度区分	個数	%
0- 9	2	5	90- 99	1	3
10- 19	1	3	100-109	2	5
20- 29	6	16	110-119	0	0
30- 39	0	0	120-129	3	8
40- 49	2	5	130-139	3	8
50- 59	4	11	140-149	0	0
60- 69	3	8	150-159	0	0
70- 79	2	5	160-169	2	5
80- 89	2	5	170-179	5	13

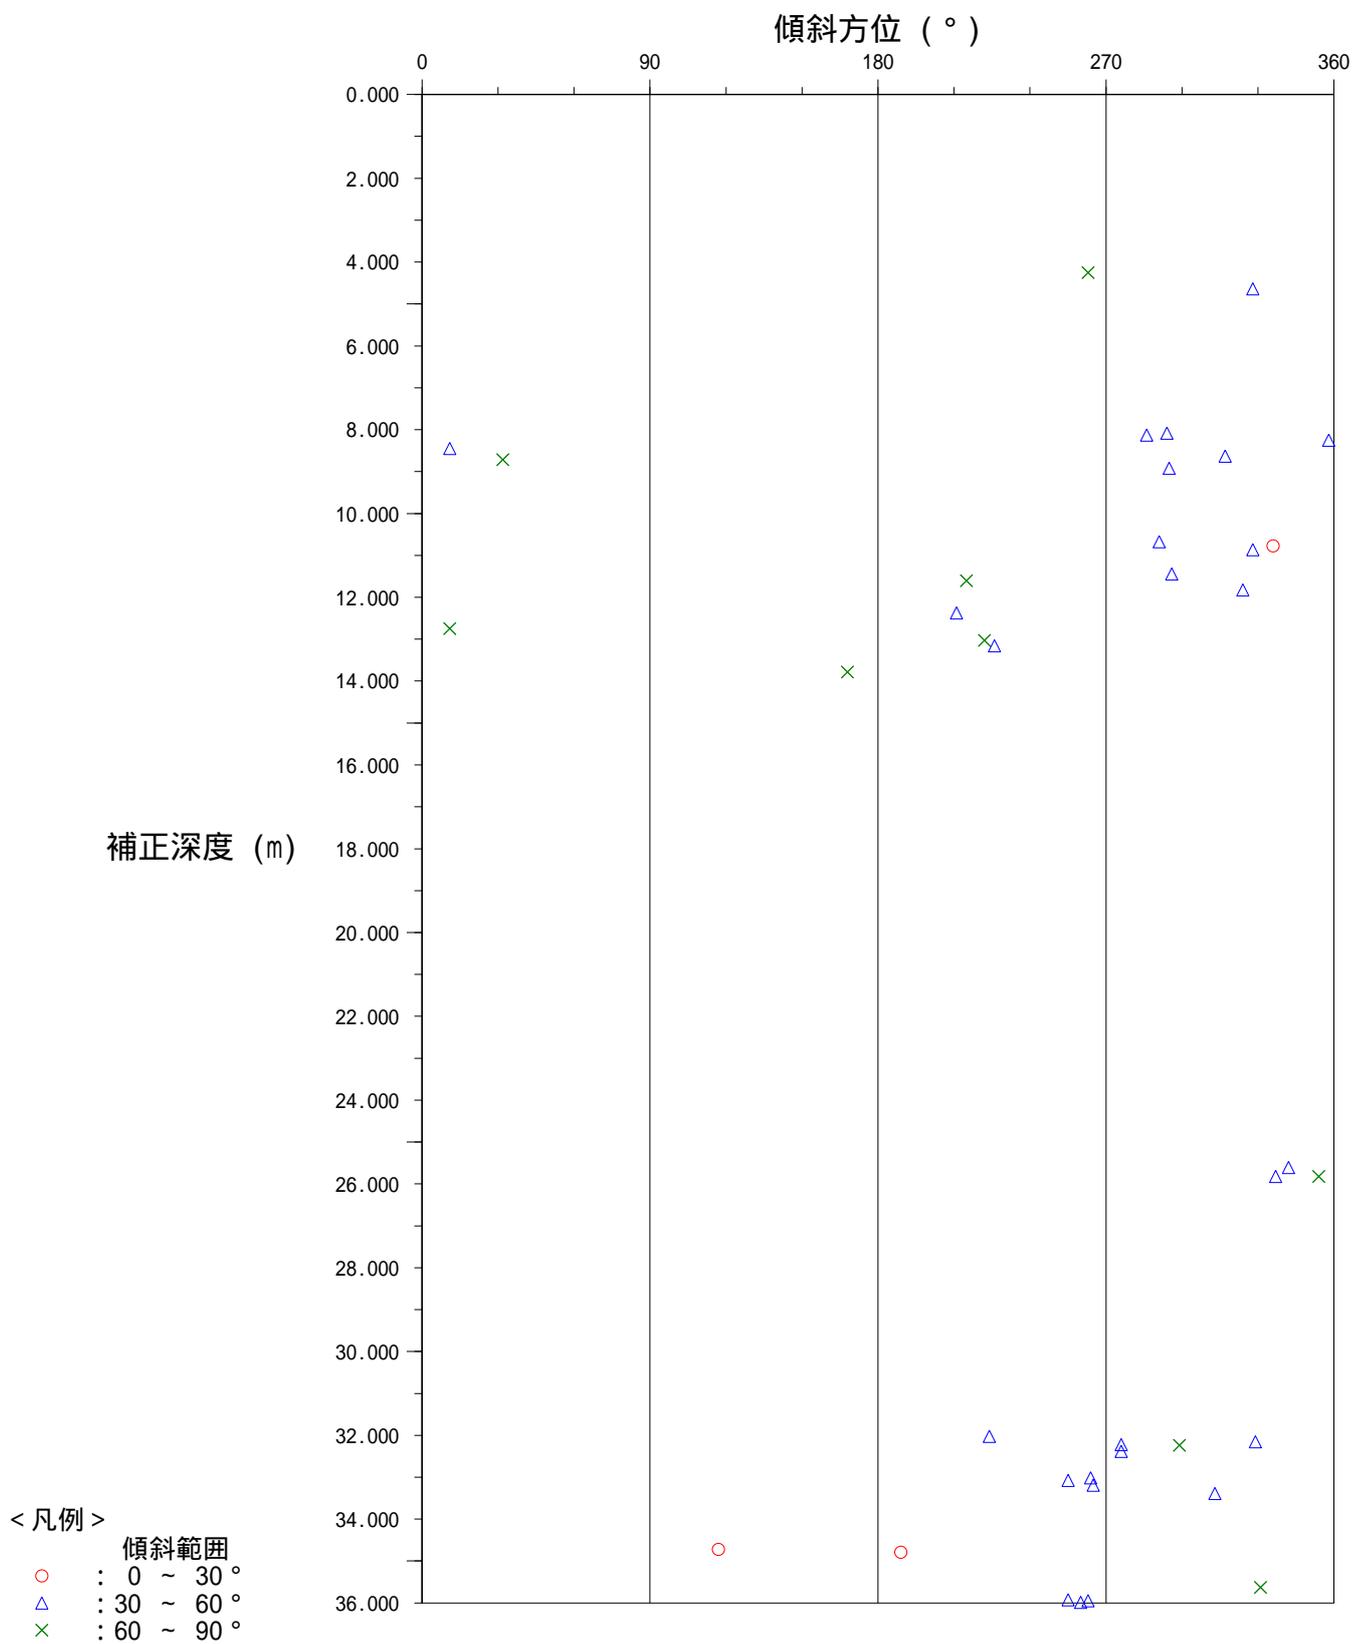
補正深度： 3.381 ~ 35.986(m)
 開口量： 0.00 ~ 9.58(mm)
 区分： 1 / 5
 形状： 10 / 10
 状態： 5 / 5
 備考： 11 / 11

方位： 0°
 傾斜： 鉛直 (下向き)
