平成 2 9 年度
設楽ダム地質解析業務
報 告 書
【ダムサイト地質解析】

平成 30 年 3 月
日本工営株式会社

ダムサイト地質解析

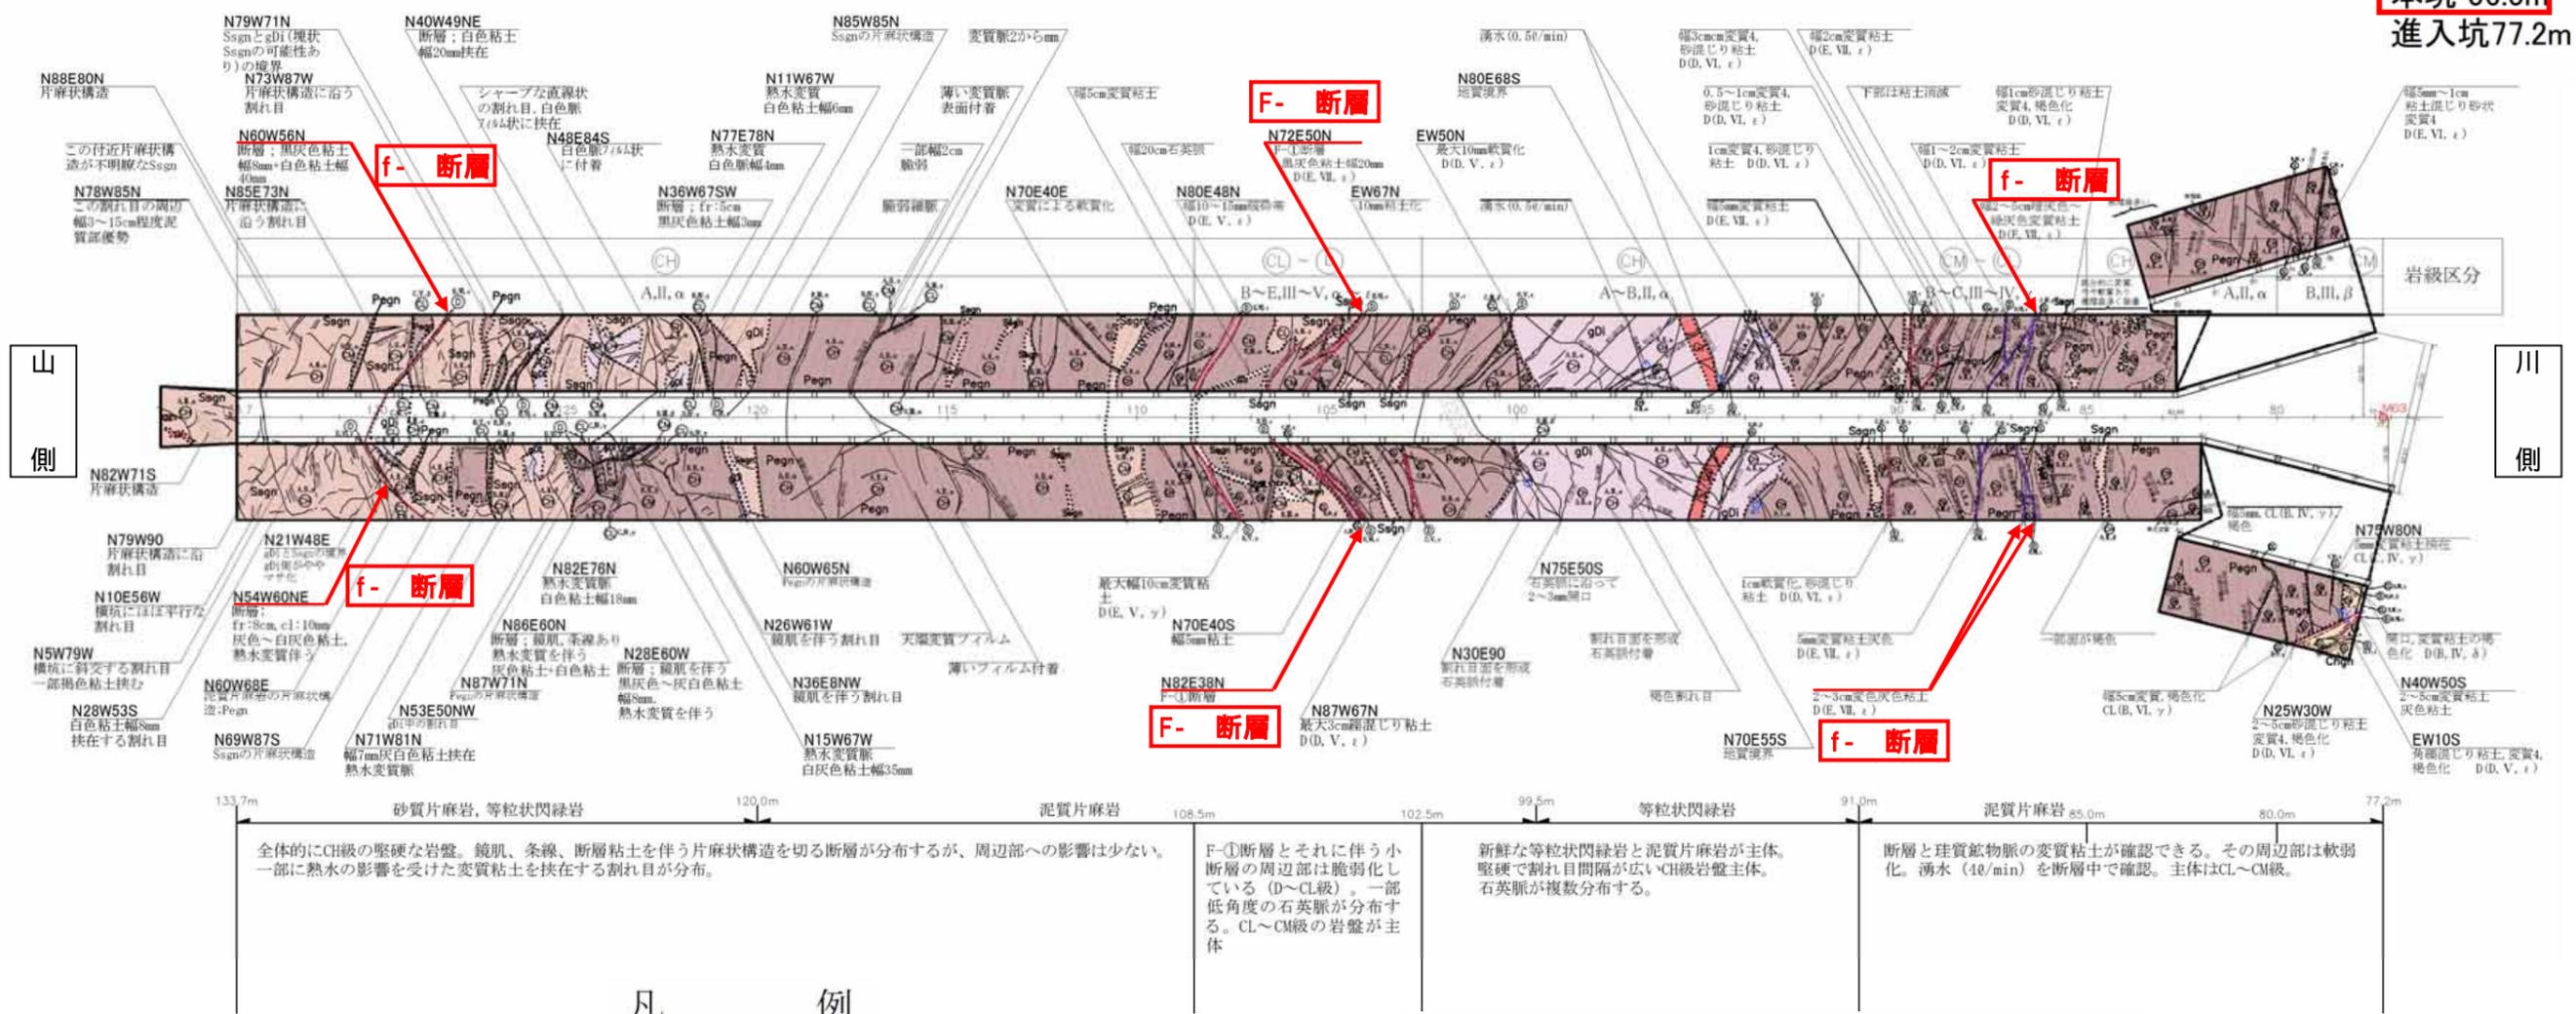
全体的にCH級の堅硬な岩盤。鏡肌、条線、断層粘土を伴う片麻状構造を切る断層が分布するが、周辺部への影響は少ない。一部に熱水の影響を受けた変質粘土を挟む割れ目が分布。

F-①断層とそれに伴う小断層の周辺部は脆弱化している(D~CL級)。一部低角度の石英脈が分布する。CL~CM級の岩盤が主体

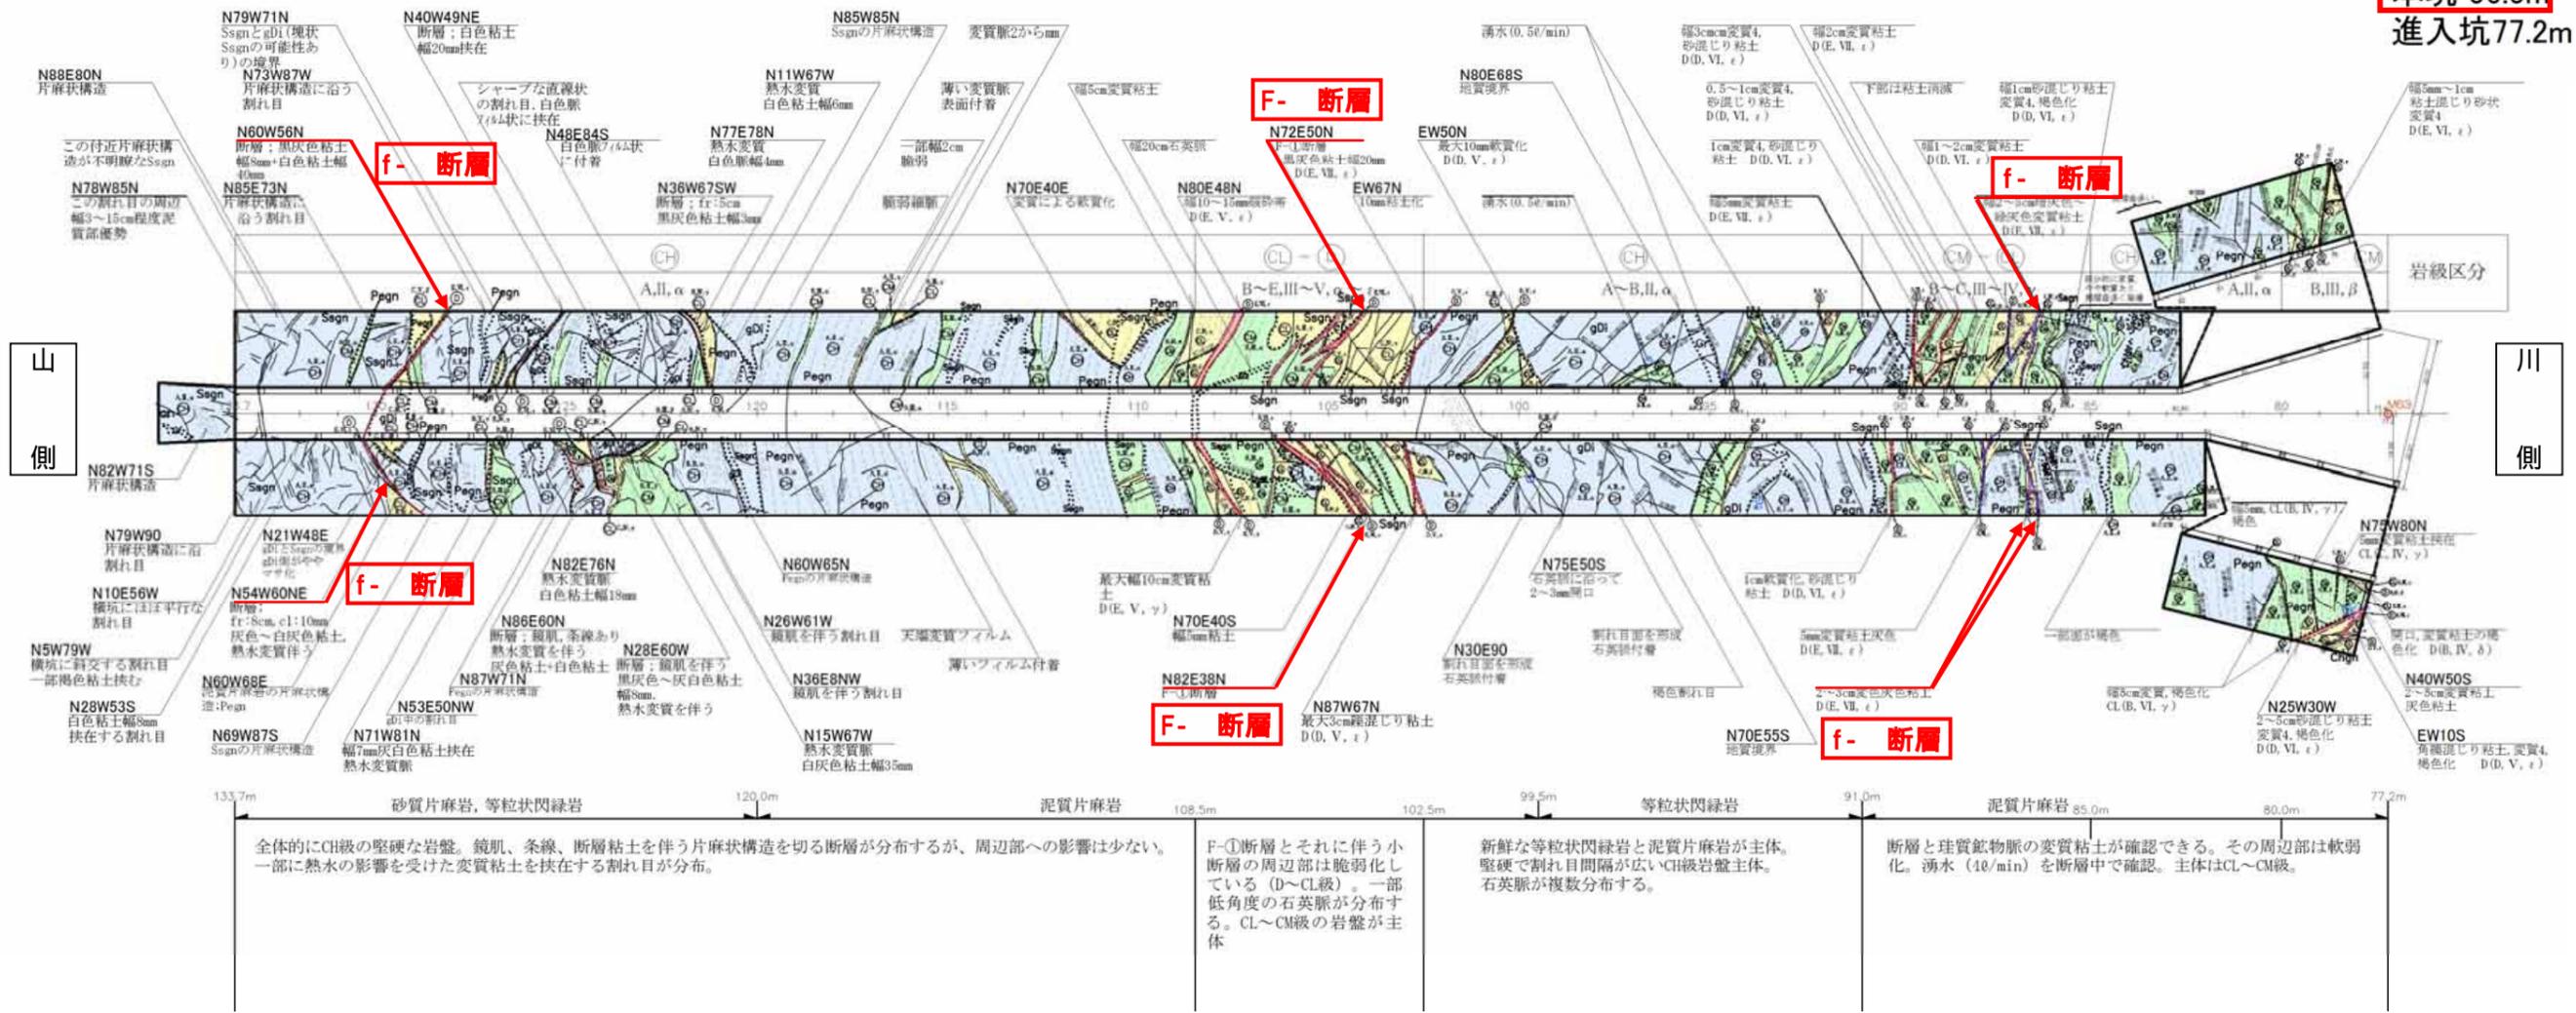
図 4.1.2 TL-8 本坑横坑展開図(地質区分図)

— 破砕が認められる割れ目
— 変質が認められる割れ目

TL-8
 EL.332.33m
 L= 133.7m
本坑 56.5m
 進入坑77.2m

次頁以降に TL-8 坑の横坑展開図を示し、「破碎が認められる割れ目は赤線」に、「変質が認められる割れ目は青線」で表示した。なお、複数の横坑やボーリングで連続性が認められる“F-”および“f-”断層は展開図に位置を示している。

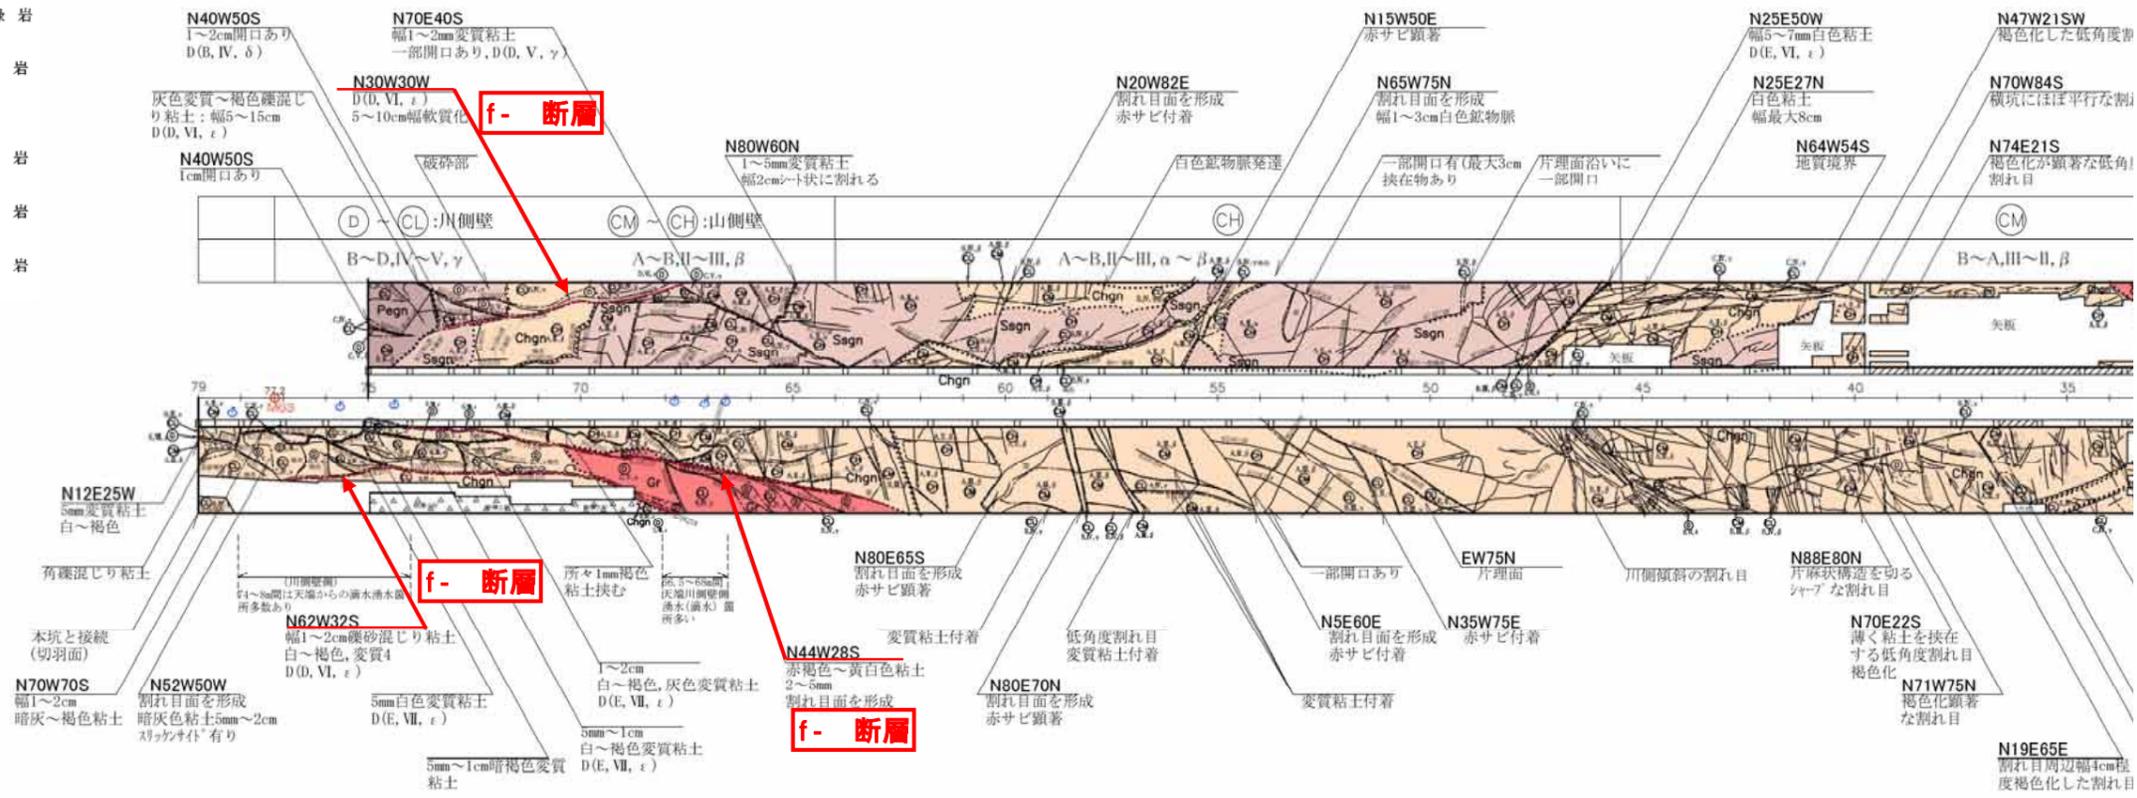
図 4.1.3 TL-8 坑横坑展開図(岩級区分図)

77.2m 珪質・砂質片麻岩, 花崗岩 64.0m 珪質・砂質片麻岩 45.5m

川側壁には花崗岩の貫入が確認でき、税弱化した貫入部に沿いに断層が分布している。貫入部と断層およびその周辺部の岩盤は著しく脆弱化している。この脆弱部(D~CL級ゾーン)は川側壁主体に分布し、山側壁では下部の一部に出現する。切羽の断層の上盤からは湧水(4ℓ/min)が確認できる。

低角度の亀裂が複数分布し、一部の割れ目沿いに酸化が認められる。フィルム状に付着した挟在物が伴うこともある。白濁色の珪質鉱物が少ないため変質の影響は小さいと考えられる。全体的に堅硬なCH級主体ゾーン。

花崗岩が貫入した周辺は岩盤の脆弱化が認められる。また割れ目、低角度割れ目が目立つ。堅硬な岩盤が主体のCM級

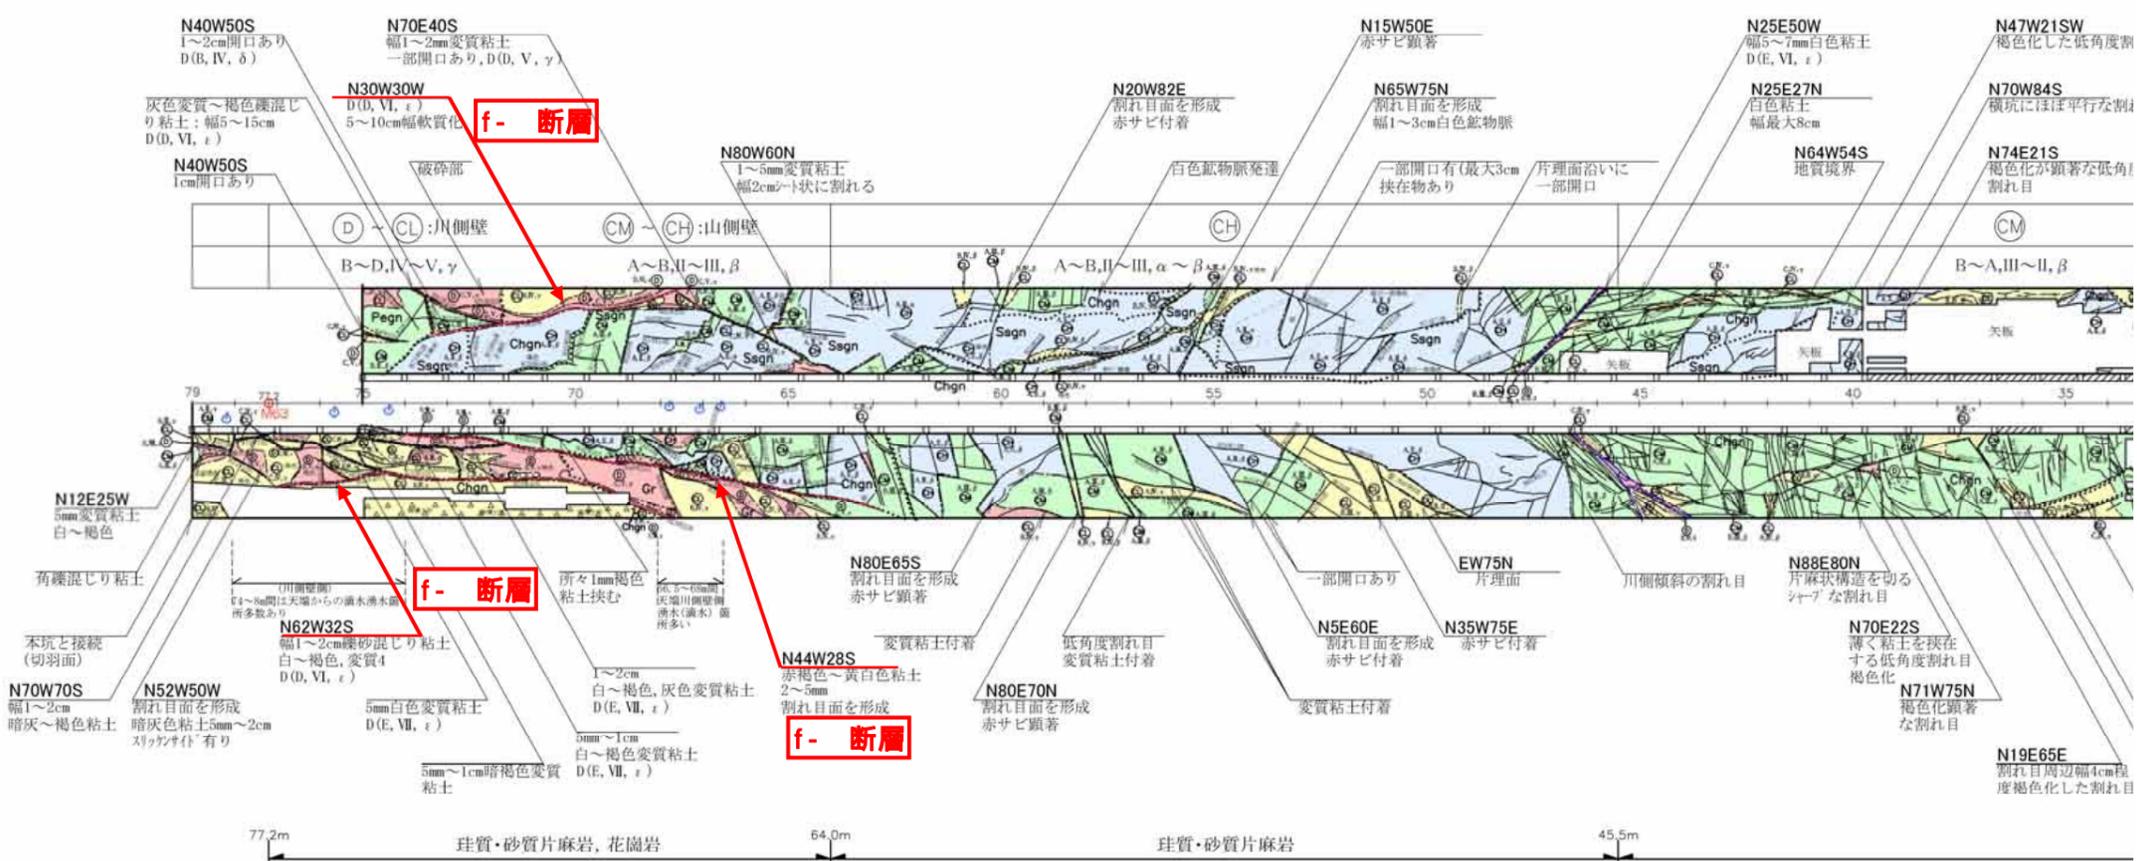
77.2m 珪質・砂質片麻岩、花崗岩 64.0m 珪質・砂質片麻岩 45.5m

川側壁には花崗岩の貫入が確認でき、税弱化した貫入部に沿いに断層が分布している。貫入部と断層およびその周辺部の岩盤は著しく脆弱化している。この脆弱部(D~CL級ゾーン)は川側壁主体に分布し、山側壁では下部の一部に出現する。切羽の断層の上盤からは湧水(4l/min)が確認できる。

低角度の亀裂が複数分布し、一部の割れ目沿いに酸化が認められる。フィルム状に付着した挟在物が伴うこともある。白濁色の珪質鉱物が少ないため変質の影響は小さいと考えられる。全体的に堅硬なCH級主体ゾーン。

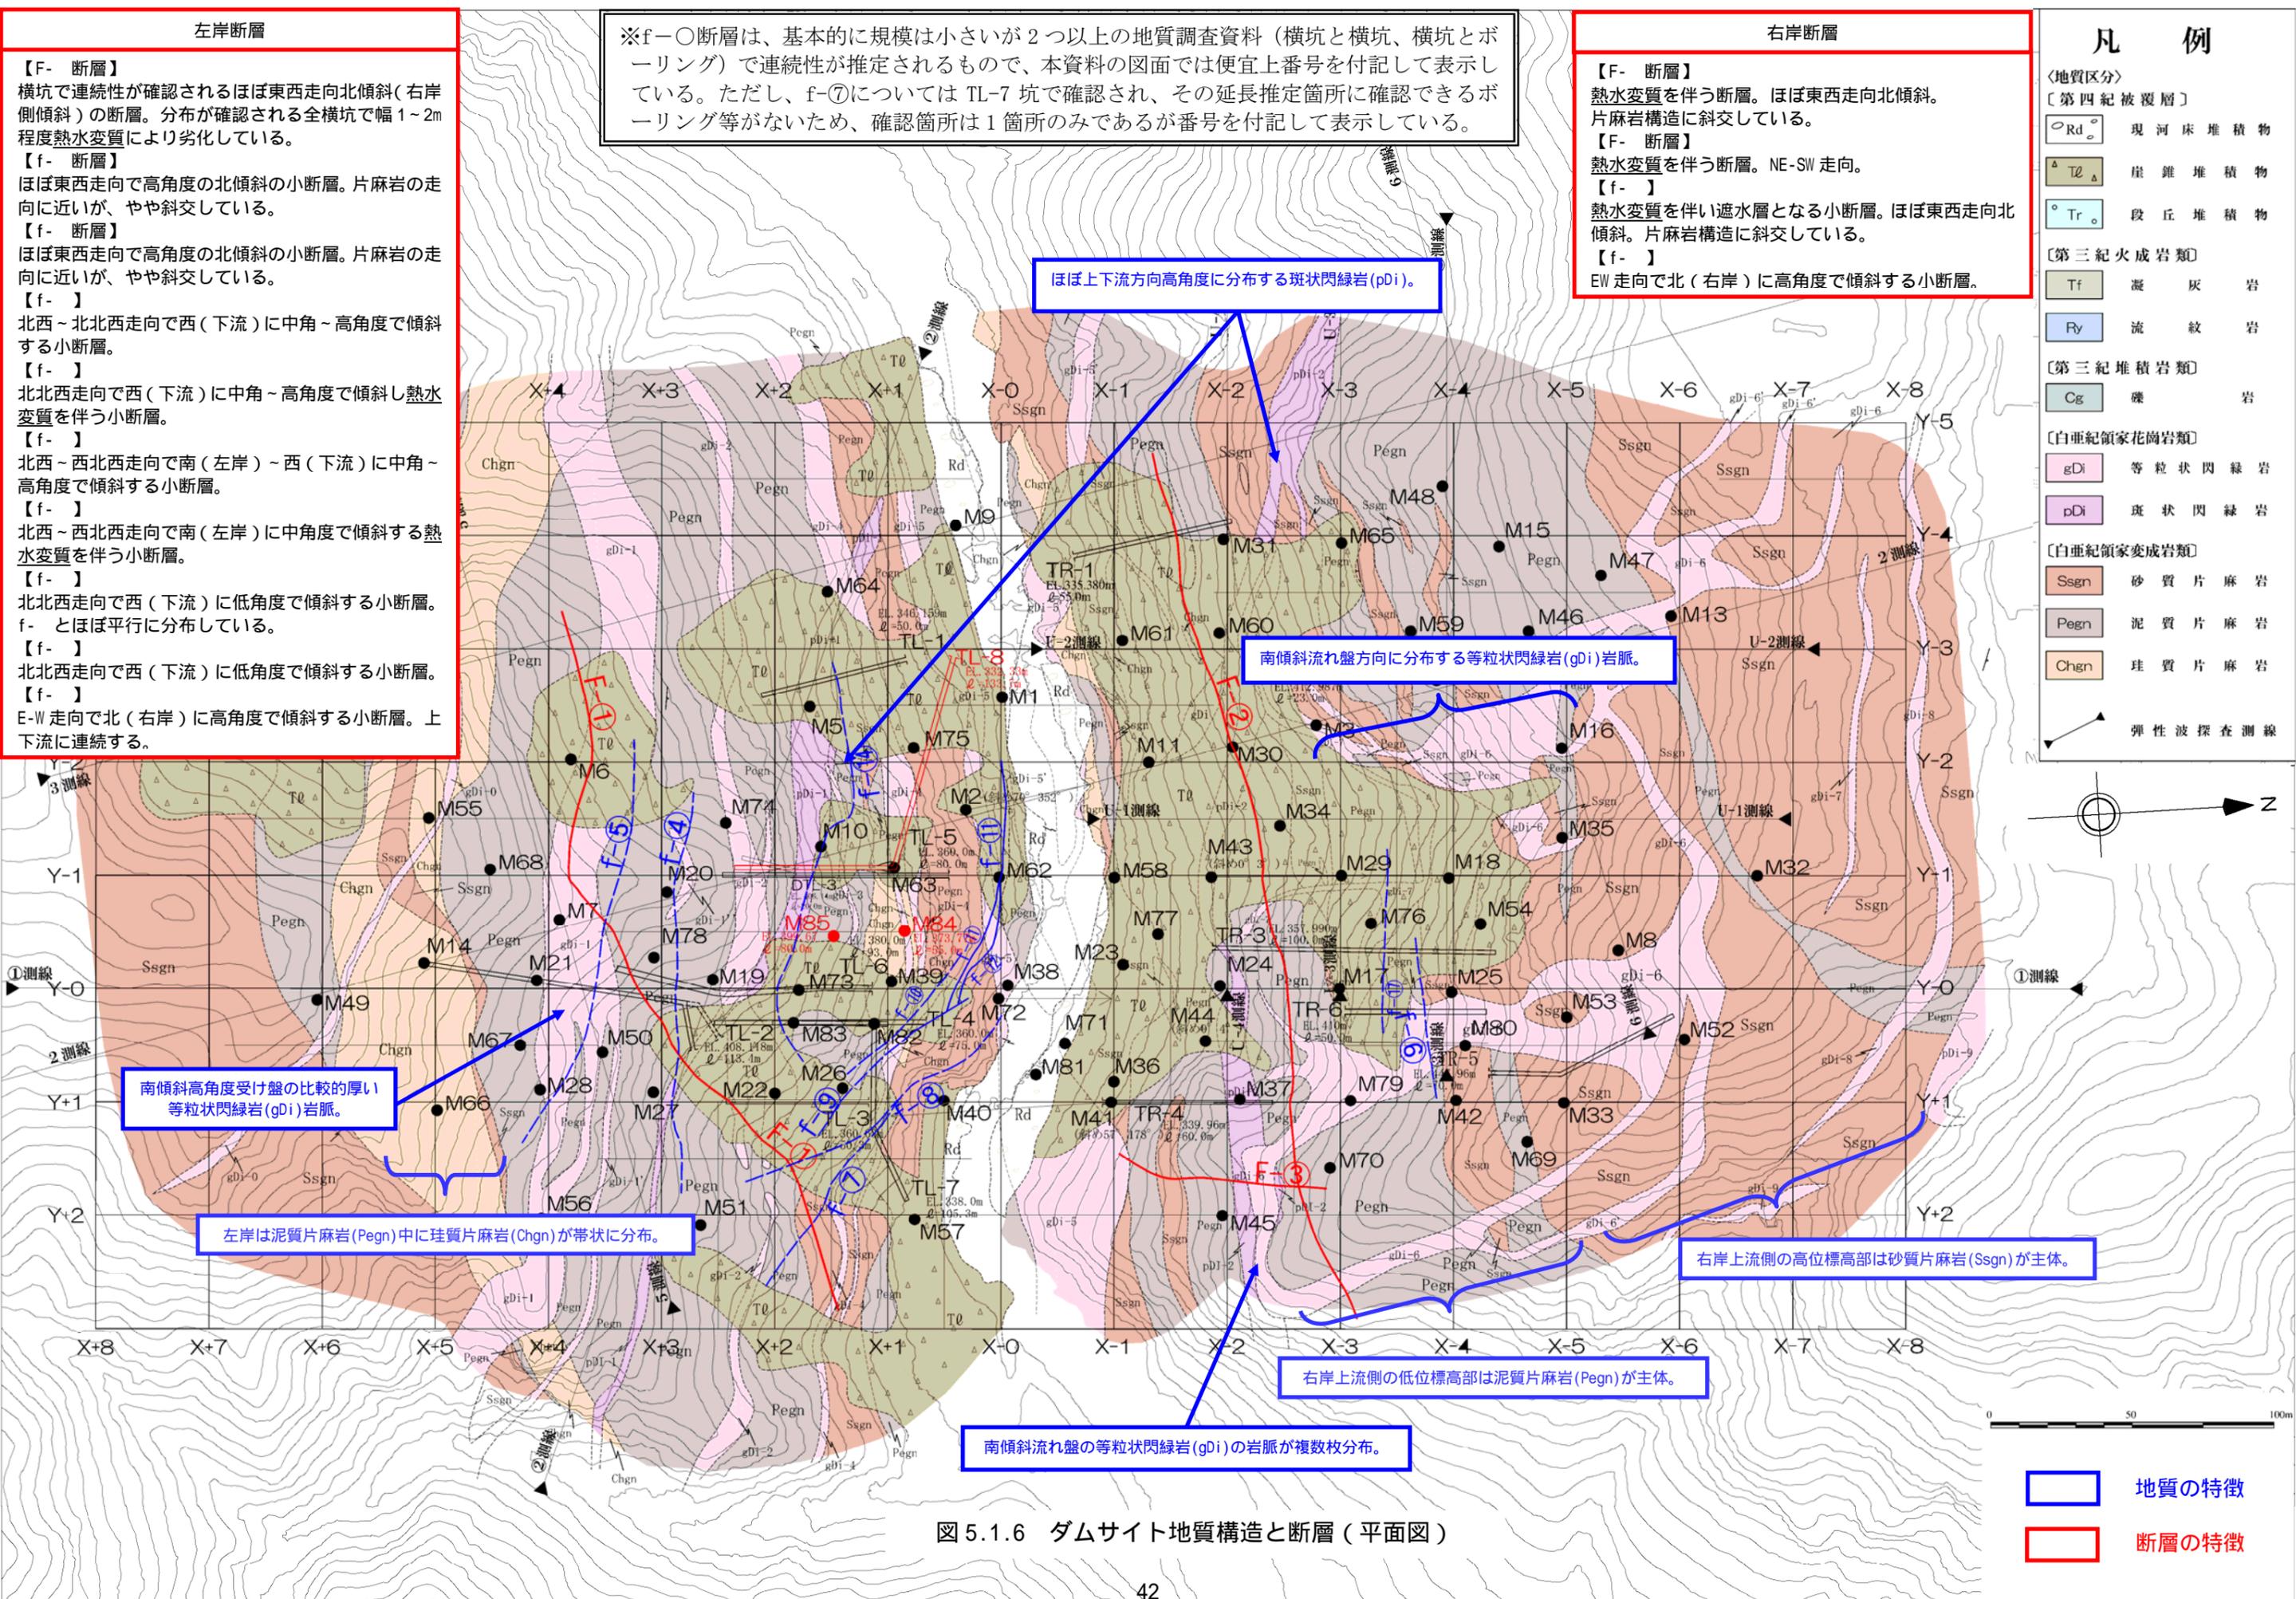
ほぼ上下流方向高角度に分布する斑状閃緑岩(pDi)。

南傾斜流れ盤方向に分布する等粒状閃緑岩(gDi)岩脈。

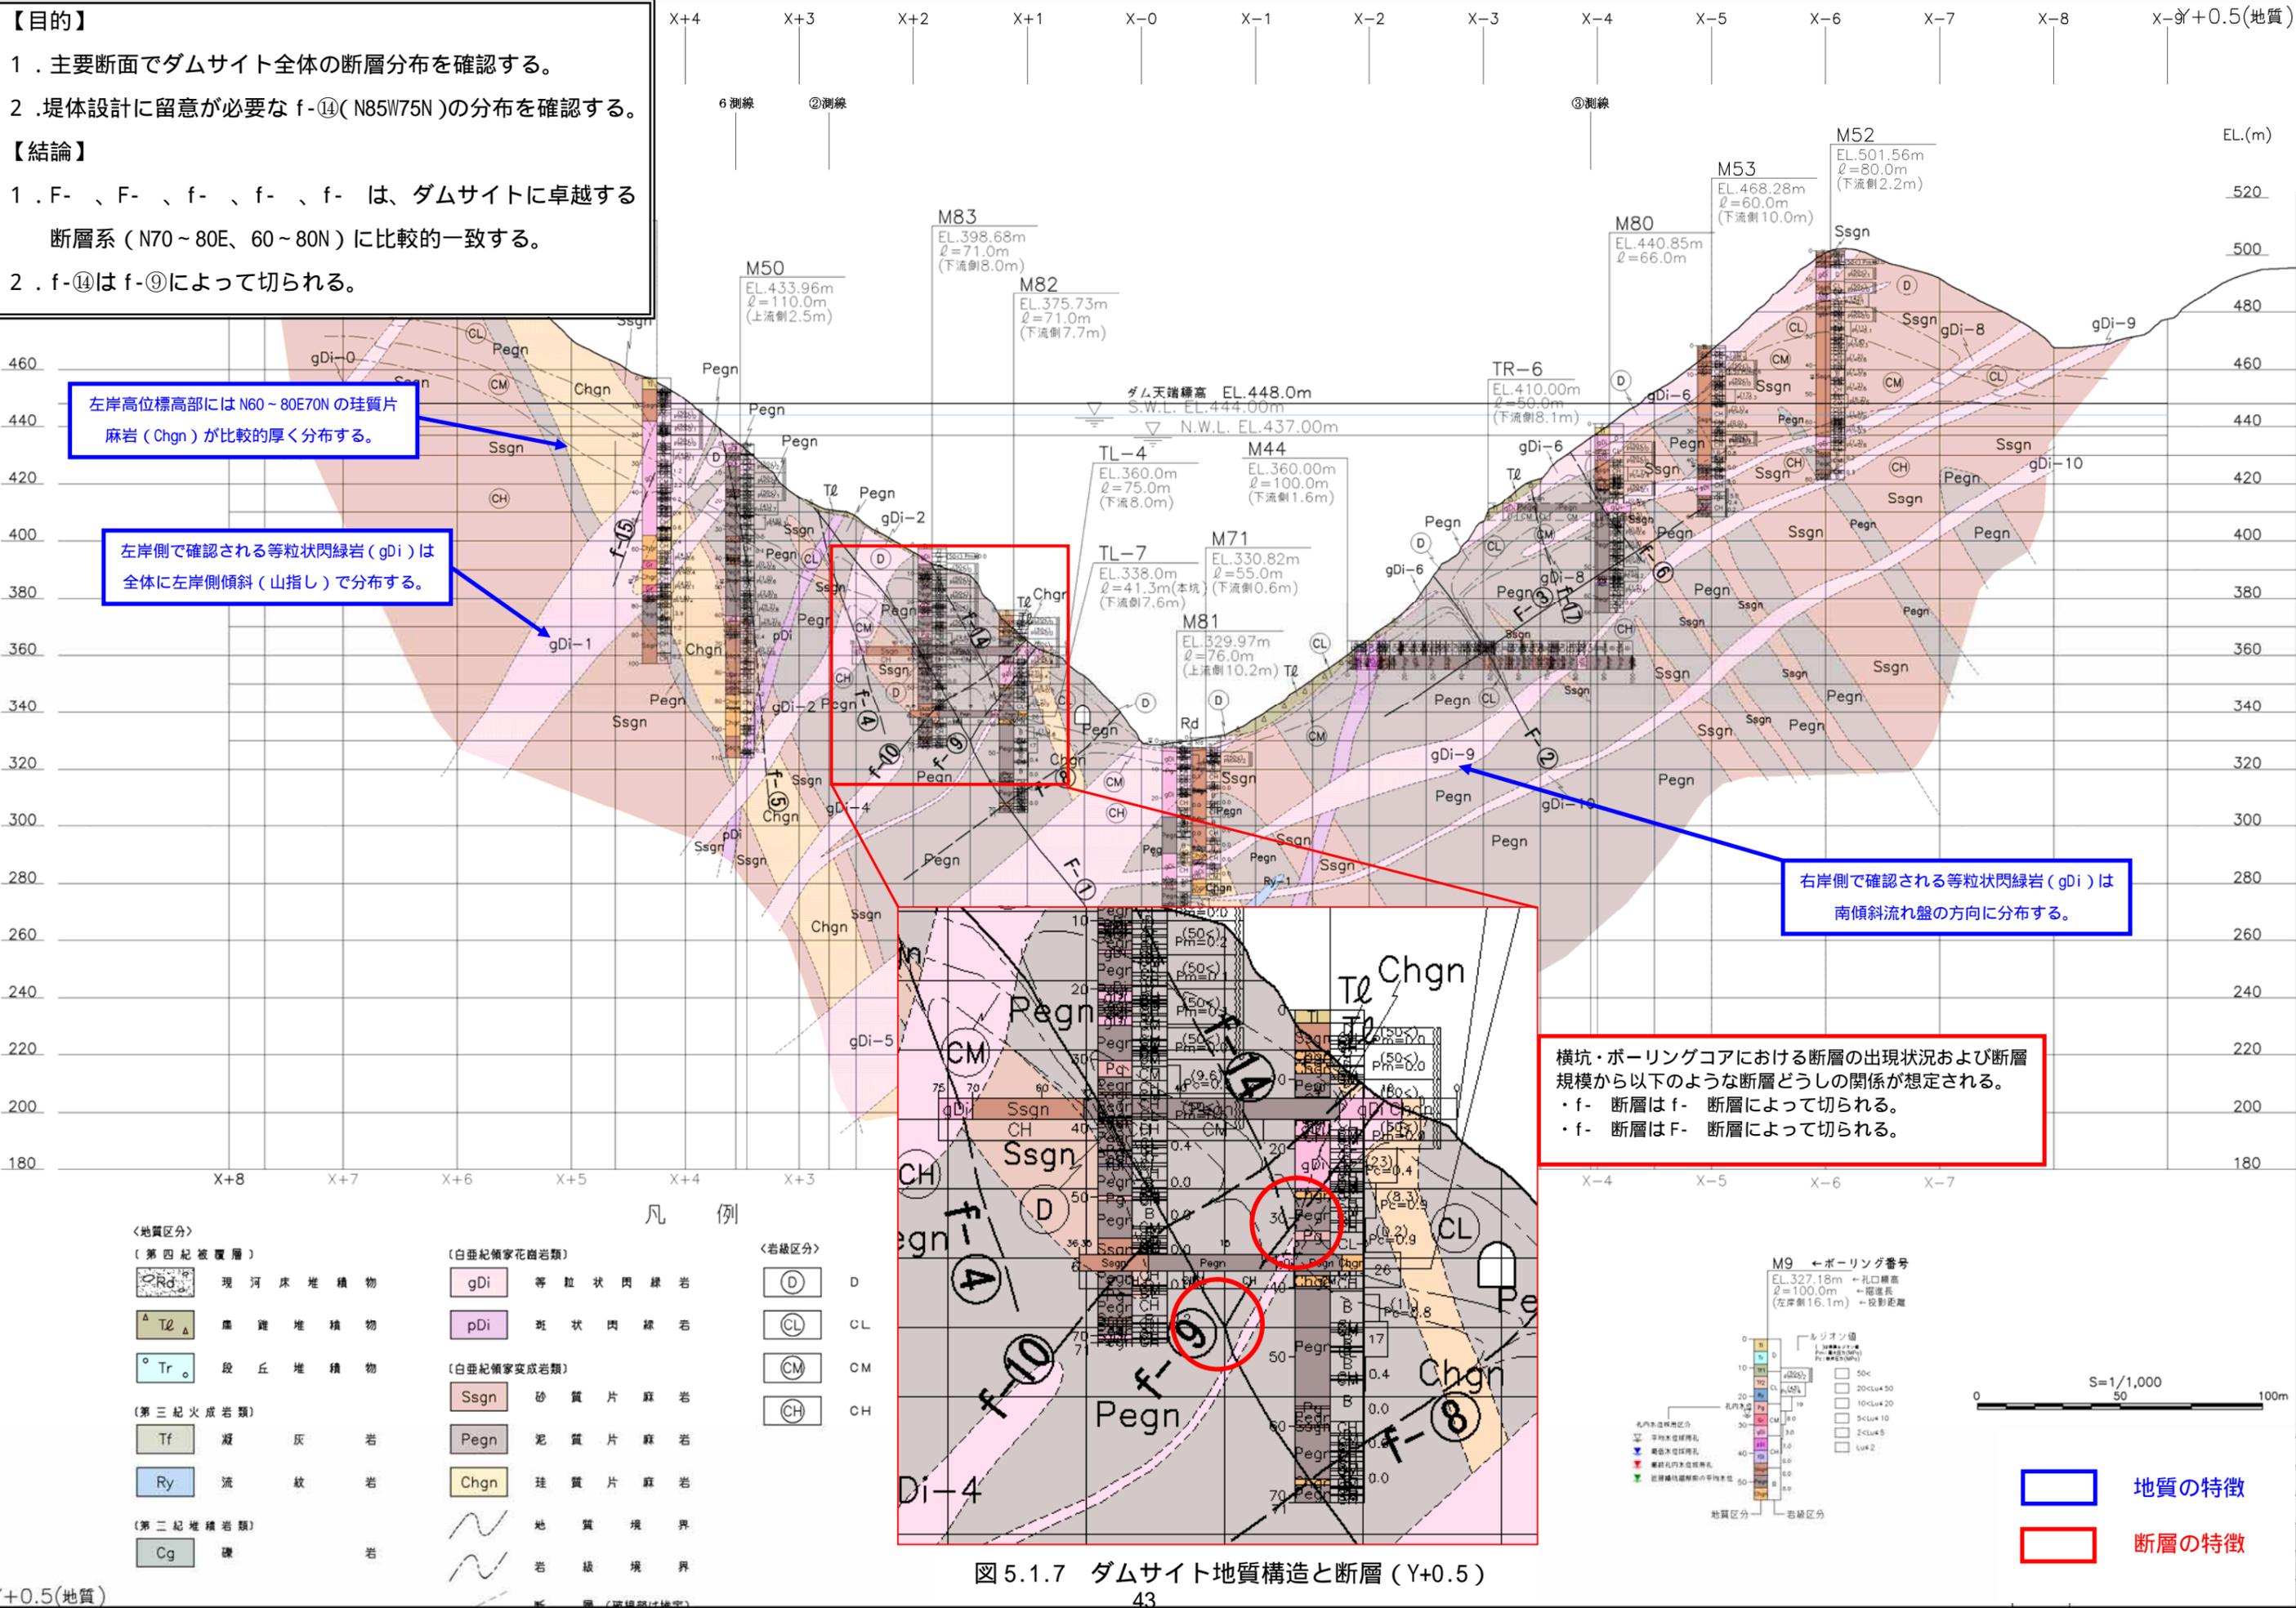
左岸高位標高部には N60~80E70N の珪質片麻岩 (Chgn) が比較的厚く分布する。

左岸側で確認される等粒状閃緑岩 (gDi) は全体に左岸側傾斜 (山指し) で分布する。

1. F-、F-、f-、f-、f- は、ダムサイトに卓越する断層系 (N70~80E、60~80N) に比較的一致する。
2. f-⑭は f-⑨によって切られる。

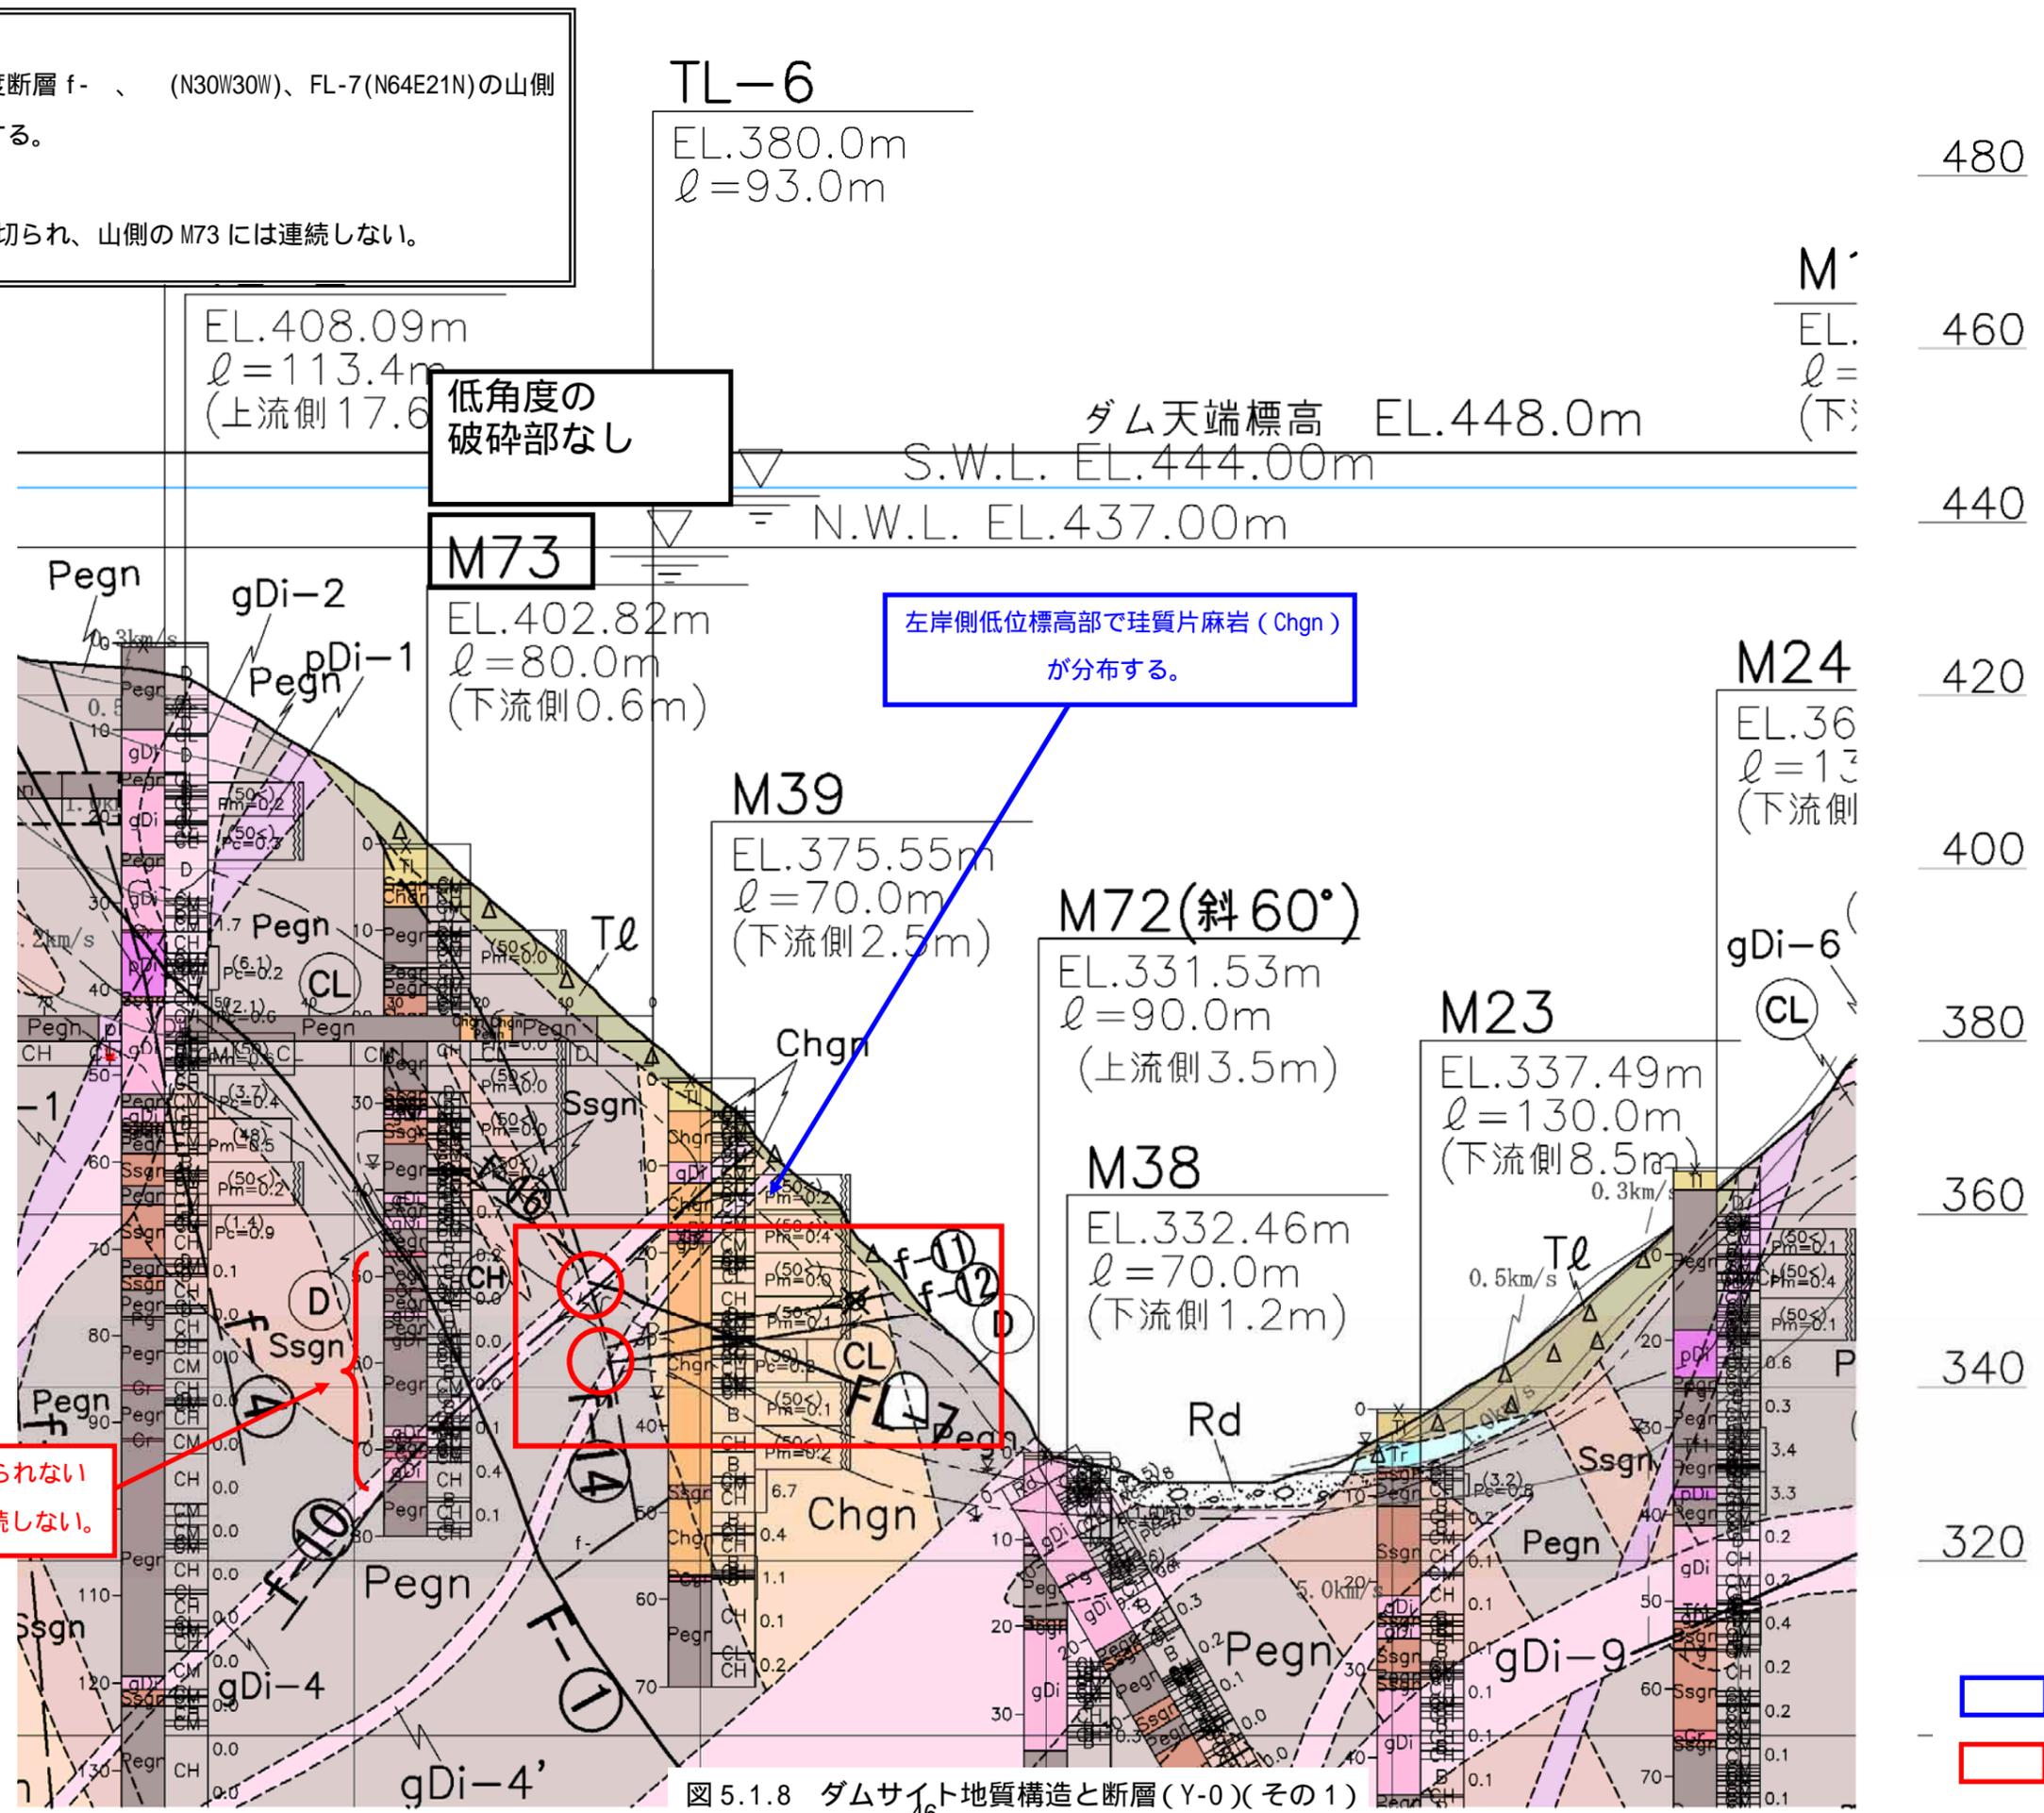
M73 に低角度の破碎部が認められないため、f-、 (N30W30W) は M73 まで連続しない。

左岸側低位標高部で珪質片麻岩 (Chgn) が分布する。

低角度の破碎部なし

【結論】
 f-、 (N30W30W)、FL-7は f- 断層に切られ、山側の M73 には連続しない。
