平成 2 9 年度
設楽ダム地質解析業務
報 告 書
【ダムサイト地質解析】

平成 30 年 3 月
日本工営株式会社

ダムサイト地質解析

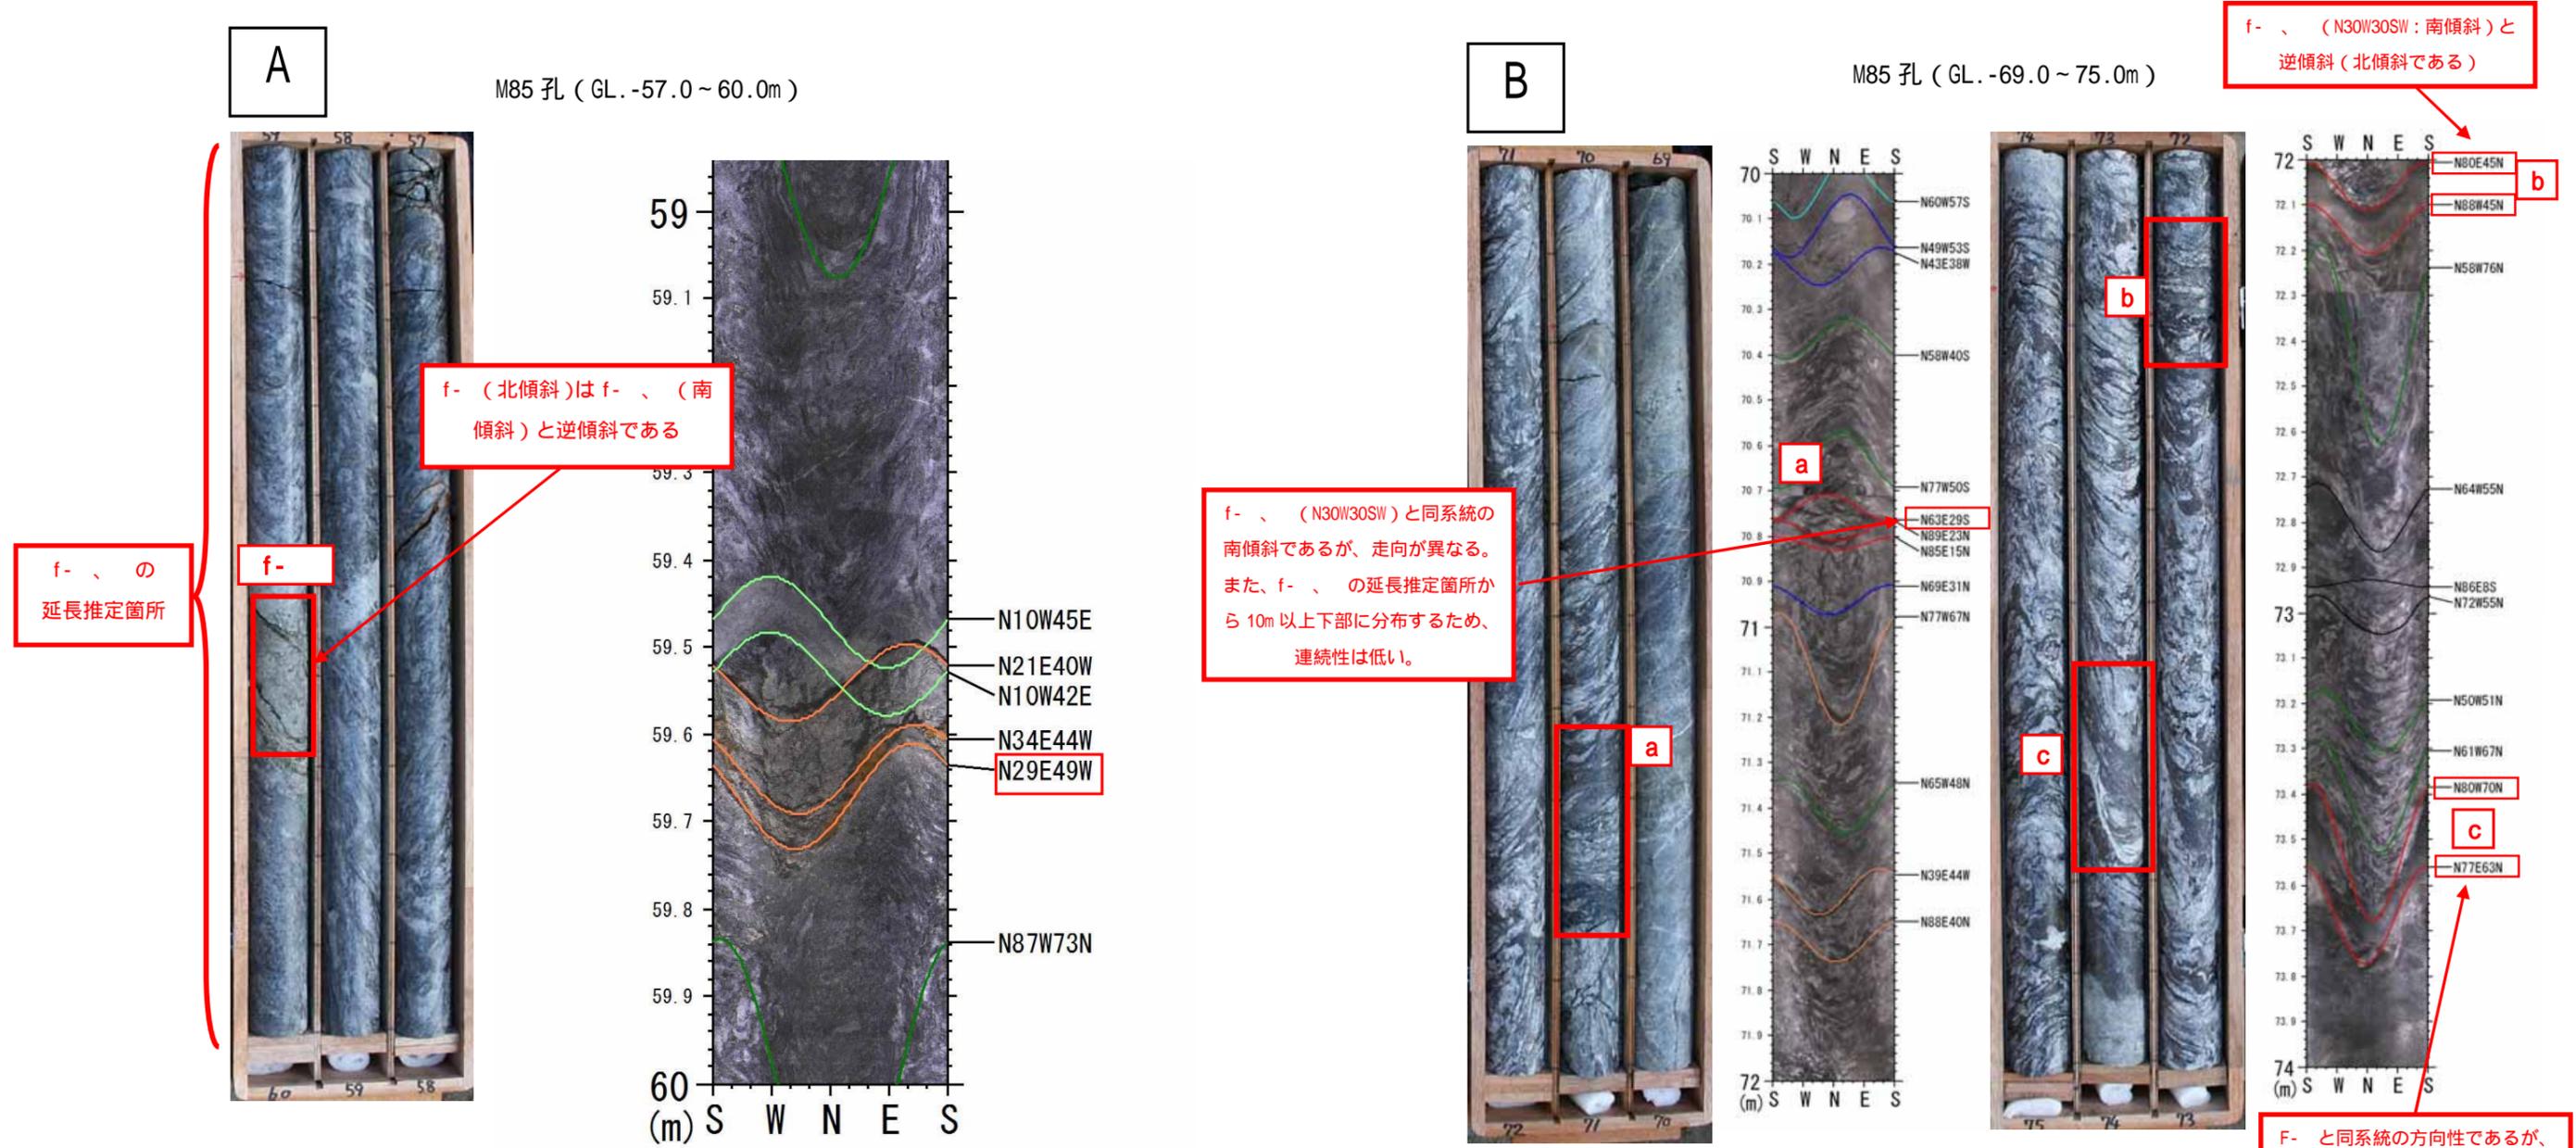
図 5.1.9 ダムサイト地質構造と断層(Y-0.5)(その1)

f- (N29E49NW)はM85孔の1箇所確認され、f- (N30W30SW)のM85孔への延長推定箇所に分布するがf- と逆傾斜であるため別系統の弱層である。f- は、この弱層分布状況を把握しやすくするため確認箇所が1箇所であるが番号を付記して表示している。f- はM84に連続性が認められず、破砕規模も小さいことからF- とf- で切られるとした。

< f- (N30W30W:南傾斜)の連続性検討 >
 a: 70.7mに南側低角度で傾斜する弱層(N63E29S)が認められるが、f- の走向(N30W30W)と異なる。また、f- が左岸側のM85に連続した場合の出現推定範囲から10m程下部にあたるため、連続性は低いと判断した。
 b: 72.1mの弱層は中角度に北側傾斜であるためf- との連続性は低いと判断した。

< F- の分布 >
 c: 73.5m付近にF- (N70~80E60~80N)と同系統の弱層が認められるが、F- と比較して破砕規模が小さく、F- と同様な弱層周辺部の変質劣化部が認められない。したがってF- ではないとし、F- はM85の孔底より下部に出現すると判断した。

F- と同系統の方向性であるが、破砕状況や劣化状況が異なるため、F- ではないと判断

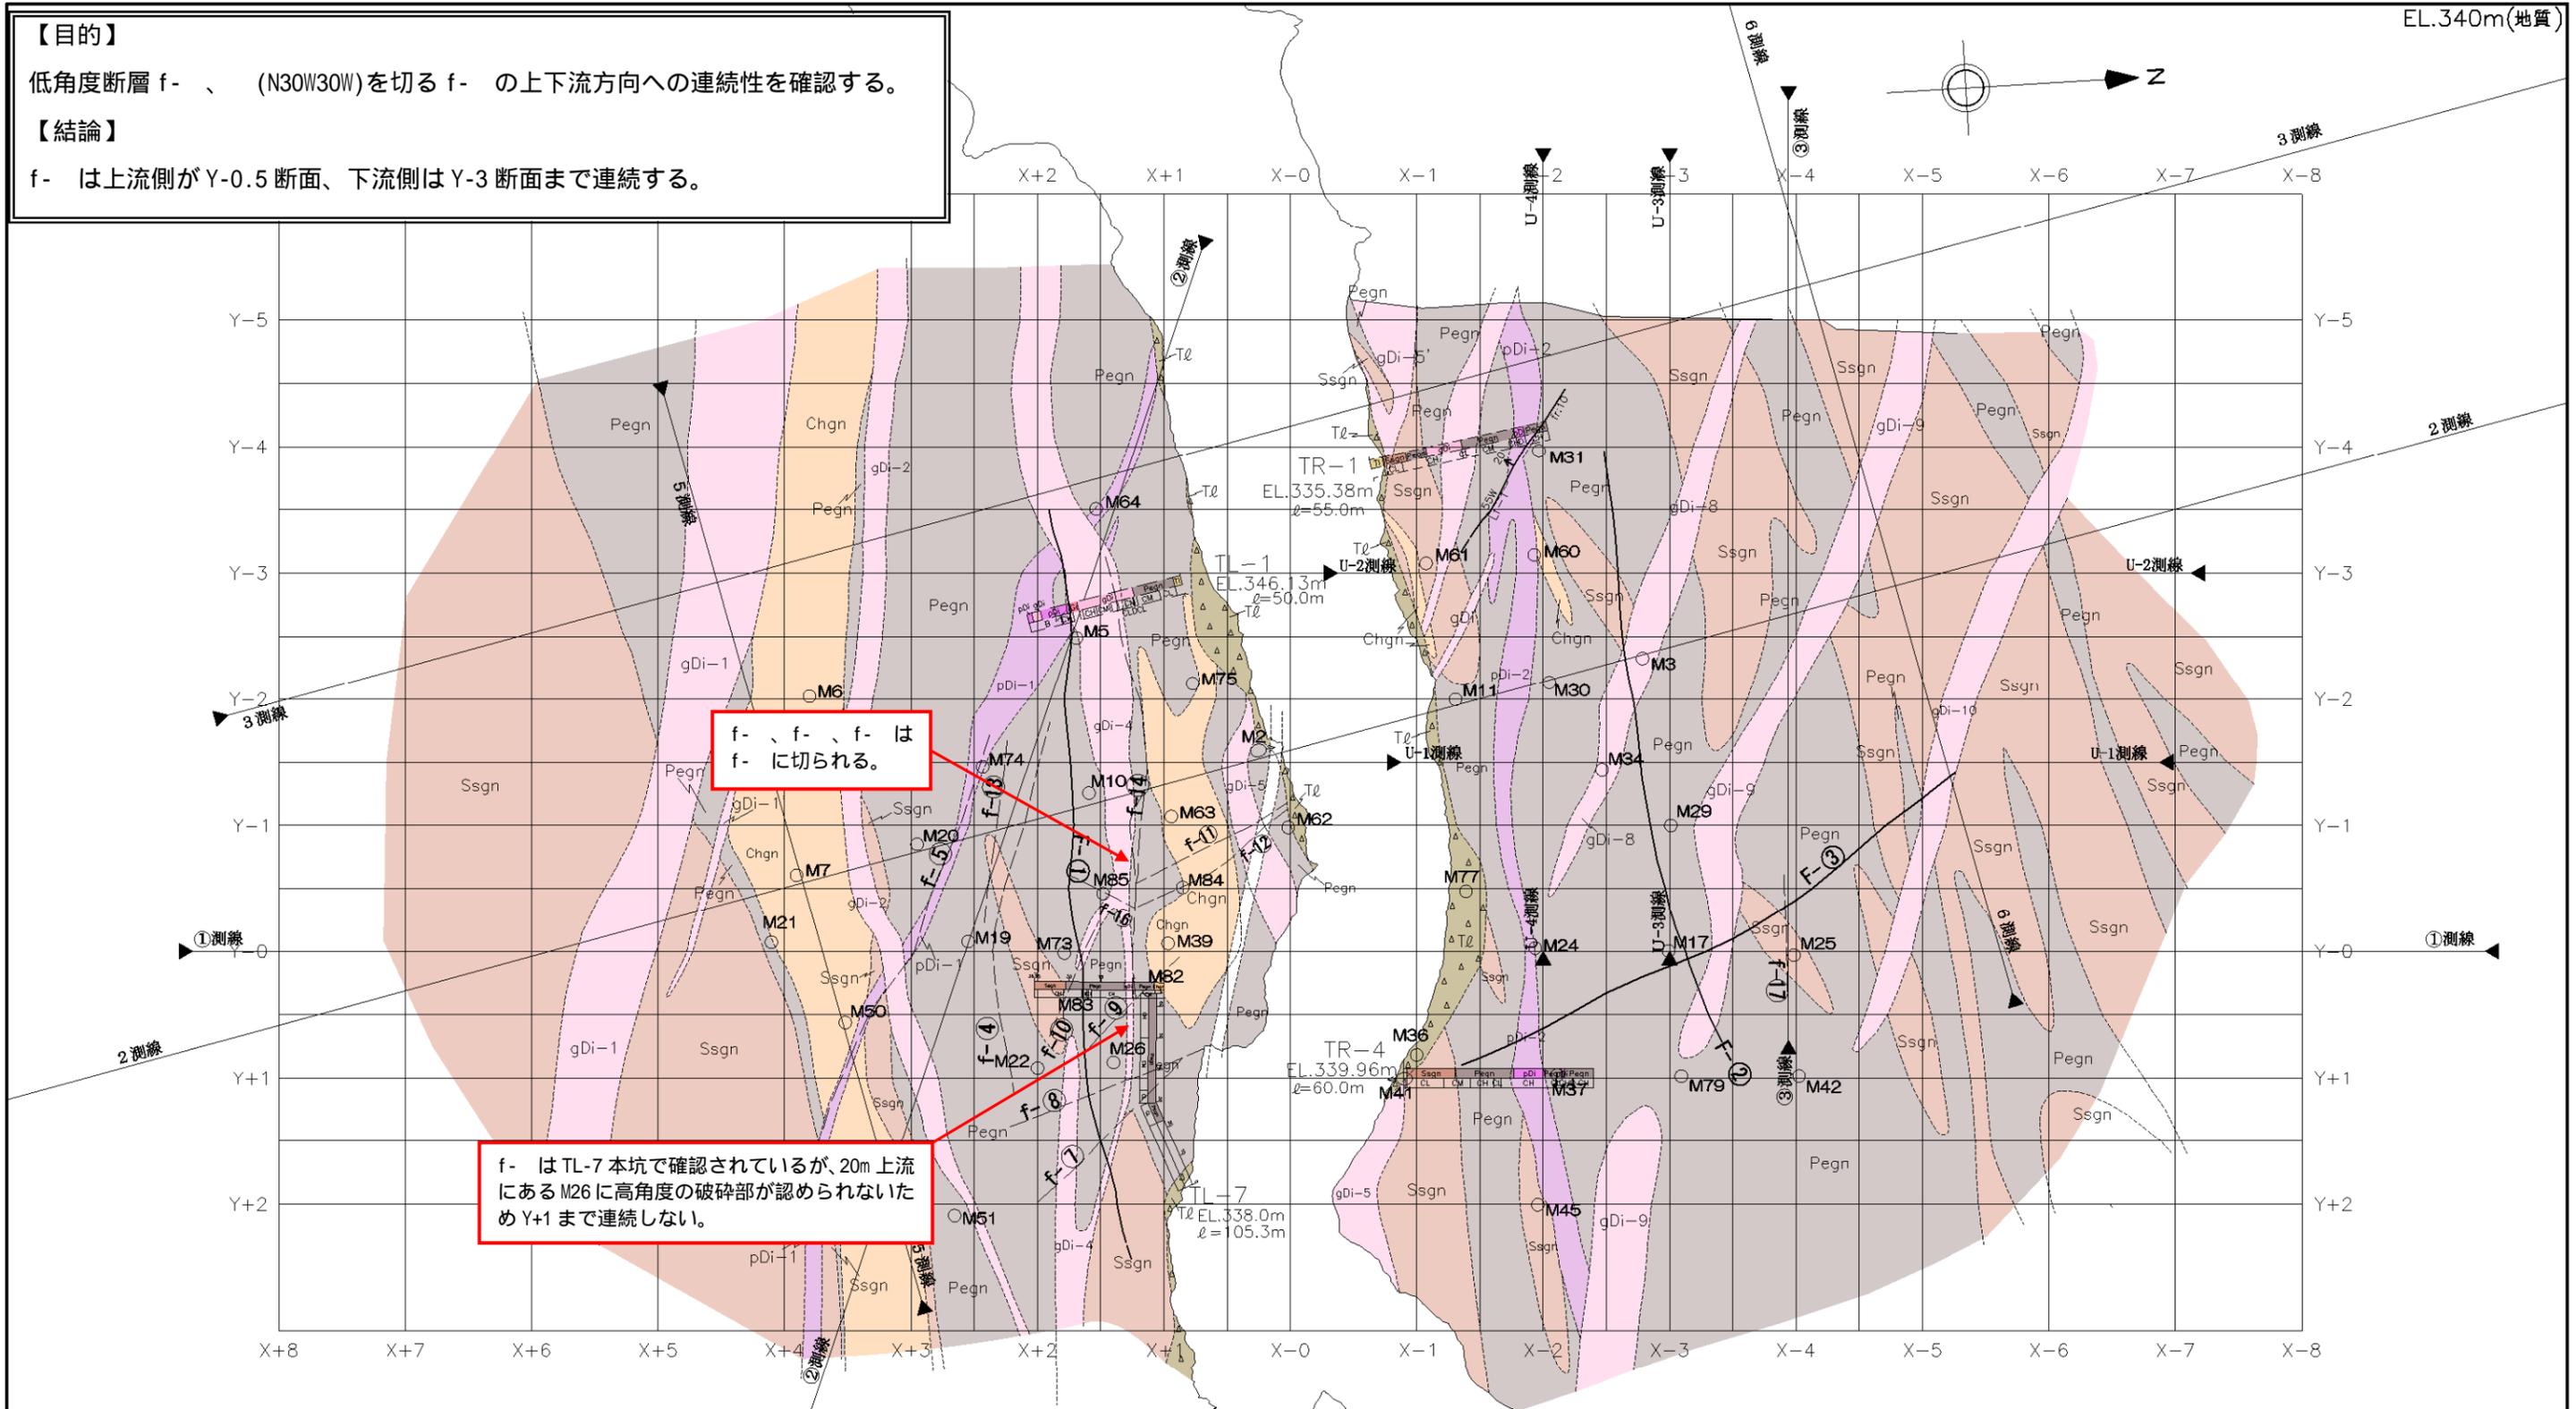
f-、f-、f- は f- に切られる。

f- は TL-7 本坑で確認されているが、20m 上流にある M26 に高角度の破砕部が認められないため Y+1 まで連続しない。

【結論】
 f- は上流側がY-0.5断面、下流側はY-3断面まで連続する。

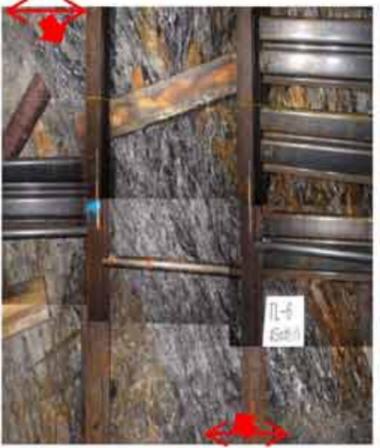
断層番号	坑番	深度 (m)	走向傾斜	岩相	断層		色調	変質 劣化幅 (m)	断層の性状	断面図上の偽傾斜		関連断面			断層写真 (代表)
					破碎幅 (cm)	粘土幅 (cm)				横断方向	上下流 方向	横断方向	上下流 方向	スライス	
F-①	TL-1	40.3	N90W 71N	pDi	20.0	-	灰白色	0.5	鏡肌を呈し灰白色を帯びた変質帯を伴う。黒色粘土を挟む。	71N	9W	Y-3	X+2	EL. 350m	<p>TL-6 下流壁</p>

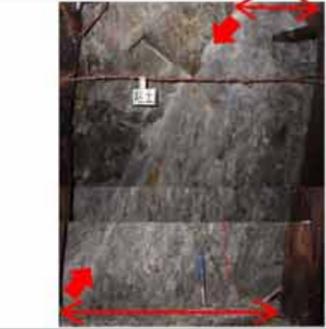
TL-3	29.5	N85W 52N	Pegn	15.0	0.3~1	暗灰色	0.2~1		52N	3E	Y+1	X+2	EL. 360m	
	TL-4	50.9	N90W 60N	Pegn	10.0	0.3~1	暗灰色~黒色	0.5~1		60N	5W	Y-0	X+2	EL. 360m	
	TL-5	64.8	N88W 70N	Pegn	30.0	1~2	暗灰色	0.4		70N	3W	Y-1	X+2	EL. 360m	
	TL-6	46	N77E 70N	Pegn	10~30	-	黒灰色	0.3		70N	37W	Y-0	X+2	EL. 380m	
	TL-7	18.8	N80E 53N	Pegn	20~30	8.0	黒灰色	0.5~1		52N	17W	Y-0.5	X+0.5	EL. 340	
	TL-8	102.2	N80W 67N	Pegn	20~30	5~8	白灰色~暗灰色	0.5		67N	16E	Y-1	X+1.5	EL. 330	
F-②	TR-3	34.5	N68E 60N	Pegn	10~25	-	黒灰色	0.6~2	亀裂は鏡肌を呈し緑灰色を帯びた変質帯を伴う。	58N	36W	Y-0	X-3	EL. 360m	<p>TR-3 上流壁</p>

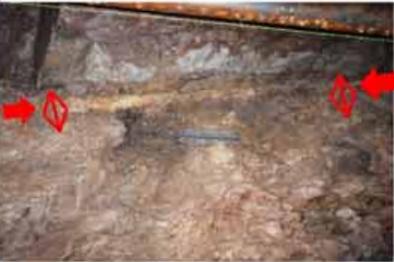
断層番号	坑番	深度 (m)	走向傾斜	岩相	断層		色調	変質 劣化幅 (m)	断層の性状	断面図上の偽傾斜		関連断面			断層写真 (代表)
					破碎幅 (cm)	粘土幅 (cm)				横断方向	上下流 方向	横断方向	上下流 方向	スライス	
f-⑪	TL-8	64.8	N27W 30W	Chgn	10.0	1~2	白~暗灰白色	1	割れ目面を形成し、一部鏡肌を形成。湧水・滴水箇所を複数確認。	16S	27W	Y-1.5	X+1	EL330m	TL-8 川側壁

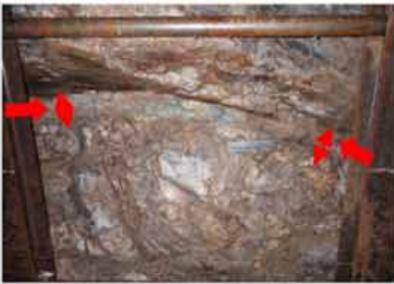
f-⑫	TL-8	70.5	N27W30W	Chgn	10.0	0.5~2	暗灰色	1	低角度の破碎帯であり、角礫混じりの白~褐色変質粘土挟在。f-⑪断層とほぼ平行に分布している。	15S	27W	Y-1	X+1	EL330m	TL-8 川側壁

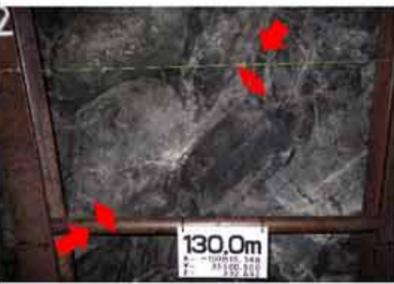
f-⑬	TL-8	128.4	N80W60N	Ssgn	10.0	0.8	黒灰色 (+4cmの白色粘土)	0.8	熱水変質を伴い、白色粘土の層が確認できる。	57N	38E	Y-1	X+2	EL330m	TL-8 上流壁

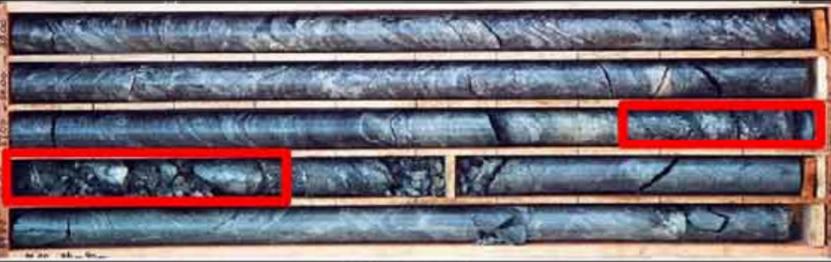
断層番号	孔番	深度 (m)	走向傾斜	岩相	断層		色調	変質 劣化幅 (m)	断層の性状	断面図上の偽傾斜		断層写真（代表）
					破碎幅 (cm)	粘土幅 (cm)				横断方向	上下流 方向	
F-①	M40	87.85	N65W43S	Pegn	50	1	暗灰～黒色	1	断層による破碎幅が厚く一部 黒色ガウジが網目状に入る。変質を強く受けており、片麻状醸造が乱れて黄緑色を呈する。	41S	20W	M40 (87.85m)

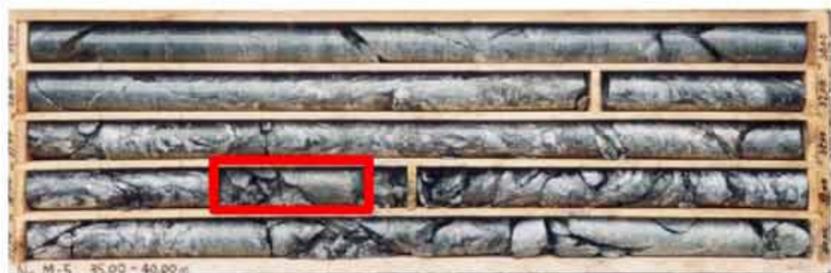
F-②	M5	38.4	N77W 71N	Pegn	3.5	-	暗灰色	-	変質と破碎により、コアが軟質化している。角礫状を呈することが多い。一部黒色粘土を狭在するコアも確認できる。	71N	31E	M5 (38.4m)

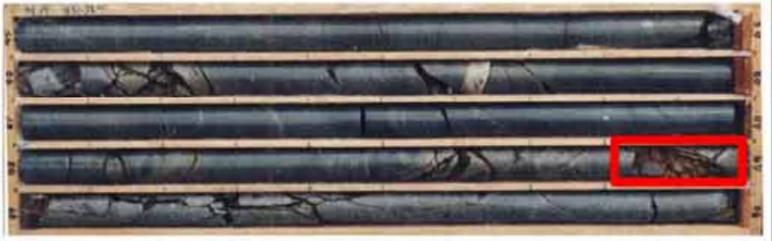
断層番号	孔番	深度 (m)	走向傾斜	岩相	断層		色調	変質 劣化幅 (m)	断層の性状	断面図上の偽傾斜		断層写真（代表）
					破碎幅 (cm)	粘土幅 (cm)				横断方向	上下流 方向	
f-④	M19	48.8	N81W66N	gDi	10.0	-	褐色	0.1	高角度の破碎帯は角礫状を呈する。周辺は高角度の潜在クラックが発達し、それ沿いにやや酸化している。	66N	13E	M19 (48.8m)

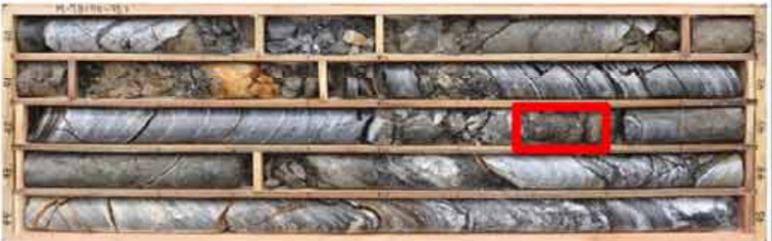
f-⑤	M78	42.8	N83W 68N	gDi	10.0	-	暗灰色	0.3	変質によりコアが軟質化している。岩相境界で小破碎し、下盤側がマサ化している。	68N	10E	M78 (42.8m)

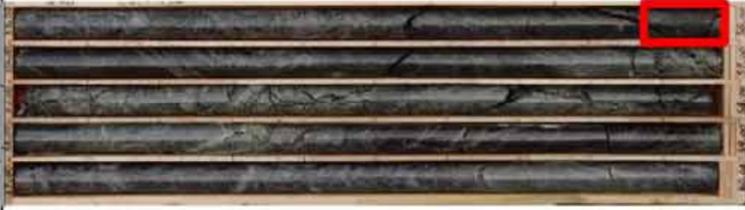
断層番号	孔番	深度 (m)	走向傾斜	岩相	断層		色調	変質 劣化幅 (m)	断層の性状	断面図上の偽傾斜		断層写真 (代表)
					破碎幅 (cm)	粘土幅 (cm)				横断方向	上下流 方向	
f-⑩	M39	10.5	N54W 34S	gDi	1.0	-	褐色	-	破碎部が強い変質のため軟質化している。酸性の熱水変質によるクロライトが認められる。風化部で出現する場合は褐色を呈している。	30S	20W	M83 (56.90m)
	M73	67.4	N75W 38S	gDi	5.0	2.0	緑灰色	0.2		37S	9W

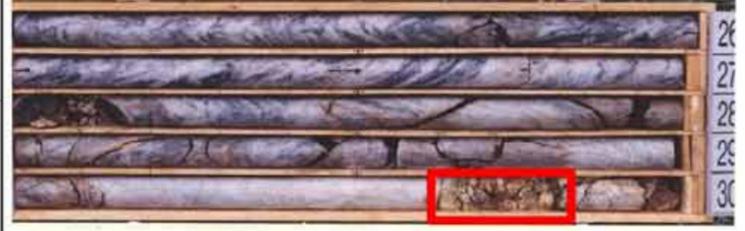
M82	15.9	N52W 49S	gDi	10.0	1.0	褐色	0.2		43S	33W	
	M83	56.9	N60W 57S	gDi	10~15	7.0	緑灰色	0.4		54S	35W	
f-⑪	M39	29.8	N64W31S	Chgn	10.0	1.0	赤褐色	0.2	破碎部は熱水変質のためにやや軟質化しており、割れ目沿いには暗灰~黄白色粘土が付着する。特に珪質片麻岩で劣化が著しい。	29S	13W	M39 (29.8m)
	M63	40.65	N81W31S	Chgn	10.0	0.5	暗灰~黒色	0.1		31S	4W

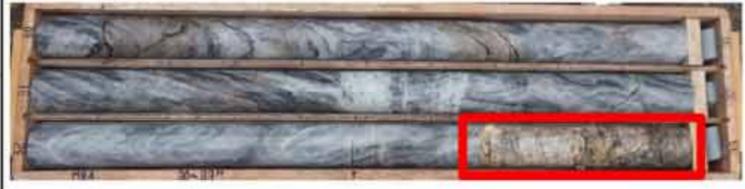
M75	29.3	N41W 30W	Pegn	5.0	0.5	暗灰~黒色	0.1		22S	23W	M84 (32.70m)
	M84	32.7	N38W27W	Chgn	2.0	1.0	黄白色	0.5		19S	21W

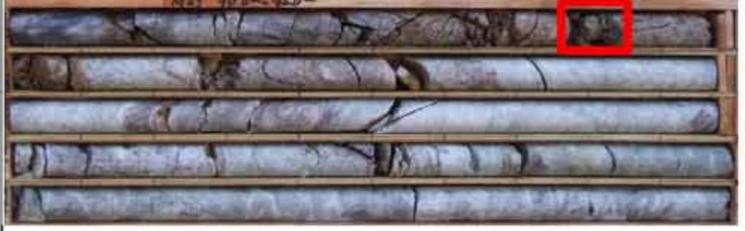
f-⑫	M39	31.8	N7W33S	Chgn	3.0	0.1	赤褐色	0.1	破碎部は軟質化しており、全体的に褐色化が認められる。粘土はフィルム状に挟在している。一部貫入境界に断層が認められる。	7S	33W	M63 (40.82m)
	M63	40.82	N87E34S	Chgn	5.0	0.1	黒灰色	0.1		34S	4E

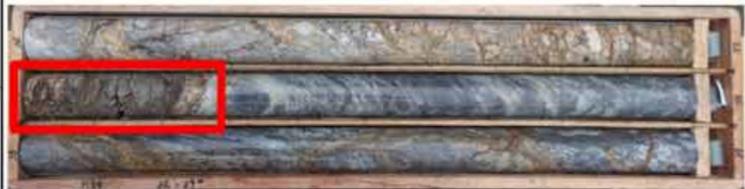
M75	29.9	N63W41S	Pegn	5.0	0.5	黒灰色	0.1		22S	20W	M84 (37.2m)
	M84	37.2	N84E26S	Gr	4.0	0.5	黒灰色	0.4		26S	4E

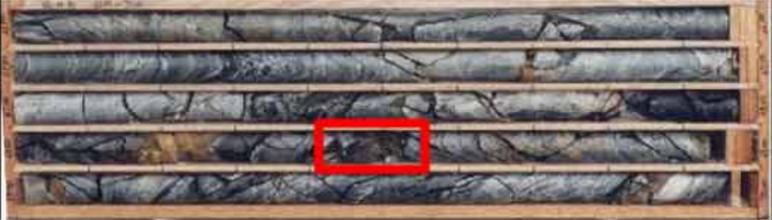
断層番号	孔番	深度 (m)	走向傾斜	岩相	断層		色調	変質 劣化幅 (m)	断層の性状	断面図上の偽傾斜		断層写真（代表）
					破碎幅 (cm)	粘土幅 (cm)				横断方向	上下流 方向	
f-⑬	M20	68.45	N71W 55N	Ssgn	10.0	1.0	赤褐色	0.1	周辺は破碎しており、角礫化している。黒色を呈する。	54N	21E	<p>M20 (68.45m)</p>

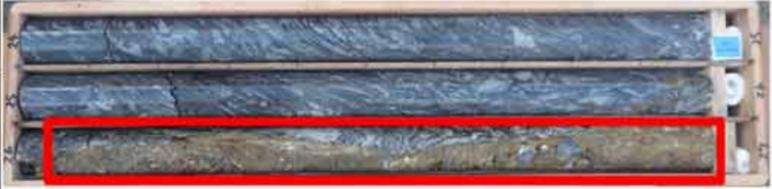
M78	59.5	N71W 77N	Pegn	10.0	2.0	赤褐色	0.3		76N	50E	
f-⑭	M73	15.1	N82W 67N	Pegn	空洞	-	-	-	粘土混じり礫～小片状を呈する。割れ目沿いに褐色粘土を挟在する。	67N	12E	<p>M85 (26.5m)</p>

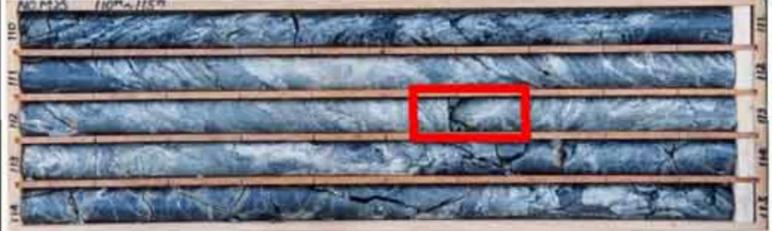
f-⑰	M25	112.6	N74W 75N	Pegn	3.0	0.1	緑灰色	0.1	破碎部は熱水変質のためにやや軟質化しており、割れ目沿いには緑灰色粘土が付着する。	74N	40E	<p>M25 (112.6m)</p>

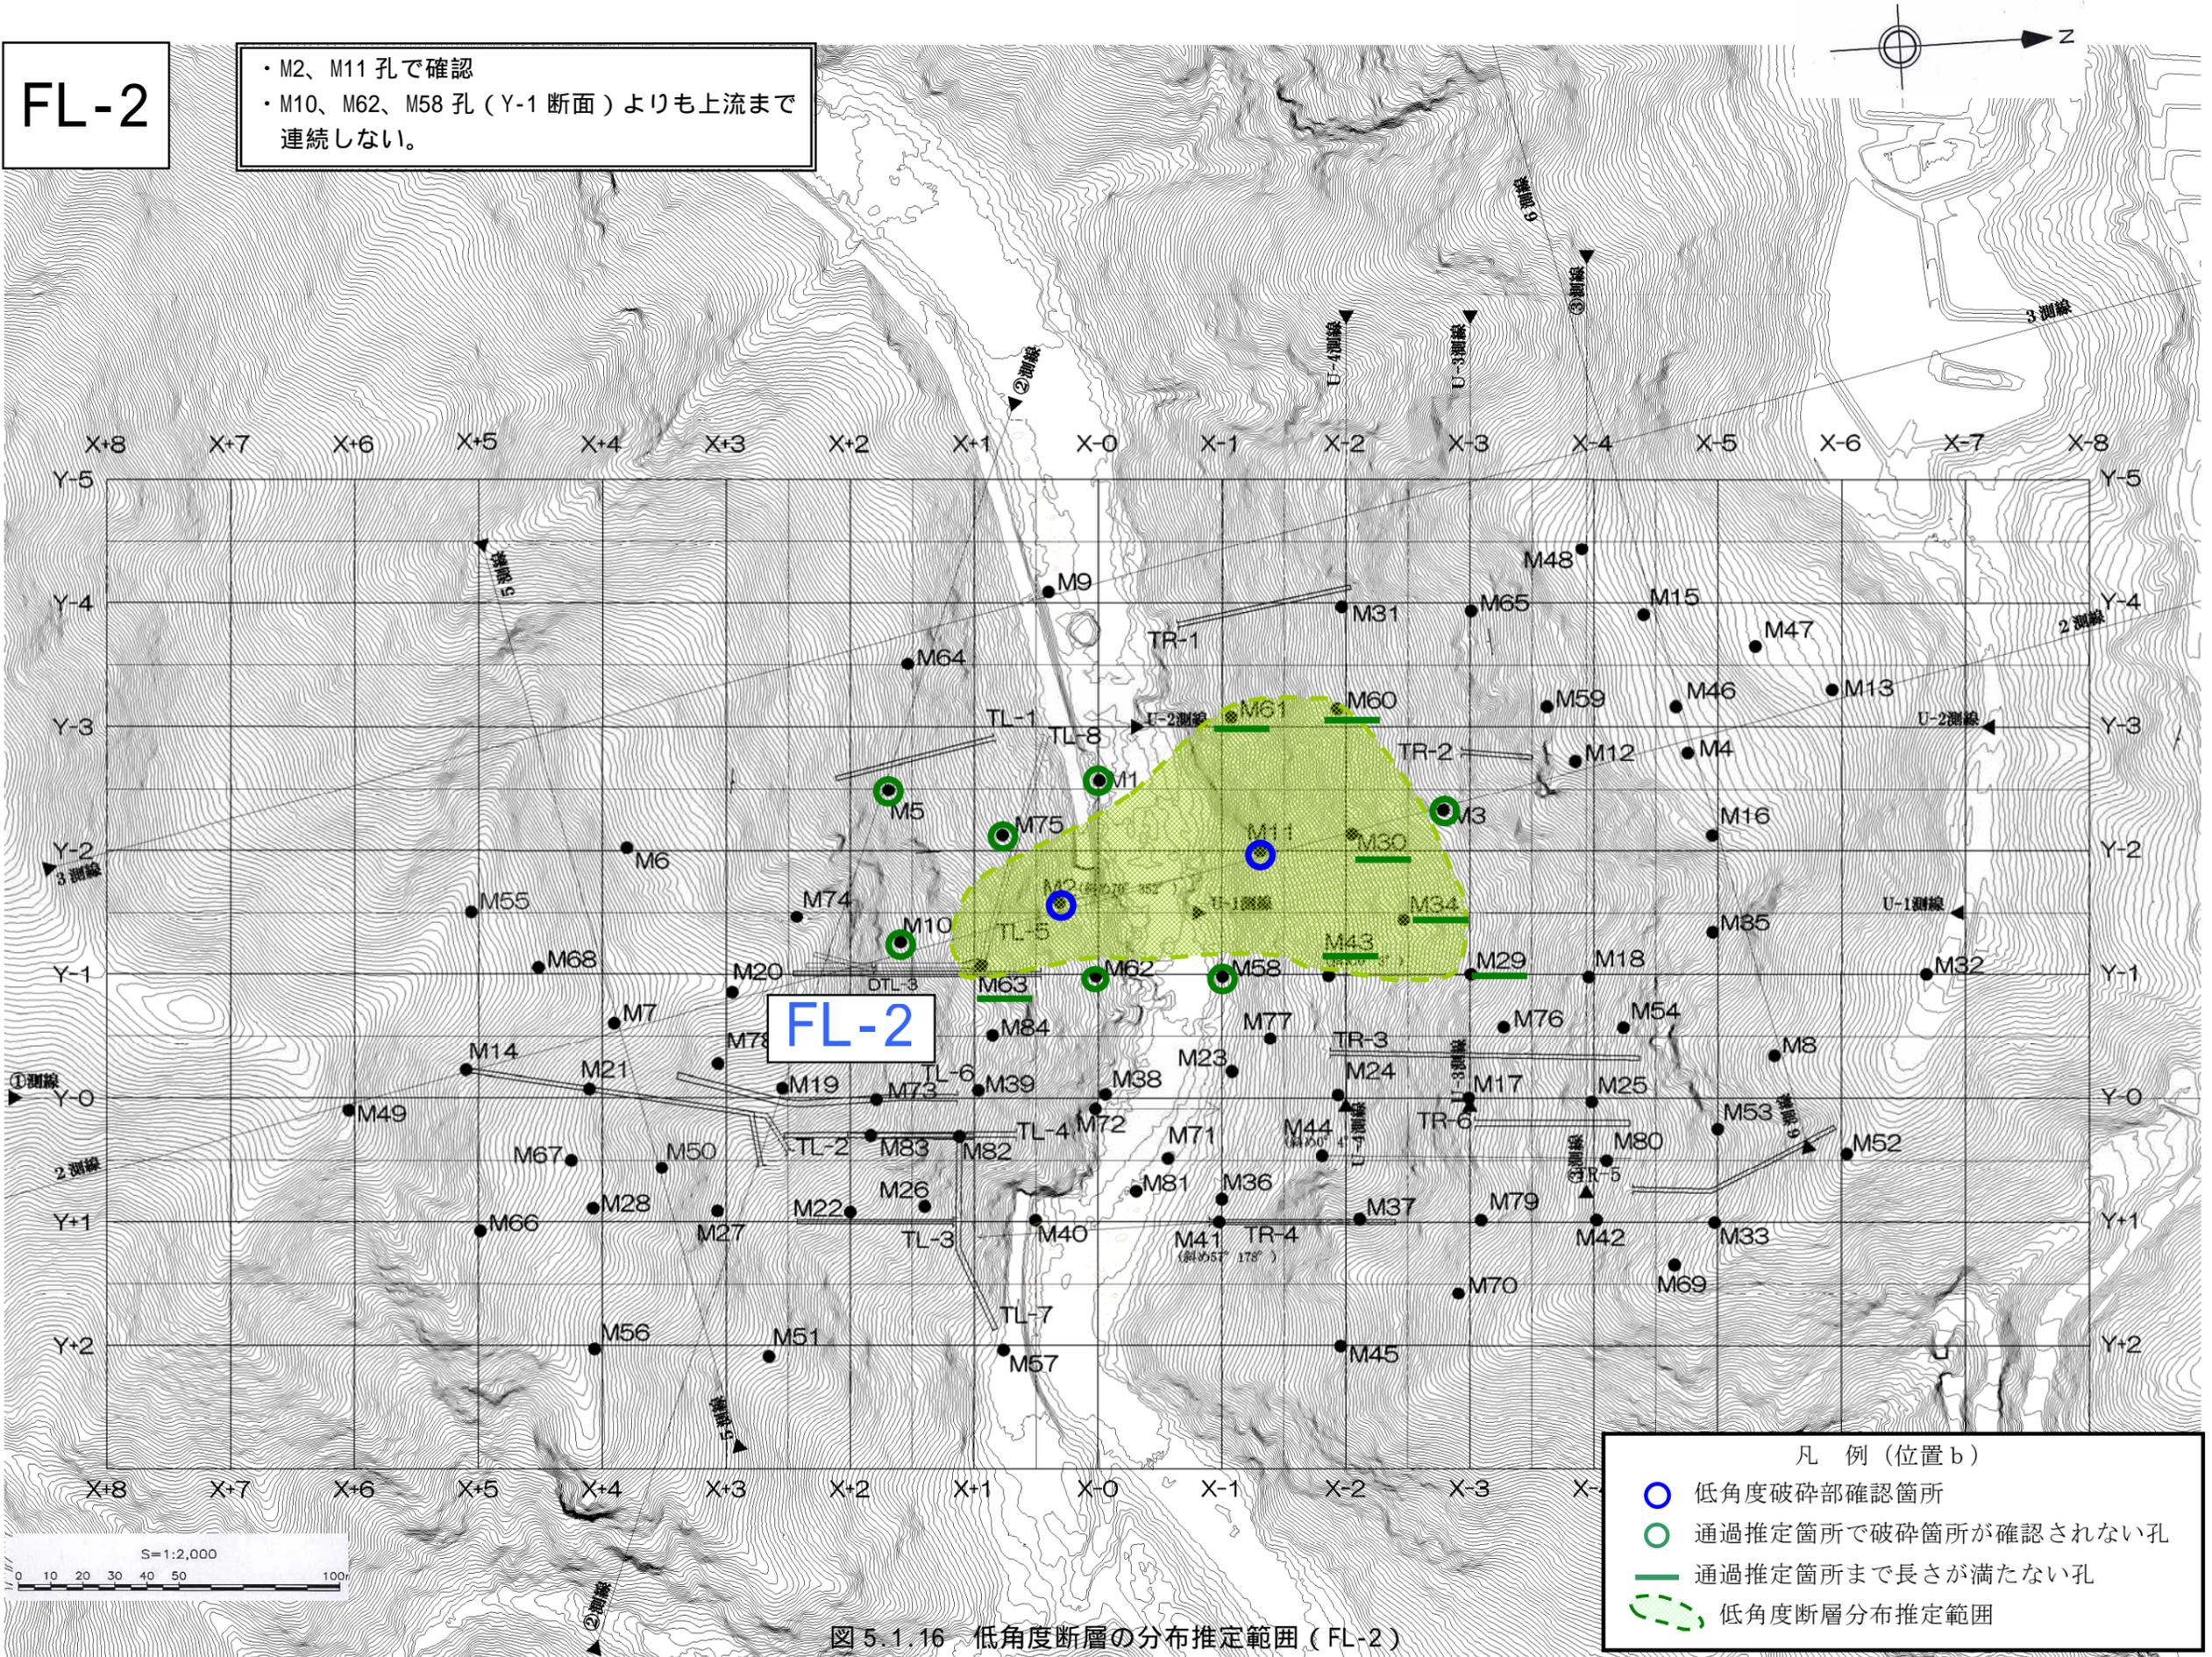
図 5.1.16 低角度断層の分布推定範囲 (FL-2)

- ・ M2、M11 孔で確認
- ・ M10、M62、M58 孔 (Y-1 断面) よりも上流まで連続しない。

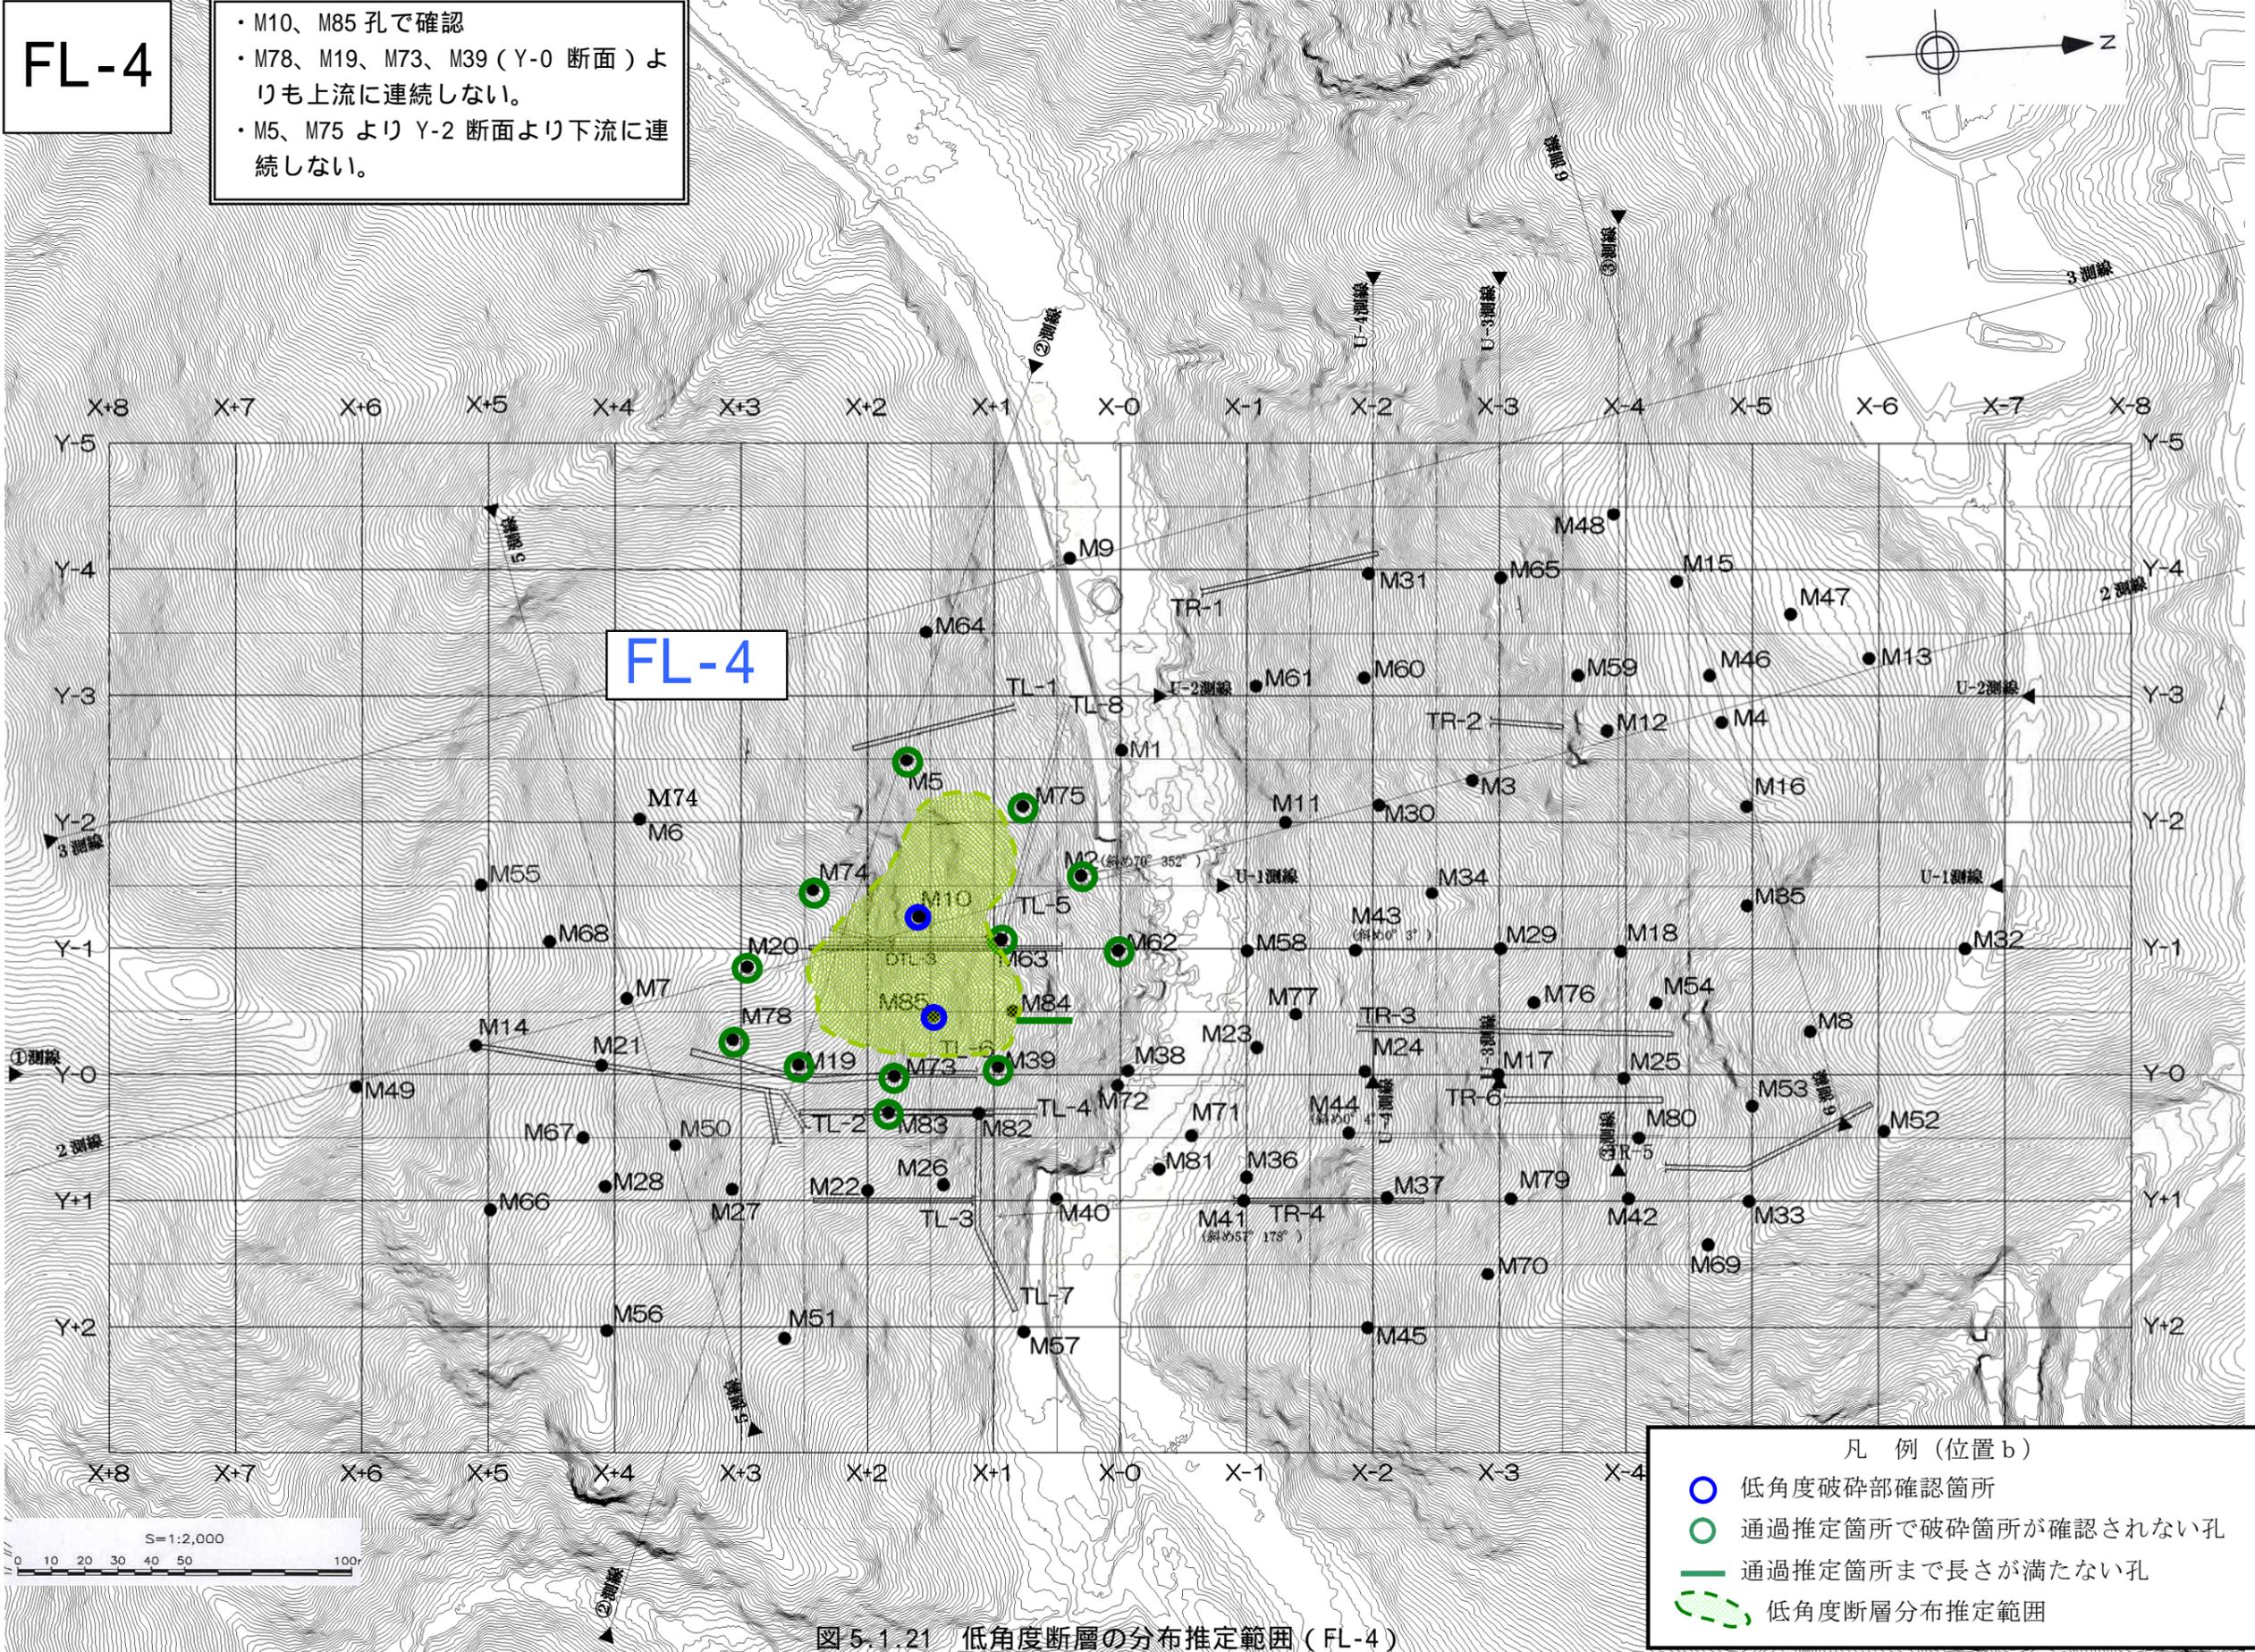
図 5.1.21 低角度断層の分布推定範囲 (FL-4)

- ・ M10、M85 孔で確認
- ・ M78、M19、M73、M39 (Y-0 断面) よりも上流に連続しない。
- ・ M5、M75 より Y-2 断面より下流に連続しない。

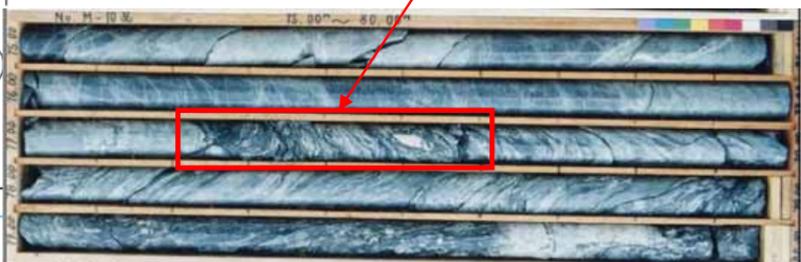
M10 孔 : GL. -75.0~80.0m
F-①と低角度弱層が分布

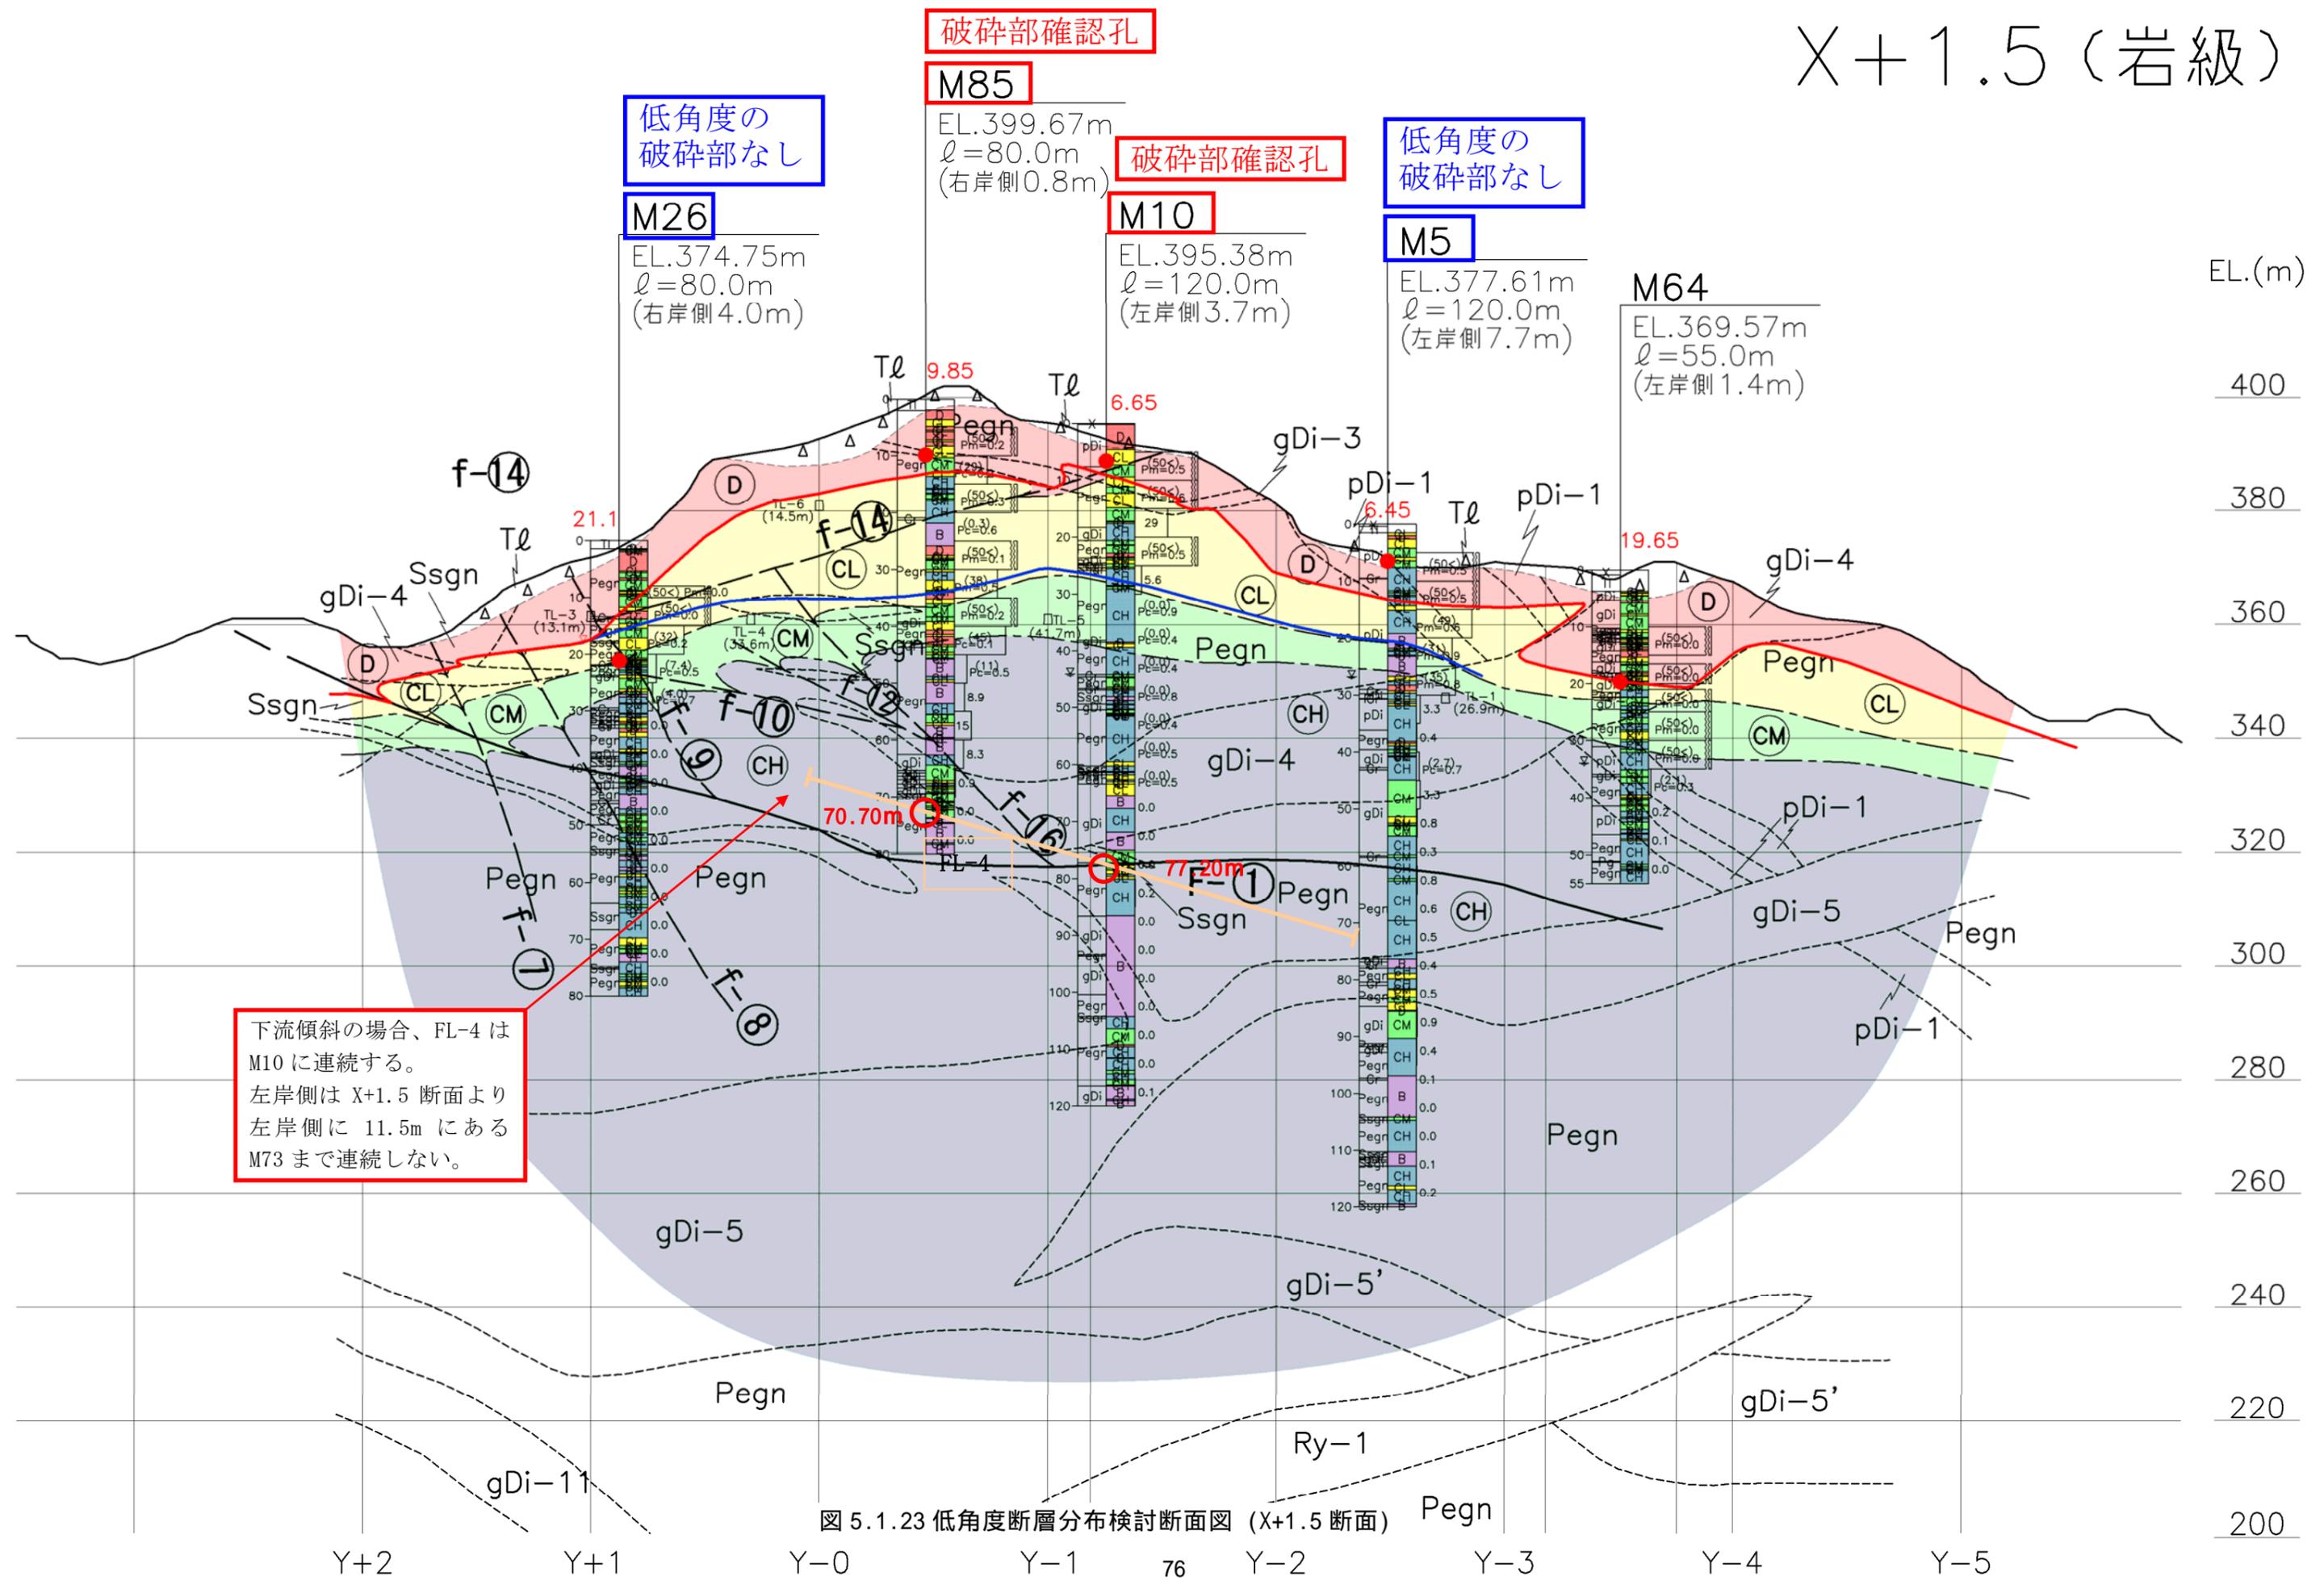
X+1.5 (岩級)

下流傾斜の場合、FL-4 は M10 に連続する。
左岸側は X+1.5 断面より左岸側に 11.5m にある M73 まで連続しない。
