平成 2 9 年度
設楽ダム地質解析業務
報 告 書
【ダムサイト地質解析】

平成 30 年 3 月
日本工営株式会社

ダムサイト地質解析

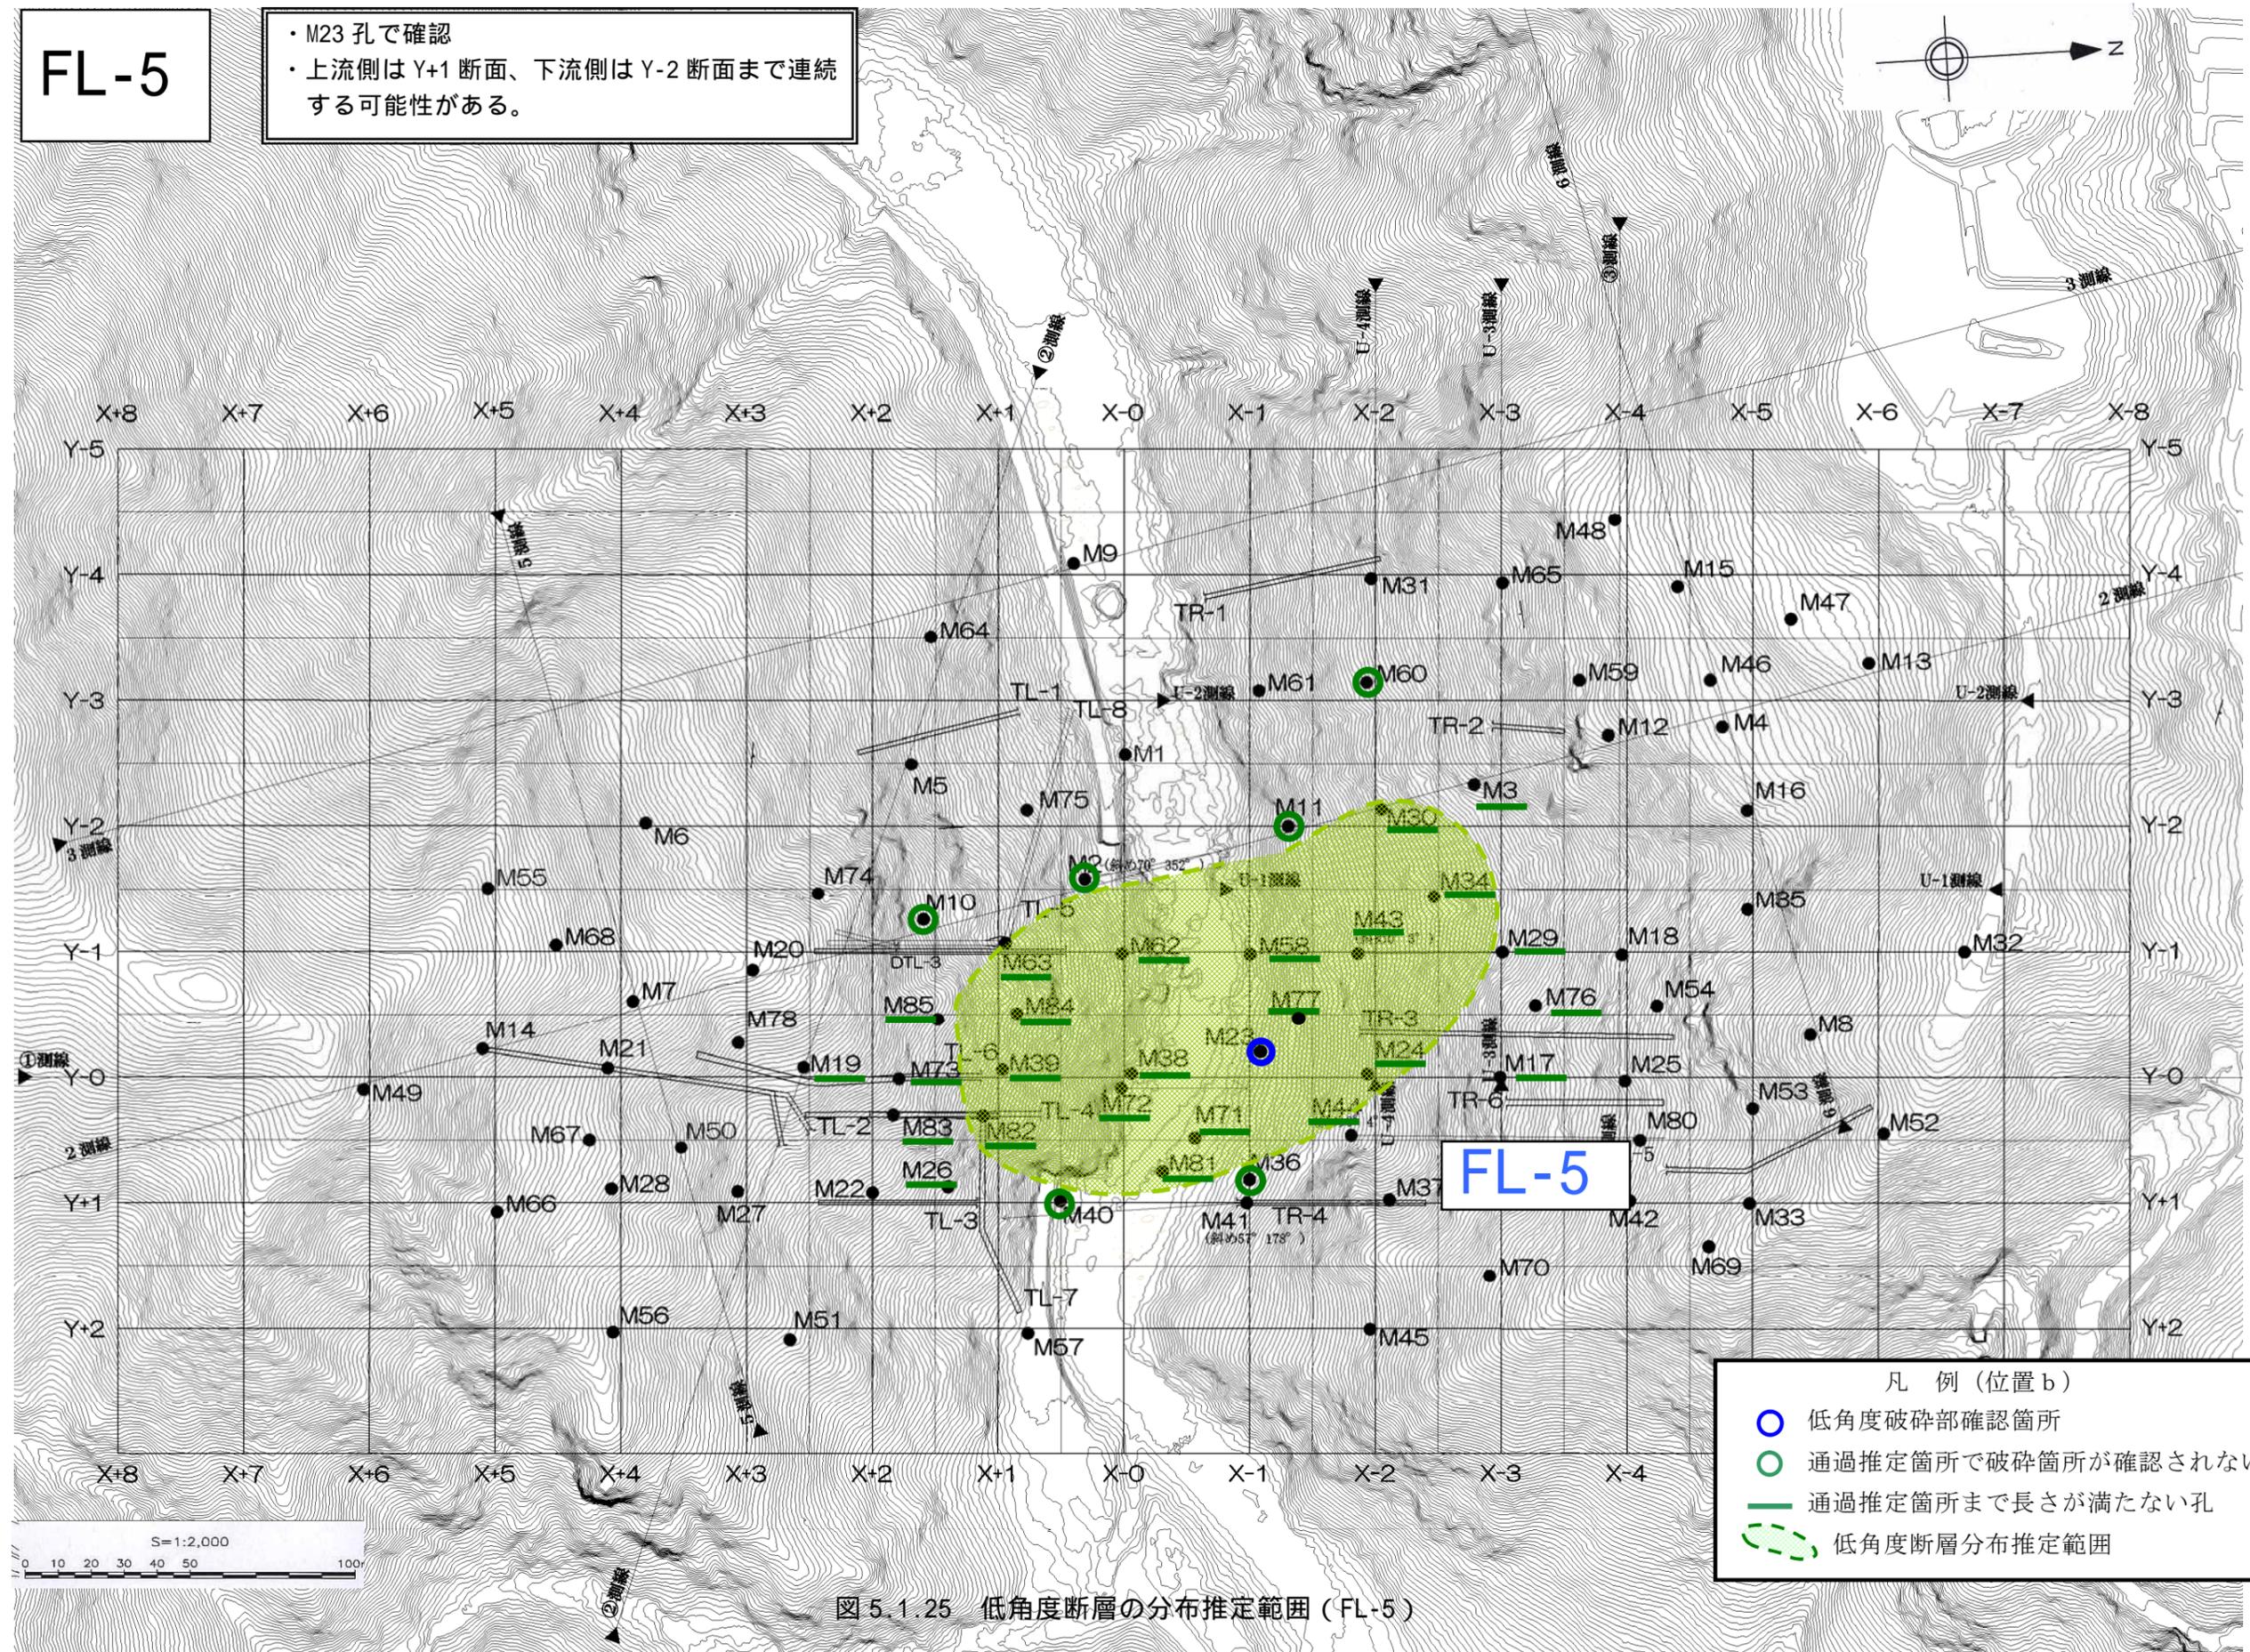
図 5.1.25 低角度断層の分布推定範囲 (FL-5)

- ・ M23 孔で確認
- ・ 上流側は Y+1 断面、下流側は Y-2 断面まで連続する可能性がある。

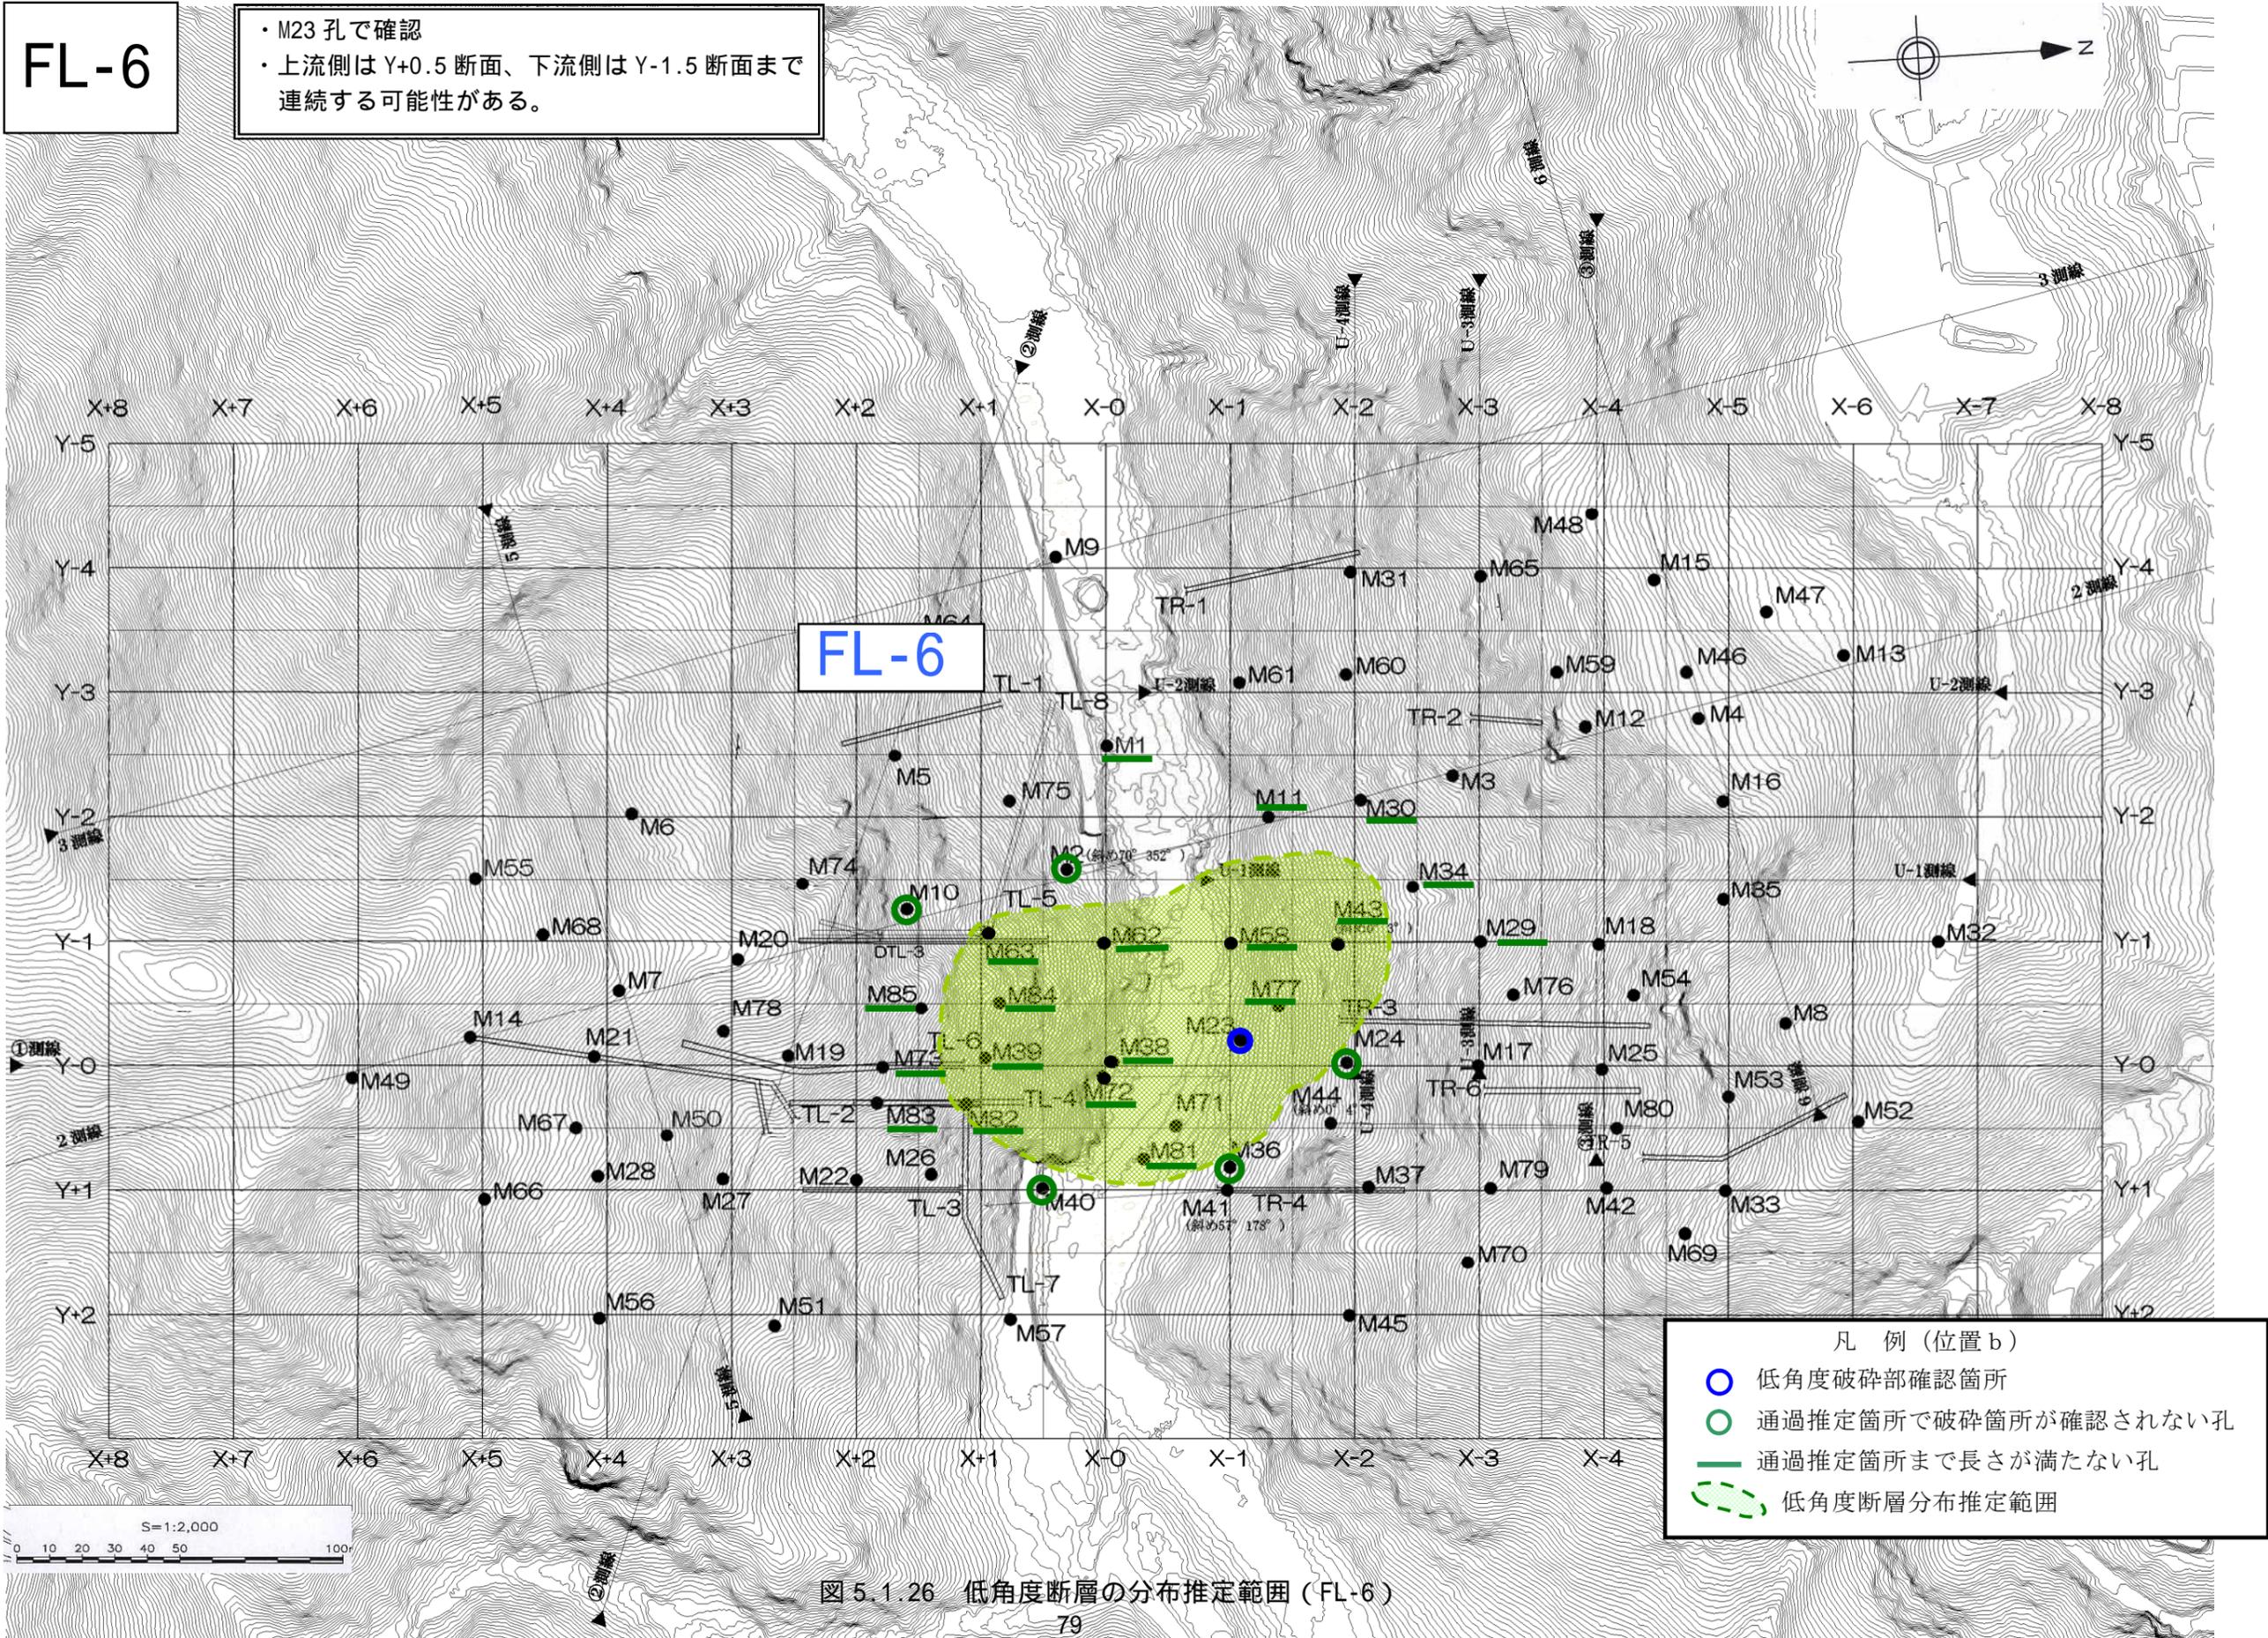
図 5.1.26 低角度断層の分布推定範囲 (FL-6)

・M23 孔で確認
 ・上流側は Y+0.5 断面、下流側は Y-1.5 断面まで連続する可能性がある。

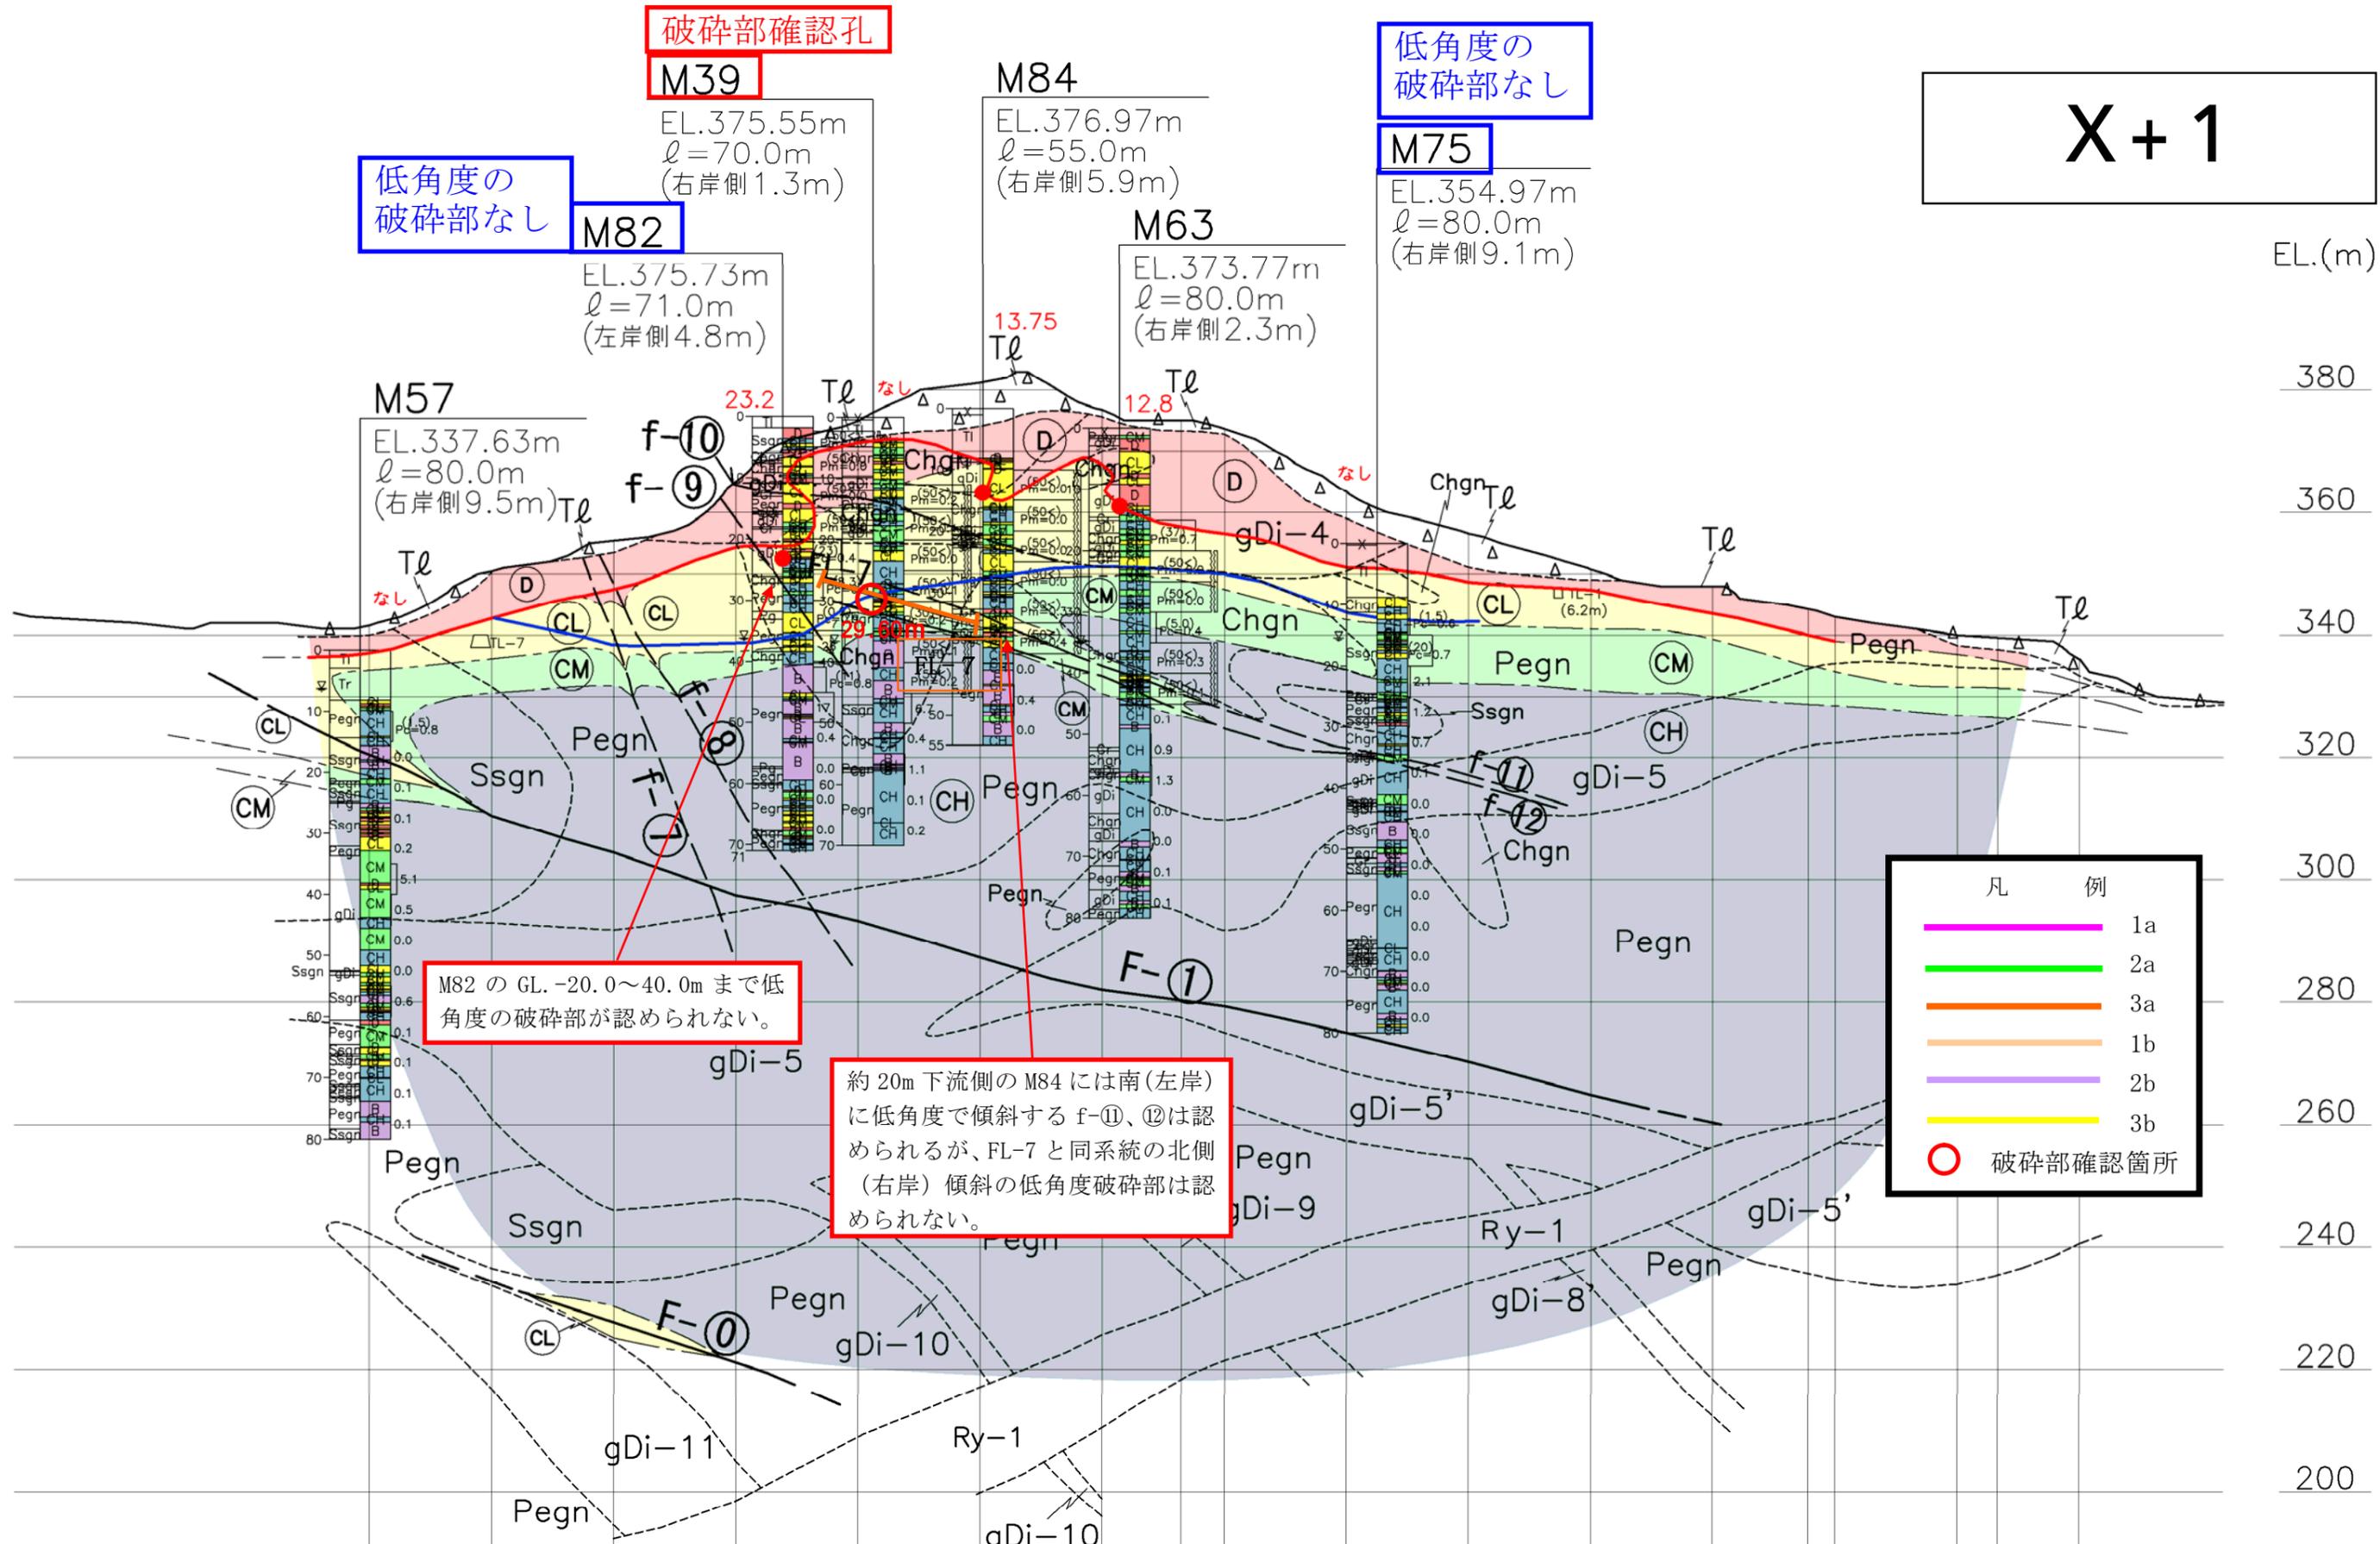
M82 の GL. -20.0~40.0m まで低
角度の破碎部が認められない。

約 20m 下流側の M84 には南(左岸)
に低角度で傾斜する f-⑪、⑫は認
められるが、FL-7 と同系統の北側
(右岸) 傾斜の低角度破碎部は認
められない。

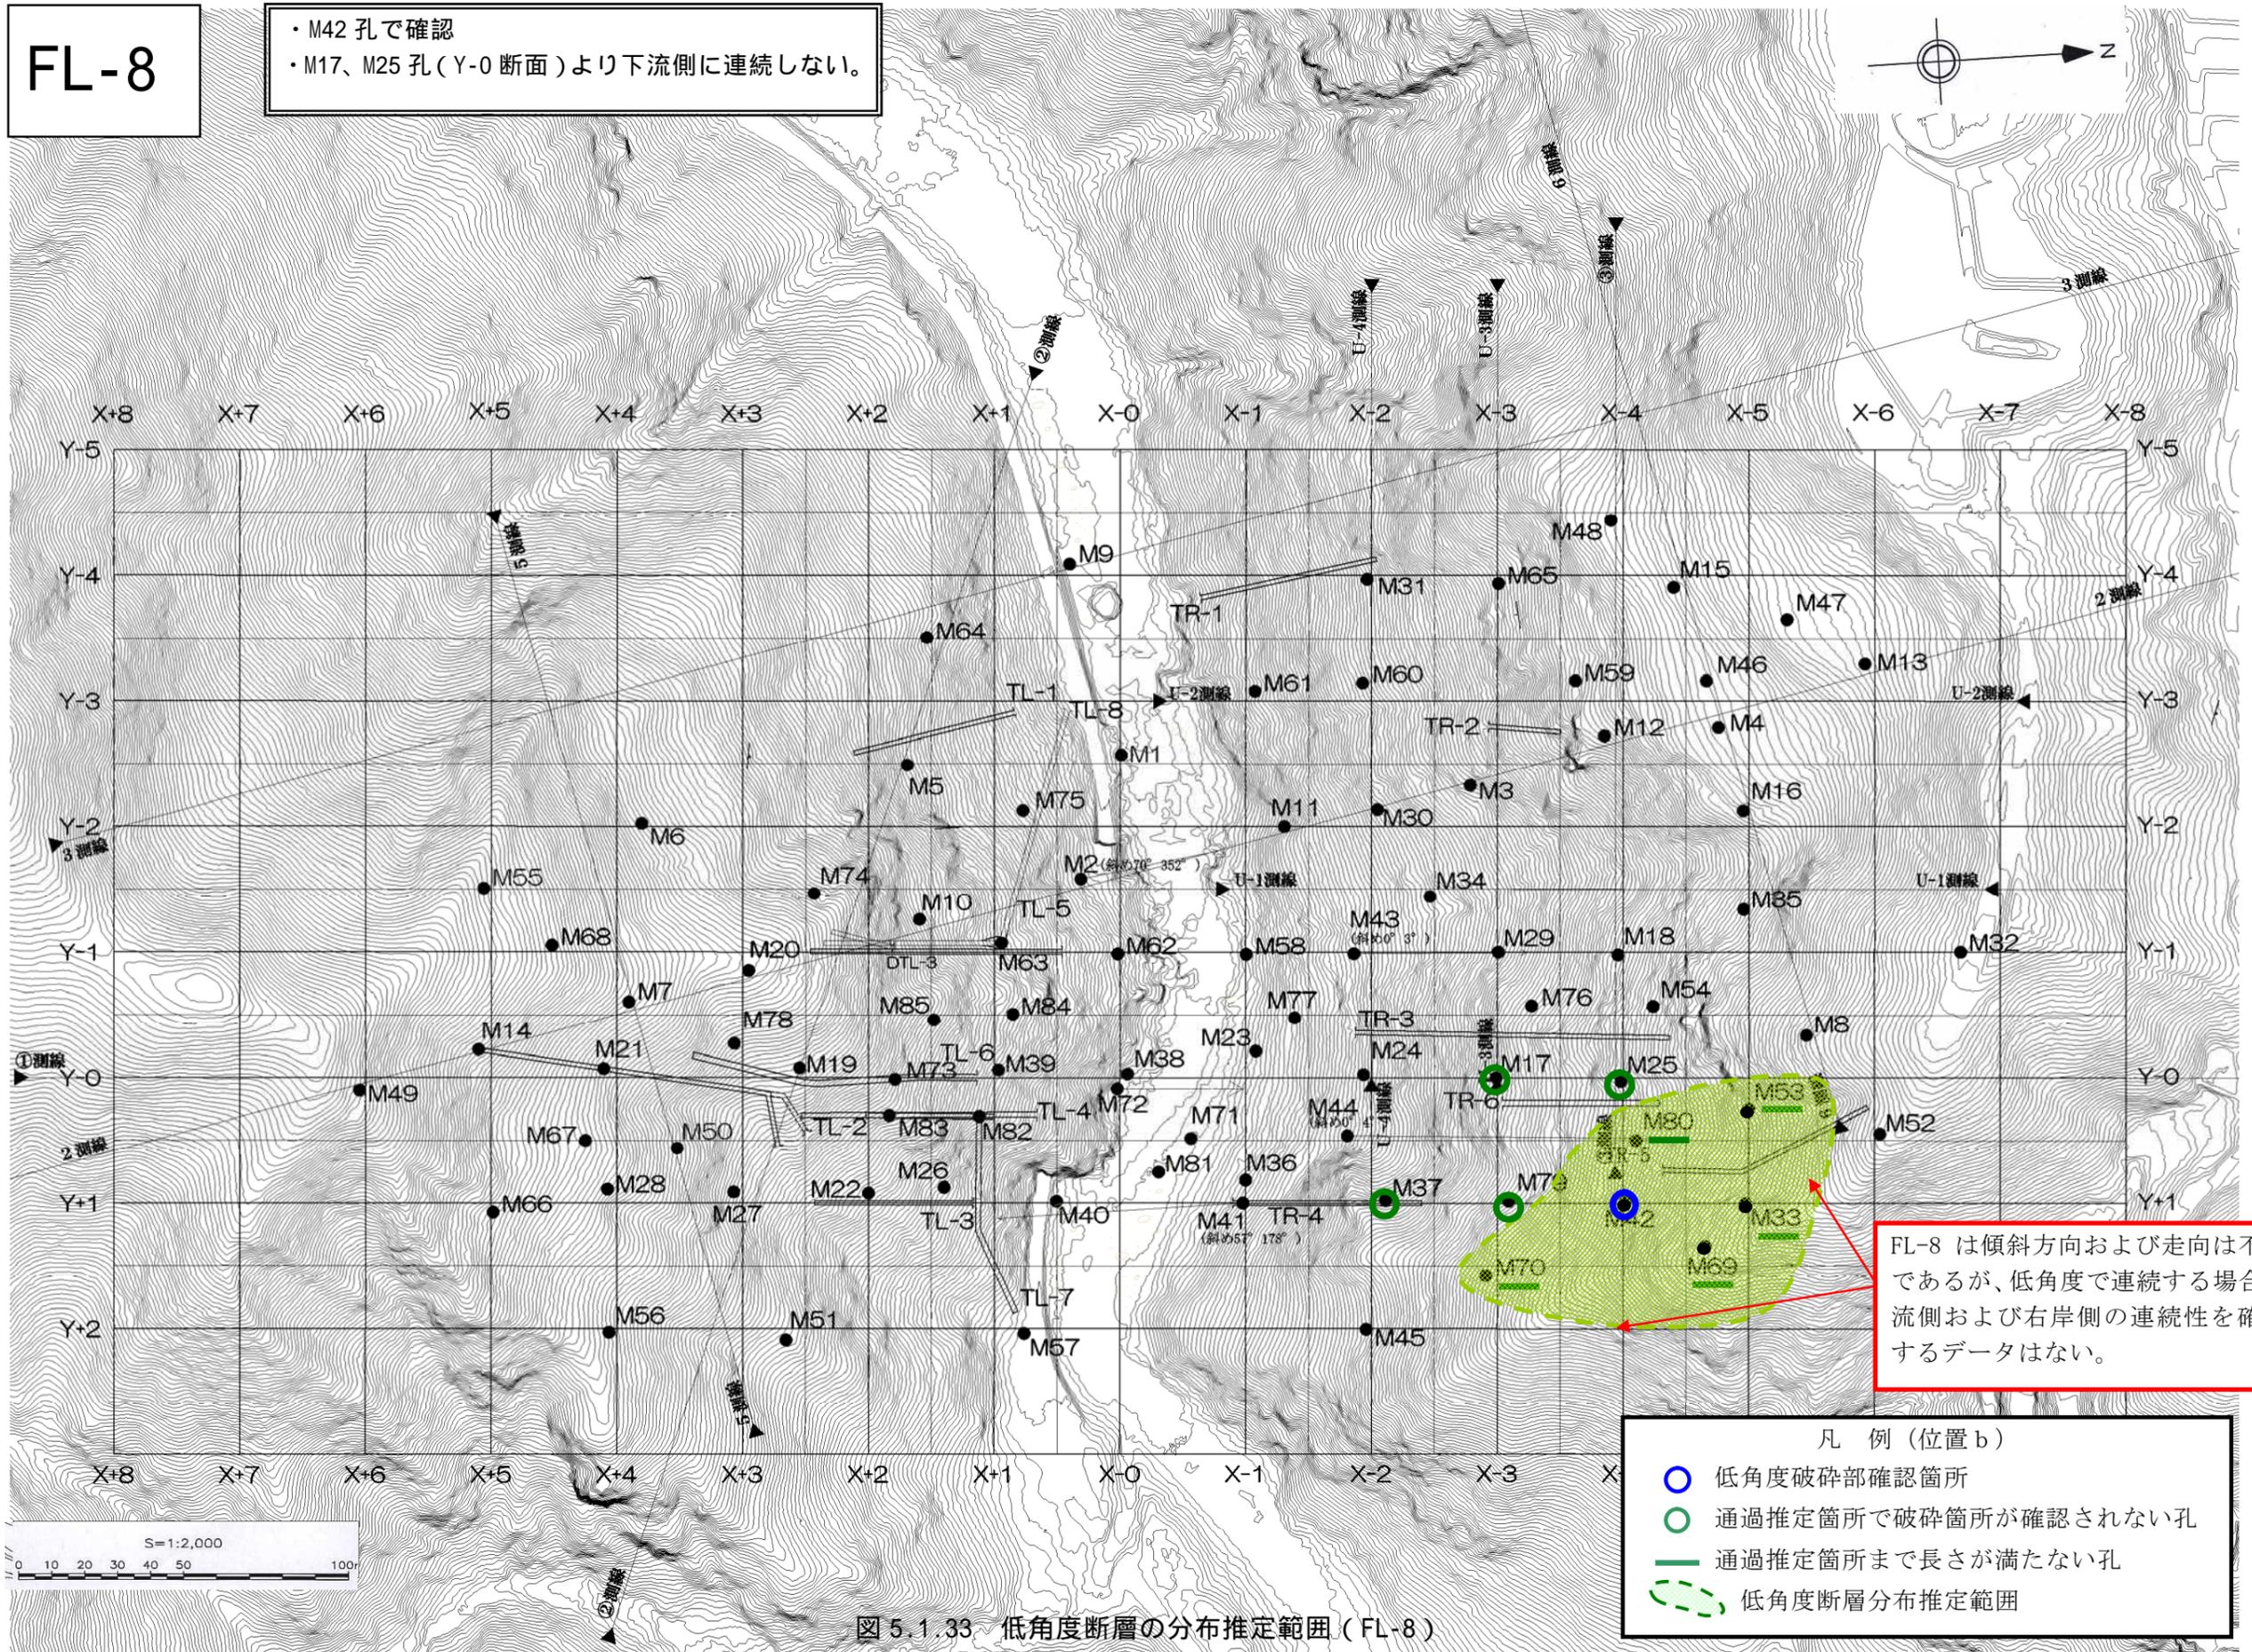
- ・ M42 孔で確認
- ・ M17、M25 孔 (Y-0 断面) より下流側に連続しない。

FL-8 は傾斜方向および走向は不明であるが、低角度で連続する場合上流側および右岸側の連続性を確認するデータはない。

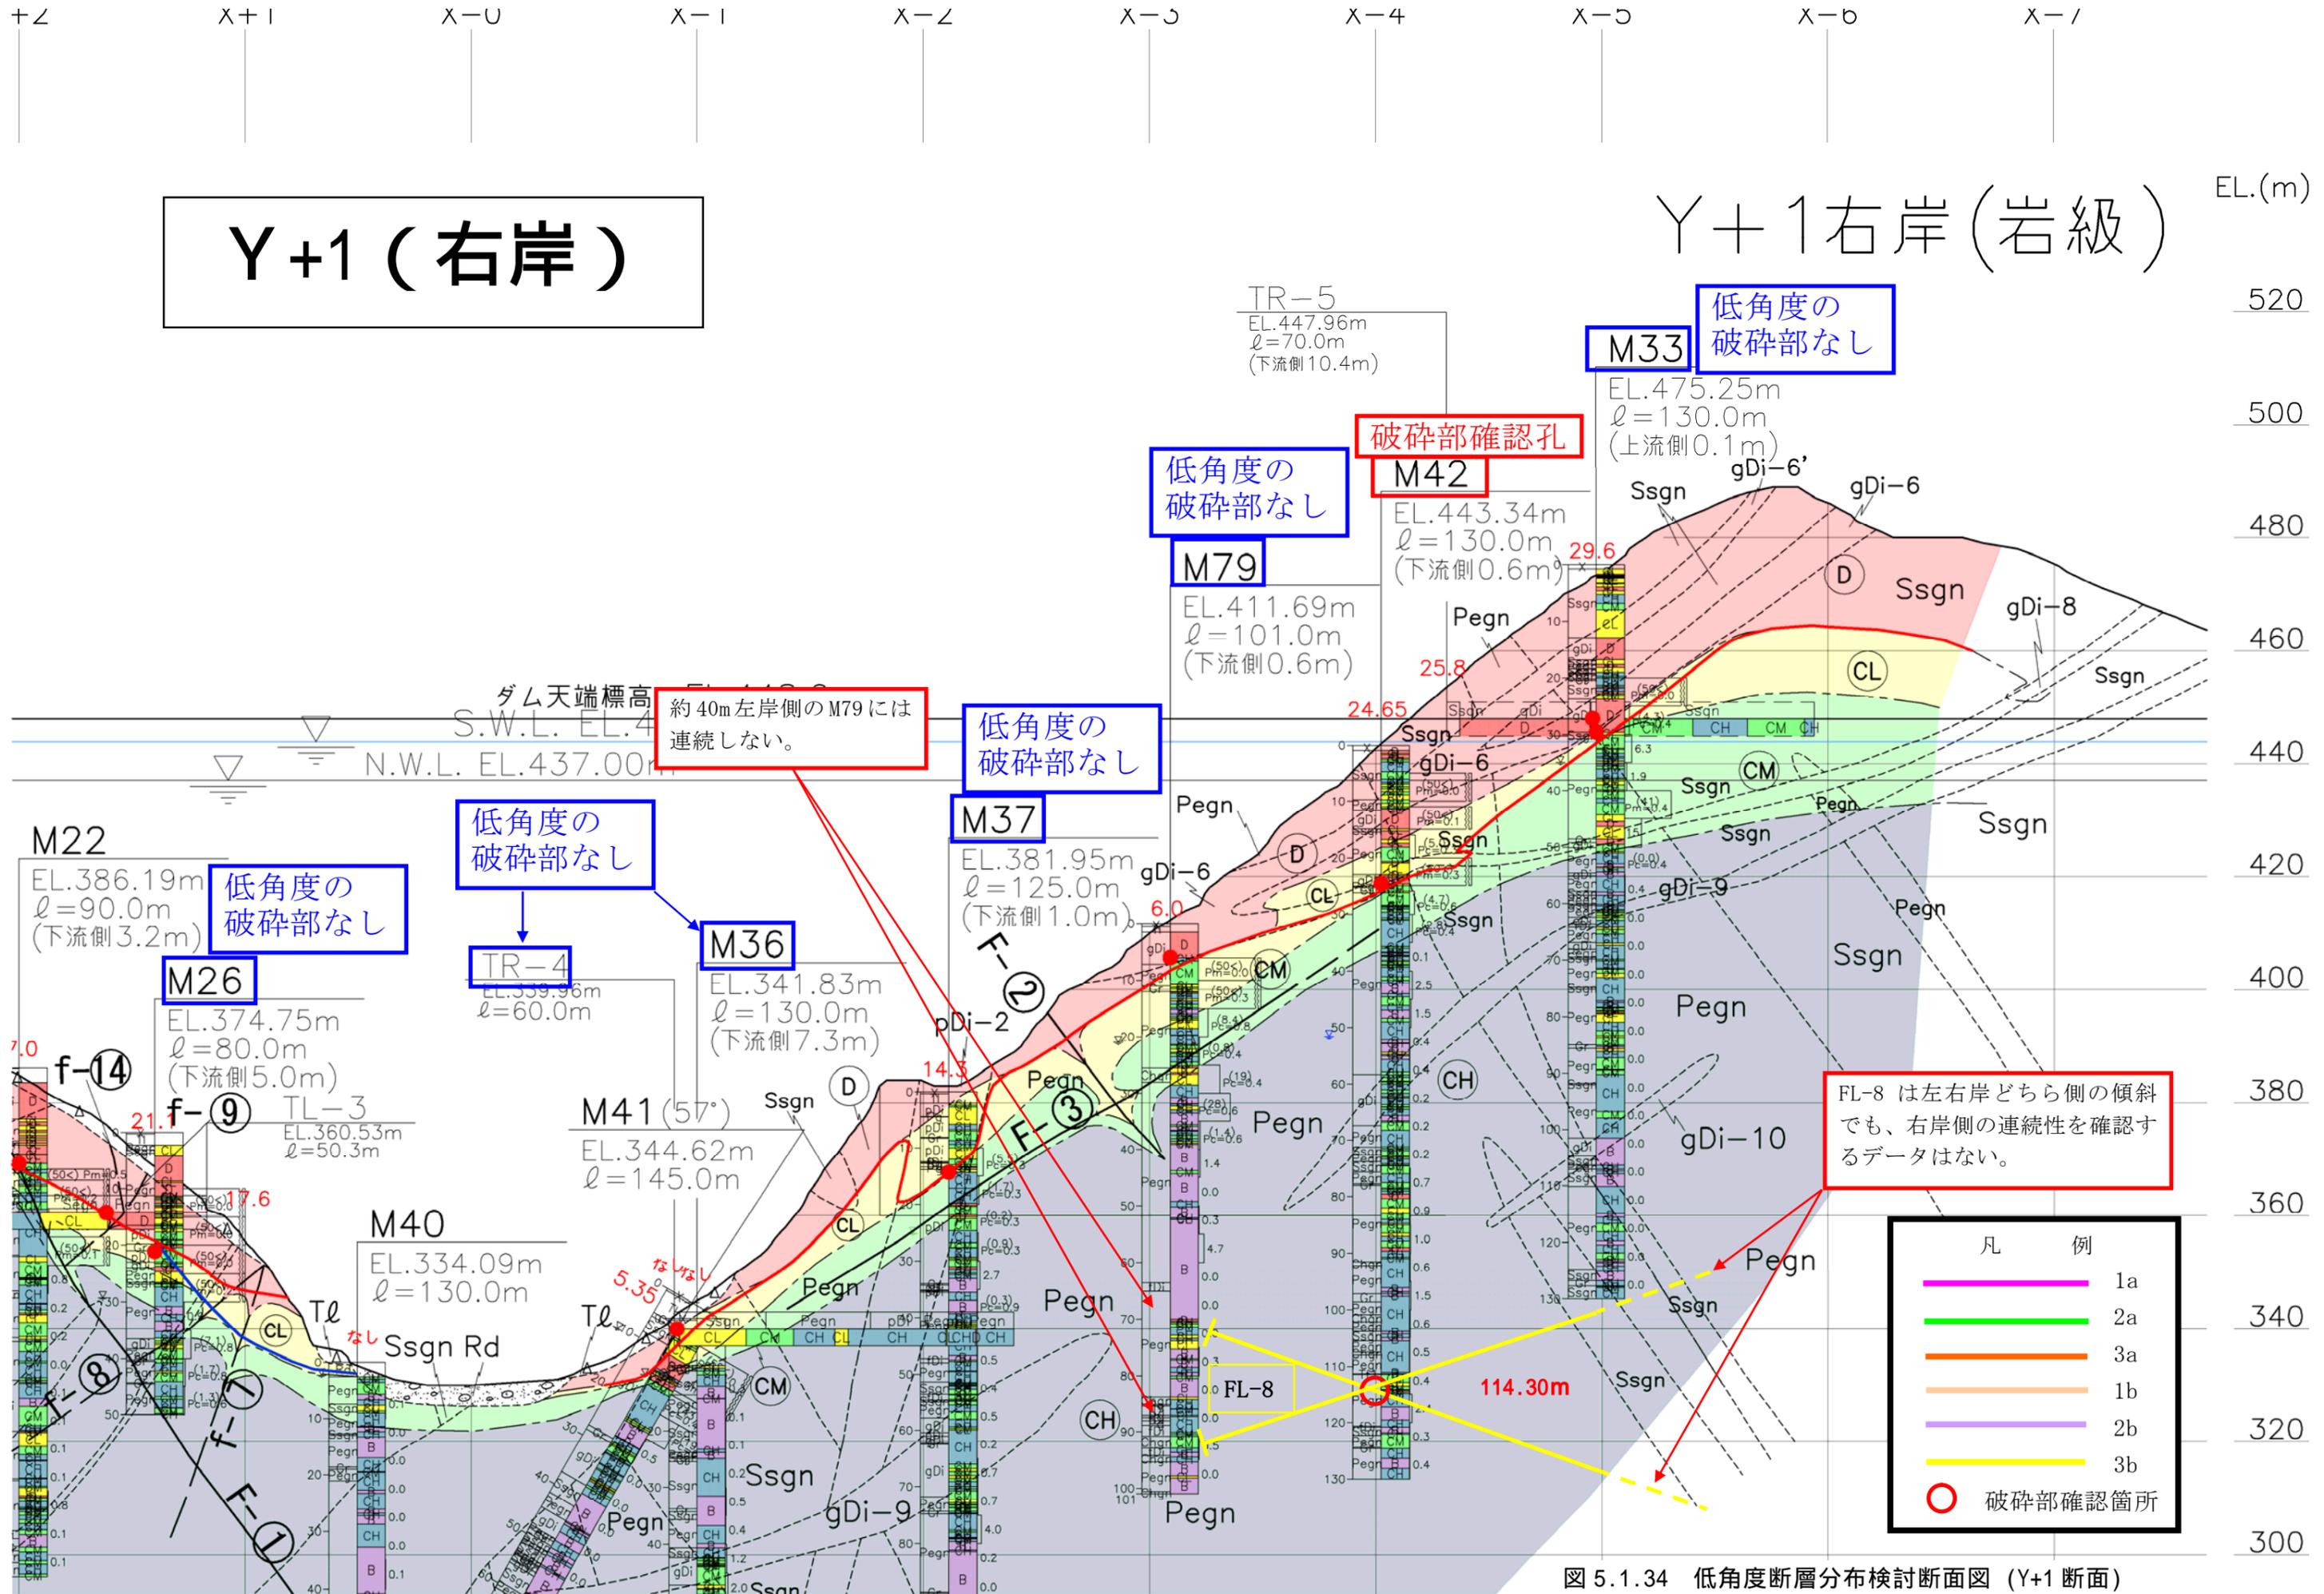
Y+1右岸(岩級)

約40m左岸側のM79には連続しない。

FL-8 は左右岸どちら側の傾斜でも、右岸側の連続性を確認するデータはない。

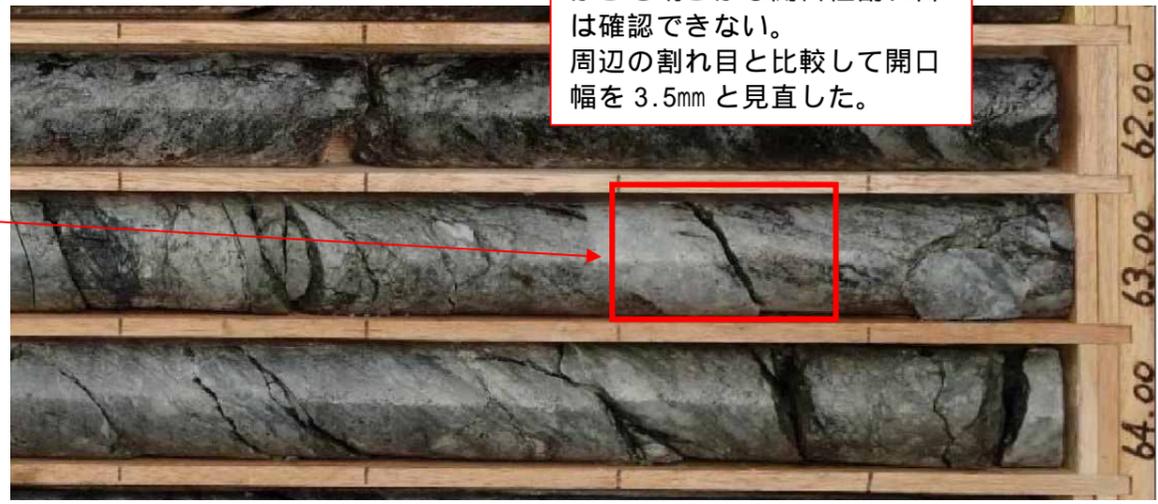
図 5.2.1 割れ目開口量の見直し例 (地山深部)

ボアホール画像において充填物が挟在している。コア状況からも明らかな開口性割れ目は確認できない。周辺の割れ目と比較して開口幅を 3.5mm と見直した。

M83 孔 : 55.0 ~ 70.0m

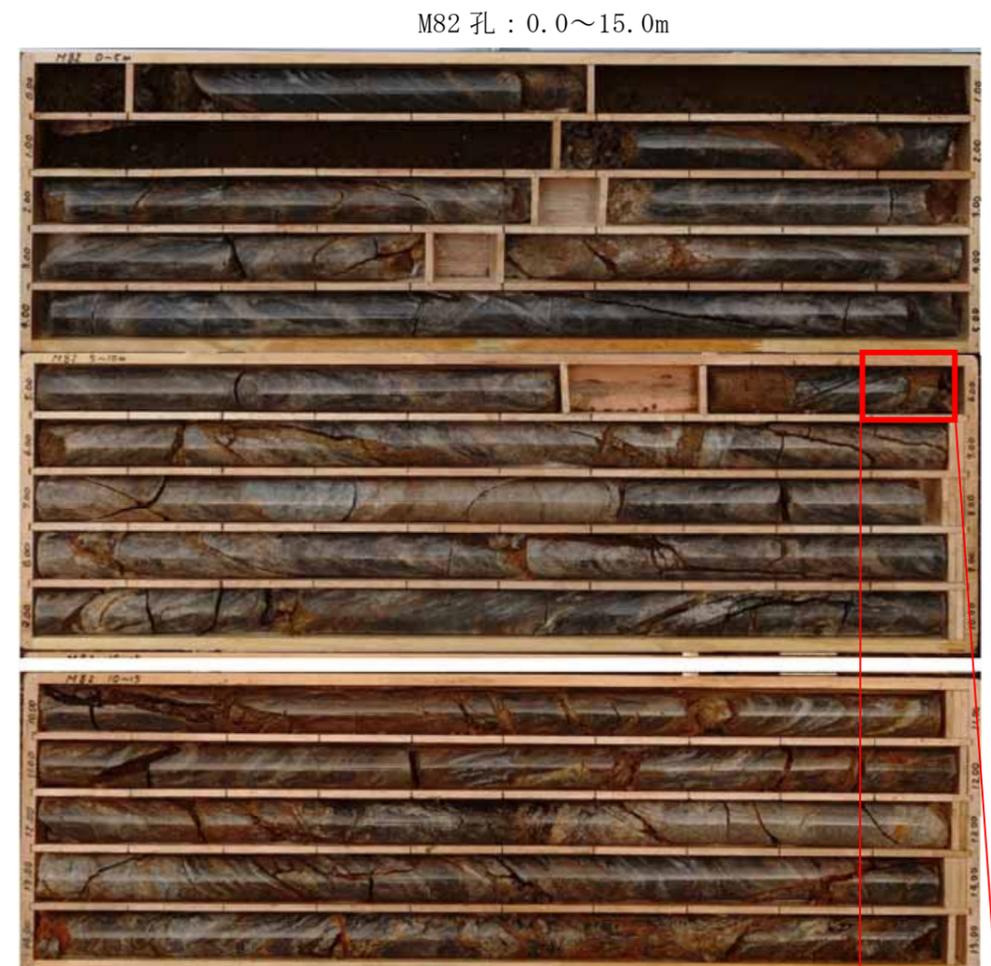
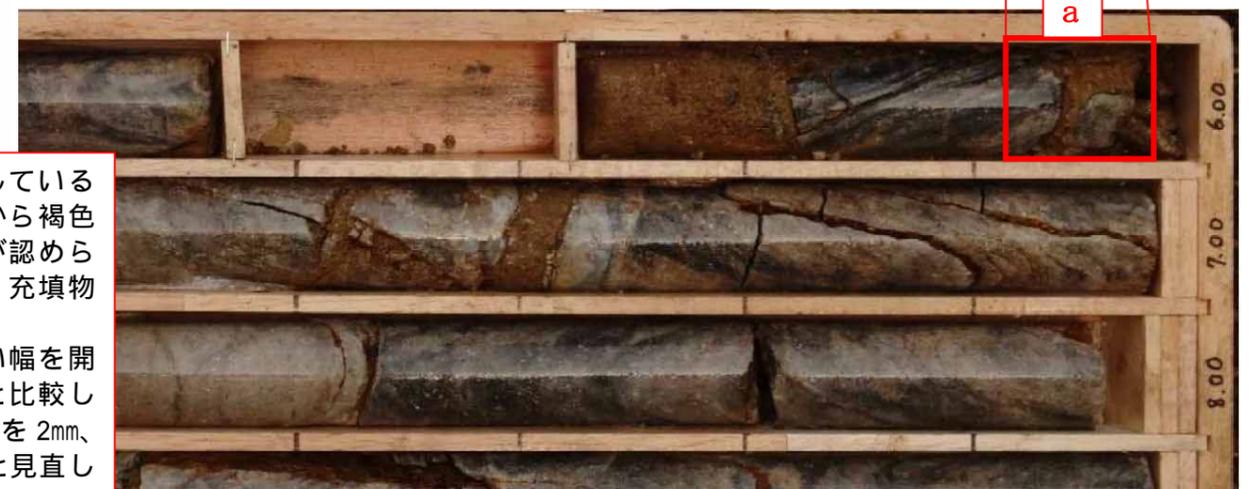
図 5.2.2 割れ目開口量の見直し例（地山浅部）

数十 mm の開口量としているが、ポアホール画像から褐色化していない充填物が認められる（コア状況では、充填物が褐色を呈する）。充填物が認められない幅を開口とし、周辺割れ目と比較した上で、上盤の開口量を 2mm、下盤の開口量を 4mm と見直した。

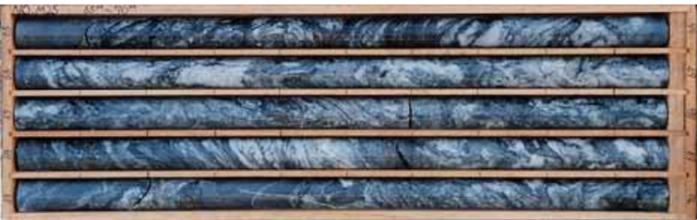
<p>M25 65~70m 泥質片麻岩</p>

CM	<p>岩自体は堅硬であるが、岩は全般的に風化の影響を受けていることが多く、酸化による茶褐色化や弱い変質が進行している。 一割れ目間隔は 5~15cm 程度が主体で半棒状~片状コアを呈する。 一割れ目には、酸化による茶褐色化や変質による劣化が認められる。</p>	B, II~III, β A, III, β	<p>M21 51~55m</p>

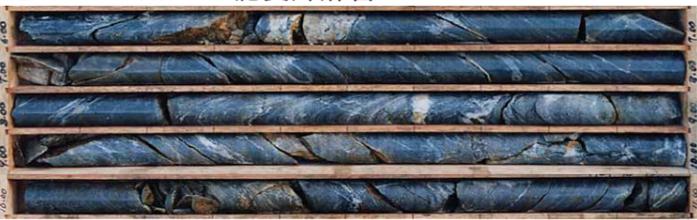
<p>M24 6~11m 泥質片麻岩</p>

CL	<p>主に岩自体がかなり風化・変質が進行し、強度が低下するものからなる。 岩自体堅硬でも割れ目が密に発達し、岩盤にゆるみが生じ、開口割れ目や流入粘土・変質粘土を伴う。 一割れ目沿いの茶褐色化が著しく流入粘土を伴うことや、変質による軟質化が進行し変質粘土を伴うこともある。 一岩自体はおおむね堅硬なものもあるが、割れ目が非常に多く、主に 5cm 以下の間隔で発達する。コアでは角礫状~細片状を呈する。 一割れ目は全体に開口気味で岩盤としての一体性に乏しい。</p>	B, III, γ A, IV, β C, III~IV, γ	<p>M21 25~30m</p>

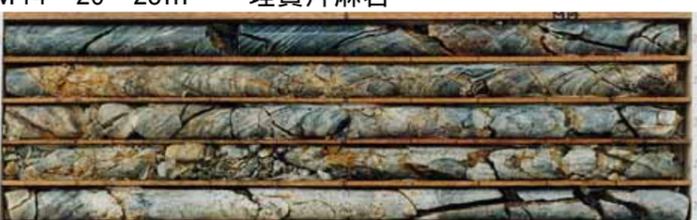
<p>M14 20~25m 珪質片麻岩</p>

D	<p>岩が風化・変質により、岩芯まで軟質化、または破碎されている。 岩自体は堅硬であっても、著しい開口割れ目や流入粘土を伴う岩盤も含む。 [風化による花崗岩のマサ化、変質(変質区分4)による劣化、粘土化、断層粘土]</p>	C, V, γ D, IV, γ D, V, δ E, VII, δ	<p>M19 24~29m</p>

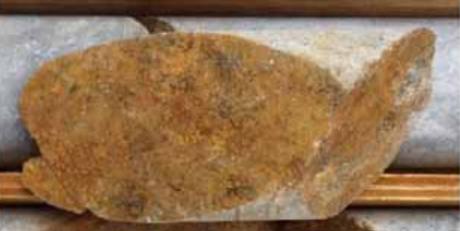
γ	褐色	割れ目面全体が褐色化（酸化）する。また、割れ目周辺の岩片も弱く褐色化（酸化）する。
