平成9年度

設楽ダムサイトボーリング調査

報告書

建設省中部地方建設局  
設楽ダム調査事務所

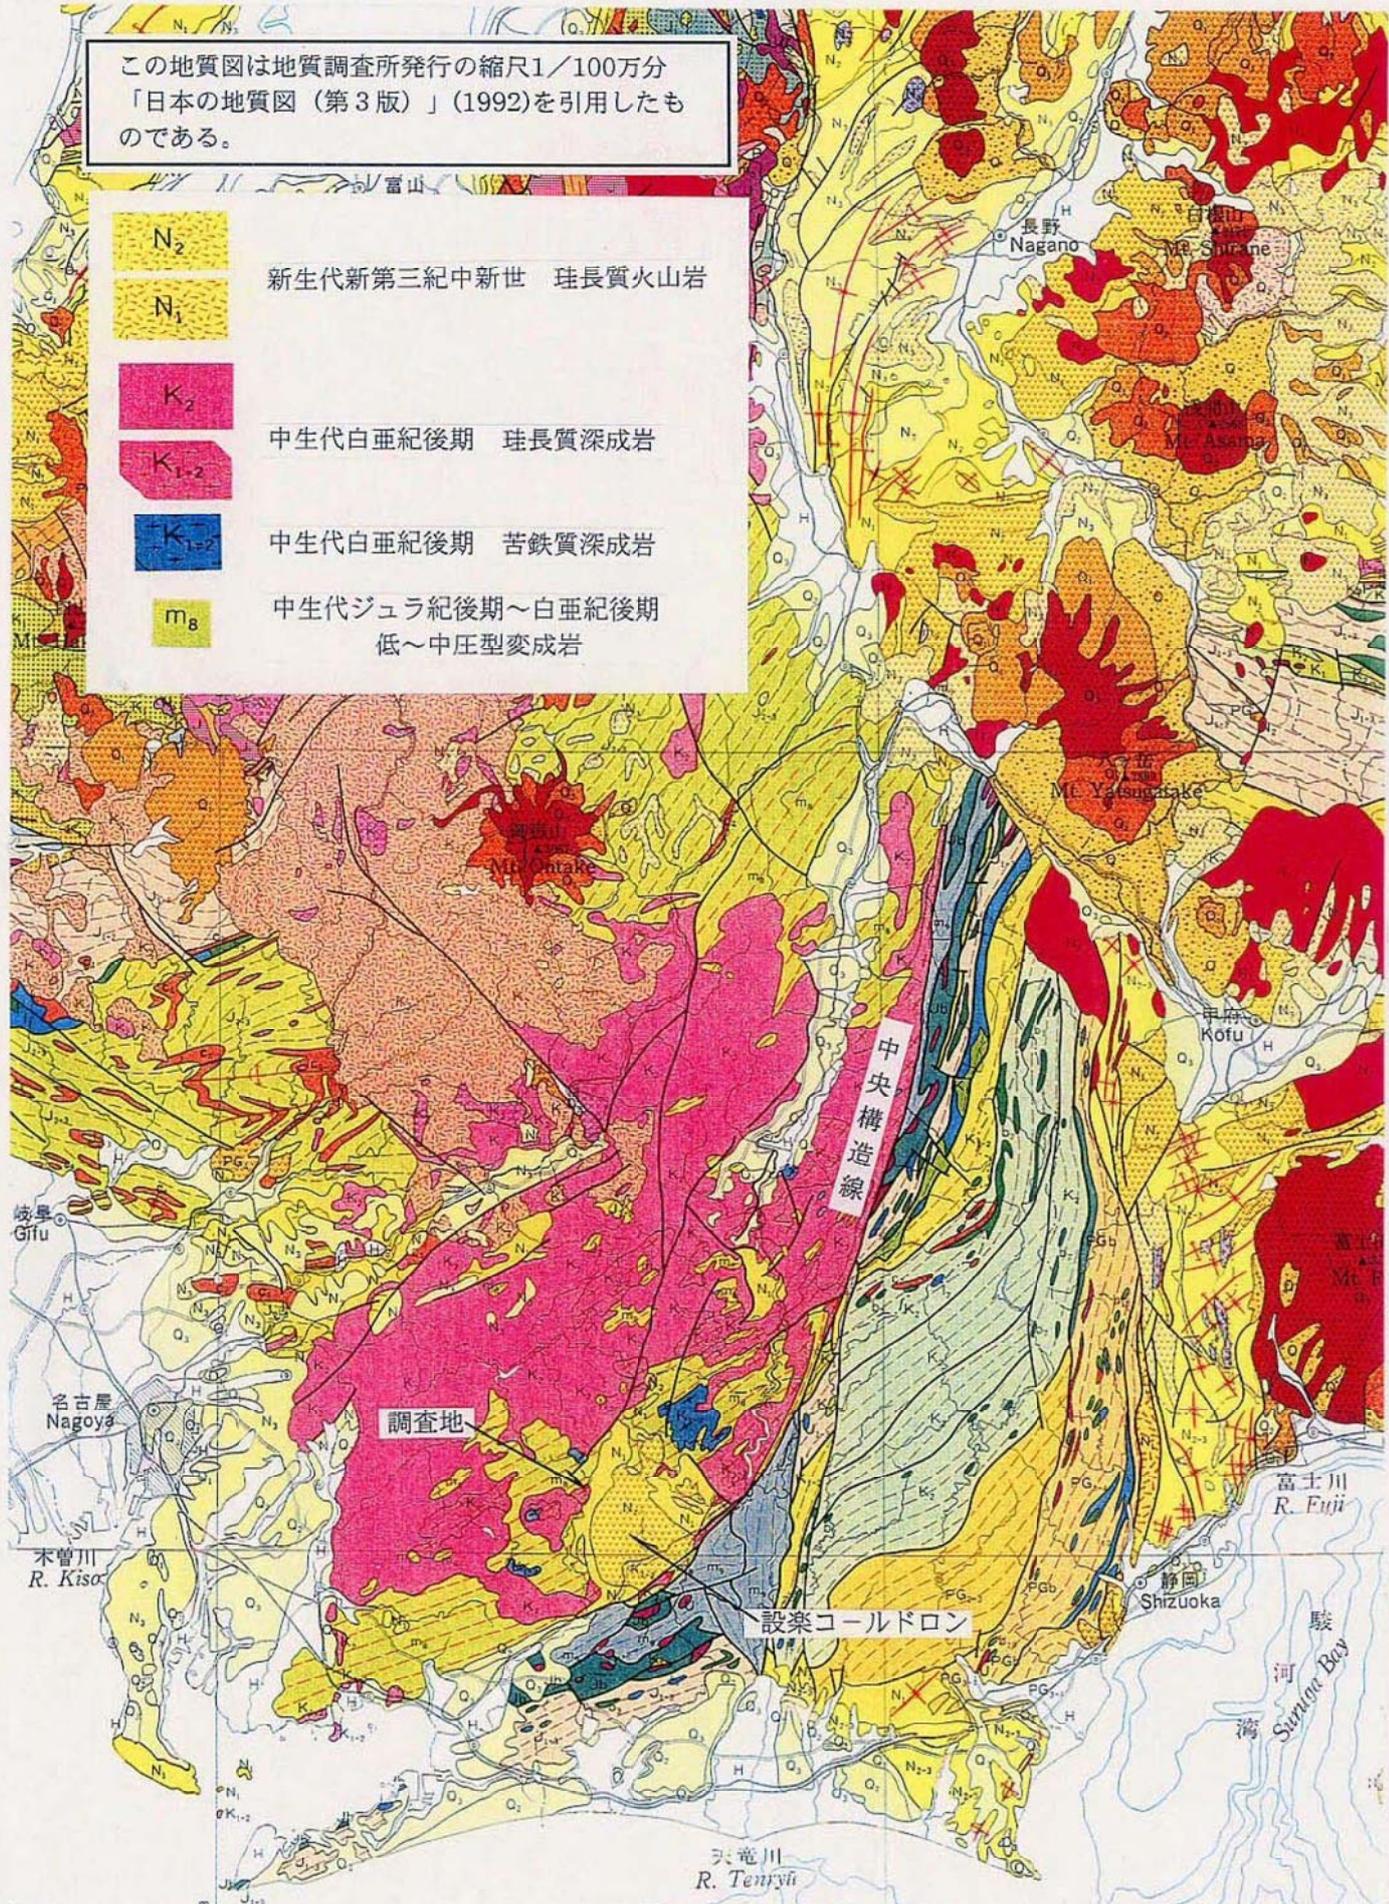
図2-2-1 調査地周辺地域の地質

この地質図は地質調査所発行の縮尺1/100万分  
「日本の地質図(第3版)」(1992)を引用したも  
のである。

調査地周辺の地質は、領家帯を構成する領家変成岩類とこれを貫く酸性（珪長質）深成岩体を基盤とする。また、豊川左岸にはこれらの基盤岩類を覆って新第三紀中新世に堆積した設楽層群（一部、貫入）が分布している（図 2-1-1）。

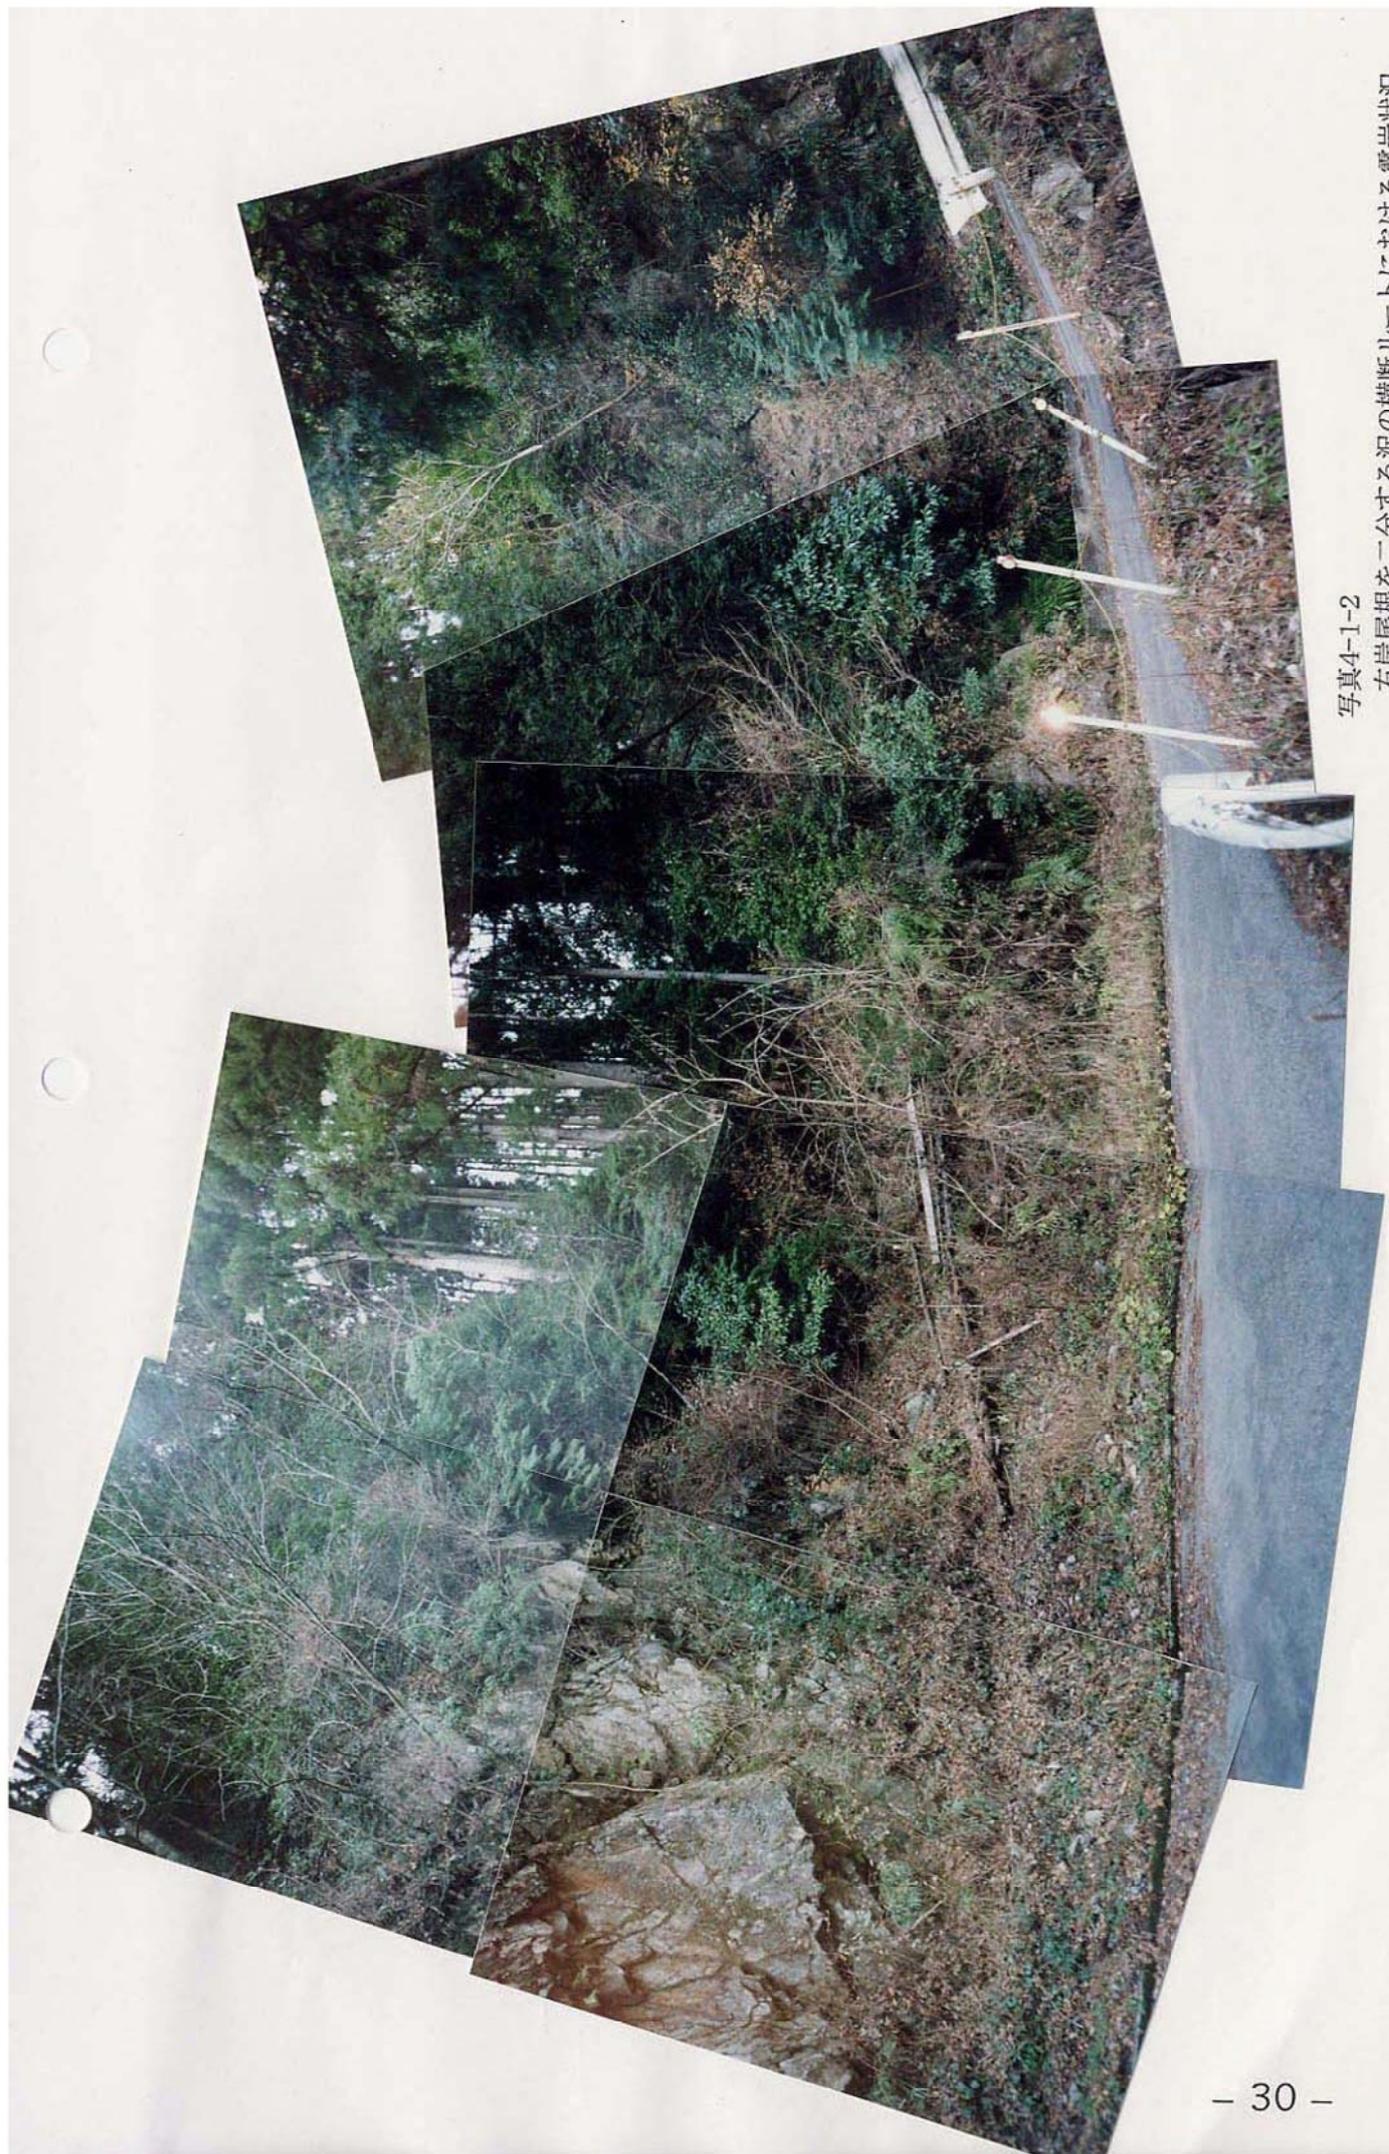
写真4-1-2

右岸尾根を二分する沢の横断ルートにおける露岩状況  
健岩が沢を横断して連続している。

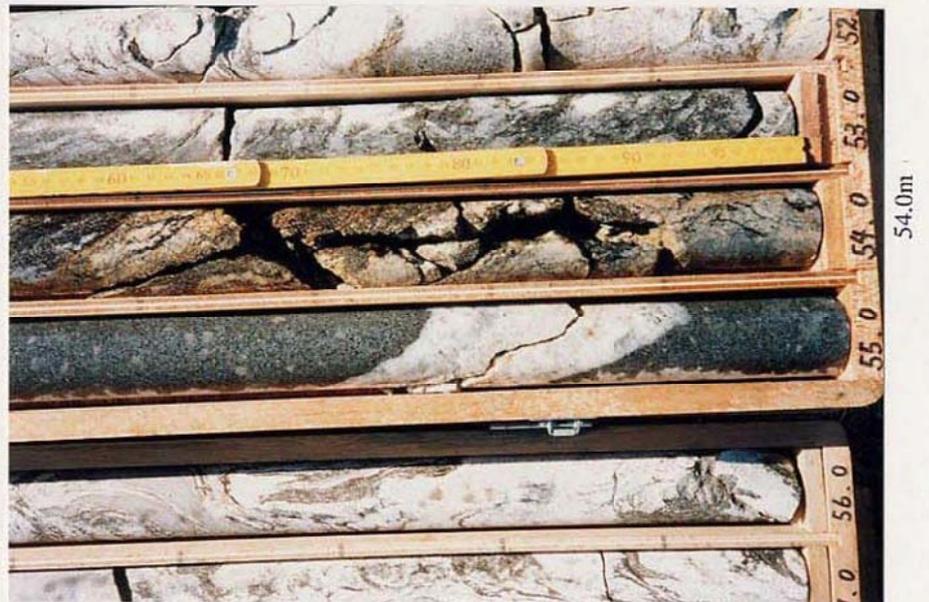
写真4-2-8

孔内水が全漏水した箇所の割れ目状況 (M15孔 : GL-53.7m付近)

しかし掘進中の削孔水は GL-45.0m 以深で再び漏水し始め、GL-53.7m で高角度割れ目に沿って削孔水が全量漏水した。なお、GL-53.7m 以深では掘進終了時まで削孔水が全量漏水した。漏水が生じた後の翌朝孔内水位は GL-57.7～58.3m で概ね安定しており、これらの水位が本孔で観測された最低水位である。

この区間では多くの試験区間で 2Lu 以下を示したが、GL-50～55m、GL-60～70m 間で 15Lu 以上の高い Lu 値が得られた。高ルジオン値を示した区間では、酸化汚染を被った高角度割れ目が分布する傾向が認められる。なお、GL-50～55m 区間では、GL-53.7m に分布する高角度割れ目が掘進中に削孔水を全量漏水させており、高ルジオン値はこの高角度割れ目に起因する可能性が高い。

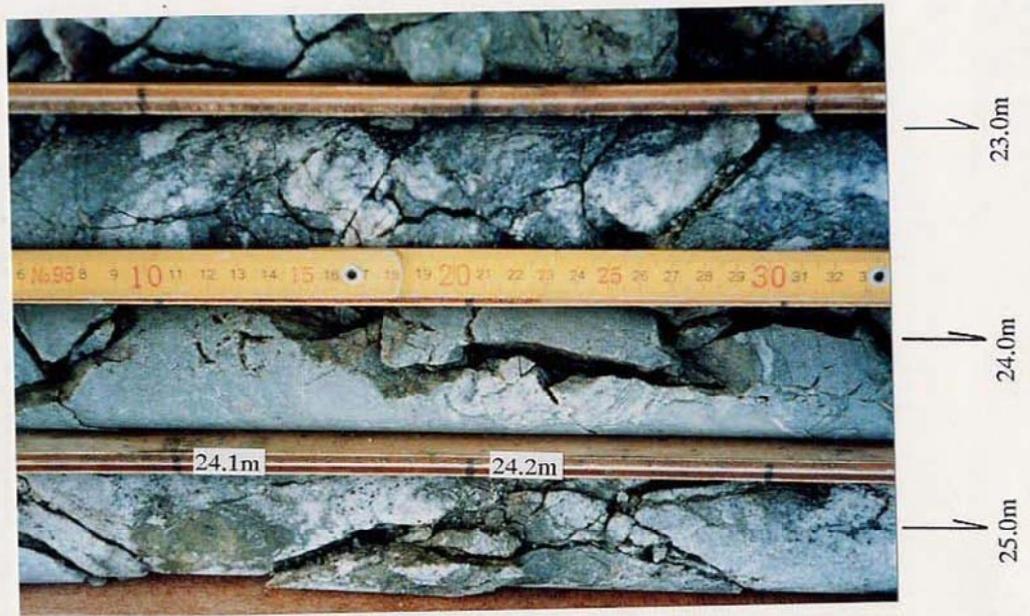
写真4-2-12

コア表面に見られる虫喰い状の空隙（M16孔：GL-23.1m付近）  
空隙内は褐色酸化汚染を被っていることが多い。

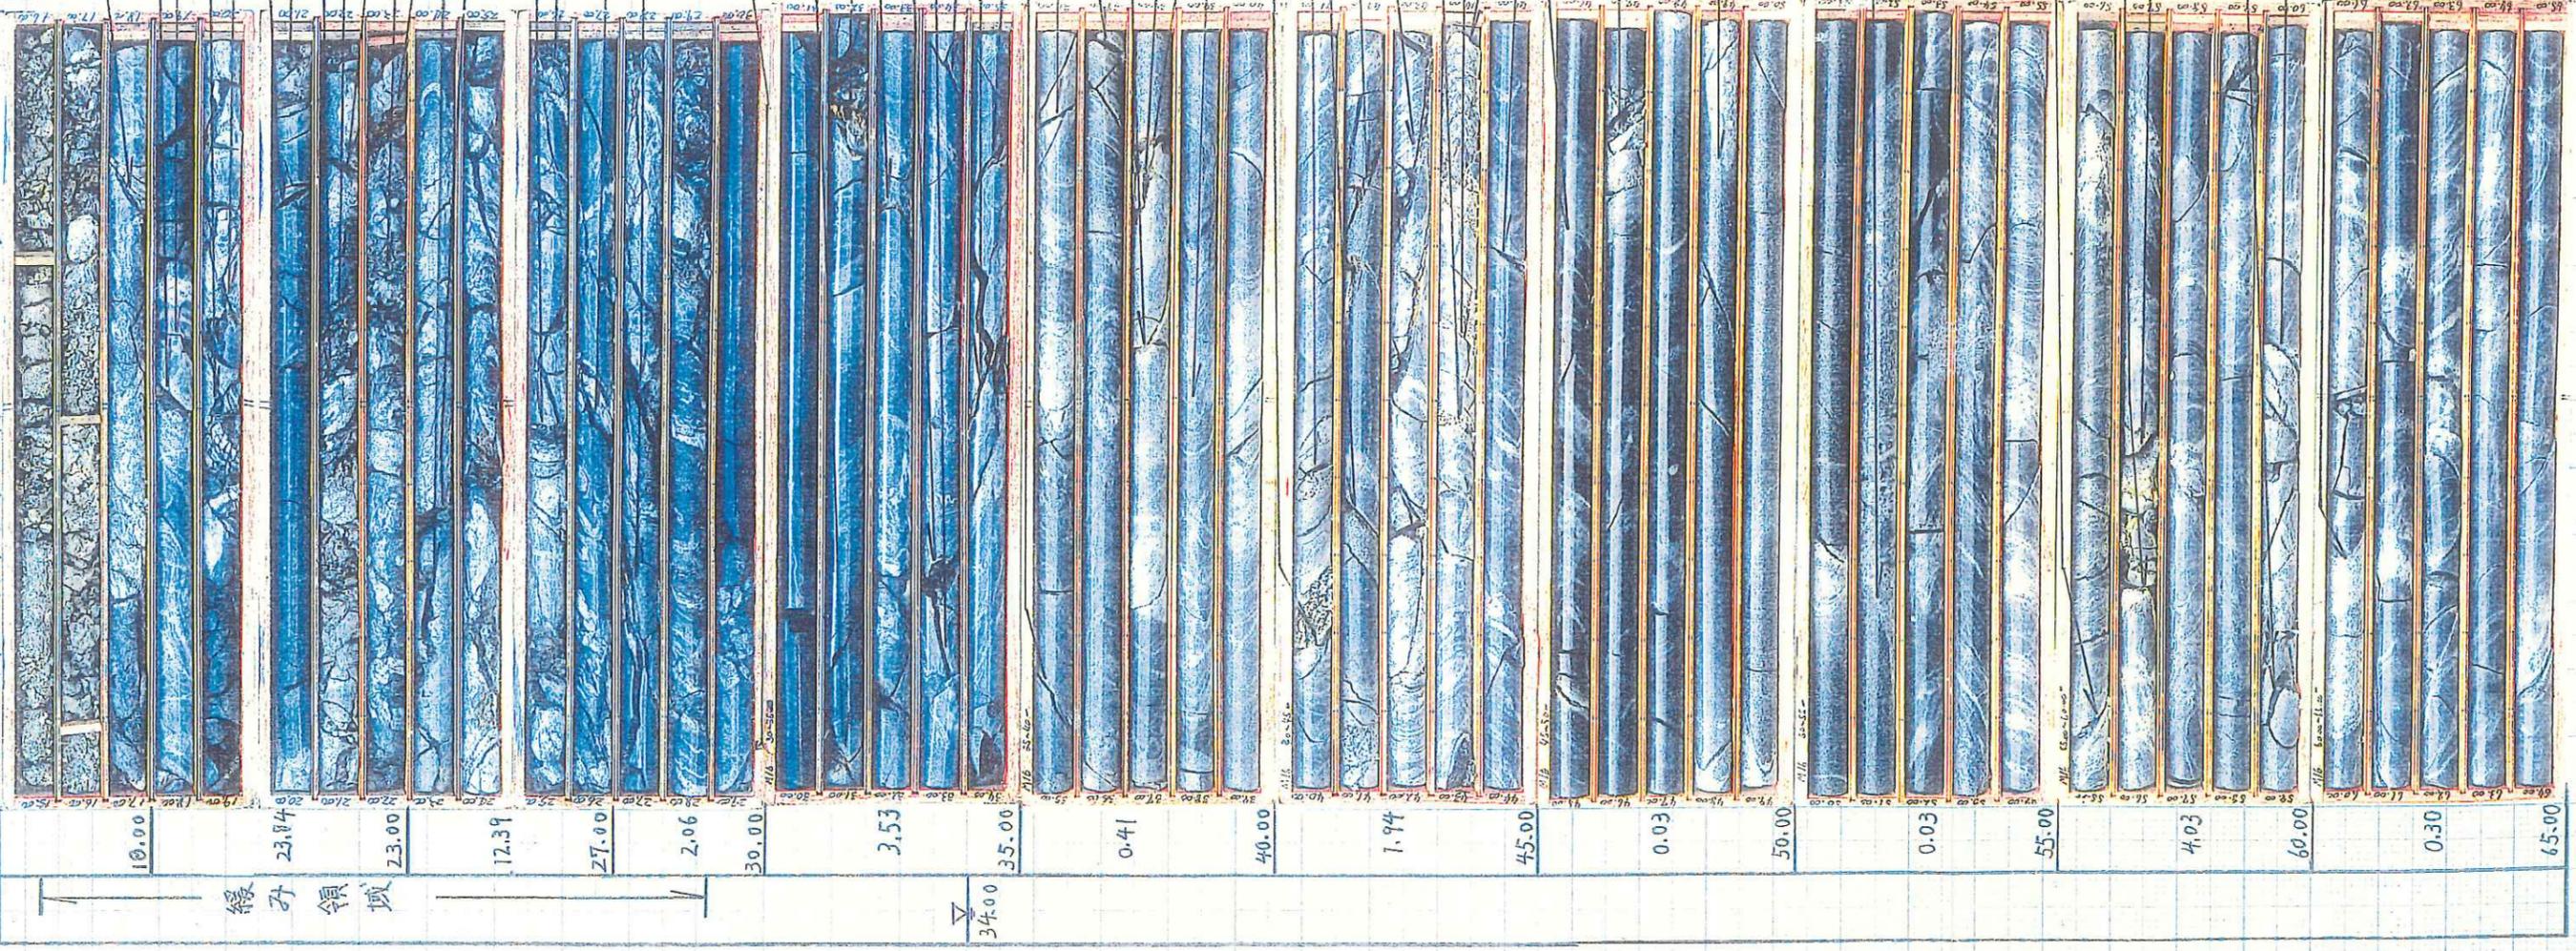
図4-6-7

ボーリングコアとボアホールレピカメラ観察結果との対応

応させて、その走行傾斜を図 4-6-7 に示す。本孔では、深度 17m 以深の岩盤緩み部および健岩部で計測ができた。不連続面はトータルで 370 本検出され、その分布方向は多方向に亘るが、N68E,51N 方向周辺（右岸斜面に平行した差し目）と N17W,36W 方向周辺に最も多く集中し M15 孔よりやや分散傾向にある（図 4-6-8）。このうち「ヘアークラック」の方向性により顕著にこの傾向が現れ、割れ目頻度の卓越方向が 4 方向に分散する（図 4-6-9）。片麻状構造に沿う白色鉱物脈（アプライト脈）の方向は M15 孔と異なり N14W35SW と右岸斜面に流れ目方向が卓越する（図 4-6-10）。一方、幅 1mm 以上の「開口亀裂」はデータ数が 5 本と少なく方向も散逸的である（図 4-6-11）。

ルジオンテストとの関係でみると、24 ルジオンをしめす深度 18m～23m 区間では、コアで見る限り中～低角の多方向の割れ目が集中する。12 ルジオンを示す深度 23m～27m 区間では、ボーリングコアで比較的割れ目が明瞭なのに対し、孔壁にはさほど明瞭な割れ目が検出されない。一方、深度 40m～45m 区間のように 2 本の「開口亀裂」が検出されながらも、ルジオン値が 2 未満と小さい場合も見られる。
