平成29年度
設楽ダム地質解析業務
関係機関協議資料作成

平成30年3月
日本工営株式会社

国土技術政策総合研究所・土木研究所 打合せ資料

ダムサイト左岸の地質概要

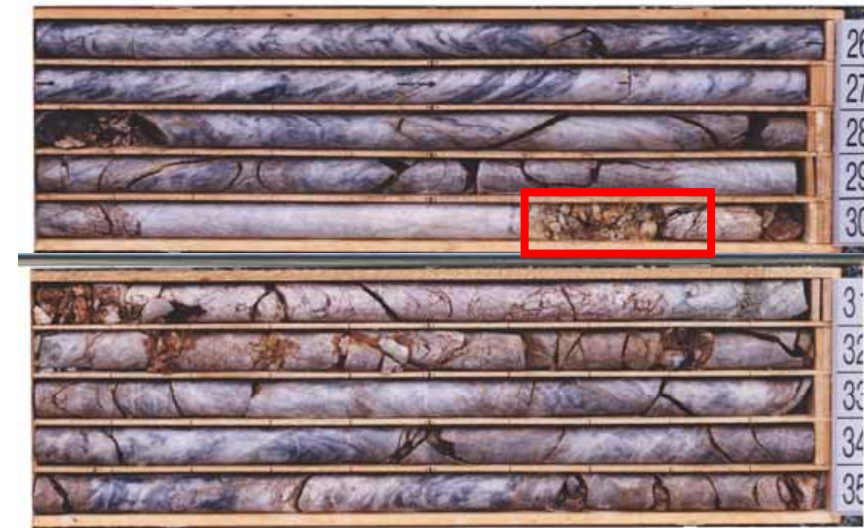
写真-2.4.1 FL-7 のコア状況

FL-7 は、Y-0 断面左岸低位標高部の M39 孔 (深度: 29.60m) で確認されている低角度断層である。

- 1) 走向傾斜 : N64° E22° N (ボアホールデータ)
- 2) 性状 :
上・下端ともにシャープな割れ目からなり、その間が破碎 (角礫状を呈する) している。
上部の岩盤は CH 級を呈する。
- 3) 断層の変位 : ボーリング孔のみで確認されており、変位の有無は不明。
- 4) 連続性 : M39 孔のみで確認されており、周辺の隣接孔では確認されていない。

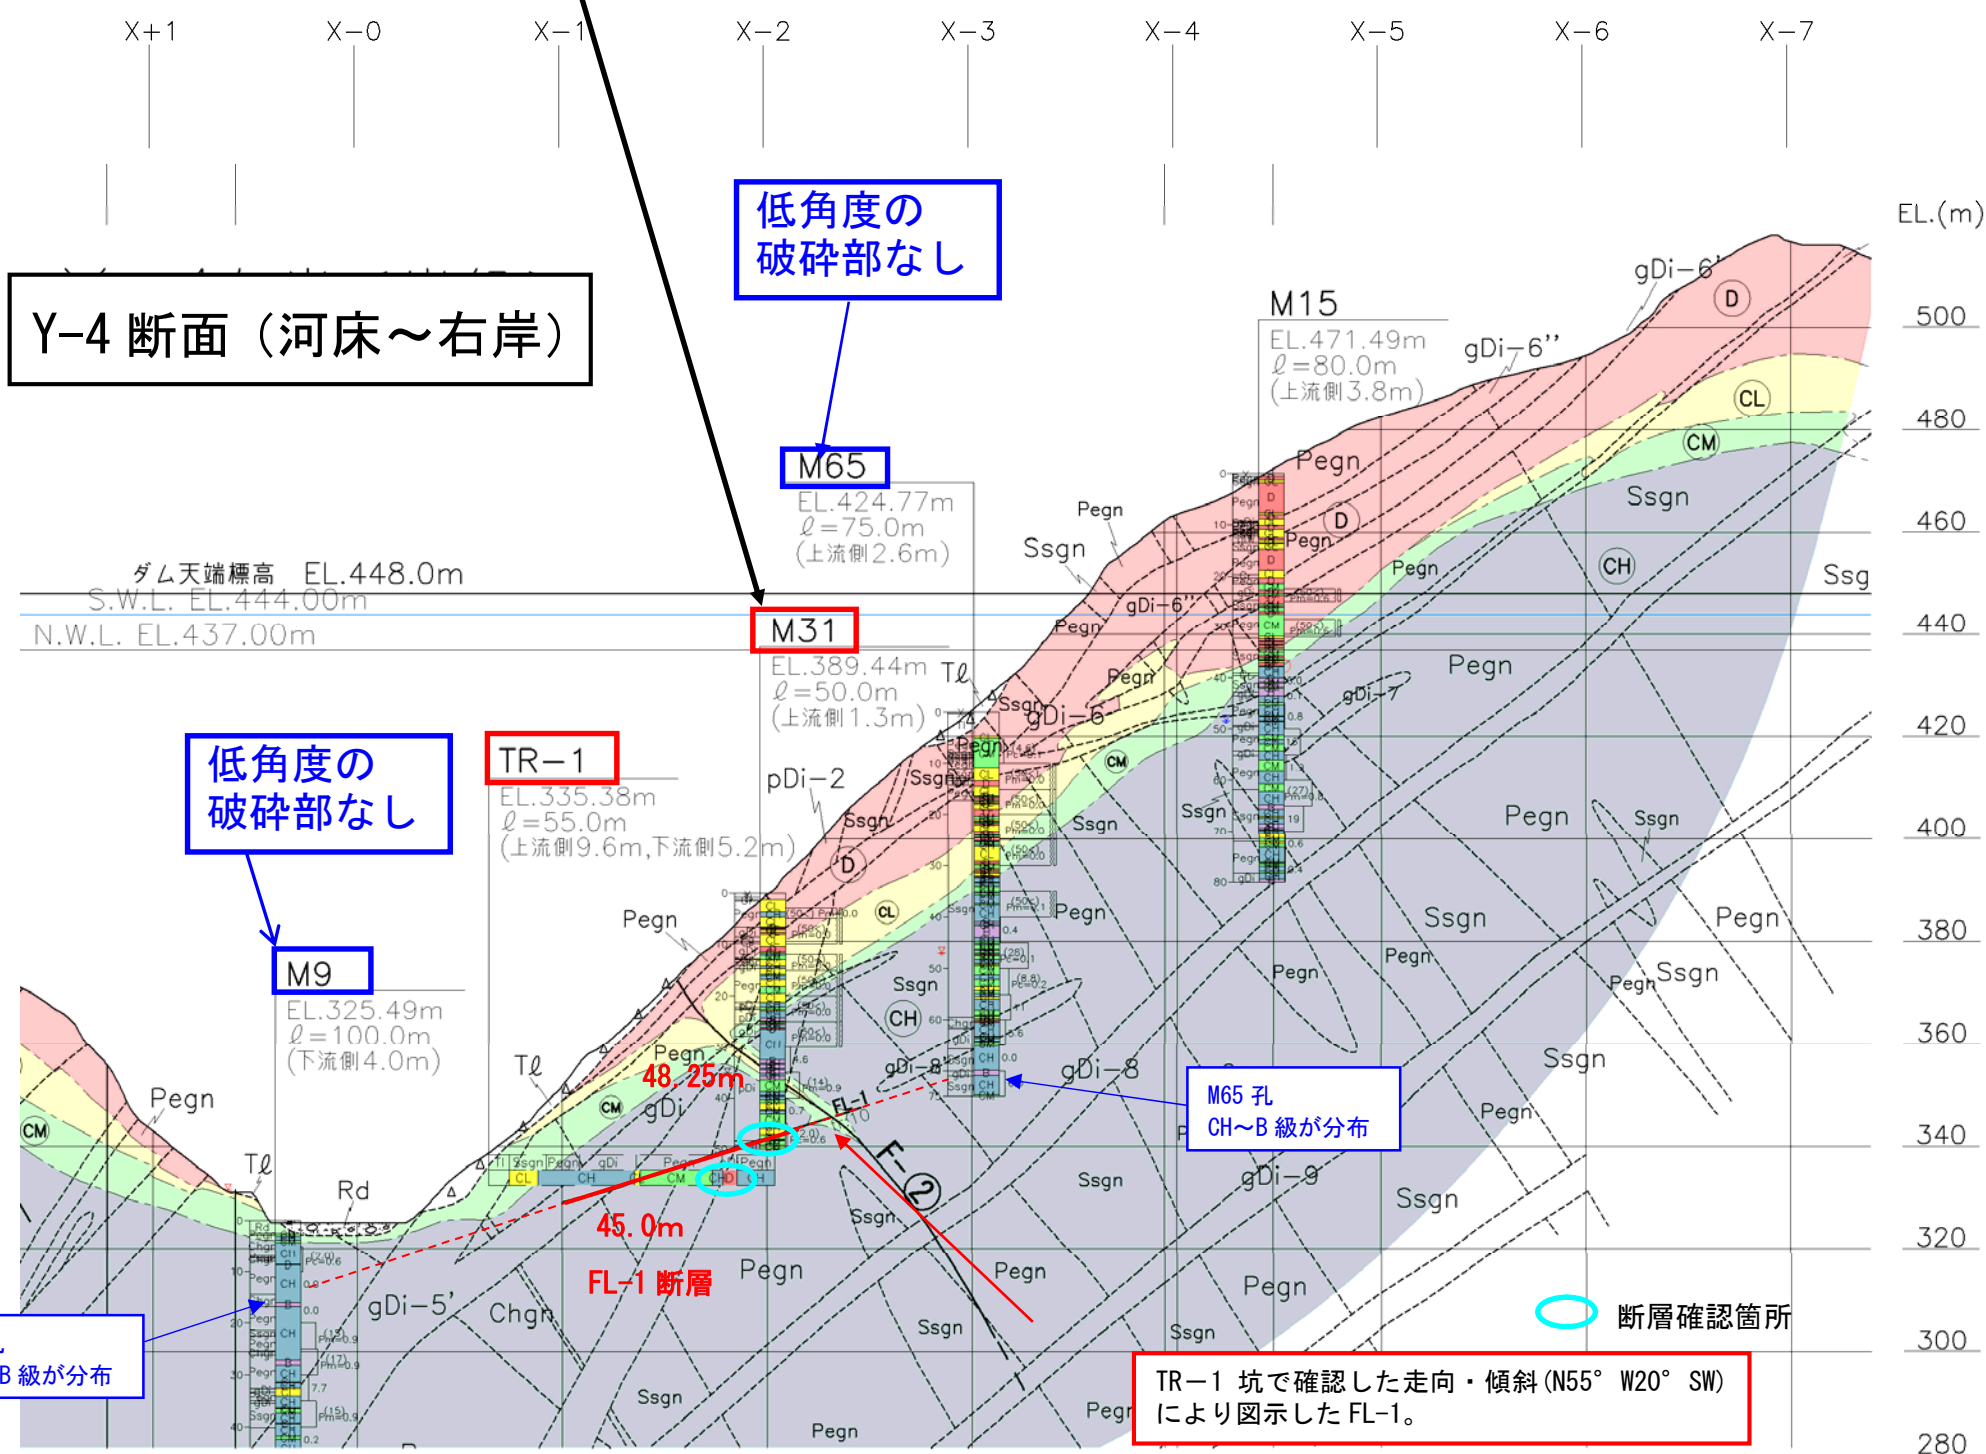
図-2.4.12 Y-4 断面の FL-1 断層の連続性

○ 通過推定箇所近傍に FL-1 断層に相当する破碎部が確認されない孔

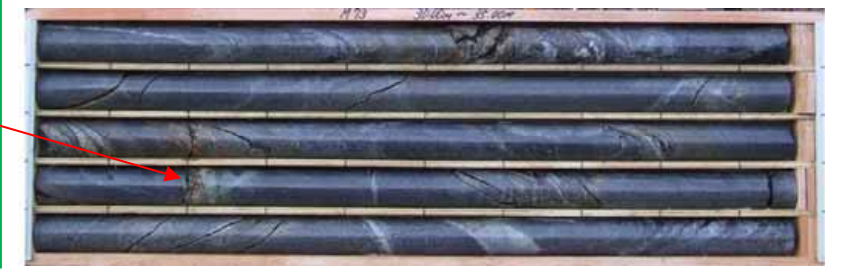
図 - 5.1.19 TL-6 坑付近のボーリング孔の簡略柱状図と累積開口量 (M73)

開口幅 31mm としているが、ボアホール画像から充填物が認められ、コア状況からも明らかに 10mm 以上の開口幅とは認められない。
周辺の開口幅の計測傾向に留意し、コア写真で充填物の確認できない幅から 5mm と見直した。

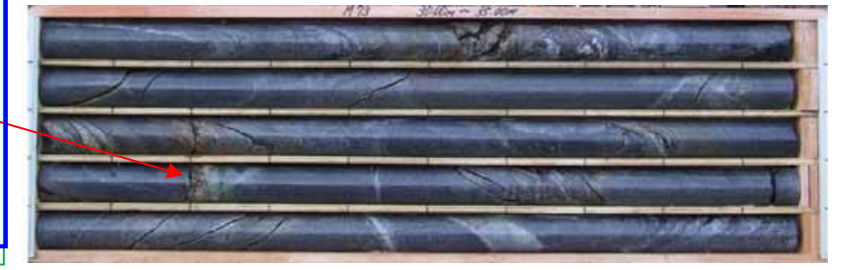
図 - 5.3.2 「累積開口量 10mm/m 以上下限深度」を見直した例 (M73 孔)

開口幅 31mm 程度としているが、ボアホール画像から充填物が認められ、コア状況からも明らかに 10mm 以上の開口幅とは認められない。
周辺の開口幅の計測傾向に留意し、コア写真で充填物の確認できない幅から 5mm と見直した。

見直し後も周辺の開口幅の
累計は 10mm/m 以上となる
