【参考資料】現地踏査による写真データ

（1）ダムサイト右岸 M79 ボーリング付近

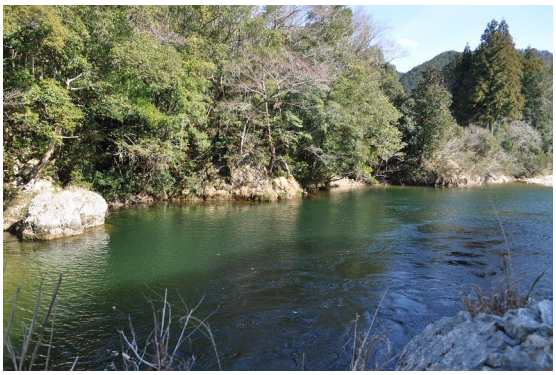
P11　斜面上部は溝状にくびれている
