国土交通省中部地方整備局設楽ダム工事事務所のウェブサイトに掲載された以下の二つの平成27年4月20日付“回答”文書に対する反論

1「設楽ダム建設予定地周辺の地質地盤についての公開質問状(その2)への回答について」

2「設楽ダム建設予定地周辺の地質地盤問題についての追加の公開質問への回答について」

設楽ダムの建設中止を求める会

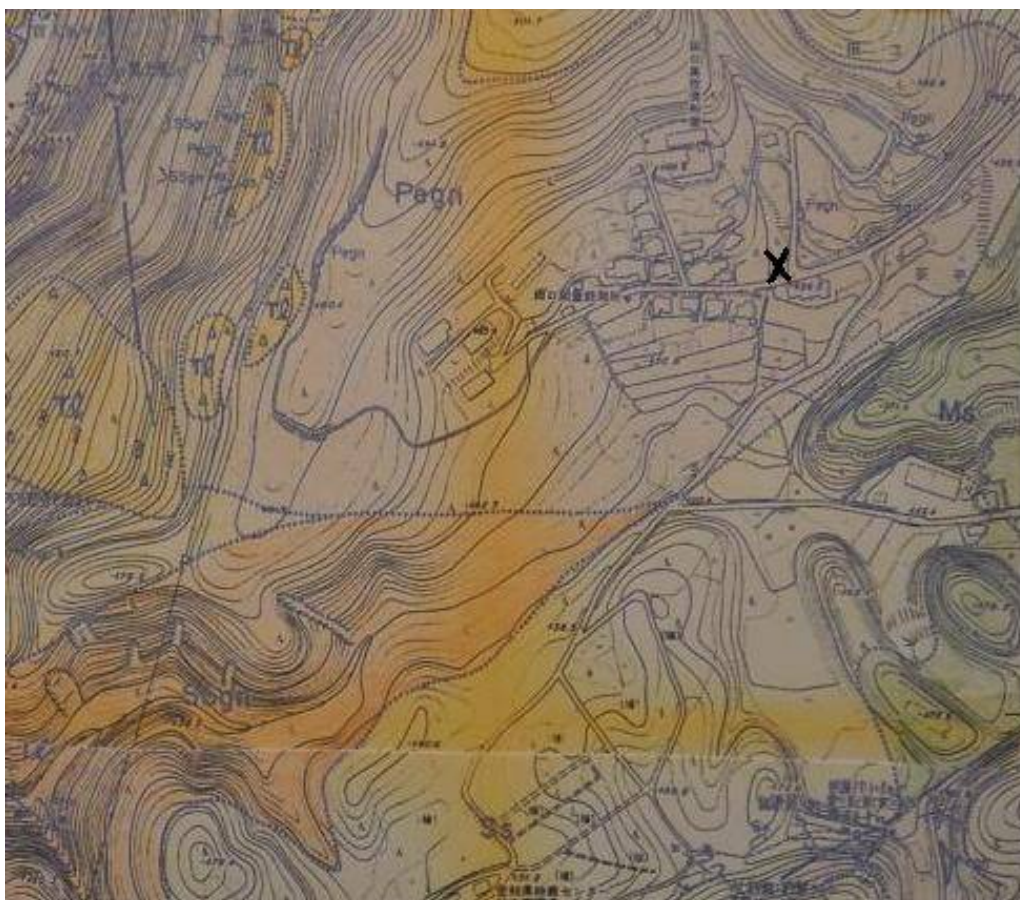
田口シウキ地区付近の拡大図(化石出土地点を加筆)

X:貝化石出土地点, Pegn: 泥質片麻岩; Ssgn: 砂質片麻岩; Ss, Ms: 第三紀層

われわれは、「平成5年度報告書」に具体的に記載されている「第三紀層基底部の礫岩とその上位の砂岩等」がダム湖満水位の下になる場合、および「上流案地点の河床付近には南北に通ると予想される断層」があり「南部まで連続している場合」について漏水が問題となる点について、詳細な調査が必要であることを問いました。また、同報告書の付図『地質平面図(C-5)』^(注1)には、田口南西部のシウキ地区の広い範囲にわたって泥質片麻岩が分布しているように描かれていますが、われわれは第三紀層であることを示す二枚貝や巻貝の化石をここから採取していることも申し添えています。

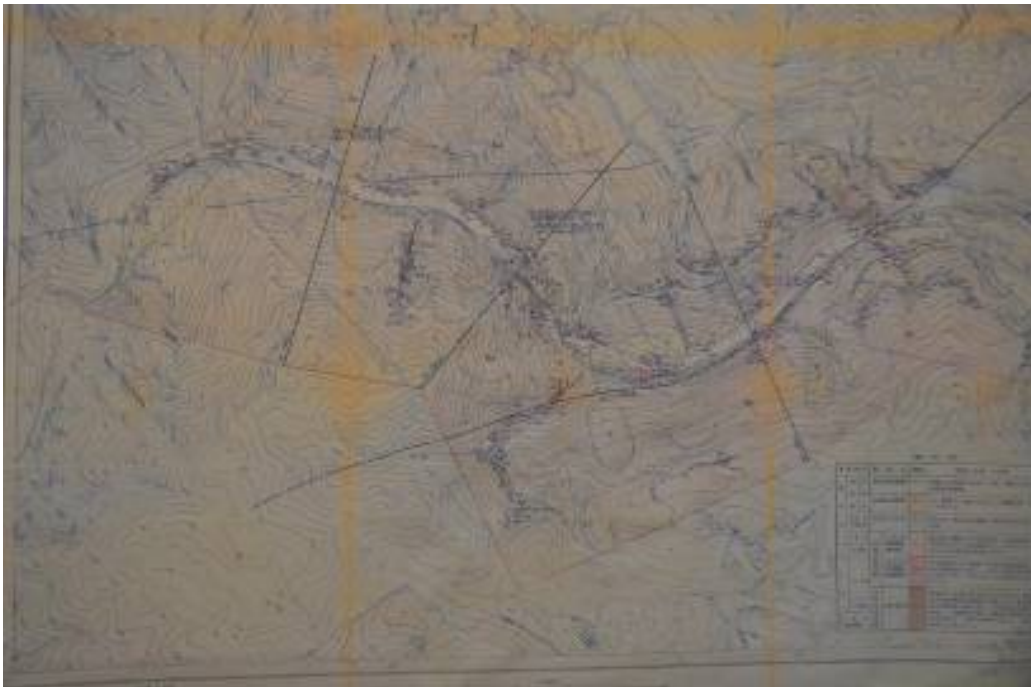
(注2)「平成4年度設楽ダムサイトボーリング調査(その2)報告書」付図「調査位置及び地質平面図」

上, 中, 下流の三案のダム軸が示されている(現計画は中流軸の100mほど上流側) 拡大図, (加筆:F-5, ゆるみゾーン, 棚田)

われわれの質問は、「平成 4 年度設楽ダムサイトボーリング調査（その 2）報告書」に「D1 のボーリングと踏査結果により、新たな破砕帯を発見し F-5 とした」と記載され、付図「調査位置及び地質平面図」^(注 2)には、断層の走向が記され、これが松戸地区のいわゆる“ゆるみゾーン”を切って凹状地形に達していることが示されていますが、この断層について、その後行方不明とされ、ないことにされている点について、中部地整の見解を問うたものです。

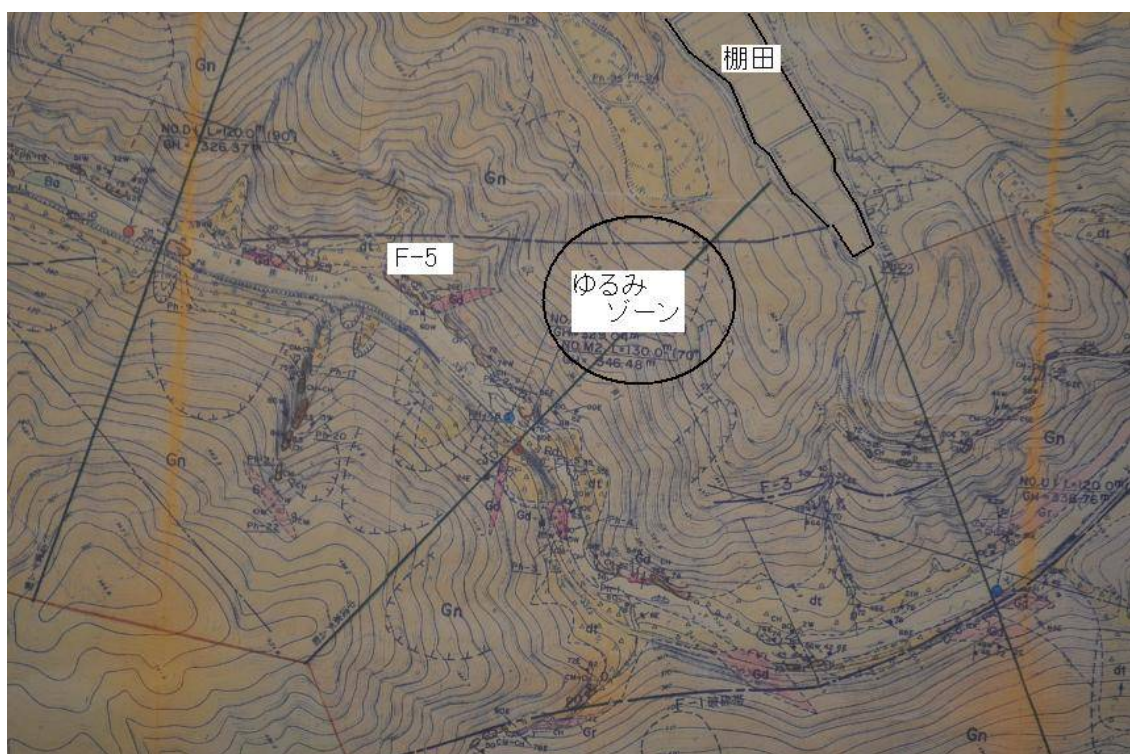
この図には、F-5の他にF-1およびF-3の2本の断層破碎帯が図示されている

平成8年度の段階では無いとされていた中流案ダムサイトを通る断層が平成14年度のボーリング調査で見つかりました(F-3)。また、1963年の電源開発(株)による調査で確認された“電源開発のF-1断層”が通っているにもかかわらず、中部地整の調査報告書には対応する断層が記載されていないなど、断層破碎帯が精査されていない点を問うたのに対して、「ダム堤体の設計に支障となるような大きさや連続性があるものは確認されていない」との“回答”で、これもわれわれの問いに答えていません。
