タイトル：平成28年度設楽ダム周辺地質調査業務  
 孔番：SS-13 孔方位：0 孔傾斜：-90  
 1.000m - 2.000m

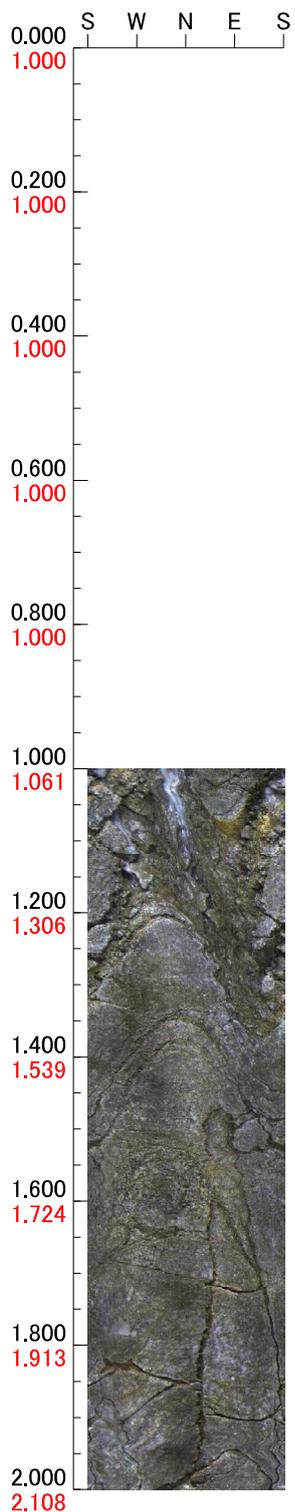
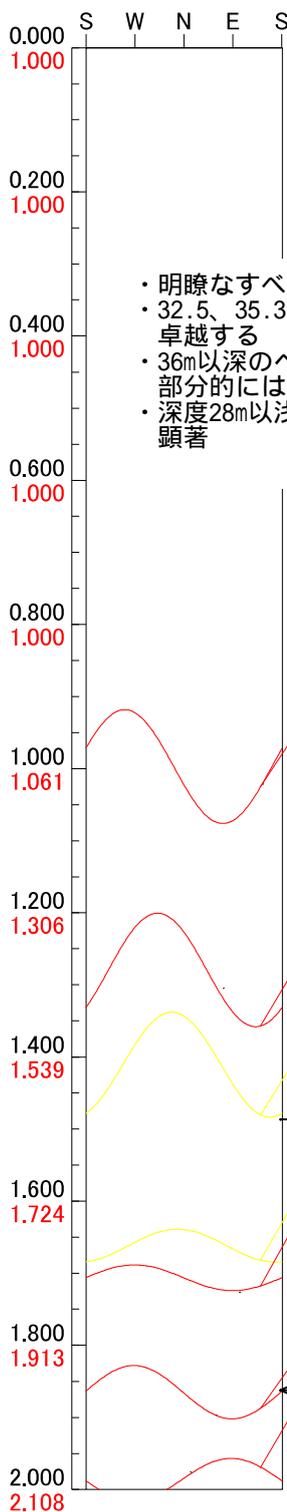
- ・明瞭なすべり面と判断されるせん断帯は分布しない
- ・32.5、35.3mにシーティング節理様の緩傾斜節理面が卓越する
- ・36m以深のペグマタイ併入に伴う変質細脈が発達し、部分的には高角割れ目に沿って褐色化がある
- ・深度28m以浅の範囲における割れ目の開口、緩みが顕著

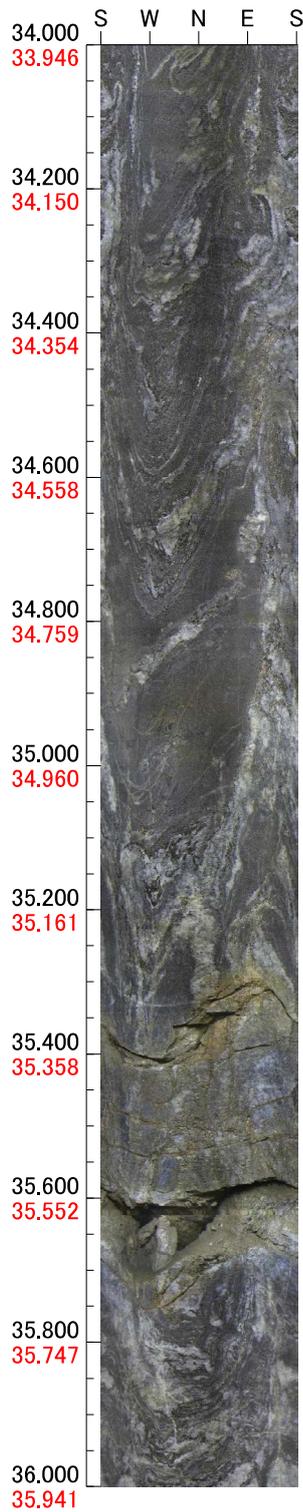
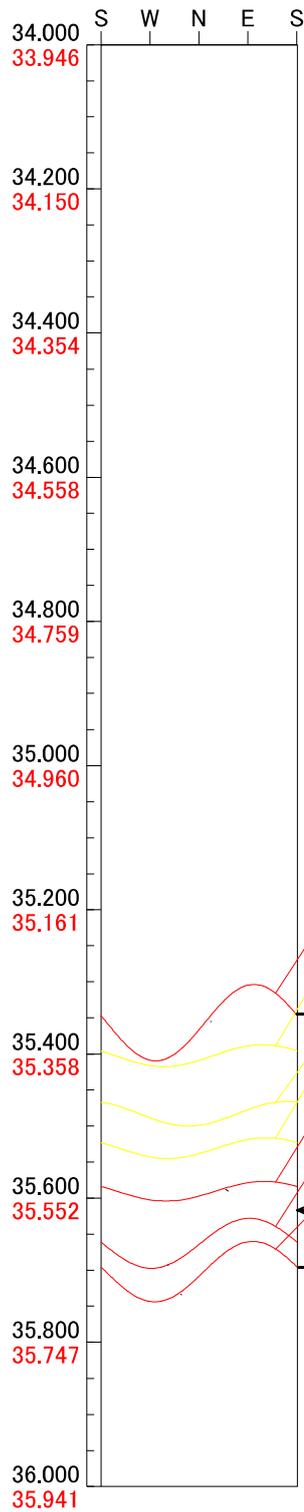
タイトル：平成28年度設楽ダム周辺地質調査業務  
 孔番：SS-13 孔方位：0 孔傾斜：-90  
 34.000m - 36.000m

全ての割れ目が褐色化し  
岩石内部も褐色化

礫状～砂状化

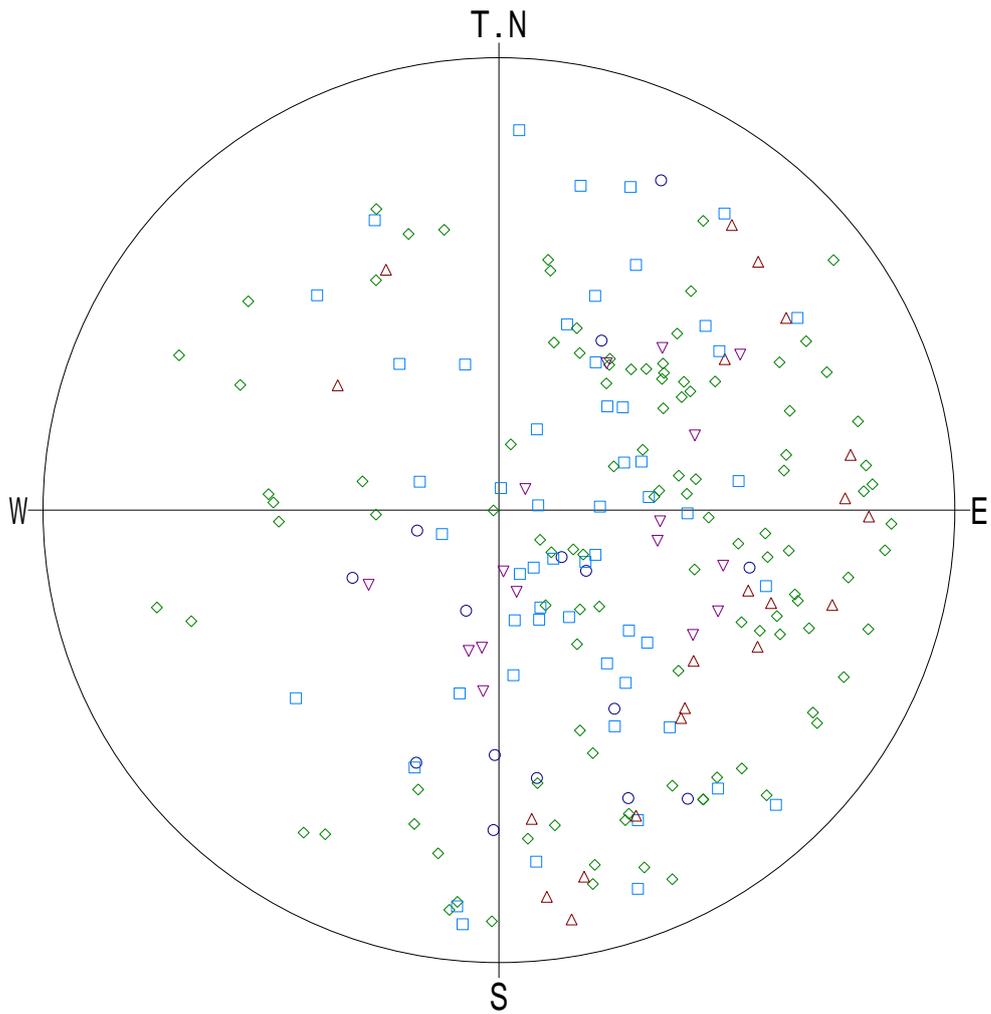
補正深度： 1.000 ~ 41.037(m)  
 開口量： 0.00 ~ 5.14(mm)  
 区分： 5 / 5  
 形状： 10 / 10  
 状態： 5 / 5  
 備考： 11 / 11

データ数： 216/216  
 投影法： シュミット 下半球(L.H)

< 凡例 >

| ○ | ： 初生構造 | 15 |
| ◇ | ： 開口亀裂 | 109 |
| □ | ： ^ア-クラック | 55 |
| △ | ： 破碎帯 | 21 |
| ▽ | ： 鉱物脈 | 16 |

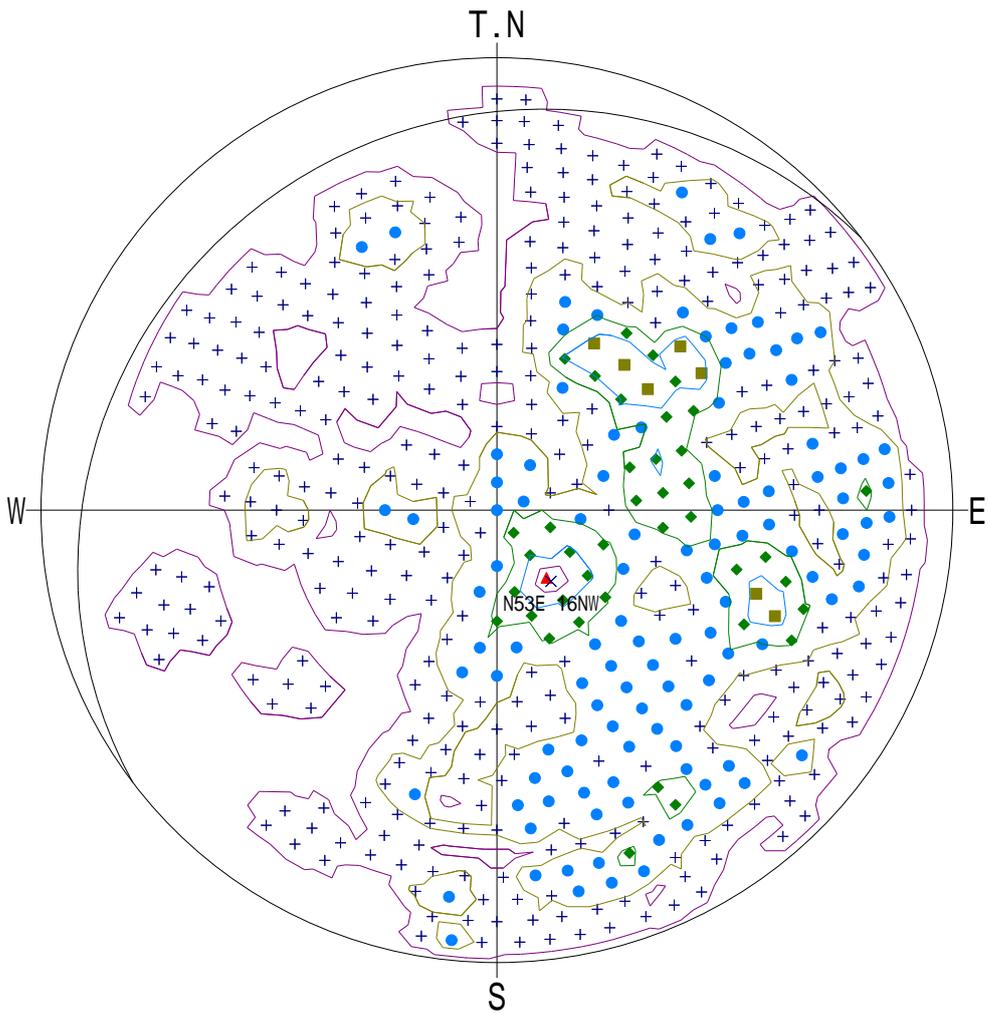
補正深度： 1.000 ~ 41.037(m)  
 開口量： 0.00 ~ 5.14(mm)  
 区分： 5 / 5  
 形状： 10 / 10  
 状態： 5 / 5  
 備考： 11 / 11

データ数： 216/216  
 投影法： シュミット 下半球(L.H)

< 凡例 > (個数)		コンター値(個数)	
▲	: 17個	コンター-1:	1個
▼	: 14 ~ 17個	コンター-2:	3個
■	: 10 ~ 14個	コンター-3:	7個
◆	: 7 ~ 10個	コンター-4:	10個
●	: 3 ~ 7個	コンター-5:	14個
+	: 1 ~ 3個	コンター-6:	17個

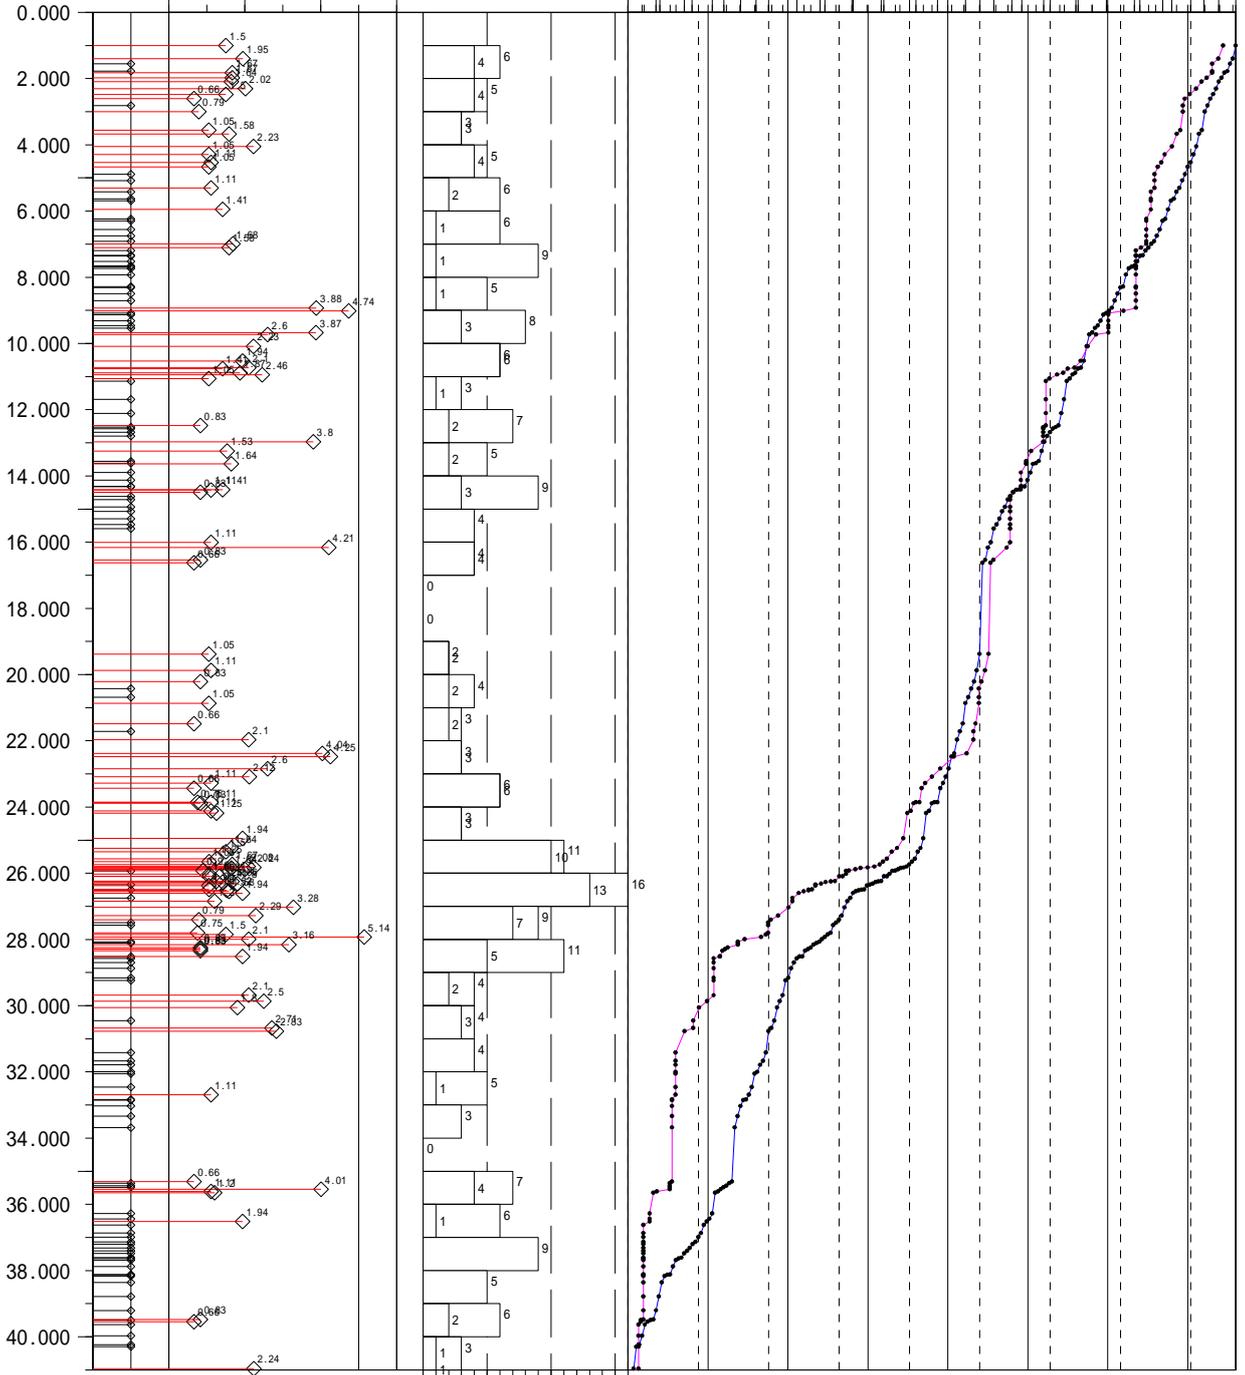
補正深度： 1.000 ~ 41.037(m)

開口幅 (mm)

累積割れ目本数 (本)

累積開口量 (mm)

補正深度 (m)

割れ目頻度 (本)

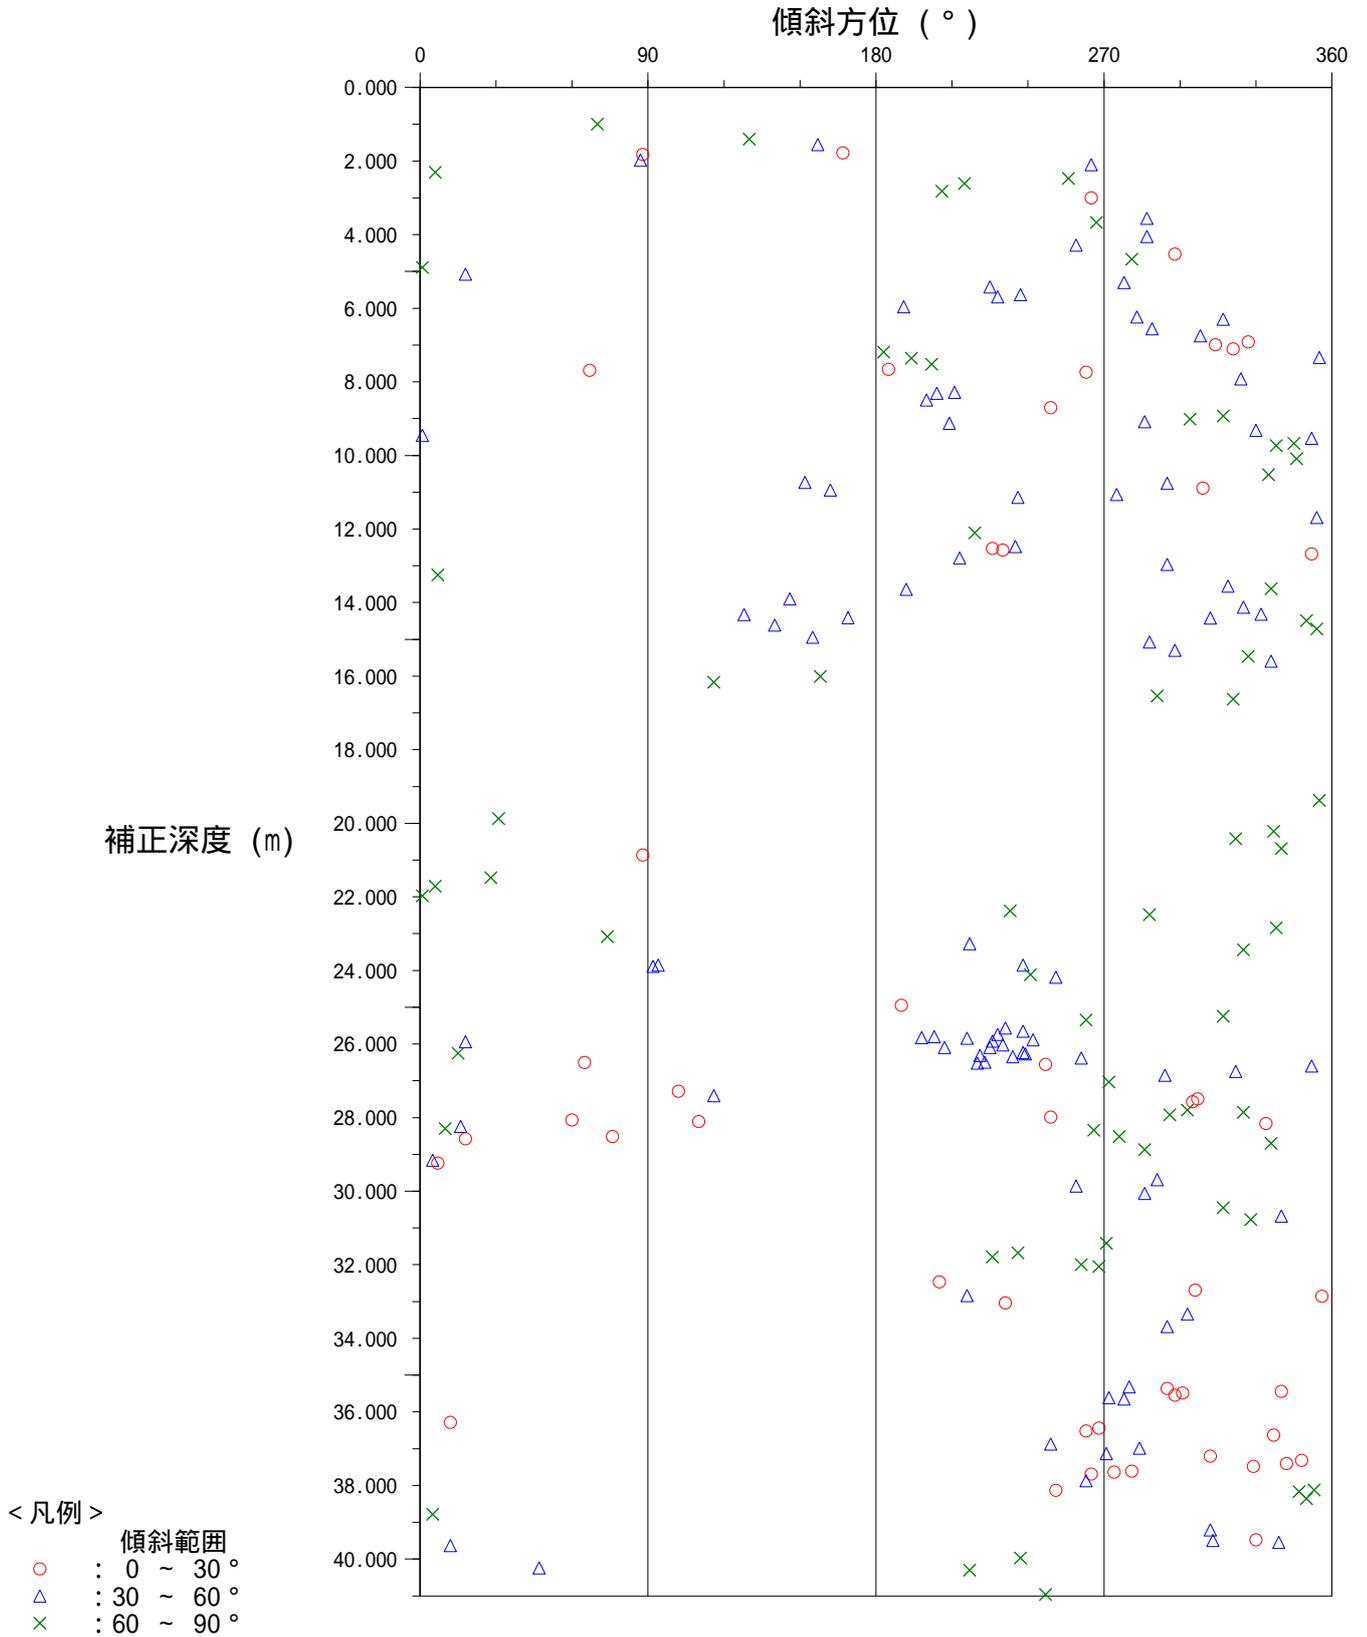
補正深度： 1.000 ~ 41.037(m)  
開口量： 0.00 ~ 5.14(mm)  
区分： 5 / 5  
形状： 10 / 10  
状態： 5 / 5  
備考： 11 / 11

表示データ数： 216 個

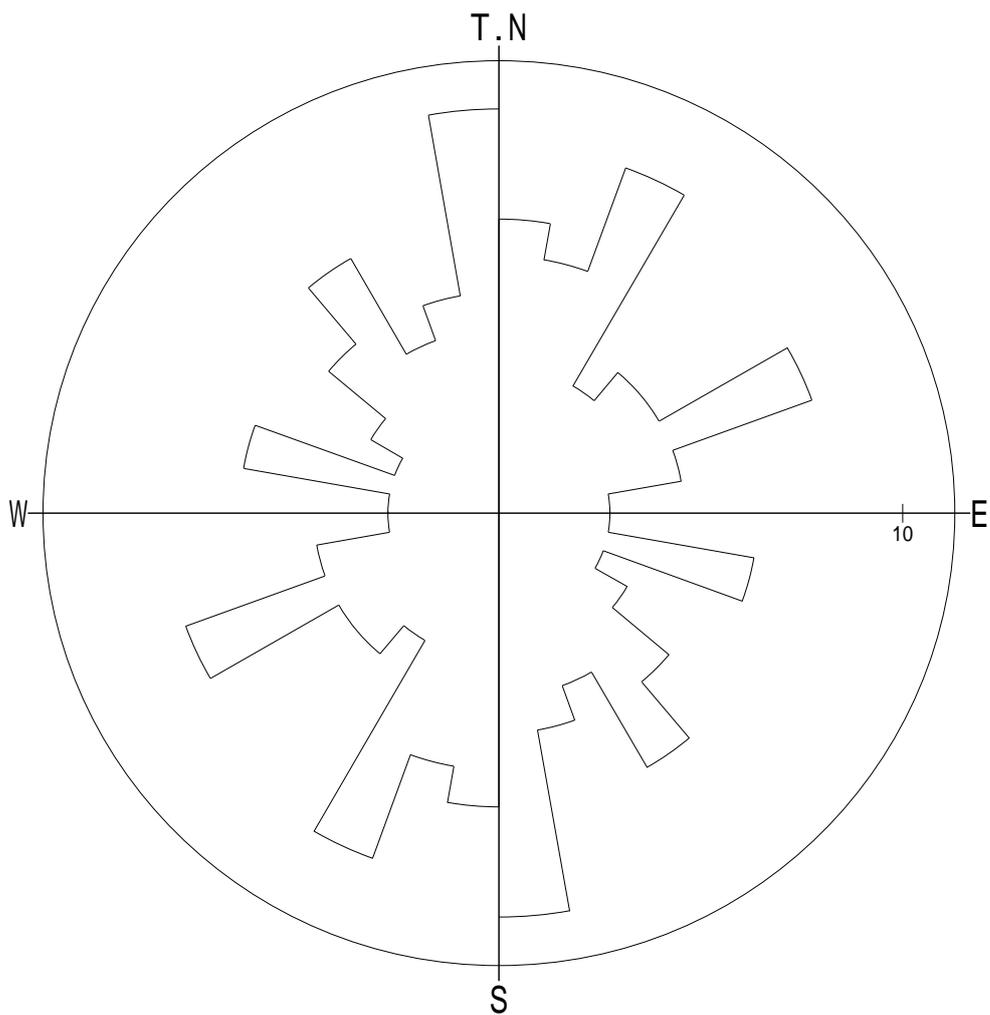
データ数： 109/216  
 投影法： シュミット 下半球(L.H)

< 凡例 > (個数)		コンター値(個数)	
▲	: 10個	コンター-1:	1個
▼	: 8~10個	コンター-2:	2個
■	: 6~8個	コンター-3:	4個
◆	: 4~6個	コンター-4:	6個
●	: 2~4個	コンター-5:	8個
+	: 1~2個	コンター-6:	10個

補正深度： 1.000 ~ 41.037(m)  
 開口量： 0.00 ~ 5.14(mm)  
 区分： 1 / 5  
 形状： 10 / 10  
 状態： 5 / 5  
 備考： 11 / 11

データ数： 109/216  
 最大値： 10.1% グルピング角度： 10°

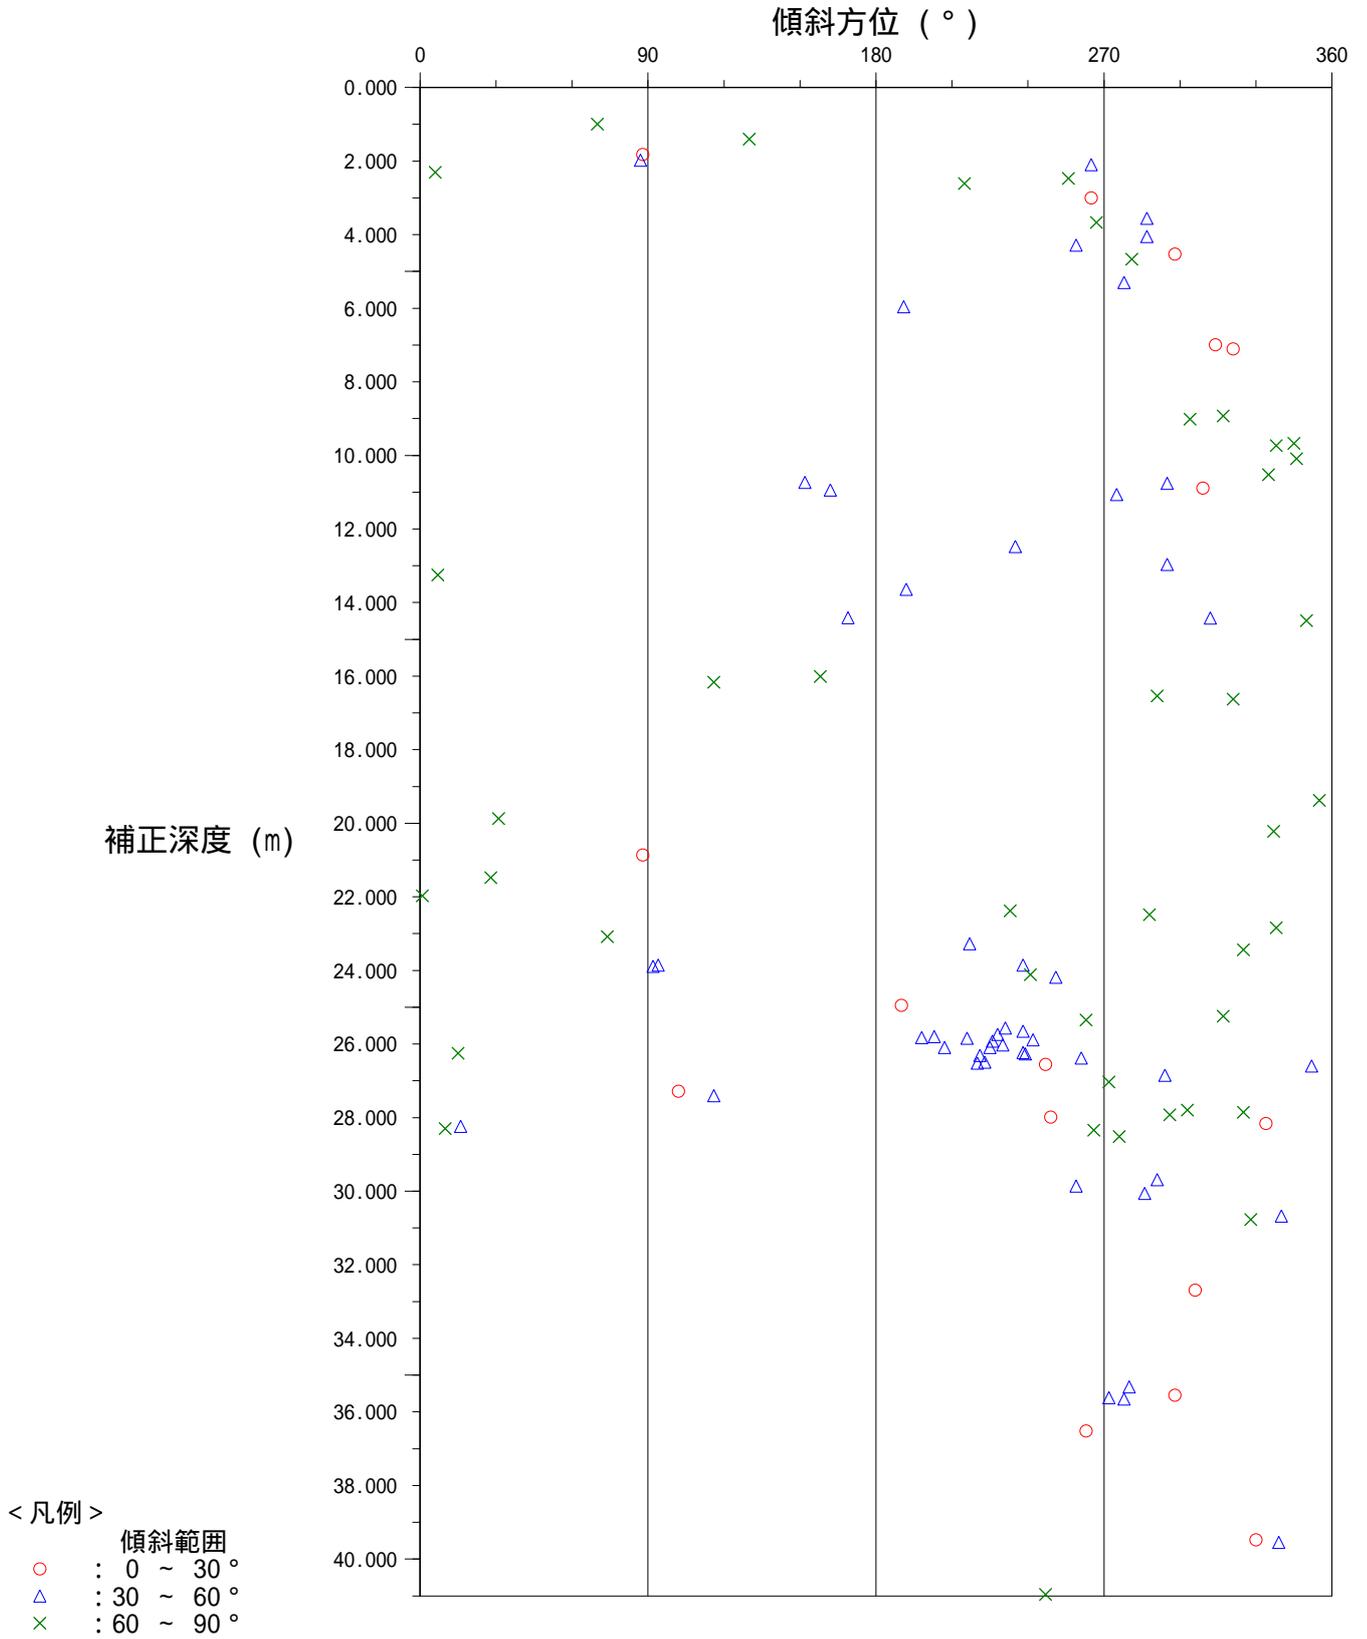
補正深度： 1.000 ~ 41.037(m)  
開口量： 0.00 ~ 5.14(mm)  
区分： 1 / 5  
形状： 10 / 10  
状態： 5 / 5  
備考： 11 / 11

表示データ数： 109 個

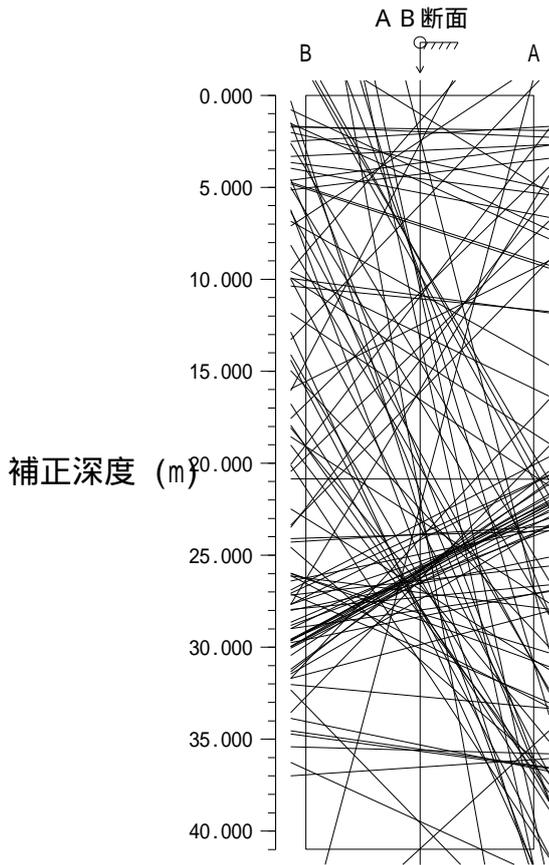
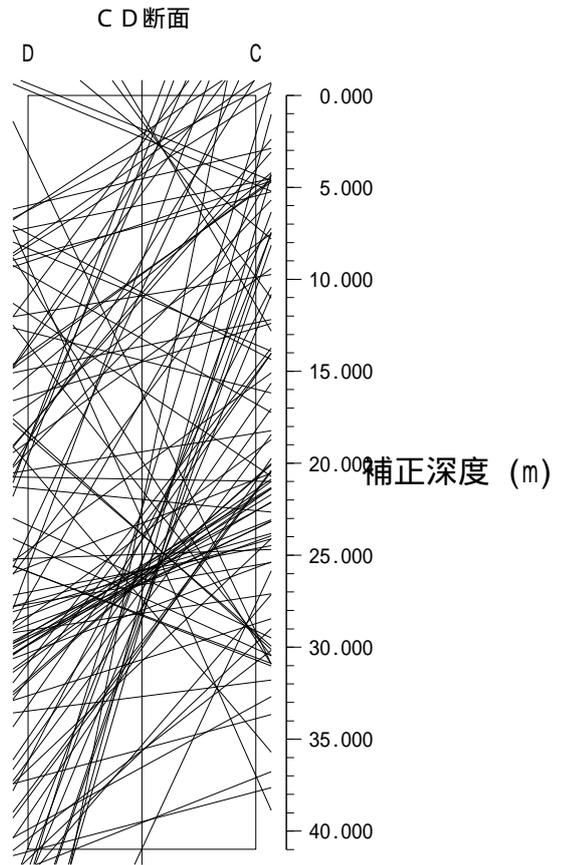
補正深度： 1.000 ~ 41.037(m)  
 開口量： 0.00 ~ 5.14(mm)  
 区分： 1 / 5  
 形状： 10 / 10  
 状態： 5 / 5  
 備考： 11 / 11

方位： 0°  
 傾斜： 鉛直 (下向き)

< 凡例 >  
 孔口 水平面  
 孔底方向

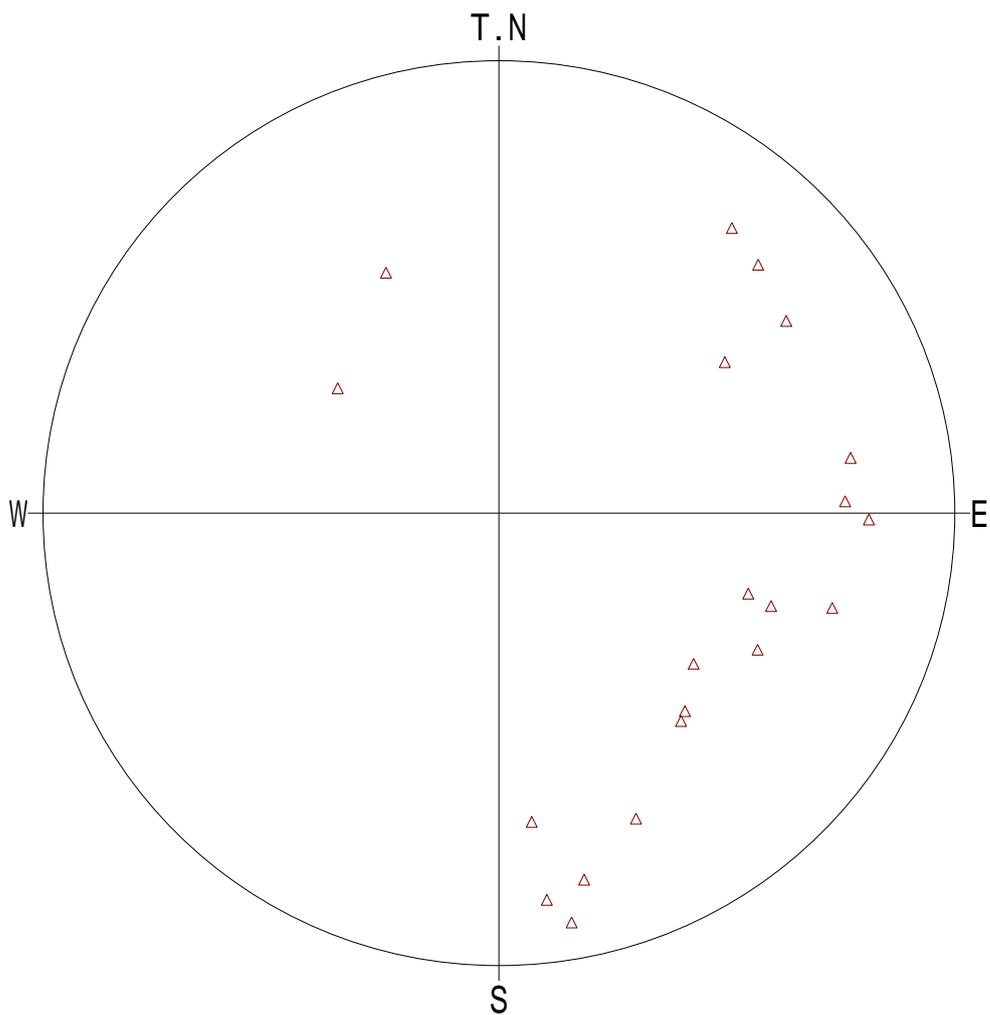
補正深度： 1.000 ~ 41.037(m)  
 開口量： 0.00 ~ 5.14(mm)  
 区分： 1 / 5  
 形状： 10 / 10  
 状態： 5 / 5  
 備考： 11 / 11

データ数： 21/216  
 投影法： シュミット 下半球(L.H)

- ：初生構造 0
- ◇：開口亀裂 0
- ：ヘアクラック 0
- △：破碎帯 21
- ▽：鉱物脈 0

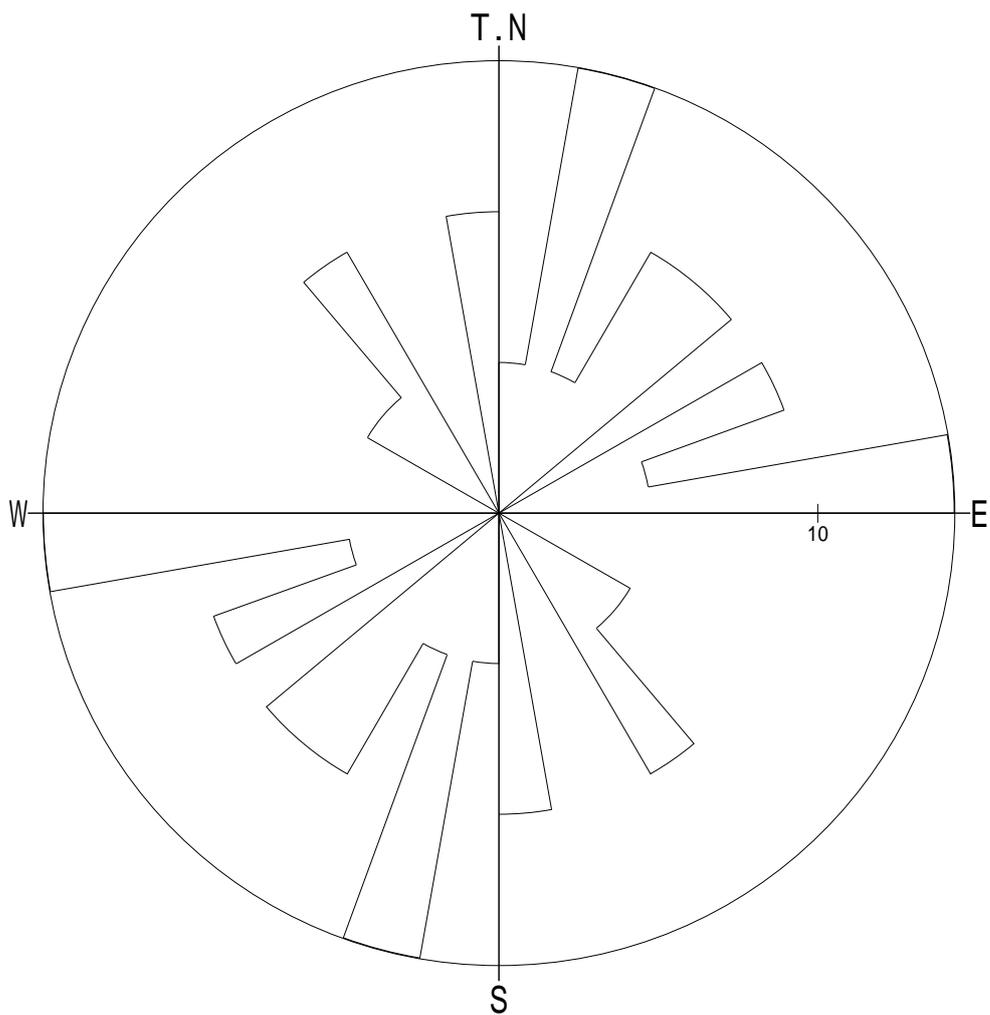
- コンター-1: 1個
- コンター-2: 2個
- コンター-3: 3個

補正深度： 1.000 ~ 41.037(m)  
 開口量： 0.00 ~ 5.14(mm)  
 区分： 1 / 5  
 形状： 10 / 10  
 状態： 5 / 5  
 備考： 11 / 11

データ数： 21/216  
 最大値： 14.3% グルピング角度： 10°

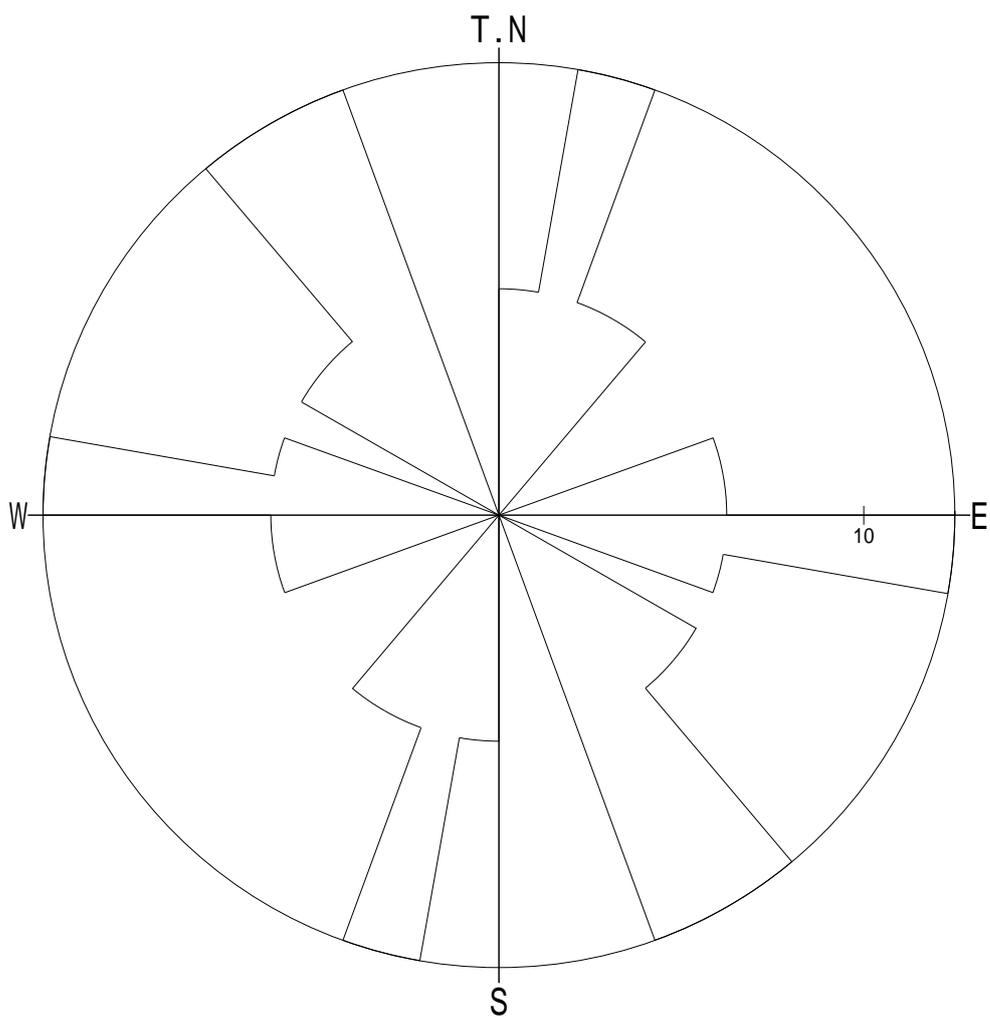
- コンター-1: 1個
- コンター-2: 2個
- コンター-3: 3個

補正深度： 1.000 ~ 41.037(m)  
 開口量： 0.00 ~ 5.14(mm)  
 区分： 1 / 5  
 形状： 10 / 10  
 状態： 5 / 5  
 備考： 11 / 11

データ数： 16/216  
 最大値： 12.5% グルピング角度： 10°

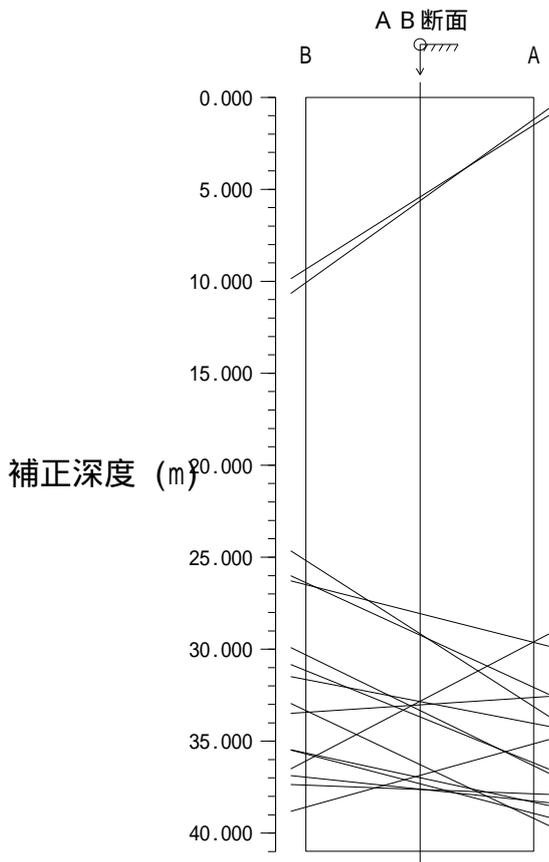
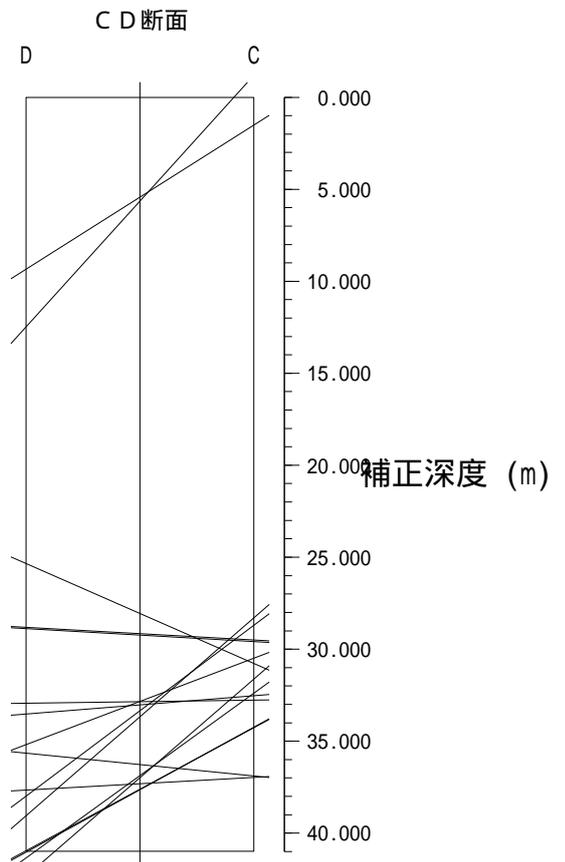
補正深度： 1.000 ~ 41.037(m)  
 開口量： 0.00 ~ 5.14(mm)  
 区分： 1 / 5  
 形状： 10 / 10  
 状態： 5 / 5  
 備考： 11 / 11

方位： 0°  
 傾斜： 鉛直 (下向き)

< 凡例 >  
 孔口 水平面  
 孔底方向

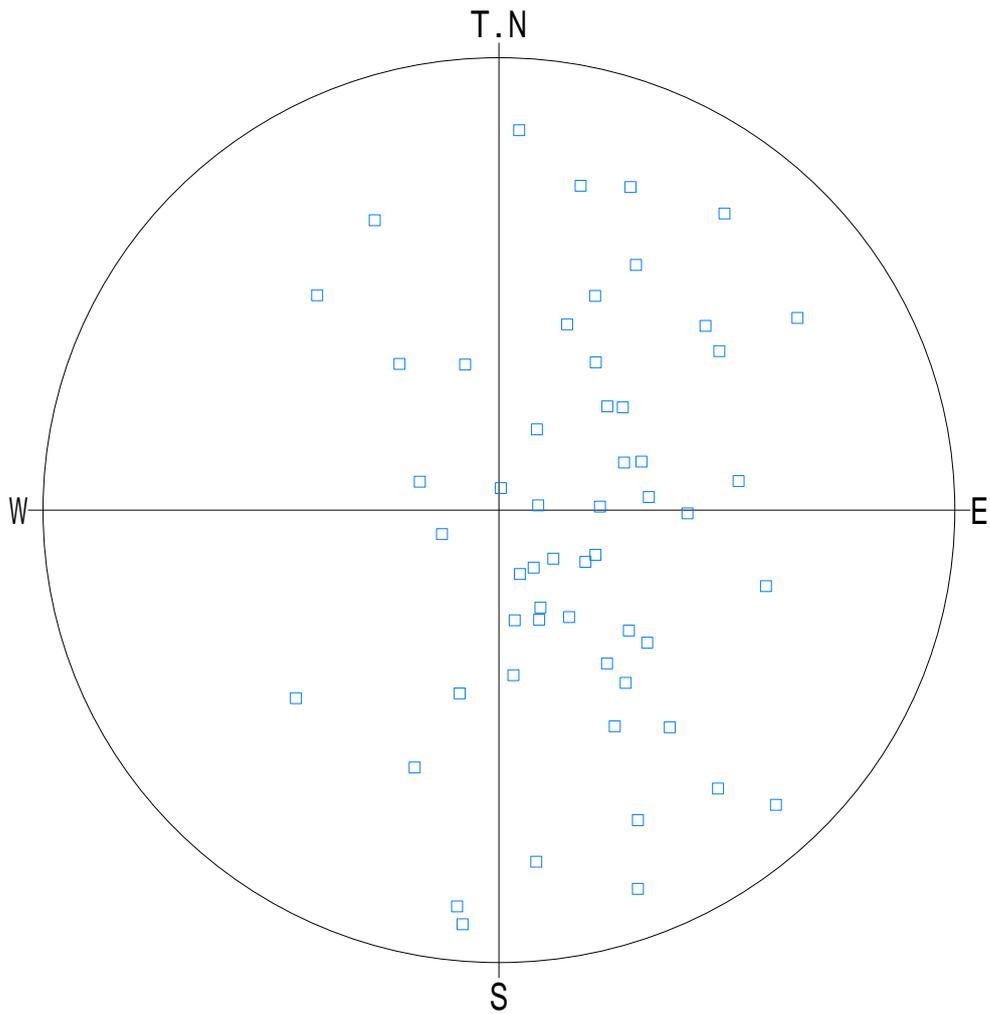
補正深度： 1.000 ~ 41.037(m)  
 開口量： 0.00 ~ 5.14(mm)  
 区分： 1 / 5  
 形状： 10 / 10  
 状態： 5 / 5  
 備考： 11 / 11

データ数： 55/216  
 投影法： シュミット 下半球(L.H)

- ：初生構造 0
- ◇：開口亀裂 0
- ：ヘアークラック 55
- △：破碎帯 0
- ▽：鉱物脈 0

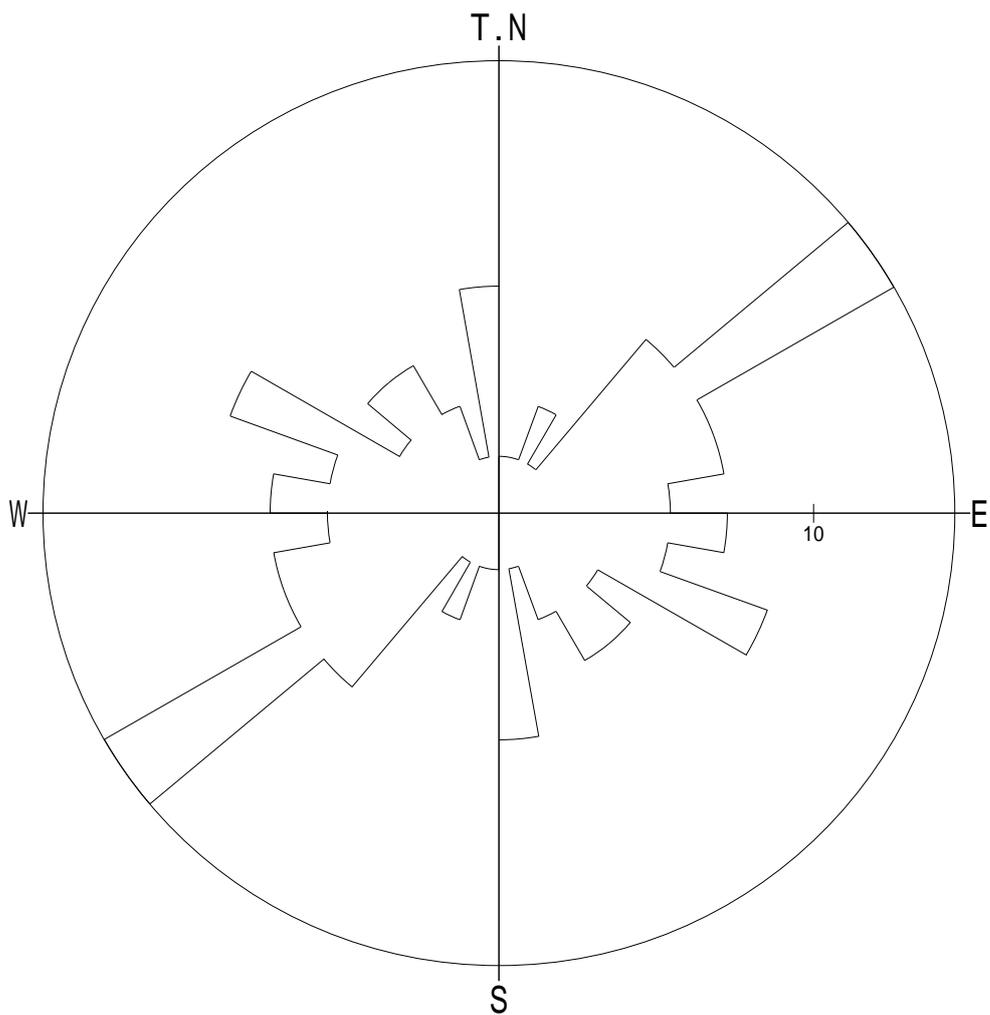
< 凡例 > (個数)		コンター値(個数)	
▲ :	7個	コンター-1:	1個
▼ :	6~7個	コンター-2:	3個
■ :	4~6個	コンター-3:	4個
◆ :	3~4個	コンター-4:	6個
● :	1~3個	コンター-5:	7個
+	1~1個

補正深度： 1.000 ~ 41.037(m)  
 開口量： 0.00 ~ 5.14(mm)  
 区分： 1 / 5  
 形状： 10 / 10  
 状態： 5 / 5  
 備考： 11 / 11

データ数： 55/216  
 最大値： 14.5% グルピング角度： 10°

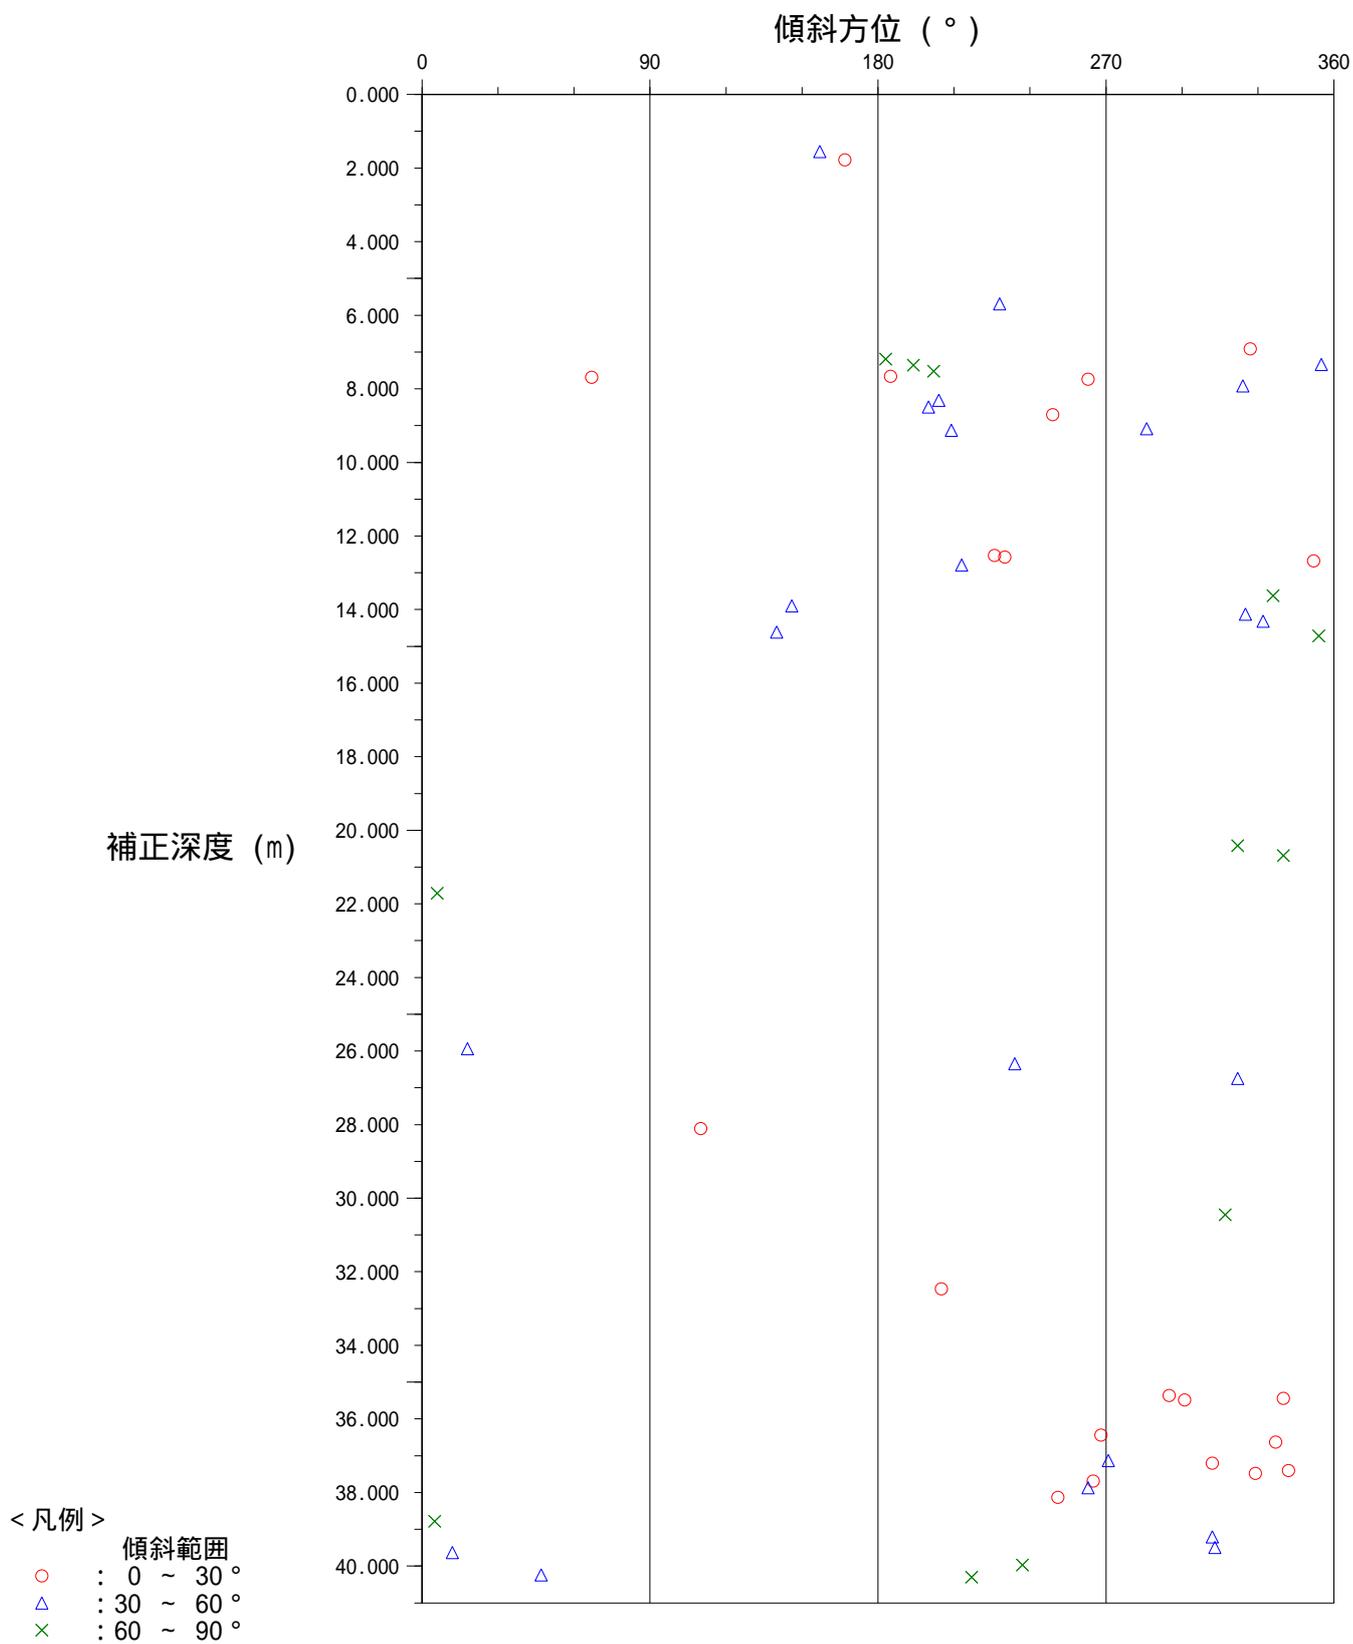
補正深度： 1.000 ~ 41.037(m)  
 開口量： 0.00 ~ 5.14(mm)  
 区分： 1 / 5  
 形状： 10 / 10  
 状態： 5 / 5  
 備考： 11 / 11

表示データ数： 55 個
