タイトル：平成28年度設楽ダム周辺地質調査業務  
 孔番：J11-1 孔方位：0 孔傾斜：-90  
 1.080m - 2.000m

表 . 不連続面一覧表 ( 1 / 8 )

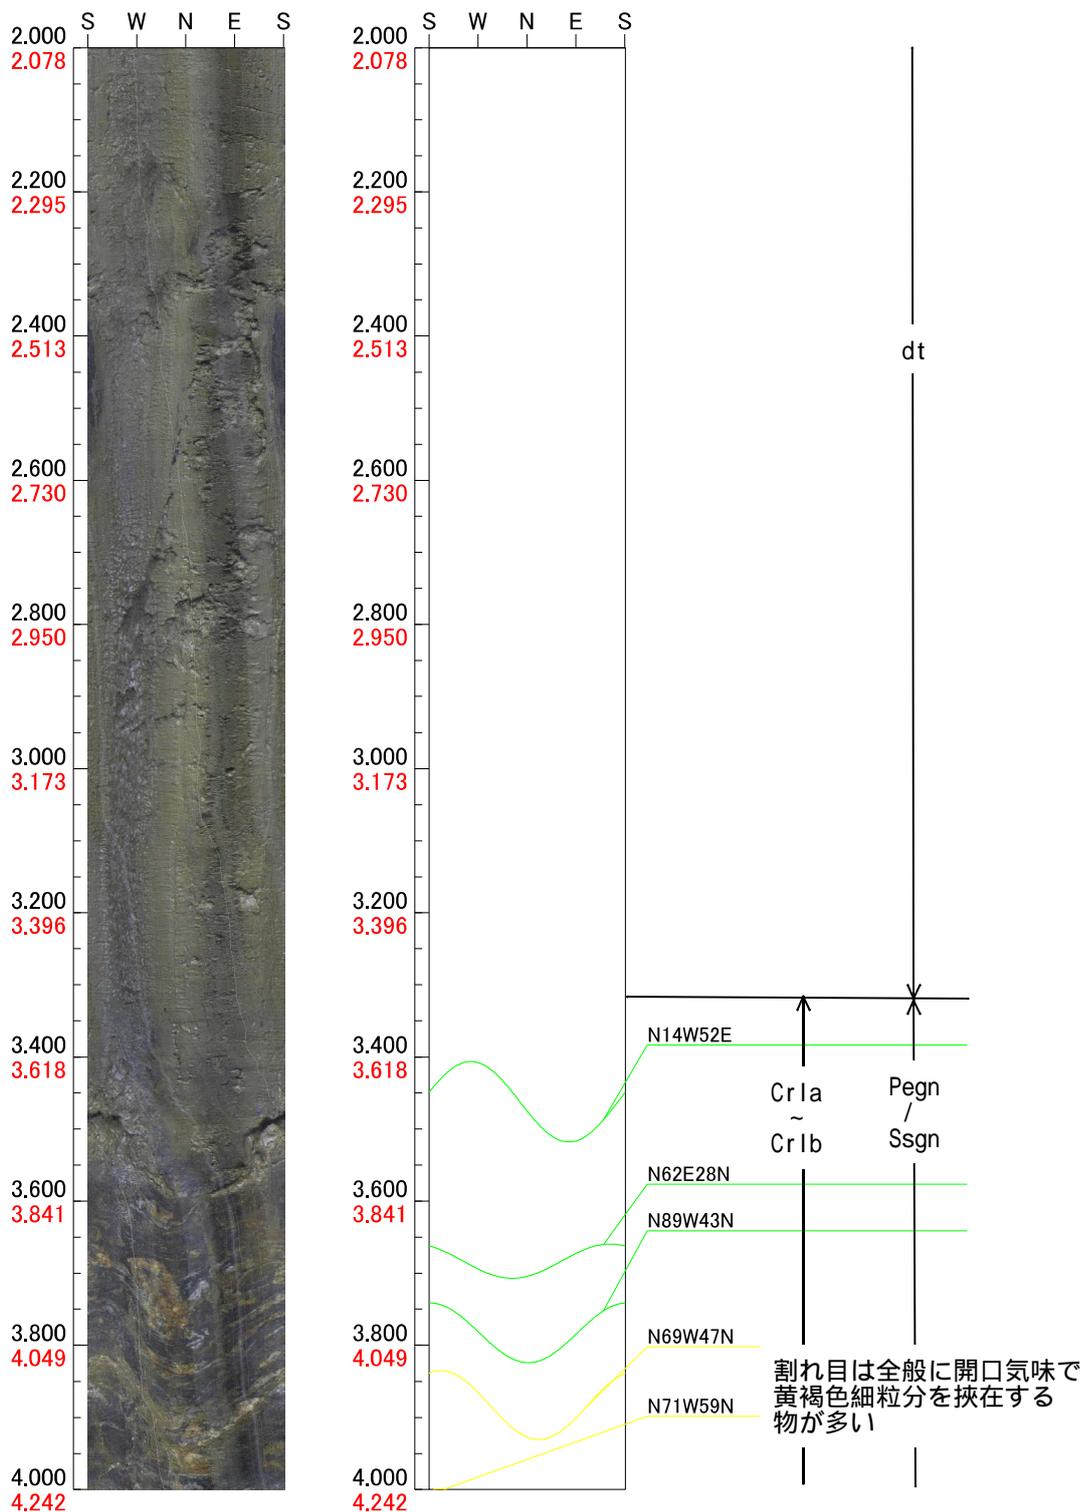
タイトル：平成28年度設楽ダム周辺地質調査業務  
 孔番：J11-1 孔方位：0 孔傾斜：-90  
 2.000m - 4.000m

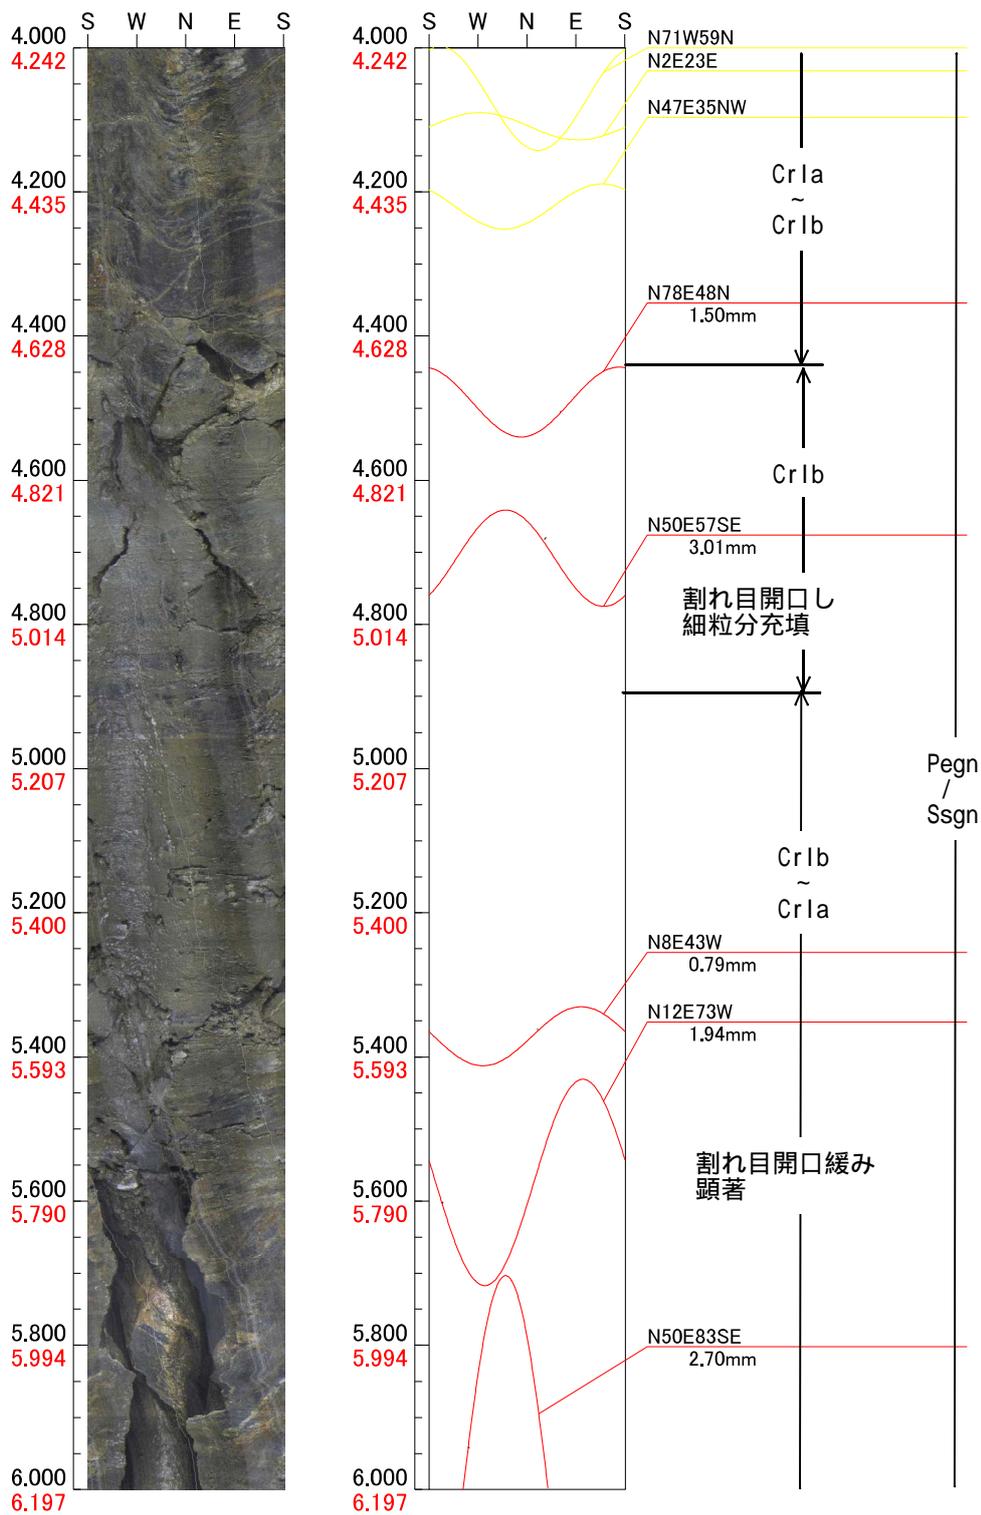
タイトル：平成28年度設楽ダム周辺地質調査業務  
 孔番：J11-1 孔方位：0 孔傾斜：-90  
 4.000m - 6.000m

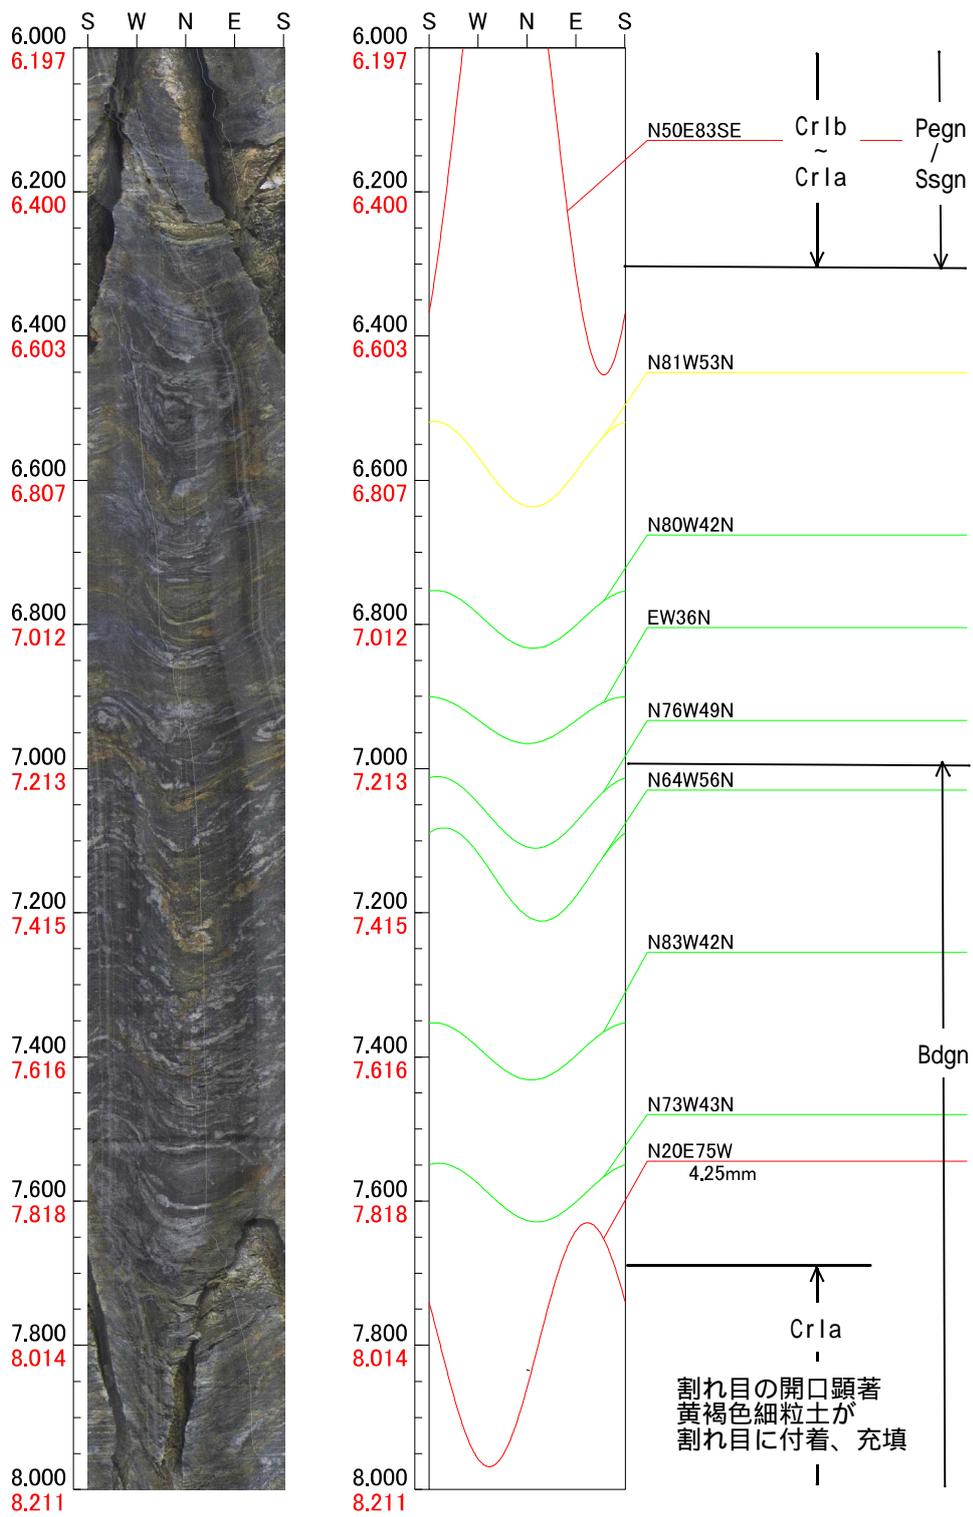
タイトル：平成28年度設楽ダム周辺地質調査業務  
 孔番：J11-1 孔方位：0 孔傾斜：-90  
 6.000m - 8.000m

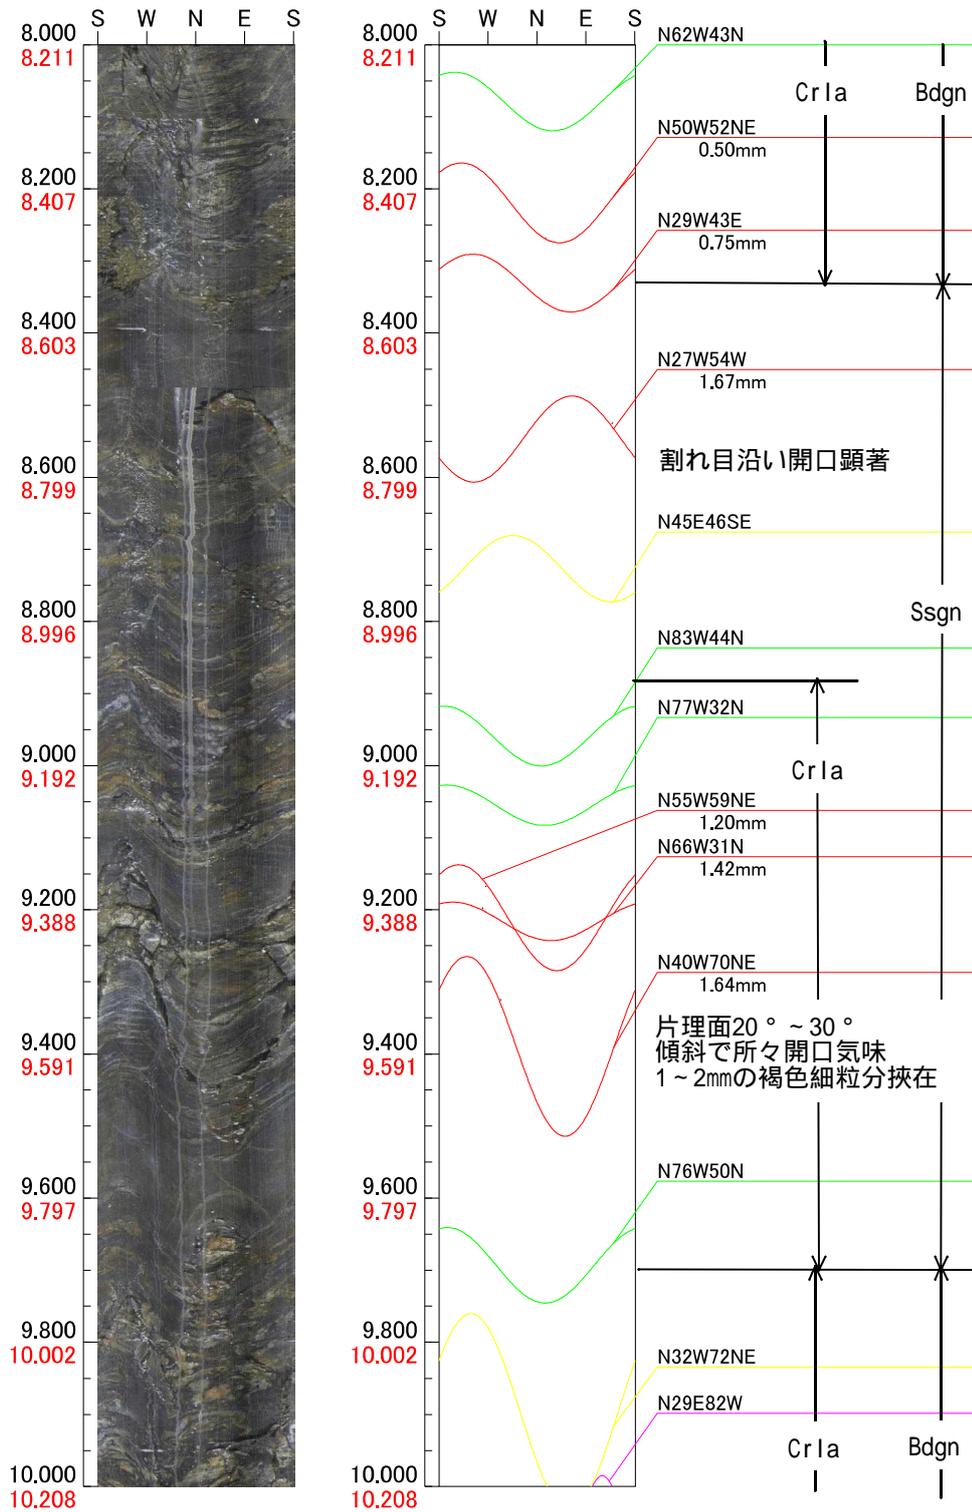
タイトル：平成28年度設楽ダム周辺地質調査業務  
 孔番：J11-1 孔方位：0 孔傾斜：-90  
 8.000m - 10.000m

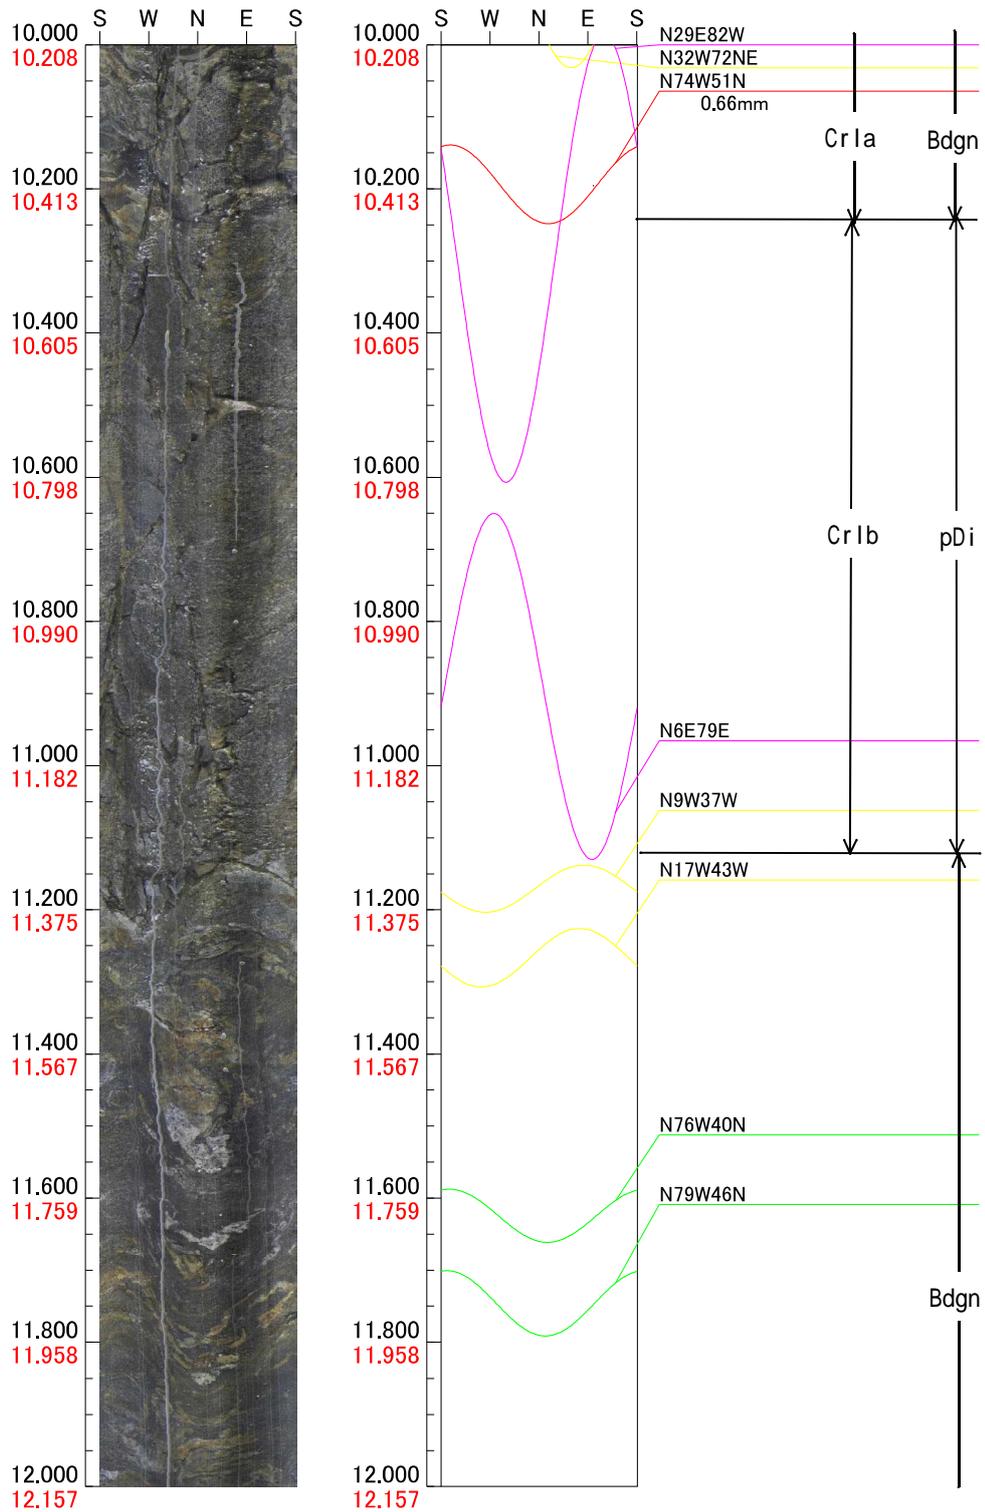
タイトル：平成28年度設楽ダム周辺地質調査業務  
 孔番：J11-1 孔方位：0 孔傾斜：-90  
 10.000m - 12.000m

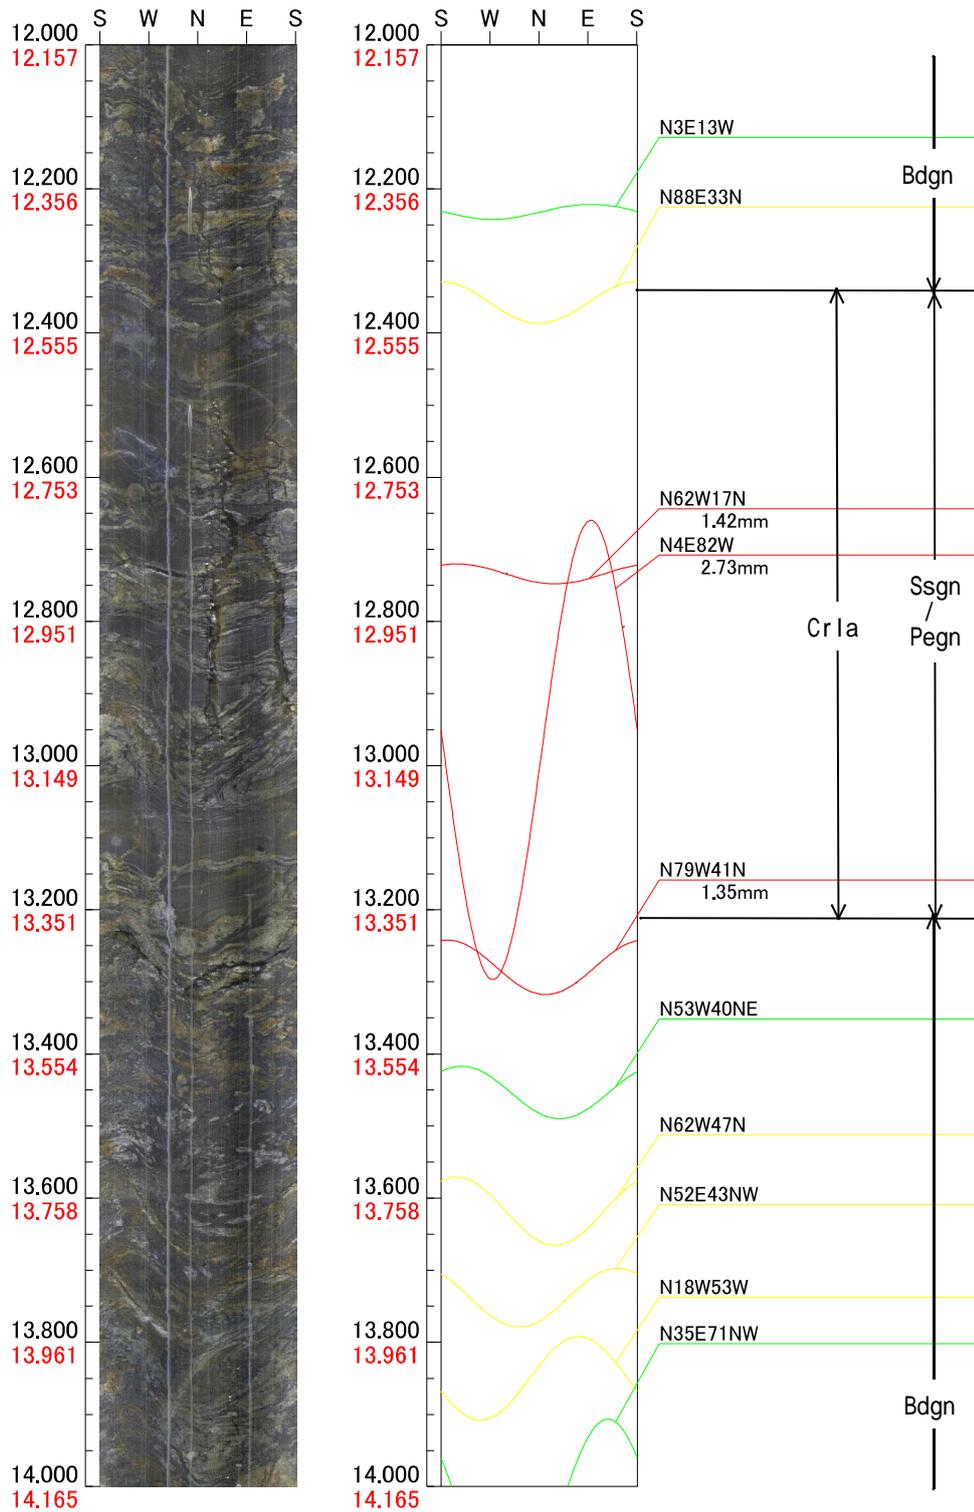
タイトル：平成28年度設楽ダム周辺地質調査業務  
 孔番：J11-1 孔方位：0 孔傾斜：-90  
 12.000m - 14.000m

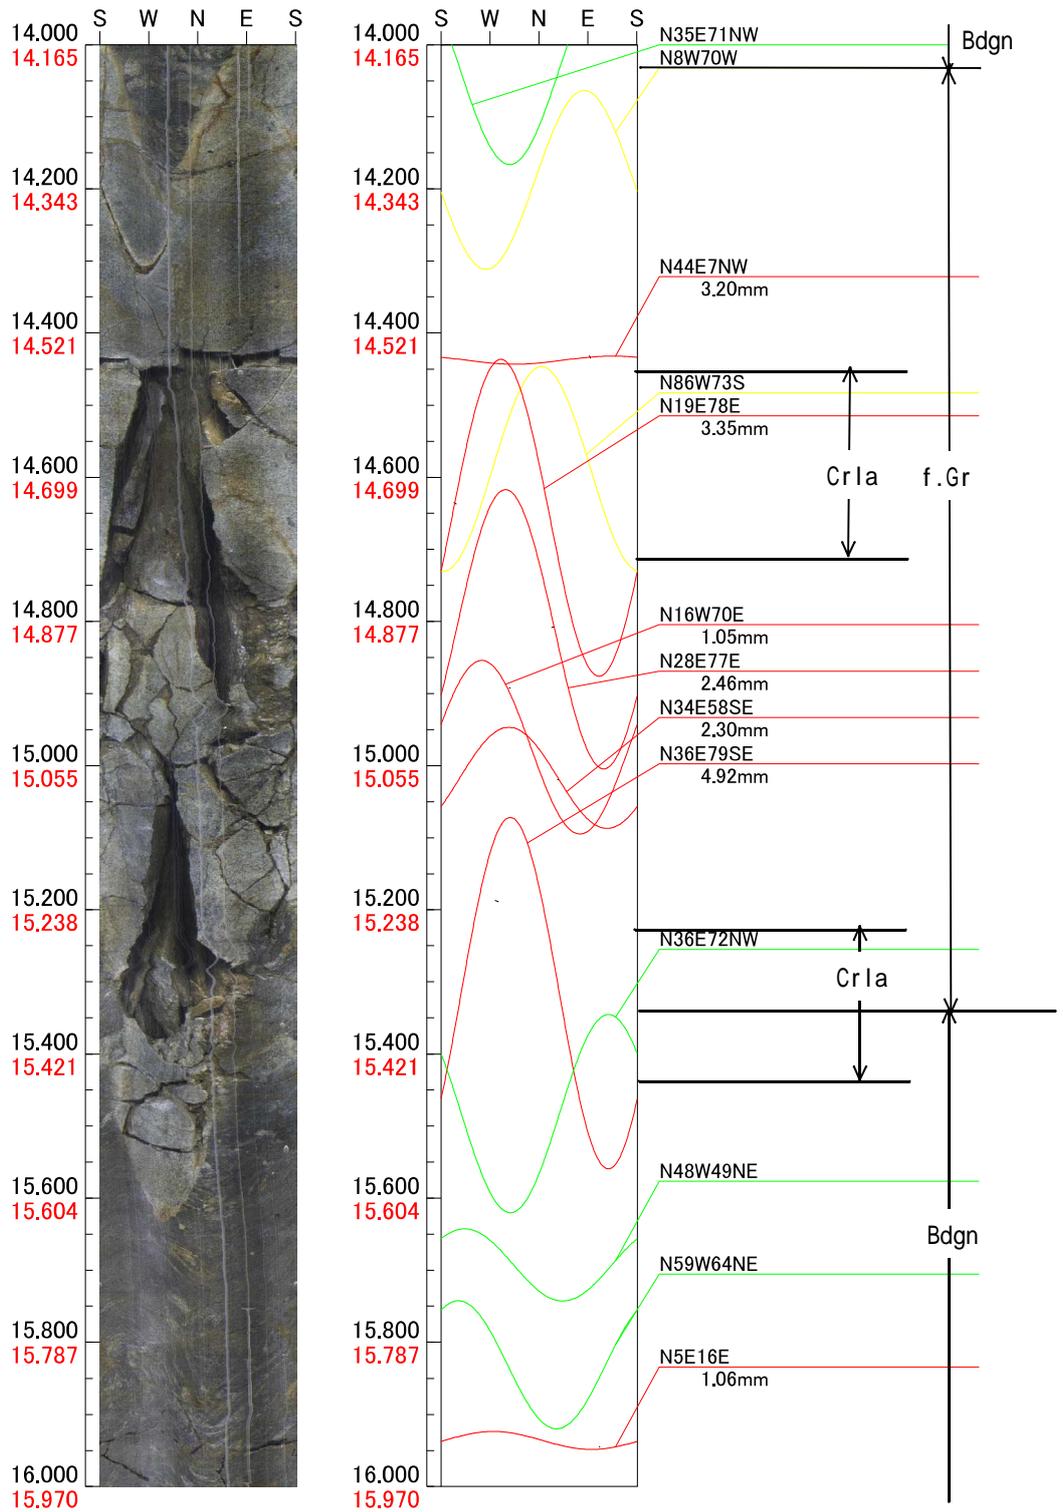
タイトル：平成28年度設楽ダム周辺地質調査業務  
 孔番：J11-1 孔方位：0 孔傾斜：-90  
 14.000m - 16.000m

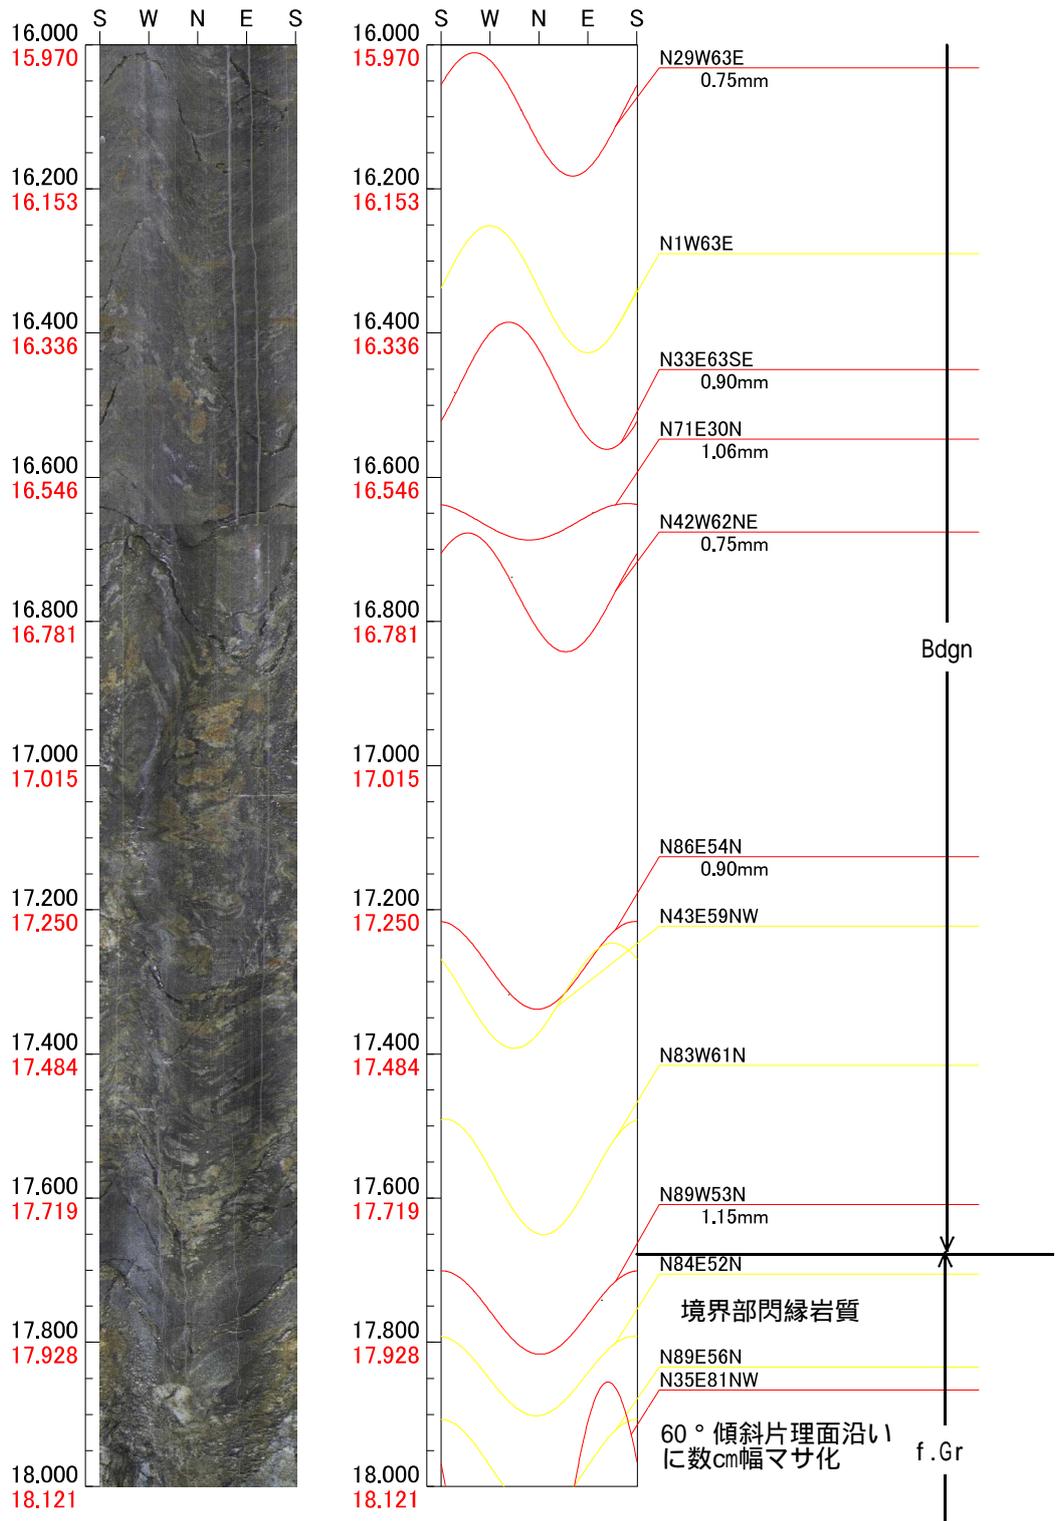
タイトル：平成28年度設楽ダム周辺地質調査業務  
 孔番：J11-1 孔方位：0 孔傾斜：-90  
 16.000m - 18.000m

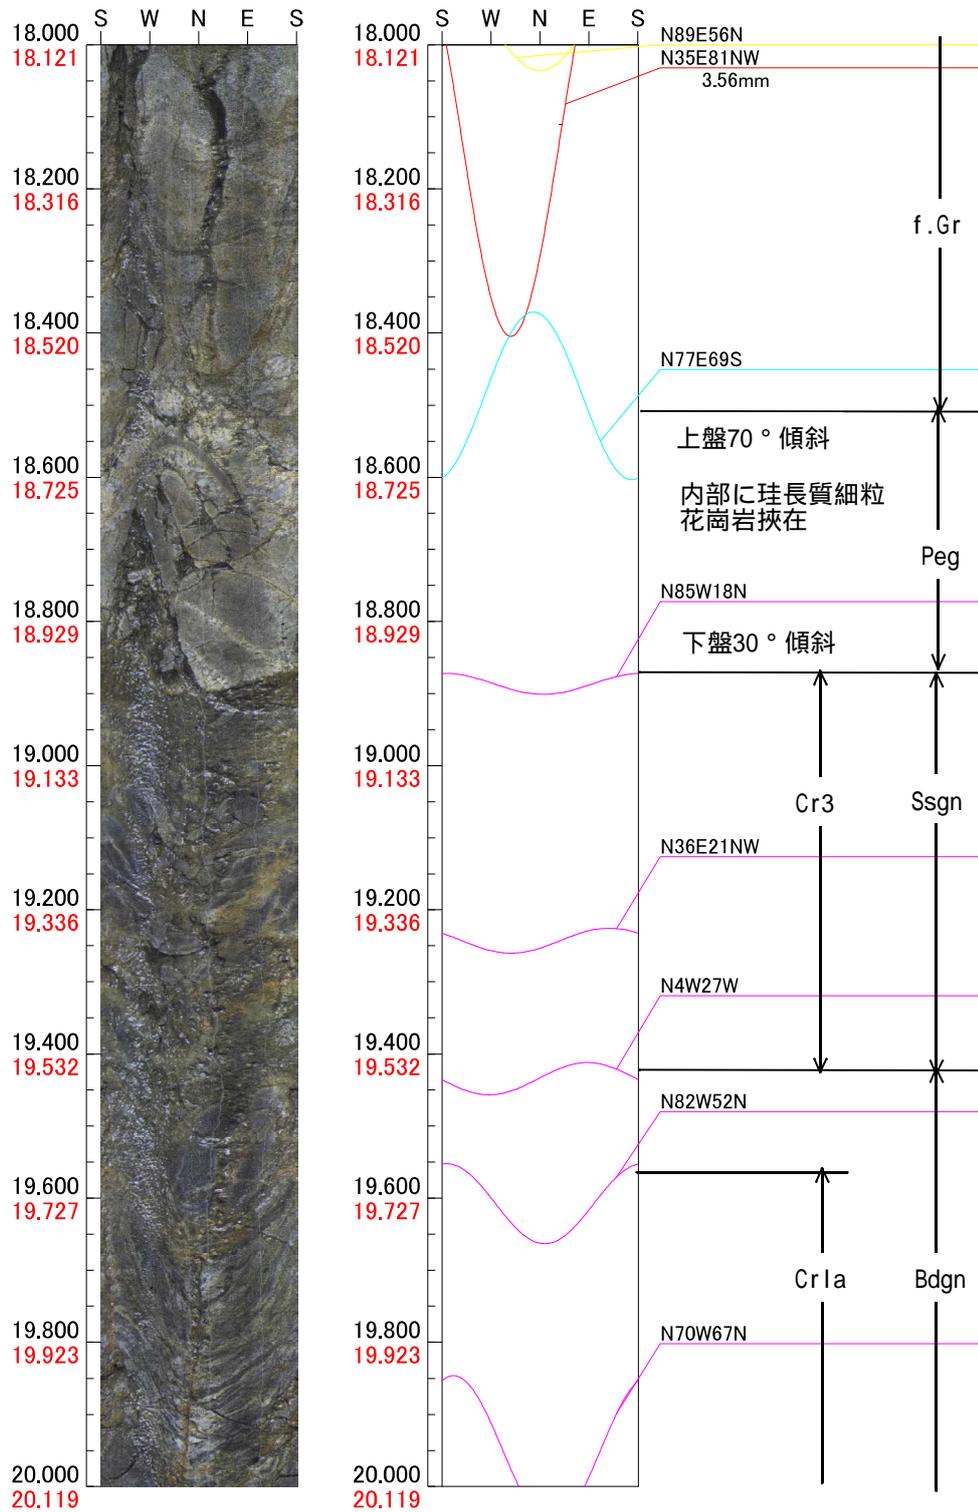
タイトル：平成28年度設楽ダム周辺地質調査業務  
 孔番：J11-1 孔方位：0 孔傾斜：-90  
 18.000m - 20.000m

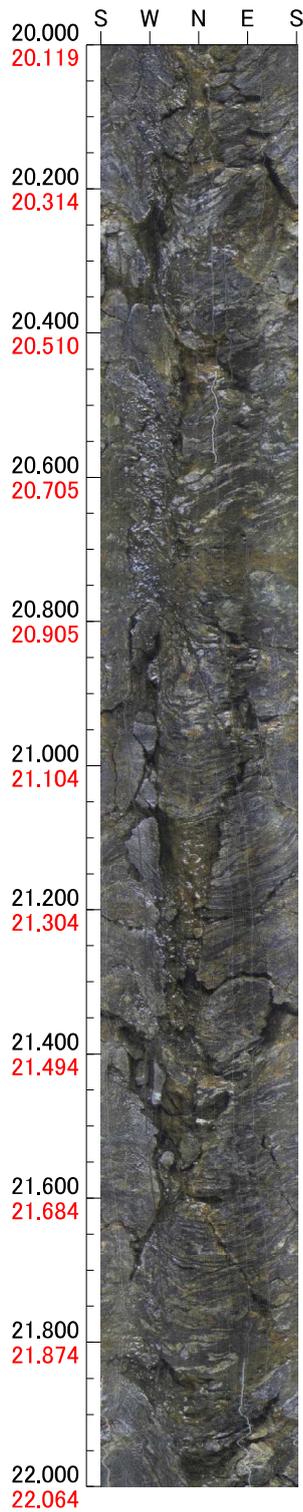
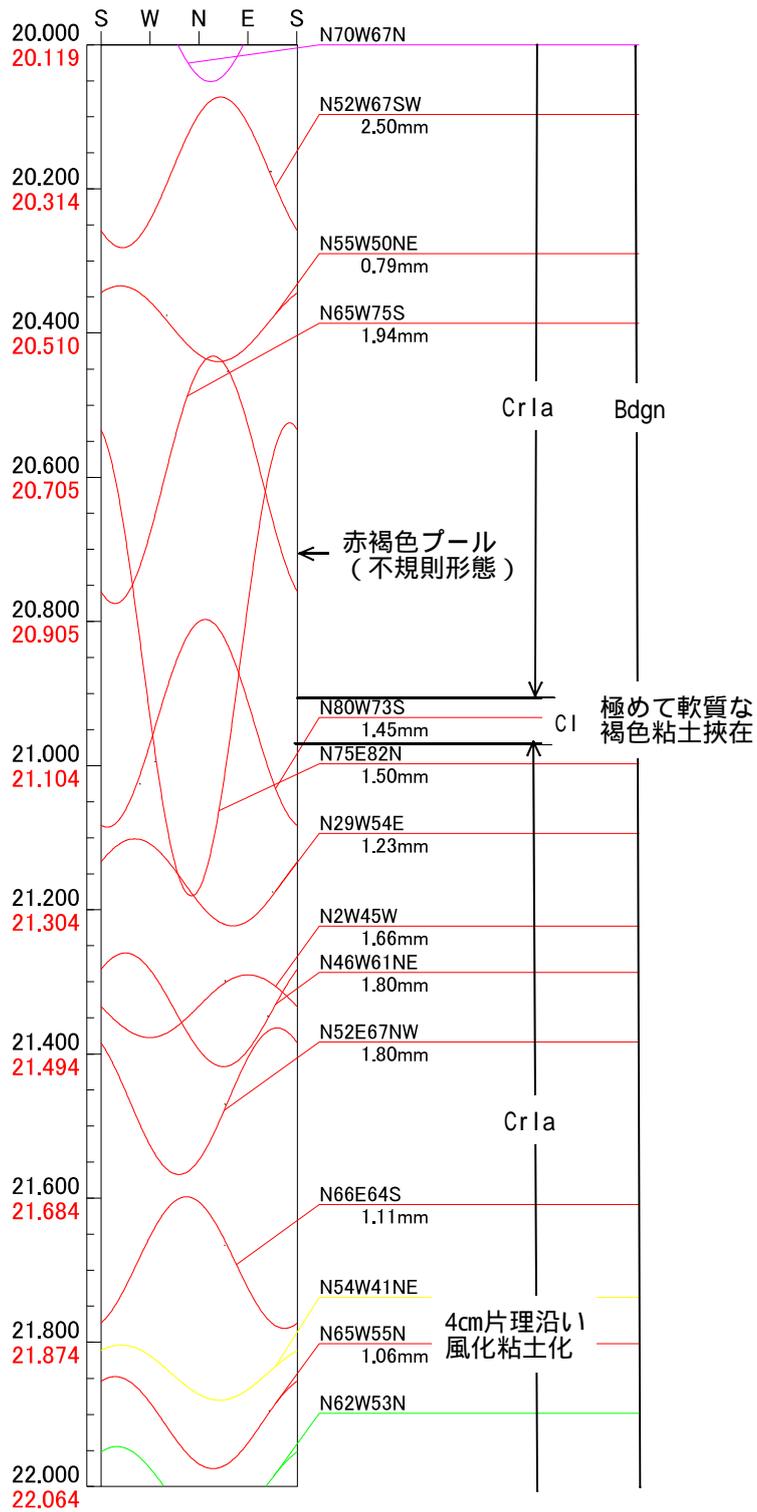
タイトル：平成28年度設楽ダム周辺地質調査業務  
 孔番：J11-1 孔方位：0 孔傾斜：-90  
 20.000m - 22.000m

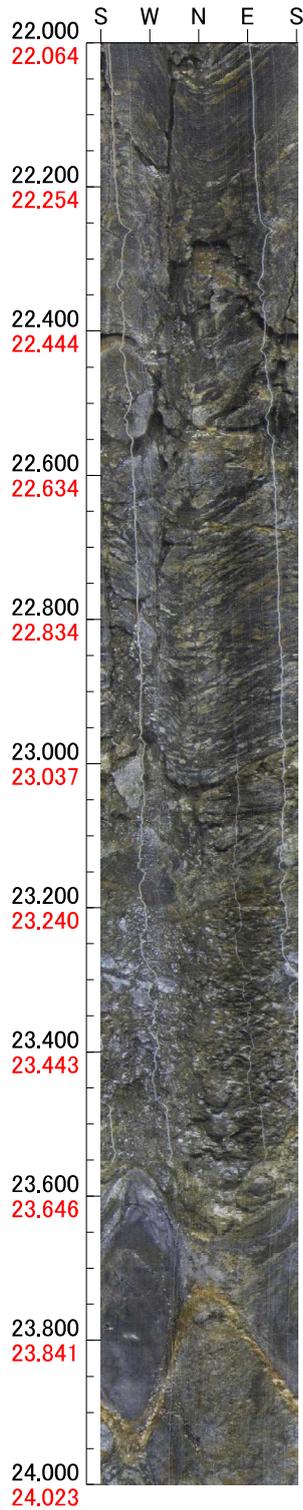
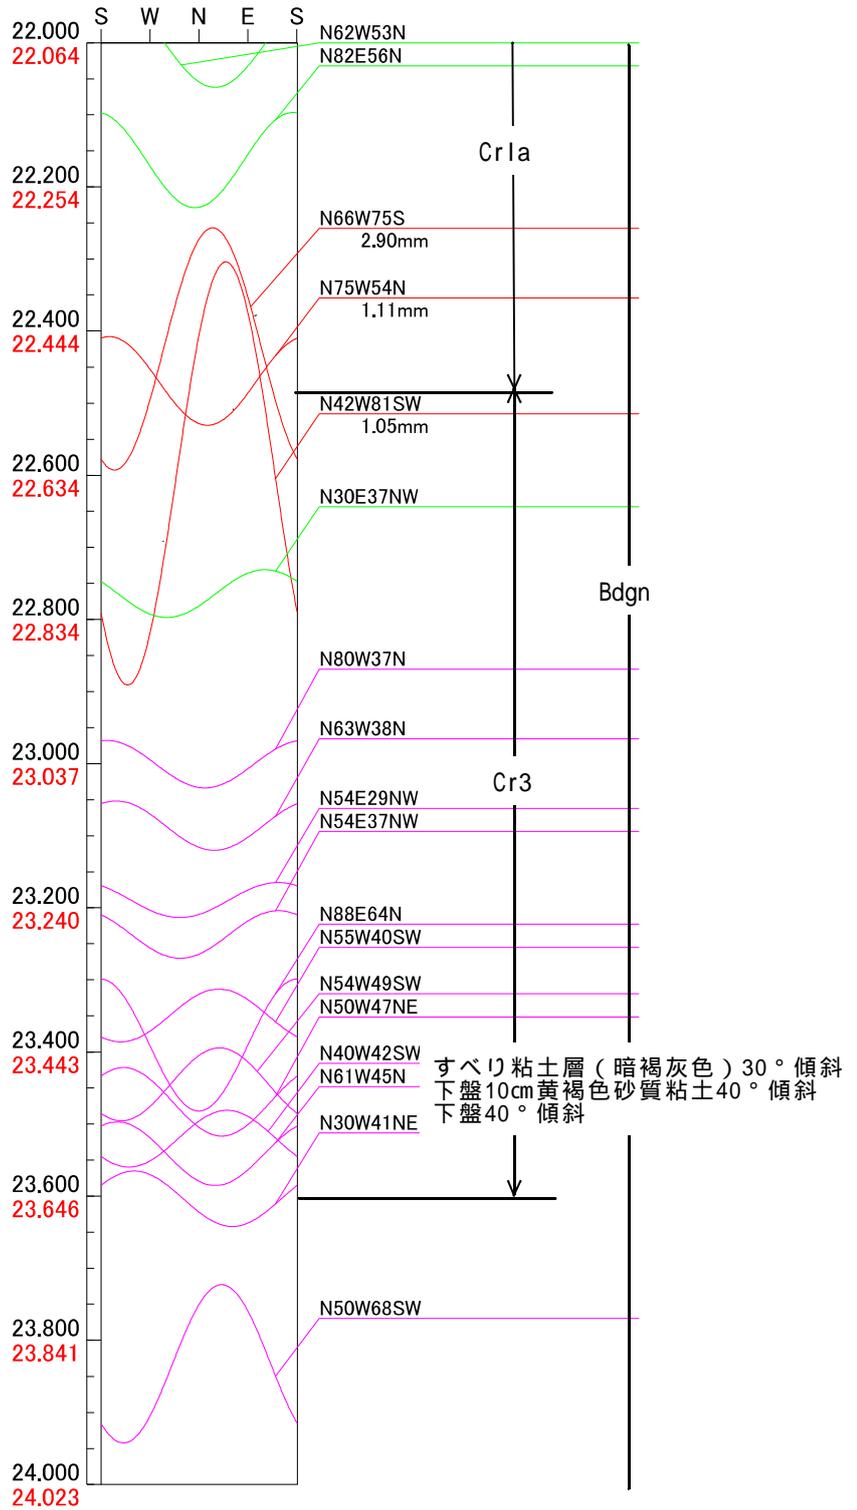
タイトル：平成28年度設楽ダム周辺地質調査業務  
 孔番：J11-1 孔方位：0 孔傾斜：-90  
 22.000m - 24.000m

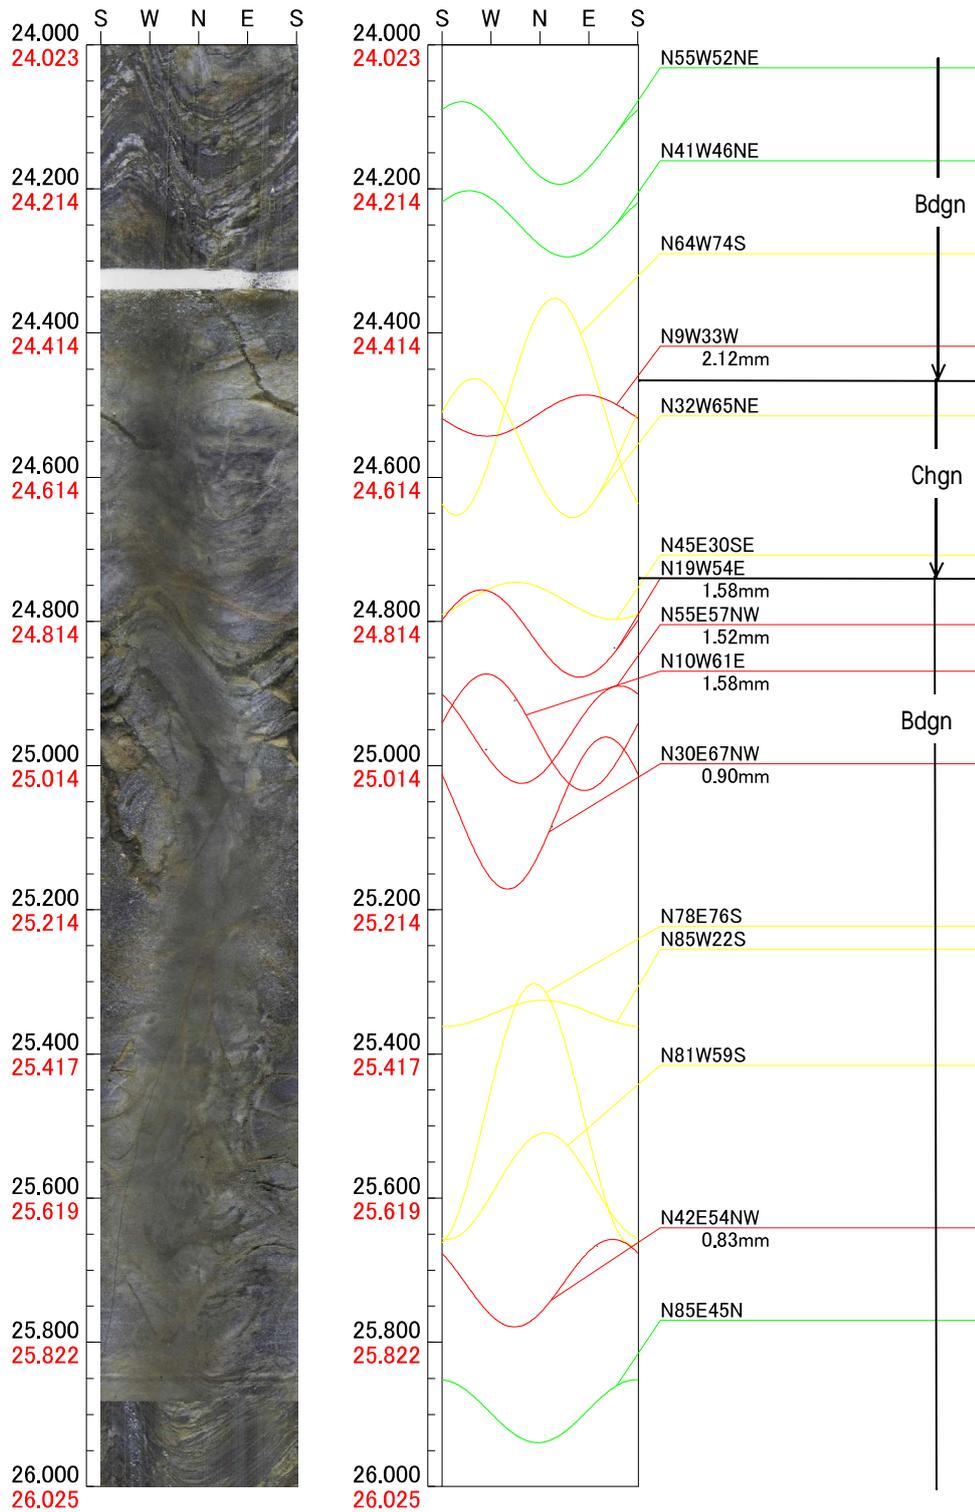
タイトル：平成28年度設楽ダム周辺地質調査業務  
 孔番：J11-1 孔方位：0 孔傾斜：-90  
 24.000m - 26.000m

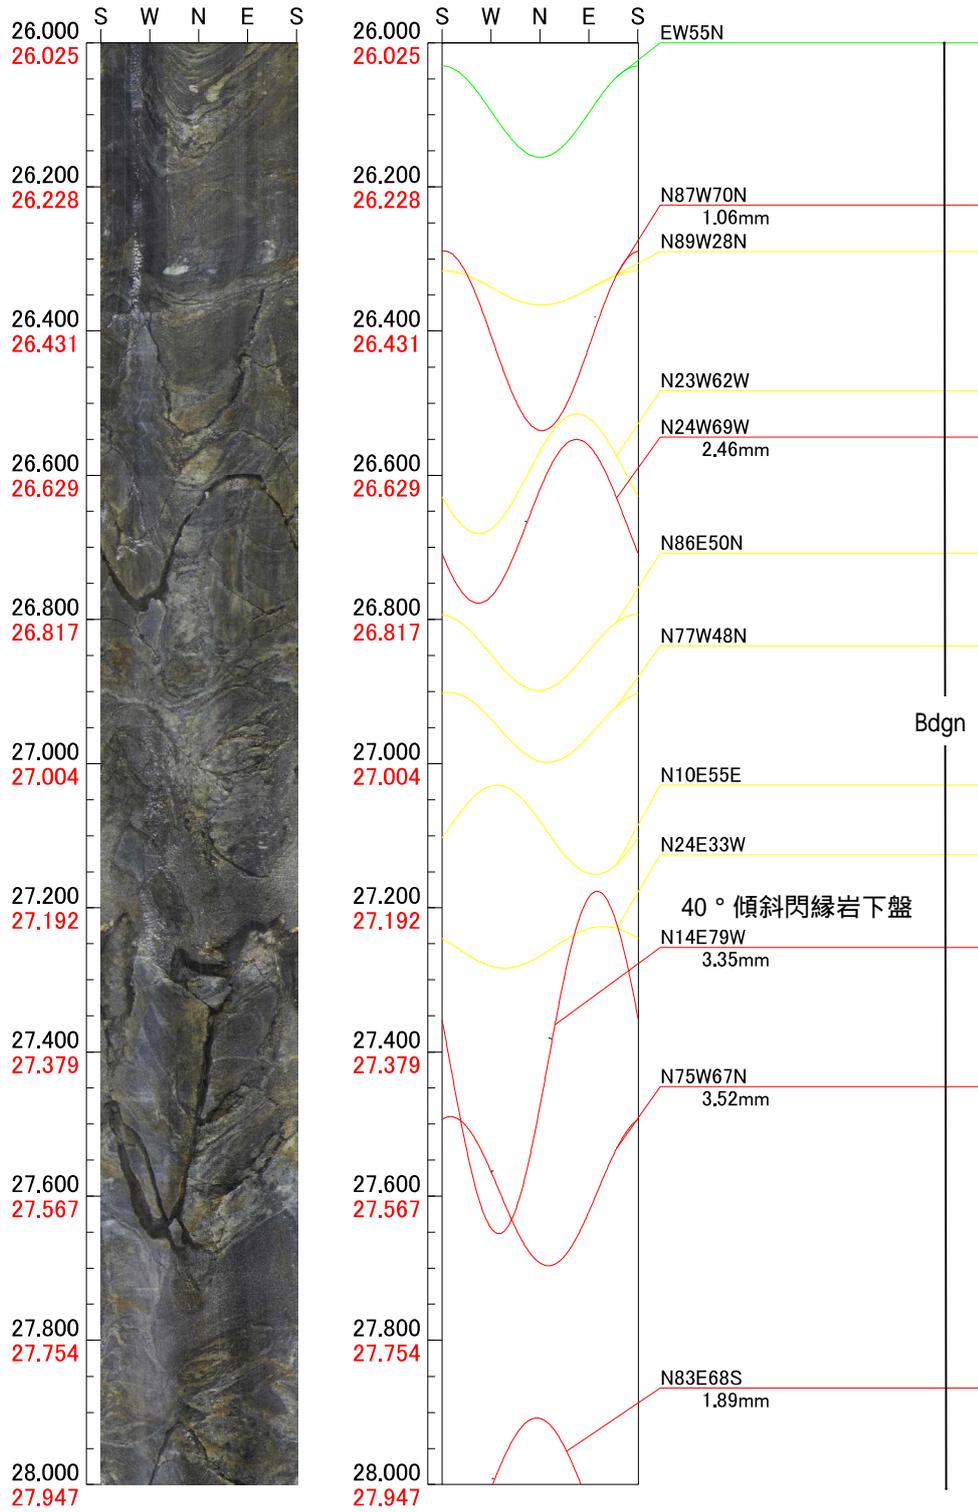
タイトル：平成28年度設楽ダム周辺地質調査業務  
 孔番：J11-1 孔方位：0 孔傾斜：-90  
 26.000m - 28.000m

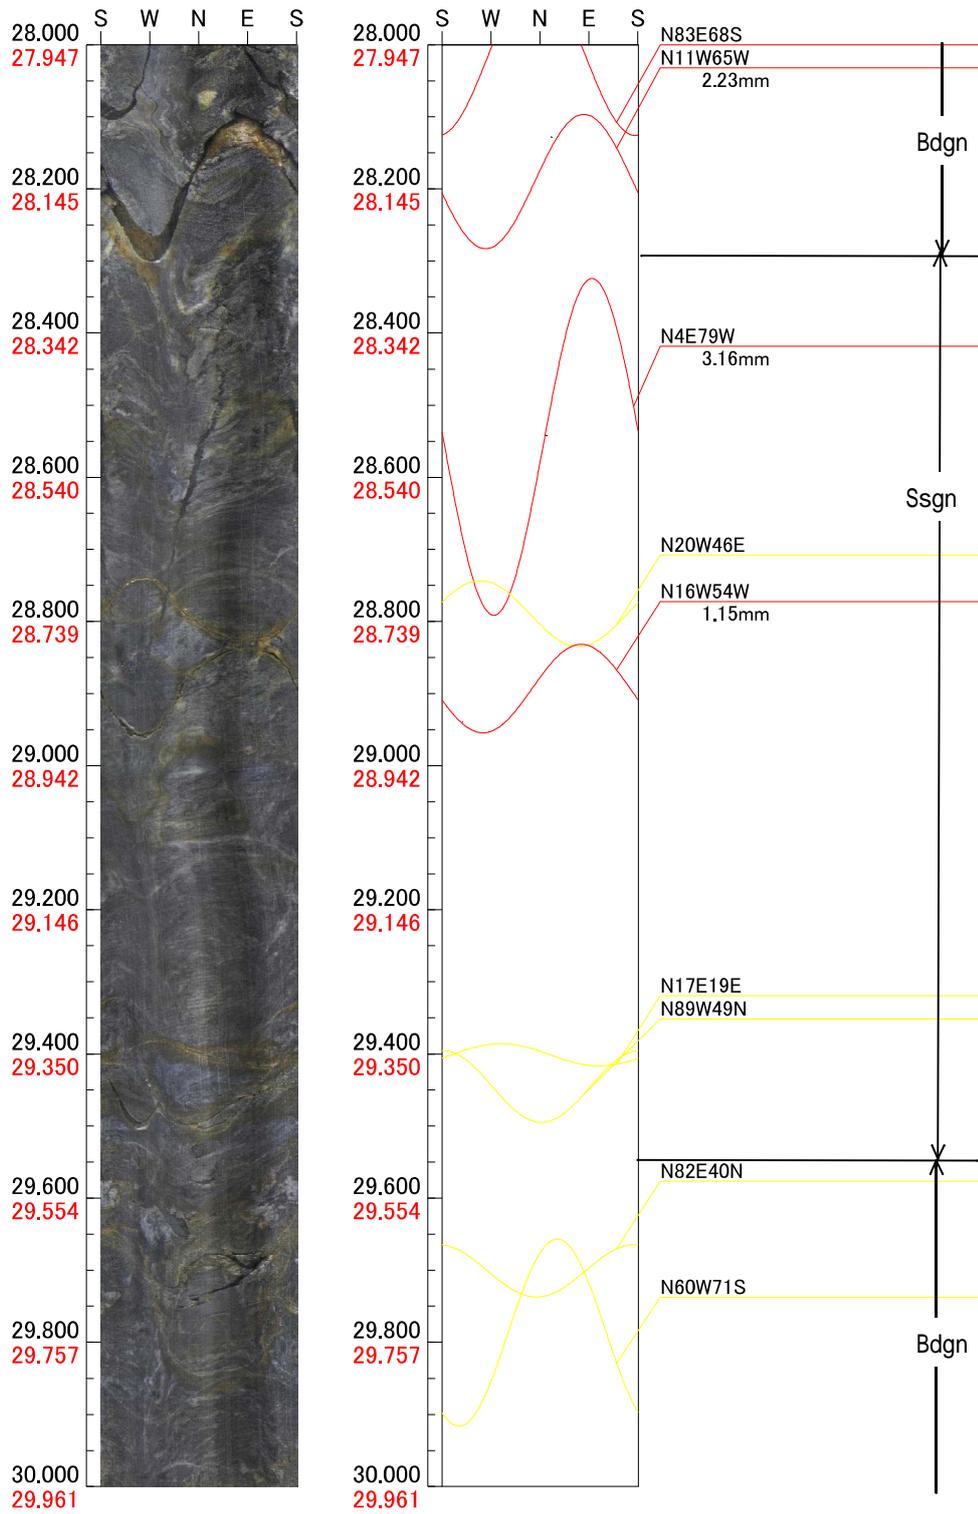
タイトル：平成28年度設楽ダム周辺地質調査業務  
 孔番：J11-1 孔方位：0 孔傾斜：-90  
 28.000m - 30.000m
