タイトル：平成28年度設楽ダム周辺地質調査業務  
 孔番：J11-1 孔方位：0 孔傾斜：-90  
 1.080m - 2.000m

表 . 不連続面一覧表 ( 1 / 8 )

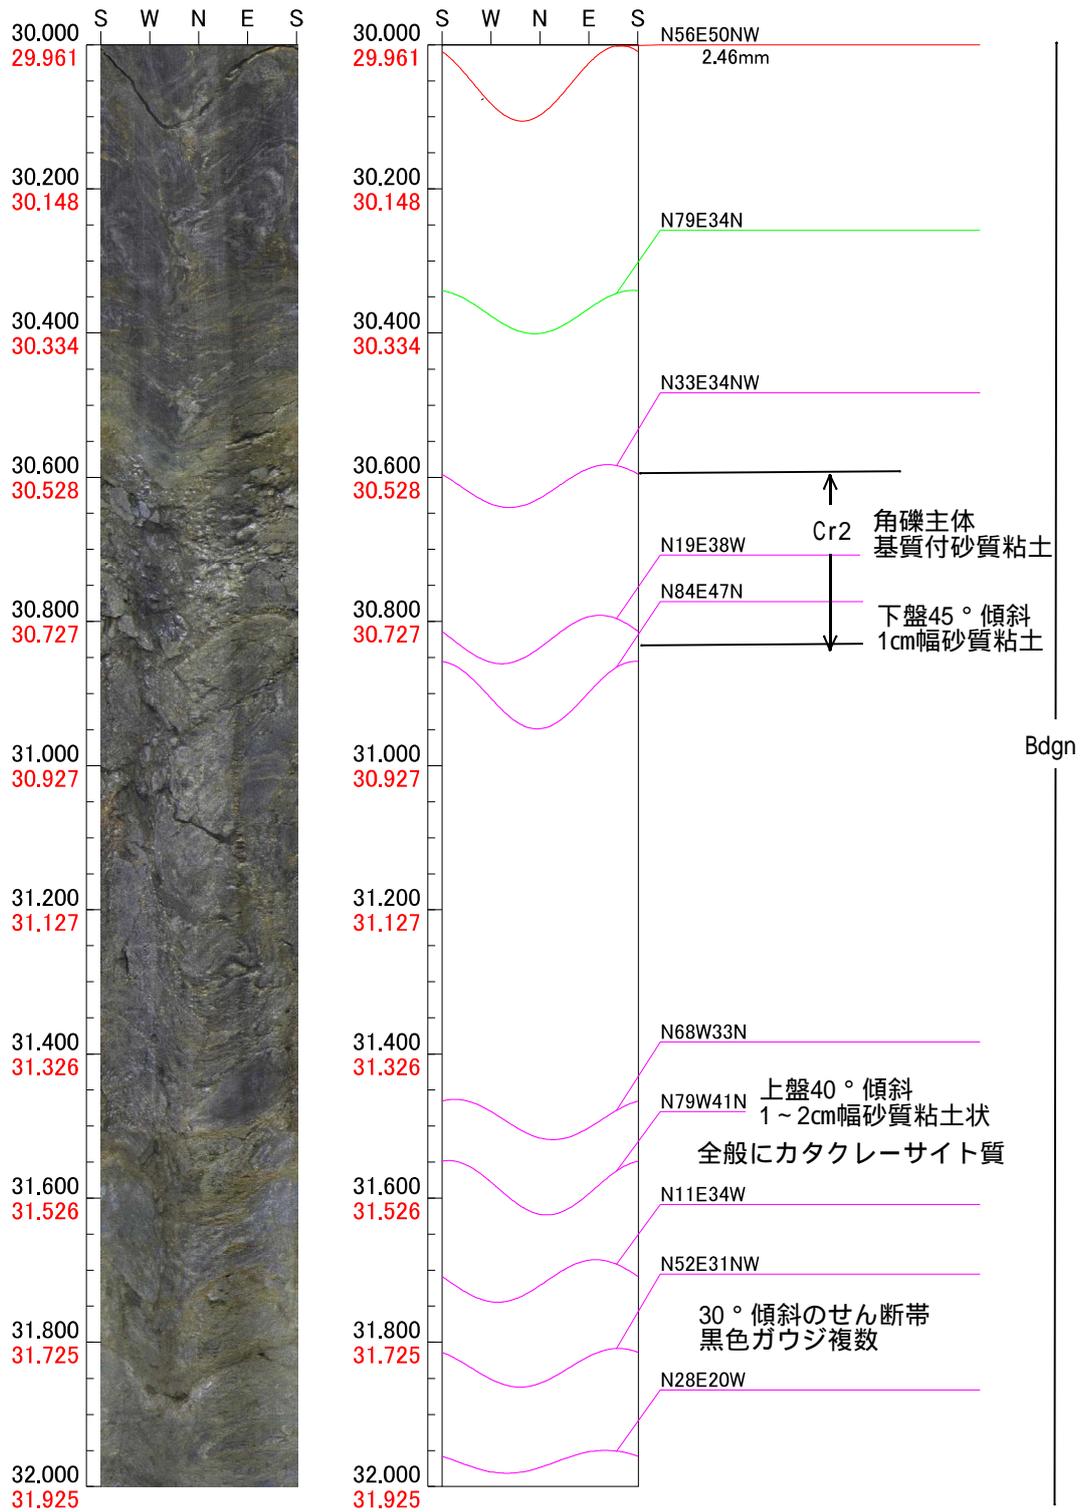
タイトル：平成28年度設楽ダム周辺地質調査業務  
 孔番：J11-1 孔方位：0 孔傾斜：-90  
 30.000m - 32.000m

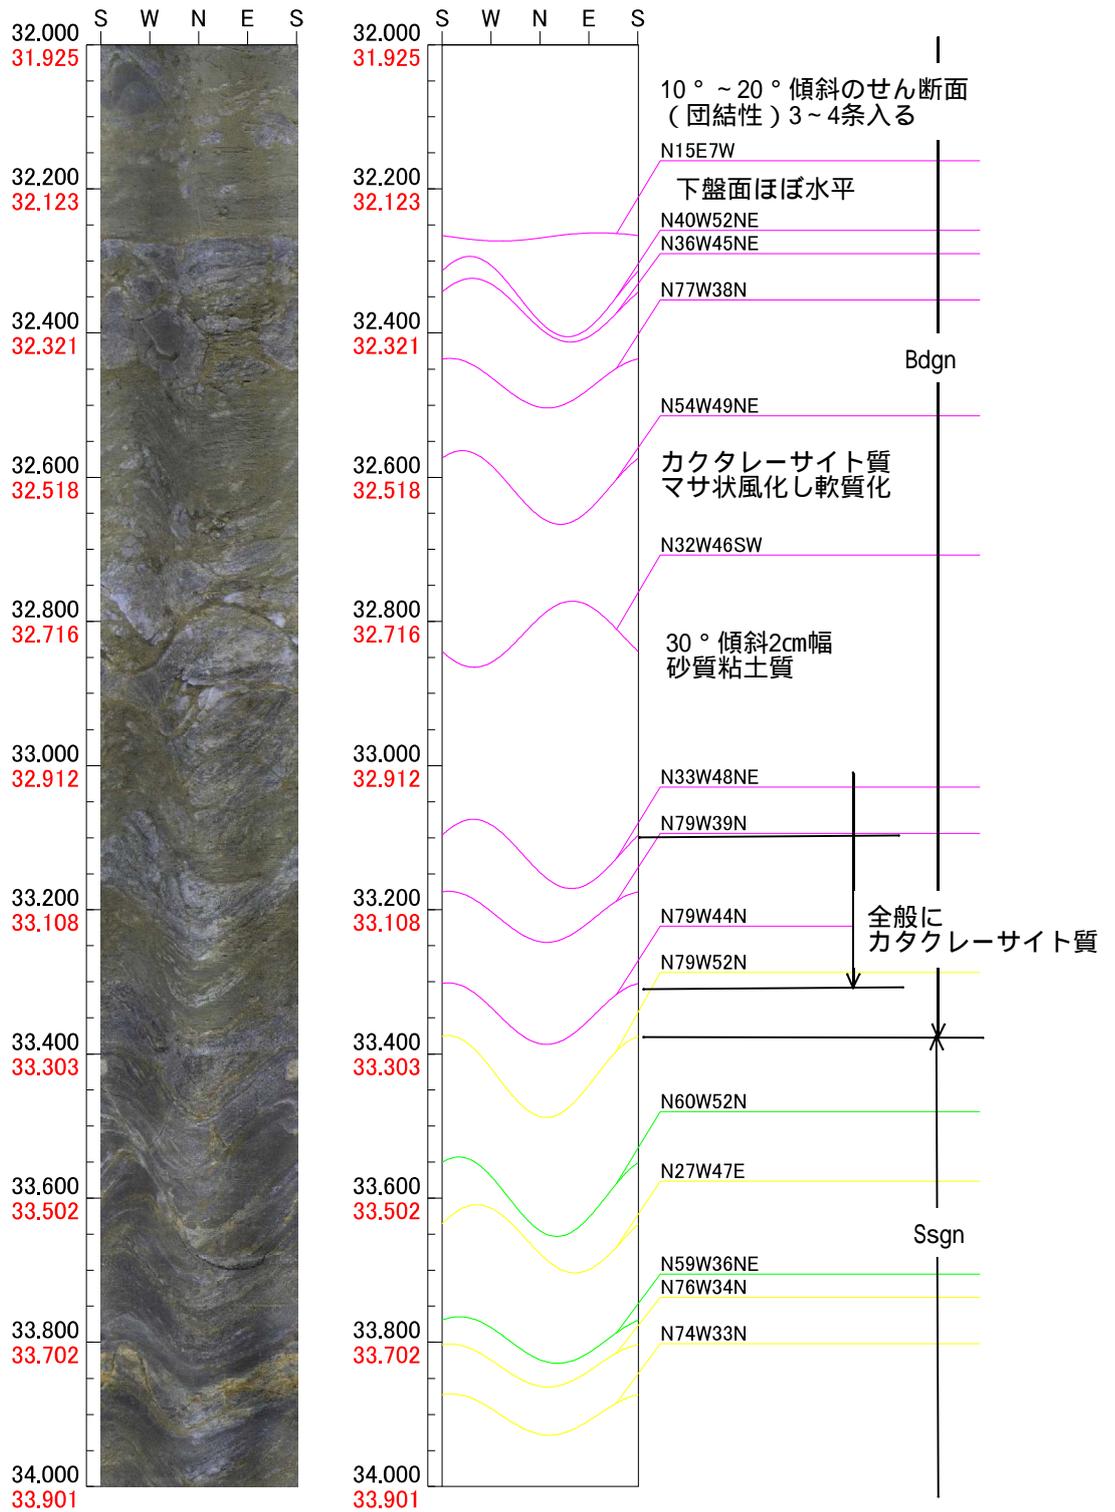
タイトル : 平成28年度設楽ダム周辺地質調査業務  
 孔番 : J11-1 孔方位 : 0 孔傾斜 : -90  
 32.000m - 34.000m

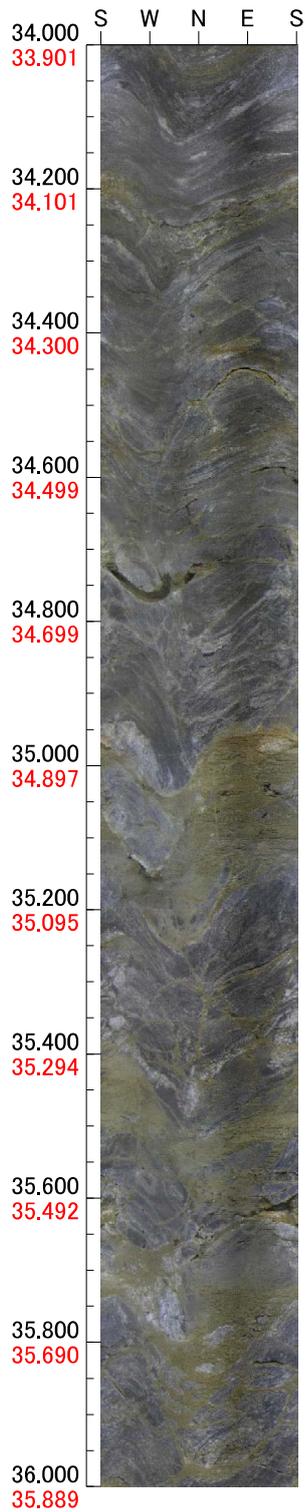
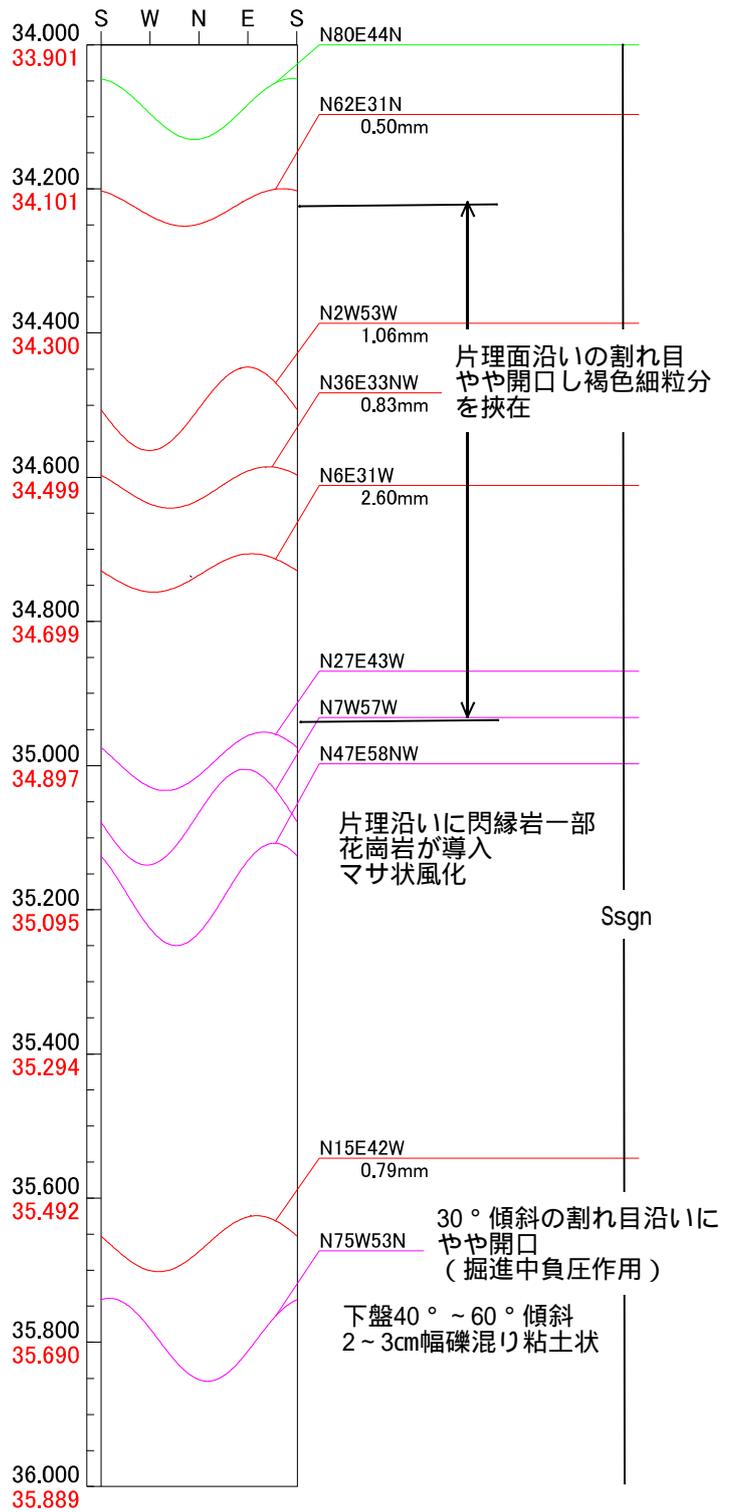
タイトル：平成28年度設楽ダム周辺地質調査業務  
 孔番：J11-1 孔方位：0 孔傾斜：-90  
 34.000m - 36.000m

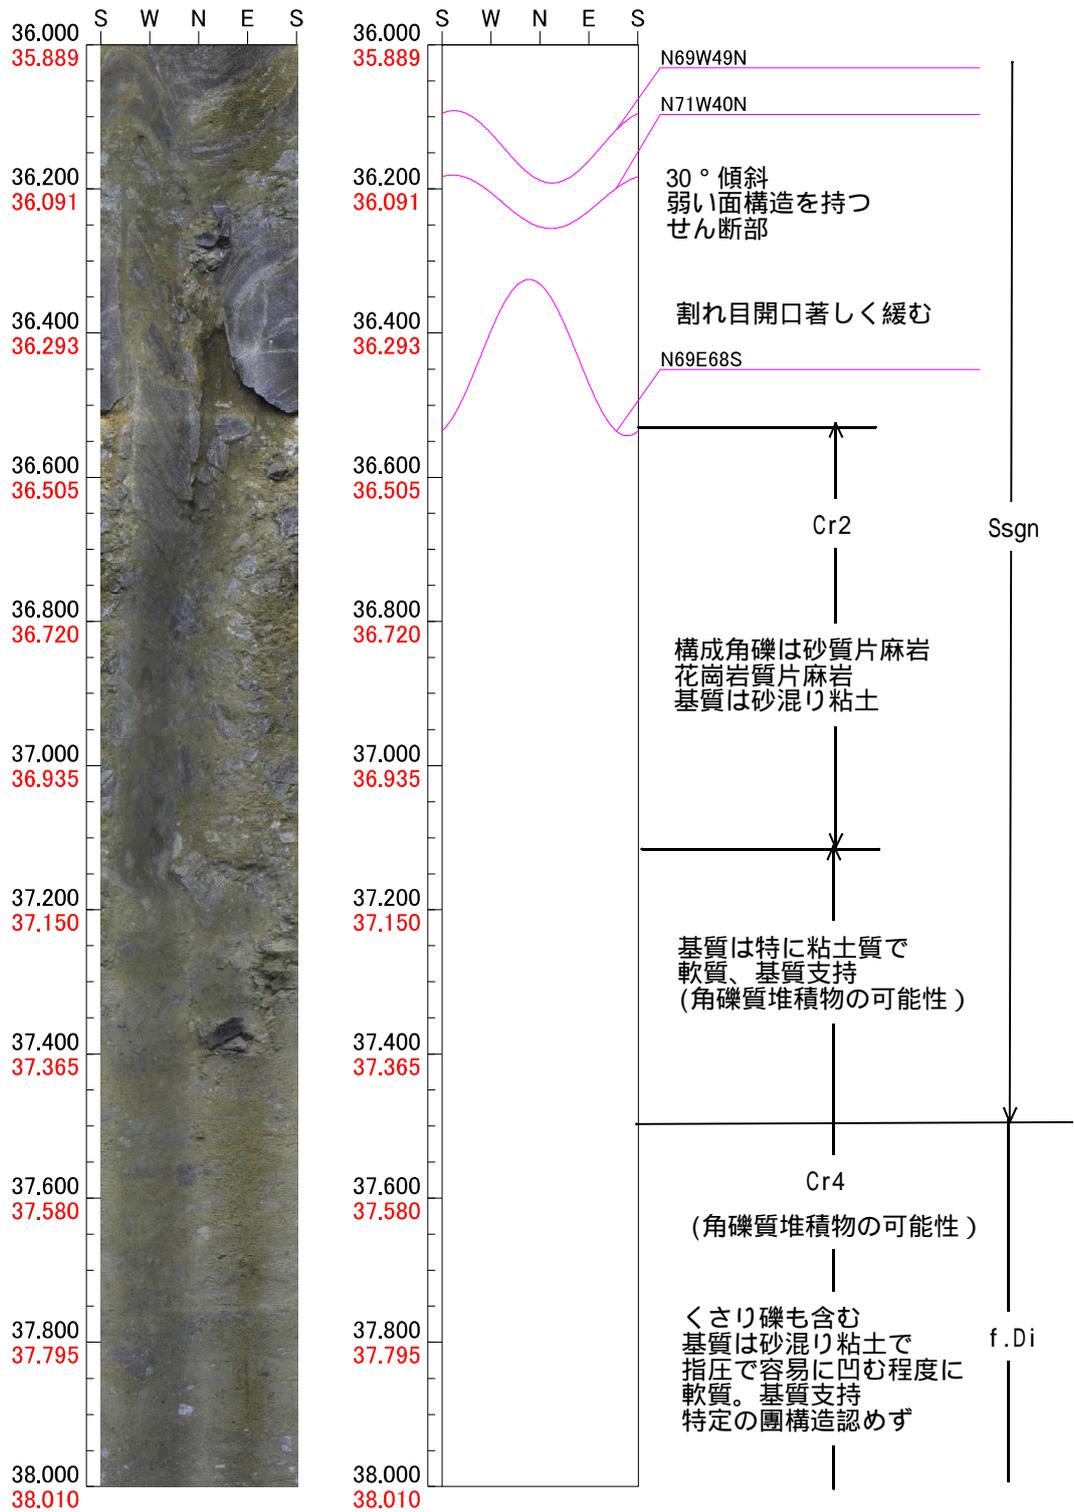
タイトル：平成28年度設楽ダム周辺地質調査業務  
 孔番：J11-1 孔方位：0 孔傾斜：-90  
 36.000m - 38.000m

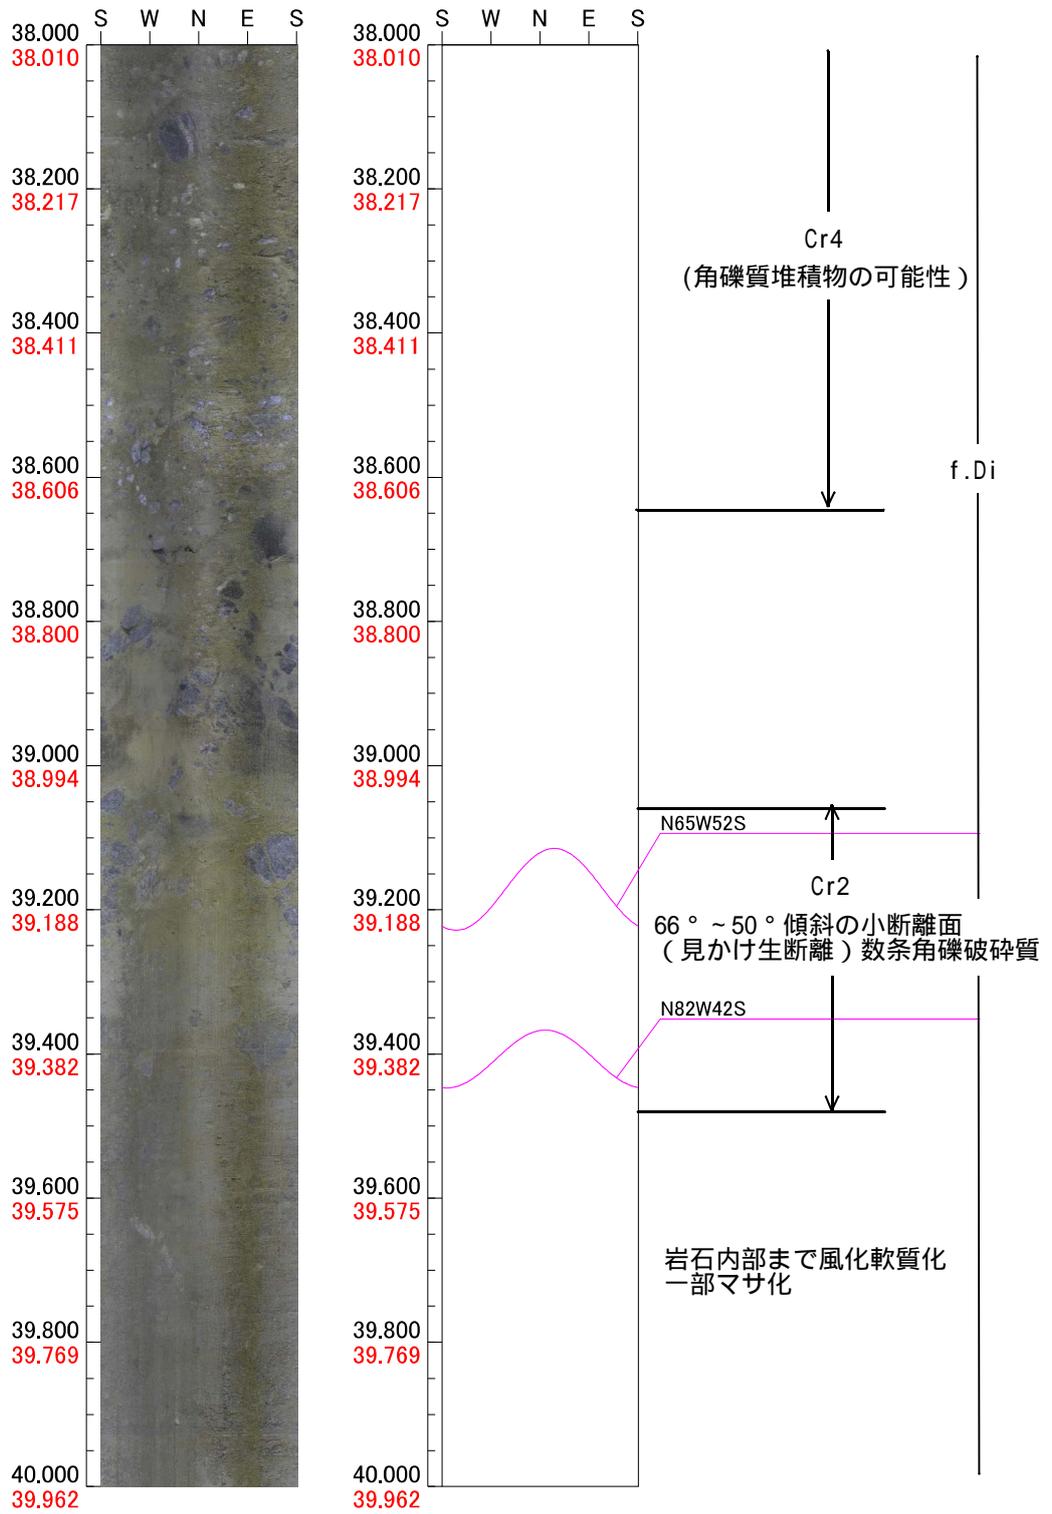
タイトル：平成28年度設楽ダム周辺地質調査業務  
 孔番：J11-1 孔方位：0 孔傾斜：-90  
 38.000m - 40.000m

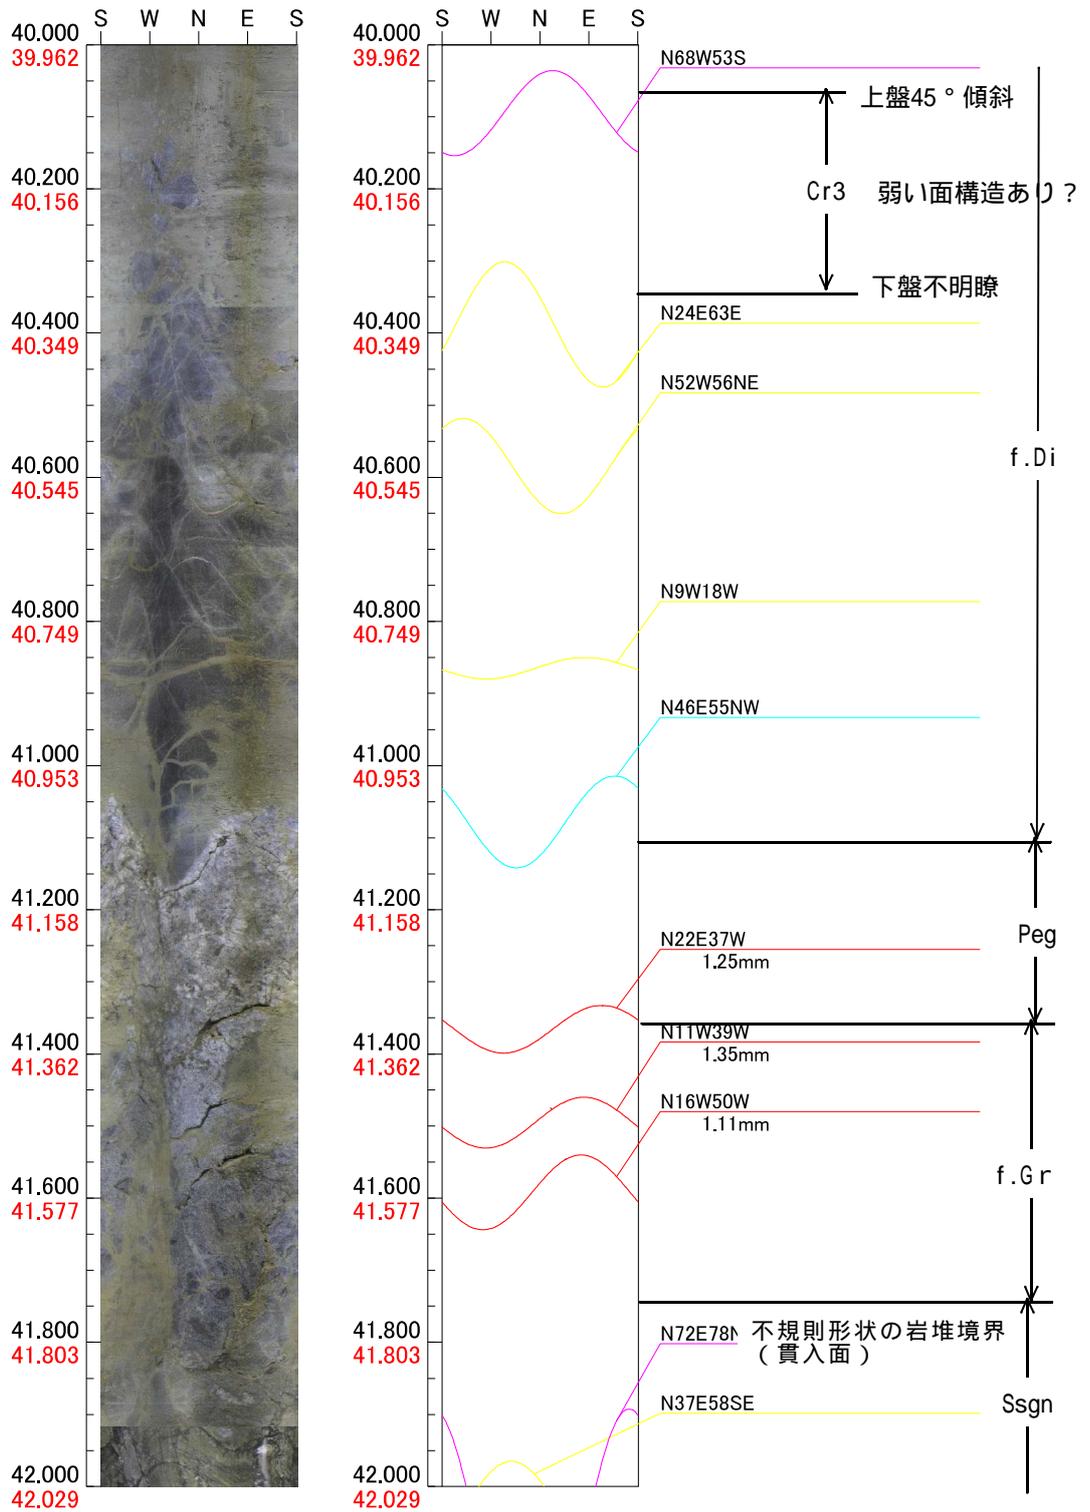
タイトル：平成28年度設楽ダム周辺地質調査業務  
 孔番：J11-1 孔方位：0 孔傾斜：-90  
 40.000m - 42.000m

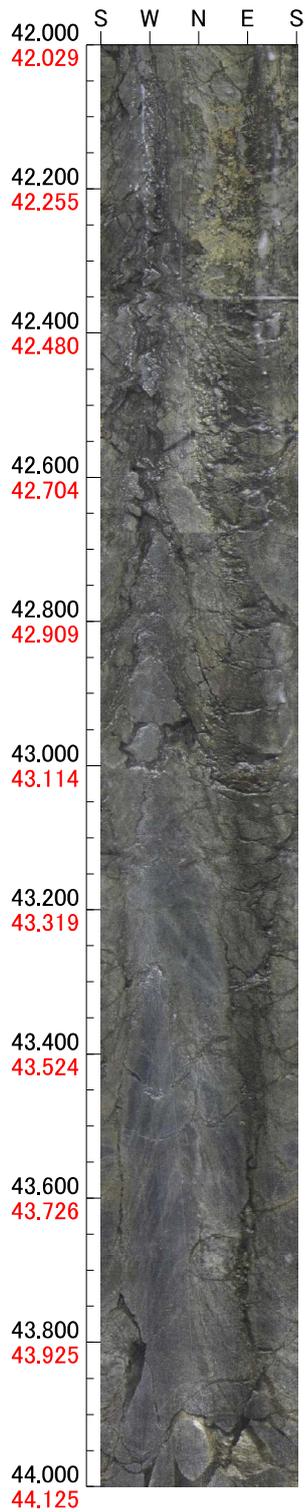
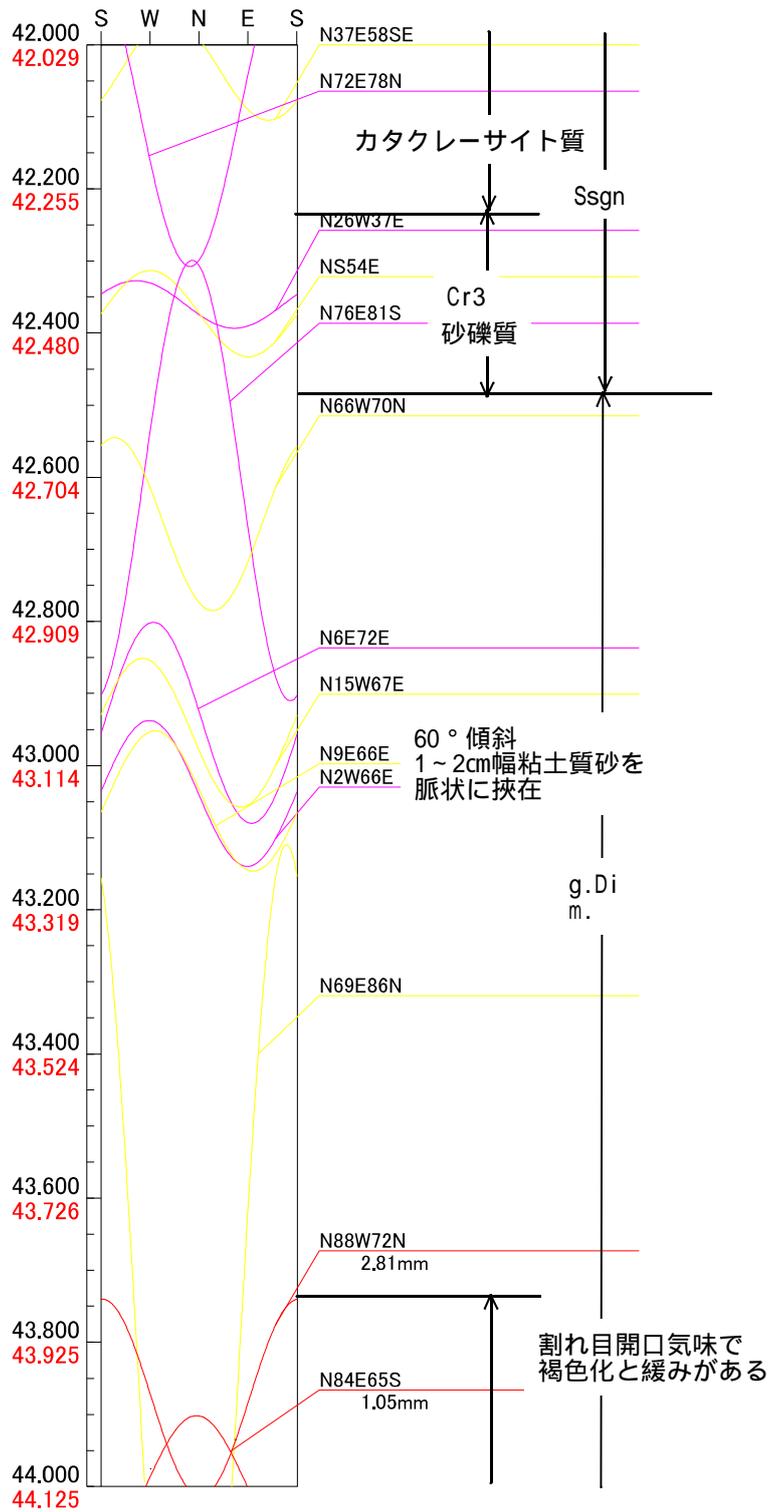
タイトル：平成28年度設楽ダム周辺地質調査業務  
 孔番：J11-1 孔方位：0 孔傾斜：-90  
 42.000m - 44.000m

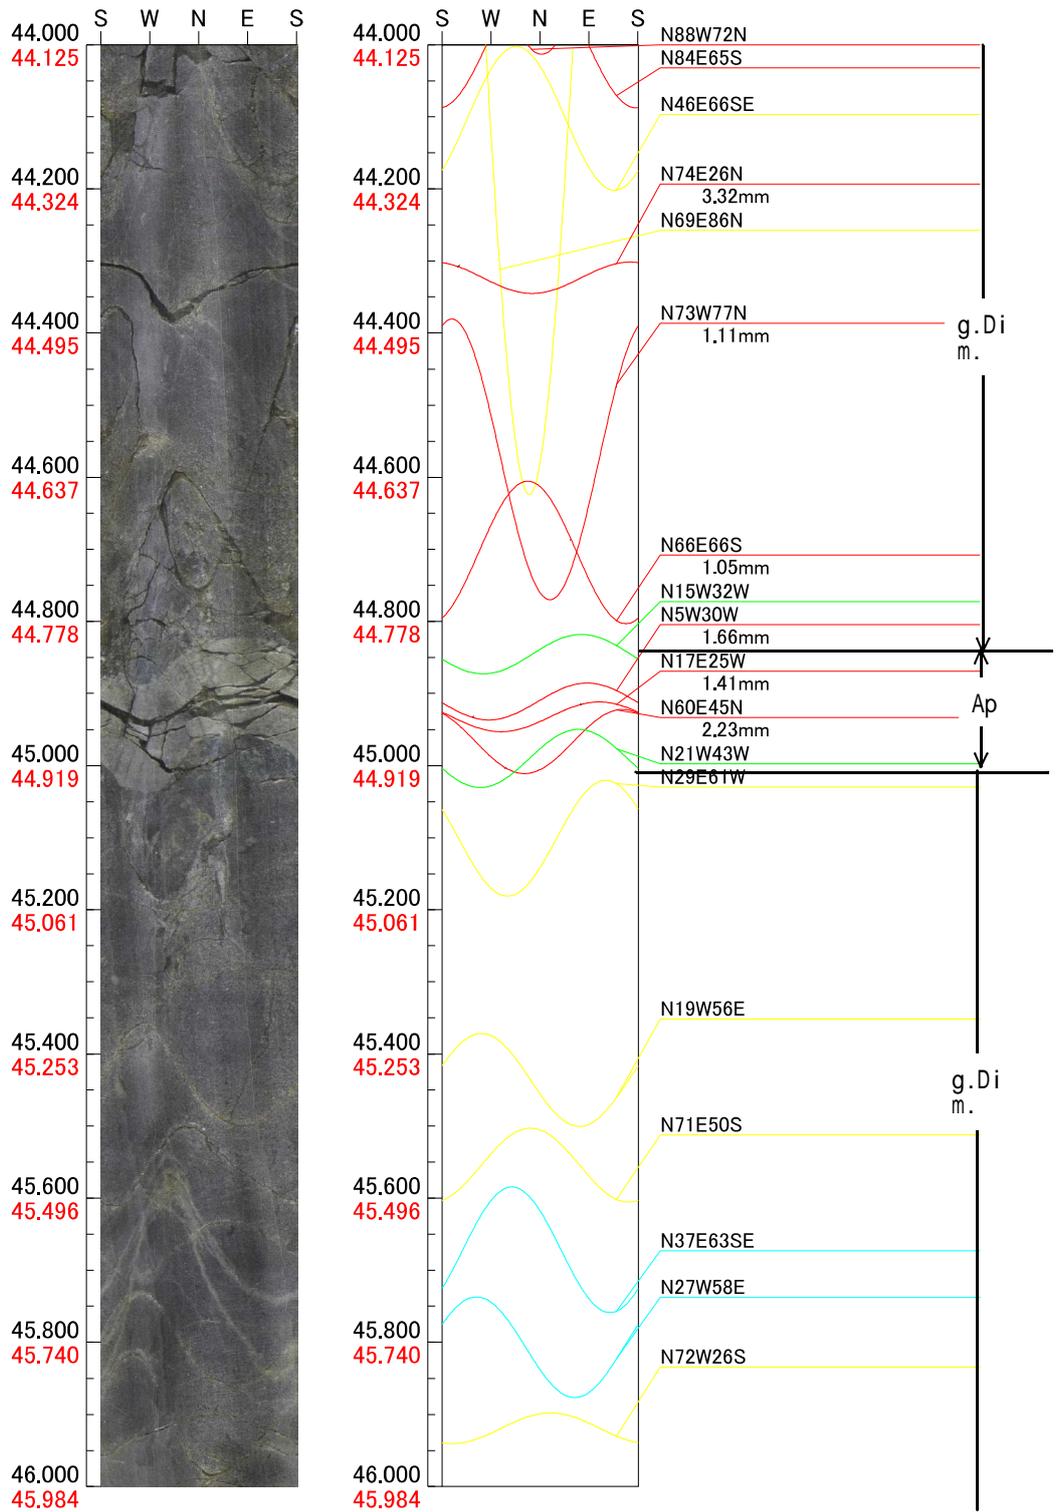
タイトル：平成28年度設楽ダム周辺地質調査業務  
 孔番：J11-1 孔方位：0 孔傾斜：-90  
 44.000m - 46.000m

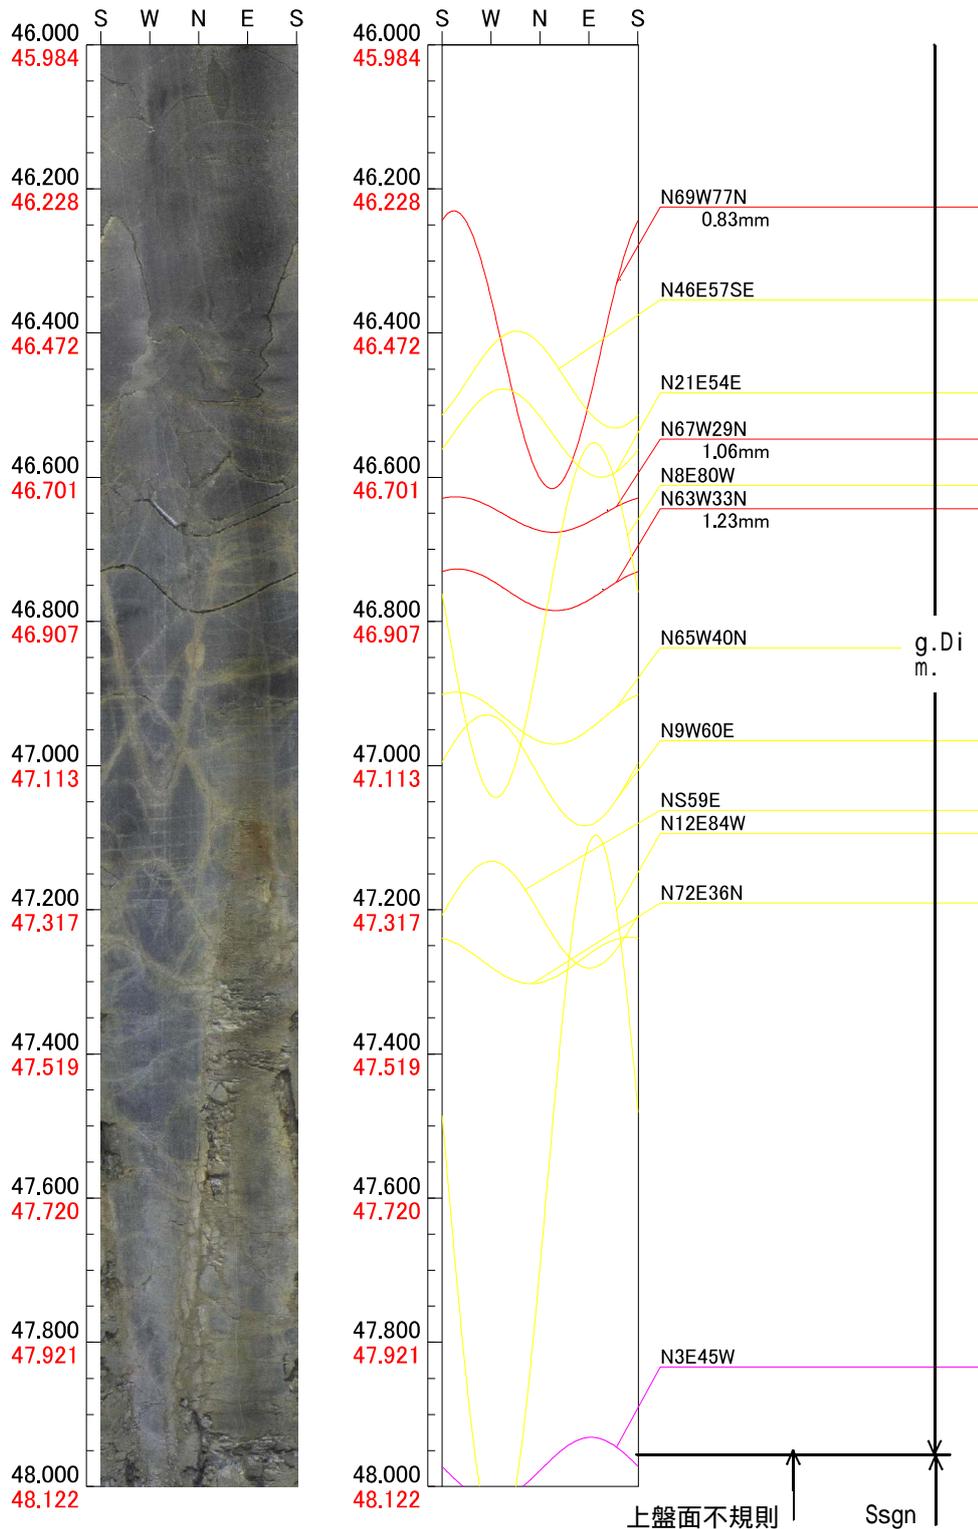
タイトル：平成28年度設楽ダム周辺地質調査業務  
 孔番：J11-1 孔方位：0 孔傾斜：-90  
 46.000m - 48.000m

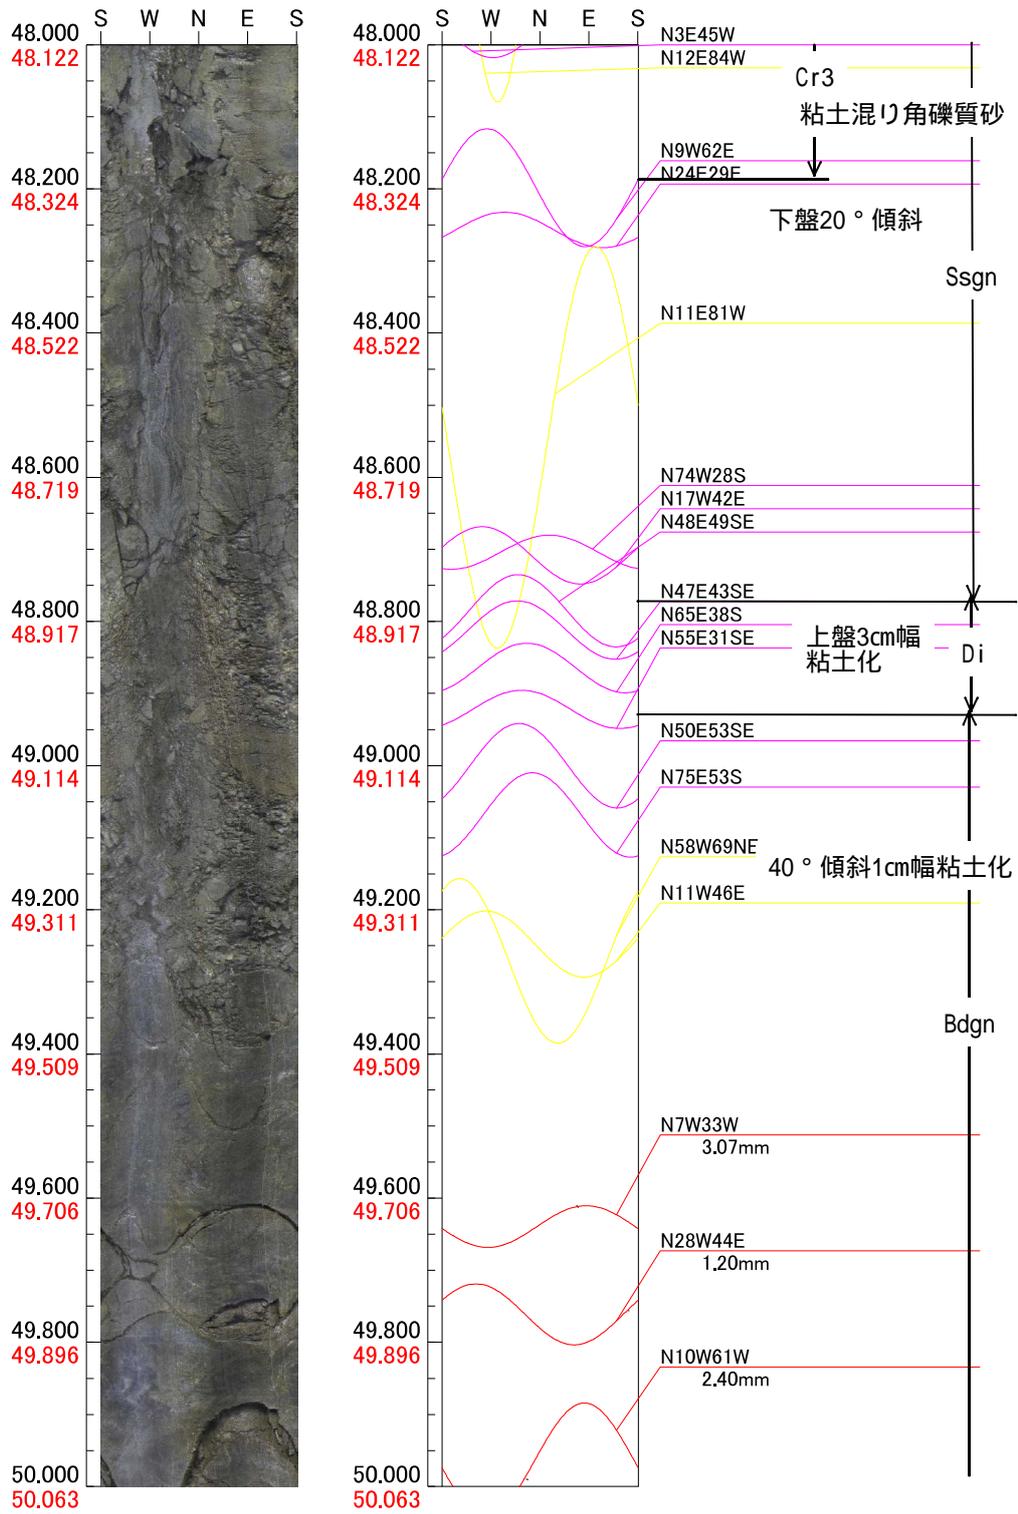
タイトル：平成28年度設楽ダム周辺地質調査業務  
 孔番：J11-1 孔方位：0 孔傾斜：-90  
 48.000m - 50.000m

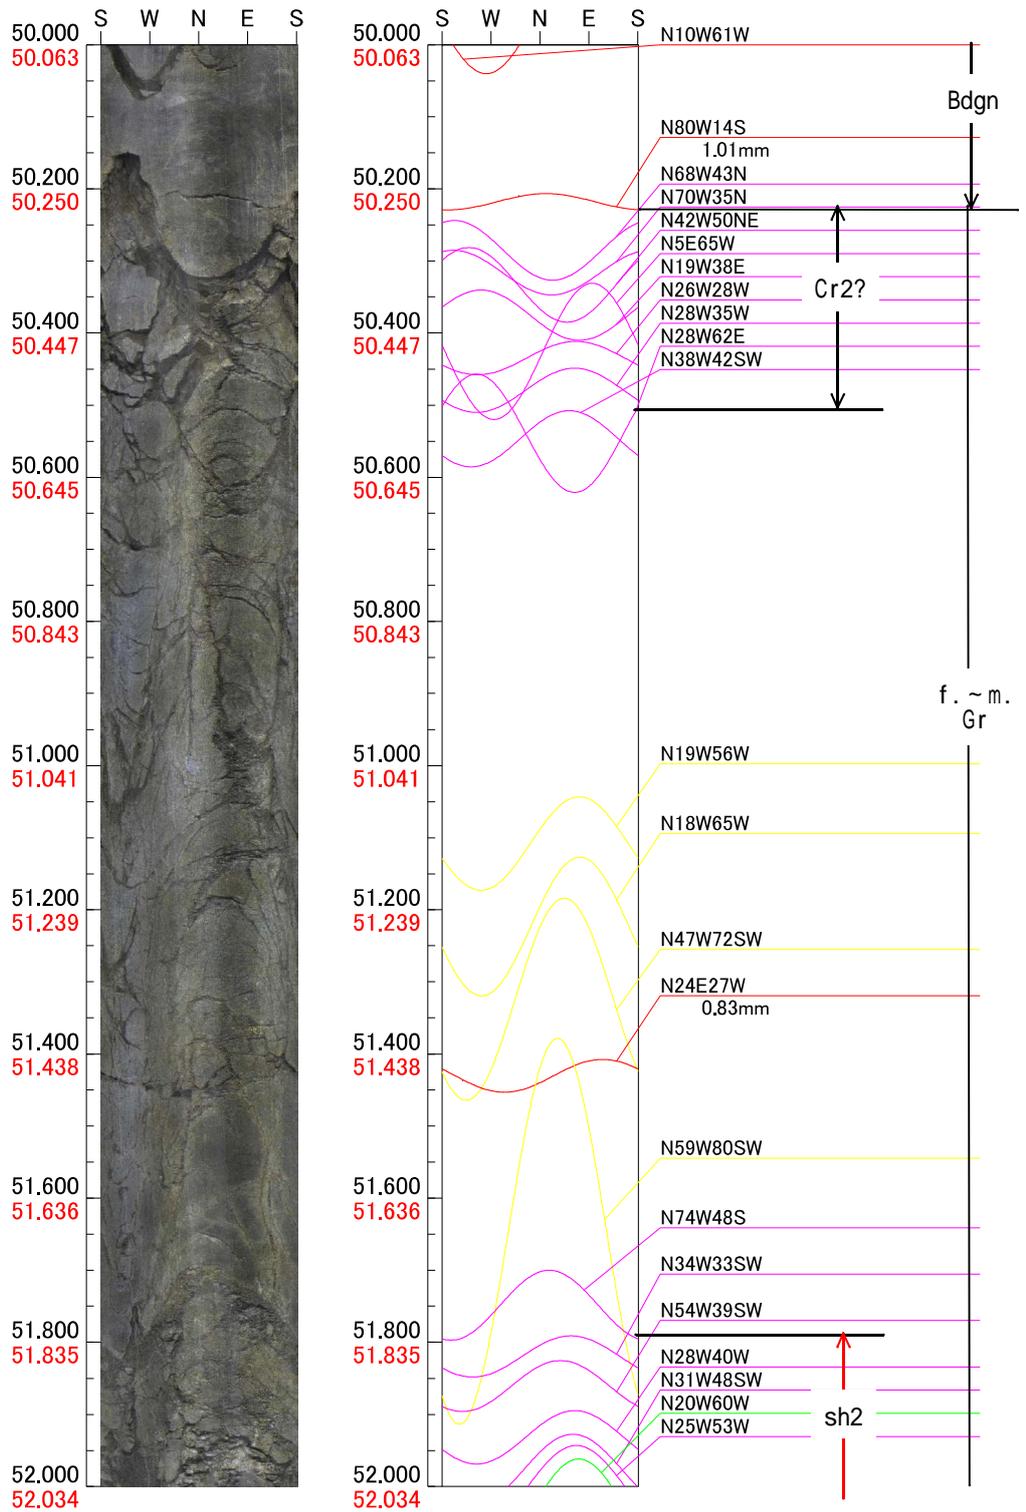
タイトル：平成28年度設楽ダム周辺地質調査業務  
 孔番：J11-1 孔方位：0 孔傾斜：-90  
 50.000m - 52.000m

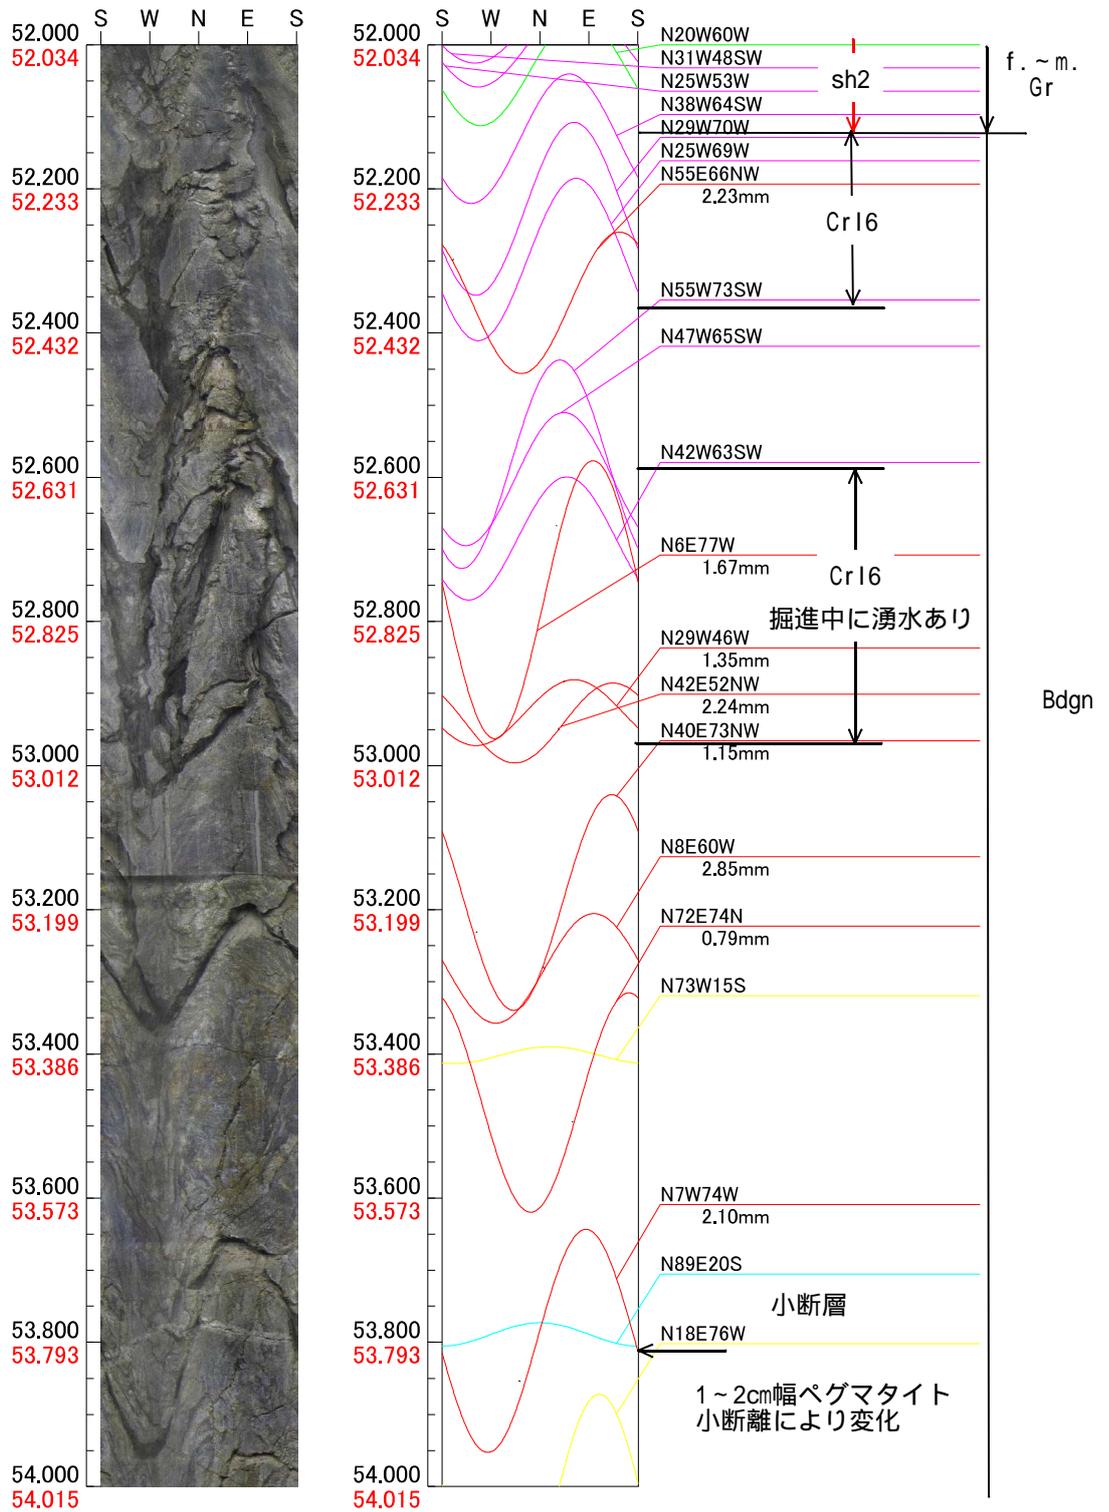
タイトル：平成28年度設楽ダム周辺地質調査業務  
 孔番：J11-1 孔方位：0 孔傾斜：-90  
 52.000m - 54.000m

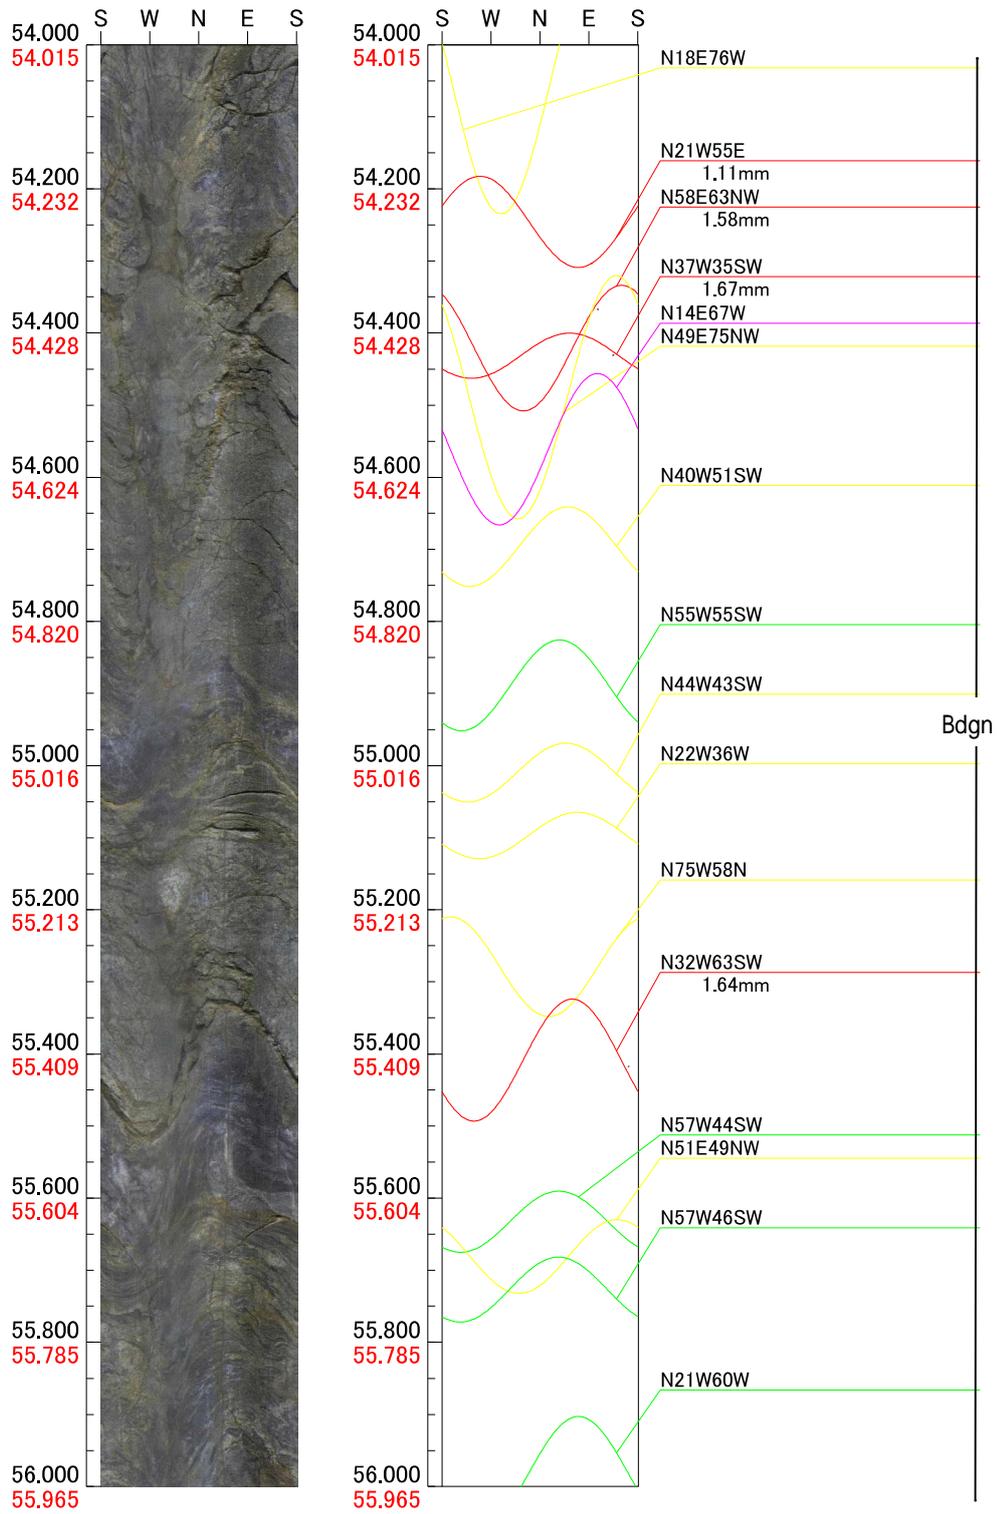
タイトル：平成28年度設楽ダム周辺地質調査業務  
 孔番：J11-1 孔方位：0 孔傾斜：-90  
 54.000m - 56.000m

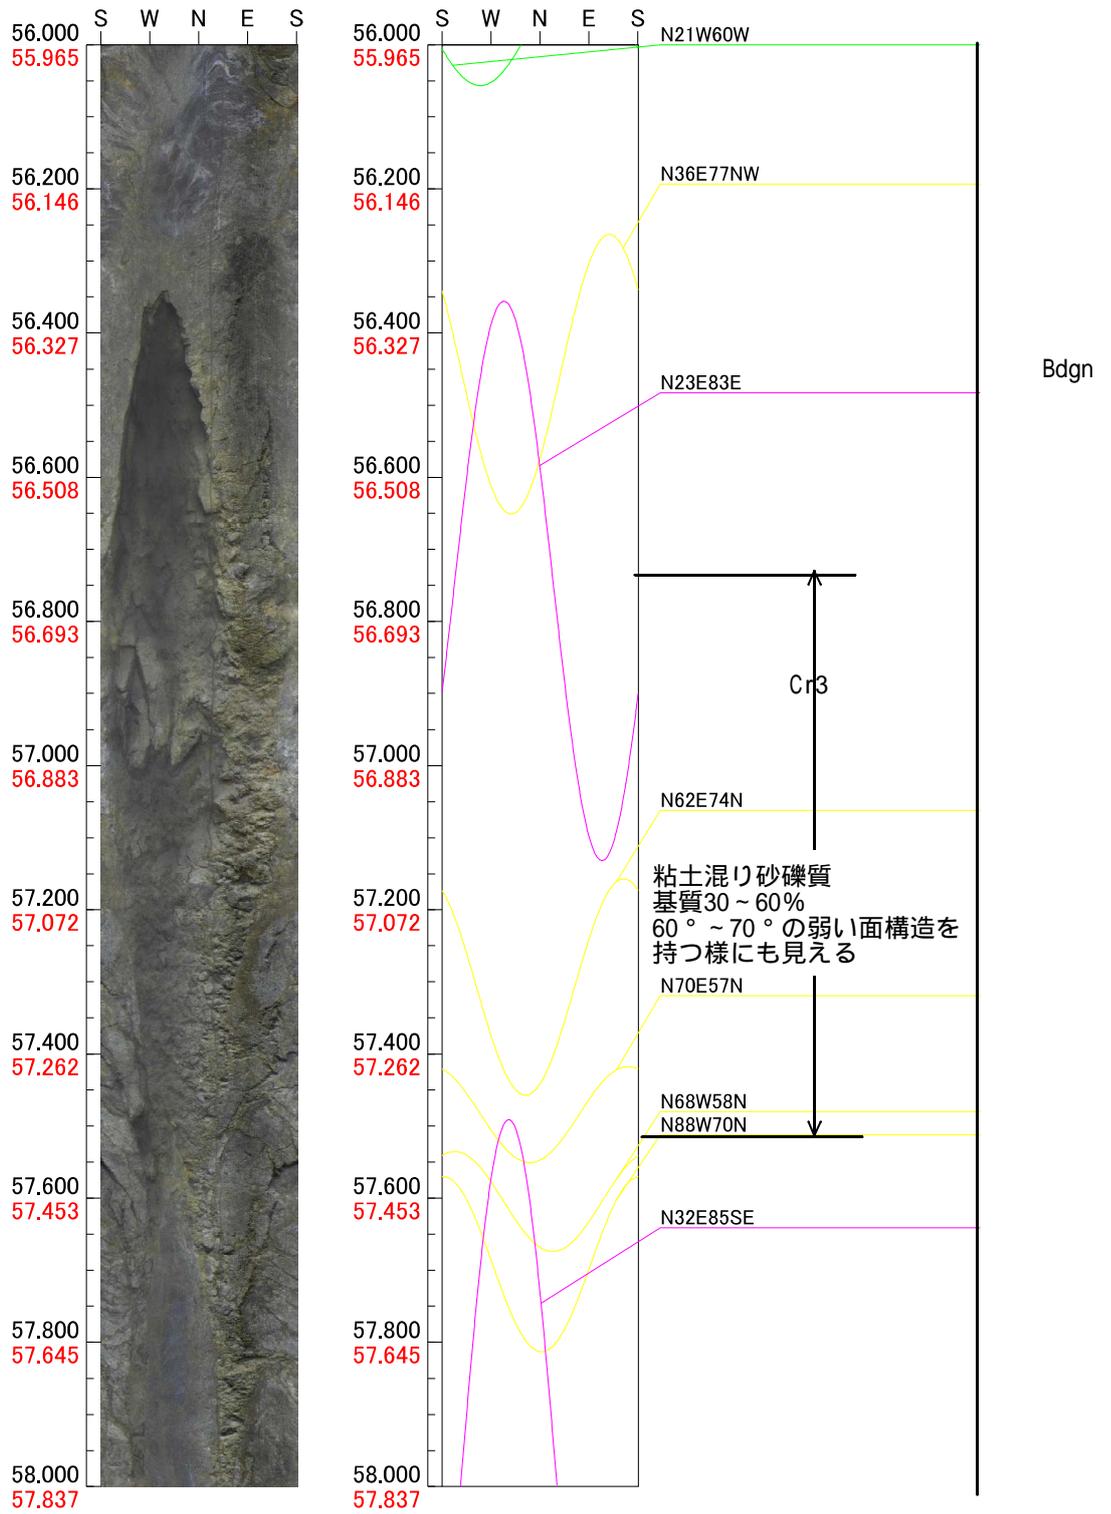
タイトル：平成28年度設楽ダム周辺地質調査業務  
 孔番：J11-1 孔方位：0 孔傾斜：-90  
 56.000m - 58.000m
