タイトル：平成28年度設楽ダム周辺地質調査業務  
 孔番：J11-1 孔方位：0 孔傾斜：-90  
 1.080m - 2.000m

表 . 不連続面一覧表 ( 1 / 8 )

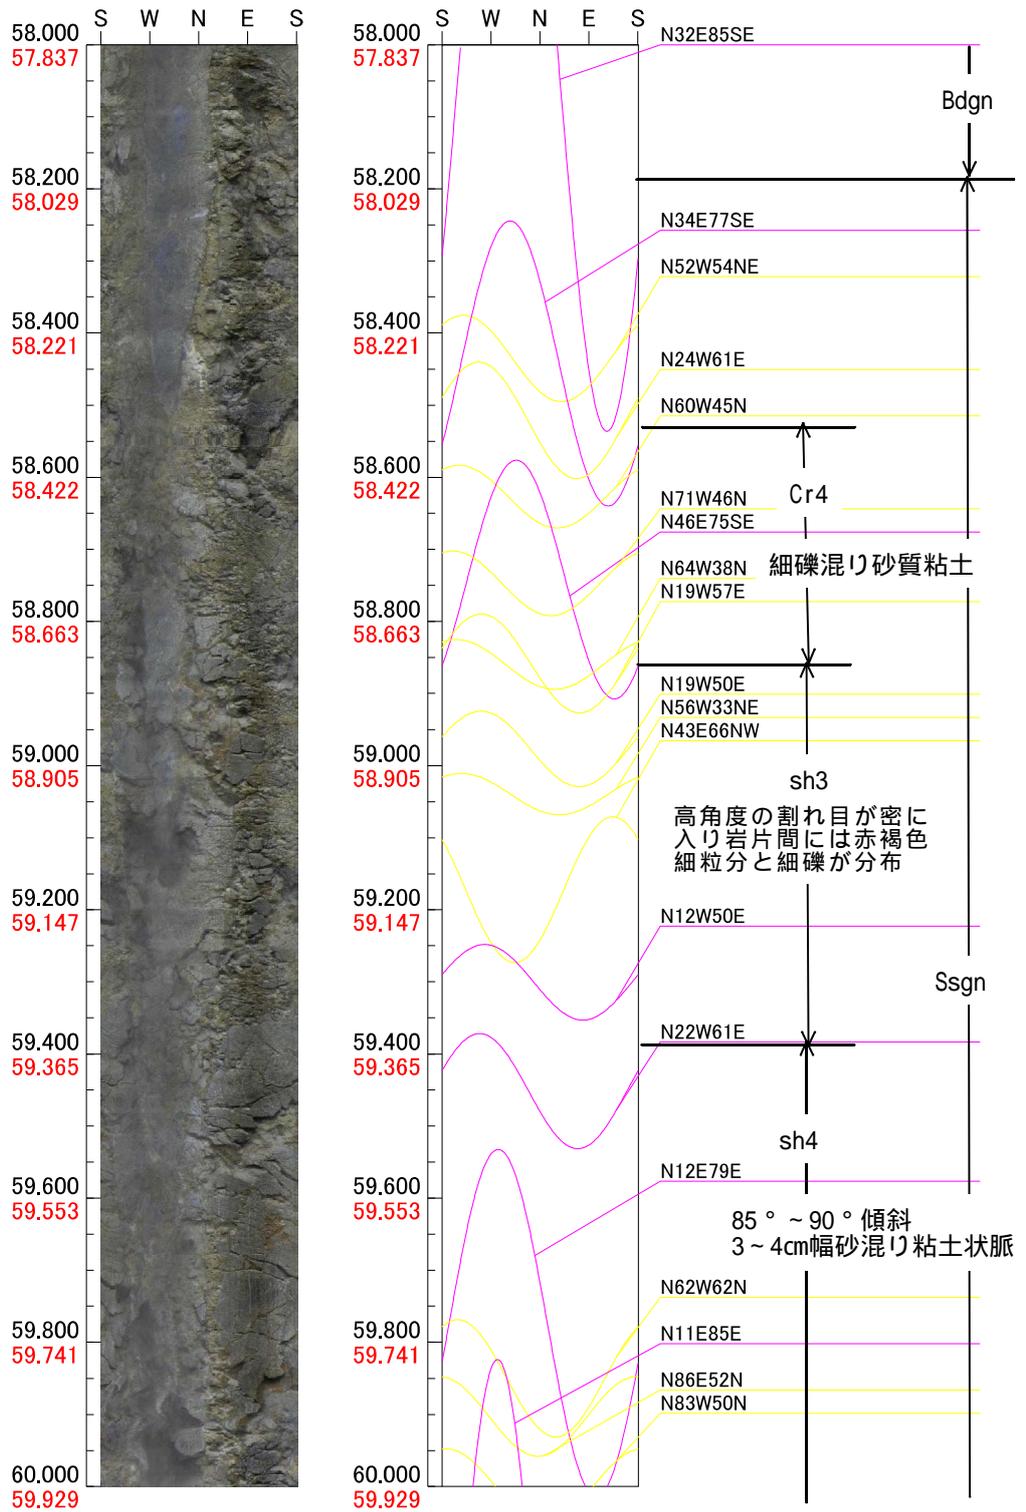
タイトル：平成28年度設楽ダム周辺地質調査業務  
 孔番：J11-1 孔方位：0 孔傾斜：-90  
 58.000m - 60.000m

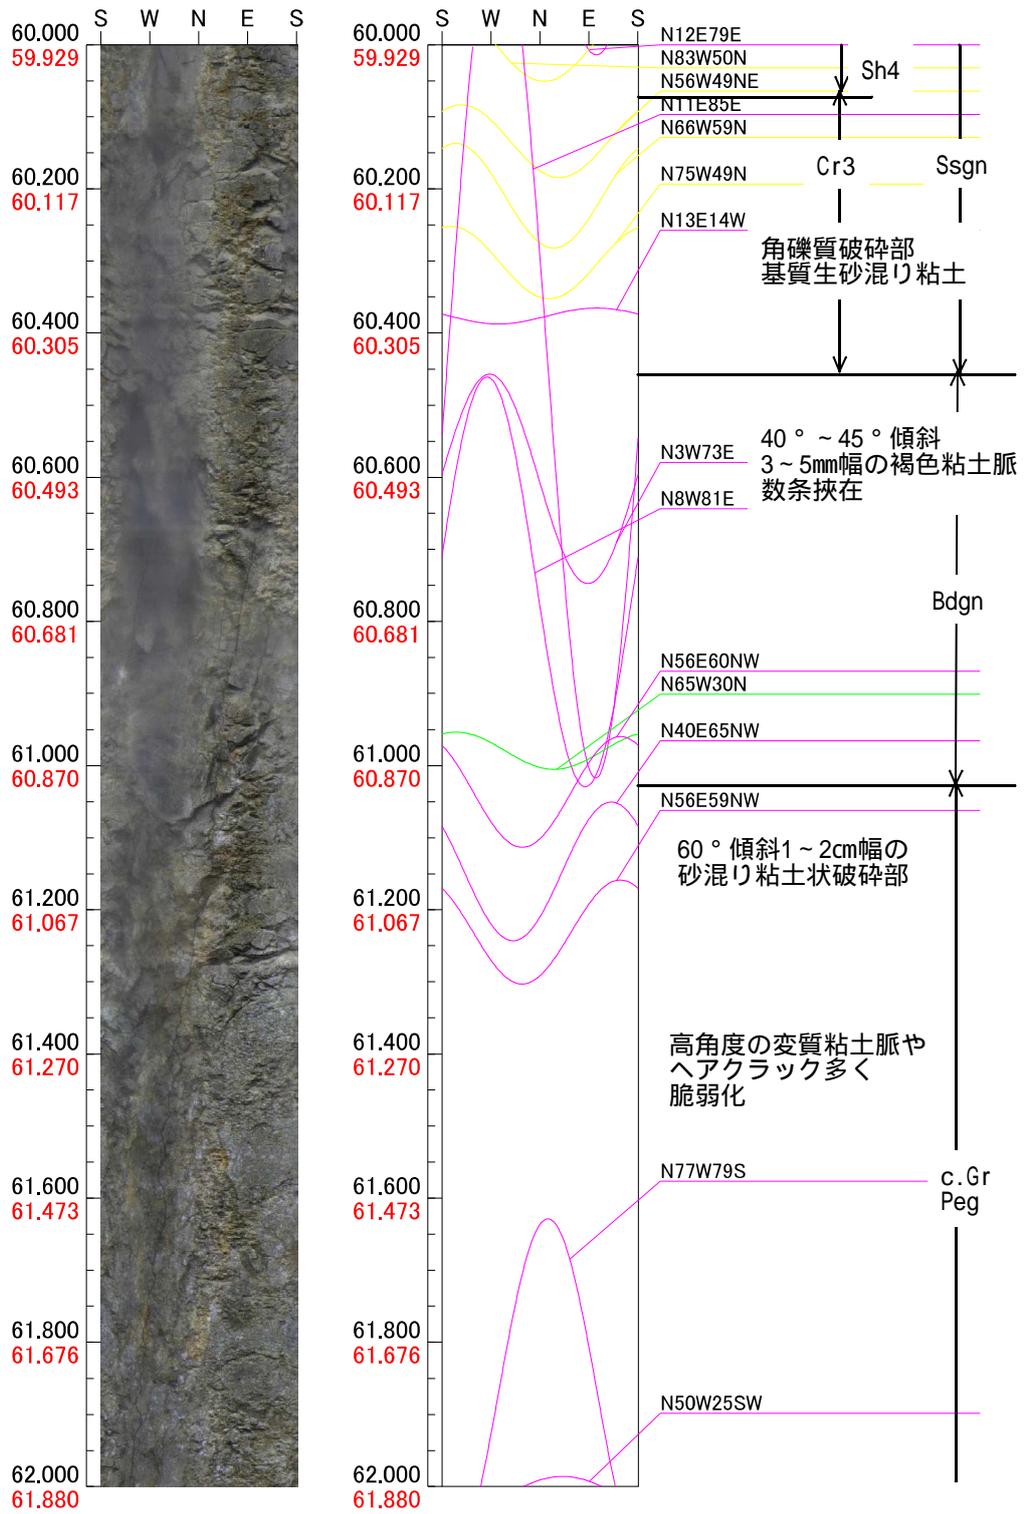
タイトル：平成28年度設楽ダム周辺地質調査業務  
 孔番：J11-1 孔方位：0 孔傾斜：-90  
 60.000m - 62.000m

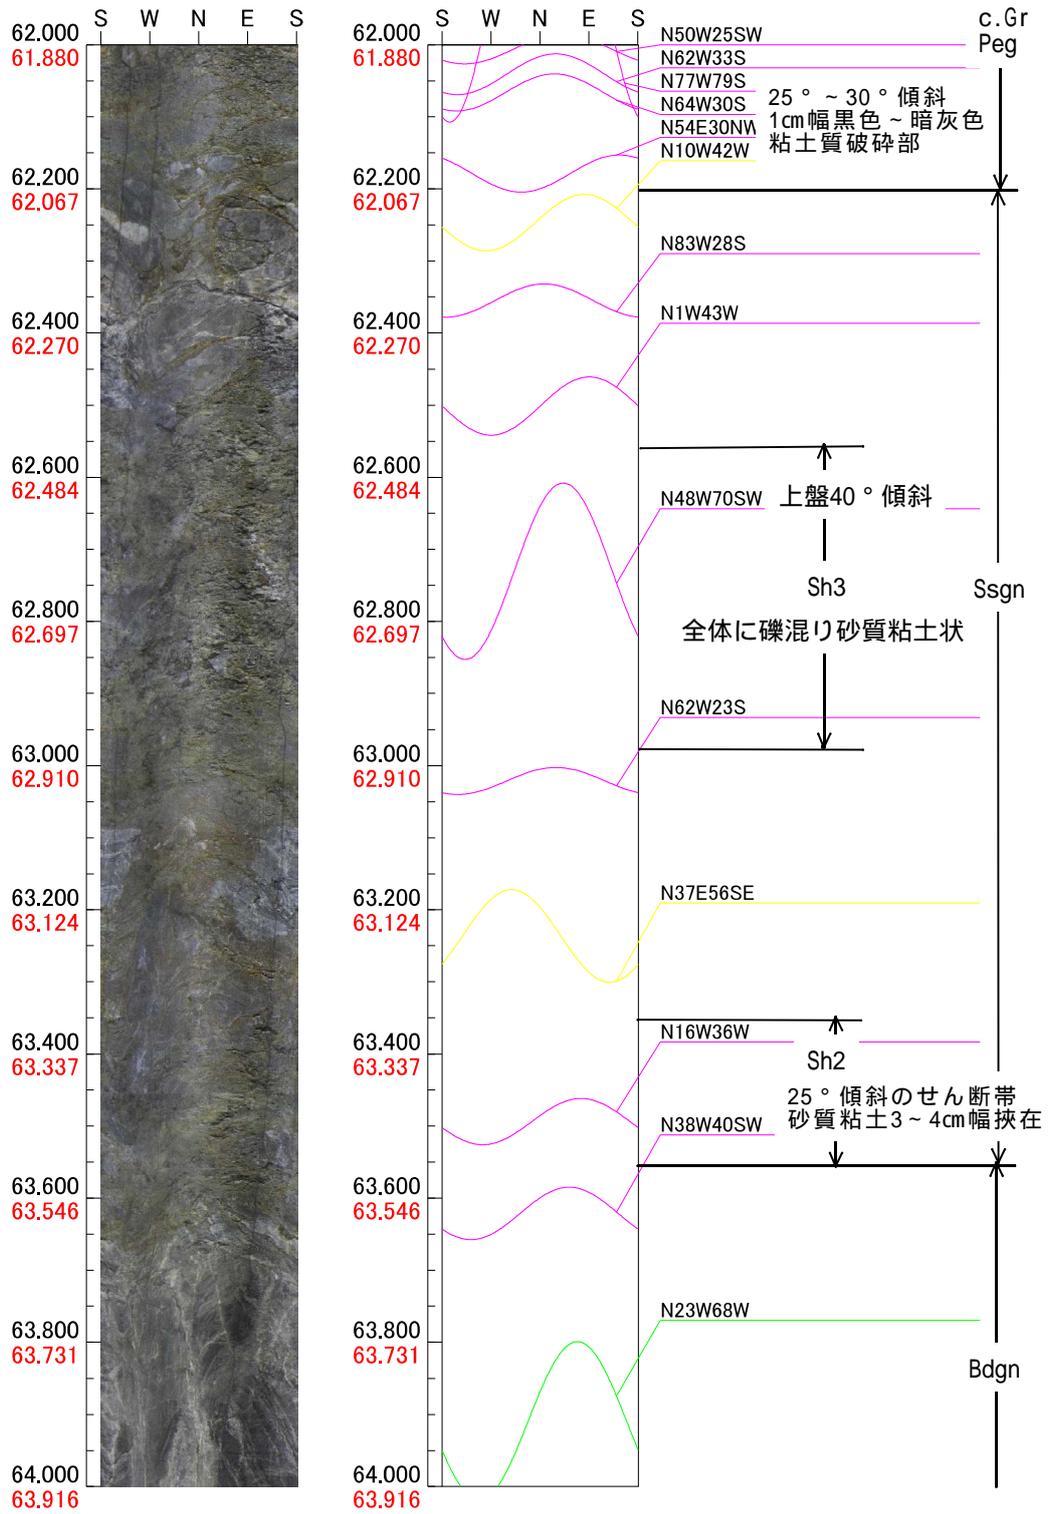
タイトル：平成28年度設楽ダム周辺地質調査業務  
 孔番：J11-1 孔方位：0 孔傾斜：-90  
 62.000m - 64.000m

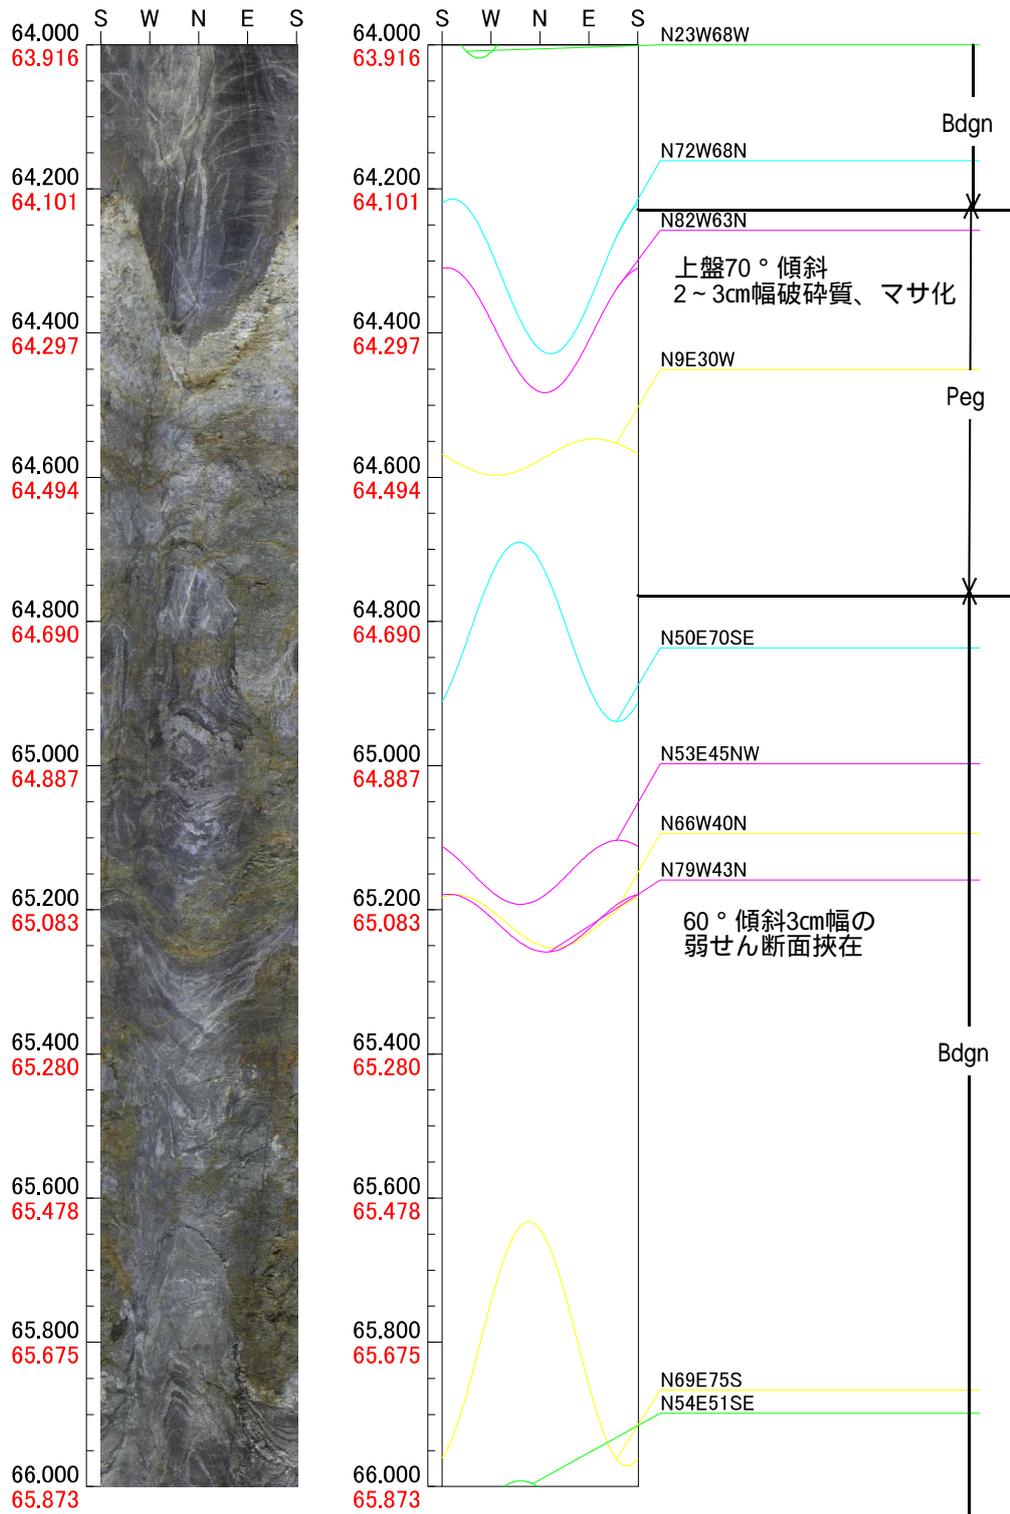
タイトル：平成28年度設楽ダム周辺地質調査業務  
 孔番：J11-1 孔方位：0 孔傾斜：-90  
 64.000m - 66.000m

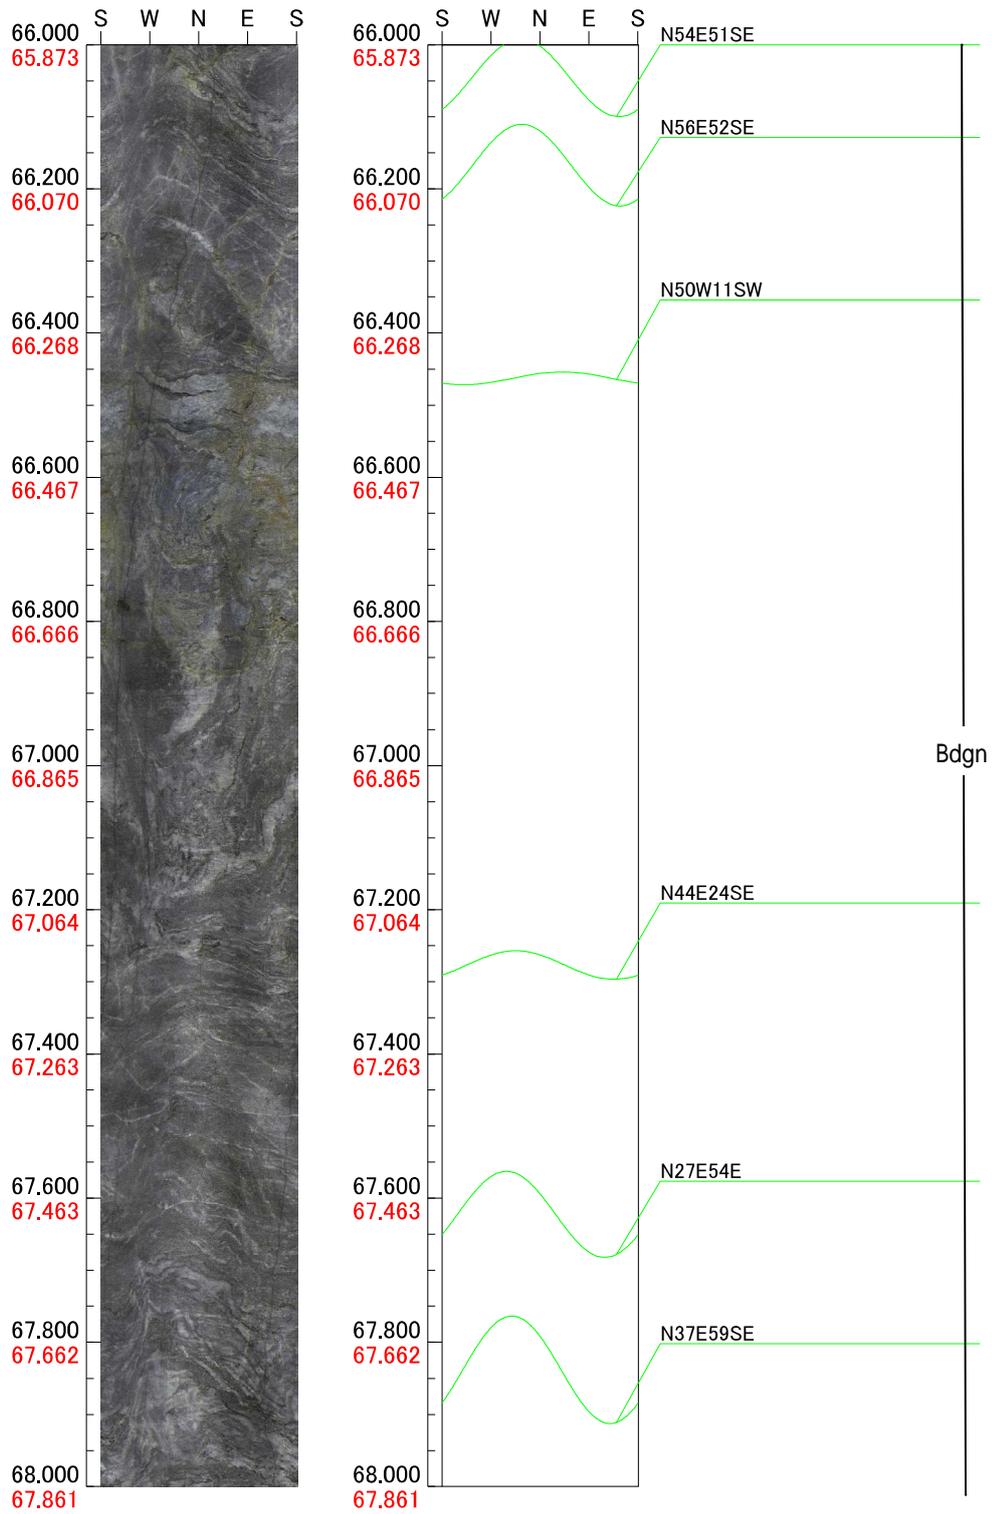
タイトル：平成28年度設楽ダム周辺地質調査業務  
 孔番：J11-1 孔方位：0 孔傾斜：-90  
 66.000m - 68.000m

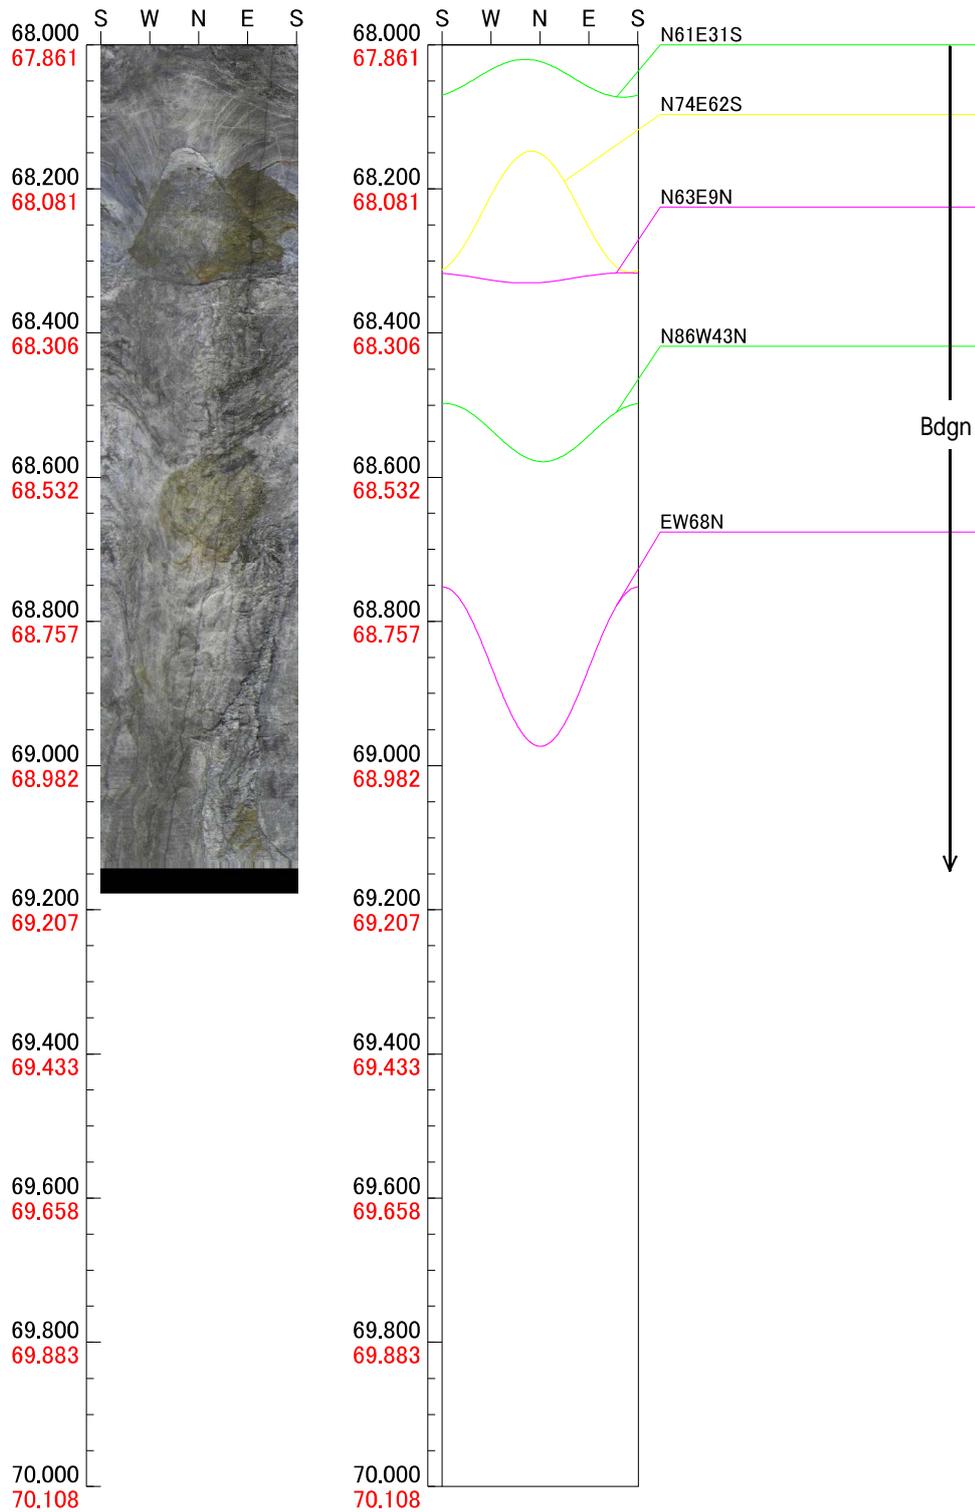
タイトル：平成28年度設楽ダム周辺地質調査業務  
 孔番：J11-1 孔方位：0 孔傾斜：-90  
 68.000m - 70.000m

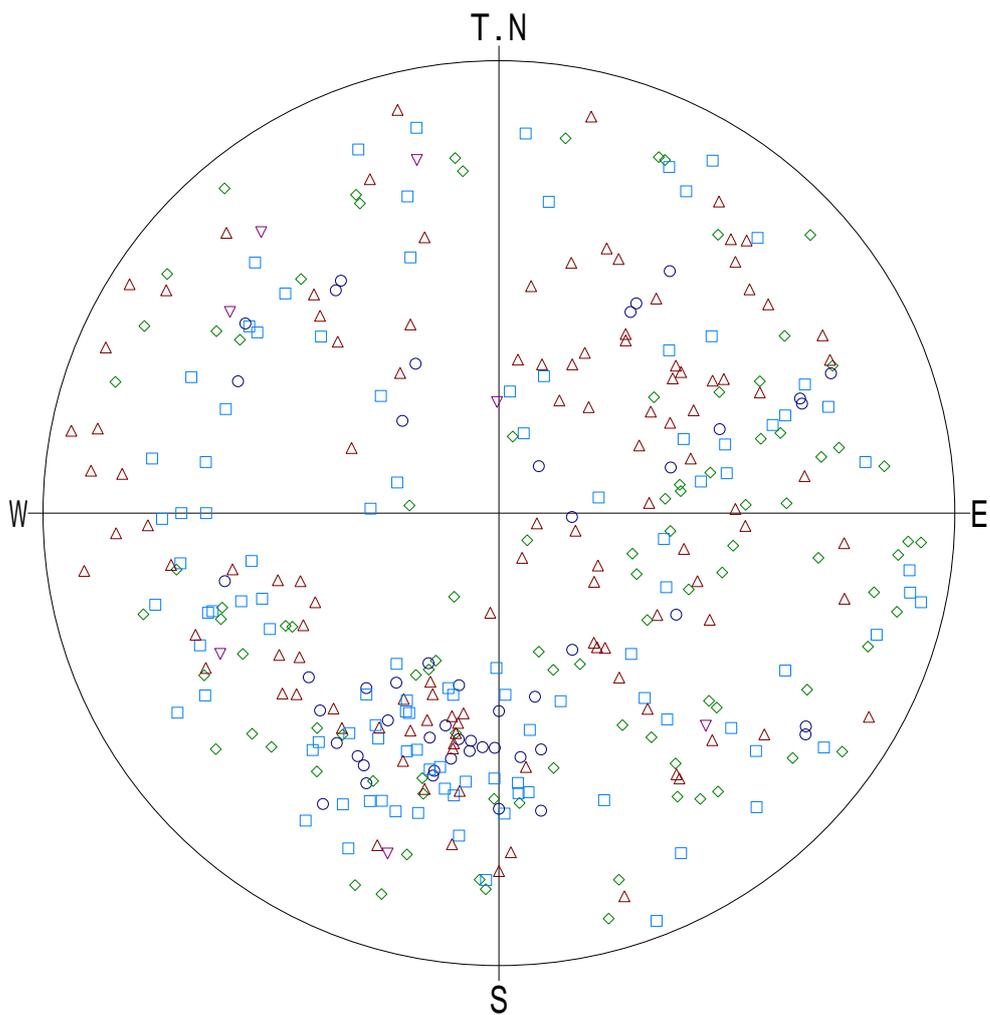
補正深度： 3.688 ~ 68.827(m)  
 開口量： 0.00 ~ 4.92(mm)  
 区分： 5 / 5  
 形状： 10 / 10  
 状態： 5 / 5  
 備考： 11 / 11

データ数： 370/370  
 投影法： シュミット 下半球(L.H)

- ：初生構造 49
- ◇：開口亀裂 95
- ：ヘアクラック 105
- △：破碎帯 114
- ▽：鉱物脈 7

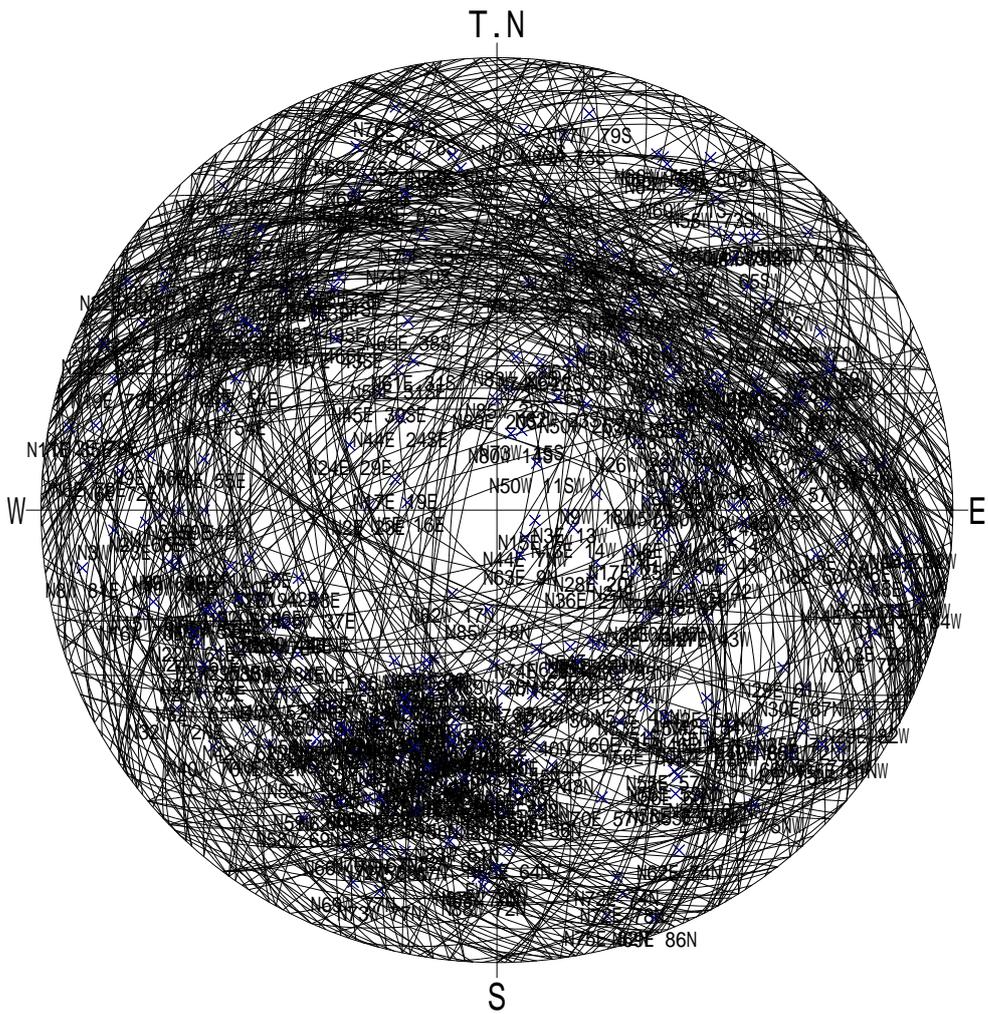
補正深度： 3.688 ~ 68.827(m)  
 開口量： 0.00 ~ 4.92(mm)  
 区分： 5 / 5  
 形状： 10 / 10  
 状態： 5 / 5  
 備考： 11 / 11

データ数： 370/370  
 投影法： シュミット 下半球(L.H)

< 凡例 > (個数)		コンター値(個数)	
▲	: 28個	コンター-1:	1個
▼	: 22 ~ 28個	コンター-2:	6個
■	: 17 ~ 22個	コンター-3:	11個
◆	: 11 ~ 17個	コンター-4:	17個
●	: 6 ~ 11個	コンター-5:	22個
+	: 1 ~ 6個	コンター-6:	28個

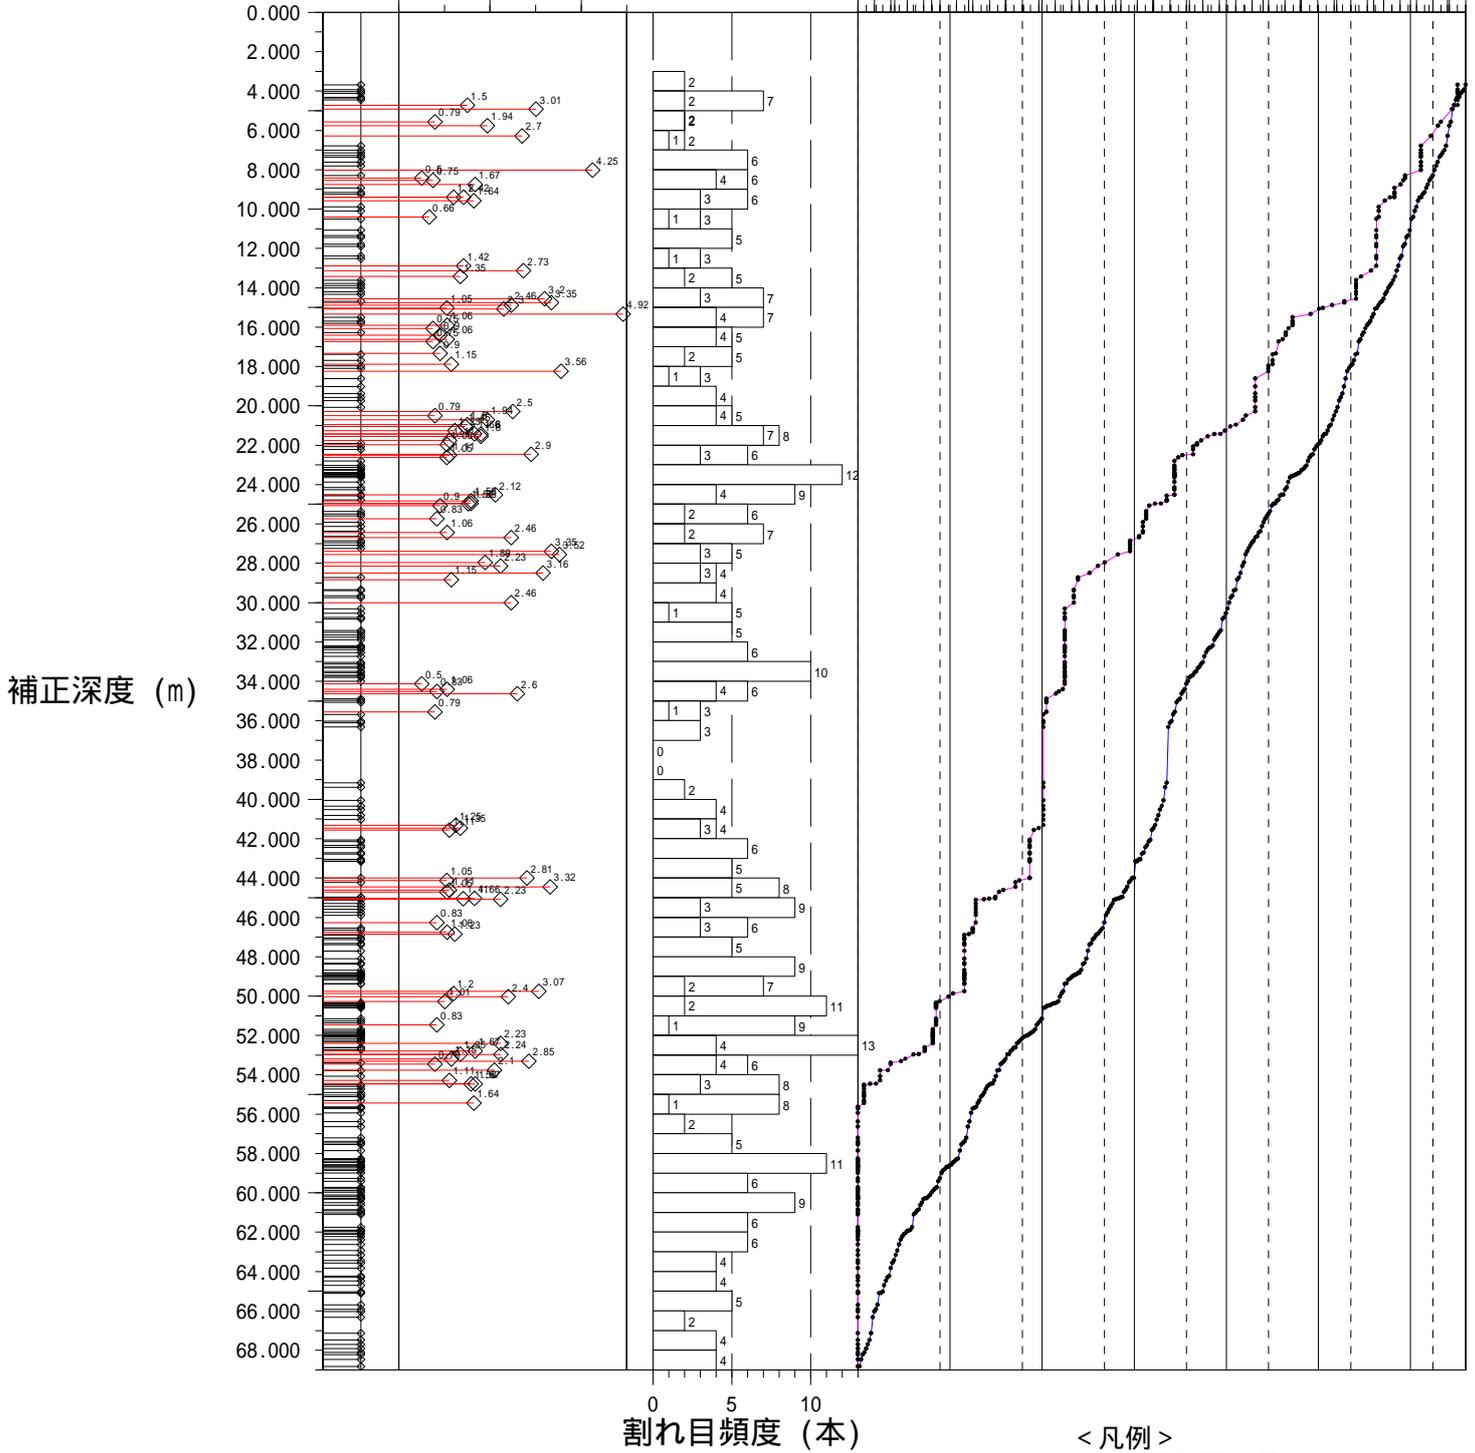
補正深度： 3.688 ~ 68.827(m)  
 開口量： 0.00 ~ 4.92(mm)  
 区分： 5 / 5  
 形状： 10 / 10  
 状態： 5 / 5  
 備考： 11 / 11

- < 凡例 >
- 累積開口量 (mm)
  - 累積割れ目本数 (本)
  - 全割れ目頻度(本)  
□ 開口割れ目頻度(本)
  - ◇— 開口割れ目
  - ◇—ヘアクラック

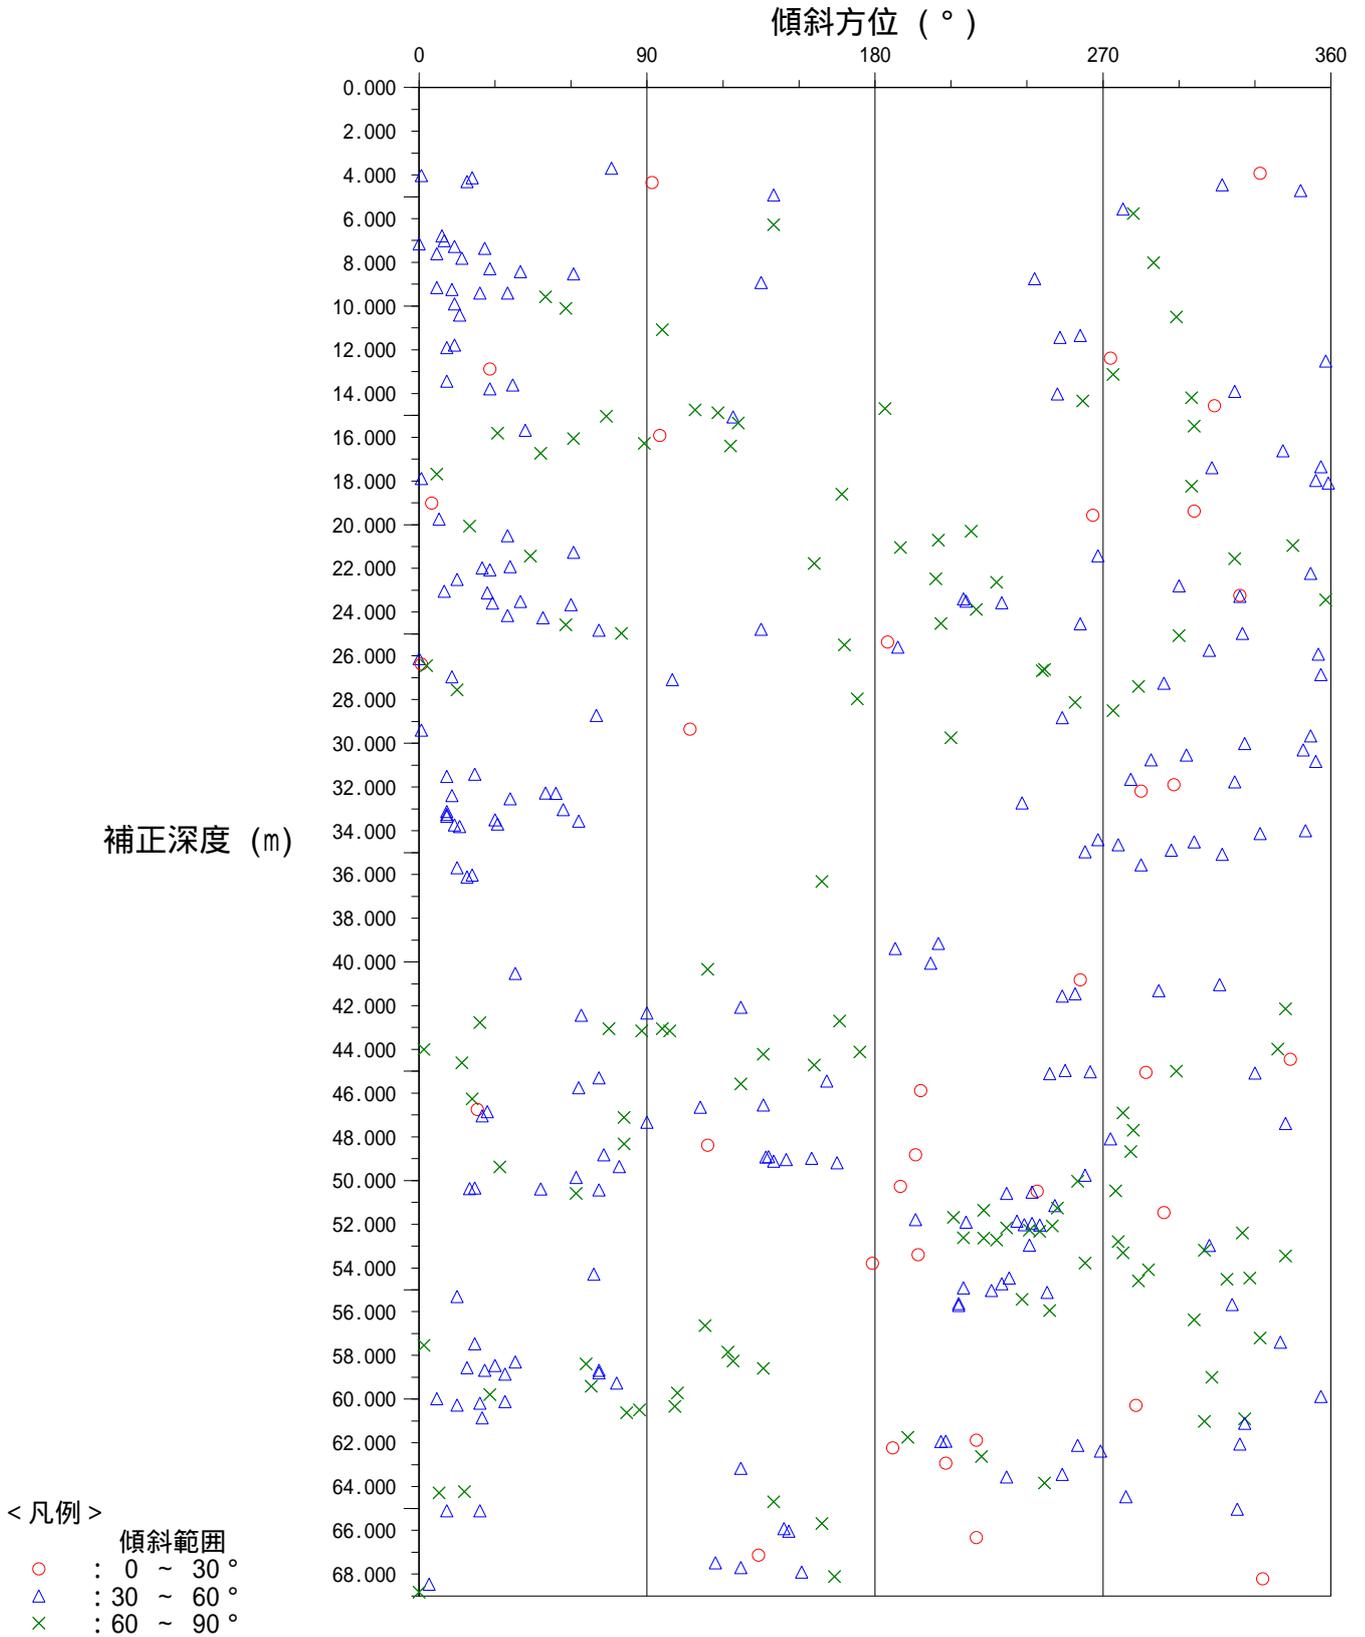
補正深度： 3.688 ~ 68.827(m)  
開口量： 0.00 ~ 4.92(mm)  
区分： 5 / 5  
形状： 10 / 10  
状態： 5 / 5  
備考： 11 / 11

表示データ数： 370 個

方位： 0°  
 傾斜： 鉛直 (下向き)

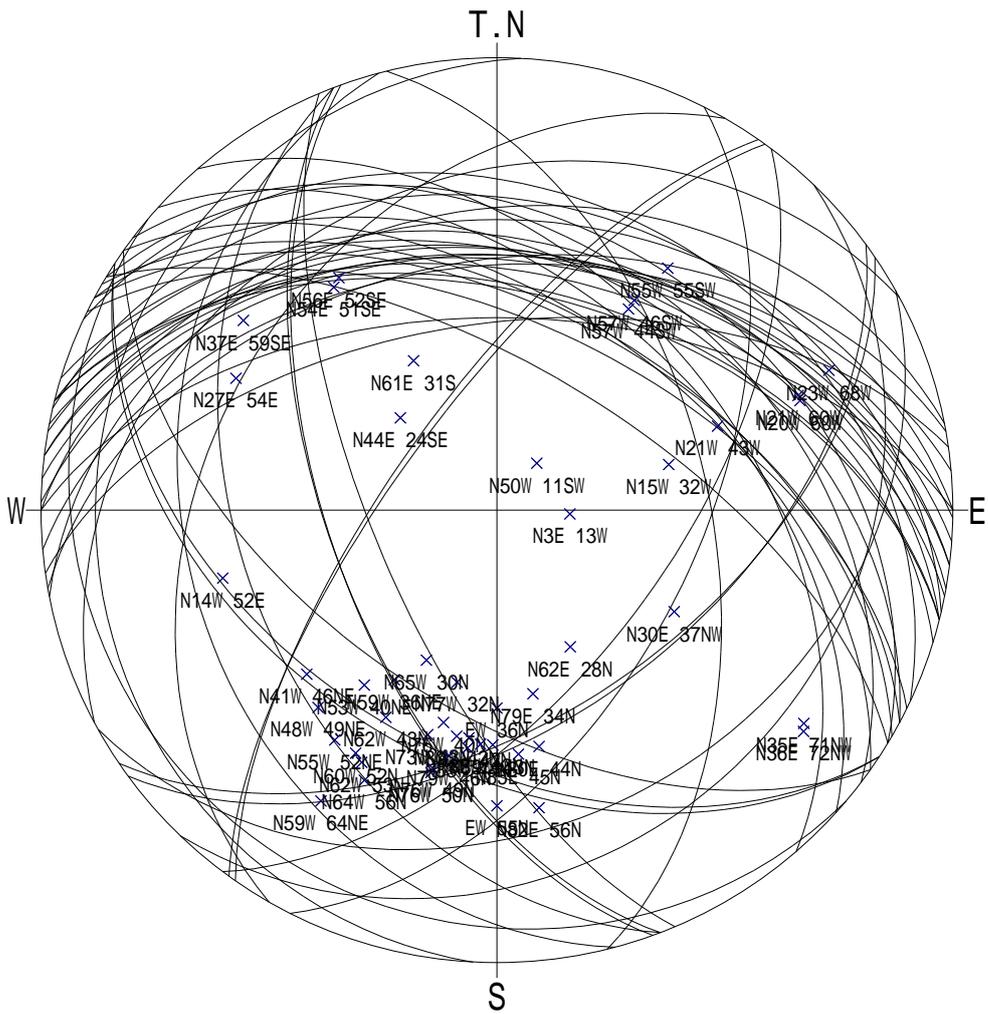
補正深度： 3.688 ~ 68.827(m)  
 開口量： 0.00 ~ 4.92(mm)  
 区分： 1 / 5  
 形状： 10 / 10  
 状態： 5 / 5  
 備考： 11 / 11

データ数： 49/370  
 投影法： シュミット 下半球(L.H)

- ：初生構造 49
- ◇：開口亀裂 0
- ：ヘアクラック 0
- △：破碎帯 0
- ▽：鉱物脈 0

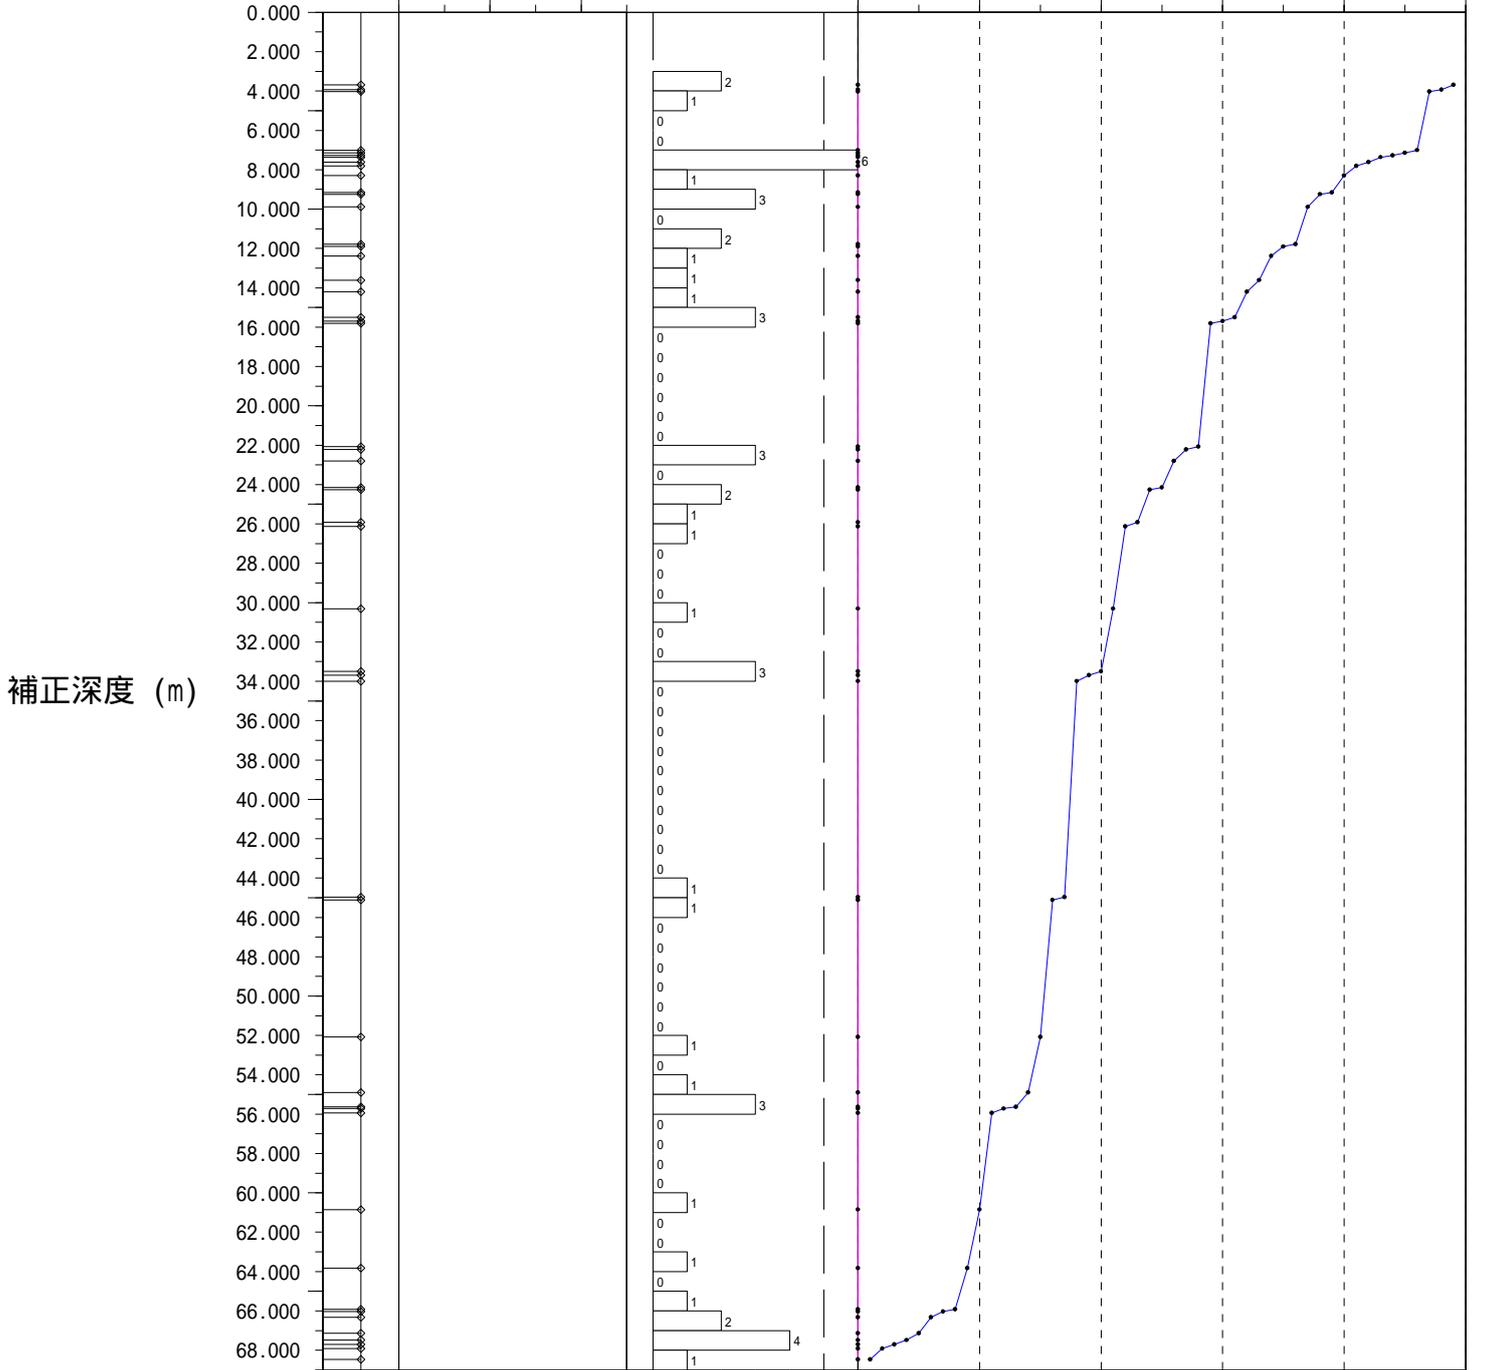
補正深度： 3.688 ~ 68.827(m)  
 開口量： 0.00 ~ 4.92(mm)  
 区分： 1 / 5  
 形状： 10 / 10  
 状態： 5 / 5  
 備考： 11 / 11

- 累積開口量 (mm)
- 累積割れ目本数 (本)
- 全割れ目頻度(本)
- 開口割れ目頻度(本)
- ◇ 開口割れ目
- ◇ ヘアクラック

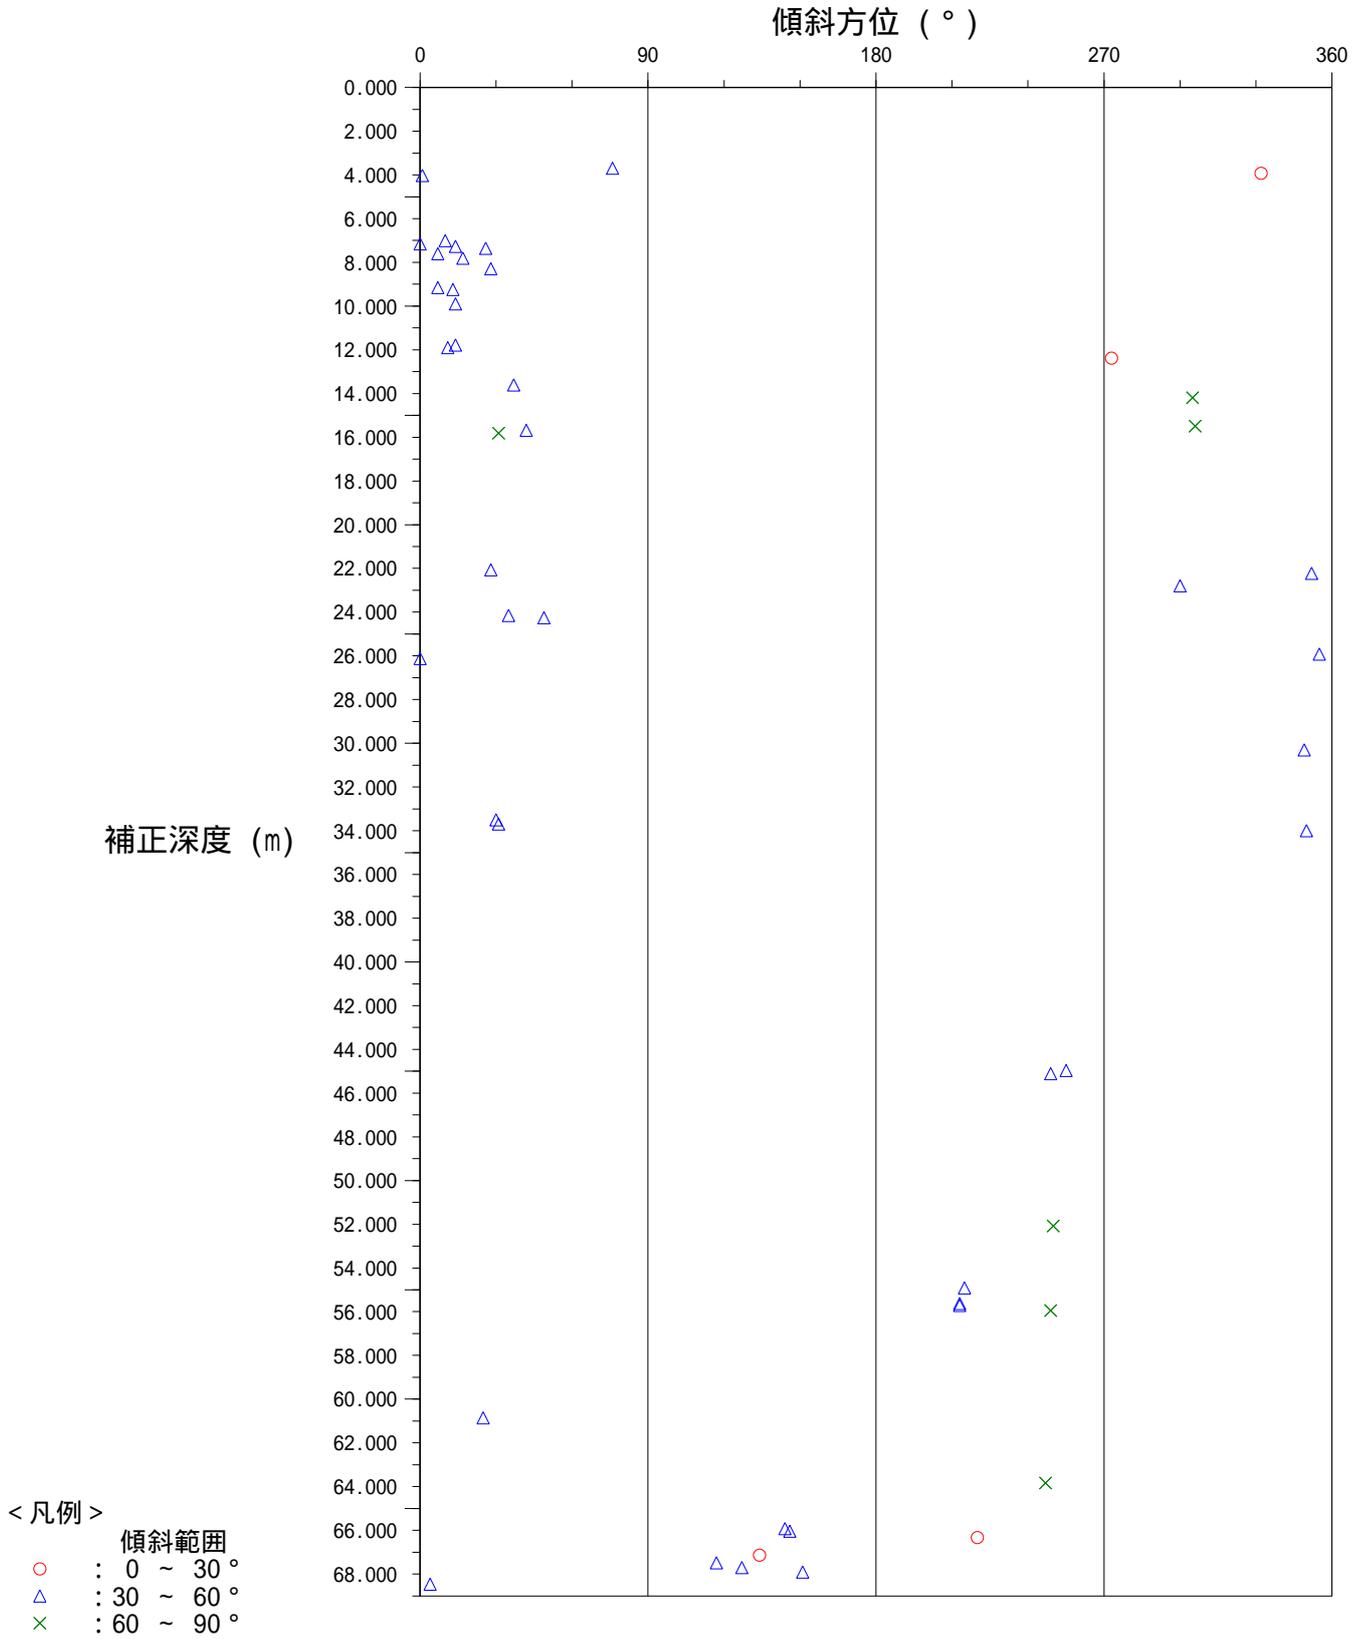
補正深度： 3.688 ~ 68.827(m)  
 開口量： 0.00 ~ 4.92(mm)  
 区分： 1 / 5  
 形状： 10 / 10  
 状態： 5 / 5  
 備考： 11 / 11

表示データ数： 49 個

方位： 0°  
 傾斜： 鉛直 (下向き)

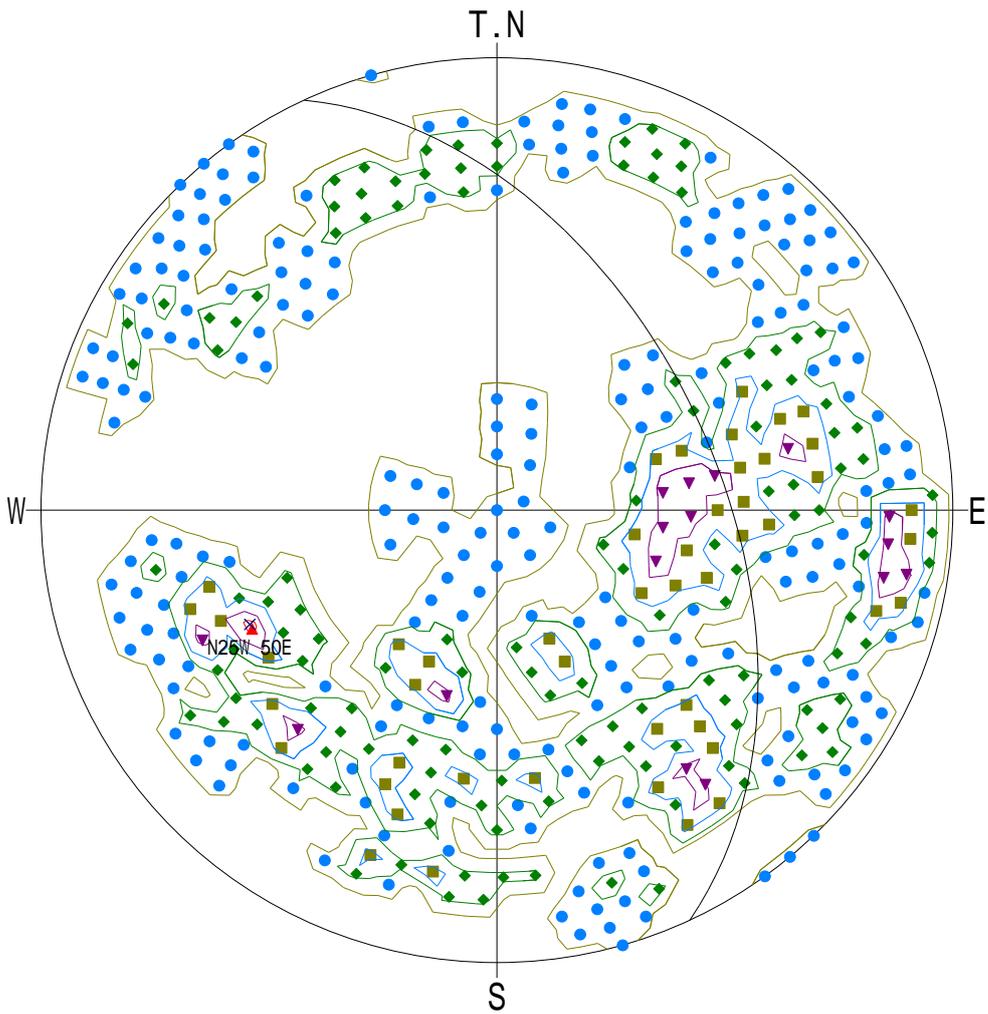
補正深度 : 3.688 ~ 68.827(m)  
 開口量 : 0.00 ~ 4.92(mm)  
 区分 : 1 / 5  
 形状 : 10 / 10  
 状態 : 5 / 5  
 備考 : 11 / 11

データ数 : 95/370  
 投影法 : シュミット 下半球(L.H)

- : 初生構造 0
- ◇ : 開口亀裂 95
- : ハア-クラック 0
- △ : 破碎帯 0
- ▽ : 鉱物脈 0
