タイトル：平成28年度設楽ダム周辺地質調査業務  
 孔番：J11-1 孔方位：0 孔傾斜：-90  
 1.080m - 2.000m

表 . 不連続面一覧表 ( 1 / 8 )

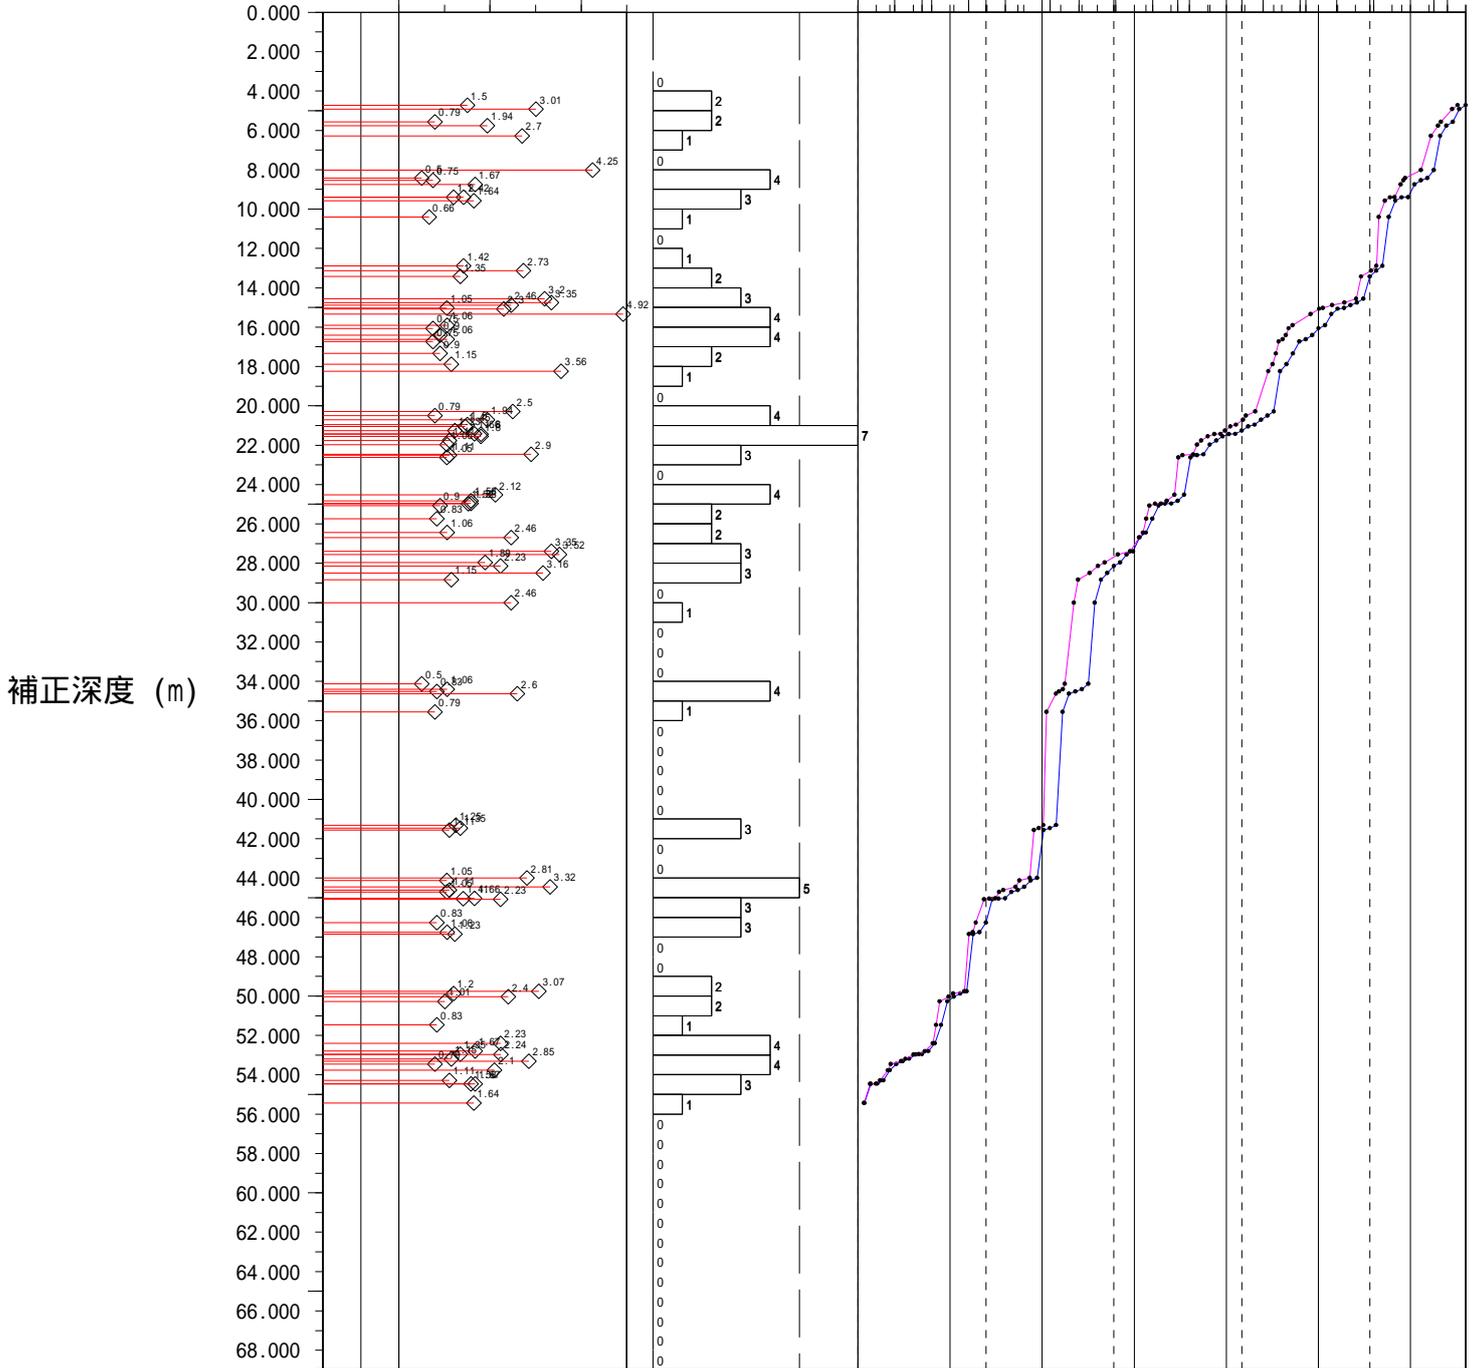
補正深度 : 3.688 ~ 68.827(m)  
 開口量 : 0.00 ~ 4.92(mm)  
 区分 : 1 / 5  
 形状 : 10 / 10  
 状態 : 5 / 5  
 備考 : 11 / 11

- 累積開口量 (mm)
- 累積割れ目本数 (本)
- 全割れ目頻度(本)
- 開口割れ目頻度(本)
- ◇ 開口割れ目
- ◇ヘアクラック

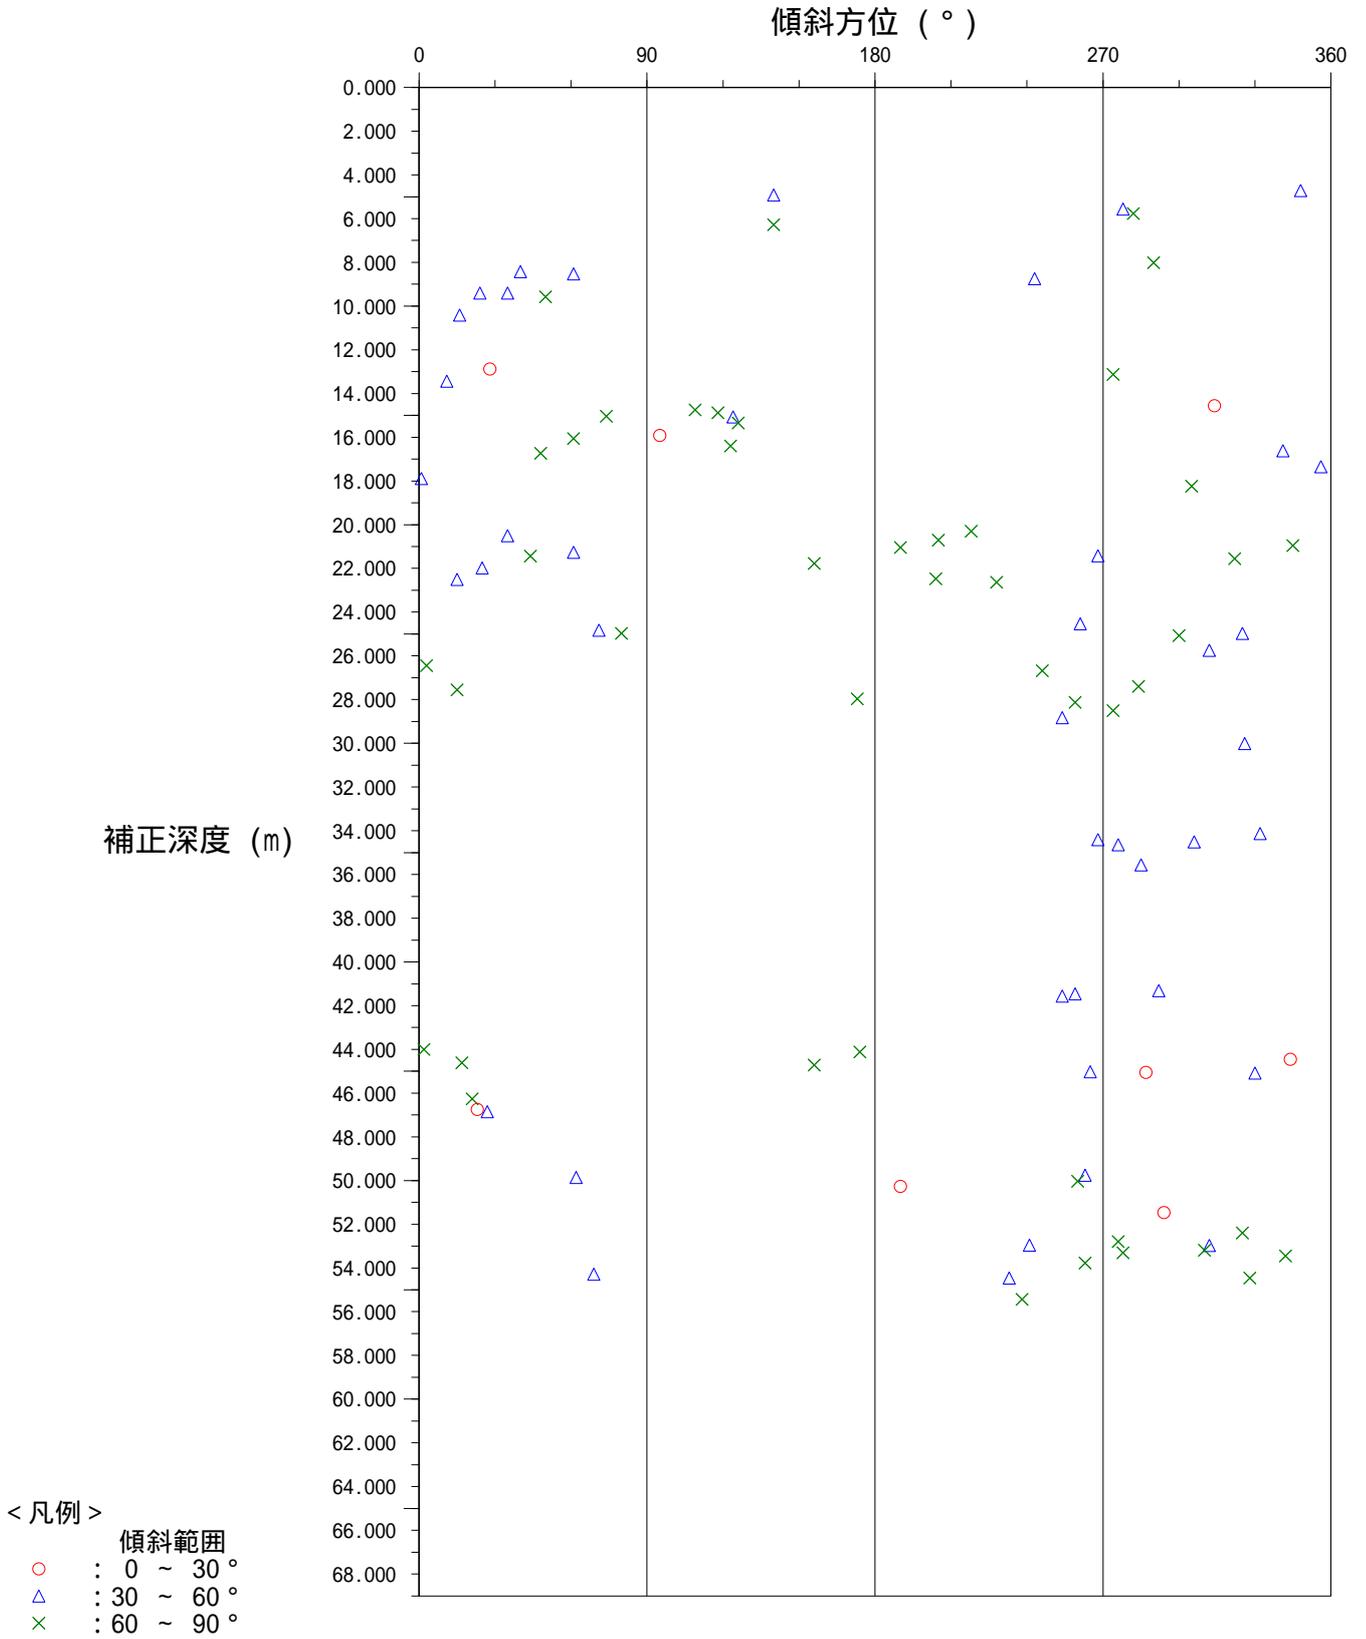
補正深度： 3.688 ~ 68.827(m)  
 開口量： 0.00 ~ 4.92(mm)  
 区分： 1 / 5  
 形状： 10 / 10  
 状態： 5 / 5  
 備考： 11 / 11

表示データ数： 95 個

方位： 0°  
 傾斜： 鉛直 (下向き)

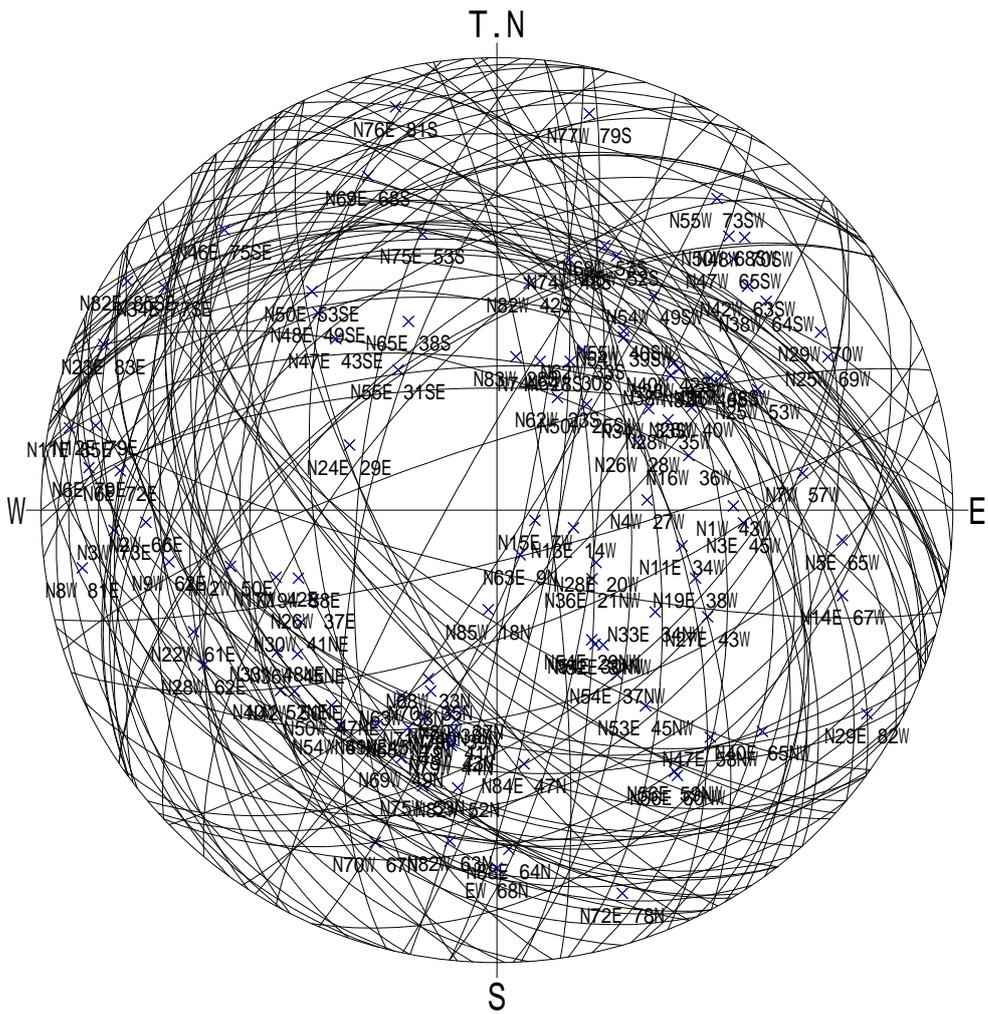
補正深度： 3.688 ~ 68.827(m)  
 開口量： 0.00 ~ 4.92(mm)  
 区分： 1 / 5  
 形状： 10 / 10  
 状態： 5 / 5  
 備考： 11 / 11

データ数： 114/370  
 投影法： シュミット 下半球(L.H)

- ：初生構造 0
- ◇：開口亀裂 0
- ：ヘアクラック 0
- △：破碎帯 114
- ▽：鉱物脈 0

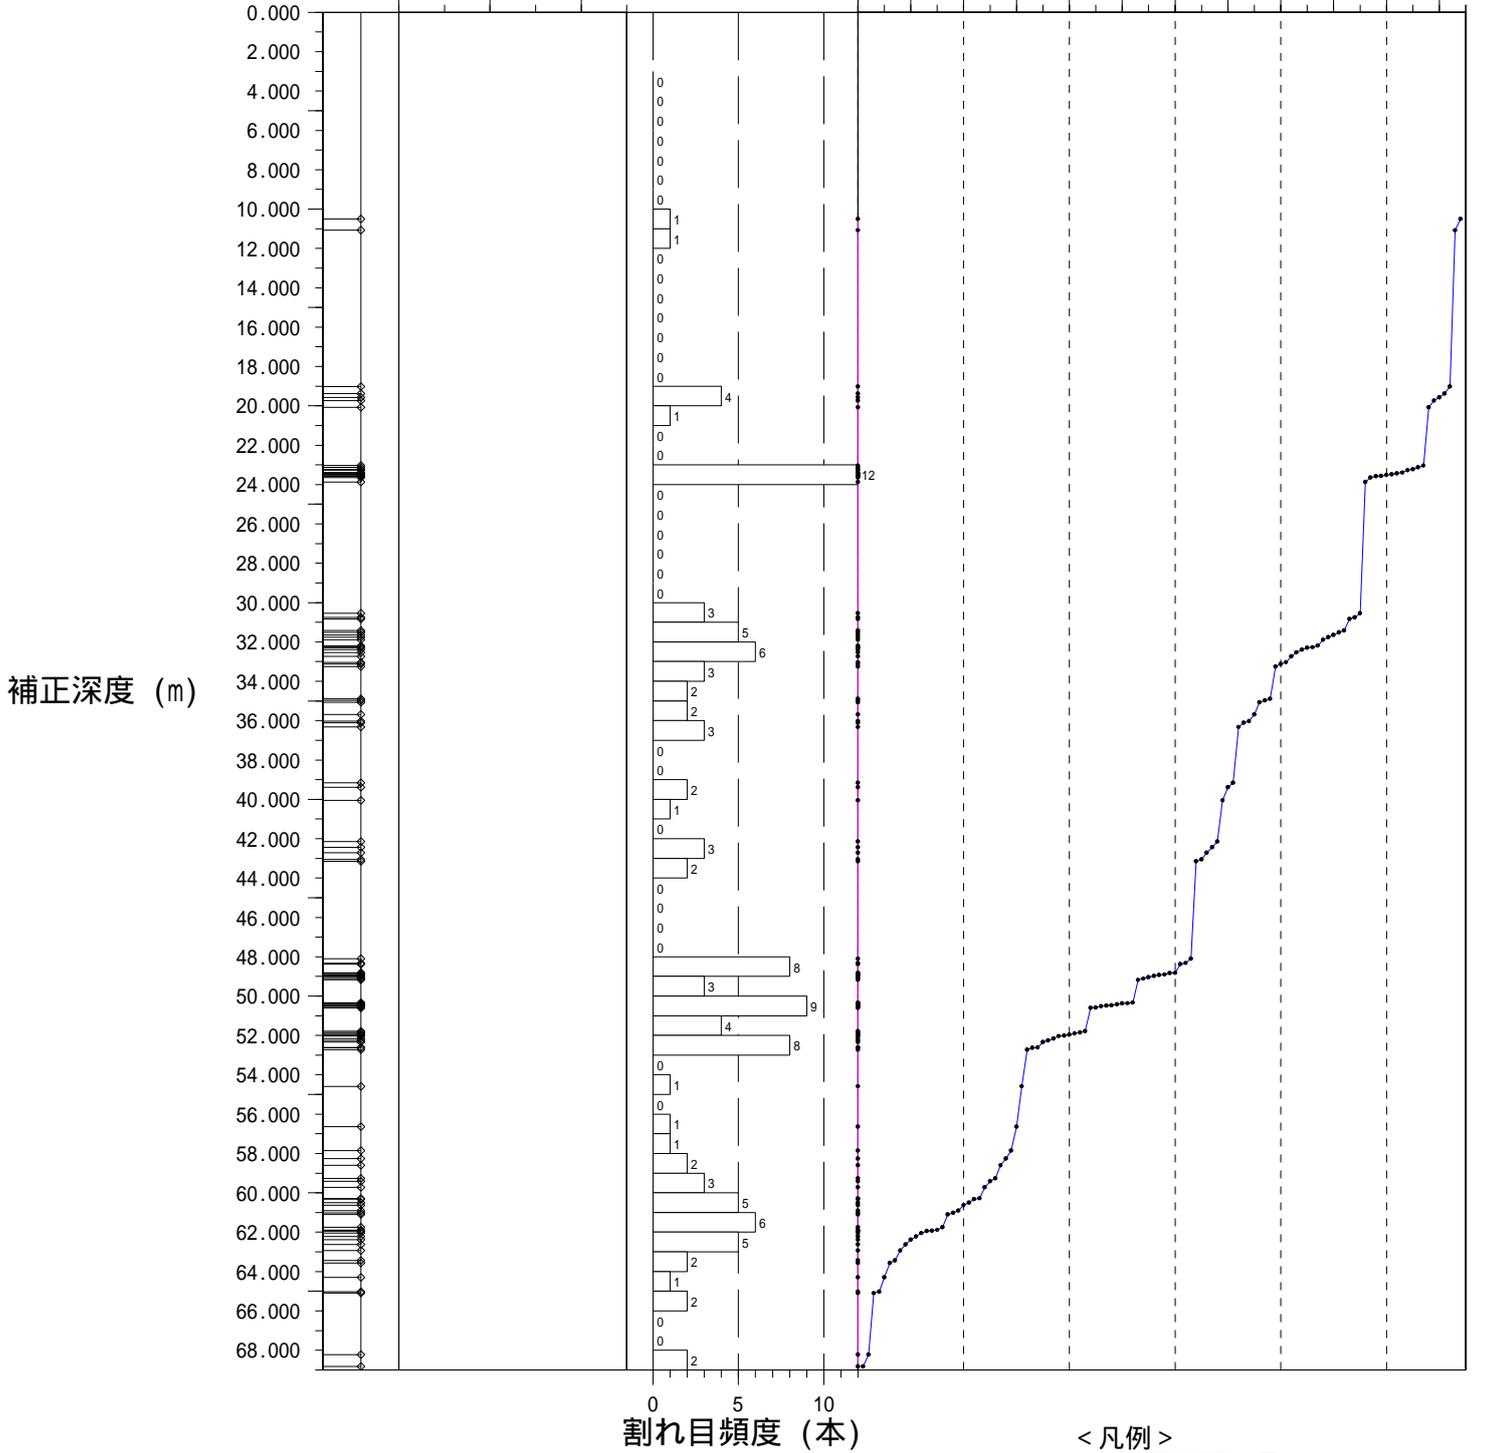
補正深度： 3.688 ~ 68.827(m)  
 開口量： 0.00 ~ 4.92(mm)  
 区分： 1 / 5  
 形状： 10 / 10  
 状態： 5 / 5  
 備考： 11 / 11

< 凡例 >

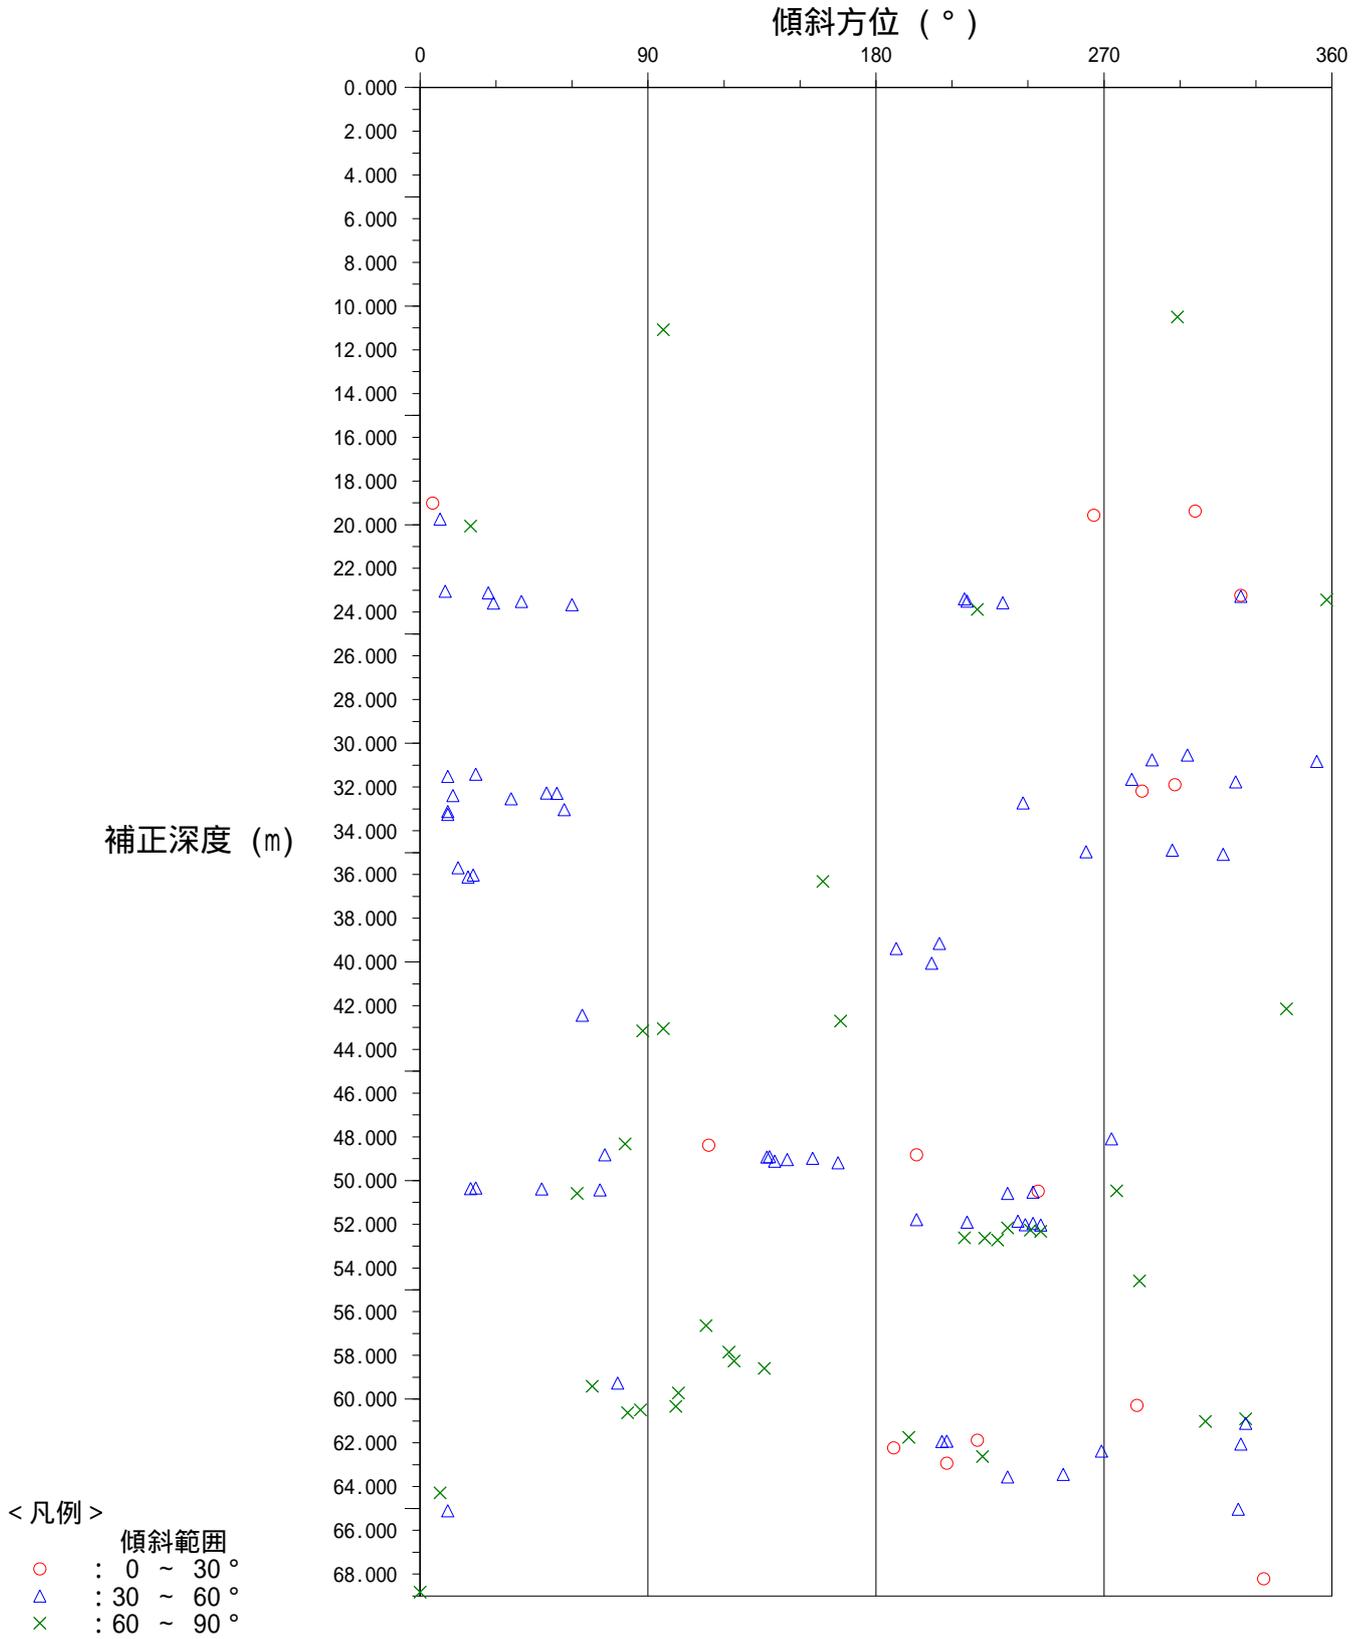
補正深度： 3.688 ~ 68.827(m)  
 開口量： 0.00 ~ 4.92(mm)  
 区分： 1 / 5  
 形状： 10 / 10  
 状態： 5 / 5  
 備考： 11 / 11

表示データ数： 114 個

方位： 0°  
 傾斜：鉛直 (下向き)

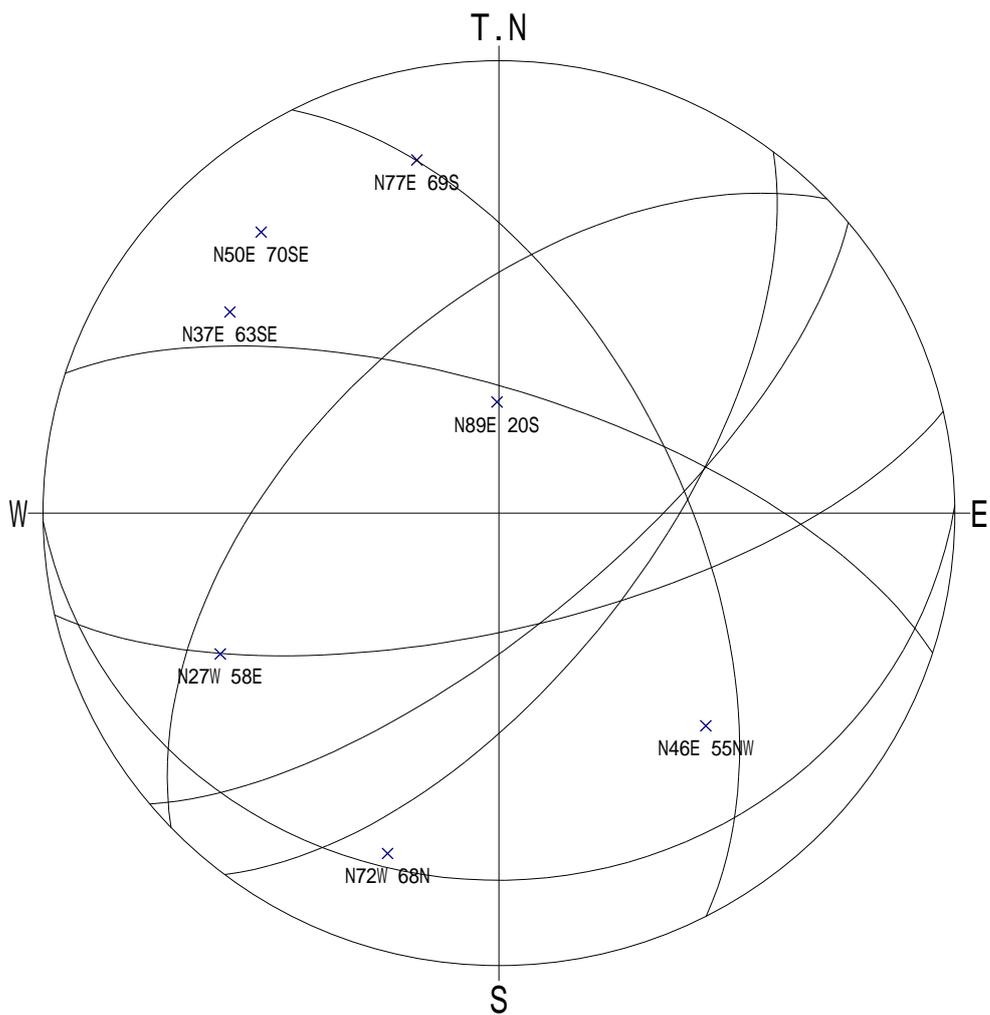
補正深度： 3.688 ~ 68.827(m)  
 開口量： 0.00 ~ 4.92(mm)  
 区分： 1 / 5  
 形状： 10 / 10  
 状態： 5 / 5  
 備考： 11 / 11

データ数： 7/370  
 投影法： シュミット 下半球(L.H)

- ：初生構造 0
- ◇：開口亀裂 0
- ：ヘアクラック 0
- △：破碎帯 0
- ▽：鉱物脈 7

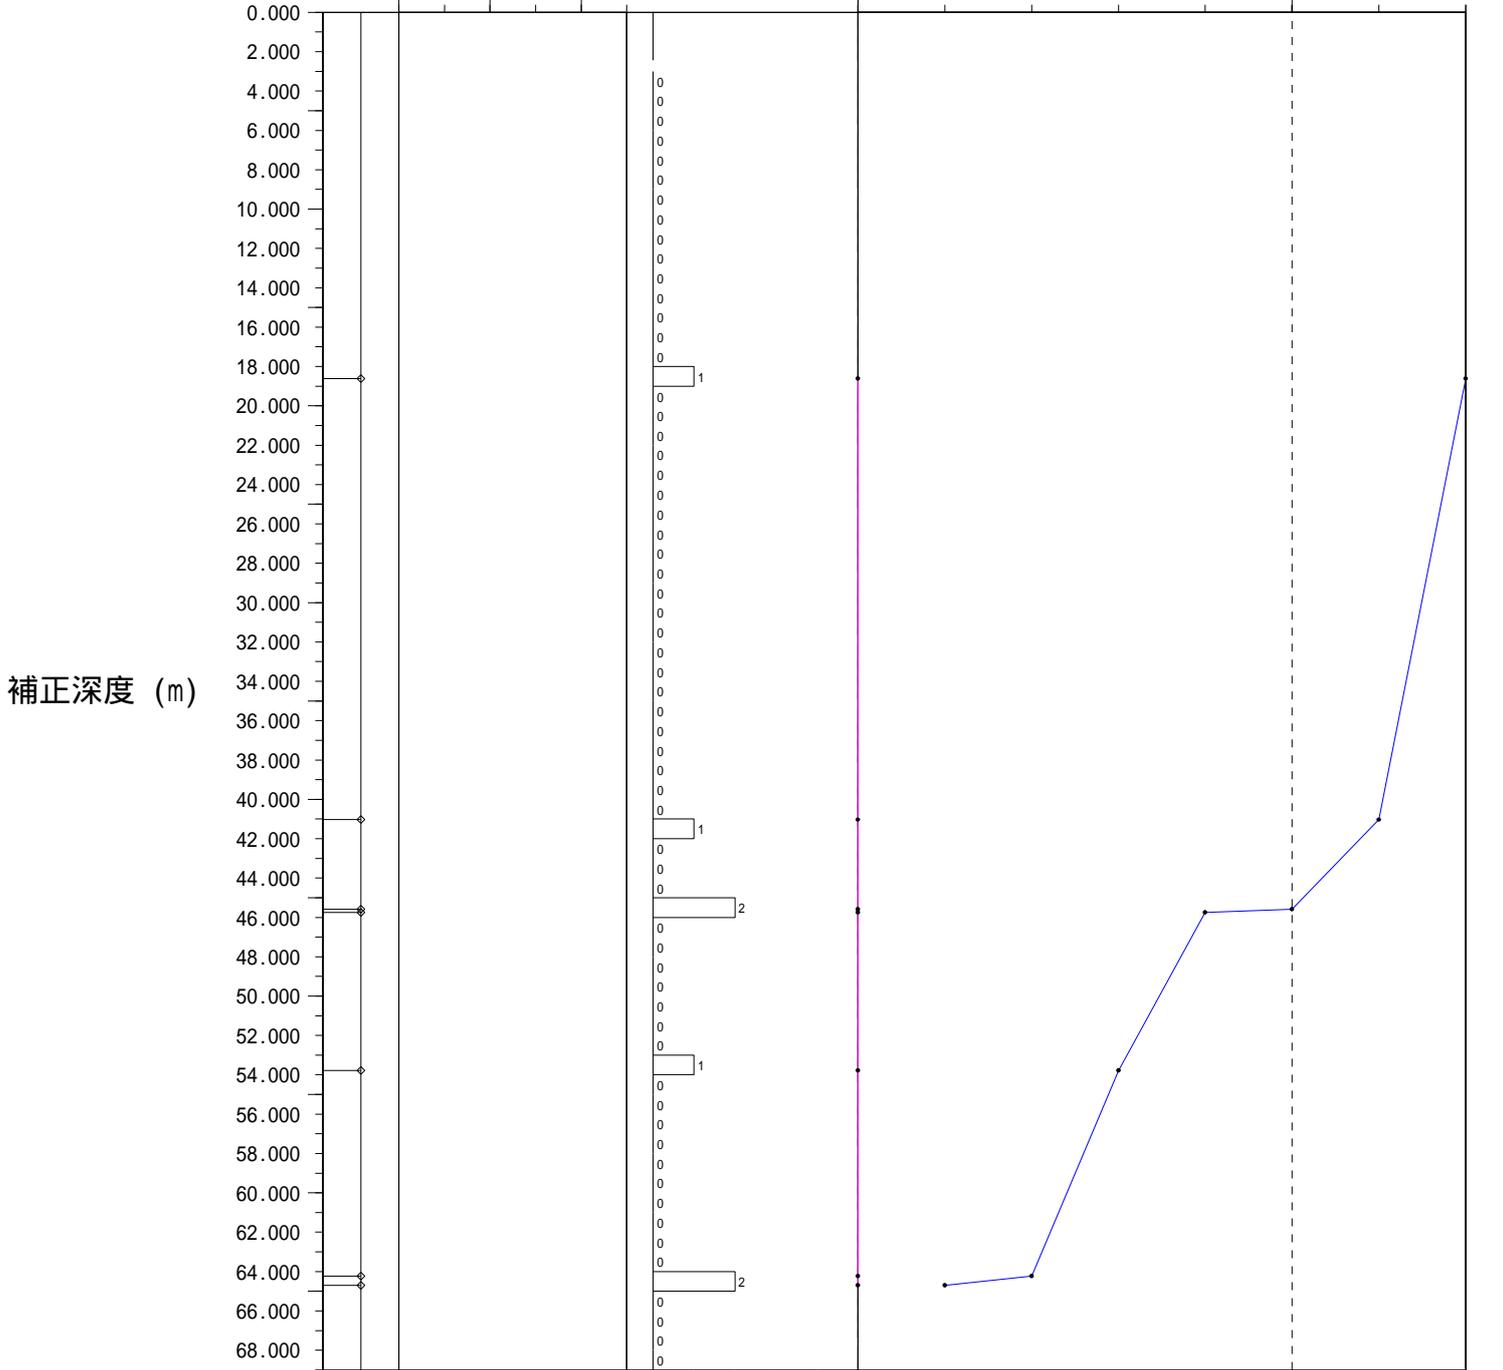
補正深度： 3.688 ~ 68.827(m)  
 開口量： 0.00 ~ 4.92(mm)  
 区分： 1 / 5  
 形状： 10 / 10  
 状態： 5 / 5  
 備考： 11 / 11

< 凡例 >

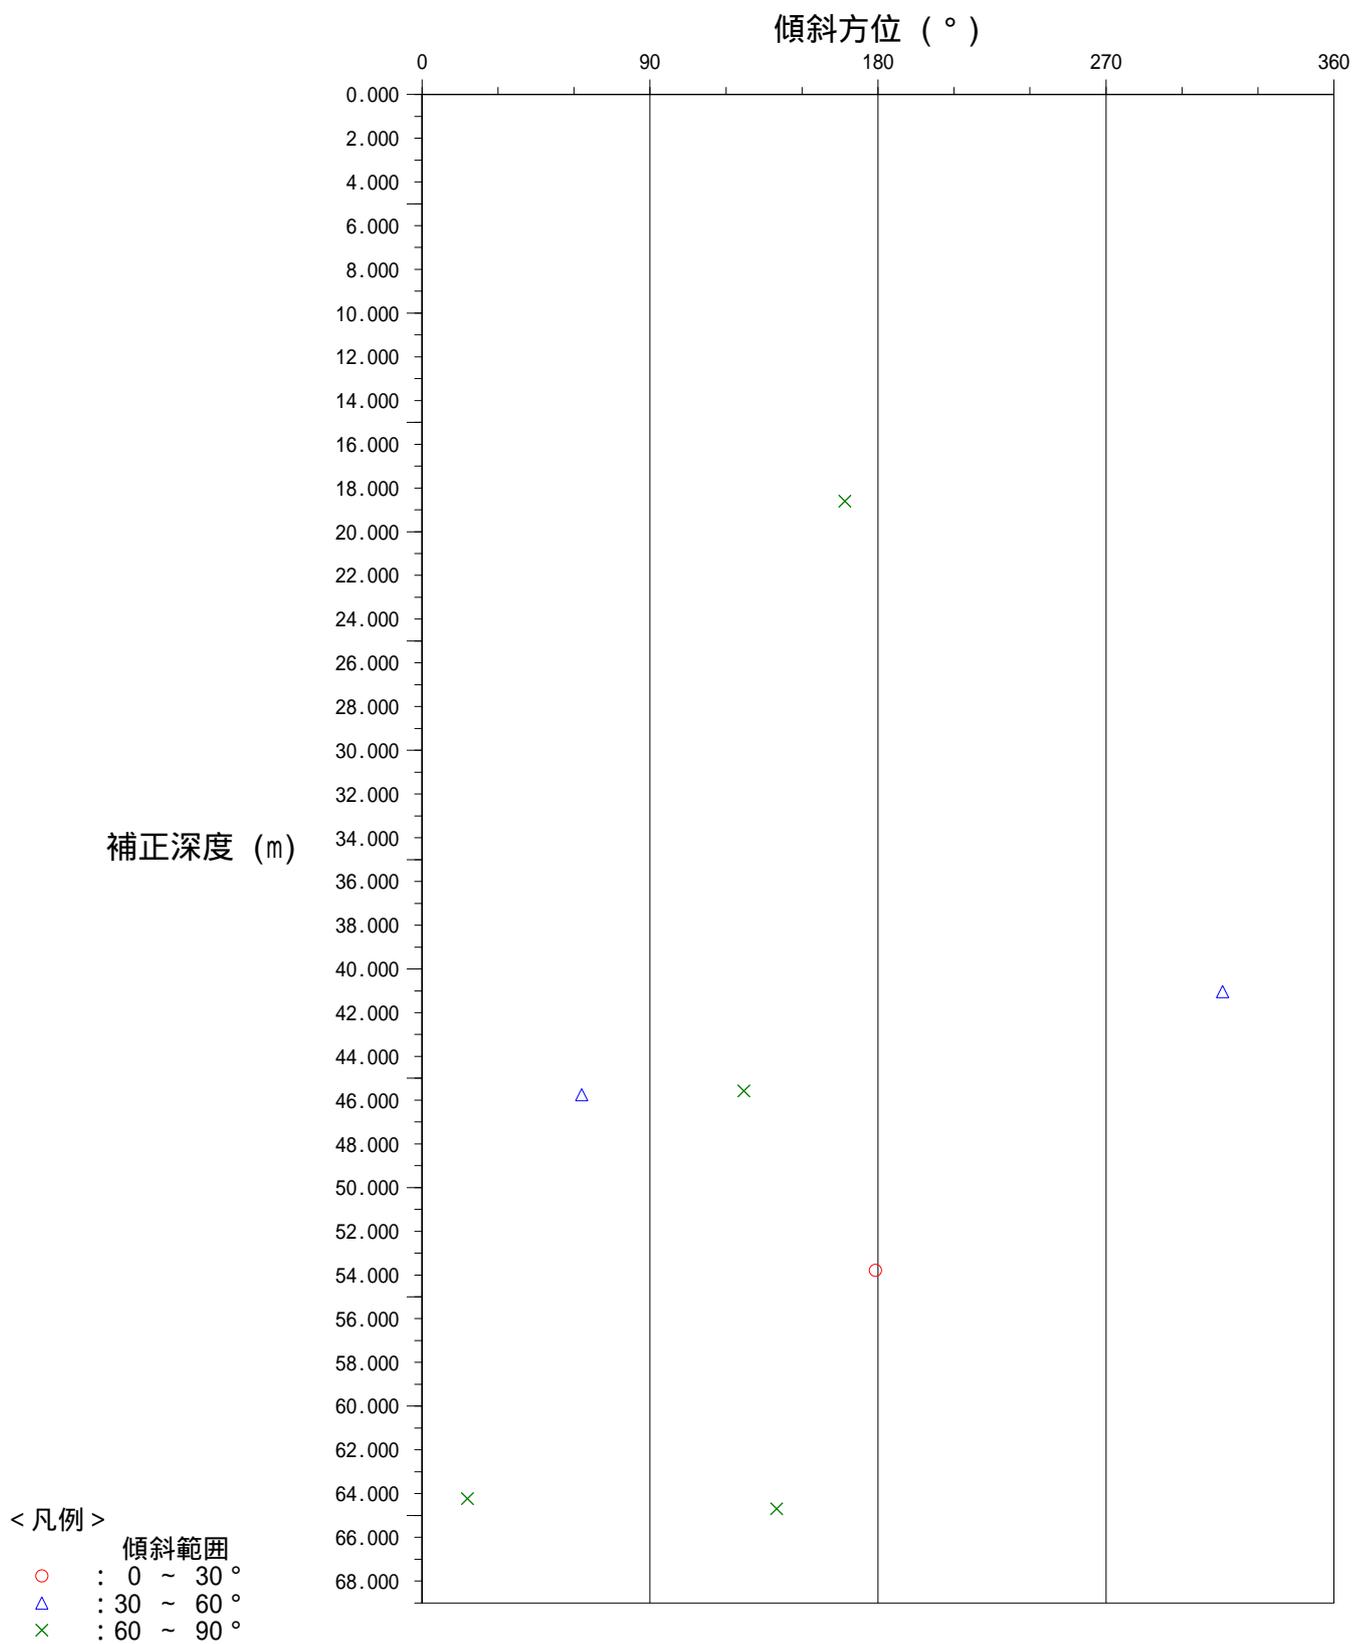
補正深度 : 3.688 ~ 68.827(m)  
開口量 : 0.00 ~ 4.92(mm)  
区分 : 1 / 5  
形状 : 10 / 10  
状態 : 5 / 5  
備考 : 11 / 11

表示データ数 : 7 個

方位： 0°  
 傾斜： 鉛直 (下向き)

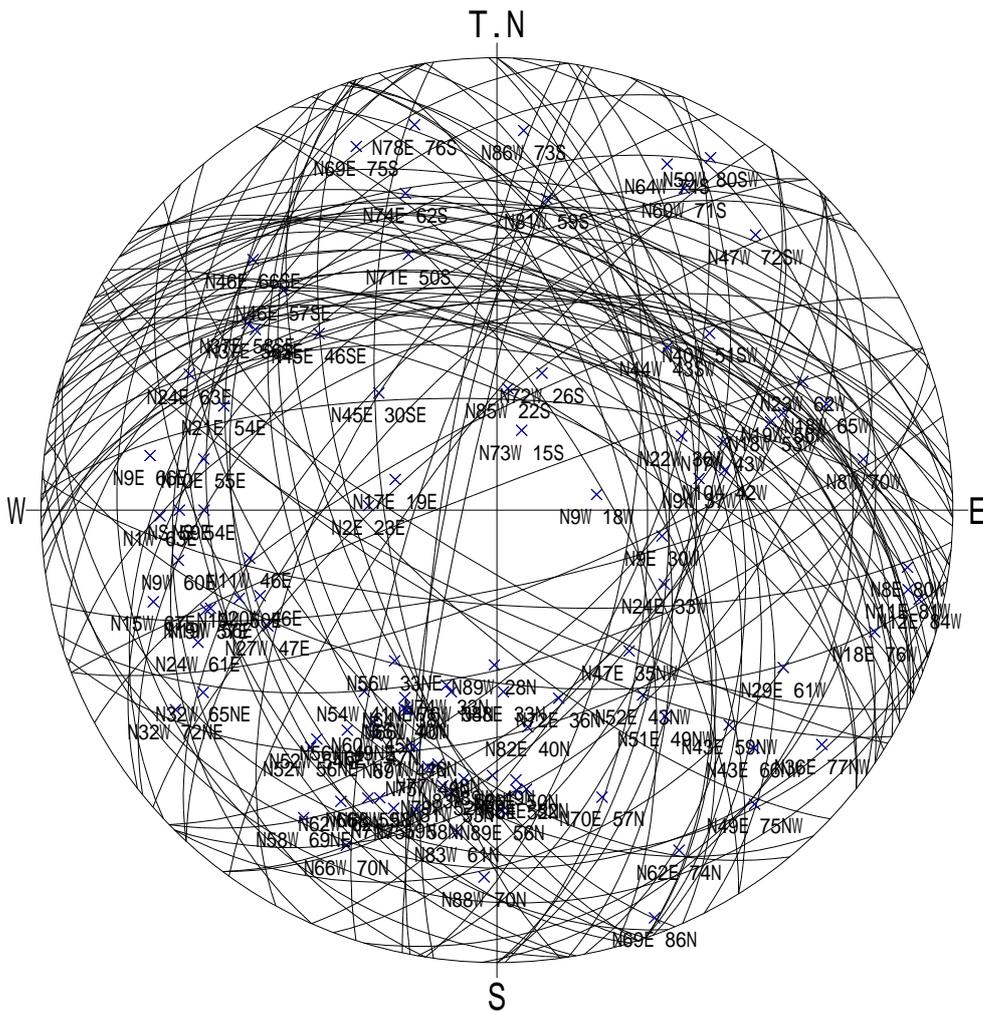
補正深度： 3.688 ~ 68.827(m)  
 開口量： 0.00 ~ 4.92(mm)  
 区分： 1 / 5  
 形状： 10 / 10  
 状態： 5 / 5  
 備考： 11 / 11

データ数： 105/370  
 投影法： シュミット 下半球(L.H)

- ：初生構造 0
- ◇：開口亀裂 0
- ：ヘアクラック 105
- △：破碎帯 0
- ▽：鉱物脈 0

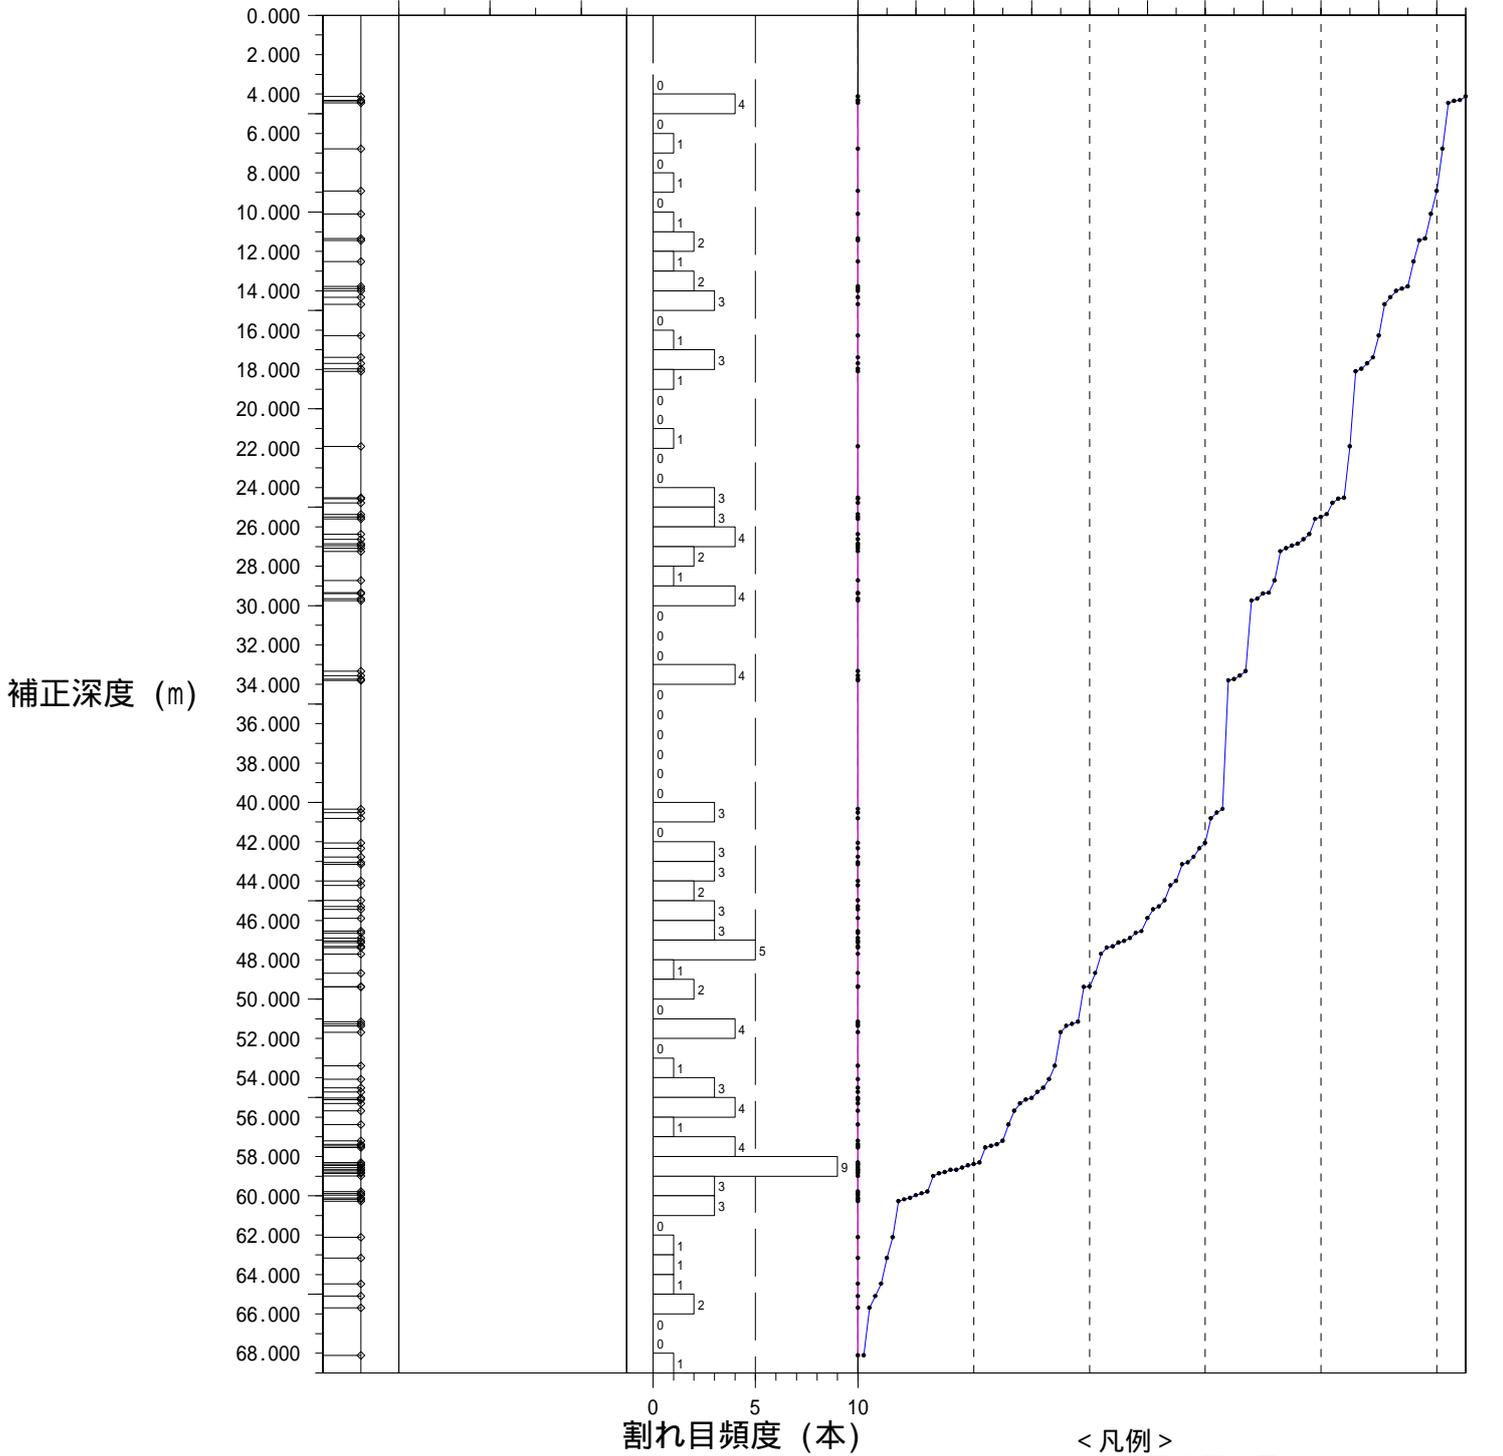
補正深度： 3.688 ~ 68.827(m)  
 開口量： 0.00 ~ 4.92(mm)  
 区分： 1 / 5  
 形状： 10 / 10  
 状態： 5 / 5  
 備考： 11 / 11

- < 凡例 >
- 累積開口量 (mm)
  - 累積割れ目本数 (本)
  - 全割れ目頻度(本)  
 □ 開口割れ目頻度(本)
  - ◇ 開口割れ目
  - ◇ ハブクラック

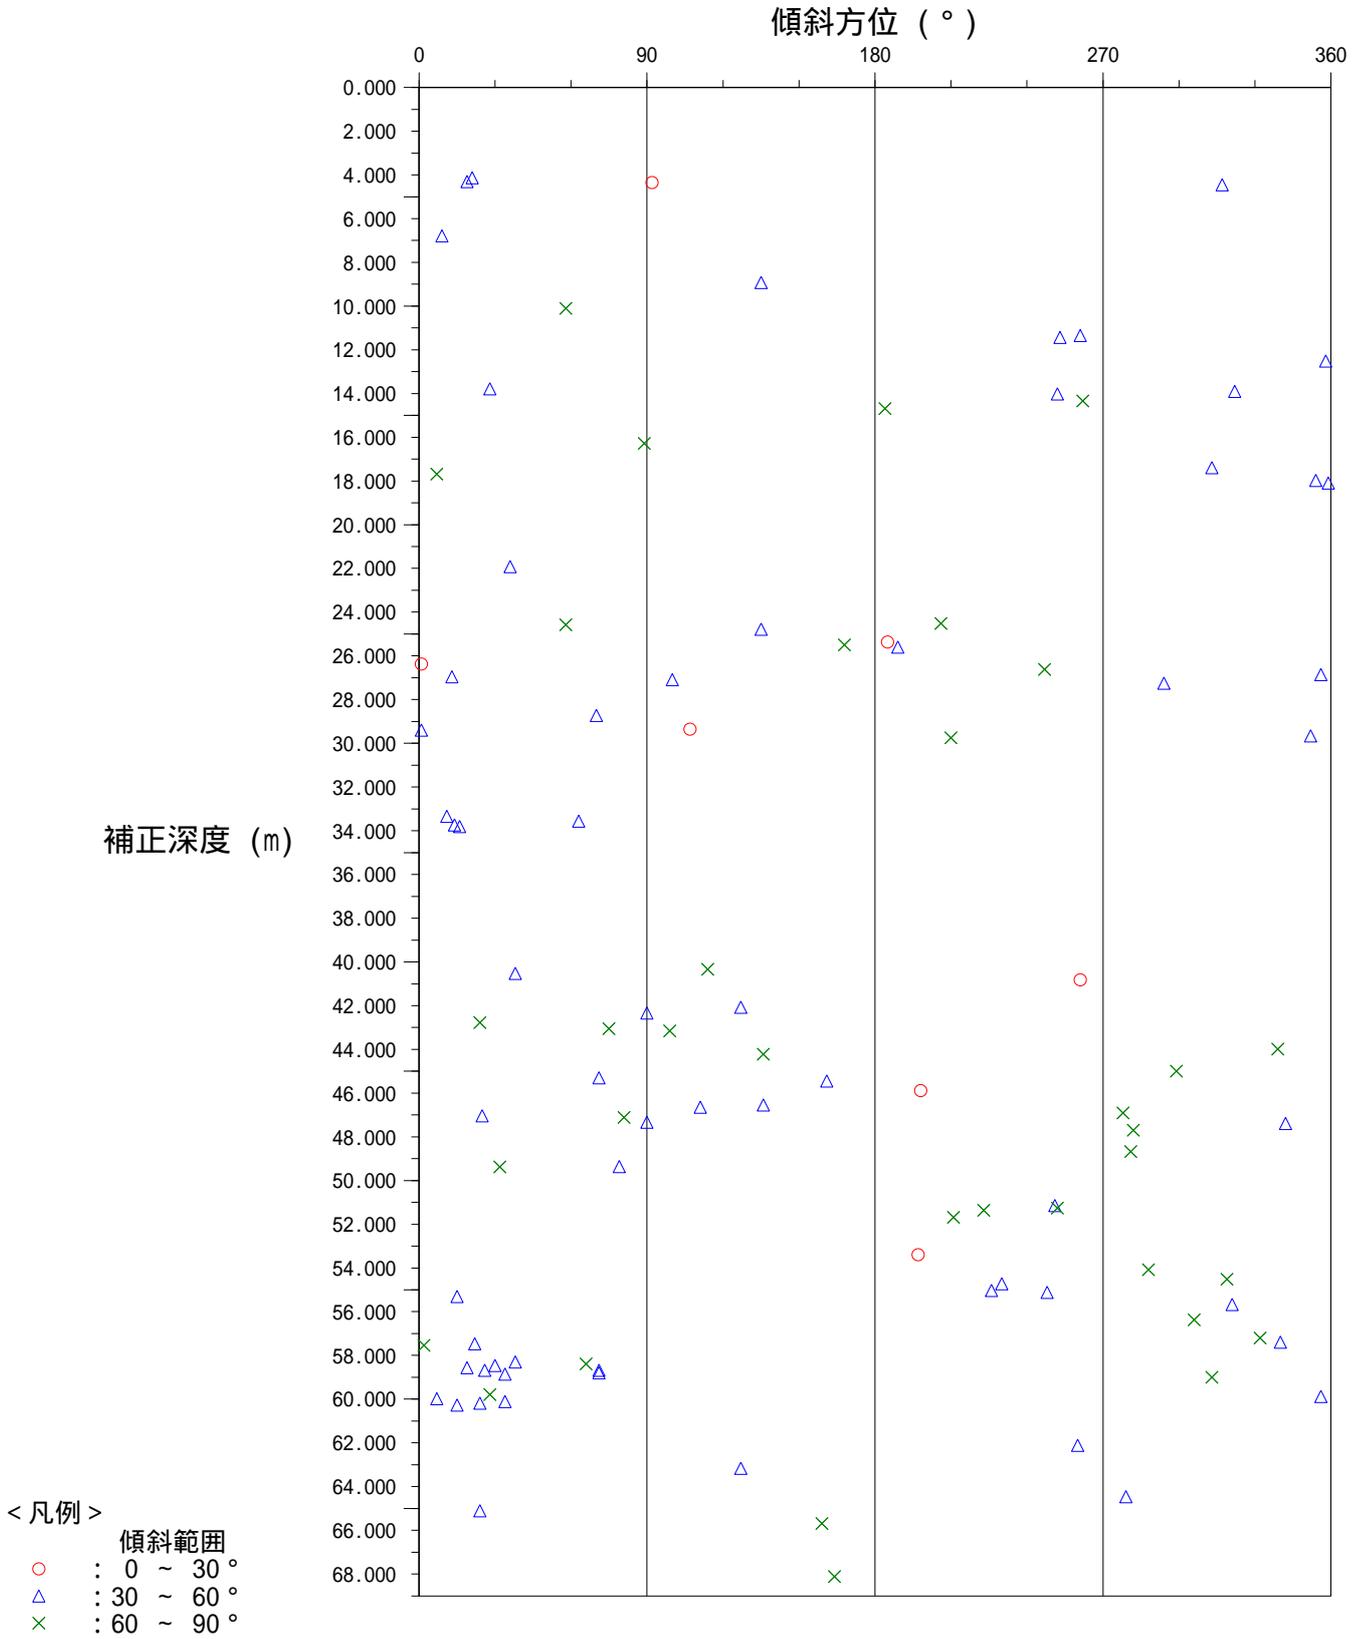
補正深度： 3.688 ~ 68.827(m)  
 開口量： 0.00 ~ 4.92(mm)  
 区分： 1 / 5  
 形状： 10 / 10  
 状態： 5 / 5  
 備考： 11 / 11

表示データ数： 105 個

方位： 0°  
 傾斜： 鉛直 (下向き)
