タイトル：平成28年度設楽ダム周辺地質調査業務  
 孔番：J2-1 孔方位：0 孔傾斜：-90  
 1.000m - 2.000m

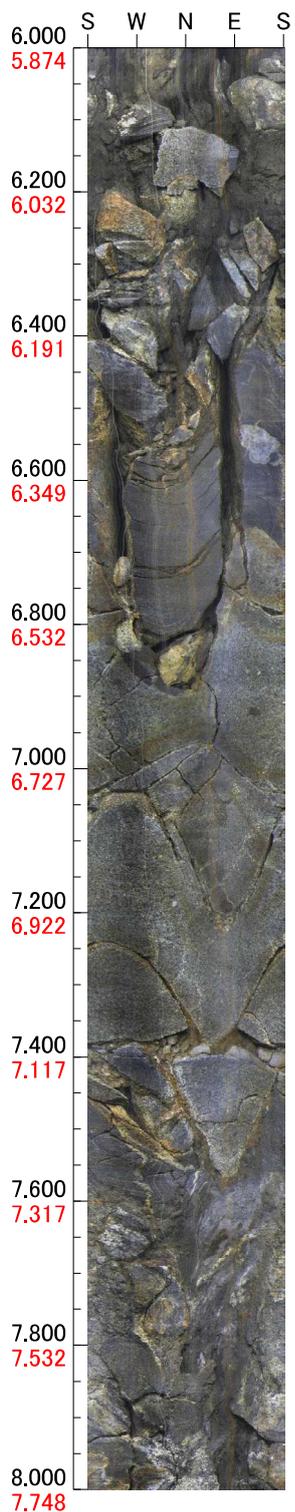
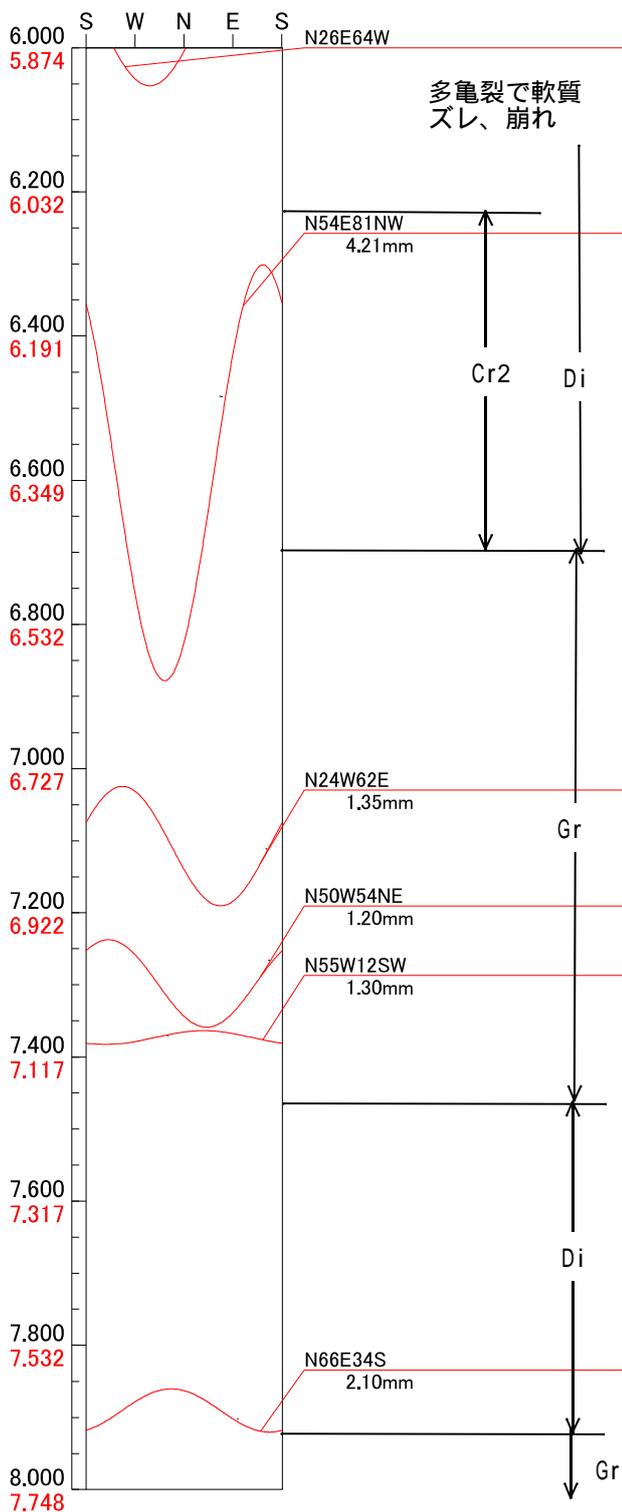
タイトル：平成28年度設楽ダム周辺地質調査業務  
 孔番：J2-1 孔方位：0 孔傾斜：-90  
 6.000m - 8.000m

多亀裂で軟質  
ズレ、崩れ

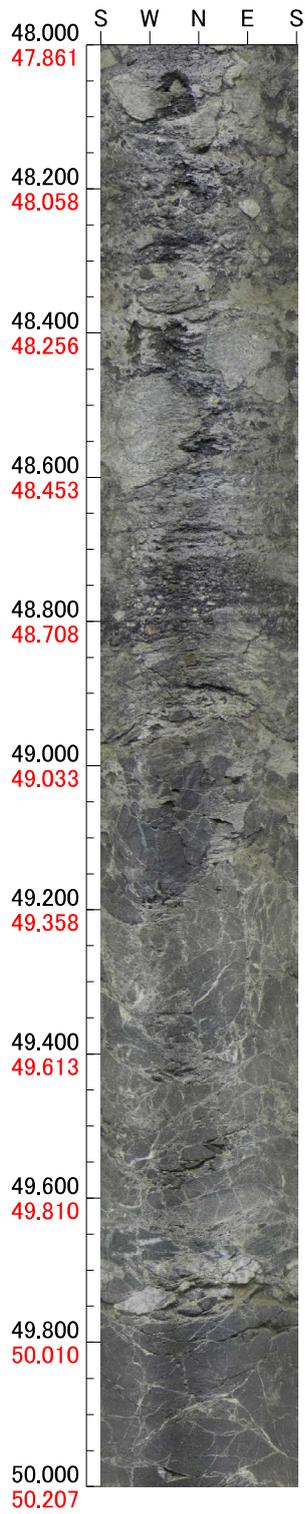
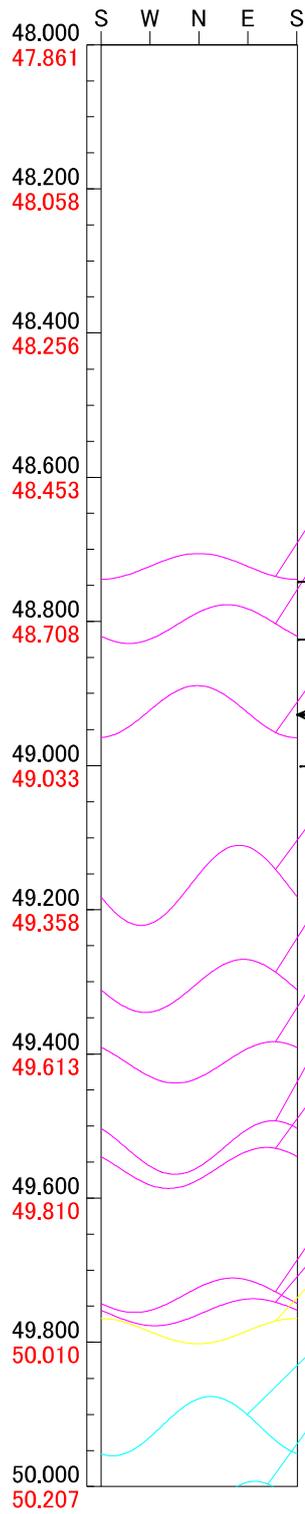
タイトル：平成28年度設楽ダム周辺地質調査業務  
 孔番：J2-1 孔方位：0 孔傾斜：-90  
 48.000m - 50.000m

粗い角礫状  
破碎帯

下盤40°傾斜

← せん断による葉片状構造

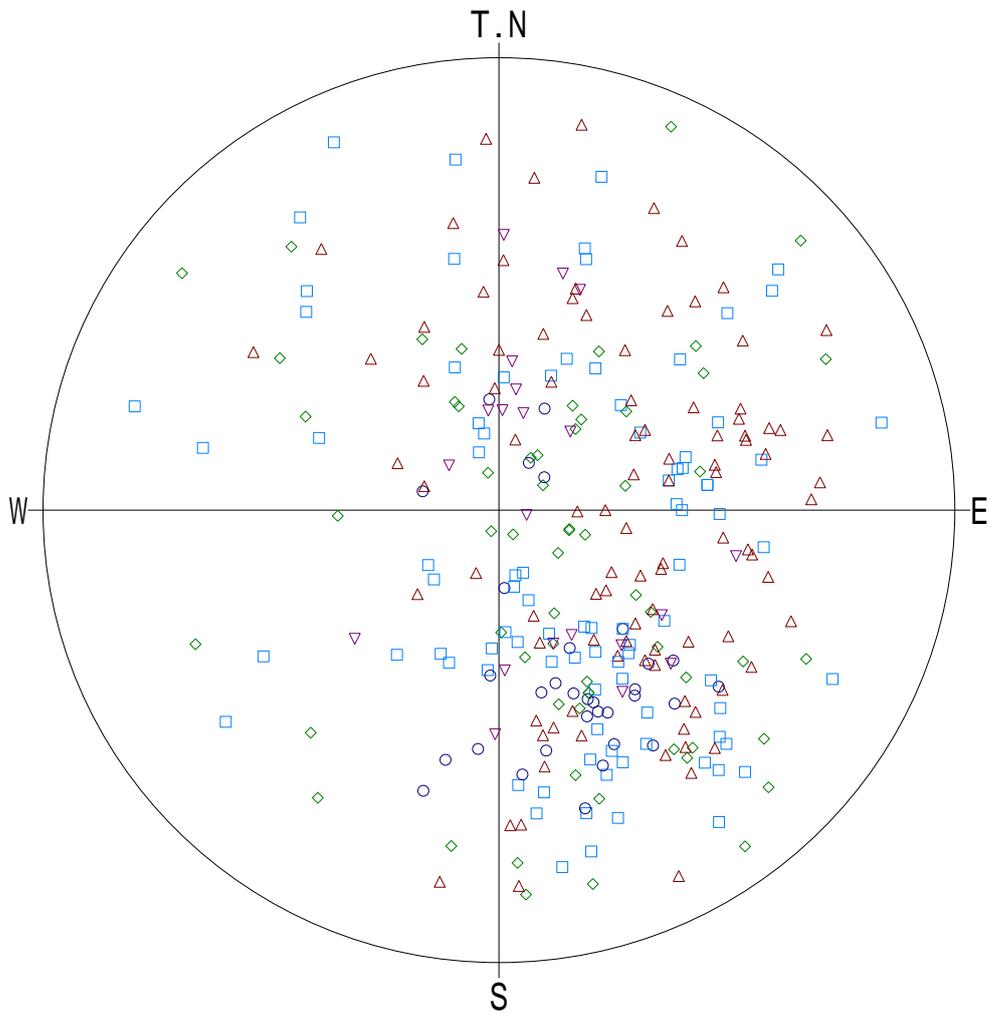
補正深度： 1.103 ~ 56.600(m)  
 開口量： 0.00 ~ 4.21(mm)  
 区分： 5 / 5  
 形状： 10 / 10  
 状態： 5 / 5  
 備考： 11 / 11

データ数： 302/302  
 投影法： シュミット 下半球(L.H)

- ：初生構造 32
- ◇：開口亀裂 61
- ：ヘアクラック 91
- △：破碎帯 97
- ▽：鉱物脈 21

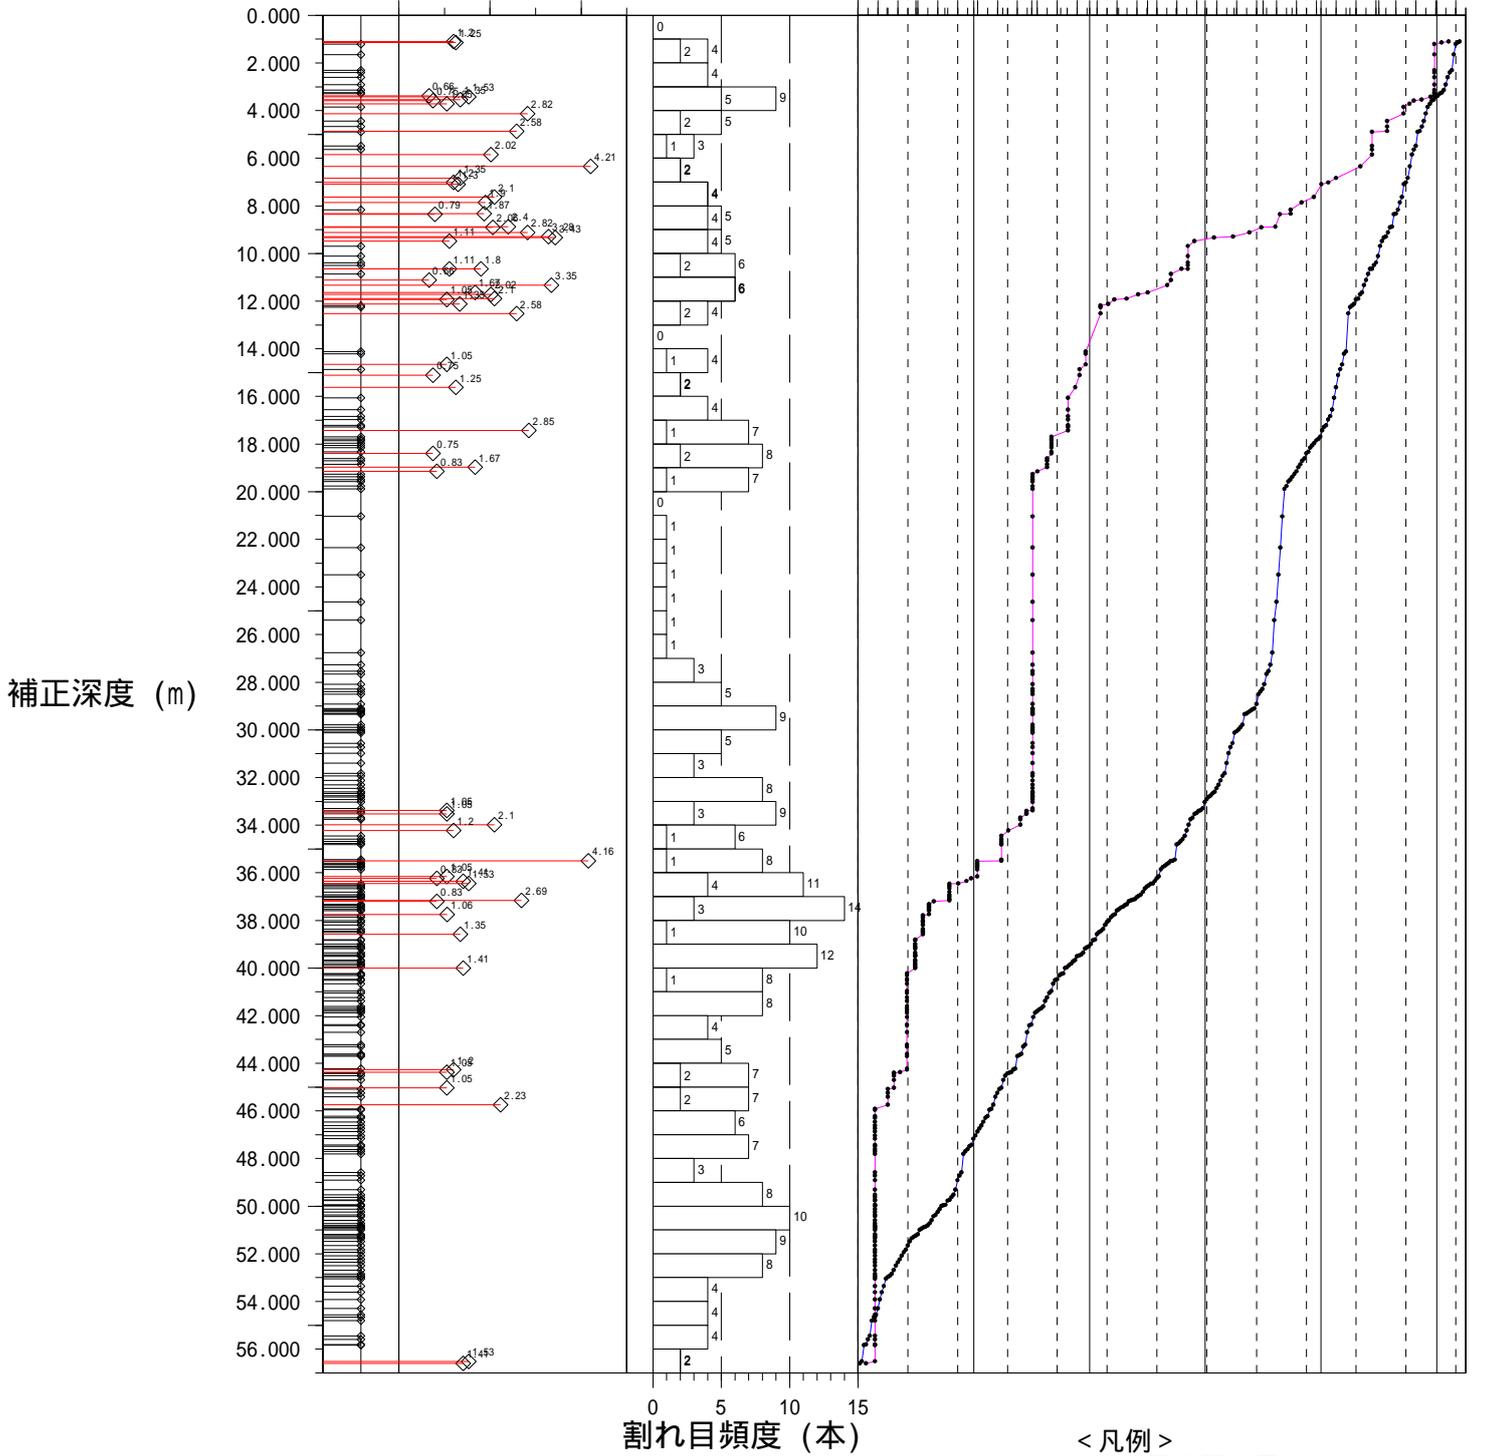
- < 凡例 >
- 累積開口量 (mm)
  - 累積割れ目本数 (本)
  - 全割れ目頻度(本)  
□ 開口割れ目頻度(本)
  - ◇ 開口割れ目
  - ◇ アクラック

補正深度： 1.103 ~ 56.600(m)  
開口量： 0.00 ~ 4.21(mm)  
区分： 5 / 5  
形状： 10 / 10  
状態： 5 / 5  
備考： 11 / 11

表示データ数： 302 個

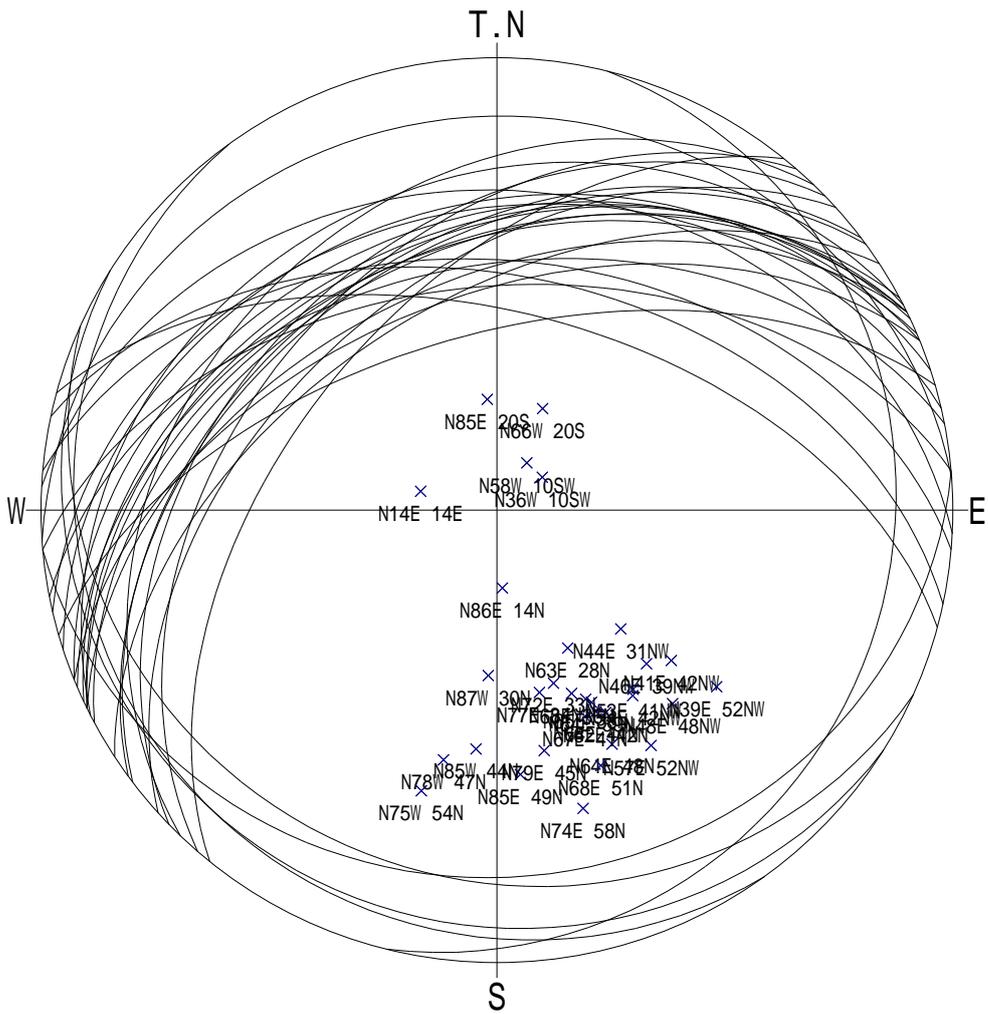
補正深度： 1.103 ~ 56.600(m)  
 開口量： 0.00 ~ 4.21(mm)  
 区分： 1 / 5  
 形状： 10 / 10  
 状態： 5 / 5  
 備考： 11 / 11

データ数： 32/302  
 投影法： シュミット 下半球(L.H)

- ：初生構造 32
- ◇：開口亀裂 0
- ：ヘアクラック 0
- △：破碎帯 0
- ▽：鉱物脈 0

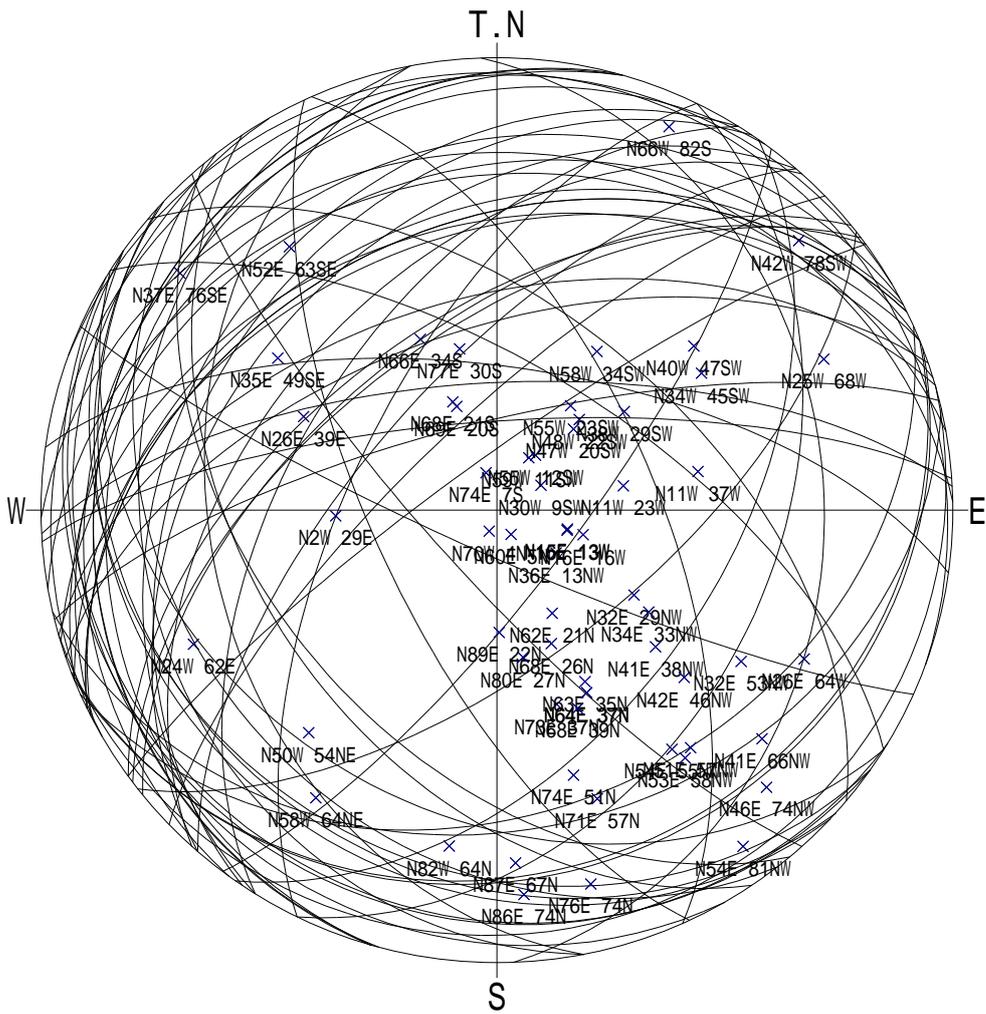
補正深度： 1.103 ~ 56.600(m)  
 開口量： 0.00 ~ 4.21(mm)  
 区分： 1 / 5  
 形状： 10 / 10  
 状態： 5 / 5  
 備考： 11 / 11

データ数： 61/302  
 投影法： シュミット 下半球(L.H)

- ：初生構造 0
- ◇：開口亀裂 61
- ：ヘアクラック 0
- △：破碎帯 0
- ▽：鉱物脈 0

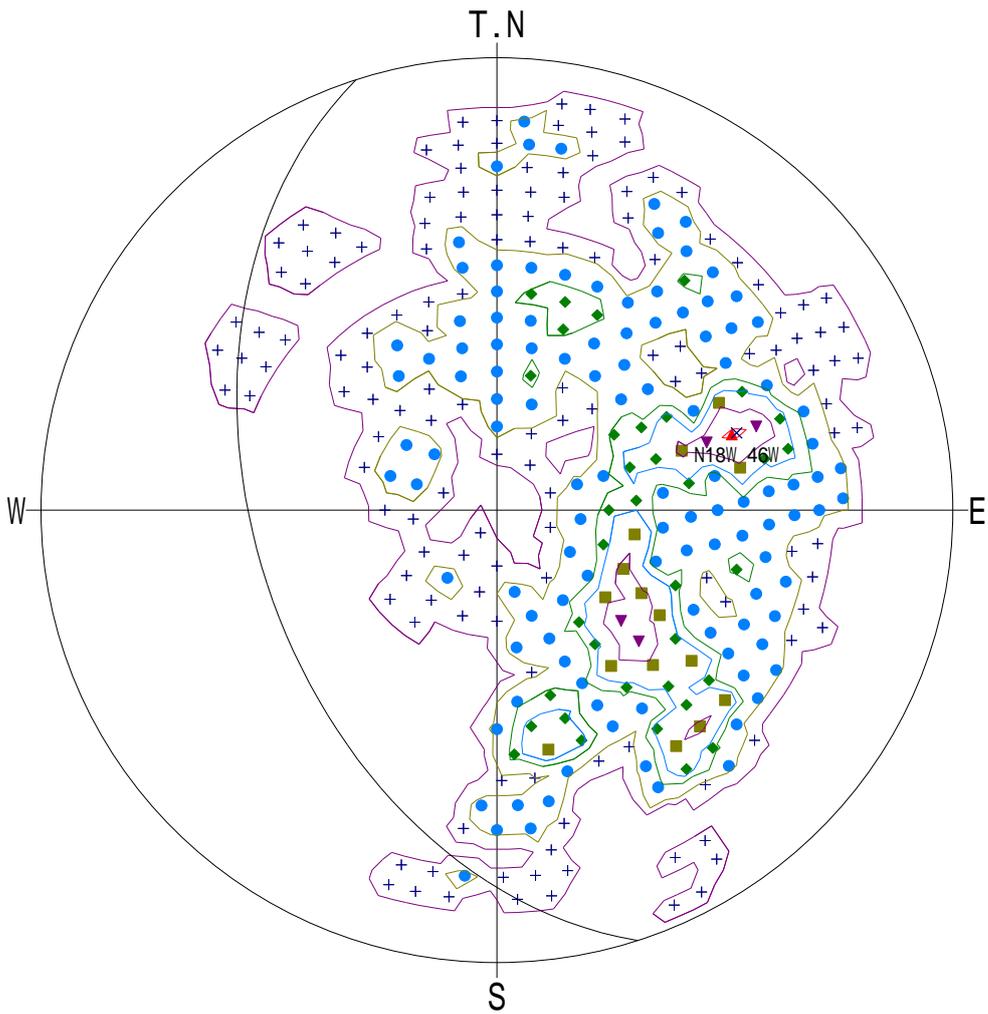
補正深度： 1.103 ~ 56.600(m)  
 開口量： 0.00 ~ 4.21(mm)  
 区分： 1 / 5  
 形状： 10 / 10  
 状態： 5 / 5  
 備考： 11 / 11

データ数： 97/302  
 投影法： シュミット 下半球(L.H)

- ：初生構造 0
- ◇：開口亀裂 0
- ：ヘアークラック 0
- △：破碎帯 97
- ▽：鉱物脈 0

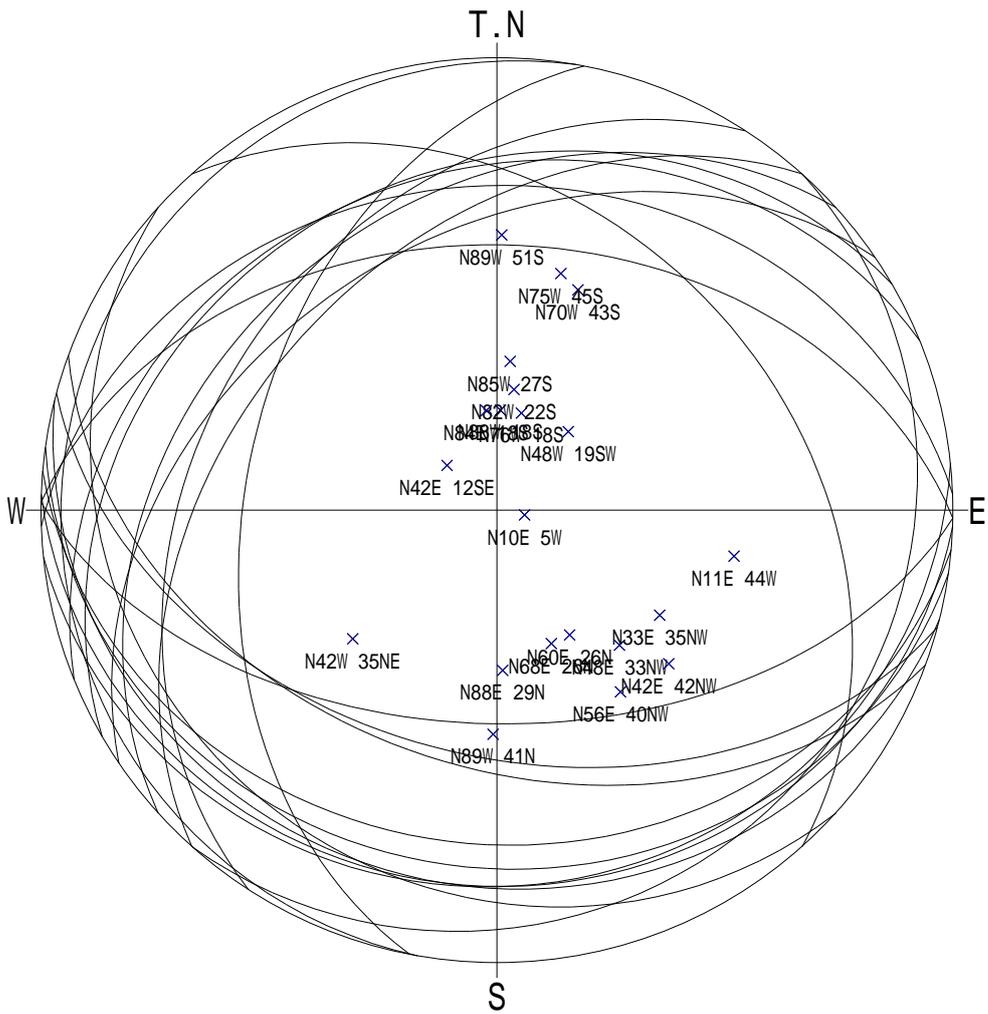
補正深度： 1.103 ~ 56.600(m)  
 開口量： 0.00 ~ 4.21(mm)  
 区分： 1 / 5  
 形状： 10 / 10  
 状態： 5 / 5  
 備考： 11 / 11

データ数： 21/302  
 投影法： シュミット 下半球(L.H)

- ：初生構造 0
- ◇：開口亀裂 0
- ：ヘアークラック 0
- △：破碎帯 0
- ▽：鉱物脈 21

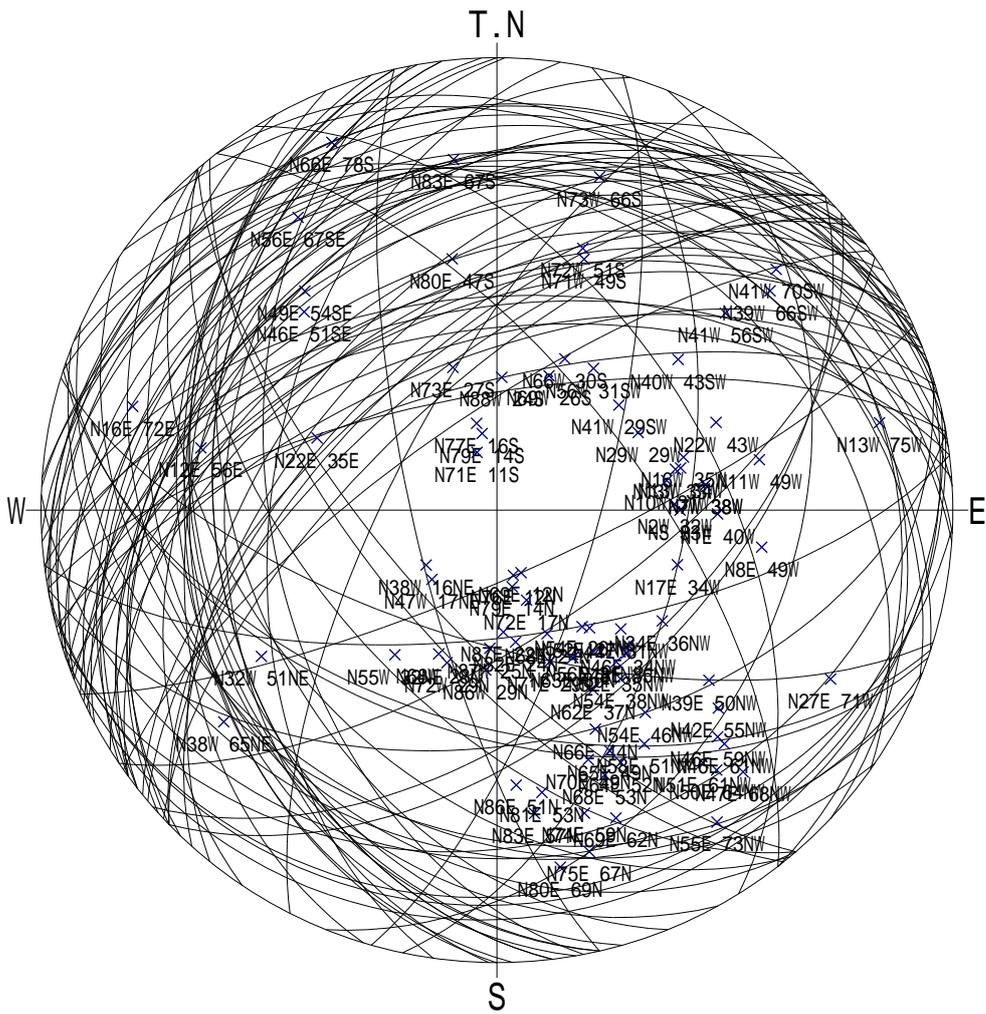
補正深度： 1.103 ~ 56.600(m)  
 開口量： 0.00 ~ 4.21(mm)  
 区分： 1 / 5  
 形状： 10 / 10  
 状態： 5 / 5  
 備考： 11 / 11

データ数： 91/302  
 投影法： シュミット 下半球(L.H)

- ：初生構造 0
- ◇：開口亀裂 0
- ：ヘアークラック 91
- △：破碎帯 0
- ▽：鉱物脈 0
