タイトル：平成28年度設楽ダム周辺地質調査業務  
孔番：J2-5 孔方位： 0 孔傾斜：-90  
0.799m - 2.000m

〔平成28年度設楽ダム周辺地質調査業務〕

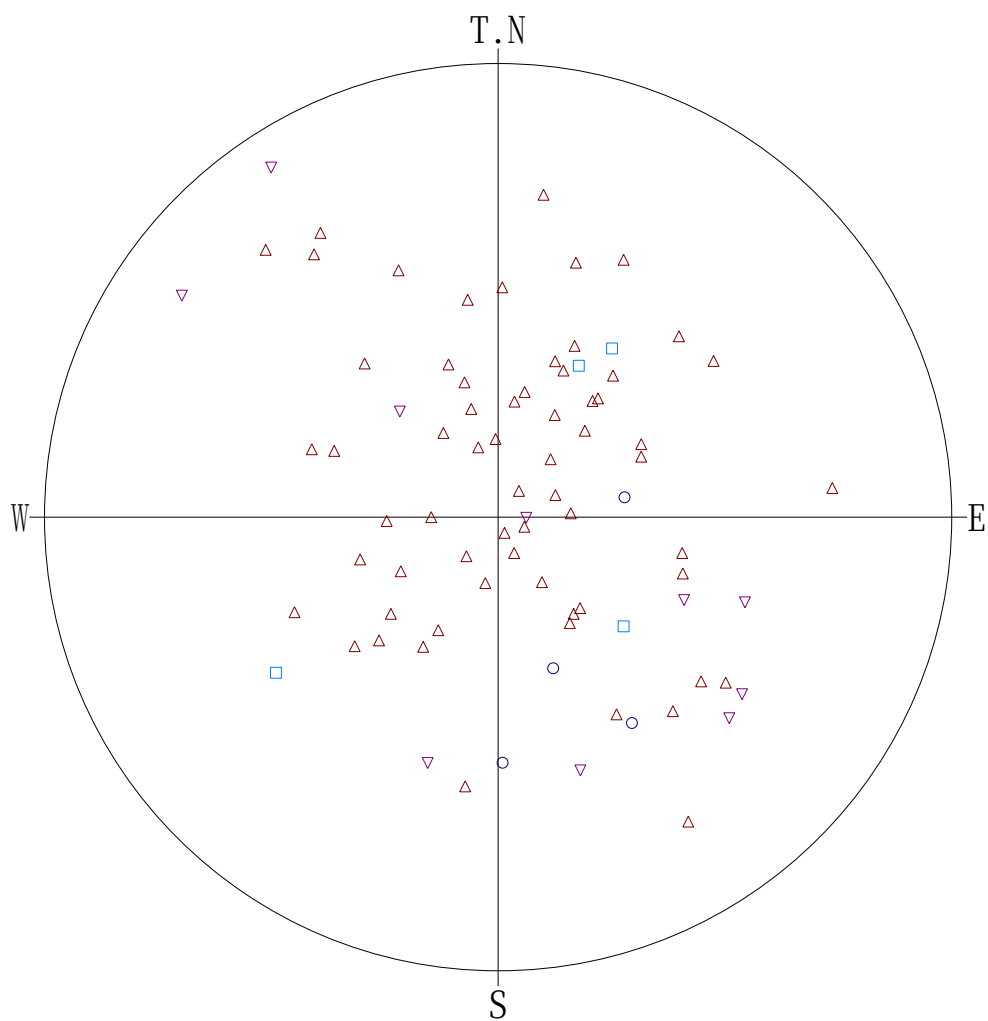
補正深度： 7.244 ～ 29.645(m)  
 開口量： 0.00 ～ 0.00(mm)  
 区分： 5 / 5  
 形状： 10 / 10  
 状態： 5 / 5  
 備考： 11 / 11

データ数：82/82  
 投影法： シュミット 下半球(L.H)

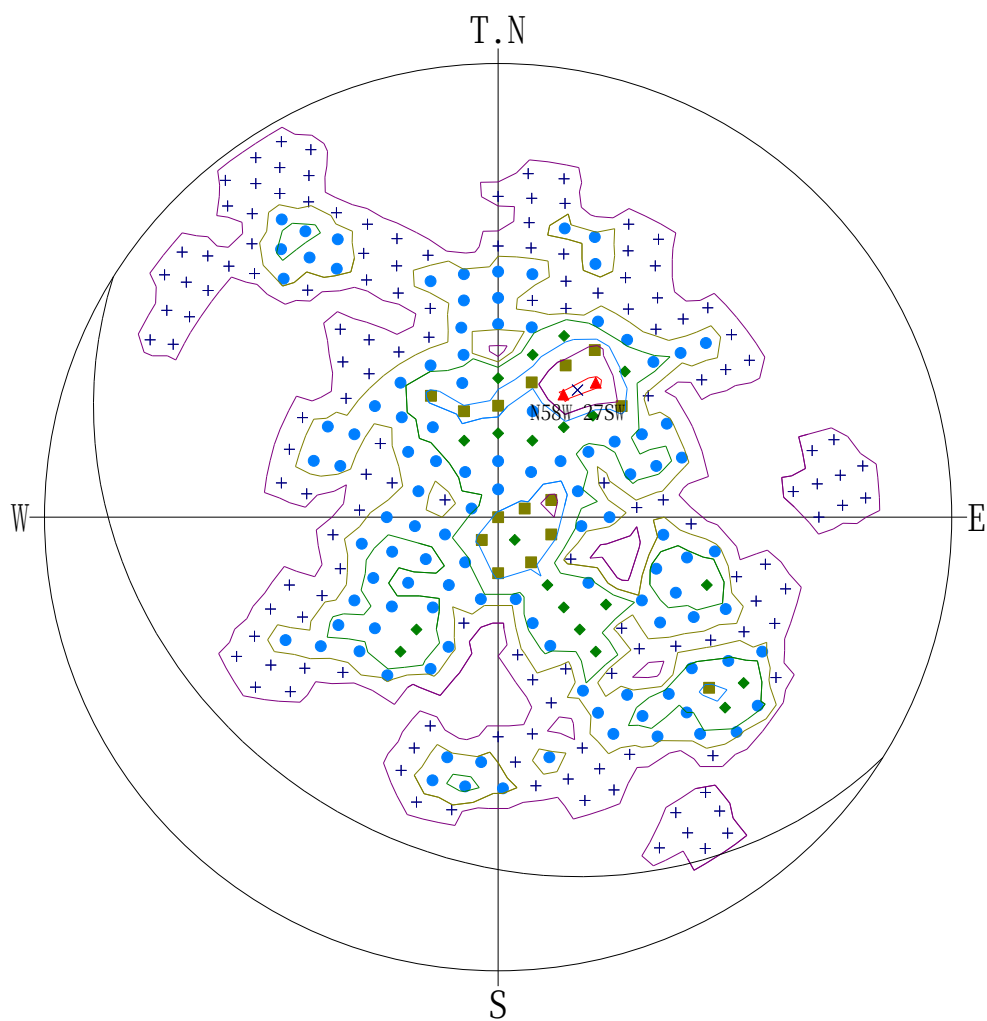
補正深度： 7.244 ~ 29.645(m)  
 開口量： 0.00 ~ 0.00(mm)  
 区分： 5 / 5  
 形状： 10 / 10  
 状態： 5 / 5  
 備考： 11 / 11

データ数： 82/82  
 投影法： シュミット 下半球(L.H)

コンター値(個数)

コンター-1: 1個  
 コンター-2: 2個  
 コンター-3: 3個  
 コンター-4: 5個  
 コンター-5: 6個  
 コンター-6: 8個

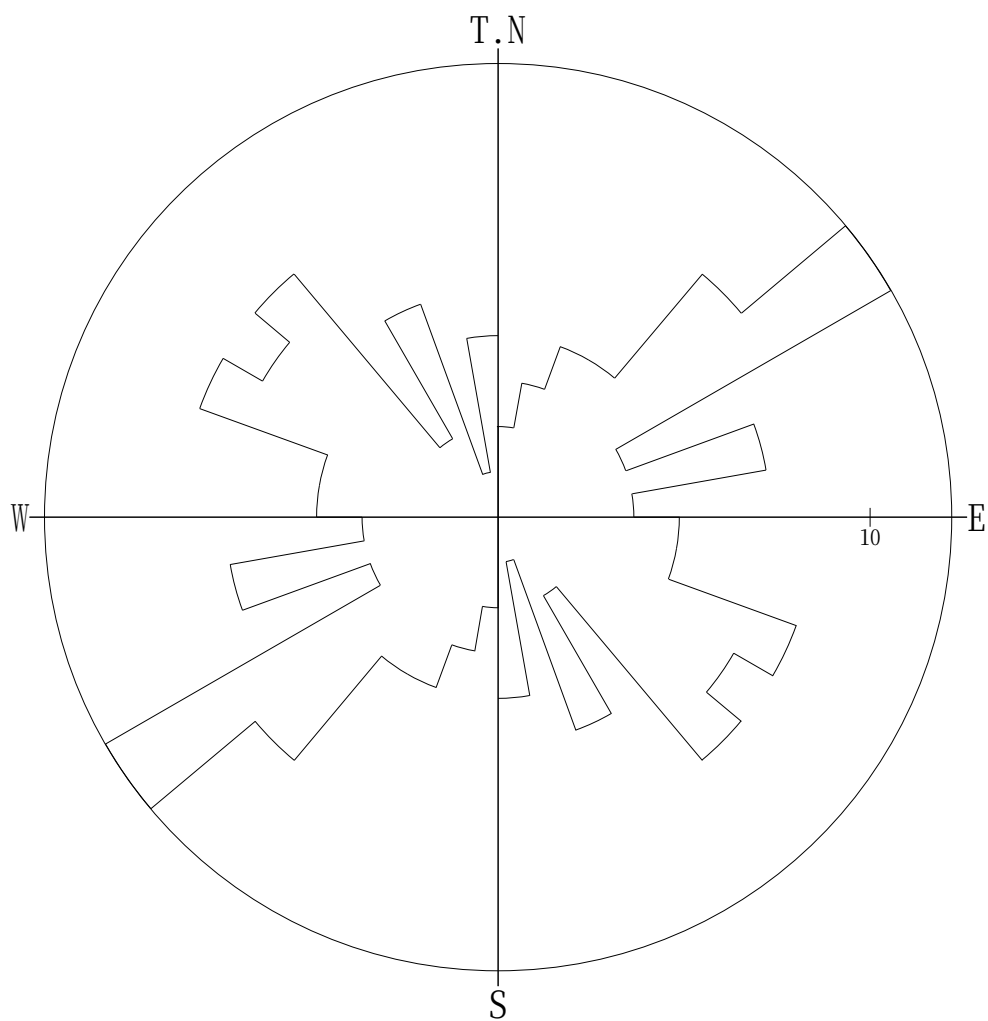
補正深度： 7.244 ～ 29.645(m)  
 開口量： 0.00 ～ 0.00(mm)  
 区分： 5 / 5  
 形状： 10 / 10  
 状態： 5 / 5  
 備考： 11 / 11

データ数：82/82  
 最大値：12.2% グループ角度：10°

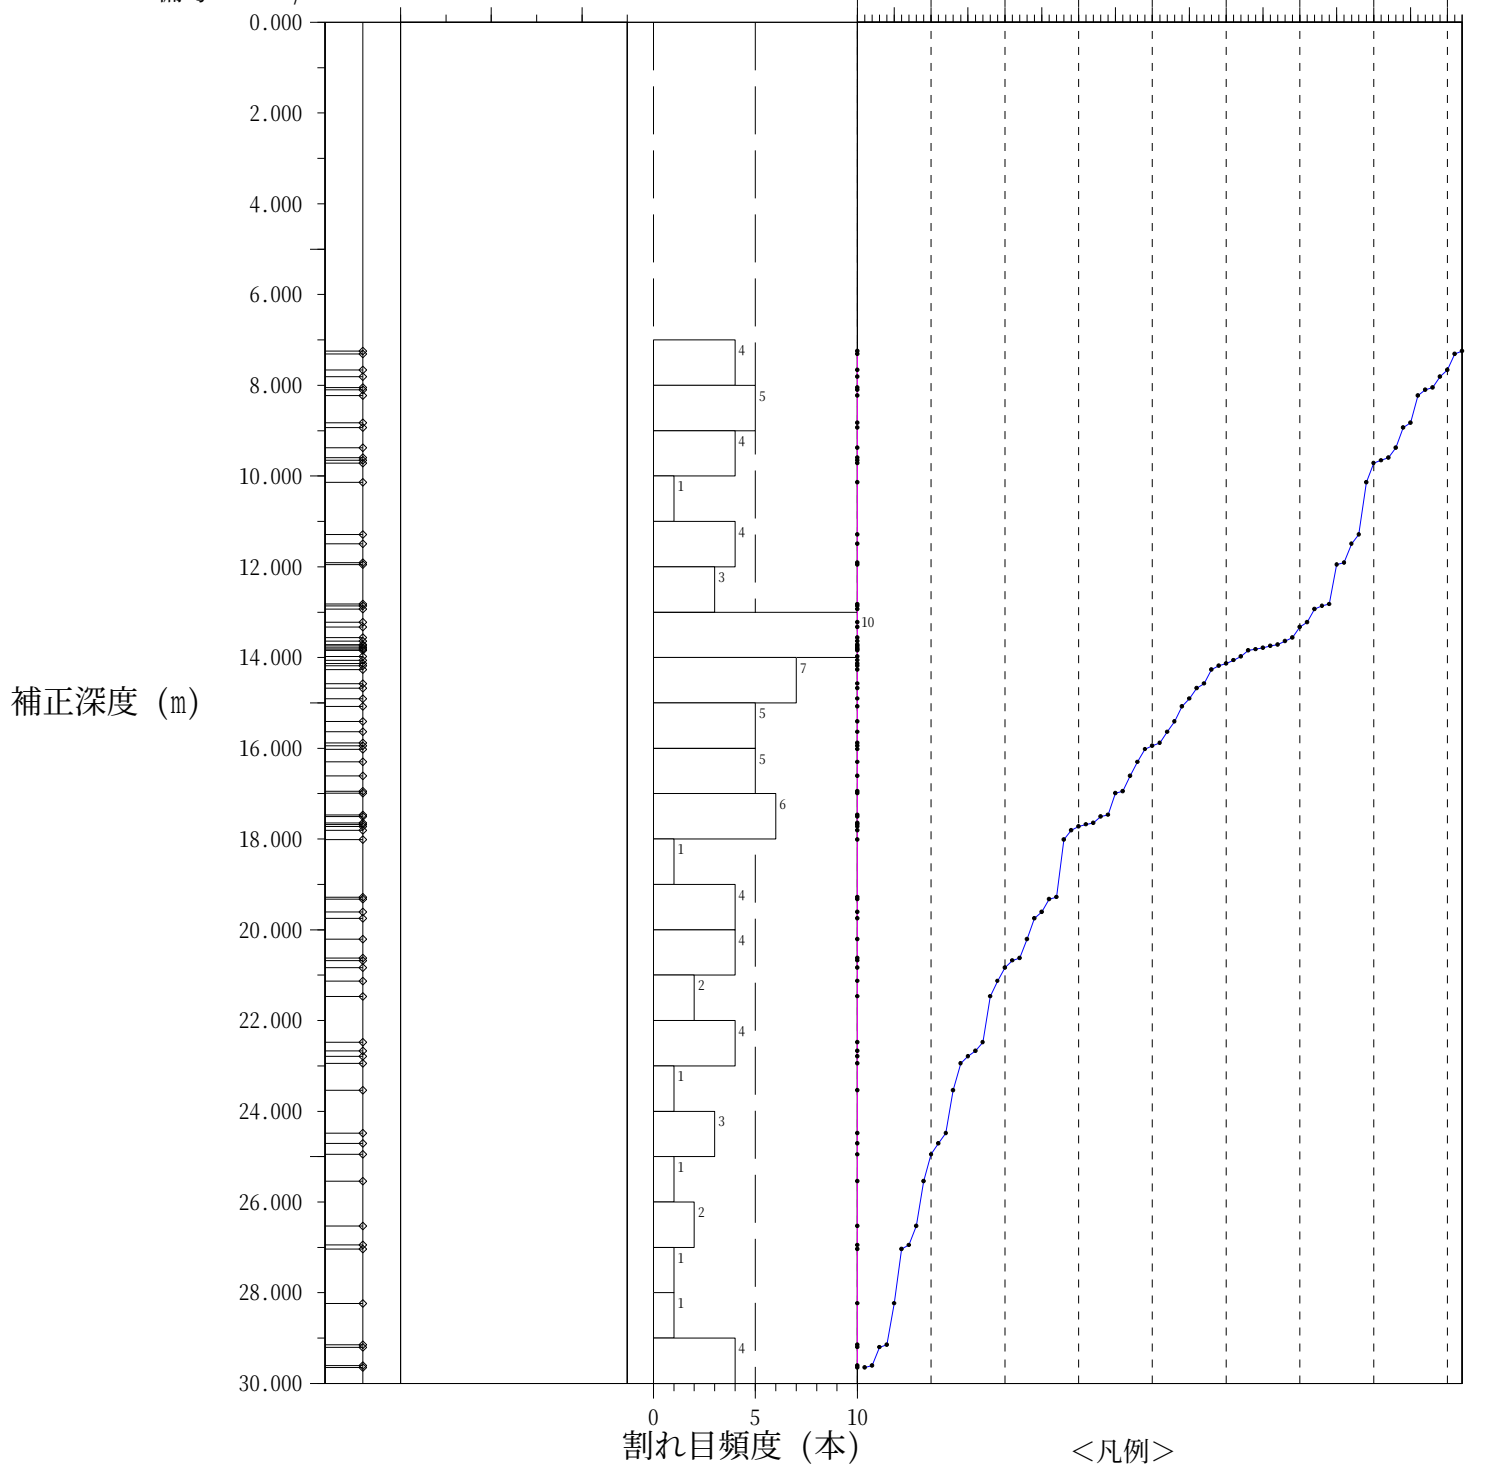
補正深度： 7.244 ~ 29.645(m)  
開口量： 0.00 ~ 0.00(mm)  
区分： 5 / 5  
形状： 10 / 10  
状態： 5 / 5  
備考： 11 / 11

開口幅 (mm)

累積割れ目本数 (本)

累積開口量 (mm)

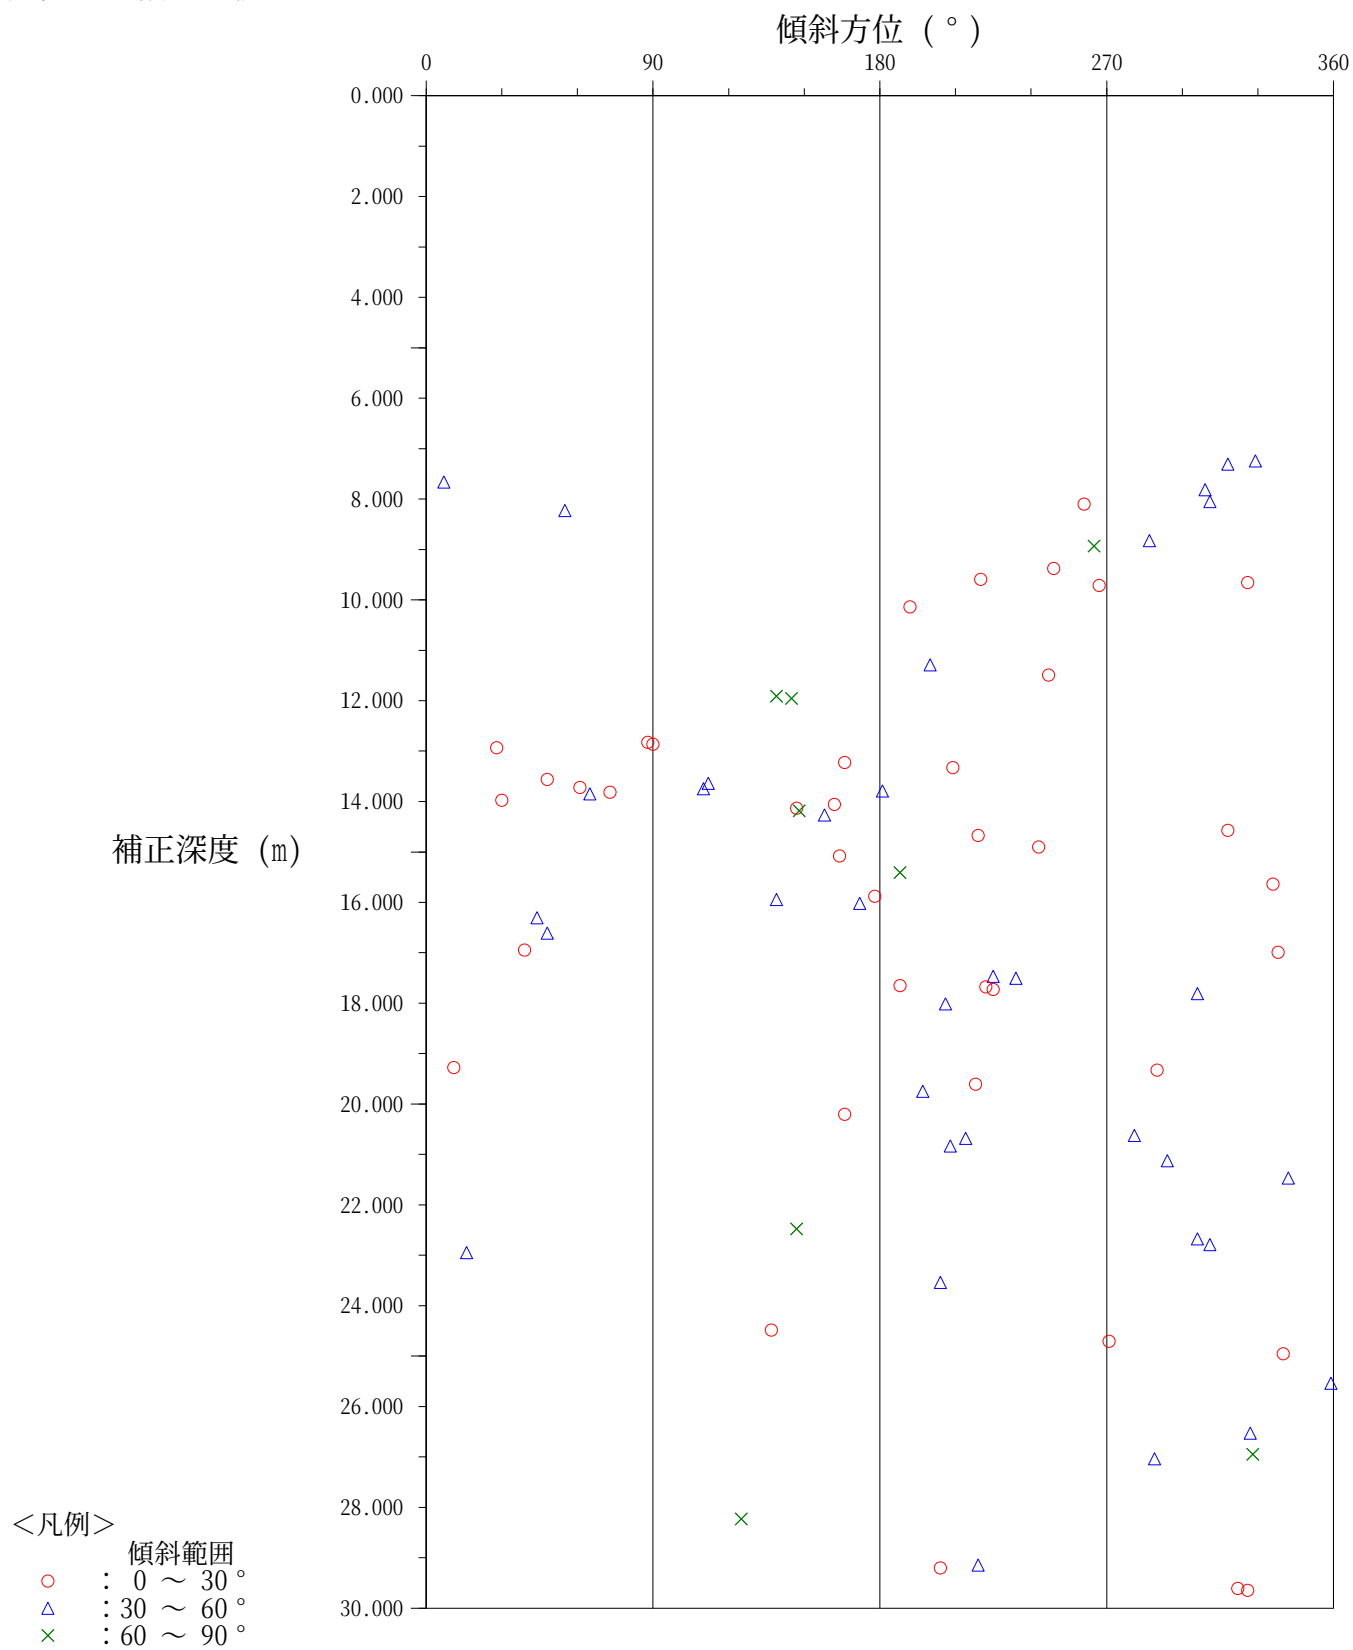
補正深度： 7.244 ～ 29.645(m)  
開口量： 0.00 ～ 0.00(mm)  
区分： 5 / 5  
形状： 10 / 10  
状態： 5 / 5  
備考： 11 / 11

表示データ数：82 個

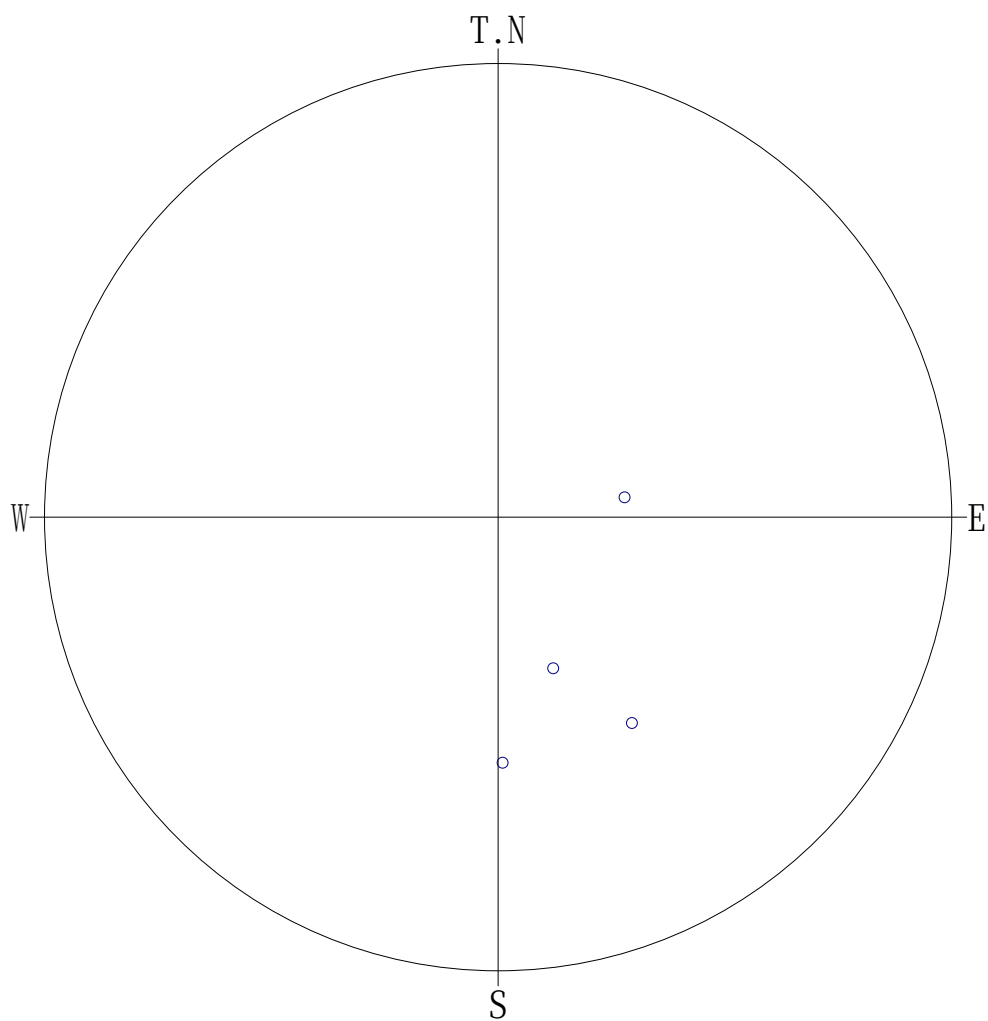
補正深度： 7.244 ～ 29.645(m)  
開口量： 0.00 ～ 0.00(mm)  
区分： 1 / 5  
形状： 10 / 10  
状態： 5 / 5  
備考： 11 / 11

データ数：4/82  
投影法： シュミット 下半球(L.H)

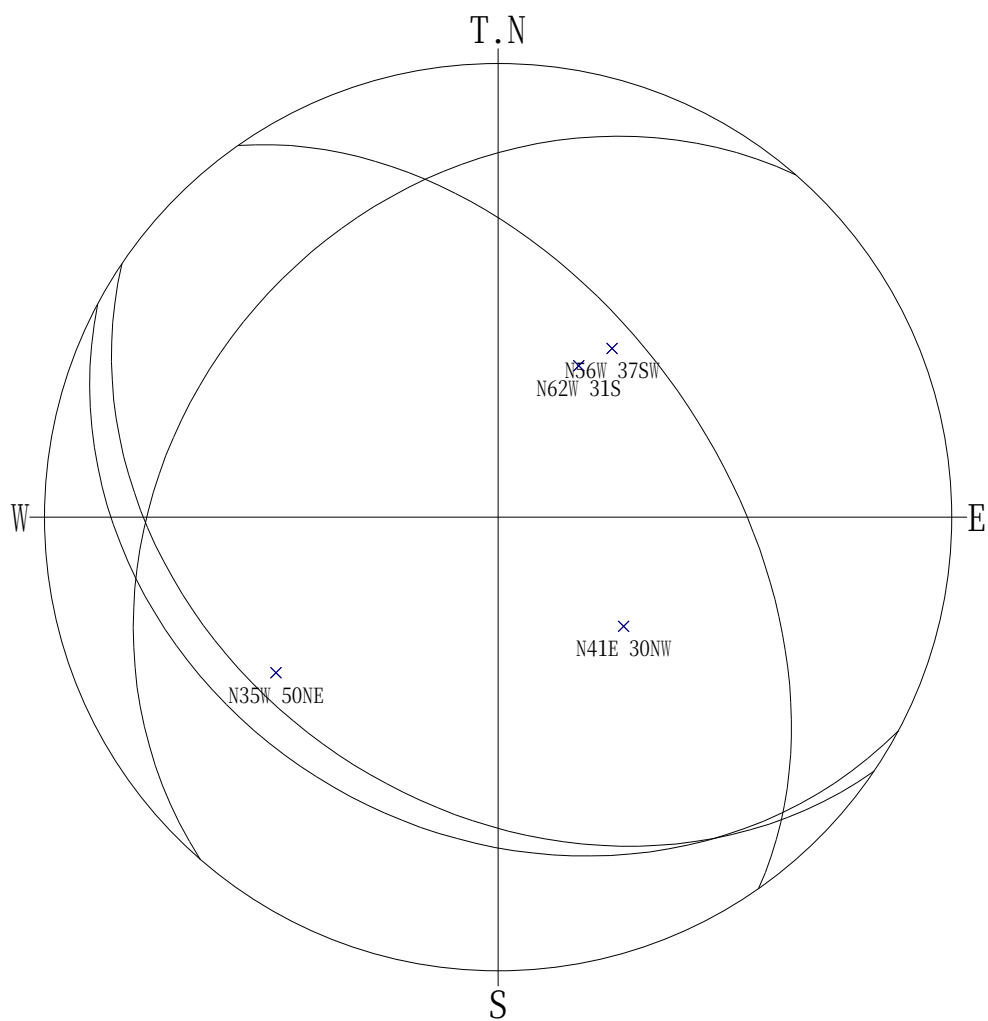
補正深度： 7.244 ～ 29.645(m)  
 開口量： 0.00 ～ 0.00(mm)  
 区分： 5 / 5  
 形状： 10 / 10  
 状態： 5 / 5  
 備考： 11 / 11

データ数：4/82  
 投影法： シュミット 下半球(L.H)

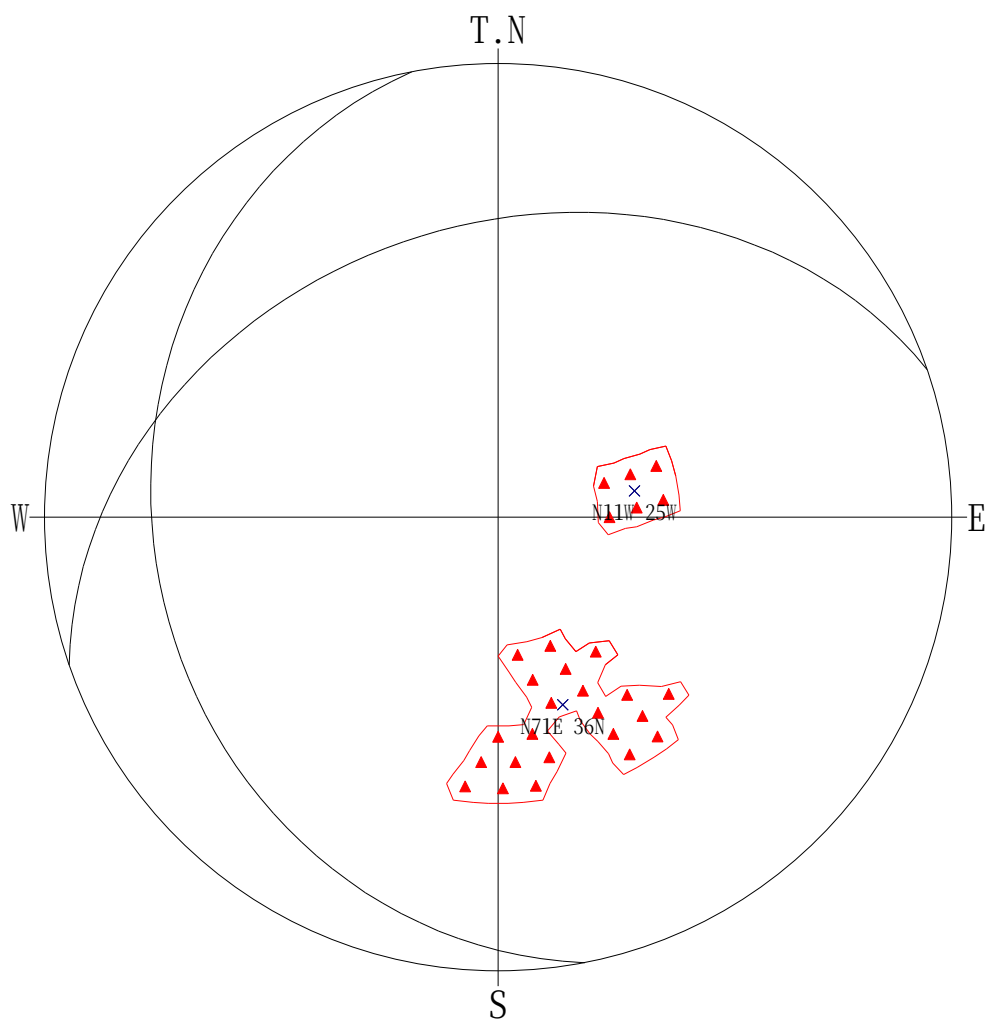
補正深度： 7.244 ~ 29.645(m)  
 開口量： 0.00 ~ 0.00(mm)  
 区分： 1 / 5  
 形状： 10 / 10  
 状態： 5 / 5  
 備考： 11 / 11

データ数：4/82  
 投影法： シュミット 下半球(L.H)

コンター値(個数)

コンター-1: 1個

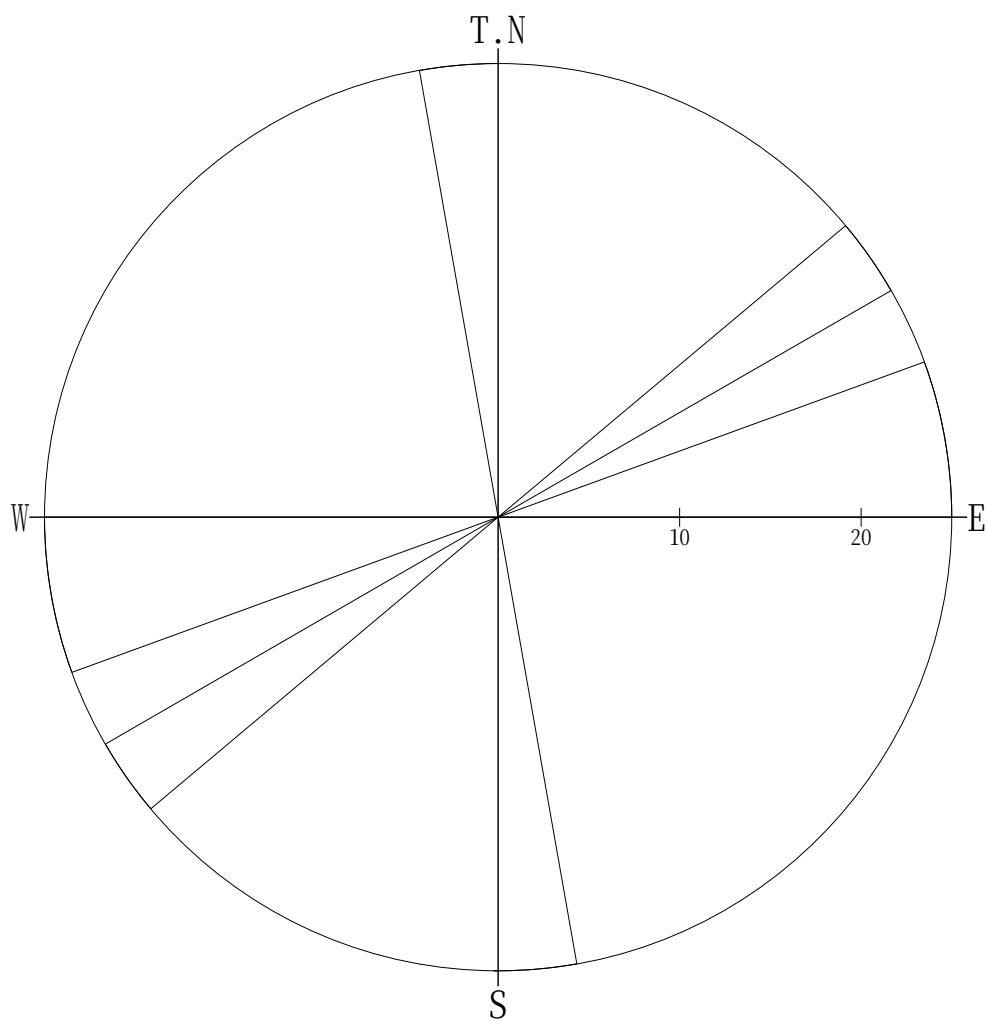
補正深度： 7.244 ～ 29.645(m)  
 開口量： 0.00 ～ 0.00(mm)  
 区分： 1 / 5  
 形状： 10 / 10  
 状態： 5 / 5  
 備考： 11 / 11

データ数：4/82  
 最大値：25.0% グループ角度：10°

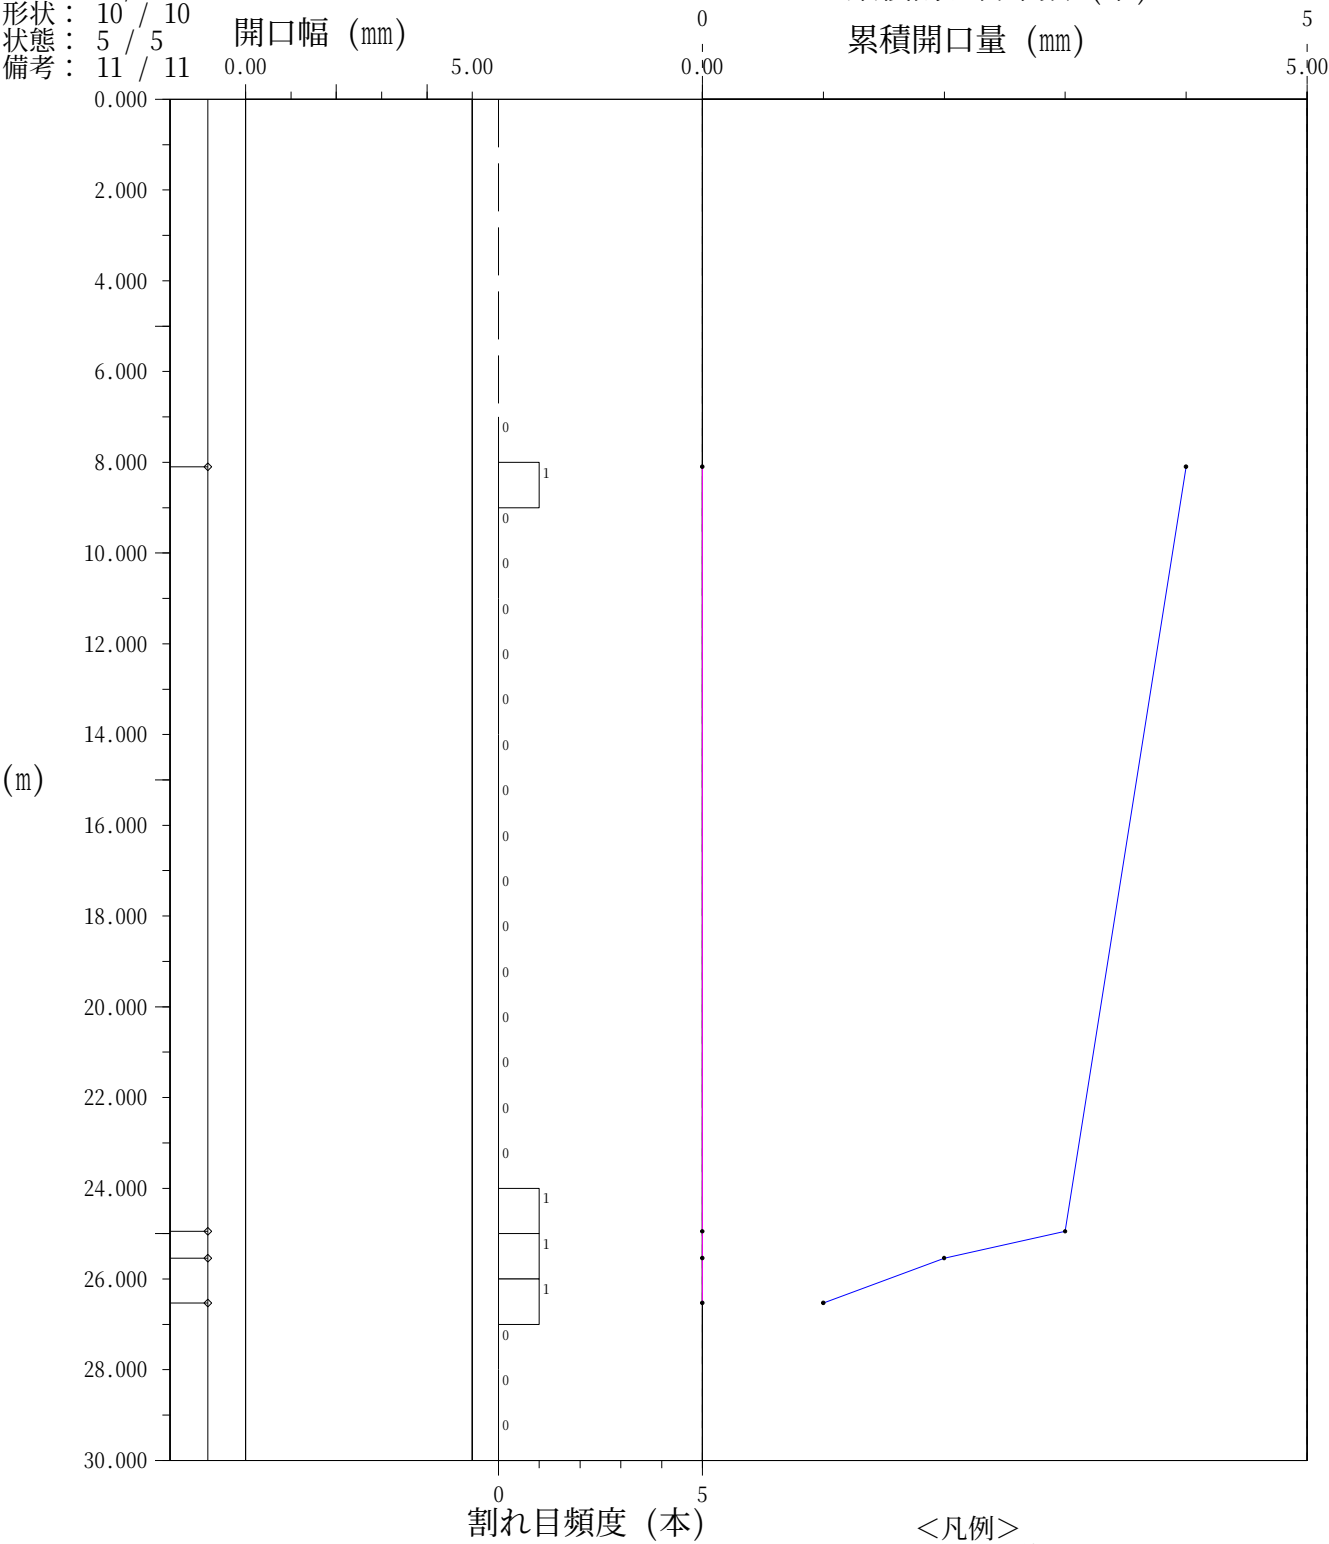
補正深度： 7.244 ～ 29.645(m)  
開口量： 0.00 ～ 0.00(mm)  
区分： 1 / 5  
形状： 10 / 10  
状態： 5 / 5  
備考： 11 / 11

表示データ数：4 個

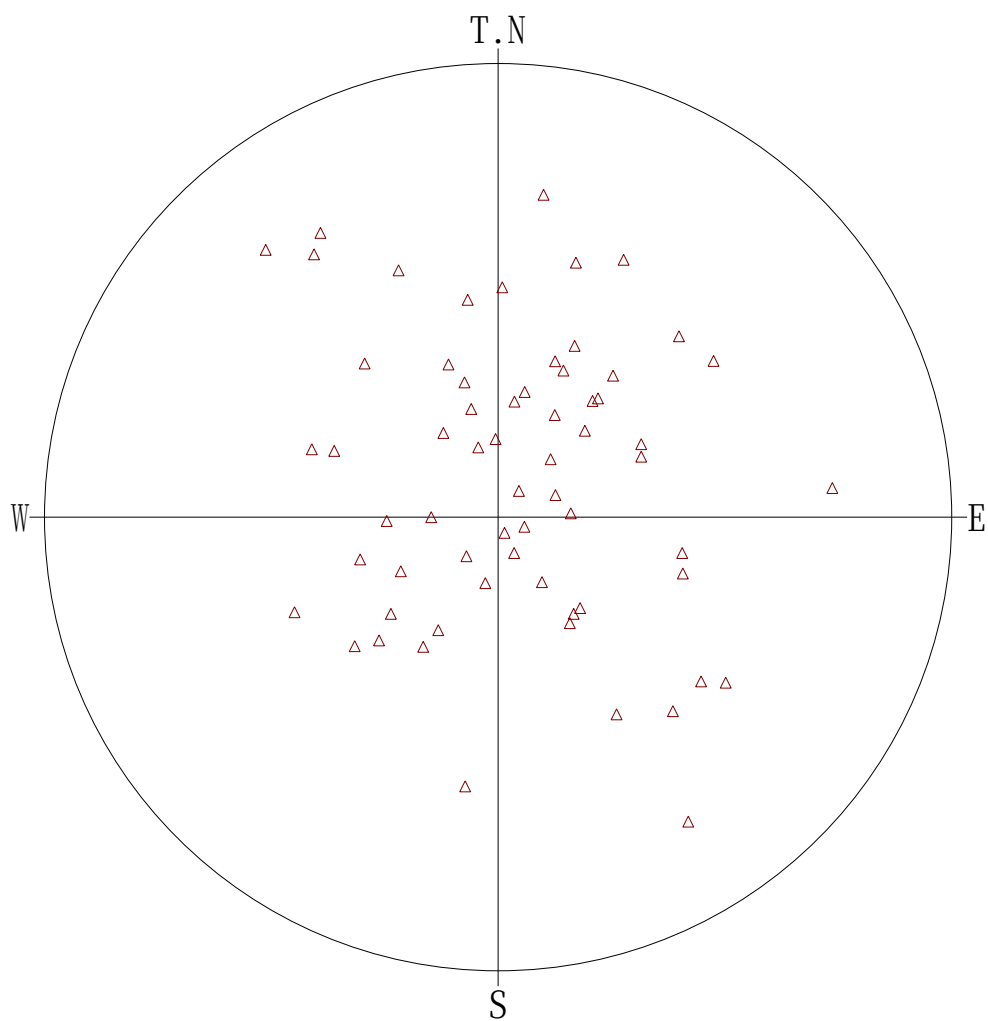
補正深度： 7.244 ～ 29.645(m)  
 開口量： 0.00 ～ 0.00(mm)  
 区分： 1 / 5  
 形状： 10 / 10  
 状態： 5 / 5  
 備考： 11 / 11

データ数：64/82  
 投影法： シュミット 下半球(L.H)

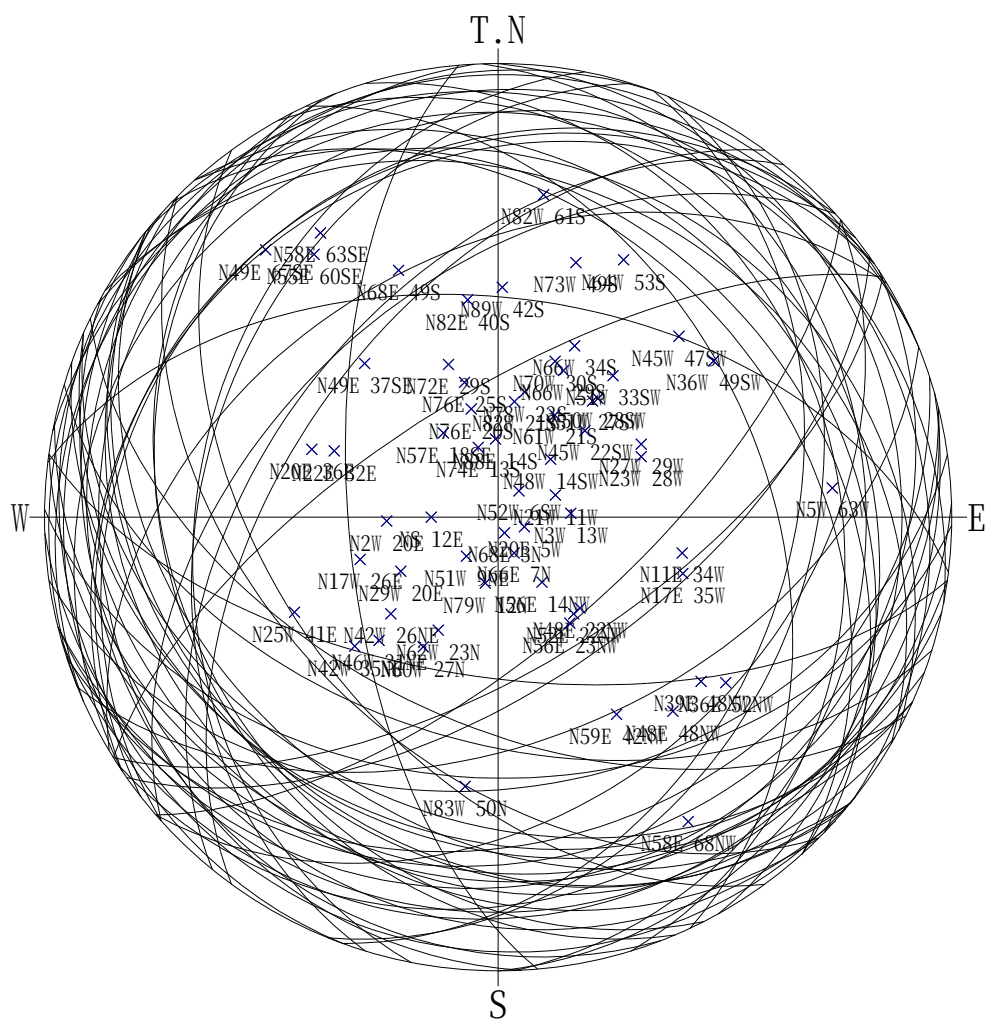
補正深度： 7.244 ~ 29.645(m)  
 開口量： 0.00 ~ 0.00(mm)  
 区分： 1 / 5  
 形状： 10 / 10  
 状態： 5 / 5  
 備考： 11 / 11

データ数： 64/82  
 投影法： シュミット 下半球(L.H)

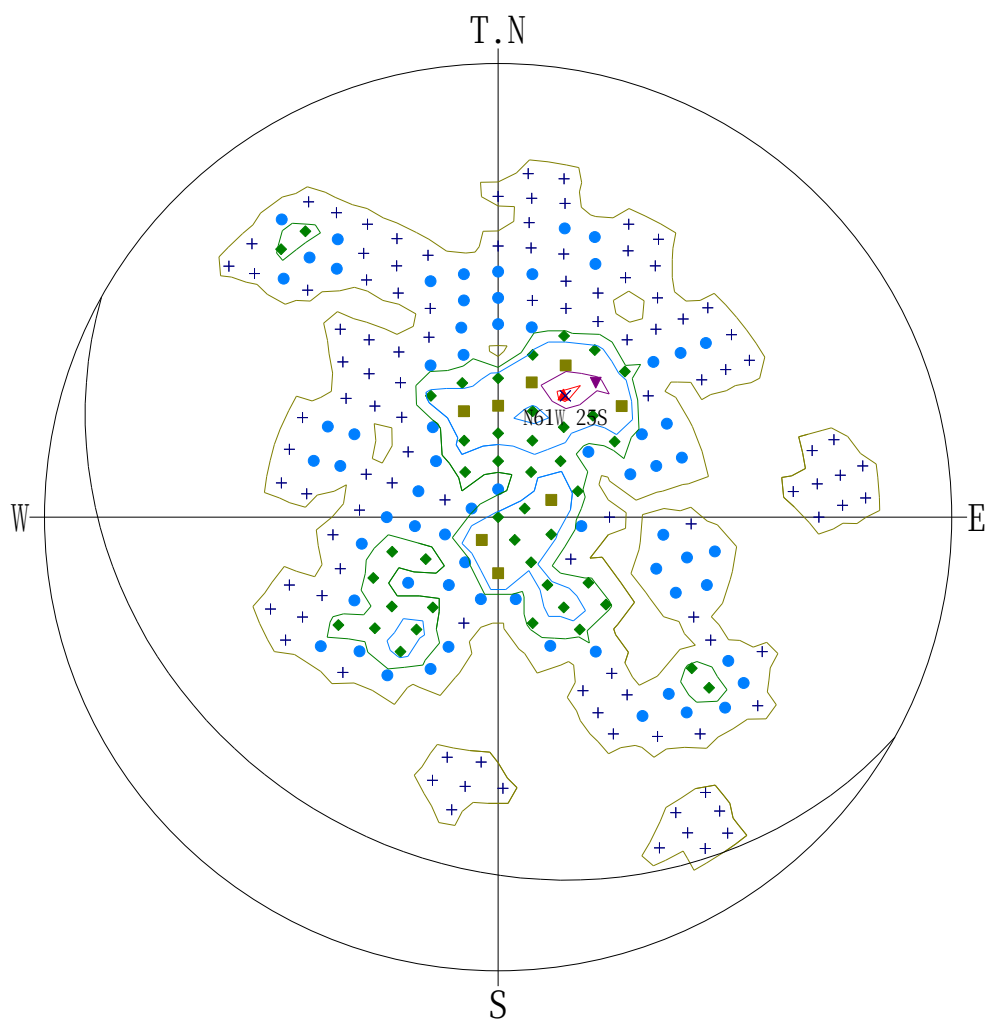
補正深度： 7.244 ~ 29.645(m)  
 開口量： 0.00 ~ 0.00(mm)  
 区分： 1 / 5  
 形状： 10 / 10  
 状態： 5 / 5  
 備考： 11 / 11

データ数： 64/82  
 投影法： シュミット 下半球(L.H)

コンター値(個数)

コンター-1: 1個  
 コンター-2: 3個  
 コンター-3: 4個  
 コンター-4: 6個  
 コンター-5: 7個

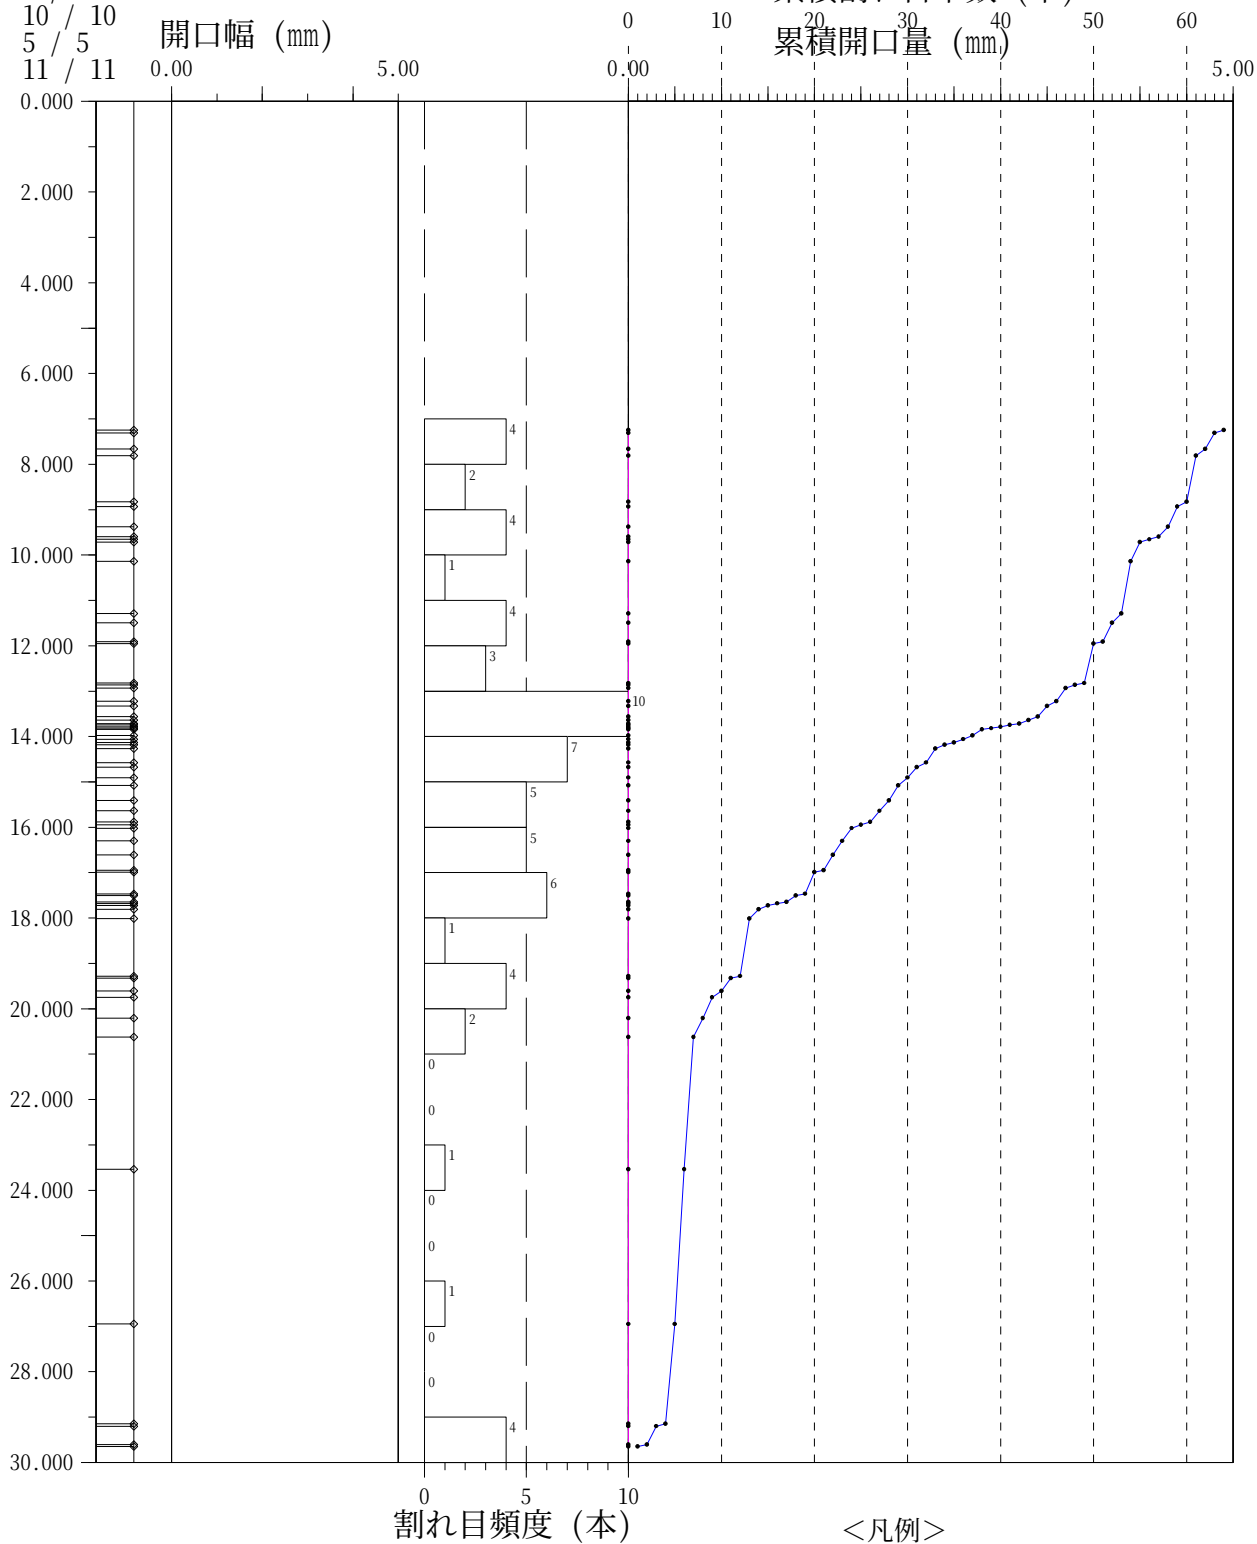
補正深度： 7.244 ～ 29.645(m)  
開口量： 0.00 ～ 0.00(mm)  
区分： 1 / 5  
形状： 10 / 10  
状態： 5 / 5  
備考： 11 / 11

表示データ数：64 個

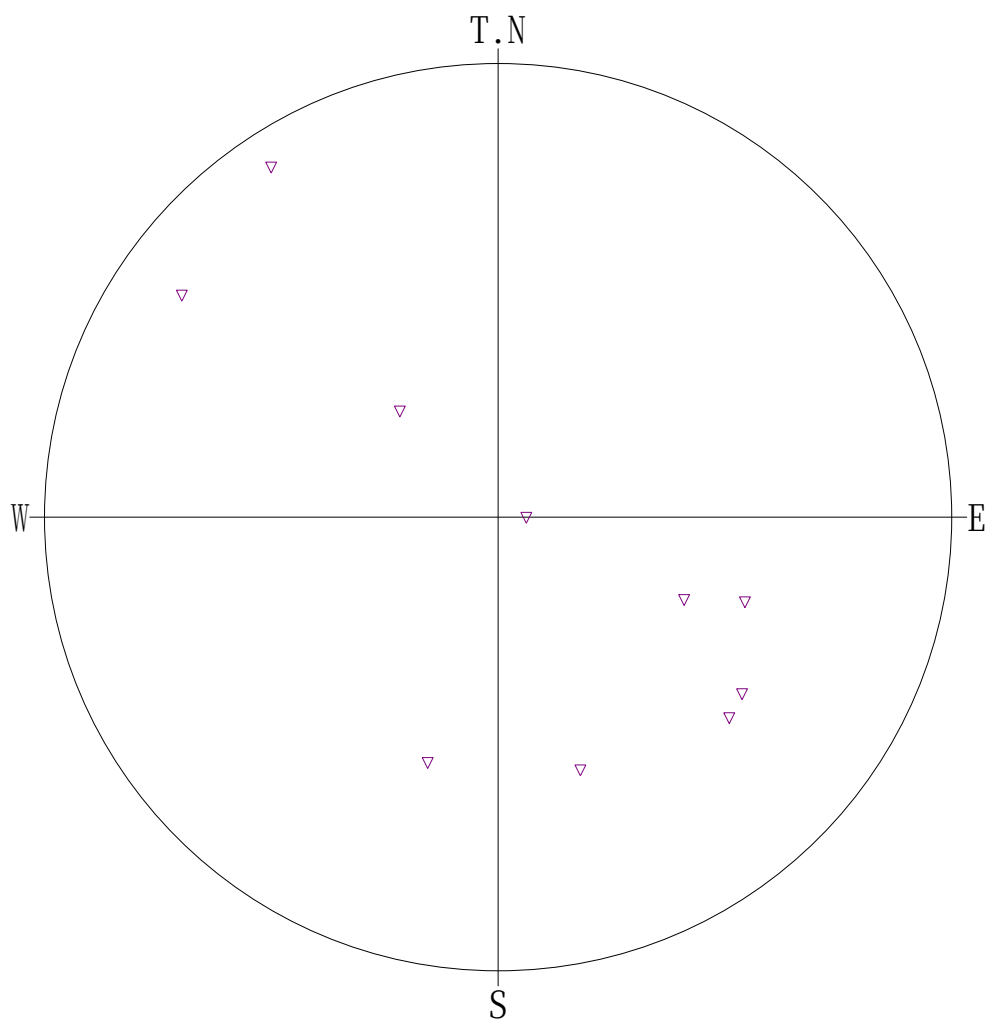
補正深度： 7.244 ～ 29.645(m)  
 開口量： 0.00 ～ 0.00(mm)  
 区分： 1 / 5  
 形状： 10 / 10  
 状態： 5 / 5  
 備考： 11 / 11

データ数：10/82  
 投影法： シュミット 下半球(L.H)

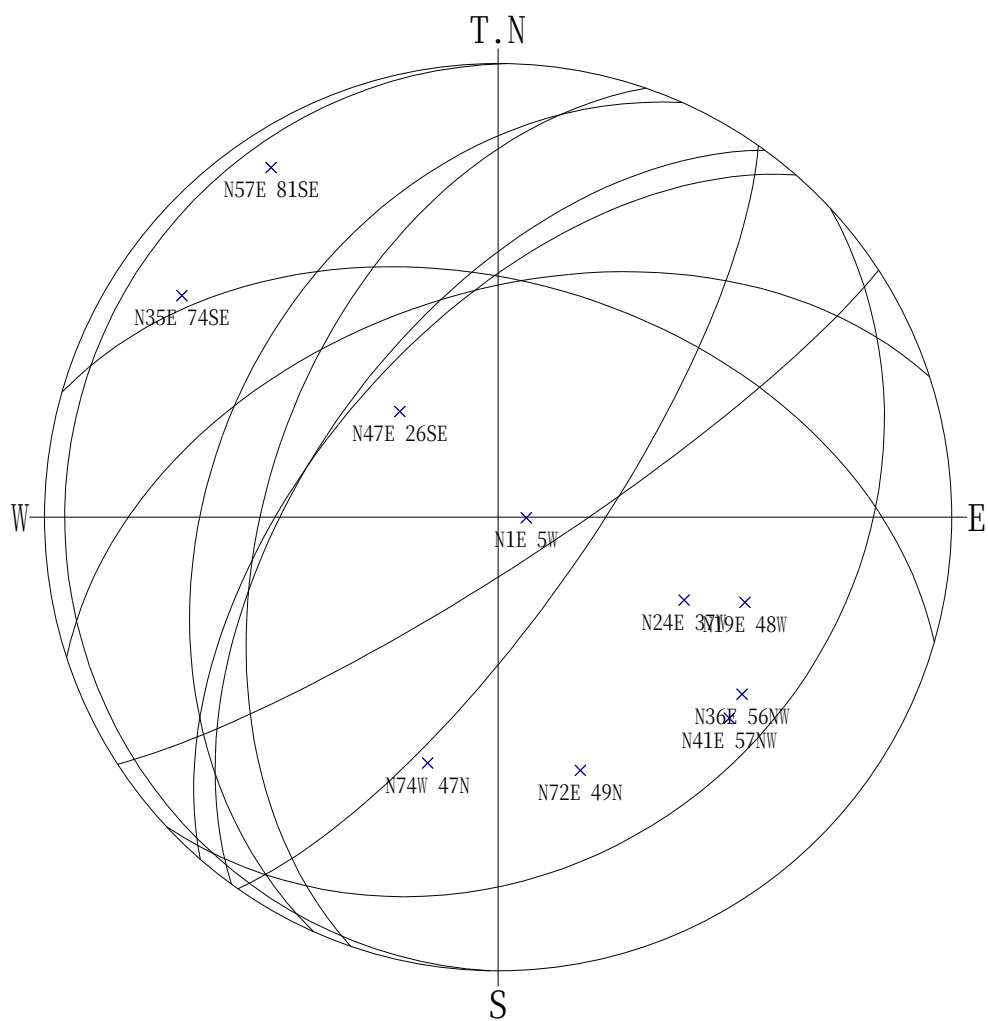
補正深度： 7.244 ~ 29.645(m)  
 開口量： 0.00 ~ 0.00(mm)  
 区分： 1 / 5  
 形状： 10 / 10  
 状態： 5 / 5  
 備考： 11 / 11

データ数：10/82  
 投影法： シュミット 下半球(L.H)

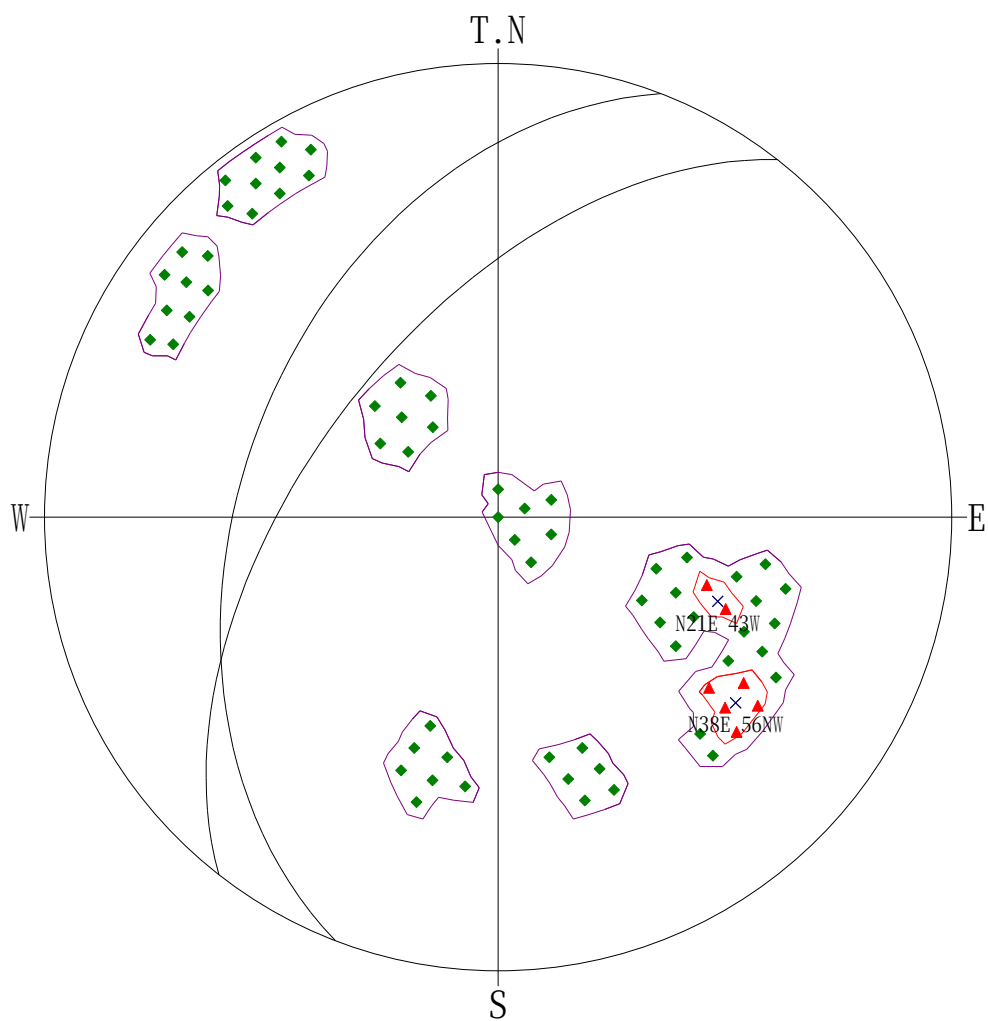
補正深度： 7.244 ～ 29.645(m)  
 開口量： 0.00 ～ 0.00(mm)  
 区分： 1 / 5  
 形状： 10 / 10  
 状態： 5 / 5  
 備考： 11 / 11

データ数：10/82  
 投影法： シュミット 下半球(L.H)

コンター値(個数)

- コンター-1: 1個
- コンター-2: 2個

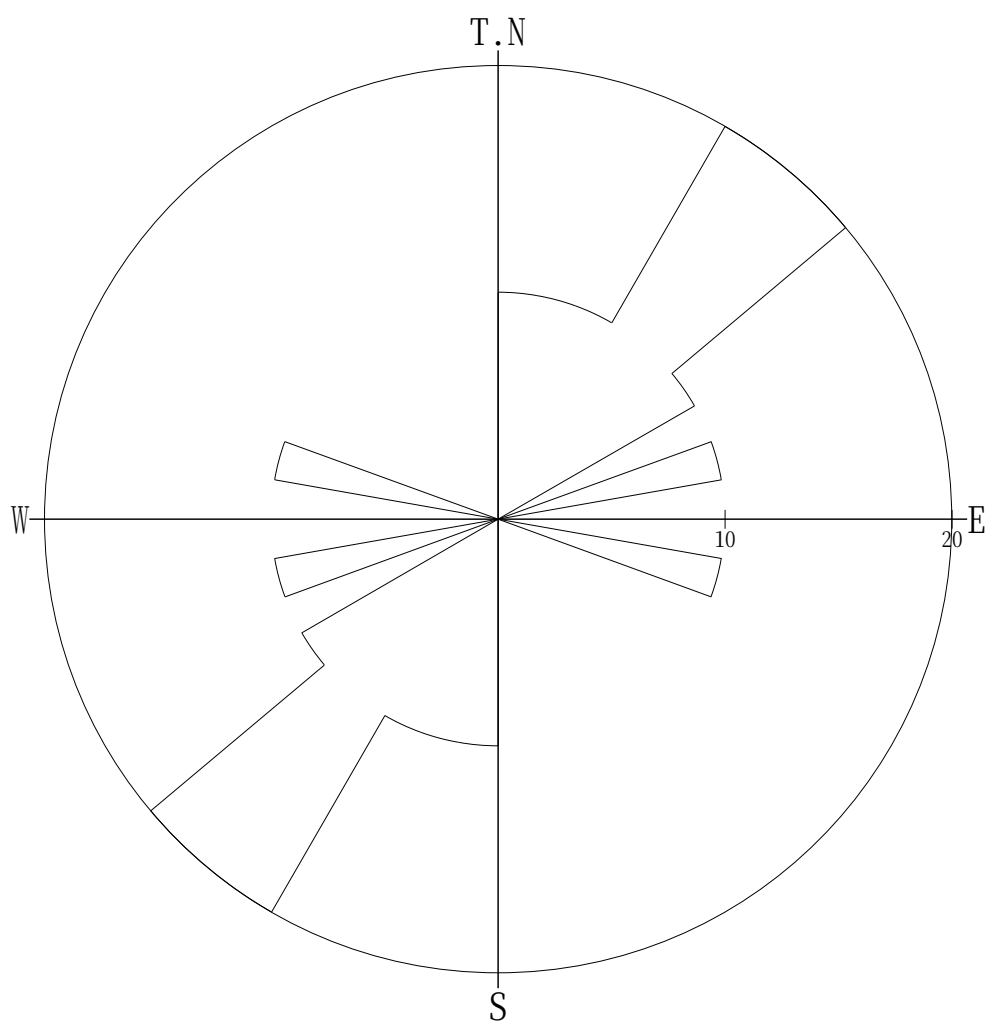
補正深度： 7.244 ～ 29.645(m)  
 開口量： 0.00 ～ 0.00(mm)  
 区分： 1 / 5  
 形状： 10 / 10  
 状態： 5 / 5  
 備考： 11 / 11

データ数：10/82  
 最大値：20.0% グループ角度：10°
