タイトル：平成28年度設楽ダム周辺地質調査業務  
孔番：J2-5 孔方位： 0 孔傾斜：-90  
0.799m - 2.000m

〔平成28年度設楽ダム周辺地質調査業務〕

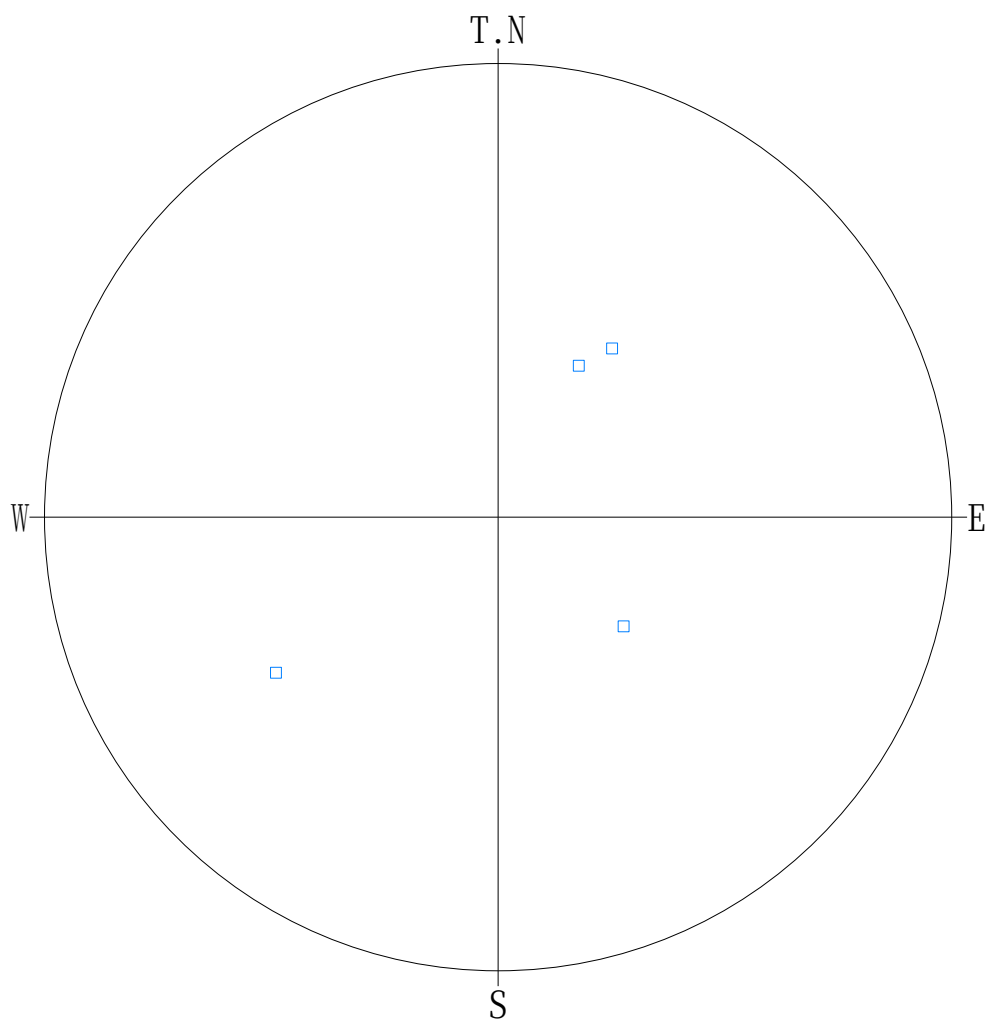
補正深度： 7.244 ～ 29.645(m)  
 開口量： 0.00 ～ 0.00(mm)  
 区分： 1 / 5  
 形状： 10 / 10  
 状態： 5 / 5  
 備考： 11 / 11

データ数：4/82  
 投影法： シュミット 下半球(L.H)

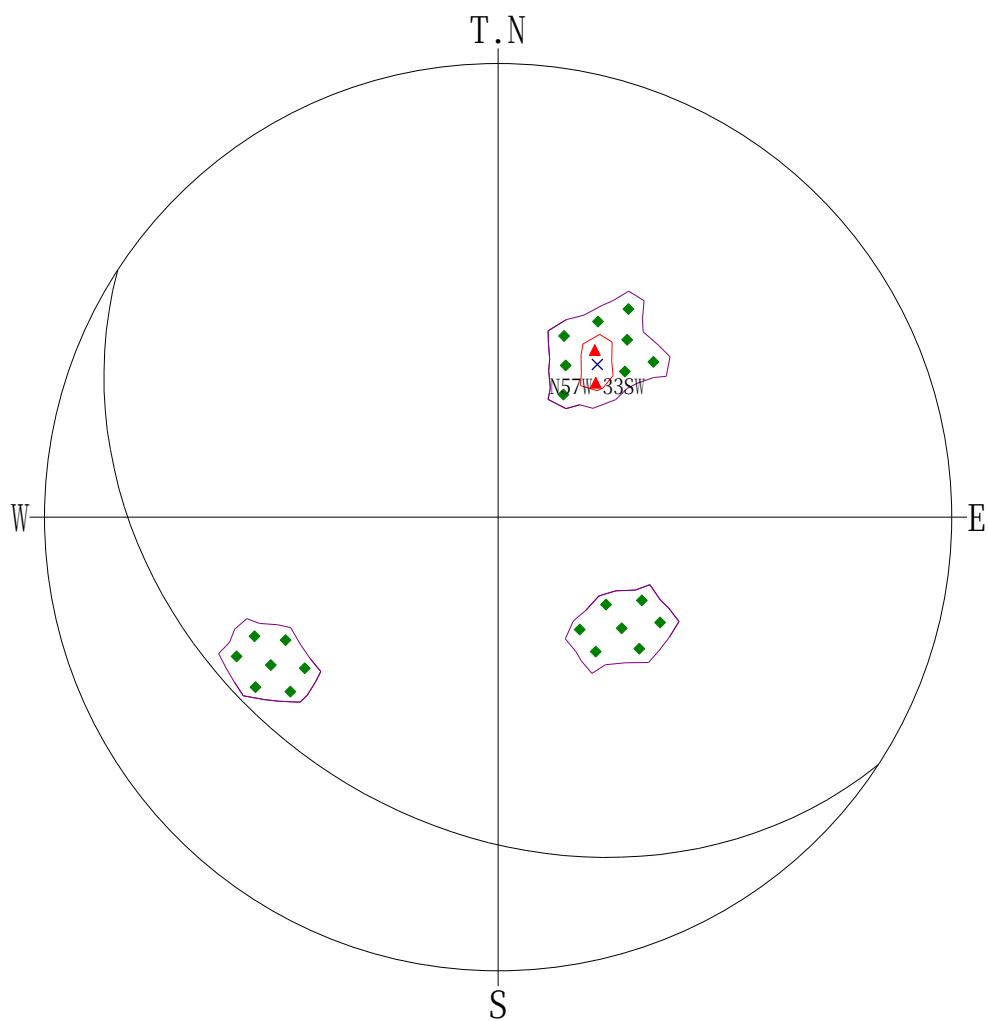
補正深度： 7.244 ～ 29.645(m)  
 開口量： 0.00 ～ 0.00(mm)  
 区分： 1 / 5  
 形状： 10 / 10  
 状態： 5 / 5  
 備考： 11 / 11

データ数：4/82  
 投影法： シュミット 下半球(L.H)

コンター値(個数)

コンター-1: 1個  
 コンター-2: 2個

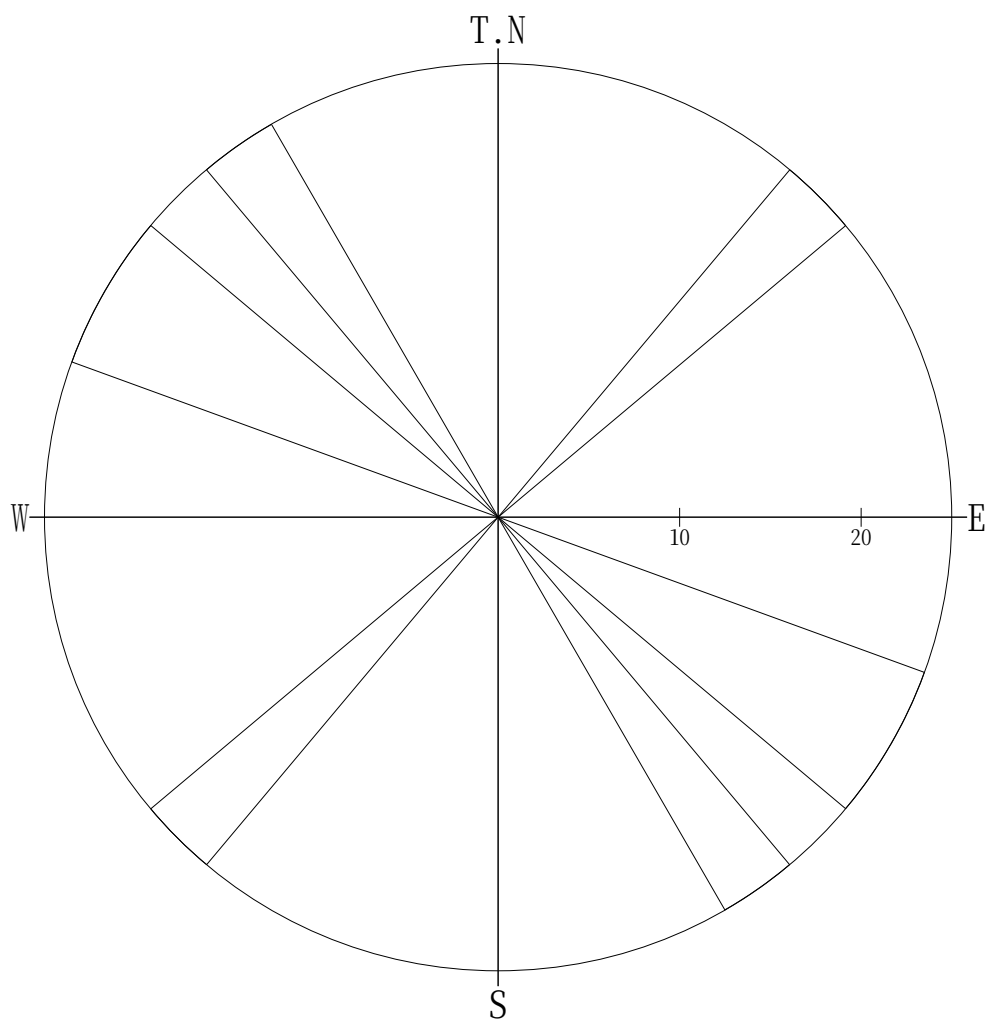
補正深度： 7.244 ～ 29.645(m)  
 開口量： 0.00 ～ 0.00(mm)  
 区分： 1 / 5  
 形状： 10 / 10  
 状態： 5 / 5  
 備考： 11 / 11

データ数：4/82  
 最大値：25.0% グループ角度：10°
